GOBIERNO DE LA CIUDAD DE BUENOS AIRES

PLANILLA DE INSPECCION DE ARBOLES

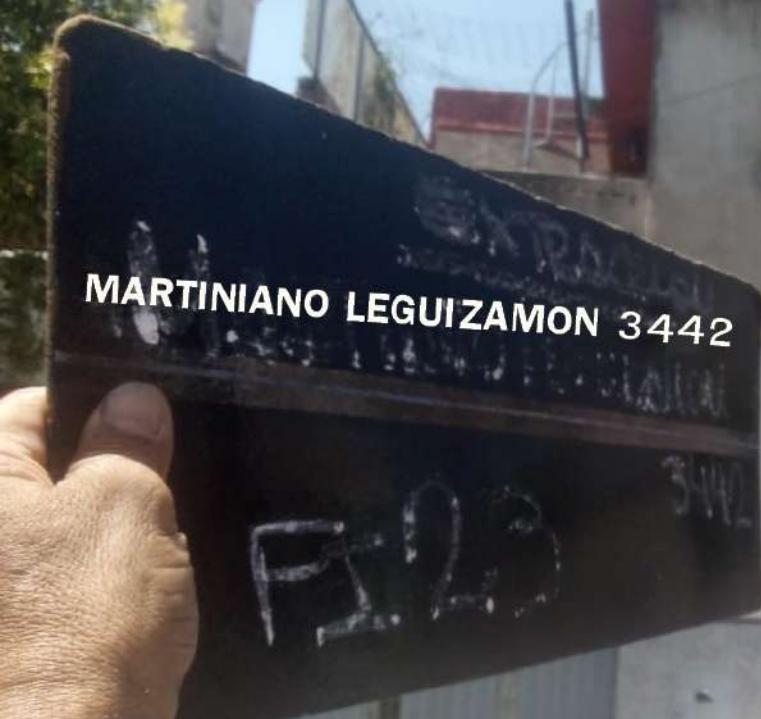
MARTINIANO LEGUIZAMON 3442

Prioridad muy alta (Emergencia)

Ramas quebradas.

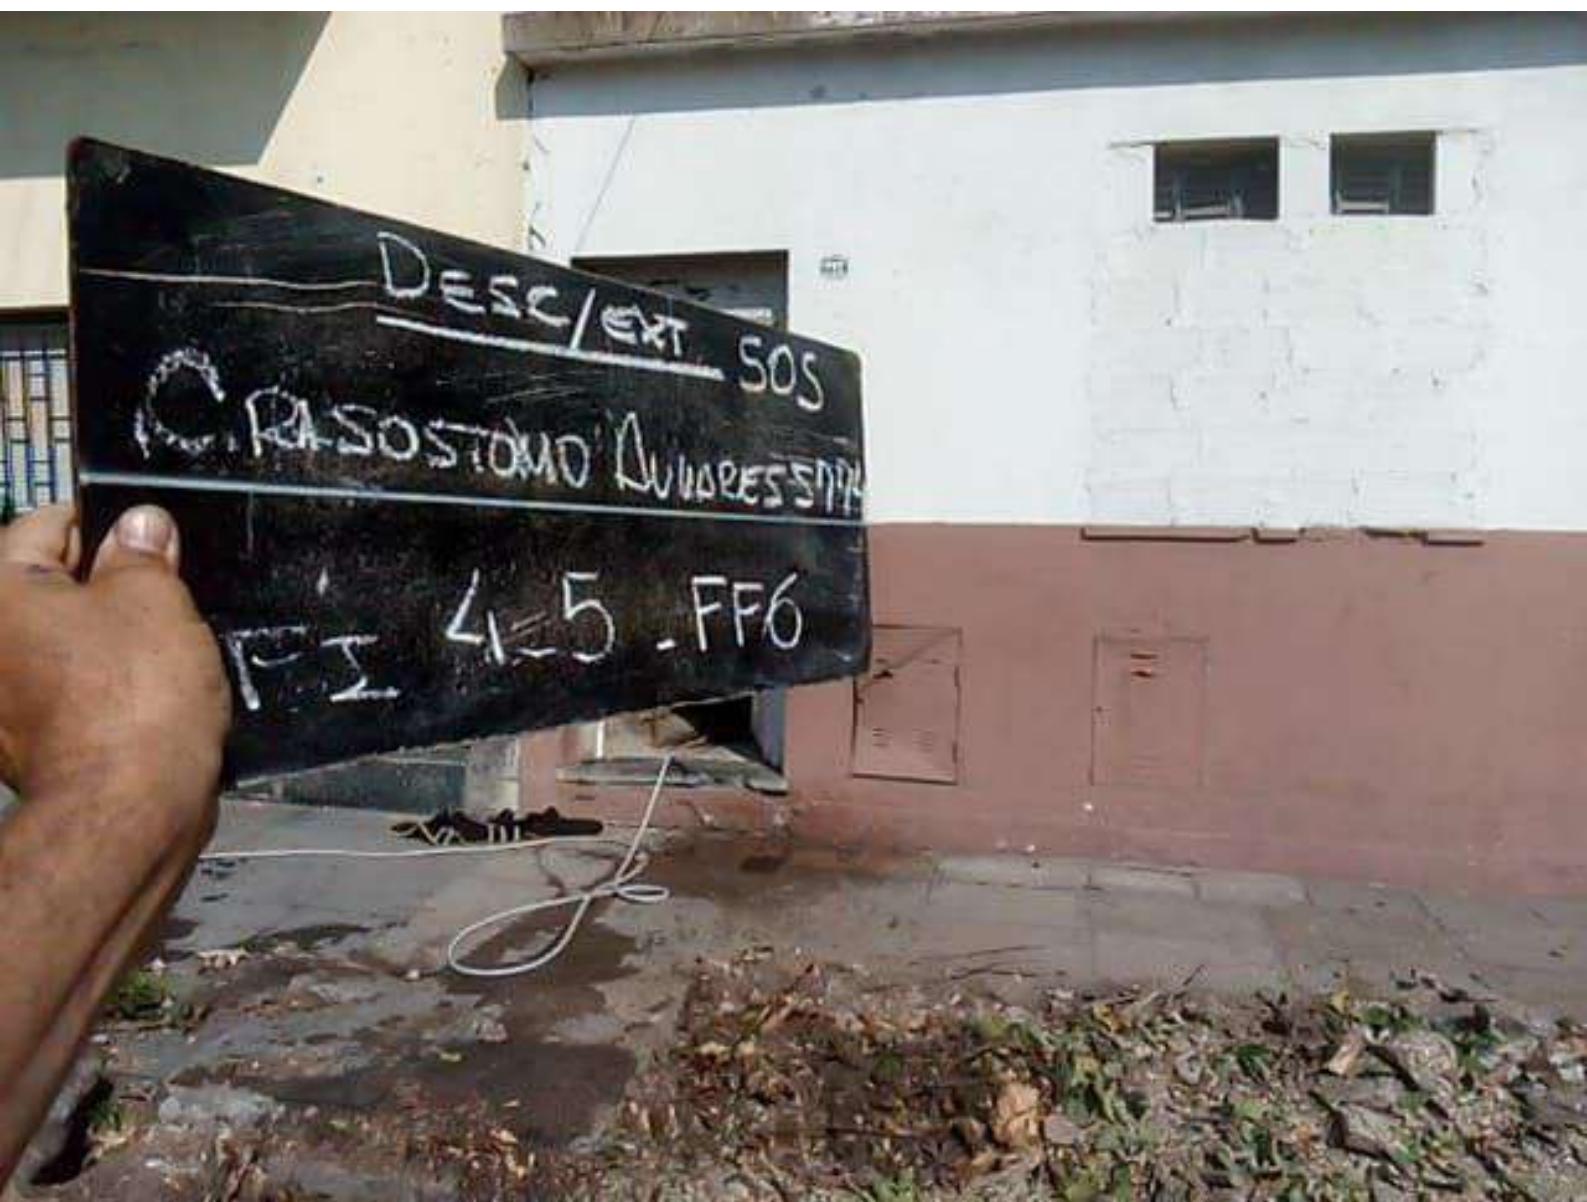
C. RASOSTOMO AVIARESSA

EXTRACCION EMERGENCIA ARbol multicalle

CON PODREDUMBRE EN FUSTE

Vereda 17 m² 1 Plastero 1,2x1,2 y Abrirnueva plantero 1,2x1,7 = 9,6 m²
