GOBIERNO DE LA CIUDAD DE BUENOS AIRES

PLANILLA DE INSPECCION DE ARBOLES

SAN PEDRITO

3092

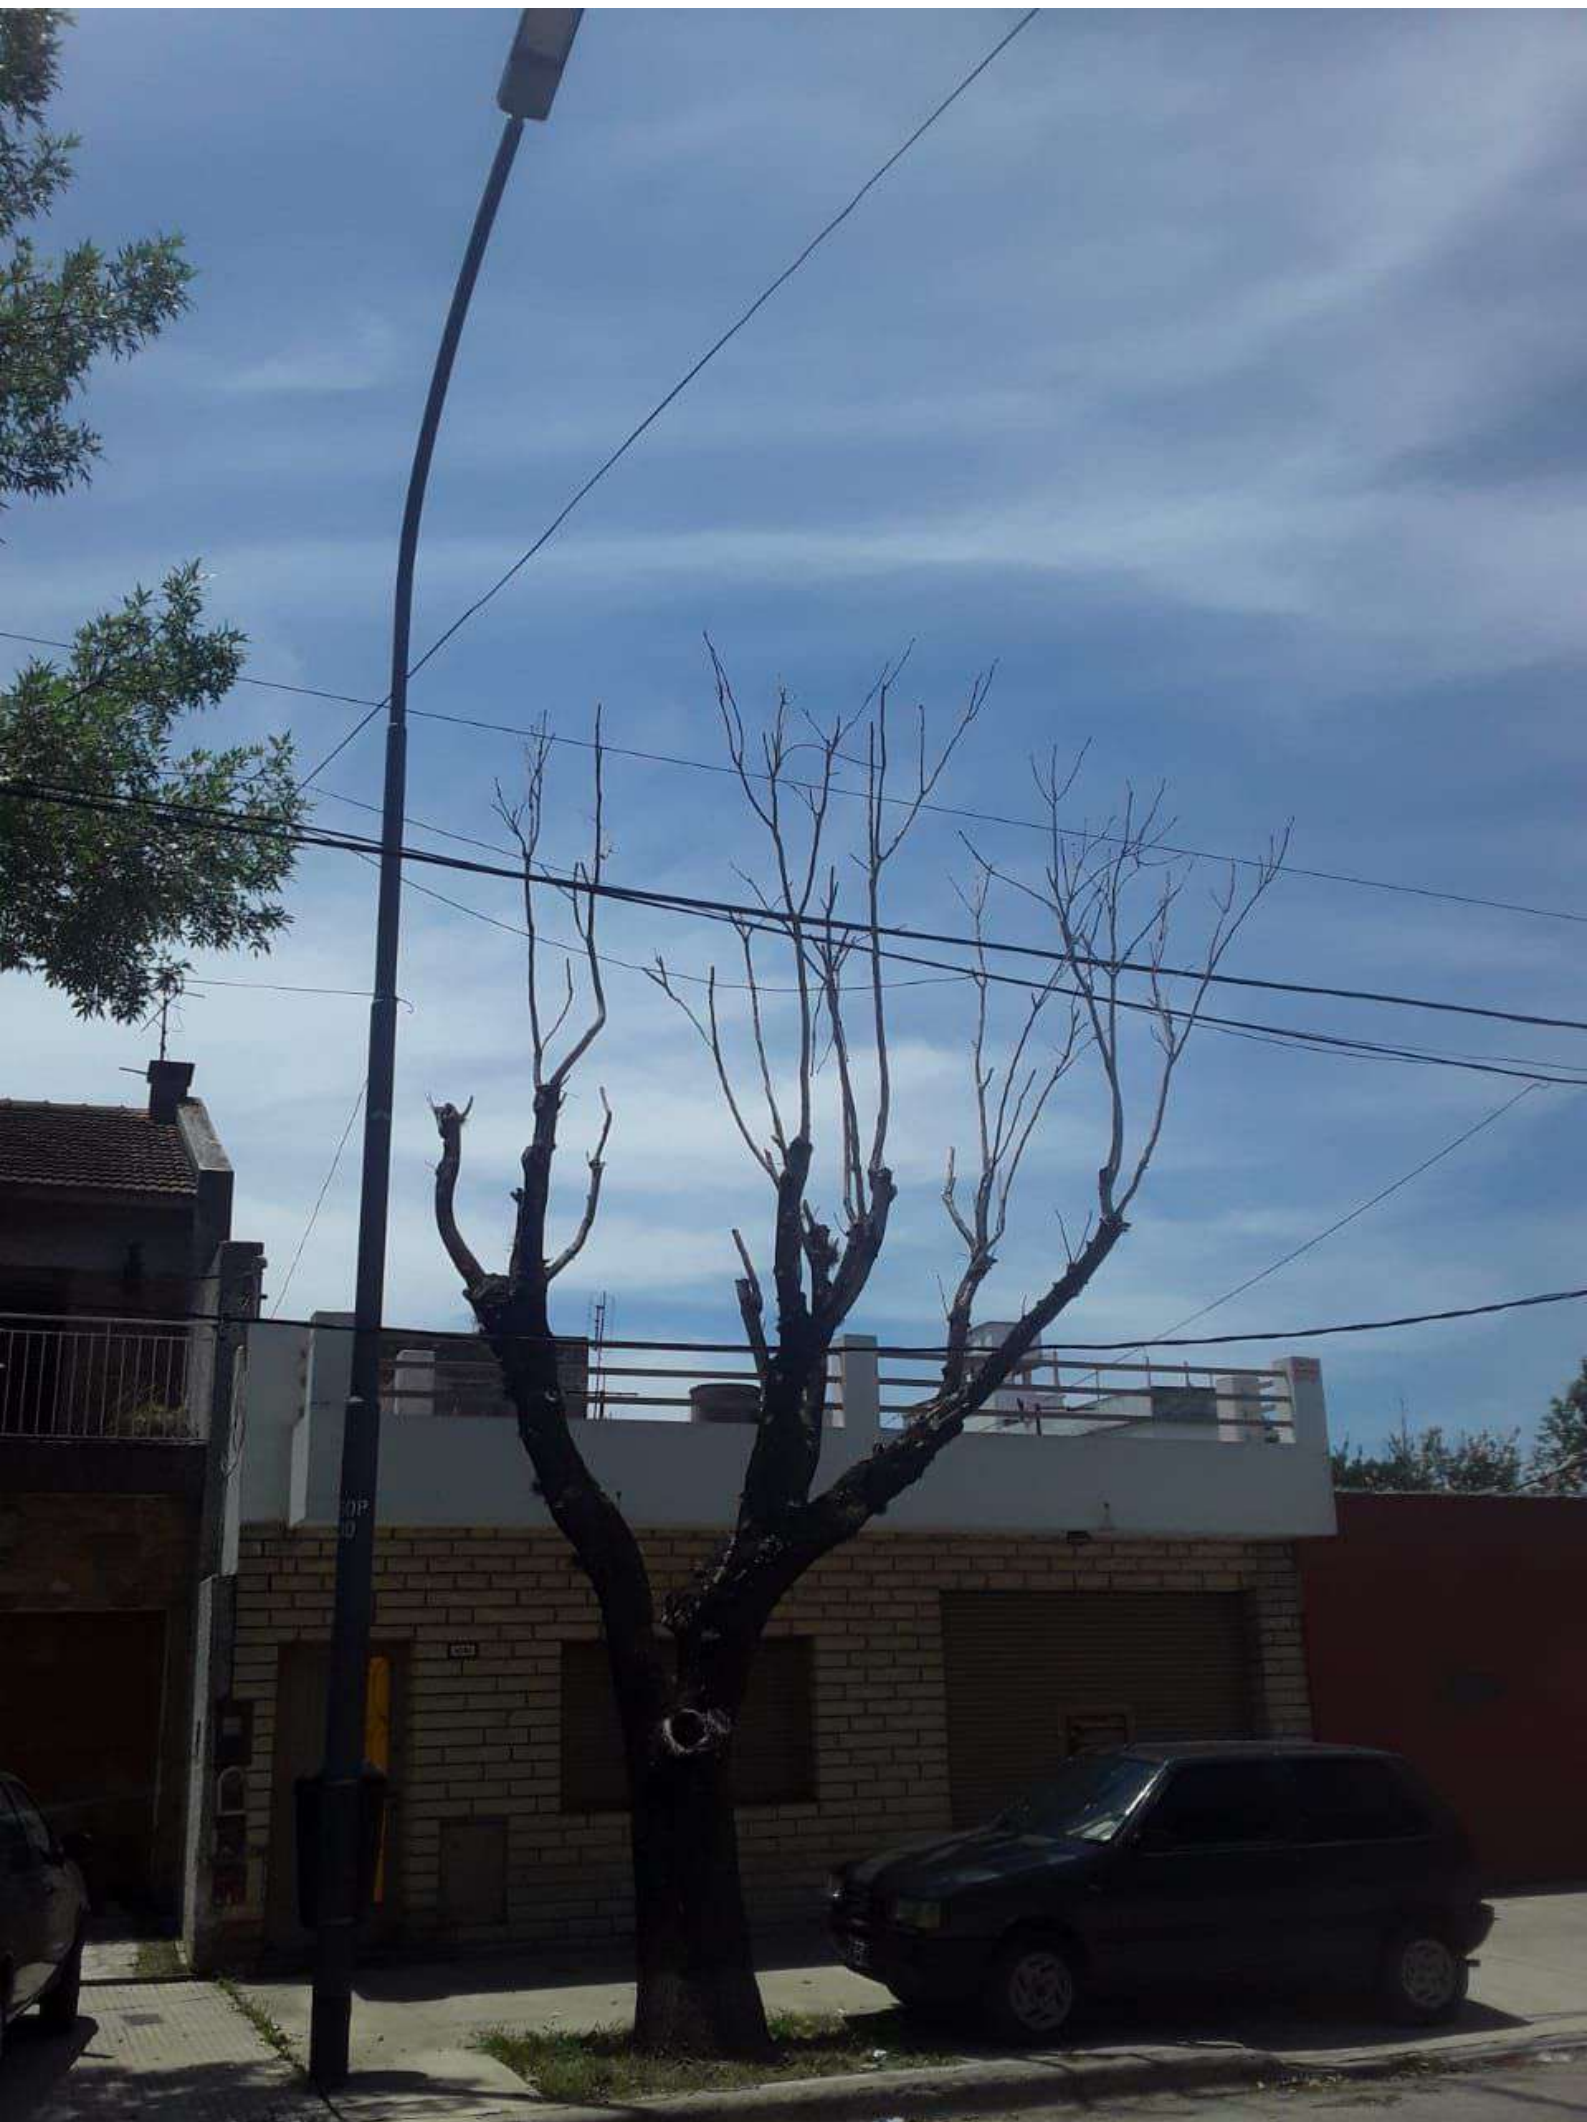
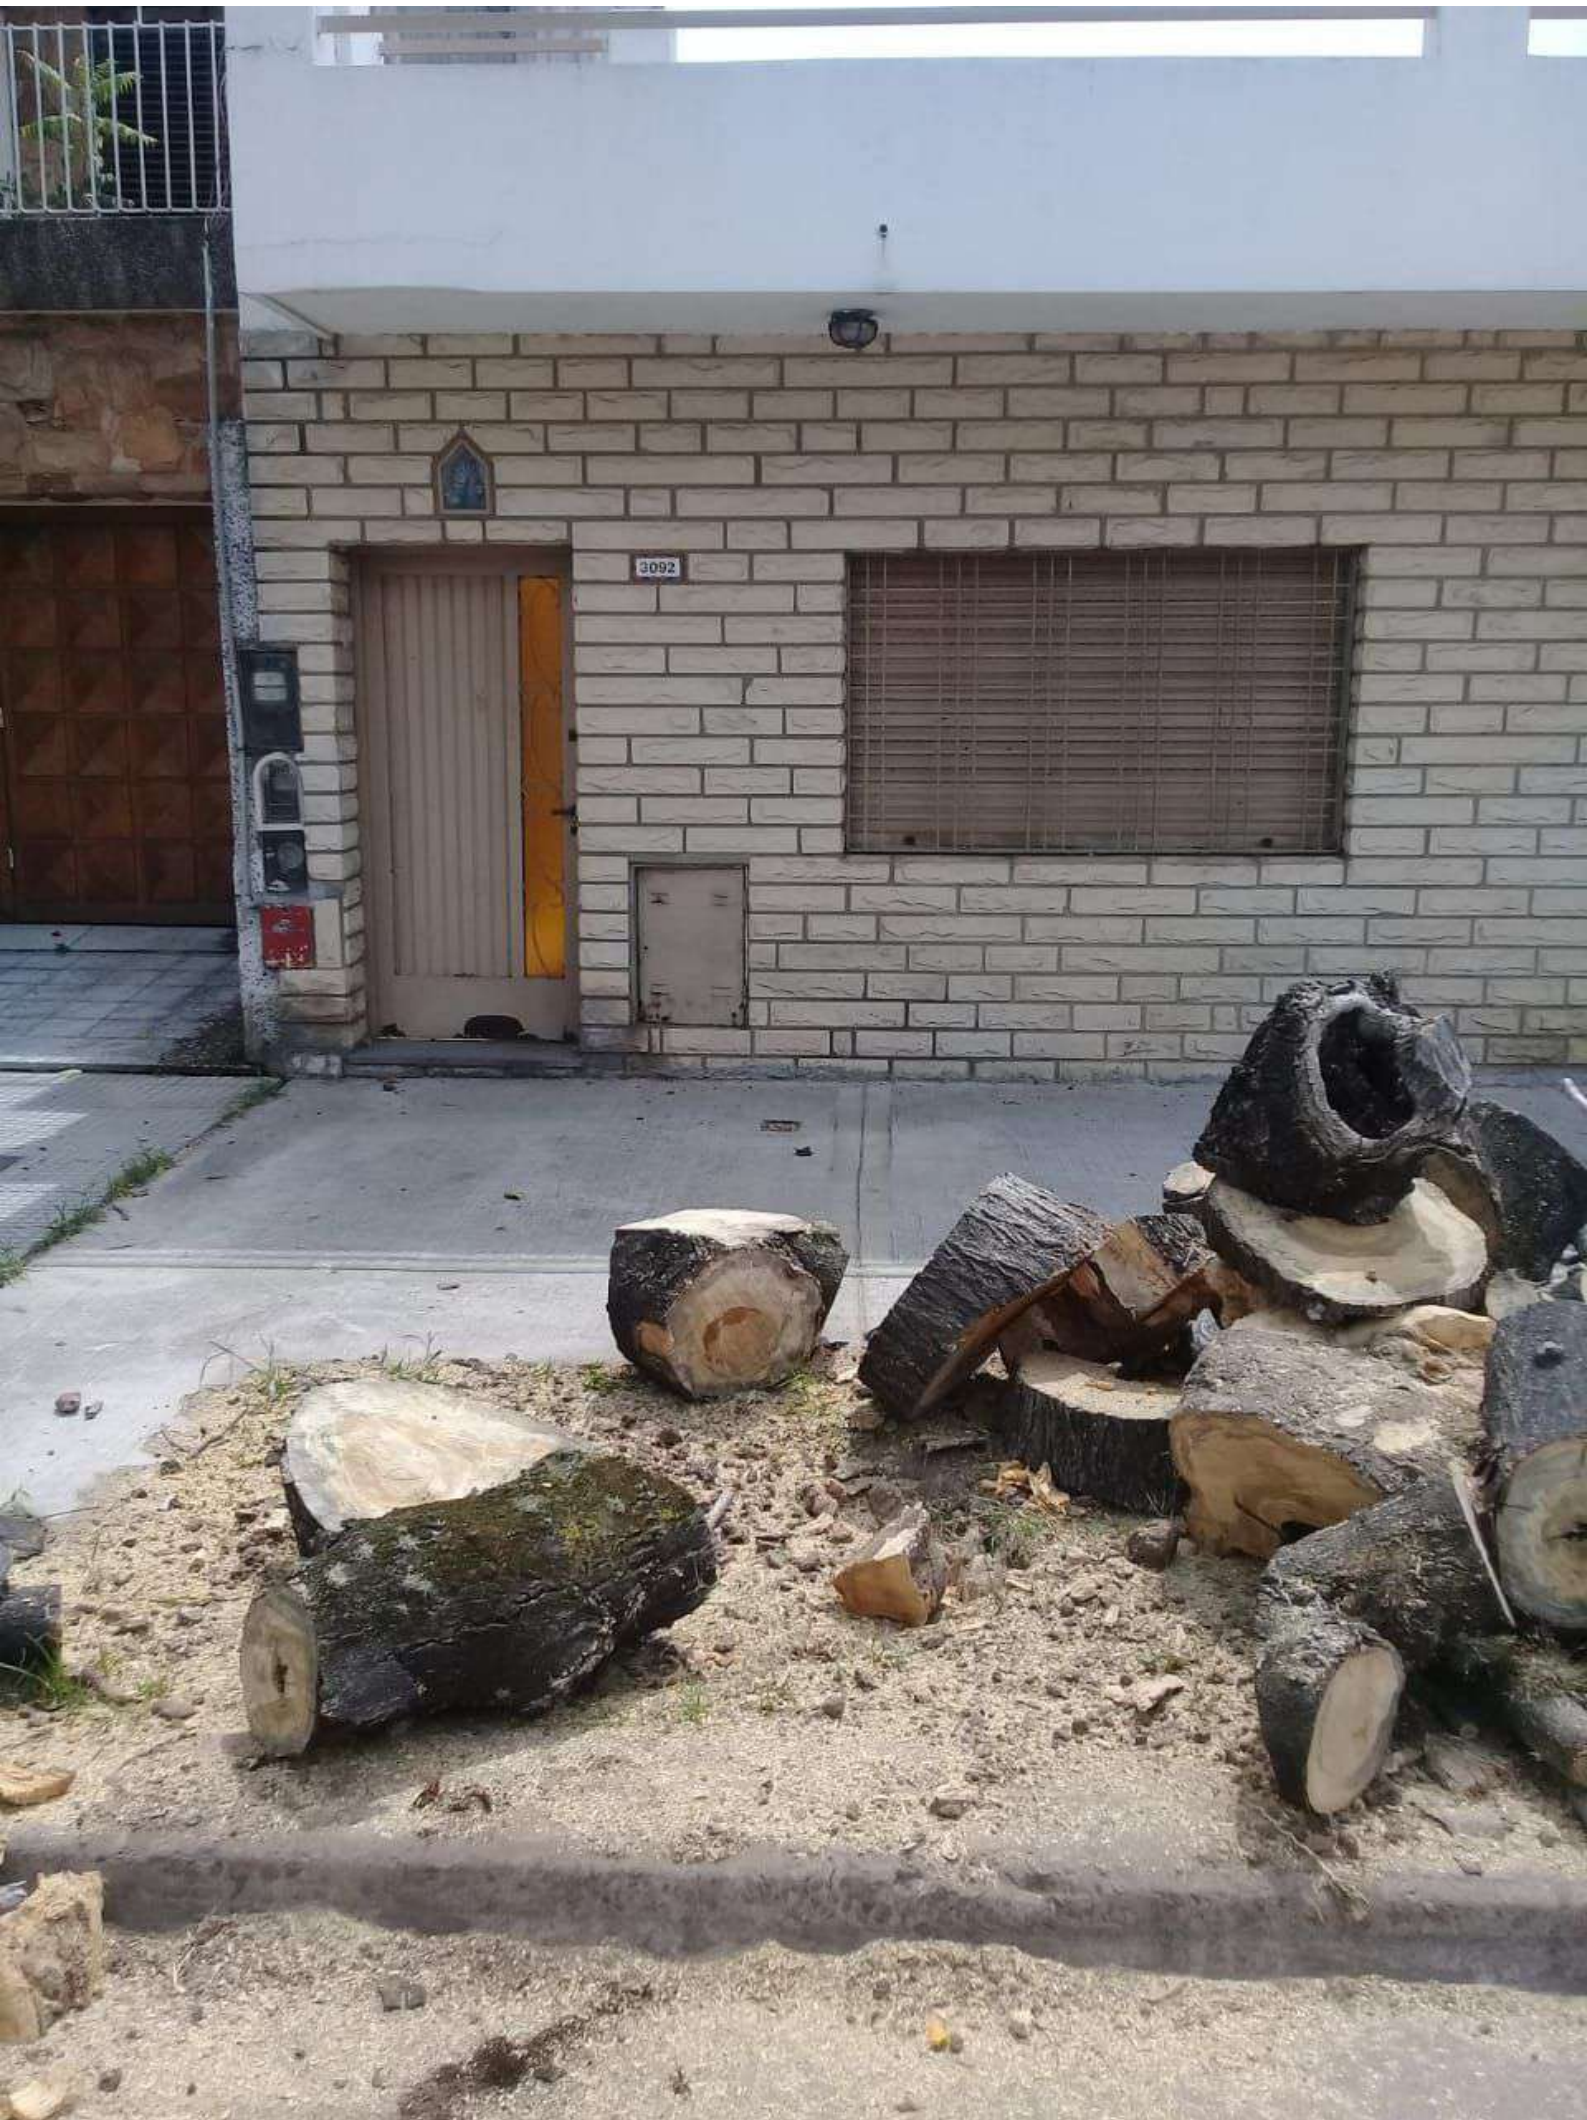
ARBOL SECO

X

PR ALTA

CORTE PLANTERA 1 METRO HACIA LADO ASCENDENTE  
POR CERCANIA A LUMINARIA.

SOLADO HA 6 m²

PLANTERA 4,8 ML

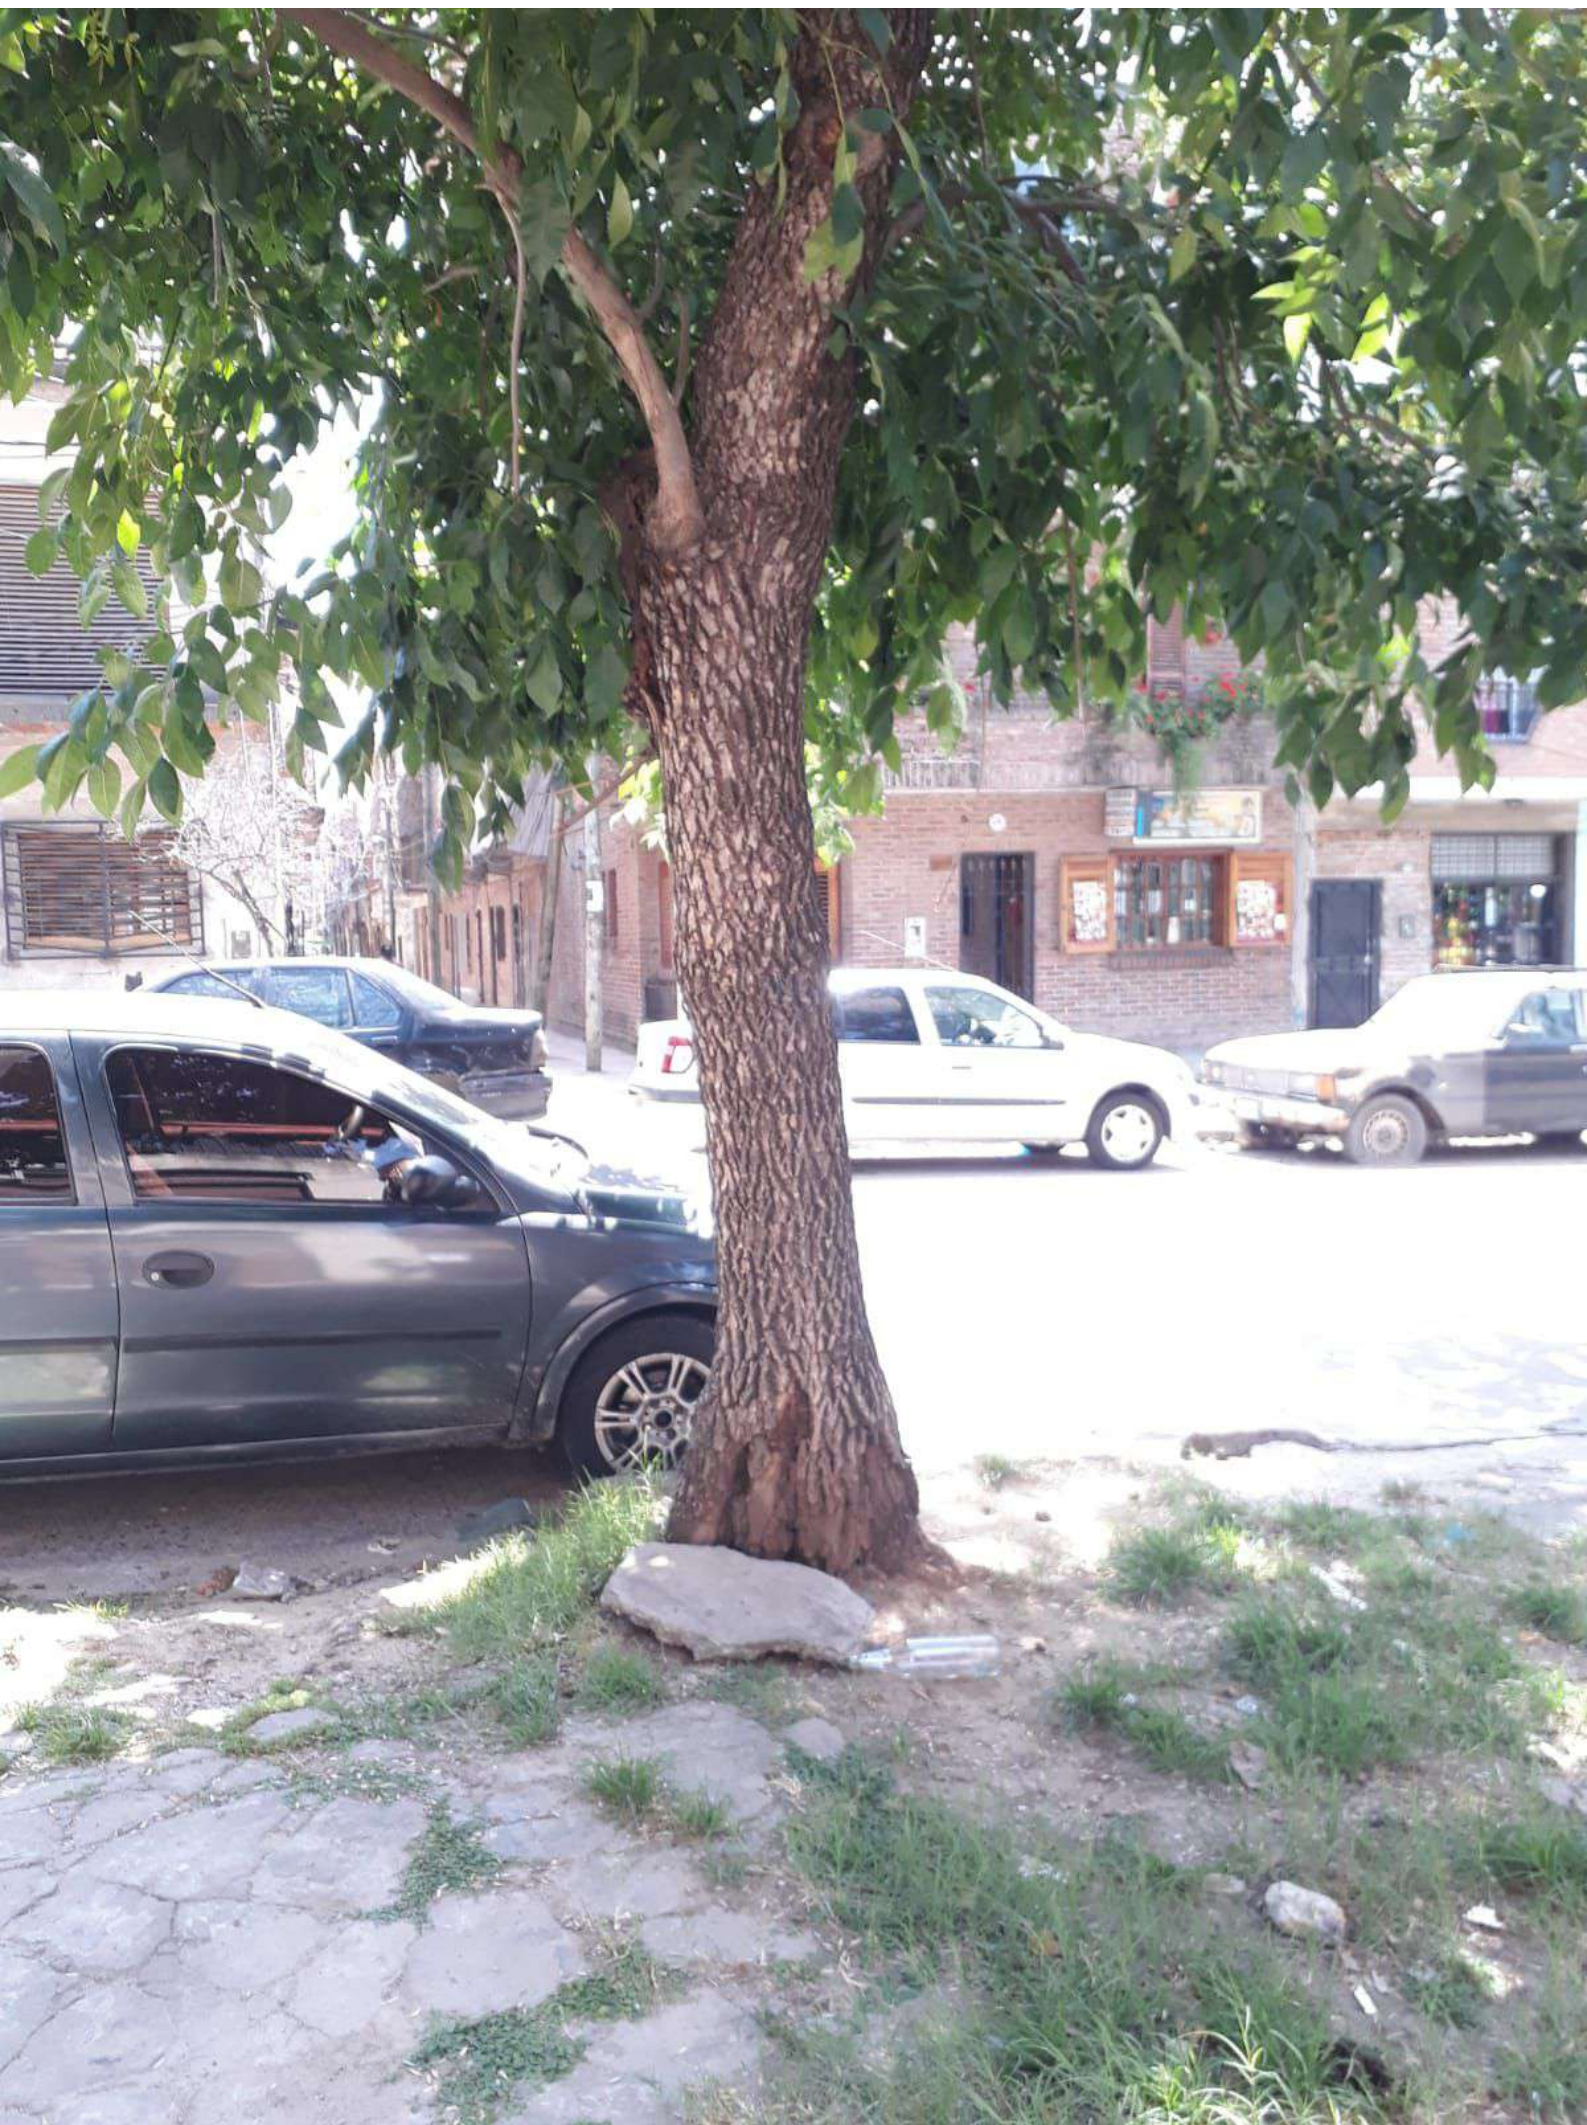
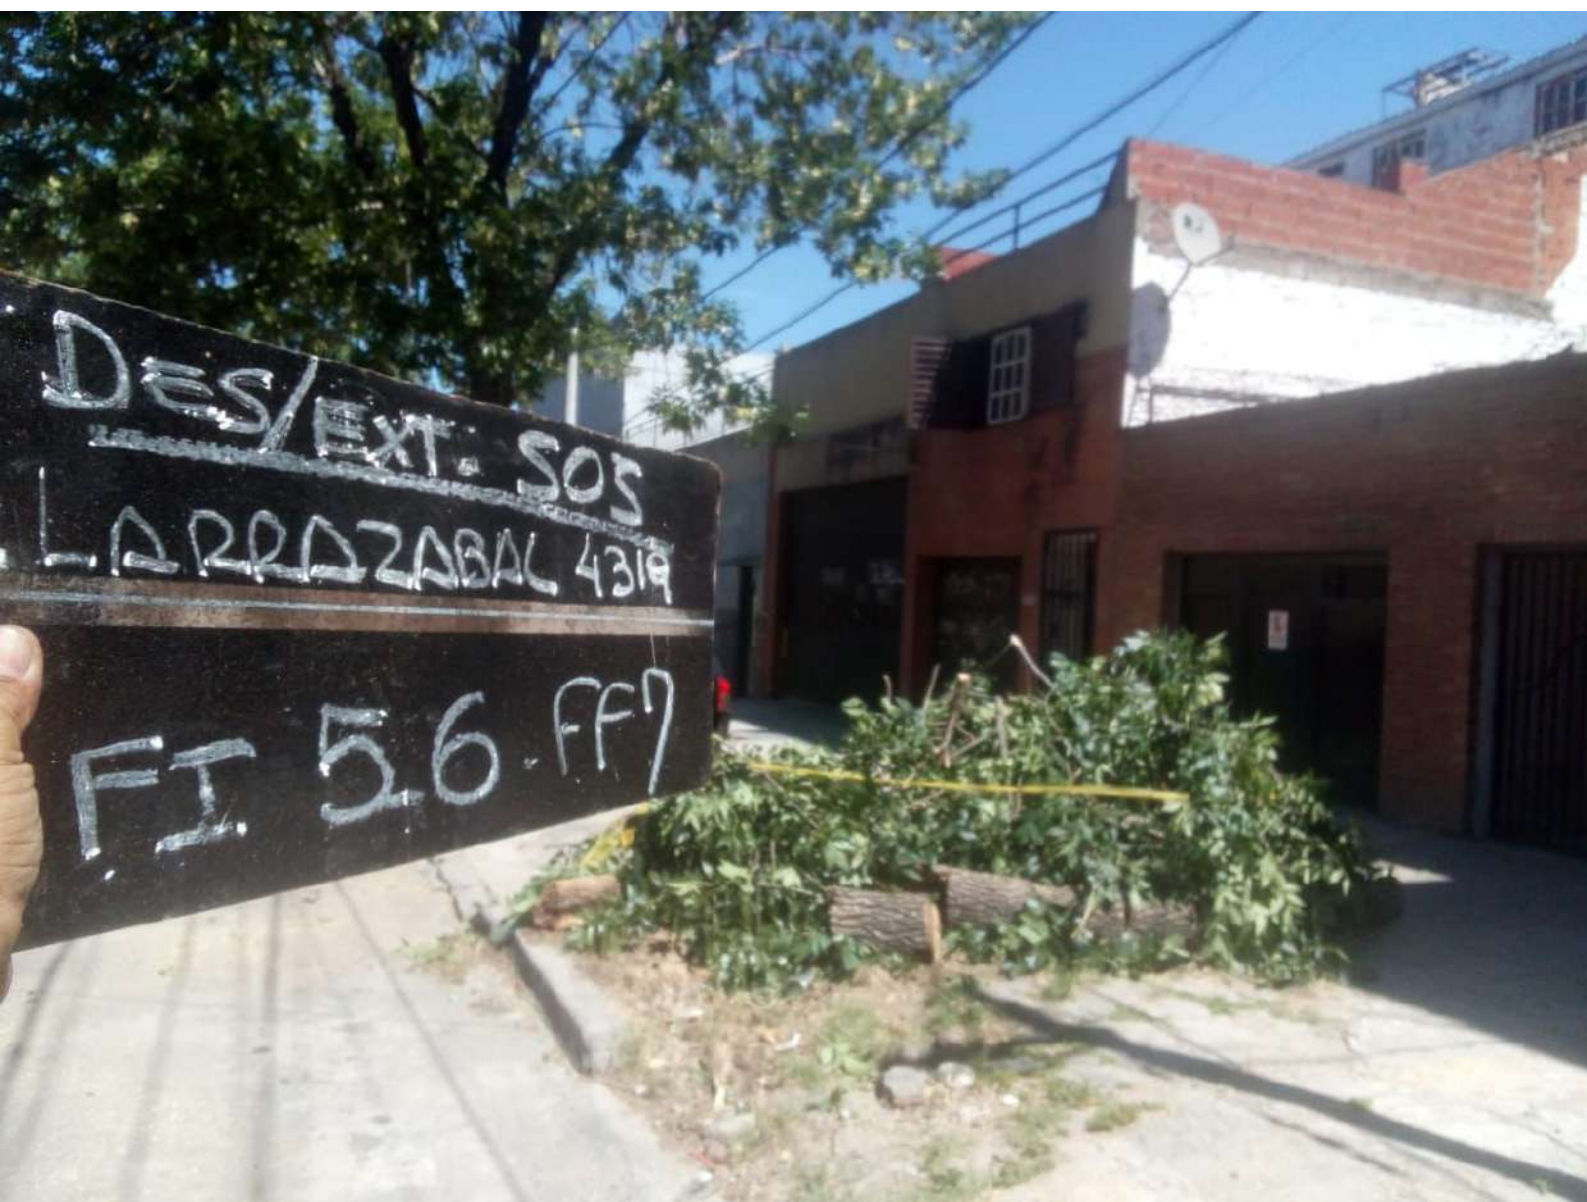
ÁRBOL CON MOVIMIENTO Y CAVIDAD BASAL  
CON PUDRICIÓN DE MADERA QUE AFECTA EL  
80 % DEL PERÍMETRO DEL FUSTE  
"SIN VEREDA"
