GOBIERNO DE LA CIUDAD DE BUENOS AIRES
PLANILLA DE INSPECCION DE ARBOLES

ANSO:			FECHA DE RELEVAMIENTO:	11/10/2022
ARME:				
LOCALIZACION DEL ARBOL:				
CALLE:	Boca, Av		nro 5050 frente	
SPECIE BOTANICA:	Sauce			
ARBOL SECO:	<input type="checkbox"/>	ARBOL SEMISECO:	<input type="checkbox"/>	
PARAMETROS MECANICOS Y SANITARIOS DEL ARBOL:				
ALTURA APROX (m):	3	INCLINACION: SI / NO	Mayor a 45° <input type="checkbox"/> Menor a 45° <input type="checkbox"/>	
DAP (cm):	50	ORIENTACION DE LA INCLINACION:	Hacia la calle <input type="checkbox"/> Hacia la propiedad <input type="checkbox"/> Hacia el largo de la vereda <input type="checkbox"/>	
COPA DESBALANCEADA		DESCOPADO	DESCOPADO Y BROTAZO	
FUSTE	DESCORTEZAMIENTO	Cavidades		
		basal	media	alta
	pequeñas			FRUCTIFICACIONES FUNGICAS
	grandes			CODOMINANCIAS
RAIZ	Expuesta Levanta vereda: m ²	Provoca fisuras en el frente de la propiedad: SI / NO		
		Ancho de vereda:		
RAMAS	Quebradas/ Fisuradas Secas/ Secas en las puntas Con cavidades/ Tumores o Cancros Bajas Excesivas/ Cruzadas	Codominancias Con mal ángulo de inserción Tocones Que invaden espacio aéreo

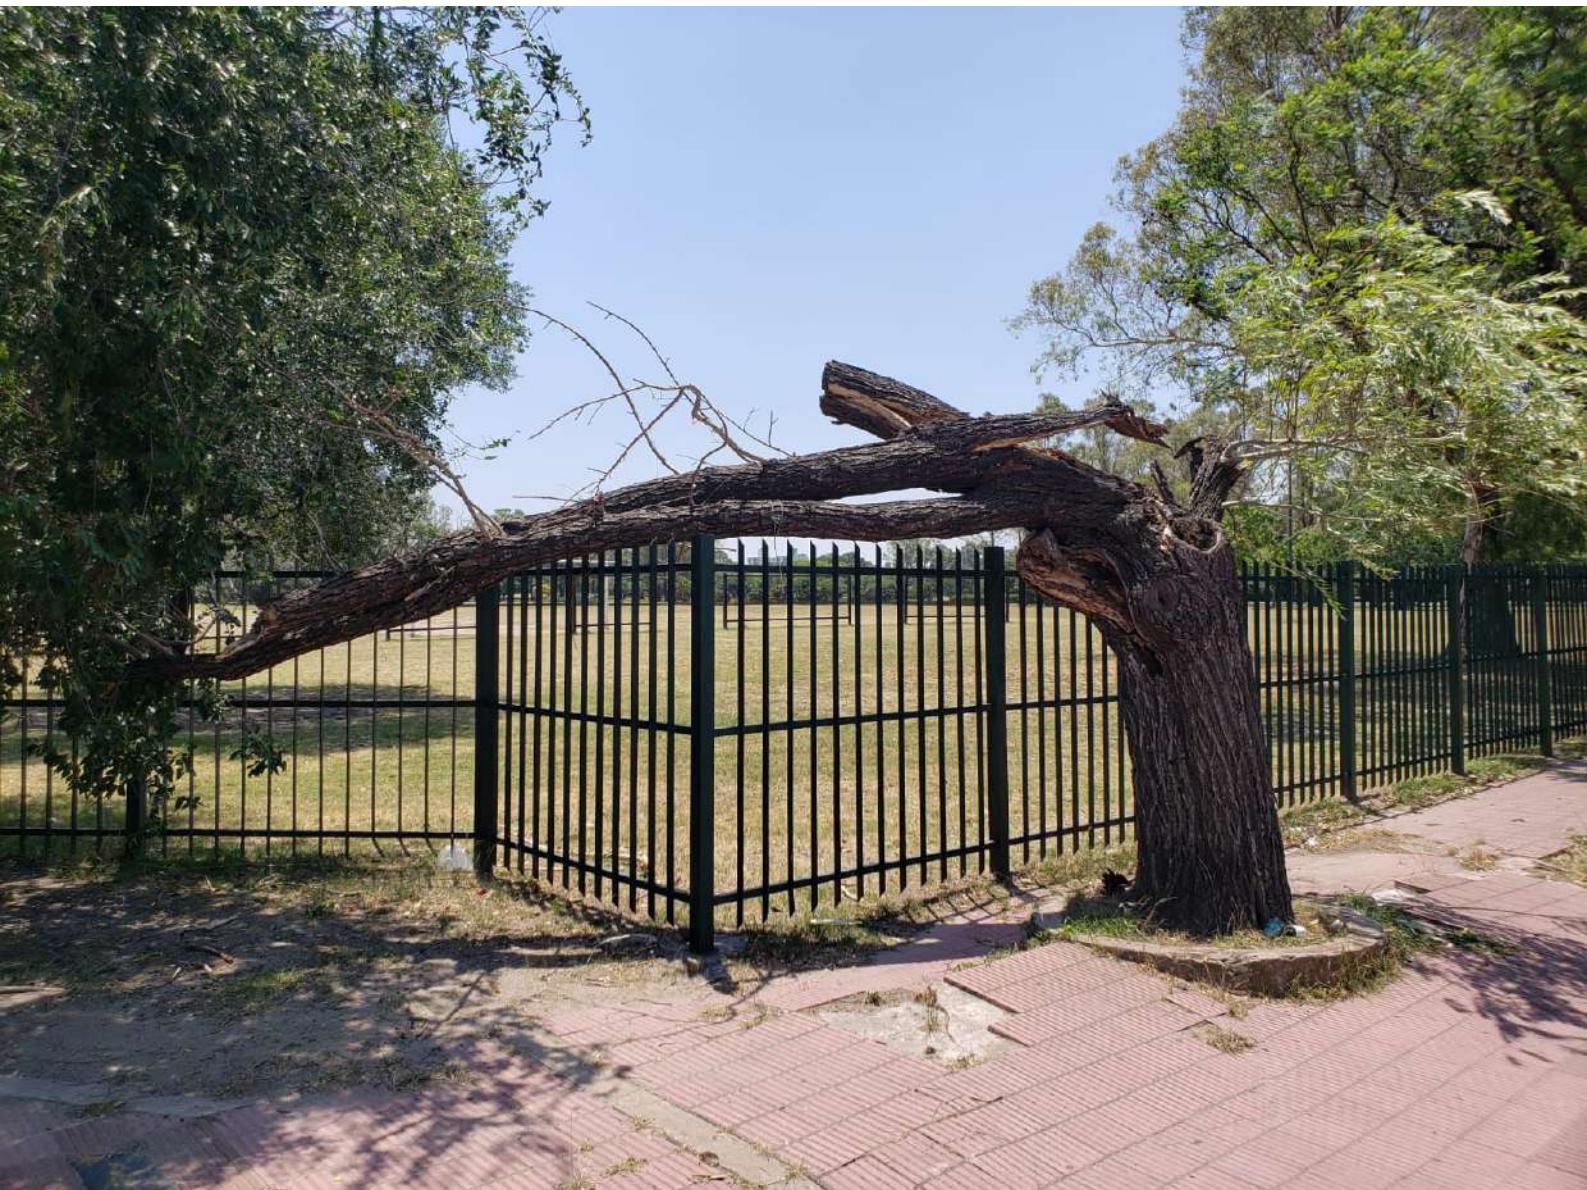
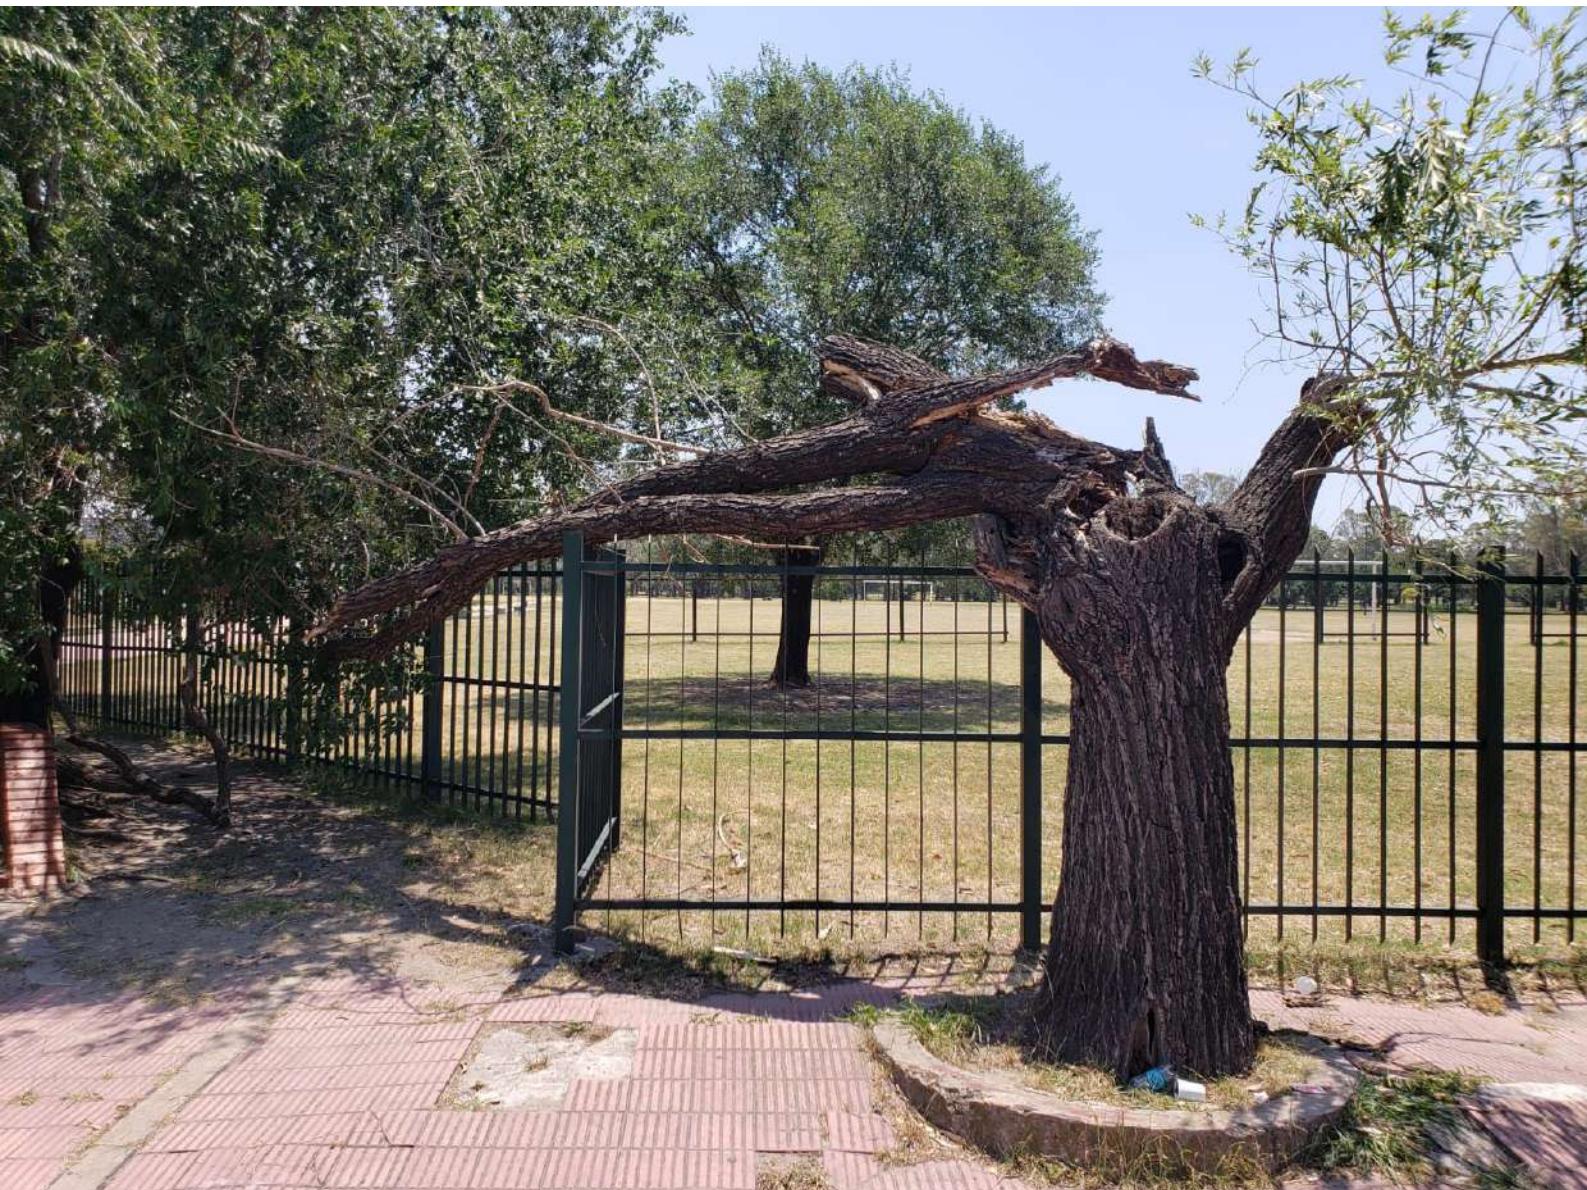
Av. Roca 5050 frente

Extracción de emergencia por quebradura
del fuste principal, el cual se encuentra apoyado
en la raja.

Extracción FF8

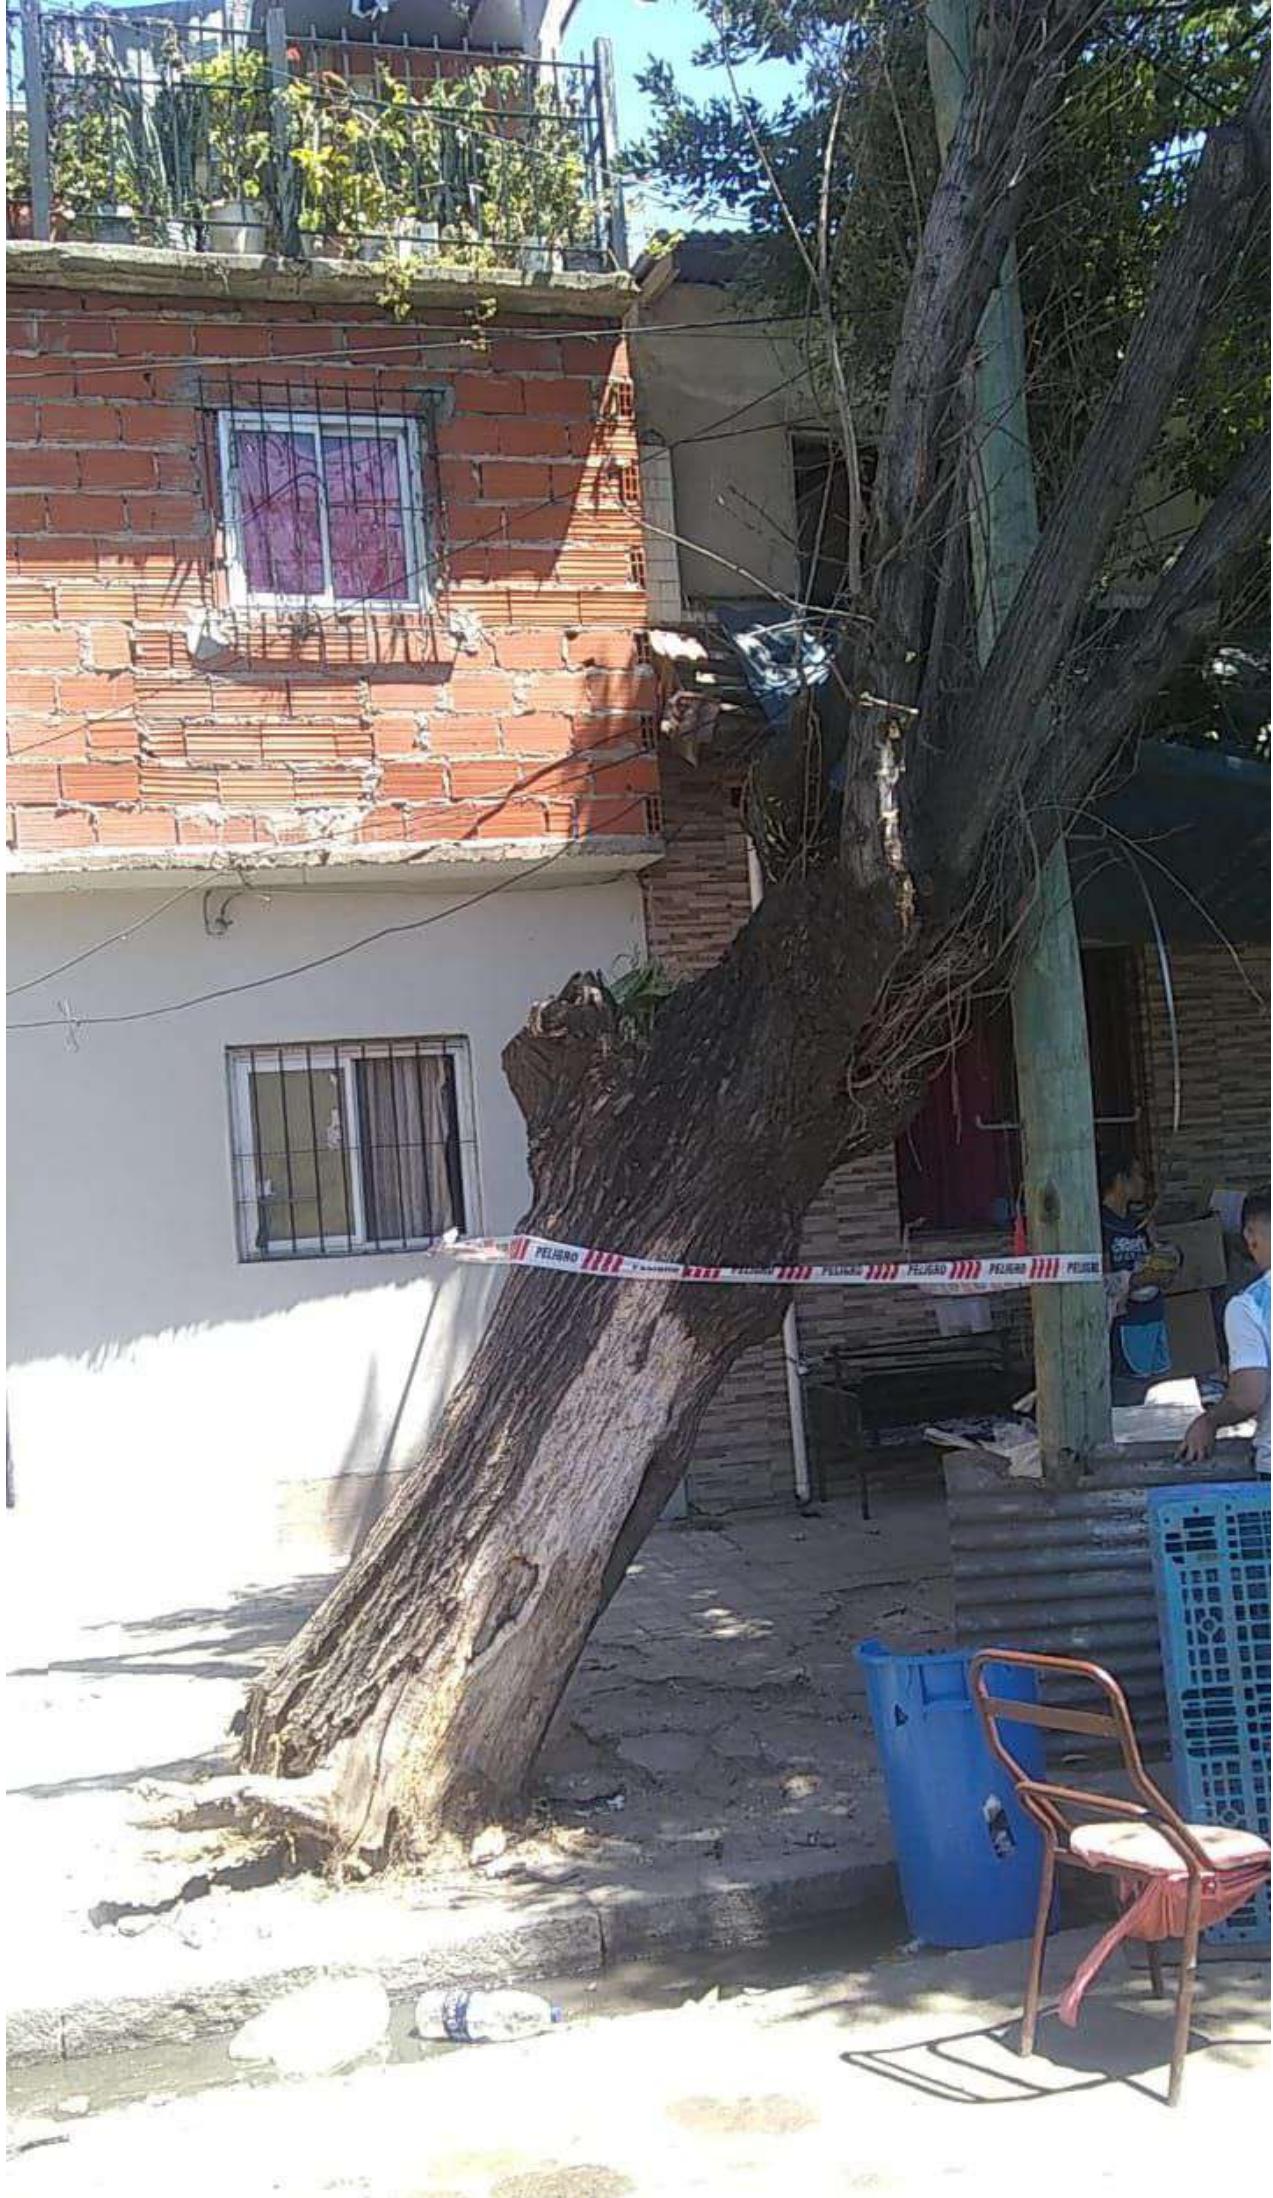
Leguizamón 3109

Árbol quebrado en base de Fuste

EMERGENCIA

Extracción FF10

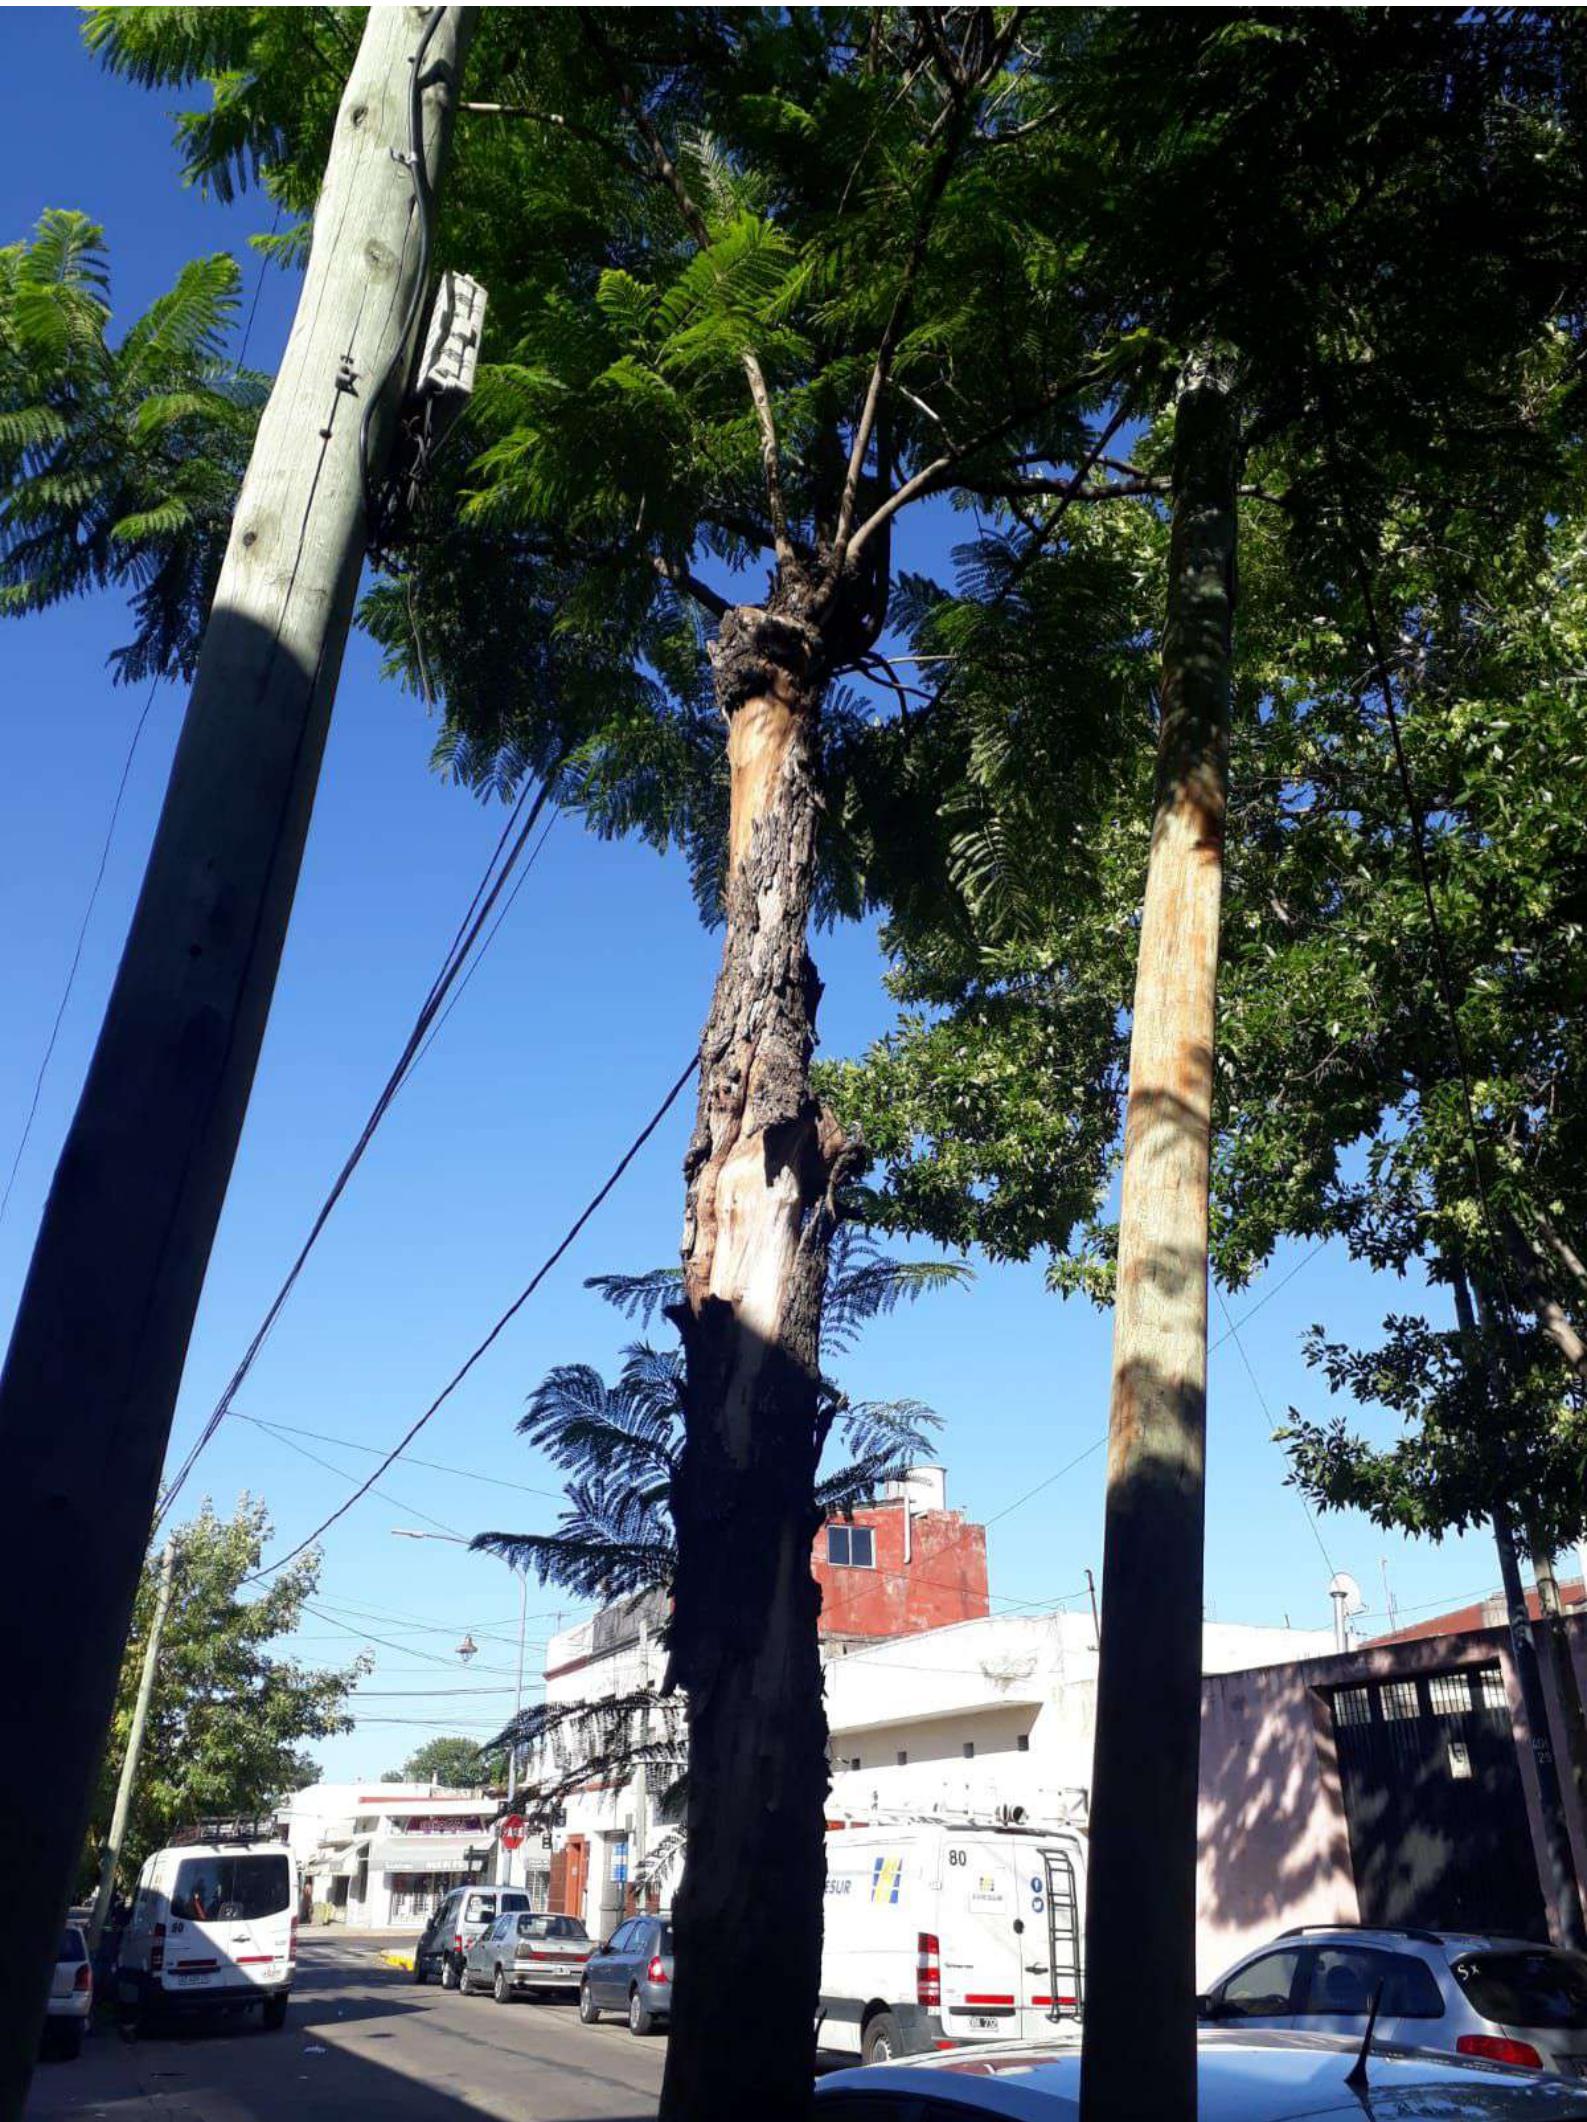
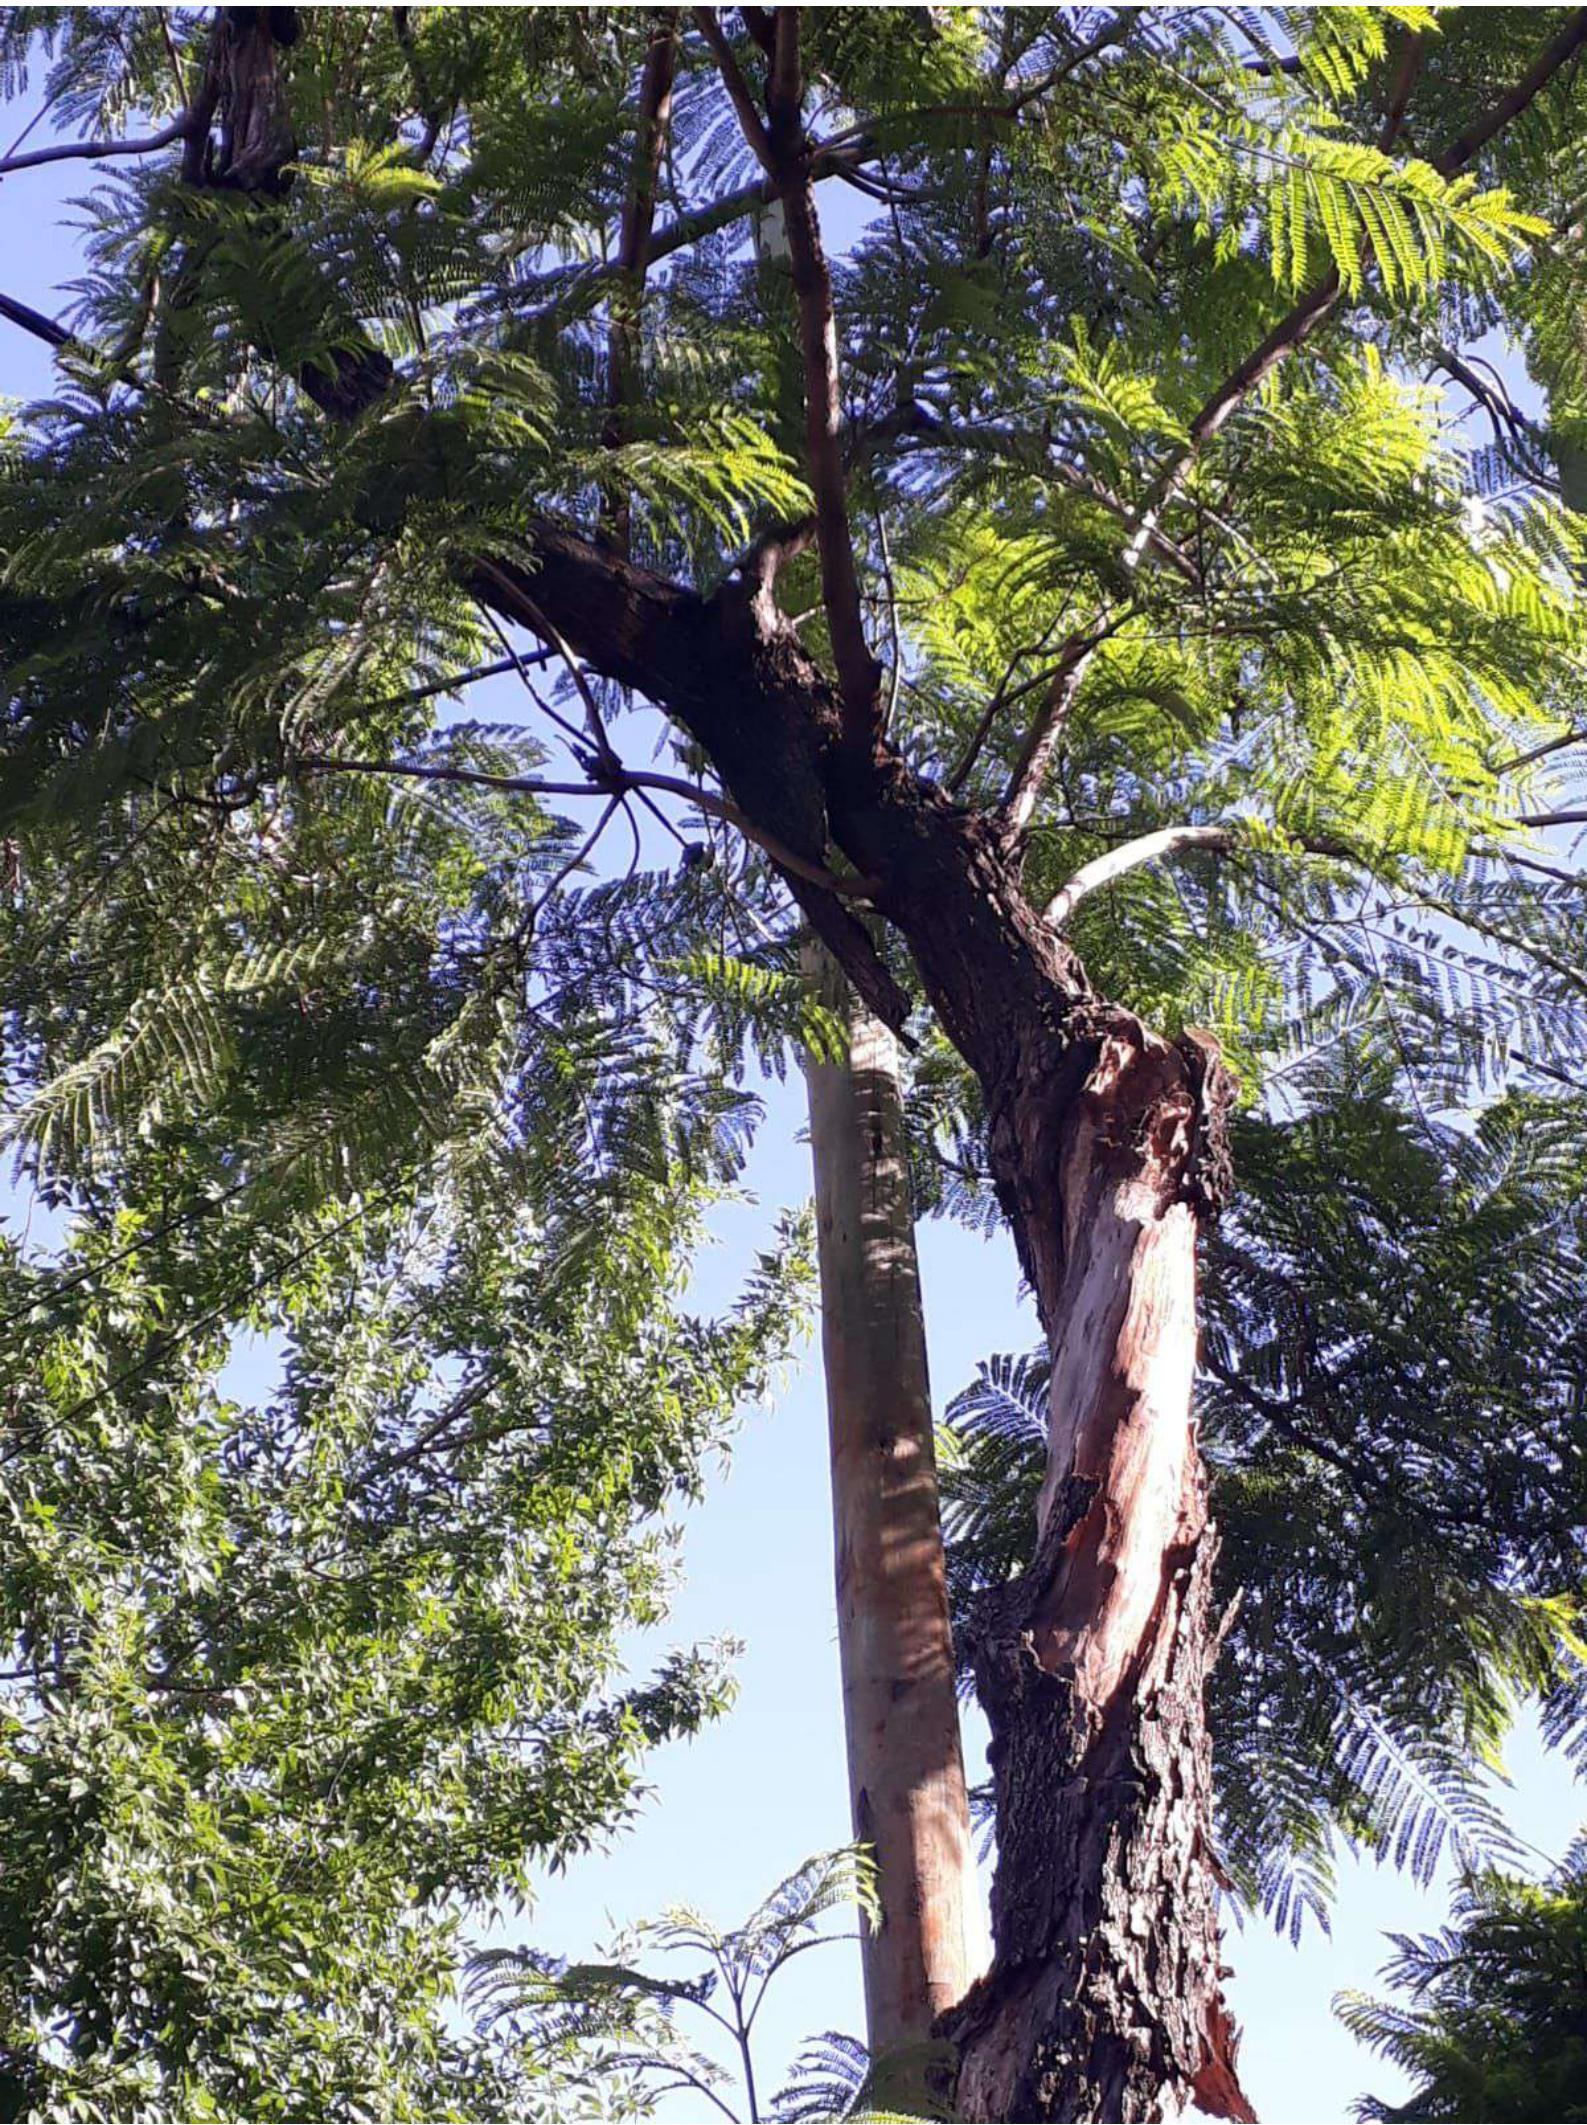
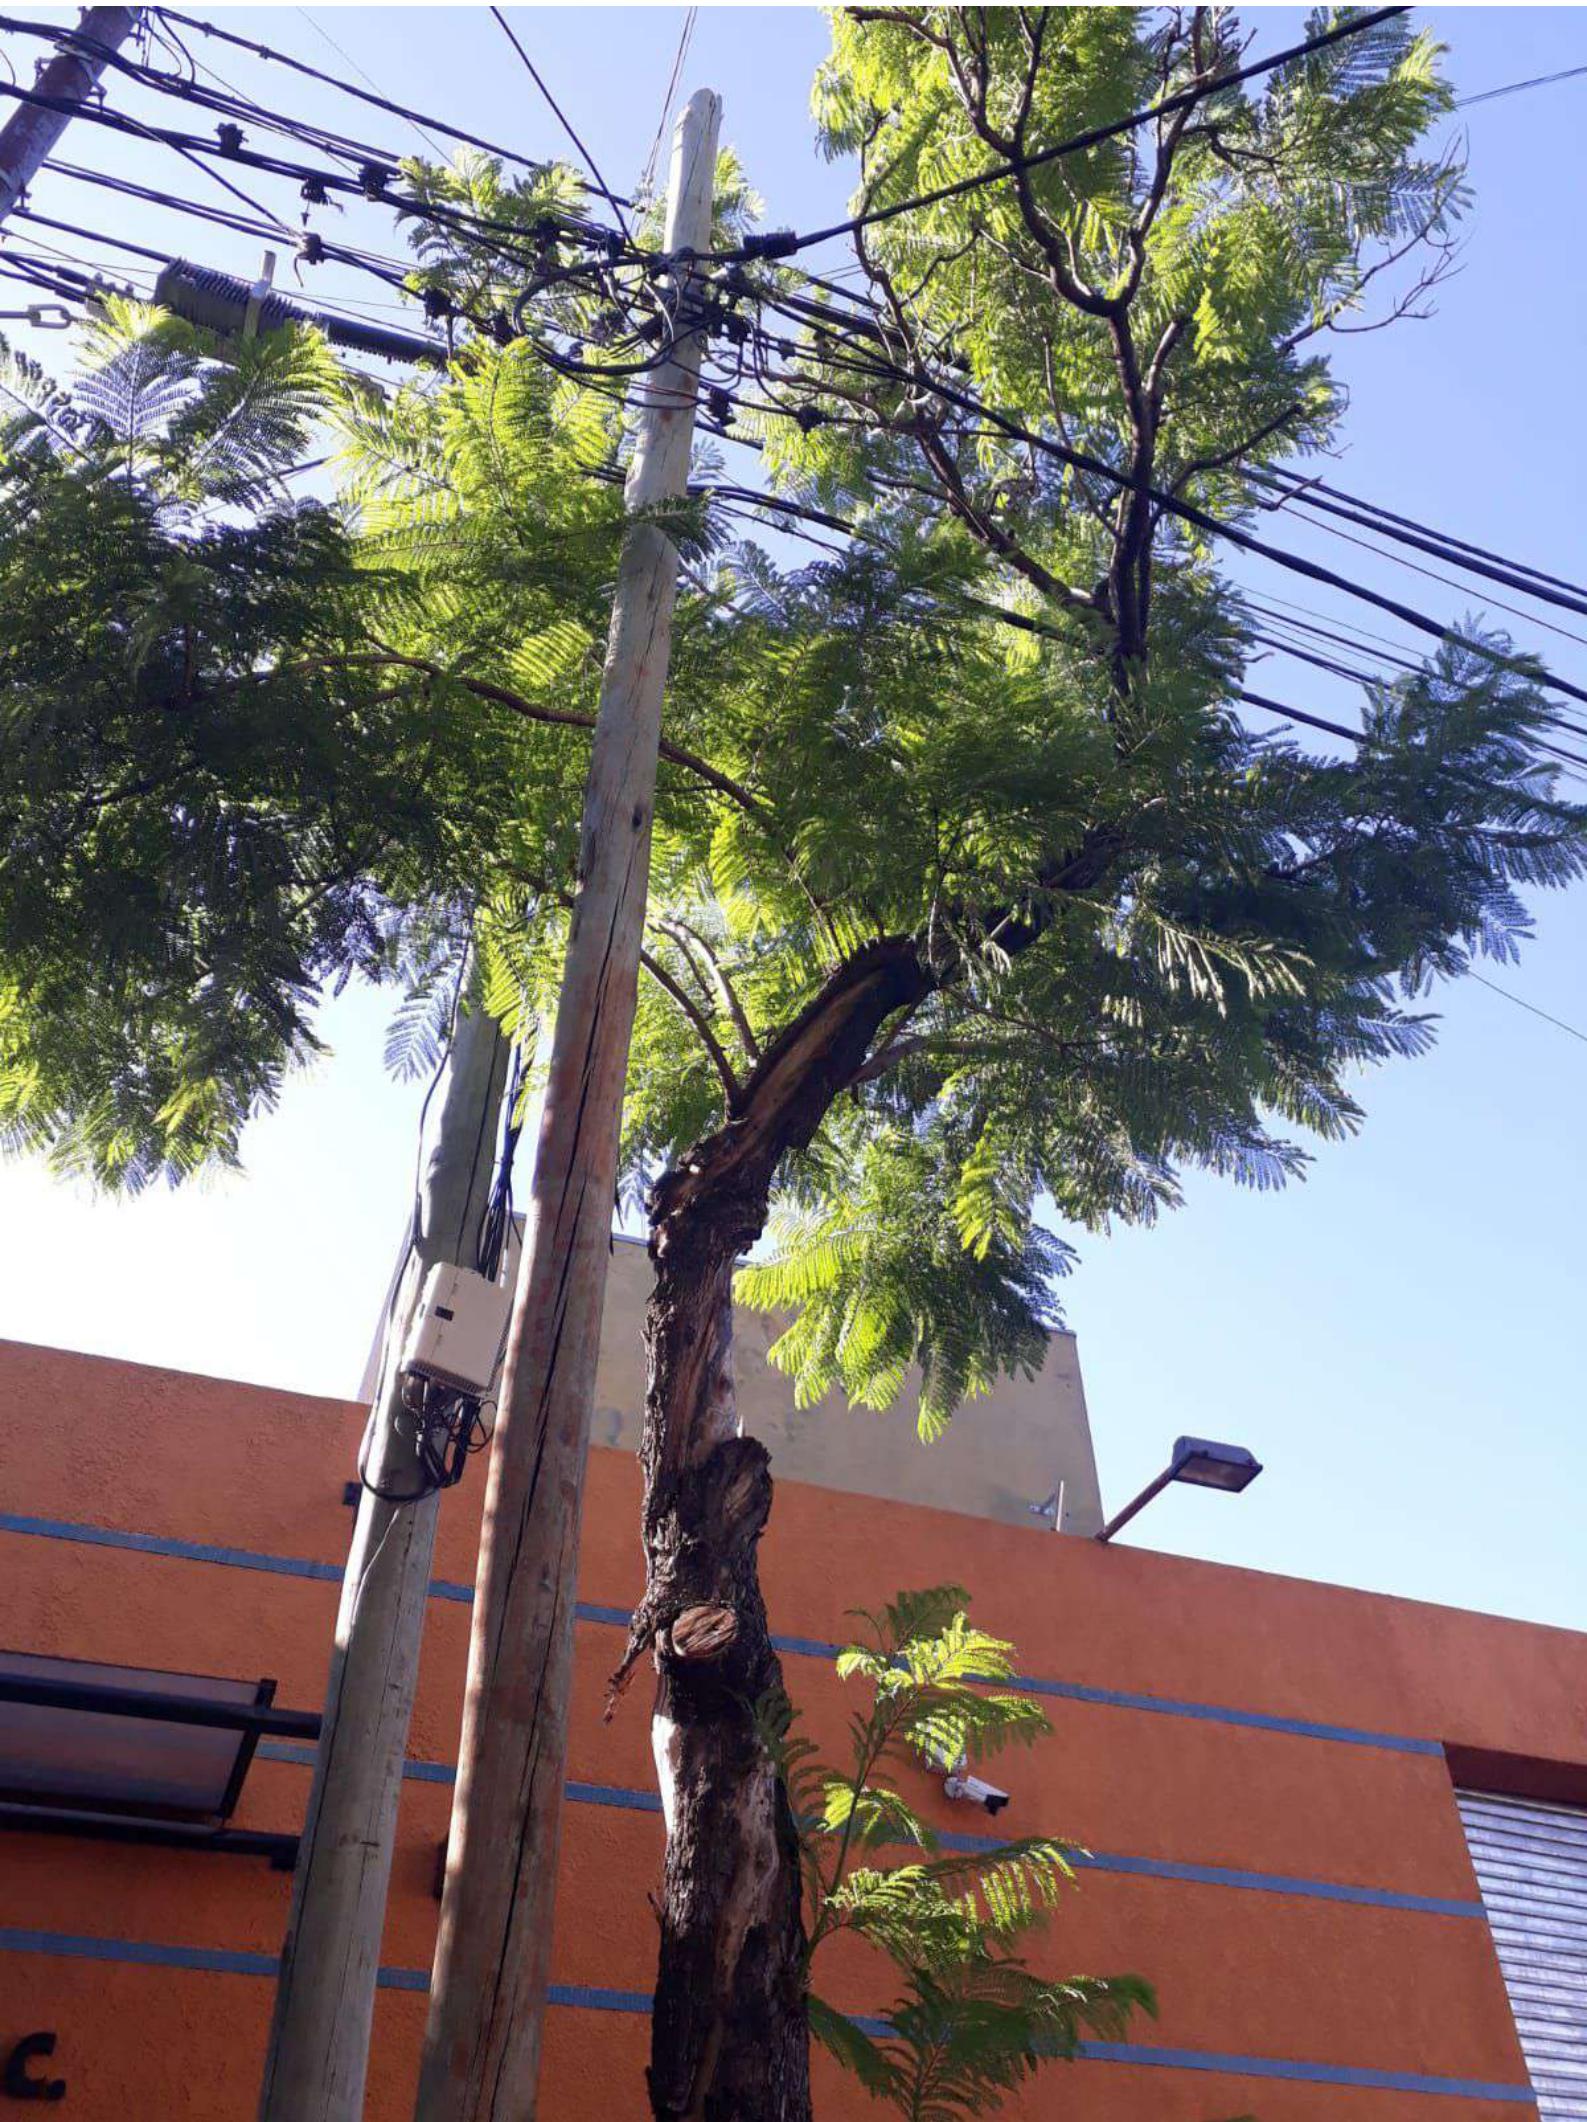
Fructuoso Rivera2964

ÁRBOL DESCORTEZADO, SEMISECO, CON CANCROS POR QUIEBRE DE RAMAS, BAJO PREENSAMBIADO DE TEJIDO ELÉCTRICO. SIN ESPACIO PARA AMPLIACIÓN DE PUNTEROS.

"EMERGENCIA"

Extracción F. F 10
