Ciudad Autónoma de Buenos Aires, lunes 16 de enero de 2023.

C08 | Intervención de extracciones certif. NOVIEMBRE 2022.

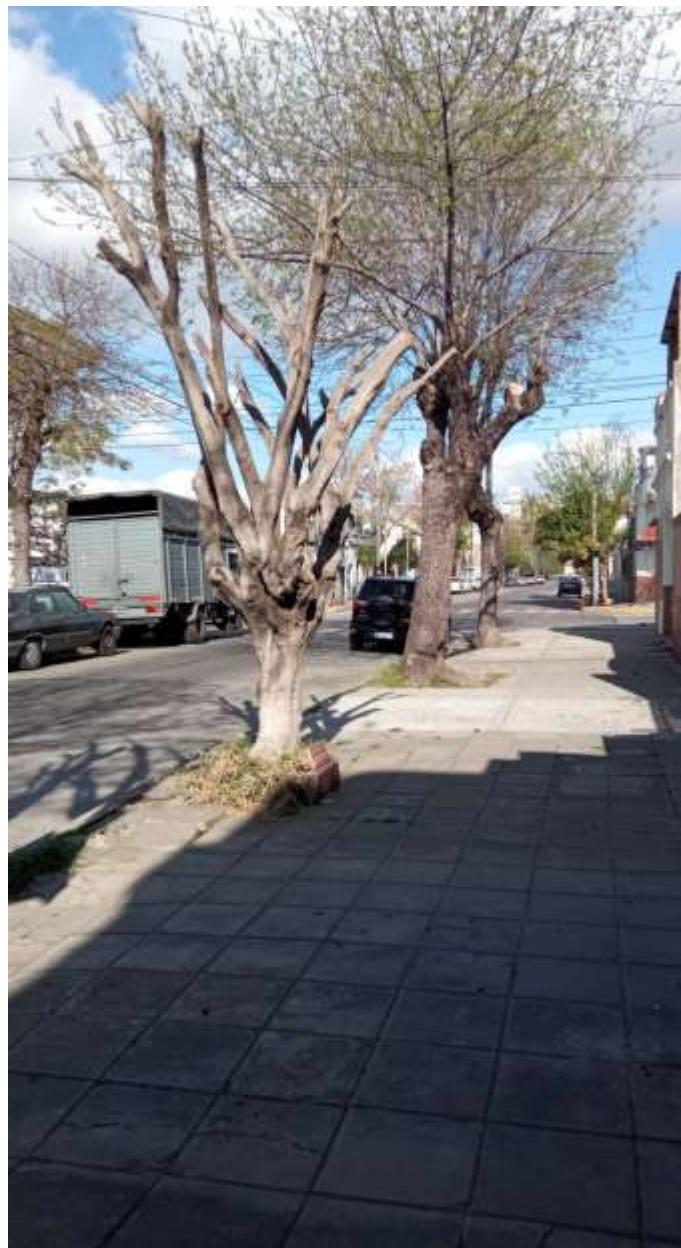
ARAUJO 2681

A: Objetivos de poda: Reducción Riesgo/ Diversión interflorales/ Prevenir contrafloraciones y venenos regenerar la salud					
B: Tareas en poda: Formación/ Limpieza/ Alzaos/ Detallados/ Relevamiento de corte/ Terciado/ Balanceo					
C: Extracción: ✓ D: Tratamiento sanitario E: Trasplante F: Corte de raíces					
SUPERFICIE PROFUNDA					
Observación: Ejemplar maduro, moliendo por tronco se encuentra recio - Proceso inevitable - Se solviente extracción y reparación en breve A reparar: 30 m²

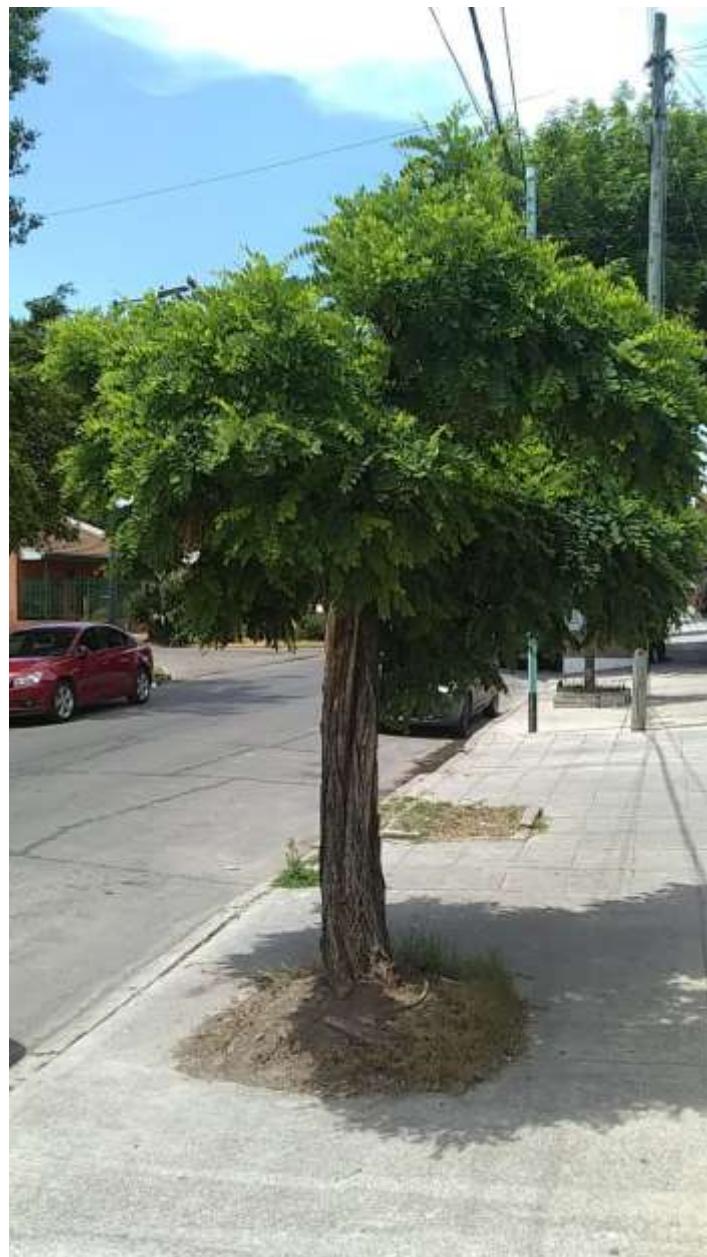
LISANDRO DE LA TORRE 5005 EXACTA

Observaciones: EMERGENCIA ARBOL CON MOVIMIENTO
desde braco

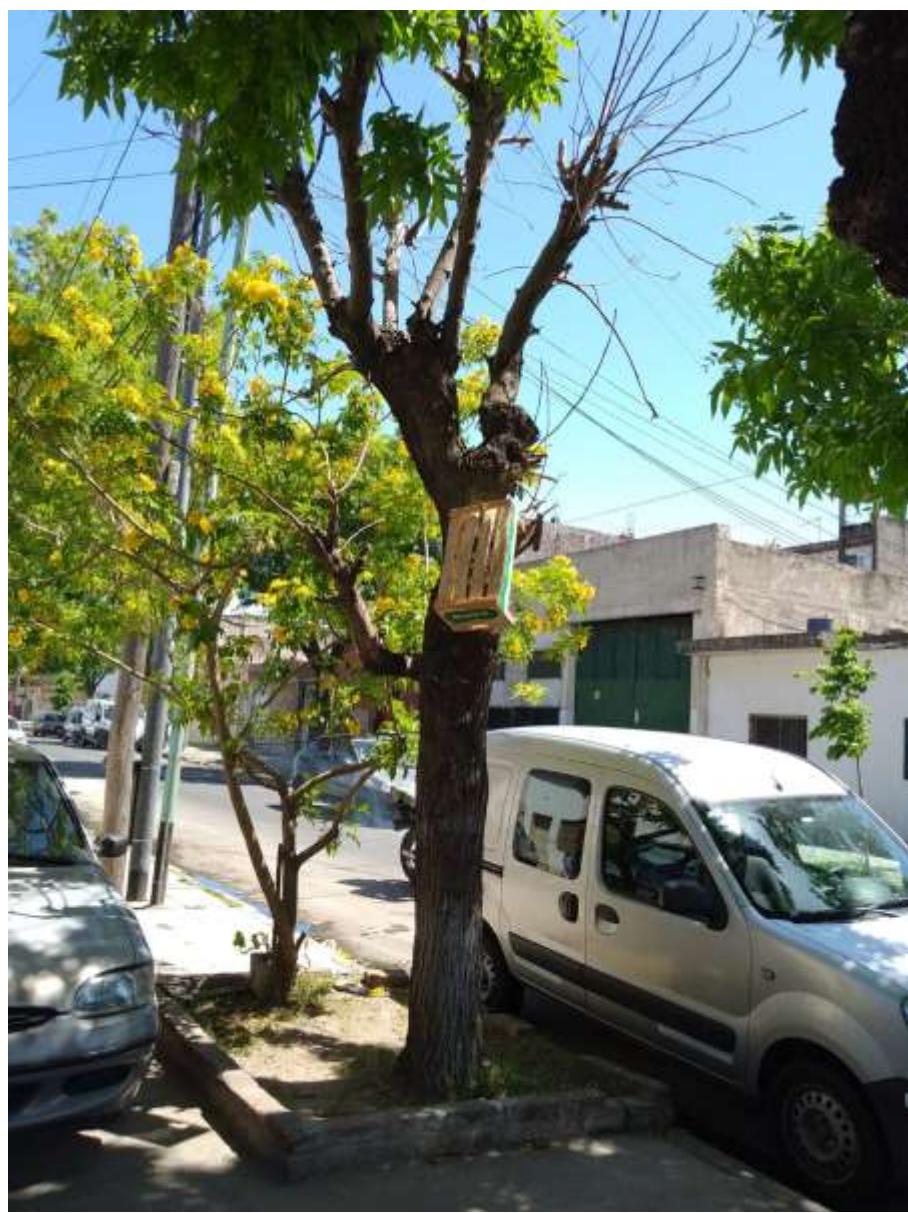
ITAQUÍ 2220

Observaciones:			
Prontidad media			
Datos del Inspector/Verificador			
Nombre y Apellido: Flores		Firma:

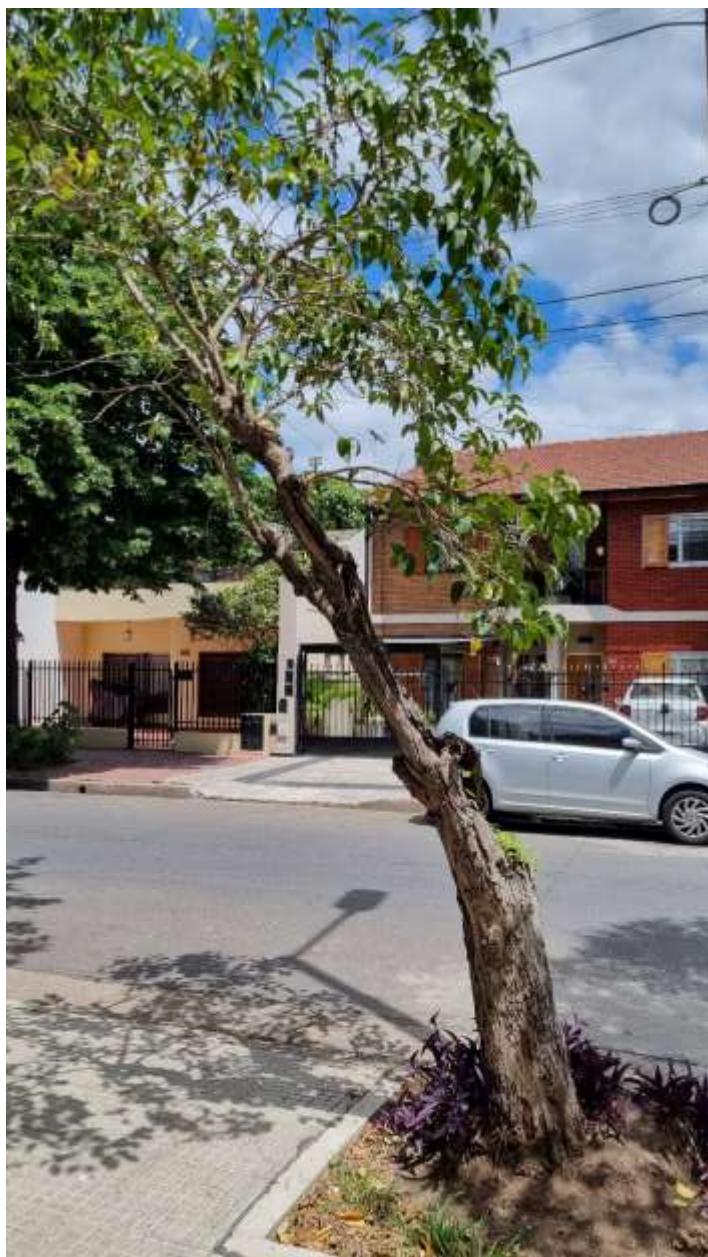
JOSÉ LEÓN SUÁREZ 5576

Observaciones:					
<p>Arbol inclinado con la copa desbalanceada y numerosas cavidades en el fuste y ramas.</p> <p>Anteriormente se encontraba en una placa elevada; base y raíces expuestas.</p> <p>Pronadad media.</p>					
Datos del Inspector/Verificador					
Nombre y Apellido		Cédula de Identidad		FM o EM	
Cecilia VILLENA		26.095.320			
Firma

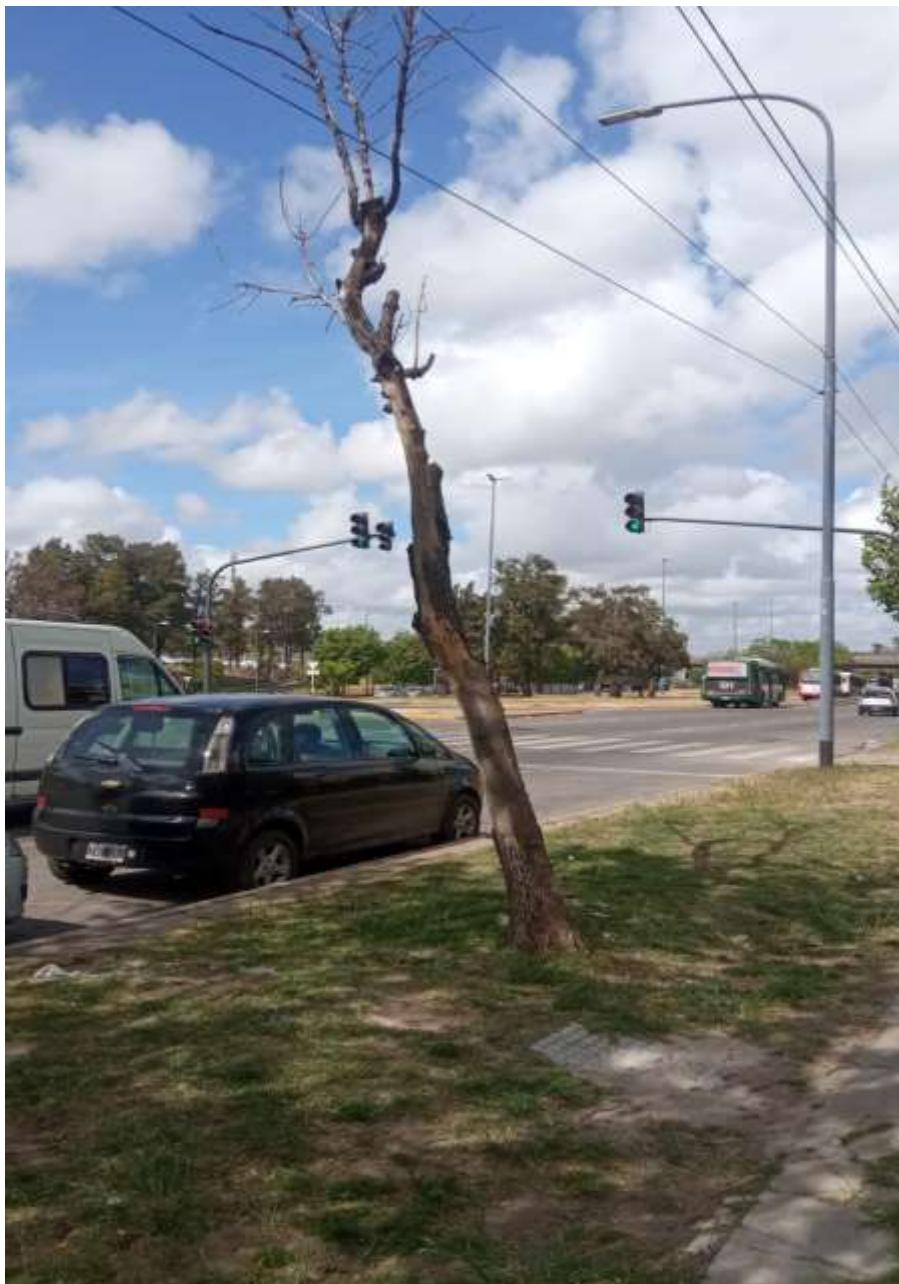
AV ROCA 3555 LA7

RAIZ		Exquestra		Provoca fisuras en el frente de la propiedad: SI / NO			
		Levanta vereda: m/		Ancho de vereda:		Código de vereda:	
RAMAS		Quimbradas/ Floradas		Codomiancias			
		Secas/ Secas en las puntas		Con mal ángulo de inserción			
		Con cavidades/ Tumores o Cáncros		Tocones			
		Bajas		Que invaden espacio aéreo			
		Excesivas/ Cruzadas					
HOJAS		De coloración anormal		Síntomas de enfermedades			
		Con manchas foliares		Defoliación: total / parcial			
		Con signos de insectos					
Recomendaciones del inspector:							
A: Objetivos de poda: Reducción Riesgo/ Eliminar interferencias/ Reducir sombra/resistencia al viento/mejorar la estética							
B: Tipos de poda: Formación/ Limpieza/ Aclaro/ Refoliday/Reducción de copa/ Terciado/ Balanceo							
C: Extracción		D: Tratamiento sanitario		E: Trasplante		F: Corte de raíces	
						SUPERFICIAL	
						PROFUNDIA	
Observaciones:							
<p>Arbol seco, con descabezamiento en casi su totalidad, proceso irreversible Se solicita: Extracción</p>

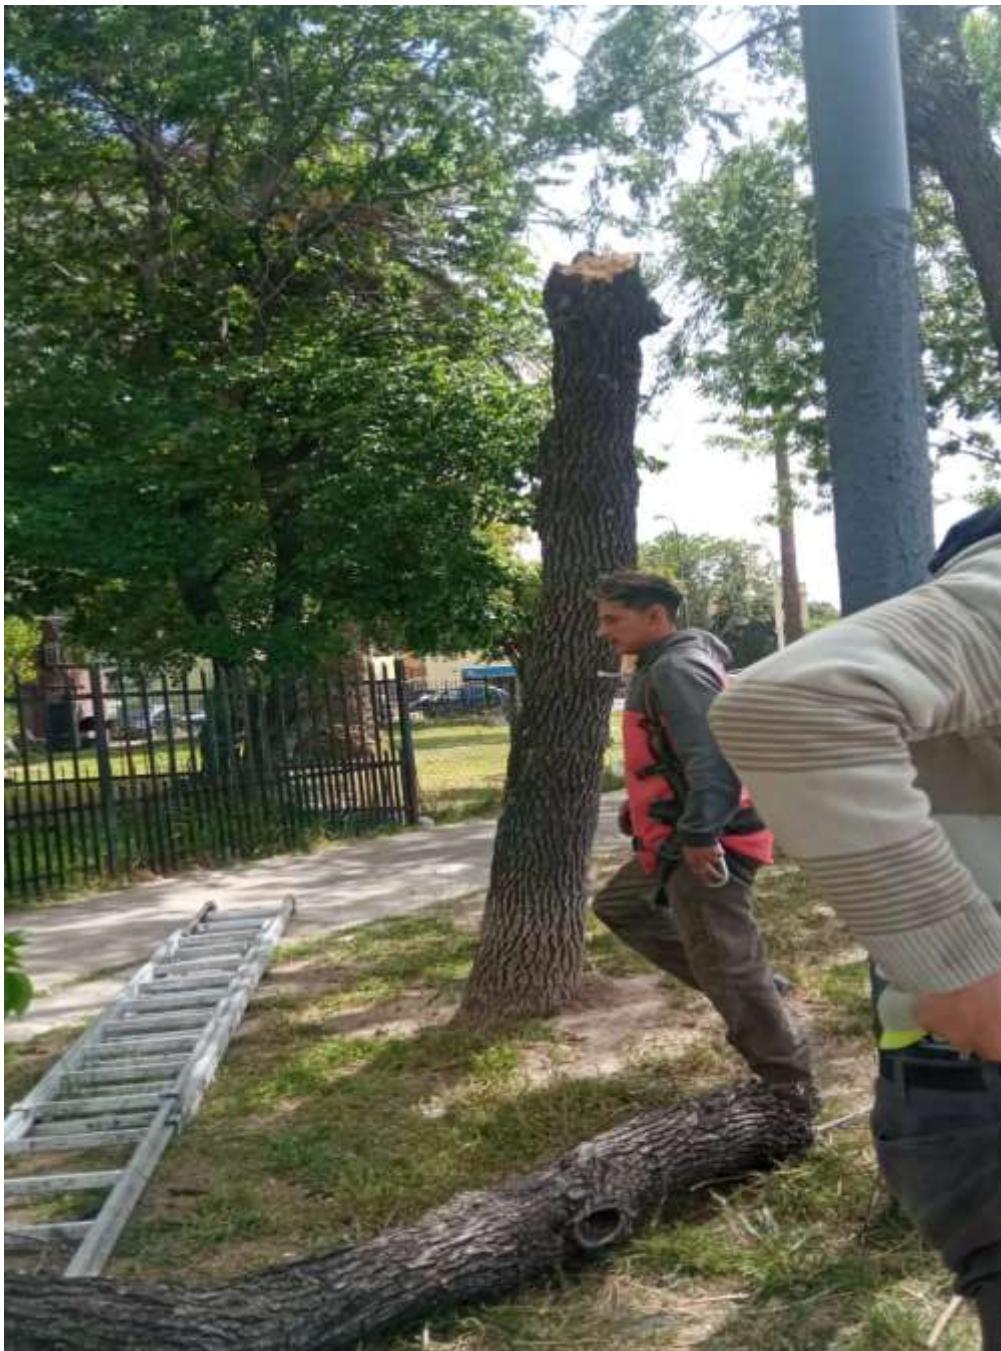
AV. ROCA 3555 LA3

Secas/ Secas en las puntas				Con mal angulo de insercion			
	Con cevidades/ Tumores o Cancras				Tocaderos			
Bajas				Que invaden espacio aereo				
Excesivas/ Cruzadas								
HOJAS	De coloración anormal		Síntomas de enfermedades					
	Con manchas foliares		Defoliación: total / parcial					
	Con signos de insectos							
Recomendaciones del inspector:								
A: Objetivos de poda: Reducción Riesgo/ Eliminar interferencias/ Reducir sombra/resistencia al viento/mejorar la estética								
B: Tipos de poda: Formación/ Limpieza/ Aclaras/ Reforzado/ Reducción de copa/ Terciado/ Balances								
C: Extracción		D: Tratamiento sanitario		E: Transplante		F: Corte de raíces		
						SUPERFICIAL		
						PROFUNDA		
Observaciones:								
<p>Se solicita extracción de ejemplar p/ durante la poda lineal verde se observa en Av. Roca, colapso de manojo fibra e irregularidad asentamiento en podocarp (tronco derecho y múltiples putrefactos) Fruto putrefacto por completo en zona media. P. Altos</p>

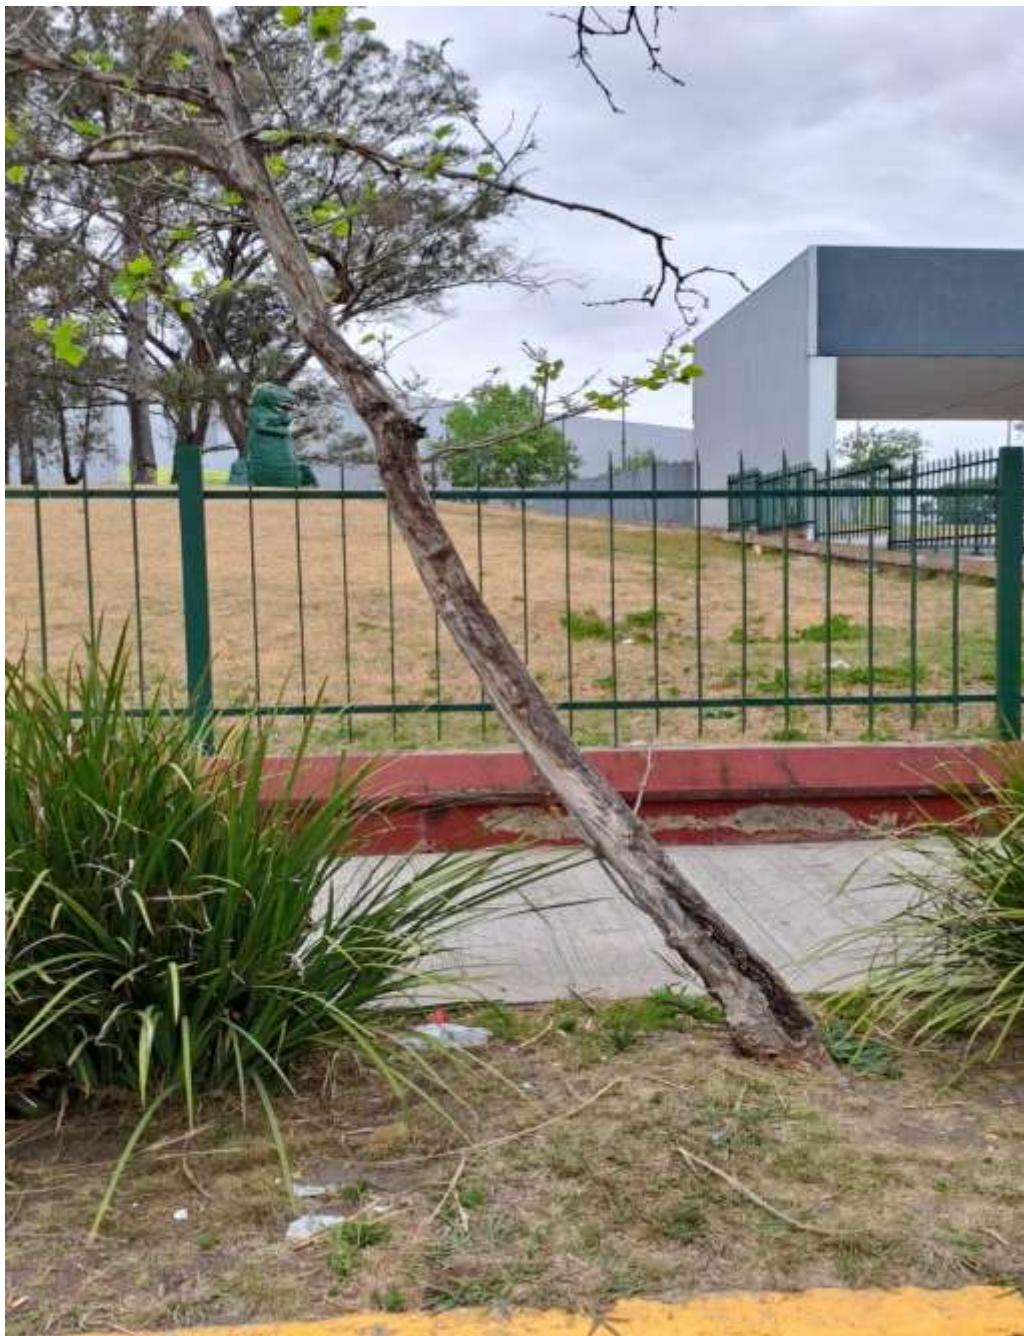
AV. ROCA 4200 LD66

Observaciones: Ejemplo: Semiseco, con inclinación hacia el largo de la vereda. Presente cavidad basal. Como referencia de lo ubicación se encuentra en el tramo de Corrientes Buenos Aires Sur.

Sin Veredo.
Se solicita extracción con Prioridad: Tardío.

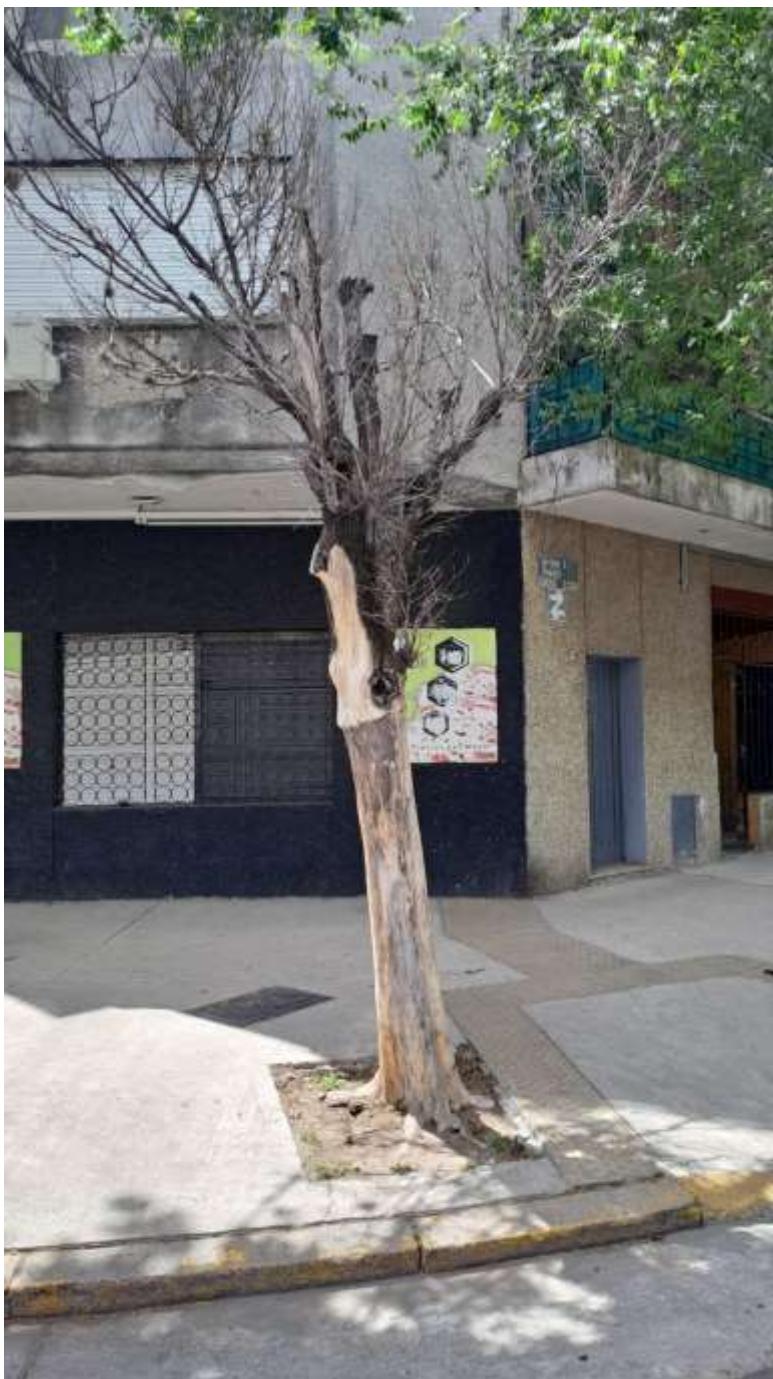
ZUVIRIA 5894

Se solicita extracción de ejemplar seco
El mismo se encuentra en la ochava de
esquina Zuviria y Rucci

Sin Veredo
Extracción Prioridad Media
