Ciudad Autónoma de Buenos Aires, lunes 25 de enero de 2023.

C08 | Intervención de extracciones certif. DICIEMBRE 2022.

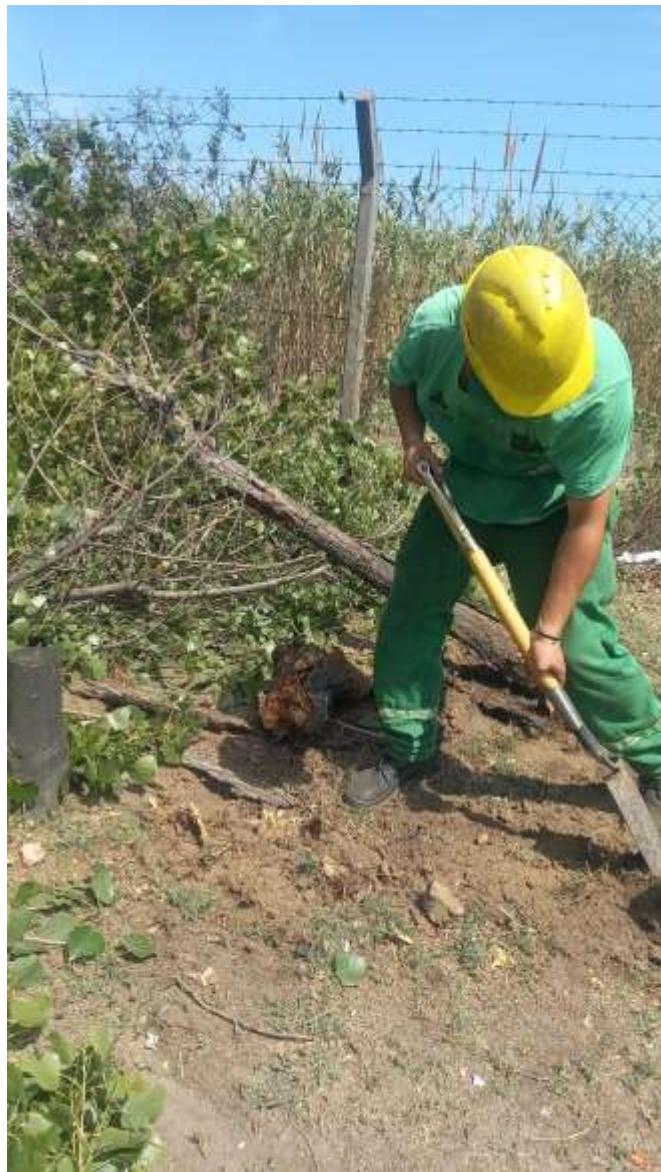
Av.27 de Febrero 5600 LA283

PLANILLA DE INSPECCIÓN DE ARBOLES					
ÁREA:		G.C.B.A.		INSPECCIÓN N°	
ÁREA:		CIRCONFERENCIA		FECHA DE RELEVAMIENTO: 25.11.2022	
CALLE:		27 de FEBRERO		Nº 5000 LA 283	
ESPECIE BOTÁNICA:		ÁLAMO			
ARBOLE SECO:		<input checked="" type="checkbox"/>		ARBOLE SEMISECO:	
PARAMETROS MECÁNICOS Y SANITARIOS DEL ARBOLE					
ALTURA APROX (m)		6		INCLINACIÓN: SI / NO	
DAP (cm)		18		Mayor a 45°	
				Menor a 45°	
				Hacia la calle	
				Hacia la propiedad	
				Hacia el largo de la vereda	
COPA DESBALANCEADA:		DESCOPADO		DESCOPADO Y BROTADO	
DESCORTEZAMIENTO:		Cavidades		FRUCTIFICACIONES FUNGICAS	
FUSTE	pequeñas	basal	media	alta	CODOMINIAS
	grandes				CHORREADOS
RAIZ	Expuesta				Cavidad longitudinal en el fuste (m)
	Levanta vereda: m ³				Espesor de pared remanente (cm)
Provoca fisuras en el frente de la propiedad: SI / NO					
RAMAS	Quebradas/ Fisuradas				Codominias
	Secas/ Secas en las puntas				Con mal ángulo de inserción

HOJAS	Con cavidades/ Tumores o Cancros				Tocones
	Bajas				Que invaden espacio aéreo
HOJAS	Excesiva/ Cruzadas				
	De coloración anormal				
Síntomas de enfermedades					
Defoliación total / parcial					
RECOMENDACIONES DEL INSPECTOR:					
A: Objetivos de poda: Reducción Riesgo/ Eliminar interferencias/ Reducir sombra/resistencia al viento/mejorar la estética					
B: Tipos de poda: Formación/ Limpieza/ Aclaro/ Refaldado/ Reducción de copa/ Terciado/ Balanceo					
C: Extracción		D: Tratamiento sanitario		E: Trasplante	
				F: Corte de raíces	
SUEFRICIAL					
PROFUNDIA					
Observaciones:					
EJEMPLAR SECO Y CON MOVIMIENTO					
EXTRACCION ENFAGENIDA					
Datos del Inspector/Verificador					
Nombre y Apellido		Firma		FM ó DNI	
Nicolás Merino		Nicolás M.		33942411

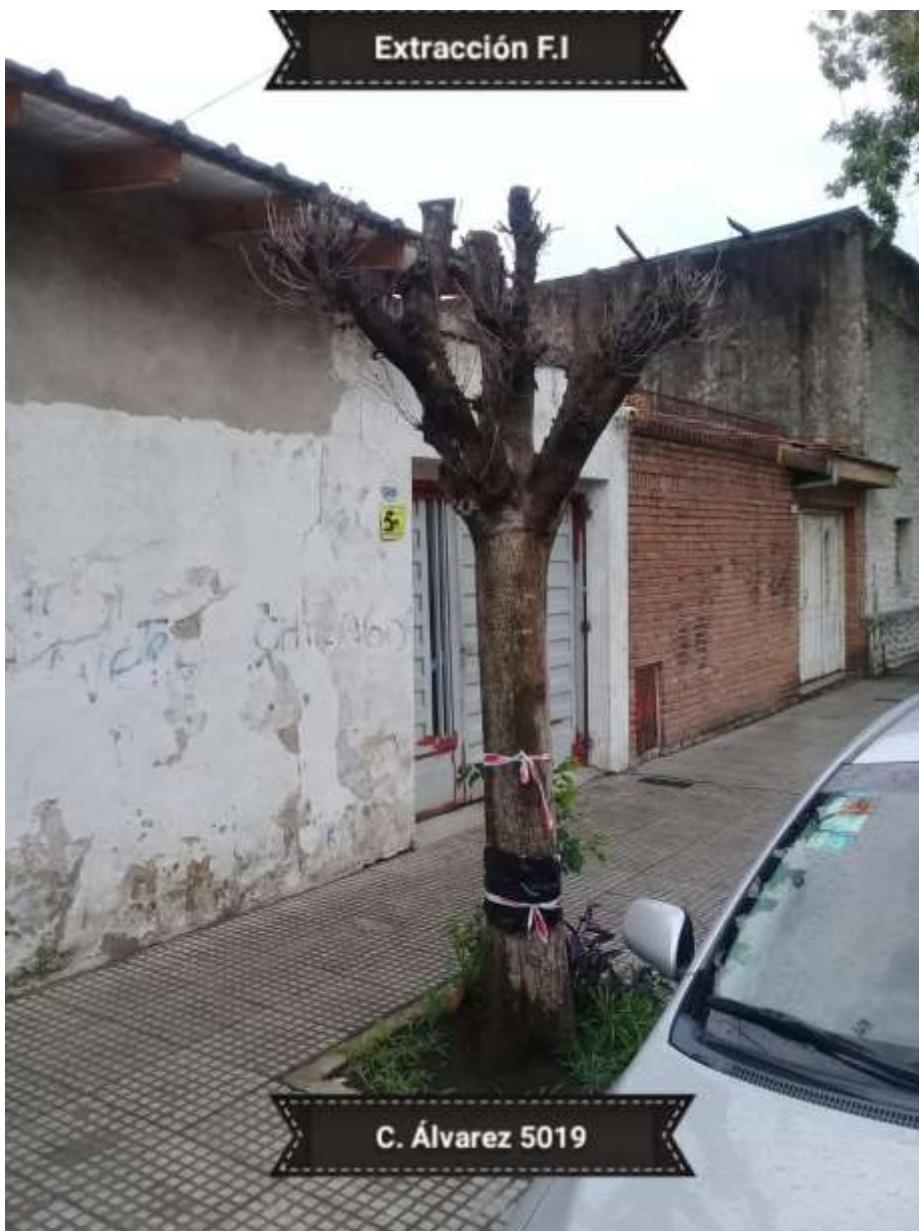
C. Álvarez 5019

GOBIERNO DE LA CIUDAD DE BUENOS AIRES PLANILLA DE INSPECCIÓN DE ARBOLADO						
			INSPECCIÓN N°	FECHA DE REQUERIMIENTO		
ÁREA:	OFICIO				4/11/22	
ÁREA:						
VERIFICACIÓN DEL ARBOLADO:					SO 19	
EXCEPCIONES:	Cajón Tomo Almendra					
ESTADO NOTARIAL:	FRESNO		ARBOL SEMISECO			
ÁRBOLES SECO:	<input checked="" type="checkbox"/>					
PARAMÉTROS MECÁNICOS Y SANITARIOS DEL ARBOLADO:						
ALTAURA ÁRBOLES (m)	6	ORIENTACIÓN DE LA INCLINACIÓN:	hacia la calle			
DAP (cm)	35		Hacia la propiedad Hacia el largo de la vereda			
COPIA DESBALANCEADA:			DESCOPADO		DESCOPADO Y BROTADO	
ESTRUCTURA:	DESCORTEZAMIENTO		Cavidades		FRUCTIFICACIONES FUNDICAS	
	total	media	alta			COODINANCIAS
RAÍZ:	pequeñas				CHORREADOS	
	grandes				Cavidad longitudinal en el tronco (m)	
Exposición:				Espesor de pared remanente (cm)		
Levantada vereda: m²		Provoca lluvias en el frente de la propiedad. Si / NO				
Quemadas/ Fluviadas		Ancho de vereda:		Código de vereda:

Secas/ Secas en las puntas						
Con cavidades/ Tumores o Cánceres						
Raíces						
Excesivas/ Cruzadas						
HOJAS:	De coloración anormal		Síntomas de enfermedades			
	Con manchas foliares		Defoliación: total / parcial			
	Con signos de insectos					
RECOMENDACIONES DEL INSPECTOR:						
a: Objetivos de poda: Reducción riesgo/ Eliminar interferencias/ Reducir sombra/ resistencia al viento/ mejorar la estética						
b: Tipos de poda: Formación/ Limpieza/ Adsecro/ Iluminado/ Reducción de copa/ Terciado/ Balanceo						
c: Extracción: <input checked="" type="checkbox"/> d: Tratamiento sanitario <input type="checkbox"/> e: Transplante <input type="checkbox"/> f: Corte de raíces						
SUPERFICIAL <input type="checkbox"/> PROFUNDA <input type="checkbox"/>						
Observaciones:						
<p>Ejemplar seco, y desestozamiento y astrecoal de insectos en el maderu: Proceso enclable.</p> <p>P. MEDIA</p>						
Firma del Inspector/Verificador		Firma		33485821

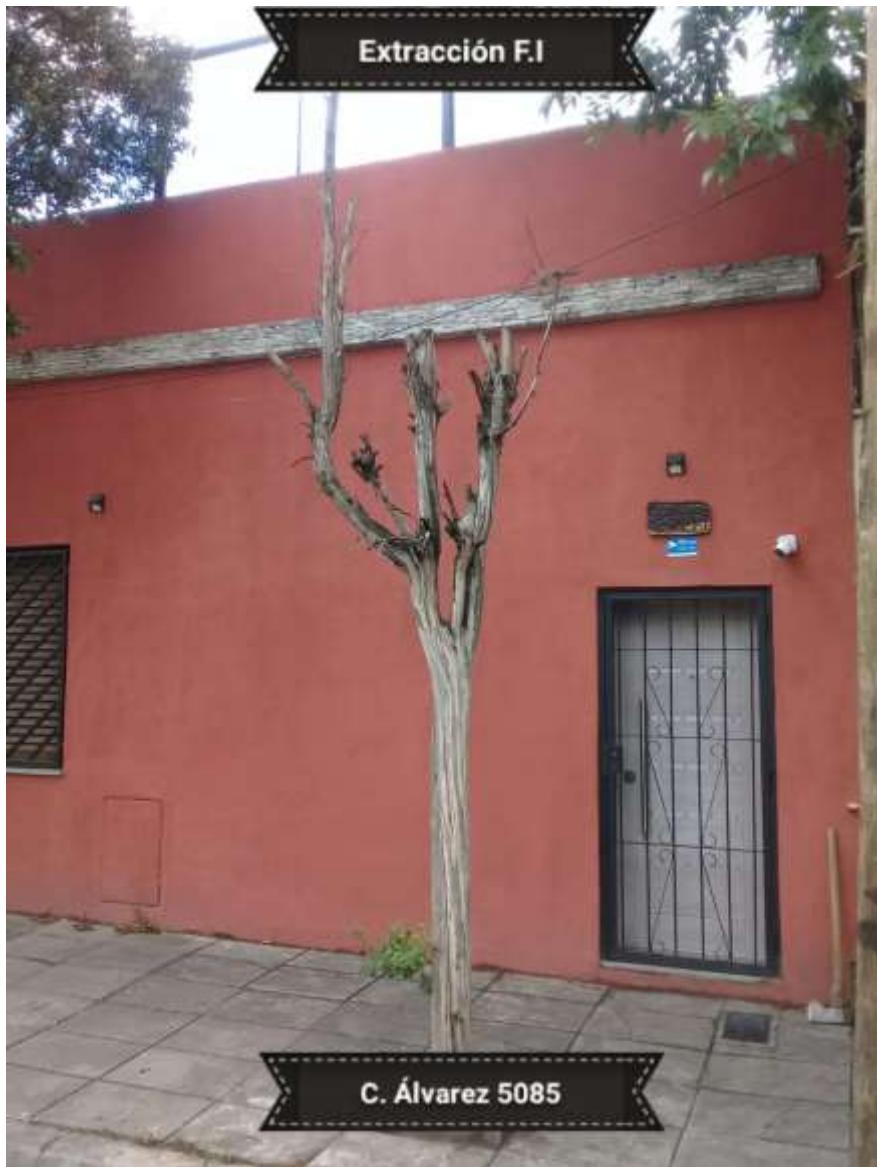
C. Álvarez 5085

GOBIERNO DE LA CIUDAD DE BUENOS AIRES					
PLANILLA DE INSPECCIÓN DE ARBOS					
INSPECCIÓN N° 4.11.122					
AVISO:	OPCIO		FECHA DE RELEVAMIENTO:	4.11.122	
ÁRBOLE:					
UBICACIÓN DEL ÁRBOL:	Crisostomo Alvarez		Nº	5085	
ESPECIE BOTÁNICA:	CREPÓN				
ÁRBOL SECO	<input checked="" type="checkbox"/>	ÁRBOL SEMISECO	<input type="checkbox"/>		
PARAMETROS MECÁNICOS Y SANITARIOS DEL ÁRBOL:					
ALTAURA APROX (m):	6	INCINACIÓN: S / NO	Mayor a 45°	<input type="checkbox"/>	
DAP (cm):	25		Menor a 45°	<input type="checkbox"/>	
ORIENTACIÓN DE LA INCLINACIÓN:					
Hacia la calle					
Hacia la propiedad					
Hacia el largo de la vereda					
COPA DESBALANCEADA					
DESCORTEZAMIENTO					
FUSTE	Cavidades			DESCORPADO Y BROTADO	
	pequeñas	basal	media	CODOMINIAS	FRUCTIFICACIONES FÚNGICAS
	grandes		alto	CHORREADOS	Cavidad longitudinal en el fuste (m)
RAÍZ	Expusa	Provoca fisuras en el frente de la propiedad: Sí / NO			
	Levanta vereda: m²	Ancho de vereda:			Código de vereda:

Quebradas/ Fisuradas				Codominias
RAMAS	Secas/ Secas en las puntas				Con mal ángulo de inserción
	Con cavidades/ Tumores o Cáncer				Tacones
	Bajos				Que invade el espacio aéreo
HOJAS	Excesivas/ Cruzadas				
	De coloración anormal	Síntomas de enfermedades:			
	Con manchas foliares	Defoliación total / parcial			
Con signos de insectos					
Recomendaciones del inspector:					
A: Objetivos de poda: Reducción Riesgo/ Eliminar interferencias/ Reducir sombra/resistencia al viento/mejorar la estética					
B: Tipos de poda: Formación/ Limpieza/ Aclarar/ Reforzado/Reducción de copa/ Terciado/ Balanceo					
C: Extracción					
D: Tratamiento sanitario					
E: Trasplante					
F: Corte de raíces					
SUPERFICIAL / PROFUNDA					
Observaciones:					
Ejemplar seco. Proceso irreversible.

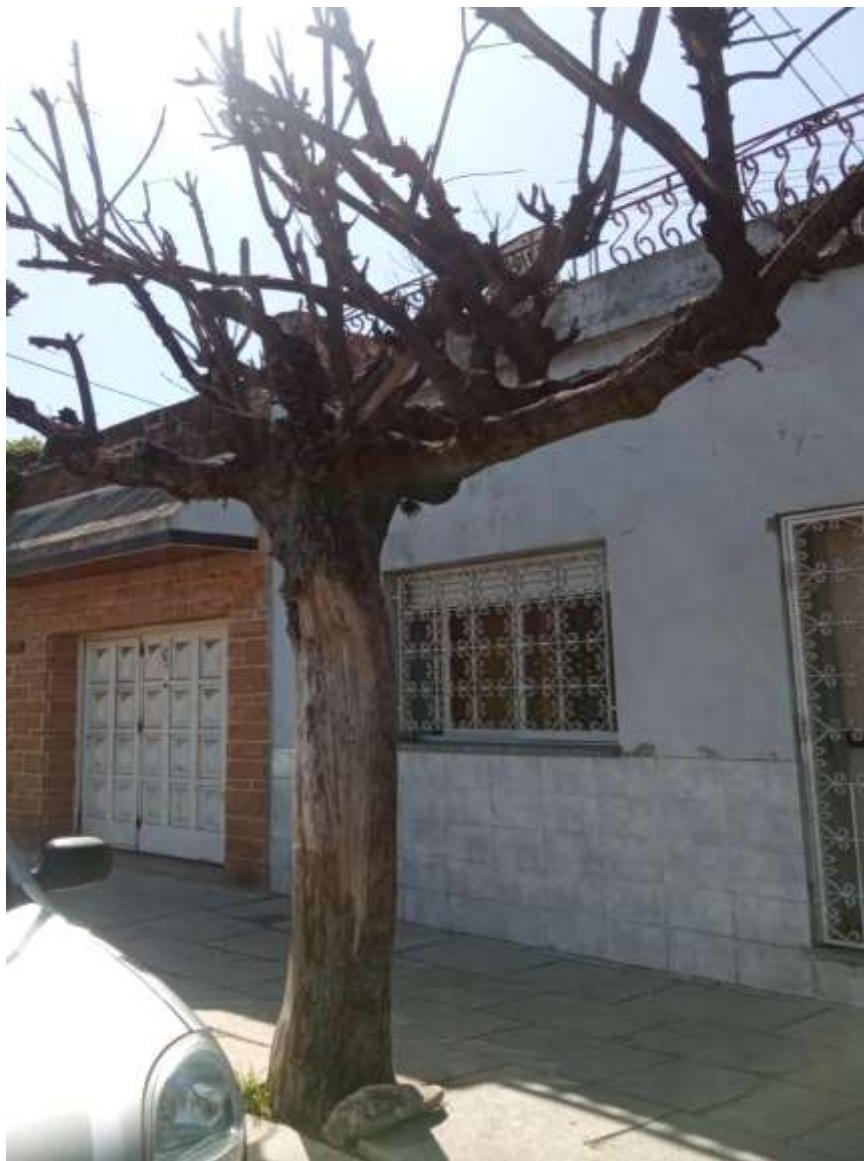
C. Álvarez 5896

GOBIERNO DE LA CIUDAD DE BUENOS AIRES		
PLANILLA DE INSPECCIÓN DE ÁRBOLES		
INSPECCIÓN N°		
ÁREA:	Oficio	
ALMÉ:		
UBICACIÓN DEL ÁRBOL:		
CLAVE:	Crisostomo Álvarez	
ESPECIE BOTÁNICA:	Ligustrum	
ÁRBOL SECO:	<input checked="" type="checkbox"/>	
ÁRBOL SEMISECO:	<input type="checkbox"/>	
PARAMETROS MECÁNICOS Y SANITARIOS DEL ÁRBOL		
ALTURA ÁRBOL (m):	6	INCLINACIÓN: SI / NO
DAP (cm):	30	Mayor a 45° <input type="checkbox"/> Menor a 45° <input type="checkbox"/>
DIRECCIÓN DE LA INCLINACIÓN		
Hacia la calle <input type="checkbox"/> Hacia la propiedad <input type="checkbox"/> Hacia el largo de la vereda <input type="checkbox"/>		
COPA DESBALANCEADA		
DESCORTEZAMIENTO		
FUSTE	Cavidades	
	basal	media
pequeñas	<input type="checkbox"/>	<input type="checkbox"/>
grandes	<input type="checkbox"/>	<input type="checkbox"/>
DESCORTEZADO Y BROTADO		
FRUCTIFICACIONES FÚNGICAS		
CODOMINANCIAS		
CHORREADOS		
Cavidad longitudinal en el fuste (m)

Espesor de pared remanente (cm)		
RAÍZ		
Provoca fisuras en el frente de la propiedad: SI / NO		
Ancho de vereda: Código de vereda:		
RAMAS	Levantó vereda: m ²	
	Quebradas/ Flauradas	
	Secas/ Secas en las puntas	
	Con cavidades/ Tumores o Cáncros	
Bajas		
Excesivas/ Cruzadas		
HOJAS		
De coloración anormal		Síntomas de enfermedades
Con manchas foliares		Defoliación total / parcial
Con signos de insectos		
Observaciones:		
<p>Ejemplar seco. Proceso incontrolable. Se observa descortezamiento y extrusión de insecto.</p> <p>P. MEDIA</p>		
Firmas del Inspector/Verificador		
Nombre y Apellido: <u>Gallardo Mair</u>		Firma: <u>Gallardo Mair</u>
		FECHA: <u>33 YBS 827</u>
		FM o DNI:

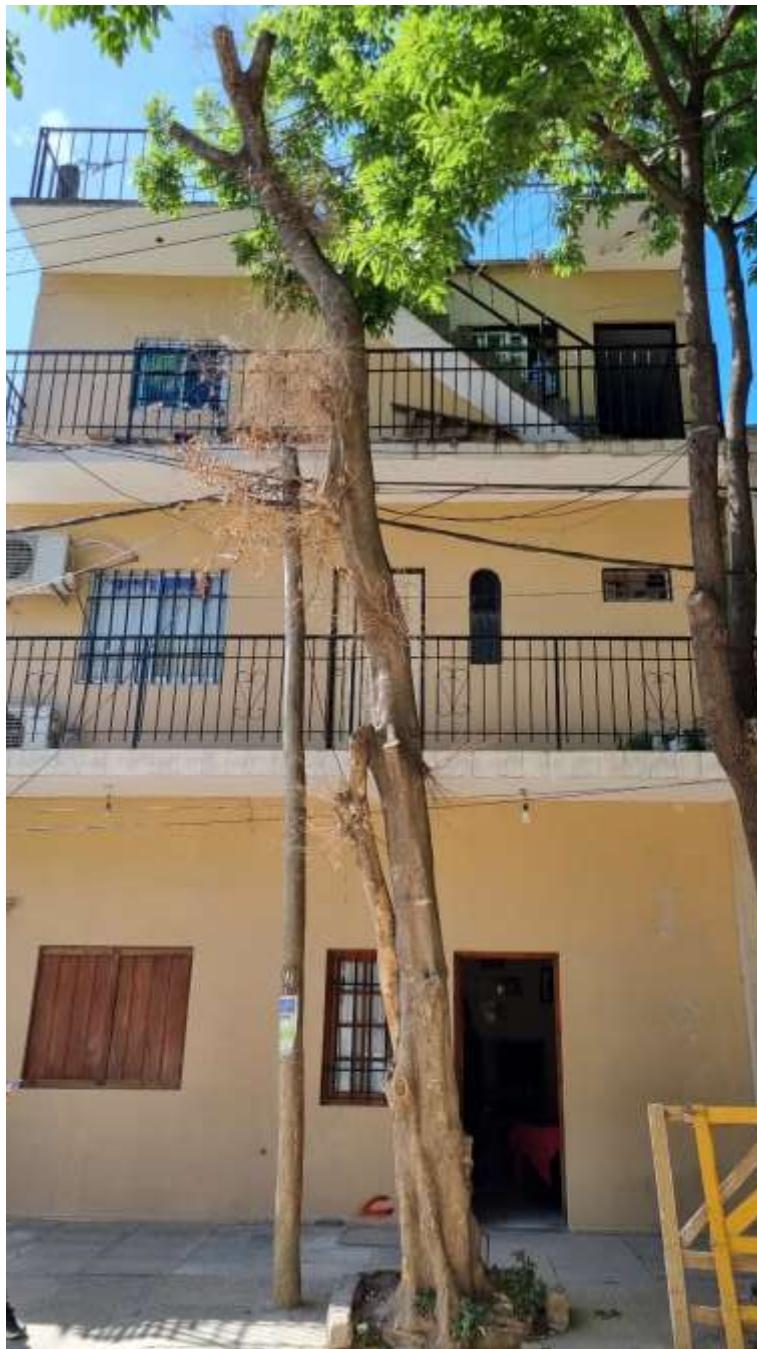
Batlle y Ordoñez 4929 fte.

GOBIERNO DE LA CIUDAD DE BUENOS AIRES PLANILLA DE INSPECCIÓN DE ARBOLES				INSPECCIÓN N°
AVISO:	ficus			FECHA DE RELEVAMIENTO: 7/11/2022
ARME				
USICACIÓN DEL ARBOL				
CALLE	Battie y Ordóñez			4929 fte.
ESPECIE BOTANICA	ficus			
ARBOL SECO	<input checked="" type="checkbox"/>	ARBOL SEMISECO	<input type="checkbox"/>	
PARAMETROS MECANICOS Y SANITARIOS DEL ARBOL				
ALTURA APROX (m)	8	INCLINACION:	SI / NO	Menor a 45° <input type="checkbox"/> Máior a 45° <input type="checkbox"/>
DAP (cm)	47	ORIENTACION DE LA INCLINACION	Hacia la calle Hacia la propiedad Hacia el largo de la vereda	
COPA DESBALANCEADA	<input type="checkbox"/>	DESCOPADO	DESCOPADO Y BROTADO	
DESCORTEZAMIENTO	<input type="checkbox"/>	Cavidades	FRUCTIFICACIONES FUNGICAS	
FUSTE	basal	media	CODOMINANCIAS	
	pequeñas	alta	CHORREADOS	
RAIZ	Expuesta	Cavidad longitudinal en el fuste (m)		
	Levanta vereda: m ²	Espesor de pasto remanente (cm)		
RAMAS	Quebradas/ Fisuradas:	Provoca fisuras en el frente de la propiedad: SI / NO

Secas/ Secas en las puntas	Ancho de vereda: Código de vereda:		
HOJAS	Con cavidades/ Tumores o Cancros	Codominancias		
	Bajas	Con mal ángulo de inserción		
HOJAS	Excesivas/ Cruzadas	Tocones		
	De coloración anormal	Que invaden espacio aéreo		
HOJAS	Con manchas foliares	Síntomas de enfermedades		
	Con signos de insectos	Defoliación total / parcial		
Observaciones:				
Árbol seco.				
Mordad alta.				
Datos del Inspector/Verificador				
ELENA VILLAFRANCA		Firma: <u>Elena Villafanca</u>		36905700 FM 3 DNI
Nombre y Apellido		Firma

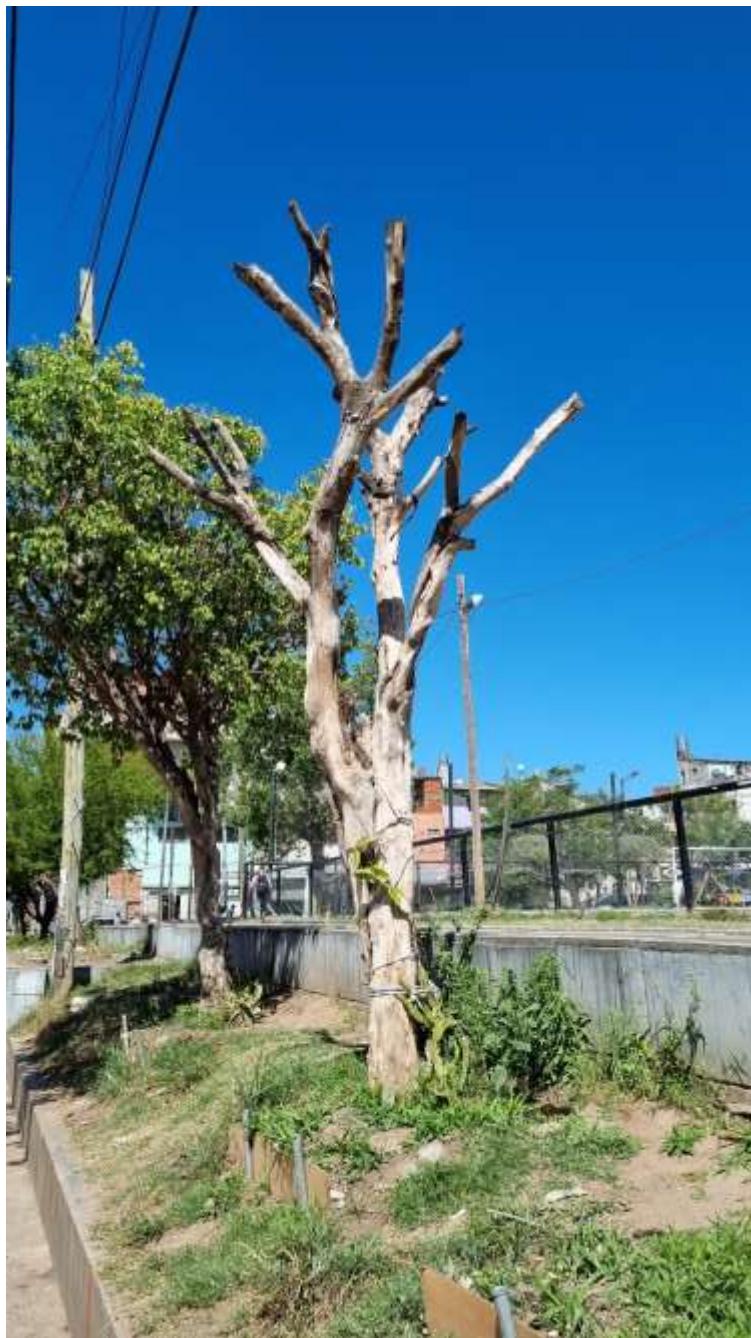
Batlle y Ordoñez 5090 fte. LD 4

GOBIERNO DE LA CIUDAD DE BUENOS AIRES PLANILLA DE INSPECCIÓN DE ARBOLES					
AVISO:	oficio		INSPECCIÓN N°	FECHA DE RELEVAMIENTO:	
ARME			30/11/2022		
UBICACIÓN DEL ARBOL					
CALLE	Bartole y Ordóñez		n° 5090 fte. 104		
ESPECIE BOTANICA	Ficus				
ARBOL SECO	K	ARBOL SEMISECO			
PARAMETROS MECANICOS Y SANITARIOS DEL ARBOL					
ALTURA APROX (m)	4	INCLINACION:	SI / (NO)	Mayor a 45°	<input type="checkbox"/>
DAP (cm)	35			Menor a 45°	<input type="checkbox"/>
DIRECCIÓN DE LA INCLINACION		Hacia la calle Hacia la propiedad Hacia el largo de la vereda			
COPA DESBALANCEADA		DESCOPADO	DESCOPADO Y BROTADO		
FUSTE	DESCORTEZAMIENTO	<input checked="" type="checkbox"/> Cavidades	FRUCTIFICACIONES FUNGICAS		
	pequeñas	basal	media	alta	CODOMINANCIAS
RAIZ	Expuesta	Provoca fisuras en el frente de la propiedad: SI / NO			CHORREADOS
	Levanta vereda: m ²	Ancho de vereda:			Que invaden espacio aéreo
RAMAS	Quebradas/ Fisuradas				Codominancias

Secas/ Secas en las puntas				Con mal ángulo de inserción
HOJAS	Con cavidades/ Tumores o Cancros				Tocones
	Bajas				Que invaden espacio aéreo
Excesivas/ Cruzadas					
De coloración anormal		Síntomas de enfermedades			
Con manchas foliares		Defoliación total / parcial			
Con signos de insectos					
Recomendaciones del Inspector:					
A: Objetivos de poda: Reducción riesgo/ Eliminar interferencias/ Reducir sombra/resistencia al viento/mejorar la estética					
B: Tipos de poda: Formación/ Limpieza/ Aclaro/ Refaldado/Reducción de copa/ Terciado/ Balanceo					
C: Extracción	D: Tratamiento sanitario	E: Trasplante	F: Corte de raíces	SUPERFICIAL	PROFUNDA
Observaciones:					
Arbol seco, proceso irreversible.					
Prioridad baja.					
Datos del Inspector/Verificador					
LEONARDO VILLAFRÁNEZ		Firma: <u>L. Villafañez</u>		30/11/2022	
Nombre y Apellido		Firma		FIRMA EN DNI

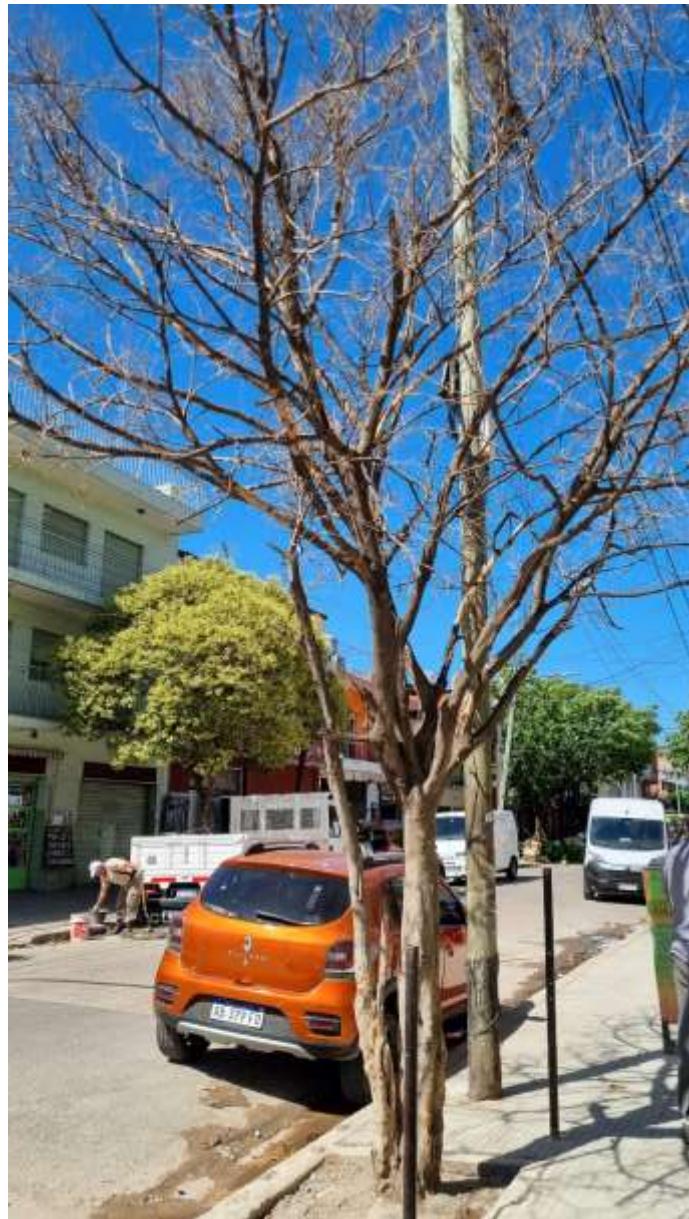
Batlle y Ordoñez 5101

GOBIERNO DE LA CIUDAD DE BUENOS AIRES PLANILLA DE INSPECCIÓN DE ARBOLES					
AVISO:	Oficio		INSPeCCIÓN N°	7/11/2022	
ARME			FECHA DE RELEVAMIENTO:		
UBICACIÓN DEL ARBOL			N°	SA01	
CALLE	Bretle y Ordóñez				
ESPECIE BOTANICA	ficus				
ARBOL SECO	<input checked="" type="checkbox"/>	ARBOL SEMISECO	<input type="checkbox"/>		
PARAMETROS MECANICOS Y SANITARIOS DEL ARBOL					
ALTURA APROX (m)	6	INCLINACION:	SI / NO	Mayor a 45° <input type="checkbox"/>	
DAP (cm)	35			Menor a 45° <input type="checkbox"/>	
ORIENTACION DE LA INCLINACION					
COPA DESBALANCEADA		DESCOPADO	DESCOPADO Y BROTAZO		
FUSTE	DESCORTEZAMIENTO	<input checked="" type="checkbox"/>	Cavidades		FRUCTIFICACIONES FUNGICAS
	basal	media	alta		CODOMINANCIAS
pequeñas				CHORREADOS	
grandes				Cavidad longitudinal en el fuste (m)	
RAIZ	Expuesta		Provoca fisuras en el frente de la copa: SI / NO		Espesor del percal remanente (cm)
	Levanta vereda: m²		Ancho de vereda:		Código de vereda:

RAMAS	Quebradas/ Fisuradas		<input checked="" type="checkbox"/>		Codominancias
	Secas/ Secas en las puntas				Con rizoma de inserción
Con cavidades/ Tumores o Cancros				Tocoles	
Bajas				Cápsulas invadidas espacio aéreo	
HOJAS	Excesivas/ Cruzadas				
	De coloración anormal		Síntomas de enfermedades		
	Con manchas foliares		Defoliación: total / parcial		
Recomendaciones del Inspector:					
A: Objetivos de poda: Reducción Riesgo/ Eliminar interferencias/ Reducir sombra/restringir al viento/ mejorar la estética					
B: Tipos de poda: Formación/ Limpieza/ Aclarado/ Refaldado/ Reducción de copa/ Terciado/ Balanceo					
C: Extracción <input checked="" type="checkbox"/> D: Tratamiento sanitario <input type="checkbox"/> E: Trasplante <input type="checkbox"/> F: Corte de raíces <input type="checkbox"/> G: SUPERFICIAL <input type="checkbox"/> PROFUNDA <input type="checkbox"/>					
Observaciones:					
Arbol seco, proceso irreversible

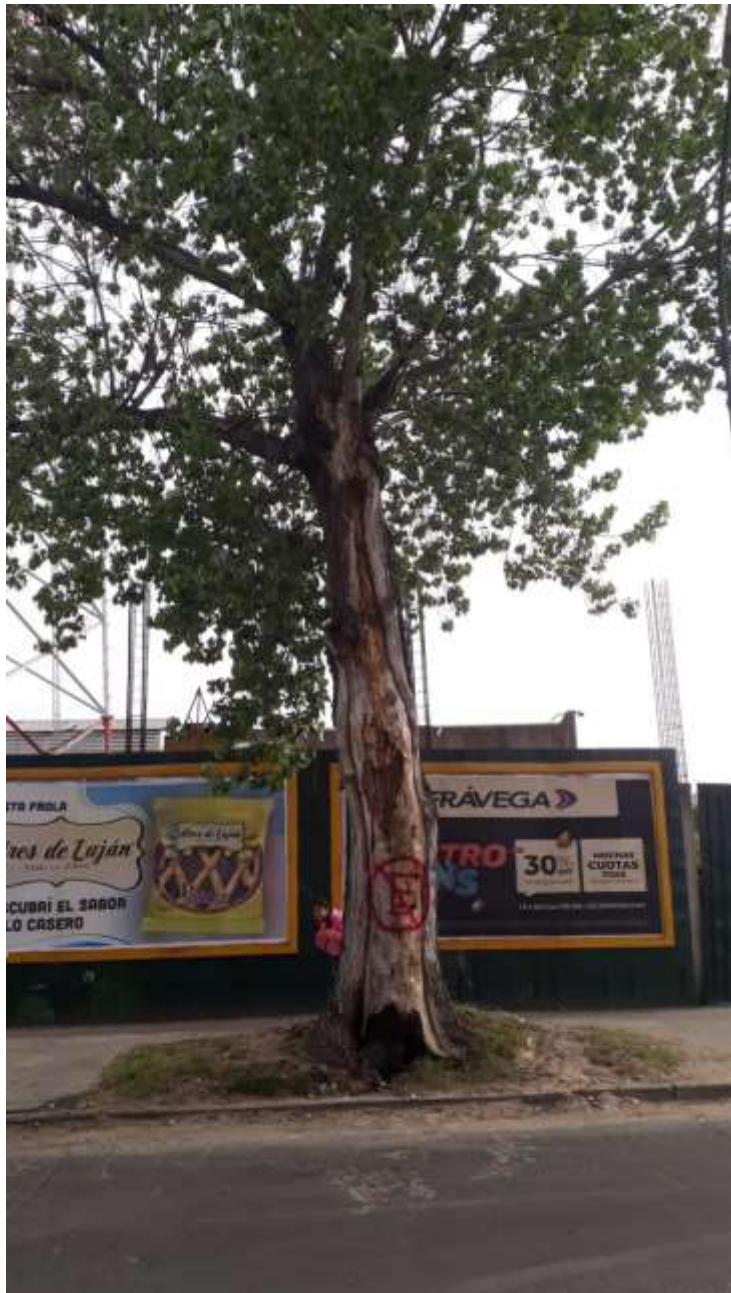
Cnel. E. Bonorino 2701 (fte. 2704)

AVISO:		FECHA DE RELEVAMIENTO:		
ARME:		INICIO DE LA CIUDAD		
UBICACIÓN DEL ARBOL		PLANILLA DE INSPECCIÓN DE ARBOLES		
CALLE: Bonorino		INICIO DE LA CIUDAD: 28/01/2022		
CALLE: Bonorino		Nº 2701 CAM (PTO. 201) 2701		
ESPECIE BOTÁNICA: ACAMO		INICIO DE LA CIUDAD: 28/01/2022		
ARBOLESCO		ARBOLESCO		
PARAMÉTRICOS MECÁNICOS Y SANITARIOS DEL ARBOL		INCLINACIÓN: <input checked="" type="checkbox"/> SI / NO		
ALTURA APX (m): 14		Mayor a 45° <input type="checkbox"/> Menor a 45° <input checked="" type="checkbox"/>		
DAP (cm): 100		ORIENTACIÓN DE LA INCLINACIÓN: Hacia la calle <input checked="" type="checkbox"/> Hacia la propiedad <input type="checkbox"/> Hacia el largo de la vereda <input type="checkbox"/>		
COPA DESBALANCEADA		DESCOPADO		
FUSTE	DESCORTEZAMIENTO	DESCOPADO Y BROTADO		
	pequeñas	basal	media	alta
RAÍZ	Expuesta	Provoca fisuras en el frente de la propiedad: SI / NO		
	Levanta vereda: m²	Ancho de vereda: Código de vereda:

RAMAS	Quebradas/ Fisuradas	Cedominancias		
	Secas/ Secas en las puntas	Con mal ángulo de inserción		
HOJAS	Con cavidades/ Tumores o Cánceres	Tociones		
	Bajos	Que invaden espacio ajeno		
Recomendaciones del inspector:				
A: Objetivos de poda: Reducción Riesgo/ Eliminar interferencias/ Reducir sombra/resistencia al viento/mejorar la estética				
B: Tipos de poda: Formación/ Limpieza/ Aclarado/ Refaldado/Reducción de copa/ Terciado/ Balanceo				
C: Extracción		D: Tratamiento sanitario		
E: Trasplante		F: Corte de raíces		
G: Corte de raíces		H: Tratamiento de raíces		
I: Tratamiento de raíces		J: Corte de raíces		
K: Corte de raíces		L: Tratamiento de raíces		
M: Tratamiento de raíces		N: Corte de raíces		
O: Corte de raíces		P: Tratamiento de raíces		
Q: Tratamiento de raíces		R: Corte de raíces		
S: Corte de raíces		T: Tratamiento de raíces		
U: Tratamiento de raíces		V: Corte de raíces		
W: Corte de raíces		X: Tratamiento de raíces

Y: Tratamiento de raíces		Z: Corte de raíces		
Observaciones:		EXTRACCIÓN Prioridad ALTA		
SIN VEREDA				
Datos del Inspector/Verificador				
Nombre y Apellido: Spinoza, M.		Firma:

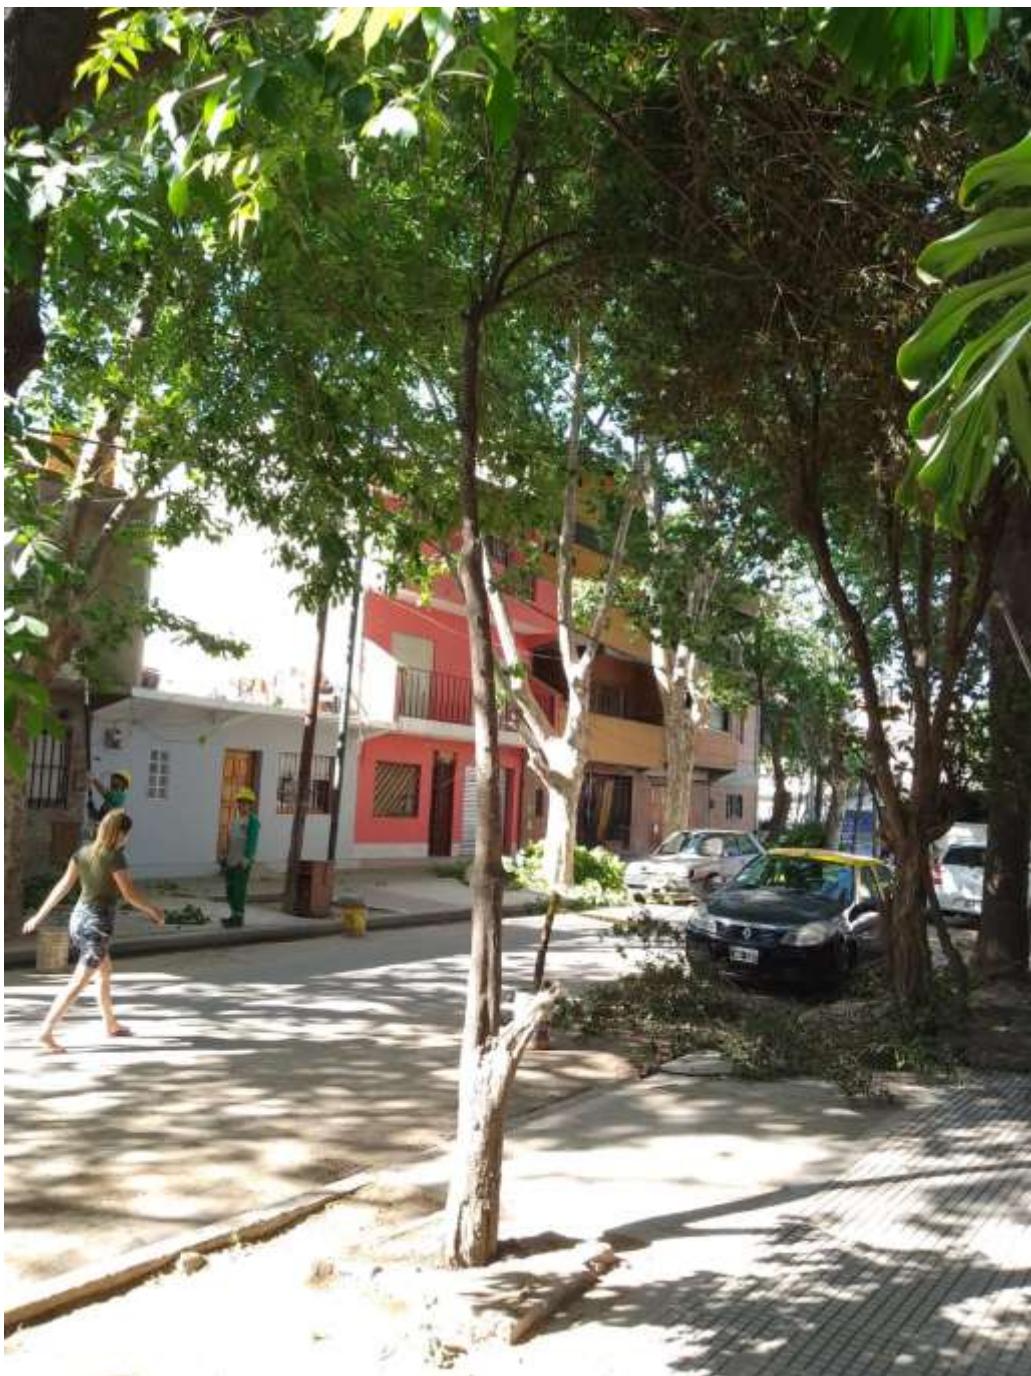
M. Chilavert 5243

GOBIERNO DE LA CIUDAD DE BUENOS AIRES		PLANILLA DE INSPECCIÓN DE ARBOLES		INSPECCIÓN N°	
AVISO:	OFICIO	ARME		FECHA DE RELEVAMIENTO: 9/11/22	
UBICACIÓN DEL ARBOL					
CALLE	Chilavert		N°	5243	
ESPECIE BOTANICA	Liquidambar				
ARBOL SECO	<input checked="" type="checkbox"/>	ARBOL SEMISECO	<input type="checkbox"/>		
PARAMETROS MECANICOS Y SANITARIOS DEL ARBOL					
ALTURA APROX (m)	5	INCLINACION: <input checked="" type="checkbox"/> SI <input type="checkbox"/> NO	Mayor a 45° <input type="checkbox"/>		
DAP (cm)	10	Orientación de la inclinación	Hacia la calle <input type="checkbox"/> Hacia la propiedad <input type="checkbox"/> Hacia el largo de la vereda <input type="checkbox"/>		
COPA DESBALANCEADA	DESCOPADO	DESCOPADO Y BROTADO			
FUSTE	DESCORTEZAMIENTO	Cavidades			
		basal	media	alta	FRUCTIFICACIONES FUNGICAS
		pequeñas			CODOMINANCIAS
grandes			CHORREADOS		
RAIZ	Expuesta	Provoca fisuras en el frente de la propiedad: SI / NO

Levanta vereda: m ²	Andro de vereda: 44	Código de vereda: G4PG		
RAMAS	Quebradas/ Fisuradas Secas/ Secas en las puntas Con cavidades/ Tumores o Cánceres Bajas Excesivas/ Cruzadas	Codominancias			
		Con mal ángulo de inserción			
		Tocones			
HOJAS	De coloración anormal Con manchas foliares Con signos de insectos	Que invaden espacio aéreo			
		Síntomas de enfermedades			
		Defoliación total / parcial			
Recomendaciones del Inspector: A: Objetivos de poda: Reducción riesgo/ Eliminar interferencias/ Reducir sombra/resistencia al viento/mejorar la estética B: Tipos de poda: Formación/ Limpieza/ Aclarado/ Refaldado/Reducción de copa/ Terciado/ Balanceo C: Extracción <input checked="" type="checkbox"/> D: Tratamiento sanitario <input type="checkbox"/> E: Trasplante <input type="checkbox"/> F: Corte de raíces <input type="checkbox"/> SUPERFICIAL <input type="checkbox"/> PROFUNDA <input type="checkbox"/>

Observaciones:					
Piondada alta Ejemplar con malimiento					
Datos del inspector/Verificador					
Nombre y Apellido: F. Rossi		Firma:

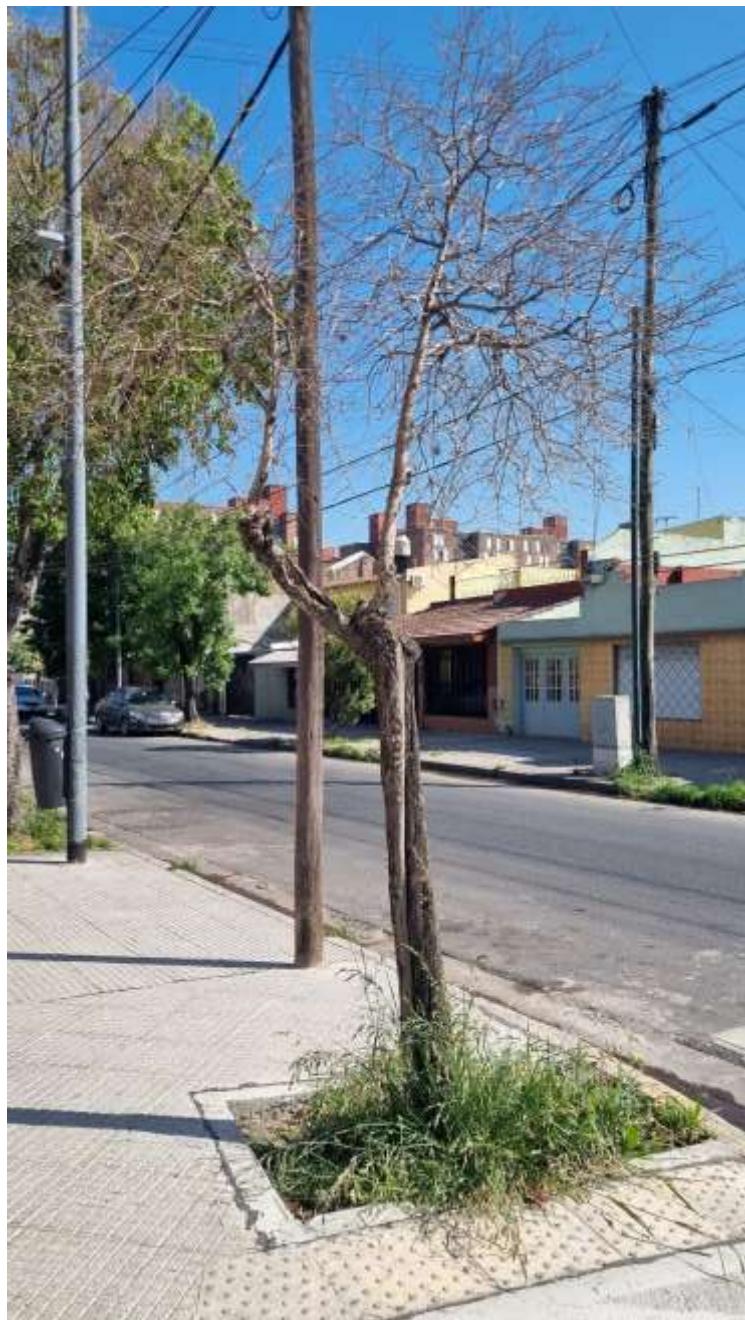
Corvalan 3297 LA2

GOBIERNO DE LA CIUDAD DE BUENOS AIRES - PLANILLA DE INSPECCIÓN DE ÁRBOLES					
AVISO:	oficio		INSPECCIÓN N°:		
ARME:			FECHA DE RELEVAMIENTO:	3/11/2022	
UNICACIÓN DEL ÁRBOL:	Calle Corrientes		Nº	3297 LAZ	
CALLE:					
ESENCIA BOTÁNICA:	Lagstro.				
ÁRBOL SECO	<input checked="" type="checkbox"/>		ÁRBOL SEMISECO	<input type="checkbox"/>	
PARAMÉTRICOS MECÁNICOS Y SANITARIOS DEL ÁRBOL:			INCLINACIÓN: SI / NO	Mayor a 45° <input type="checkbox"/> Menor a 45° <input type="checkbox"/>	
ALTURA APX (m):	3		ORIENTACIÓN DE LA INCLINACIÓN:	Hacia la calle <input type="checkbox"/> Hacia la propiedad <input type="checkbox"/> Hacia el largo de la vereda <input type="checkbox"/>	
DAF (cm):	15				
COPA DESBALANCEADA:		DESCOPADO:		DESCOPADO Y BROTADO:	
FUSTE:	DESCORTEZAMIENTO:	<input type="checkbox"/>		FRUCTIFICACIONES FÚRGICAS:	
		<input type="checkbox"/>	Cavidades:	CODOMINANCIAS:	
RAÍZ:	pequeñas	basal	media	CHOIBREADOS:

grandes			Cavidad longitudinal en el fuste (m): <input type="checkbox"/>	
RAMAS:	Exuesta			Espesor de pared remanente (cm): <input type="checkbox"/>	
	(levanta vereda: m ²)			Provee fisuras en el frente de la propiedad: SI / NO <input type="checkbox"/>	
HOJAS:	Quebradas/ Fisuradas			Ancho de vereda: Código de vereda:	
	Secas/ Secas en las puntas				
RAMAS:	Con cavidades/ Tumores o Cáncros			Codominancias:	
	Bajos			Con mal ángulo de inserción:	
HOJAS:	Excesivas/ Cruzadas			Tocones:	
	De coloración anormal			Que invaden espacio aéreo:	
HOJAS:	Con manchas foliares			Síntomas de enfermedades:	
	Con signos de insectos			Defoliación: total / parcial:	
Observaciones:					
<p>Árbol seco en planteras en ochavaz.</p> <p>Planchad media.</p>					
Datos del Inspector/Verificador:					
Eugenio VILLEGAS		Firma:

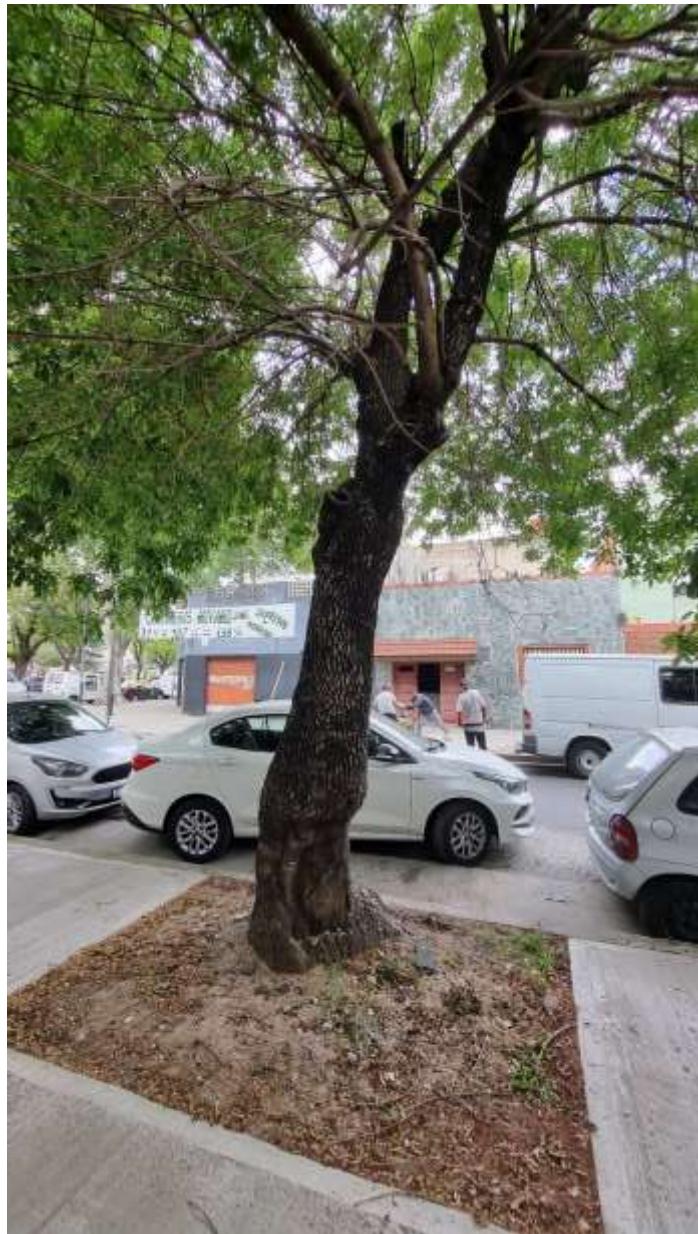
Culpina 3507

GOBIERNO DE LA CIUDAD DE BUENOS AIRES - PLANILLA DE INSPECCIÓN DE ARBOLES					
AVISO:			FECHA DE RELEVAMIENTO: 7/11/2022		
ARME:			INSPECCIÓN N°:		
UBICACIÓN DEL ARBOL			Calle Culpanz N° 3507.		
CALLE			ESPECIE BOTANICA: fresno		
ARBO SECO			ARBO SEMISECO		
PARAMETROS MECANICOS Y SANITARIOS DEL ARBOL					
ALTURA APROX (m)		8	INCLINACION: SI / NO		Mayor a 45° <input type="checkbox"/> Menor a 45° <input type="checkbox"/>
DAP (cm)		50	DIRECCION DE LA INCLINACION		Hacia la calle <input type="checkbox"/> Hacia la propiedad <input type="checkbox"/> Hacia el largo de la vereda <input type="checkbox"/>
COPA DESBALANCEADA		DESCOPADO	DESCOPADO Y BROTADO		
DESCORTEZAMIENTO		<input checked="" type="checkbox"/>	FRUCTIFICACIONES FUNGICAS		
FUSTE	Cavidades		CODOMINANCIAS		
	pequeñas	basal	media	alta	CHORREADOS
RAIZ	Expuesta		Cavidad longitudinal en el fuste (m)		
	Levanta vereda: m ²		Espesor de pared ramificante (cm)

RAMAS	Quebradas/ Fisuradas		Provoca fisuras en el frente de la propiedad: SI / NO		
	Secas/ Secas en las puntas		Ancho de vereda: Código de vereda:		
HOJAS	Con cavidades/ Tumores o Cancros		Codominancias		
	Bajas		Con mal ángulo de inserción		
HOJAS	Excesivas/ Cruzadas		Tocones		
	De coloración anormal		Que invaden espacio aéreo		
Con manchas foliares		Síntomas de enfermedades			
Con signos de insectos		Defoliación total / parcial			
Recomendaciones del Inspector:					
A: Objetivos de poda: Reducción Riesgo/ Eliminar Interferencias/ Reducir sombra/resistencia al viento/mejorar la estética					
B: Tipos de poda: Formación/ Limpieza/ Aclareo/ Refaldado/Reducción de copa/ Terciado/ Balanceo					
C: Extracción		D: Tratamiento sanitario		E: Trasplante	
				F: Corte de raíces	
SUPERFICIAL					
PROFUNDA					
Observaciones:					
<p>Árbol con cancro en zona basal, mayor al 50% del circunferencia y pudrición de madera.</p>

<p>Prioridad alta</p>					
Datos del Inspector/Verificador					
Ezequiel VILLAFANE		Cecilia Muñoz		36905702 FM & DNI	
Nombre y Apellido		Firma

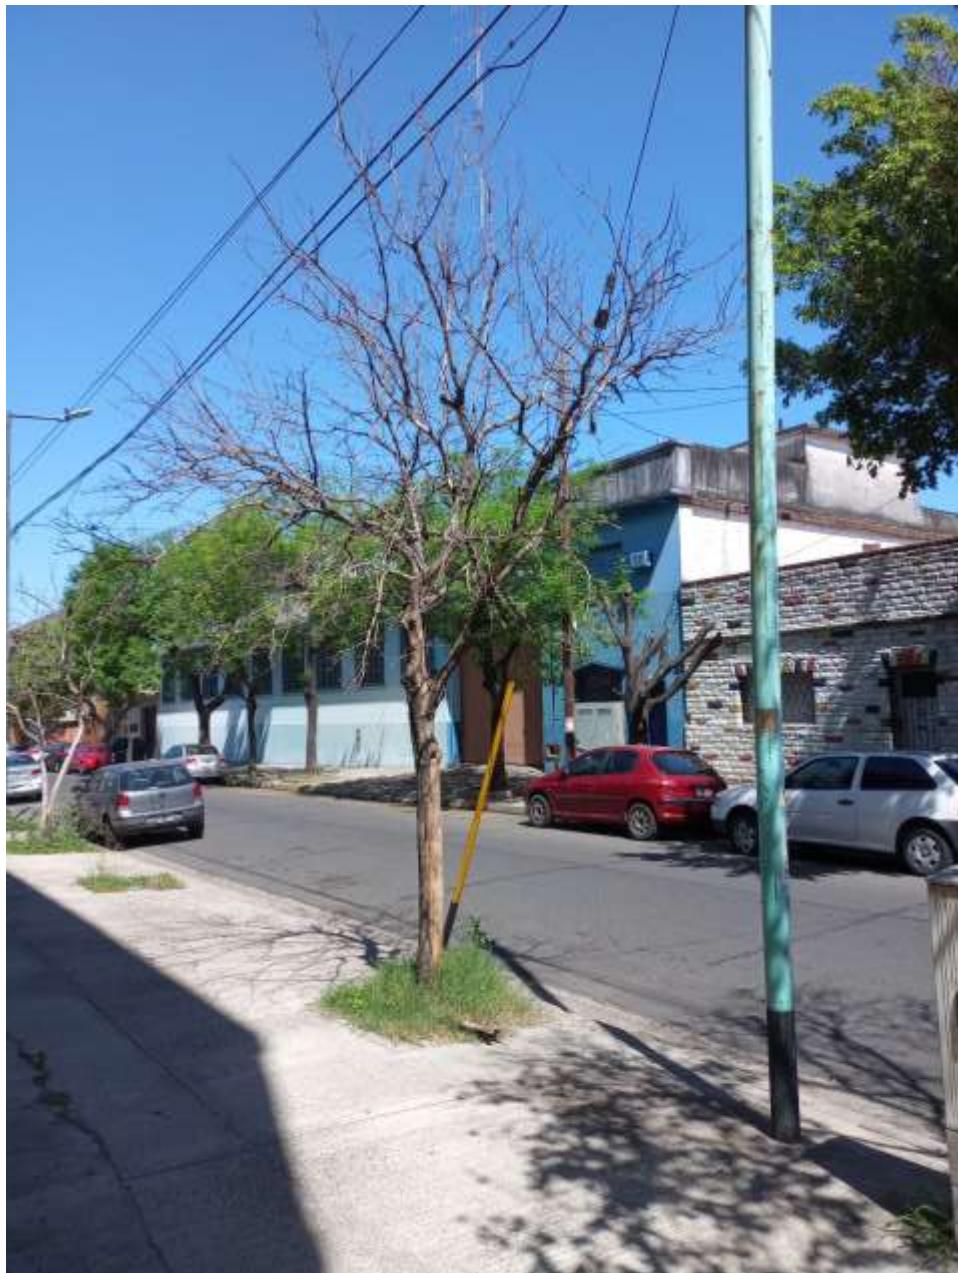
Ferre 6728 LD1

GOBIERNO DE LA CIUDAD DE BUENOS AIRES						
PLANILLA DE INSPECCIÓN DE ÁRBOLES						
AVISO:			INSPeCCIÓN N°			
SÍ - RÉGIMEN			2 / 2022			
ARME:			FECHA DE RELEVAMIENTO:			
UBICACIÓN DEL ÁRBOL			Nº 6728 LD 1			
CALLE: FERNÁNDEZ			ESPECIE BOTÁNICA: <i>Quercus</i>			
ÁRBOL SECO: X			ÁRBOL SEMISECO: <input type="checkbox"/>			
PARAMETROS MECÁNICOS Y SANITARIOS DEL ÁRBOL:			INCLINACIÓN: SI / NO Mayor a 45° <input type="checkbox"/> Menor a 45° <input type="checkbox"/>			
ALTURA APROX. (m): 7			ORIENTACIÓN DE LA INCLINACIÓN: Hacia la calle <input type="checkbox"/> Hacia la propiedad <input type="checkbox"/> Hacia el largo de la vereda <input type="checkbox"/>			
DAP (cm): 20			DESCOPADO Y BROTADO: <input type="checkbox"/>			
COPA DESBALANCEADA: <input type="checkbox"/>			FRUITIFICACIONES FÚNGICAS: <input type="checkbox"/>			
DESCORTEZAMIENTO: <input type="checkbox"/>			CODOMINANCIAS: <input type="checkbox"/>

FUSTE:	Cavidades: <input type="checkbox"/> basal <input type="checkbox"/> pequeñas <input type="checkbox"/> grandes <input type="checkbox"/>			CHORREADOS: <input type="checkbox"/>		
	Cavidad longitudinal en el fuste (m):			Espesor de pared remanente (cm):		
	Provoca fisuras en el frente de la propiedad: SI / NO			Código de vereda: 4A		
RAÍZ: Exuesta <input type="checkbox"/> Levanta vereda: m: <input type="checkbox"/>			Ancho de vereda: <input type="checkbox"/>			
RAMAS:	Quebradas/ Fisuradas <input type="checkbox"/> Secas/ Secas en las puntas <input type="checkbox"/>			Codominancias: <input type="checkbox"/>		
	Con cavidades/ Tumores o Cáncros <input type="checkbox"/> Bajas <input type="checkbox"/>			Con mal ángulo de inserción <input type="checkbox"/>		
	Excesivas/ Cruzadas <input type="checkbox"/>			Tocones: <input type="checkbox"/> Que invaden espacio aéreo <input type="checkbox"/>		
HOJAS:	De coloración anormal <input type="checkbox"/> Con manchas foliares <input type="checkbox"/> Con signos de insectos <input type="checkbox"/>			Síntomas de enfermedades: <input type="checkbox"/> Defoliación: total / parcial <input type="checkbox"/>

Recomendaciones del inspector:					
	A: Objetivos de poda: Reducción Riesgo/ Eliminar interferencias/ Reducir sombra/resistencia al viento/mejorar la estética B: Tipos de poda: Formación/ Limpieza/ Aclaro/ Reforzado/Reducción de copa/ Terciado/ Balanceo C: Extracción <input type="checkbox"/> D: Tratamiento sanitario <input type="checkbox"/> E: Trasplante <input type="checkbox"/> F: Corte de raíces <input type="checkbox"/>					
SUPERFICIAL <input type="checkbox"/> PROFUNDA <input type="checkbox"/>						
Observaciones: LA ALTA ÁRBOL ILC0 EN VEREDA A PLANTERA.						
Datos del Inspector/Verificador						
Nombre y Apellido: GASTÓN MURILLO			Firma:

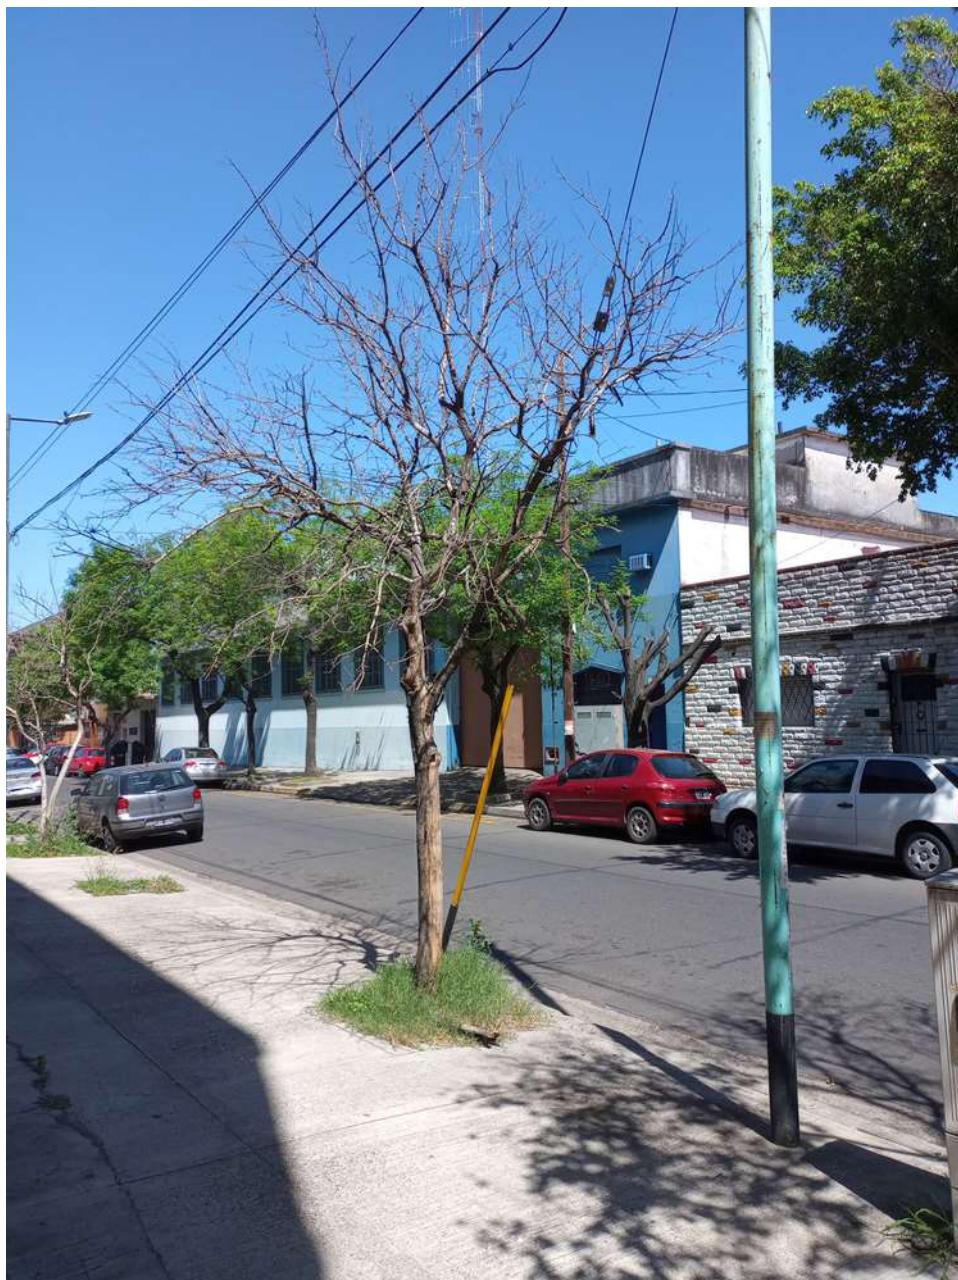
Ferre 6728 LD2

GOBIERNO DE LA CIUDAD DE BUENOS AIRES PLANILLA DE INSPECCIÓN DE ARBOLES						
AVISO:			INSPECCIÓN N°			
ARME			FECHA DE RELEVAMIENTO: 21/11/22			
UNICACIÓN DEL ARBOL						
CALLE			Nº 6728 402			
ESPECIE BOTÁNICA						
ARBO SECO <input checked="" type="checkbox"/>			ARBO SEMISECO <input type="checkbox"/>			
PARÁMETROS MECÁNICOS Y SANITARIOS DEL ARBOL						
ALTIMA APROX (m)			INCLINACIÓN: SI / NO <input checked="" type="radio"/> Mayor a 45° <input type="checkbox"/> Menor a 45° <input type="checkbox"/>			
DAP (cm)			ORIENTACION DE LA INCLINACION			
COPA DESBALANCEADA			DESCOPADO			
FUSTE	DESCORTEZAMIENTO		DESCOPADO Y BROTADO			
	Cavidades		FRUCTIFICACIONES FUNGICAS			
RAIZ	basal	media	alta	CODOMINANCIAS		
	pequeñas			CHORREADOS		
Explotada			Cavidad longitudinal en el fuste (m)			
Levanta vereda: m ²			Espesor de pared remanente (cm)			
Quebradas/ Fisuradas			Provoca fisuras en el frente de la propiedad: SI / NO <input checked="" type="radio"/>

Secas/ Secas en las puntas			Código de vereda: V.A			
Con cavidades/ Tumores o Cancros			Codomiancias			
Bajos			Con mal ángulo de inserción			
Excesivas/ Cruzadas			Tocones			
HOJAS:	de coloración anormal		Síntomas de enfermedades			
	Con manchas foliares		Defoliación: total / parcial			
	Con signos de insectos					
Recomendaciones del inspector:						
A: Objetivos de poda: Reducción Riesgo/ Eliminar interferencias/ Reducir sombra/resistencia al viento/mejorar la estética						
B: Tipos de poda: Formación/ Liruijea/ Aclarado/ Refaldado/ Reducción de copa/ Terciado/ Balanceo						
C: Extracción		D: Tratamiento sanitario		E: Trasplante F: Corte de raíces		
				SUPERFICIAL PROFUNDA		
Observaciones:						
Se ALTA ARZAL 100 SIN VEREDA o CORTAR PLANTAS (NAT UN CAGUE TENSOR)						
Datos del Inspector/Verificador						
Barbaro Hernández		Firma:

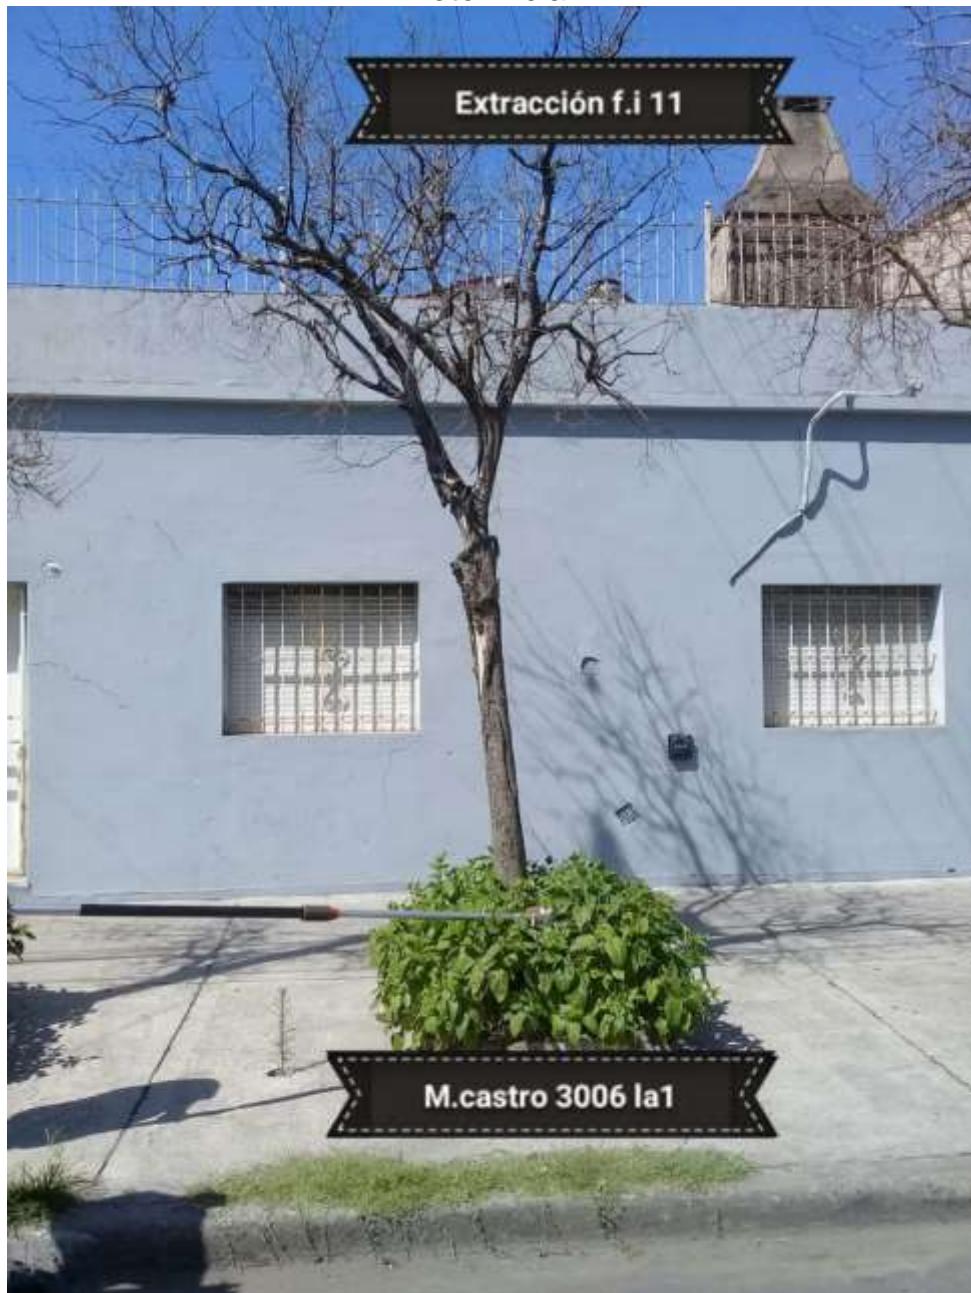
Martínez Castro 3006 LA1

GOBIERNO DE LA CIUDAD DE BUENOS AIRES		PLANILLA DE INSPECCIÓN DE ARBOS		INSPECCIÓN N°
AVSD:	afco.			2111/2022
ARME				
UBICACIÓN DEL ARBOL				
CALLE	Martinez Centro		n° 3006 LA1	
ESPECIE BOTÁNICA	Liquistro			
ARBOL SECO	<input checked="" type="checkbox"/>	ARBOL SEMISECO		
PARAMETROS MECANICOS Y SANITARIOS DEL ARBOL				
ALTURA APROX (m)	41	INCLINACION: SI / NO	Mayor a 45° <input type="checkbox"/> Menor a 45° <input type="checkbox"/>	
DAP (cm)	42	ORIENTACION DE LA INCLINACION:	Hacia la calle <input type="checkbox"/> Hacia la perpendicular <input type="checkbox"/> Hacia el largo de la vereda <input type="checkbox"/>	
COPA DESBALANCEADA		DESCOPADO	DESCOPADO Y BROTADO	
DESCORTEZAMIENTO		<input checked="" type="checkbox"/>	FRACCIONES Y FUSIONES FUNGICAS	
FUSTE	Cavidades		CODOMINANCIAS	
	basal	media	alta	CHORRILLOS
	pequeñas			Cavidad longitudinal en el fuste (m)
grandes			Exceso de par en fuste permanente (cm)

RAIZ	Expuesta		Provoca fisuras en el fuste de la vereda: si / no	
	Levanta vereda: m ²		Ancho de vereda: Código de vereda:	
RAMAS	Quebradas/ Flustradas		CODEMUNICIALES	
	Secas/ Secas en las puntas		Con mal enraizamiento: si / no	
	Con cavidades/ Tumores o Cancros		Tumorales	
	Bajas		Quemaduras/ desecación: si / no	
HOJAS	De coloración anormal		Síntomas de enfermedades	
	Con manchas foliares		Defoliación: total / parcial	
	Con signos de insectos			
Recomendaciones del Inspector:				
A: Objetivos de poda: Reducción Riesgo/ Eliminar interferencias/ Reducir sombra/realizar poda de acuerdo/Mejorar la estética				
B: Tipos de poda: Formación/ Limpieza/ Aclaro/ Reforzado/Reducción de copa/ Terciado/ Belanizado				
C: Extracción		D: Tratamiento sanitario	E: Trasplante	F: Corte de céspedes
SUPERFICIAL / PROFUNDA				
Observaciones:				
Arbol seco, paro no reversible.				
Prioridad med.				
Datos del Inspector/Verificador
