Ciudad Autónoma de Buenos Aires, lunes 25 de enero de 2023.

C08 | Intervención de extracciones certif. DICIEMBRE 2022.

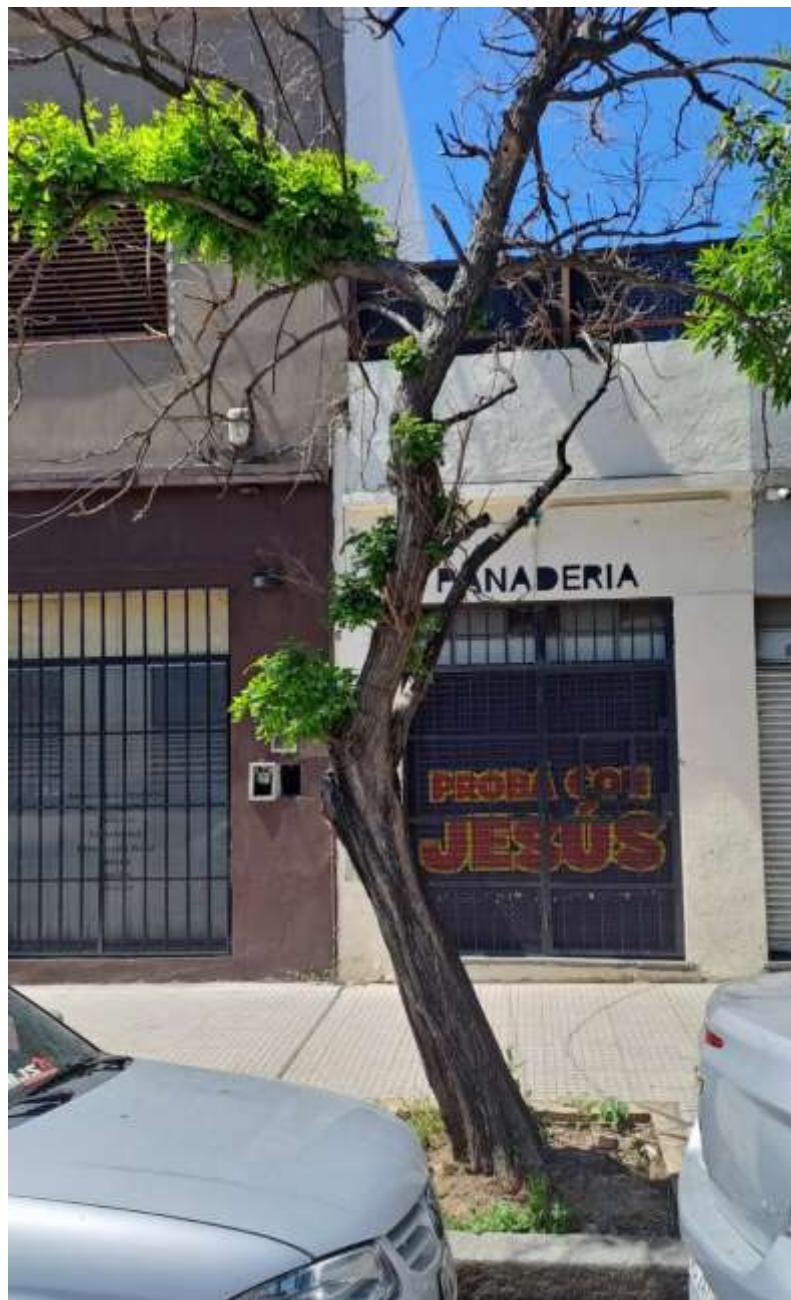
Murguiondo 3418

GOBIERNO DE LA CIUDAD DE BUENOS AIRES PLANILLA DE INSPECCIÓN DE ÁRBOLES INSPECCIÓN N°					
AVISO:	Of. c/o	FECHA DE RELEVAMIENTO:	1/11/22		
ARME:					
UBICACIÓN DEL ÁRBOL:	CALLE: Murguiondo n° 3418				
ESPECIE BOTÁNICA:	Robinia pseudoacacia				
ÁRBOL SECO	<input type="checkbox"/>	ÁRBOL SEMISECO	<input checked="" type="checkbox"/>		
PARÁMETROS MECÁNICOS Y SANITARIOS DEL ÁRBOL					
ALTURA APROX (m):	6	INCLINACIÓN:	SI <input checked="" type="checkbox"/>	NO	Mayor a 45° <input type="checkbox"/>
DAP (cm):	25			Menor a 45° <input checked="" type="checkbox"/>	
ORIENTACIÓN DE LA INCLINACIÓN:					
		Hacia la calle			
		Hacia la propiedad			
		Hacia el largo de la vereda: <input checked="" type="checkbox"/>			
COPA DESBALANCEADA		DESCOPADO	DESCOPADO Y BROTADO		
FUSTE	DESCORTEZAMIENTO	Cavidades			FRUCTIFICACIONES FÚNGICAS
		basal	media	alta	CODOMINANCIAS
pequeñas			CHORREADOS		
grandes	<input checked="" type="checkbox"/>		Cavidad longitudinal en el fuste (m)

Explota vereda: m / Ancho de vereda: Código de vereda:					
RAMAS	Explota vereda: m / Ancho de vereda: Código de vereda:	Provoca fisuras en el frente de la propiedad: SI / NO			
		Quebradas/ Fisuradas	Cedominancias		
Secas/ Secas en las puntas	Con mal ángulo de inserción				
Con cavidades/ Tumores o Cáncros	Tocones				
Bajas	Que invaden espacio aéreo				
Excesivas/ Cruzadas					
HOJAS	De coloración anormal	Síntomas de enfermedades			
	Con manchas foliares	Defoliación: total / parcial			
	Con signos de insectos				
Recomendaciones del inspector:					
A: Objetivos de poda: Reducción Riesgo/ Eliminar interferencias/ Reducir sombra/resistencia al viento/mejorar la estética					
B: Tipos de poda: Formación/ Limpieza/ Adarco/ Refalido/Reducción de copa/ Terciado/ Balanceo					
C: Extracción <input checked="" type="checkbox"/> D: Tratamiento sanitario <input type="checkbox"/> E: Trasplante <input type="checkbox"/> F: Corte de raíces <input type="checkbox"/>

SUPERFICIAL <input type="checkbox"/> PROFUNDA <input type="checkbox"/>					
Observaciones: Se sospecha extracción de árbol. Semi-seco con leve melanosis hacia el largo de la vereda. Presenta cavidad longitudinal en el fuste.					
Extracción Prioridad Baja					
Datos del inspector/Verificador					
Nombre y Apellido: <u>Centro Cárbo</u>		Firma: <u>lora</u>		FM o DNI: <u>26004195</u>

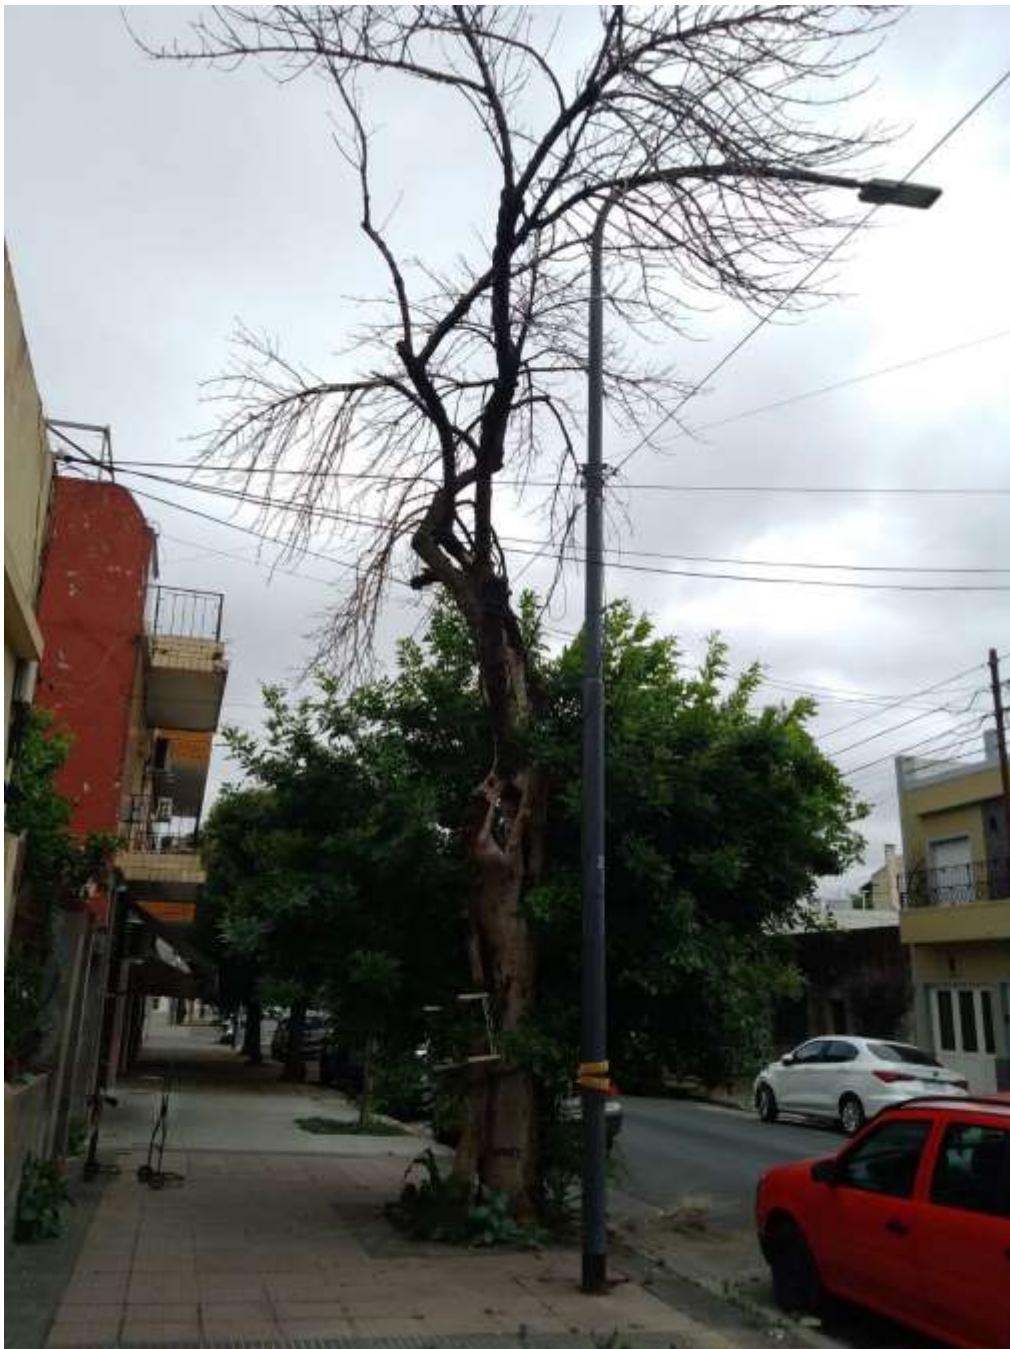
Oliden 3351

GOBIERNO DE LA CIUDAD DE BUENOS AIRES			
PLANILLA DE INSPECCIÓN DE ÁRBOLES			
AVISO		INSPECCIÓN N°	
		14/11/12	
NOMBRE		FECHA DE RECEBIMIENTO	
UBICACIÓN DEL ÁRBOL			
CALLE		n° 3351	
ESPECIE BOTÁNICA		Fresno	
ÁRBOL SECO		ÁRBOL SEMISECO <input checked="" type="checkbox"/>	
PARÁMETROS MECÁNICOS Y SANITARIOS DEL ÁRBOL			
ALTURA APROX (m)		INCLINACIÓN: SI <input checked="" type="checkbox"/> NO <input type="checkbox"/> Mayor a 45° <input type="checkbox"/> Menor a 45° <input type="checkbox"/>	
DAP (cm)		9	
DIRECCIÓN DE LA INCLINACIÓN		Hacia la calle <input type="checkbox"/> Hacia la propiedad <input type="checkbox"/> Hacia el largo de la vereda <input type="checkbox"/>	
COPA DESBALANCEADA		DESCOPADO	
DESCORTEZAMIENTO		DESCOPADO Y BROTADO	
FUSTE	Cavidades		FRUCTIFICACIONES FUNGICAS
	basal	media	CODOMINIAS
	pequeñas	alta	CHORREADOS
RAÍZ	quebradas/ Fisuradas		Cavidad longitudinal en el fuste (m)
	Secas/ Secas en las puntas		Espesor de pared remanente (cm)

Con cavidades/ Tumores o Cáncros		Provoca fisuras en el frente de la propiedad: SI / NO	
Bajas		Ancho de vereda: 4,4 m Código de vereda: 2152	
Excesivas/ Cruzadas		Cedominancias	
RAMAS		Con mal ángulo de inserción	
Quebradas/ Fisuradas		Tocones	
Secas/ Secas en las puntas		Que invaden espacio ajeno	
Con cavidades/ Tumores o Cáncros		Síntomas de enfermedades	
Bajas		Defoliación total / parcial	
Excesivas/ Cruzadas			
HOJAS			
De coloración anormal			
Con manchas foliares			
Con signos de insectos			
Recomendaciones del inspector:			
A: Objetivos de poda: Reducción riesgo/ Eliminar interferencias/ Reducir sombra/resistencia al viento/mejorar la estética			
B: Tipos de poda: Formación/ Limpieza/ Aclarar/ Refaltado/Reducción de copa/ Terciado/ Balanceo			
C: Extracción		D: Tratamiento sanitario	
		E: Trasplante	
		F: Corte de raíces	
SUPERFICIAL			
PROFUNDIA			
Observaciones:			
<p>Priondad alta</p> <p>Plantera: 1,2 x 1,2 (4,8 m)</p>

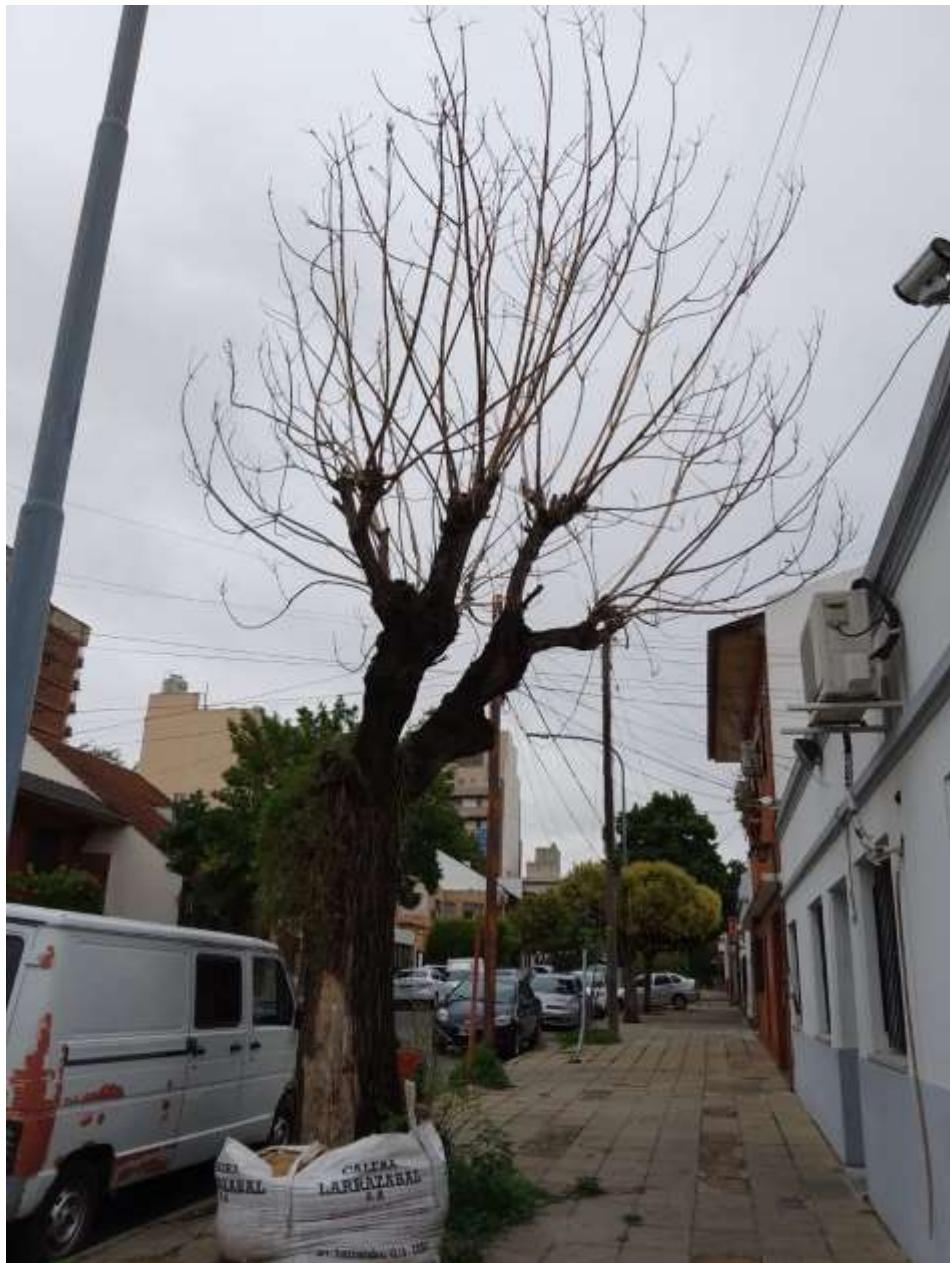
Oliden 4121

GOBIERNO DE LA CIUDAD DE BUENOS AIRES				
PLANILLA DE INSPECCIÓN DE ÁRBOLES				
AVISO:		INSPECCIÓN N°		
		FECHA DE RELEVAMIENTO: 14/11/22		
ARME:				
UNICACIÓN DEL ÁRBOL				
CALLE	Olivell	nr	4121	
ESPECIE BOTÁNICA		Paraiso		
ÁRBOL SECO		<input checked="" type="checkbox"/>		
PARÁMETROS MECÁNICOS Y SANITARIOS DEL ÁRBOL				
ALTURA APROX (m)	7	INCLINACIÓN:	SI <input checked="" type="radio"/> NO <input type="radio"/> Mayor a 45° <input type="checkbox"/> Menor a 45° <input type="checkbox"/>	
DAP (cm)	76	ORIENTACIÓN DE LA INCLINACIÓN	Hacia la calle Hacia la propiedad Hacia el largo de la vereda	
COPA DESBALANCEADA		DESCOPADO	DESCOPADO Y BROTADO	
FUSTE	DESCORTEZAMIENTO	<input checked="" type="checkbox"/>		
		basal	media	
pequeñas	<input checked="" type="checkbox"/>	Cavidades		
grandes		FRUCTIFICACIONES FUNGICAS		
RAÍZ	Expuesta	Provoca fisuras en el frente de la propiedad: SI / NO		
Levanta vereda: m ²		57	Ancho de vereda: 4,4 Código de vereda: 4AN

RAMAS	Quebradas/ Fisuradas Secas/ Secas en las puntas Con cavidades/ Tumores o Cáncros Bajas Excesivas/ Cruzadas	<input type="checkbox"/>		
		<input type="checkbox"/>		Codominancias
		<input checked="" type="checkbox"/>		Con mal ángulo de inserción Tocones Que invaden espacio aéreo
HOJAS	De coloración anormal	Síntomas de enfermedades		
	Con manchas foliares	Defoliación total / parcial		
	Con signos de insectos			
Recomendaciones del Inspector:				
A: Objetivos de poda: Reducción riesgo/ Eliminar interferencias/ Reducir sombra/resistencia al viento/mejorar la estética				
B: Tipos de poda: Formación/ Umpleza/ Aclaro/ Refaldado/Reducción de copa/ Terciado/ Balanceo				
C: Extracción		D: Tratamiento sanitario	E: Trasplante	
		F: Corte de raíces	SUPERFICIAL	
			PROFUNDA	
Observaciones:				
<p>Planta alta</p> <p>Planta: 1,2 x 1,2 (4,8 m)</p> <p>Abra otra planta en 4121 LA de 1,2 x 1,2 (4,8 m)</p>				
Datos del Inspector/Verificador

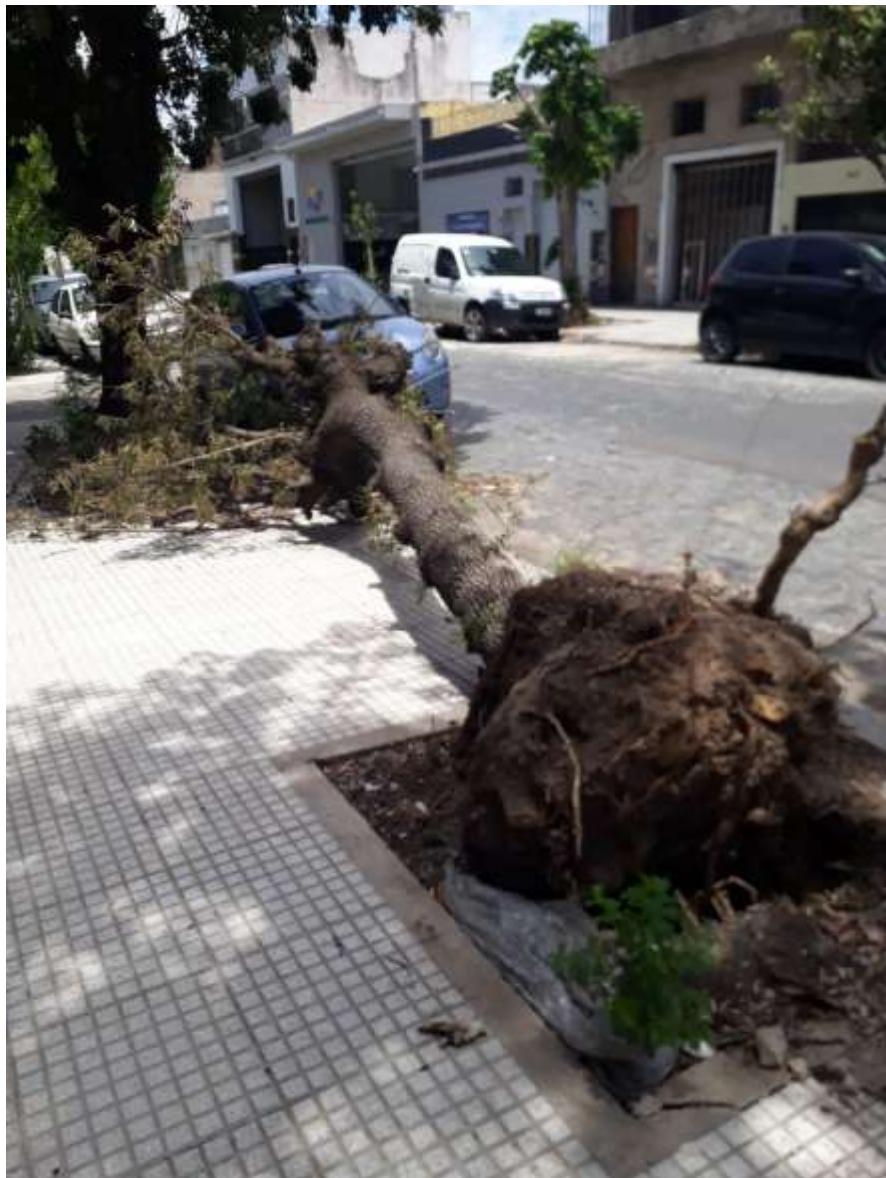
Pedernera 3614 LD

GOBIERNO DE LA CIUDAD DE BUENOS AIRES PLANILLA DE INSPECCIÓN DE ARBOLES					
AVISO: 500 572714/22			INSPECCIÓN N°		
ARME			FECHA DE RELEVAMIENTO: 12/12/2022		
UBICACIÓN DEL ARBOL					
CALLE PEDERNERS			N° 3614 LD		
ESPECIE BOTANICA FUSGINUS PENNSYLVANICA					
ARBOL SECO			ARBOL SEMISECO		
PARAMETROS MECANICOS Y SANITARIOS DEL ARBOL					
ALTURA APROX (m) 6		INCLINACION: SI / NO		Mayor a 45° <input type="checkbox"/>	
DAP (cm) 25		Menor a 45° <input type="checkbox"/>			
ORIENTACION DE LA INCLINACION		Hacia la calle <input type="checkbox"/>			
		Hacia la propiedad <input type="checkbox"/>			
		Hacia el largo de la vereda <input type="checkbox"/>			
COPA DESBALANCEADA			DESCOPADO		
DESCORTEZAMIENTO			DESCOPADO Y BROTADO		
FUSTE	Cavidades		FRUCTIFICACIONES FUNGICAS		
	basal	media	alta	CODOMINANCIAS	
RAIZ	pequeñas		CHORREADOS		
	grandes		Cavidad longitudinal en el fuste (m)		
RAMAS	Expuesta		Espesor de pared remanente (cm)

Levanta vereda: m ²		Provoca fisuras en el frente de la propiedad: SI / NO		
HOJAS	Quebradas/ Fisuradas		Ancho de vereda: Código de vereda:		
	Secas/ Secas en las puntas		Codominancias		
Con cavidades/ Tumores o Cancros		Con mal ángulo de inserción			
Bajas		Tocones			
Excesivas/ Cruzadas		Que invaden espacio aéreo			
De coloración anormal		Síntomas de enfermedades			
Con manchas foliares		Defoliación total / parcial			
Con signos de insectos					
Recomendaciones del inspector:					
A: Objetivos de poda: Reducción Riesgo/ Eliminar interferencias/ Reducir sombra/resistencia al viento/mejorar la estética					
B: Tipos de poda: Formación/ Limpieza/ Aclaro/ Refaldado/Reducción de copa/ Terciado/ Balanceo					
C: Extracción		D: Tratamiento sanitario		E: Trasplante	
				F: Corte de raíces	
				SUPERFICIAL	
				PROFUNDA	
Observaciones: EXTRACCION ARBOL CAIDO SOBRE LA VEREDA					
Datos del Inspector/Verificador

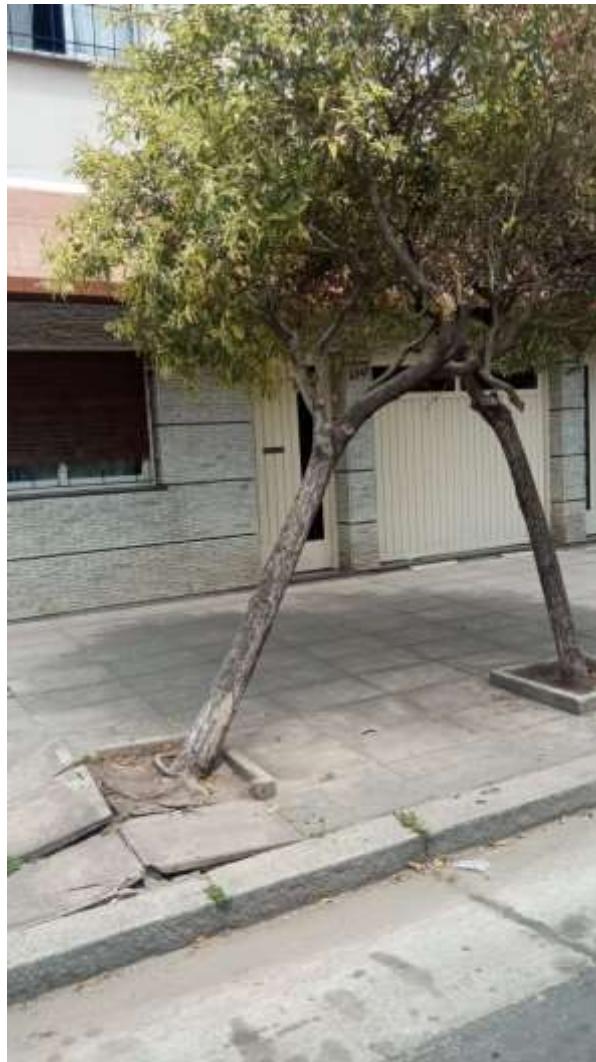
Rucci 3347 LA

GOBIERNO DE LA CIUDAD DE BUENOS AIRES			PLANILLA DE INSPECCIÓN DE ARBOLES				
AVISO:		EMERGENCIA.			INSPECCIÓN N°				
ARME					FECHA DE RELEVAMIENTO:		17/11/22		
UBICACIÓN DEL ARBOL					N°		3347 LA		
CALLE		Jose Mignacio Rucci			ESPECIE BOTANICA		Ligustrum		
ARBO SECO					ARBO SEMISECO				
PARAMETROS MECANICOS Y SANITARIOS DEL ARBOL					INCLINACION:		SI <input type="checkbox"/> NO <input type="checkbox"/> Mayor a 45° <input checked="" type="checkbox"/> Menor a 45° <input type="checkbox"/>		
ALTURA APROX (m)		5			ORIENTACION DE LA INCLINACION:		Hacia la calle <input type="checkbox"/> Hacia la propiedad <input type="checkbox"/> Hacia el largo de la vereda <input checked="" type="checkbox"/>		
DAP (cm)		17			DESCOPADO		DESCOPADO Y BROTADO		
COPA DESBALANCEADA					DESCORTEZAMIENTO		FRUCTIFICACIONES FUNGICAS		
FUSTE	DESCORTEZAMIENTO					basal		CODOMINANCIAS	
	Cavidades					media		CHORREADOS	
RAIZ	pequeñas							Cavidad longitudinal en el fuste (m)

grandes							Espesor de pared remanente (cm)	
RAMAS	Expuesta					Provoca fisuras en el frente de la propiedad: SI <input type="checkbox"/> NO <input type="checkbox"/>			
	Levanta vereda: m2					Coel L64 Av: 4,4m.			
HOJAS	Quebradas/ Fisuradas					Codominancias			
	Secas/ Secas en las puntas					Con mal ángulo de inserción			
Con cavidades/ Tumores o Cancros					Tocones				
Bajas					Que invaden espacio aéreo				
Excesivas/ Cruzadas									
De coloración anormal					Síntomas de enfermedades				
Con manchas foliares					Defoliación total <input type="checkbox"/> parcial <input type="checkbox"/>				
Con signos de insectos									
<p><i>Recomendaciones del inspector:</i></p> <p>A: Objetivos de poda: Reducción Riesgo <input type="checkbox"/> Eliminar interferencias <input type="checkbox"/> Reducir sombra <input type="checkbox"/> resistencia al viento <input type="checkbox"/> mejorar la estética <input type="checkbox"/> B: Tipos de poda: Formación <input type="checkbox"/> Limpieza <input type="checkbox"/> Aclareo <input type="checkbox"/> Refaldado <input type="checkbox"/> Reducción de copa <input type="checkbox"/> Terciado <input type="checkbox"/> Balanceo <input type="checkbox"/> C: Extracción <input checked="" type="checkbox"/> +Vereda D: Tratamiento sanitario <input type="checkbox"/> E: Trasplante <input type="checkbox"/> F: Corte de raíces <input type="checkbox"/> SUPERFICIAL <input type="checkbox"/> PROFUNDA <input type="checkbox"/></p>

<p><i>Observaciones:</i></p> <p>Ejemplar inclinado un momento, omboje comprometido. Se solicita extracción de "Emergencia" posterior reparación de vereda.</p> <p>A reparar: 34 m² / 2 planteros de 1,2 x 1,2 m).</p>									
<p>P. Alta (Vereda)</p>									
<p>Datos del Inspector/Verificador</p>									
<p><i>Gallardo, M. M.</i> <i>Gallardo, M. M.</i> 33485827 FM ó DNI</p>									
<p>NOMBRE Y APELLIDO</p>

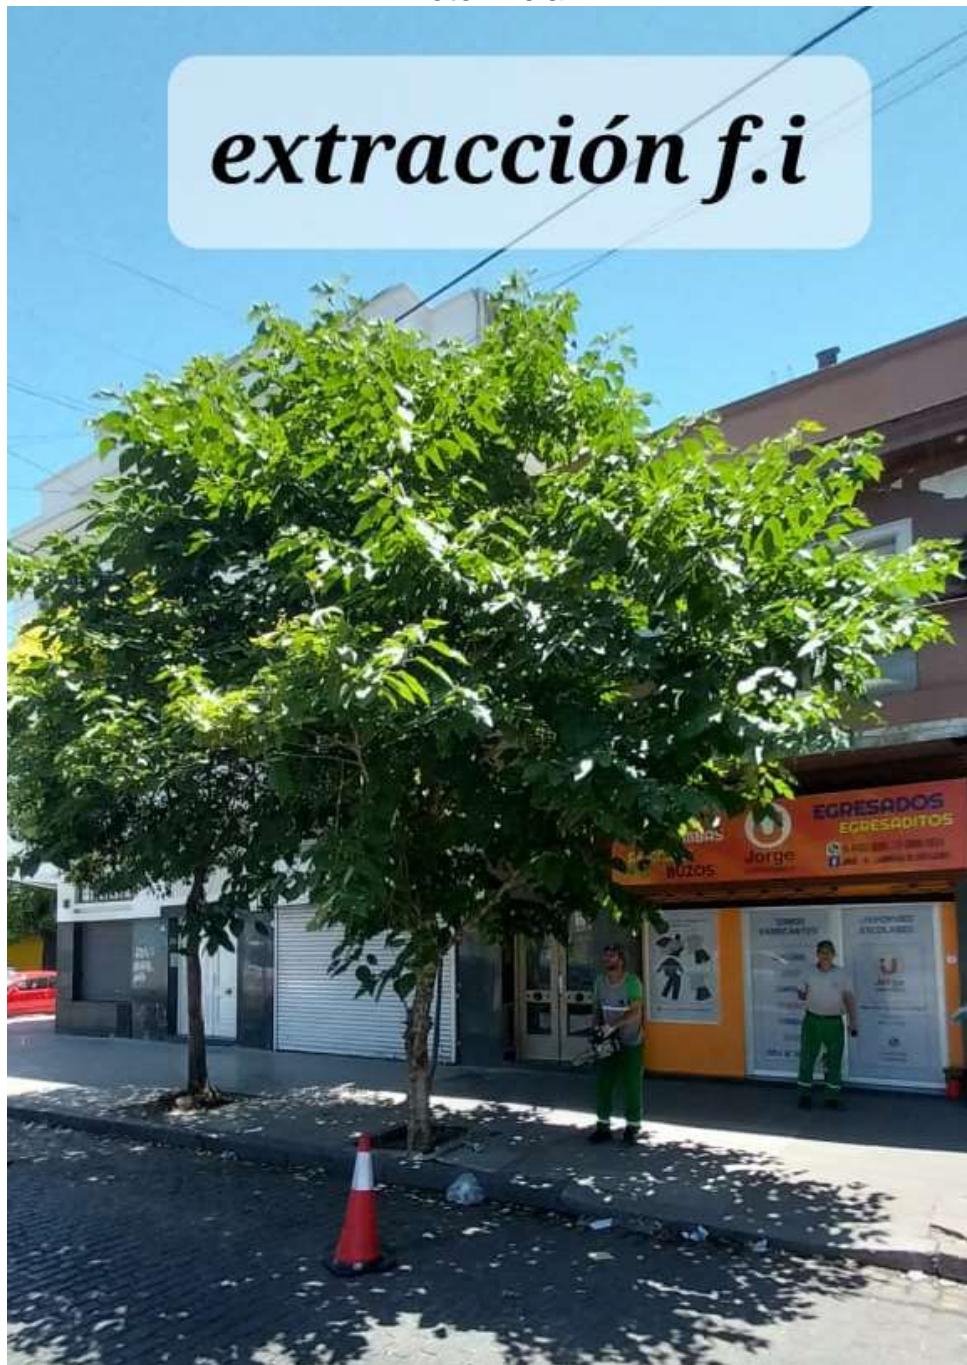
Somellera 5591

GOBIERNO DE LA CIUDAD DE BUENOS AIRES PLANILLA DE INSPECCIÓN DE ÁRBOLES						
AVISO:			FECHA DE RELEVAMIENTO: 24/10/22			
ÁREA:			INSPECCIÓN N°			
UBICACIÓN DEL ÁRBOL:						
CALLE: Somellera			Nº: 5591			
ESPECIE BOTÁNICA: <i>Broussonetia papyrifera</i> (Matera de Papel)						
ÁRBOLE SECO			ÁRBOL SEMISECO			
PARAMETROS MECÁNICOS Y SANITARIOS DEL ÁRBOL						
ALTAURA APROX (m): 4			INCLINACIÓN: Sí / NO Mayor a 45° <input type="checkbox"/> Menor a 45° <input type="checkbox"/>			
DAP (cm): 16			DIRECCIÓN DE LA INCLINACIÓN: Hacia la calle <input type="checkbox"/> Hacia la propiedad <input type="checkbox"/> Hacia el largo de la vereda <input type="checkbox"/>			
COPA DESBALANCEADA			DESCOPADO			
FUSTE	DESCORTEZAMIENTO			DESCOPADO Y BROTADO		
	Cortaduras			FRUCTIFICACIONES-FUNGIAS		
	pequeñas	local	media	alto	coronarianas	chorneados
grandes				Cavidad longitudinal en el fuste (m)		
RAÍZ: Exposta Levanta vereda: m ²			Profunda Raíces en el frente de la propiedad: Sí / NO

QUERBRADAS/ HUECAS:			ANCHO DE VEREDA: Código de vereda:			
RAMAS	Secas/ Secas en las puntas.			Codoformaciones		
	Con cavidades/ Tumores o Cáncer			Con mal ángulo de inserción		
	Blancas			Tacones		
Excesivas/ Cruzadas			Que invaden espacio aéreo			
HOJAS:	De coloración anormal			Síntomas de enfermedades		
	Con manchas foliares			Defoliación: total / parcial		
	Con signos de insectos					
RECOMENDACIONES DEL INSPECTOR:						
A: Objetivos de poda: Reducción Riesgo/ Eliminar interferencias/ Reducir sombra/ resistencia al viento/ mejorar la estética B: Tipos de poda: Formación/ Limpieza/ Adarve/ Reforzado/ Reducción de rama/ Terciado/ Balanceo C: Extracción D: Tratamiento sanitario E: Trasplante F: Corte de raíces						
SUPERFICIAL PROFUNDA						
Observaciones: Se solicita Extraer cuatr. del ejemplar si se encuentra subcupulado plantarse con planteamiento (Tilo 6/4) afectando su correcto desarrollo en estructura. Ademas se encuentra poniendo en riesgo su planteo rompiendo vereda. P. BAJA

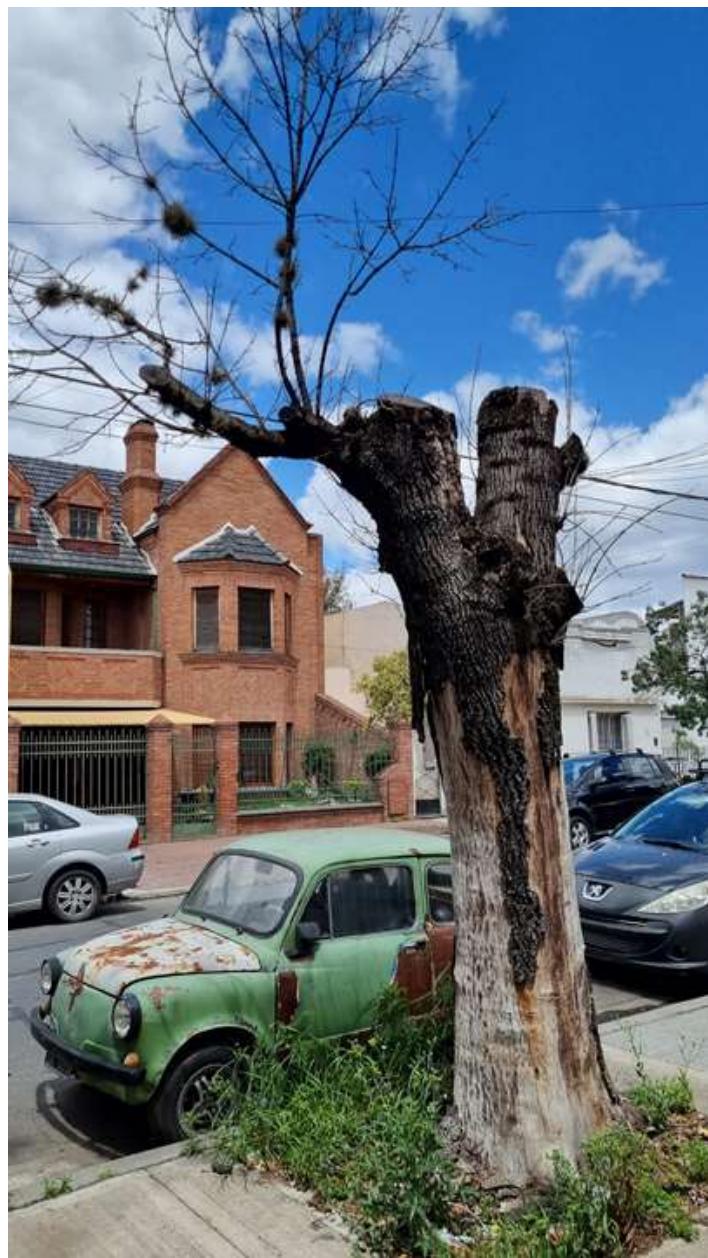
Tabare 6763

GOBIERNO DE LA CIUDAD DE BUENOS AIRES PLANILLA DE INSPECCIÓN DE ARBOLES					
AVISO: <i>áfrica</i>			INSPeCCIÓN N° <i>31/10/2022</i>		
ARME: <i></i>			FECHA DE RELEVAMIENTO: <i>31/10/2022</i>		
UBICACIÓN DEL ARBOL					
CALLE: <i>Taboré</i>			Nº <i>6763</i>		
ESPECIE BOTANICA: <i>Ficus</i>					
ARBOL SECO <input checked="" type="checkbox"/>			ARBOL SEMISECO <input type="checkbox"/>		
PARAMETROS MECANICOS Y SANITARIOS DEL ARBOL					
ALTURA APROX (m) <i>5</i>		DAP (cm) <i>65</i>		ORIENTACION DE LA INCLINACION	
INCLINACION: SI / NO		Mayor a 45° <input type="checkbox"/>		Menor a 45° <input type="checkbox"/>	
Hacia la calle <input type="checkbox"/>		Hacia la propiedad <input type="checkbox"/>		Hacia el largo de la vereda <input type="checkbox"/>	
COPA DESBALANCEADA					
DESCORTEZAMIENTO <input checked="" type="checkbox"/>		DESCOPADO <input checked="" type="checkbox"/>		DESCOPADO Y BROTADO <input type="checkbox"/>

FUSTE		Cavidades <input checked="" type="checkbox"/>		FRUCTIFICACIONES FUNGICAS <input type="checkbox"/>	
pequeñas <input type="checkbox"/>		basal <input type="checkbox"/>		CODOMINANCIAS <input type="checkbox"/>	
grandes <input type="checkbox"/>		media <input type="checkbox"/>		CHORREADOS <input type="checkbox"/>	
RAIZ		alta <input type="checkbox"/>		Cavidad longitudinal en el fuste (m) <input type="checkbox"/>	
Levanta vereda: m ² <input type="checkbox"/>		Provoca fisuras en el frente de la propiedad: SI / NO <input type="checkbox"/>		Espesor de pared remanente (cm) <input type="checkbox"/>	
RAMAS					
Quebradas/ Fisuradas <input type="checkbox"/>		Secas/ Sesas en las puntas <input type="checkbox"/>		Codominancias <input type="checkbox"/>	
Con cavidades/ Tumores o Cancros <input type="checkbox"/>		Bajas <input type="checkbox"/>		Con mal ángulo de inserción <input type="checkbox"/>	
Excesivas/ Cruzadas <input type="checkbox"/>		Excesivas/ Cruzadas <input type="checkbox"/>		Tocones <input type="checkbox"/>

HOJAS		De coloración anormal <input type="checkbox"/>		Que invaden espacio aéreo <input type="checkbox"/>	
Con manchas foliares <input type="checkbox"/>		Con signos de insectos <input type="checkbox"/>		Síntomas de enfermedades <input type="checkbox"/>	
Con signos de insectos <input type="checkbox"/>				Defoliación total / parcial <input type="checkbox"/>	
Recomendaciones del inspector:					
A: Objetivos de poda: Reducción Riesgo/ Eliminar Interferencias/ Reducir sombra/resistencia al viento/mejorar la estética					
B: Tipos de poda: Formación/ Limpieza/ Aclarero/ Refaldado/ Reducción de copa/ Terciado/ Balanceo					
C: Extracción <input type="checkbox"/>		D: Tratamiento sanitario <input type="checkbox"/>		E: Trasplante <input type="checkbox"/> F: Corte de raíces <input type="checkbox"/>	
SUPERFICIAL <input type="checkbox"/> PROFUNDA <input type="checkbox"/>					
Observaciones:					
<i>Arbol seco, poca resistencia a la lluvia.</i>

<i>Prionobium warnecki</i>					
Datos del Inspector/Verificador					
<u>LEONEL VILLALBA</u> Nombre y Apellido		<u>González</u> Firma		<u>36900702</u> FM o DNI
