GOBIERNO DE LA CIUDAD DE BUENOS AIRES  
PLANILLA DE INSPECCIÓN VISUAL BÁSICA

Nº de inspección C09-51

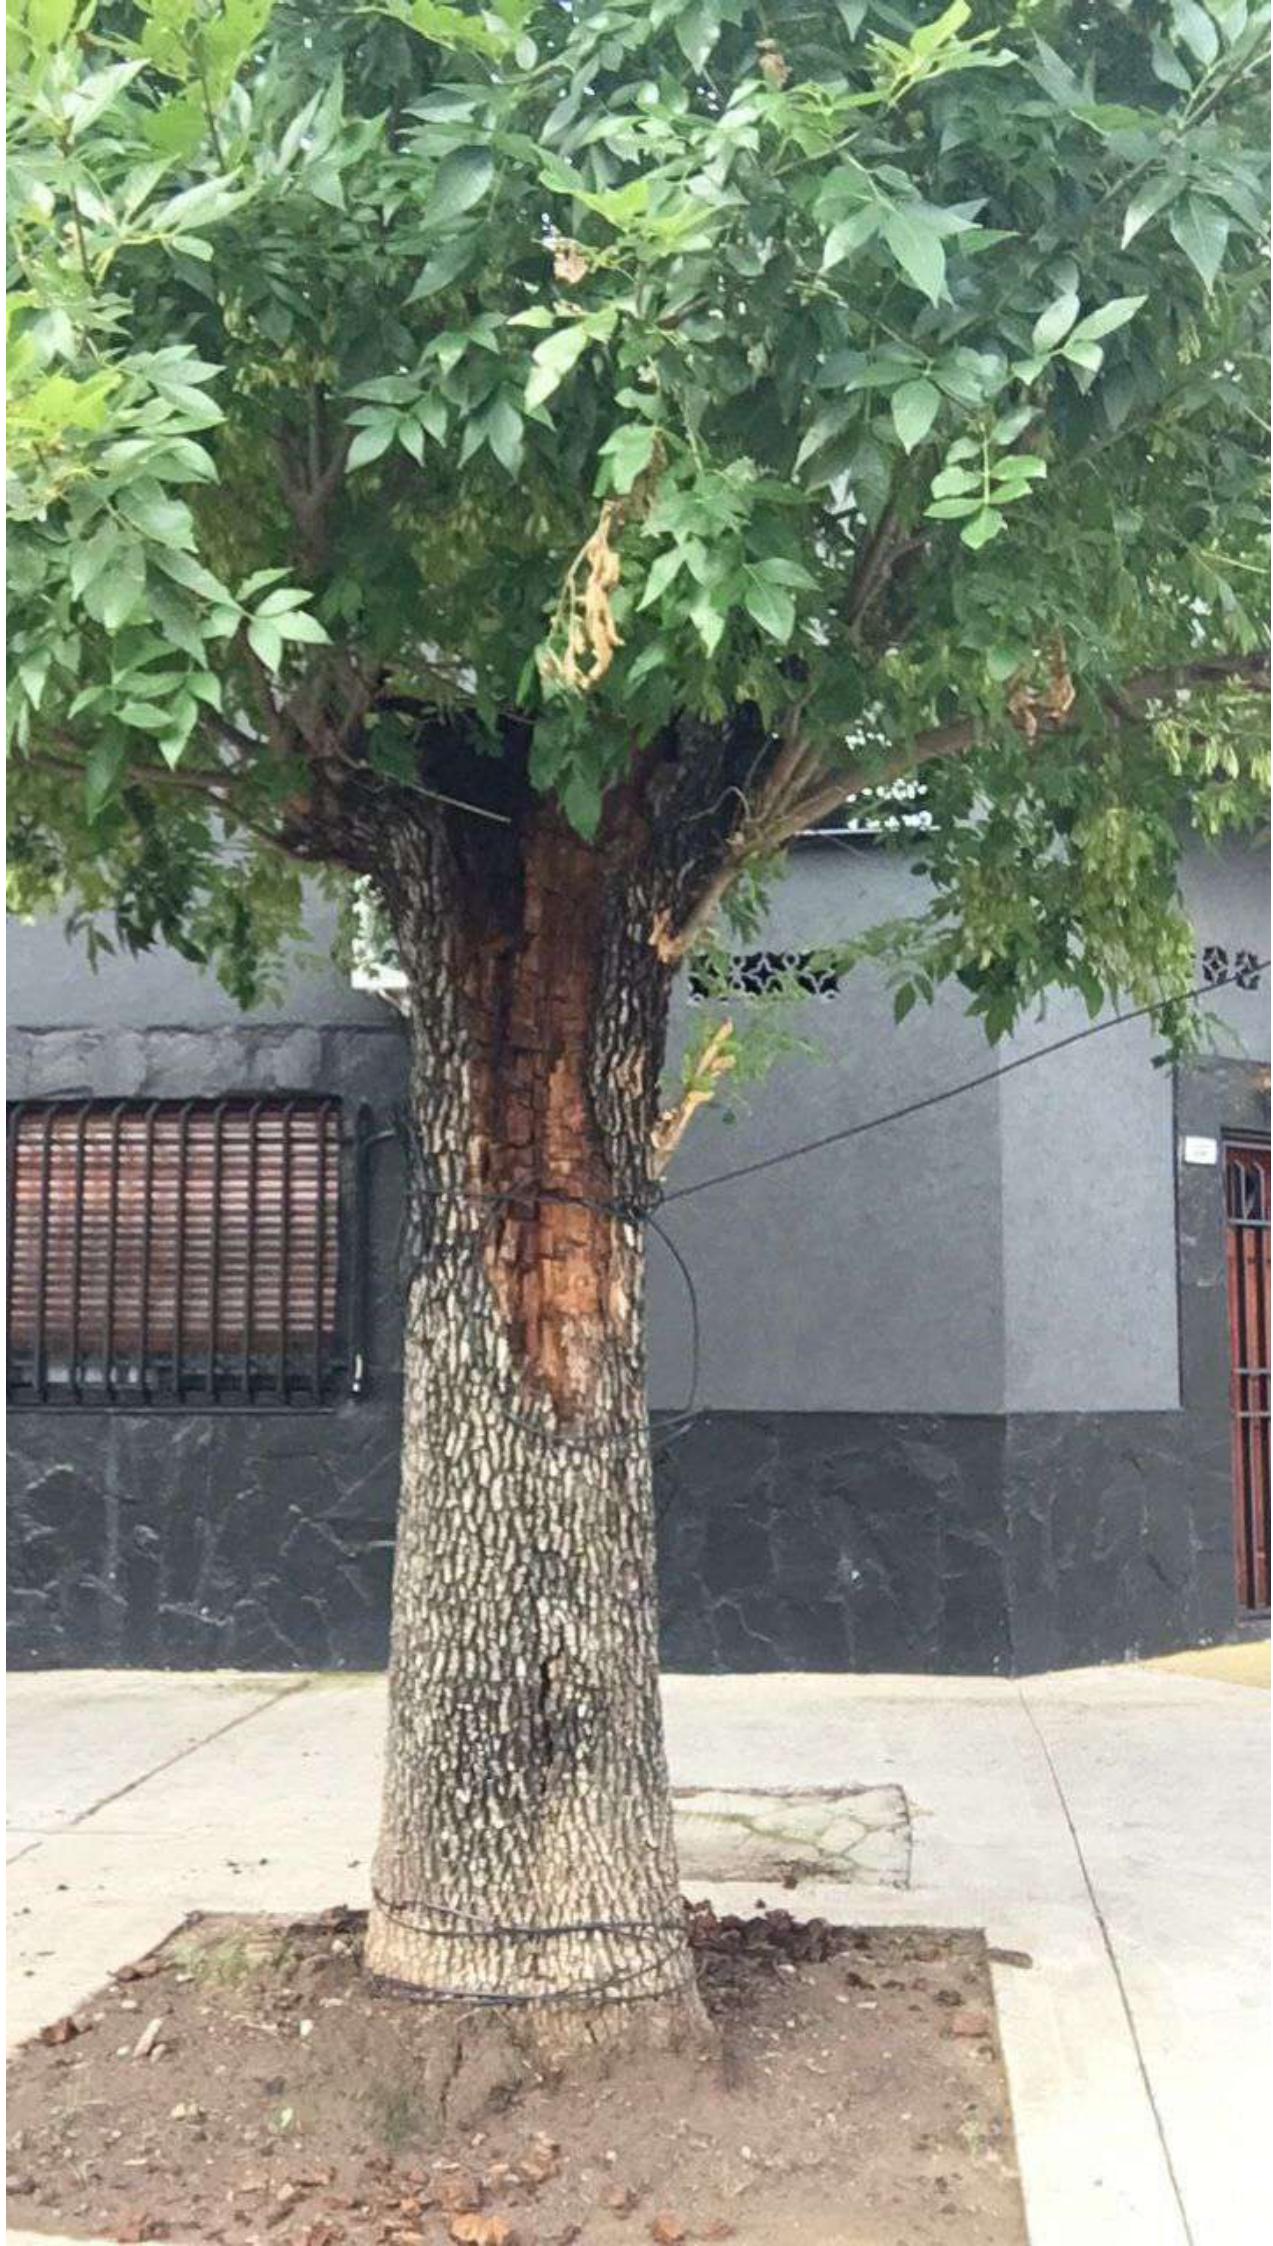
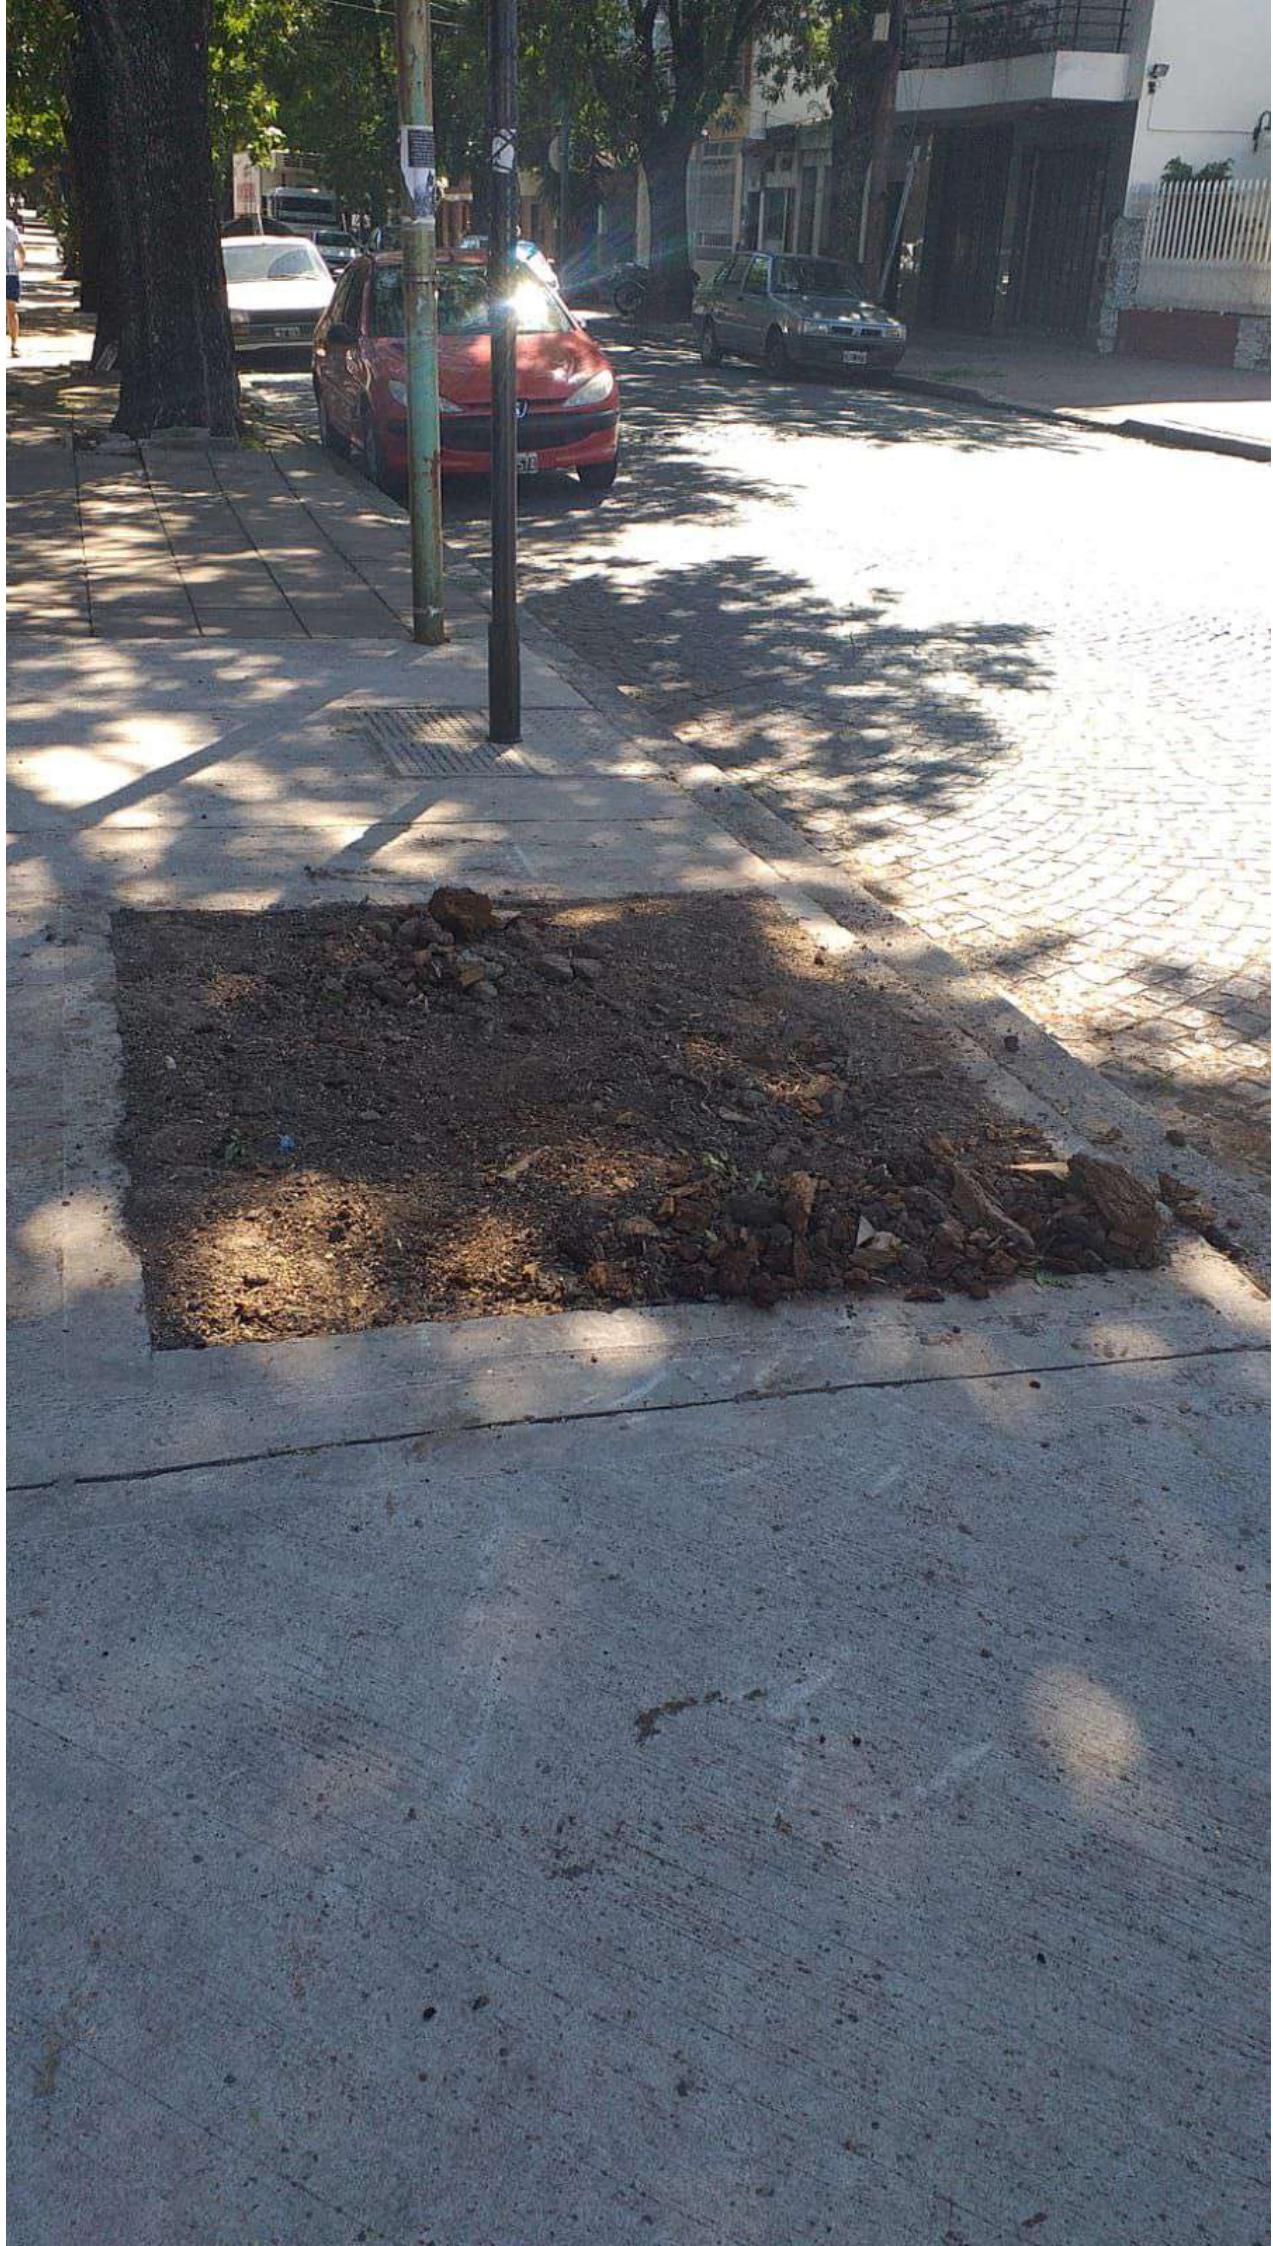
Descomposición avanzada del tronco o de la/s cavidad/es, Defecto/s que afecte a más del 40% de la circunferencia del árbol, Daño corona / rotura - unión débil de rama con grieta o pudrición, Descomposición muy avanzada del tronco o cavidad/es superiores, Fuste dividido en dos partes, Defecto/s que afecten a más del 40% de la circunferencia del árbol

Probabilidad de Fallo	Probabilidad de Impacto	Consecuencias	Riesgo
Inminente	Alto	Significativa	Alto

Ejemplar descopado .Posee el fuste dividido producto de una descomposición avanzada de la madera.Se encuentra asegurado con un alambre para evitar su quiebre

Tarea recomendada: Extracción

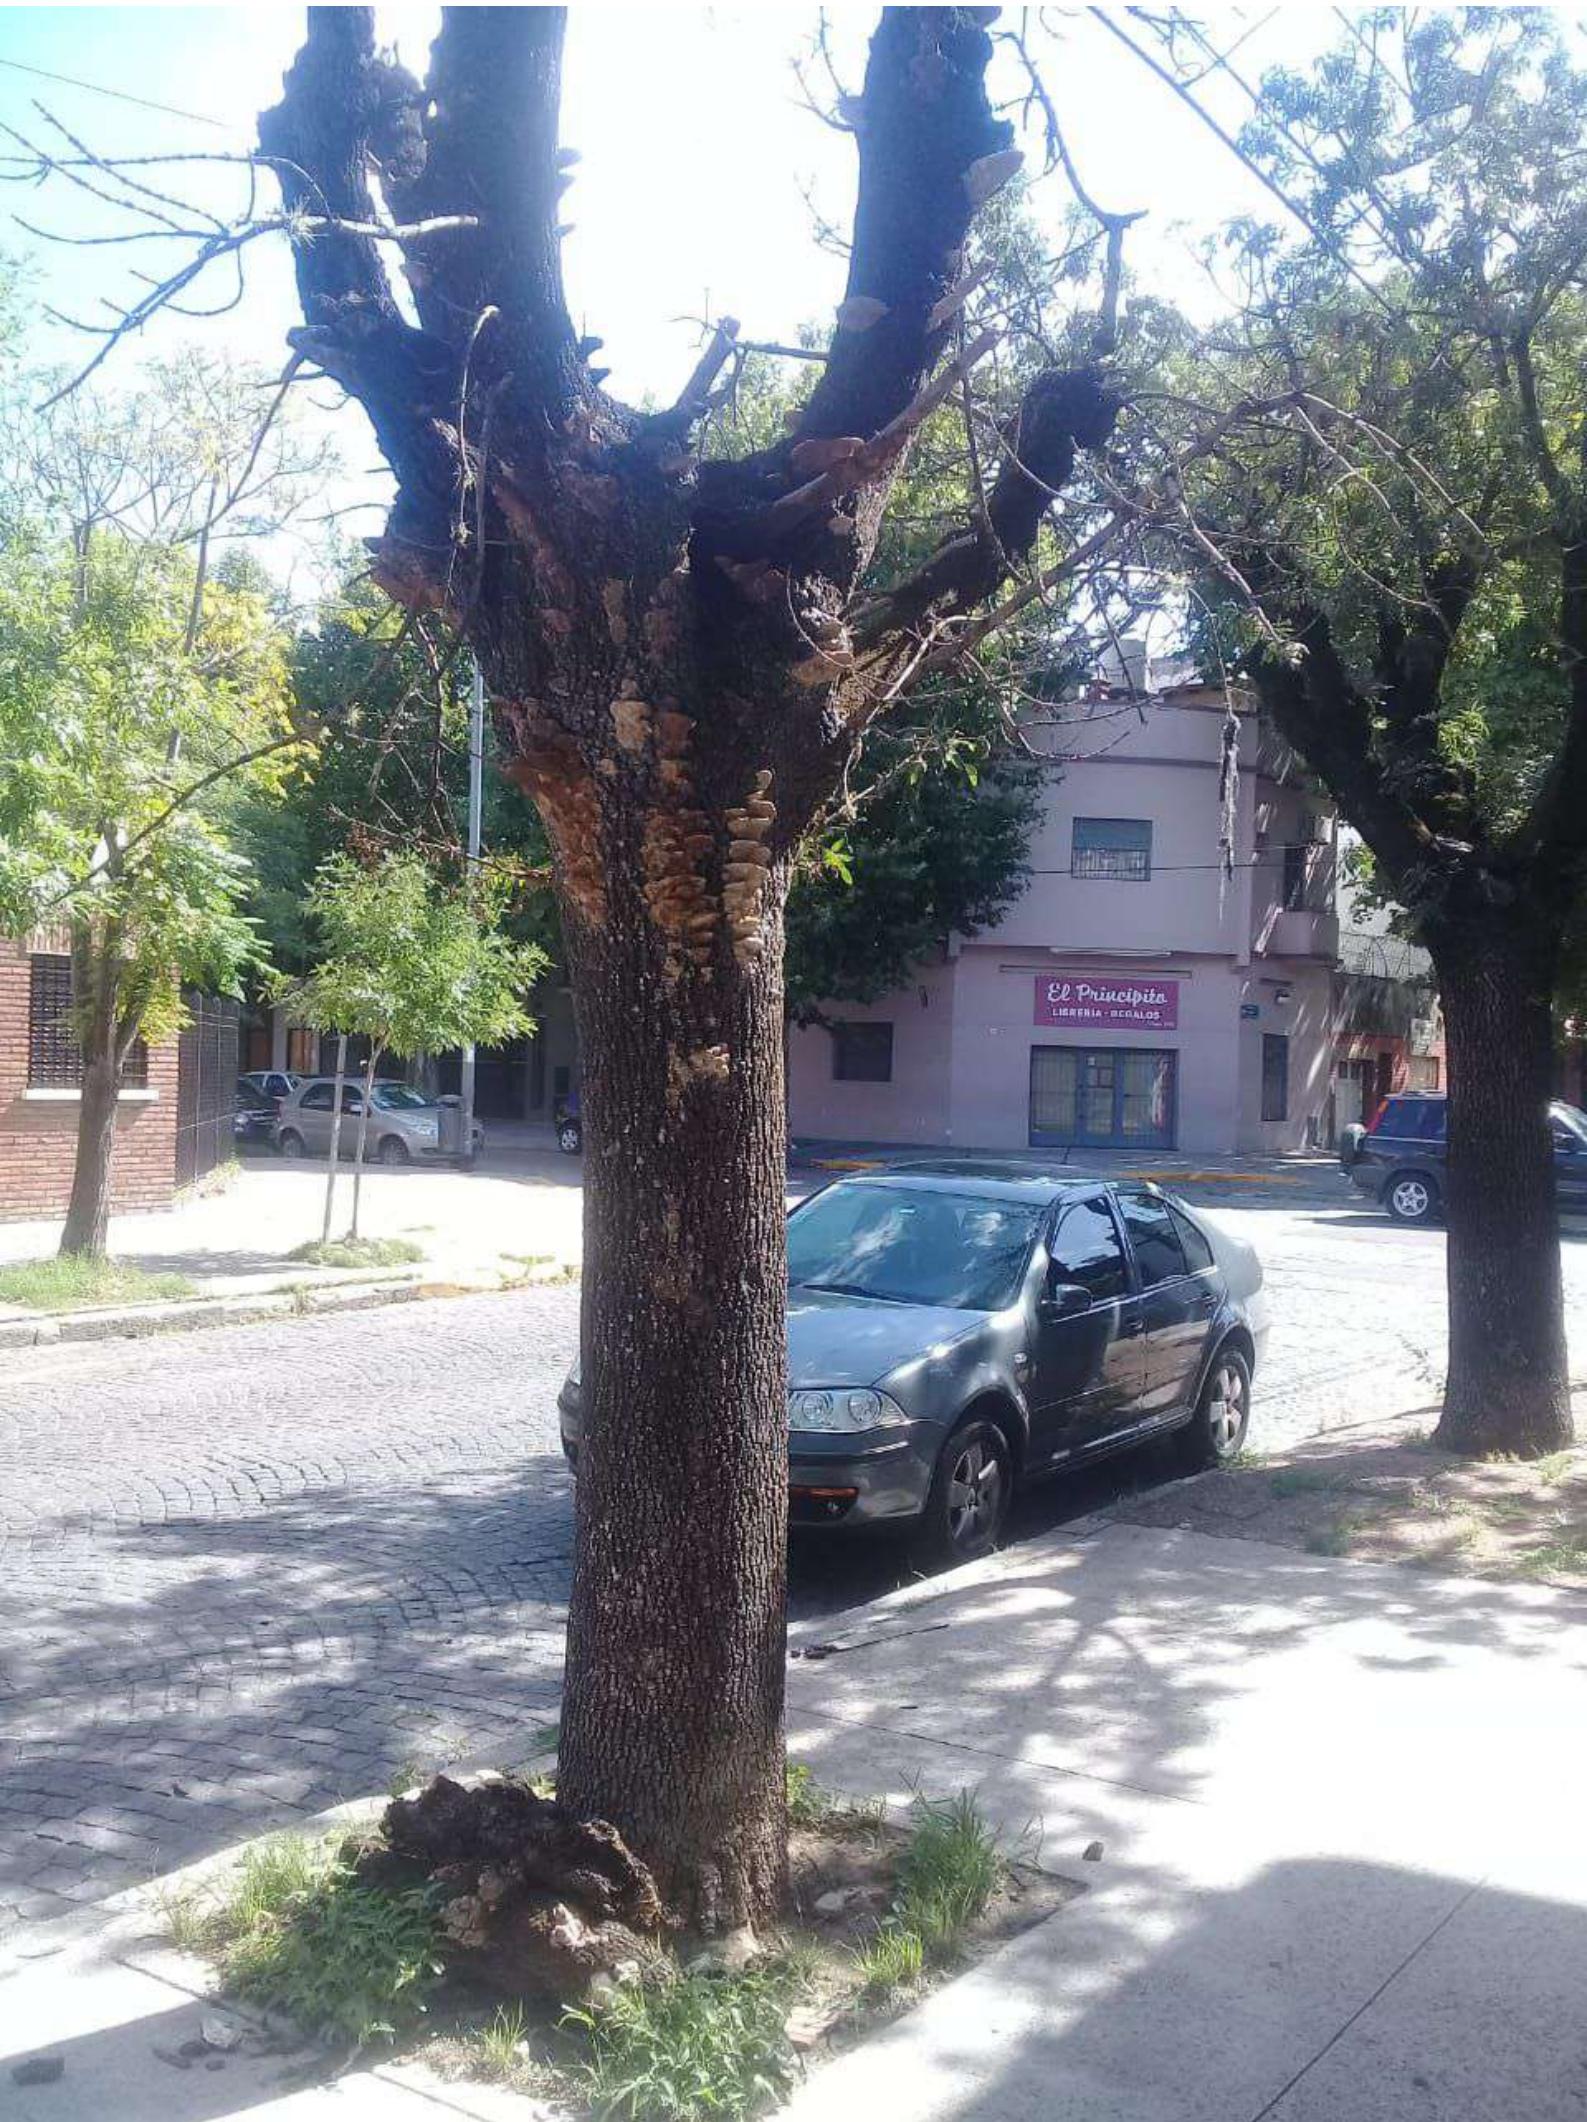
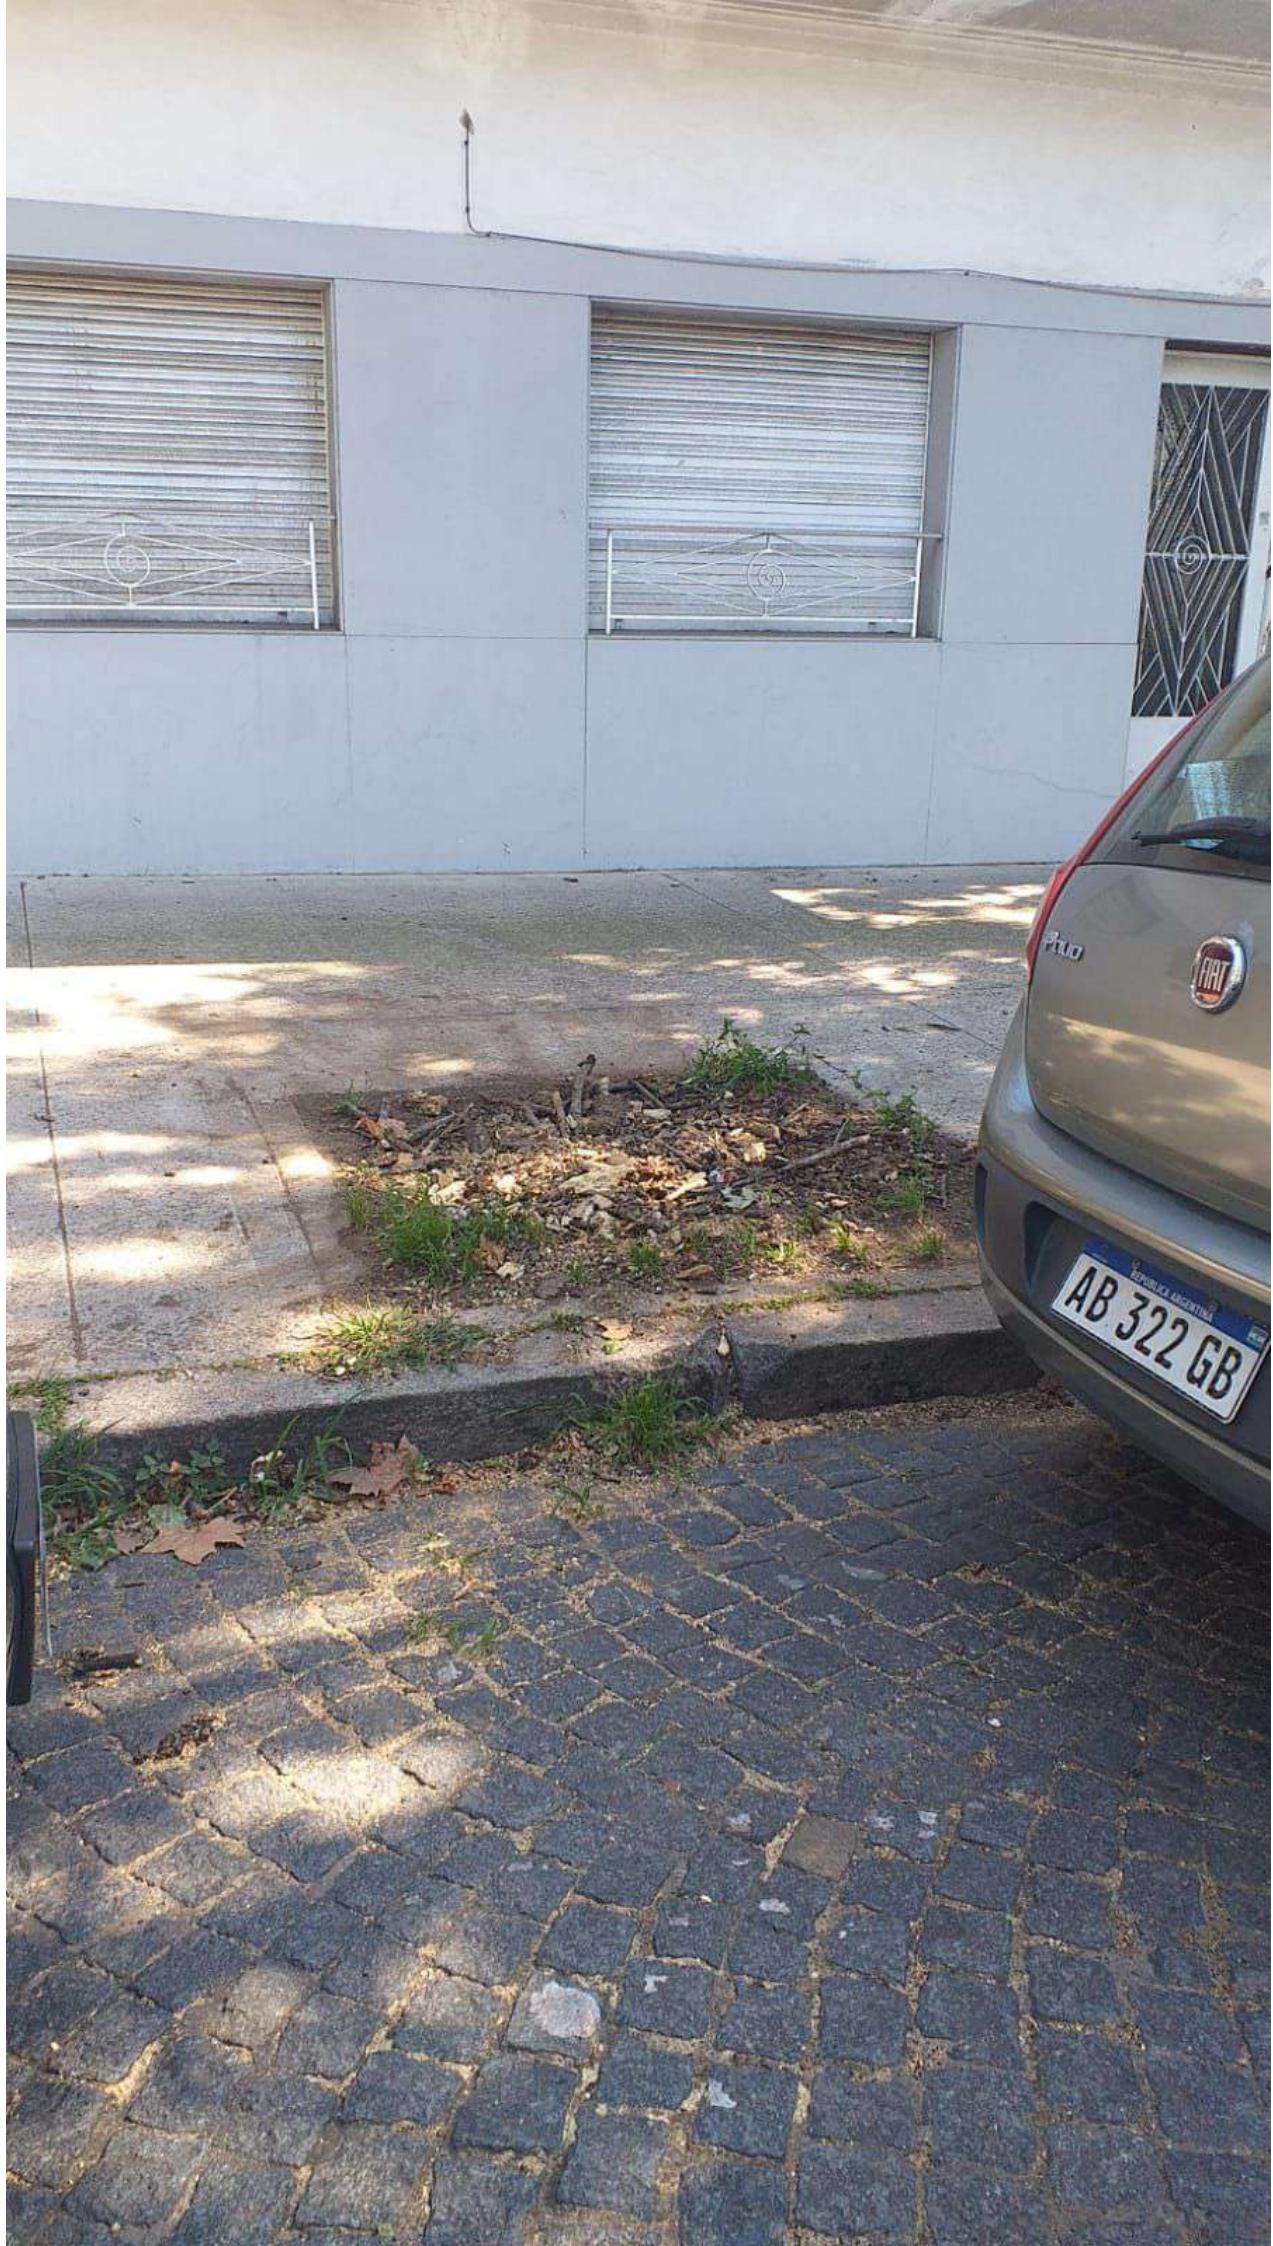
<b>Observaciones y conclusiones</b>					
Árbol 90% seco con gran cantidad de fructificaciones fúngicas en fuste y todas sus ramas. Ahuecamientos en las mismas y uno profundo en la base extendiéndose a las raíces con descortezaamiento en toda la zona de la oquedad basal. También se observan los trozos de una rama caída por desprendimiento. Extracción URGENTE!!!					
<b>Datos del inspector</b>					
Estevez Vanina				23.374.910	
Nombre completo	Firma	DNI

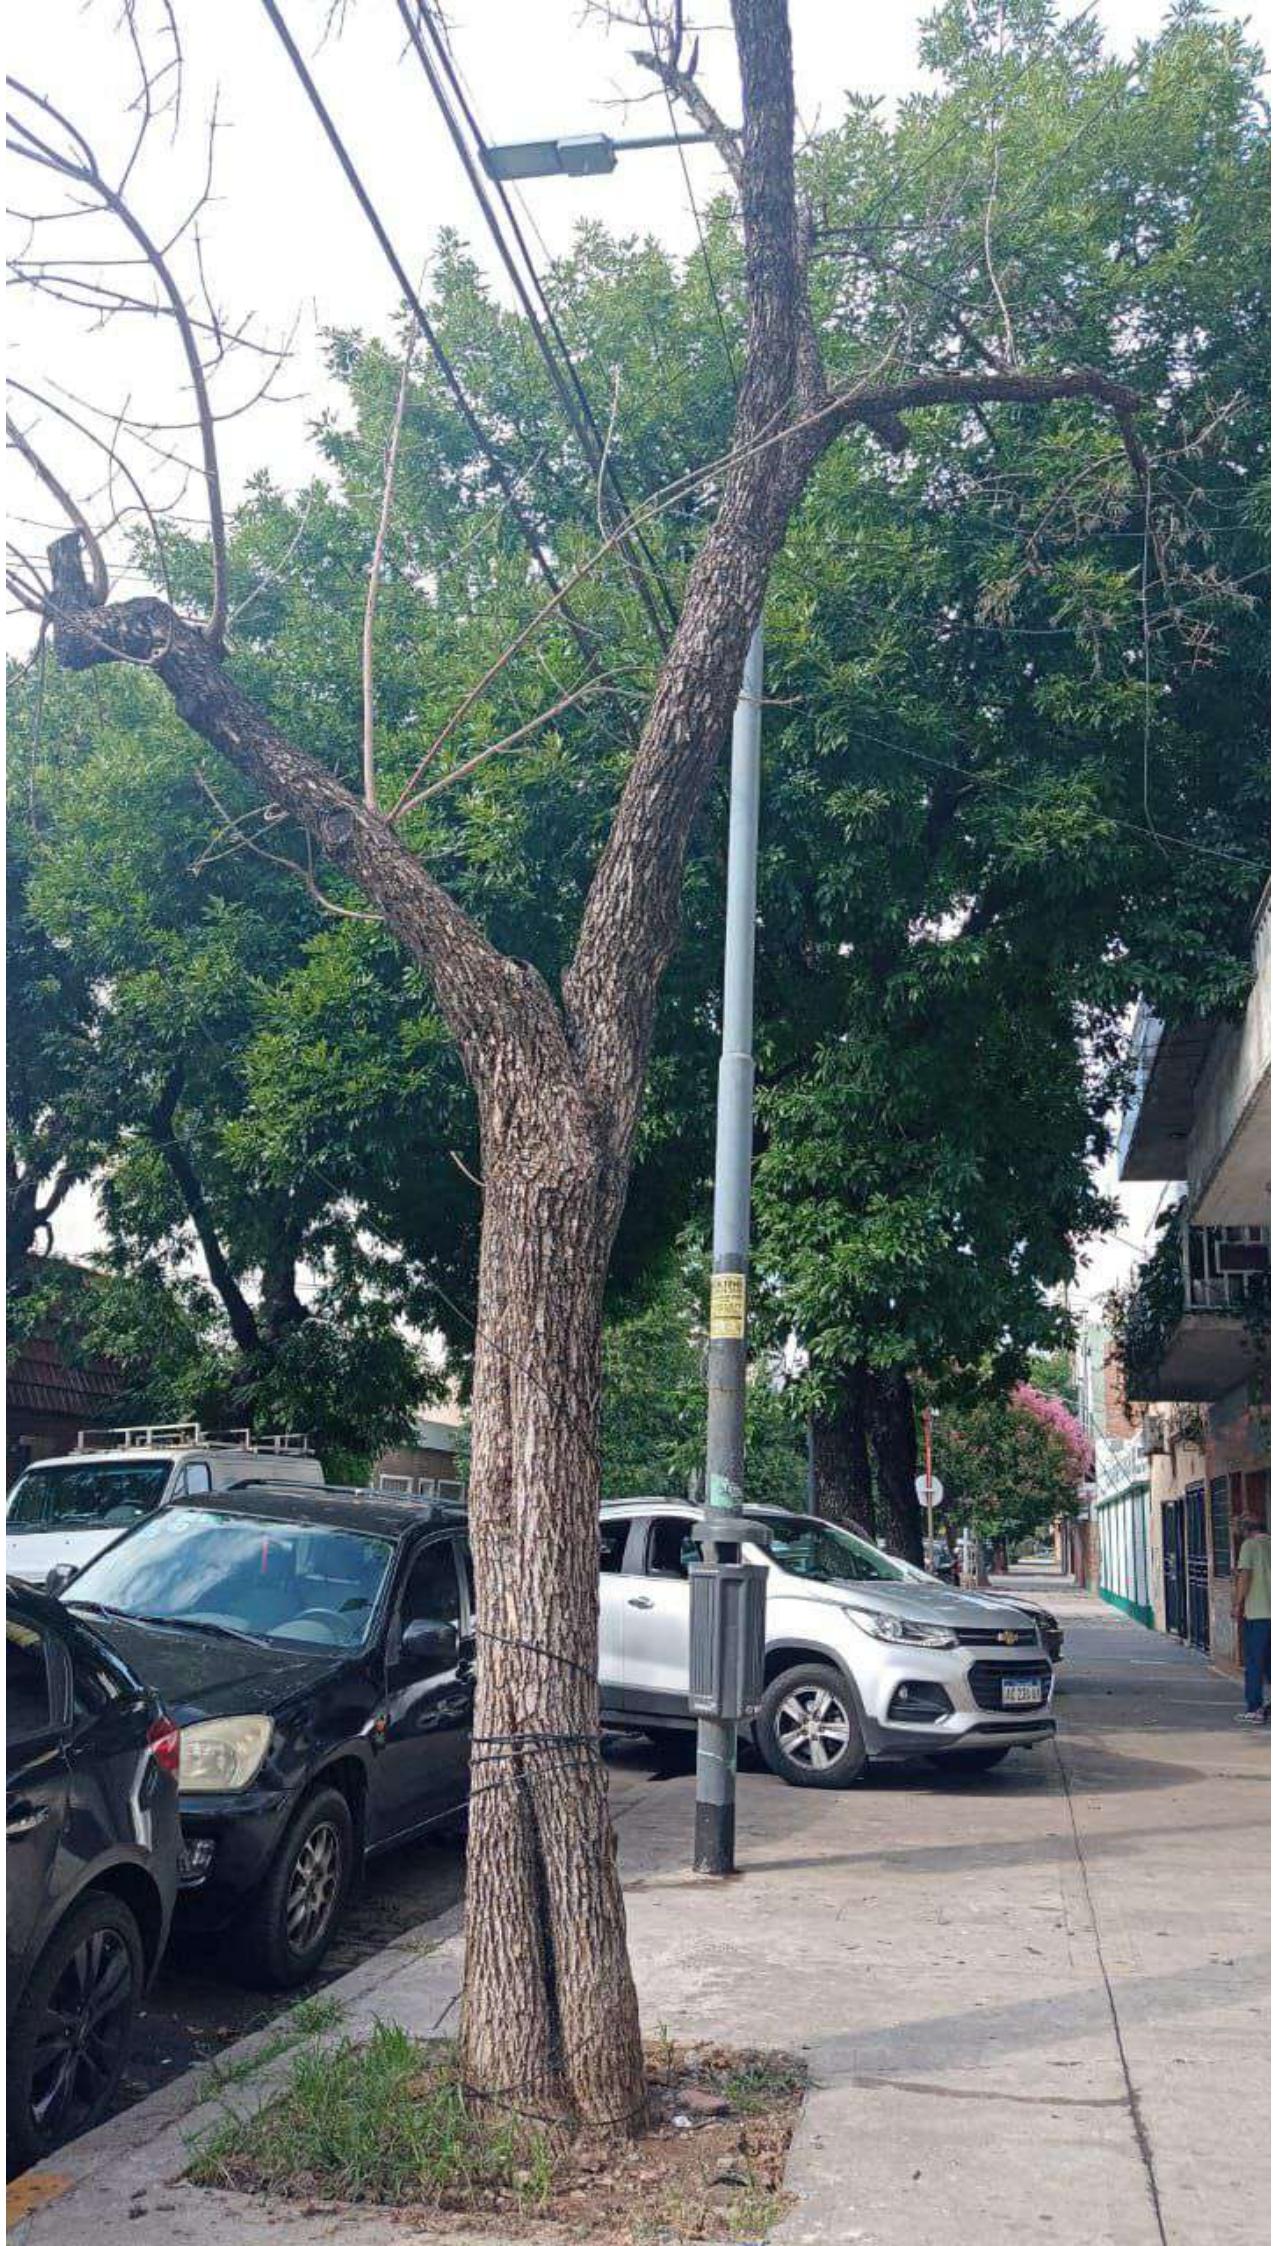
Daño corona / rotura - unión débil de rama con grieta o pudrición, Árbol muerto en pie, sin otros defectos importantes, Grietas o caries extensas desde fuste hacia ramas primarias

Probabilidad de Fallo		Probabilidad de Impacto		Consecuencias		Riesgo
Possible		Alto		Significativa		Moderado

árbol seco con ramas quebradizas, y cavidad longitudinal de 1.5m. codominancias. A metros de colonia de verano (fecha de relevamiento: 25/1/2022)

**Tarea recomendada: Extracción**

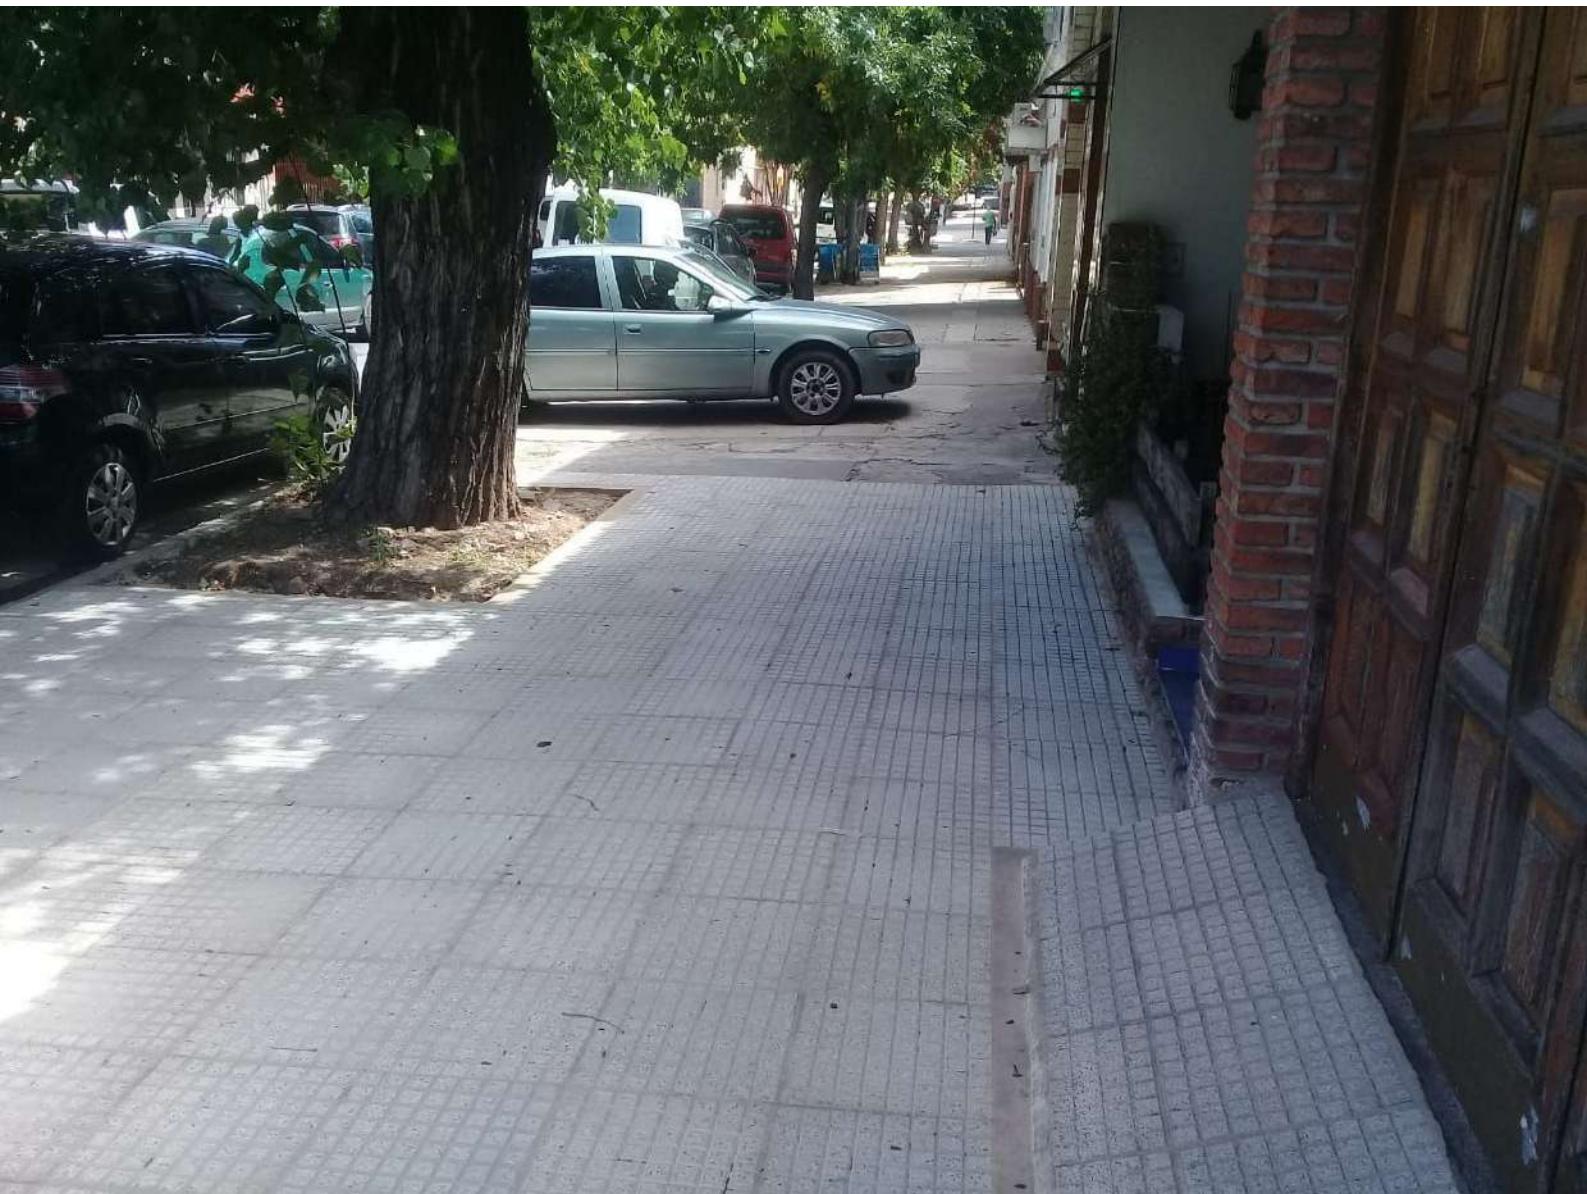
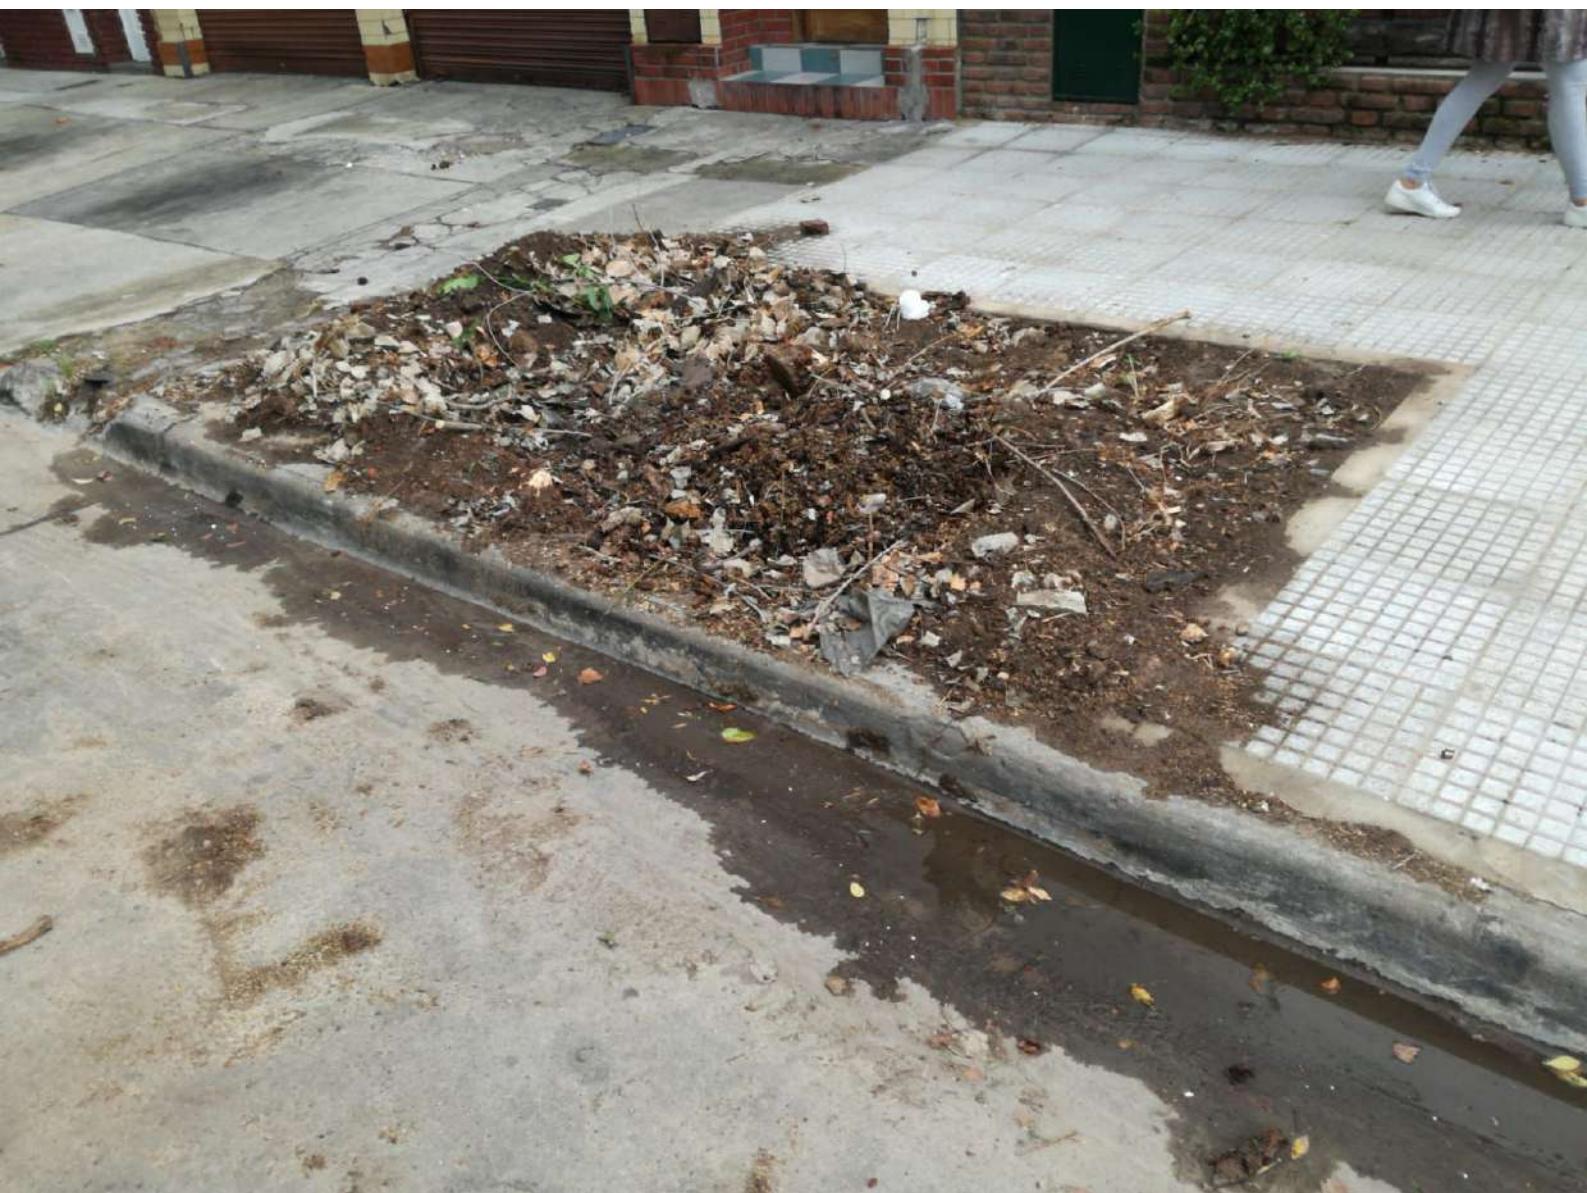
Descomposición avanzada del tronco o de la/s cavidad/es, Grietas o cavidades especialmente aquellas en contacto con el suelo o asociadas con otros defectos, Daño corona / rotura - unión débil de rama con grieta o pudrición, Inclinación del árbol con la raíz cortada reciente o amontonamiento de tierra - rajadura o caries extensas ramas quebradas/ rotas , tocones, Descomposición muy avanzada del tronco o cavidad/es superiores, Grietas o caries extensas desde fuste hacia ramas primarias

Probabilidad de Fallo	Probabilidad de Impacto	Consecuencias	Riesgo
Possible	Alto	Significativa	Moderado

No apto para arbolado lineal. Pudrición basal, descortezamiento, inclinado haci prop.,

## Tarea recomendada: Extracción
