GOBIERNO DE LA CIUDAD DE BUENOS AIRES  
PLANILLA DE INSPECCIÓN VISUAL BÁSICA

Nº de inspección C09-51

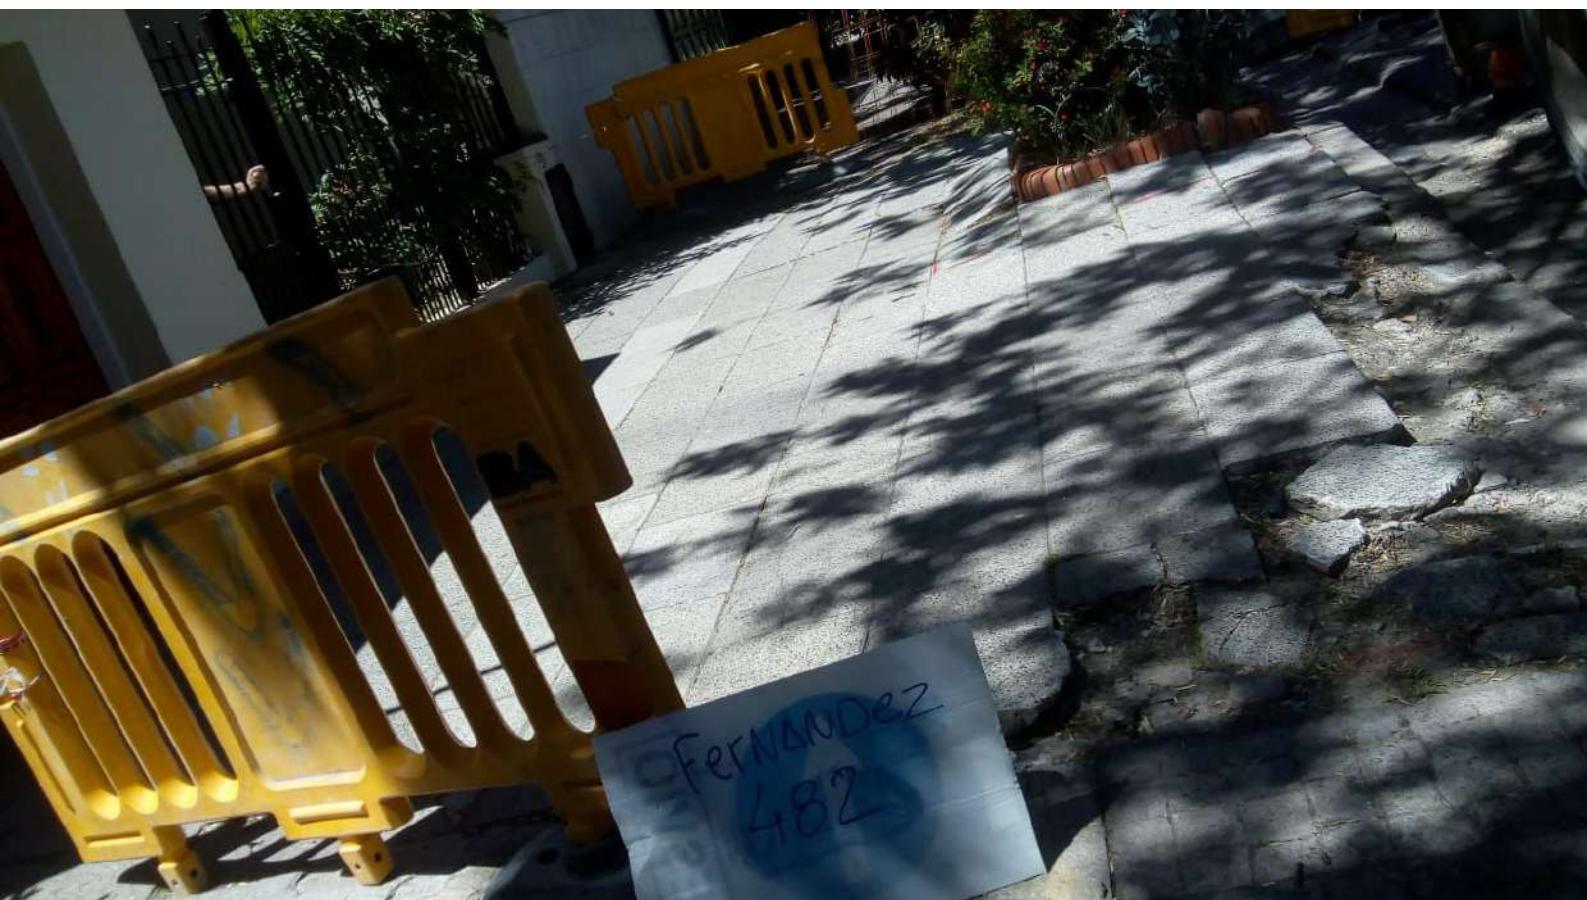
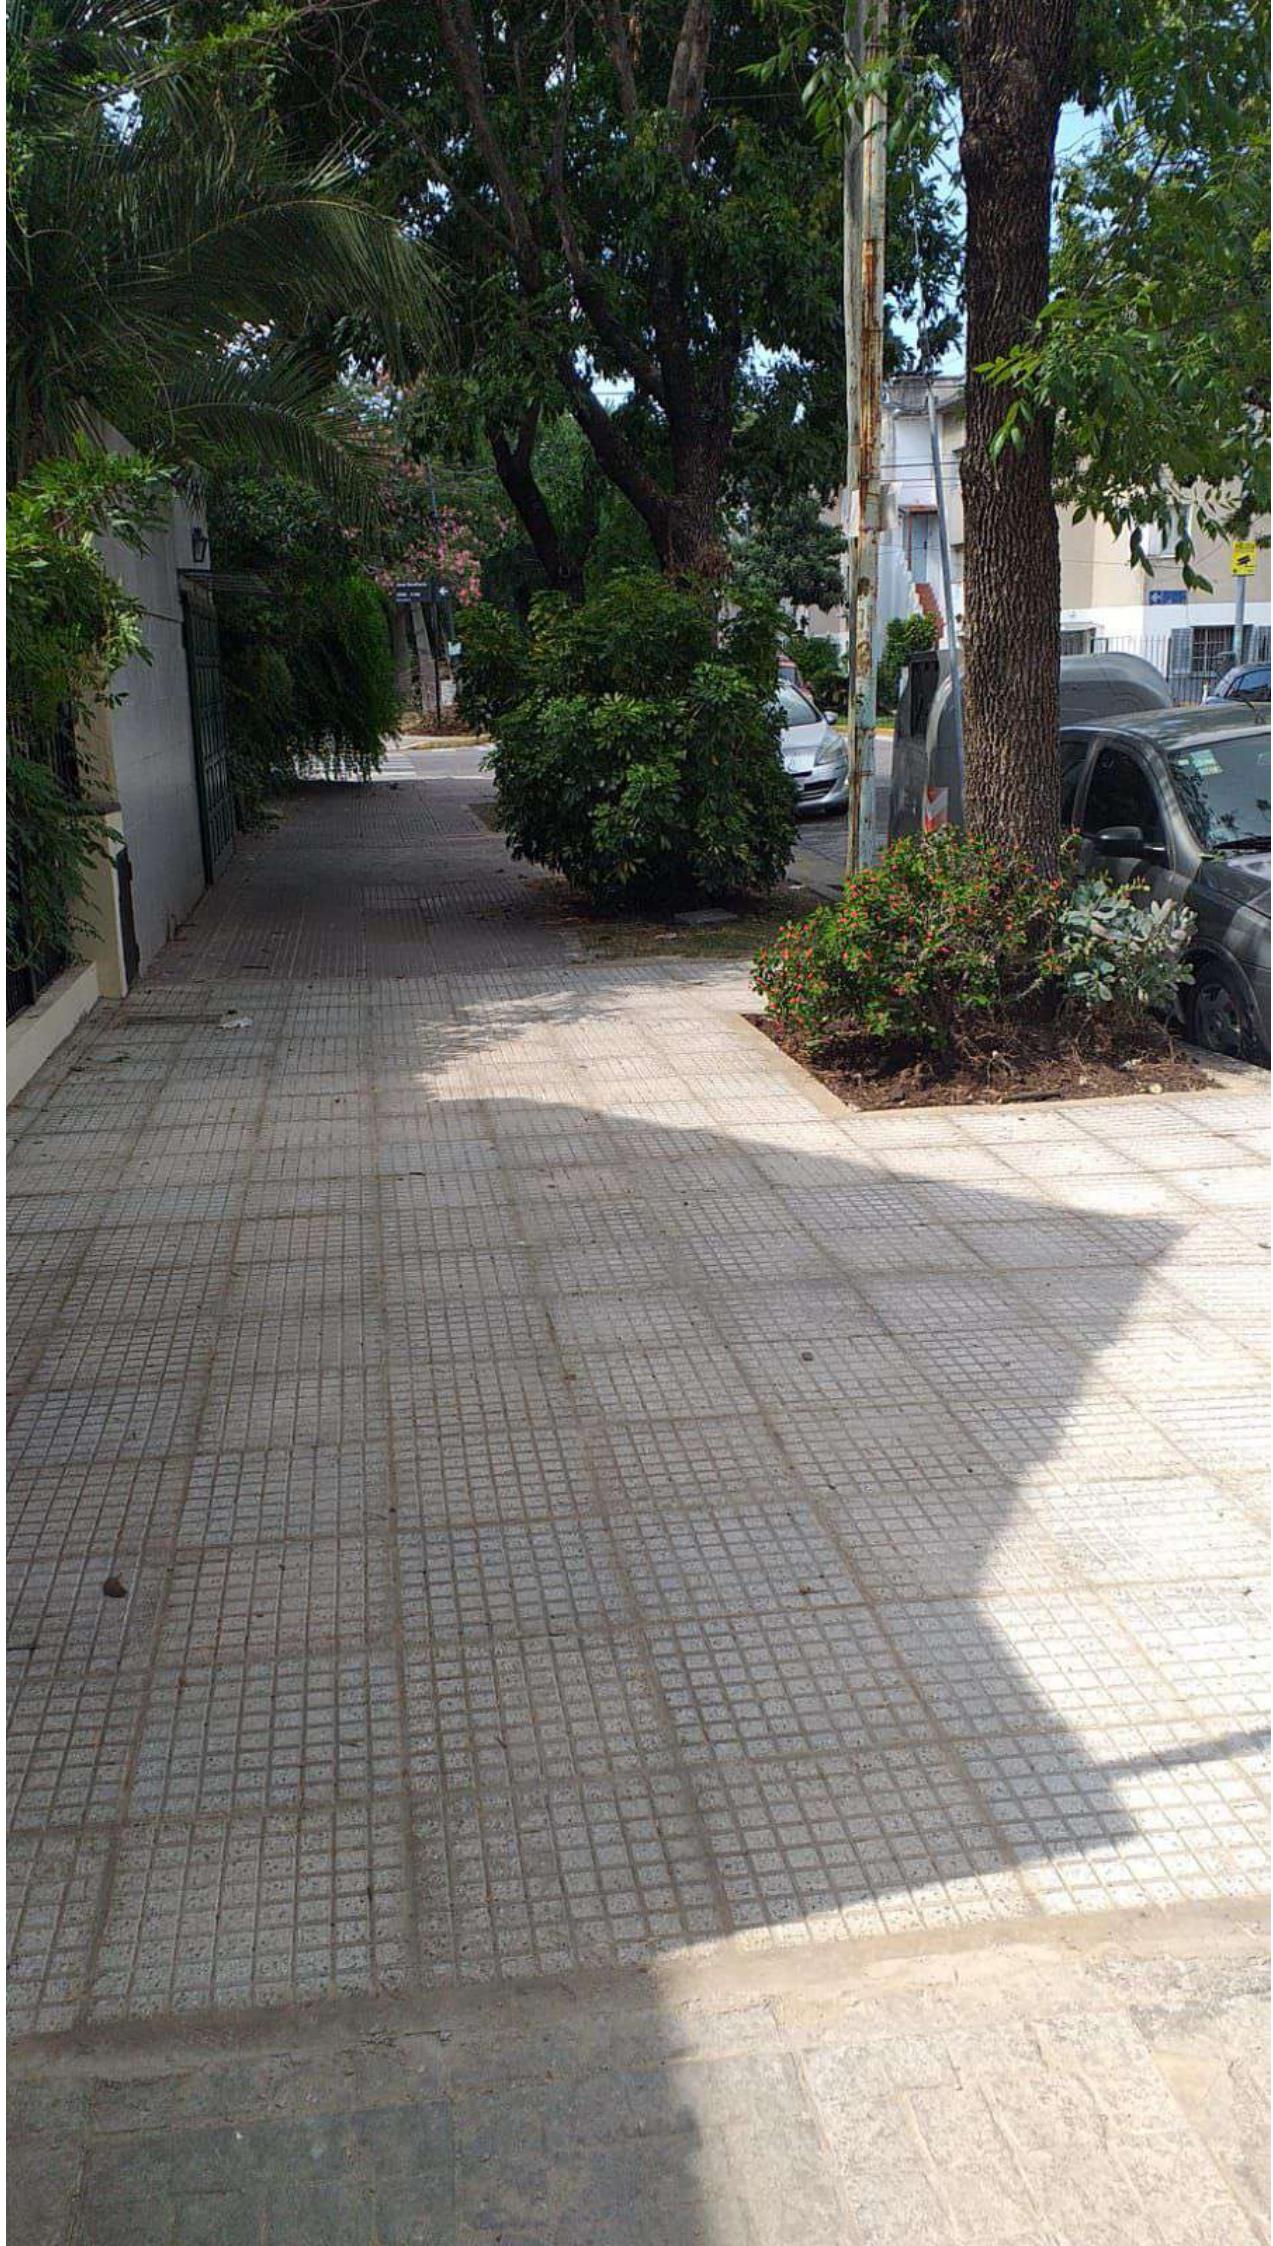
Raíces agresivas que rompen la vereda

Sup. de vereda afectada		Tamaño final de plantera		Afecta al frentista		Requiere poda
33 m <sup>2</sup>				Sí		Sí

## Tarea recomendada: Corte de Raíces

Dejar plantera 1,8x2,6

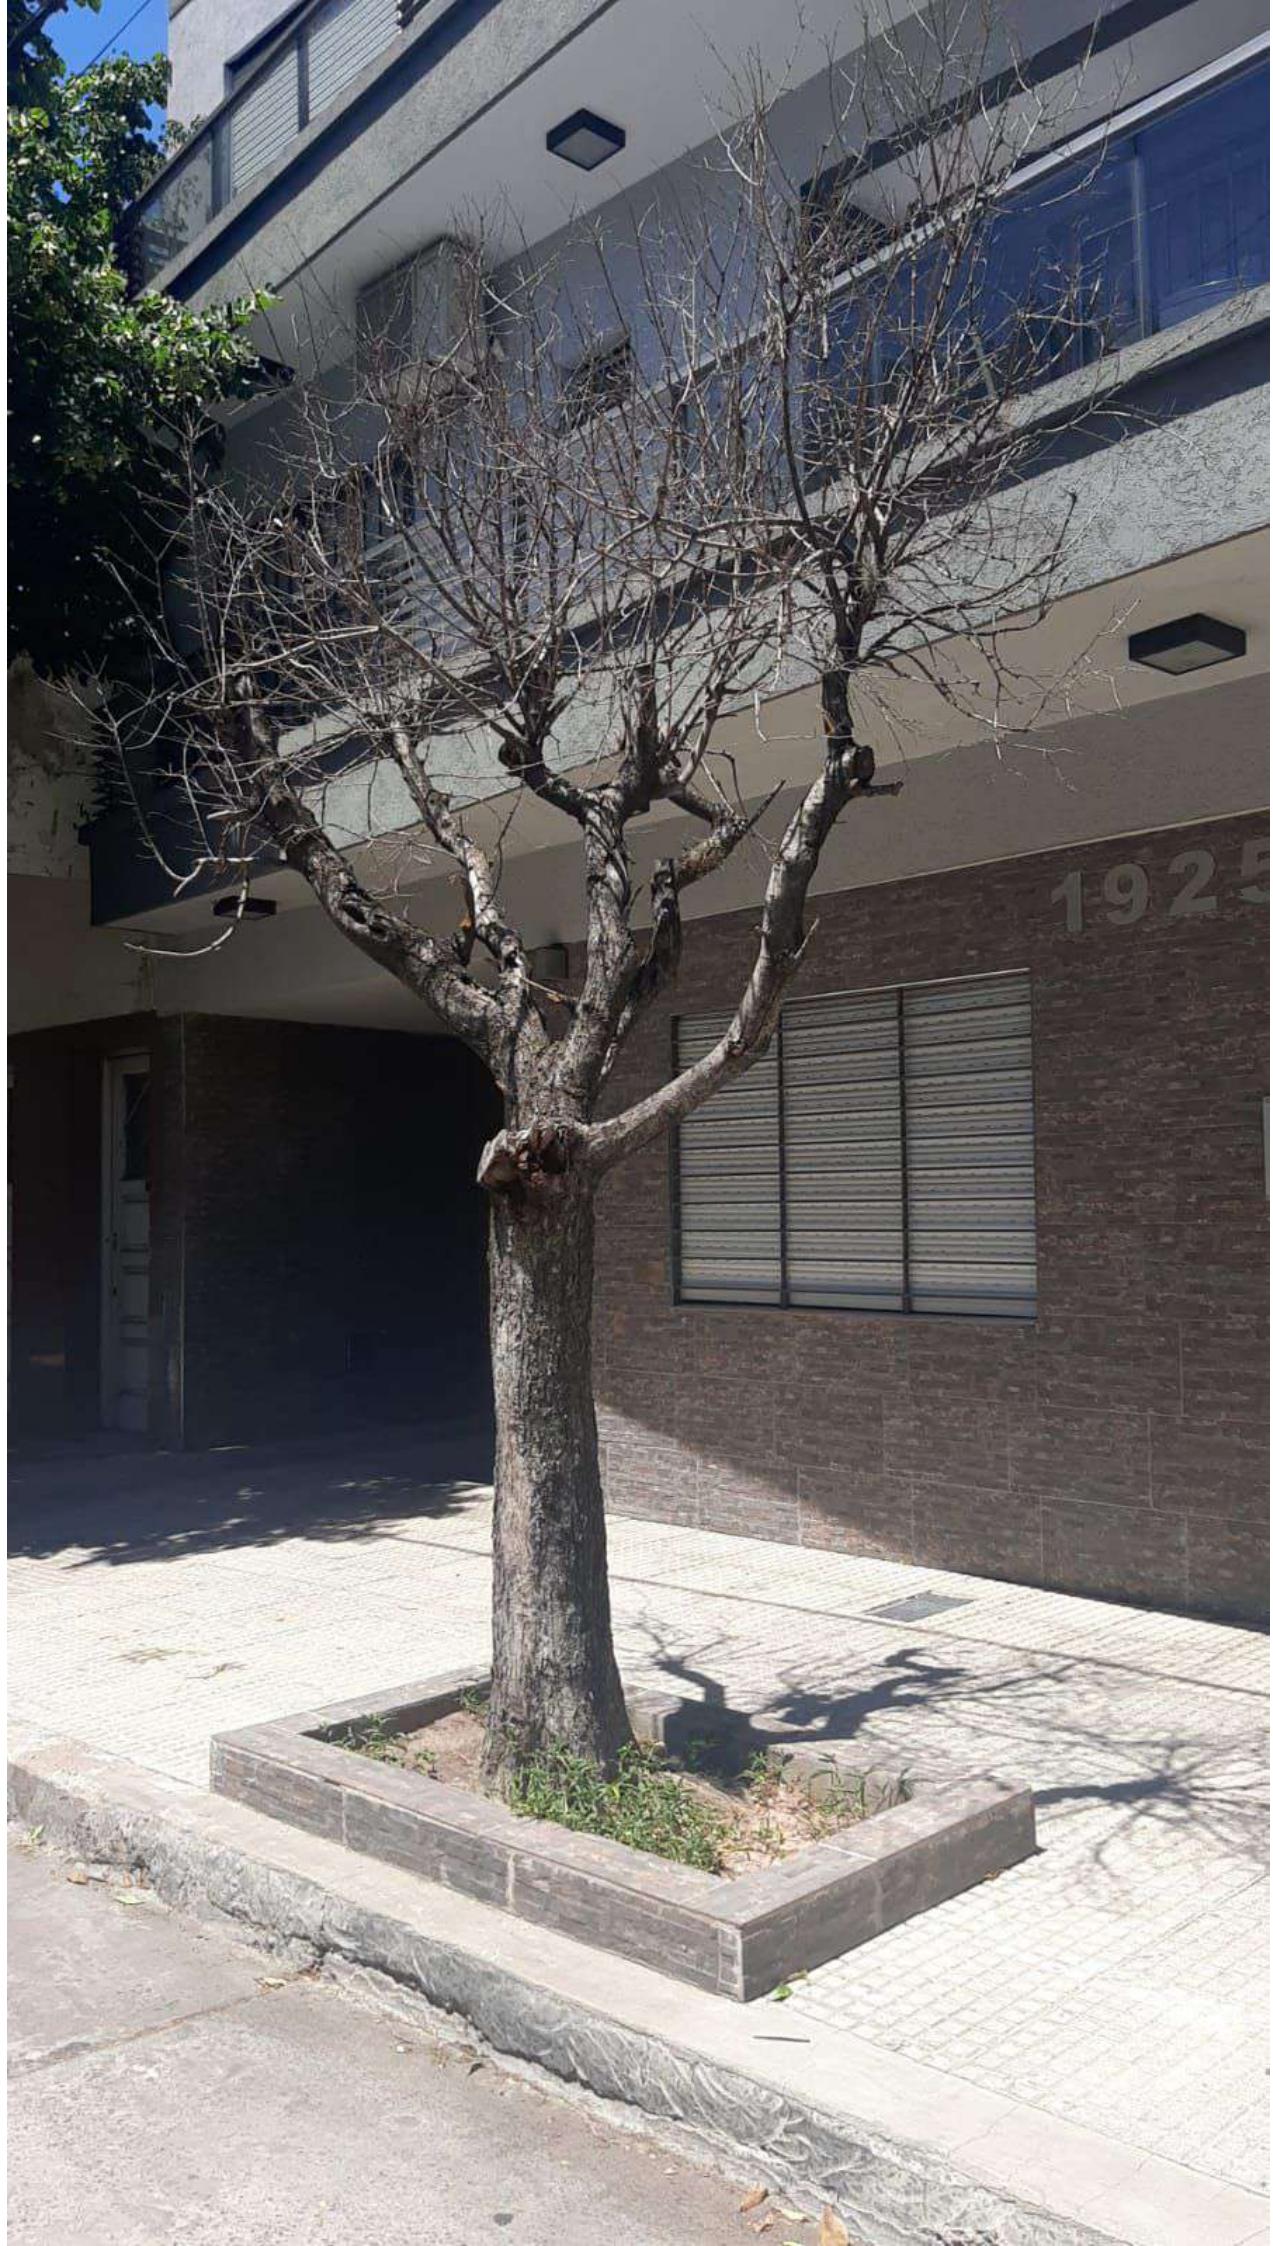
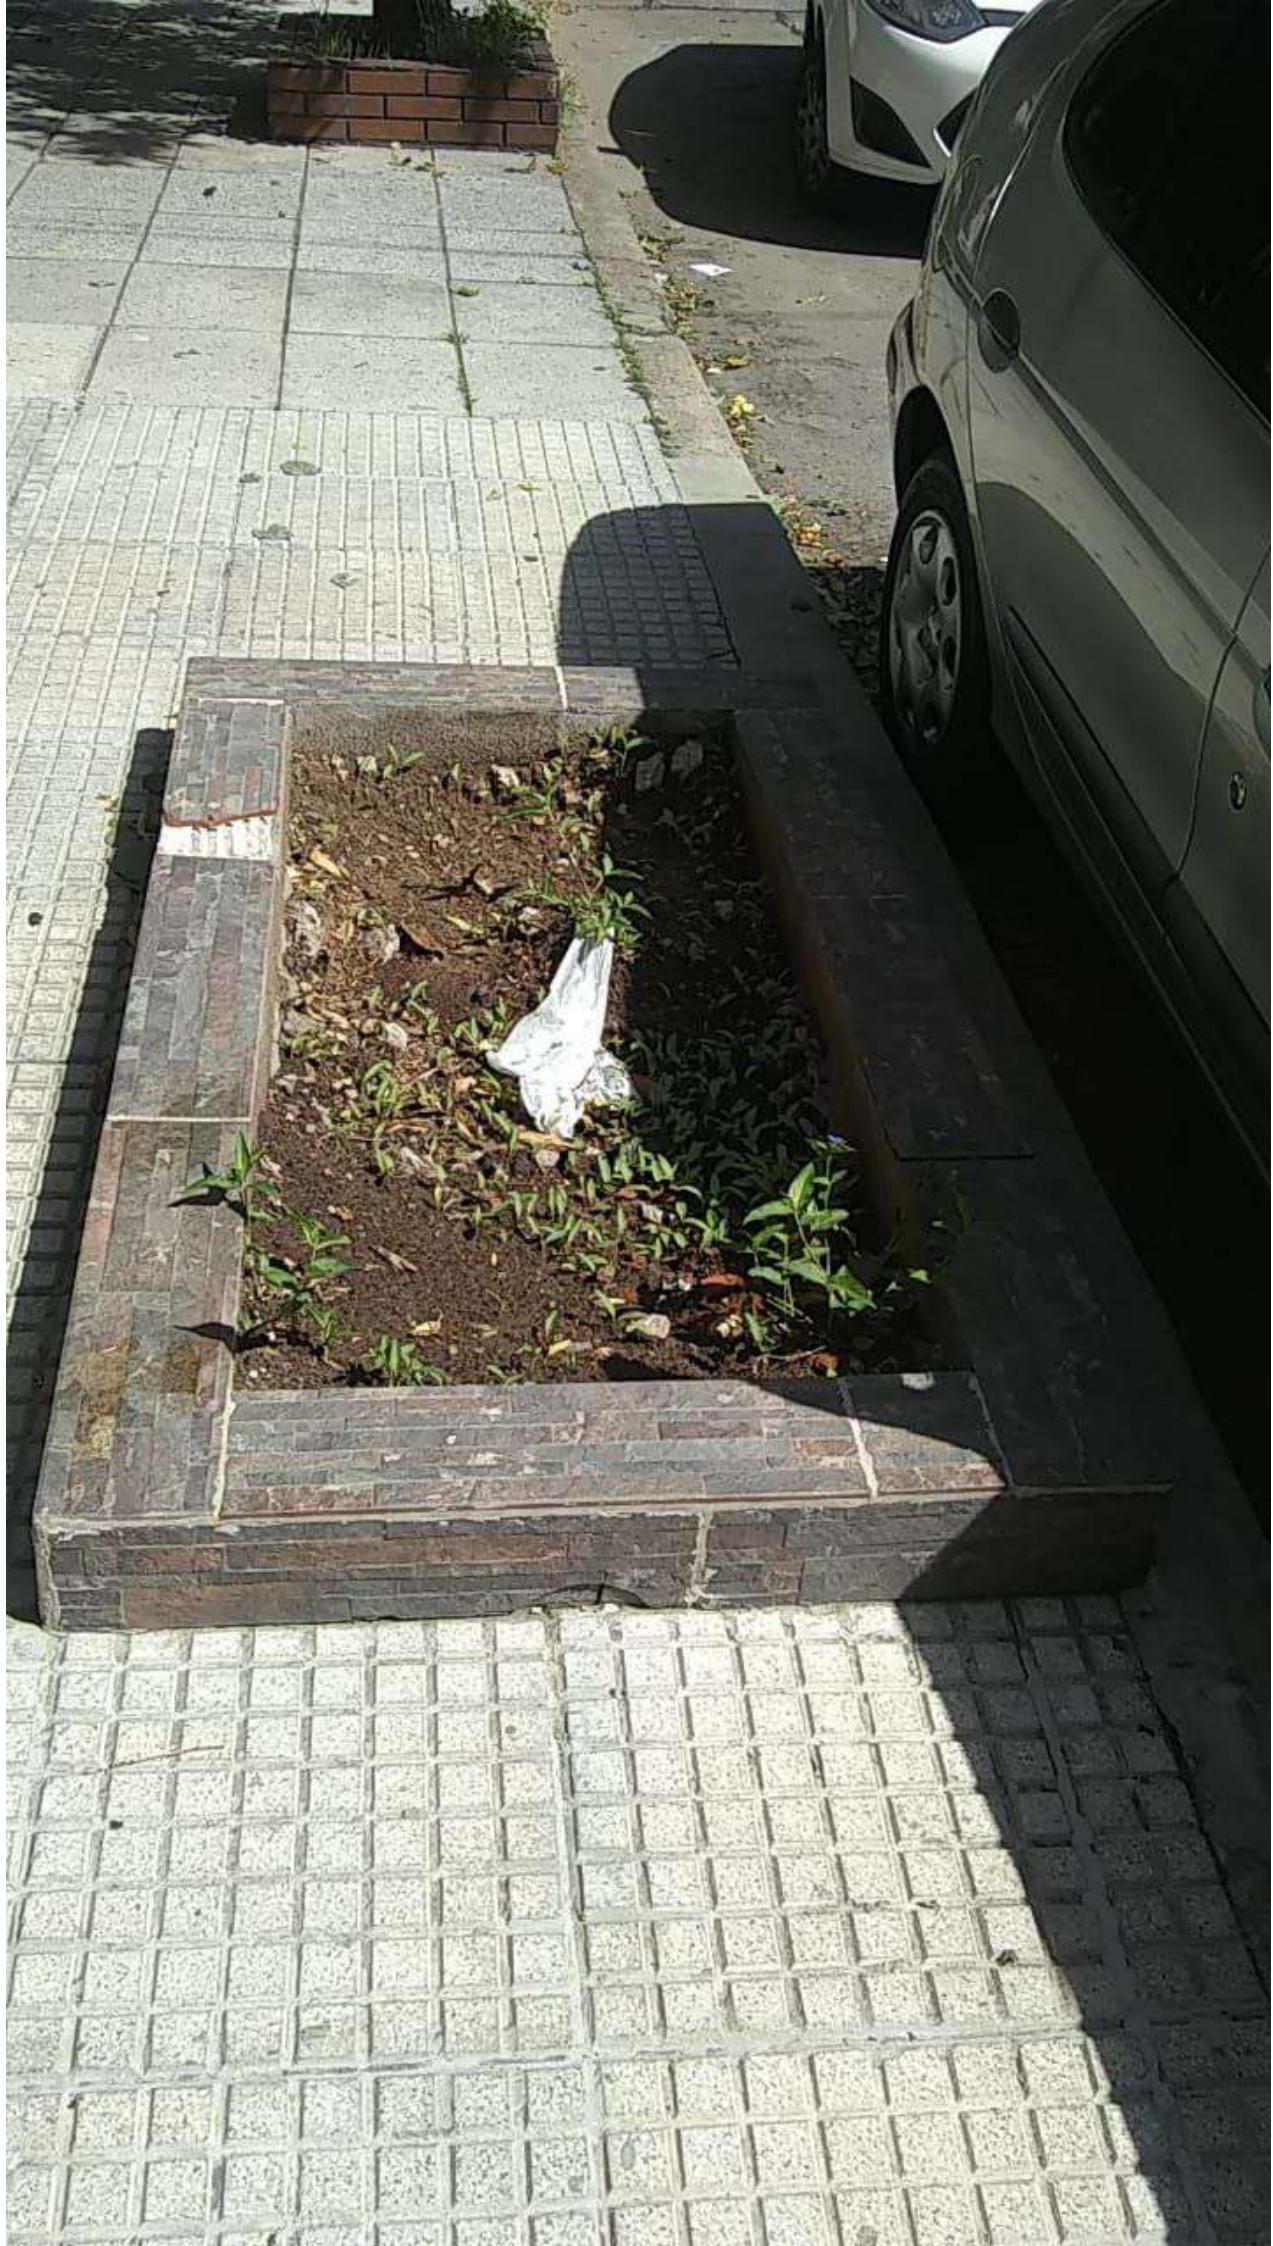
Árbol muerto en pie, sin otros defectos importantes

Probabilidad de Fallo		Probabilidad de Impacto		Consecuencias		Riesgo
Possible		Medio		Significativa		Bajo

posee movilidad, frente obra nuevo

## Tarea recomendada: Extracción

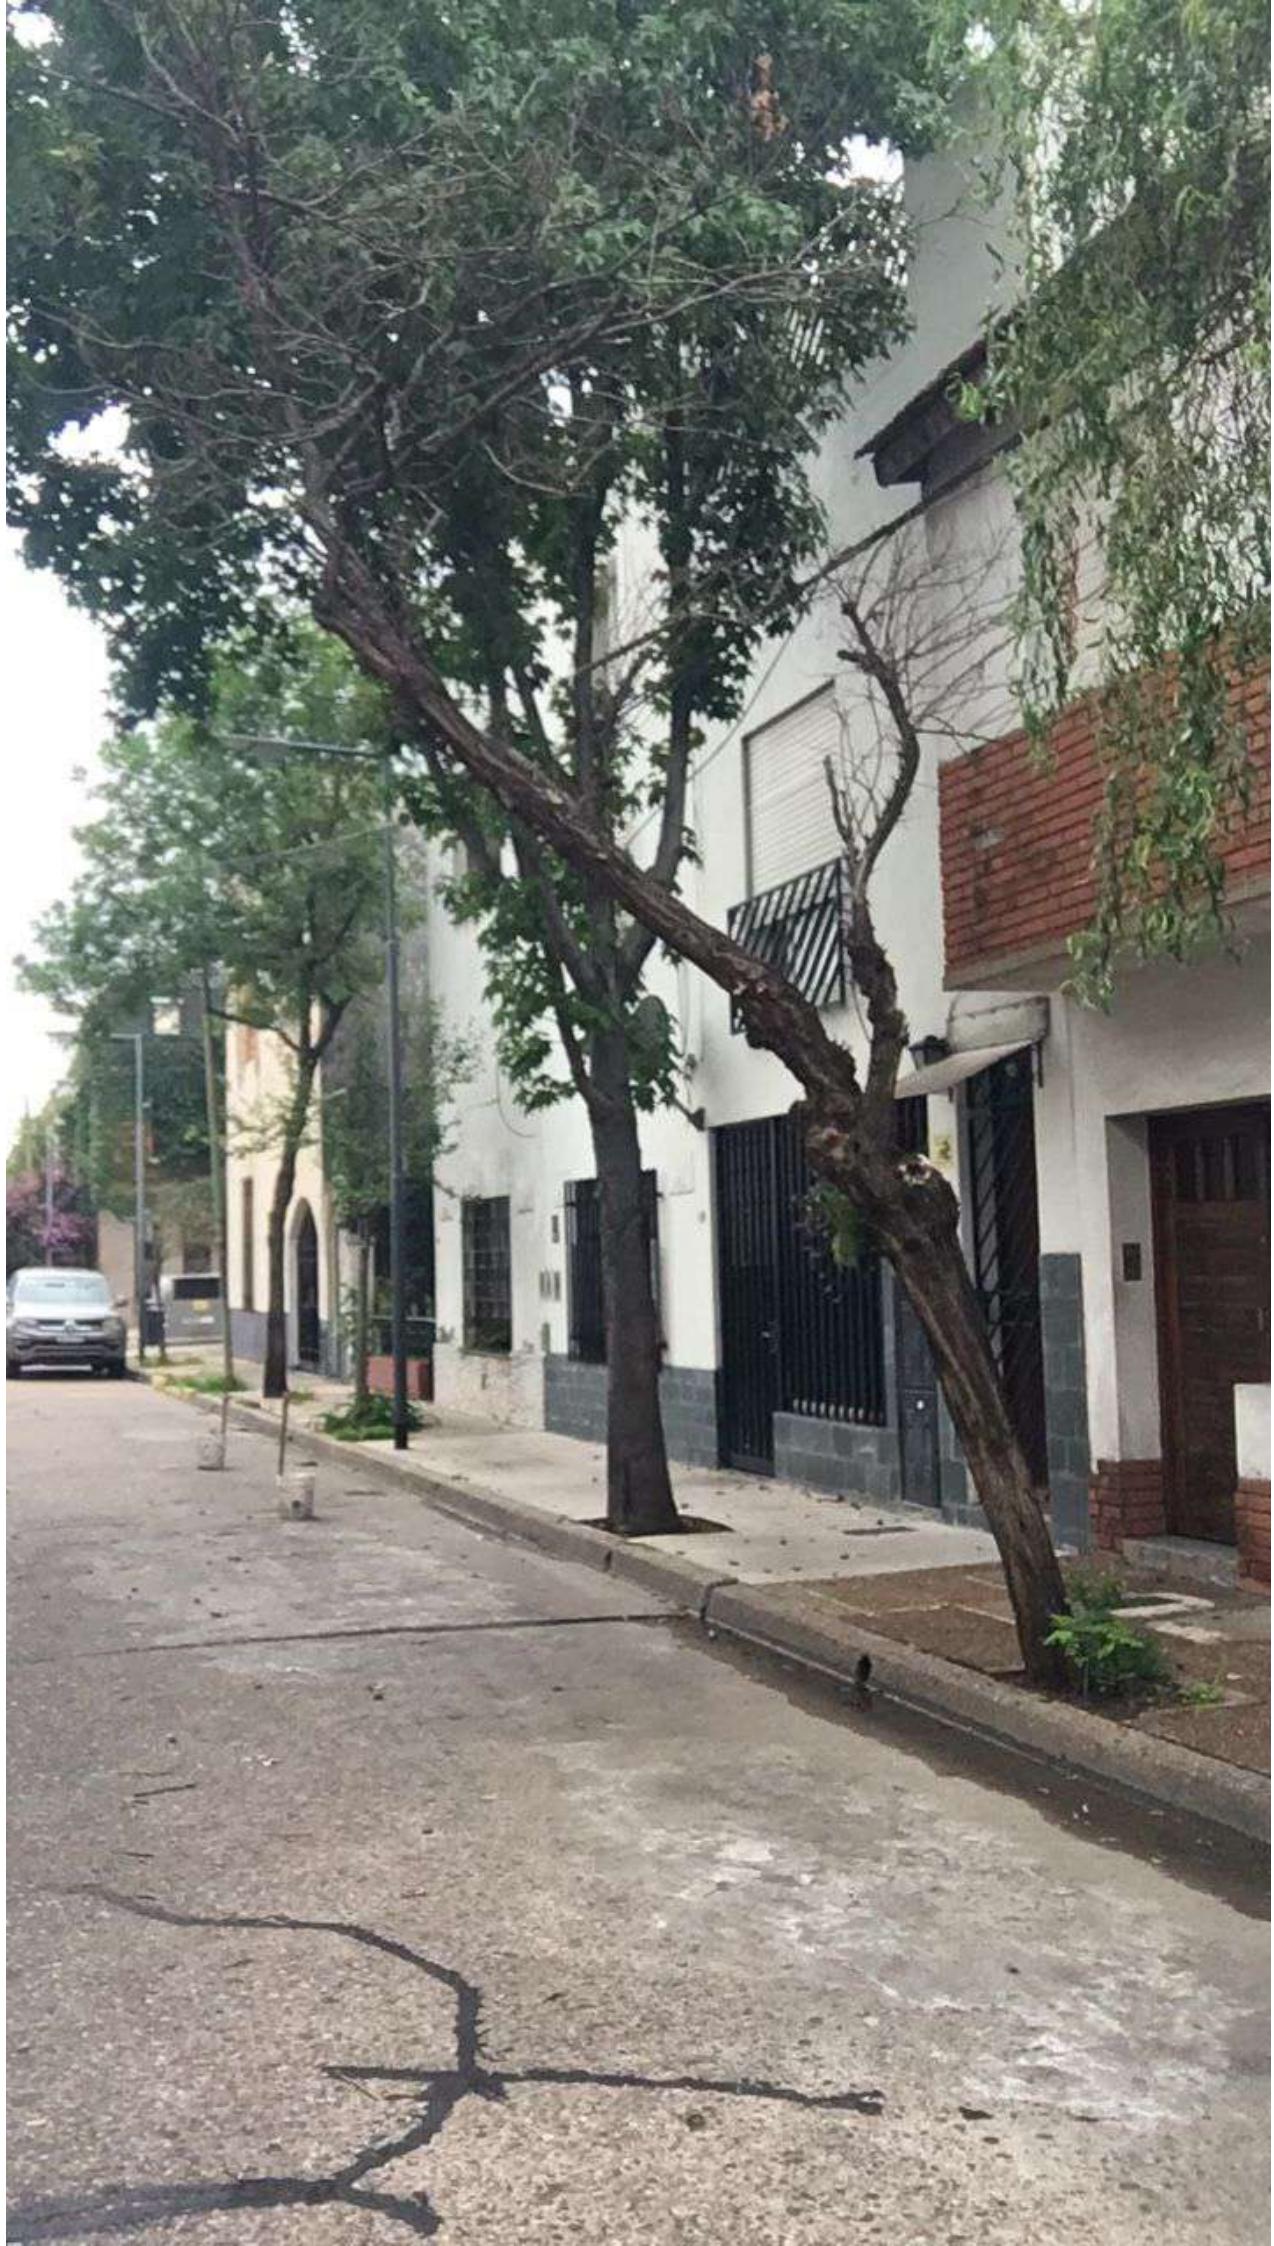
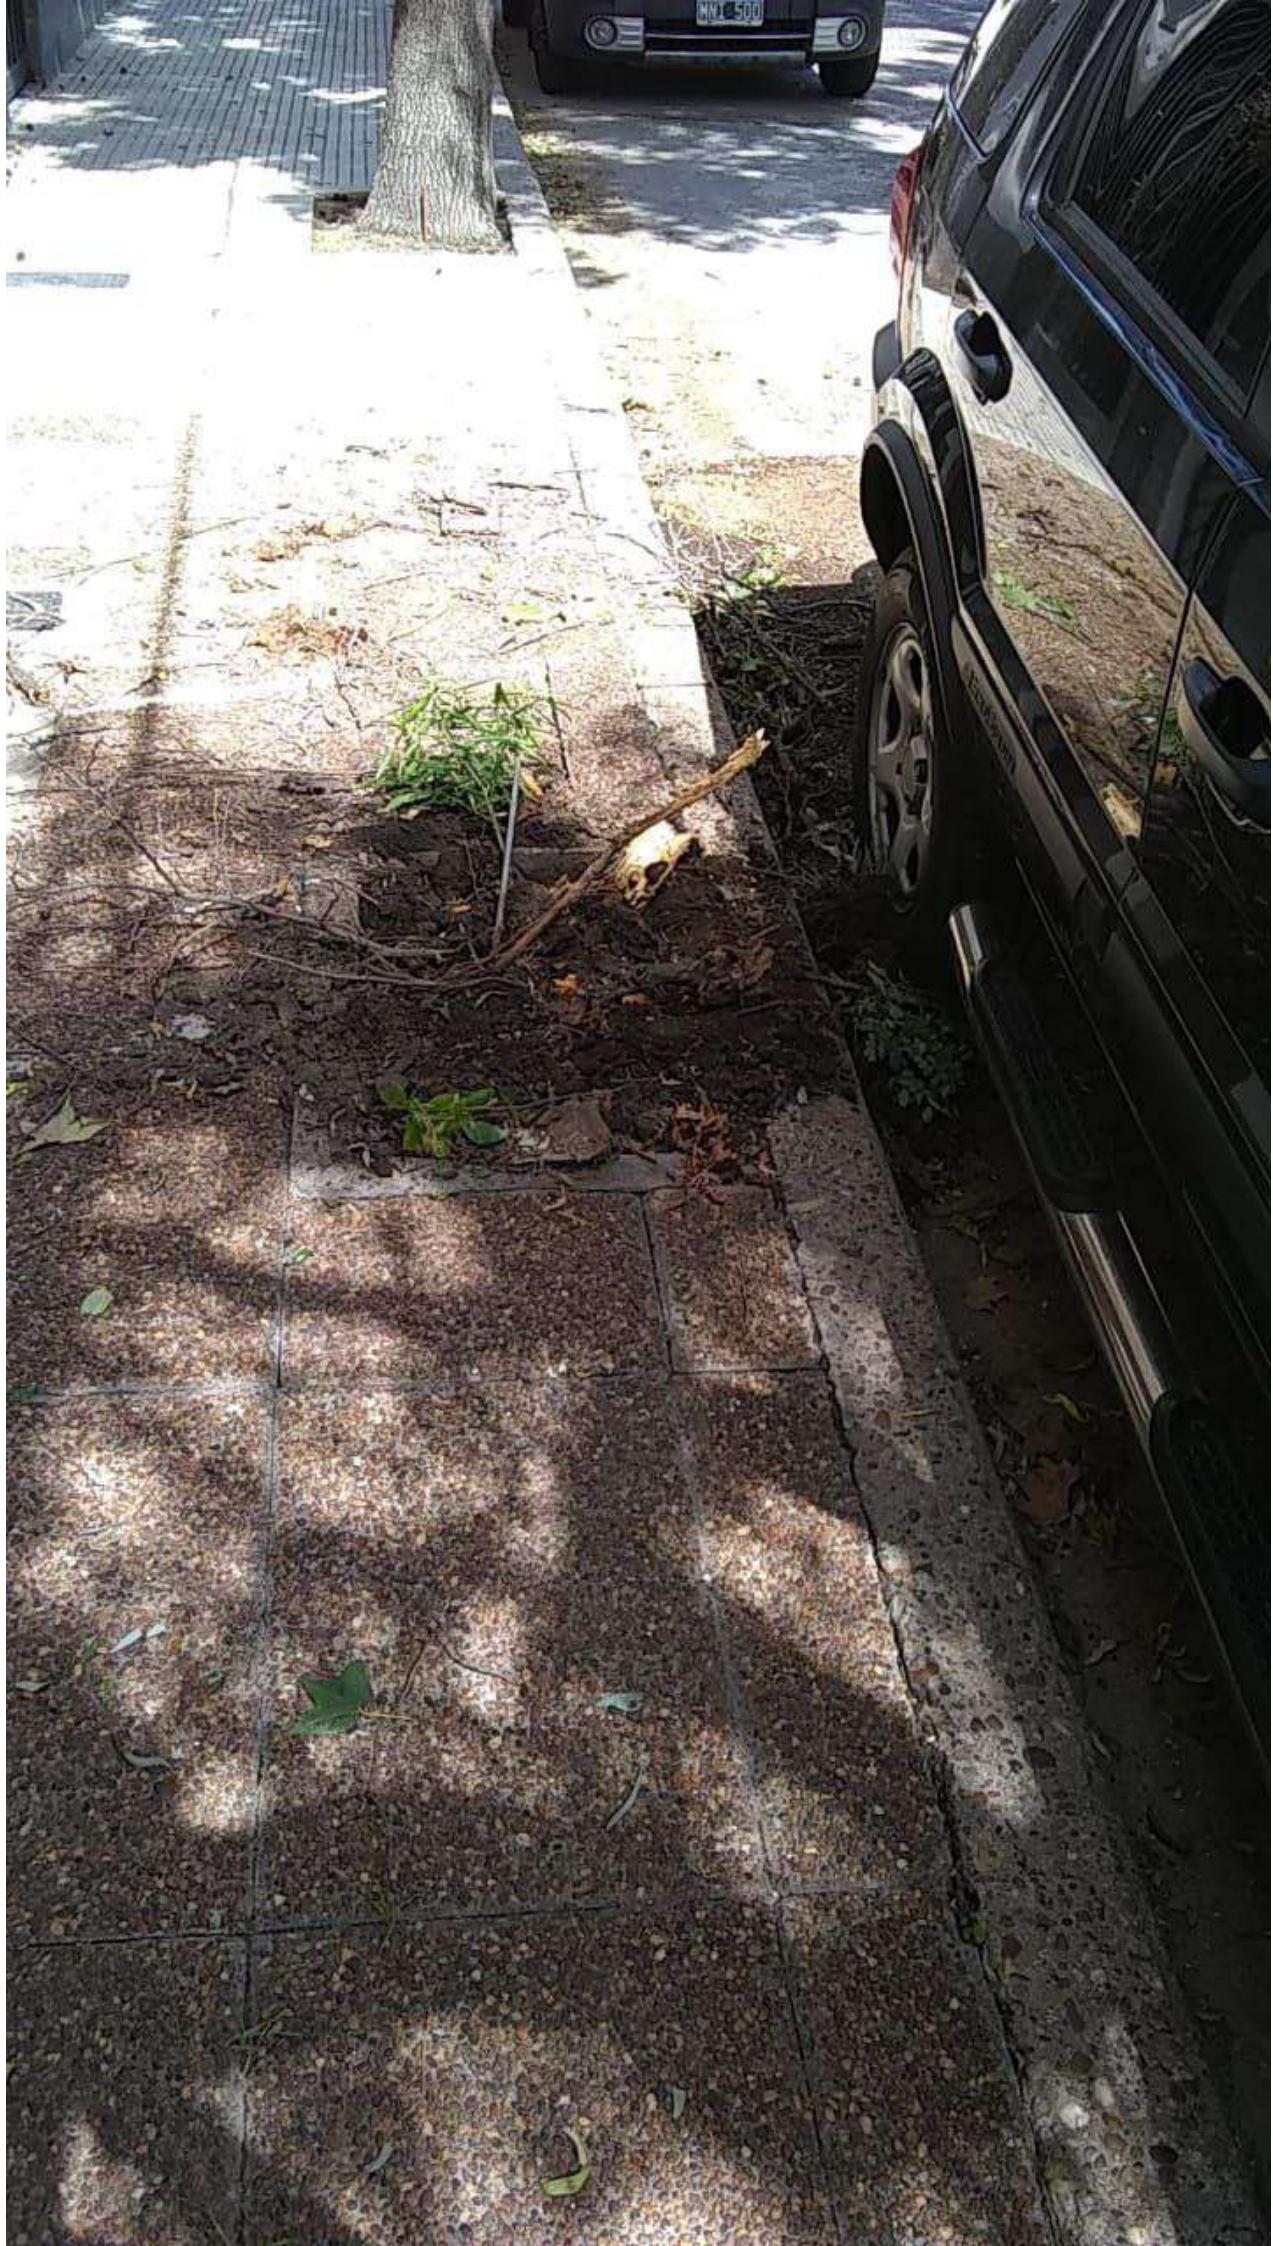
Descomposición avanzada del tronco o de la/s cavidad/es, Grietas o cavidades especialmente aquellas en contacto con el suelo o asociadas con otros defectos, Descomposición muy avanzada del tronco o cavidad/es superiores, Grietas

Probabilidad de Fallo	Probabilidad de Impacto	Consecuencias	Riesgo
Inminente	Alto	Significativa	Alto

ejemplar totalmente seco con inclinación hacia la calle y grietas a lo largo del fuste

**Tarea recomendada: Extracción**

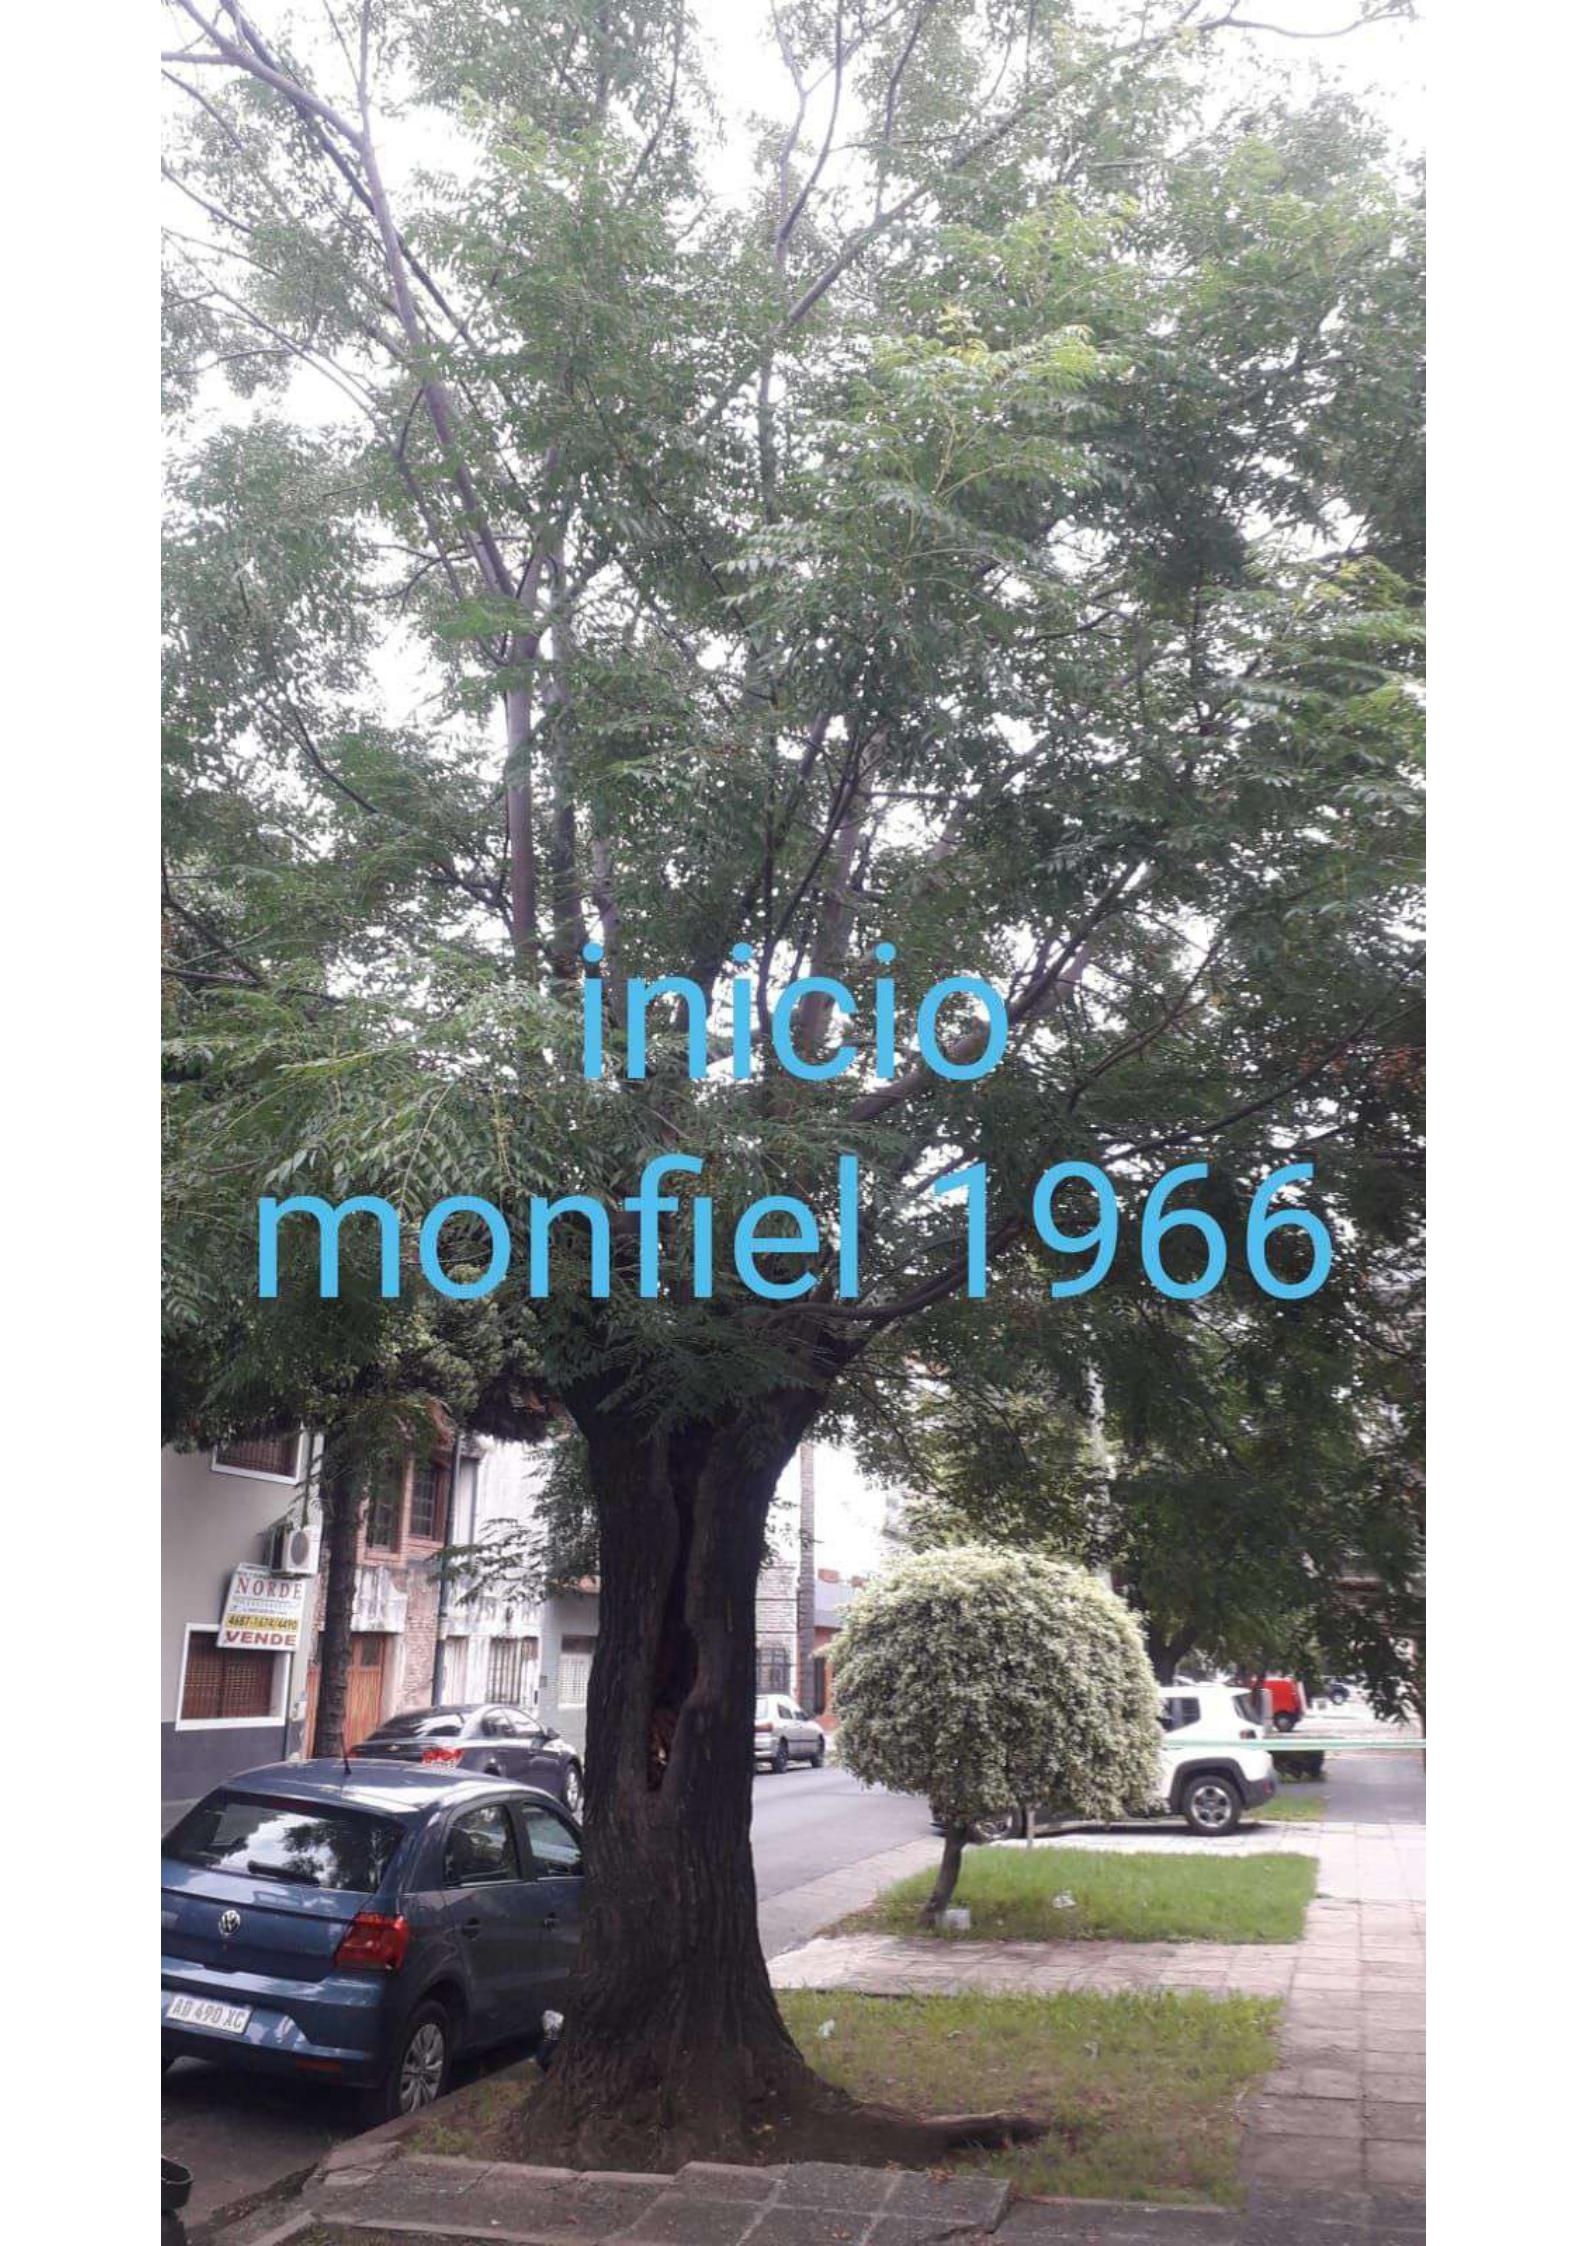
inicio  
monfiel 1966

<b>Observaciones y conclusiones</b>					
<p>Árbol mutilado y rebrotado. El total de su copa desarrollada de yemas epicórmicas. Presenta ahuecamiento en fuste de 60 cm de profundidad y 200 cm de longitud. Ahuecamiento y desgarro en parte superior del fuste por herida de rama primaria. Ensanchamiento a 60 cm de la base. Raíz expuesta y vereda de ambas propiedades levantada. Vecinos comentan que entran y salen ratas.</p>					
<b>Datos del inspector</b>					
Estevez Vanina				23.374.910	
Nombre completo	Firma	DNI

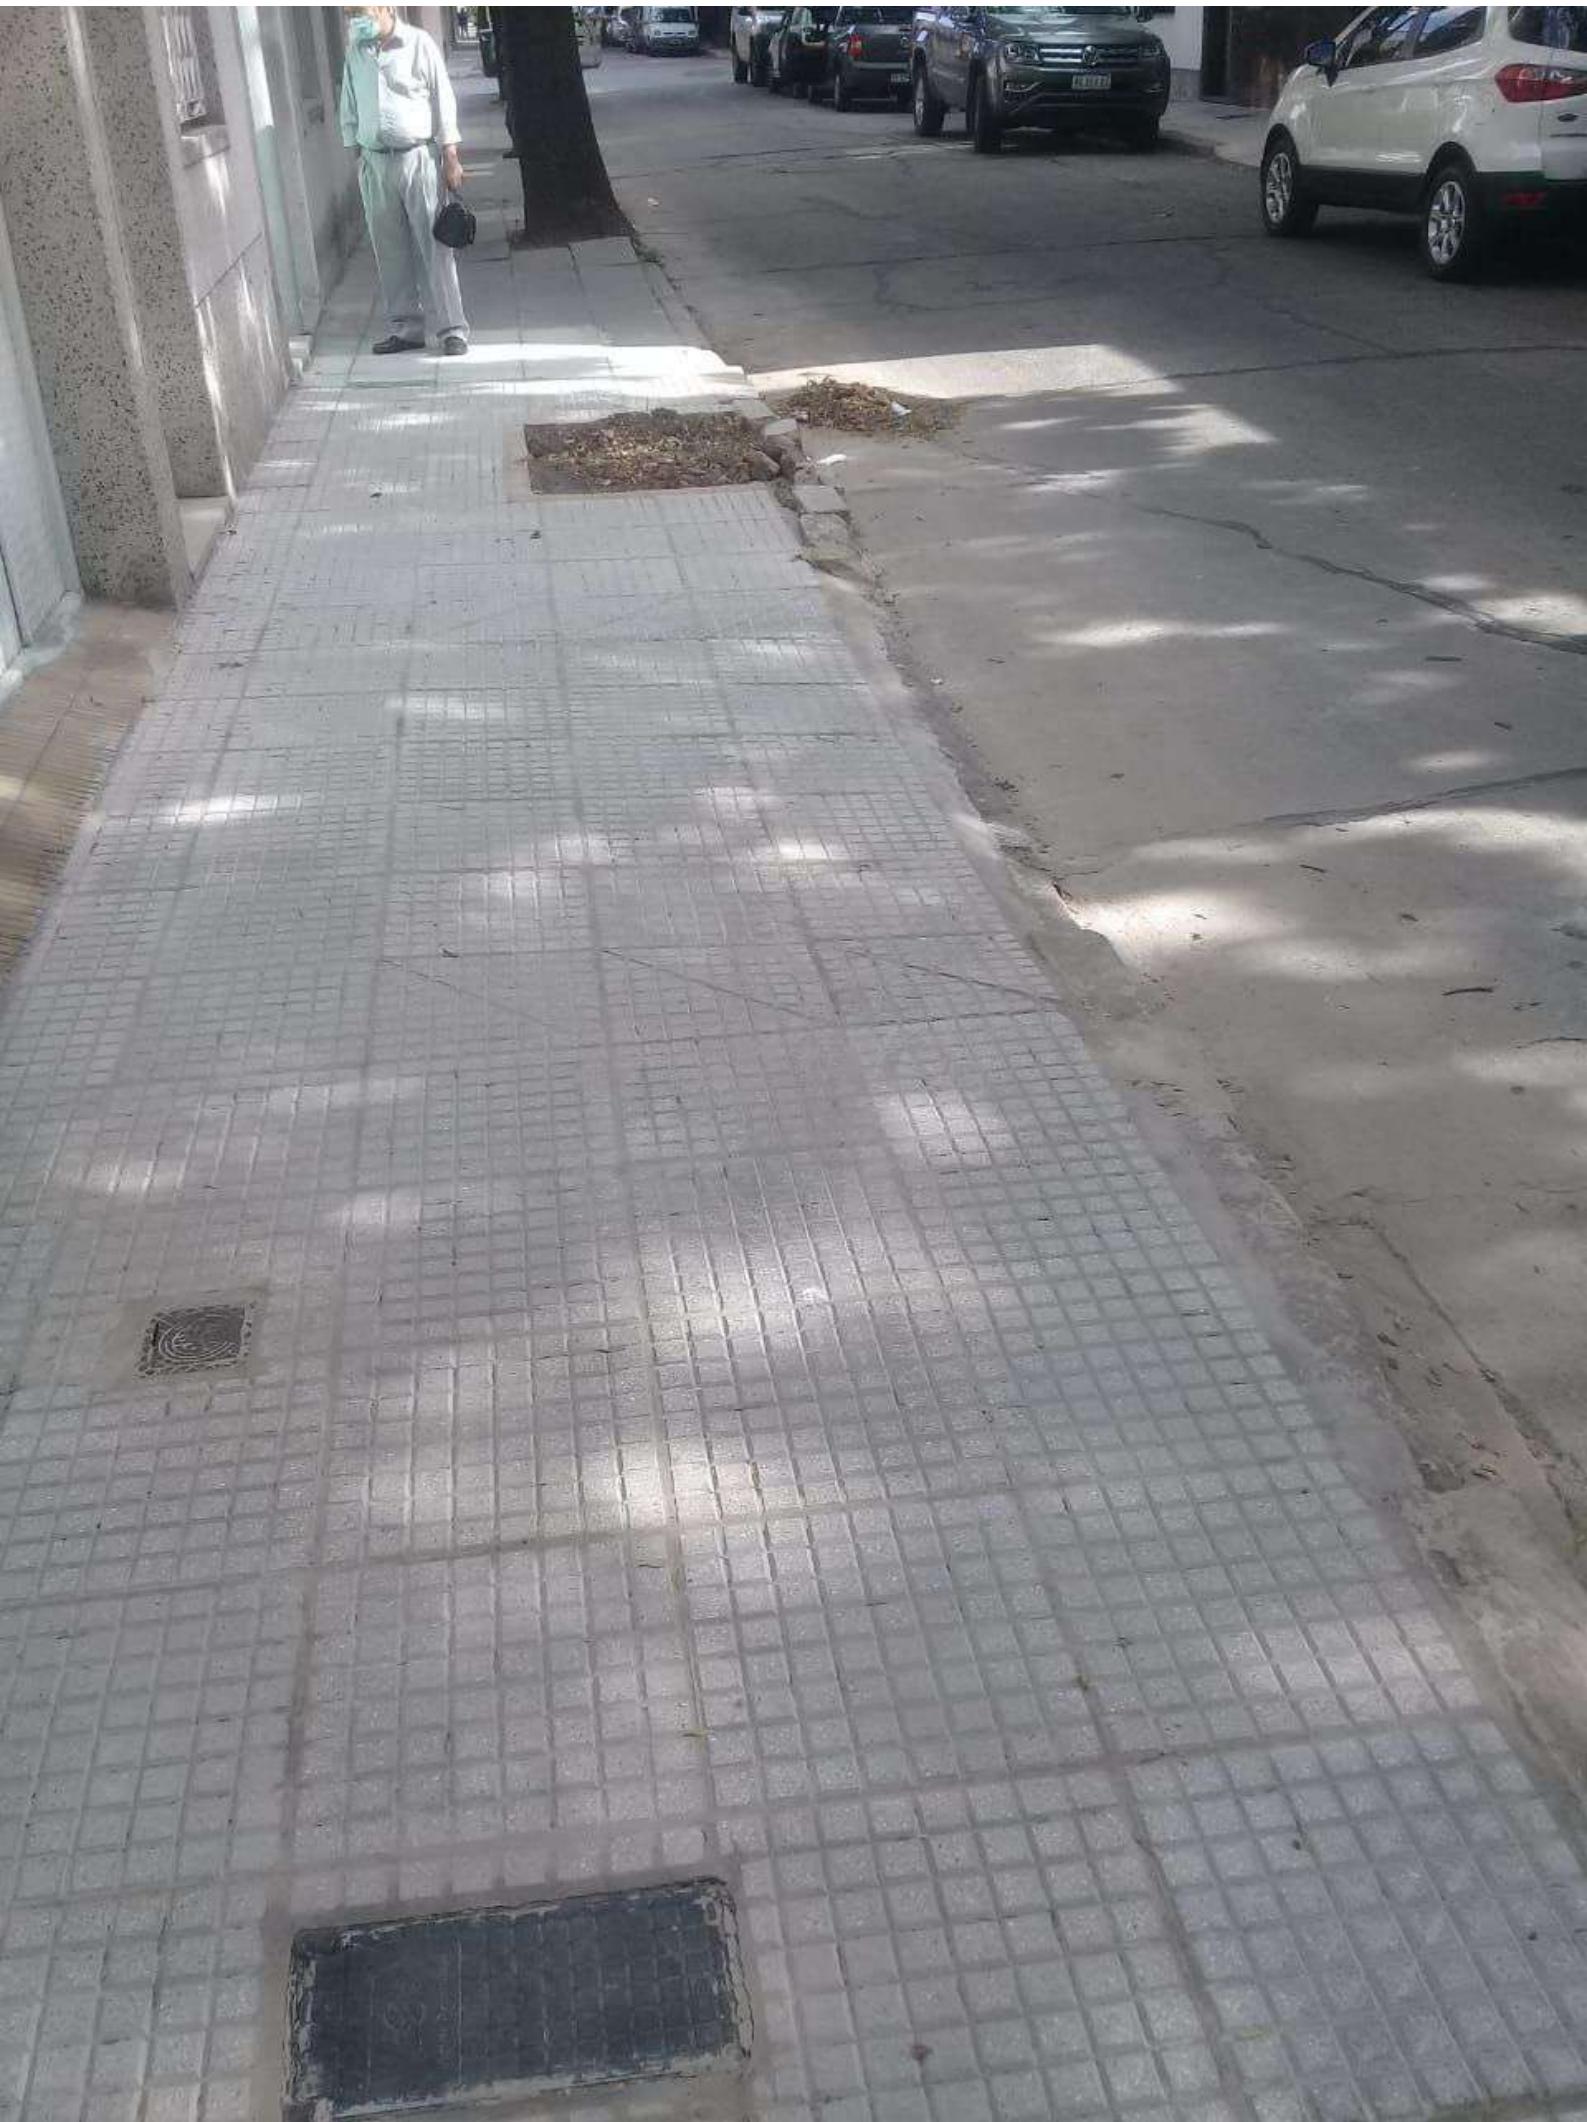
inicio extracion origone 870

Daño corona / rotura - unión débil de rama con grieta o pudrición, Pared remanente escasa, Defecto/s que afecten a más del 40% de la circunferencia del árbol, Grietas o caries extensas desde fuste hacia ramas primarias

Probabilidad de Fallo	Probabilidad de Impacto	Consecuencias	Riesgo
Probable	Alto	Severa	Alto

Ejemplar con perdida de corteza desde la base hasta las ramas primarias .Dichas ramas están siendo afectas aproximadamente un 40% con riesgo de quiebre.

**Tarea recomendada: Extracción**
