GOBIERNO DE LA CIUDAD DE BUENOS AIRES  
PLANILLA DE INSPECCIÓN VISUAL BÁSICA

Nº de inspección C09-51

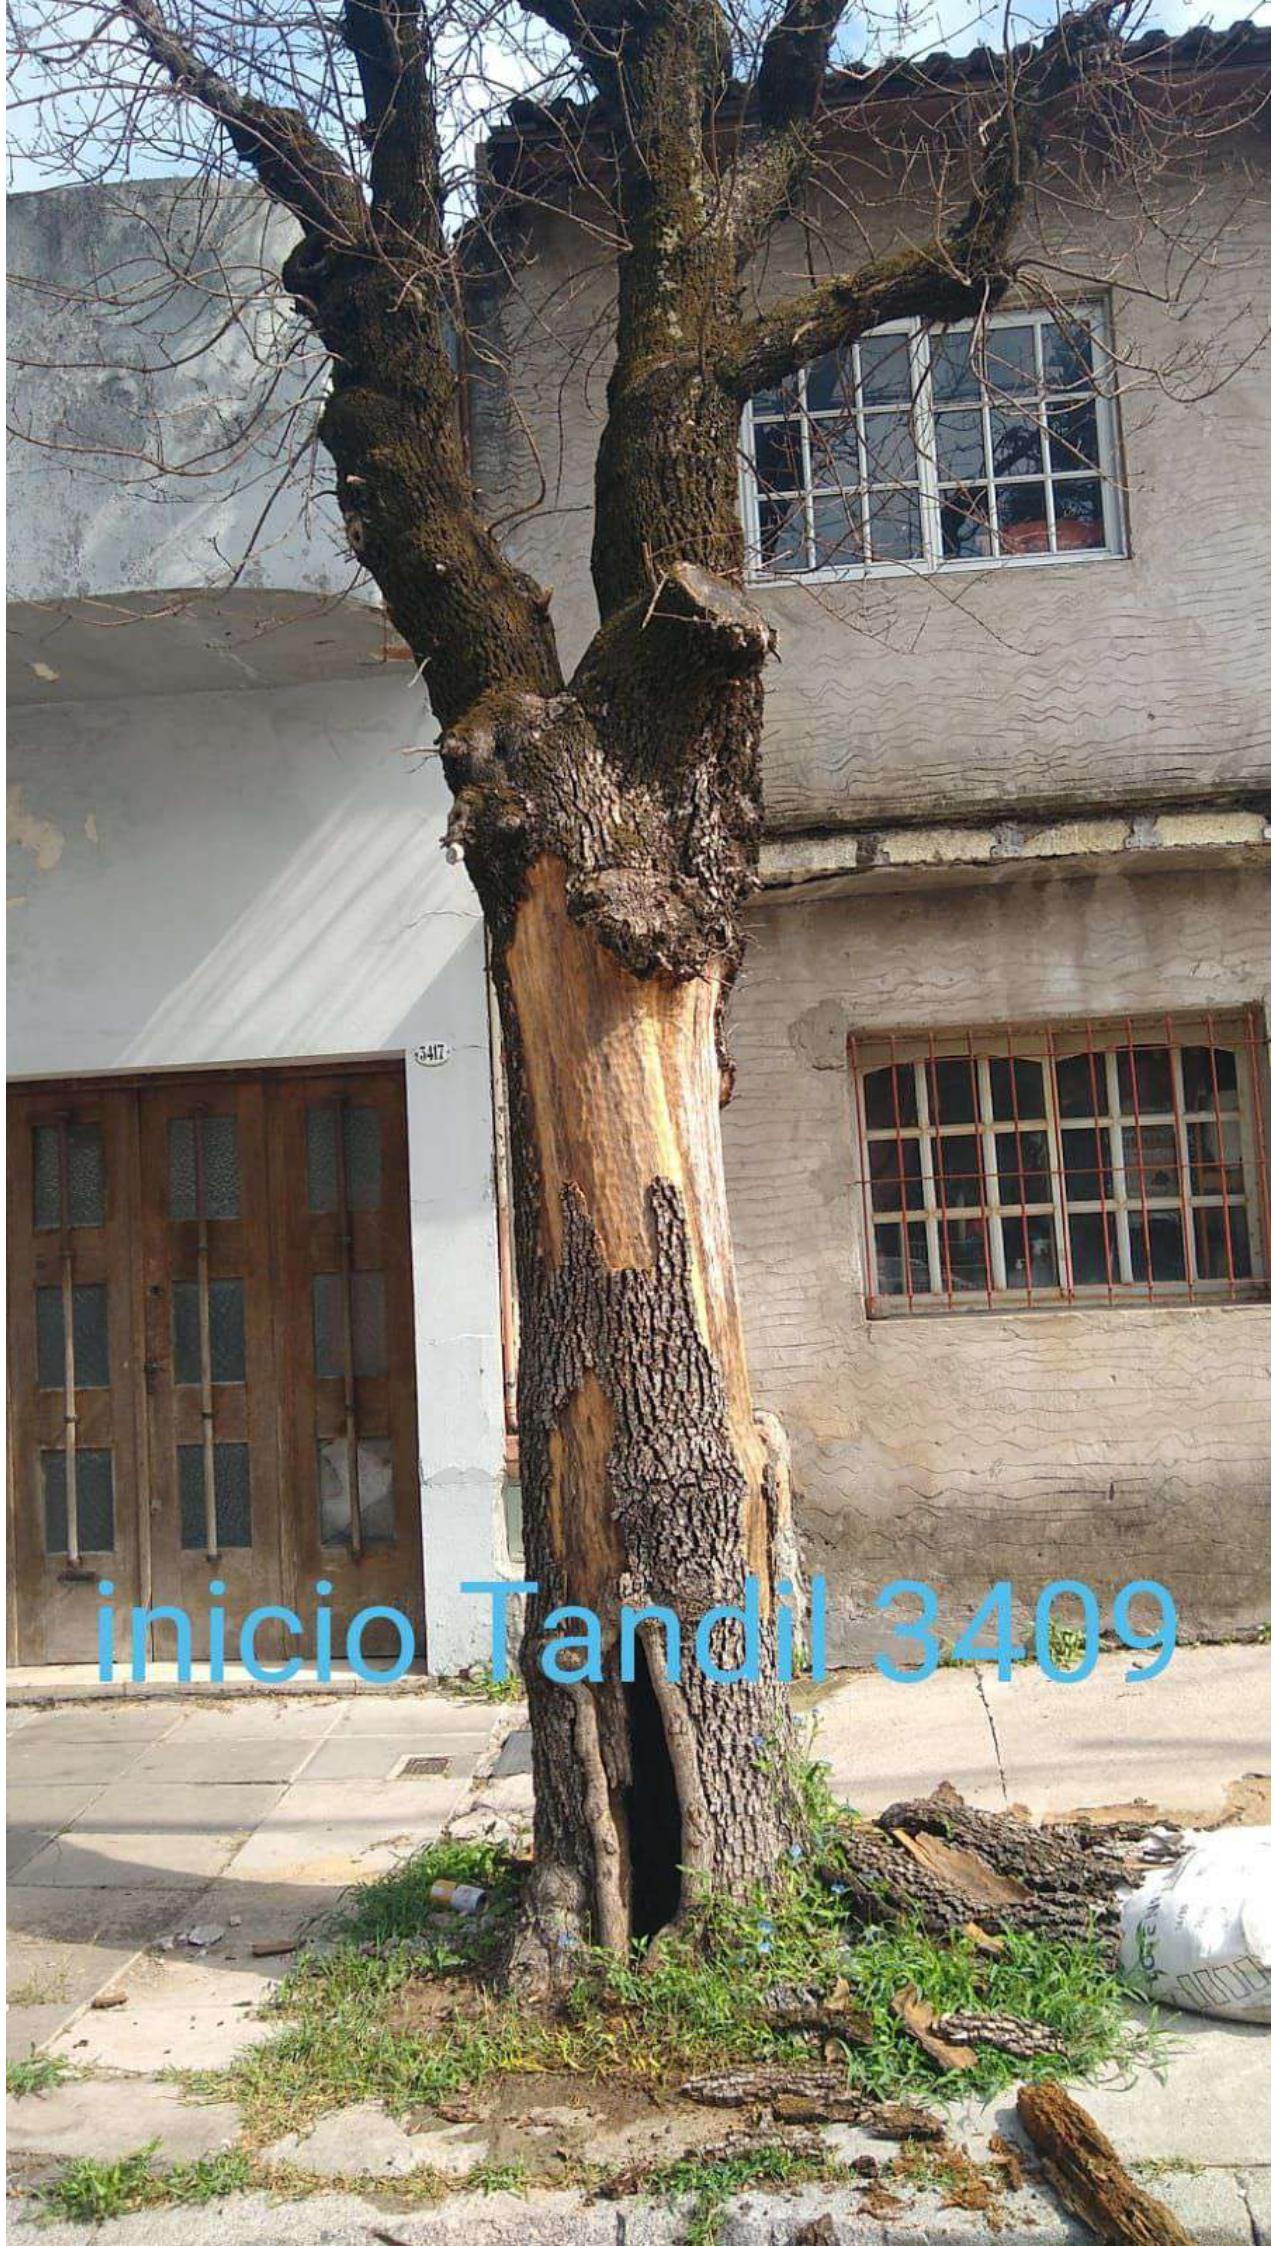
inicio Tandil 3409

Grietas o cavidades especialmente aquellas en contacto con el suelo o asociadas con otros defectos, Daño corona / rotura - unión débil de rama con grieta o pudrición, Descomposición muy avanzada del tronco o cavidad/es superiores, Decaimiento generalizado

Probabilidad de Fallo	Probabilidad de Impacto	Consecuencias	Riesgo
Probable	Medio	Significativa	Moderado

Ejemplar semiseco con cavidad en zona basal del fuste. El ejemplar tiene signos de pudrición en ramas primarias y tiene múltiples ramas secas.

**Tarea recomendada: Extracción**

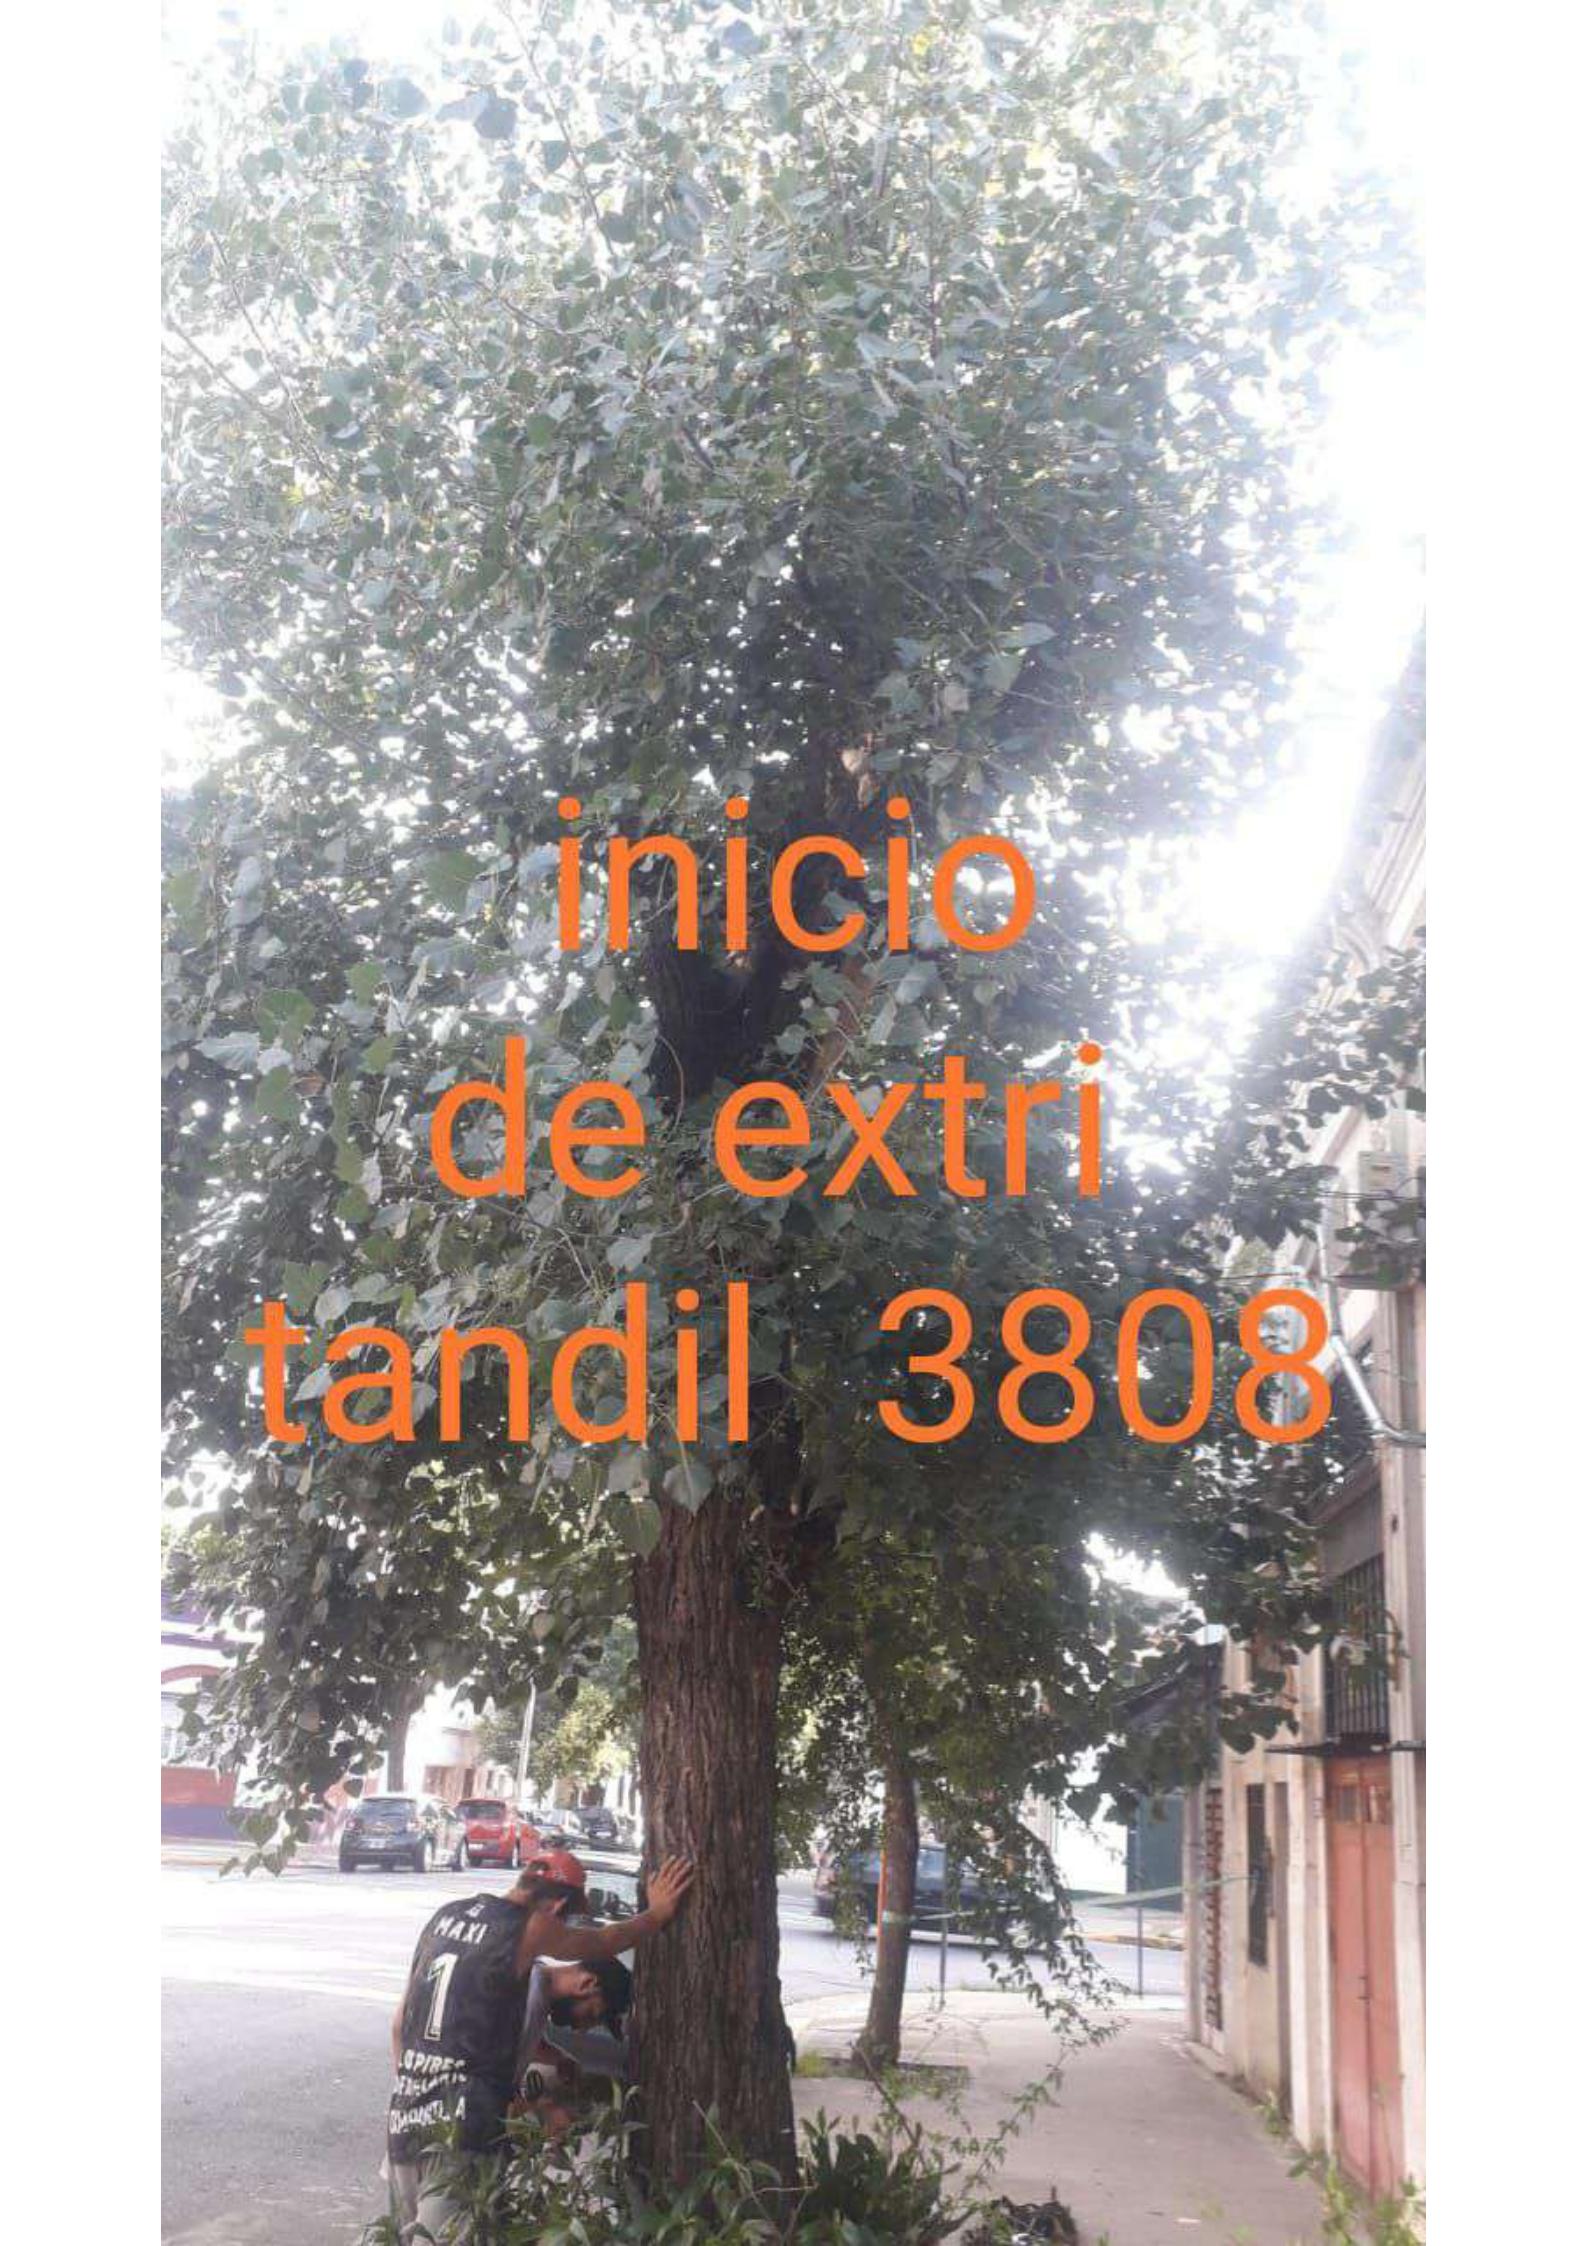
inicio  
de extri  
tandil 3808

Daño corona / rotura - unión débil de rama con grieta o pudrición, Decaimiento generalizado

Probabilidad de Fallo	Probabilidad de Impacto	Consecuencias	Riesgo
Probable	Medio	Significativa	Moderado

Especie no apta para arbolado de alineacion. Semiseco, raama primaria muerta, otras quebradas naturalmente. Ojo panal de abejas presente

**Tarea recomendada: Extracción**

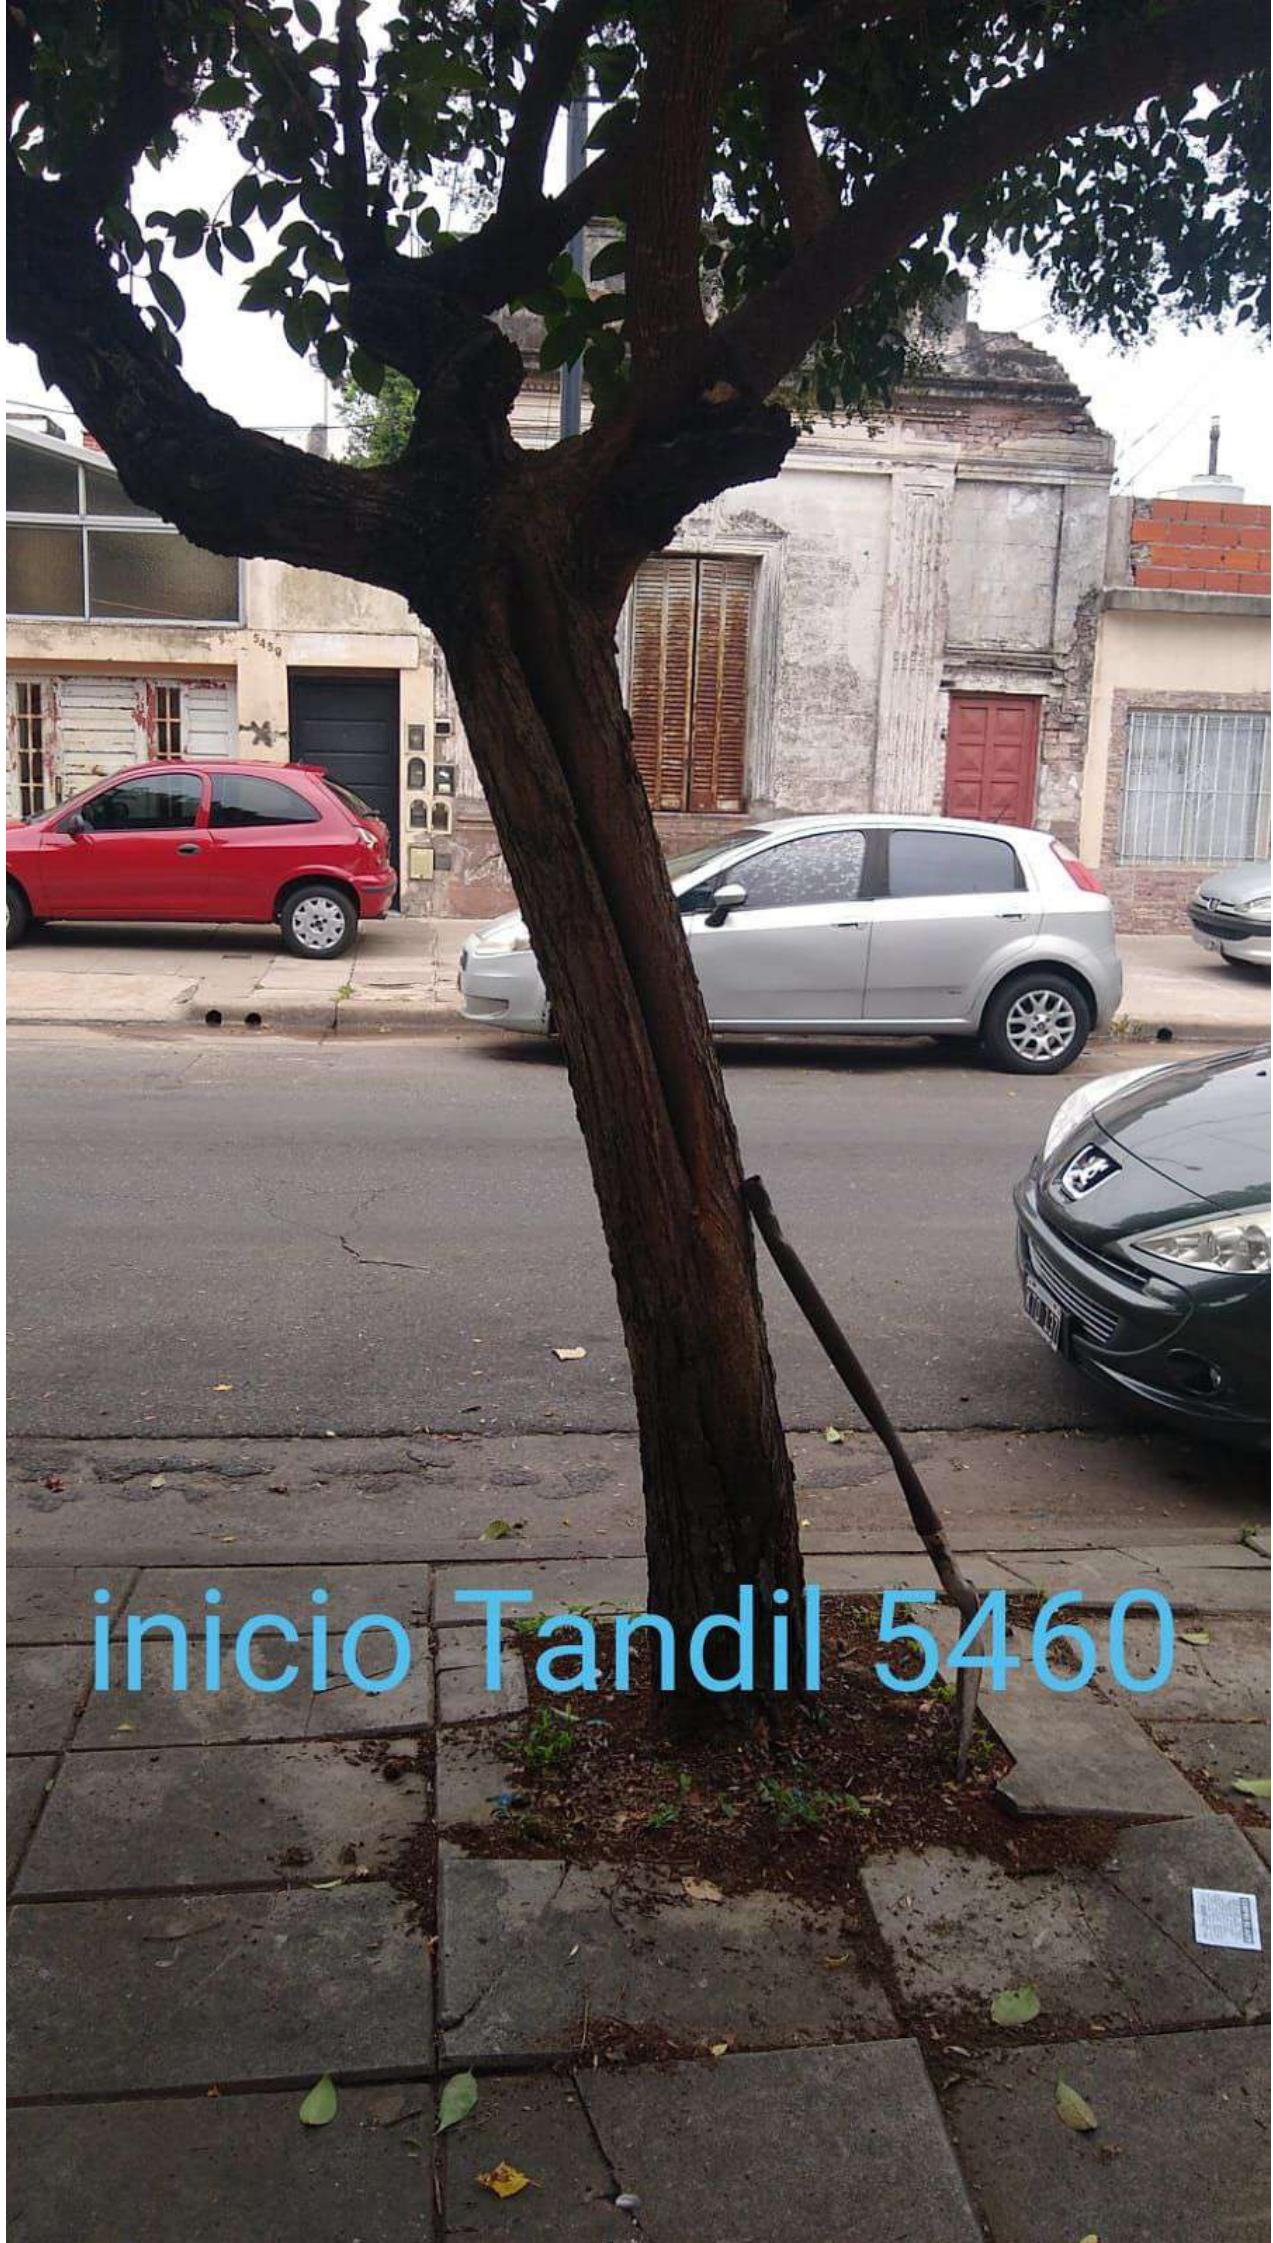
inicio Tandil 5460

Daño corona / rotura - unión débil de rama con grieta o pudrición, Grietas

Probabilidad de Fallo	Probabilidad de Impacto	Consecuencias	Riesgo
Probable	Medio	Significativa	Moderado

Ejemplar descopado y brotado. Fructificaciones. Se le solicito CR pero debido a su estado gral no seria exitosa dicha tarea, genera daño sus raíces en vereda. Cavidad longitudinal de 1 m en fuste

**Tarea recomendada: Extracción**

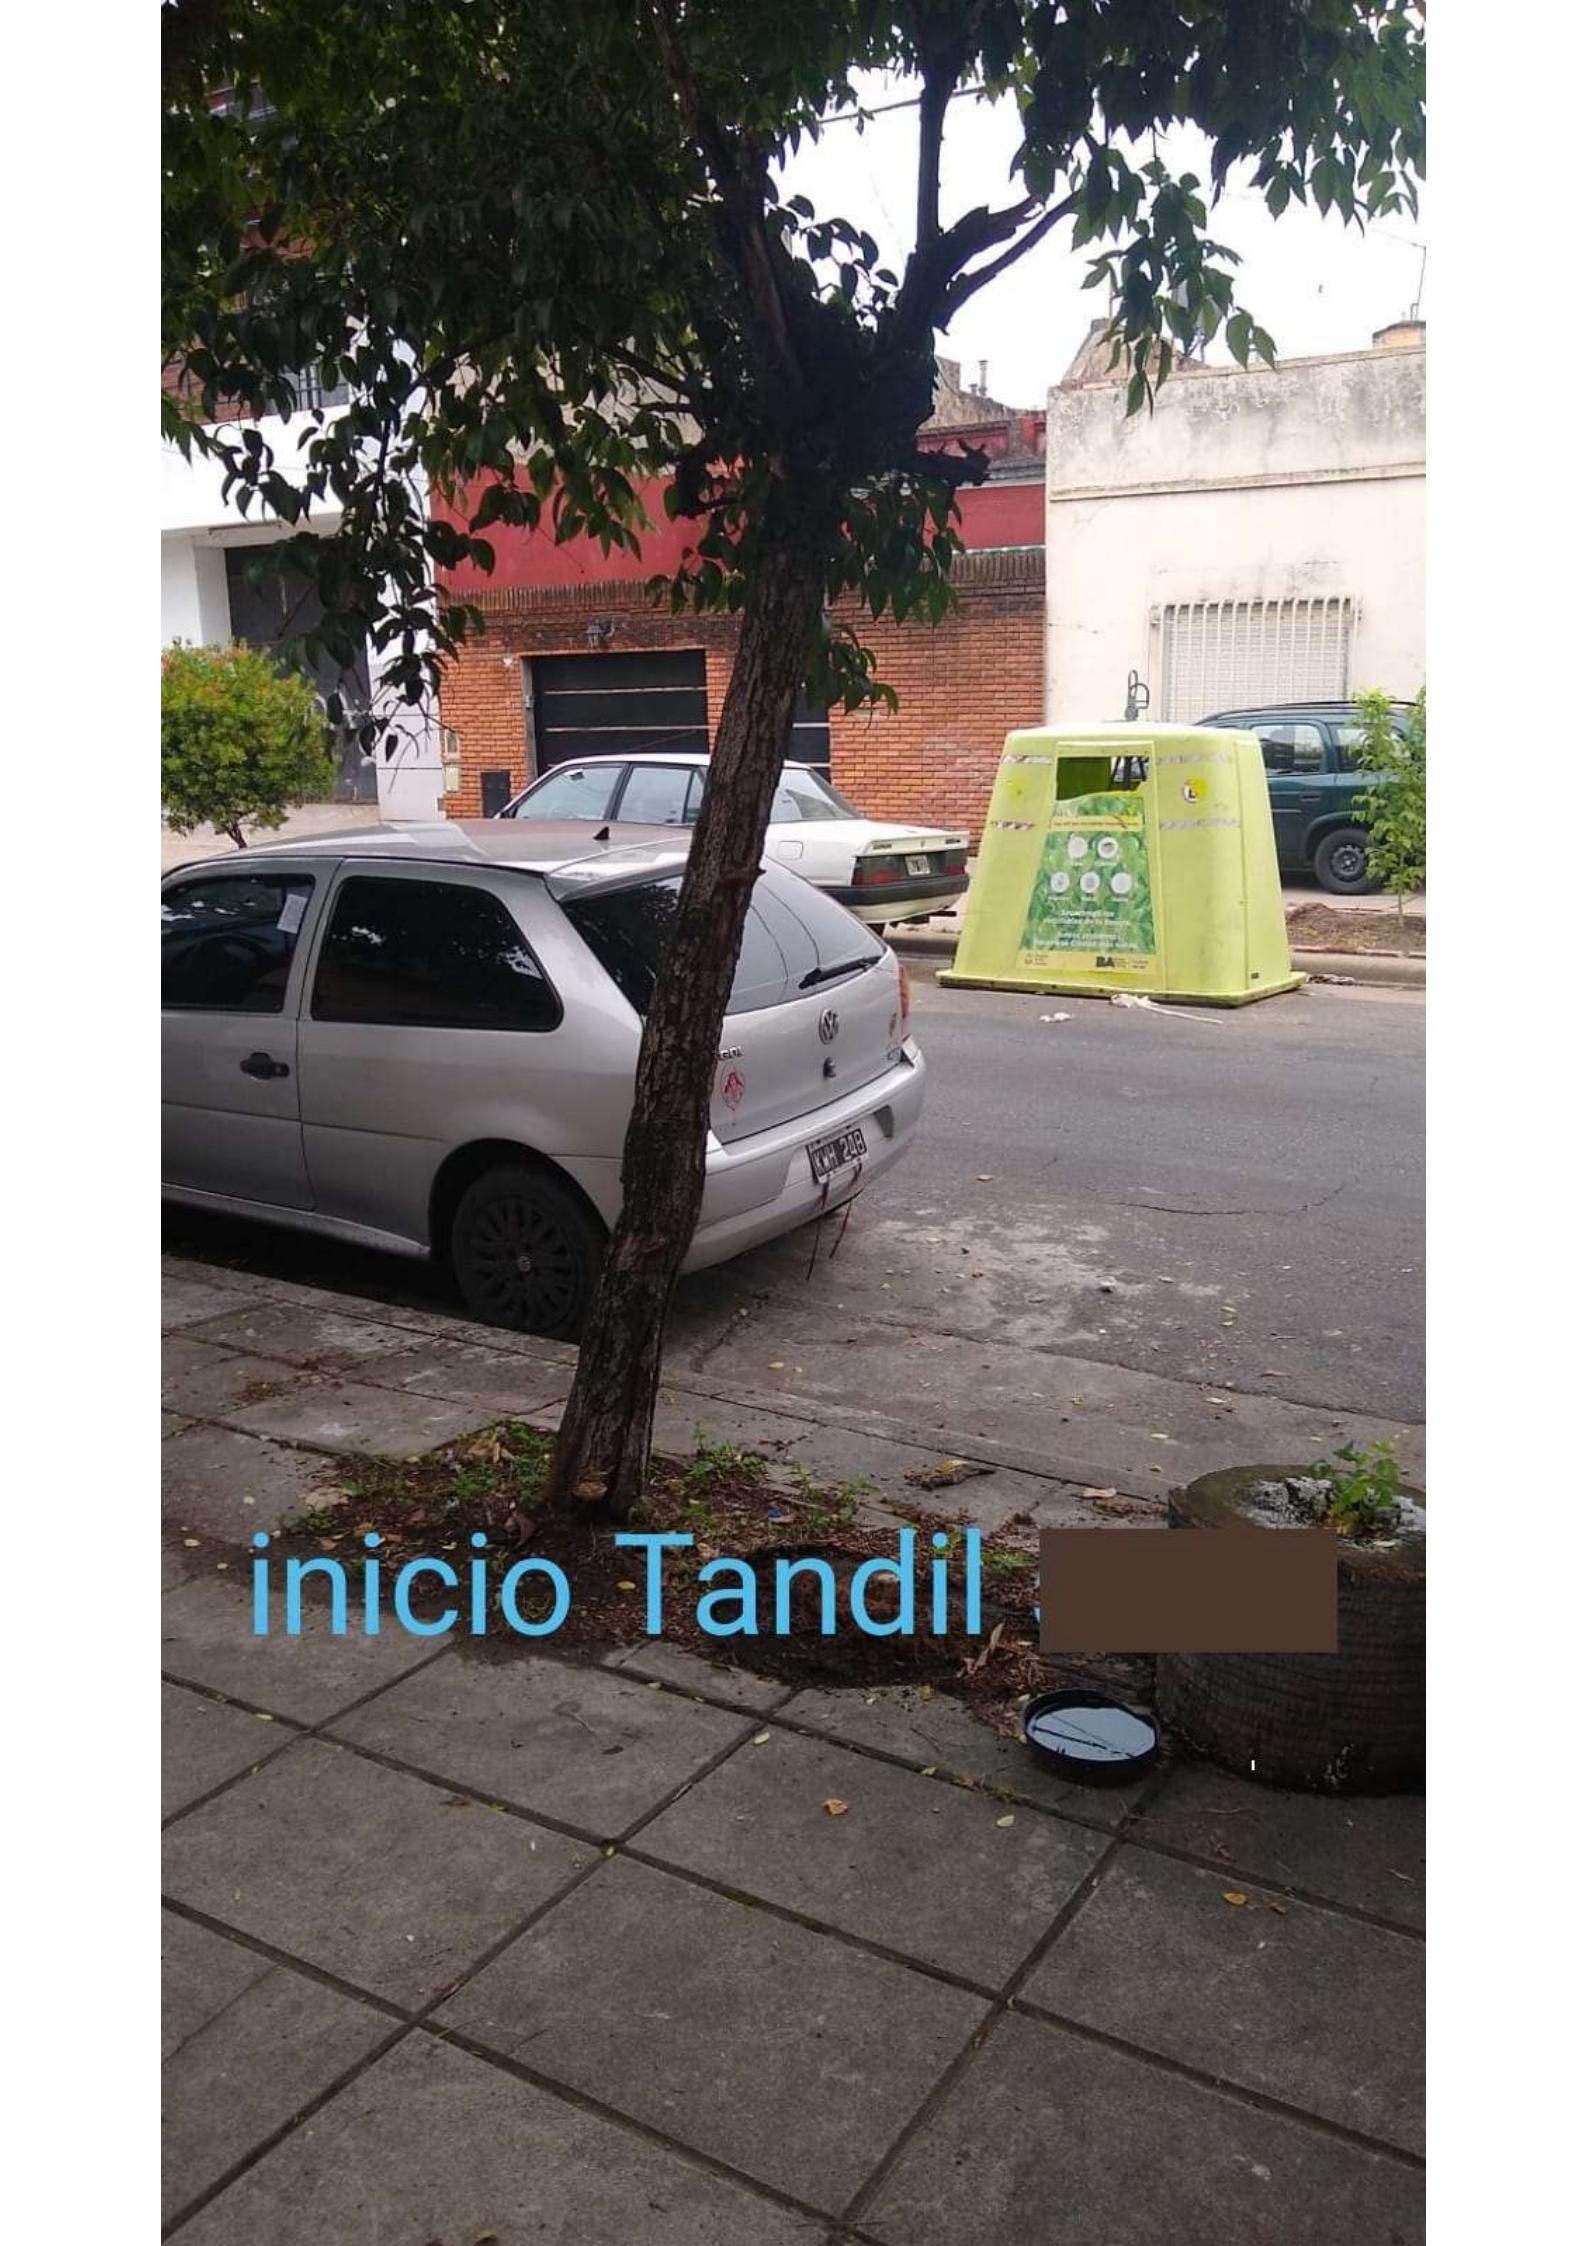
inicio Tandil

Descomposición muy avanzada del tronco o cavidad/es superiores, Decaimiento generalizado

Probabilidad de Fallo	Probabilidad de Impacto	Consecuencias	Riesgo
Probable	Medio	Significativa	Moderado

Presenta movilidad al tacto. Se recomienda cerrar plantera ya que hay dos ejemplares próximos a ambos lados.

## Tarea recomendada: Extracción

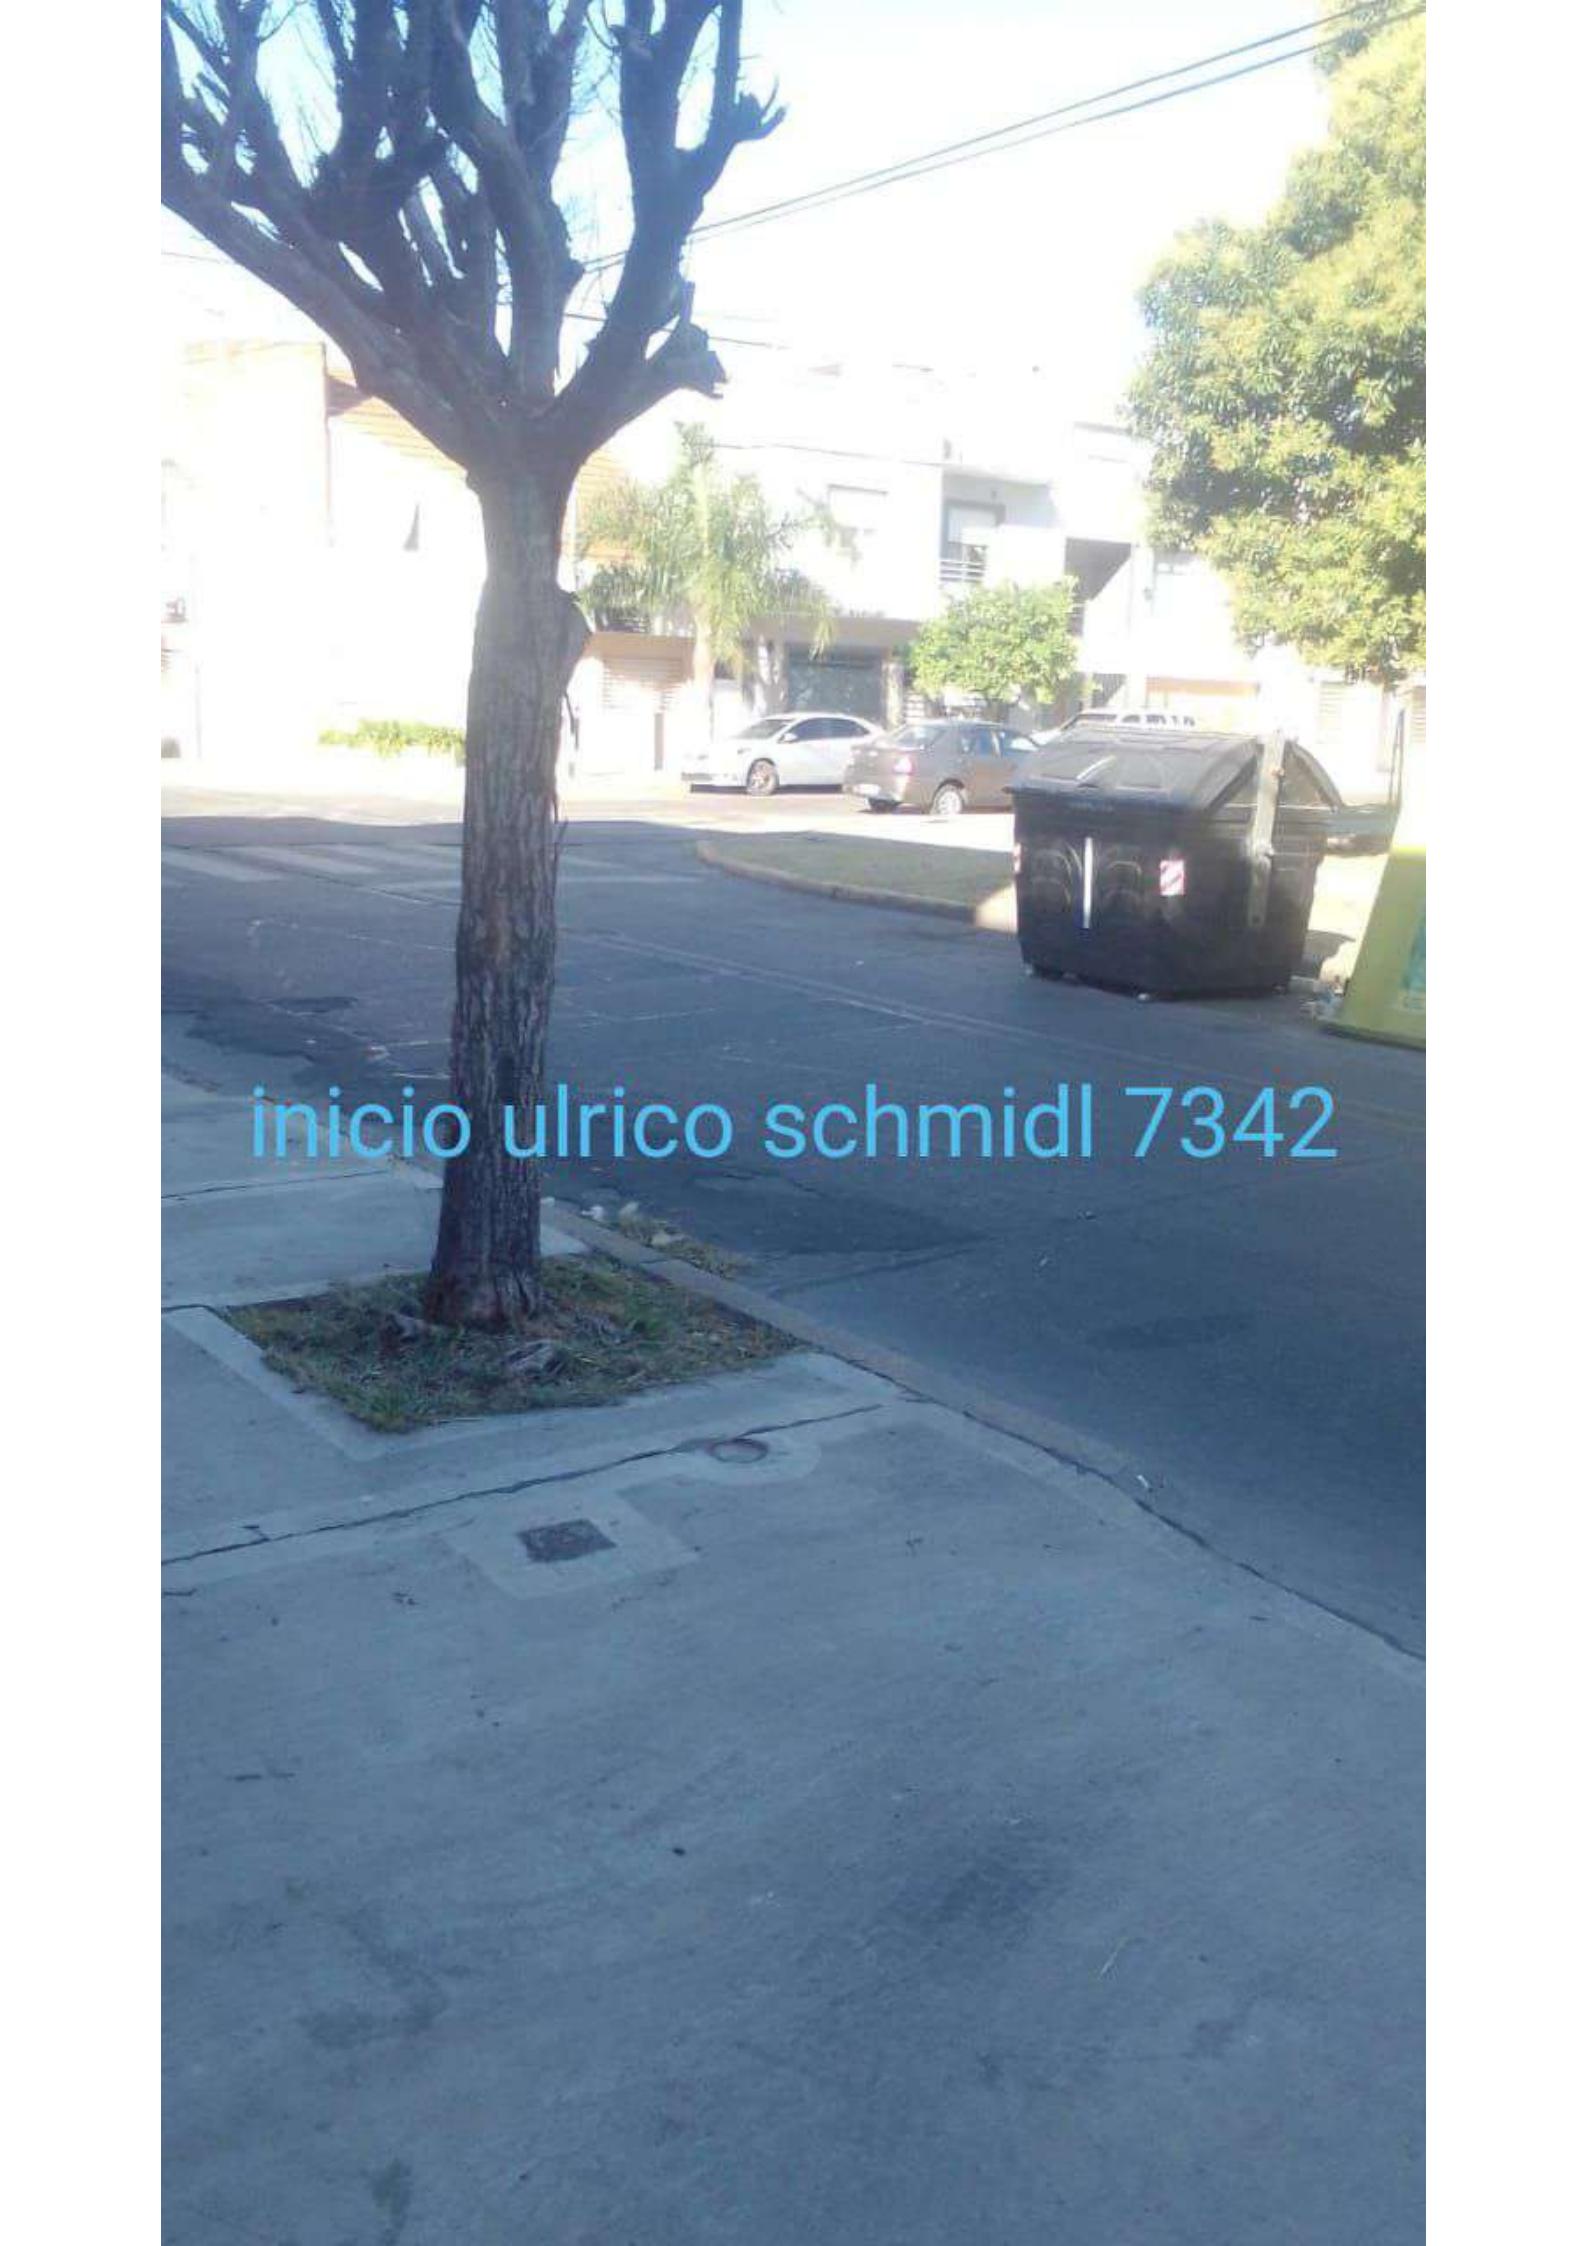
inicio ulrico schmidl 7342

Árboles muertos: obstrucción física de peatones o el tráfico de vehículos

Probabilidad de Fallo	Probabilidad de Impacto	Consecuencias	Riesgo
Possible	Alto	Significativa	Moderado

Árbol seco en pie.

**Tarea recomendada: Extracción**
