GOBIERNO DE LA CIUDAD DE BUENOS AIRES  
PLANILLA DE INSPECCIÓN VISUAL BÁSICA

Nº de inspección C09-547

Nº de Inspeccion C09-348

N° de Inspección C09-521

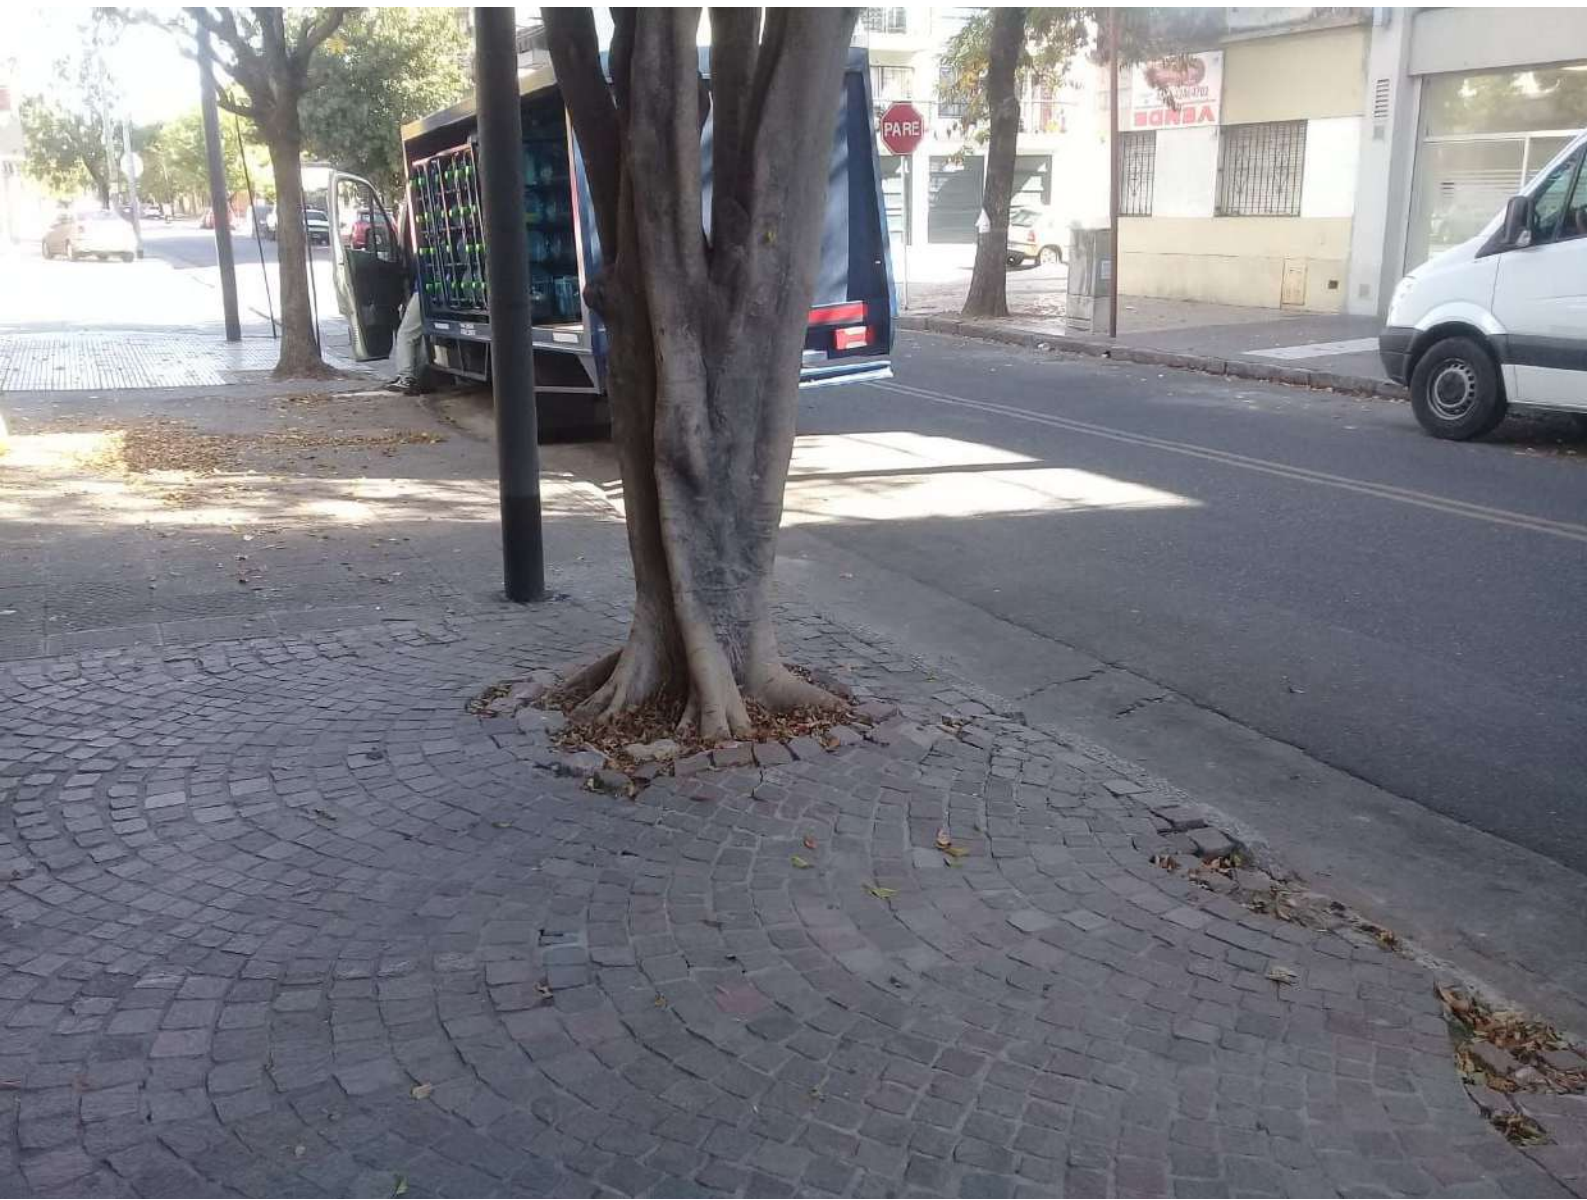
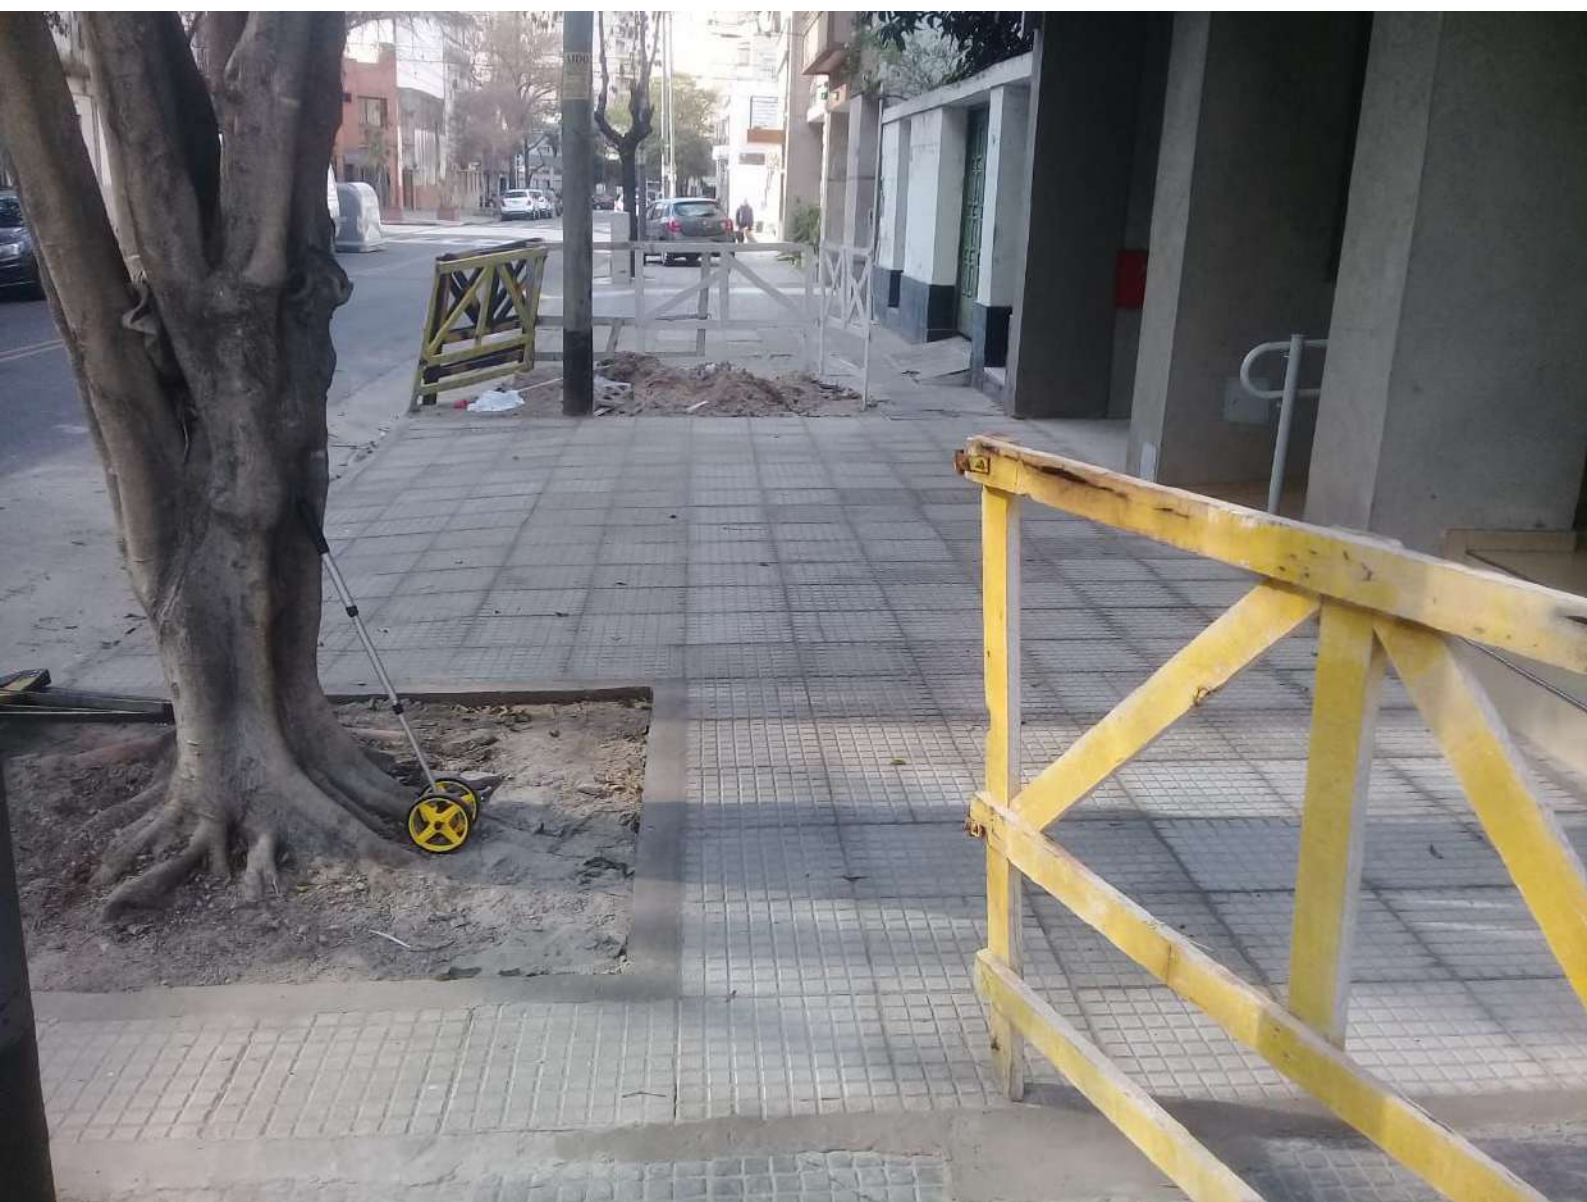
Raíces agresivas que rompen la vereda

21 m²

Tarea recomendada: Corte de Raíces

S60129862/22 Realizar poda aérea EI y BC

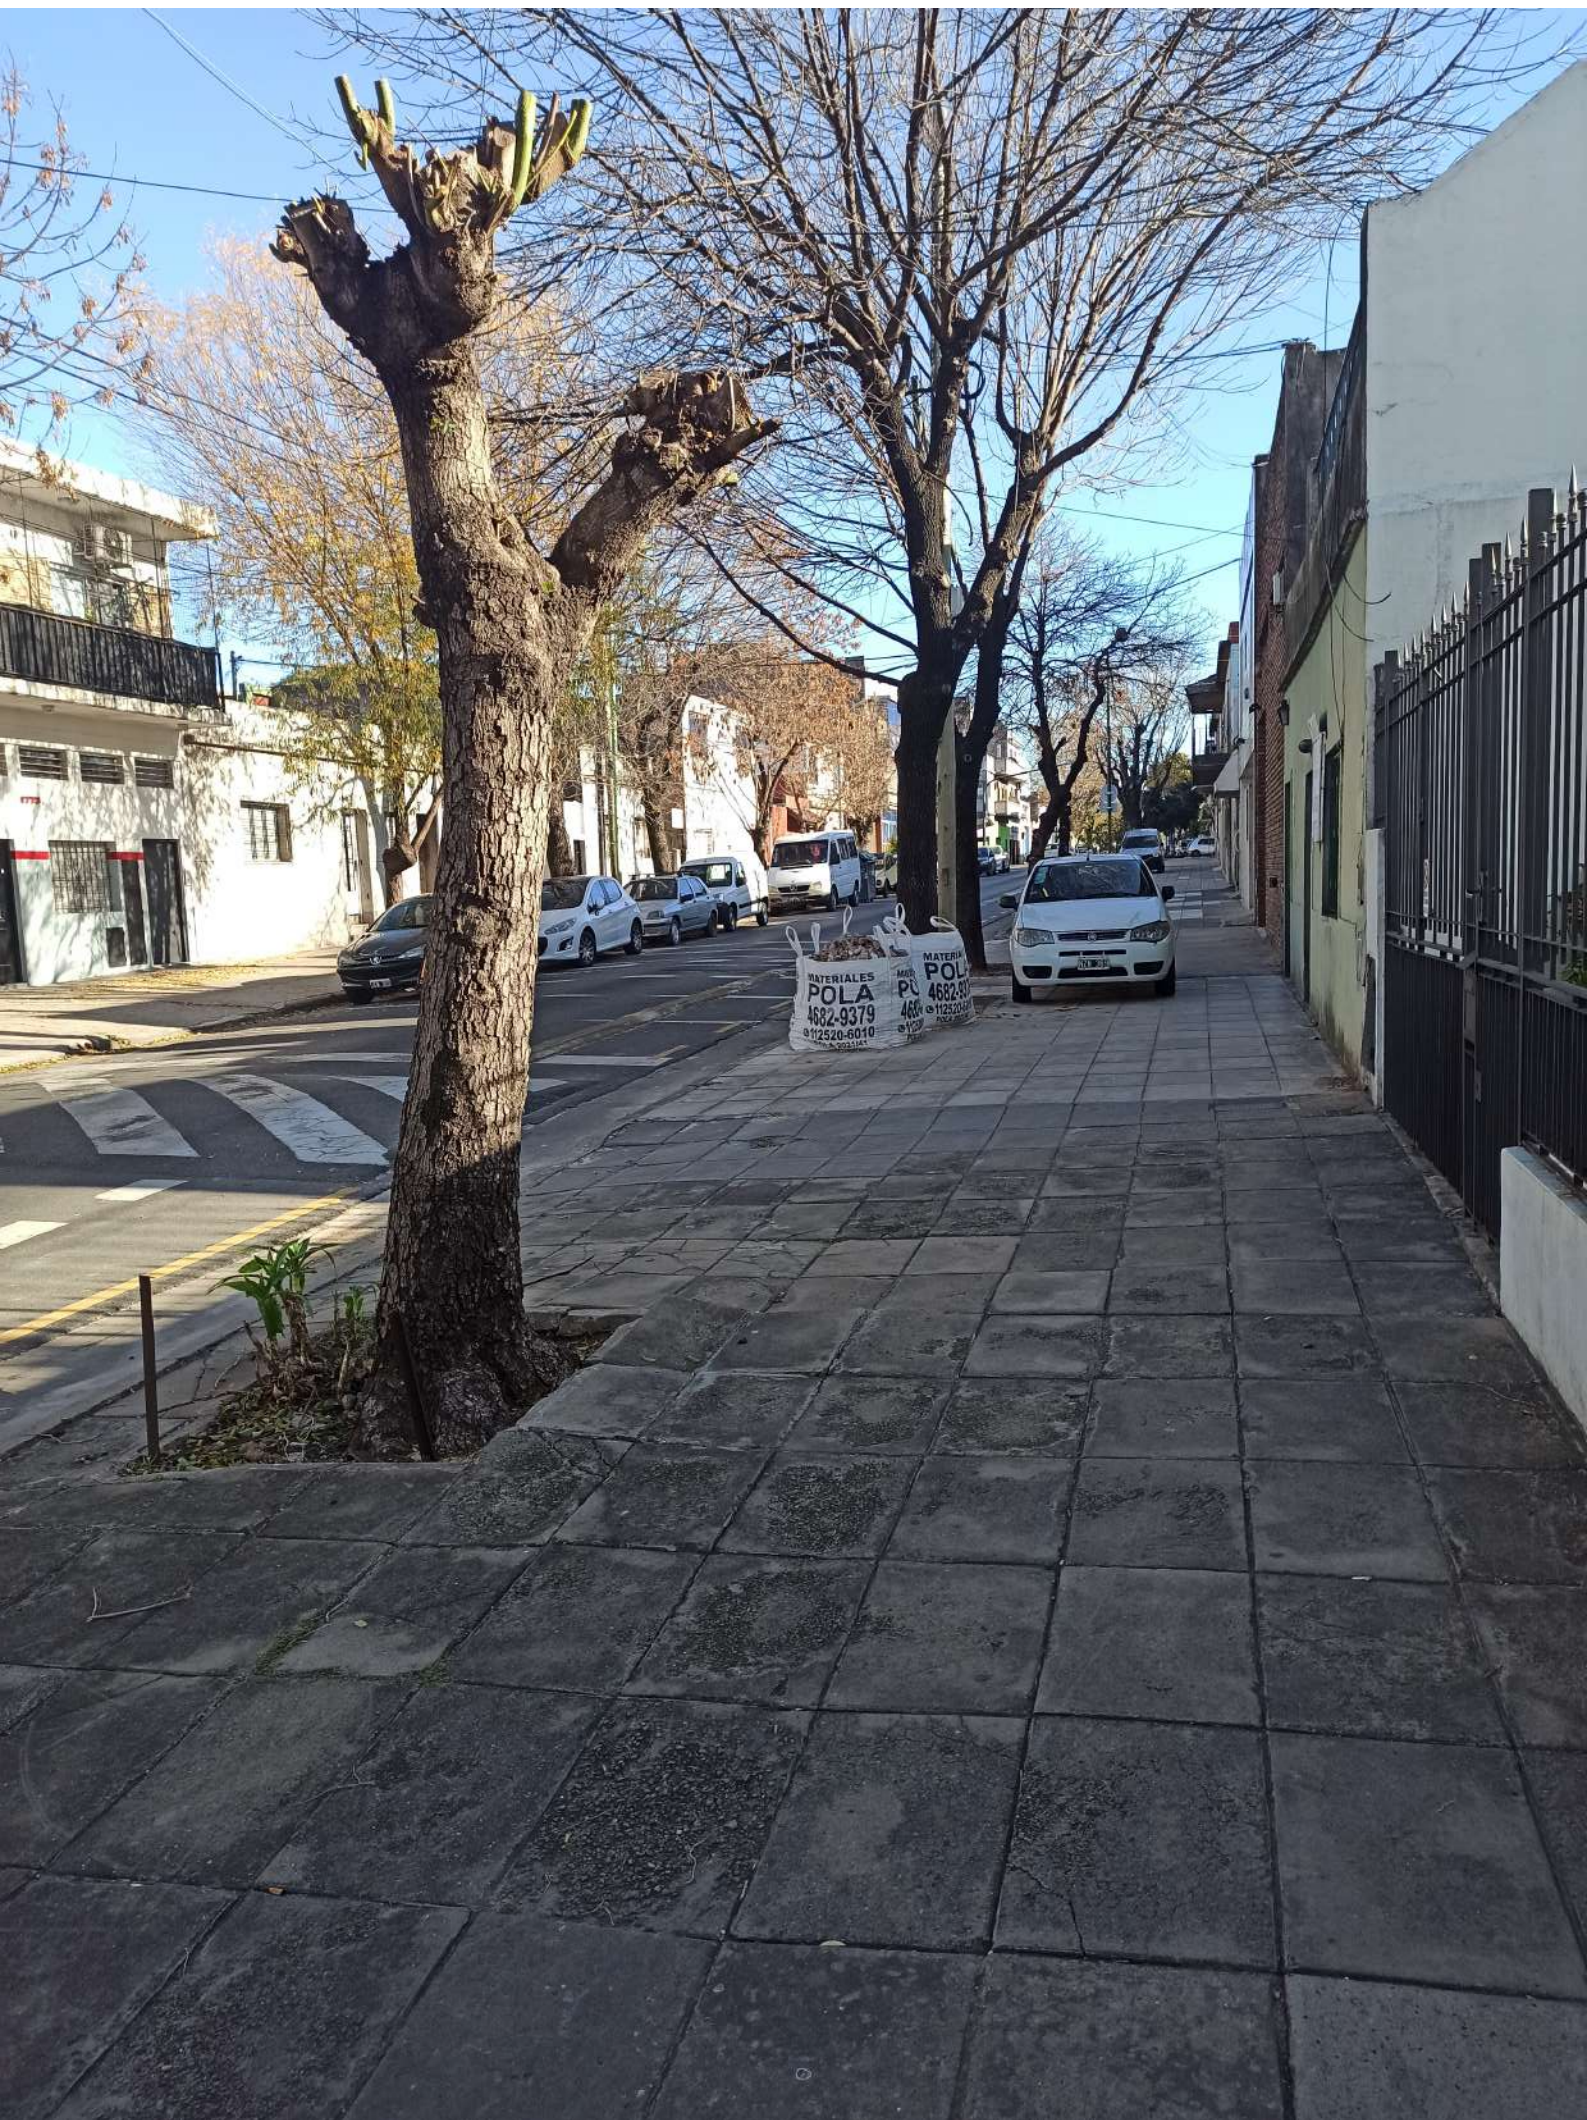
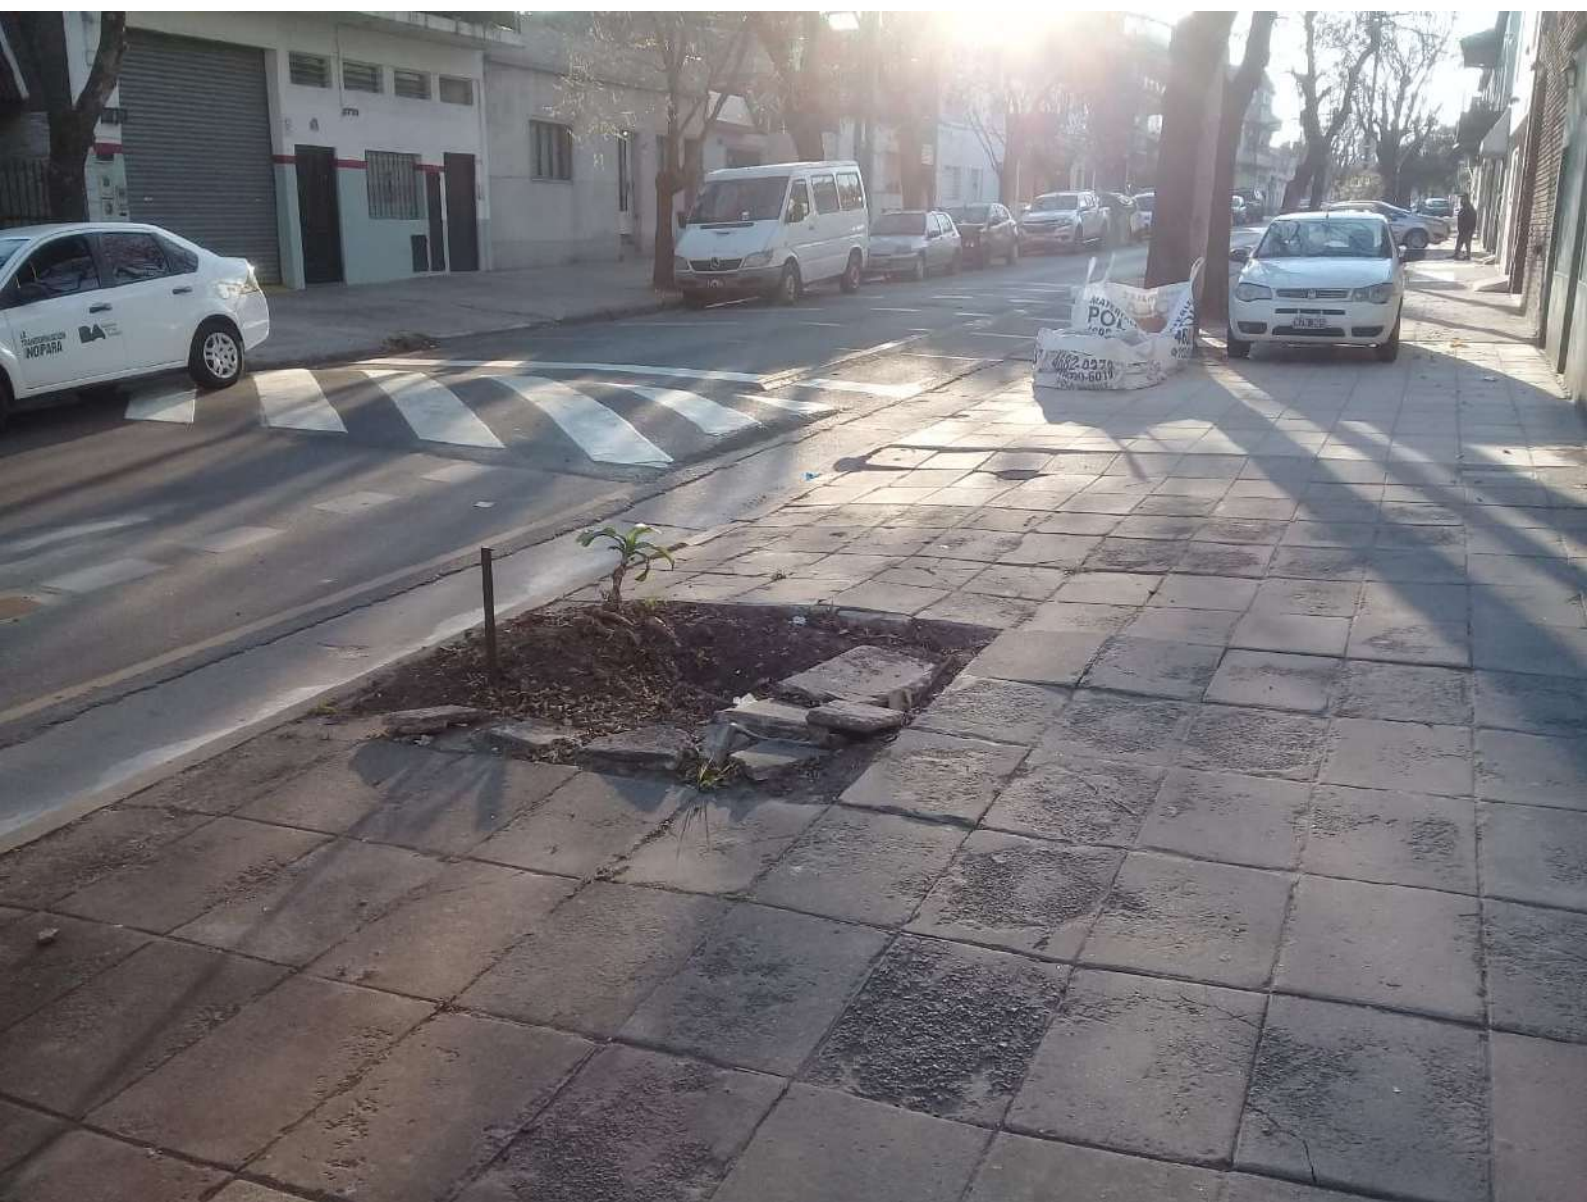
Vereda rota en la parte del garage pero no por las raices del ejemplar.

Tarea recomendada: No corresponde ninguna tarea

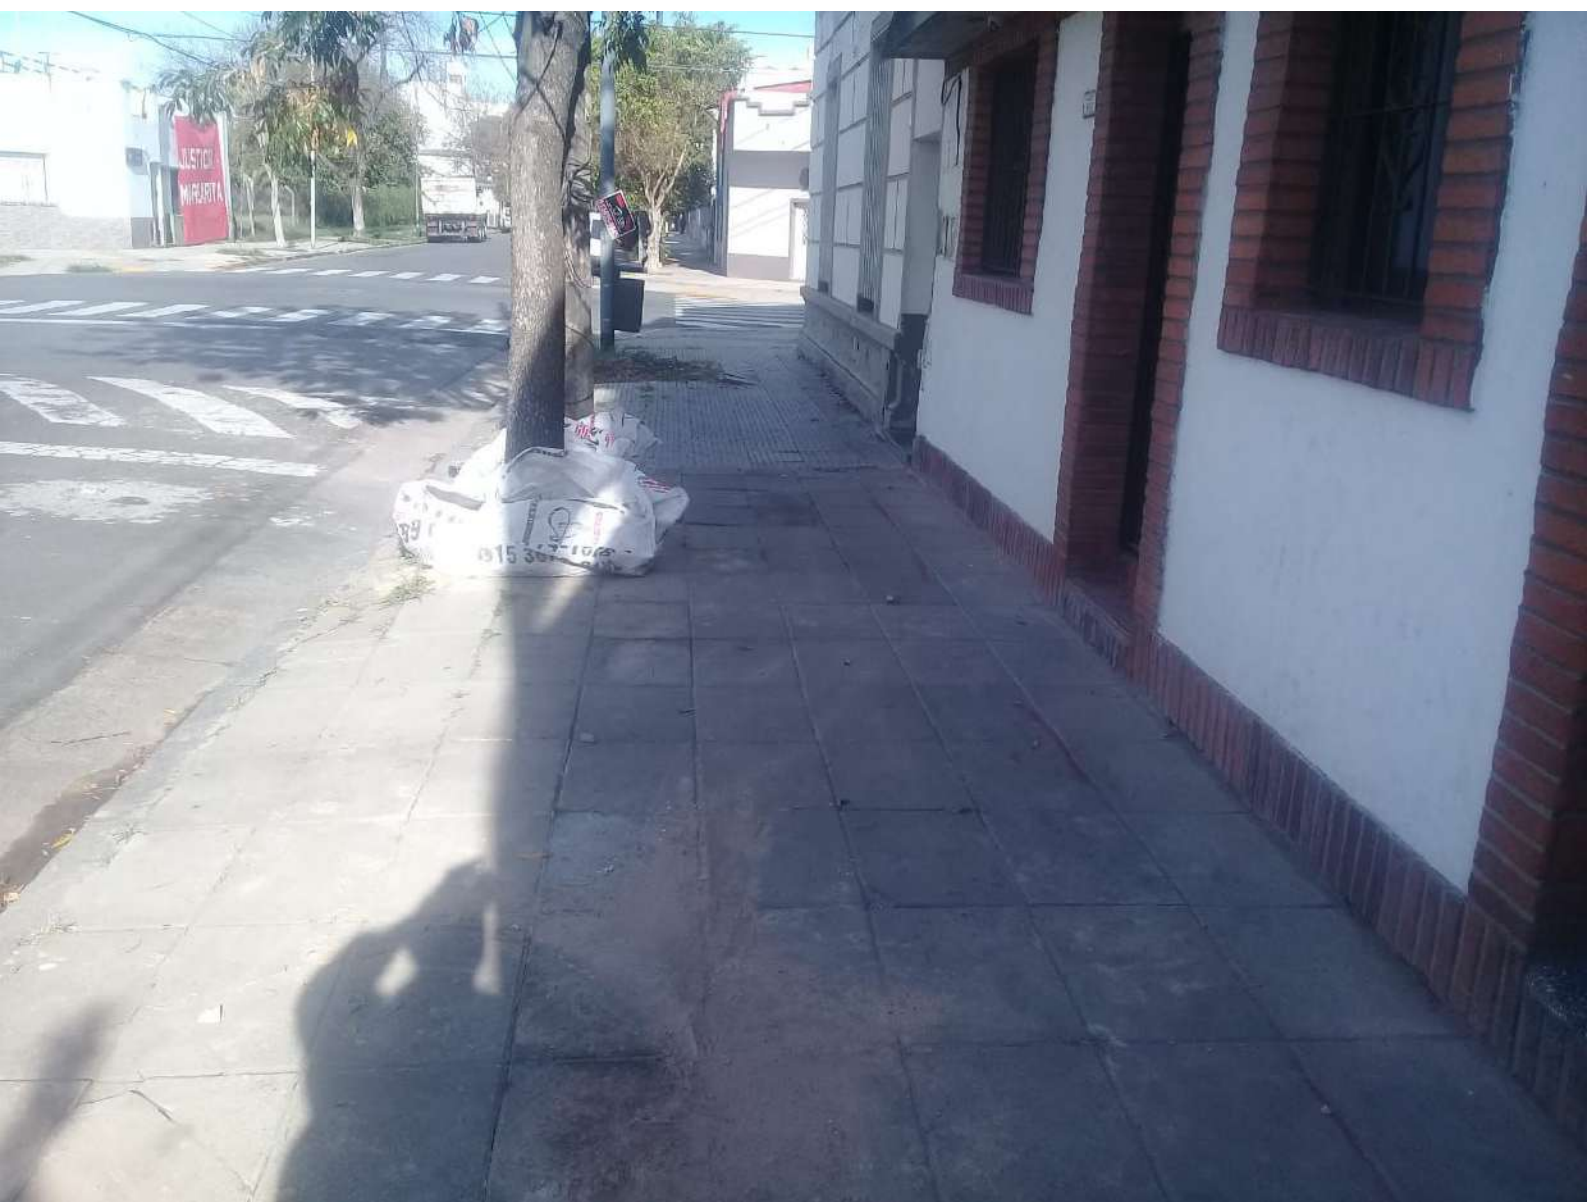
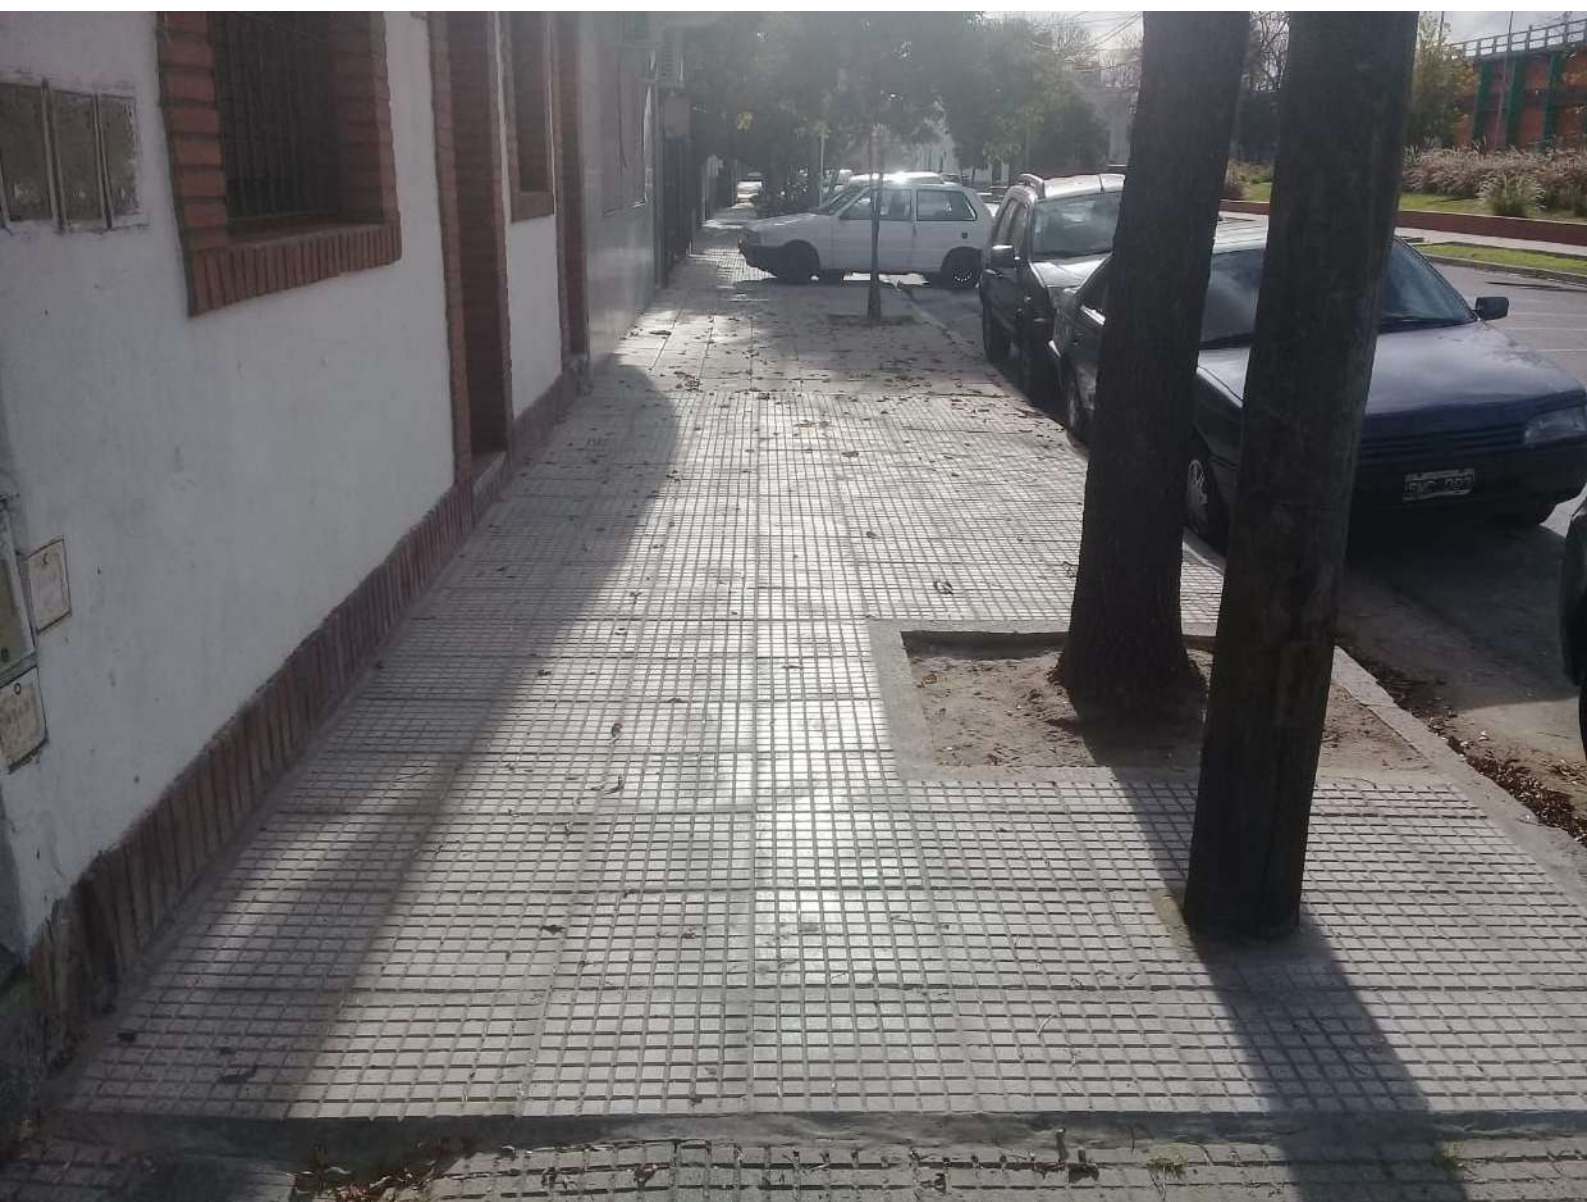
Raíces agresivas que rompen la vereda

25 m²

Tarea recomendada: Corte de Raíces

Dejar plantera 1 8x1 6m

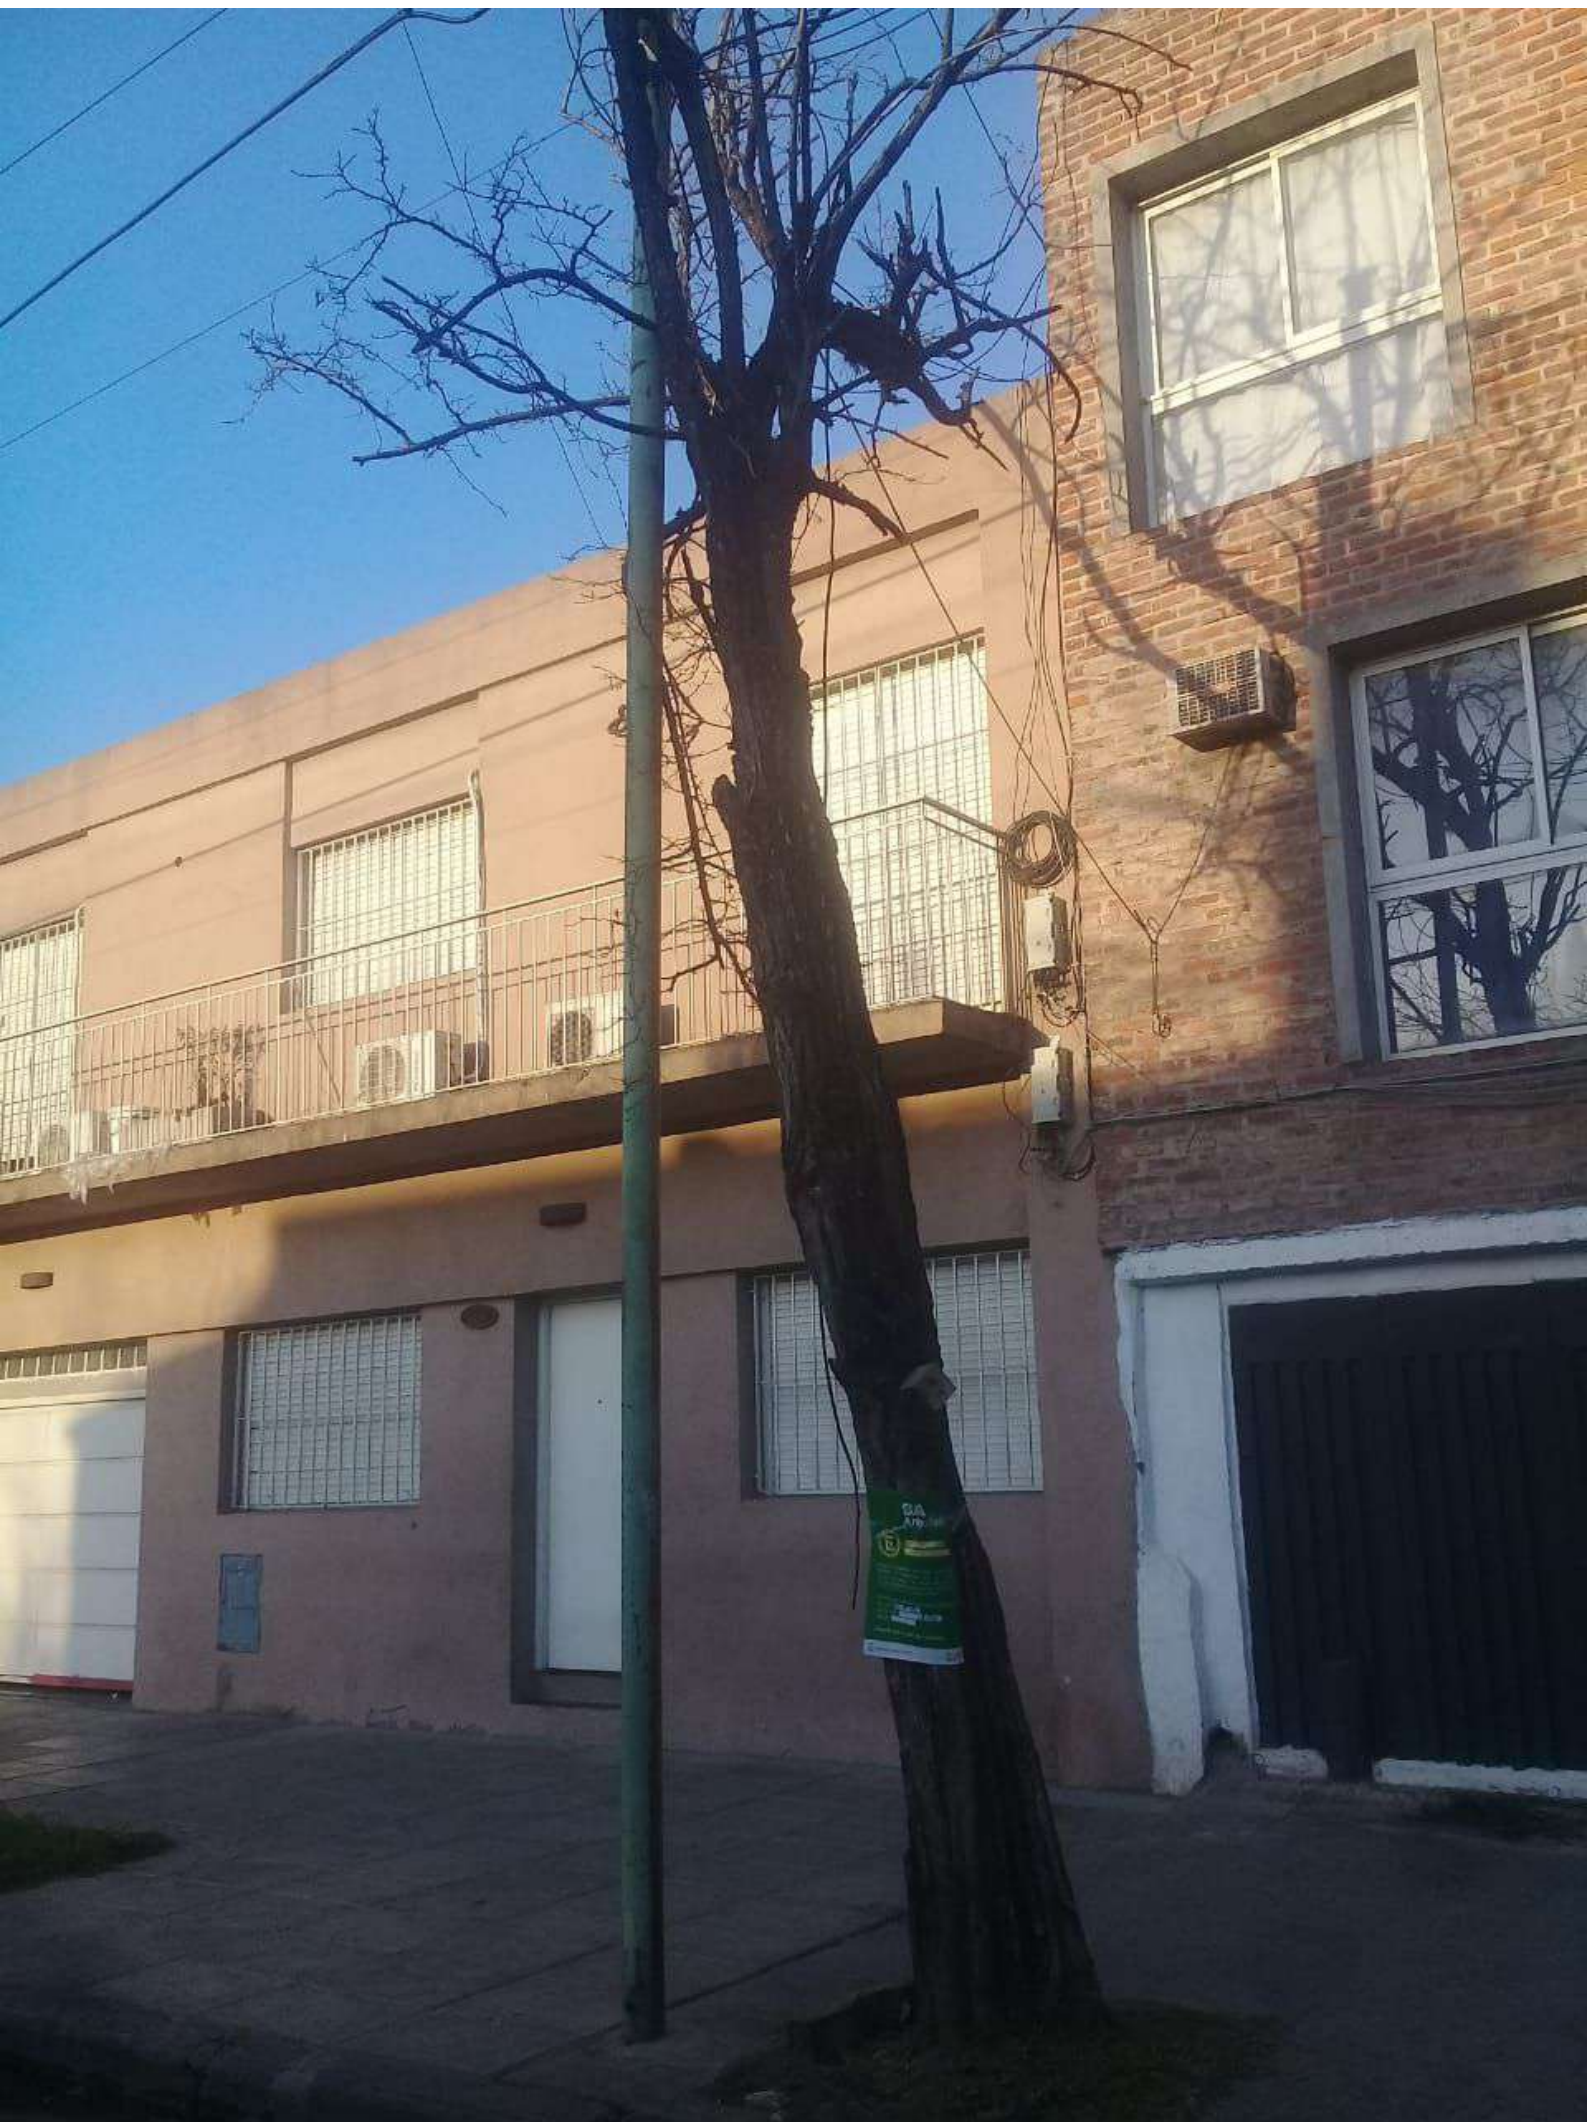
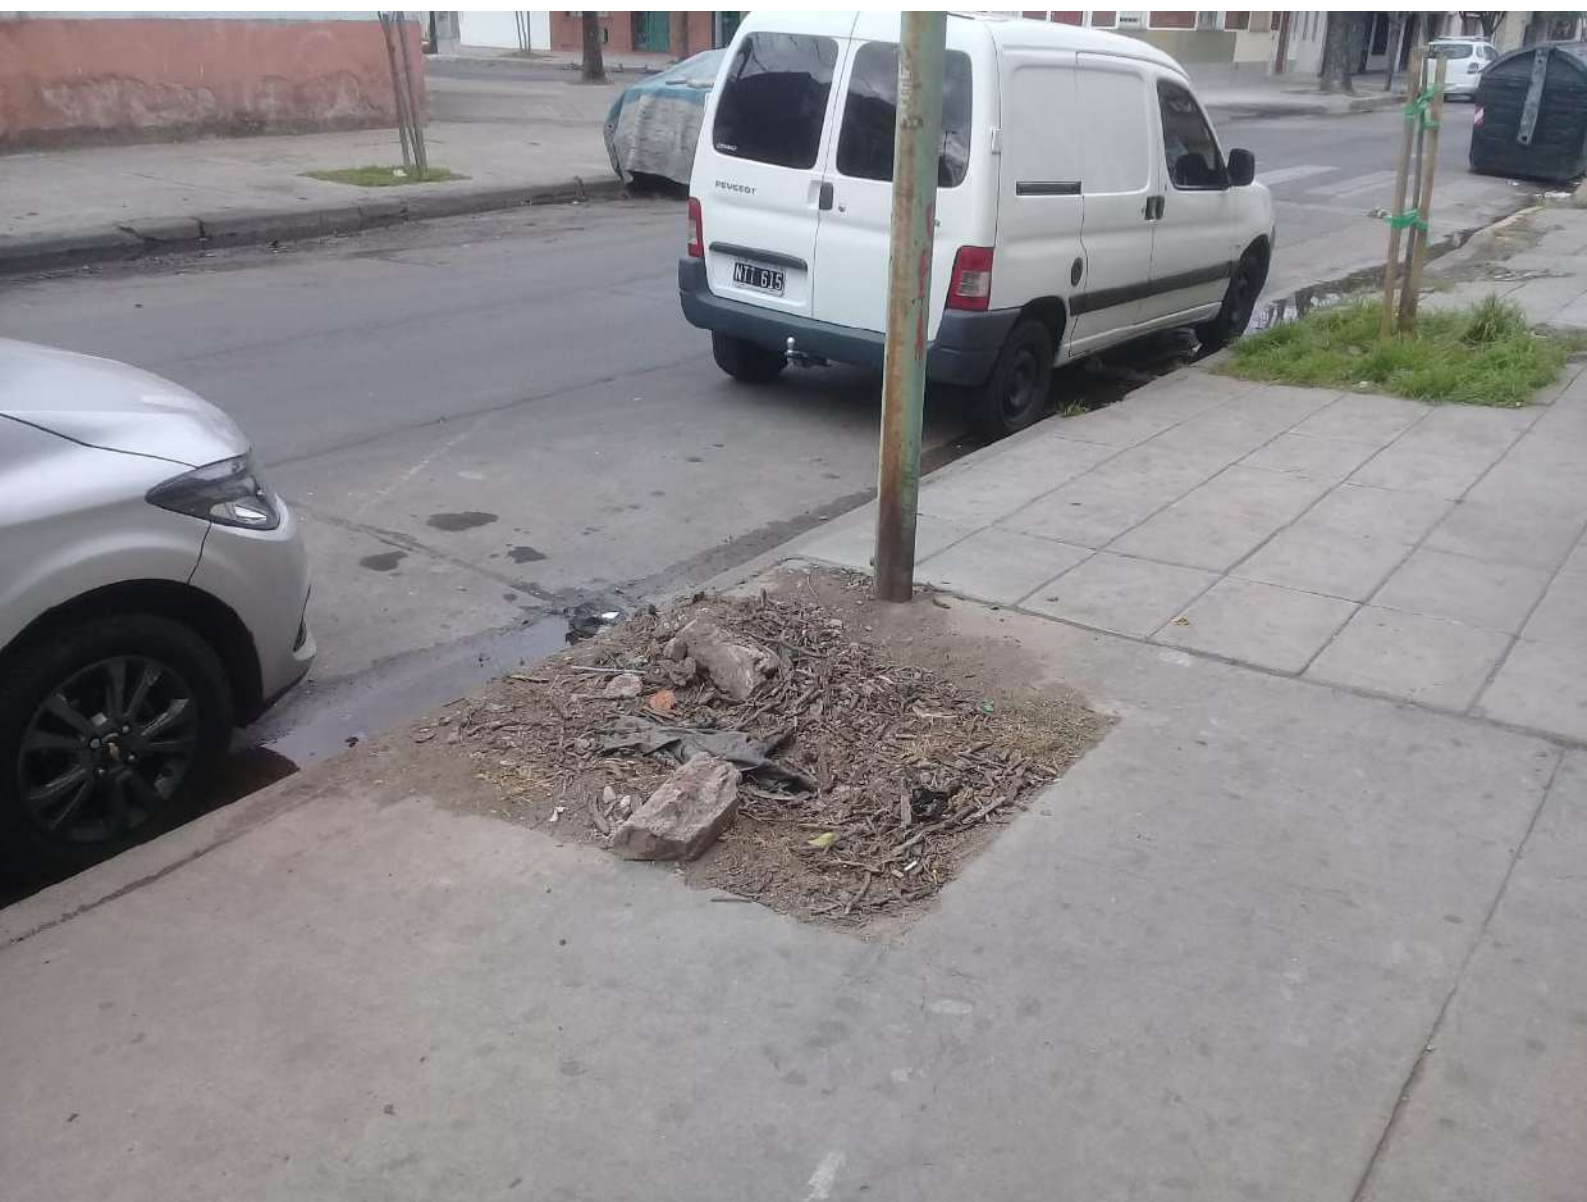
Grietas o cavidades especialmente aquellas en contacto con el suelo o asociadas con otros defectos, Decaimiento generalizado

Moderado

Tarea recomendada: Extracción

Cerrar y desplazar apertura de plantera a 3 m del poste. Ancho de varada 4.4 Medidas plantera 1,6 x 1,6 mt

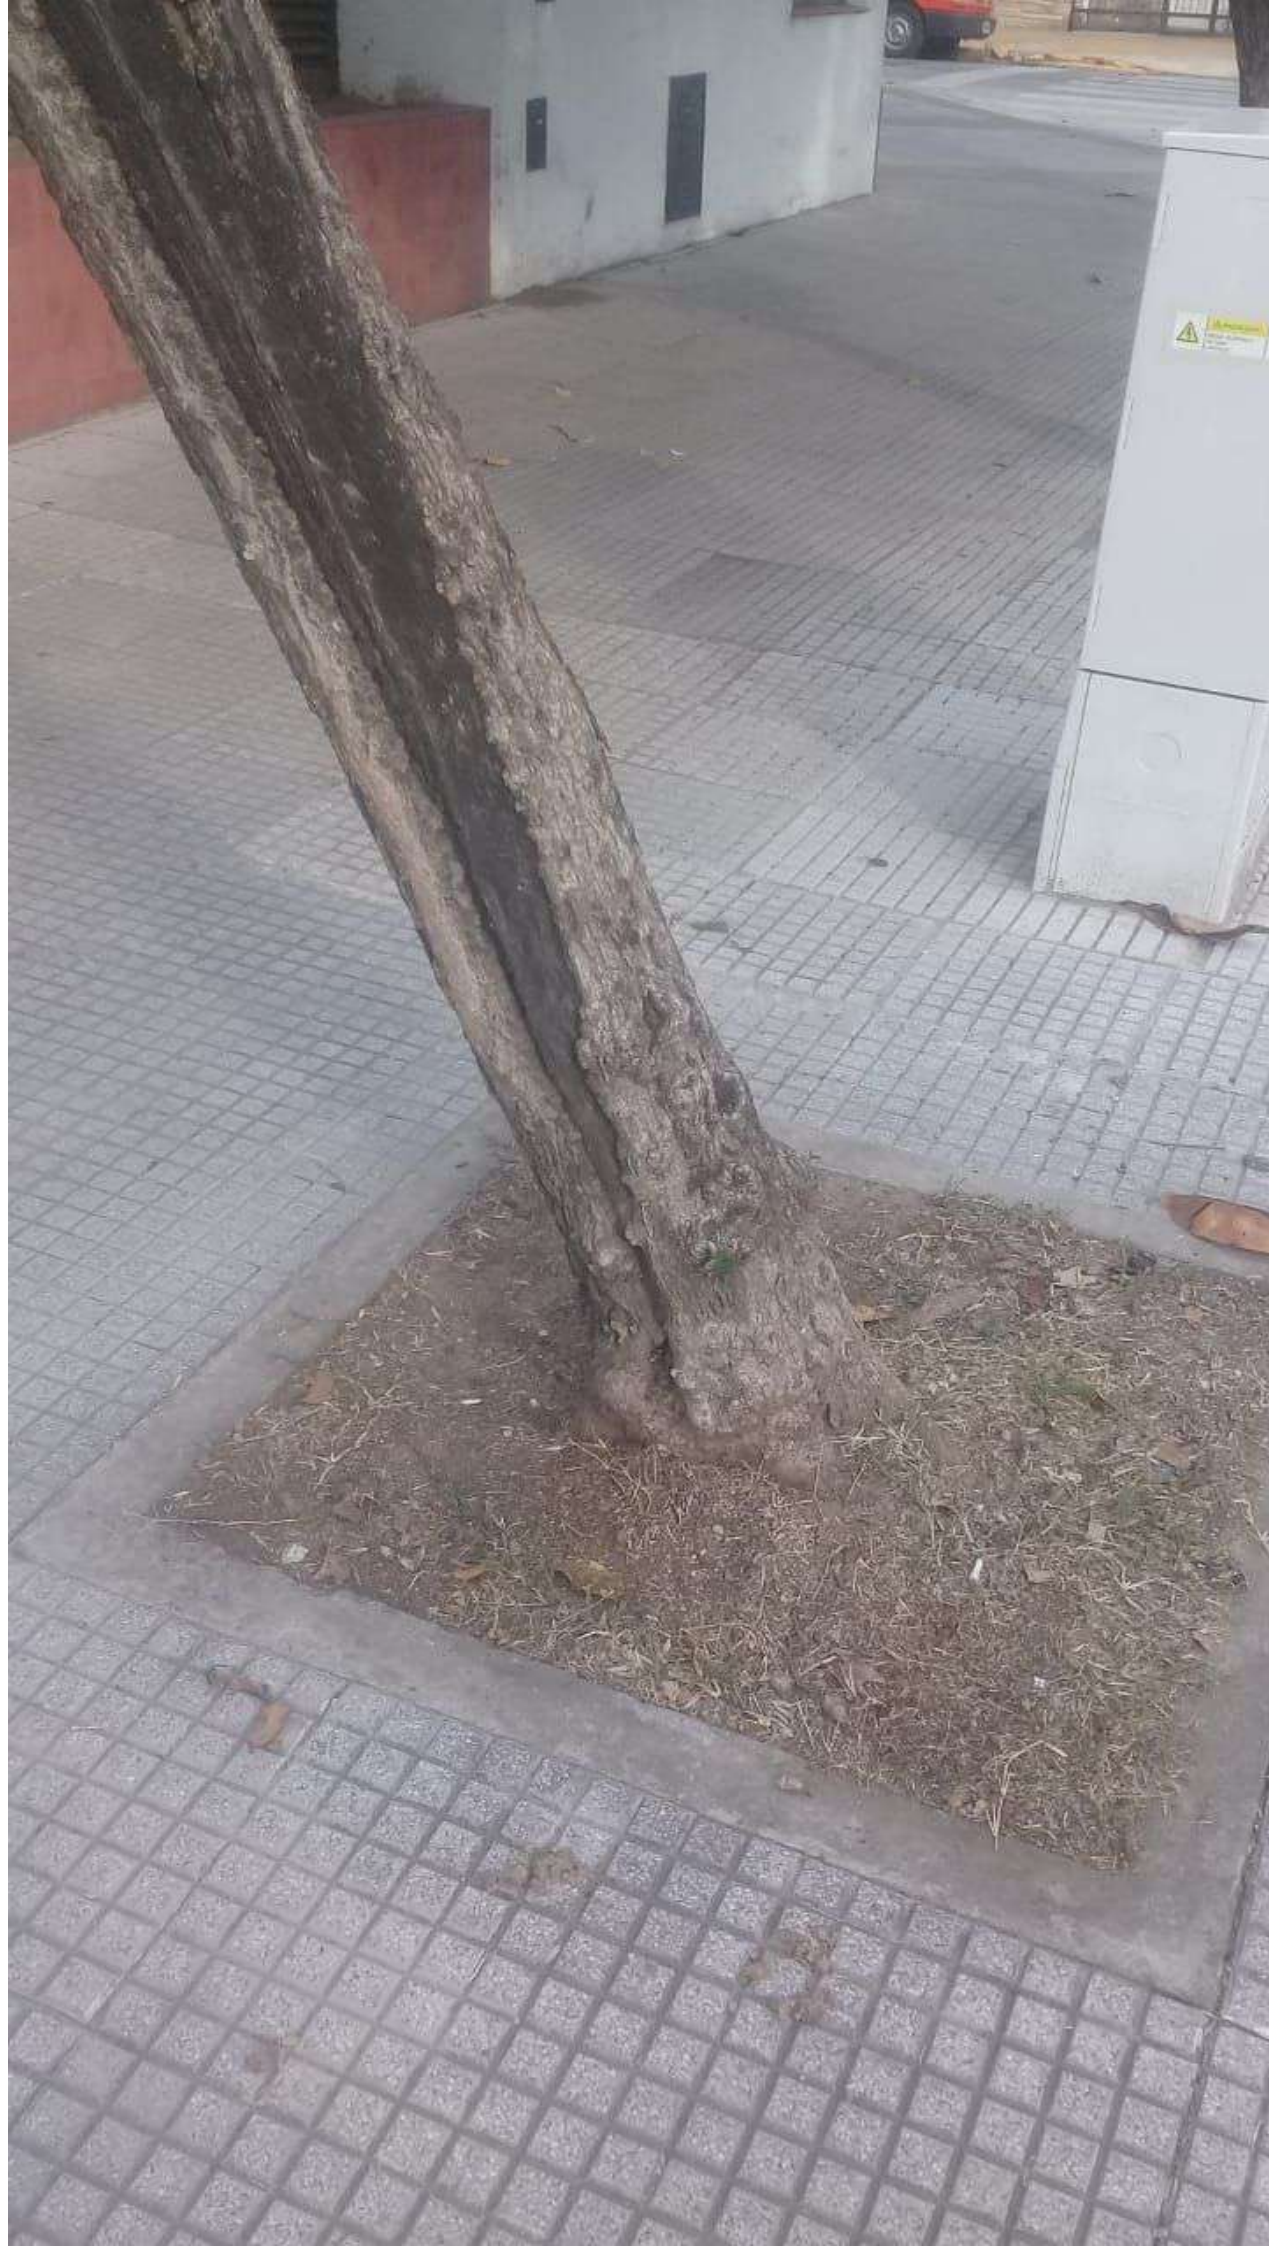
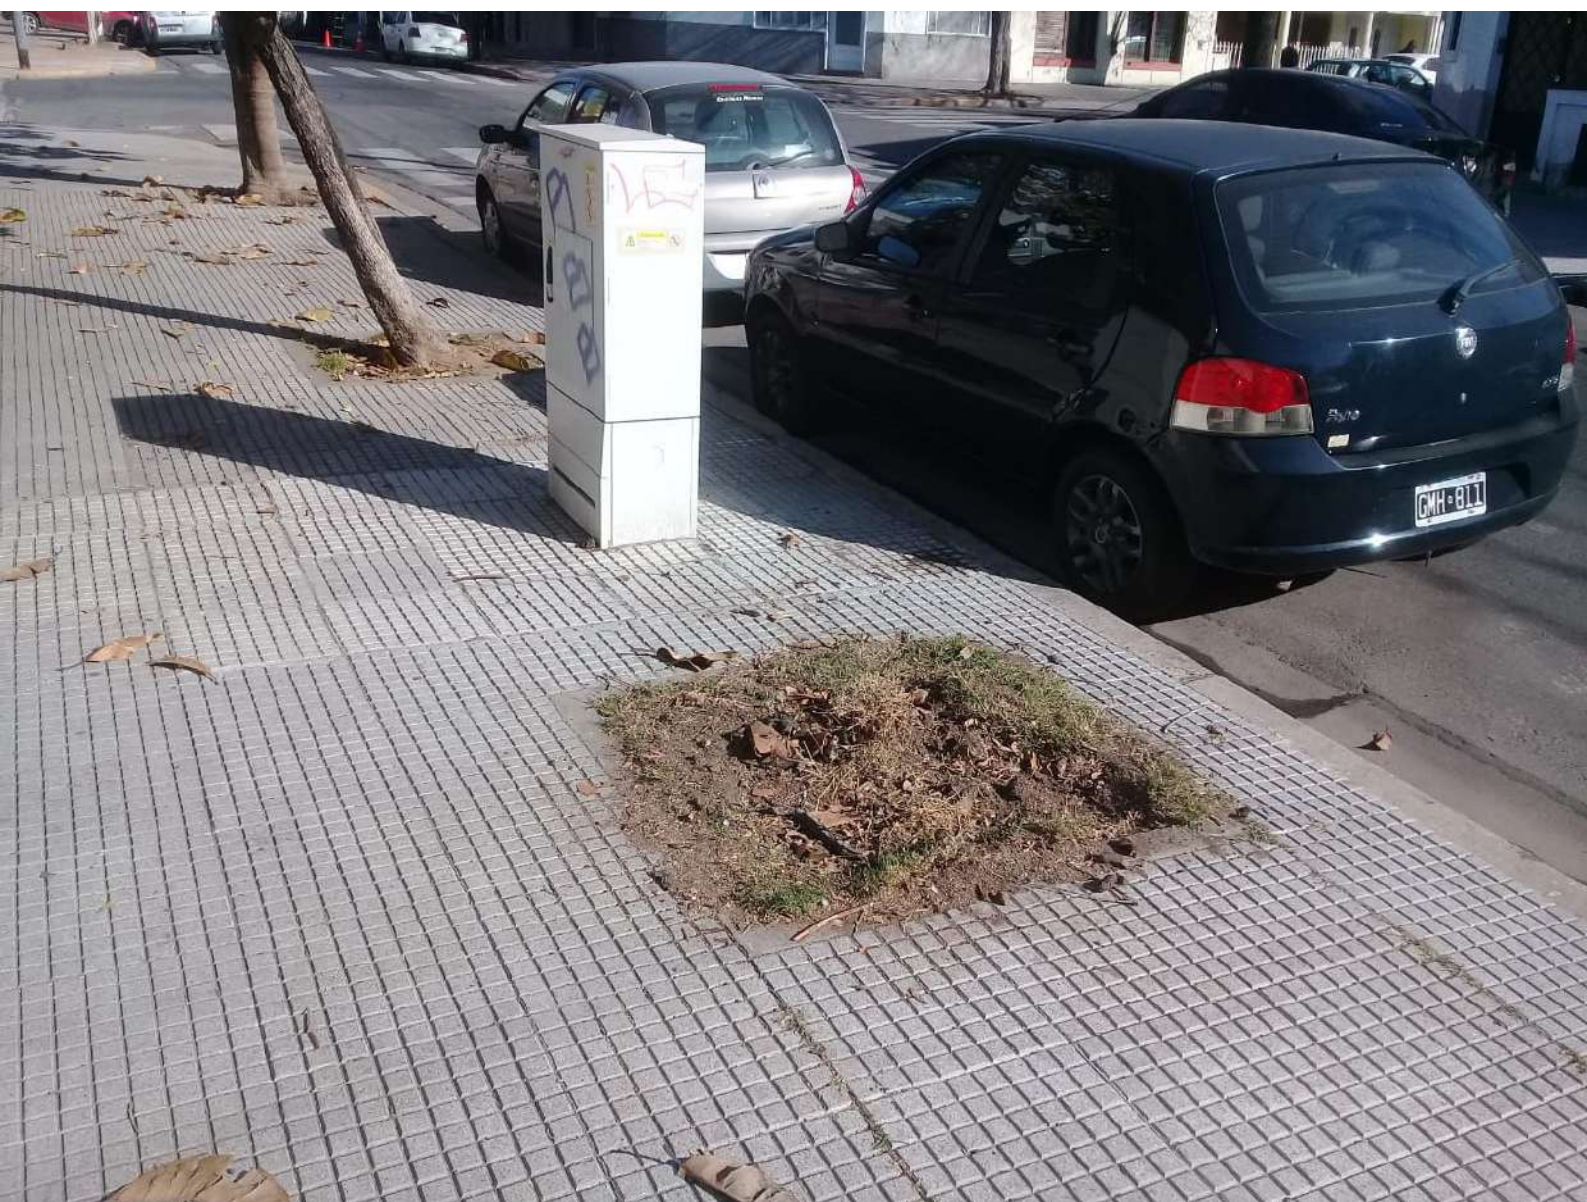
Decaimiento generalizado

Moderado

Tarea recomendada: Extracción
