G.C.B.A

GOBIERNO DE LA CIUDAD DE BUENOS AIRES  
PLANTILLA DE INSPECCIÓN VISUAL BÁSICA

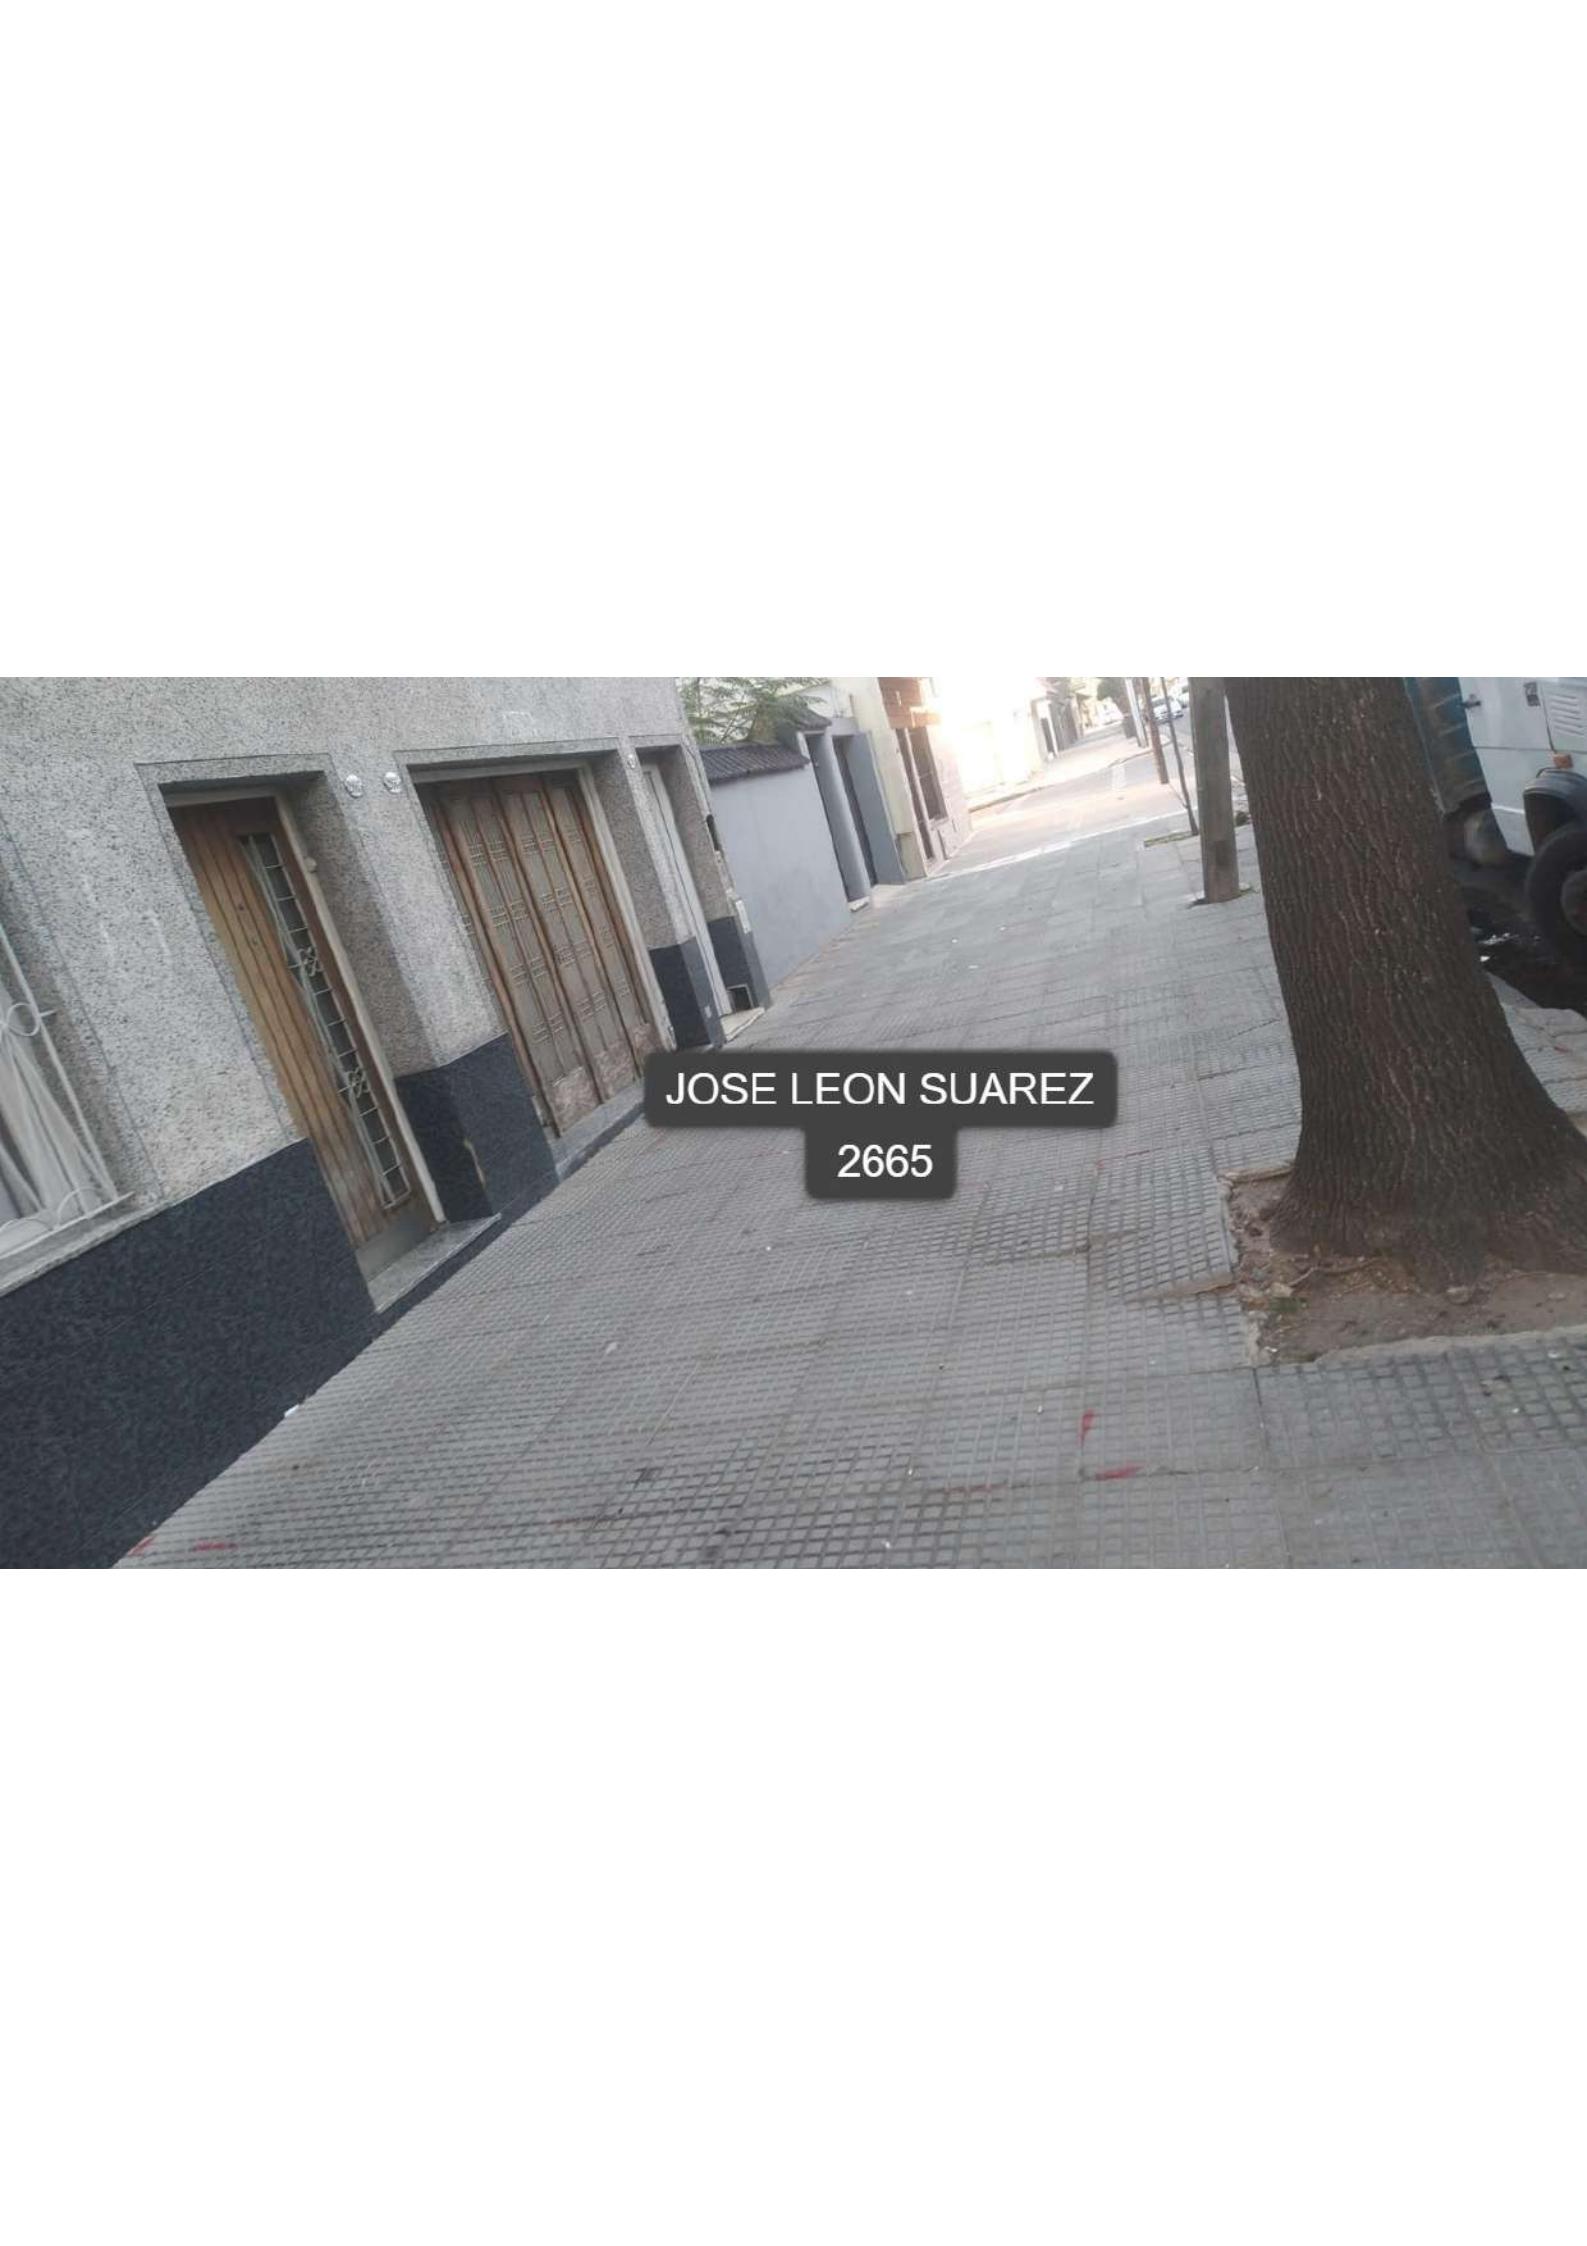
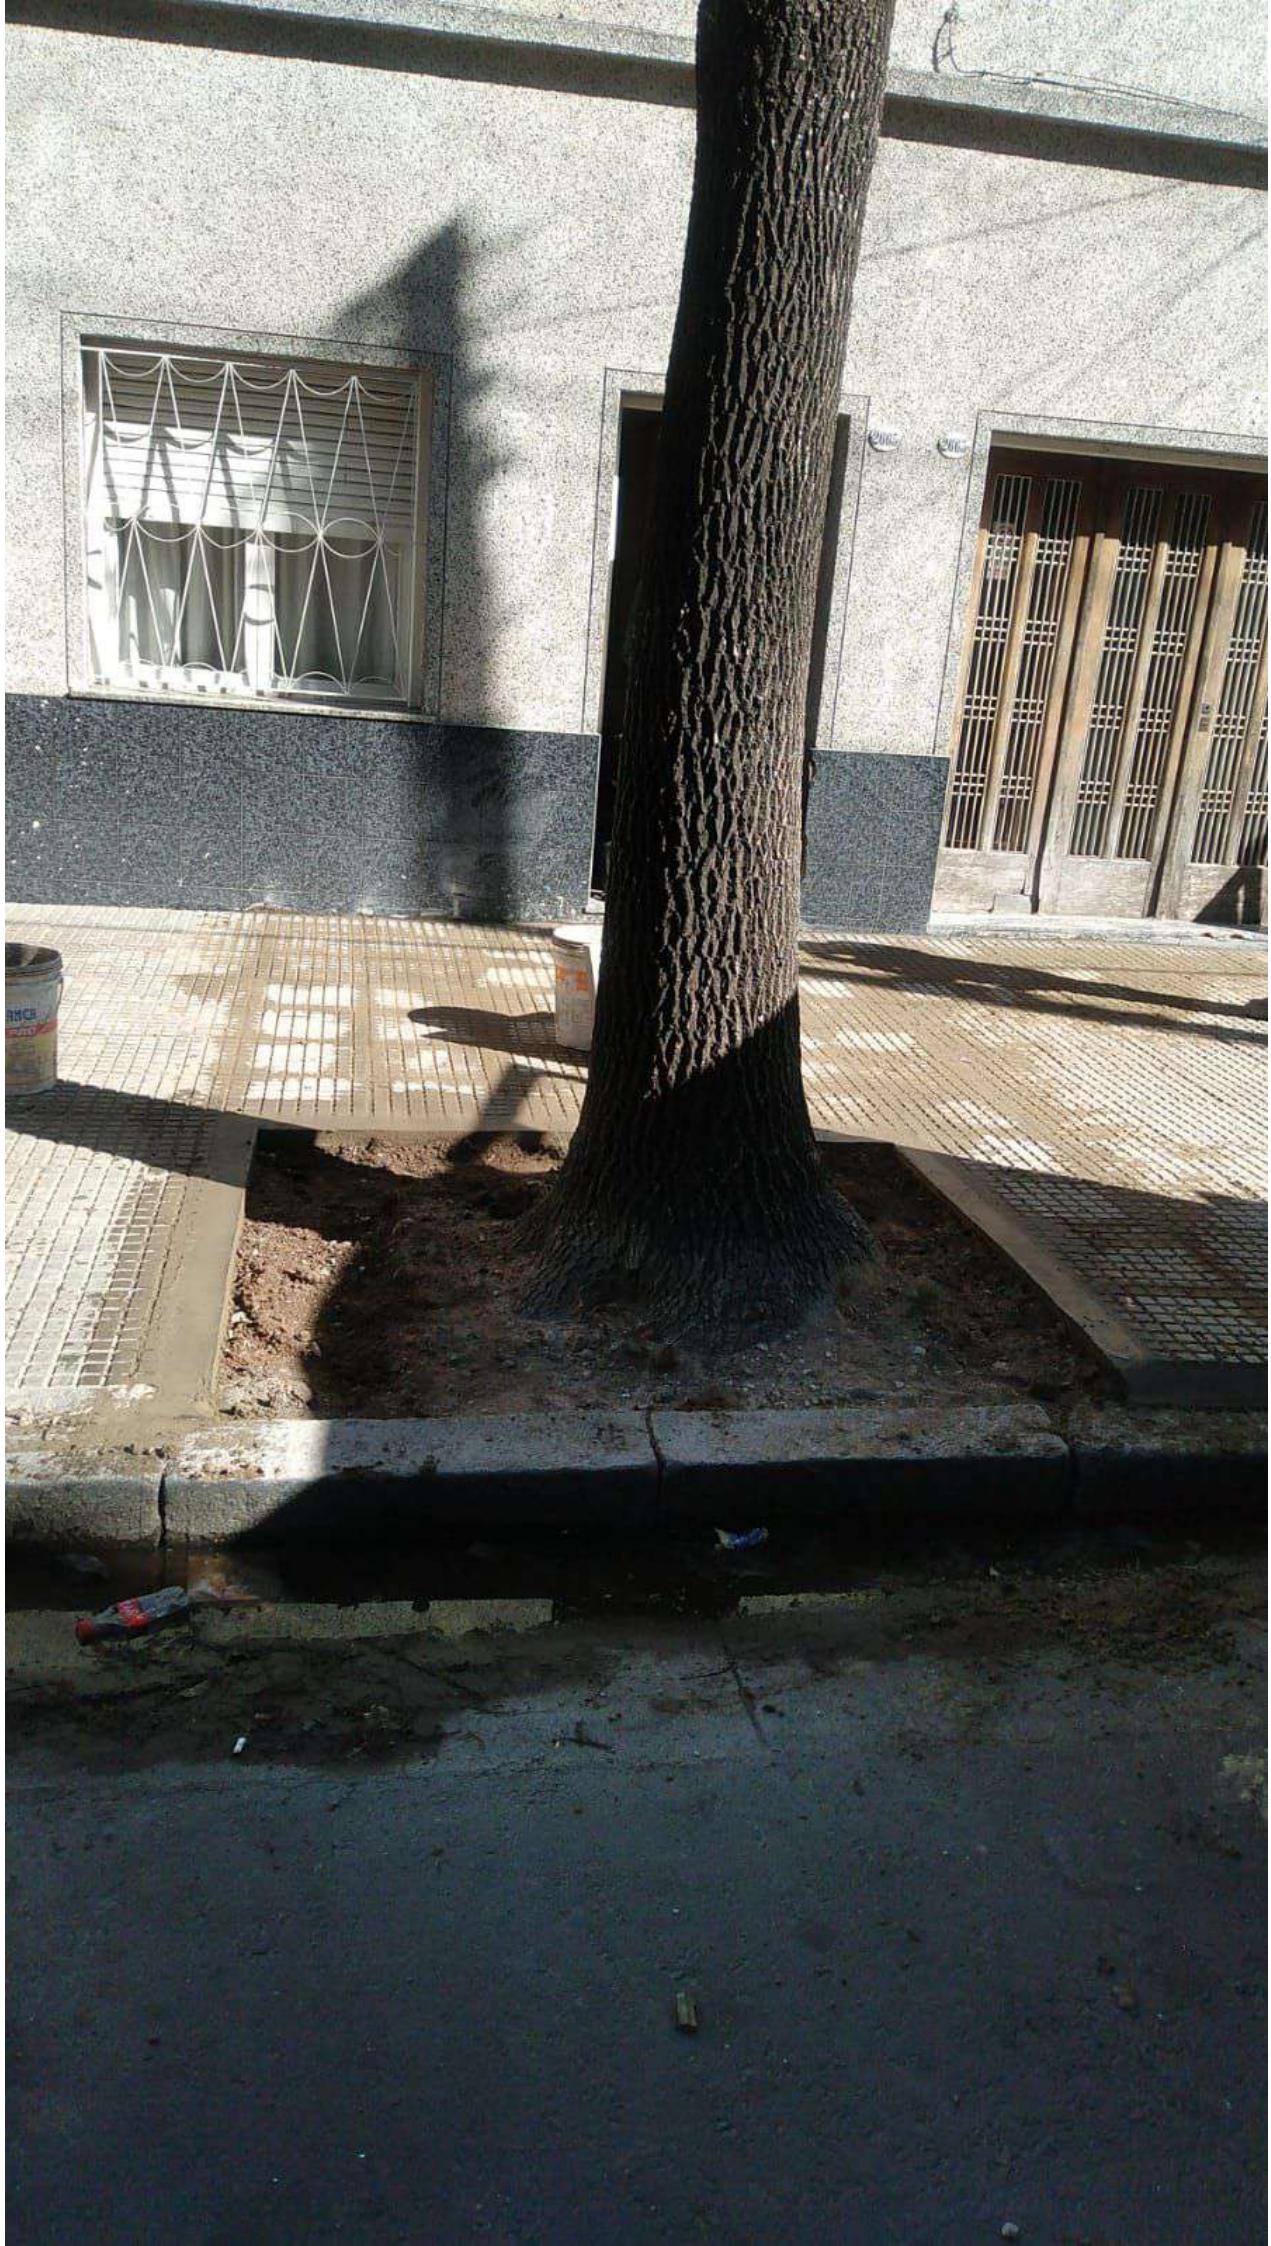
JOSE LEON SUAREZ

Raíces agresivas que romper la vereda. Copia desbalanceada. Ramas que invaden espacio aéreo

Sup. de vereda afectada	Tamaño final de plantaría	Alerta al trenista	Requiere poda
6 m <sup>2</sup>		No	SI

Poda de El hacia propiedad y halanteo de copa. Ampliar plantaría 1.6m x 2m, arreglar vereda 8m2 (PG54) relevado el 16/6/2022 con nº de aviso 500266628122

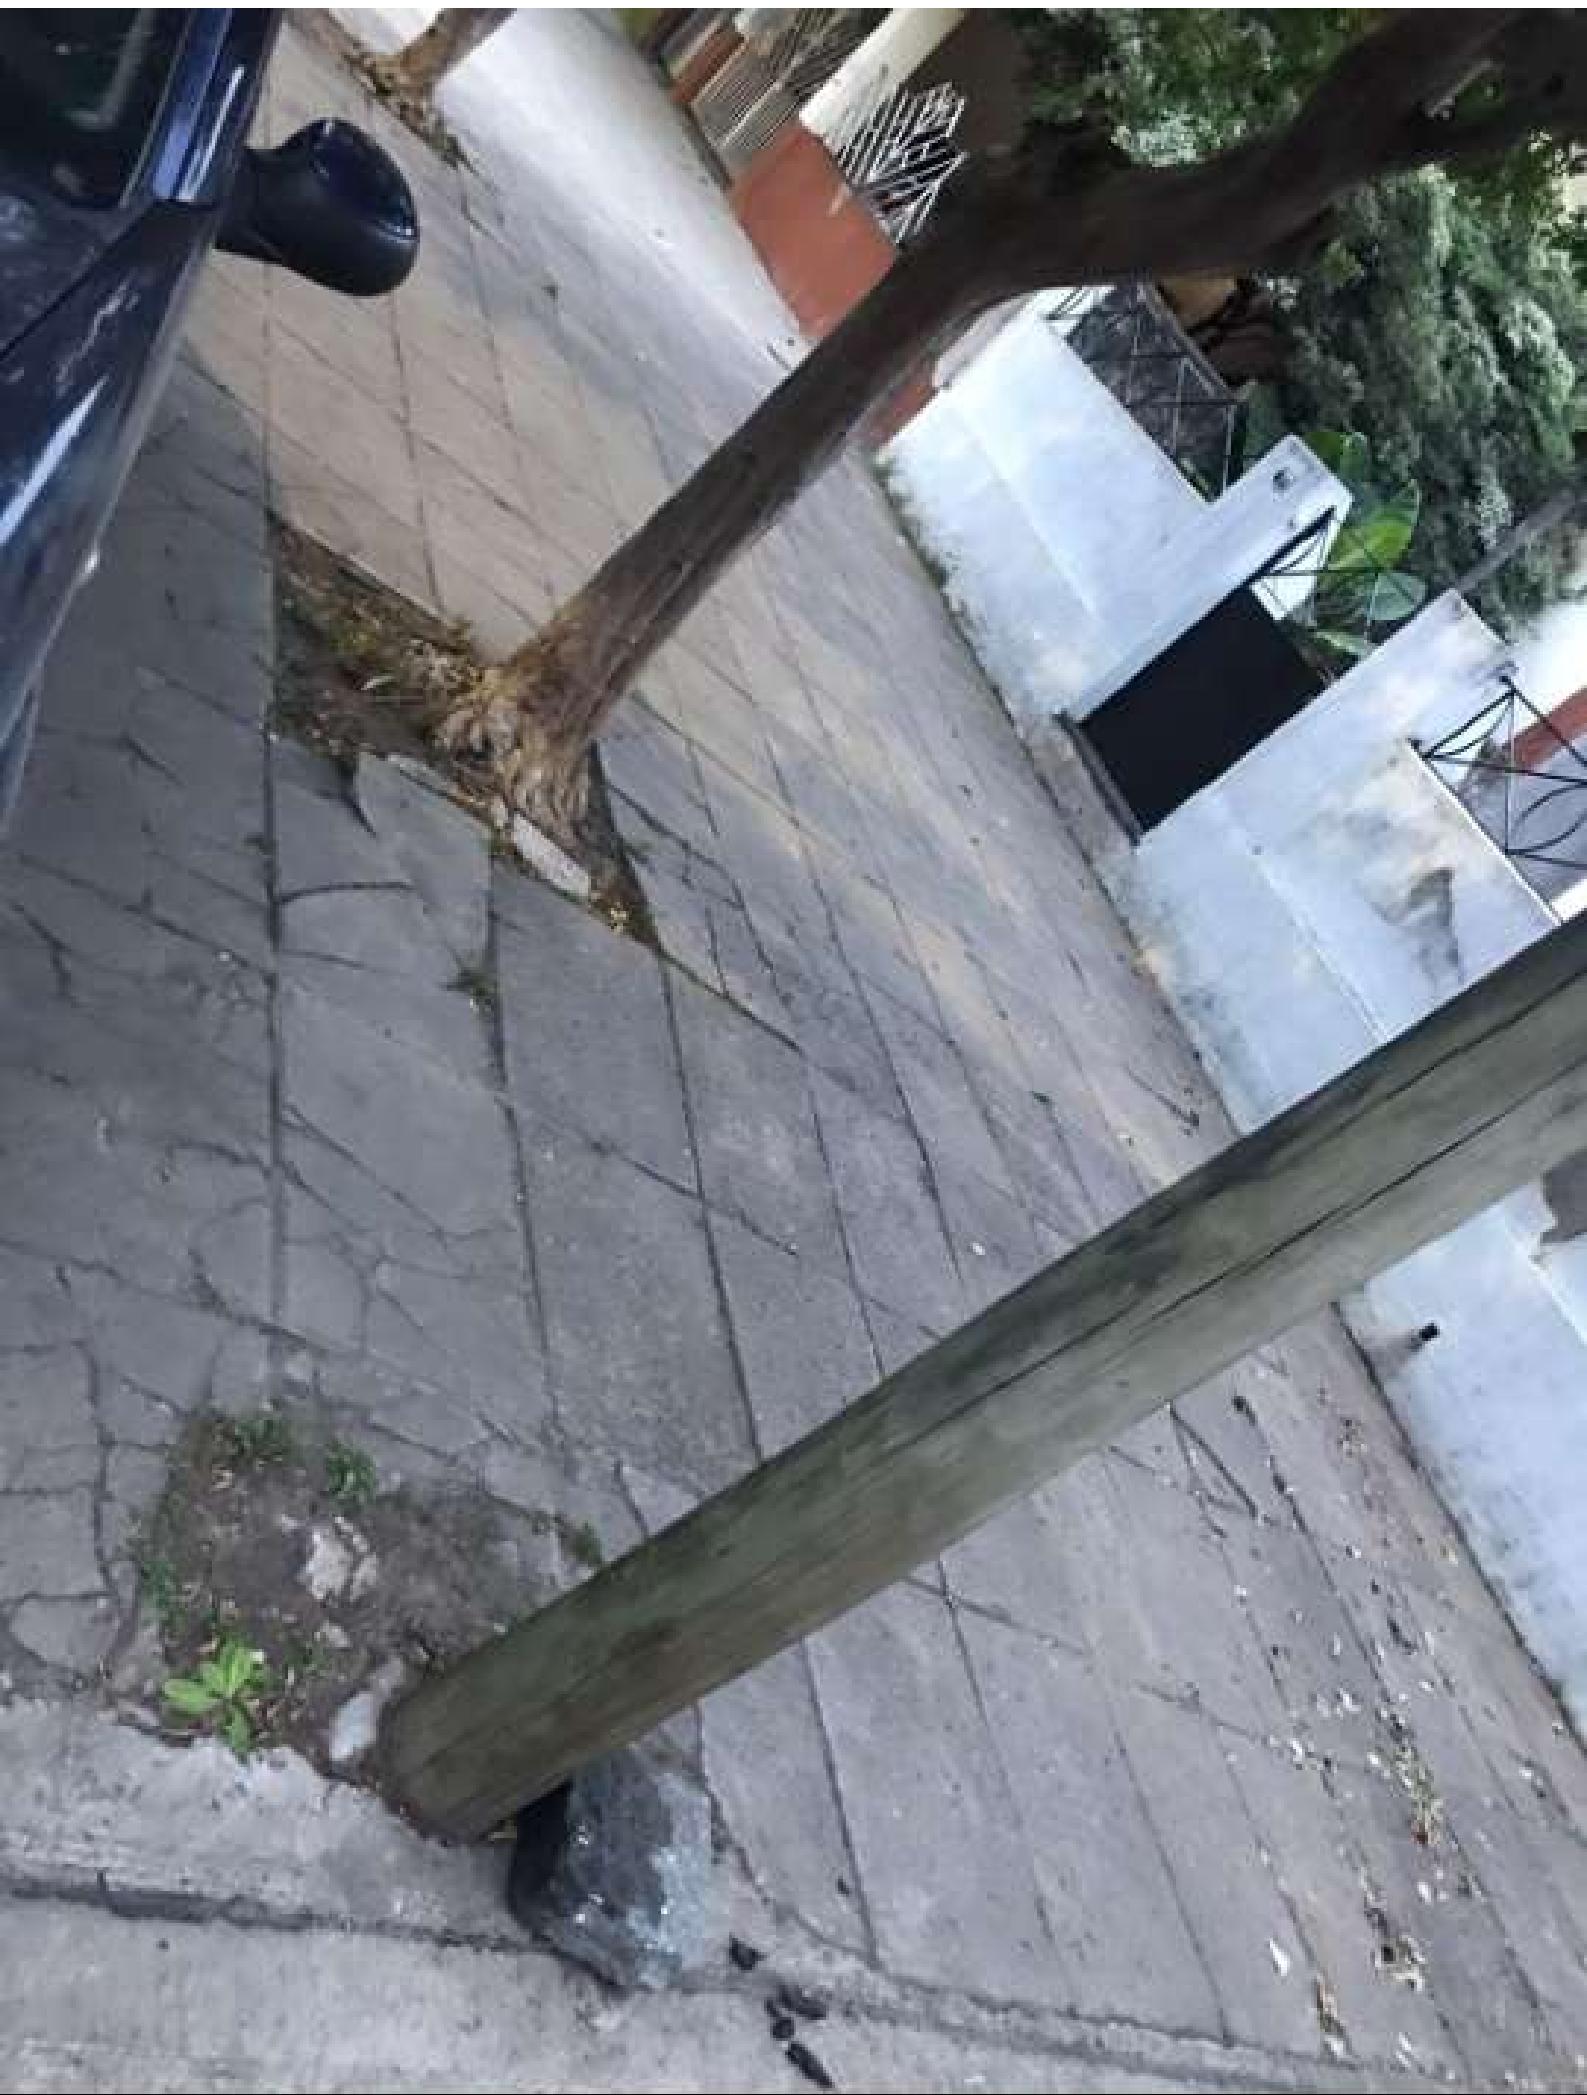
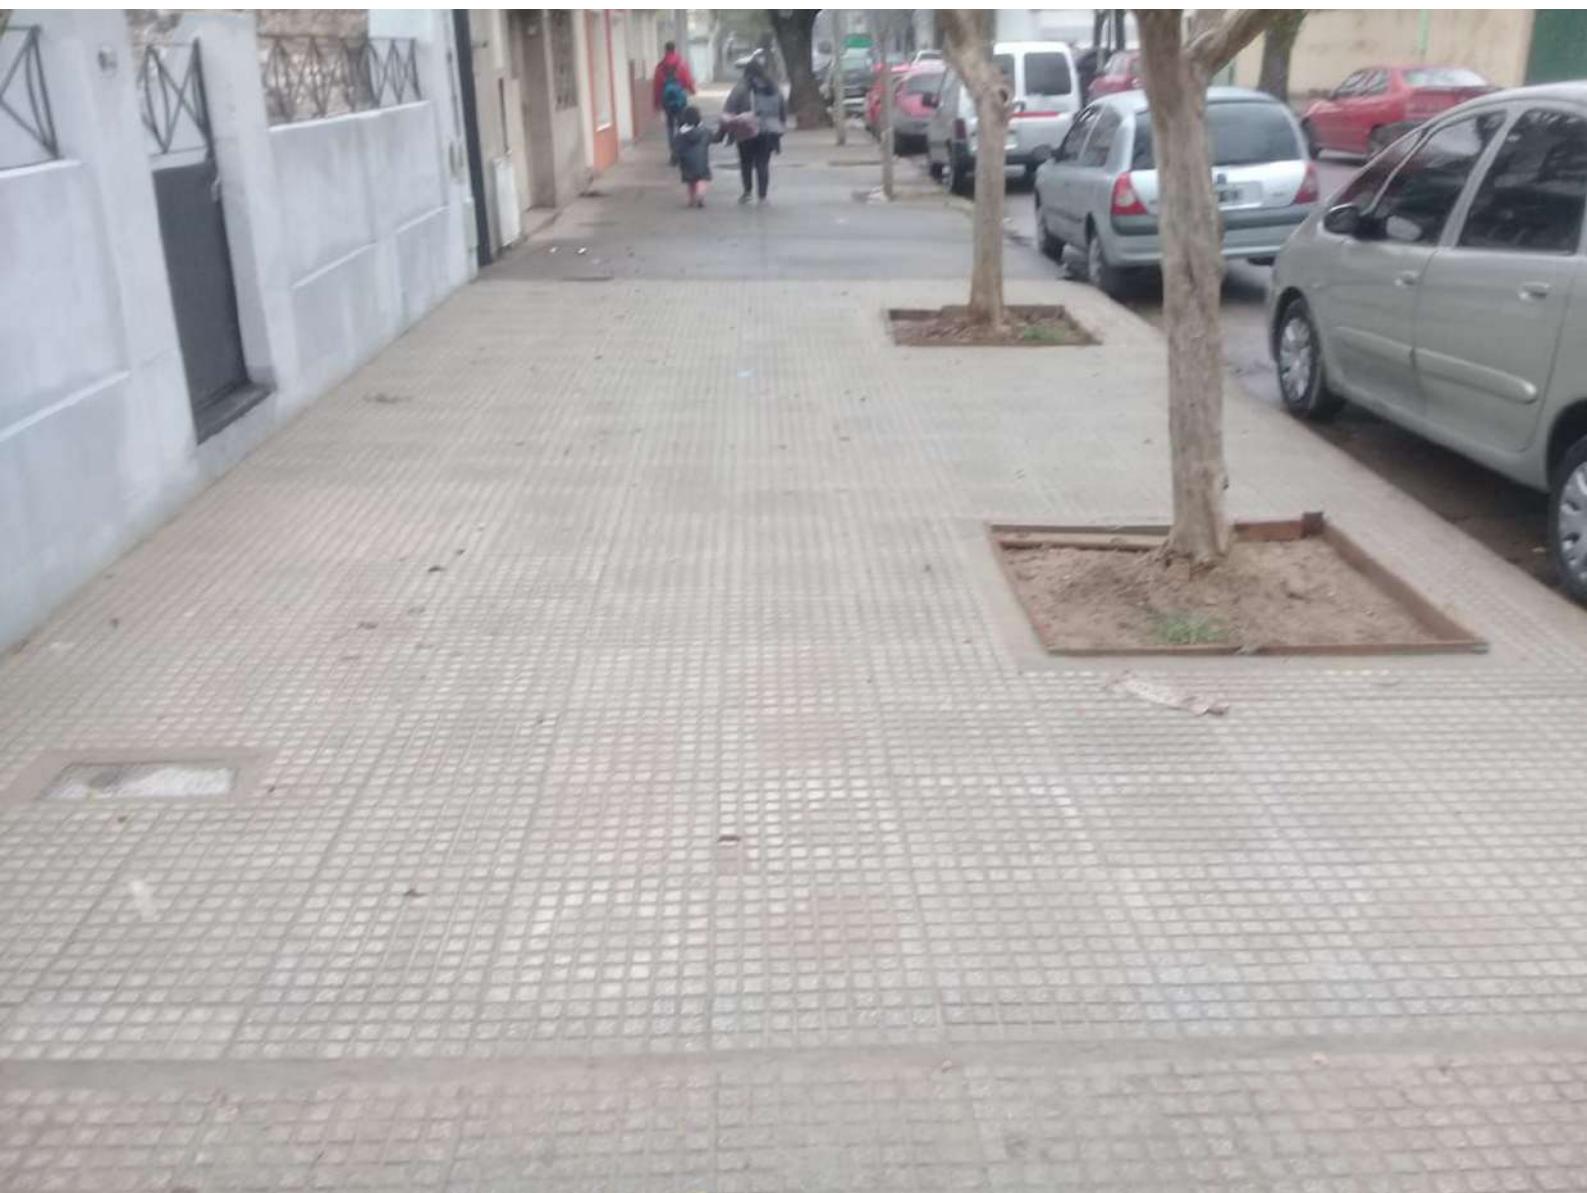
Raíces agresivas que rompen la vereda

Sup. de vereda afectada	Tamaño final de plantera	Adic. al frenista	Requiere poda
33 m <sup>2</sup>		No	No

En la misma dirección hay dos ejemplares de Crespon. En este caso, ampliar la plantera a 1.8m x 1.6 m (6.8m lineales), reparación de 33m lineales de vereda (L64)

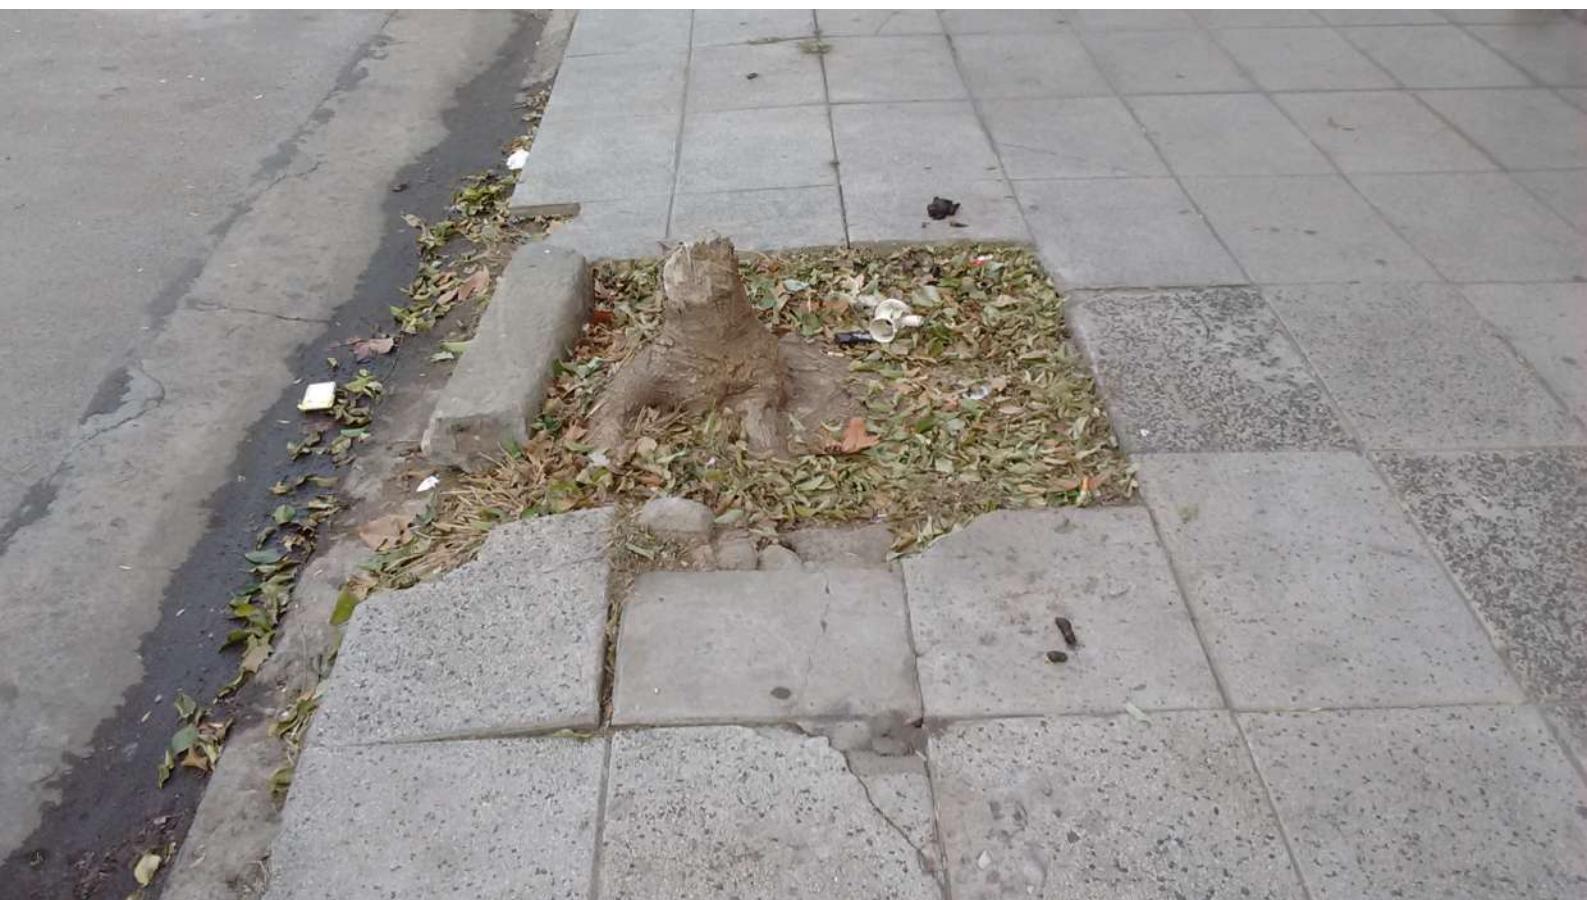
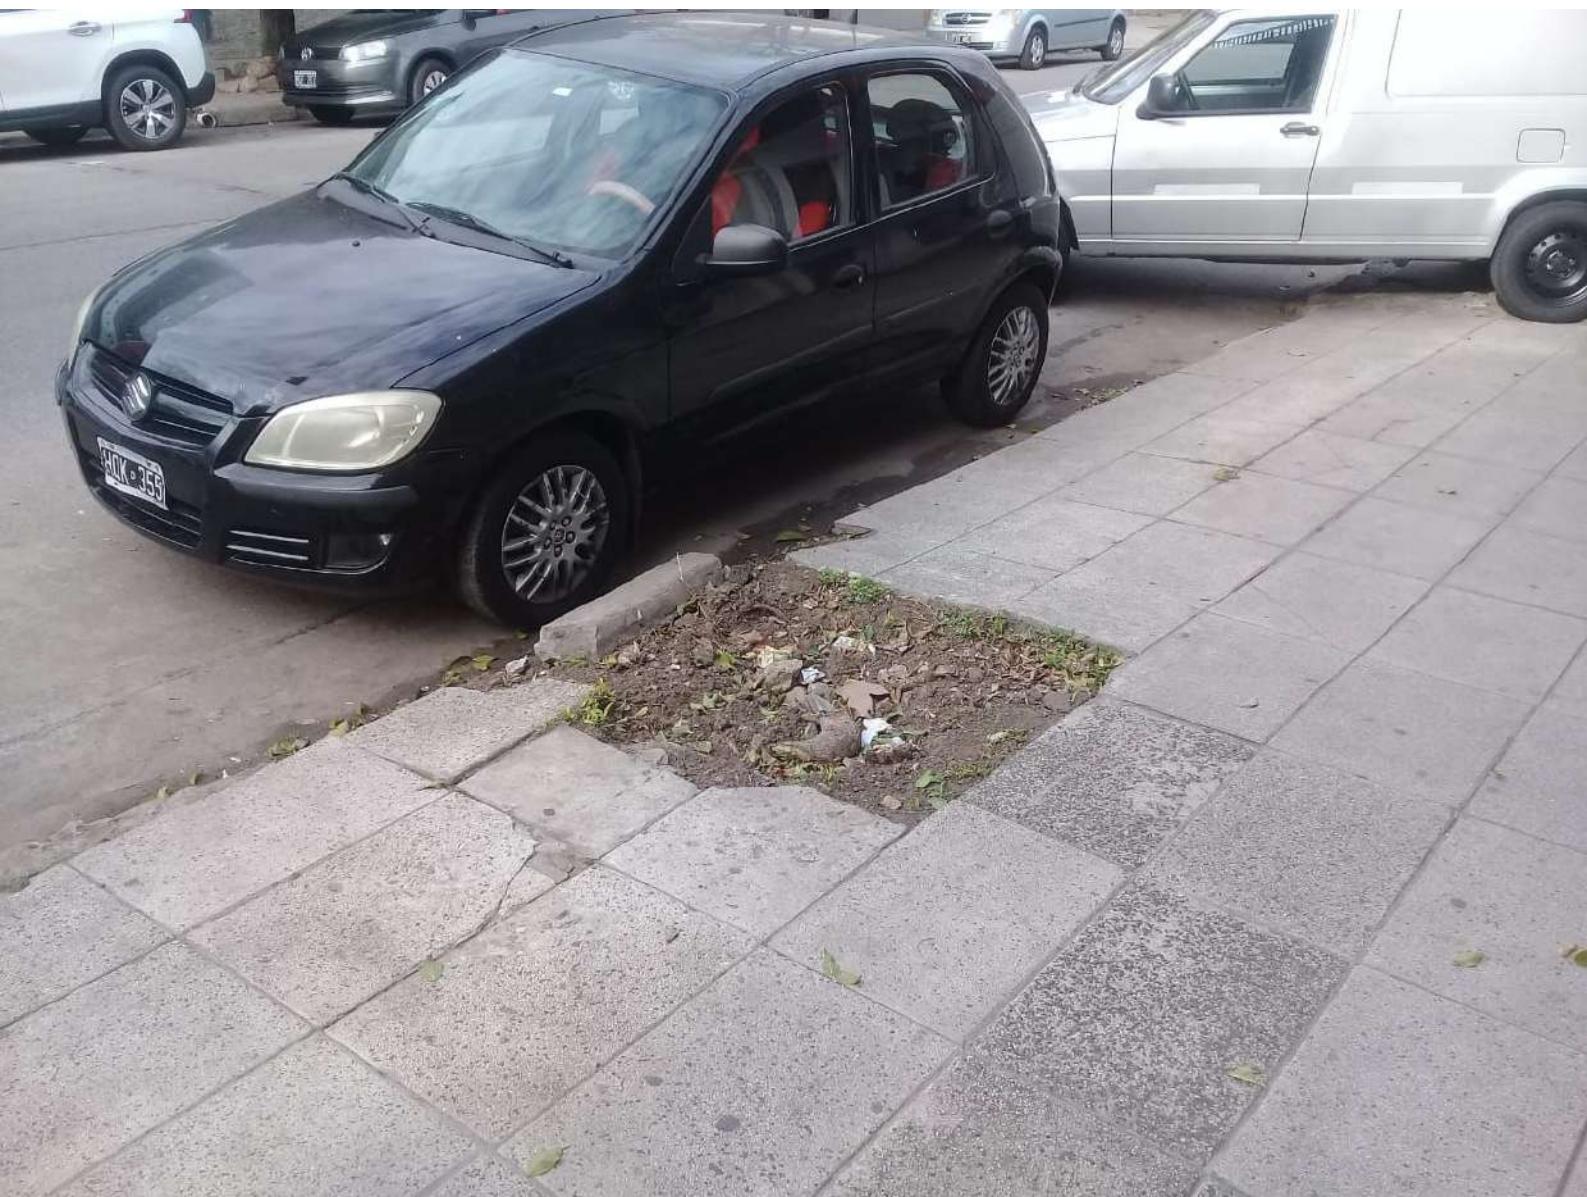
Arbol muerto en pie, sin otros defectos importantes. Arboles muertos, construcción física de peatones u el tráfico de vehículos

Probabilidad de Fallo	Probabilidad de Impacto	Consecuencias	Riesgo
Probable	Bajo	Menor	Bajo

Aviso 900241077/22 Árbol caido durante el temporal. Falta retirar el tocón para liberar la plantera y poder colocar un árbol nuevo. Hay que reparar 2m2 de vereda (solado GG64) y el cordón

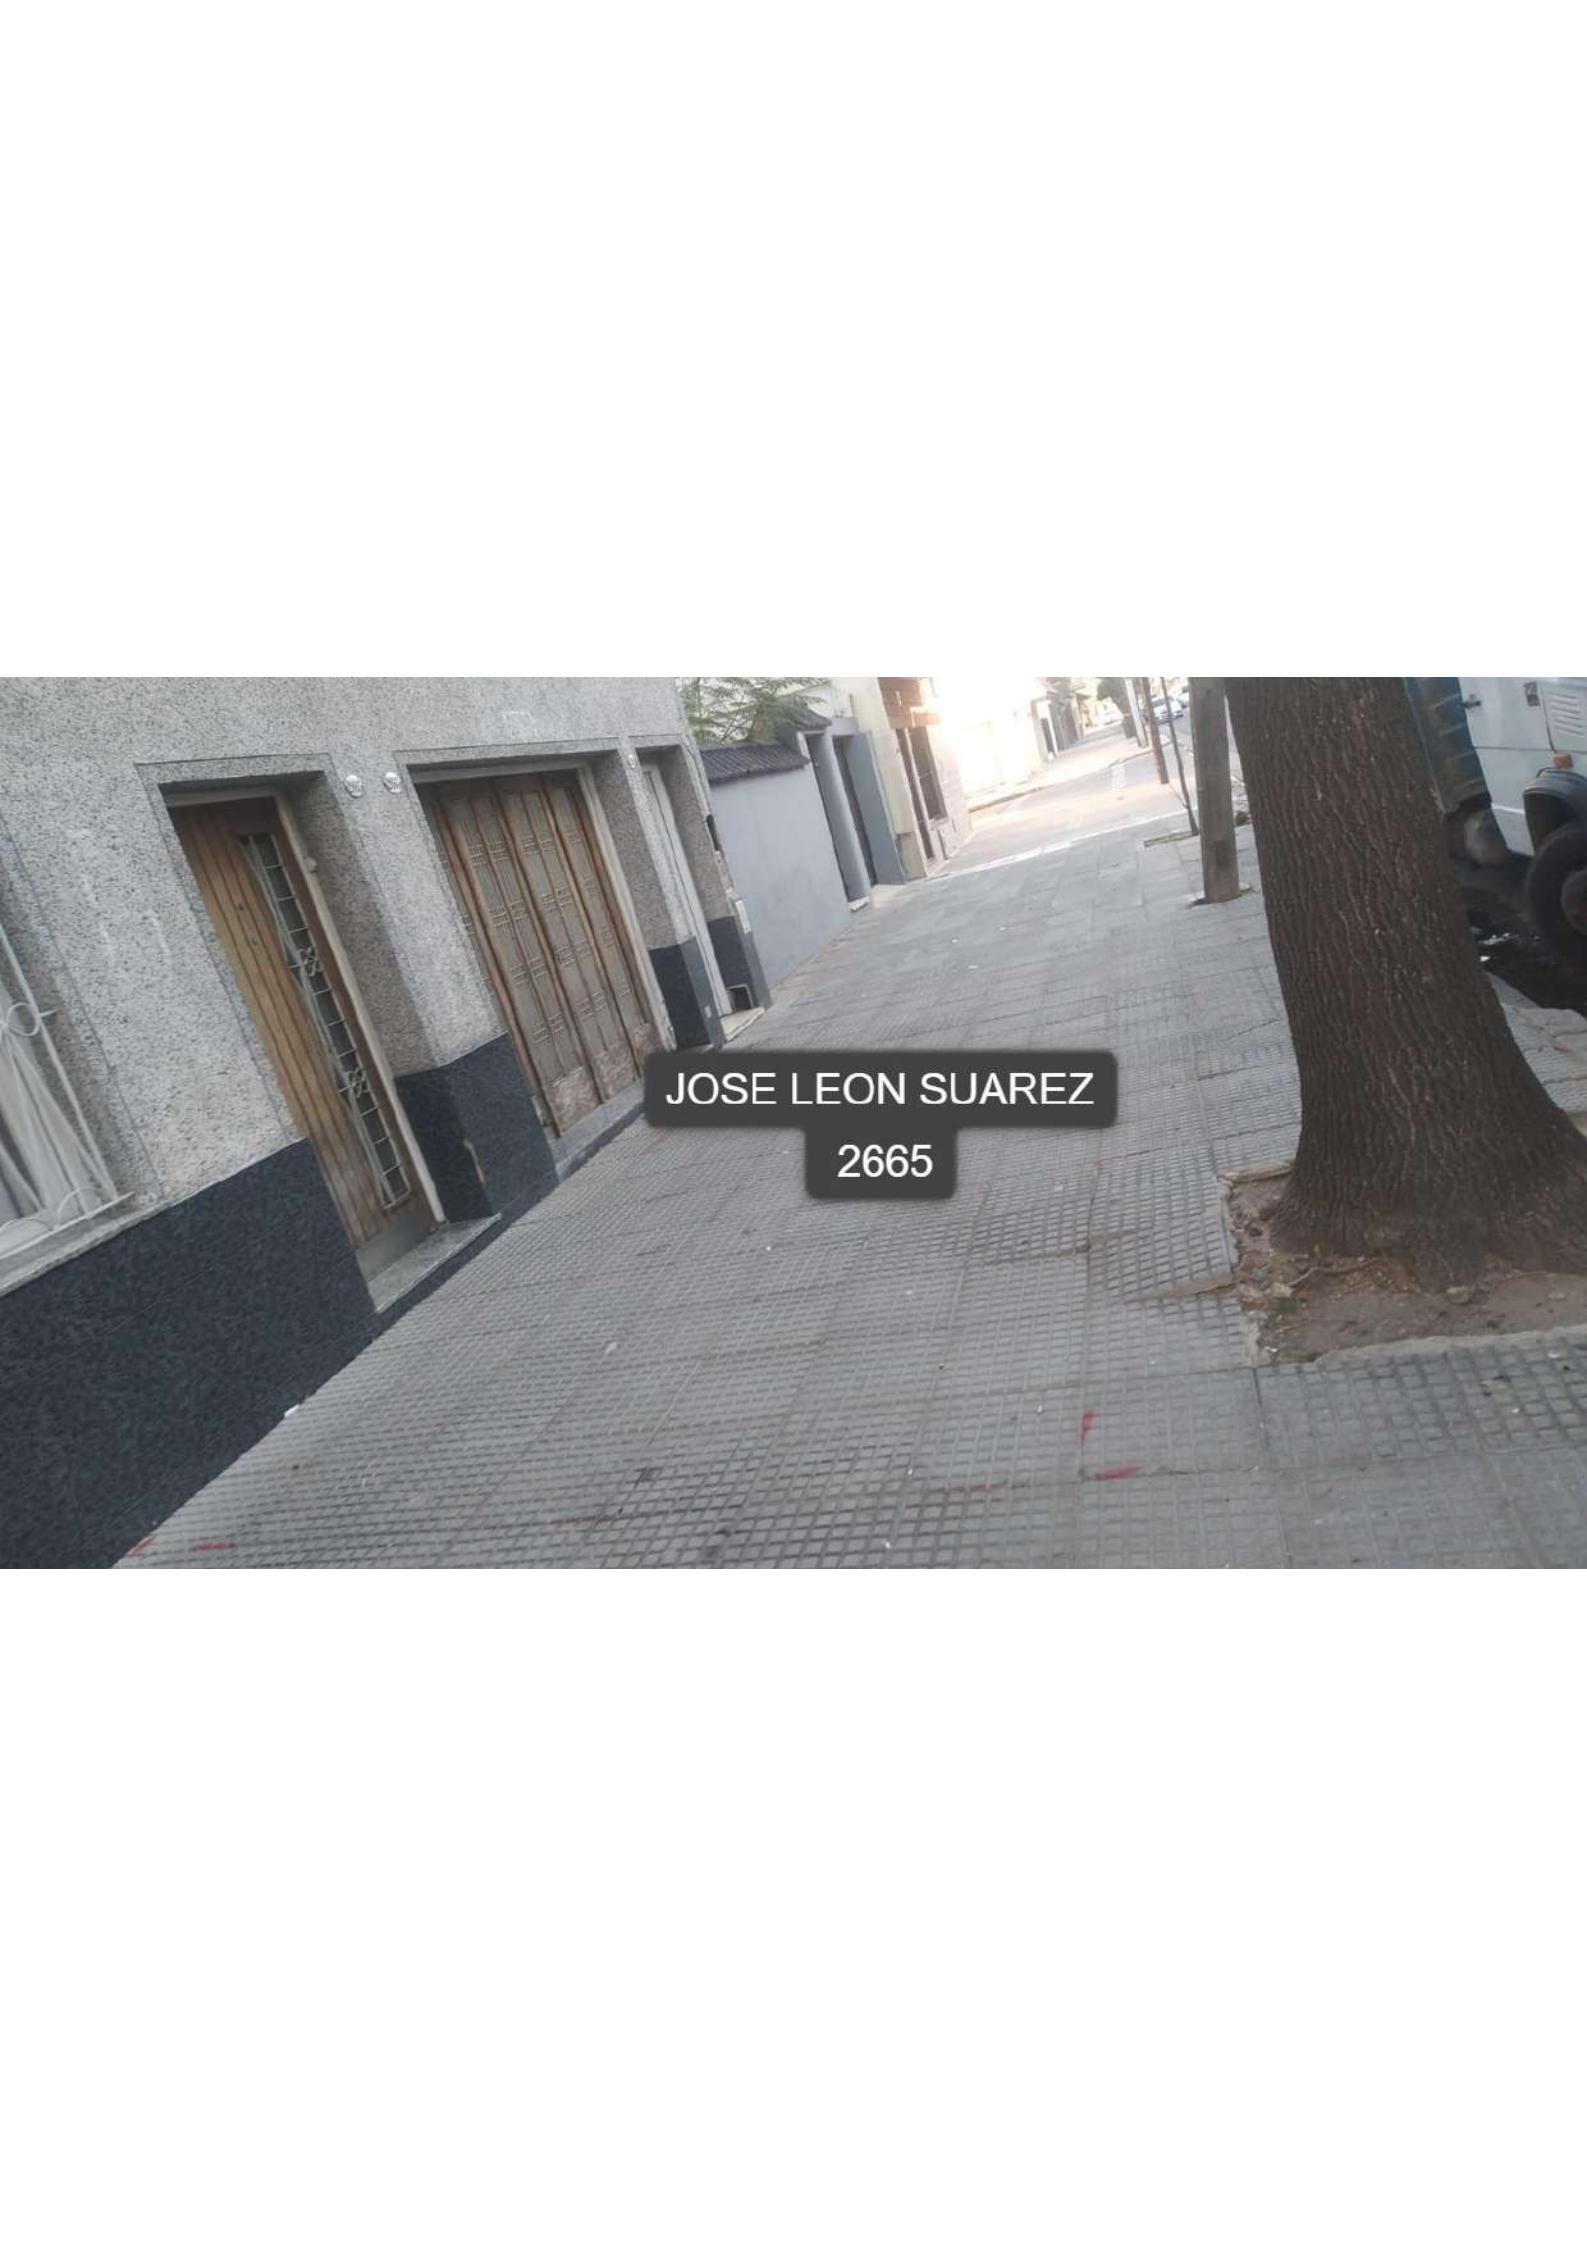
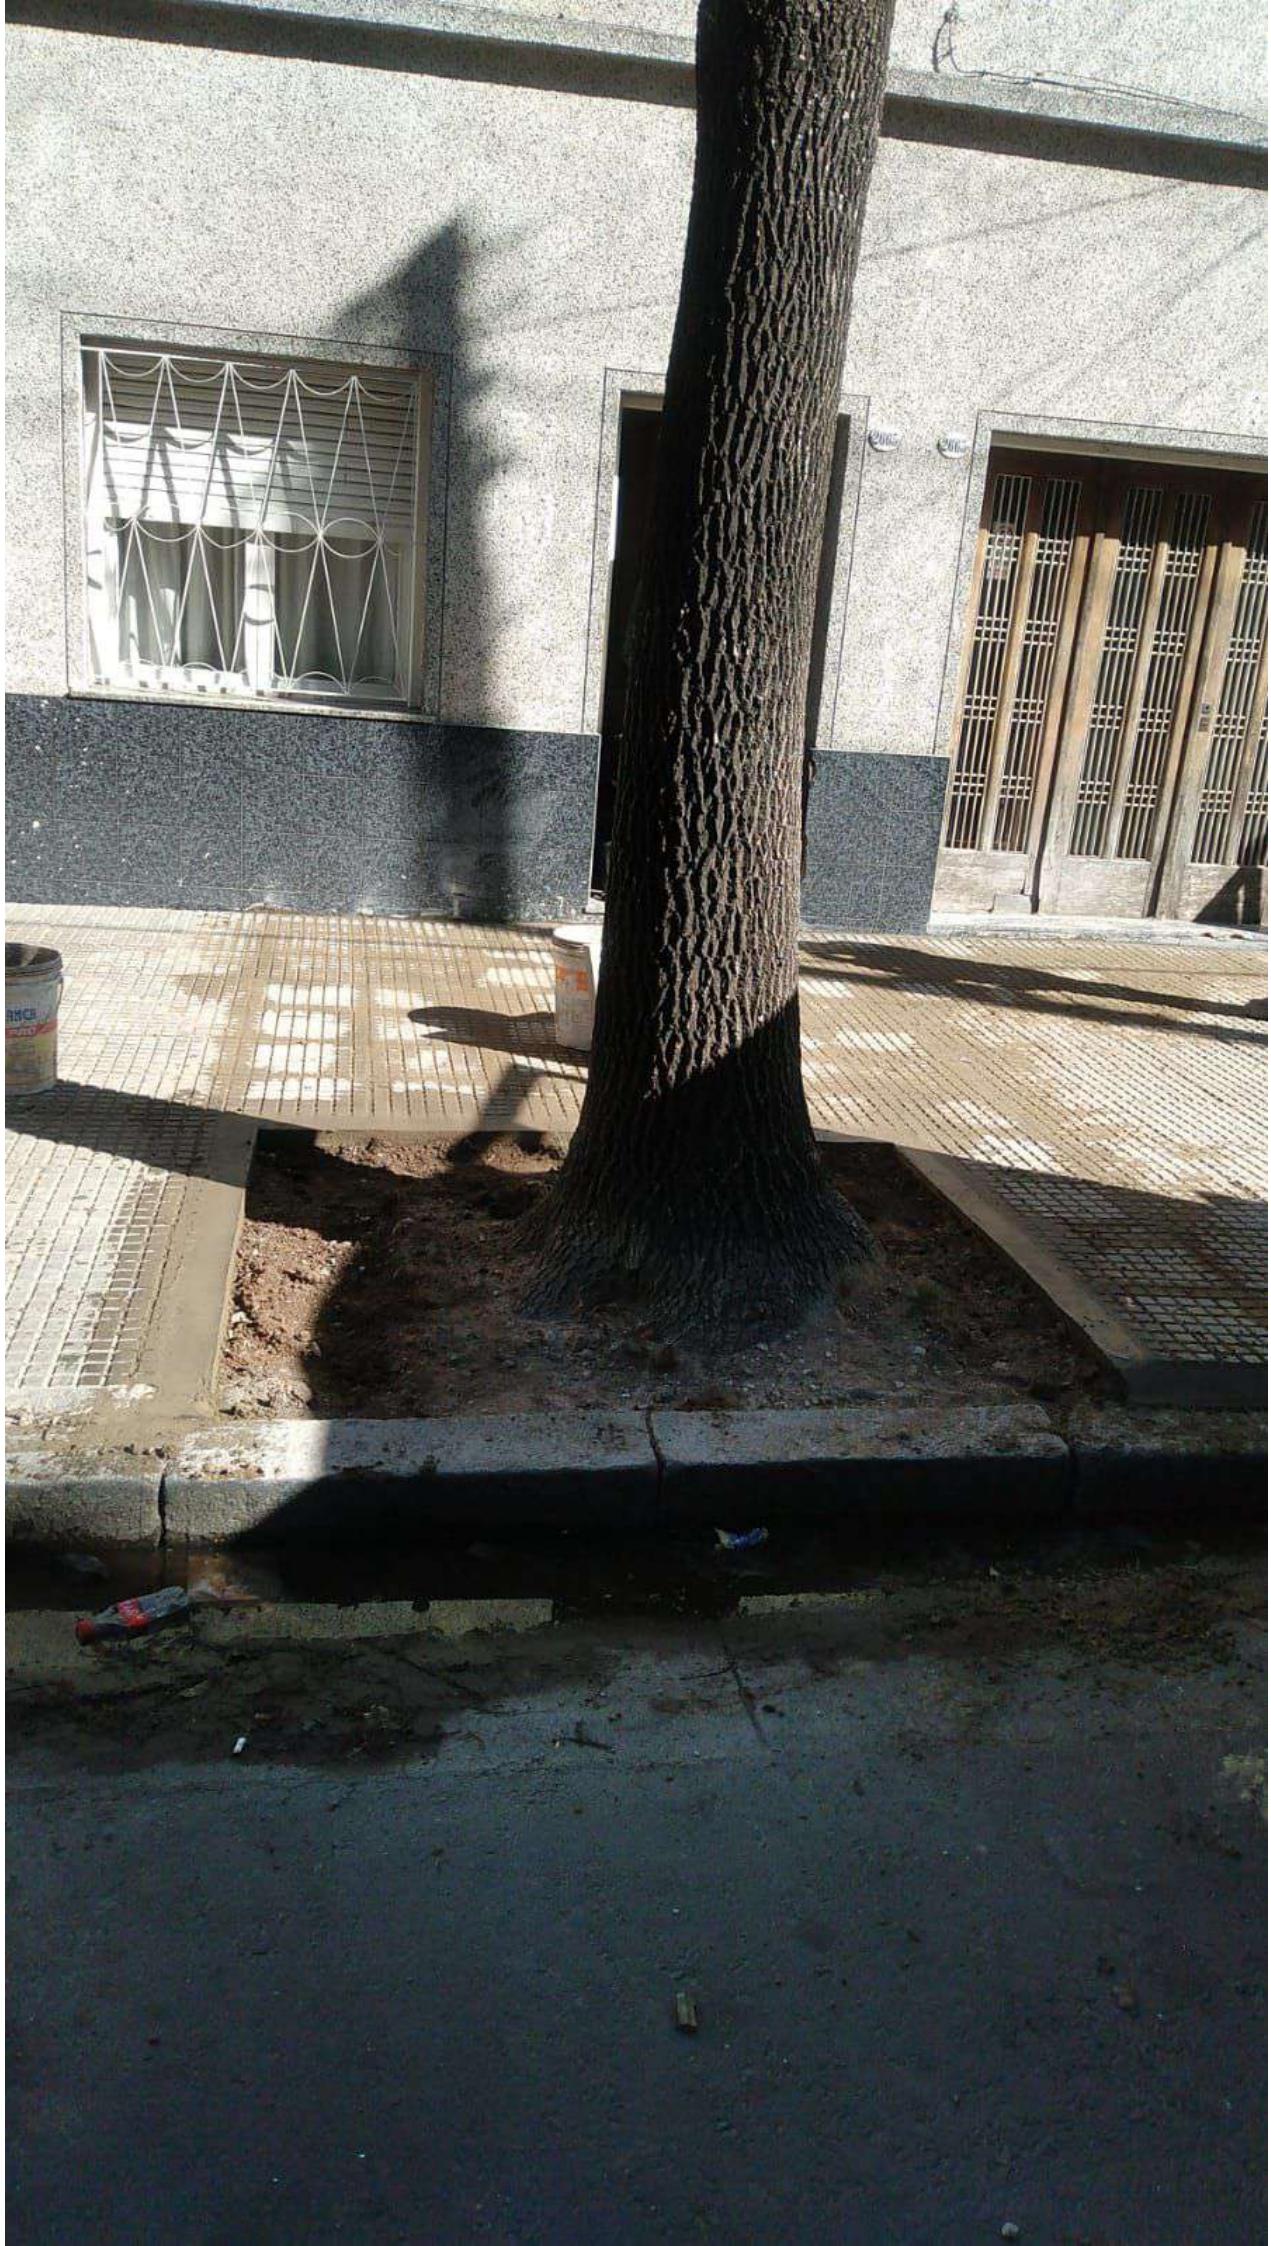
JOSE LEON SUAREZ

Raíces agresivas que romper la vereda. Copia desbalanceada. Ramas que invaden espacio aéreo

Sup. de vereda afectada	Tamaño final de plantaría	Alerta al trenista	Requiere poda
6 m <sup>2</sup>		No	SI

Poda de El hacia propiedad y halanteo de copa. Ampliar plantaría 1.6m x 2m, arreglar vereda 8m<sup>2</sup> (PG54) relevado el 16/6/2022 con n° de aviso 500266628122
