G.C.B.A

GOBIERNO DE LA CIUDAD DE BUENOS AIRES  
PLANTILLA DE INSPECCIÓN VISUAL BÁSICA

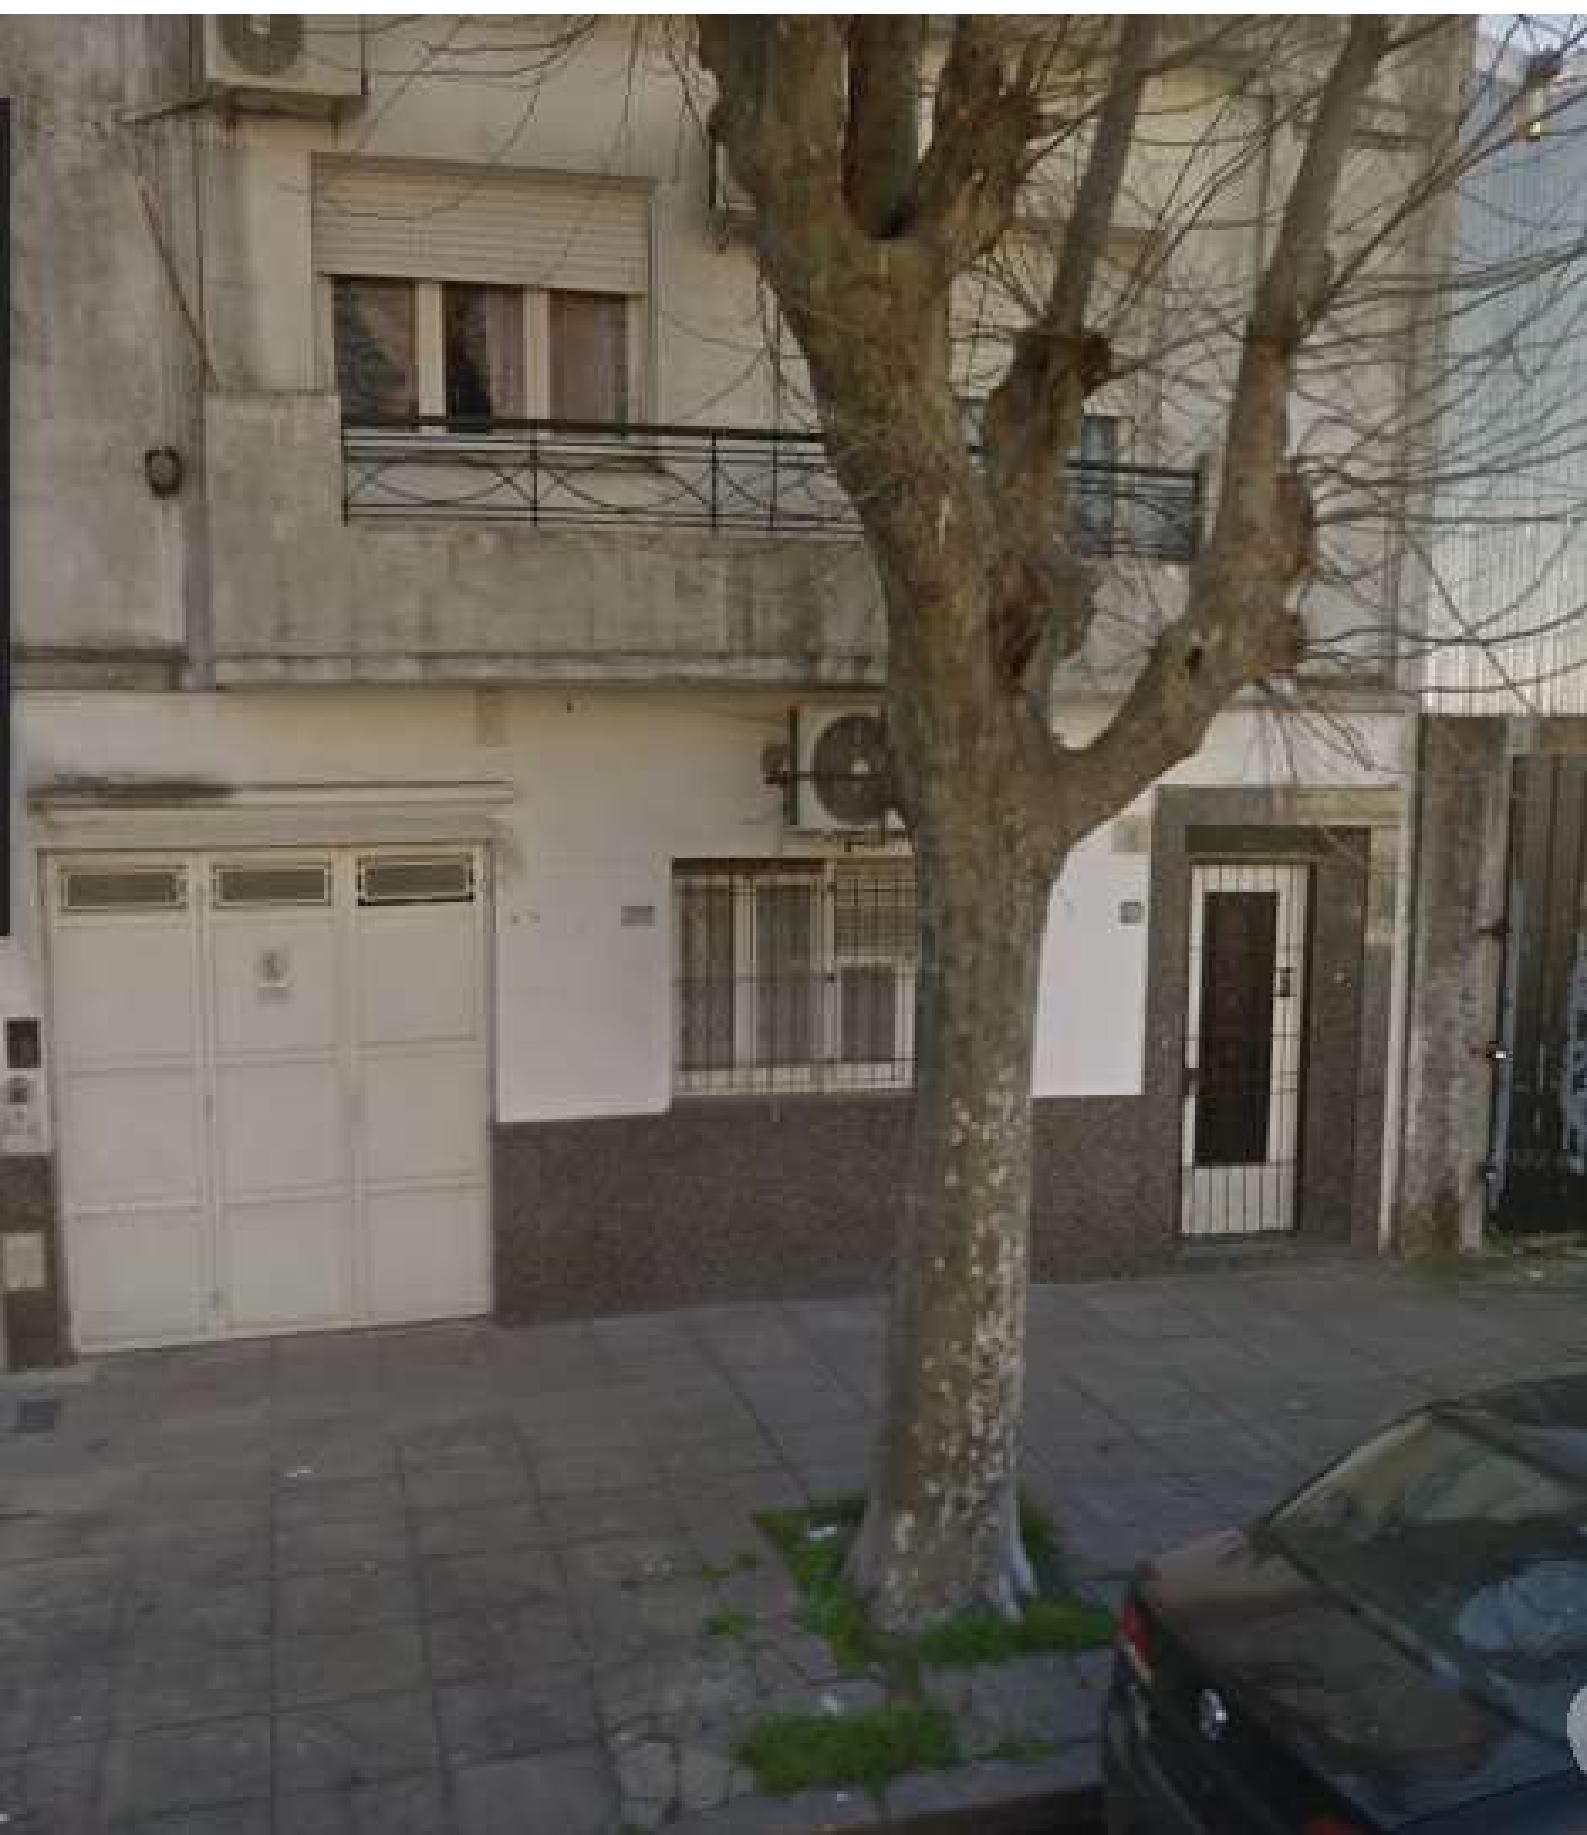
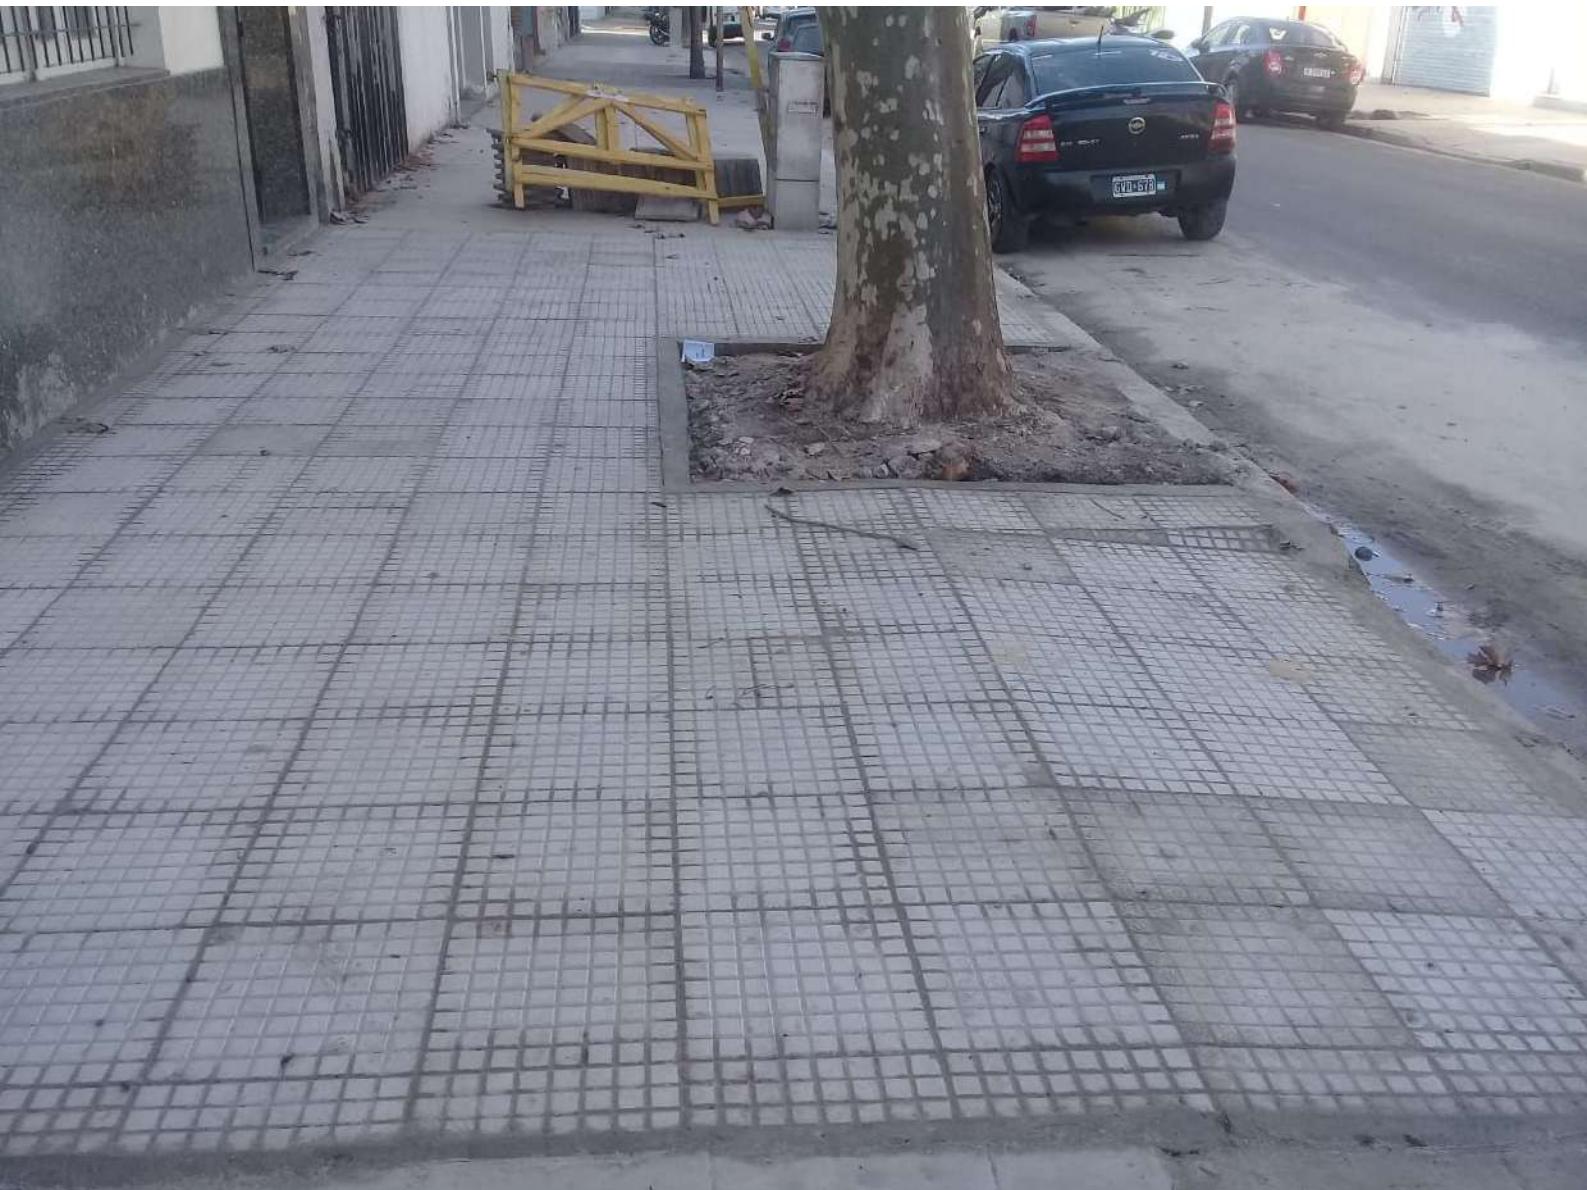
Raíces agresivas que rompen la vereda

Sup. de vereda afectada		Tamaño final de plantera		Afecta al frontal		Requiere poda
6 m <sup>2</sup>				No		Si

Aviso S00271352/22: Se deniega la extracción del árbol por encontrarse el mismo en buenas condiciones y ser compatible con el sitio en el que está plantado. Ampliar vereda a 2m x 3m. Poda de limpieza, refaldado, aclaro y eliminación de interferencia previa al corte superficial de raíces necesario para reparar la vereda. Reparar 6m<sup>2</sup> de vereda (suelo LG4).

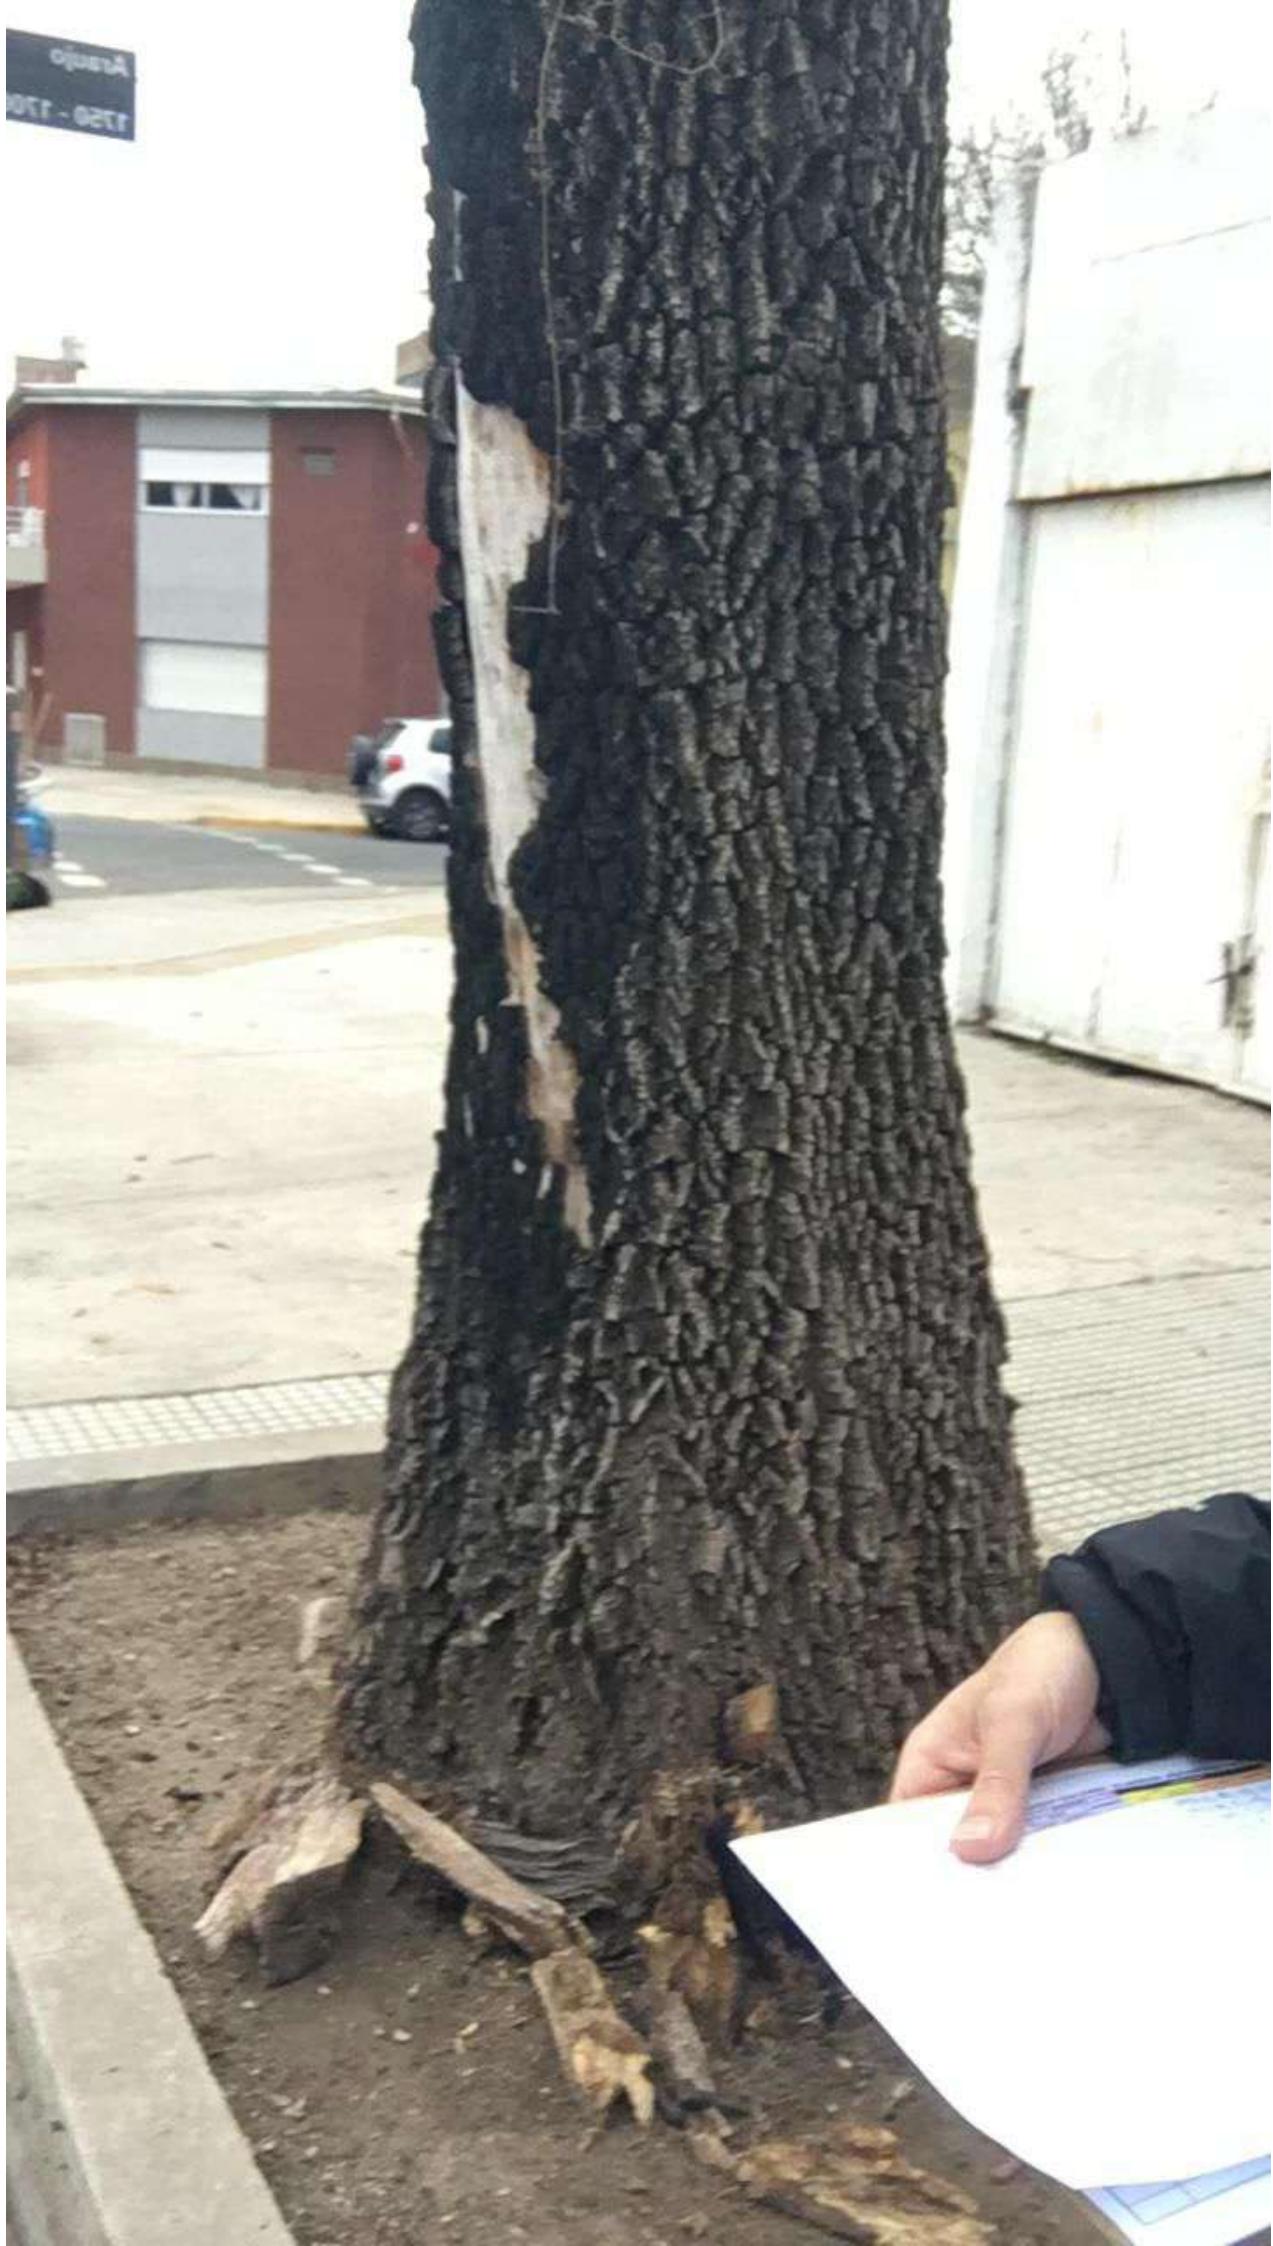
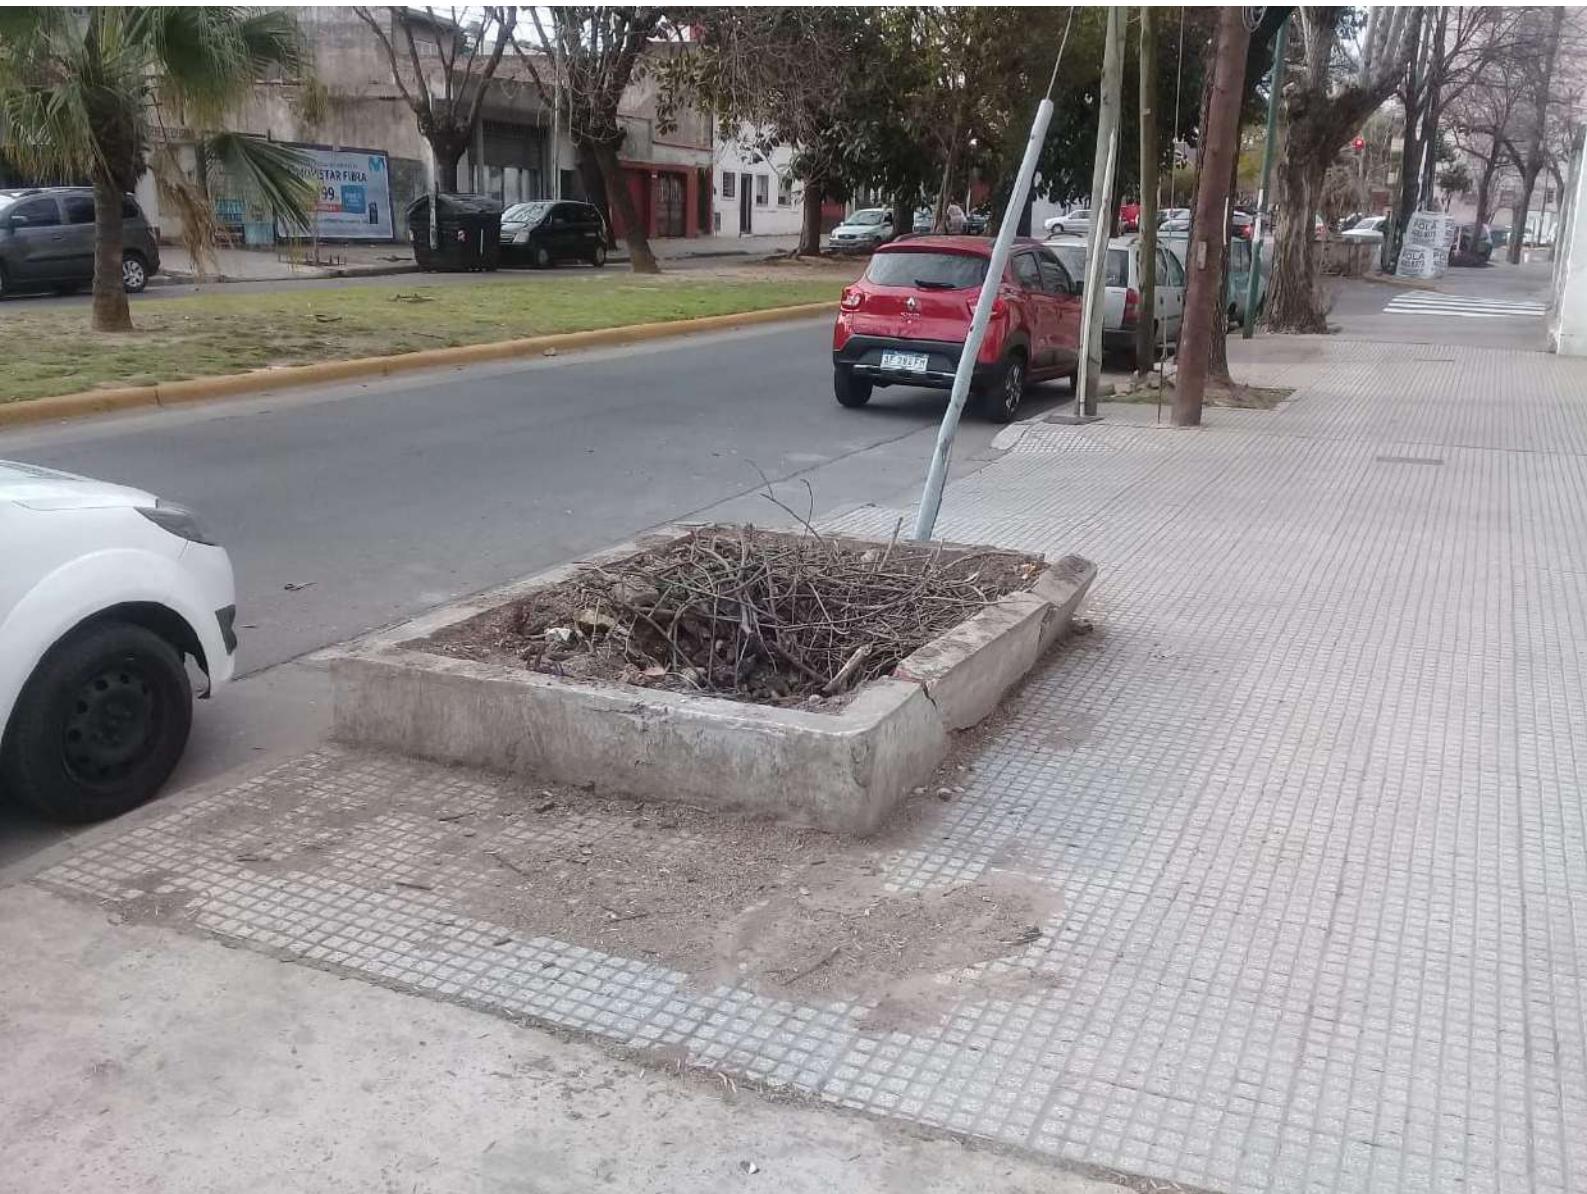
G C B A		GOBIERNO DE LA CIUDAD DE BUENOS AIRES	
		PLANEA DE INSPECCIÓN VISUAL BÁSICA	
		Fecha 29/02/2022	
Calle	REMEDIOS	Callea	5086
Especie botánica	Fraxinus pennsylvanica (Fresno americano)		
Nº de inspección C09-1930	D A P (Cm) 60	Altura Árbol (m) 8	
Ubicación de la planta Regular	Enfermedades	Plagas	
Inclinación No tiene inclinación			
Orientación de la inclinación			
<b>Tarea recomendada: Extracción</b>			
<b>Defectos del ejemplar</b>			
Descomposición avanzada del tronco o de las cavidades, Defectos que afecte a más del 40% de la circunferencia del árbol, Daño corona / rotura - unión débil de rama con grieta o pudrición. Descomposición muy avanzada del tronco o cavidades superiores, Ganas, Decaimiento generalizado			
<b>Evaluación de Riesgo del Árbol a Extraer</b>			
Probabilidad de Falla Poco	Probabilidad de Impacto Alto	Consecuencias Significativa	Riesgo
			Moderado
<b>Encuadre Normativo</b>

Por su estado sanitario, fisiológico o por sus condiciones físicas no sea posible su recuperación. Asimismo, en caso de ser técnicamente imposible practicar el trasplante, según lo dispuesto en el artículo 14 la Autoridad de Aplicación podrá talar o extraer ejemplares sólo en las siguientes circunstancias. Para garantizar la seguridad de las personas y/o bienes			
<b>Observaciones y conclusiones</b>			
<div style="border: 1px solid black; padding: 10px; min-height: 100px;"> <p>Ejemplar enfermo. Tiene la mitad de su copa seca con sus ramas primarias descordejadas con posibilidad de caídas. Tiene un cano por quemado en su fuste, con perdida de corteza y posible daño en el anclaje.</p> </div>			
<b>Datos del inspector</b>			
Gómez, Mariano

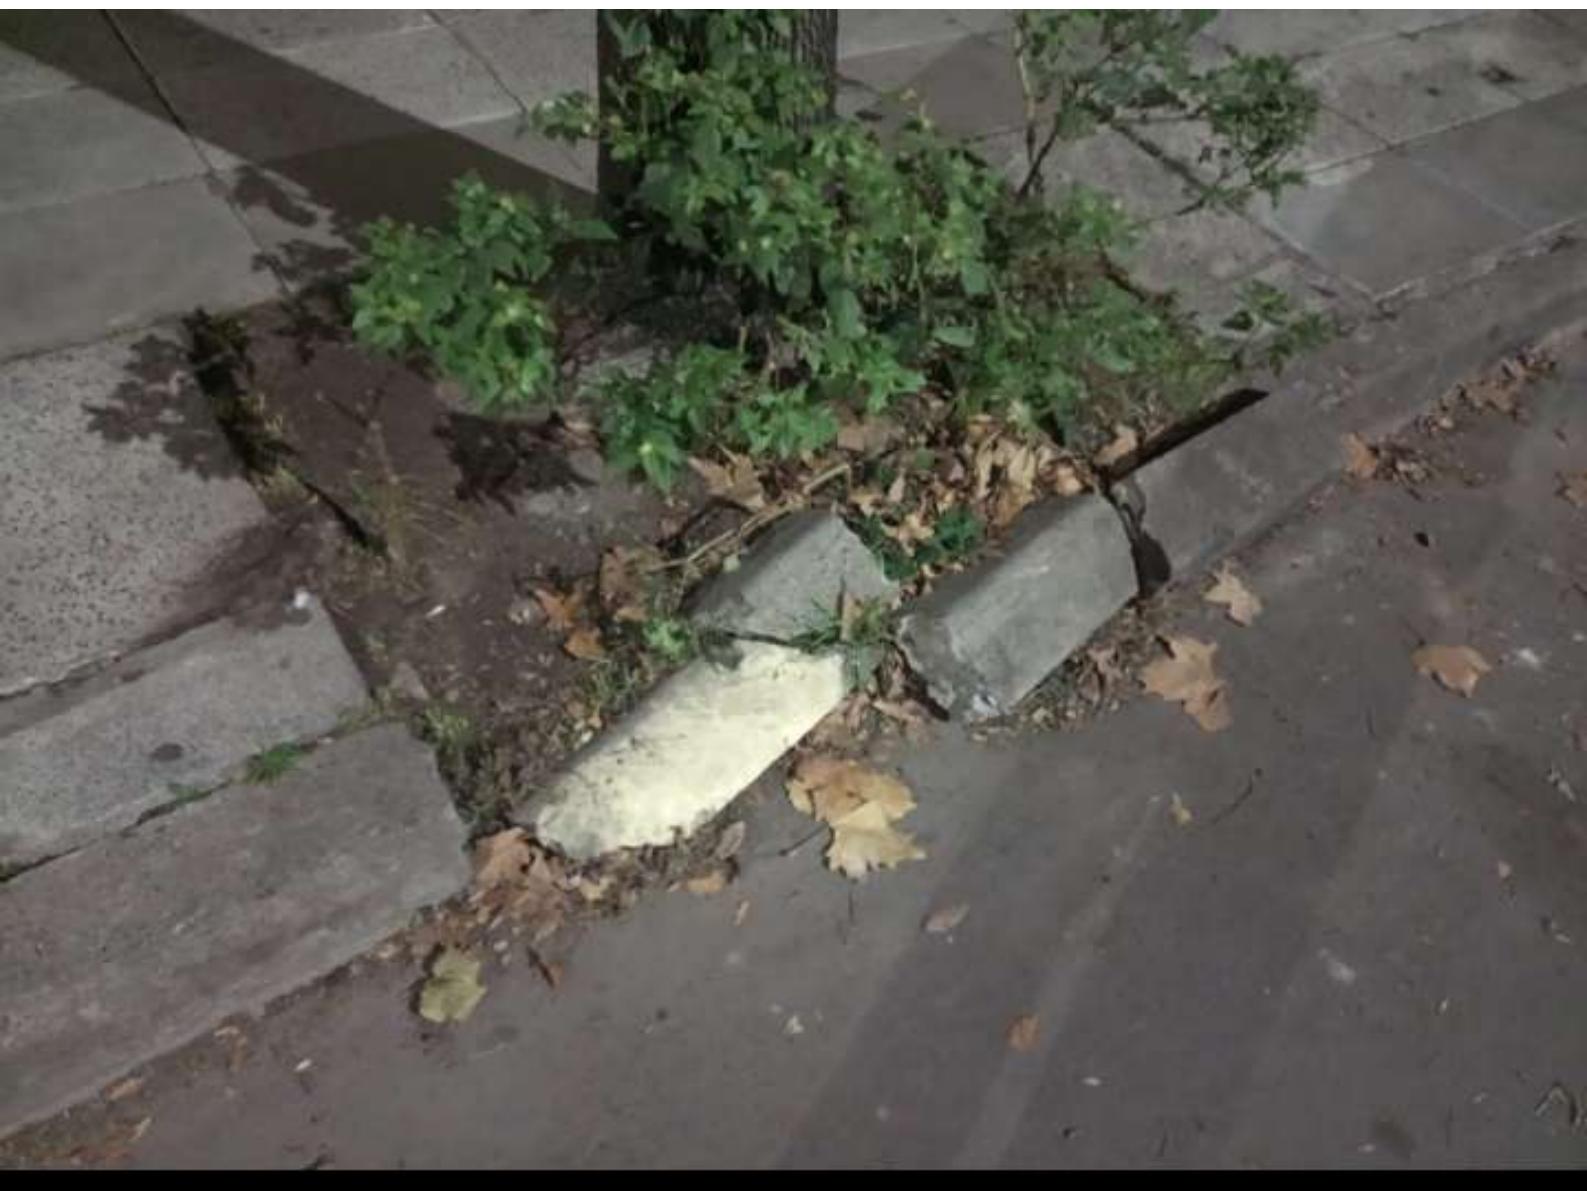
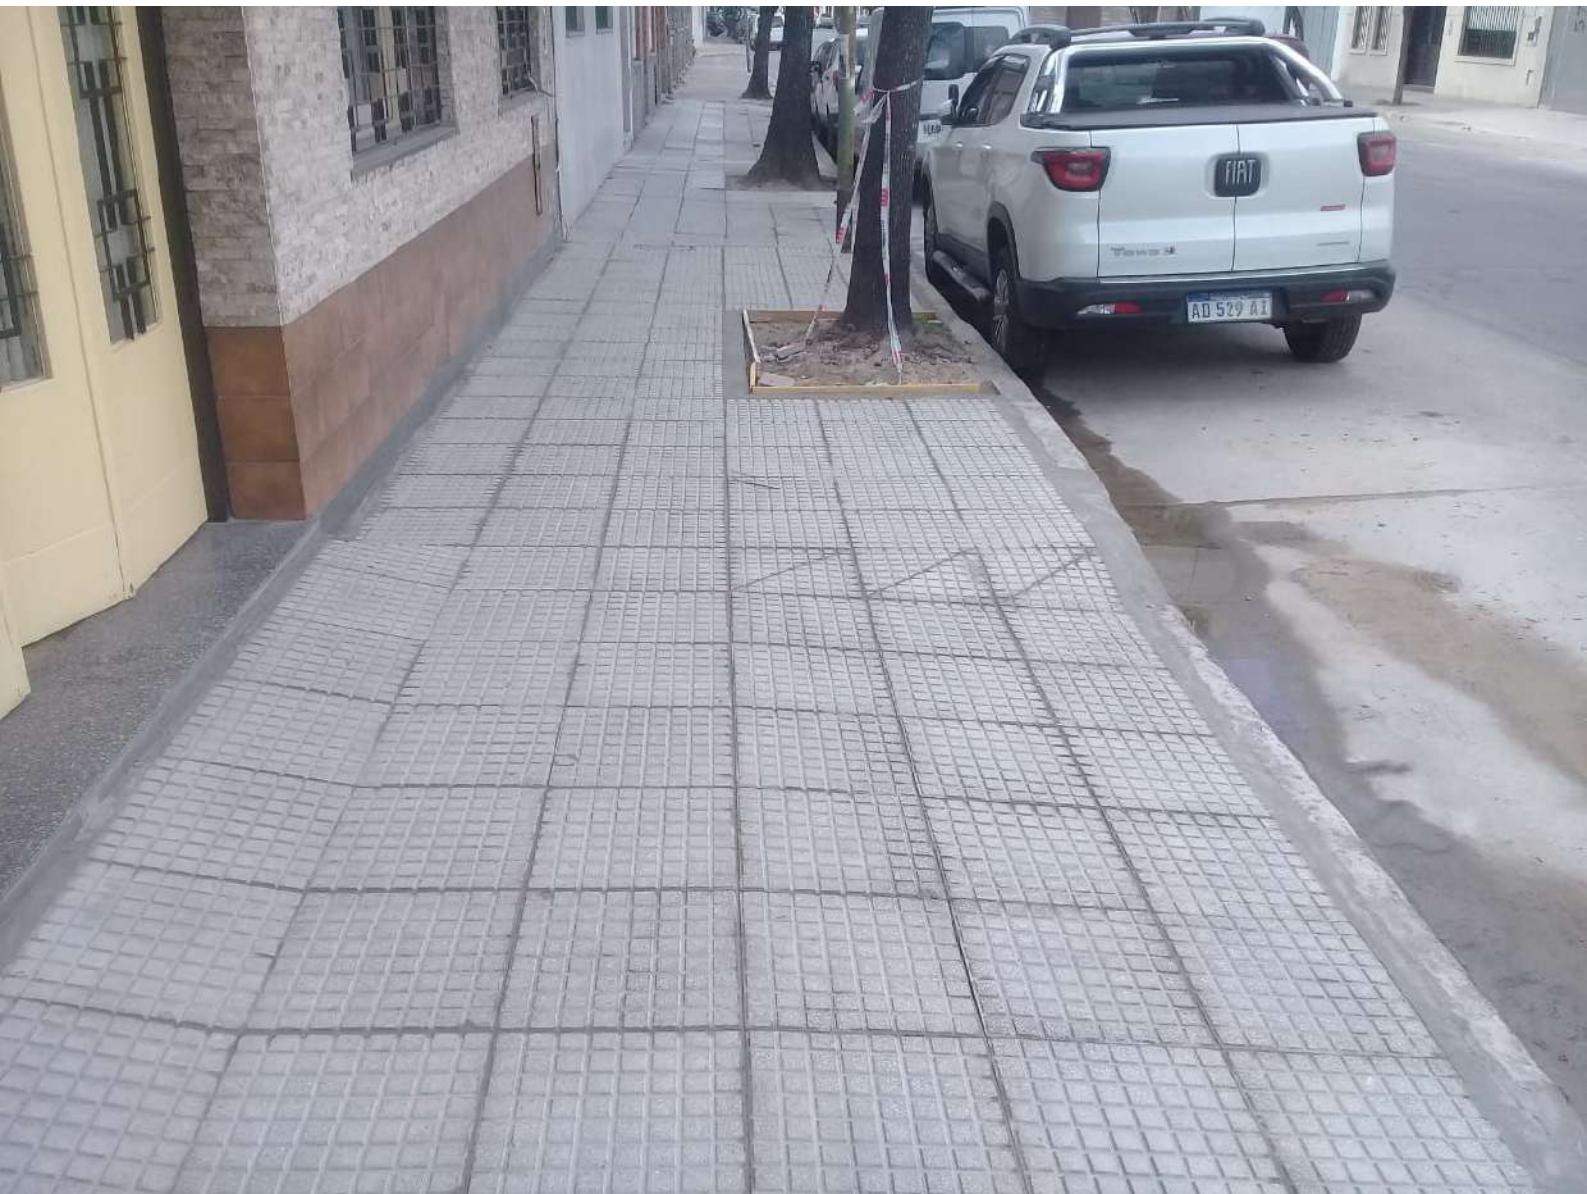
Calle	PATRÓN		Chapa	5763	Referencia
Especie holáctica	Fraxinus excelsior (Fresno - Fresno común)				
Nº de la especie	C09-1814	DAP (Cm)	25	Altura Aprox. (m)	8
Ubicación de la plantera	Regular	Enfermedades	Plagas		
Inclinación	Menor a 45°				
Orientación de la inclinación	Hacia la calle				
Tarea recomendada Corte de Raíces					
Defectos del ejemplar					
Raíces agresivas que rompen la vereda					
Tareas a ejecutar					
Sup. de vereda afectada	20 m <sup>2</sup>	Tamaño final de plantera		Afecta al frenista	Si
Requerire poda No					
Encuadre Normativo					
Garantizar la seguridad de personas y/o bienes. Mantener y conservar el arbolado público					
Observaciones y conclusiones					
Reparar la vereda y el corredor a la altura de la plantera S00264194/22					
Datos del Inspector					
Barric, Antonio				20047639	
Nombre completo	Firma	DNI

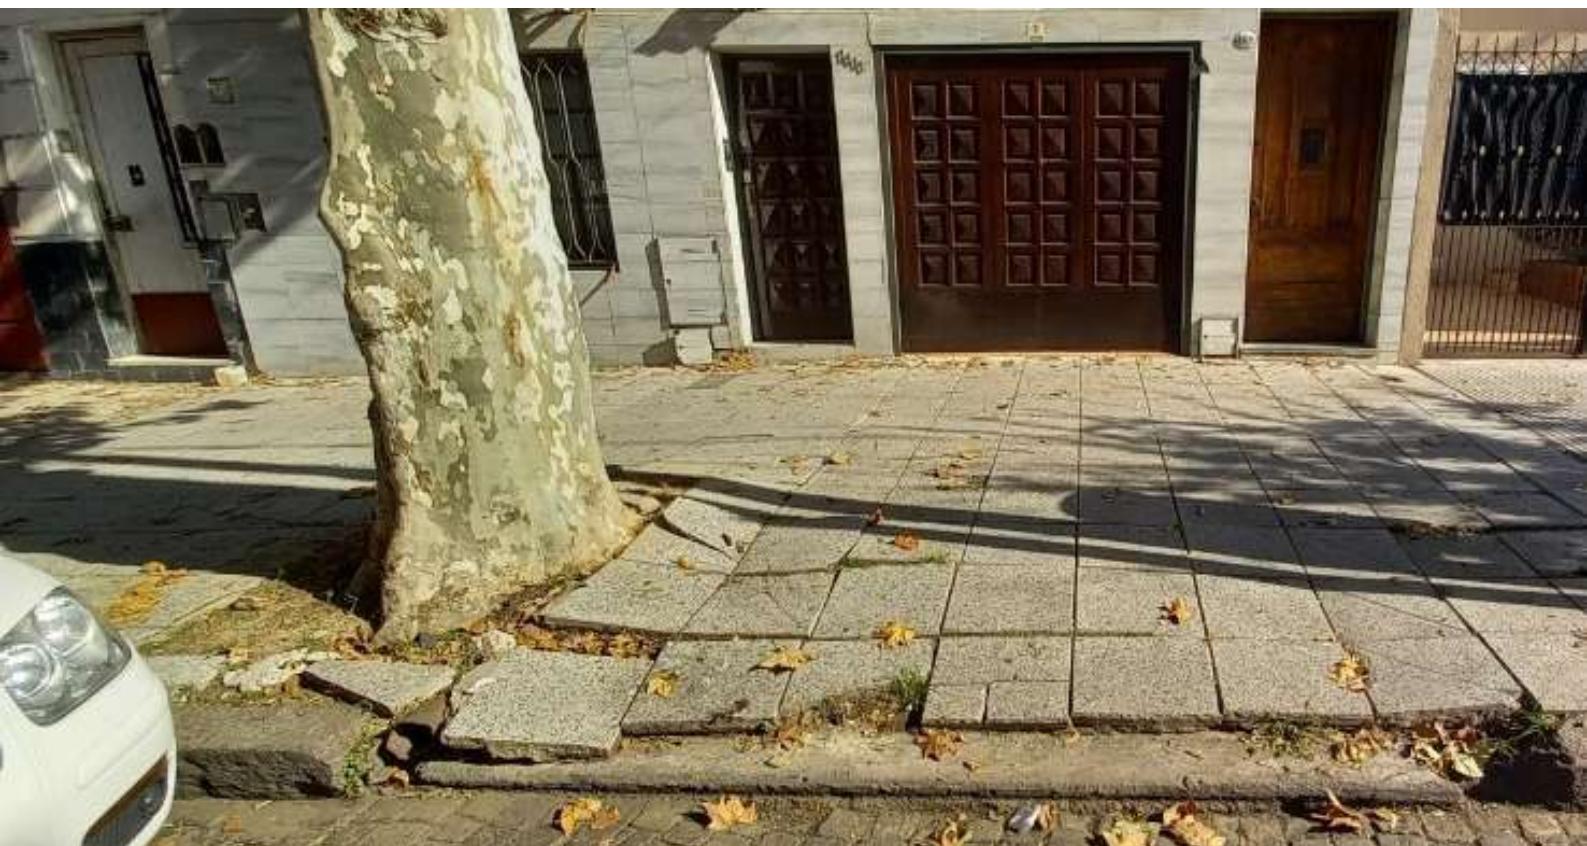
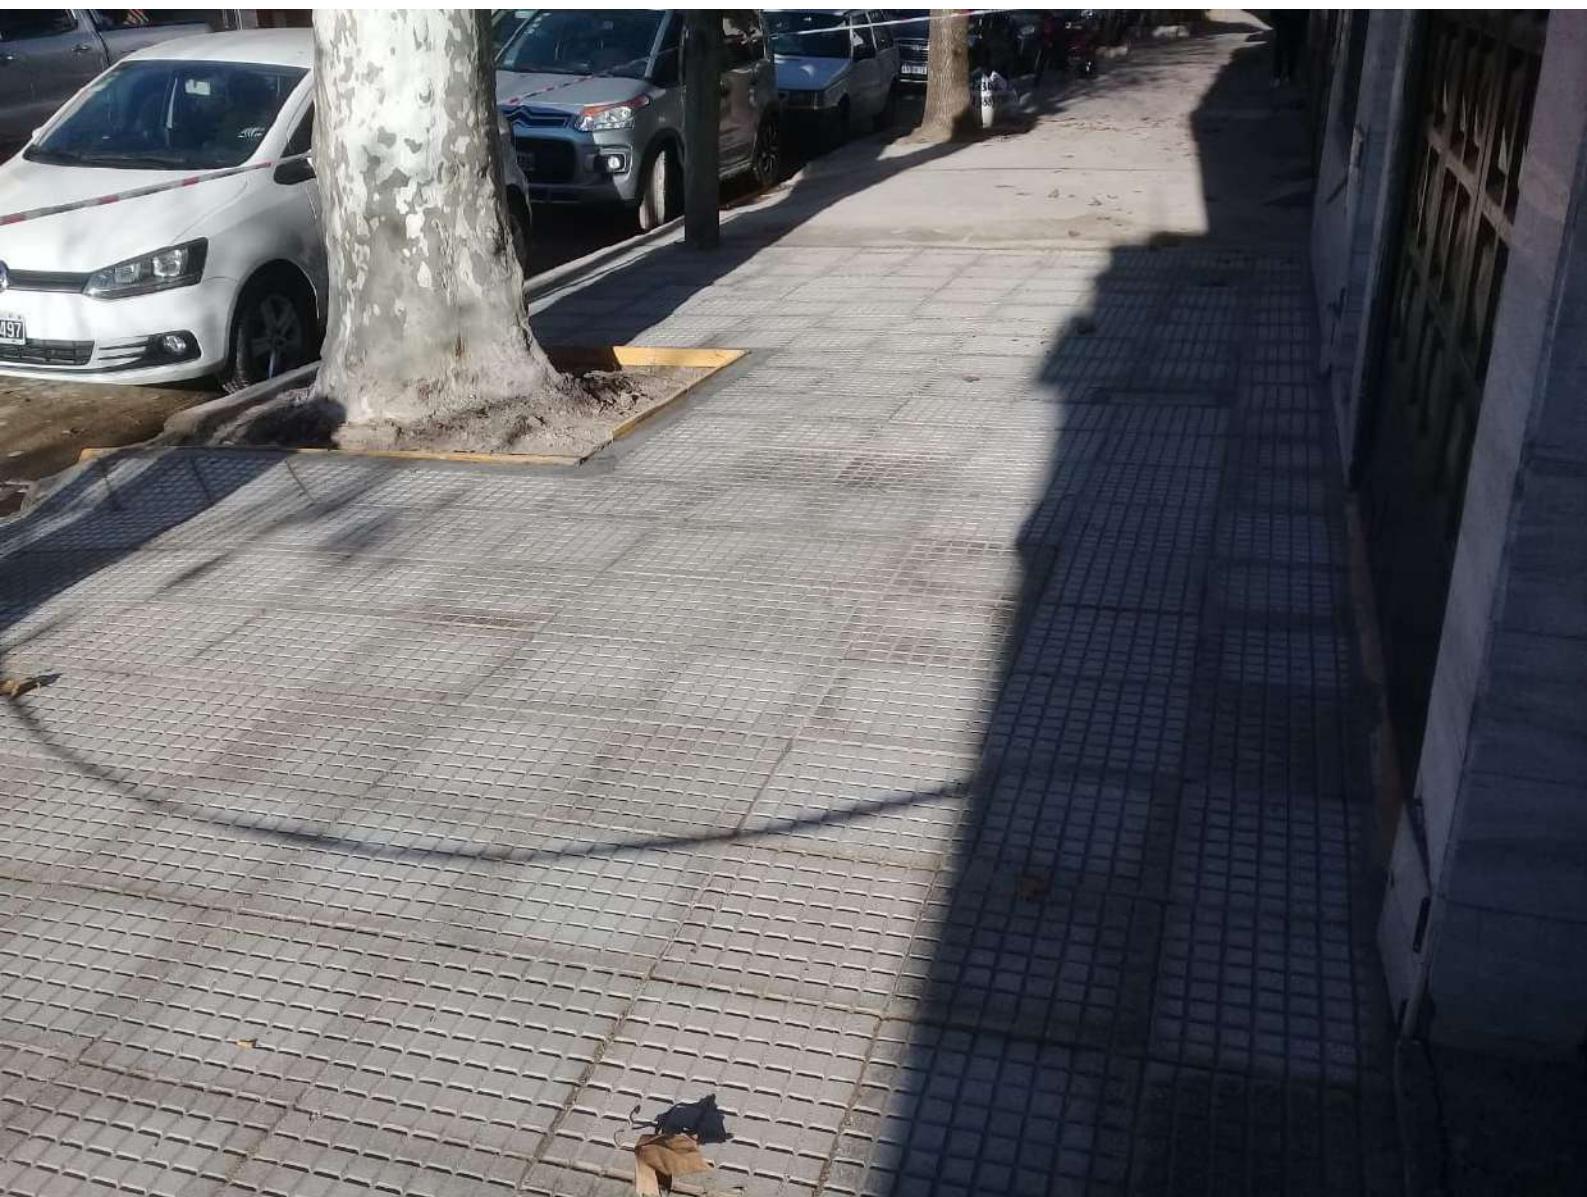
GOBIERNO DE LA CIUDAD DE BUENOS AIRES		
PLANTILLA DE INSPECCION VISUAL BASICA			
Fecha 27/6/2022			
G C B A.	Calle	LEGUIZAMON, MARTINIANO	Chapa 1411
Referencia			
Especie vereda	Platanus x acerifolia (Platano)		
Nº de inspección C09-1824	D A P (Cm) 80	Altura Aprox. (m) 11	
Ubicación de la plantera Regular	Enfermedades	Plagas	
Inclinación No tiene Inclinación			
Orientación de la Inclinación			
<b>Tarea recomendada: Corte de Raíces</b>			
<b>Defectos del ejemplar</b>			
Raíces agresivas que rompen la vereda, Copia desbalanceada, Daño de raíces a frenista			
<b>Tareas a ejecutar</b>			
Sup. de vereda afectada 2 m <sup>2</sup>	Tamaño final de planta	Afecta el frenista Si	Requiere poda Si
<b>Encuadre Normativo</b>			
Garantizar la seguridad de personas y/o bienes., Por el trazado o mantenimiento de un servicio público , Mantener y conservar el arbolado público.			
<b>Observaciones y conclusiones</b>			
<p>ancho de vereda 4.4 mt baldosa G44, ejemplar palmera ancho 2.8 x llo 2.4 (observar salida garaje)</p>

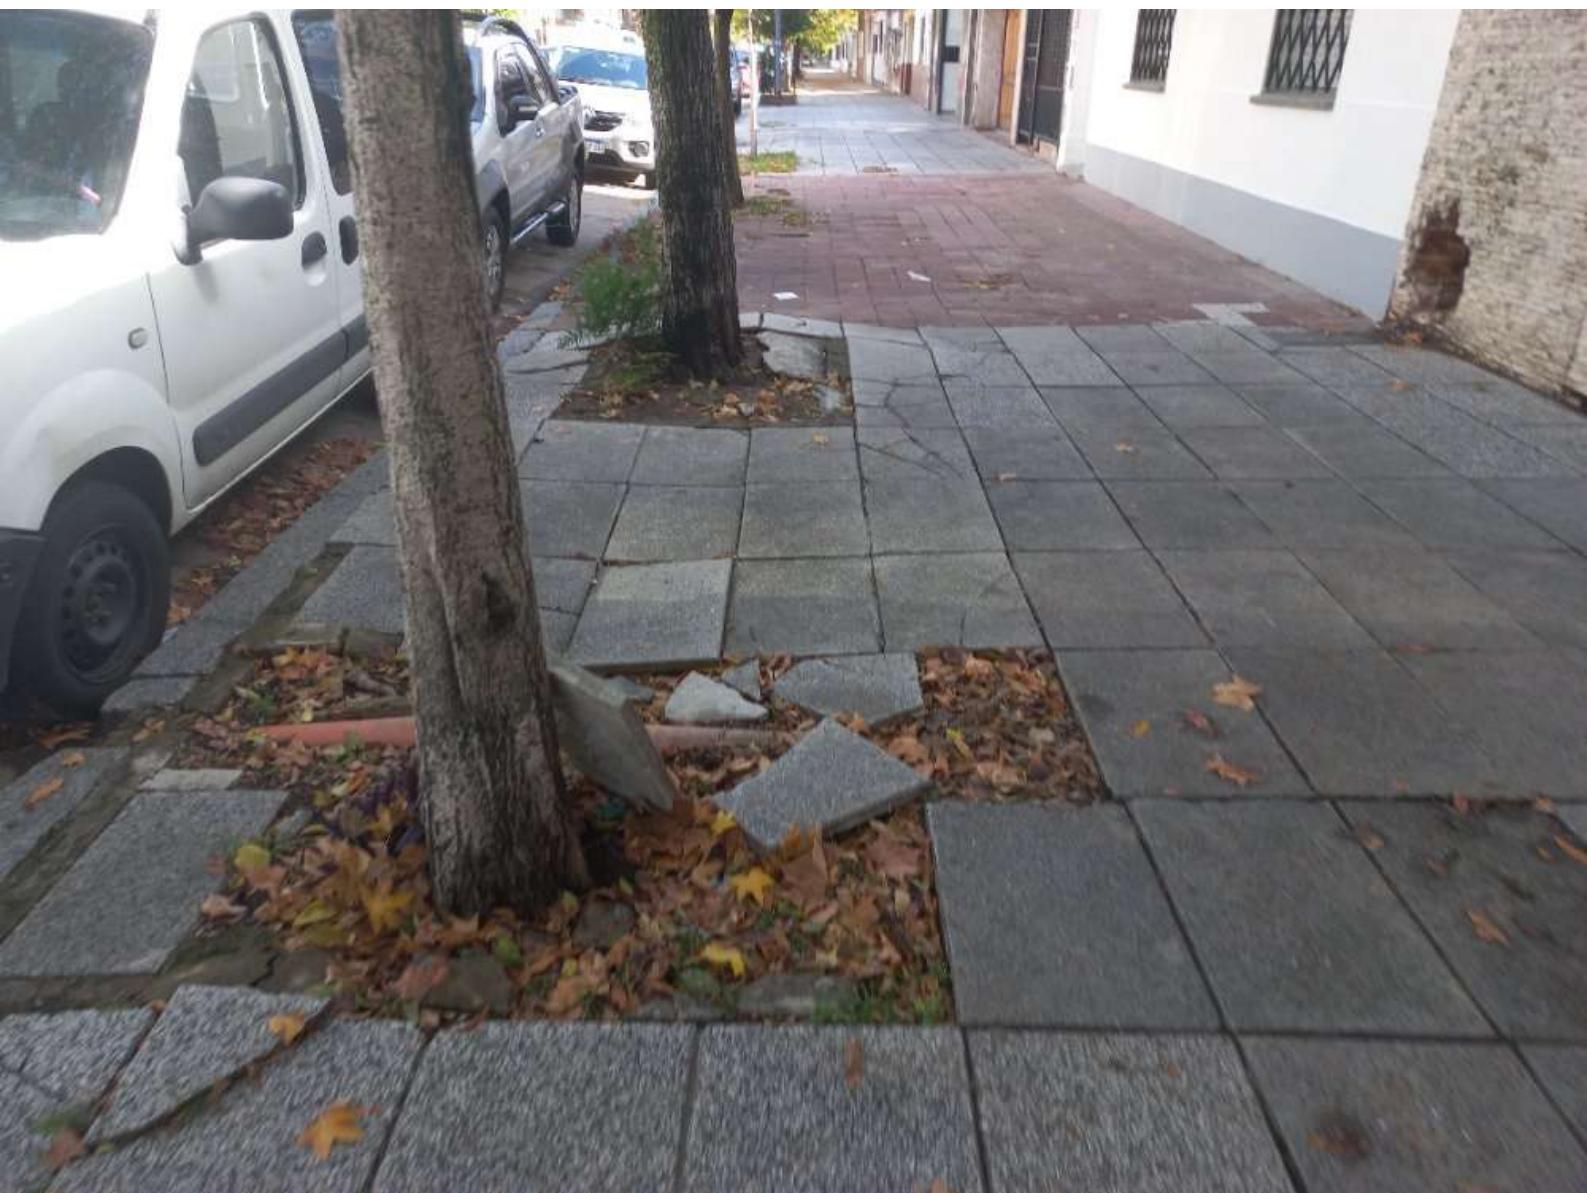
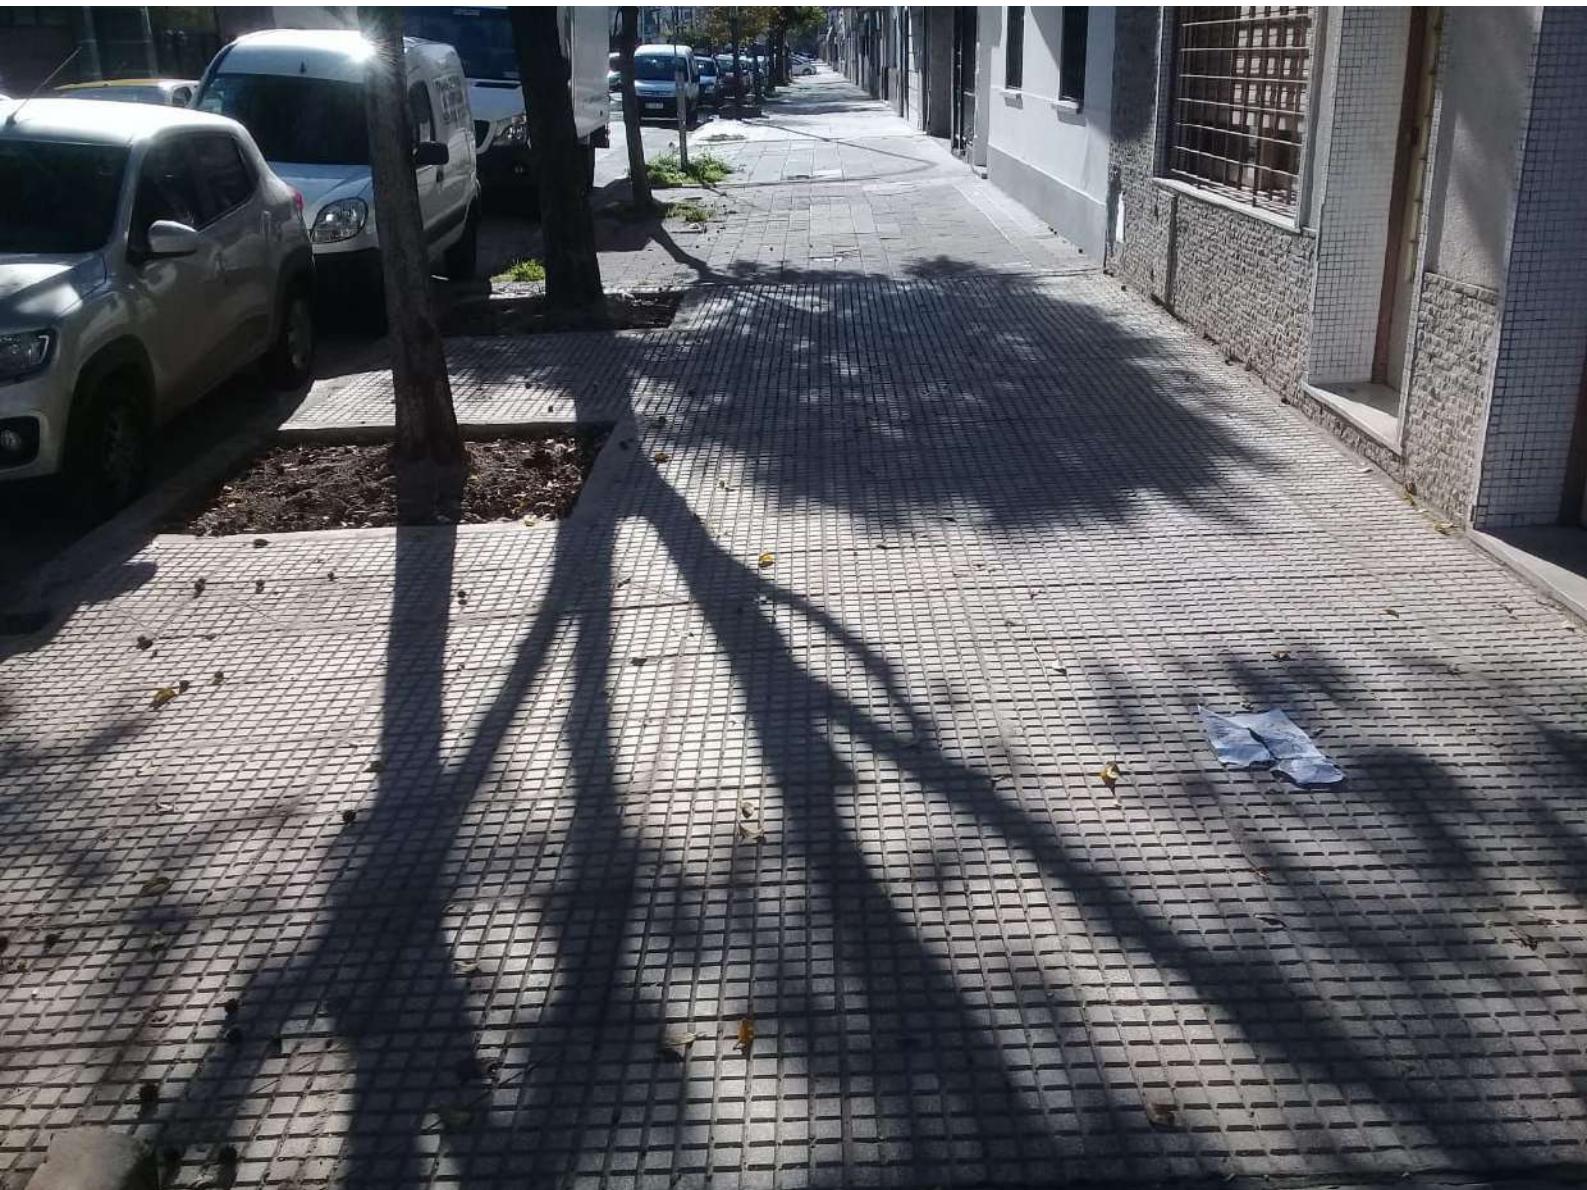
G.C.B.A.		GOBIERNO DE LA CIUDAD DE BUENOS AIRES				
		PLANILLA DE INSPECCIÓN VISUAL BÁSICA				
		Fecha: 23/6/2022				
Calle	ANDALGALA	Chapa	1080			
Referencia						
Especie botánica	Ligustrum lucidum (Ligusto)					
Nº de inspección	C09-1848	D.A.P. (Cm):	15			
Ubicación de la plantera	Regular	Enfermedades	Plagas			
Inclinación	No tiene inclinación					
Orientación de la inclinación						
Tarea recomendada: Corte de Raíces						
Defectos del ejemplar						
Raíces agresivas que rompen la vereda						
Tareas a ejecutar						
Sup. de vereda afectada		Tamaño final de plantera		Afecta al frenista		Requiere poda
7 m <sup>2</sup>				No		No
Encuadre Normativo						
Garantizar la seguridad de personas y/o bienes., Mantener y conservar el arbolado público.						
Observaciones y conclusiones						
<div style="border: 1px solid black; height: 80px; margin-bottom: 10px;"></div> Ampliar plantera 1.2x1.2 repara pluvial ubicado proximo a la plantera.baldosa gg64
