G.C.B.A

GOBIERNO DE LA CIUDAD DE BUENOS AIRES  
PLANTILLA DE INSPECCIÓN VISUAL BÁSICA

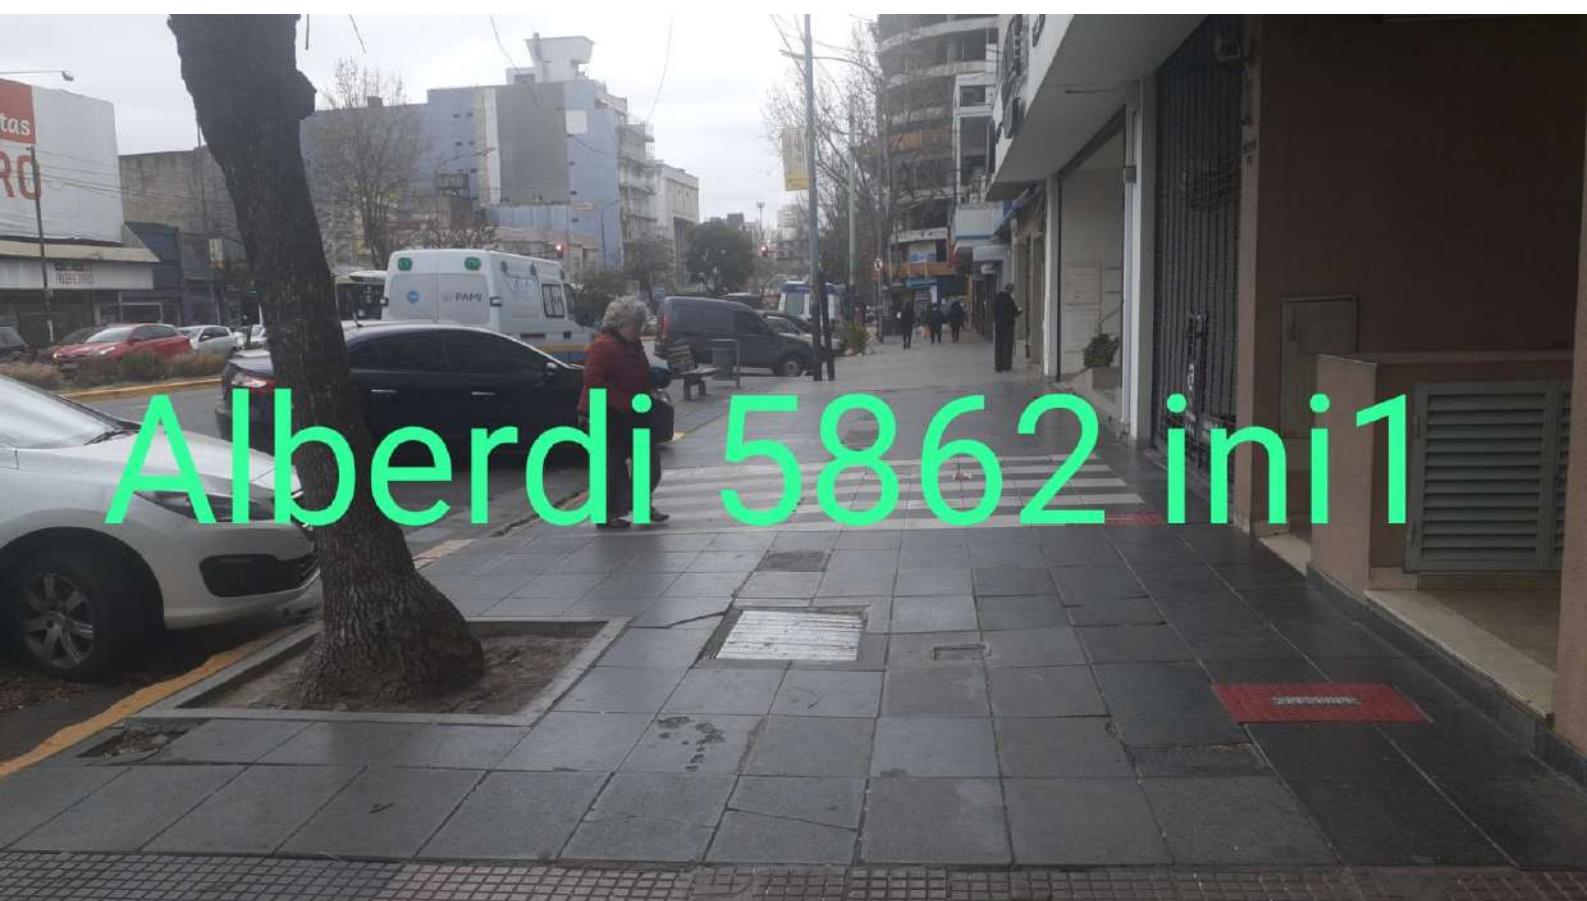
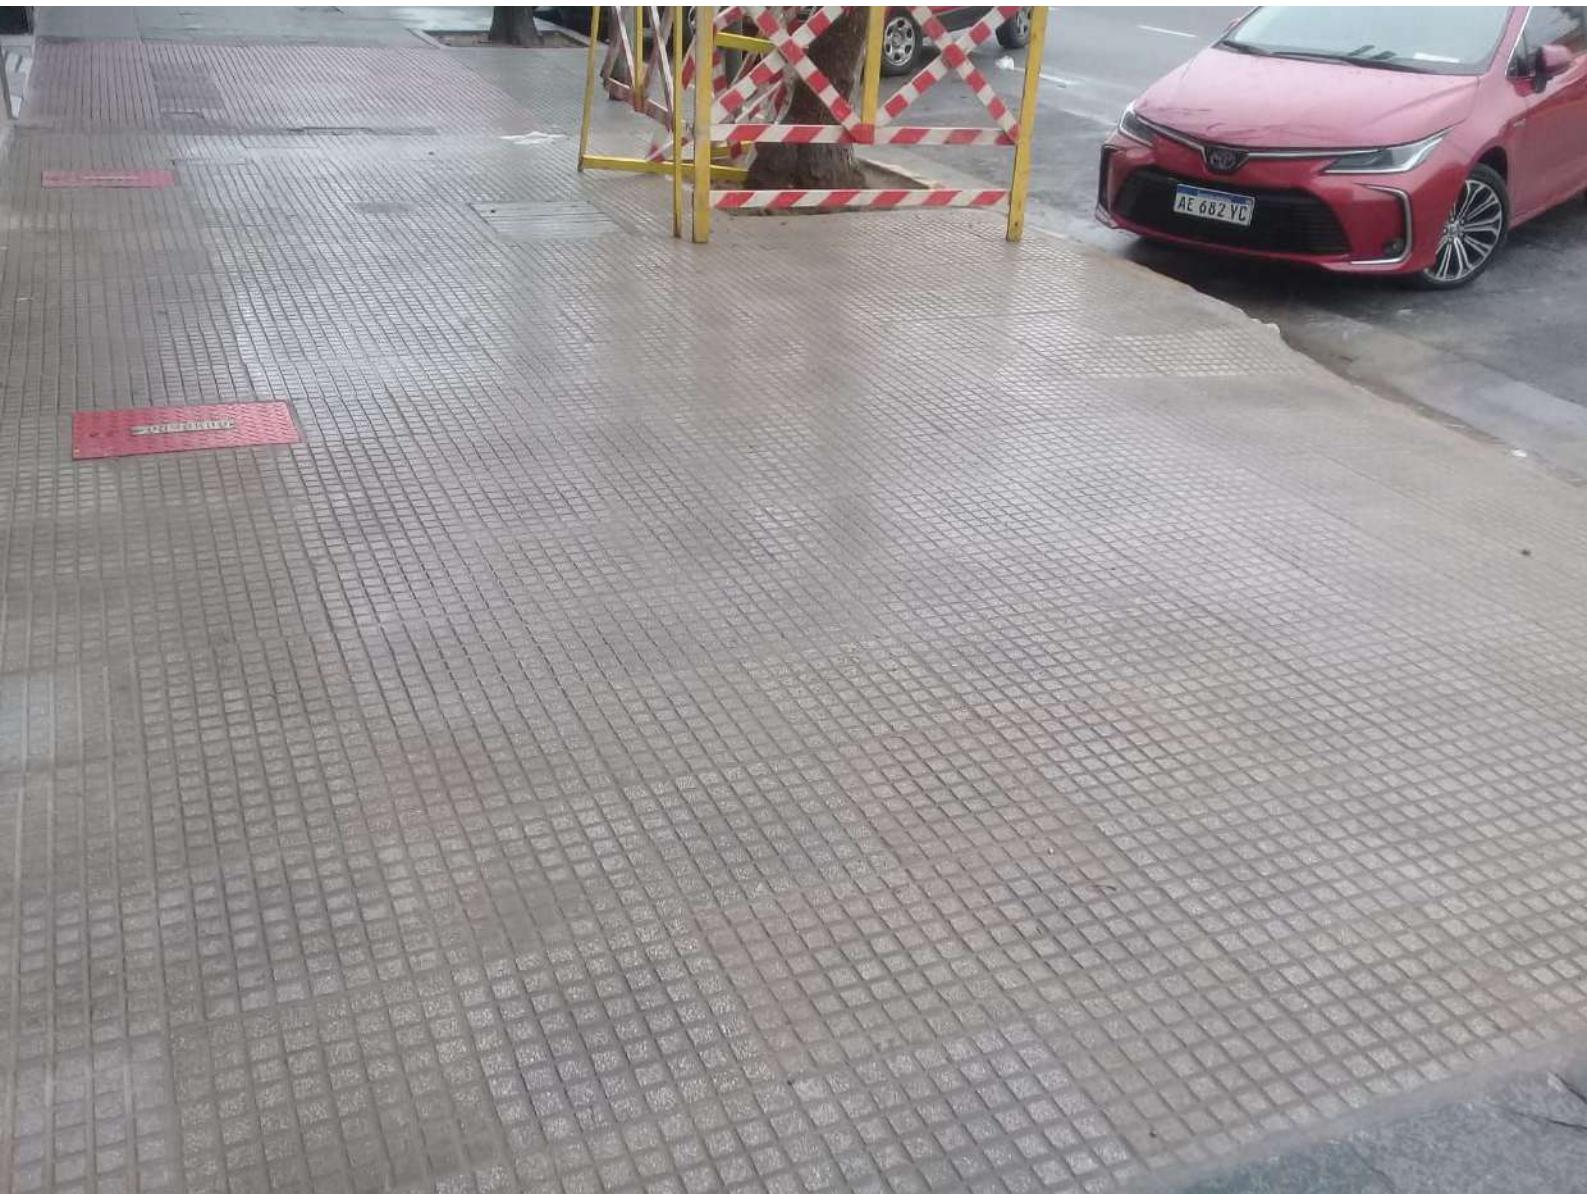
Alberdi 5862 ini 1

Ramas excesivas y/o cruzadas, Ramas que invaden espacio aereo. Tocones

plantera se nos daña, reacondicionar con sustrato, ancho de vereda 4.8 m a replanchar 2x2 m. Las ramas interfieren con vanos servicios: boca de bomberos, telefónica, AySA. Reparar vereda 34m2
