Ciudad Autónoma de Buenos Aires

## C08 | Intervención de extracciones certif. agosto

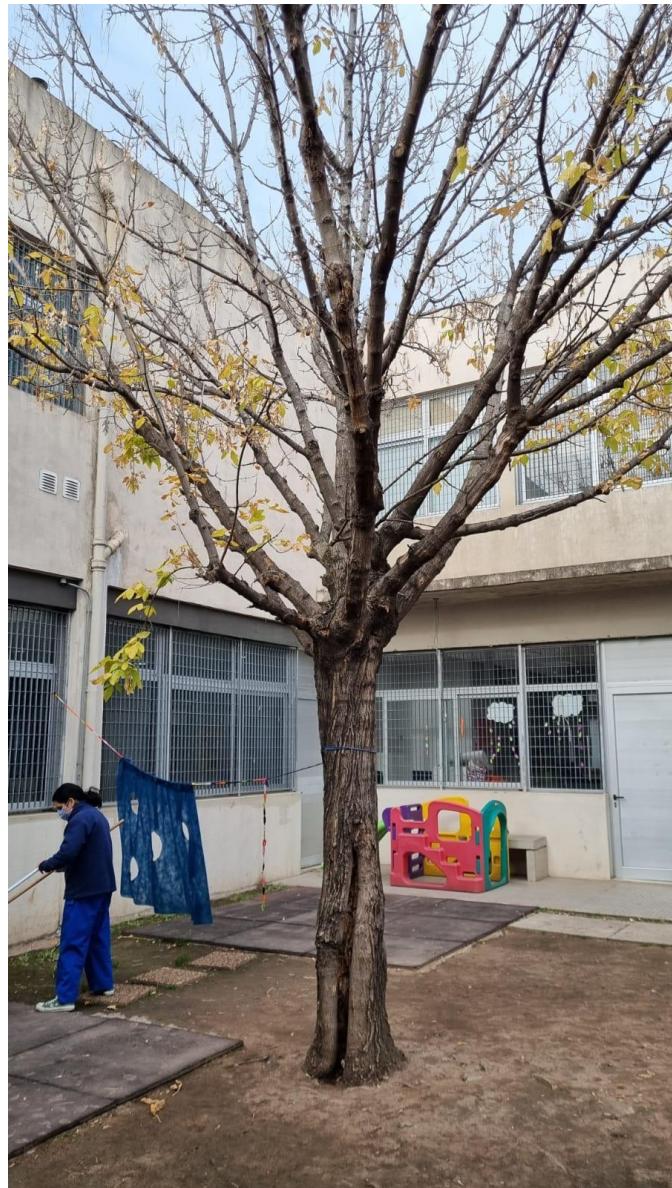
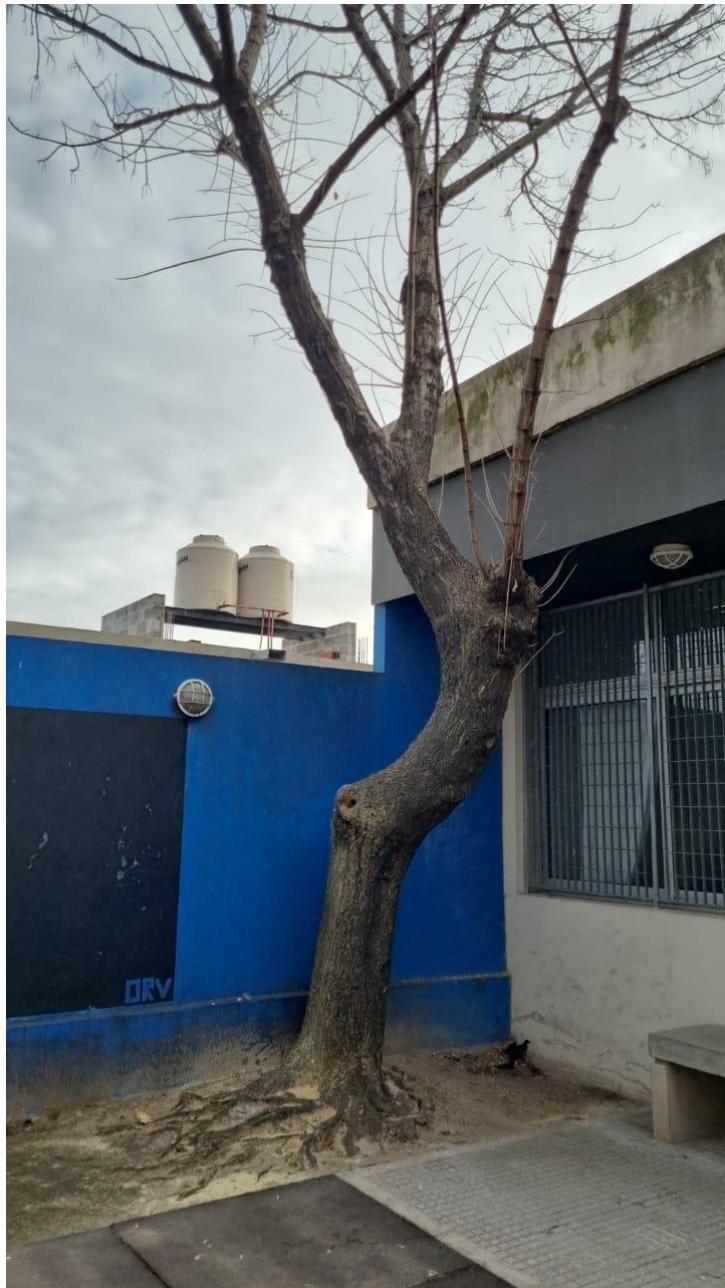
**Acosta, Mariano 2936 (1) (2)**

GOBIERNO DE LA CIUDAD DE BUENOS AIRES				
PLANILLA DE INSPECCIÓN DE ARBOLES				
INSPECCION N°				
AVISO:	Pedido de Secretaría			
ARME				
UBICACIÓN DEL ARBOL				
CALLE	Mariano Acosta		N° 2936	
ESPECIE BOTANICA	Acer negundo (x2)			
ARBOL SECO	ARBOL SEMISECO			
PARAMETROS MECANICOS Y SANITARIOS DEL ARBOL				
ALTURA APROX (m)	8 / 12	INCLINACION:	SI / NO      Mayor a 45° <input type="checkbox"/> Menor a 45° <input type="checkbox"/>	
DAP (cm)	35 / 45	ORIENTACION DE LA INCLINACION	Hacia la calle Hacia la propiedad Hacia el largo de la vereda	
COPA DESBALANCEADA		DESCOPADO	DESCOPADO Y BROTADO	
FUSTE	DESCORTEZAMIENTO	Cavidades		FRUCTIFICACIONES FUNGICAS <input checked="" type="checkbox"/>
		basal	media	CODOMINANCIAS
		grandes		CHORREADOS
RAIZ	Expuesta Levanta vereda: m <sup>2</sup>	Cavidad longitudinal en el fuste (m)		
		Espesor de pared remanente (cm)		
		Provoca fisuras en el frente de la propiedad: SI / NO		
RAMAS	Quebradas/ Fisuradas Secas/ Secas en las puntas Con cavidades/ Tumores o Cancros Bajas Excesivas/ Cruzadas	Codominancias

Con mal ángulo de inserción		
		Tocones Que invaden espacio aéreo		
HOJAS	De coloración anormal Con manchas foliares Con signos de insectos	Síntomas de enfermedades		
		Defoliación total / parcial		
<p><i>Recomendaciones del inspector:</i></p> <p>A: Objetivos de poda: Reducción Riesgo/ Eliminar interfencias/ Reducir sombra/resistencia al viento/mejorar la estética      B: Tipos de poda: Formación/ Limpieza/ Aclareo/ Refaldado/Reducción de copa/ Terciado/ Balanceo      C: Extracción      D: Tratamiento sanitario      E: Trasplante      F: Corte de raíces      G: Superficie Profunda</p>				
Observaciones:				
<p>Patio interno de la Escuela (patio de recreo)</p> <p>Ejemplar 1: Gran cavidad longitudinal en el fuste con fructificaciones fungicas.</p> <p>Ejemplar 2: se observan cavidades con podredumbre, <del>pero</del> hueco y con plagas.</p> <p>Prioridad alta</p>				
Datos del Inspector/Verificador

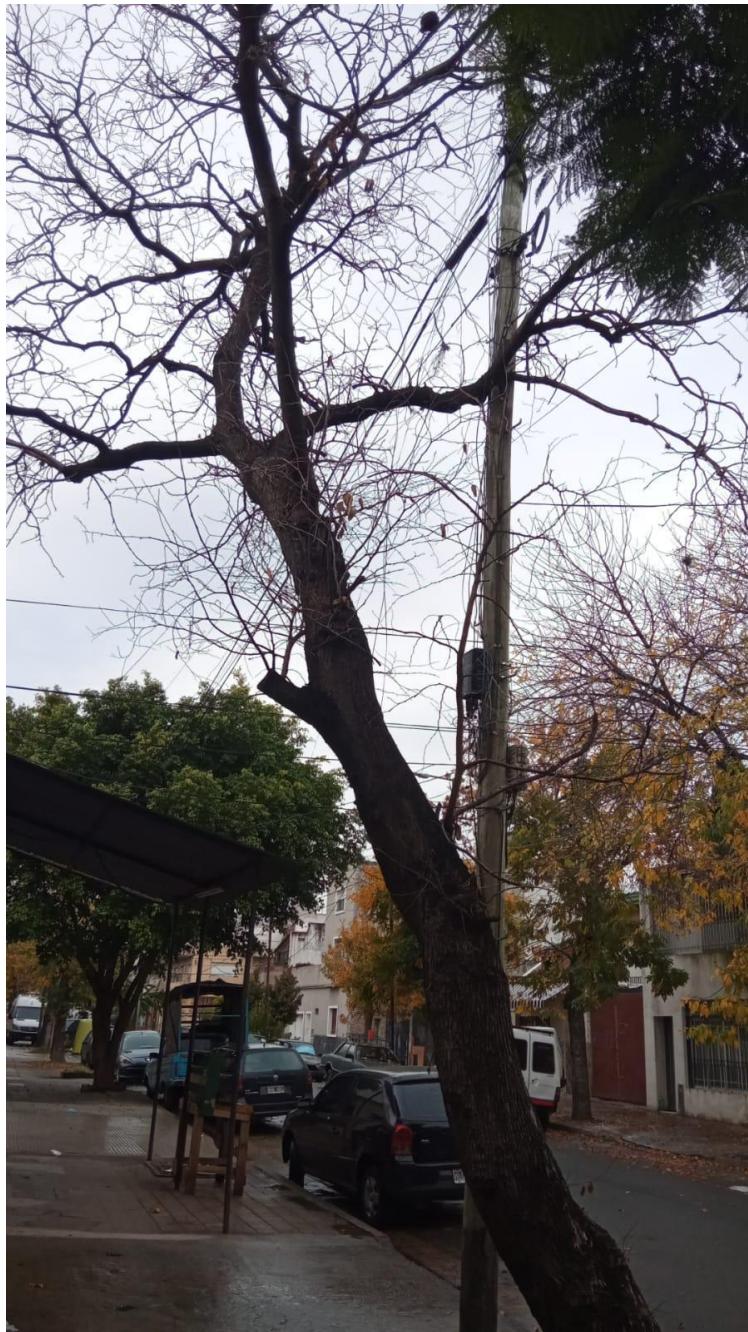
**Basualdo 3142 LA**

AVISO:	500176487/22	FECHA DE RELEVAMIENTO:	22/4/22
ARME:		N°:	3142 LA
UBICACIÓN DEL ARBOL:			
CALLE:	Barualdo		
ESPECIE BOTANICA:	Baventia		
ARBOL SECO		ARBOL SEMISECO	
PARAMETROS MECANICOS Y SANITARIOS DEL ARBOL			
ALTURA APROX (m)	9	INCLINACION:	<input checked="" type="checkbox"/> SI / <input type="checkbox"/> NO Mayor a 45° <input type="checkbox"/> Menor a 45° <input checked="" type="checkbox"/>
DAP (cm)	40	ORIENTACION DE LA INCLINACION:	Hacia la calle <input type="checkbox"/> Hacia la propiedad <input checked="" type="checkbox"/> Hacia el largo de la vereda <input type="checkbox"/>
COPA DESBALANCEADA		DESCOPADO	DESCOPADO Y BROTADO
FUSTE	DESCORTEZAMIENTO		FRUCTIFICACIONES FUNGICAS
	Cavidades		CODOMINANCIAS
RAIZ	basal	media	CHORREADOS
	pequeñas	alta	Cavidad longitudinal en el fuste (m)
RAMAS	grandes		Espesor de pared remanente (cm)
	Expuesta		Provoca fisuras en el frente de la propiedad: <input checked="" type="checkbox"/> SI / <input type="checkbox"/> NO

HOJAS	Levanta vereda: m <sup>2</sup>	Ancho de vereda:	Código de vereda:
	Quebradas/ Fisuradas		Codominancias
Secas/ Secas en las puntas		Con mal ángulo de inserción	
Con cavidades/ Tumores o Cancros		Tocones	
Bajas		Que invaden espacio aéreo	
Excesivas/ Cruzadas			
De coloración anormal		Síntomas de enfermedades	
Con manchas foliares		Defoliación total/ parcial	
Con signos de insectos			
<b>Recomendaciones del inspector:</b> A: Objetivos de poda: Reducción Riesgo/ Eliminar interferencias/ Reducir sombra/resistencia al viento/mejorar la estética B: Tipos de poda: Formación/ Limpieza/ Aclaro/ Refaldado/Reducción de copa/ Terciado/ Balanceo C: Extracción <input type="checkbox"/> D: Tratamiento sanitario <input type="checkbox"/> E: Trasplante <input type="checkbox"/> F: Corte de raíces <input type="checkbox"/> SUPERFICIAL <input type="checkbox"/> PROFUNDA			
Observaciones:			
<i>Ejemplar con reacción de copa enraizada.            Seco. Defoliación total e inclinación            hacia la propiedad, proceso irreversible.</i>

<i>Prontad Alta</i>			
Datos del Inspector/Verificador			
<i>Osvaldo Nicchito, Mario</i> Nombre y Apellido		<i>gallito</i> Firma	<i>33485827</i> <i>verano</i> <i>paras</i> <i>secas</i> FM ó DNI

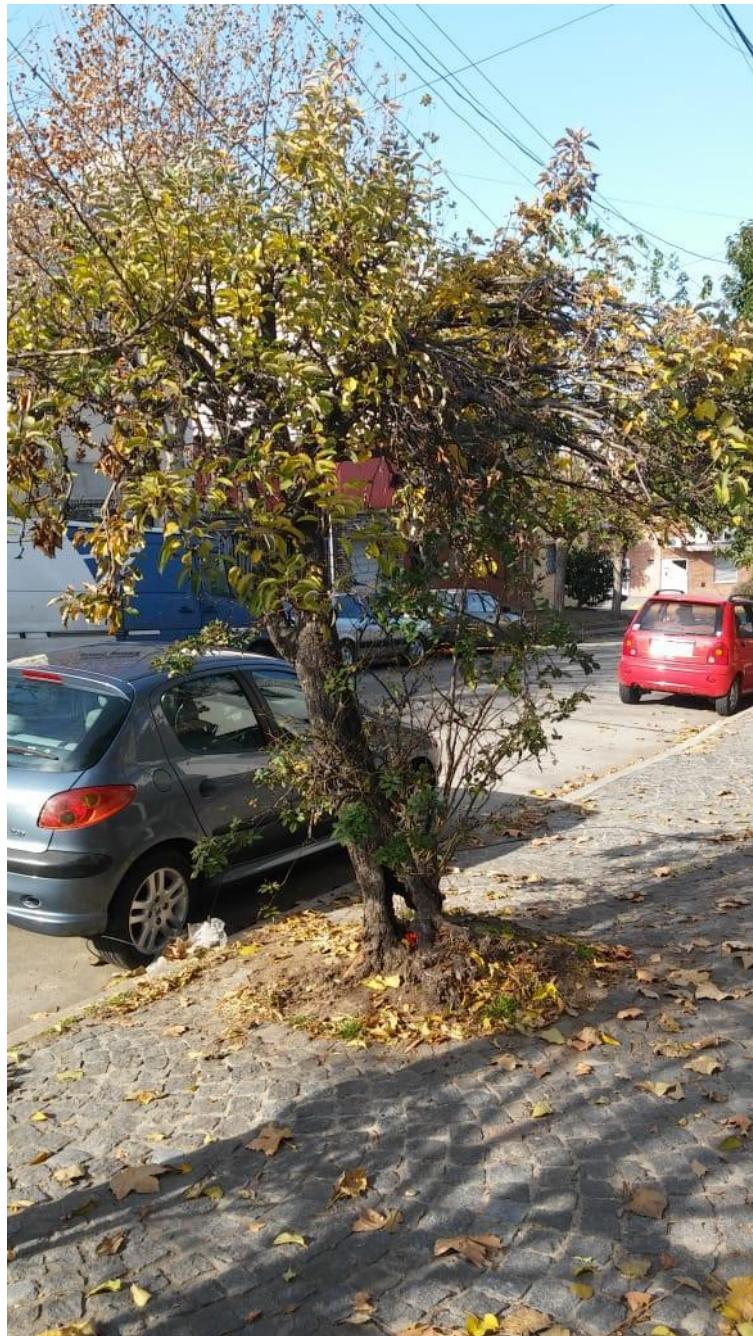
**Gordillo, Timoteo 4675**

GOBIERNO DE LA CIUDAD DE BUENOS AIRES PLANILLA DE INSPECCION DE ARBOLES						
AVISO: <b>EMERGENCIA</b>			INSPECCION N°			
ARME			FECHA DE RELEVAMIENTO: <b>21/6/2022</b>			
UBICACIÓN DEL ARBOL						
CALLE <b>TIJERETO GORDILLO</b>			N° <b>4675</b>			
ESPECIE BOTANICA <b>MALUS FLORIBUNDA</b>						
ARBOL SECO		ARBOL SEMISECO				
PARAMETROS MECANICOS Y SANITARIOS DEL ARBOL						
ALTURA APROX (m) <b>3</b>		INCLINACION: SI / NO		Mayor a 45° <input type="checkbox"/>		
DAP (cm) <b>15</b>		Menor a 45° <input checked="" type="checkbox"/>				
ORIENTACION DE LA INCLINACION						
		Hacia la calle		<input type="checkbox"/>		
		Hacia la propiedad		<input type="checkbox"/>		
		Hacia el largo de la vereda		<input type="checkbox"/>		
COPA DESBALANCEADA		DESCOPADO		DESCOPADO Y BROTADO		
DESCORTEZAMIENTO		FRUCTIFICACIONES FUNGICAS				
FUSTE	Cavidades			CODOMINANCIAS		
	basal	media	alta	CHORREADOS		
pequeñas			Cavidad longitudinal en el fuste (m)

grandes	X		Espesor de pared remanente (cm)			
RAIZ		Provoca fisuras en el frente de la propiedad: SI / NO				
Levanta vereda: m <sup>2</sup>		Ancho de vereda: Código de vereda:				
RAMAS	Quebradas/ Fisuradas		Codominancias			
	Secas/ Secas en las puntas		Con mal ángulo de inserción			
	Con cavidades/ Tumores o Cancros		Tocones			
	Bajas		Que invaden espacio aéreo			
HOJAS	Excesivas/ Cruzadas					
	De coloración anormal		Síntomas de enfermedades			
	Con manchas foliares		Defoliación total / parcial			
<b>Recomendaciones del Inspector:</b> A: Objetivos de poda: Reducción Riesgo/ Eliminar interferencias/ Reducir sombra/resistencia al viento/mejorar la estética B: Tipos de poda: Formación/ Limpieza/ Aclareo/ Refaldado/ Reducción de copa/ Terciado/ Balanceo C: Extracción D: Tratamiento sanitario E: Trasplante F: Corte de raíces SUPERFICIAL PROFUNDA						
<b>Observaciones:</b> <b>ARBOL CON GRAN CAVIDAD BASAL</b>

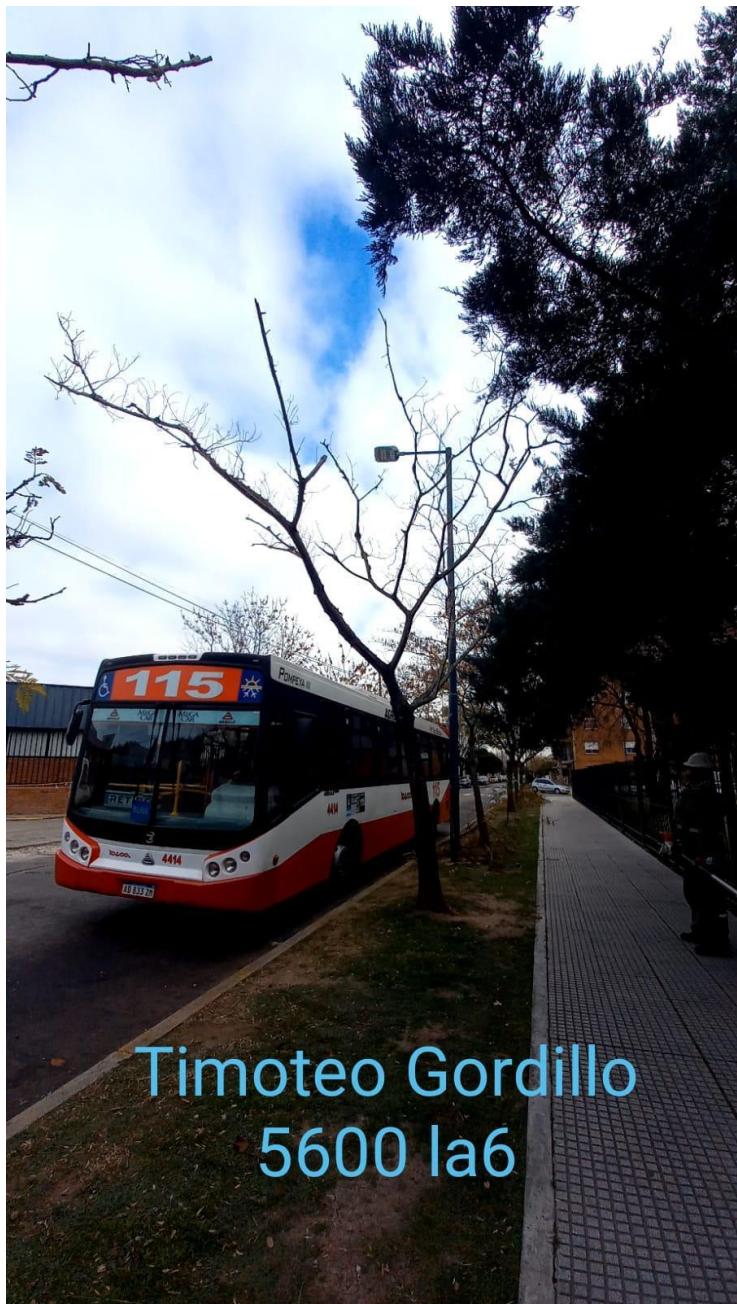
**Gordillo, Timoteo 5600 LA6**

GOBIERNO DE LA CIUDAD DE BUENOS AIRES				
PLANILLA DE INSPECCIÓN DE ARBOLES				
AVISO: <b>EMERGENCIA</b>		INSPECCION N°		
ARME		FECHA DE RELEVAMIENTO: <b>23/06/2022</b>		
UBICACIÓN DEL ARBOL				
CALLE <b>TIMOTEO GORILLO</b>		N° <b>5600 LAB</b>		
ESPECIE BOTANICA <b>ACACIA DE COSTANTINOPOLIS</b>				
ARBOL SECO <input checked="" type="checkbox"/>		ARBOL SEMISECO <input type="checkbox"/>		
PARAMETROS MECANICOS Y SANITARIOS DEL ARBOL				
ALTURA APROX (m)	<b>5</b>	INCLINACION: SI / NO	<input type="checkbox"/> Mayor a 45° <input type="checkbox"/> Menor a 45°	
DAP (cm)	<b>20</b>	ORIENTACION DE LA INCLINACION	<input type="checkbox"/> Hacia la calle <input type="checkbox"/> Hacia la propiedad <input type="checkbox"/> Hacia el largo de la vereda	
COPA DESBALANCEADA				
DESCORTEZAMIENTO		DESCOPADO		
FUSTE	Cavidades			
	basal	media	alta	
	pequeñas			
RAIZ	Expuesta	Provoca fisuras en el frente de la propiedad: SI / NO

Levanta vereda: m <sup>2</sup>	Ancho de vereda: Código de vereda:		
	Quebradas/ Fisuradas	Codominancias		
RAMAS	Secas/ Secas en las puntas	Con mal ángulo de inserción		
	Con cavidades/ Tumores o Cancros	Tocones		
	Bajas	Que invaden espacio aéreo		
HOJAS	Excesivas/ Cruzadas			
	De coloración anormal	Síntomas de enfermedades		
	Con manchas foliares	Defoliación total / parcial		
Recomendaciones del inspector:				
A: Objetivos de poda: Reducción Riesgo/ Eliminar interferencias/ Reducir sombra/resistencia al viento/mejorar la estética				
B: Tipos de poda: Formación/ Limpieza/ Aclaro/ Refaldado/Reducción de copa/ Terciado/ Balanceo				
C: Extracción		D: Tratamiento sanitario		
E: Trasplante		F: Corte de raíces		
		SUPERFICIAL <input type="checkbox"/> PROFUNDA <input type="checkbox"/>		
Observaciones: <b>SE SOLICITA EXTRACCION DE EMERGENCIA EJEMPLAR.</b>				
SECO.				
Datos del Inspector/Verificador				
<b>Noelia Merino</b>		33942811

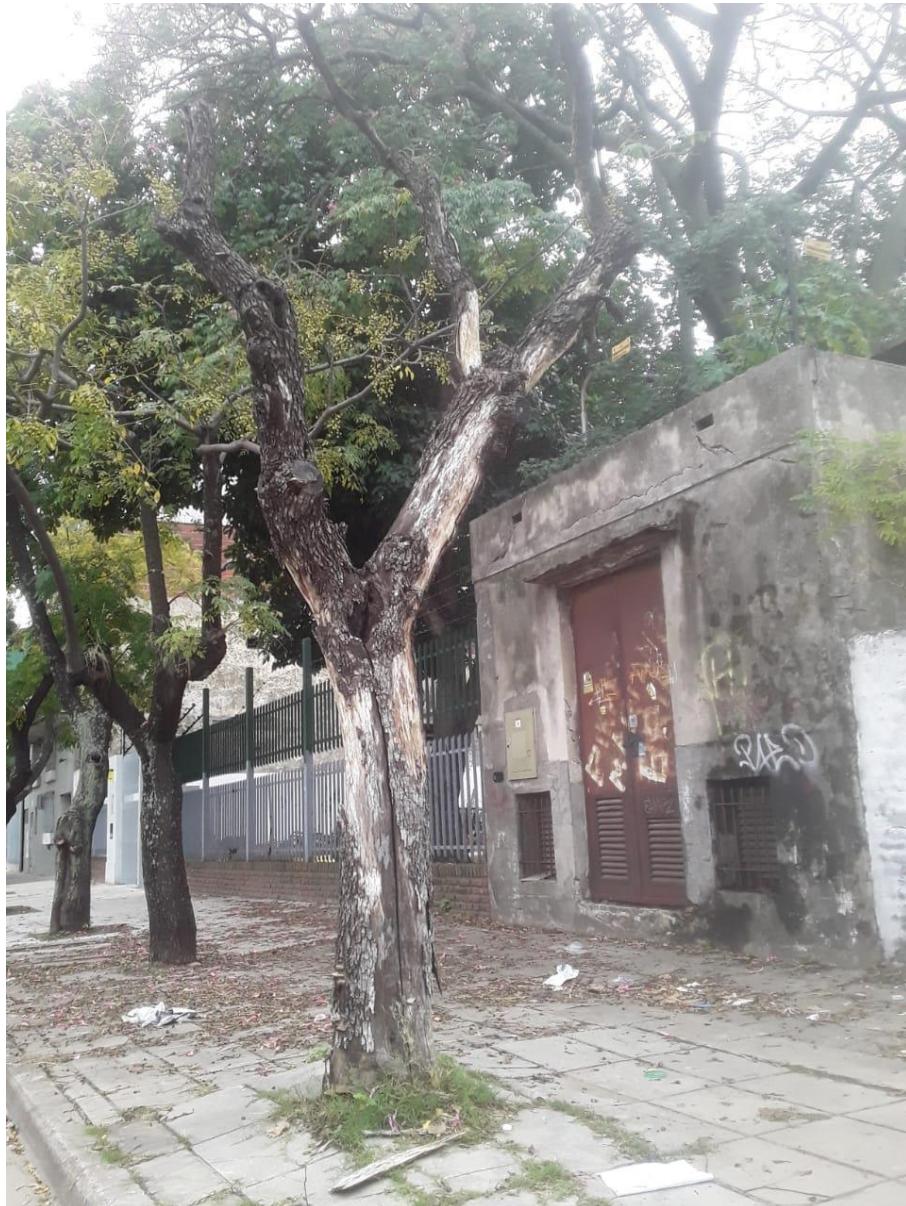
**Rivera, Fructuoso 2701 LA8**

GOBIERNO DE LA CIUDAD DE BUENOS AIRES			
PLANILLA DE INSPECCIÓN DE ARBOLES			
INSPECCIÓN N°			
AVISO:	10/12/2018		
ARME:			
UBICACIÓN DEL ARBOL			
CALLE	General Fructuoso Rivera N° 2701 LA8		
ESPECIE BOTANICA	FRESNO		
ARBOL SECO	<input checked="" type="checkbox"/>	ARBOL SEMISECO	
PARAMETROS MECANICOS Y SANITARIOS DEL ARBOL			
ALTURA APROX (m)	4	INCLINACION: SI / NO	
DAP (cm)	31	Mayor a 45°	
		Menor a 45°	
	ORIENTACION DE LA INCLINACION		
	Hacia la calle		
	Hacia la propiedad		
	Hacia el largo de la vereda		
COPA DESBALANCEADA	DESCOPADO	DESCOPADO Y BROTADO	
FUSTE	DESCORTEZAMIENTO	FRUCTIFICACIONES FUNGICAS	
	RAIZ	Cavidades	CODOMINANCIAS
		basal media alta	CHORREADOS
pequeñas grandes		Cavidad longitudinal en el fuste (m)	
Exuesta Levanta vereda: m <sup>2</sup>	Provoca fisuras en el frente de la propiedad: SI / NO		
Quebradas/ Fisuradas Secas/ Secas en las puntas RAMAS Con cavidades/ Tumores o Cancros Bajas Excesivas/ Cruzadas	Código de vereda: Ancho de vereda: 14

HOJAS	De coloración anormal	Codominancias	
	Con manchas foliares	Con mal ángulo de inserción	
	Con signos de insectos	Tocones	
	Que invaden espacio aéreo		
	Síntomas de enfermedades		
	Defoliación total / parcial		
Recomendaciones del Inspector:			
A: Objetivos de poda: Reducción Riesgo/ Eliminar interferencias/ Reducir sombra/resistencia al viento/mejorar la estética			
B: Tipos de poda: Formación/ Limpieza/ Aclaro/ Refaldado/ Reducción de copa/ Terciado/ Balanceo			
C: Extracción			
D: Tratamiento sanitario E: Trasplante F: Corte de raíces CON PODA / SIN PODA			
SUPERFICIAL PROFUNDÁ			
Observaciones: SE solicita extracción del árbol seco. Sin vereda.			
PZ ALTA.			
Datos del Inspector/Verificador			
Nombre y Apellido		29592814	
Firma		FM & DNI

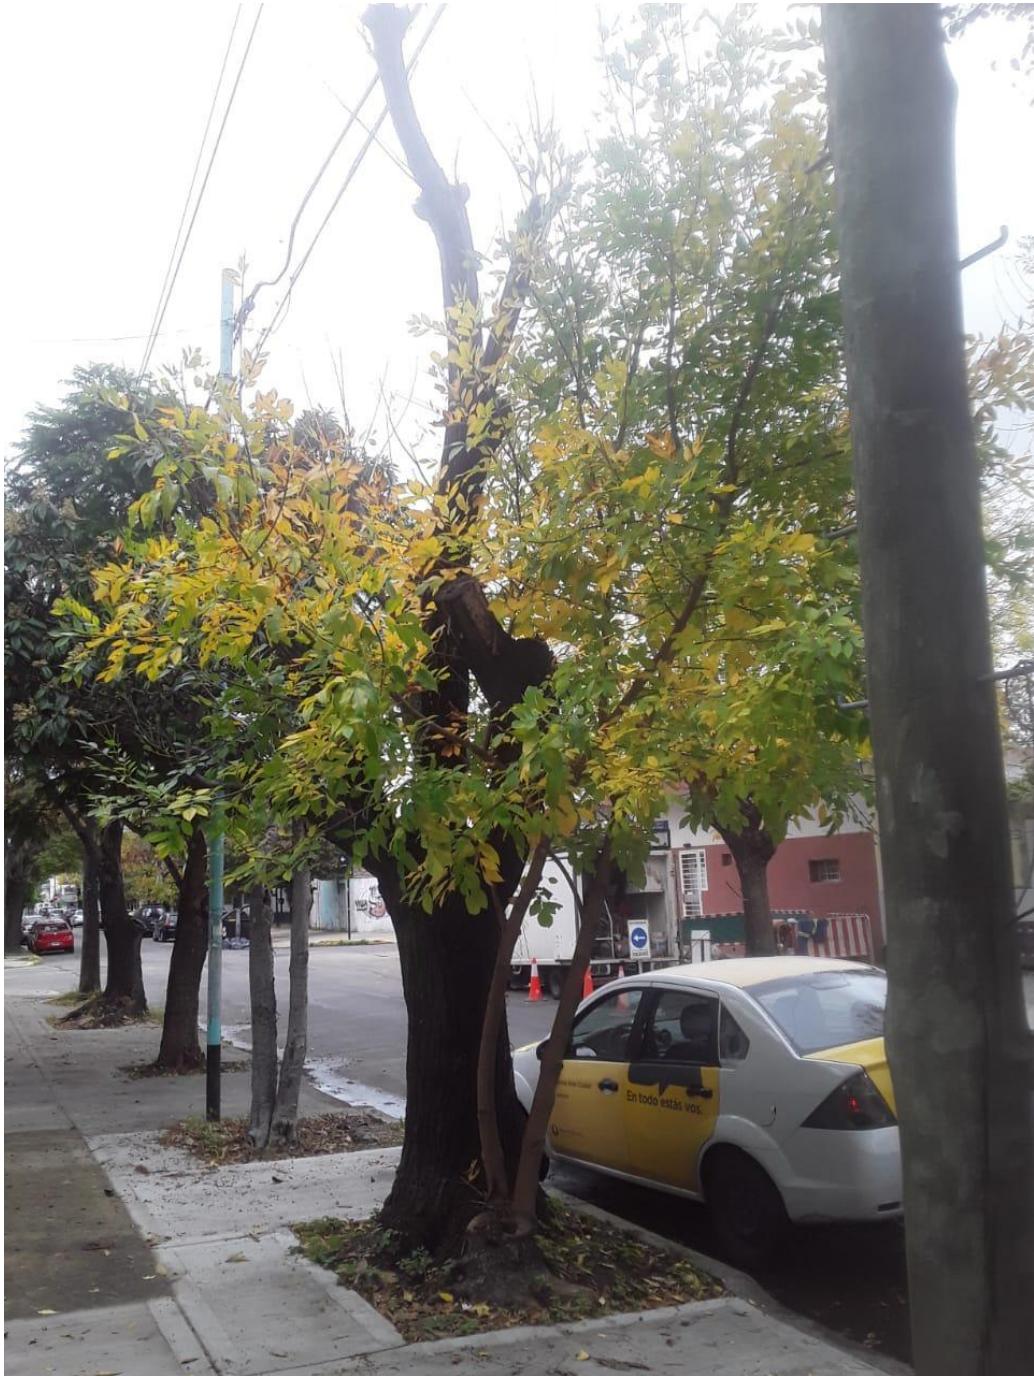
**Rivera, Fructuoso 2884 (2 ejemplares)**

G.C.B.A.		GOBIERNO DE LA CIUDAD DE BUENOS AIRES		PLANILLA DE INSPECCION DE ARBOLES		INSPECCION N°	
		AVISO: <b>SIN RECLAMO</b>		ARME		FECHA DE RELEVAMIENTO: <b>26/4/22</b>	
UBICACIÓN DEL ARBOL							
CALLE		<b>FRUCTUOSO RIVERA</b>		N° <b>2884</b>			
ESPECIE BOTANICA <b>PARAISO Y FRESNO</b>							
ARBOL SECO <b>X</b>		ARBOL SEMISECO					
PARAMETROS MECANICOS Y SANITARIOS DEL ARBOL							
C	ALTURA APROX (m)	DAP (cm)	P	F	INCLINACION: SI / NO		Mayor a 45°
			5	5			Menor a 45°
			ORIENTACION DE LA INCLINACION		Hacia la calle		
					Hacia la propiedad		
					Hacia el largo de la vereda		
COPA DESBALANCEADA		DESCOPADO		DESCOPADO Y BROTADO			
FUSTE	DESCORTEZAMIENTO	Cavidades		FRUCTIFICACIONES FUNGICAS			
		basal	media	alta	CODOMINANCIAS		
pequeñas			CHORREADOS				
grandes			Cavidad longitudinal en el fuste (m)				
RAIZ	Expuesta			Espesor de pared remanente (cm)			
	Levanta vereda: m <sup>2</sup>						
RAMAS	Quebradas/ Fisuradas			Provoca fisuras en el frente de la propiedad: SI / NO

Secas/ Secas en las puntas			Ancho de vereda: Código de vereda:			
	Con cavidades/ Tumores o Cancros			Codomiancias			
	Bajas			Con mal ángulo de inserción			
Excesivas/ Cruzadas			Tocones				
JAS	De coloración anormal			Que invaden espacio aéreo			
	Con manchas foliares						
	Con signos de insectos						
Recomendaciones del Inspector:							
A: Objetivos de poda: Reducción Riesgo/ Eliminar interferencias/ Reducir sombra/resistencia al viento/mejorar la estética							
B: Tipos de poda: Formación/ Limpieza/ Aclaro/ Refaldado/Reducción de copa/ Terciado/ Balanceo							
C: Extracción D: Tratamiento sanitario E: Trasplante F: Corte de raíces SUPERFICIAL PROFUNDA							
Observaciones:

P. ALTA. SON 2 EJEMPLARES EN LA MISMA PLANTERA.							
PARAISO SECO 7 FRESNO REBROTADO DE CERA.							
PARAISO 60 x 5 7 FRESNO 20 x 5							
SIN VEREDA NI PLANTERA.							
Datos del Inspector/Verificador							
Nombre y Apellido <b>BARZON NEGRIN</b>		Firma <b>W.P</b>		Nº DNI <b>31341623</b>

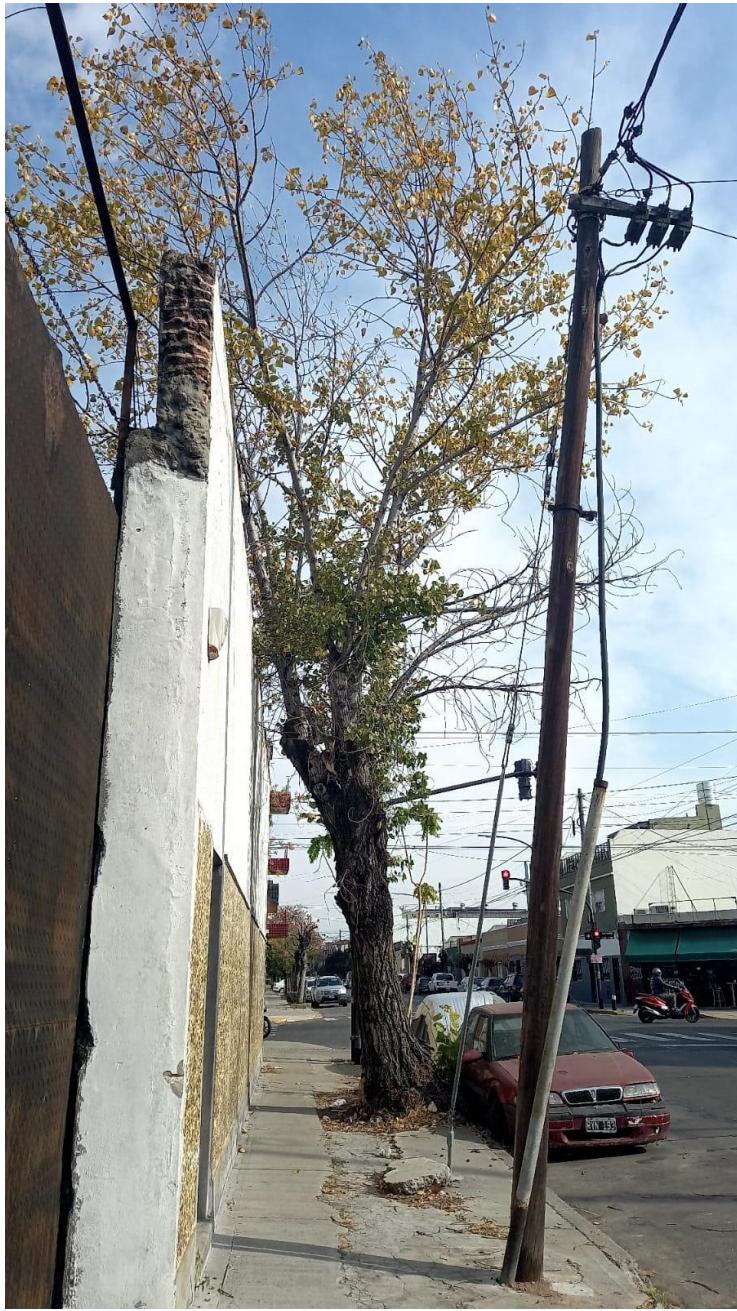
**Santander 5490**

GOBIERNO DE LA CIUDAD DE BUENOS AIRES			
PLANILLA DE INSPECCIÓN DE ARBOLES			
INSPECCIÓN N°			
AVISO:	EX-2021-18520594		
ARME			
UBICACIÓN DEL ARBOL			
CALLE	SANTANDER		
ESPECIE BOTANICA	Populus deltoides (Álamo)		
ARBO SECO			
PARAMETROS MECANICOS Y SANITARIOS DEL ARBOL			
ALTURA APROX (m)	10	INCLINACION: <input checked="" type="checkbox"/> SI <input type="checkbox"/> NO Mayor a 45° <input checked="" type="checkbox"/> X Menor a 45° <input type="checkbox"/>	
DAP (cm)	60	ORIENTACION DE LA INCLINACION Hacia la calle <input type="checkbox"/> Hacia la propiedad <input checked="" type="checkbox"/> X Hacia el largo de la vereda <input type="checkbox"/>	
FUSTE	DESCORTEZAMIENTO	DESCOPADO  Cavidades basal media alta pequeñas grandes	DESCOPADO Y BROTADO  FRUITIFICACIONES FUNGICAS CODOMINANCIAS CHORREADOS Cavidad longitudinal en el fuste (m) Espesor de pared remanente (cm)
RAIZ	Expuesta Levanta vereda: m <sup>2</sup>	Provoca fisuras en el frente de la propiedad: SI / NO Código de vereda: HA	Ancho de vereda: 2,4

RAMAS	Quebradas/ Fisuradas Secas/ Secas en las puntas Con cavidades/ Tumores o Cancros Bajas Excesivas/ Cruzadas		Codominancias Con mal ángulo de inserción Tocones Que invaden espacio aéreo
HOJAS	De coloración anormal Con manchas foliares Con signos de insectos	Síntomas de enfermedades Defoliación total / parcial	
<p><b>Recomendaciones del Inspector:</b></p> <p>A: Objetivos de poda: Reducción Riesgo/ Eliminar interferencias/ Reducir sombra/resistencia al viento/mejorar la estética      B: Tipos de poda: Formación/ Limpieza/ Aclareo/ Refaldado/Reducción de copa/ Terciado/ Balanceo      C: Extracción <input checked="" type="checkbox"/> D: Tratamiento sanitario <input type="checkbox"/> E: Trasplante <input type="checkbox"/> F: Corte de raíces <input type="checkbox"/>      CON PODA / SIN PODA <input type="checkbox"/> SUPERFICIAL <input type="checkbox"/> PROFUNDA</p>			
<p><b>Observaciones:</b></p> <p>El ejemplar presenta pudrición basal avanzada, descatezamiento parcial en la parte basal y media del fuste, con peligro de colapso del mismo.      Se solicita EXTRACCIÓN PRIORITY ALTA. y REPARACIÓN DE VEREDA POR 20m<sup>2</sup> (HA)</p>

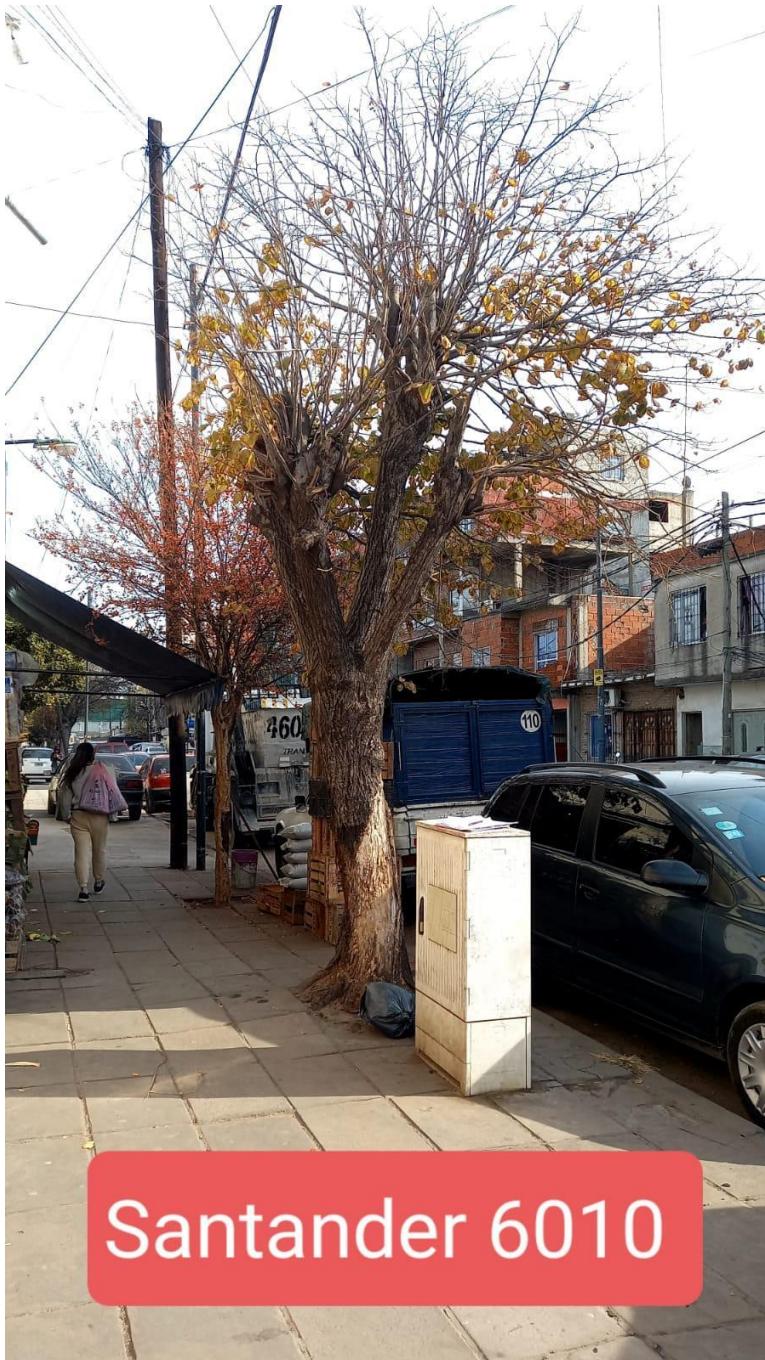
**Santander 6010**

GOBIERNO DE LA CIUDAD DE BUENOS AIRES					
PLANILLA DE INSPECCION DE ARBOLES					
INSPECCION N°					
AVISO:	500496560119		FECHA DE RELEVAMIENTO:	27/05/2022	
ARME			N°	6010	
UBICACIÓN DEL ARBOL					
CALLE	SANDANDER				
ESPECIE BOTANICA	tilo				
ARBOL SECO			ARBOL SEMISECO		
PARAMETROS MECANICOS Y SANITARIOS DEL ARBOL					
ALTURA APROX (m)	4	INCLINACION:	SI / NO	Mayor a 45°	<input checked="" type="checkbox"/>
DAP (cm)	40			Menor a 45°	<input type="checkbox"/>
ORIENTACION DE LA INCLINACION					
		Hacia la calle	<input type="checkbox"/>		
		Hacia la propiedad	<input type="checkbox"/>		
		Hacia el largo de la vereda	<input type="checkbox"/>		
COPA DESBALANCEADA		DESCOPADO		DESCOPADO Y BROTADO	
FUSTE	DESCORTEZAMIENTO	Cavidades		FRUCTIFICACIONES FUNGICAS	
	pequeñas	basal	media	alta	CODOMINANCIAS
RAIZ	Expuesta	Provoca fisuras en el frente de la propiedad: SI / NO			
	Levanta vereda: m <sup>2</sup>				
RAMAS	Quebradas/ Fisuradas	Codominancias

Secas/ Secas en las puntas	Con mal ángulo de inserción			
HOJAS	Con cavidades/ Tumores o Cancros	Tocones			
	Bajas	Que invaden espacio aéreo			
Excesivas/ Cruzadas					
HOJAS	De coloración anormal	Síntomas de enfermedades			
	Con manchas foliares	Defoliación total / parcial			
	Con signos de insectos				
Recomendaciones del Inspector:					
A: Objetivos de poda: Reducción Riesgo/ Eliminar interferencias/ Reducir sombra/resistencia al viento/mejorar la estética					
B: Tipos de poda: Formación/ Limpieza/ Aclareo/ Refaldado/Reducción de copa/ Terciado/ Balanceo					
C: Extracción					
D: Tratamiento sanitario E: Trasplante F: Corte de raíces					
SUPERFICIAL <input type="checkbox"/> PROFUNDA <input type="checkbox"/>					
Observaciones:					
EL EJEMPLAR SE ENCUENTRA CON PUPARACIÓN AVANZADA DEL FUSTE Y RIESGO DE COLAPSO. SE SOLICITA EXTRACCIÓN Y REPARACIÓN DE VEREDA POR 25 m <sup>2</sup> PRIORIDAD MEDIA

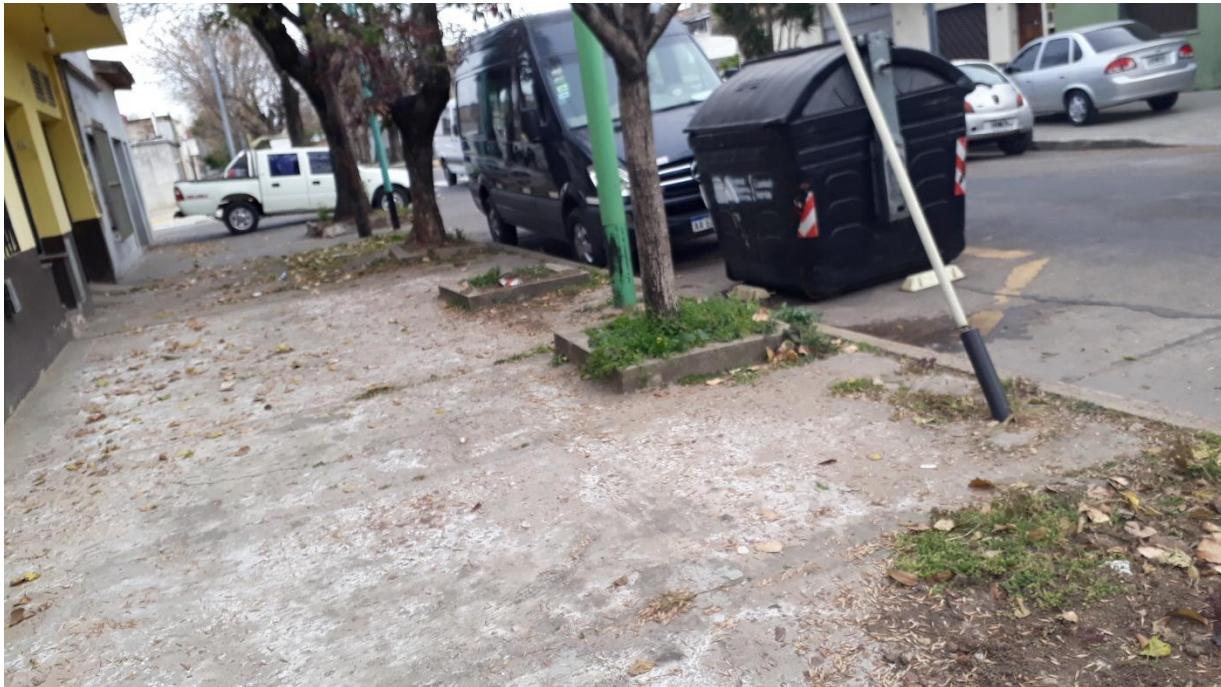
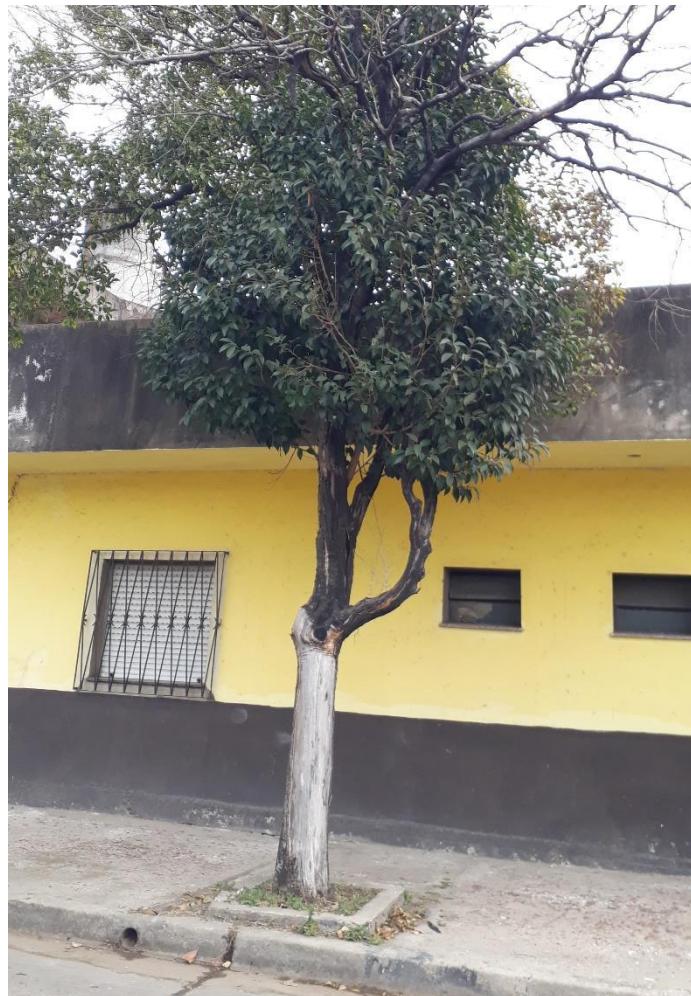
**Corrales 2240 LD1**

DIRECCIÓN DE ESPACIOS VERDES Y ARBOLADO		PLANILLA DE INSPECCIÓN DE ARBOLADO		RECOMENDACIONES	
FECHA	OP. 60	FECHA DE INSPECCIÓN	31/6/2022		
TIPO					
LUGAR DE LA ÁREA	COPRALES		2240		
ESPECIE BOTÁNICA	LIGUSTIUM LUCIDUM (2)				
ESTADO SECO	<input checked="" type="checkbox"/>	ESTADO SEMISECO	<input checked="" type="checkbox"/>		
PARÁMETROS INICIALES Y DATOS FISIOLÓGICOS	EDAD: 10 AÑOS		INCLINACIÓN: SÍ / NO	MÁS DE 45°	
ALTAURA APRES (m)	6 / 7	ANCHO MAYORAS (m)	1.50	MÁS DE 45°	
DIAM (cm)	18 / 25	ORIENTACIÓN DE LA INCLINACIÓN	Hacia la calle		
FUSTE	DESCORTILLAMIENTO	DESCOPADO		DESCOPADO Y BROTADO	
		Cavidades		FRACTURACIONES FÓLGICAS	
RAÍZ	Exposición	basal	media	CODOMINANCIAS	
		Levanta vereda: m <sup>2</sup>		CHORREADOS	
RAMAS	Quebradas/ Fisuradas			Cavidad longitudinal en el fuste (m)	
		Secas/ Secas en las puntas		Espesor de pared remanente (cm)	
HOJAS	Con cavidades/ Tumores o Cánceros			Provoca fisuras en el frente de la propiedad: SÍ / NO

Bajas		Ancho de vereda:	
HOJAS	Excesivas/ Cruzadas			Codominancias	
		De coloración anormal		Con mal ángulo de inserción	
HOJAS	Con manchas foliares			Tocones	
		Con signos de insectos		Que invaden espacio aéreo	
Recomendaciones del inspector:					
A: Objetivos de poda: Reducción Riesgo/ Eliminar interferencias/ Reducir sombra/resistencia al viento/mejorar la estética					
B: Tipos de poda: Formación/ Limpieza/ Aclaro/ Refaldado/Reducción de copa/ Terciado/ Balanceo					
C: Extracción		D: Tratamiento sanitario		E: Trasplante	
				F: Corte de raíces	
SUPERFICIAL					
PROFUNDA					
Observaciones:					
SE TRATA DE DOS EJEMPLARES: (6/18) ÁRBOL SECO Y (7/25) ÁRBOL SEMISECO CON DETERIORO GENERALIZADO. VEREDO X RAÍCES DE OTRO EJEMPLAR.					
Datos del Inspector/Verificador					
MÁRQUIS CHAVES		Firma		23.377.223	
Nombre y Apellido				FM o DNI

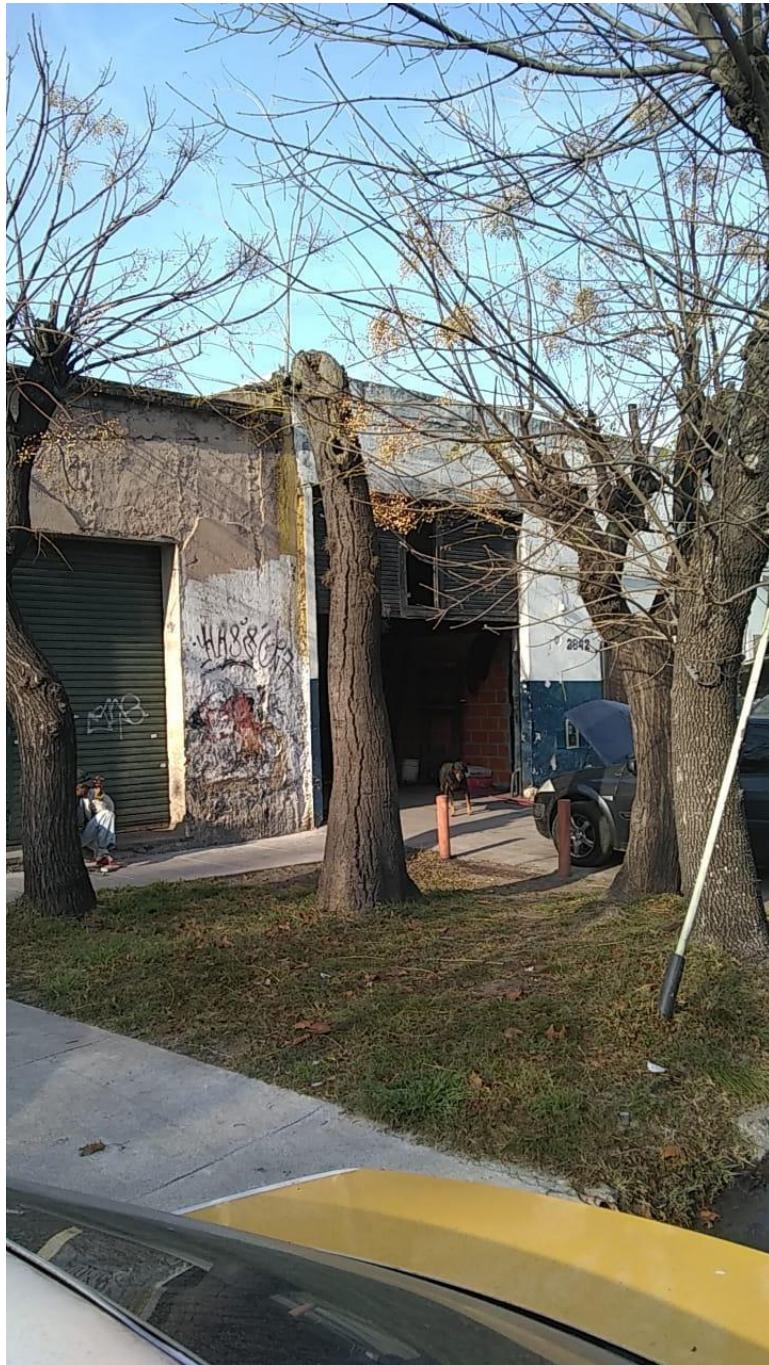
**Av. Fernandez de la Cruz 2830/36**

GOBIERNO DE LA CIUDAD DE BUENOS AIRES		PLANILLA DE INSPECCIÓN DE ARBOLES		INSPECCIÓN N°
AVISO:	Árbol Arbolado			7/6/2022
ARME				
UBICACIÓN DEL ARBOL				
CALLE	Av. F. Fernández de la Cruz			Nº 2836/30
ESPECIE BOTÁNICA	Palo boracho (Tocón)			
ARBOL SECO	<input checked="" type="checkbox"/>	ARBOL SEMISECO	<input type="checkbox"/>	
PARAMETROS MECANICOS Y SANITARIOS DEL ARBOS				
AL TURA APROX (m)	4	INCLINACION: SI / NO	Mayor a 45° <input type="checkbox"/>	
DAF (cm)	37		Menor a 45° <input type="checkbox"/>	
ORIENTACION DE LA INCLINACION		Hacia la calle <input type="checkbox"/> Hacia la propiedad <input type="checkbox"/> Hacia el largo de la vereda <input type="checkbox"/>		
COPA DESBALANTADA	<input type="checkbox"/>	DESCOPADO	<input checked="" type="checkbox"/>	DESCOPADO Y BROTADO
FUSTE	DESCONTEZAMIENTO	Cavidades		
	pequeñas	basal	media	alta
RAIZ	Exposta	Provoca fisuras en el frente de la propiedad: SI / NO

Levanta vereda: m <sup>2</sup>			
RAMAS	Quebradas/ Fisuradas	Codominancias		
	Secas/ Secas en las puntas	Con mal ángulo de inserción		
Con cavidades/ Tumores o Cancros		Tocones		
Bajos		Que invaden espacio aéreo		
Excesivas/ Cruzadas				
HOJAS	De coloración anormal	Síntomas de enfermedades		
	Con manchas foliares	Defoliación total / parcial		
<b>Recomendaciones del inspector:</b> A: Objetivos de poda: Reducción Riesgo/ Eliminar interferencias/ Reducir sombra/resistencia al viento/mejorar la estética B: Tipos de poda: Formación/ Limpieza/ Aclaro/ Refaldado/Reducción de copa/ Terciado/ Balanceo C: Extracción <input checked="" type="checkbox"/> D: Tratamiento sanitario <input type="checkbox"/> E: Trasplante <input type="checkbox"/> F: Corte de raíces <input type="checkbox"/> PROFUNDA <input type="checkbox"/> SUPERFICIAL <input type="checkbox"/>				
<b>Observaciones:</b> Extraer tocón en el centro de corte Pequeño Sin vereda Prioridad baja

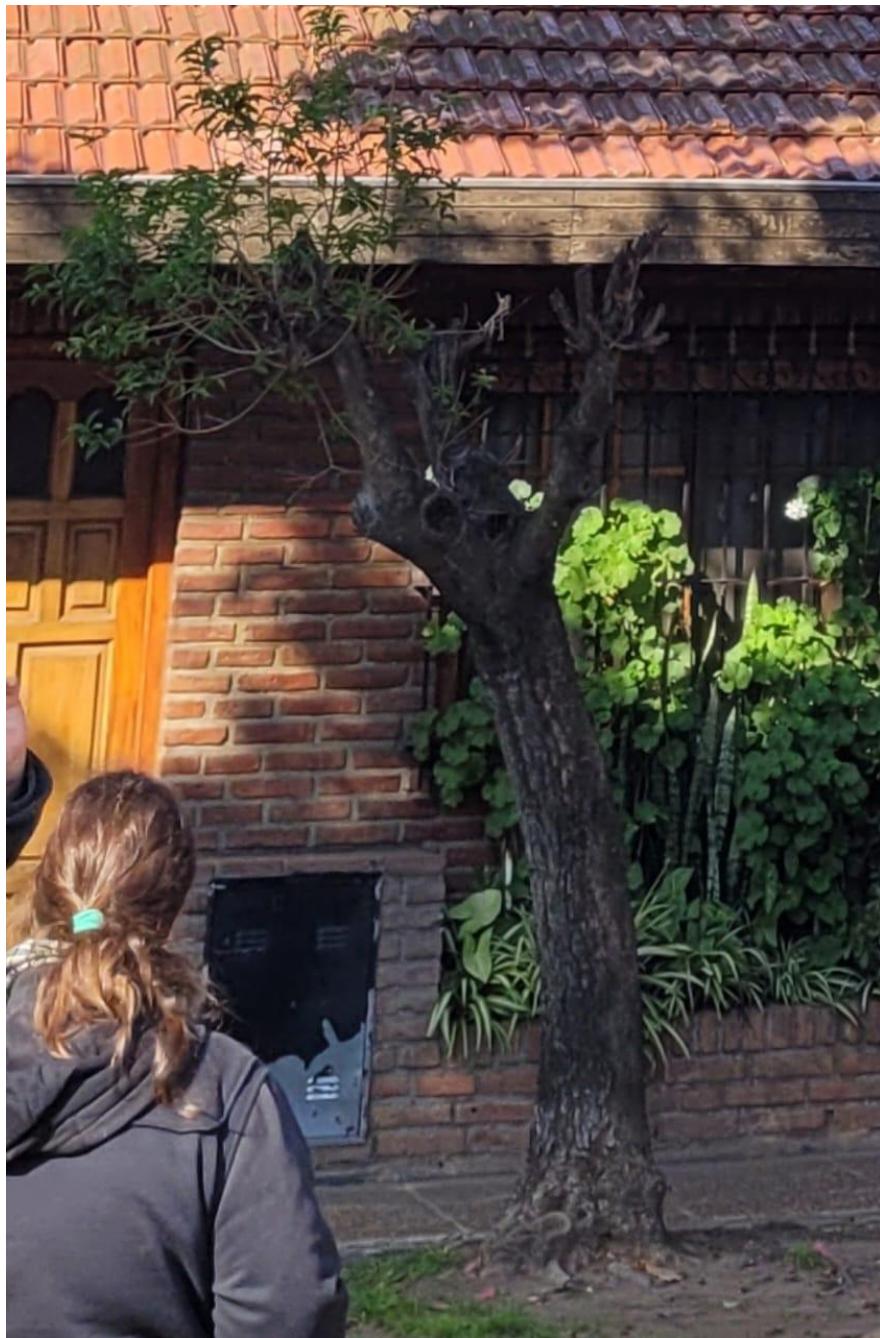
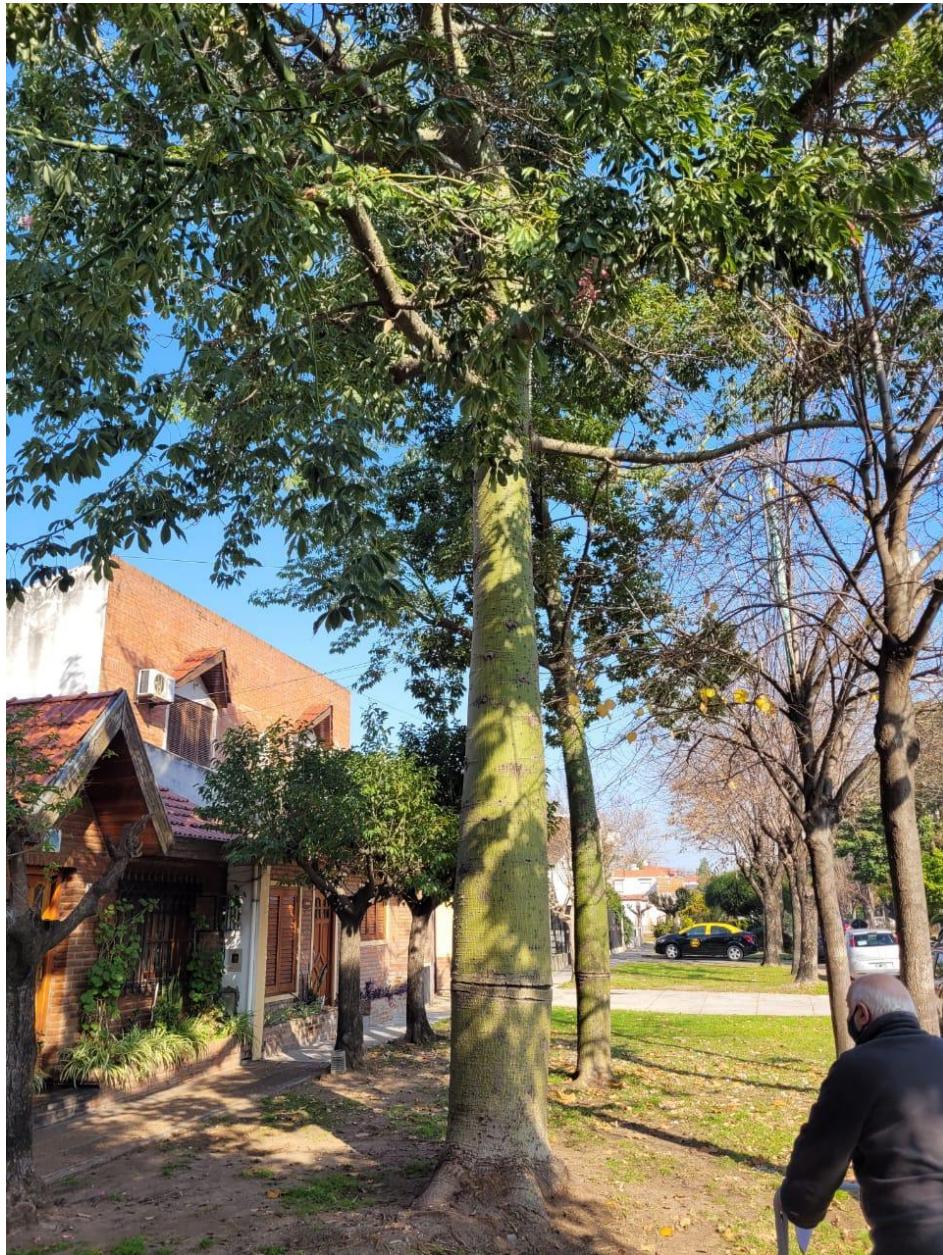
**Goleta Fortuna 5934 (ligustro)**

AVISO:	500983121/18	FECHA DE RELEVAMIENTO:	6/7/2023	
ARME				
UBICACIÓN DEL ARBOL				
CALLE	Goleto Fortuna	Nº	5934	
ESPECIE BOTANICA	Palo burracho y ligusto			
ARBOL SECO				
ARBOL SEMISECO	<input checked="" type="checkbox"/>			
PARAMETROS MECANICOS Y SANITARIOS DEL ARBOL				
ALTAURA APROX (m)	12 <input checked="" type="checkbox"/>	14 <input type="checkbox"/>	INCLINACION: SI <input checked="" type="checkbox"/> NO <input type="checkbox"/> Mayor a 45° <input type="checkbox"/> Menor a 45° <input type="checkbox"/>	
DAP (cm)	70 <input checked="" type="checkbox"/>	72 <input type="checkbox"/>	ORIENTACION DE LA INCLINACION Hacia la calle <input type="checkbox"/> Hacia la propiedad <input type="checkbox"/> Hacia el largo de la vereda <input type="checkbox"/>	
COPA DESBALANCEADA	<input type="checkbox"/>	DESCOPADO <input type="checkbox"/>	DESCOPADO Y BROTADO <input type="checkbox"/>	
DESCORTEZAMIENTO	Cavidades <input type="checkbox"/>

<p><i>Observaciones:</i></p> <p>Se solicita la extracción del palo burracho por encontrarse al lado de la entrada vehicular y levantar las baldosas de dicha entrada, además se encuentra en un sitio comprimido con otras especies y es necesario darle lugar a un buen crecimiento a los demás ejemplares. El ligusto se extrae por encontrarse semi seco, inclinado y parcialmente defoliado. Reparar vereda por 20 m<sup>2</sup>. <u>PRIORIDAD MEDIA</u>.</p>				
<p><i>Datos del Inspector/Verificador</i></p>

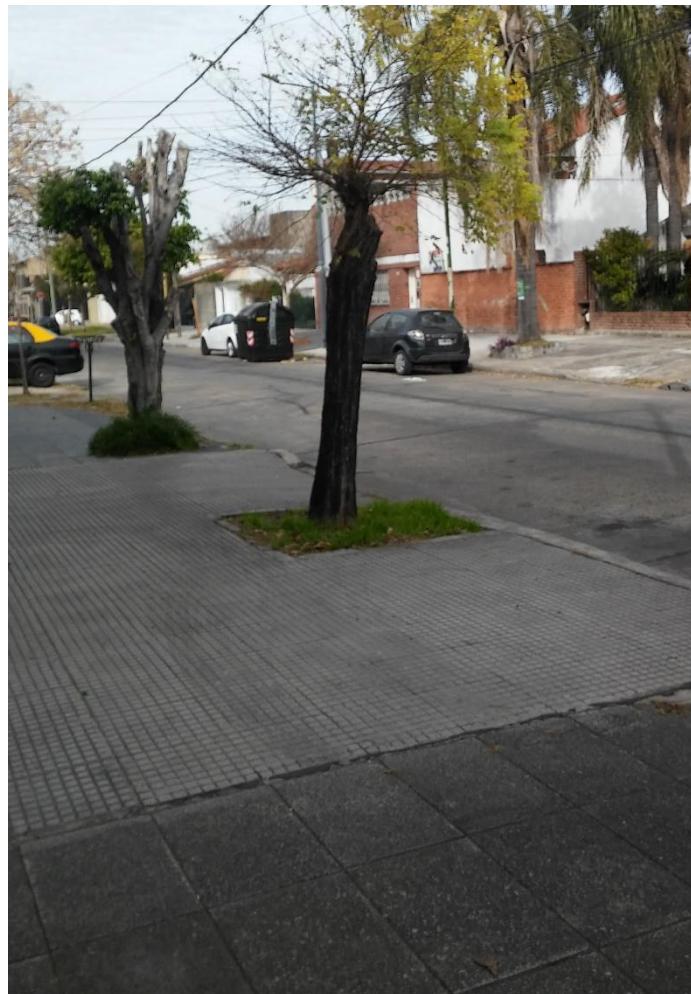
**Timoteo Gordillo 5240**

ARME		
UBICACIÓN DEL ARBOL		
CALLE	BORDILLO, 7.	
Nº	5240	
ESPECIE BOTANICA	ROBINIA	
ARBOL SECO		ARBOL SEMISECO
PARAMETROS MECANICOS Y SANITARIOS DEL ARBOL		
ALTURA APROX (m)	3	INCLINACION: SI <input checked="" type="checkbox"/> NO
DAP (cm)	20	Mayor a 45°
		Menor a 45°
ORIENTACION DE LA INCLINACION		
COPA DESBALANCEADA	DESCOPADO	DESCOPADO Y BROTADO
FUSTE	DESCORTEZAMIENTO	FRUCTIFICACIONES FUNGICAS
	Cavidades basal media alta	CODOMINANCIAS CHORREADOS Cavidad longitudinal en el fuste (m) Espesor de pared remanente (mm)
RAIZ	Expuesta Levanta vereda: m <sup>2</sup>	Provoca fisuras en el frente de la propiedad: SI <input checked="" type="checkbox"/> NO Ancho de vereda: Código de vereda:
RAMAS	Quebradas/ Fisuradas Secas/ Secas en las puntas Con cavidades/ Tumores o Cancros Bajas Excesivas/ Cruzadas	Codominancias Con mal ángulo de inserción Tocones Que invaden espacio aéreo
	De coloración anormal Con manchas foliares Con signos de insectos	Síntomas de enfermedades Defoliación total / parcial

<p><i>Recomendaciones del inspector:</i></p> <p>A: Objetivos de poda: Reducción Riesgo/ Eliminar interferencias/ Reducir sombra/resistencia al viento/mejorar la estética      B: Tipos de poda: Formación/ Limpieza/ Aclaro/ Refaldado/Reducción de copa/ Terciado/ Balanceo      C: Extracción <input checked="" type="checkbox"/> D: Tratamiento sanitario E: Trasplante F: Corte de raíces SUPERFICIAL      PROFUNDA</p>		
<p>Observaciones: DR ALTA      OSCILACION      SIN VEREDA n° PLANTONA</p>
