Ciudad Autónoma de Buenos Aires

## C08 | Intervención de extracciones certif. agosto

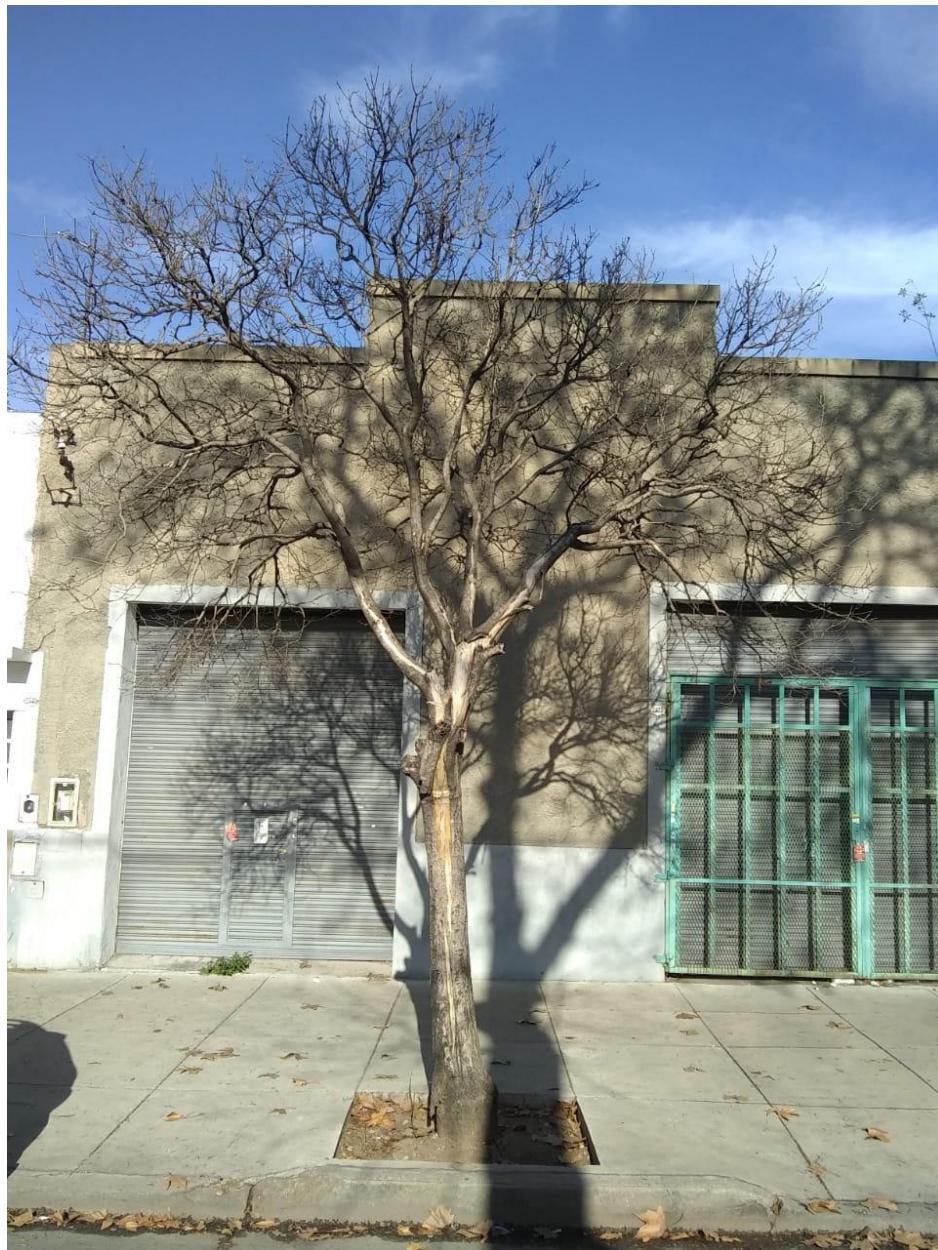
**Guardia Nacional 2327**

GOBIERNO DE LA CIUDAD DE BUENOS AIRES			PLANILLA DE INSPECCIÓN DE ARBOLES	INSPECCIÓN N°
AVISO: <b>OFICIO</b>		FECHA DE RELEVAMIENTO: <b>8/7/22</b>		
ARME				
UBICACIÓN DEL ARBOL				
CALLE: <b>GUARDIA NACIONAL</b>		N° <b>2327</b>		
ESPECIE BOTANICA <b>LIGUERO</b>				
ARBOL SECO <b>X</b>		ARBOL SEMISECO		
PARAMETROS MECANICOS Y SANITARIOS DEL ARBOL				
ALTURA APROX (m) <b>4</b>		INCLINACION: SI <input checked="" type="checkbox"/> NO <input type="checkbox"/> Mayor a 45° <input type="checkbox"/> Menor a 45° <input type="checkbox"/>		
DAP (cm) <b>18</b>		ORIENTACION DE LA INCLINACION Hacia la calle <input type="checkbox"/> Hacia la propiedad <input type="checkbox"/> Hacia el largo de la vereda <input type="checkbox"/>		
COPA DESBALANCEADA		DESCOPADO DESCOPADO Y BROTADO		
FUSTE DESCORTEZAMIENTO		FRUCTIFICACIONES FUNGICAS CODOMINIAS CHORREADOS		
pequeñas		Cavidades basal media alta		
grandes		Cavidad longitudinal en el fuste (m) Espesor de pared remanente (cm)

RAIZ		Provoca fisuras en el frente de la propiedad: SI <input checked="" type="checkbox"/> NO Ancho de vereda: <b>440</b> Código de vereda: <b>W/A</b>		
RAMAS		Quebradas/ Fisuradas Secas/ Secas en las puntas Con cavidades/ Tumores o Cancros Bajas Excesivas/ Cruzadas		
HOJAS		Sintomas de enfermedades Defoliación total / parcial		
<b>Recomendaciones del Inspector:</b> A: Objetivos de poda: Reducción Riesgo/ Eliminar interferencias/ Reducir sombra/resistencia al viento/mejorar la estética B: Tipos de poda: Formación/ Limpieza/ Aclareo/ Refaldado/Reducción de copa/ Terciado/ Balanceo C: Extracción D: Tratamiento sanitario E: Trasplante F: Corte de raíces SUPERFICIAL PROFUNDA				
<b>Observaciones:</b> <b>SE SOLICITA EXTRACCION DE EMERGENCIA</b> <b>ARBOL SECO, DESCORTEZADO, CON MOVIMIENTO</b> <b>SIN VERDA NI PLANTERA</b>				
<b>Datos del Inspector/Verificador</b> Nombre y Apellido: <b>BRUNO VERNANO</b> Firma: <b>VP</b> N° DNI: <b>35321623</b>

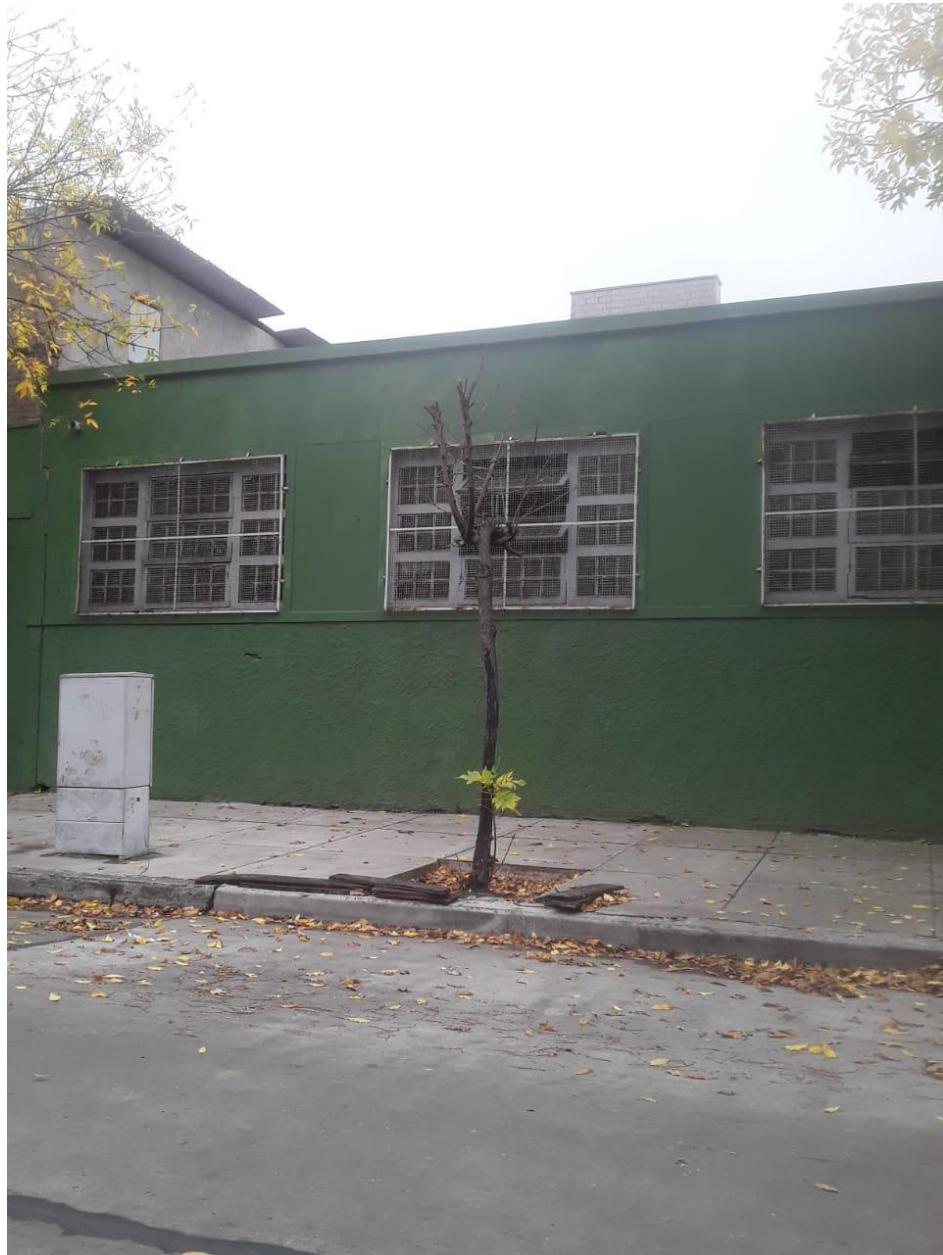
**Fructuoso Rivera 2585 LA2**

G.C.B.A.		GOBIERNO DE LA CIUDAD DE BUENOS AIRES	
		PLANILLA DE INSPECCION DE ARBOLES	
AVISO:		INSPECCION N°	
ARME		FECHA DE RELEVAMIENTO:	
UBICACION DEL ARBOL		10/12/2018	
CALLE		General Fructuoso Rivera	
N°		2585 LAZ	
ESPECIE BOTANICA		Fresno	
ARBOL SECO		<input checked="" type="checkbox"/> ARBOL SEMISECO	
PARAMETROS MECANICOS Y SANITARIOS DEL ARBOL			
ALTURA APROX (m)		INCLINACION: SI / NO	
3		Mayor a 45°	
DAP (cm)		Menor a 45°	
9		ORIENTACION DE LA INCLINACION	
		Hacia la calle	
		Hacia la propiedad	
		Hacia el largo de la vereda	
COPA DESBALANCEADA		DESCOPADO	
DESCORTEZAMIENTO		DESCOPADO Y BROTADO	
FUSTE	Cavidades		
	basal	media	alta
pequeñas			FRUCTIFICACIONES FUNGICAS
grandes			CODOMINANCIAS
RAIZ		CHORREADOS	
Expuesta	Provoca fisuras en el frente de la propiedad: SI / NO		
Levanta vereda: m <sup>3</sup>	Código de vereda: Ancho de vereda: M 4		
Quebradas/ Fisuradas			
Secas/ Secas en las puntas			
RAMAS	Códominancias

Con cavidades/ Tumores o Cancros	Con mal ángulo de inserción		
Bajas	Tocones		
Excesivas/ Cruzadas	Que invaden espacio aéreo		
HOJAS		Síntomas de enfermedades	
De coloración anormal	Defoliación total / parcial		
Con manchas foliares			
Con signos de insectos			
Recomendaciones del Inspector:			
A: Objetivos de poda: Reducción Riesgo/ Eliminar interferencias/ Reducir sombra/resistencia al viento/mejorar la estética			
B: Tipos de poda: Formación/ Limpieza/ Aclaro/ Refaldado/Reducción de copa/ Terciado/ Balanceo			
C: Extracción		D: Tratamiento sanitario	
E: Trasplante		F: Corte de raíces	
CON PODA / SIN PODA		SUPERFICIAL / PROFUNDA	
Observaciones: Se solicita extracción de árbol seco sin vereda.			
PR BAJA			
Datos del Inspector/Verificador			
Nombre y Apellido		Firma	
Julio Boggado		27597814	
		FM ó DNI

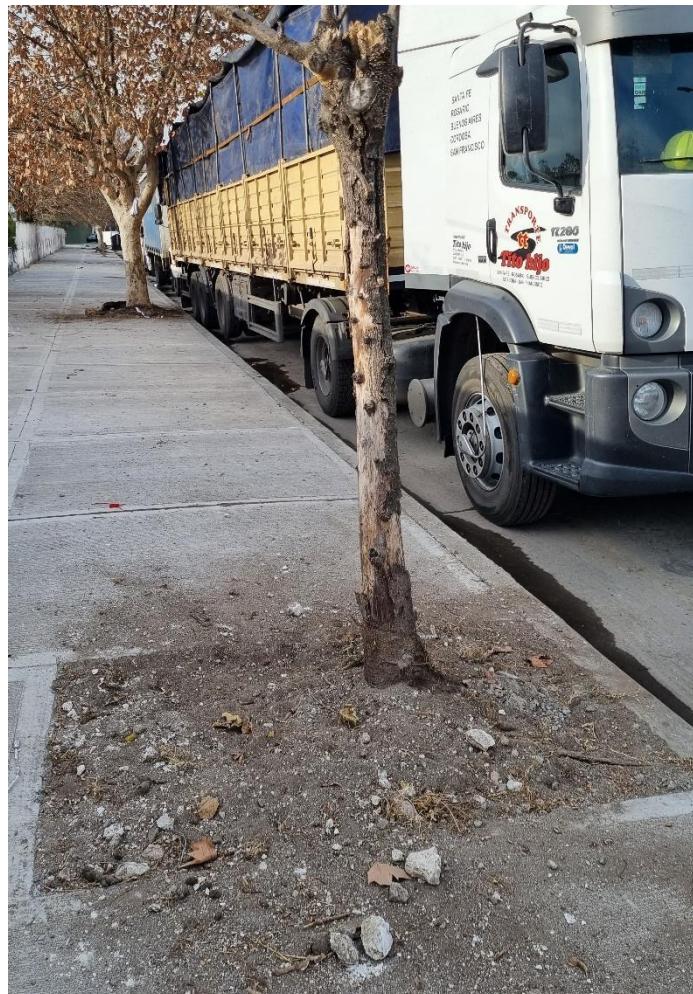
Fructuoso Rivera 2680 FTE LA2

GOBIERNO DE LA CIUDAD DE BUENOS AIRES					
PLANILLA DE INSPECCIÓN DE ARBOLES					
INSPECCIÓN N°					
AVISO:	500256001/22				
ARME	FECHA DE RELEVAMIENTO: 3/6/2022				
UBICACIÓN DEL ARBOL	AVISO CHAPAS REN.				
CALLE	Av. Fructuoso Rivera N° 2765 Zona L				
ESPECIE BOTANICA	ACACIA				
ARBO SECO	<input checked="" type="checkbox"/>				
PARAMETROS MECANICOS Y SANITARIOS DEL ARBOL	ARBO SEMISECO <input type="checkbox"/>				
ALTURA APROX (m)	2	INCLINACION:	SI / NO <input type="checkbox"/> Mayor a 45° <input type="checkbox"/> Menor a 45° <input type="checkbox"/>		
DAP (cm)	13	ORIENTACION DE LA INCLINACION	Hacia la calle <input type="checkbox"/> Hacia la propiedad <input type="checkbox"/> Hacia el largo de la vereda <input type="checkbox"/>		
COPA DESBALANCEADA	DESCOPADO	DESCOPADO Y BROTADO			
FUSTE	DESCORTEZAMIENTO	<input checked="" type="checkbox"/>			
	pequeñas	Cavidades	FRUCTIFICACIONES FUNGICAS		
		basal media alta	CODOMINANCIAS		
RAIZ	Expuesta Levanta vereda: m <sup>2</sup>	CHORREADOS			
		Provoca fisuras en el frente de la propiedad: SI / NO			
RAMAS	Quebradas/ Fisuradas Secas/ Secas en las puntas Con cavidades/ Tumores o Cancros Bajas Excesivas/ Cruzadas	Cavidad longitudinal en el fuste (m)			
		Espesor de pared remanente (cm)			
		Codominancias			
		Con mal ángulo de inserción Tocones Que invaden espacio aéreo			
HOJAS	De coloración anormal Con manchas foliares Con signos de insectos	Síntomas de enfermedades			
		Defoliación: total / parcial			
<p><i>Recomendaciones del inspector:</i></p> <p>A: Objetivos de poda: Reducción Riesgo/ Eliminar interferencias/ Reducir sombra/resistencia al viento/mejorar la estética      B: Tipos de poda: Formación/ Limpieza/ Aclaro/ Refaldado/Reducción de copa/ Terciado/ Balanceo      C: Extracción D: Tratamiento sanitario E: Trasplante F: Corte de raíces</p> <table border="1"> <tr> <td>SUPERFICIAL</td> </tr> <tr> <td>PROFUNDA</td> </tr> </table> <p>Observaciones:</p> <p>Arbol seco; proceso irreversible.</p> <p>Prioridad baja</p>				SUPERFICIAL	PROFUNDA
SUPERFICIAL					
PROFUNDA					
<p>Datos del Inspector/Verificador</p> <p>EUGENIO VILLAFANE</p> <p>Nombre y Apellido</p> <p>Firma</p> <p>36905700</p> <p>FM ó DNI</p>

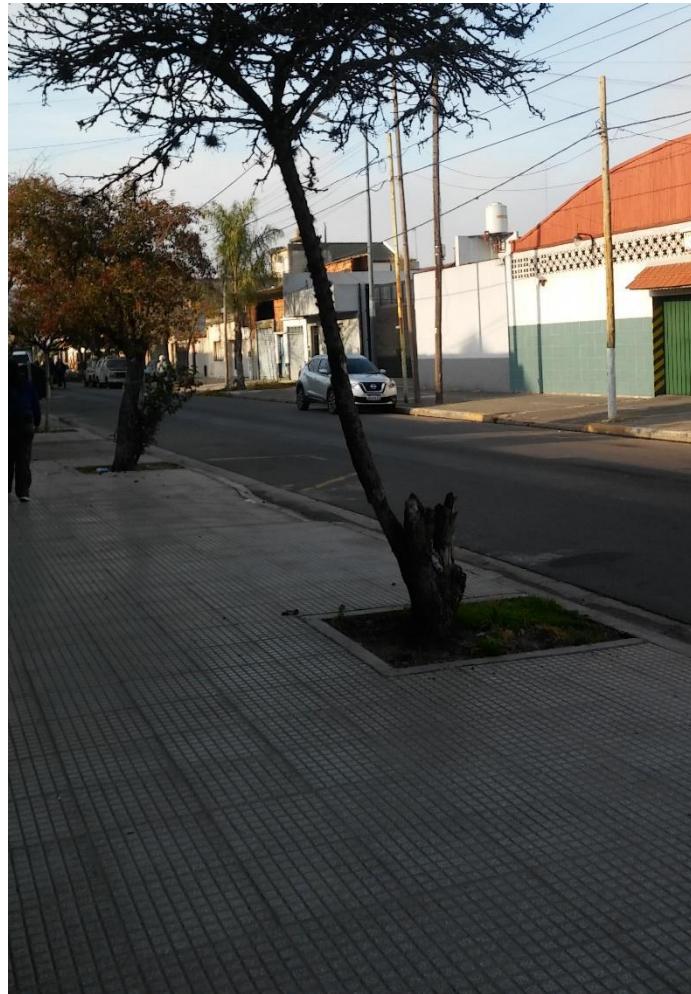
**José León Suárez 5630/32**

ARMÉ			FECHA DE RELEVAMIENTO: 17/07/2023		
UBICACIÓN DEL ARBOL					
CALLE j. L. SUAREZ			Nº 5630 - 5632		
ESPECIE BOTANICA <i>N/N</i>					
ARBOL SECO <input checked="" type="checkbox"/>			ARBOL SEMISECO <input type="checkbox"/>		
PARAMETROS MECANICOS Y SANITARIOS DEL ARBOL					
ALTURA APROX (m) 3			INCLINACION: SI / <input checked="" type="checkbox"/> Mayor a 45° <input type="checkbox"/> Menor a 45° <input type="checkbox"/>		
DAP (cm) 10			ORIENTACION DE LA INCLINACION Hacia la calle <input type="checkbox"/> Hacia la propiedad <input type="checkbox"/> Hacia el largo de la vereda <input type="checkbox"/>		
COPA DESBALANCEADA			DESCOPADO DESCOPADO Y BROTADO		
FUSTE	DESCORTEZAMIENTO		FRUCTIFICACIONES FUNGICAS		
	<i>Cavidades</i>		CODOMINANCIAS		
RAIZ	pequeñas	basal	media	alta	CHORREADOS
	grandes				Cavidad longitudinal en el fuste (m) Espesor de pared remanente (cm)
RAMAS	Expuesta	Provoca fisuras en el frente de la propiedad: SI / <input type="checkbox"/>			Código de vereda: 6476

Levanta vereda: m <sup>2</sup>	Ancho de vereda: 9,40			
HOJAS	Quebradas/ Fisuradas	Codominancias			
	Secas/ Secas en las puntas	Con mal ángulo de inserción			
Con cavidades/ Tumores o Cancros			Tocones		
Bajas			Que invaden espacio aéreo		
Excesivas/ Cruzadas					
De coloración anormal			Síntomas de enfermedades		
Con manchas foliares			Defoliación total / parcial		
Con signos de insectos					
<p><i>Recomendaciones del inspector:</i></p> <p>A: Objetivos de poda: Reducción Riesgo/ Eliminar interferencias/ Reducir sombra/resistencia al viento/mejorar la estética      B: Tipos de poda: Formación/ Limpieza/ Aclarado/ Refaldado/Reducción de copa/ Terciado/ Balanceo      C: Extracción <input checked="" type="checkbox"/> D: Tratamiento sanitario <input type="checkbox"/> E: Trasplante <input type="checkbox"/> F: Corte de raíces <input type="checkbox"/></p> <p>SUPERFICIAL <input type="checkbox"/> PROFUNDA <input type="checkbox"/></p>

Observaciones: <i>PR MEDA</i>					
<i>SIN VEREDA ni PLANTERA</i>

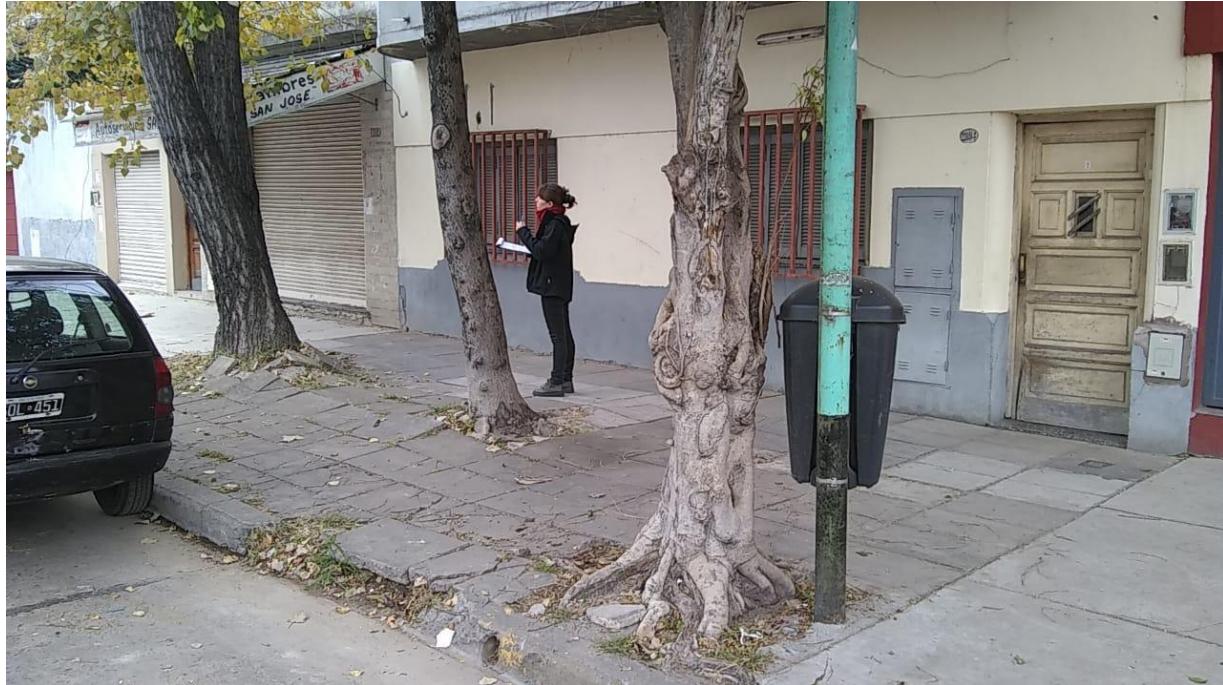
**Tabaré 2894 LD1 y LD2**

ARME			
UBICACIÓN DEL ARBOL			
CALLE	Tabaré		
Nº	2894		
ESPECIE BOTANICA	Ficus (Ex) ; Ailanthus (LD1) y Alamo (LD2)		
ARBOL SECO	ARBOL SEMISECO		
PARAMETROS MECANICOS Y SANITARIOS DEL ARBOL			
E   LD1   LD2	INCLINACION: SI / NO		
ALTURA APROX (m)	8   8   12	Mayor a 45°	
DAP (cm)	65   38   110	Menor a 45°	
ORIENTACION DE LA INCLINACION			
Hacia la calle			
Hacia la propiedad			
Hacia el largo de la vereda			
COPA DESBALANCEADA	DESCOPADO	DESCOPADO Y BROTADO	
FUSTE	DESCORTEZAMIENTO	FRUCTIFICACIONES FUNGICAS	
	Cavidades		
	basal	media	alta
pequeñas			CODOMINANCIAS
grandes			CHORREADOS
RAIZ	Expuesta	Provoca fisuras en el frente de la propiedad: SI / NO	
	Levanta vereda: m <sup>2</sup>	Ancho: 4,4	L64
RAMAS	Quebradas/ Fisuradas	Codominancias	
	Secas/ Secas en las puntas	Con mal ángulo de inserción	
	Con cavidades/ Tumores o Cancros	Tocones	
HOJAS	Bajas	Que invaden espacio aéreo	
	Excesivas/ Cruzadas		
	De coloración anormal	Síntomas de enfermedades

Con manchas foliares	Defoliación total / parcial		
Con signos de insectos			
Recomendaciones del Inspector:			
A: Objetivos de poda: Reducción Riesgo/ Eliminar interferencias/ Reducir sombra/resistencia al viento/mejorar la estética			
B: Tipos de poda: Formación/ Limpieza/ Aclareo/ Refaldado/ Reducción de copa/ Terciado/ Balanceo			
C: Extracción			
D: Tratamiento sanitario			
E: Transplante			
F: Corte de raíces			
SUPERFICIAL			
PROFUNDA			
Observaciones:			
Ex Ficus → Corte de raíces y agrandar plantea a 1,6 x 1,8 m			
LD1 Ailanthus → extracción. Ejemplar fuera de linea, y con raíz basal			
LD2 Alamo → extracción Ejemplar fuera de linea, bifurcado y con cortezas incluidas			
Ambas especies no son aptas para arbolado público.			
Algunas ramas de Ailanthus están en la vereda.

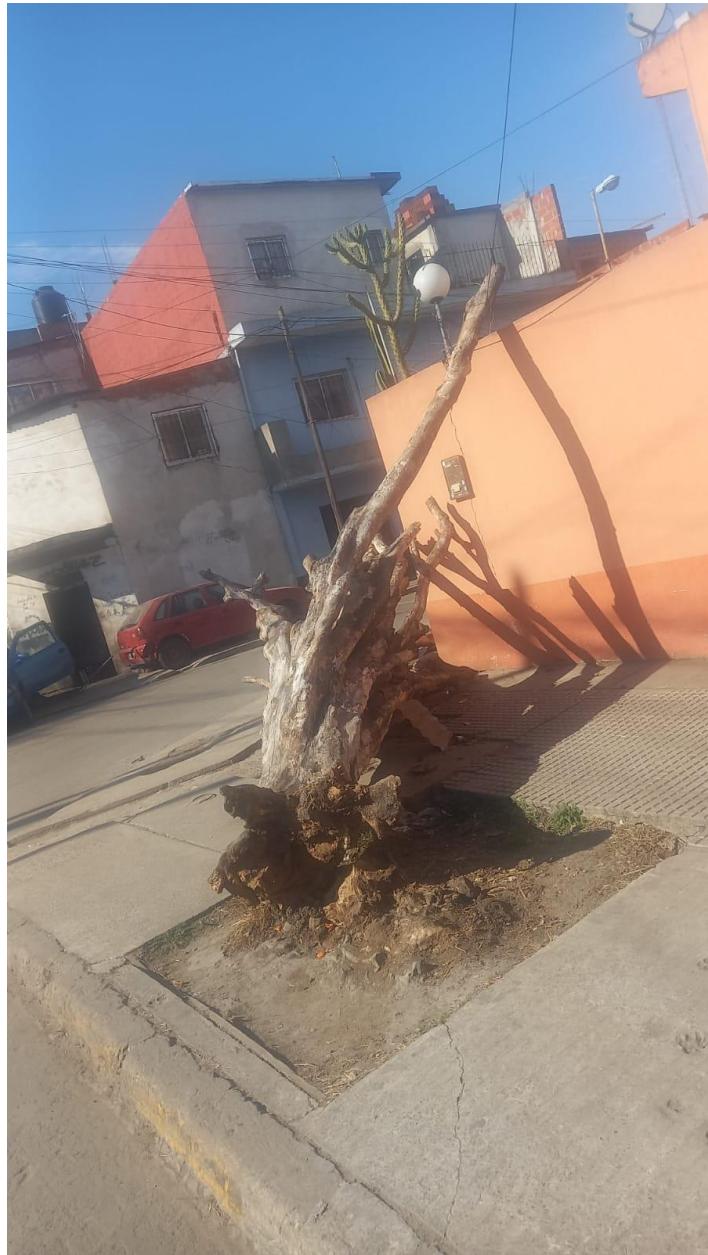
**Batlle y Ordóñez 5380**

GOBIERNO DE LA CIUDAD DE BUENOS AIRES				PLANILLA DE INSPECCIÓN DE ARBOLES		INSPECCIÓN N°
AVISO: <b>Emergencia</b>						FECHA DE RELEVAMIENTO: <b>13/8/2022</b>
ARME						
UBICACIÓN DEL ARBOL						
CALLE	<b>Batlle y Ordóñez</b>			N° <b>5380</b>		
ESPECIE BOTANICA	<b>Ficus</b>					
ARBOL SECO	<input checked="" type="checkbox"/>	ARBOL SEMISECO				
PARAMETROS MECANICOS Y SANITARIOS DEL ARBOL						
ALTURA APROX (m)	<b>7</b>	INCLINACION: SI / NO				Mayor a 45° <input type="checkbox"/>
DAP (cm)	<b>65</b>	Menor a 45° <input type="checkbox"/>				
ORIENTACION DE LA INCLINACION						Hacia la calle <input type="checkbox"/>
						Hacia la propiedad <input type="checkbox"/>
						Hacia el largo de la vereda <input type="checkbox"/>
COPA DESBALANCEADA		DESCOPADO	<input checked="" type="checkbox"/>		DESCOPADO Y BROTADO	
DESCORTEZAMIENTO					FRUCTIFICACIONES FUNGICAS	
FUSTE	Cavidades				CODOMINANCIAS	
	pequeñas	basal	media	alta	CHORREADOS

RAIZ	Expuesta				Cavidad longitudinal en el fuste (m)	
	Levanta vereda: m <sup>2</sup>				Espesor de pared remanente (cm)	
Provoca fisuras en el frente de la propiedad: SI / NO						
Ancho de vereda: <b>9,40</b>						Código de vereda: <b>HA</b>
RAMAS	Quebradas/ Fisuradas				Codominancias	
	Secas/ Secas en las puntas				Con mal ángulo de inserción	
Con cavidades/ Tumores o Cancros				Tocones		
Bajas				Que invaden espacio aéreo		
Excesivas/ Cruzadas						
HOJAS	De coloración anormal				Síntomas de enfermedades	
	Con manchas foliares				Defoliación total / parcial	
	Con signos de insectos					
Recomendaciones del inspector:						
A: Objetivos de poda: Reducción Riesgo/ Eliminar interferencias/ Reducir sombra/resistencia al viento/mejorar la estética						
B: Tipos de poda: Formación/ Limpieza/ Aclaro/ Refaldado/ Reducción de copa/ Terciado/ Balanceo						
C: Extracción						
D: Tratamiento sanitario						
E: Trasplante

F: Corte de raíces						
						SUPERFICIAL
						PROFUNDA
Observaciones: <b>Arbol seco y descopado caido - Se solicita el Tritado y la extracción de la cepa. Sin reparación de vereda.</b>						
<b>EMERGENCIA</b>						
Datos del Inspector/Verificador						
Nombre y Apellido: <b>Julio Bogado</b>		Firma:

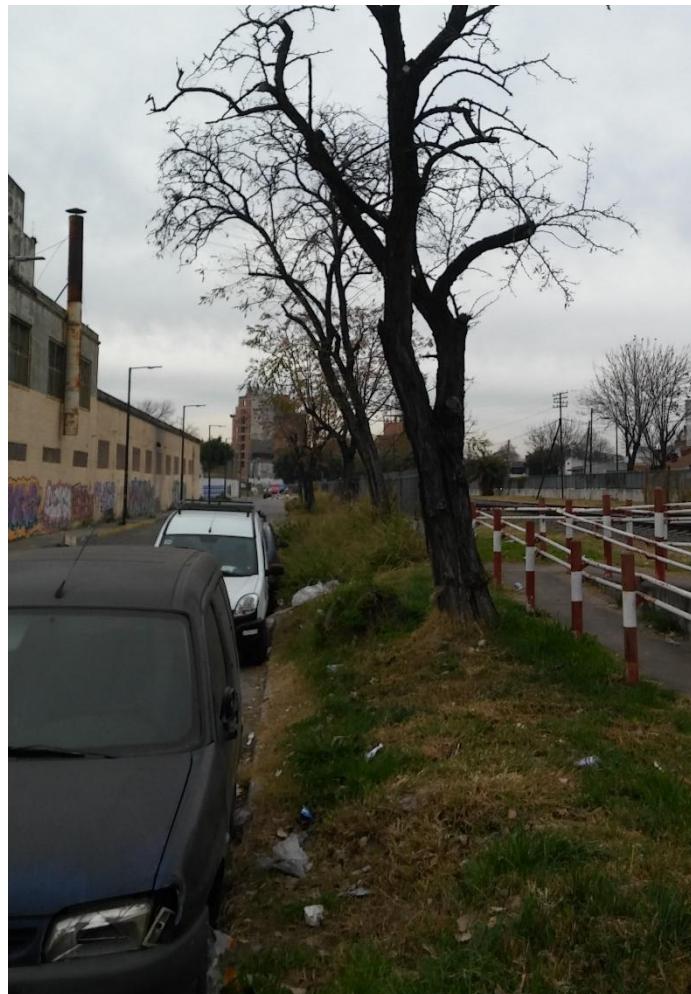
**Dr. A. Bermejo 6500 LD1**

ARME	[REDACTED]	
UBICACIÓN DEL ARBOL		
CALLE	BERMEJO	
Nº	6500 LD 1	
ESPECIE BOTANICA	ROBINIA	
ARBOL SECO	ARBOL SEMISECO <input checked="" type="checkbox"/>	
PARAMETROS MECANICOS Y SANITARIOS DEL ARBOL		
ALTURA APROX (m)	6	INCLINACION: SI <input checked="" type="checkbox"/> NO <input type="checkbox"/>
DAP (cm)	40	Mayor a 45° <input type="checkbox"/> Menor a 45° <input type="checkbox"/>
ORIENTACION DE LA INCLINACION		
Hacia la calle <input type="checkbox"/> Hacia la propiedad <input type="checkbox"/> Hacia el largo de la vereda <input type="checkbox"/>		
COPA DESBALANCEADA		
DESCOPADO		
DESCOPADO Y BROTADO		
FUSTE	DESCORTEZAMIENTO	
	Cavidades	
pequeñas	basal	media
	alta	FRUCTIFICACIONES FUNGICAS
grandes		
	CODOMINANCIAS	
RAIZ	Expuesta	
	Levanta vereda: m <sup>2</sup>	
RAMAS	Quebradas/ Fisuradas	
	Secas/ Secas en las puntas	
HOJAS	Con cavidades/ Tumores o Cancros	
	Bajas	
Cavidad longitudinal en el fuste (m)		
Espesor de pared remanente (cm)

Provoca fisuras en el frente de la propiedad: SI <input checked="" type="checkbox"/> NO <input type="checkbox"/>		
Ancho de vereda: Código de vereda: —		
Codomiancias		
Con mal ángulo de inserción		
Tocones		
Que invaden espacio aéreo		
Síntomas de enfermedades		
Defoliación total / parcial		
Recomendaciones del Inspector:		
A: Objetivos de poda: Reducción Riesgo/ Eliminar interferencias/ Reducir sombra/resistencia al viento/mejorar la estética		
B: Tipos de poda: Formación/ Limpieza/ Aclaro/ Refaldado/Reducción de copa/ Terciado/ Balanceo		
C: Extracción		
D: Tratamiento sanitario      E: Trasplante      F: Corte de raíces		
SUPERFICIAL PROFUNDA		
Observaciones: <i>Por MEDIDA.</i>		
<i>ÁRBOL SEMISECO</i>		
<i>SIN VEREDA ni PLANTERA</i>

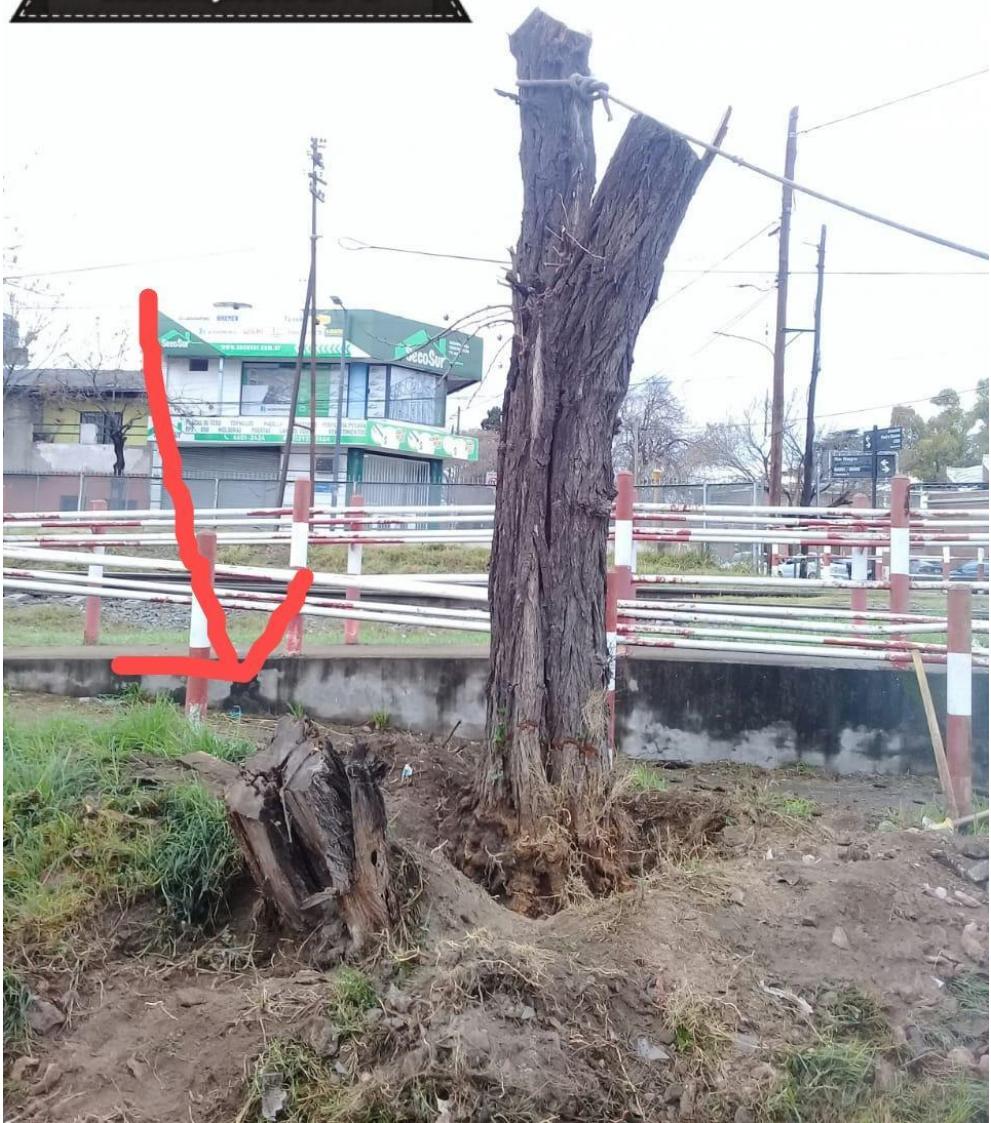
Dr. A. Bermejo LD1 (B)

GOBIERNO DE LA CIUDAD DE BUENOS AIRES				
PLANILLA DE INSPECCIÓN DE ÁRBOLES				
INSPICCIÓN N° _____				
AVISO:	OFICIO	FECHA DE RELEVAMIENTO: 28/07/2022		
ARME				
UBICACIÓN DEL ÁRBOL				
CALLE	BERMEJO	Nº	6500 LD1	
ESPECIE BOTÁNICA	ROBINIA			
ÁRBOL SECO		ÁRBOL SEMISECO		
<b>PARAMETROS MECÁNICOS Y SANITARIOS DEL ÁRBOL</b>				
ALTURA APROX (m)	0,60	INCLINACIÓN: SI / NO	Mayor a 45° <input type="checkbox"/> Menor a 45° <input type="checkbox"/>	
DAP (cm)	45	ORIENTACIÓN DE LA INCLINACIÓN	Hacia la calle <input type="checkbox"/> Hacia la propiedad <input type="checkbox"/> Hacia el largo de la vereda <input type="checkbox"/>	
COPA DESBALANCEADA		DESCOPADO	DESCOPADO Y BROTADO	
FUSTE	DESCORTEZAMIENTO	Cavidades		FRUCTIFICACIONES FUNGICAS
		basal	media	codominancias
		grandes		CHORREADOS
RAÍZ	Exuesta Levanta vereda: m <sup>2</sup>	Provoca fuuras en el frente de la propiedad: SI / NO		
RAMAS	Quebradas/ Fisuradas Secas/ Secas en las puntas Con cavidades/ Tumores o Cánceros Bajos Excesivas/ Cruzadas De coloración anormal			codominancias Con mal ángulo de inserción

Tocones
				Que invaden espacio aéreo
HOJAS	Con manchas foliares Con signos de insectos	Síntomas de enfermedades		
				Defoliación total / parcial
<b>Recomendaciones del inspector:</b> A: Objetivos de poda: Reducción Riesgo/ Eliminar interferencias/ Reducir sombra/resistencia al viento/mejorar la estética B: Tipos de poda: Formación/ Umpieza/ Aclaro/ Refilado/Reducción de copa/Terciado/ Balanceo C: Extracción      D: Tratamiento sanitario      E: Trasplante      F: Corte de raíces      G: Corte de matorrales SUPERFICIAL      PROFUNDA				
<b>Observaciones:</b> CEPA PARA EXTRACCIÓN.				
<b>Datos del inspector/Verificador</b> MÓNICA CHEVES      23377223 Nombre y Apellido      Firma      FM ó DNI

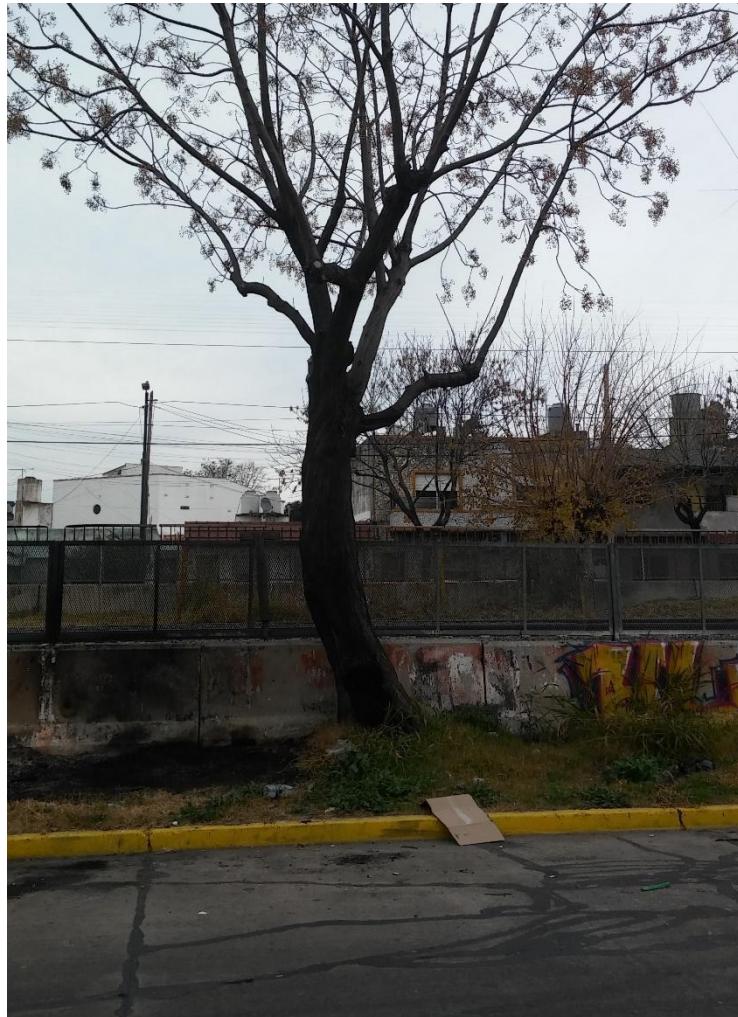
**Dr. A. Bermejo 6500LD3**

UBICACIÓN DEL ARBOL		BERMEJO		Nº 6500 LD 3	
CALLE		PARAISO			
ESPECIE BOTANICA					
ARBOL SECO		ARBOL SEMISECO			
PARAMETROS MECANICOS Y SANITARIOS DEL ARBOL					
ALTURA APROX (m)		8		INCLINACION: SI / <input checked="" type="checkbox"/> NO	
DAP (cm)		60		Mayor a 45° <input type="checkbox"/>	
				Menor a 45° <input type="checkbox"/>	
				ORIENTACION DE LA INCLINACION	
				Hacia la calle <input type="checkbox"/>	
				Hacia la propiedad <input type="checkbox"/>	
				Hacia el largo de la vereda <input type="checkbox"/>	
COPA DESBALANCEADA		DESCOPADO		DESCOPADO Y BROTADO	
FUSTE	DESCORTEZAMIENTO		Cavidades		FRUCTIFICACIONES FUNGICAS
			basal	media	alta
pequeñas grandes		<input checked="" type="checkbox"/>		CHORREADOS	
				Cavidad longitudinal en el fuste (m)	
				Espesor de pared remanente (cm)	
RAIZ	Expuesta		Provoca fisuras en el frente de la propiedad: SI / <input type="checkbox"/> NO		
	Levanta vereda: m <sup>2</sup>		Ancho de vereda:		Código de vereda:

RAMAS	Quebradas/ Fisuradas				Codominancias
	Secas/ Secas en las puntas				Con mal ángulo de inserción
	Con cavidades/ Tumores o Cancros				Tocones
	Bajas				Que invaden espacio aéreo
Excesivas/ Cruzadas					
HOJAS	De coloración anormal		Síntomas de enfermedades		
	Con manchas foliares		Defoliación total / parcial		
	Con signos de insectos				
Recomendaciones del inspector:					
A: Objetivos de poda: Reducción Riesgo/ Eliminar interferencias/ Reducir sombra/resistencia al viento/mejorar la estética					
B: Tipos de poda: Formación/ Limpieza/ Aclarado/ Refaldado/Reducción de copa/ Terciado/ Balanceo					
C: Extracción <input checked="" type="checkbox"/>		D: Tratamiento sanitario		E: Trasplante F: Corte de raíces	
				SUPERFICIAL	
				PROFUNDA	
Observaciones:					
PR ALTA					
PRESENTA UNA GRAN CAVIDAD BASAL					
SIN VEREDA NI PLANTERA.

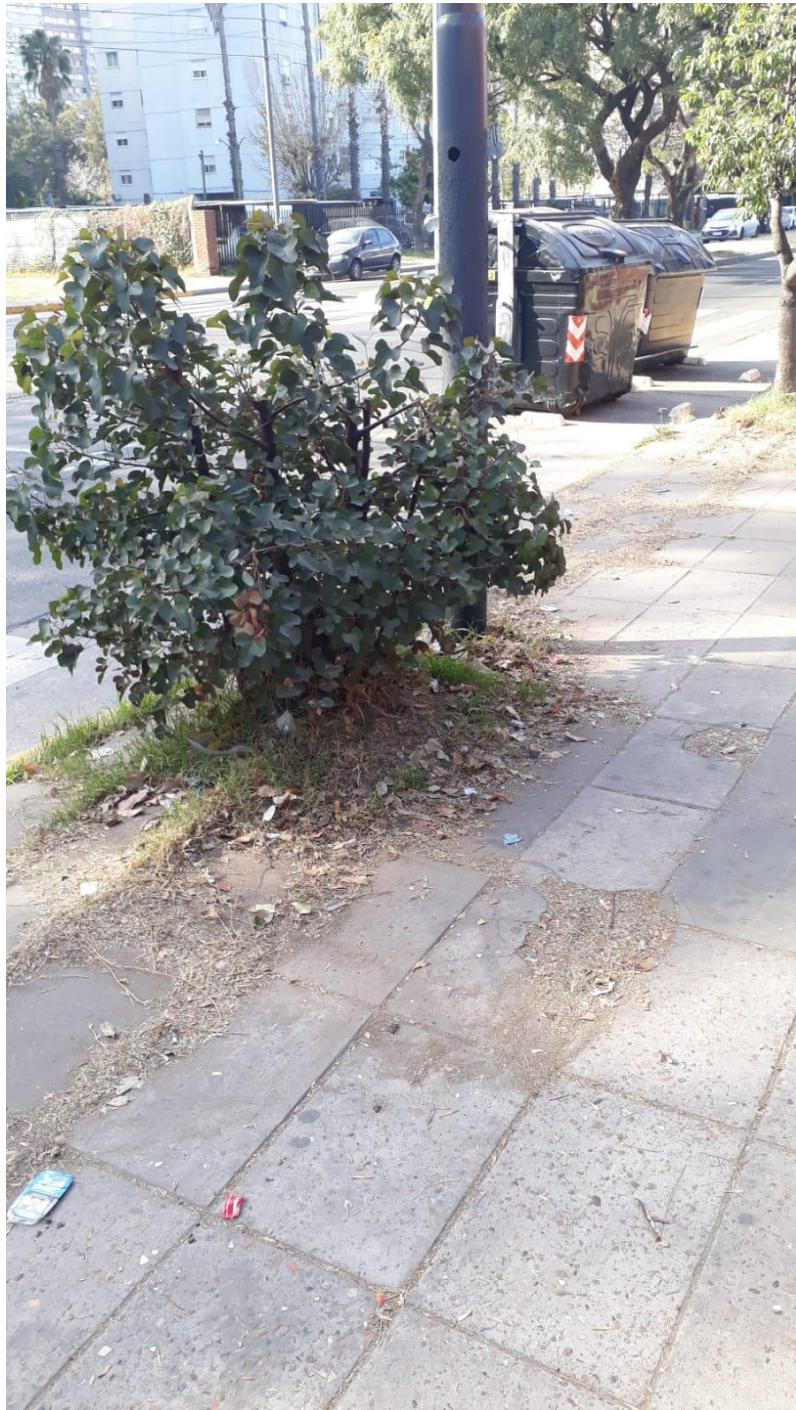
**Av. Cafayate 5115 LA2**

VIA COU ACTA de CORTE DE RAICES			
GOBIERNO DE LA CIUDAD DE BUENOS AIRES			
PLANILLA DE INSPECCION DE ARBOLES			
INSPECCION N°			
AVISO:	10805594		
ARME			
UBICACIÓN DEL ARBOL	Nº SIIS LAZ		
CALLE	CAFAYATE		
ESPECIE BOTANICA	NN CEPÀ brotada Brachichito		
ARBO SECO	ARBO SEMISECO		
PARAMETROS MECANICOS Y SANITARIOS DEL ARBOL			
ALTURA APROX (m)	0,3	INCLINACION: SI / NO	Mayor a 45° <input type="checkbox"/> Menor a 45° <input type="checkbox"/>
DAP (cm)	21	ORIENTACION DE LA INCLINACION	Hacia la calle Hacia la propiedad Hacia el largo de la vereda
COPA DESBALANCEADA	DESCOPADO	DESCOPADO Y BROTADO	
FUSTE	DESCORTEZAMIENTO	FRUCTIFICACIONES FUNGICAS	
	Cavidades		CODOMINANCIAS
	basal	media	CHORREADOS
pequeñas		Cavidad longitudinal en el fuste (m)	
grandes		Espesor de pared remanente (cm)	
RAIZ	Expuesta	Provoca fisuras en el frente de la propiedad: SI / NO	
	Levanta vereda: m <sup>2</sup>	Ancho de vereda:	Código de vereda:

RAMAS	Quebradas/ Fisuradas	Codominancias	
	Secas/ Secas en las puntas	Con mal ángulo de inserción	
	Con cavidades/ Tumores o Cancros	Tocones	
Bajas	Que invaden espacio aéreo		
Excesivas/ Cruzadas			
HOJAS	De coloración anormal	Sintomas de enfermedades	
	Con manchas foliares	Defoliación total / parcial	
	Con signos de insectos		
<b>Recomendaciones del inspector:</b> A: Objetivos de poda: Reducción Riesgo/ Eliminar interferencias/ Reducir sombra/resistencia al viento/mejorar la estética B: Tipos de poda: Formación/ Limpieza/ Aclaro/ Refaldado/Reducción de copa/ Terciado/ Balanceo C: Extracción      D: Tratamiento sanitario      E: Trasplante      F: Corte de raices      SUPERFICIAL PROFUNDA			
<b>Observaciones:</b> EXTRACCION de CEPÀ JUNTO AL SEMAFORO CEDERAR PLANTERO SIN VEREDA, lo veredo se informa EN ACTA de CORTE de RAICES			
<b>Datos del Inspector/Verificador</b> Nombre y Apellido: <u>Emilio Spinazzola</u> Firma: <u>Emilio Spinazzola</u> FM ó DNI: <u>17605640</u>

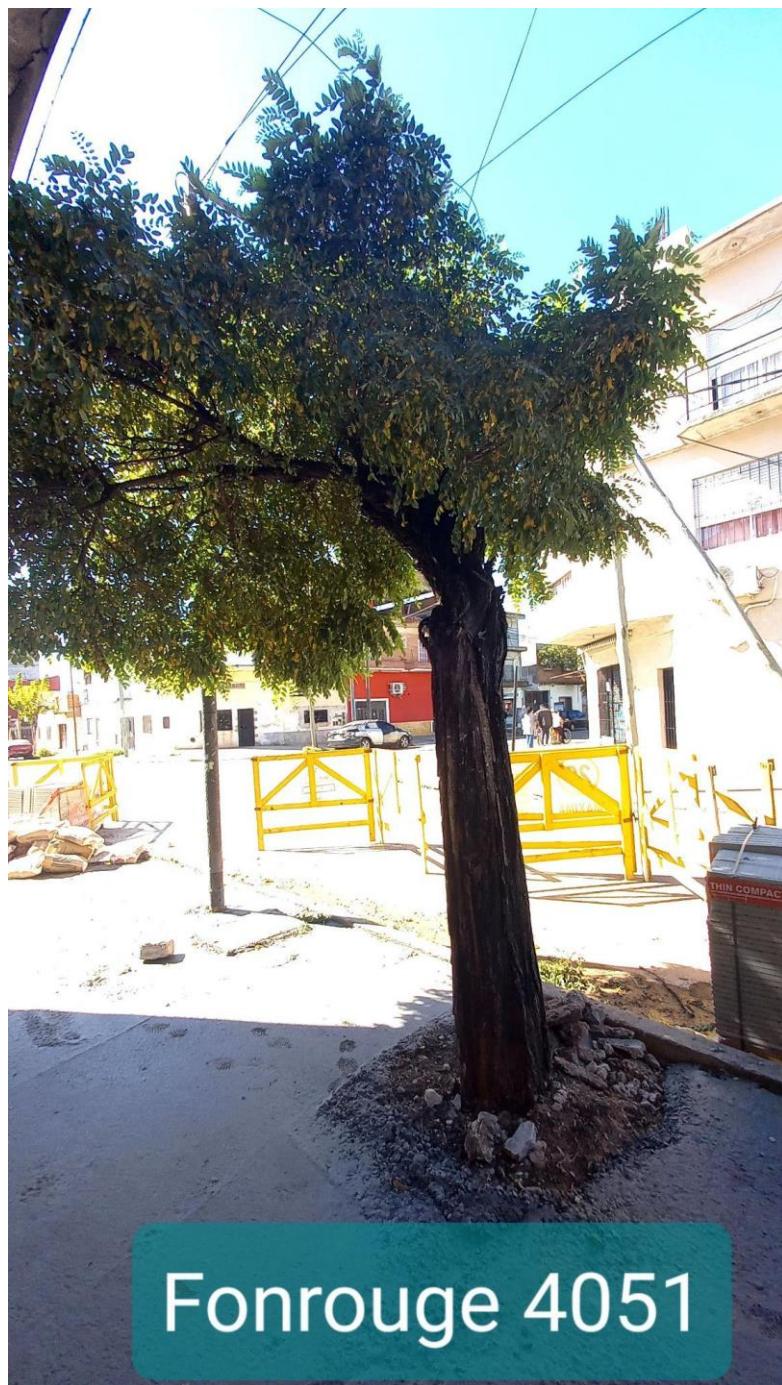
**Fonrouge 4051**

GOBIERNO DE LA CIUDAD DE BUENOS AIRES			
PLANILLA DE INSPECCIÓN DE ARBOLES			
AVISO:		INSPECCIÓN N°	
ARME		FECHA DE RELEVAMIENTO: 25/10/2022	
UBICACIÓN DEL ARBOL			
CALLE		FONROUGE (SOBRE JUAN P. CALAU) N° 4051	
ESPECIE BOTANICA			
ARBOL SECO		ARBOL SEMISECO	
PARAMETROS MECANICOS Y SANITARIOS DEL ARBOL			
ALTURA APROX (m)		INCLINACION: SI / NO	
4		Mayor a 45° <input type="checkbox"/>	
DAP (cm)		Menor a 45° <input type="checkbox"/>	
30		ORIENTACION DE LA INCLINACION	
Hacia la calle		<input type="checkbox"/>	
Hacia la propiedad		<input type="checkbox"/>	
Hacia el largo de la vereda		<input type="checkbox"/>	
COPA DESBALANCEADA		DESCOPADO	
DESCORTEZAMIENTO		DESCOPADO Y BROTADO	
FRUCTIFICACIONES FUNGICAS			
CODOMINANCIAS			
CHORREADOS			
Cavidad longitudinal en el fuste (m)			
Espesor de pared remanente (cm)			
FUSTE		Cavidades	
pequeñas		basal	media
grandes			alta
RAIZ		Cavidad longitudinal en el fuste (m)	
Expuesta		Provoca fisuras en el frente de la propiedad: SI / NO

Levanta vereda: m <sup>2</sup>		Ancho de vereda: Código de vereda:	
RAMAS		Quebradas/ Fisuradas	
Secas/ Secas en las puntas		Codominancias	
Con cavidades/ Tumores o Cancros		Con mal ángulo de inserción	
Bajas		Tocones	
Excesivas/ Cruzadas		Que invaden espacio aéreo	
HOJAS		Síntomas de enfermedades	
De coloración anormal		Defoliación total / parcial	
Con manchas foliares			
Con signos de insectos			
Recomendaciones del inspector:			
A: Objetivos de poda: Reducción Riesgo/ Eliminar interferencias/ Reducir sombra/resistencia al viento/mejorar la estética			
B: Tipos de poda: Formación/ Limpieza/ Aclareo/ Refaldado/Reducción de copa/ Terciado/ Balanceo			
C: Extracción D: Tratamiento sanitario E: Trasplante F: Corte de raíces			
SUPERFICIAL <input type="checkbox"/> PROFUNDA <input type="checkbox"/>			
Observaciones:			
TOCON REBROTADO. COPA CON RAMAS TIPO EPICORNICAS. PUDRICIÓN APICAL. BASE INESTABLE. SE SOLICITA EXTRACCIÓN. PRIORIDAD BAJA

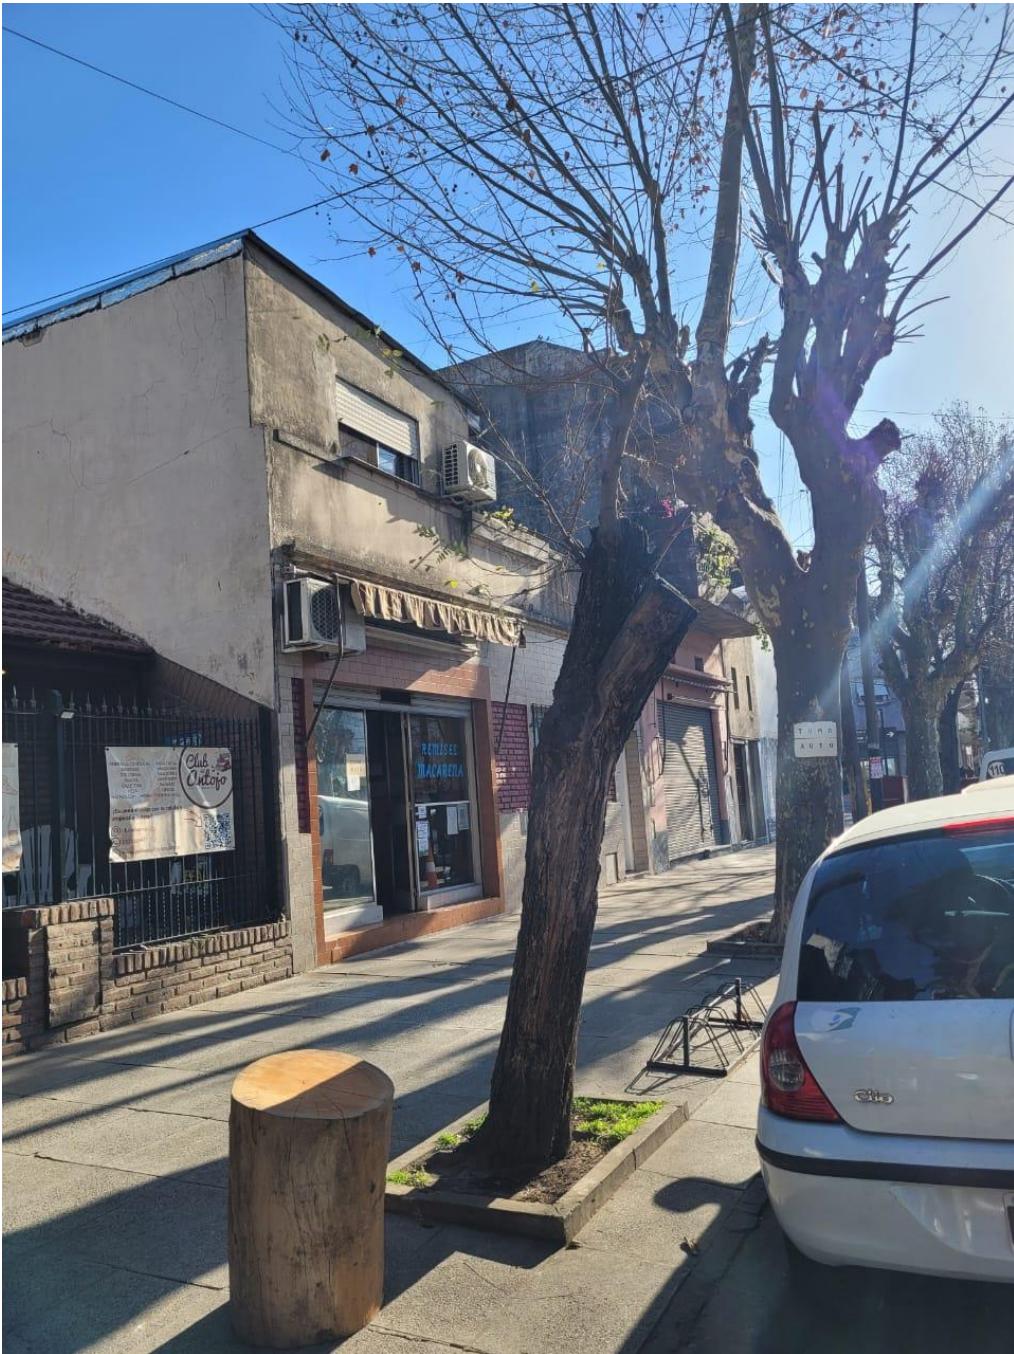
Guaminí 5223

GOBIERNO DE LA CIUDAD DE BUENOS AIRES		
PLANILLA DE INSPECCIÓN DE ARBOLES		
AVISO: Oficio		INSPECCIÓN N°
ARME		FECHA DE RELEVAMIENTO: 13/7/2022
UBICACIÓN DEL ARBOL		
CALLE	Guarini	Nº 5223
ESPECIE BOTANICA	Robinia (Tocón)	
ARBO SECO	ARBO SEMISECO <input checked="" type="checkbox"/>	
PARAMETROS MECANICOS Y SANITARIOS DEL ARBOL		
ALTURA APROX (m)	25	INCLINACIÓN: <input checked="" type="checkbox"/> SI NO <input type="checkbox"/> Mayor a 45° <input type="checkbox"/> Menor a 45° <input checked="" type="checkbox"/>
DAP (cm)	2	ORIENTACION DE LA INCLINACION <input type="checkbox"/> Hacia la calle <input type="checkbox"/> Hacia la propiedad <input checked="" type="checkbox"/> Hacia el largo de la vereda
COPA DESBALANCEADA	DESCOPADO	<input checked="" type="checkbox"/> DESCOPADO Y BROTADO
FUSTE	DESCORTEZAMIENTO	<input type="checkbox"/> Cavidades <input type="checkbox"/> basal <input type="checkbox"/> media <input type="checkbox"/> alta

<input type="checkbox"/> FRUCTIFICACIONES FUNGICAS <input type="checkbox"/> CODOMINIAS <input type="checkbox"/> CHORREADOS
	pequeñas	<input type="checkbox"/> Cavidad longitudinal en el fuste (m)
	grandes	<input type="checkbox"/> Espesor de pared remanente (cm)
RAIZ	Expuesta	Provoca fisuras en el frente de la propiedad: SI / NO
	Levanta vereda: m <sup>2</sup>	Ancho de vereda: 9.4 m Código de vereda: 689
RAMAS	Quebradas/ Fisuradas	<input type="checkbox"/> Codominancias
	Secas/ Secas en las puntas	<input type="checkbox"/> Con mal ángulo de inserción
	Con cavidades/ Tumores o Cancros	<input type="checkbox"/> Tocones
	Bajas	<input type="checkbox"/> Que invaden espacio aéreo
Excesivas/ Cruzadas		
HOJAS	De coloración anormal	<input type="checkbox"/> Síntomas de enfermedades
	Con manchas foliares	<input type="checkbox"/> Defoliación total / parcial
	Con signos de insectos	
Recomendaciones del Inspector:		
A: Objetivos de poda: Reducción Riesgo/ Eliminar interferencias/ Reducir sombra/resistencia al viento/mejorar la estética

B: Tipos de poda: Formación/ Limpieza/ Aclaro/ Refaldado/ Reducción de copa/ Terciado/ Balanceo		
C: Extracción D: Tratamiento sanitario E: Trasplante F: Corte de raíces		
SUPERFICIAL <input type="checkbox"/> PROFUNDA <input type="checkbox"/>		
Observaciones: Corresponde la extracción del ejemplar por encontrarse semiseco, inclinado y con leve movimiento. Sin reparación de vereda. PRIORIDAD ALTA.		
Datos del Inspector/Verificador		
Nombre y Apellido	Firma	
Julio Bogafo	27597814	
Nombre y Apellido	FM ó DNI	
CONVENIO BCBA - FAUBA

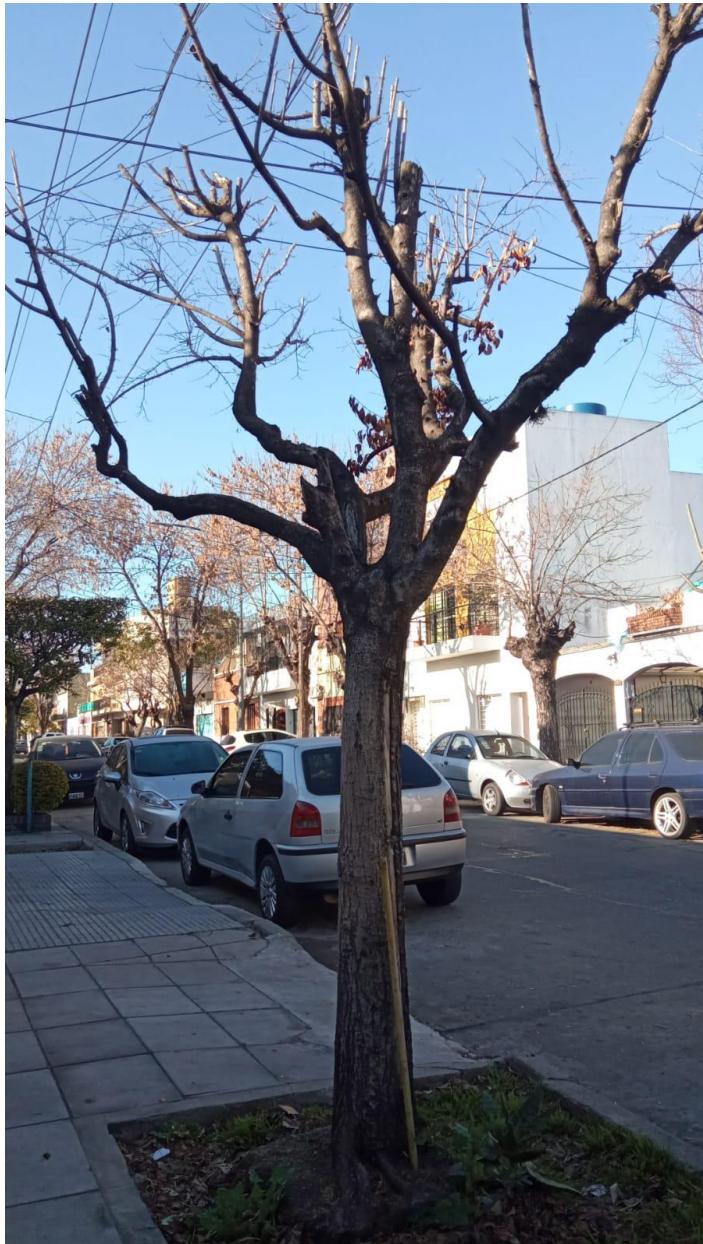
**Pola 2922**

PLANILLA DE INSPECCIÓN DE ARBOLES			INSPeCCION N°				
AVISO:	500323668/22	FECHA DE RELEVAMIENTO:	13/7/22				
ARME							
UBICACIÓN DEL ARBOL							
CALLE	POLA	N°	2922				
ESPECIE BOTANICA	Ligustrum						
ARBOL SECO	X	ARBOL SEMISECO					
PARAMETROS MECANICOS Y SANITARIOS DEL ARBOL							
ALTURA APROX (m)	5	INCLINACION: SI / NO	Mayor a 45°				
DAP (cm)	23		Menor a 45°				
ORIENTACION DE LA INCLINACION		Hacia la calle					
		Hacia la propiedad					
		Hacia el largo de la vereda					
COPA DESBALANCEADA		DESCOPADO	DESCOPADO Y BROTAZO				
FUSTE	DESCORTEZAMIENTO	Cavidades					
		basal	media	FRUCTIFICACIONES FUNGICAS			
		grandes		CODOMINIAS			
RAIZ	Expuesta	Provoca fisuras en el frente de la propiedad: SI / NO					
		Ancho de vereda: Código de vereda:					
RAMAS	Quebradas/ Fisuradas Secas/ Secas en las puntas Con cavidades/ Tumores o Cancros Bajas Excesivas/ Cruzadas	Codominiencias					
		Con mal ángulo de inserción					
		Tocones					
		Que invaden espacio aéreo					
HOJAS	De coloración anormal Con manchas foliares Con signos de insectos	Síntomas de enfermedades					
		Defoliación total / parcial					
<p><i>Recomendaciones del inspector:</i></p> <p>A: Objetivos de poda: Reducción Riesgo/ Eliminar interferencias/ Reducir sombra/resistencia al viento/mejorar la estética      B: Tipos de poda: Formación/ Limpieza/ Aclareo/ Refaldado/Reducción de copa/ Terciado/ Balanceo      C: Extracción      D: Tratamiento sanitario      E: Trasplante      F: Corte de raíces</p> <table border="1"> <tr> <td>SUPERFICIAL</td> <td></td> </tr> <tr> <td>PROFUNDA</td> <td></td> </tr> </table>				SUPERFICIAL		PROFUNDA	
SUPERFICIAL							
PROFUNDA							
<p>Observaciones:</p> <p><i>Ejemplos seco. Proceso irreversible Presenta desintegración y rajaduras hoy, huecos en fuste</i></p> <p><i>P. Boja</i></p>							
<p>Datos del Inspector/Verificador</p> <p><i>Gallardo, María</i></p> <p>Nombre y Apellido</p>		<p><i>Gallardo</i></p> <p>Firma</p>	<p>33485827</p> <p>FM ó DNI</p>

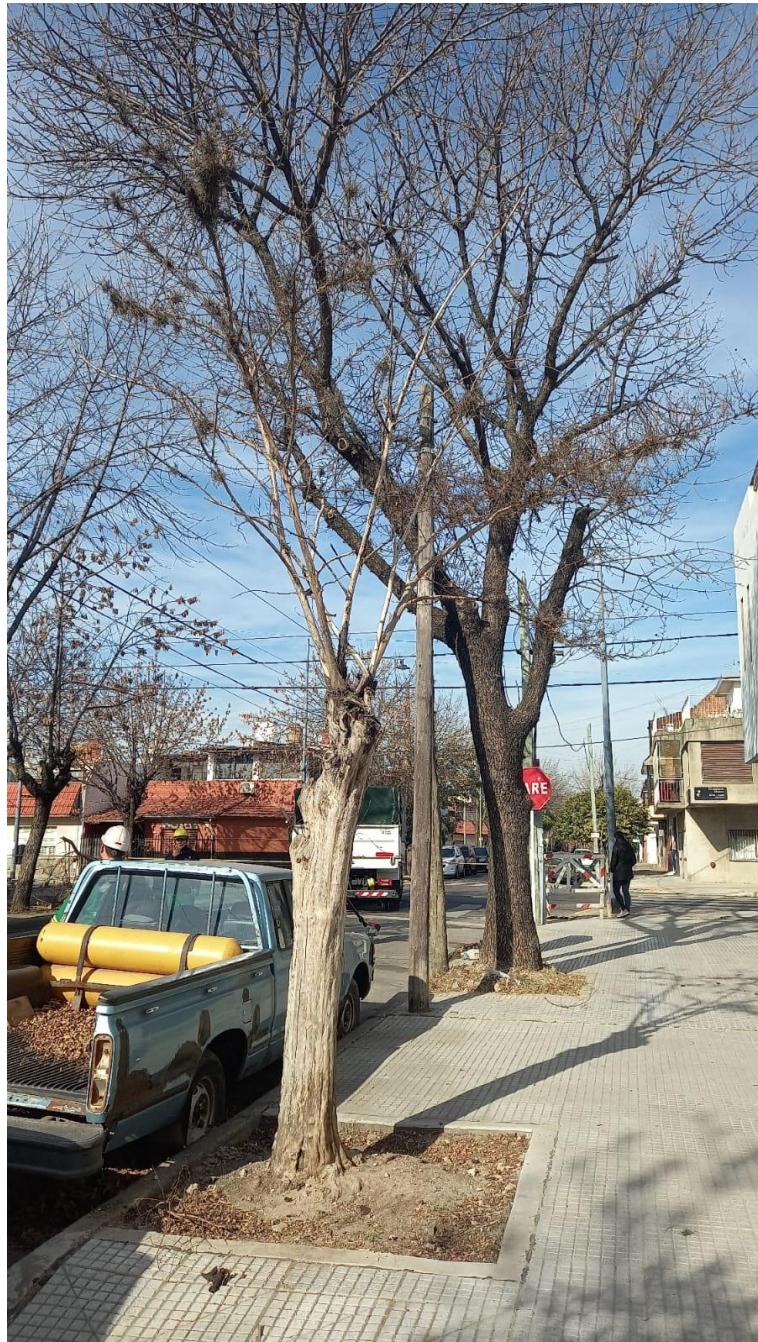
**Pola 2989**

Observaciones: EXTRACCION. EJEMPLAR SECO. SIN VEREDA.  
PRIORIDAD MEDIA

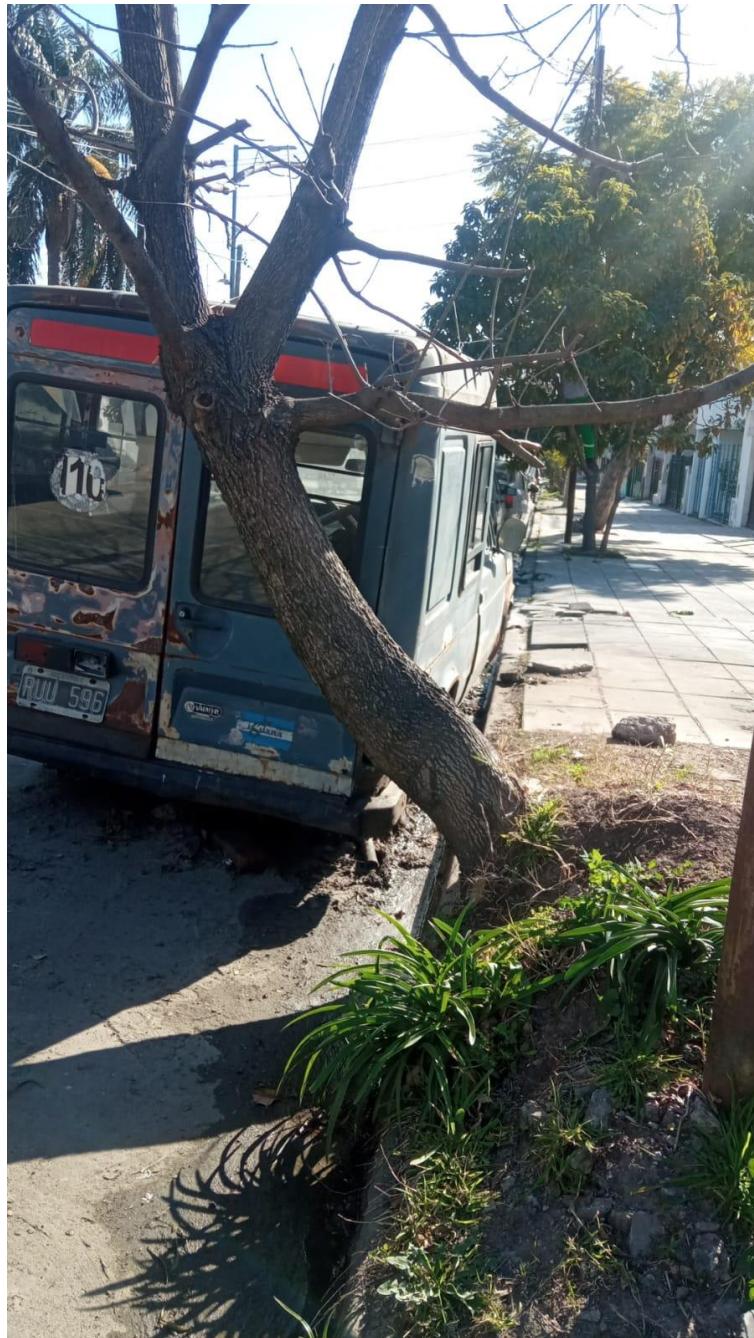
**Pola 3570**

AVISO:		GOBIERNO DE LA CIUDAD DE BUENOS AIRES		PLANILLA DE INSPECCION DE ARBOLES		INSPECCION N°		
ARME	Oficio					FECHA DE RELEVAMIENTO: 13/7/22		
UBICACIÓN DEL ARBOL								
CALLE	Pola					N° 3570		
ESPECIE BOTANICA	FATENO							
ARBOL SECO		ARBOL SEMISECO						
PARAMETROS MECANICOS Y SANITARIOS DEL ARBOL		INCLINACION: <input checked="" type="checkbox"/> SI <input type="checkbox"/> NO		Mayor a 45° <input checked="" type="checkbox"/>		Menor a 45° <input type="checkbox"/>		
ALTURA APROX (m)	7	ORIENTACION DE LA INCLINACION		Hacia la calle <input checked="" type="checkbox"/>		Hacia la propiedad <input type="checkbox"/>		
DAP (cm)	30			Hacia el largo de la vereda <input type="checkbox"/>				
COPA DESBALANCEADA		DESCOPADO		DESCOPADO Y BROTADO				
FUSTE	DESCORTEZAMIENTO	Cavidades		FRUCTIFICACIONES FUNGICAS				
		basal	media	alta	CODOMINANCIAS			
	pequeñas				CHORREADOS			
grandes				Cavidad longitudinal en el fuste (m)

RAIZ	Expuesta	Provoca fisuras en el frente de la propiedad: SI / NO						
	Levanta vereda: m <sup>2</sup>	Ancho de vereda:		Código de vereda:				
RAMAS	Quebradas/ Fisuradas			Codominancias				
	Secas/ Secas en las puntas			Con mal ángulo de inserción				
	Con cavidades/ Tumores o Cancros			Tocones				
	Bajas			Que invaden espacio aéreo				
HOJAS	Excesivas/ Cruzadas	Síntomas de enfermedades						
	De coloración anormal	Defoliación total / parcial						
	Con manchas foliares							
Con signos de insectos								
<i>Recomendaciones del inspector:</i>								
A: Objetivos de poda: Reducción Riesgo/ Eliminar interferencias/ Reducir sombra/resistencia al viento/mejorar la estética								
B: Tipos de poda: Formación/ Limpieza/ Aclaro/ Refaldado/Reducción de copa/ Terciado/ Balanceo								
C: Extracción D: Tratamiento sanitario E: Trasplante F: Corte de raíces								
SUPERFICIAL PROFUNDA								
<i>Observaciones:</i>

<p>Ejemplar q inclinación &gt;45° hacia lo colzado      Se observa jarrón de tierra levantado en sentido opuesto      a la inclinación, semi descalzado -      obstruye parte de lo colzado afectando transitabilidad</p>								
<p>P. ALTA</p>								
Firmas del Inspector/Verificador								
Gallardo, María		Firma		33405827		FM ó DNI		
Nombre y Apellido
