Ciudad Autónoma de Buenos Aires

## C08 | Intervención de extracciones certif. agosto

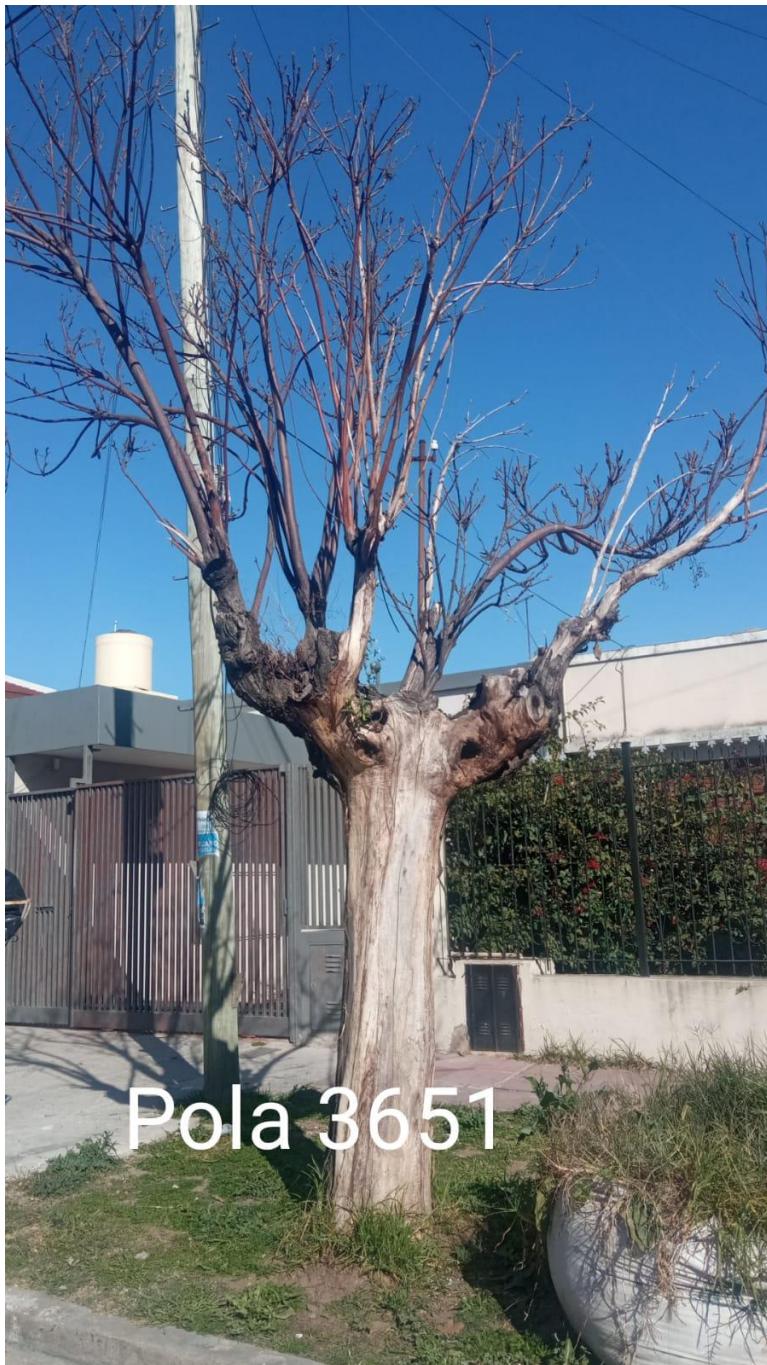
**Pola 3651**

GOBIERNO DE LA CIUDAD DE BUENOS AIRES			
PLANILLA DE INSPECCION DE ARBOLES			
INSPECCION N°			
AVISO:	Oficio		
ARME			
UBICACIÓN DEL ARBOL			
CALLE	Pola	N°	3651
ESPECIE BOTANICA	PANAISO		
ARBOL SECO	<input checked="" type="checkbox"/>	ARBOL SEMISECO	<input type="checkbox"/>
PARAMETROS MECANICOS Y SANITARIOS DEL ARBO			
ALTURA APROX (m)	5	INCLINACION:	SI <input checked="" type="checkbox"/> NO <input type="checkbox"/> Mayor a 45° <input type="checkbox"/> Menor a 45° <input type="checkbox"/>
DAP (cm)	40	ORIENTACION DE LA INCLINACION	Hacia la calle <input type="checkbox"/> Hacia la propiedad <input type="checkbox"/> Hacia el largo de la vereda <input type="checkbox"/>
COPA DESBALANCEADA	<input type="checkbox"/>	DESCOPADO	DESCOPADO Y BROTADO <input type="checkbox"/>
FUSTE	DESCORTEZAMIENTO	<input checked="" type="checkbox"/>	FRUCTIFICACIONES FUNGICAS <input type="checkbox"/>
		Cavidades	CODOMINIAS <input type="checkbox"/>

pequeñas	basal	media
RAIZ	pequeñas	<input type="checkbox"/>	CHORREADOS <input type="checkbox"/>
	grandes	<input checked="" type="checkbox"/>	Cavidad longitudinal en el fuste (m) <input type="checkbox"/>
	Expuesta		Espesor de pared remanente (cm) <input type="checkbox"/>
Levanta vereda: m <sup>2</sup>			
RAMAS	Quebradas/ Fisuradas	<input checked="" type="checkbox"/>	Codominias <input type="checkbox"/>
	Secas/ Secas en las puntas	<input checked="" type="checkbox"/>	Con mal ángulo de inserción <input type="checkbox"/>
	Con cavidades/ Tumores o Cancros	<input checked="" type="checkbox"/>	Tocones <input type="checkbox"/>
HOJAS	Bajas	<input type="checkbox"/>	Que invaden espacio aéreo <input type="checkbox"/>
	Excesivas/ Cruzadas	<input type="checkbox"/>	
	De coloración anormal	<input type="checkbox"/>	Síntomas de enfermedades <input type="checkbox"/>
Con manchas foliares	<input type="checkbox"/>	Defoliación total / parcial <input type="checkbox"/>

Con signos de insectos	<input type="checkbox"/>		
Recomendaciones del Inspector:			
A: Objetivos de poda: Reducción Riesgo/ Eliminar interferencias/ Reducir sombra/resistencia al viento/mejorar la estética			
B: Tipos de poda: Formación/ Limpieza/ Aclareo/ Refaldado/Reducción de copa/ Terciado/ Balanceo			
C: Extracción		D: Tratamiento sanitario E: Trasplante F: Corte de raíces	
SUPERFICIAL PROFUNDA <input type="checkbox"/>			
Observaciones:			
<p>Ejemplar seco. Con cordeadas múltiples, descortezamiento total, con extracciones de insectos o lepidópteros y resolduras longitudinalmente.</p> <p>Presente inestabilidad.</p> <p>I. A TTA</p>			
Datos del Inspector/Verificador			
Nombre y Apellido		Firma	
Gallardo, Micaela		M. Gallardo	
		33405827	
		FM 6 DNI

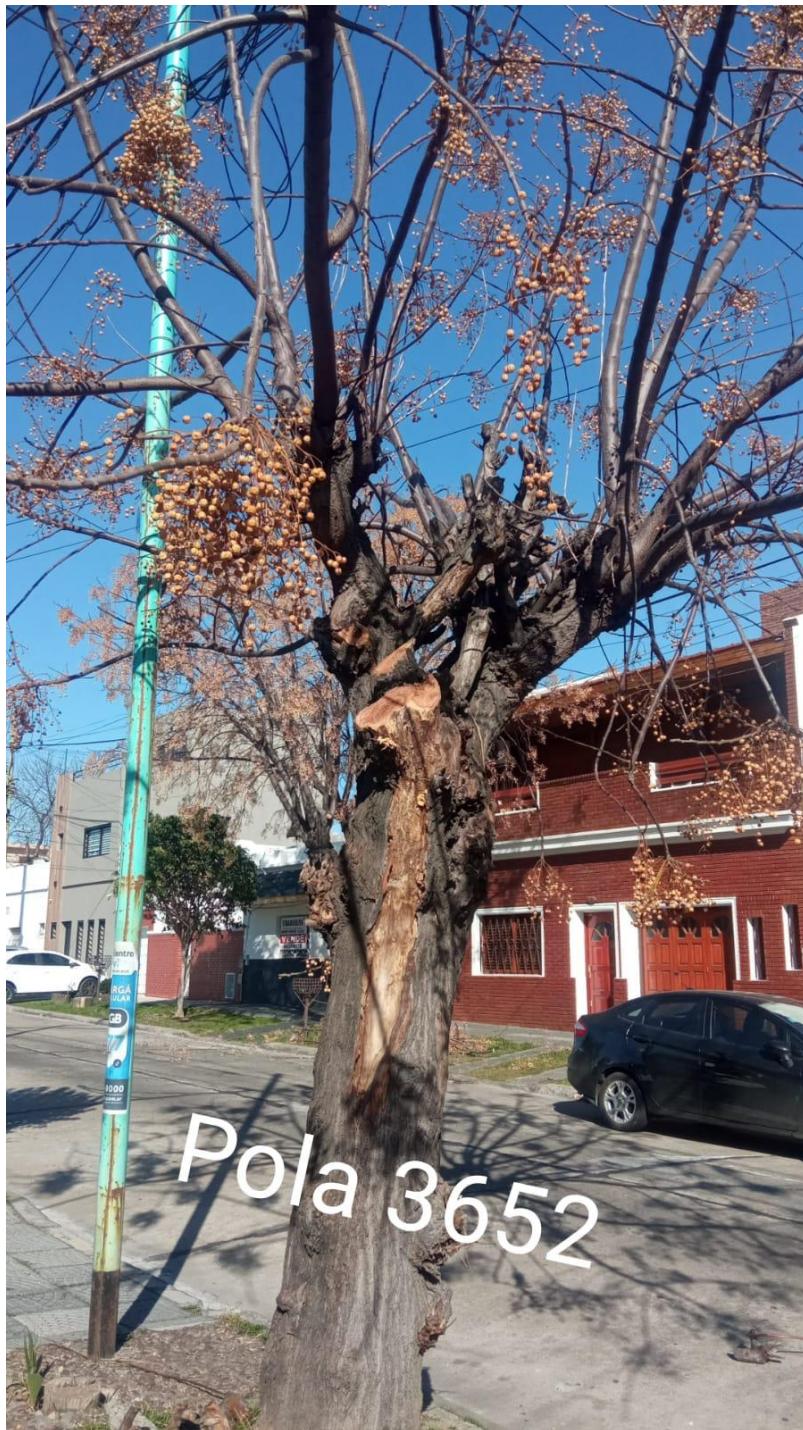
**Pola 3652**

GOBIERNO DE LA CIUDAD DE BUENOS AIRES			
PLANILLA DE INSPECCION DE ARBOLES			
AVISO:	G.L.B.A.		
ARME	INSPECCION N°		
UBICACIÓN DEL ARBOL	FECHA DE RELEVAMIENTO: 13/7/22		
CALLE	N° 3652		
ESPECIE BOTANICA	PANIS		
ARBO SECO	<input checked="" type="checkbox"/> ARBO SEMISECO <input type="checkbox"/>		
PARAMETROS MECANICOS Y SANITARIOS DEL ARBOL			
ALTURA APROX (m)	7	INCLINACION:	SI / NO <input type="checkbox"/> Mayor a 45° <input type="checkbox"/> Menor a 45°
DAP (cm)	45	ORIENTACION DE LA INCLINACION	<input type="checkbox"/> Hacia la calle <input type="checkbox"/> Hacia la propiedad <input type="checkbox"/> Hacia el largo de la vereda
COPA DESBALANCEADA	<input checked="" type="checkbox"/> DESCOPADO	<input type="checkbox"/> DESCOPADO Y BROTADO	
FUSTE	DESCORTEZAMIENTO	<input checked="" type="checkbox"/> FRUCTIFICACIONES FUNGICAS	
	<input checked="" type="checkbox"/> Cavidades	<input type="checkbox"/> CODOMINANCIAS

basal media alta	<input type="checkbox"/> CHORREADOS	
pequeñas grandes	<input type="checkbox"/> Cavidad longitudinal en el fuste (m)		
RAIZ	Expuesta	<input type="checkbox"/> Espesos de pared remanente (cm)	
	Levanta vereda: m <sup>2</sup>	Provoca fisuras en el frente de la propiedad: SI / NO	
RAMAS	Quebradas/ Fisuradas	<input checked="" type="checkbox"/> Codominancias	
	Secas/ Secas en las puntas	<input checked="" type="checkbox"/> Con mal ángulo de inserción	
	Con cavidades/ Tumores o Cancros	<input type="checkbox"/> Tocones	
	Bajas	<input type="checkbox"/> Que invaden espacio aéreo	
	Excesivas/ Cruzadas		
HOJAS	De coloración anormal	<input type="checkbox"/> Síntomas de enfermedades	
	Con manchas foliares	<input type="checkbox"/> Defoliación total / parcial	
	Con signos de insectos		
Recomendaciones del Inspector:			
A: Objetivos de poda: Reducción de riesgo/ Eliminar interferencias/ Reducir sombra/resistencia al viento/mejorar la estética

B: Tipos de poda: Formación/ Limpieza/ Aclarado/ Refaldado/ Reducción de copa/ Terciado/ Balanceo			
C: Extracción	D: Tratamiento sanitario	E: Trasplante	F: Corte de raíces
SUPERFICIAL <input type="checkbox"/> PROFUNDA <input type="checkbox"/>			
Observaciones:			
<p>Cjunto semiseco. Presenta desbalanceamiento en fuste y oclavado de insecto xyloppus ou lo madero. Proceso irreversible.</p> <p>P.A/ta</p>			
Firmas del Inspector/Verificador			
Nombre y Apellido	Firma		FM 6 DNI

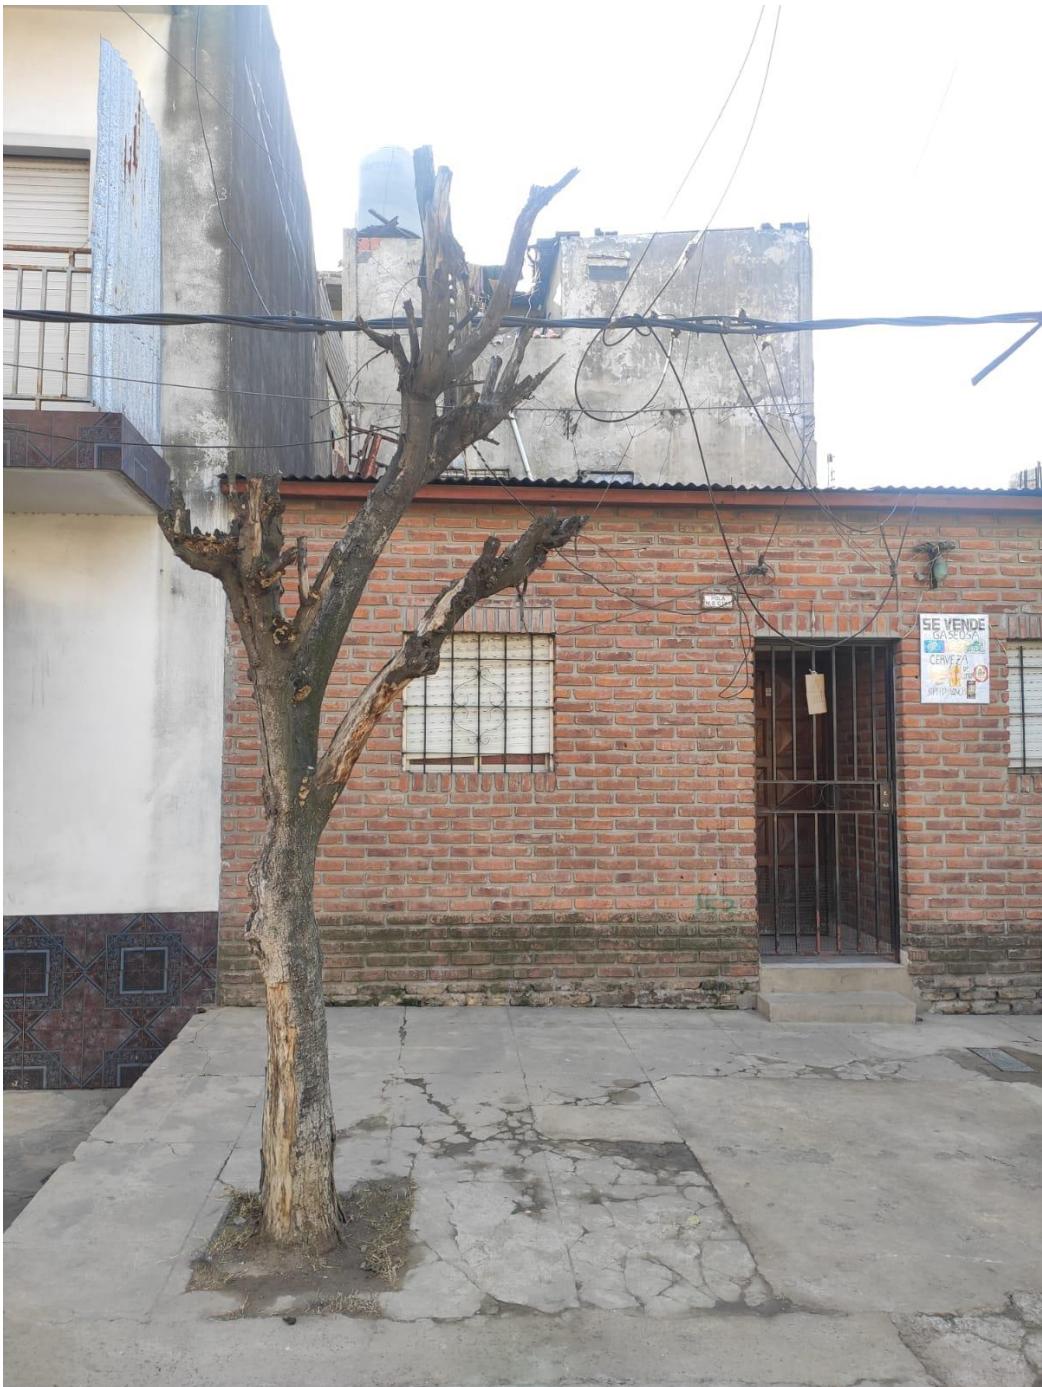
**Pola 4200 - manzana 8 casa 183**

GOBIERNO DE LA CIUDAD DE BUENOS AIRES			
PLANILLA DE INSPECCIÓN DE ARBOLES			
AVISO:		INSPRECCION N°	
G.C.B.A.		14 / 7 / 22	
Draío / lineal			
ARME			
UBICACIÓN DEL ARBOL			
CALLE		Pola (Manzana 8 Casa 183) N° 4200	
ESPECIE BOTANICA		Ligustra	
ARBOL SECO		ARBOL SEMISECO	
PARAMETROS MECANICOS Y SANITARIOS DEL ARBOL			
ALTURA APROX (m)		3	
DAP (cm)		20	
ORIENTACION DE LA INCLINACION		Hacia la calle	
		Hacia la propiedad	
		Hacia el largo de la vereda	
COPA DESBALANCEADA		DESCOPADO	
FUSTE	DESCORTEZAMIENTO		DESCOPADO
	Cavidades		FRUCTIFICACIONES FUNGICAS
	basal	media	alta
pequeñas			CODOMINANCIAS
grandes			CHORREADOS
RAIZ		Provoca fisuras en el frente de la propiedad: SI / NO	
Levanta vereda: m <sup>2</sup>		Ancho de vereda: Código de vereda:	
RAMAS	Quebradas/ Fisuradas		Codominancias
	Secas/ Secas en las puntas		Con mal ángulo de inserción
	Con cavidades/ Tumores o Cancros		Tocones
Bajas		Que invaden espacio aéreo	
Excesivas/ Cruzadas

HOJAS	De coloración anormal		Síntomas de enfermedades
	Con manchas foliares		Defoliación total / parcial
	Con signos de insectos		
Recomendaciones del inspector:			
A: Objetivos de poda: Reducción Riesgo/ Eliminar interferencias/ Reducir sombra/resistencia al viento/mejorar la estética			
B: Tipos de poda: Formación/ Limpieza/ Aclareo/ Refaldado/Reducción de copa/ Terciado/ Balanceo			
C: Extracción		D: Tratamiento sanitario E: Trasplante F: Corte de raíces	
		SUPERFICIAL	
		PROFUNDA	
Observaciones:			
Ejemplar seco. Solicitud de enraizamiento			
Pruedad media			
Datos del Inspector/Verificador			
Fausto Marchesini		Firma	
Nombre y Apellido		41320867	
		FM ó DNI

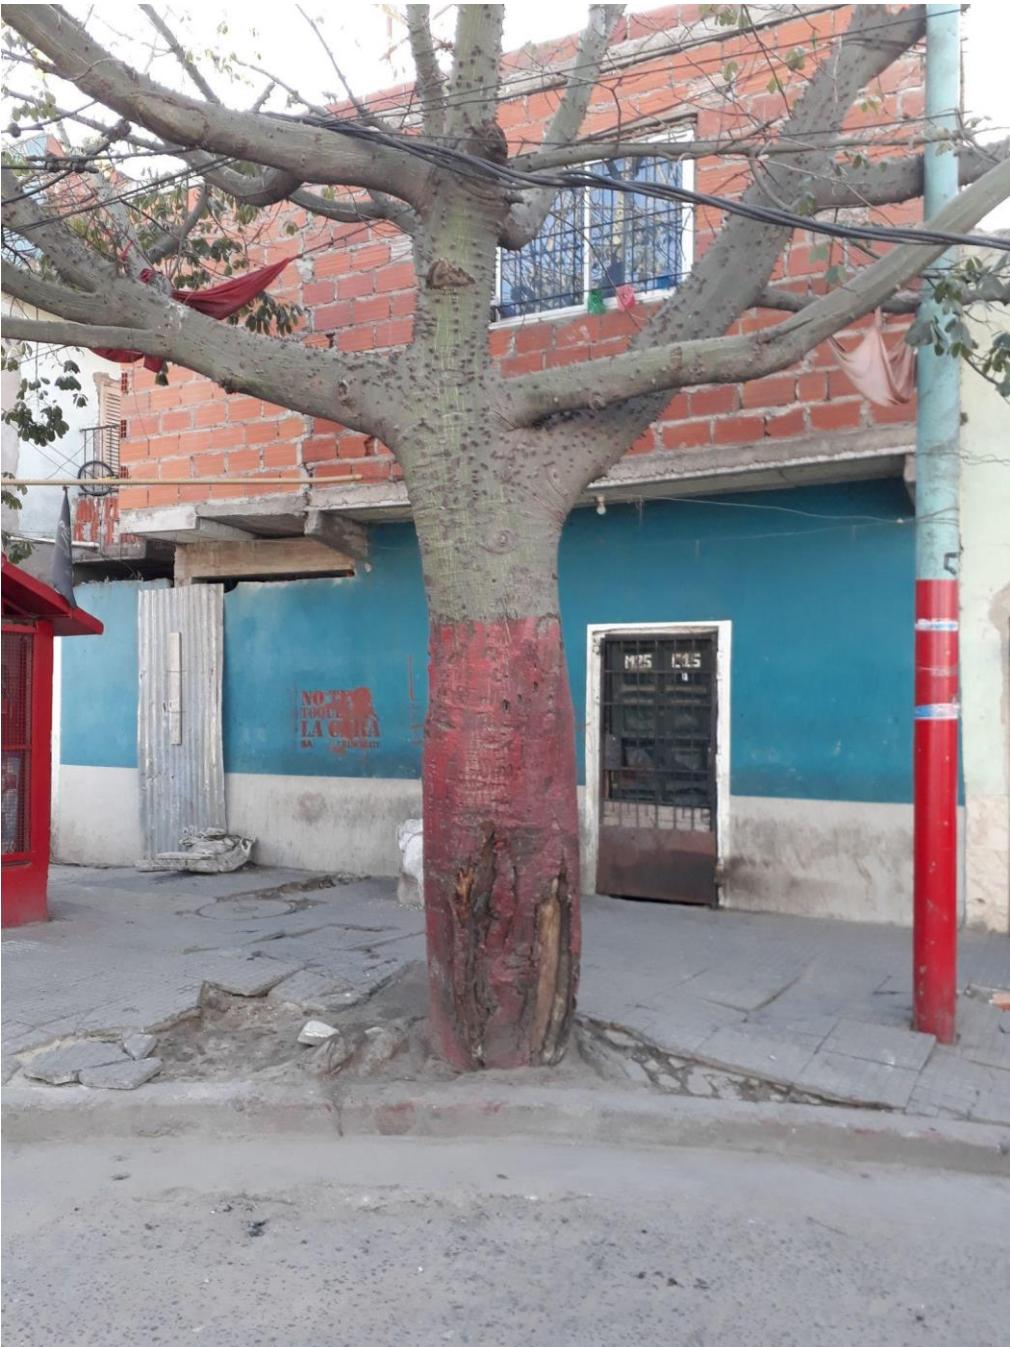
**Zuviría S/N alt. 6000 - Ciudad Oculta**

GOBIERNO DE LA CIUDAD DE BUENOS AIRES		PLANILLA DE INSPECCION DE ARBOLES	
		AVISO:	INSPECCION N°
ARME		FECHA DE RELEVAMIENTO: <u>51/8/2022</u>	
UBICACIÓN DEL ARBOL			
CALLE	<u>ZUVIRÍA (CIUDAD OCULTA)</u>	N°	<u>s/v</u>
ESPECIE BOTANICA	<u>CEIBA SPECIOSA (PALO BORRACHO)</u>		
ARBOL SECO		ARBOL SEMISECO	
PARAMETROS MECANICOS Y SANITARIOS DEL ARBOL			
ALTURA APROX (m)	<u>8</u>	INCLINACION: SI / NO	Mayor a 45° <input type="checkbox"/> Menor a 45° <input type="checkbox"/>
DAP (cm)	<u>50</u>	ORIENTACION DE LA INCLINACION	Hacia la calle <input type="checkbox"/> Hacia la propiedad <input type="checkbox"/> Hacia el largo de la vereda <input type="checkbox"/>
COPA DESBALANCEADA		DESCOPADO	DESCOPADO Y BROTADO
FUSTE	DESCORTEZAMIENTO		FRUCTIFICACIONES FUNGICAS
	Cavidades		CODOMINANCIAS
	pequeñas	basal	media
grandes			Cavidad longitudinal en el fuste (m)
RAIZ	Expuesta		Provoca fisuras en el frente de la propiedad: SI / NO

Levanta vereda: m <sup>2</sup>	<u>32</u>	Ancho de vereda: <u>4,50</u> Código de vereda: <u>6486</u>
	Quebradas/ Fisuradas		Codominancias
RAMAS	Secas/ Secas en las puntas		Con mal ángulo de inserción
	Con cavidades/ Tumores o Cancros		Tocones
	Bajas		Que invaden espacio aéreo
HOJAS	Excesivas/ Cruzadas		
	De coloración anormal		Síntomas de enfermedades
	Con manchas foliares		Defulación total / parcial
<i>Recomendaciones del inspector:</i> A: Objetivos de poda: Reducción Riesgo/ Eliminar interferencias/ Reducir sombra/resistencia al viento/mejorar la estética B: Tipos de poda: Formación/ Limpieza/ Aclaro/ Refaldado/Reducción de copa/ Terciado/ Balanceo C: Extracción D: Tratamiento sanitario E: Trasplante F: Corte de raíces SUPERFICIAL PROFUNDA			
Observaciones: <u>ÁRBOL MAL UBICADO, CON RAÍCES EXPUESTAS QUE ROMPE VEREDA, CERCA DE CAÑOS CLOACALES Y DE AGUA CON CANCRO IMPORTANTE EN LA BASE.</u> <u>CABLES DE MEDIA TENSIÓN EN MEDIO DE LA COPA.</u> <u>CERRAR PIANTERA</u>
