Ciudad Autónoma de Buenos Aires, 8 de noviembre de 2021

Evaluación: poda y recomendaciones de manejo para mitigación de riesgos de cuatro eucaliptos en Plaza San Martín

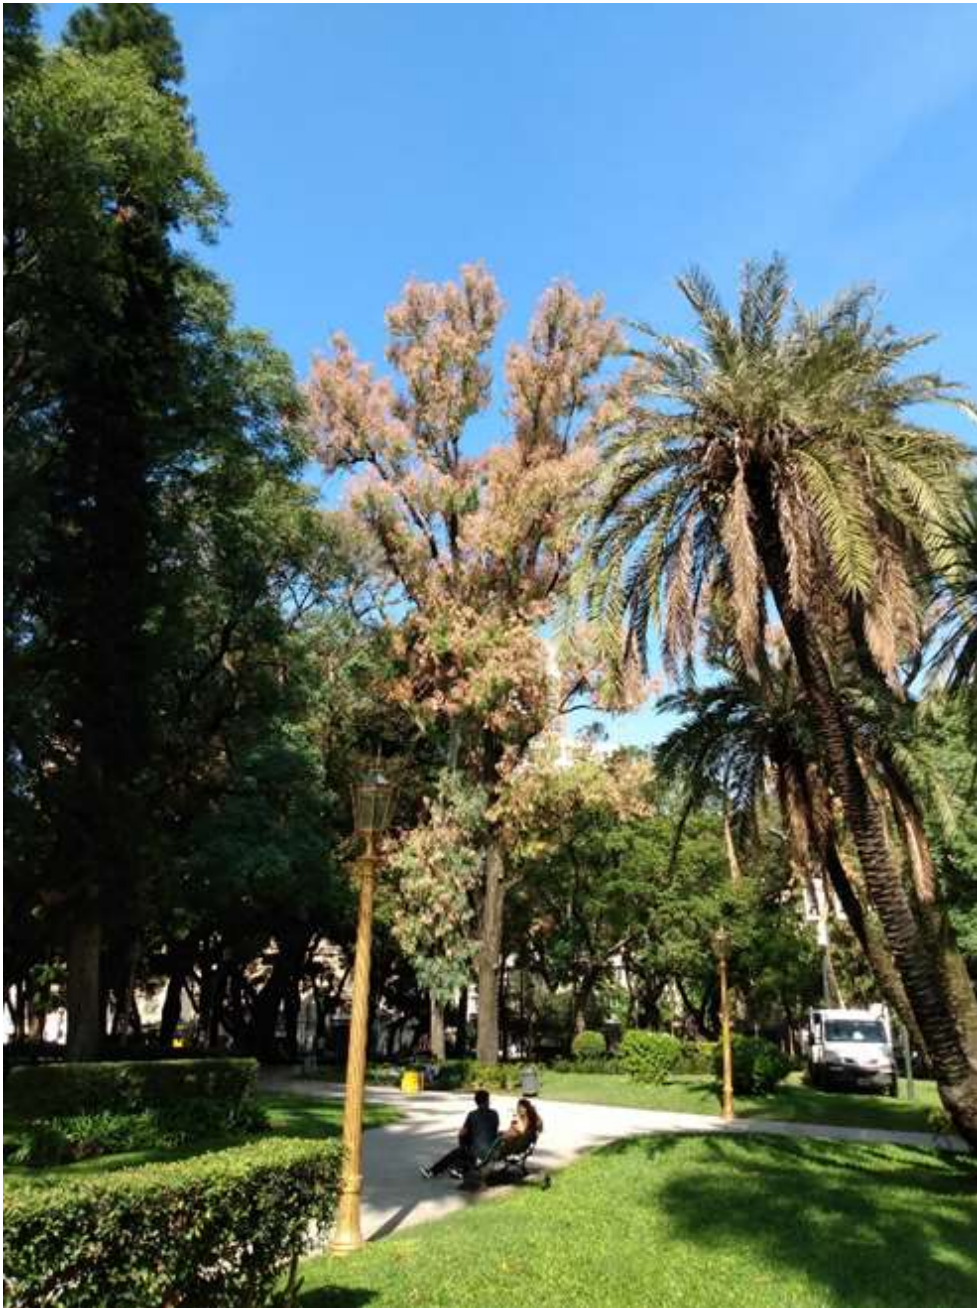
En la plaza San Martín detectamos cuatro ejemplares maduros de eucaliptos: tres eucaliptos corteza de hierro de hoja estrecha (*Eucalyptus crebra*) y un eucalipto macho (*Eucalyptus globulus*) (ver ubicación y fotos adjuntas). Los cuatro han crecido lozanos hasta hace pocos años y ahora muestran marchitamiento de follaje en diferente grado. Dado que *Eucalyptus crebra* es una especie originaria de ambientes semidesérticos con 500 mm anuales de precipitaciones, el decaimiento actual podría deberse al riego excesivo en los últimos años.

La presencia de ramas secas trae aparejado su riesgo de caída, todo esto genera una situación de alto riesgo para los ciudadanos que utilizan la plaza.

Eucalipto corteza de hierro de hoja estrecha (*Eucalyptus crebra*).

La poda buscará retirar las ramas secas, con cortes limpios, sin desgarros, perpendiculares al eje de la rama y dejando la menor superficie de madera expuesta.

En consecuencia, este Asesor propicia la poda de los cuatro ejemplares dado que se advierte necesario para garantizar la seguridad de los bienes y las personas conforme ley 3263 art. 13 inciso a. Para recuperar estos ejemplares, recomendamos dejar de regar en un radio de 4-5 m en torno de cada ejemplar, manteniendo superficie absorbente.

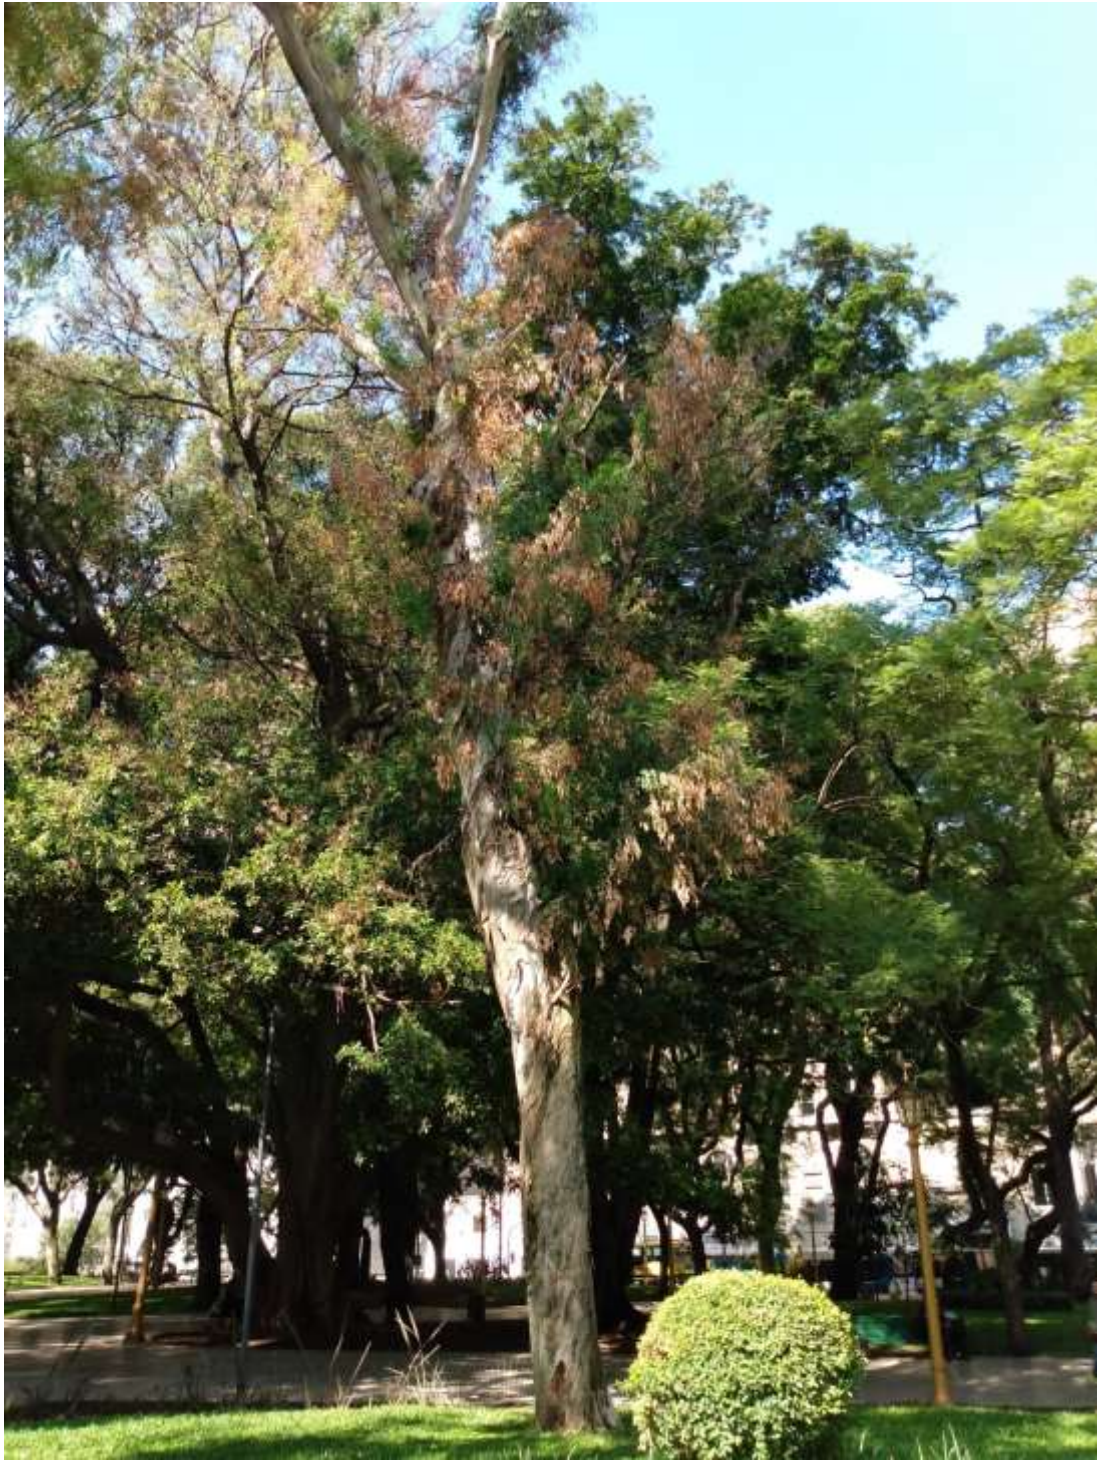
Ejemplar de *Eucalyptus globulus*.
