GOBIERNO DE LA CIUDAD DE BUENOS AIRES
PLANILLA DE INSPECCION DE ARBOLES

Referencia: Informe Agronomo Fragata Sarmiento N° 1225

Referencia: Fotos Ejemplares Fragata Sarmiento N° 1225

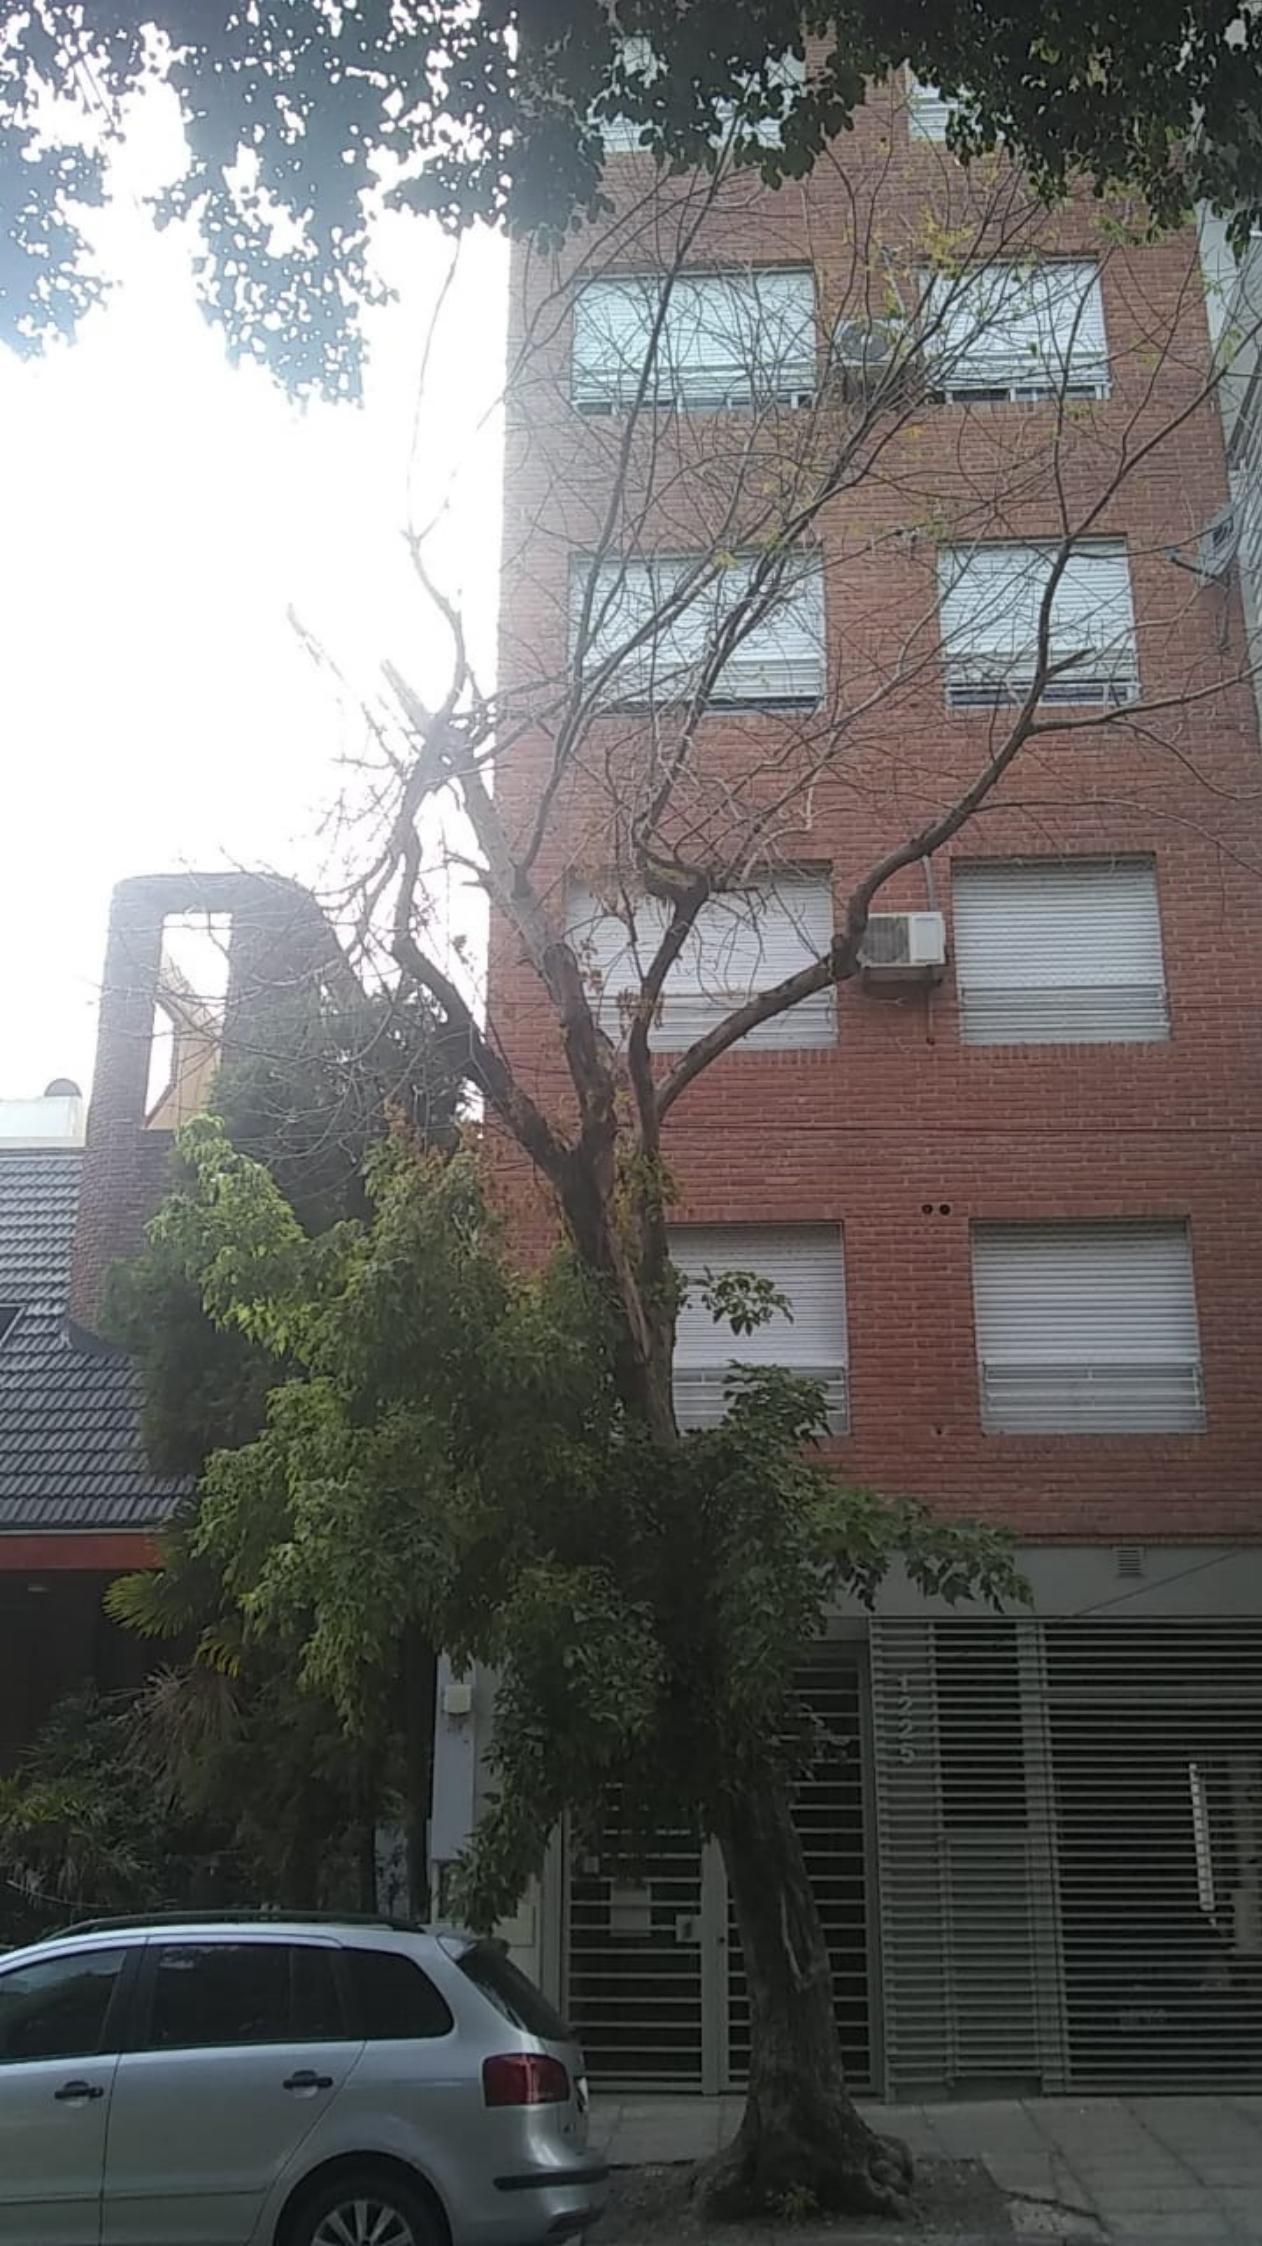
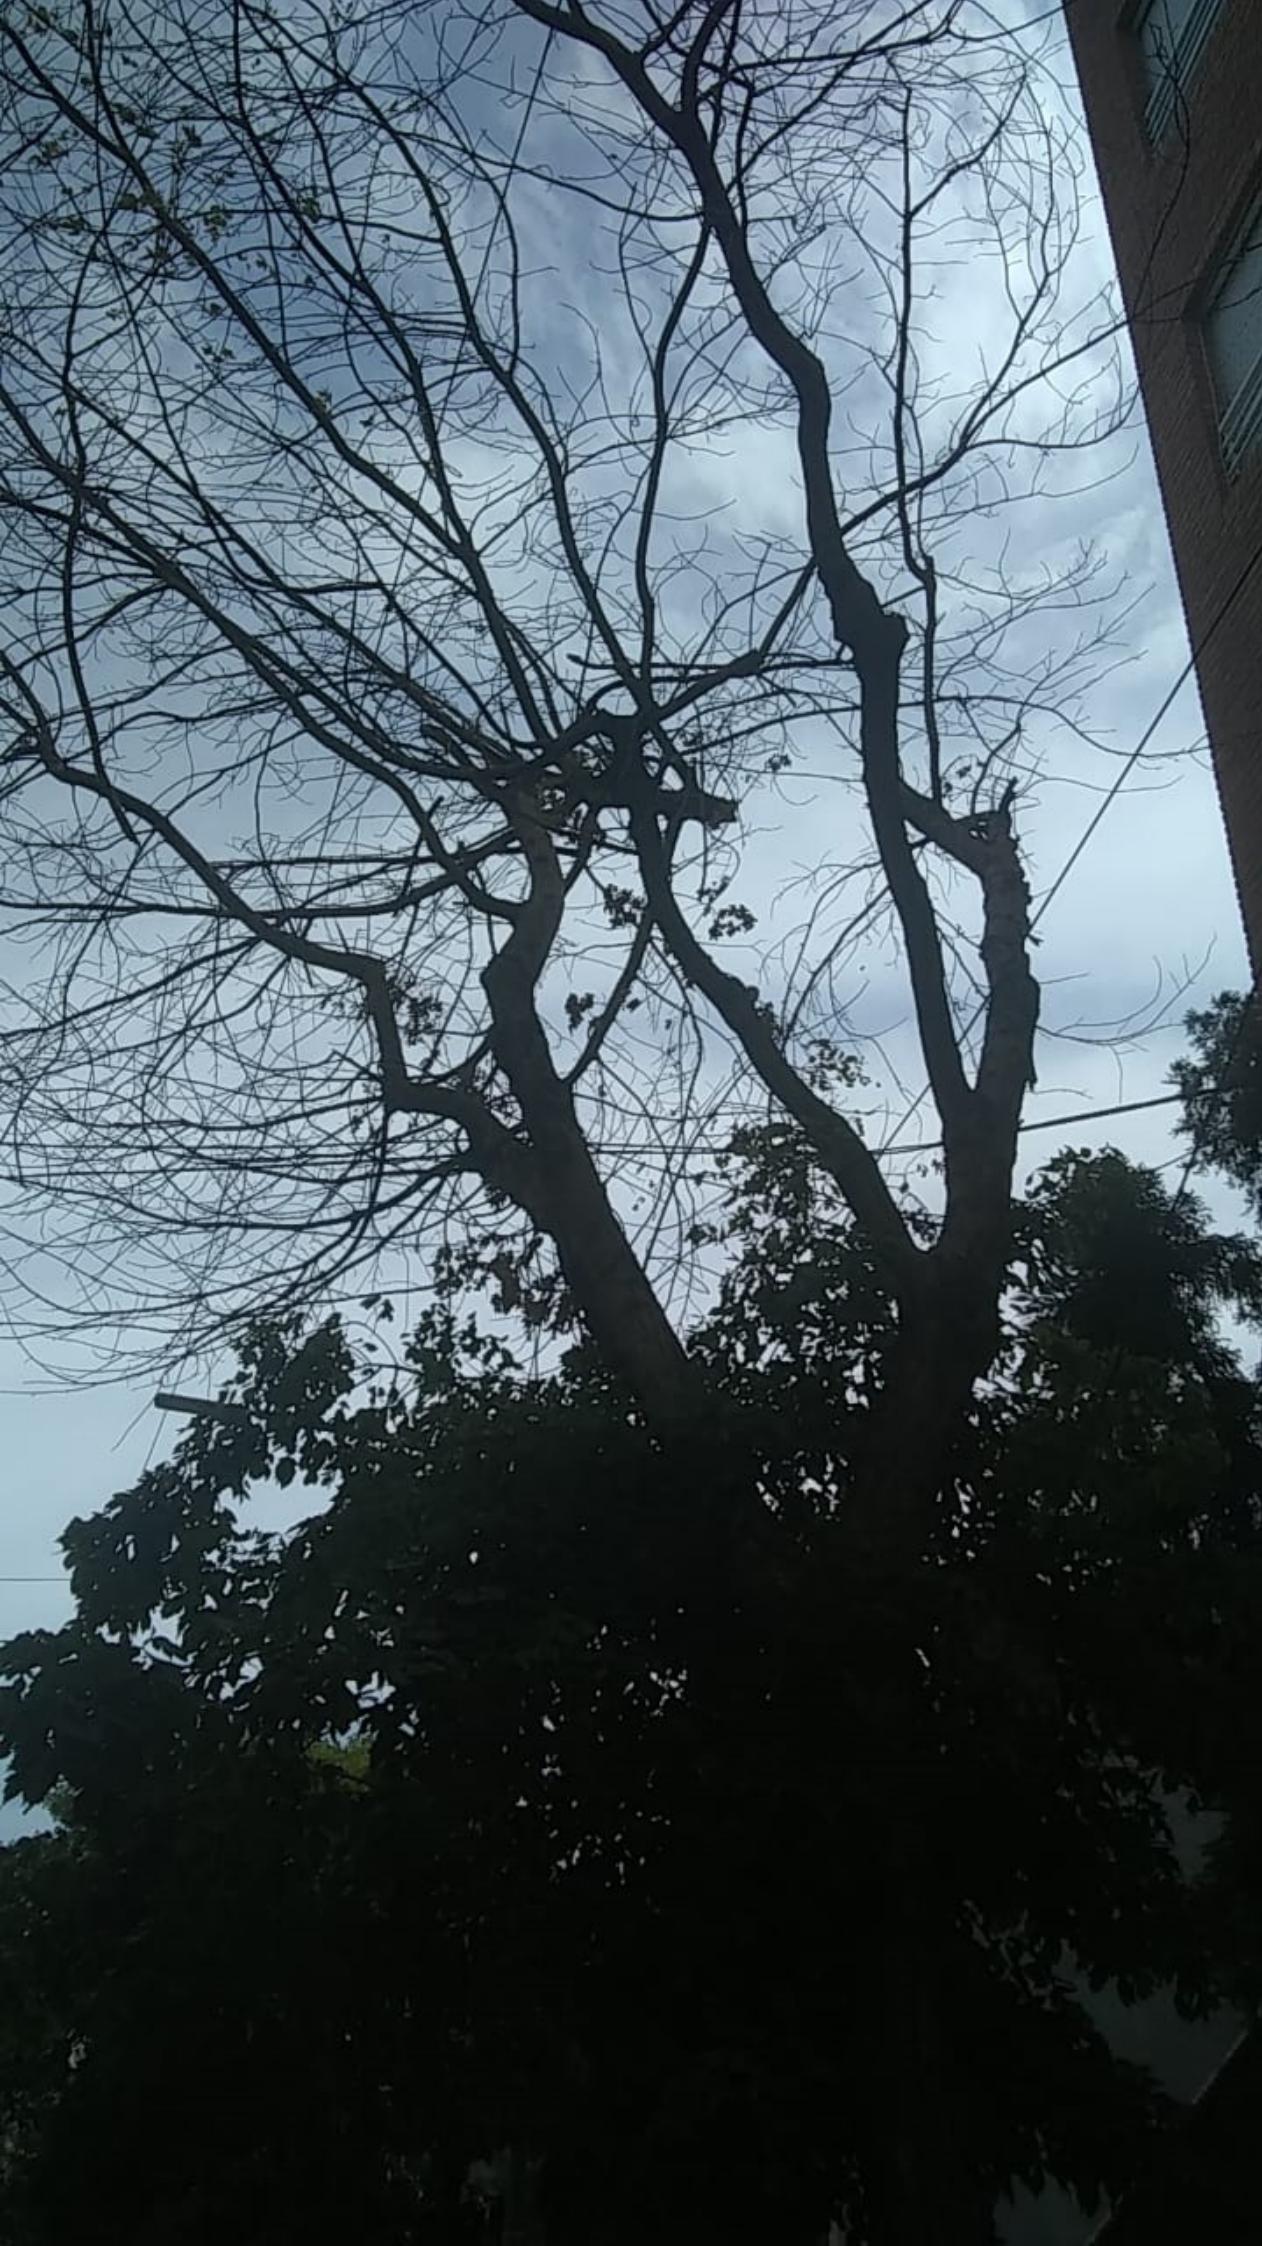
El ejemplar presenta ataque de bicho taladro siendo irreversible su deterioro sanitario. Se observa una rama quebrada de gran porte. Requiere una extracción de EMERGENCIA

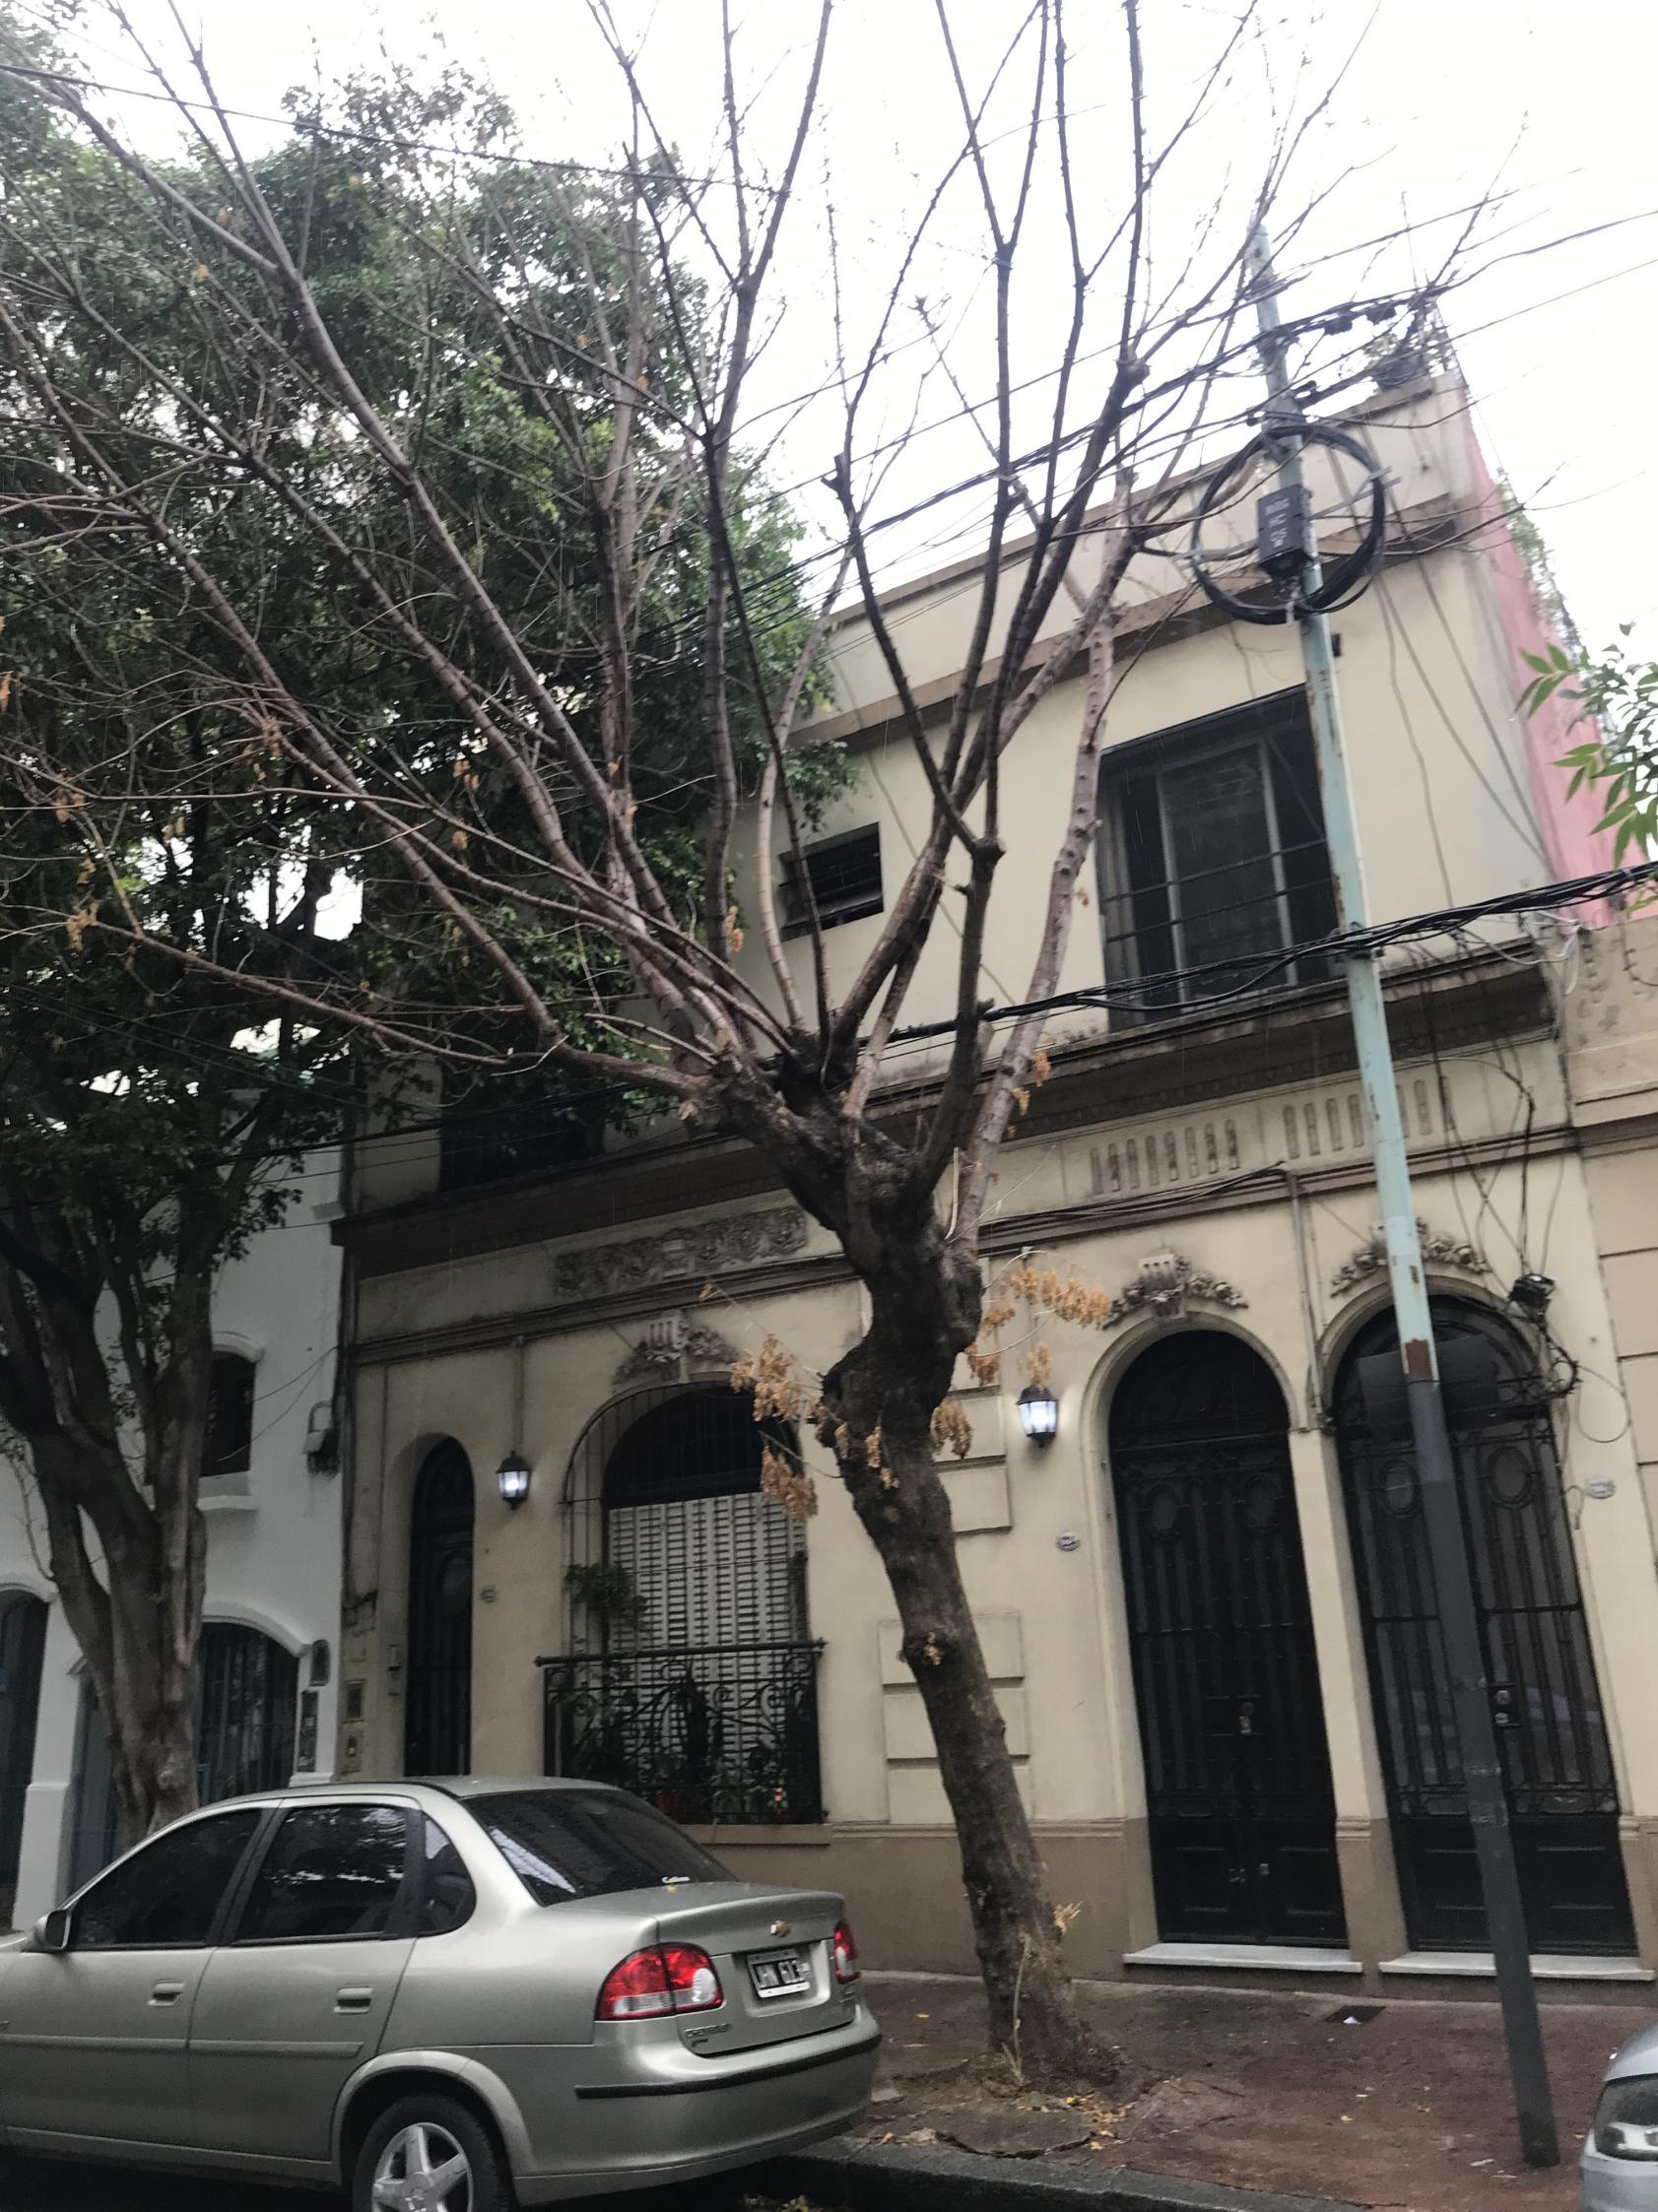
Referencia: Foto Ejemplar Manuel Rodriguez N°1224

El ejemplar se encuentra completamente seco, presenta una leve inclinación hacia la calle. Se indica ser extraccion.

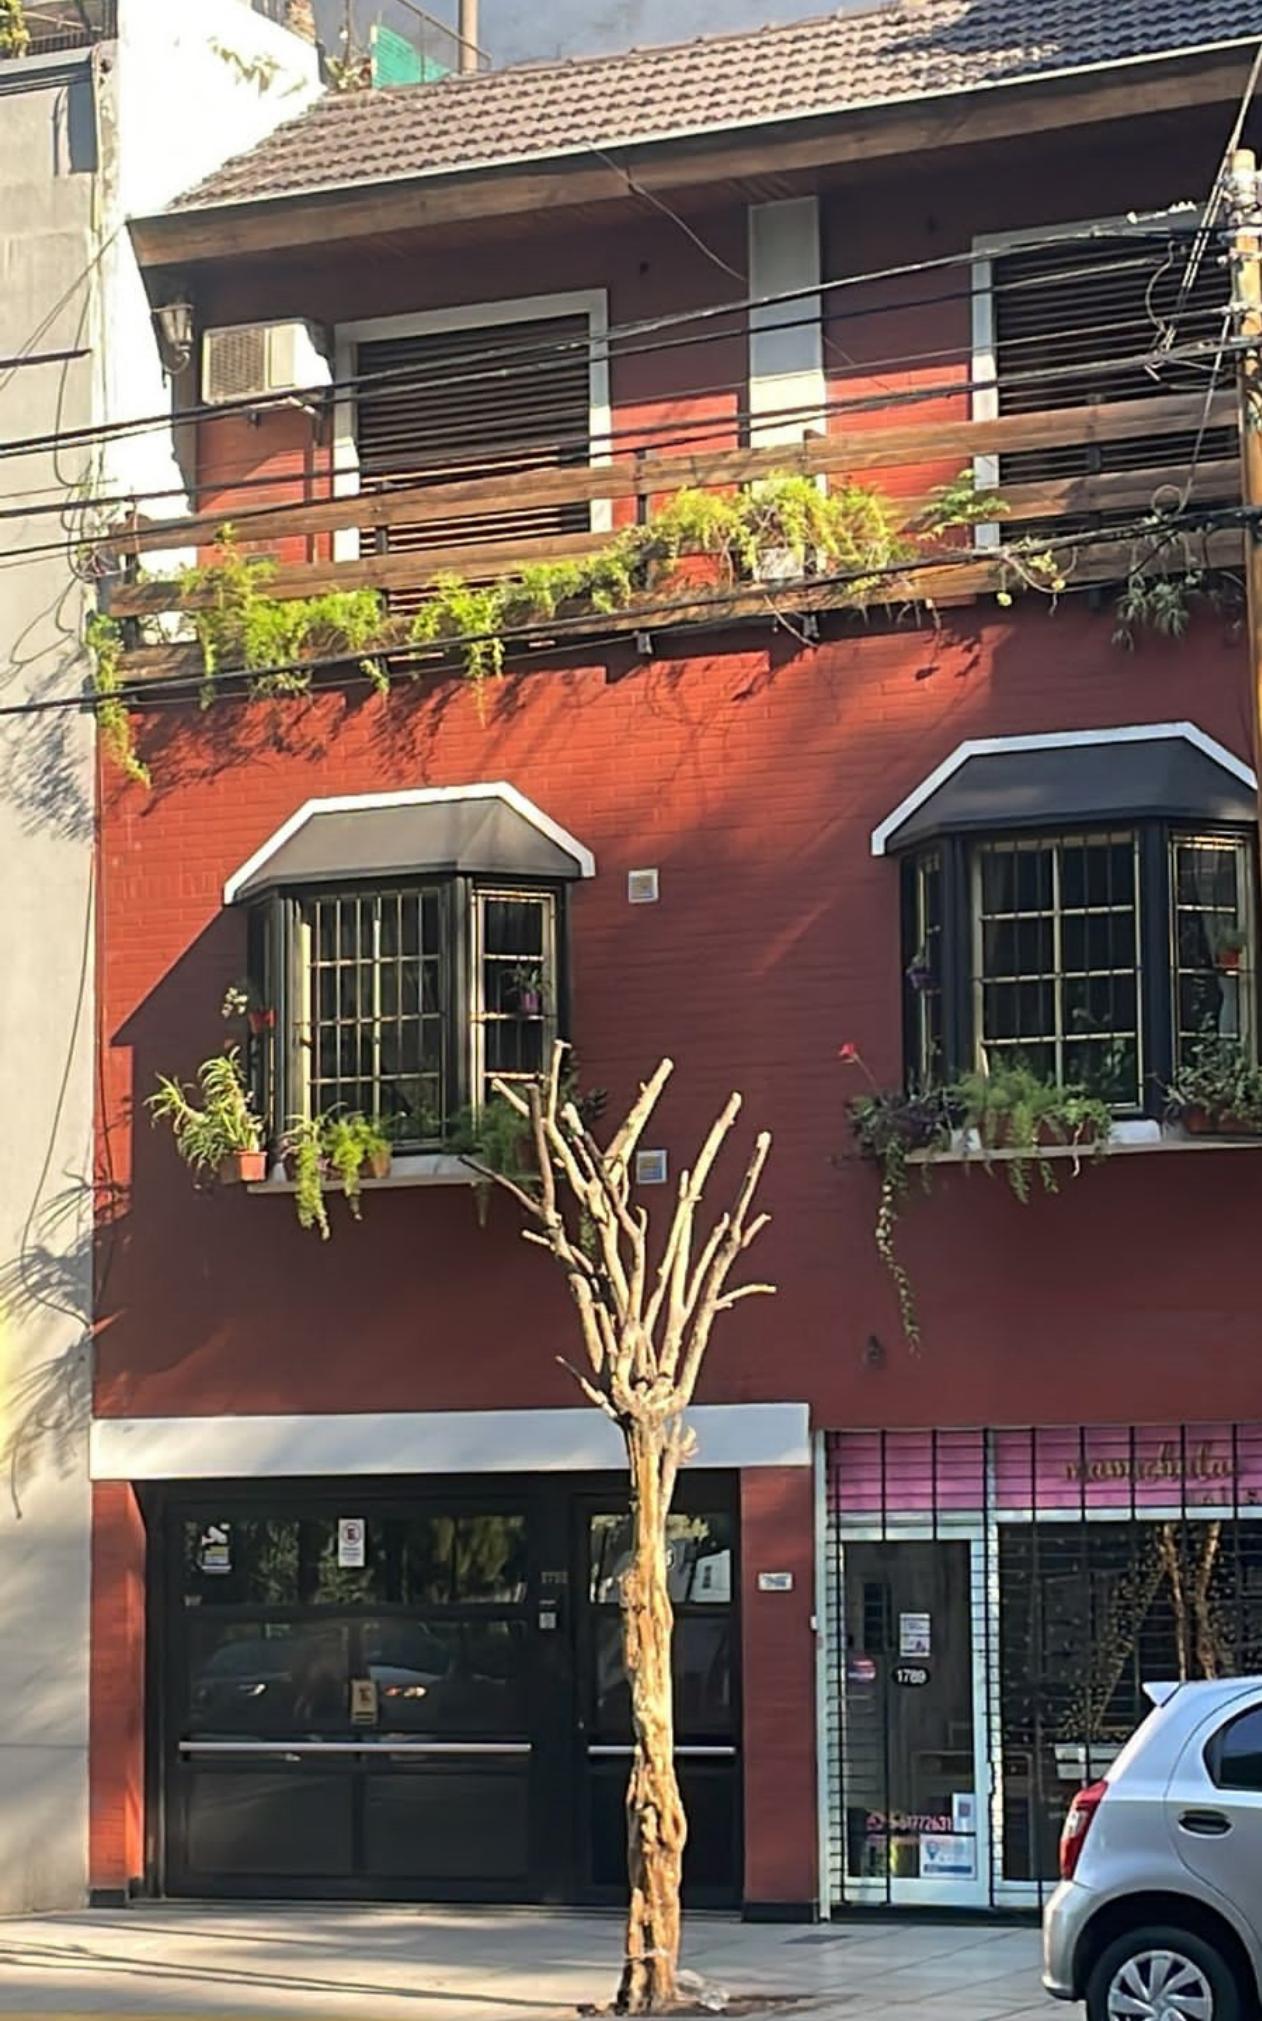
Referencia: Foto Ejemplar Avellaneda 1789

El ejemplar se encuentra seco, corresponde su extracción y reposición

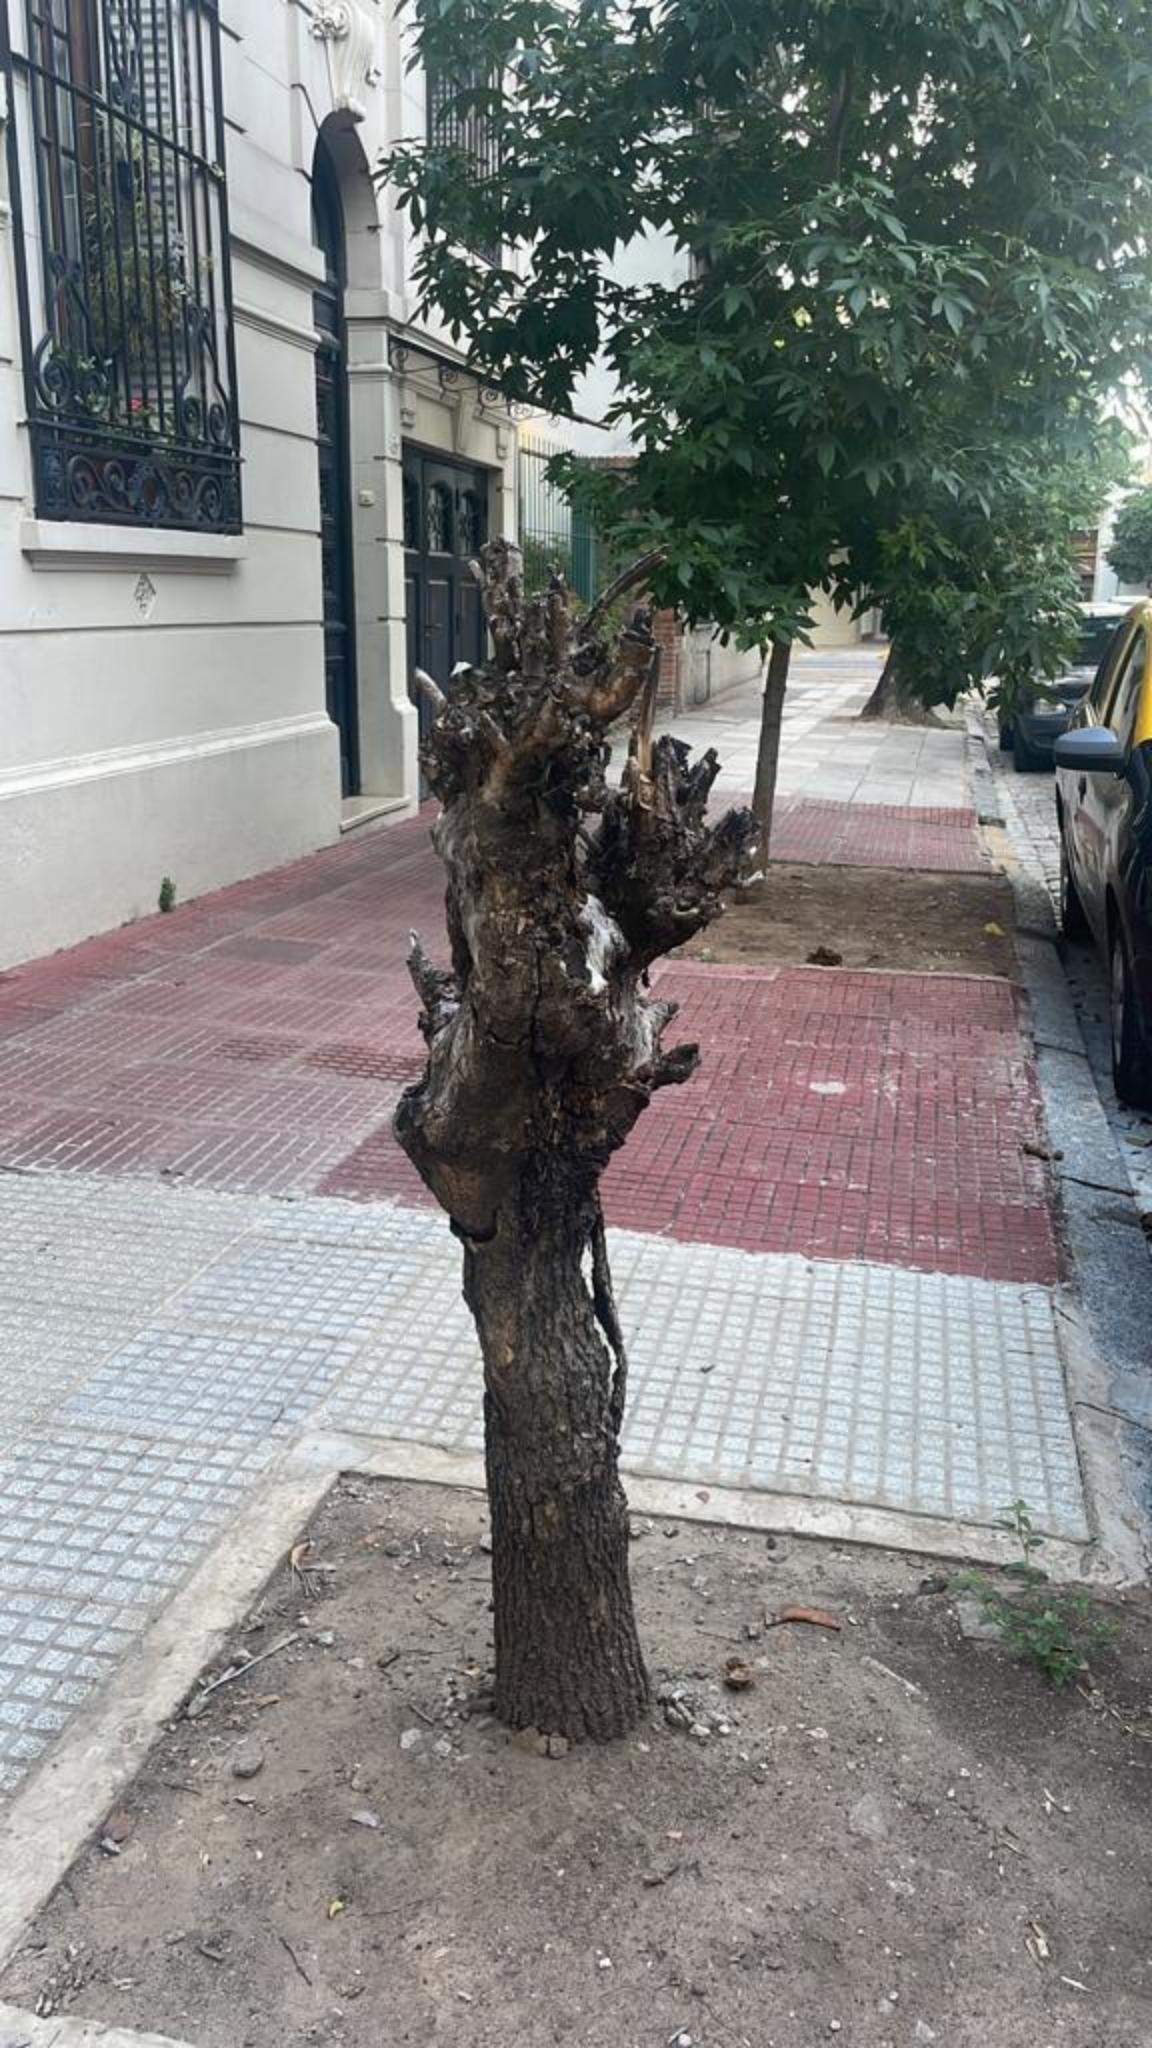
Referencia: Foto Ejemplar Paysandú N° 560

El ejemplar se encuentra sano, corresponde su extracción y reposición
