Resolución Presidencia Junta Comuna

Referencia: Resolución Arbolado JULIO 2023

Referencia: Anexo Planillas de Inspección y Fotos Resol. Arbolado JULIO 2023

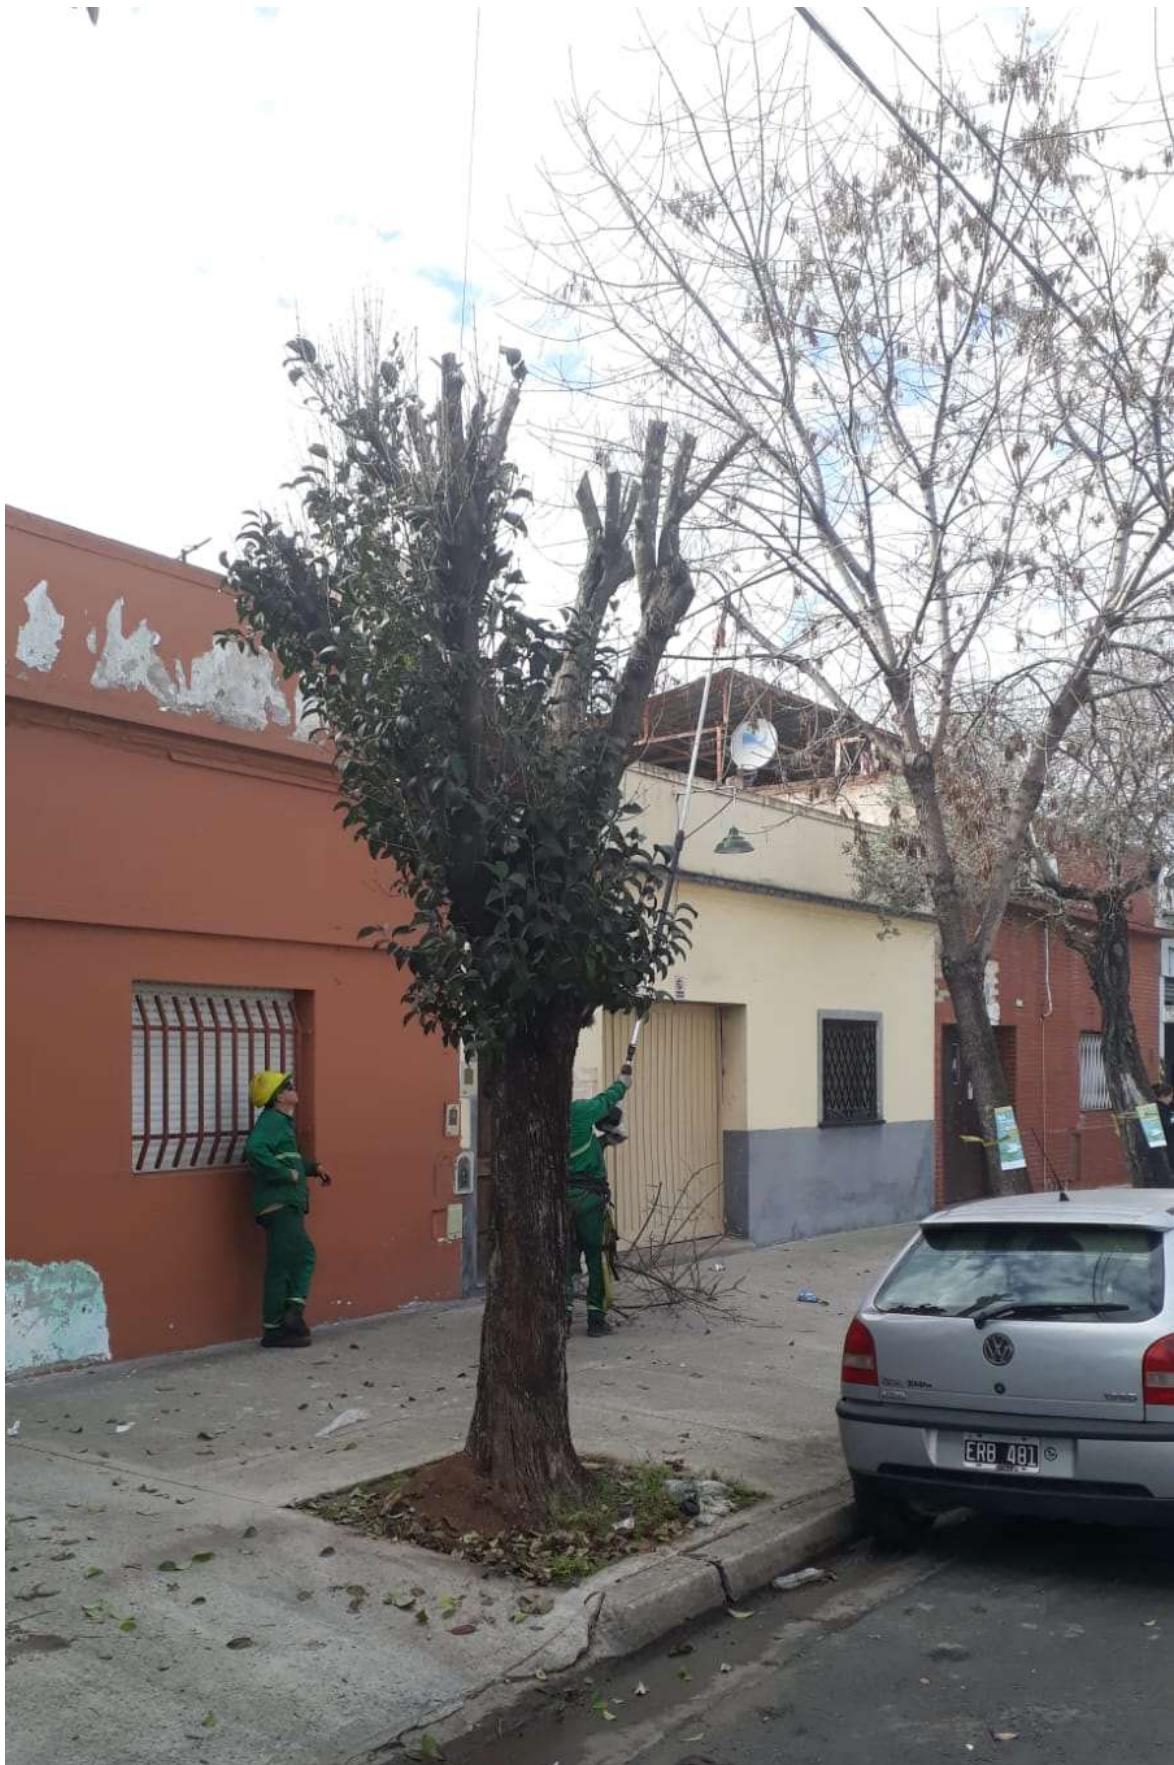
GOBIERNO DE LA CIUDAD DE BUENOS AIRES		PLANILLA DE INSPECCION DE ARBOLES		INSPECCION N°		
AVISO: OPCIO				FECHA DE RELEVAMIENTO: 5/6/2023		
ARBOLE						
UBICACION DEL ARBOL						
CALLE: ALBAÑIL O		Nº 2636				
ESPECIE BOTANICA		Liquidambar				
ARBOL SECO		ARBOL SEMISECO				
PARAMETROS MECANICOS Y SANITARIOS DEL ARBOL						
ALTURA APROX (m)		INCLINACION: SI / NO		Mayor a 45°		
DAP (cm)		Menor a 45°				
ORIENTACION DE LA INCLINACION Hacia la calle						
<input type="checkbox"/> Hacia la propiedad <input type="checkbox"/> Hacia el largo de la vereda						
COPA DESBALANCEADA		DESCOPADO		DESCOPADO Y BROTADO		
FUSTE	DESCORTEZAMIENTO				FRUCTIFICACIONES FUNGICAS	
	Cavidades				CODOMINANCIAS	
	basal	media	alta	CHORREADOS		
pequeñas			Cavidad longitudinal en el fuste (m)			
grandes			Espesor de pared remanente (cm)			
RAIZ Exuesta		Provoca fisuras en el frente de la propiedad: SI / NO				
Levanta vereda: m ²		Ancho de vereda:		Código de vereda:

RAMAS	Quebradas/ Fisuradas				Codominancias	
	Secas/ Secas en las puntas				Con mal ángulo de inserción	
	Con cavidades/ Tumores o Cancros				Tocones	
Bajas			Que invaden espacio aéreo			
Excesivas/ Cruzadas						
HOJAS	De coloración anormal		Síntomas de enfermedades			
	Con manchas foliares		Defoliación total / parcial			
	Con signos de insectos					
Recomendaciones del inspector:						
A: Objetivos de poda: Reducción Riesgo/ Eliminar interferencias/ Reducir sombra/resistencia al viento/mejorar la estética						
B: Tipos de poda: Formación/ Limpieza/ Aclarado/ Refaldado/Reducción de copa/ Terciado/ Balanceo						
C: Extinción		D: Tratamiento sanitario		E: Trasplante F: Corte de raíces		
				SUPERFICIAL		
				PROFUNDA		
Observaciones:						
MÉTODO DE INSPECCIÓN: VISUAL						
PRIORIDAD: MUY ALTA / ALTA / MEDIA / BAJA / MUY BAJA						
Detalles del inspector/Verificador						
<u>spinazzola</u>		<u>J. J. Muo</u>		<u>17605640</u>

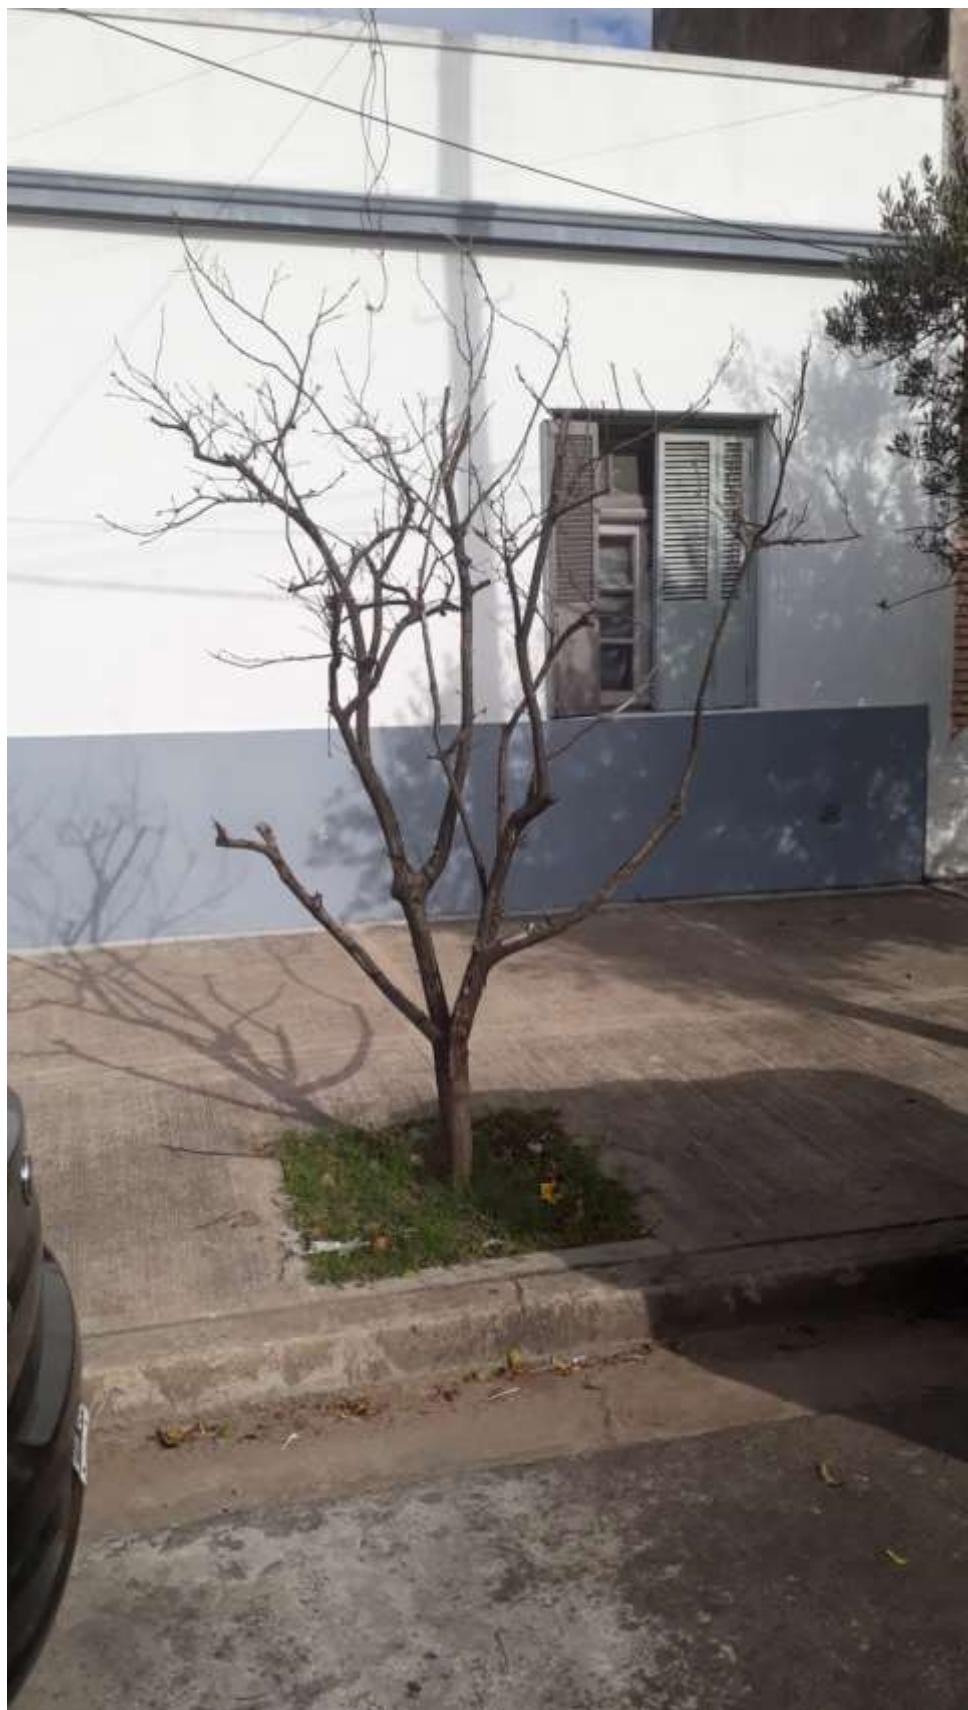
GOBIERNO DE LA CIUDAD DE BUENOS AIRES PLANILLA DE INSPECCION DE ARBOLES			
G.C.B.A.		INSPECCION N°	
AVISO:	OFICIO	FECHA DE RELEVAMIENTO: 5/6/2023	
ARME			
UBICACION DEL ARBOL			
CALLE	ALBARICO	Nº	2717
ESPECIE BOTANICA	NN LIMONERO		
ARBOL SECO	X	ARBOL SEMISECO	
PARAMETROS MECANICOS Y SANITARIOS DEL ARBOL			
ALTURA APROX (m)	4	INCLINACION: SI / NO Mayor a 45°	
DAP (cm)	20	Menor a 45°	
ORIENTACION DE LA INCLINACION Hacia la calle			
Hacia la propiedad			
Hacia el largo de la vereda			
COPA DESBALANCEADA	DESCOPADO	DESCOPADO Y BROTADO	
FUSTE	DESCORTEZAMIENTO	Cavidades	
		basal	media
		pequeñas	grandes
FRUCTIFICACIONES FUNGICAS			
RAIZ	Expuesta Levanta vereda: m ²	CODOMINANCIAS	
		CHORREADOS	
		Cavidad longitudinal en el fuste (m)	
Espesor de pared remanente (cm)			
RAMAS	Quebradas/ Fisuradas Secas/ Secas en las puntas Con cavidades/ Tumores o Cancros Bajas Excesivas/ Cruzadas	Provoca fisuras en el frente de la propiedad: SI / NO

Ancho de vereda: Código de vereda:	
		Codominancias Con mal ángulo de inserción Tocones Que invaden espacio aéreo	
HOJAS	De coloración anormal Con manchas foliares Con signos de insectos	Síntomas de enfermedades	
		Defoliación total / parcial	
Recomendaciones del inspector:			
A: Objetivos de poda: Reducción Riesgo/ Eliminar interferencias/ Reducir sombra/resistencia al viento/mejorar la estética			
B: Tipos de poda: Formación/ Limpieza/ Aclarado/ Refaldado/Reducción de copa/ Terciado/ Balanceo			
C: Extracción		D: Tratamiento sanitario E: Trasplante F: Corte de raíces	
		SUPERFICIAL PROFUNDA	
Observaciones:			
MÉTODO DE INSPECCIÓN: VISUAL		PRIORIDAD: MUY ALTA / ALTA / MEDIA / BAJA / MUY BAJA	
ARBOL SECO SUS VEREDAS			
Datos del Inspector/Verificador			
Nombre y Apellido: SPINARZOLO		Firma:

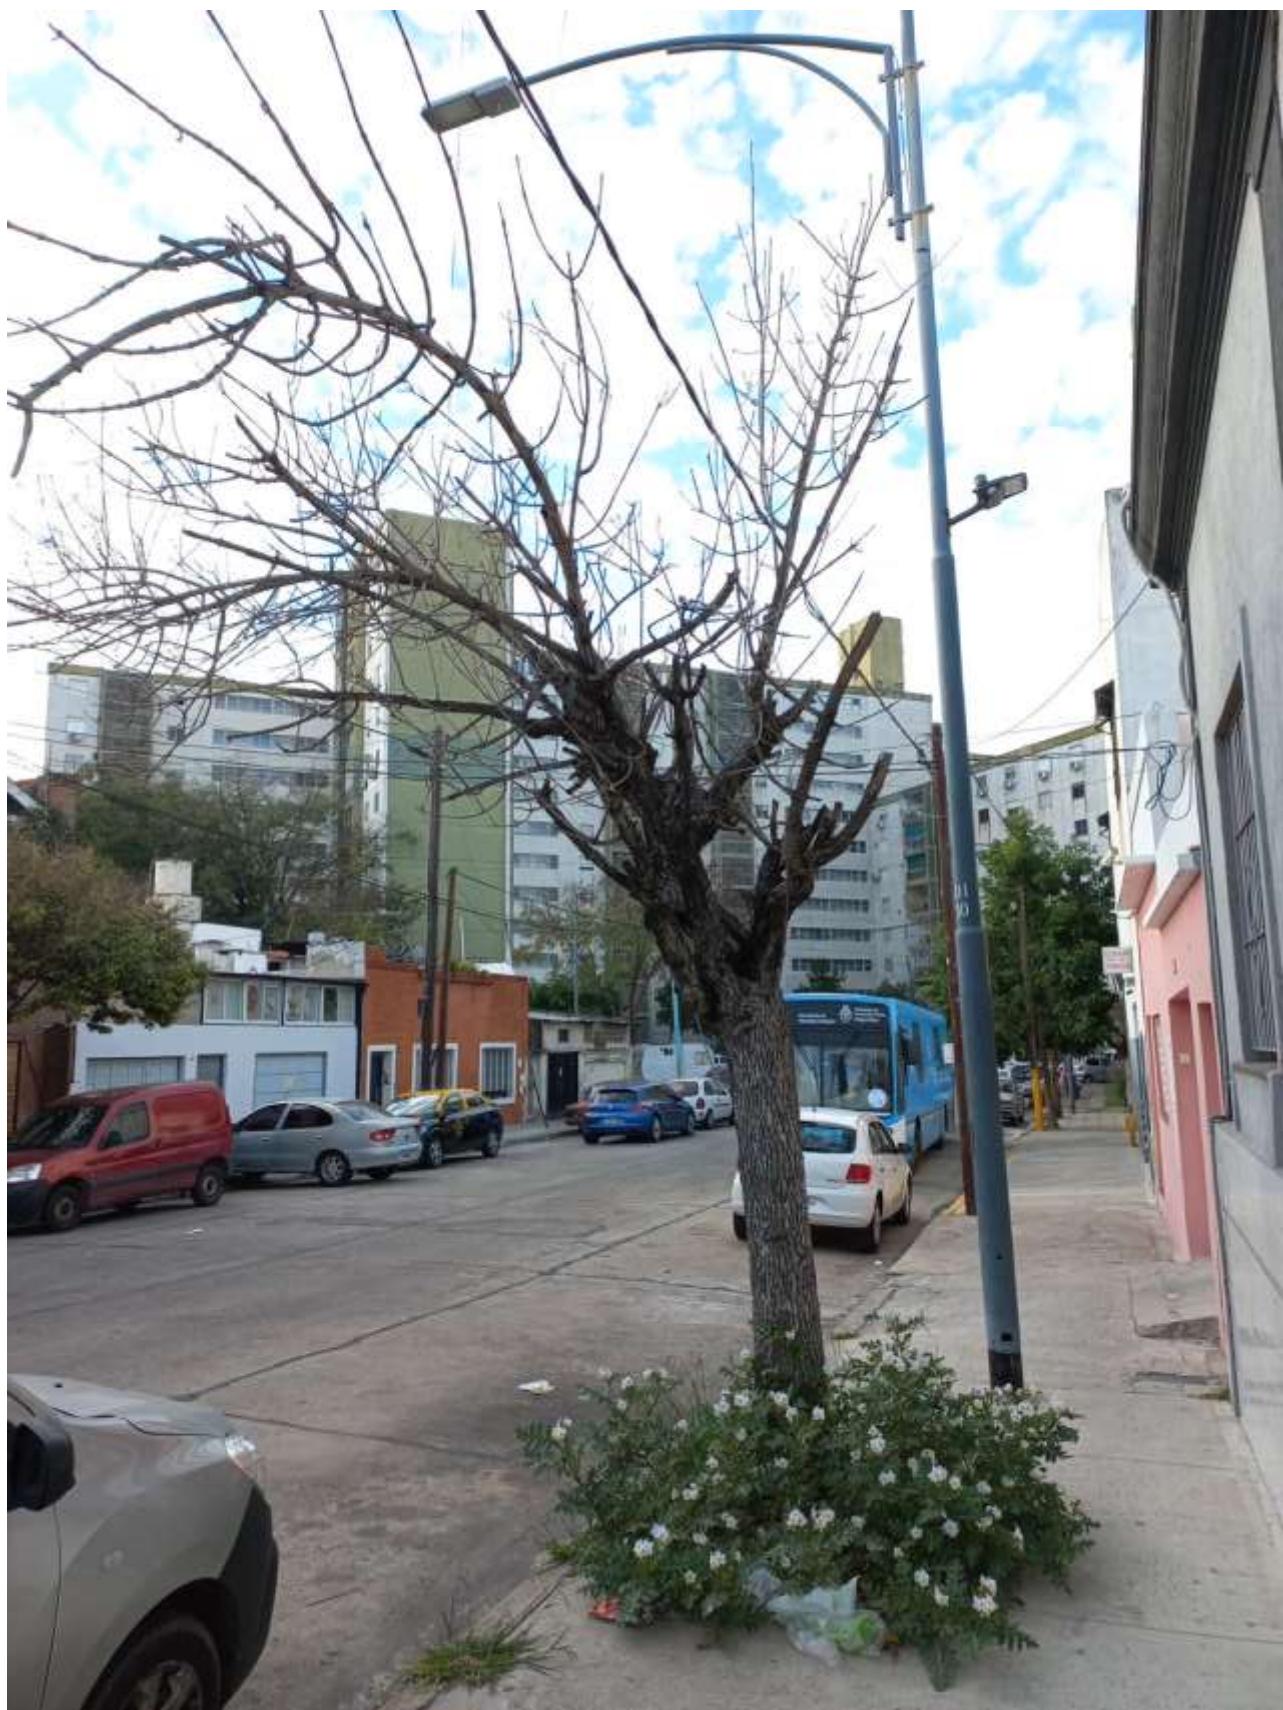
GOBIERNO DE LA CIUDAD DE BUENOS AIRES PLANILLA DE INSPECCIÓN DE ÁRBOLES INSPección N°					
AVISO:	OFICIO		FECHA DE RELEVAMIENTO: 5/6/23		
ARME:					
UBICACIÓN DEL ÁRBOL:			Nº 3023 LA		
CALLE:	ALBERDI				
ESPECIE BOTÁNICA:	FRESNO				
ÁRBOL SECO:	<input type="checkbox"/>		ÁRBOL SEMISECO <input checked="" type="checkbox"/>		
PARÁMETROS MECÁNICOS Y SANITARIOS DEL ÁRBOL					
ALTURA APROX (m)	6	INCLINACIÓN:	SI / NO	Mayor a 45° <input type="checkbox"/> Menor a 45° <input type="checkbox"/>	
DAP (cm)	25	ORIENTACION DE LA INCUNACI	Hacia la calle Hacia la propiedad Hacia el largo de la vereda		
COPA DESBALANCEADA	<input type="checkbox"/>	DESCOPADO	DESCOPADO Y BROTADO		
FUSTE	DEBCORTEZAMIENTO		FRUCTIFICACIONES FUNGICAS		
	Cavidades		CODOMINANCIAS		
	basal	media	alta	CHORREADOS	
RAÍZ	pequeñas			Cavidad longitudinal en el fuste (m)	
	grandes	X		Espesor de pared remanente (cm)	
RAMAS	Expiesta	Provoca fisuras en el frente de la propiedad: SI / NO

Levantó vereda: m2	Ancho de vereda: 7,43			Código de vereda: HA
HOJAS	Quiebradas/ Fisuradas	Codominancias			
	Secas/ Secas en las puntas	Con mal ángulo de inserción			
Con cavidades/ Tumores o Cánceros					
Bajas.					
Excesivas/ Cruzadas					
Que invaden espacio aéreo					
Recomendaciones del Inspector:					
A: Objetivos de poda: Reducción Riesgo/ Eliminar interferencias/ Reducir sombra/resistencia al viento/mejorar la estética					
B: Tipos de poda: Formación/ Limpieza/ Aclarado/ Refaldado/Reducción de copa/ Terciado/ Balanceo					
C: Extracción	D: Tratamiento sanitario		E: Trasplante	F: Corte de raíces	SUPERFICIAL <input type="checkbox"/> PROFUNDA <input type="checkbox"/>
Observaciones:					
MÉTODO DE INSPECCIÓN: VISUAL PRIORIDAD: MUY ALTA / ALTA / MEDIA / BAJA / MUY BAJA					
<p>piso con cavidades en el frente, que invaden espacialmente</p> <p>SIN VEREDA NI PLANTERA</p>					
Datos del Inspector/Verificador

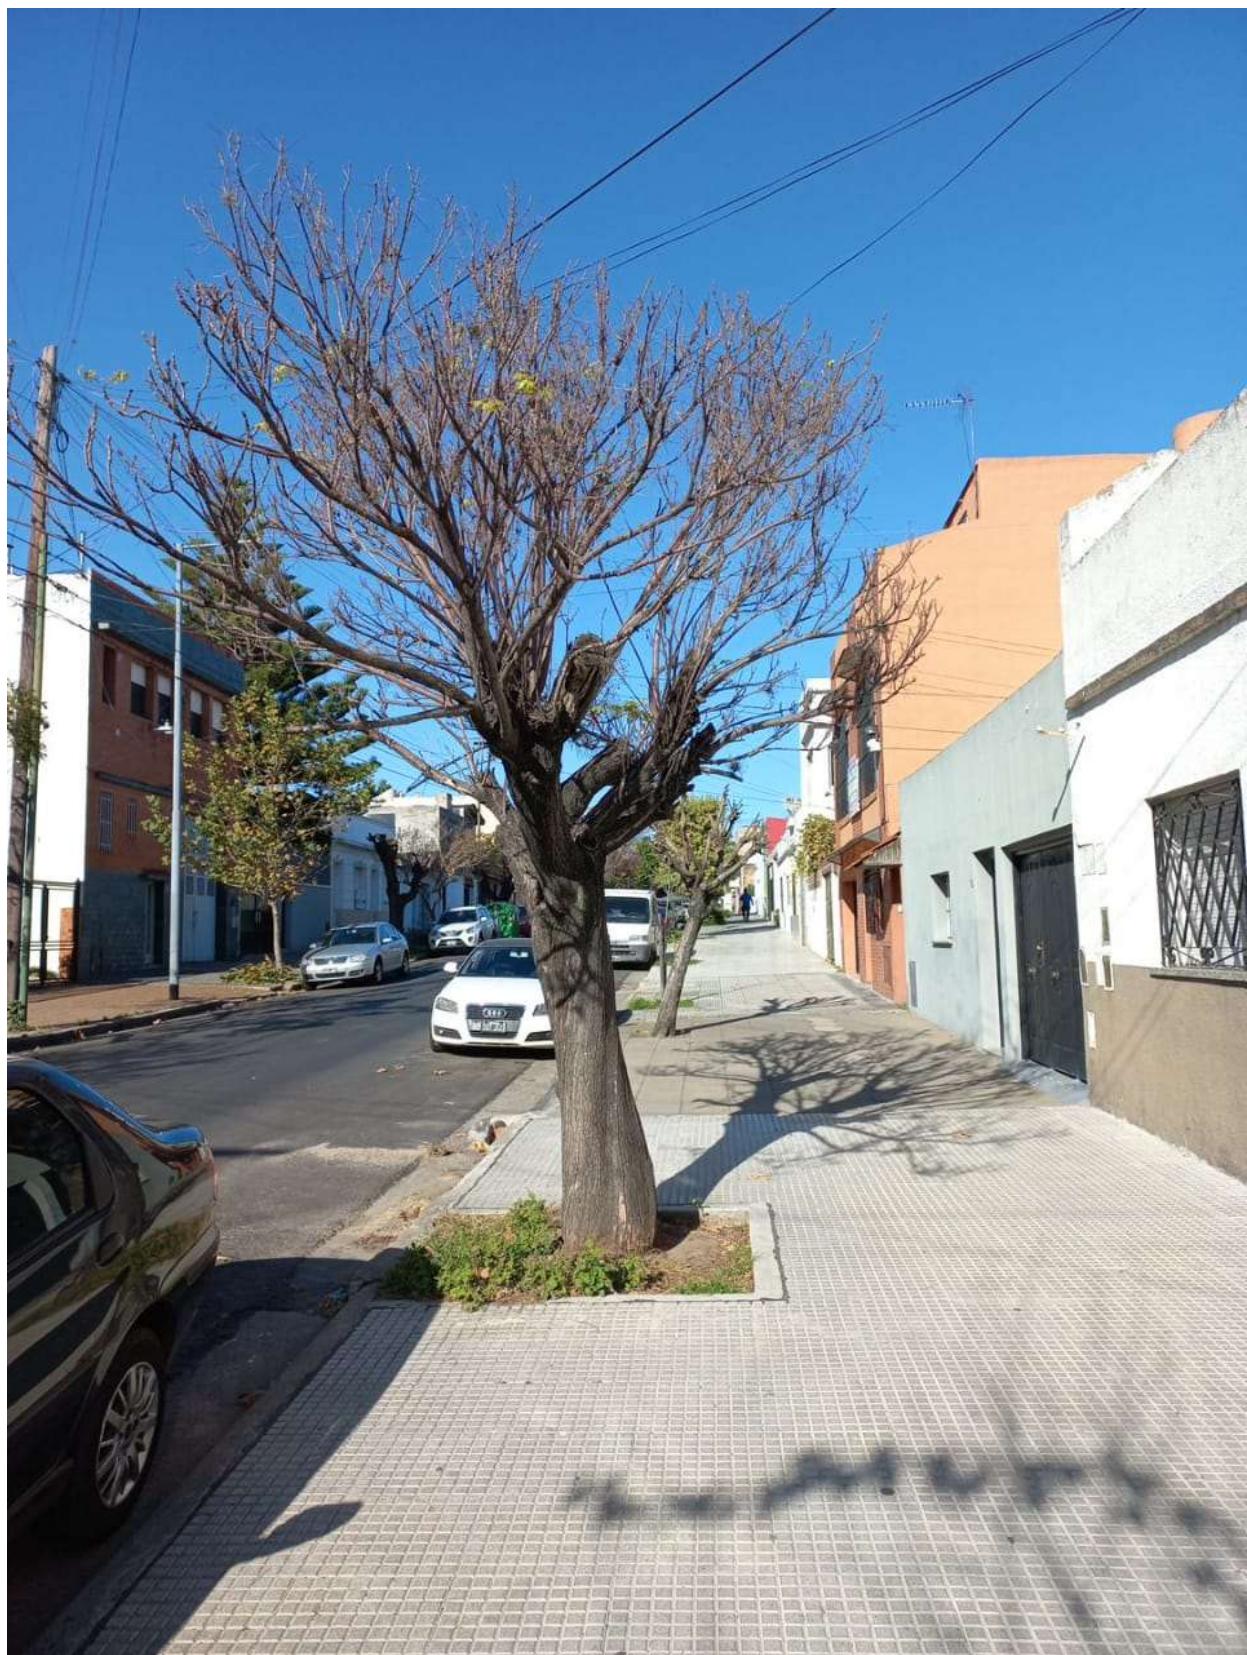
AVISO:			GOBIERNO DE LA CIUDAD AUTONOMA DE BONAVENTURA	FECHA DE INSPECCION:	INSPECCION N°
ARME	OFICIO			6 / 16 / 23	
UBICACION DEL ARBOL					
CALLE	ALBARIZO			N°	3445
ESPECIE BOTANICA		DORNARDO			
ARBOLE SECO			ARBOL SEMISECO	<input checked="" type="checkbox"/>	
PARAMETROS MECANICOS Y SANITARIOS DEL ARBOL					
ALTURA APROX (m)	4		INCLINACION:	SI / NO	Mayor a 45°
DAP (cm)	35				Menor a 45°
ORIENTACION DE LA INCLINACION Hacia la calle					
Hacia la propiedad					
Hacia el largo de la vereda					
COPA DESBALANCEADA		DESCOPADO	DESCOPADO Y BROTADO		
FUSTE	DESCORTEZAMIENTO		FRUCTIFICACIONES FUNGICAS		
	Cavidades		CODOMINANCIAS		
	basal	media	alta	CHORREADOS	
pequeñas			Cavidad longitudinal en el fuste (m)		
grandes			Espesor de pared remanente (crp)		
RAIZ	Expuesta		Provoca fisuras en el frente de la propiedad: SI / NO		
	Levanta vereda: m2		Ancho de vereda: 4.40	Codigo de vereda: 6476	
RAMAS	Quebradas/ Fisuradas		Codominancias

Secas/ Secas en las puntas		Con mal ángulo de inserción		
	Con cavidades/ Tumores o Cancros		Tocones		
	Bajas		Que invaden espacio aéreo		
Excesivas/ Cruzadas					
HOJAS	De coloración anormal		Síntomas de enfermedades		
	Con manchas foliares		Defoliación total / parcial		
	Con signos de insectos				
Recomendaciones del inspector:					
A: Objetivos de poda: Reducción Riesgo/ Eliminar interferencias/ Reducir sombra/resistencia al viento/mejorar la estética					
B: Tipos de poda: Formación/ Limpieza/ Aclaro/ Refaldado/Reducción de copa/ Terciado/ Balanceo					
C: Extracción		D: Tratamiento sanitario		E: Trasplante	F: Corte de raíces
				SUPERFICIAL	
				PROFUNDA	
Observaciones:					
MÉTODO DE INSPECCIÓN: VISUAL			PRIORIDAD: MUY ALTA / ALTA / MEDIA / BAJA / MUY BAJA		
<i>SIN VEREDA NI PLANTERA</i>					
<i>CON MANCHAS (PURULOSA RADICAL)</i>					
Datos del Inspector/Verificador					
Nombre y Apellido		Firma		FM ó DNI

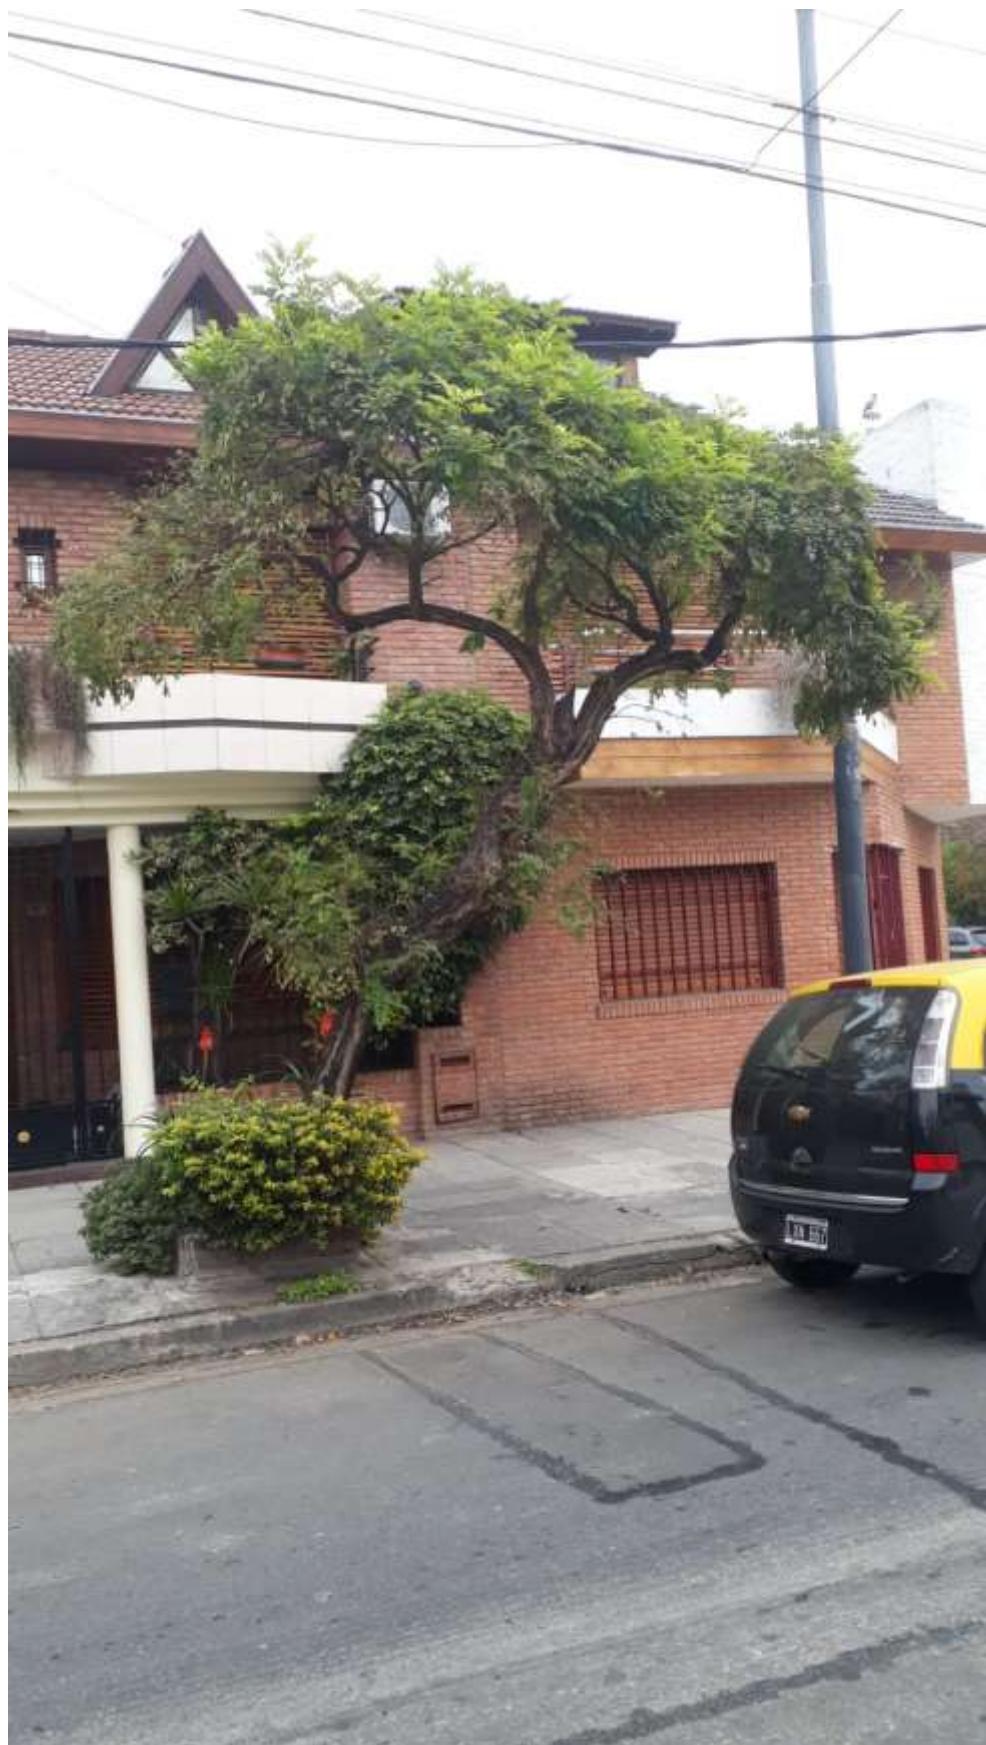
GOBIERNO DE LA CIUDAD DE BUENOS AIRES			
PLANILLA DE INSPECCION DE ARBOLES			
G.C.B.A.	INSPECCION N°		
AVISO:	S00508682/23		
ARME			
UBICACIÓN DEL ARBOL			
CALLE	COSQUIN		N° S207
ESPECIE BOTANICA	SoFOZO		
ARBOL SECO			
ARBOL SEMISECO			
PARAMETROS MECANICOS Y SANITARIOS DEL ARBOL			
ALTURA APROX (m)	7	INCLINACION: SI / NO	Mayor a 45° <input type="checkbox"/>
DAP (cm)	30	Menor a 45° <input type="checkbox"/>	
ORIENTACION DE LA INCLINACION Hacia la calle			
		Hacia la propiedad <input type="checkbox"/>	
		Hacia el largo de la vereda <input type="checkbox"/>	
COPA DESBALANCEADA			
FUSTE	DESCORTEZAMIENTO		DESCOPADO
	Cavidades		DESCOPADO Y BROTADO
	pequeñas	basal	media
RAIZ	Expuesta		FRUCTIFICACIONES FUNGICAS
	Levanta vereda: m ²		CODOMINANCIAS
			CHORREADOS
RAMAS	Quebradas/ Fisuradas		Cavidad longitudinal en el fuste (m)
	Secas/ Secas en las puntas		Espesor de pared remanente (cm)
	Con cavidades/ Tumores o Cancros		
HOJAS	Bajas

Excesivas/ Cruzadas		
	De coloración anormal		Síntomas de enfermedades
Con manchas foliares		Defoliación total / parcial	
Recomendaciones del inspector:			
A: Objetivos de poda: Reducción Riesgo/ Eliminar interferencias/ Reducir sombra/resistencia al viento/mejorar la estética			
B: Tipos de poda: Formación/ Limpieza/ Aclareo/ Refaldado/Reducción de copa/ Terciado/ Balanceo			
<input checked="" type="radio"/> Extracción	D: Tratamiento sanitario	E: Trasplante	F: Corte de raíces
SUPERFICIAL <input type="checkbox"/> PROFUNDA <input type="checkbox"/>			
Observaciones:			
MÉTODO DE INSPECCIÓN: VISUAL PRIORIDAD: MUY ALTA / ALTA / MEDIA / BAJA / MUY BAJA			
EXTRACCION Prioridad ALTA			
Veredo 36 m ²			
PLANTERA 1,6 x 1,6 = 6,4 ~ L			
Datos del Inspector/Verificador			
Spinazzola		Firma	
Nombre y Apellido		17605640	
		FM ó DNI

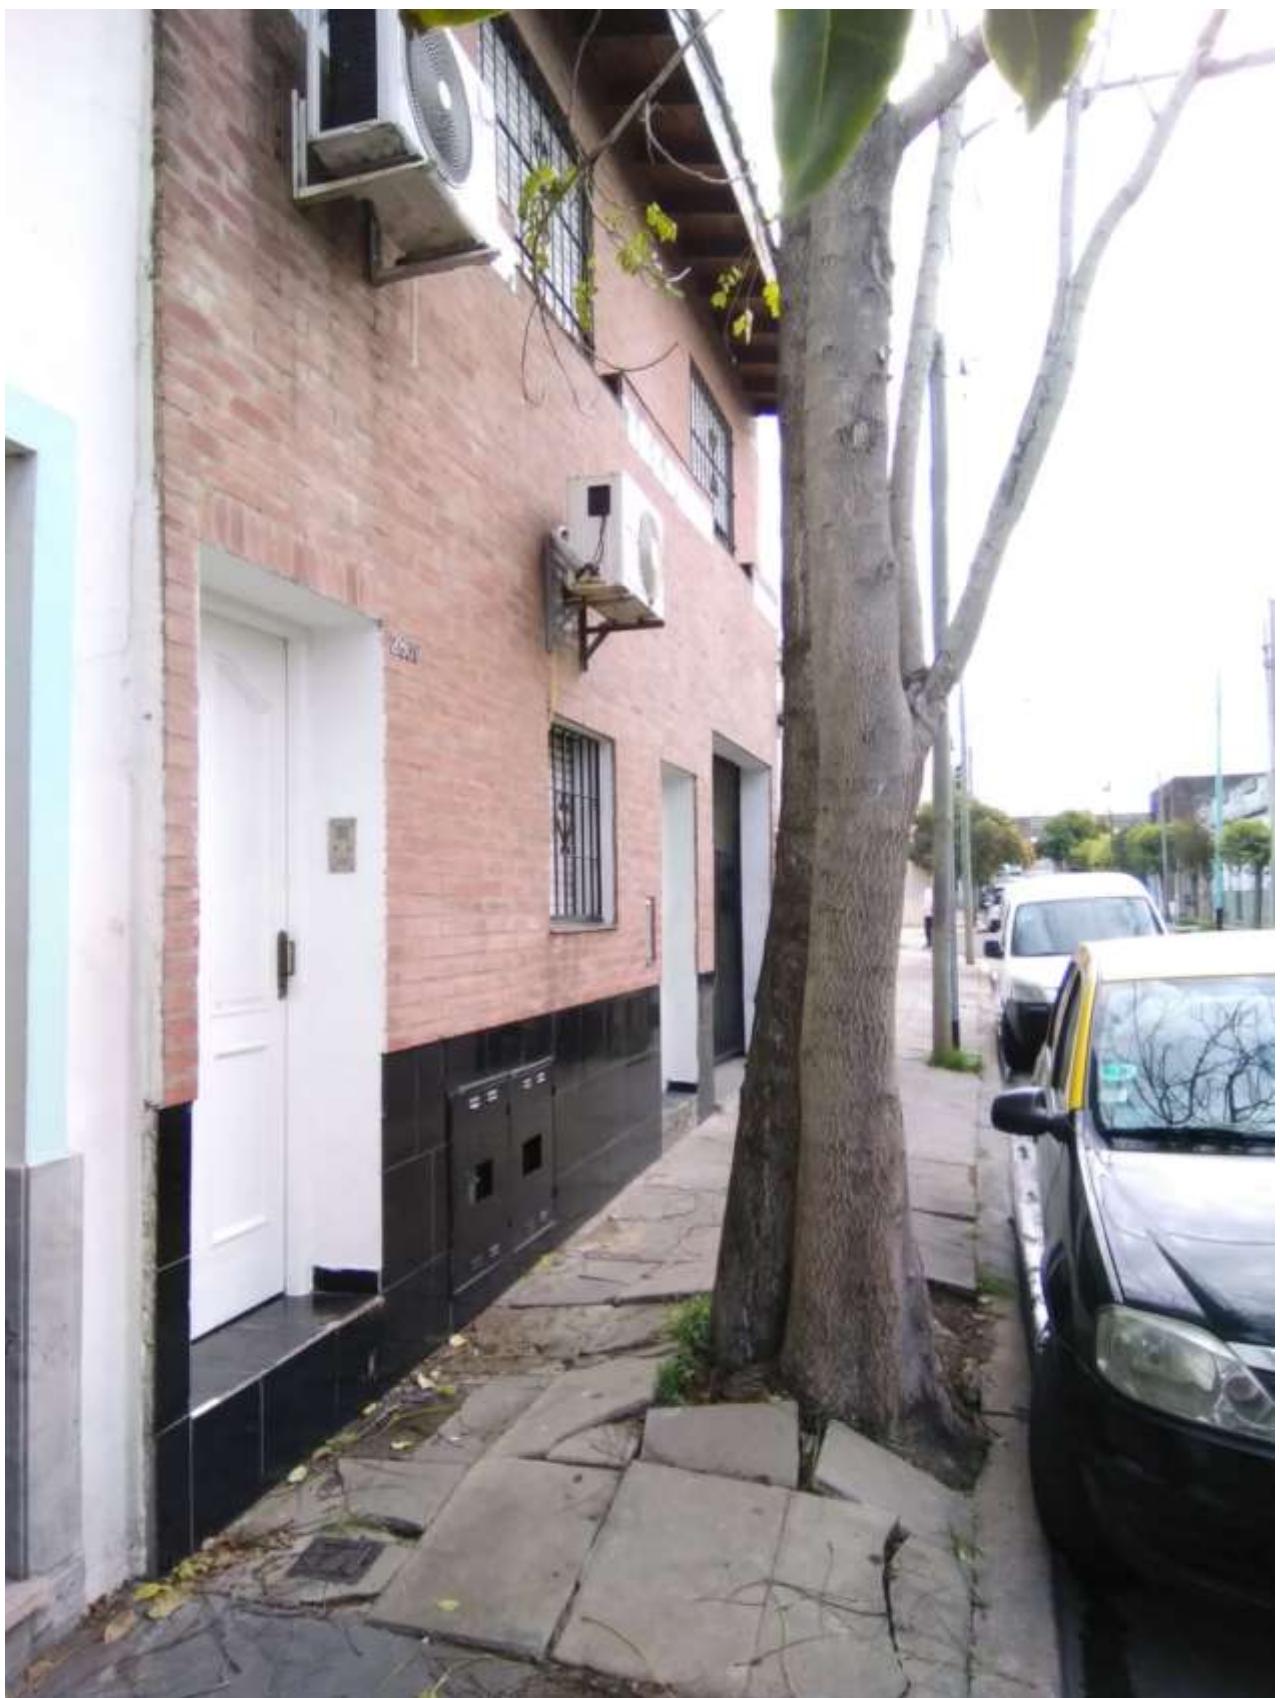
GOBIERNO DE LA CIUDAD DE BUENOS AIRES			
PLANILLA DE INSPECCION DE ARBOLES			
INSPECCION N° _____			
AVISO:	oficio	FECHA DE RELEVAMIENTO: 23 / 5 / 23	
ARIME			
UBICACION DEL ARBOL			
CALLE	Hicken	Nº	2869
ESPECIE BOTANICA	Ailanthus.		
ARBOL SECO	<input type="checkbox"/>	ARBOL SEMISECO	<input type="checkbox"/>
<u>PARAMETROS MECANICOS Y SANITARIOS DEL ARBOL</u>			
ALTURA APROX (m)	8	INCLINACION: SI / NO	Mayor a 45° <input type="checkbox"/> Menor a 45° <input type="checkbox"/>
DAP (cm)	50	ORIENTACION DE LA INCLINACION	
		Hacia la calle	<input type="checkbox"/>
		Hacia la propiedad	<input type="checkbox"/>
		Hacia el largo de la vereda	<input type="checkbox"/>
COPA DESBALANCEADA	DESCOPADO	DESCOPADO Y BROTADO	
FUSTE	DESCORTEZAMIENTO	FRUCTIFICACIONES FUNGICAS	
	Cavidades	CODOMINANCIAS	
	basal media alta	CHORREADOS	
pequeñas	Cavidad longitudinal en el fuste (m)		
grandes	Espesor de pared remanente (cm)		
RAIZ	Expuesta Levanta vereda: m ²	Provoca fisuras en el frente de la propiedad: SI / NO

13	Ancho de vereda: 1,6 m	Código de vereda: 164
RAMAS	Quebradas/ Fisuradas Secas/ Secas en las puntas	Codominancias	
	Con cavidades/ Tumores o Cancros	Con mal ángulo de inserción	
	Bajas Excesivas/ Cruzadas	Tacones Que invaden espacio aéreo	
HOJAS	De coloración anormal	Síntomas de enfermedades	
	Con manchas foliares	Defollación total / parcial	
	Con signos de insectos		
<i>Recomendaciones del inspector:</i> A: Objetivos de poda: Reducción Riesgo/ Eliminar interferencias/ Reducir sombra/resistencia al viento/mejorar la estética B: Tipos de poda: Formación/ Limpieza/ Aclaro/ Refaldado/ Reducción de copa/ Terciado/ Balanceo C: Extracción <input checked="" type="checkbox"/> D: Tratamiento sanitario E: Trasplante F: Corte de raíces SUPERFICIAL <input type="checkbox"/> PROFUNDA <input type="checkbox"/>			
Observaciones: MÉTODO DE INSPECCIÓN: VISUAL PRIORIDAD: MUY ALTA / ALTA / MEDIA / BAJA / MUY BAJA

Árbol de porte demasiado grande para la vereda en que se encuentra. No hay espacio para expandir plantera y dejar el paso de 90cm. Se encuentra levantando todo el ancho de la vereda. Extracción con reparación de vereda. Son 13 m ² de vereda a reparar.			
Datos del Inspector/Verificador			
EZEQUIEL VILLAFRÁNEZ Nombre y Apellido	Firma		36905200 FM ó DNI

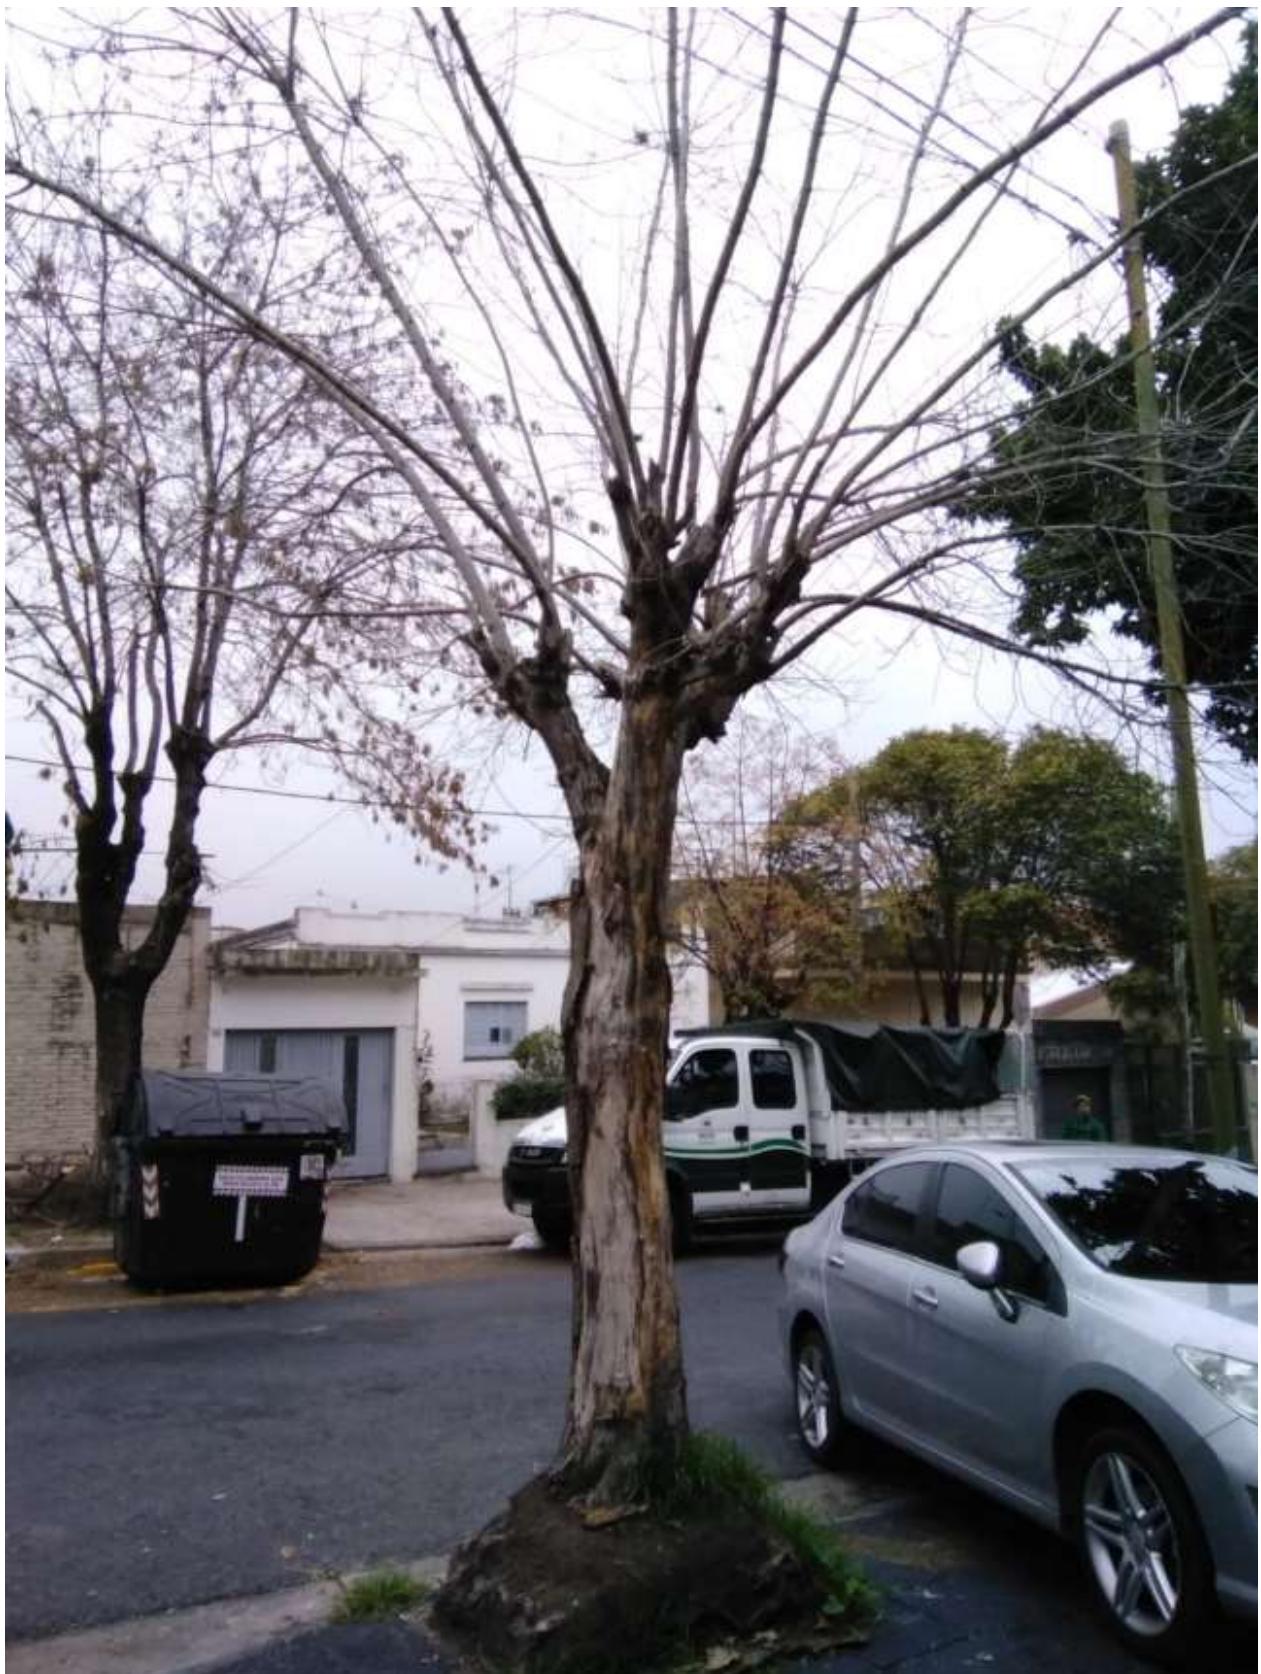
GOBIERNO DE LA CIUDAD DE BUENOS AIRES PLANILLA DE INSPECCION DE ARBOLES			
AVISO:	GLBA		
ARME	INSPECCION N°		
UBICACION DEL ARBOL	FECHA DE RELEVAMIENTO: 21/6/23		
CALLE	Hudson N° 4527		
ESPECIE BOTANICA	Acer negundo		
ARBOL SECO	<input type="checkbox"/>	ARBOL SEMISECO	<input checked="" type="checkbox"/>
PARAMETROS MECANICOS Y SANITARIOS DEL ARBOL			
ALTURA APROX (m)	8	INCLINACION: SI / NO	Mayor a 45° <input type="checkbox"/> Menor a 45° <input type="checkbox"/>
DAP (cm)	38	ORIENTACION DE LA INCLINACION	Hacia la calle <input type="checkbox"/> Hacia la propiedad <input type="checkbox"/> Hacia el largo de la vereda <input type="checkbox"/>
COPA DESBALANCEADA	DESCOPADO	DESCOPADO Y BROTADO	
FUSTE	DESCORTEZAMIENTO	<input checked="" type="checkbox"/>	FRUCTIFICACIONES FUNGICAS <input checked="" type="checkbox"/>
		Cavidades	CODOMINANCIAS <input type="checkbox"/>
	pequeñas	basal	alta
grandes			Cavidad longitudinal en el fuste (m) <input type="checkbox"/> Espesor de pared remanente (cm) <input type="checkbox"/>

RAIZ	Expuesta	<input checked="" type="checkbox"/>	Provoca fisuras en el frente de la propiedad: SI / NO <input type="checkbox"/>
	Levanta vereda: m ²		Ancho de vereda: Código de vereda: <input type="checkbox"/>
RAMAS	Quebradas/ Fisuradas		Codominancias <input type="checkbox"/>
	Secas/ Secas en las puntas		Con mal ángulo de inserción <input type="checkbox"/>
	Con cavidades/ Tumores o Cancros		Tocones <input checked="" type="checkbox"/>
	Bajas		Que invaden espacio aéreo <input type="checkbox"/>
Excesivas/ Cruzadas			
HOJAS	De coloración anormal		Síntomas de enfermedades <input type="checkbox"/>
	Con manchas foliares		Defoliación total / parcial <input type="checkbox"/>
	Con signos de insectos		
Recomendaciones del Inspector:			
A: Objetivos de poda: Reducción Riesgo/ Eliminar interferencias/ Reducir sombra/resistencia al viento/mejorar la estética			
B: Tipos de poda: Formación/ Limpieza/ Aclaro/ Refaldado/Reducción de copa/ Terciado/ Balanceo

C: Extracción		D: Tratamiento sanitario	E: Trasplante
		F: Corte de raíces	SUPERFICIAL <input type="checkbox"/> PROFUNDA <input type="checkbox"/>
Observaciones:			
MÉTODO DE INSPECCIÓN VISUAL		PRIORIDAD: MUY ALTA/ ALTA / MEDIA / BAJA / MUY BAJA	
Árbol semíseco, con descortezamiento en +40% del diámetro del fuste, fructificaciones fungicas y raíces expuestas por su corteza anteriormente en una altura elevada			
Datos del Inspector/Verificador			
EUGENIO VILLENA		Firma: Eugenio Villela	
Nombre y Apellido		FM ó DNI: 36905900

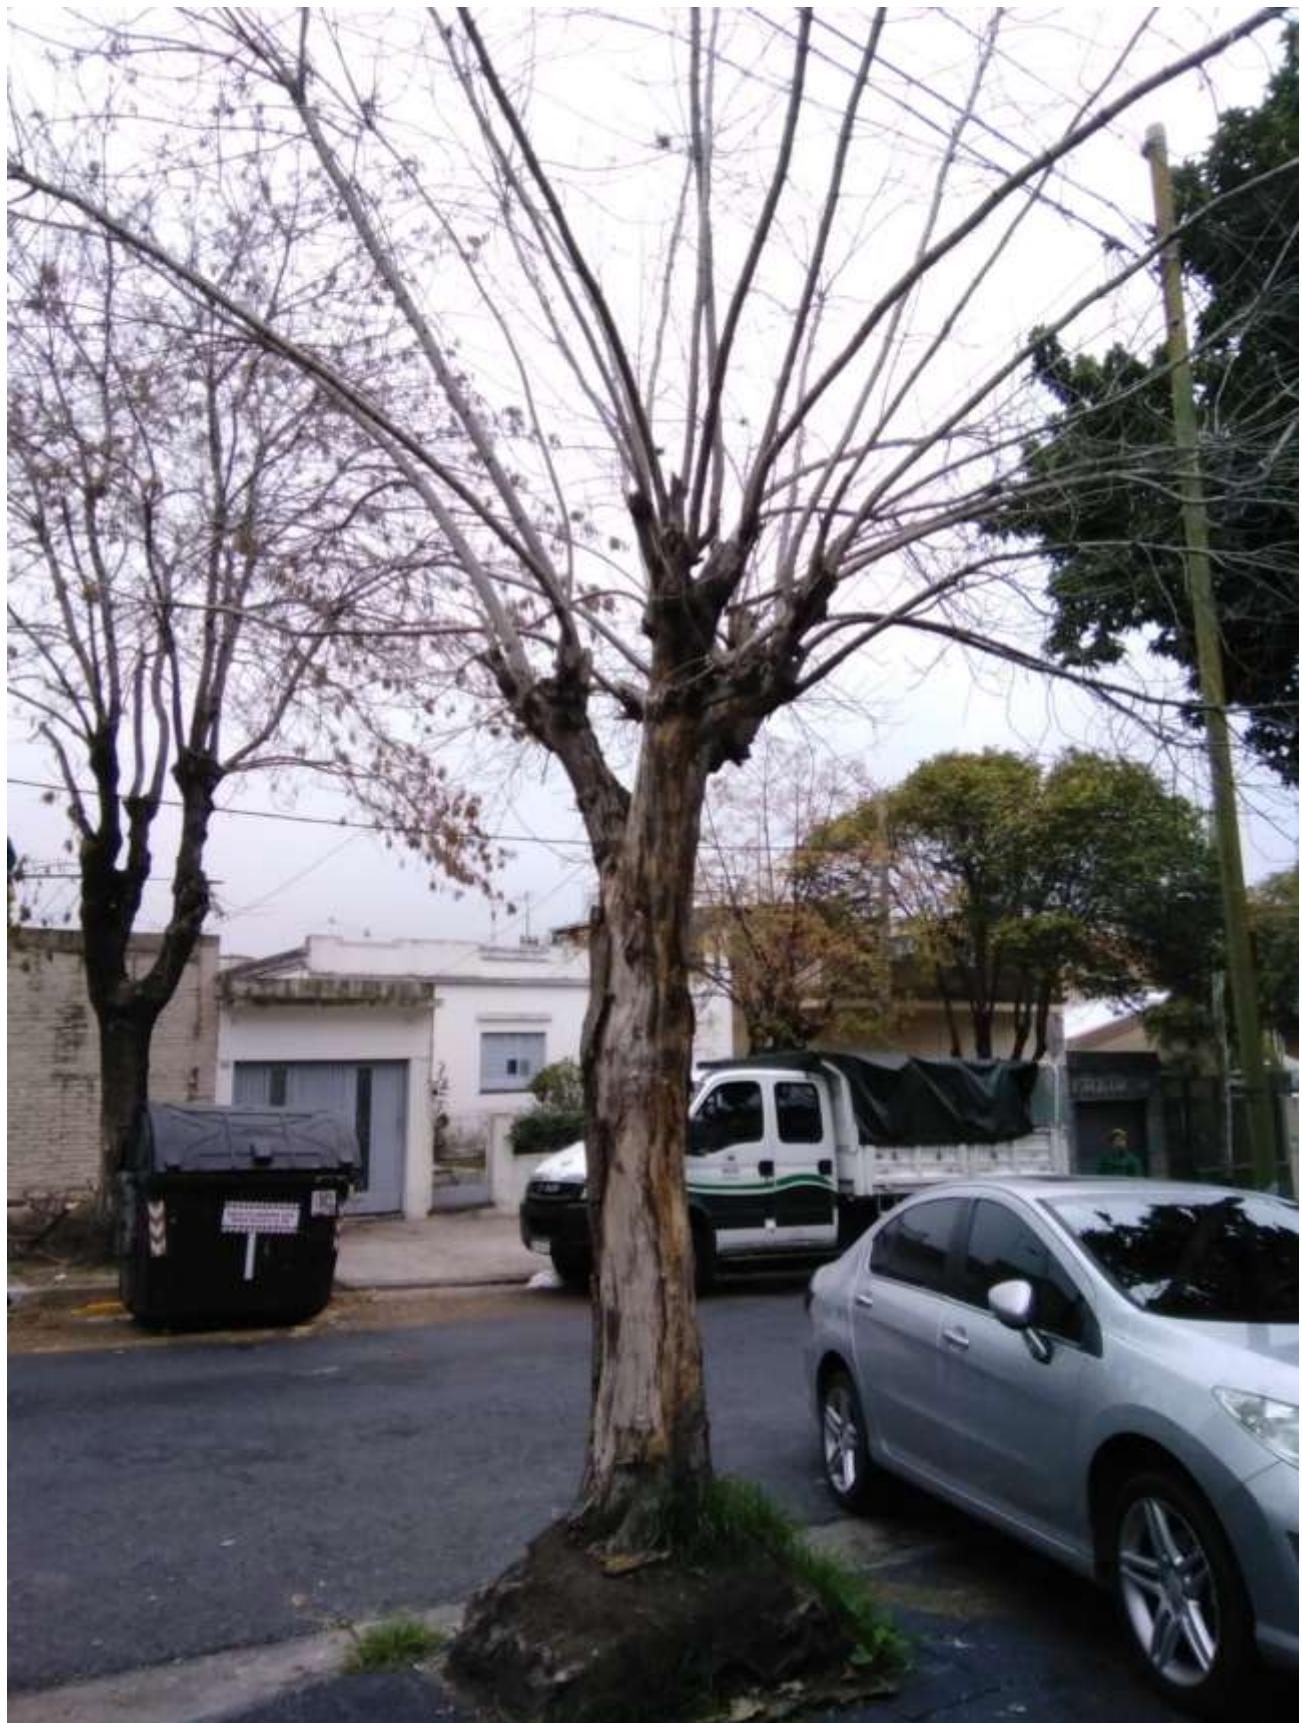
GOBIERNO DE LA CIUDAD DE BUENOS AIRES			
PLANILLA DE INSPECCIÓN DE ARBOLES			
INSPeCCIÓN N°			
Aviso:	OPCION		
ARME:			
UBICACIÓN DEL ARBOL:			
CALLE:	Laroya	Nº:	3734 LDI
ESPECIE BOTANICA:	Almendra		
ARBOL SECO:		ARBOL SEMISECO:	
PARAMETROS MECANICOS Y SANITARIOS DEL ARBOL			
ALTURA APROX (m):	9	INCLINACION: SI / NO Mayor a 45°	<input checked="" type="checkbox"/>
DAP (cm):	50	Menor a 45°	<input type="checkbox"/>
ORIENTACION DE LA INCLINACIóN Hacia la calle			
Hacia la propiedad			
Hacia el largo de la vereda			
COPA DESBALANCEADA	DESCOPADO	DESCOPADO Y BROTADO	
FUSTE	DESCORTEZAMIENTO	FRUCTIFICACIONES FUNGICAS	
	Cavidades	CODOMINANCIAS	
RAIZ	basal	media	CHORREADOS
	pequeñas	alta	Cavidad longitudinal en el fuste (m)
RAMAS	grandes		Espesor de pared remanente (cm)
	Expuesta		Provoca fisuras en el frente de la propiedad: SI / NO
HOJAS	Levanta vereda: m²	Ancho de vereda:	Código de vereda:
	Quebradas/ Fisuradas		Codominancias

Secas/ Secas en las puntas		Con mal ángulo de inserción
	Con cavidades/ Tumores o Cancros		Tocones
	Bajas		Que invaden espacio aéreo
	Excesivas/ Cruzadas		
	De coloración anormal	Síntomas de enfermedades	
	Con manchas foliares	Defoliación total / parcial	
Recomendaciones del Inspector:			
A: Objetivos de poda: Reducción Riesgo/ Eliminar interferencias/ Reducir sombra/resistencia al viento/mejorar la estética			
B: Tipos de poda: Formación/ Limpieza/ Aclaro/ Refaldado/Reducción de copa/ Terciado/ Balanceo			
C: Extracción D: Tratamiento sanitario E: Trasplante F: Corte de raíces			
SUPERFICIAL PROFUNDA			
Observaciones:		PRIORIDAD: MUY ALTA / ALTA / MEDIA / BAJA / MUY BAJA	
MÉTODO DE INSPECCIÓN: VISUAL			
<p>Ejemplar de pudrición avanzada; se observan múltiples conoscales.</p> <p>Riesgo inminente de colapso -</p>			
Datos del Inspector/Verificador			
Nombre y Apellido		Gallardo, Martin	Firma
		gallardo Martin
