Resolución Presidencia Junta Comuna

Referencia: Resolución Arbolado JULIO 2023

Referencia: Anexo Planillas de Inspección y Fotos Resol. Arbolado JULIO 2023

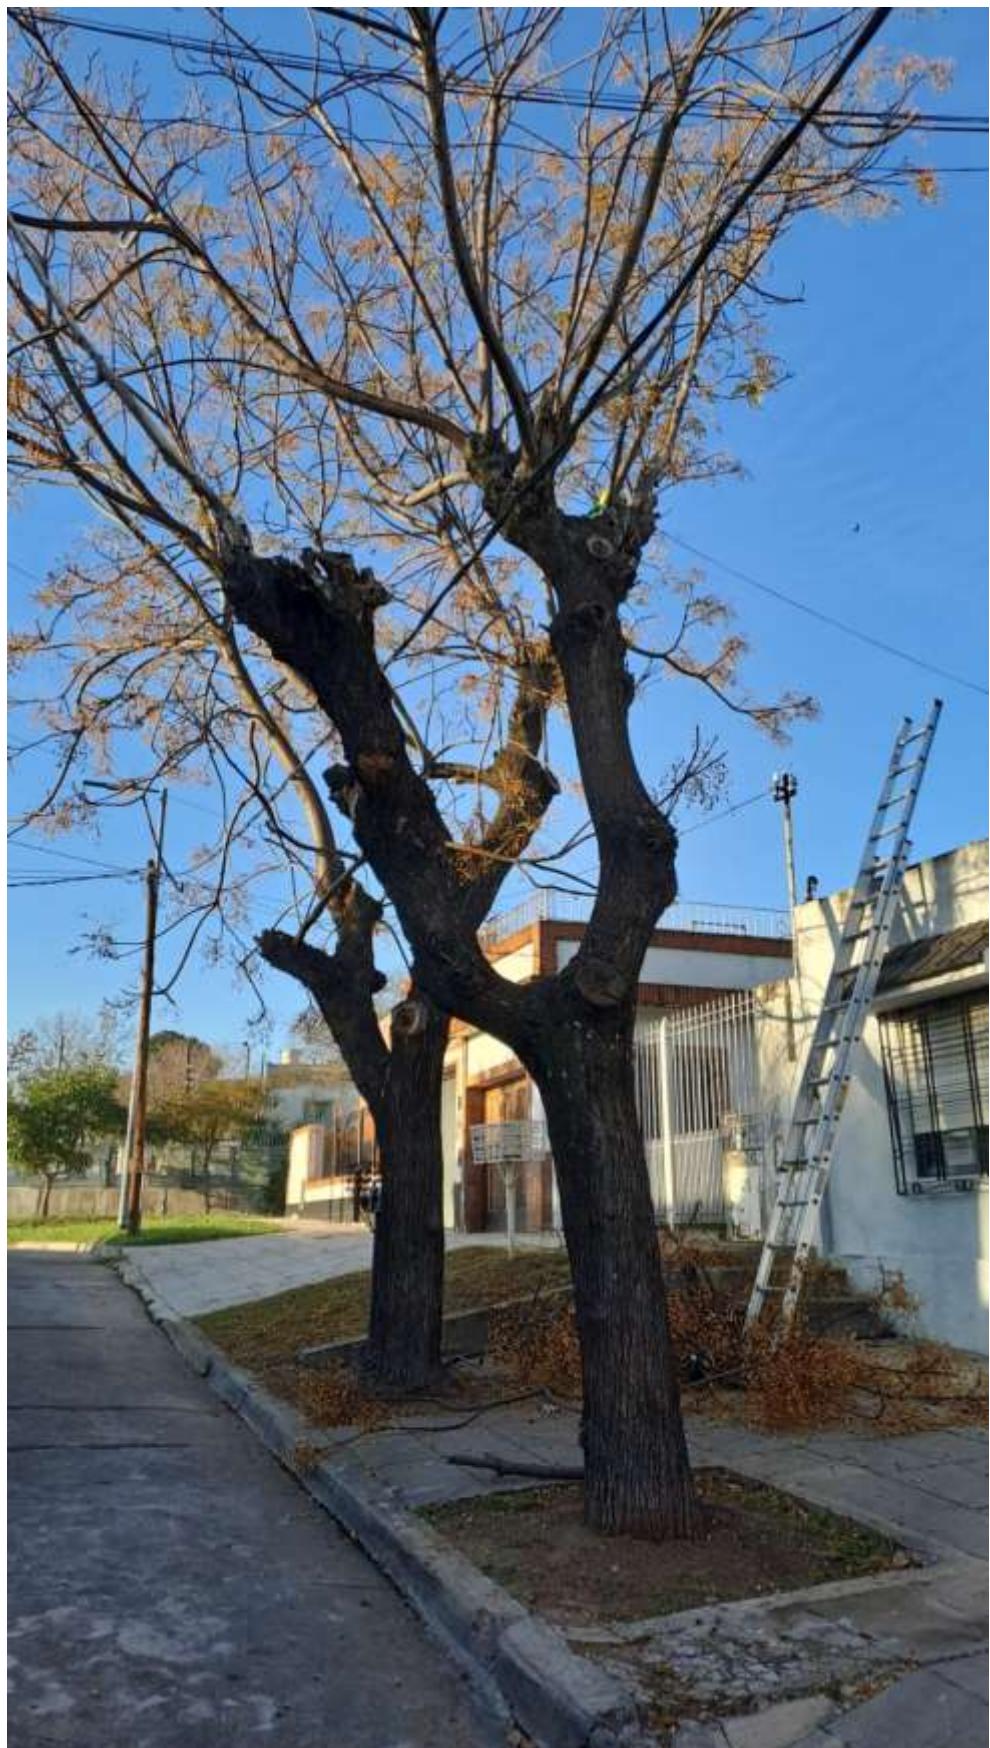
GOBIERNO DE LA CIUDAD DE BUENOS AIRES PLANILLA DE INSPECCION DE ARBOLES INSPECCION N°					
AVISO:	OFICIO		FECHA DE RELEVAMIENTO:	16/6/23	
ARME					
UBICACION DEL ARBOL					
CALLE	LARRAYA		N°	3891	
ESPECIE BOTANICA	PARAISO				
ARBOL SECO	<input type="checkbox"/>	ARBOL SEMISECO	<input checked="" type="checkbox"/>		
PARAMETROS MECANICOS Y SANITARIOS DEL ARBOL					
ALTURA APROX (m)	10	INCLINACION: SI / NO	Mayor a 45° <input type="checkbox"/>		
DAP (cm)	30	Menor a 45°	<input type="checkbox"/>		
ORIENTACION DE LA INCLINACION! Hacia la calle					
Hacia la propiedad					
Hacia el largo de la vereda					
COPA DESBALANCEADA	<input type="checkbox"/>	DESCOPADO	DESCOPADO Y BROTADO		
FUSTE	DESCORTEZAMIENTO	Cavidades		FRUCTIFICACIONES FUNGICAS	
		basal	media	alta	CODOMINANCIAS
	pequeñas				CHORREADOS
	grandes				Cavidad longitudinal en el fuste (m)
					Espesor de pared remanente (cm)
RAIZ	Expuesta	Provoca fisuras en el frente de la propiedad: SI / NO

Levanta vereda: m ²	Ancho de vereda: 4,4 Código de vereda: 669			
RAMAS	Quebradas/ Fisuradas	Codominancias			
	Secas/ Secas en las puntas	Con mal ángulo de inserción.			
	Con cavidades/ Tumores o Cancros	Tocones			
	Bajas	Que invaden espacio aéreo			
	Excesivas/ Cruzadas				
HOJAS	De coloración anormal	Síntomas de enfermedades			
	Con manchas foliares	Defoliación total / parcial			
	Con signos de insectos				
Recomendaciones del inspector:					
A: Objetivos de poda: Reducción Riesgo/ Eliminar interferencias/ Reducir sombra/resistencia al viento/mejorar la estética					
B: Tipos de poda: Formación/ Limpieza/ Aclareo/ Refaldado/Reducción de copa/ Terciado/ Balanceo					
C: Extracción	D: Tratamiento sanitario	E: Trasplante	F: Corte de raíces	SUPERFICIAL	PROFUNDA
Observaciones:					
MÉTODO DE INSPECCIÓN: VISUAL PRIORIDAD: MUY ALTA / ALTA / MEDIA / BAJA / MUY BAJA					
DESCOPADO EN LINEAL 2023 por poligono

rombos quebrados					
Vereda 28 m ²					
2 Plateros de 1,8x1,6 = 13,6 m ²					
Prioridad ACTA					
Datos del Inspector/Verificador					
spina22ch		Firma		17605640	
Nombre y Apellido				FM ó DNI

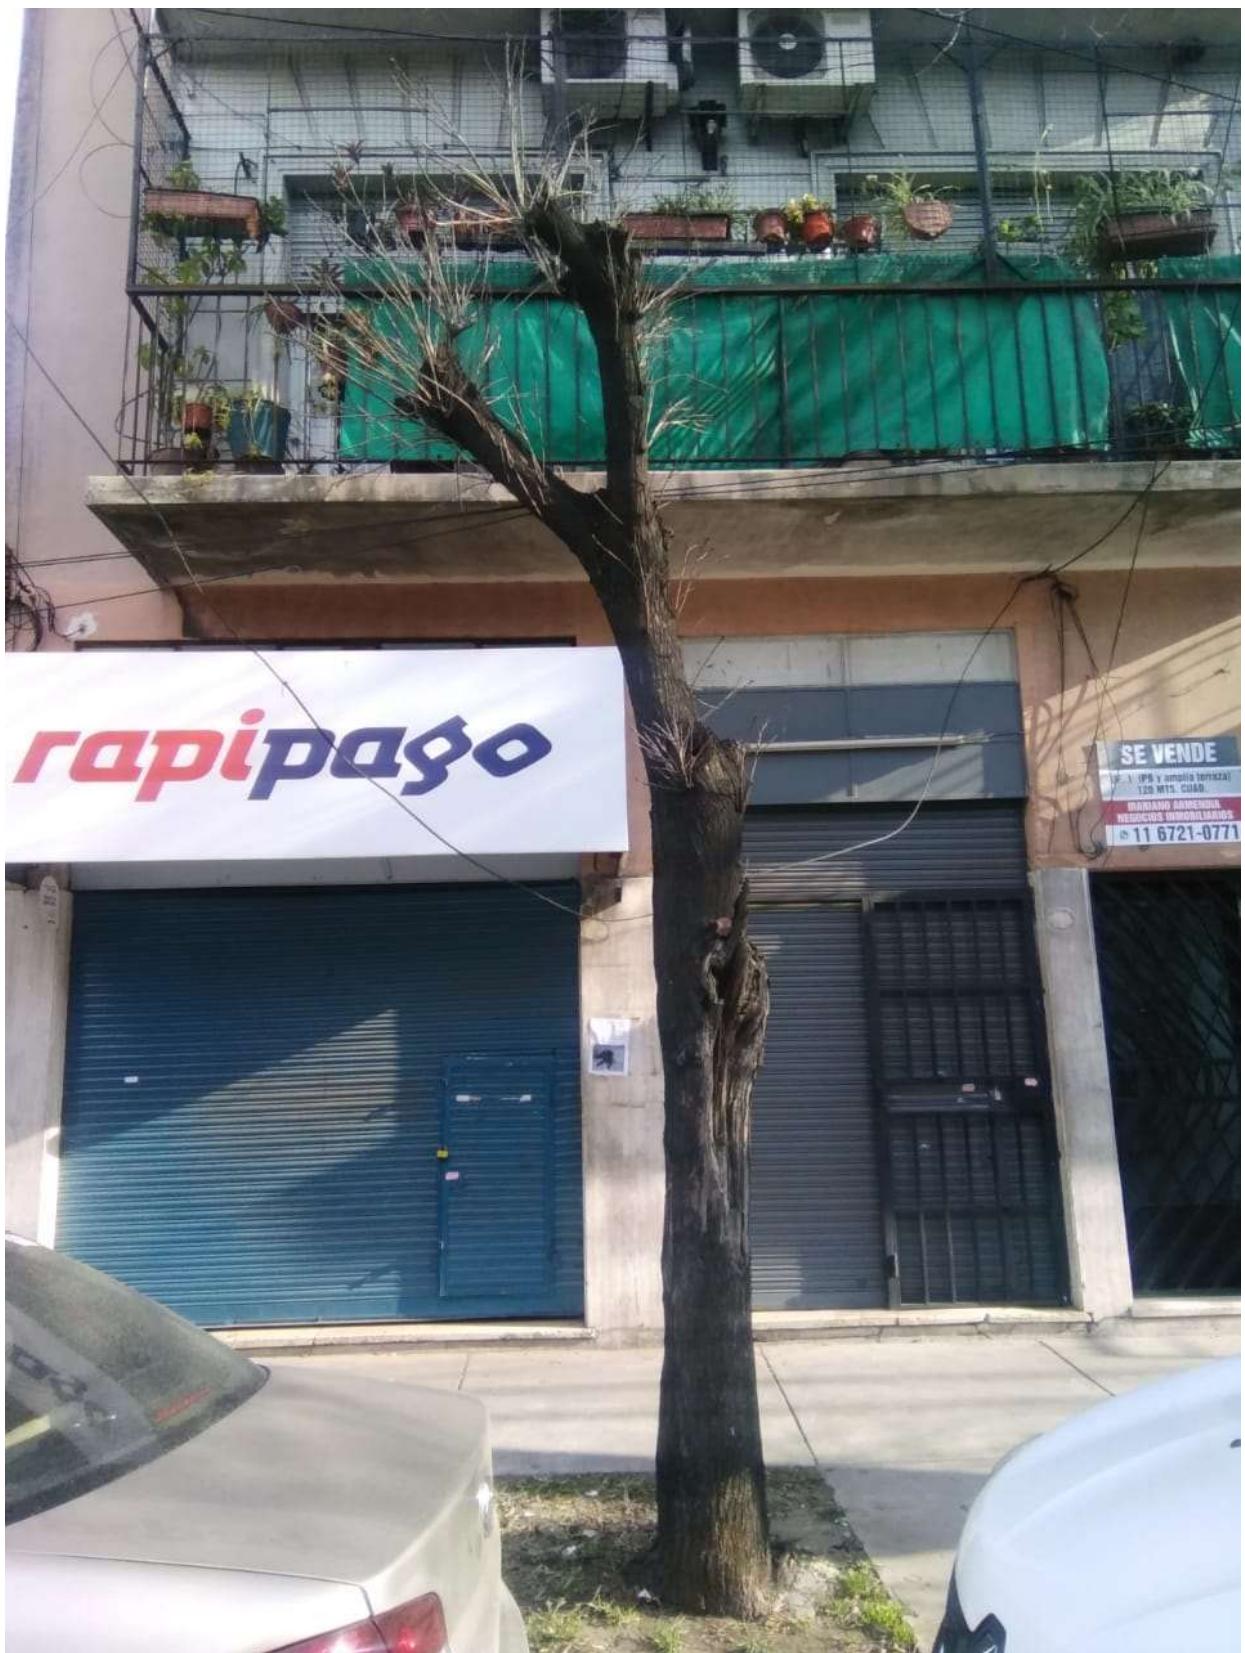
GOBIERNO DE LA CIUDAD DE BUENOS AIRES					
PLANILLA DE INSPECCION DE ARBOLES					
INSPECCION N°					
Aviso:	oficio				
ARME					
UBICACION DEL ARBOL					
CALLE	Murquiondo	Nº 3443 LA			
ESPECIE BOTANICA	Tilo				
ARBOL SECO	X	ARBOL SEMISECO			
PARAMETROS MECANICOS Y SANITARIOS DEL ARBOL					
ALTURA APROX (m)	3	INCLINACION: SI / NO Mayor a 45° <input checked="" type="checkbox"/> Menor a 45° <input type="checkbox"/>			
DAP (cm)	35	ORIENTACION DE LA INCLINACION Hacia la calle Hacia la propiedad Hacia el largo de la vereda			
COPA DESBALANCEADA	DESCOPADO	DESCOPADO Y BROTADO			
FUSTE	DESCORTEZAMIENTO	FRUCTIFICACIONES FUNGICAS			
		Cavidades			
	pequeñas grandes	basal media alta	CODOMINANCIAS CHORREADOS Cavidad longitudinal en el fuste (m) Espesor de pared remanente (cm)		
RAIZ	Expuesta	Provoca fisuras en el frente de la propiedad: SI / NO			
	Levanta vereda: m2	Ancho de vereda: Código de vereda:			
RAMAS	Quebradas/ Fisuradas Secas/ Secas en las puntas	Codominancias Con mal ángulo de inserción

Con cavidades/ Tumores o Cancros	Tocones			
	Bajas	Que invaden espacio aéreo			
	Excesivas/ Cruzadas				
HOJAS	De coloración anormal	Síntomas de enfermedades			
	Con manchas foliares	Defoliación total / parcial			
	Con signos de insectos				
Recomendaciones del Inspector:					
A: Objetivos de poda: Reducción Riesgo/ Eliminar interferencias/ Reducir sombra/resistencia al viento/mejorar la estética					
B: Tipos de poda: Formación/ Limpieza/ Aclareo/ Refaldado/Reducción de copa/ Terciado/ Balanceo					
C: Extracción	D: Tratamiento sanitario	E: Trasplante	F: Corte de raíces	SUPERFICIAL	PROFUNDA
Observaciones:					
MÉTODO DE INSPECCIÓN: VISUAL			PRIORIDAD: MUY ALTA / ALTA / MEDIA / BAJA / MUY BAJA		
Arbol seco, con evidencia de marchitez					
Prioridad media					
Datos del Inspector/Verificador					
FERNAN VILLAFANE		Leyva Ulfat		36905702	
Nombre y Apellido		Firma		FM ó DNI

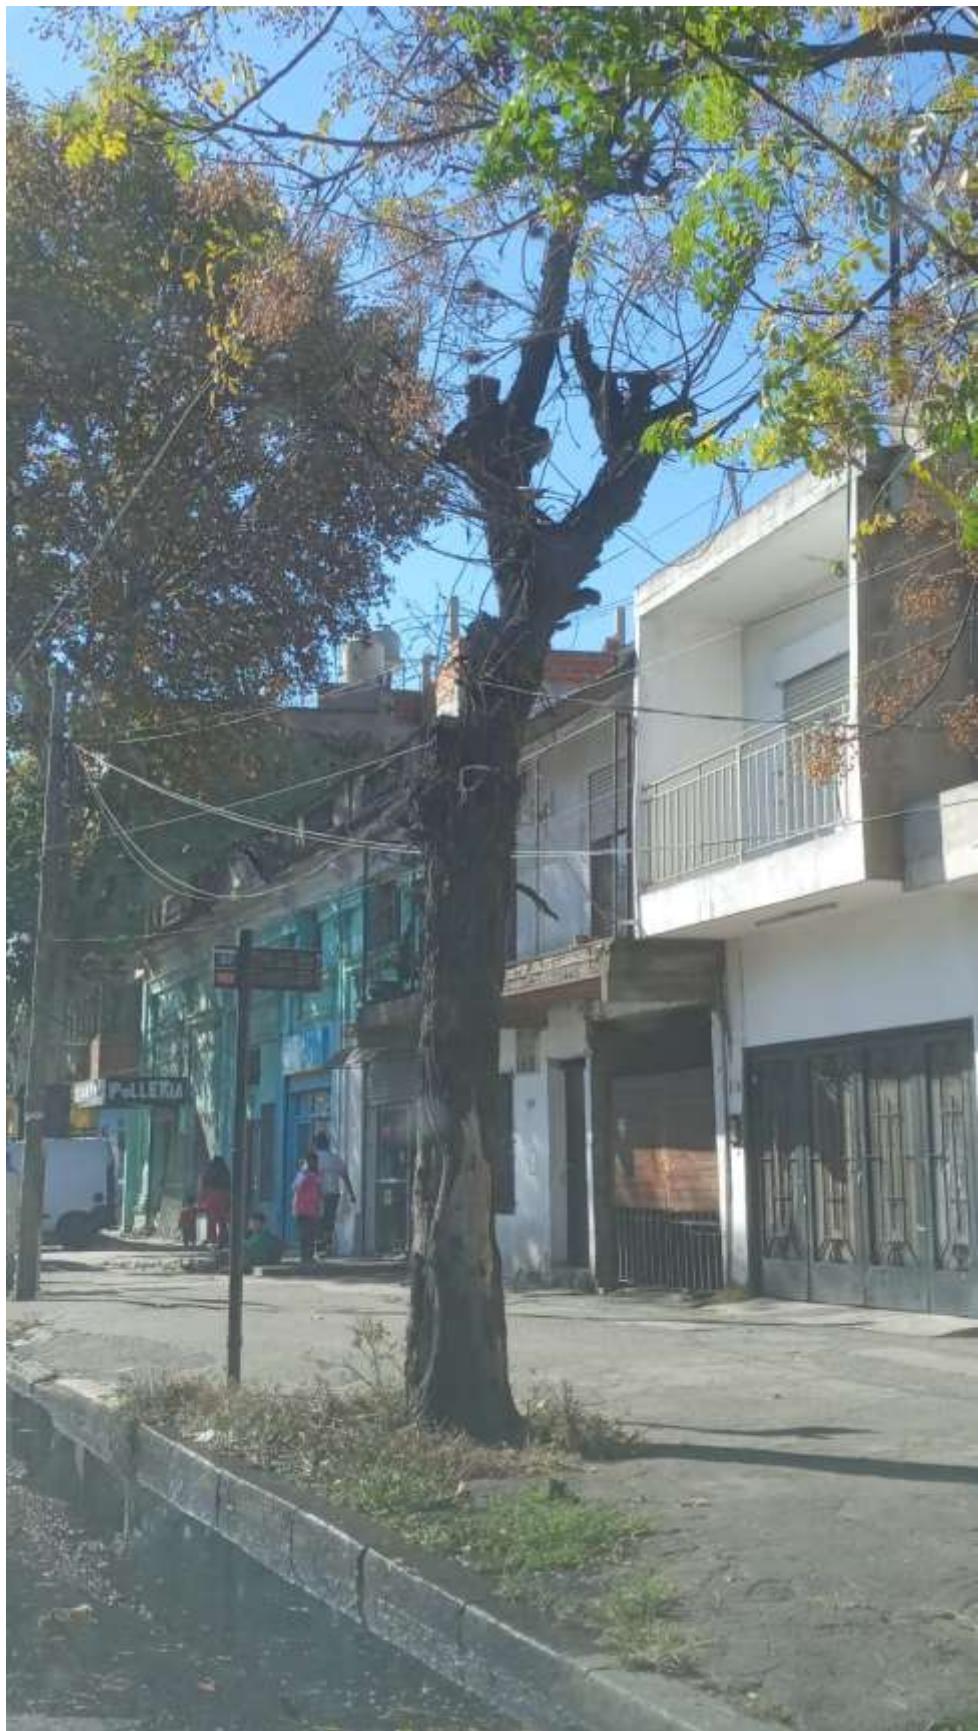
GOBIERNO DE LA CIUDAD DE BUENOS AIRES					
PLANILLA DE INSPECCION DE ARBOLES					
INSPECCION N°					
AVISO: OFWU		FECHA DE RELEVAMIENTO: 22/5/23			
ARME					
UBICACIÓN DEL ARBOL					
CALLE	Eva Perón	Nº	6518		
ESPECIE BOTANICA	Pandanus				
ARBOL SECO	<input type="checkbox"/>	ARBOL SEMISECO	<input type="checkbox"/>		
PARAMETROS MECANICOS Y SANITARIOS DEL ARBOL					
ALTURA APROX (m)	8	INCUNACION: SI / NO	Mayor a 45° <input type="checkbox"/> Menor a 45° <input type="checkbox"/>		
DAP (cm)	46	ORIENTACION DE LA INCLINACION Hacia la calle			
COPA DESBALANCEADA		DESCOPADO	DESCOPADO Y BROTAZO		
FUSTE	DESCORTEZAMIENTO	Cavidades		FRUCTIFICACIONES FUNGICAS	
		basal	media	alta	CODOMINANCIAS
		pequeñas			CHORREADOS
RAIZ	Expuesta Levanta vereda: m ²			Cavidad longitudinal en el fuste (m)	
				Espesor de pared remanente (cm)	
RAMAS	Quebradas/ Fisuradas Secas/ Secas en las puntas Con cavidades/ Tumores o Cancros Bajas Excesivas/ Cruzadas			Provoca fisuras en el frente de la propiedad: SI / NO

Ancho de vereda:	Código de vereda:
HOJAS	De coloración anormal Con manchas foliares Con signos de insectos			Codominancias	
				Con mal ángulo de inserción	
				Tocones	
		Que invaden espacio aéreo			
Recomendaciones del inspector:					
A: Objetivos de poda: Reducción Riesgo/ Eliminar interferencias/ Reducir sombra/resistencia al viento/mejorar la estética					
B: Tipos de poda: Formación/ Limpieza/ Aclaro/ Refaldado/Reducción de copa/ Terciado/ Balanceo					
C: Extracción		D: Tratamiento sanitario E: Trasplante F: Corte de raíces			
		SUPERFICIAL <input type="checkbox"/> PROFUNDA <input type="checkbox"/>			
Observaciones:					
MÉTODO DE INSPECCIÓN: VISUAL					
PRIORIDAD: MUY ALTA / ALTA / MEDIA / BAJA / MUY BAJA					
<p>Genuflexo seco, presentar descortezamiento de extensión de su corte se soliate extracion</p>					
Datos del Inspector/Verificador					
Nombre y Apellido		Firma			
Gallachio, Mariano		Gallachio, Mariano

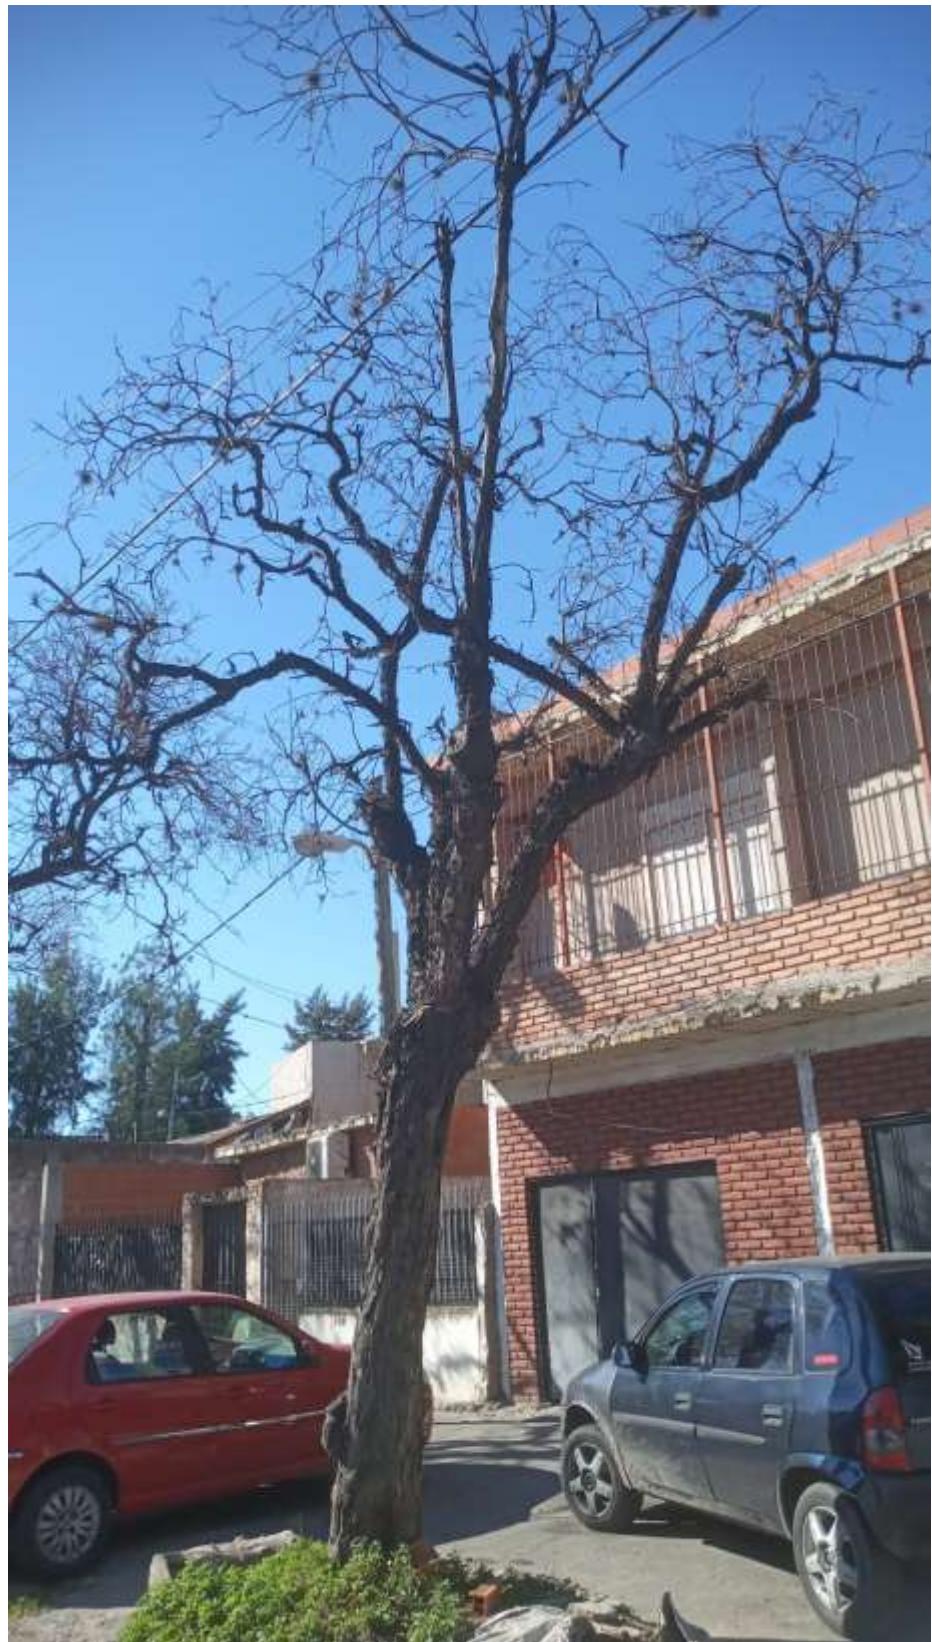
GOBIERNO DE LA CIUDAD DE BUENOS AIRES PLANILLA DE INSPECCION DE ARBOLES					
G.C.B.A.			INSPECCION N°		
AVISO:	OPINION		FECHA DE RELEVAMIENTO: 22/5/23		
ARME					
UBICACION DEL ARBOL					
CALLE	Eva Perón (frente a edificio) 36 horno Perón			Nº	6648
ESPECIE BOTANICA	Acacia Viscosa				
ARBOL SECO	<input checked="" type="checkbox"/>	ARBOL SEMISECO	<input type="checkbox"/>		
PARAMETROS MECANICOS Y SANITARIOS DEL ARBOL					
ALTURA APROX (m)	9	INCLINACION: SI / NO: Mayor a 45°			<input type="checkbox"/>
DAP (cm)	40	Menor a 45°			<input type="checkbox"/>
ORIENTACION DE LA INCLINACION Hacia la calle					
Hacia la propiedad					
Hacia el largo de la vereda					
COPA DESBALANCEADA DESCOPADO DESCOPADO Y BROTADO					
FUSTE	DESCORTEZAMIENTO		FRUCTIFICACIONES FUNGICAS		
	Cavidades		CODOMINANCIAS		
	basal	media	alta	CHORREADOS	
pequeñas			Cavidad longitudinal en el fuste (m)		
grandes			Espesor de pared remanente (cm)		
RAIZ	Expuesta	Provoca fisuras en el frente de la propiedad: SI / NO

Levanta vereda: m2	Ancho de vereda:			Código de vereda:
RAMAS	Quebradas/ Fisuradas			Codominancias	
	Secas/ Secas en las puntas			Con mal ángulo de inserción	
	Con cavidades/ Tumores o Cancros			Tocones	
Bajas				Que invaden espacio aéreo	
Excesivas/ Cruzadas					
HOJAS	De coloración anormal	Síntomas de enfermedades			
	Con manchas foliares	Defoliación total / parcial			
	Con signos de insectos				
Recomendaciones del Inspector:					
A: Objetivos de poda: Reducción Riesgo/ Eliminar interferencias/ Reducir sombra/resistencia al viento/mejorar la estética					
B: Tipos de poda: Formación/ Limpieza/ Aclaro/ Refaldado/Reducción de copa/ Terciado/ Balanceo					
C: Extracción		D: Tratamiento sanitario		E: Trasplante	F: Corte de raíces
				SUPERFICIAL	
				PROFUNDA	
Observaciones:					
MÉTODO DE INSPECCIÓN: VISUAL			PRIORIDAD: MUY ALTA / ALTA / MEDIA / BAJA / MUY BAJA		
geografía sea. Presente actividad de insectos

Se realiza extracción —					
Datos del Inspector/Verificador					
Nombre y Apellido		Firma		FM ó DNI	
Cecilia Marín		Gallardo M.		33485827

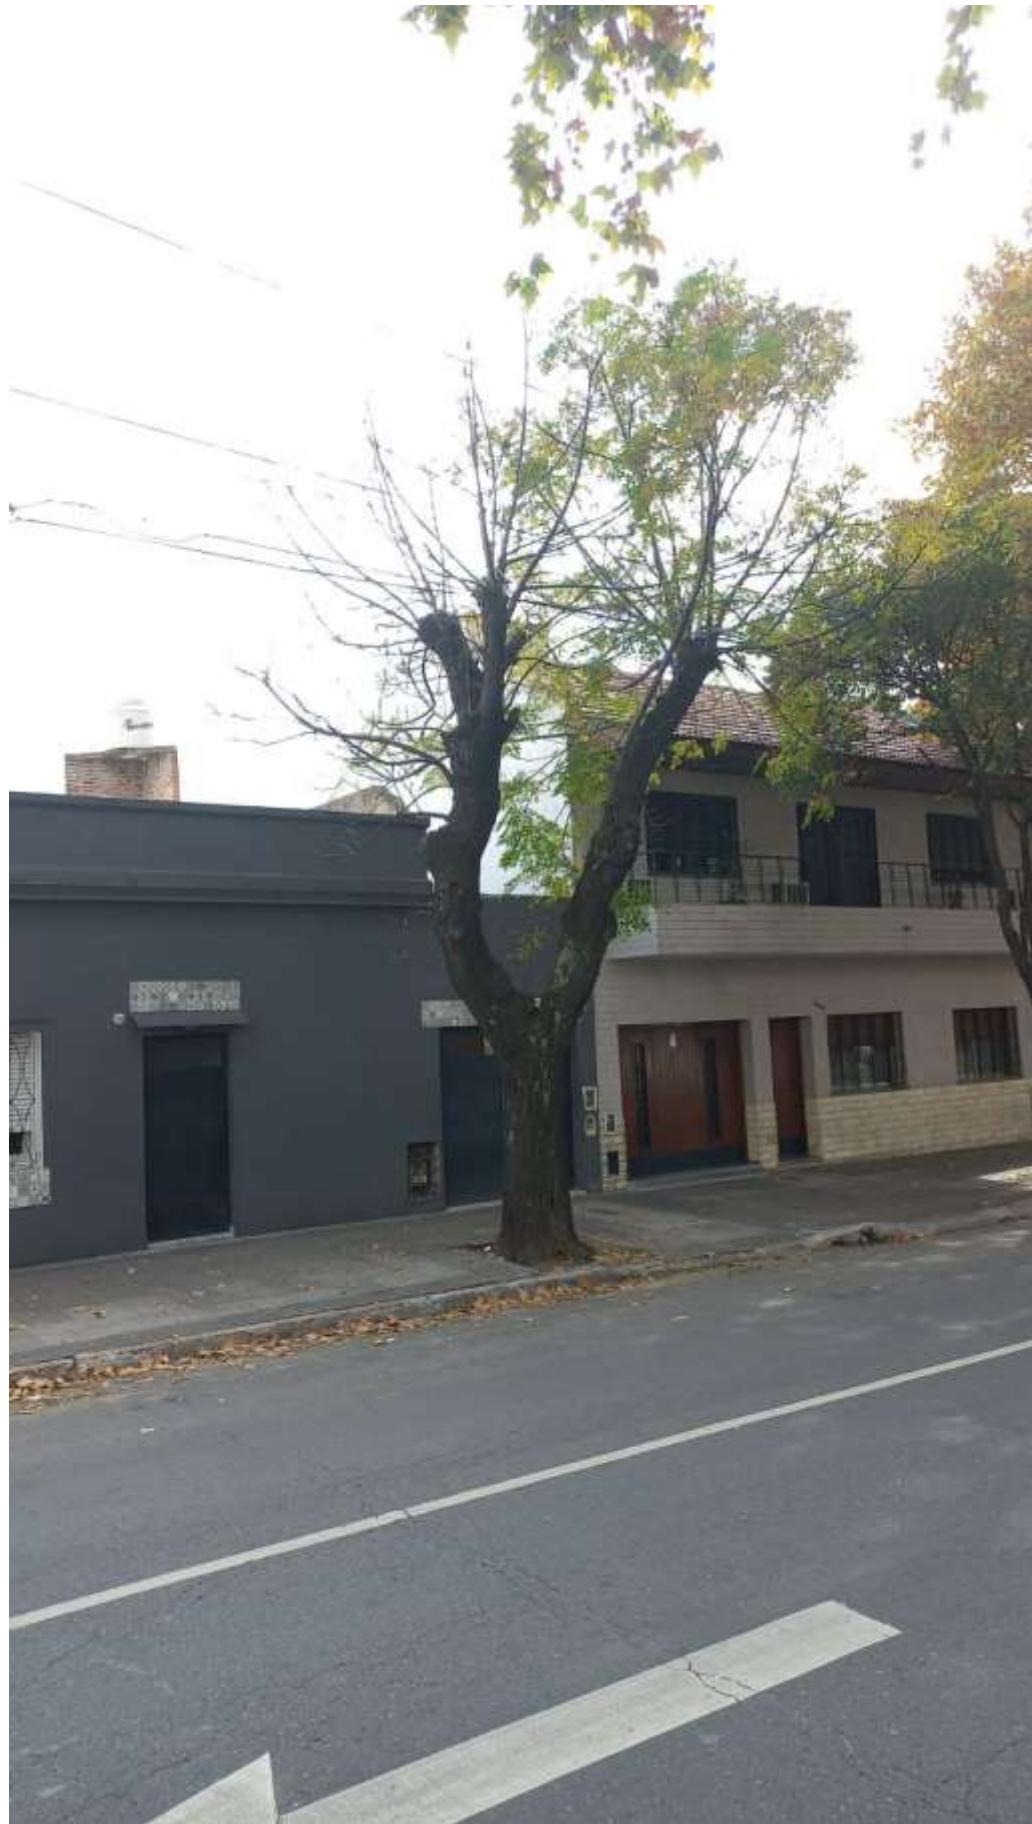
GOBIERNO DE LA CIUDAD DE BUENOS AIRES					
PLANILLA DE INSPECCION DE ARBOLES					
G.C.B.A.			INSPECCION N°		
AVISO:	500445789 23		FECHA DE RELEVAMIENTO: 23/05/23		
ARME					
UBICACIÓN DEL ARBOL					
CALLE	Ruestro			Nº	60-79
ESPECIE BOTANICA	Paloisso				
ARBOL SECO			ARBOL SEMISECO		
PARAMETROS MECANICOS Y SANITARIOS DEL ARBOL					
ALTURA APROX (m)	9	INCLINACION: SI / NO			Mayor a 45° <input checked="" type="checkbox"/>
DAP (cm)	65	Menor a 45° <input type="checkbox"/>			
ORIENTACION DE LA INCLINACION Hacia la calle					
<input type="checkbox"/> Hacia la propiedad <input type="checkbox"/> Hacia el largo de la vereda					
COPA DESBALANCEADA		DESCOPADO	DESCOPADO Y BROTADO		
FUSTE	DESCORTEZAMIENTO <input checked="" type="checkbox"/>	Cavidades			FRUCTIFICACIONES FUNGICAS
		basal	media	alta	CODOMINANCIAS
		pequeñas		<input checked="" type="checkbox"/>	CHORREADOS
RAIZ	Expuesta	Provoca fisuras en el frente de la propiedad: SI / NO

Ancho de vereda: Código de vereda:			
RAMAS	Quebradas/ Fisuradas Secas/ Secas en las puntas Con cavidades/ Tumores o Cancros Bajas Excesivas/ Cruzadas	<input checked="" type="checkbox"/>			Codominancias
		<input checked="" type="checkbox"/>			Con mal ángulo de inserción
		<input checked="" type="checkbox"/>			Tocones
					Que invaden espacio aéreo
HOJAS	De coloración anormal	Síntomas de enfermedades			
	Con manchas foliares	Defoliación total / parcial			
	Con signos de insectos				
Recomendaciones del inspector:					
A: Objetivos de poda: Reducción Riesgo/ Eliminar interferencias/ Reducir sombra/resistencia al viento/mejorar la estética					
B: Tipos de poda: Formación/ Limpieza/ Aclarado/ Refaldado/Reducción de copa/ Terciado/ Balanceo					
C: Extracción		D: Tratamiento sanitario		E: Trasplante	F: Corte de raíces
				SUPERFICIAL	<input type="checkbox"/>
				PROFUNDA	<input type="checkbox"/>
Observaciones:

MÉTODO DE INSPECCIÓN: VISUAL			PRIORIDAD: MUY ALTA / ALTA / MEDIA / BAJA / MUY BAJA		
<p>Se solicito extracción de ejemplares, por presentar cavidades en lo baso y ramificaciones excesivas que invaden en el fuste, con desequili- brio muerto</p>					
Datos del Inspector/Verificador					
Nombre y Apellido		Firma		FM & DNI	
Cintia Cobos

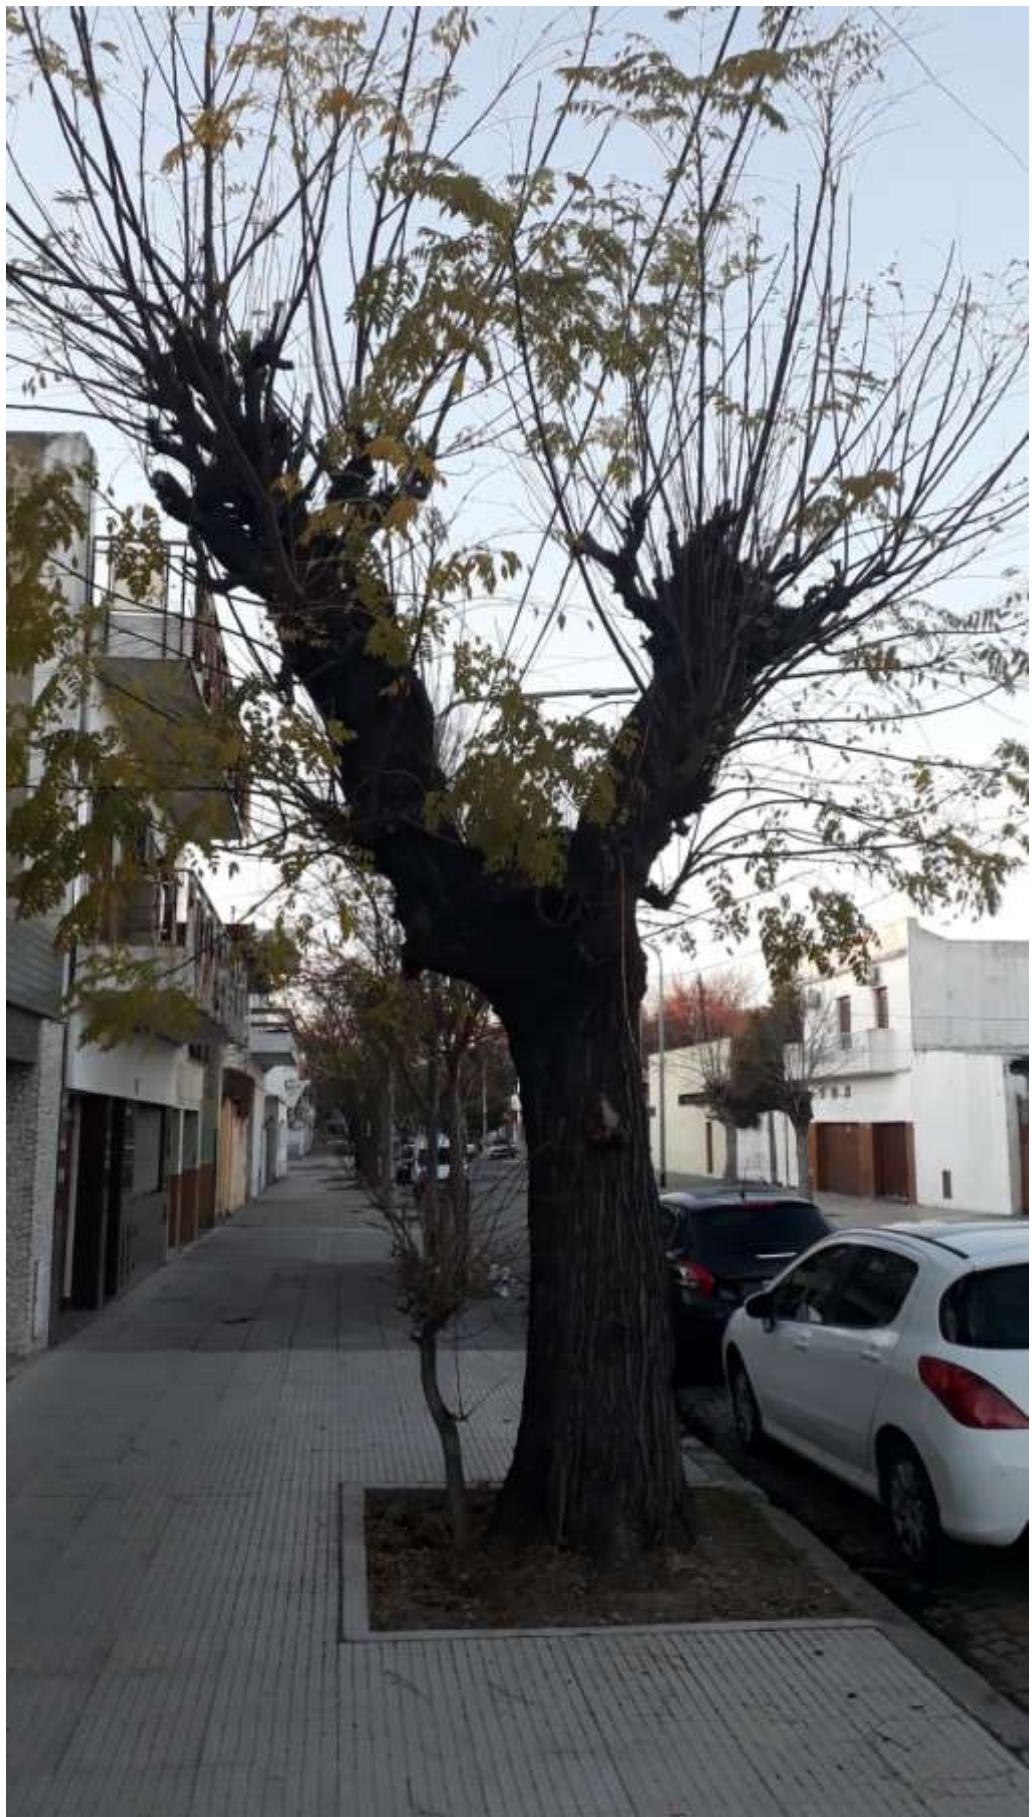
G.C.B.A. GOBIERNO DE LA CIUDAD DE BUENOS AIRES PLANILLA DE INSPECCION DE ARBOLES	
AVISO:	INSPECCION N°
500534342/23	
ARME	FECHA DE RELEVAMIENTO:
28/6/23	
UBICACION DEL ARBOL	
CALLE	N°
Rivero Indarte	
ESPECIE BOTANICA	3312
PARASISO	
ARBOL SECO	ARBOL SEMISECO
PARAMETROS MECANICOS Y SANITARIOS DEL ARBOL	
ALTURA APROX (m)	INCLINACION: SI / NO Mayor a 45°
7	
DAP (cm)	Menor a 45°
70	
ORIENTACION DE LA INCLINACION Hacia la calle	
Hacia la propiedad	
Hacia el largo de la vereda	
COPA DESBALANCEADA	
DESCORTEZAMIENTO	
FUSTE	
RAMAS	
HOJAS	
RAIZ	
RECOMENDACIONES DEL INSPECTOR:	
A: Objetivos de poda: Reducción Riesgo / Eliminar Interferencias / Reducir sombra/resistencia al viento/mejorar la estética	
B: Tipos de poda: Formación / Limpieza / Aclareo / Refaldado / Reducción de copa / Terciado / Balanceo	
C: Extracción D: Tratamiento sanitario E: Trasplante F: Corte de raíces	
SUPERFICIAL PROFUNDA	
Observaciones:	
MÉTODO DE INSPECCIÓN: VISUAL PRIORIDAD: MUY ALTA / ALTA / MEDIA / BAJA / MUY BAJA

Prioridad alta Extracción sin vereda	
Datos del Inspector/Verificador	
Nombre y Apellido	
Firma	
FM ó DNI

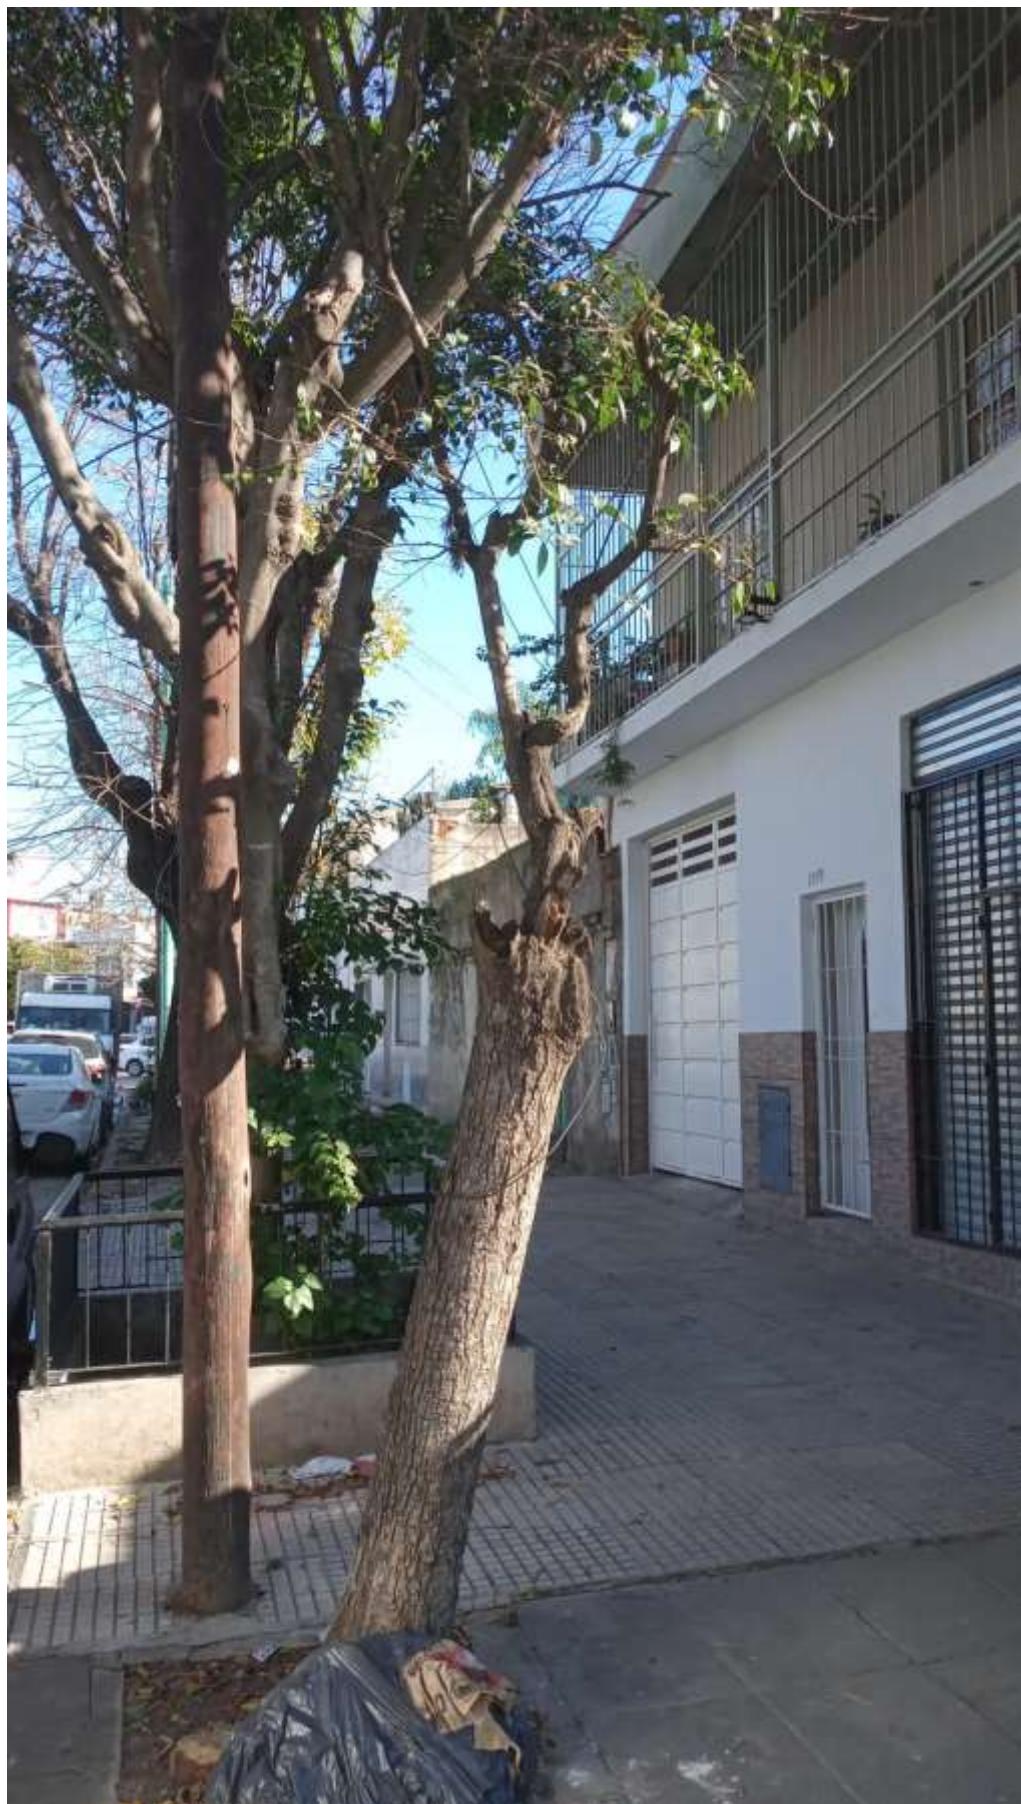
G.C.B.A.	GOBIERNO DE LA CIUDAD DE BUENOS AIRES PLANILLA DE INSPECCION DE ARBOLES		
AVISO:	Oficio		
ARME			
UBICACIÓN DEL ARBOL			
CALLE	Zuviria	Nº 5975 LD	
ESPECIE BOTANICA	Ligustrum		
ARBOL SECO			
PARAMETROS MECANICOS Y SANITARIOS DEL ARBOL			
ALTURA APROX (m)	4	INCLINACION: <input checked="" type="checkbox"/> SI NO Mayor a 45° <input type="checkbox"/> <input checked="" type="checkbox"/> Menor a 45° <input type="checkbox"/>	
DAP (cm)	30	ORIENTACION DE LA INCLINACI覩 Hacia la calle Hacia la propiedad Hacia el largo de la vereda	
COPA DESBALANCEADA		DESCOPADO	DESCOPADO Y BROTADO
FUSTE	DESCORTEZAMIENTO		FRUCTIFICACIONES FUNGICAS
	Cavidades		CODOMINIAS
	basal	media	CHORREADOS
pequeñas		Cavidad longitudinal en el fuste (m)	
grandes		Espesor de pared remanente (cm)	
RAIZ	Exuesta	Provoca fisuras en el frente de la propiedad: SI / NO	
	Levanta vereda: m2	Ancho de vereda: Código de vereda:	
RAMAS	Quebradas/ Fisuradas	Codominicias

Secas/ Secas en las puntas	Con mal ángulo de inserción	
	Con cavidades/ Tumores o Cancros	Tocones	
	Bajas	Que invaden espacio aéreo	
HOJAS	Excesivas/ Cruzadas		
	De coloración anormal	Síntomas de enfermedades	
	Con manchas foliares	Defoliación total / parcial	
Con signos de insectos			
<i>Recomendaciones del inspector:</i>			
A: Objetivos de poda: Reducción Riesgo/ Eliminar interferencias/ Reducir sombra/resistencia al viento/mejorar la estética			
B: Tipos de poda: Formación/ Limpieza/ Aclareo/ Refaldado/Reducción de copa/ Terciado/ Balanceo			
C: Extracción		D: Tratamiento sanitario E: Trasplante F: Corte de raíces	
		SUPERFICIAL	
		PROFUNDA	
Observaciones:			
MÉTODO DE INSPECCIÓN: VISUAL		PRIORIDAD: MUY ALTA / ALTA / MEDIA / BAJA / MUY BAJA	
<i>ejemplar con movimiento, ondeje compuesto se solicita extinción</i>			
<i>J. Gallardo</i>			
Datos del Inspector/Verificador		FM ó DNI	
Nombre y Apellido		33405822

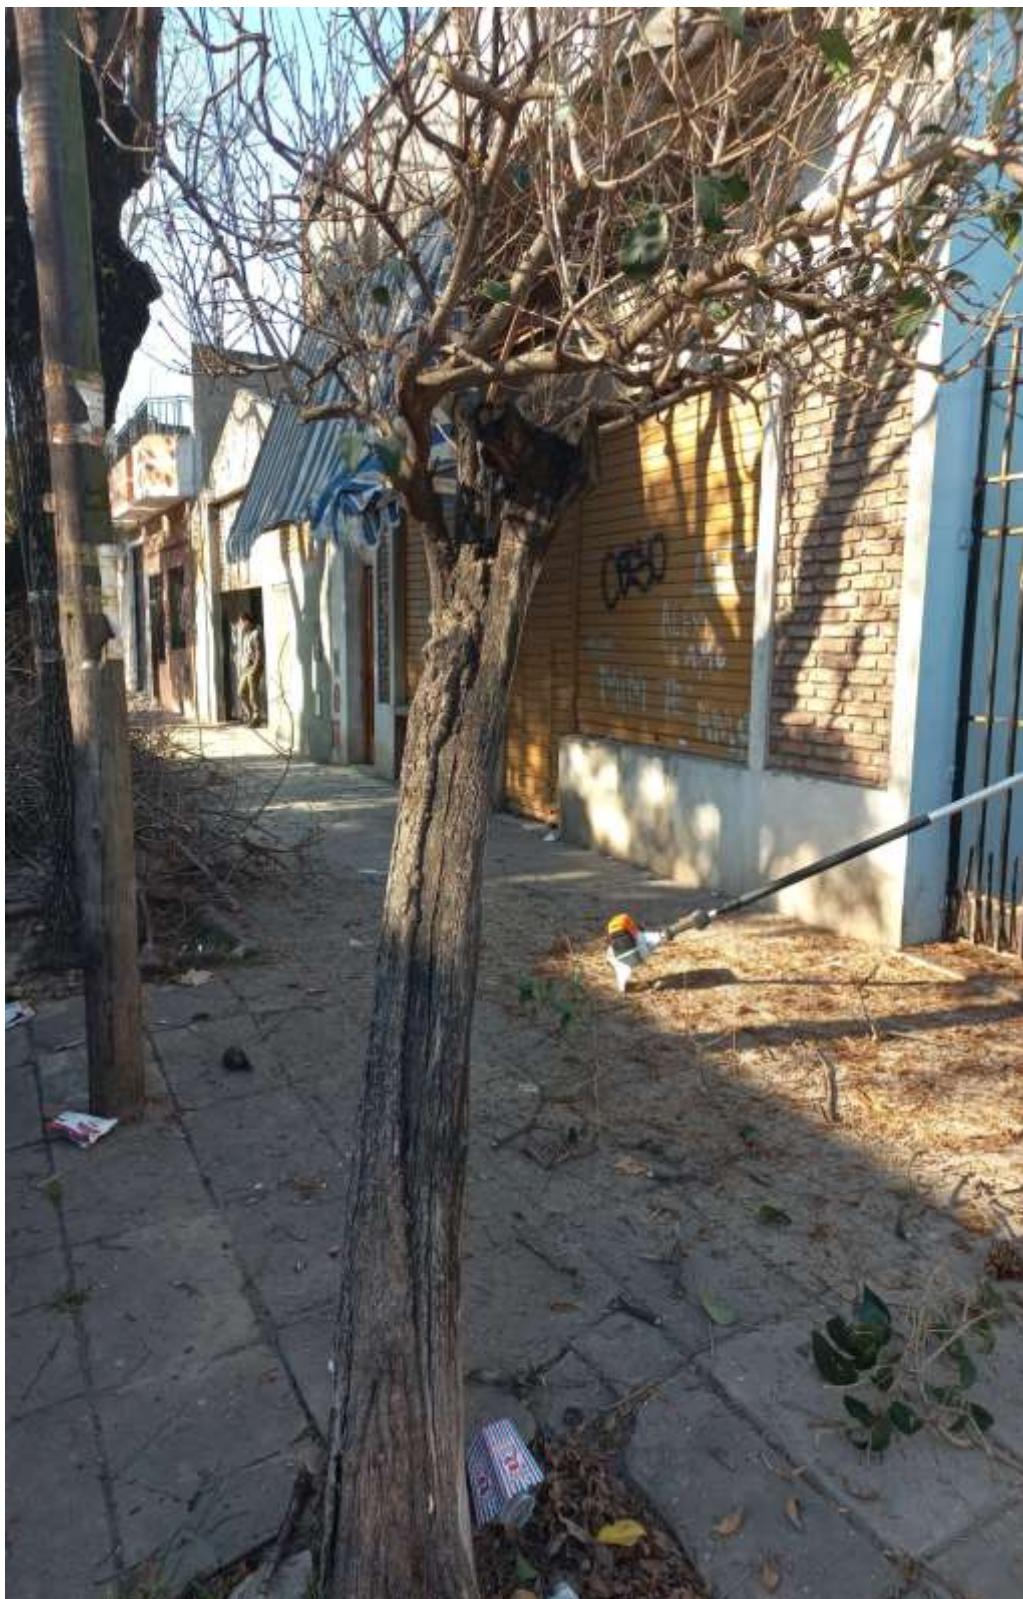
INSPECCION N°	
AVISO:	OFICIO		
ARME			
UBICACIÓN DEL ARBOL			
CALLE	Zuvilúo	Nº	S 986.
ESPECIE BOTANICA	Liquistro		
ARBOL SECO	<input type="checkbox"/>	ARBOL SEMISECO	<input checked="" type="checkbox"/>
PARAMETROS MECANICOS Y SANITARIOS DEL ARBOL			
ALTURA APROX (m)	3	INCUNACION	<input checked="" type="checkbox"/> SI NO Mayor a 45° <input type="checkbox"/> Menor a 45° <input checked="" type="checkbox"/>
DAP (cm)	20	ORIENTACION DE LA INCLINACION	Hacia la calle <input type="checkbox"/> Hacia la propiedad <input type="checkbox"/> Hacia el largo de la vereda <input checked="" type="checkbox"/>
COPA DESBALANCEADA	<input type="checkbox"/>	DESCOPADO	<input type="checkbox"/>
FUSTE	DESCORTEZAMIENTO <input checked="" type="checkbox"/>	DESCOPADO Y BROTAZO	
	Cavidades		FRUCTIFICACIONES FUNGICAS
	basal	media	CODOMINANCIAS
	pequeñas		CHORREADOS

grandes	<input checked="" type="checkbox"/>	Cavidad longitudinal en el fuste (m)
			Espesor de pared remanente (cm)
RAIZ	Expuesta	Provoca fisuras en el frente de la propiedad: SI / NO	
	Levanta vereda: m2	Ancho de vereda:	Código de vereda:
RAMAS	Quebradas/ Fisuradas	Codominancias	
	Secas/ Secas en las puntas	<input checked="" type="checkbox"/>	Con mal ángulo de inserción
	Con cavidades/ Tumores o Cancros	<input type="checkbox"/>	Tocones
	Bajas	<input type="checkbox"/>	Que invaden espacio aéreo
	Excesivas/ Cruzadas	<input type="checkbox"/>	
HOJAS	De coloración anormal	Sintomas de enfermedades	
	Con manchas foliares	Defoliación total / parcial	
	Con signos de insectos	<input type="checkbox"/>	
Recomendaciones del inspector:			
A: Objetivos de poda: Reducción Riesgo/ Eliminar interferencias/ Reducir sombra/resistencia al viento/mejorar la estética			
B: Tipos de poda: Formación/ Limpieza/ Aclareo/ Refaldado/Reducción de copa/Terciado/ Balanceo

C: Extracción		D: Tratamiento sanitario	E: Trasplante
		F: Corte de raíces	SUPERFICIAL PROFUNDA
Observaciones:			
MÉTODO DE INSPECCIÓN: VISUAL		PRIORIDAD: MUY ALTA / ALTA / MEDIA / BAJA / MUY BAJA	
<p>Se solub extrección de ejemplar con cja. coidad o lo largo del fuste presento importante inclinacion hacia largo de veredo y movimiento Extrección Prudidad Alto</p>			
Datos del Inspector/Verificador			
Nombre y Apellido		Firma	
		FM & DNI
