## Gobierno de la Ciudad Autónoma de Buenos Aires

### RESOLUCIÓN DE PRESIDENCIA N.º 25.476.034/COMUNA9/23

Buenos Aires, 4 de julio de 2023

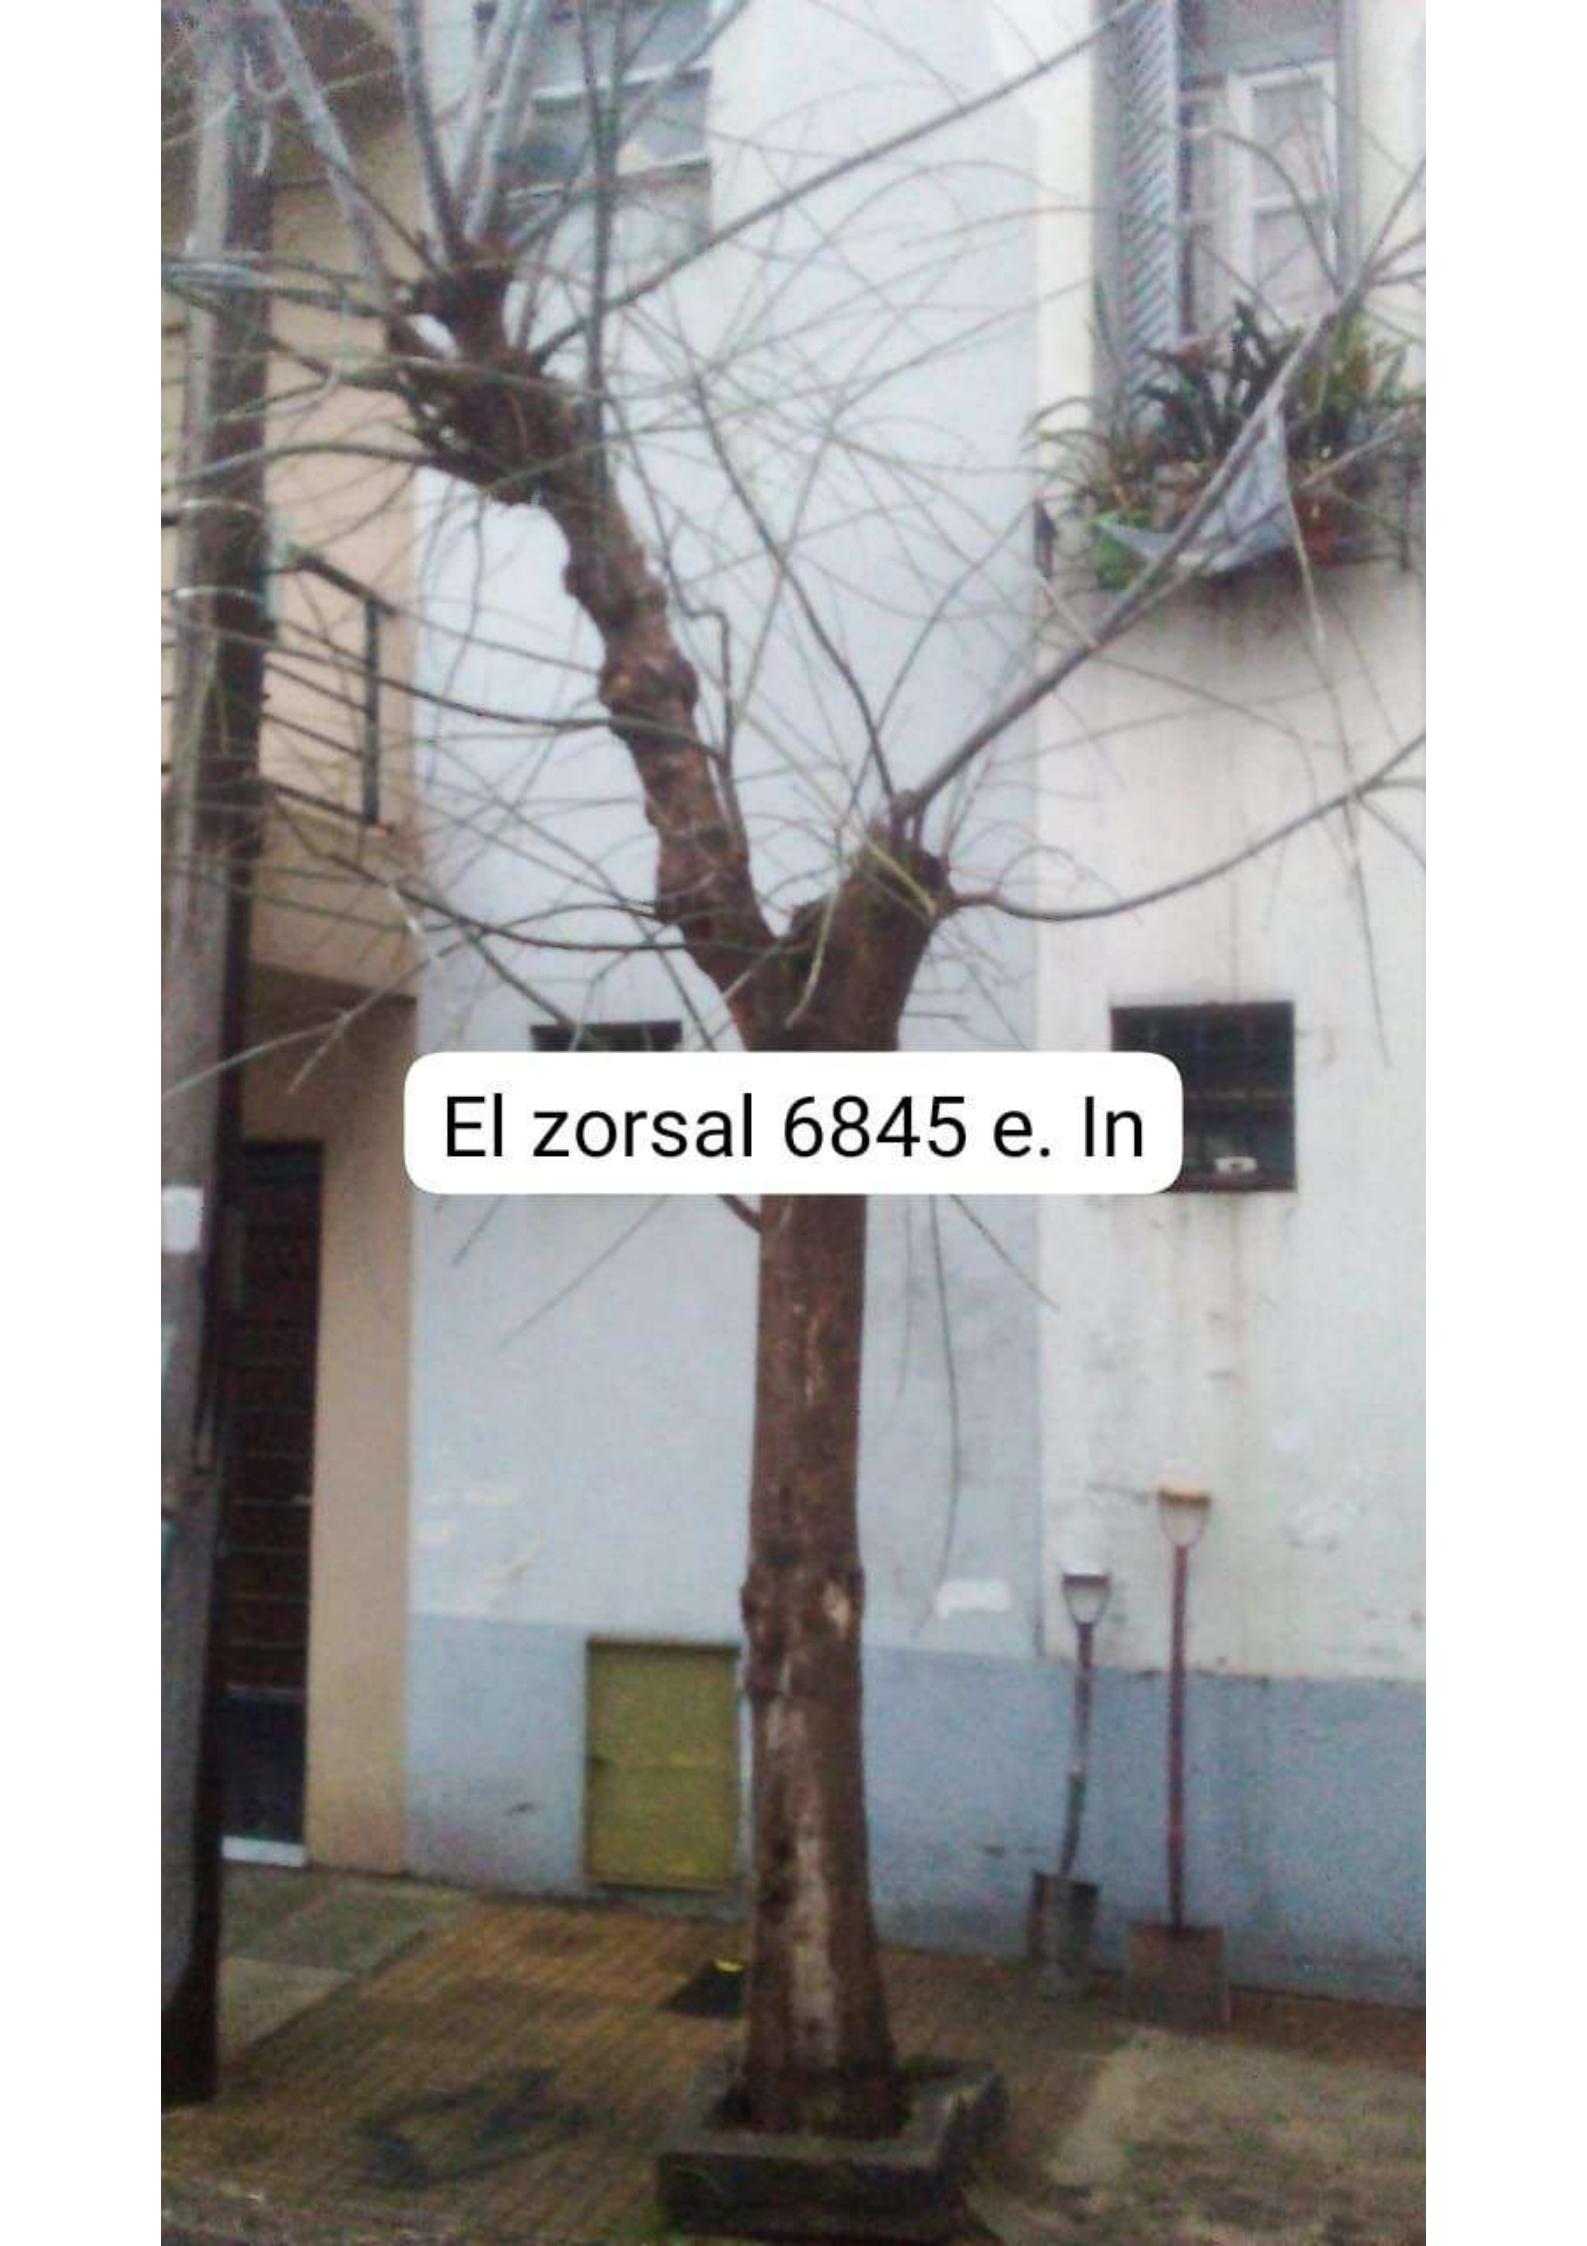
**El zorsal 6845 e. In**

GOBIERNO DE LA CIUDAD DE BUENOS AIRES		
PLANTILLA DE INSPECCIÓN VISUAL BÁSICA			
Fecha: 27/6/2021			
G.C.B.A.			
Calle:	EL ZORZAL		Chapa: 6845
Especie botánica:	Acer negundo (Arce negundo)		
Nº de inspección: C09-8000	D.A.P. (Cm): 30	Altura Aprox. (m): 9	
Ubicación de la plantera: Regular	Enfermedades	Plagas	
Inclinación: No tiene inclinación			
Orientación de la inclinación:			
Tarea recomendada: Extracción			
Defectos del ejemplar			
Defecto/s que afecte a más del 40% de la circunferencia del árbol, Decaimiento generalizado			
Evaluación de Riesgo del Árbol a Extraer			
Probabilidad de Fallo: Probable	Probabilidad de Impacto: Bajo	Consecuencia: Significativa	Riesgo: Bajo
Encuadre Normativo			
Por su estado sanitario, fisiológico o por sus condiciones físicas no sea posible su recuperación.			
Observaciones y conclusiones			
Avise 10863827: Especie no apta para un ancho de vereda de 1.6 mts.			
Datos del inspector

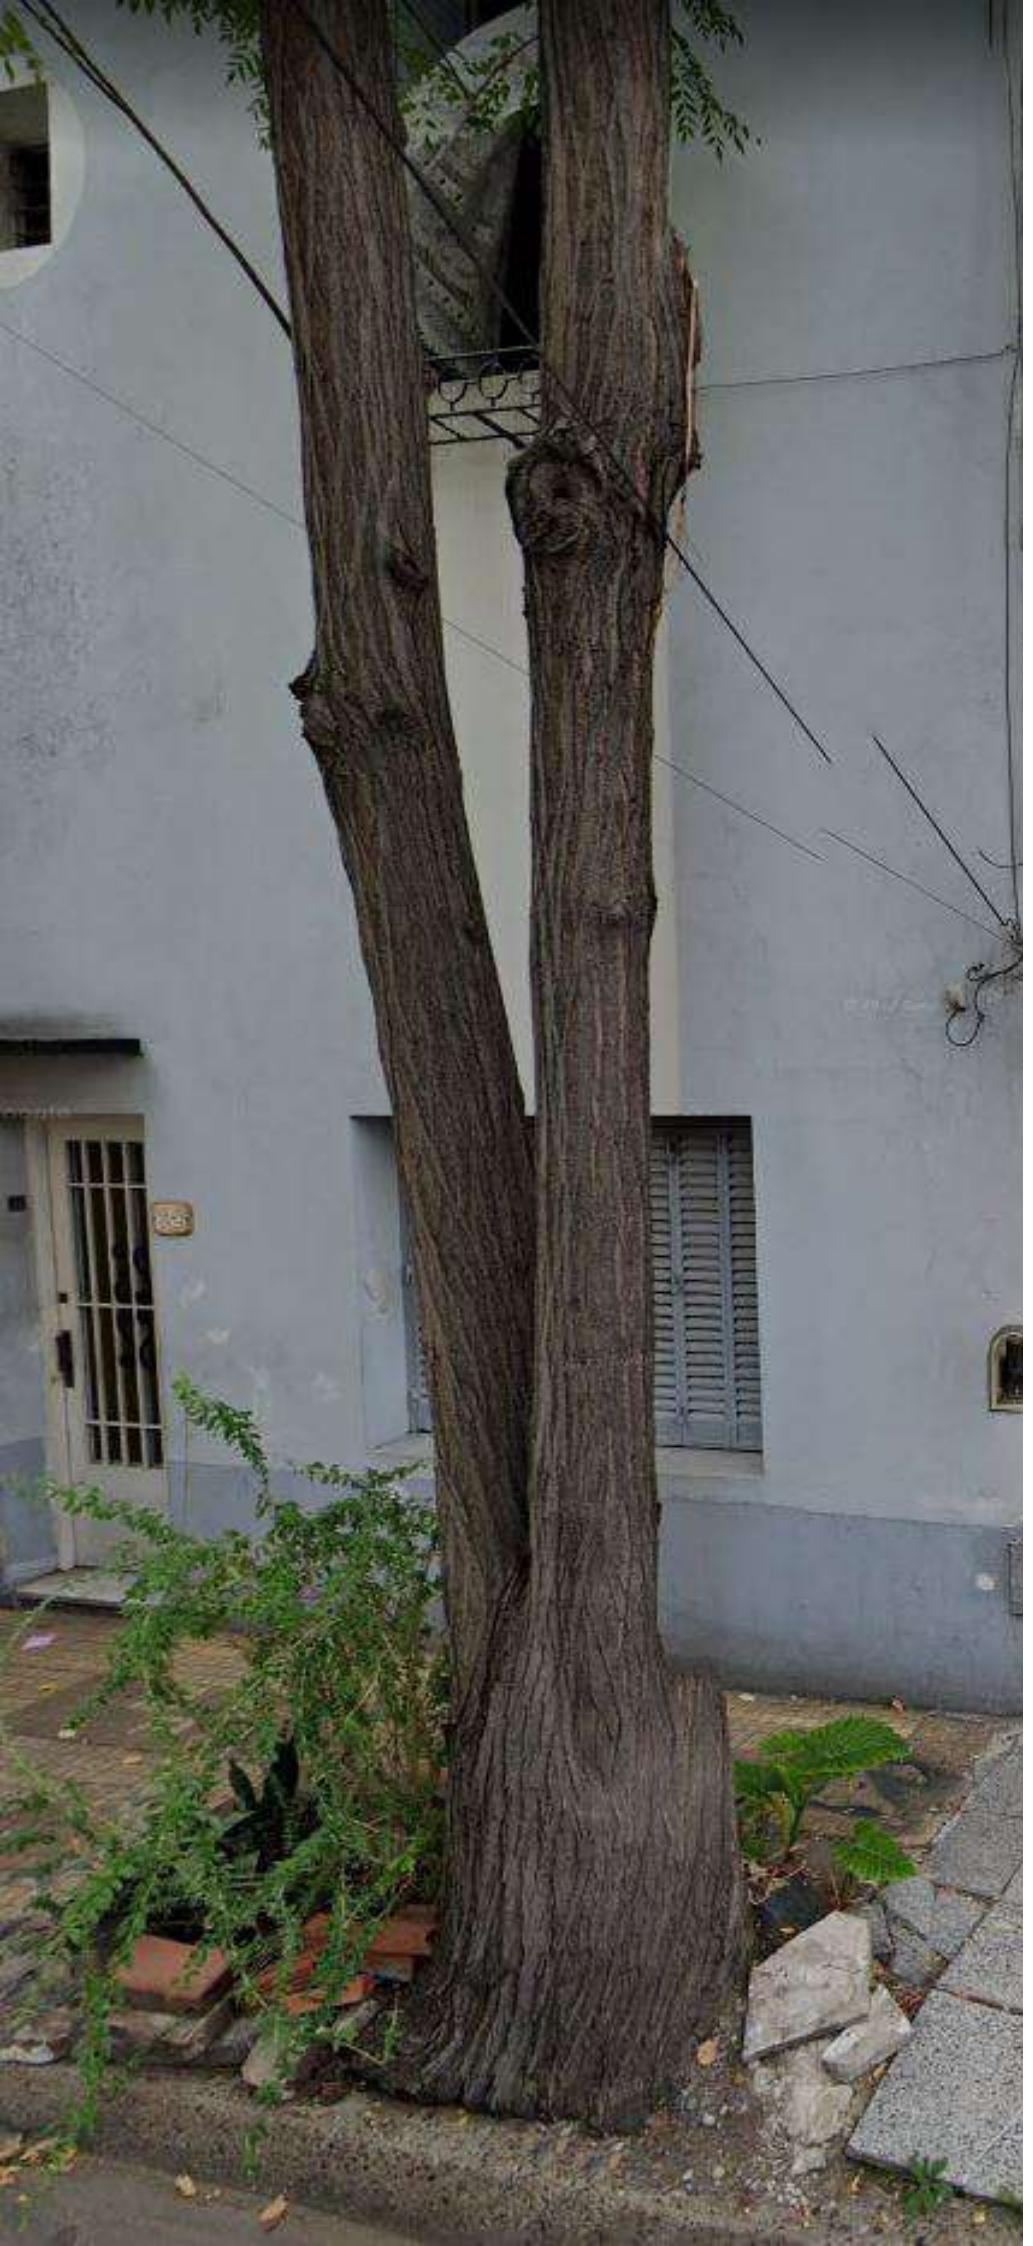
Observaciones y conclusiones					
<p>10863827 Ejemplar no apto para pasaje de un Ancho de Vereda de 1.6 m. Daños al frenista. No se puede ejecutar Corte de raíces, no permite circulación peatonal. Vereda rota, la cual no puede arreglarse a nivel, debido al desarrollo de raíces. Reparación total de vereda, 14 m2. Dejar plantera de 0.8 m x 0.8 m. Reparación patrón de 4 m2 de vereda perteneciente a chapa 6835 (GG 64).</p>					
Datos del inspector					
Nombre completo			Firma	29248692	DNI

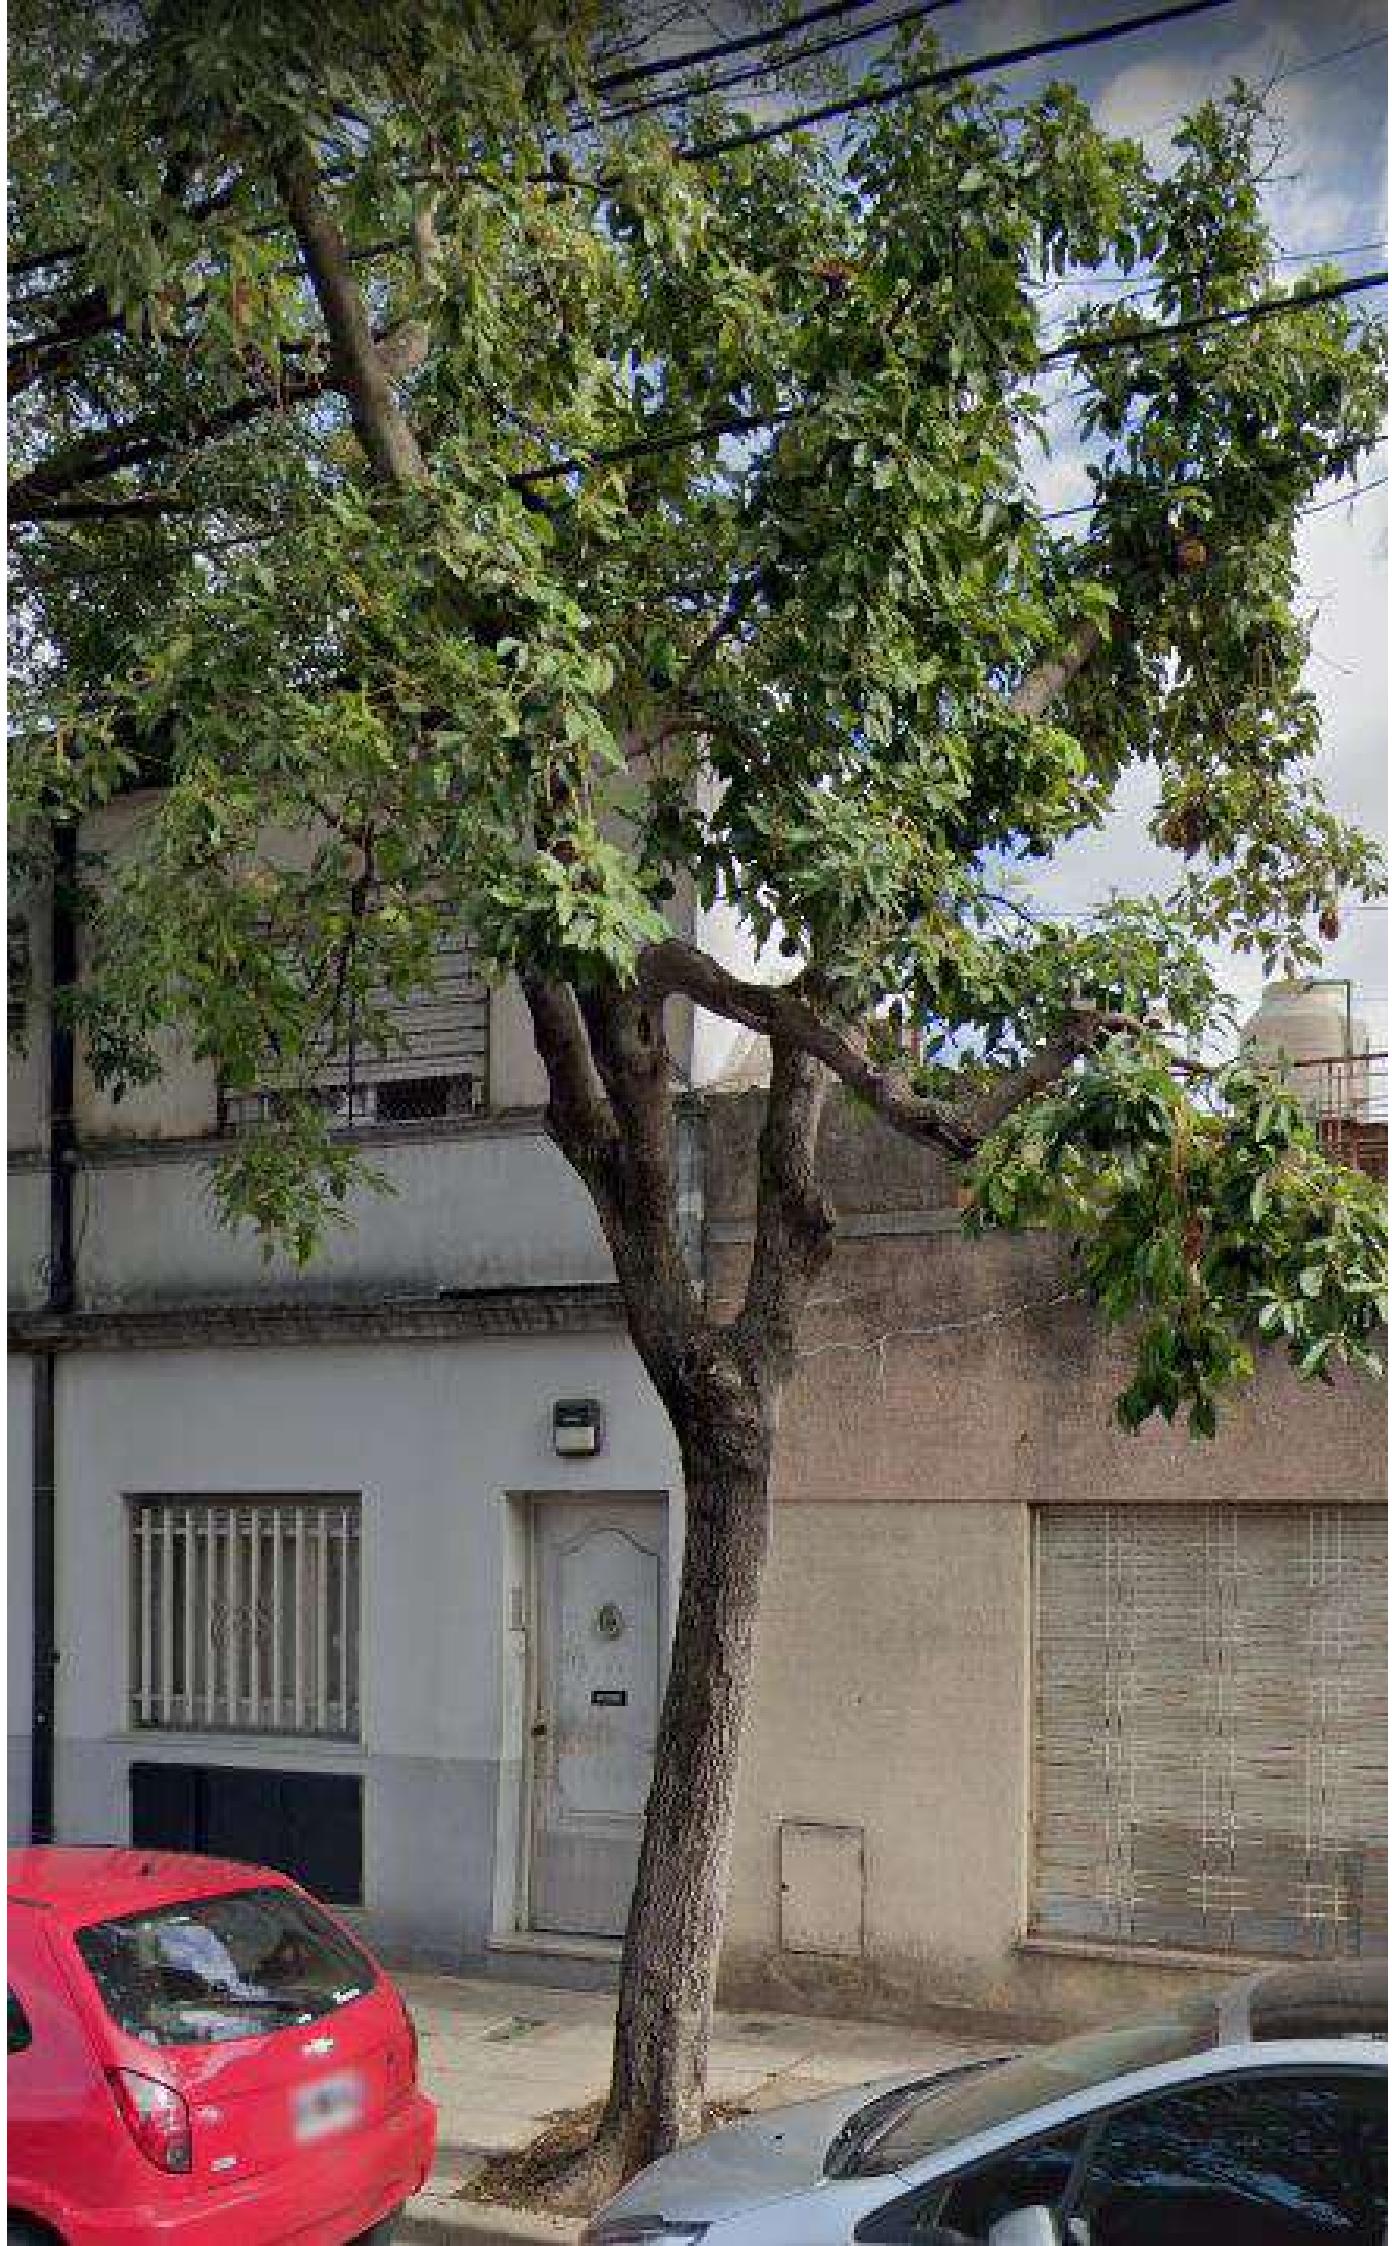
GOBIERNO DE LA CIUDAD DE BUENOS AIRES					
PLANILLA DE INSPECCIÓN VISUAL BÁSICA						
G.C.B.A.	Fecha: 12/7/2023					
Calle	ACASSUSO	Chapa	5925			
Referencia						
Especie botánica	Persea americana (Palto)					
Nº de inspección	C09-8126	D.A.P. (Cm):	35			
Ubicación de la plantera	Regular	Enfermedades	Plagas			
Inclinación	No tiene inclinación					
Orientación de la inclinación						
<b>Tarea recomendada: Extracción</b>						
Defectos del ejemplar						
Decaimiento generalizado						
<b>Evaluación de Riesgo del Árbol a Extraer</b>						
Probabilidad de Fallo		Probabilidad de Impacto		Consecuencias		Riesgo
Possible		Medio		Significativa		Bajo
<b>Encuadre Normativo</b>						
Por su estado sanitario, fisiológico o por sus condiciones físicas no sea posible su recuperación. Para garantizar la seguridad de las personas y/o bienes.						
<b>Observaciones y conclusiones</b>						
<p>SUACI: S00565199/23. Extracción del arbol. Ejemplar no recomendado para arbolado viario. Produce roturas en la vereda. Reparar 12m<sup>2</sup> de vereda y dejar plantera en 1.2m x 1.2m.</p>

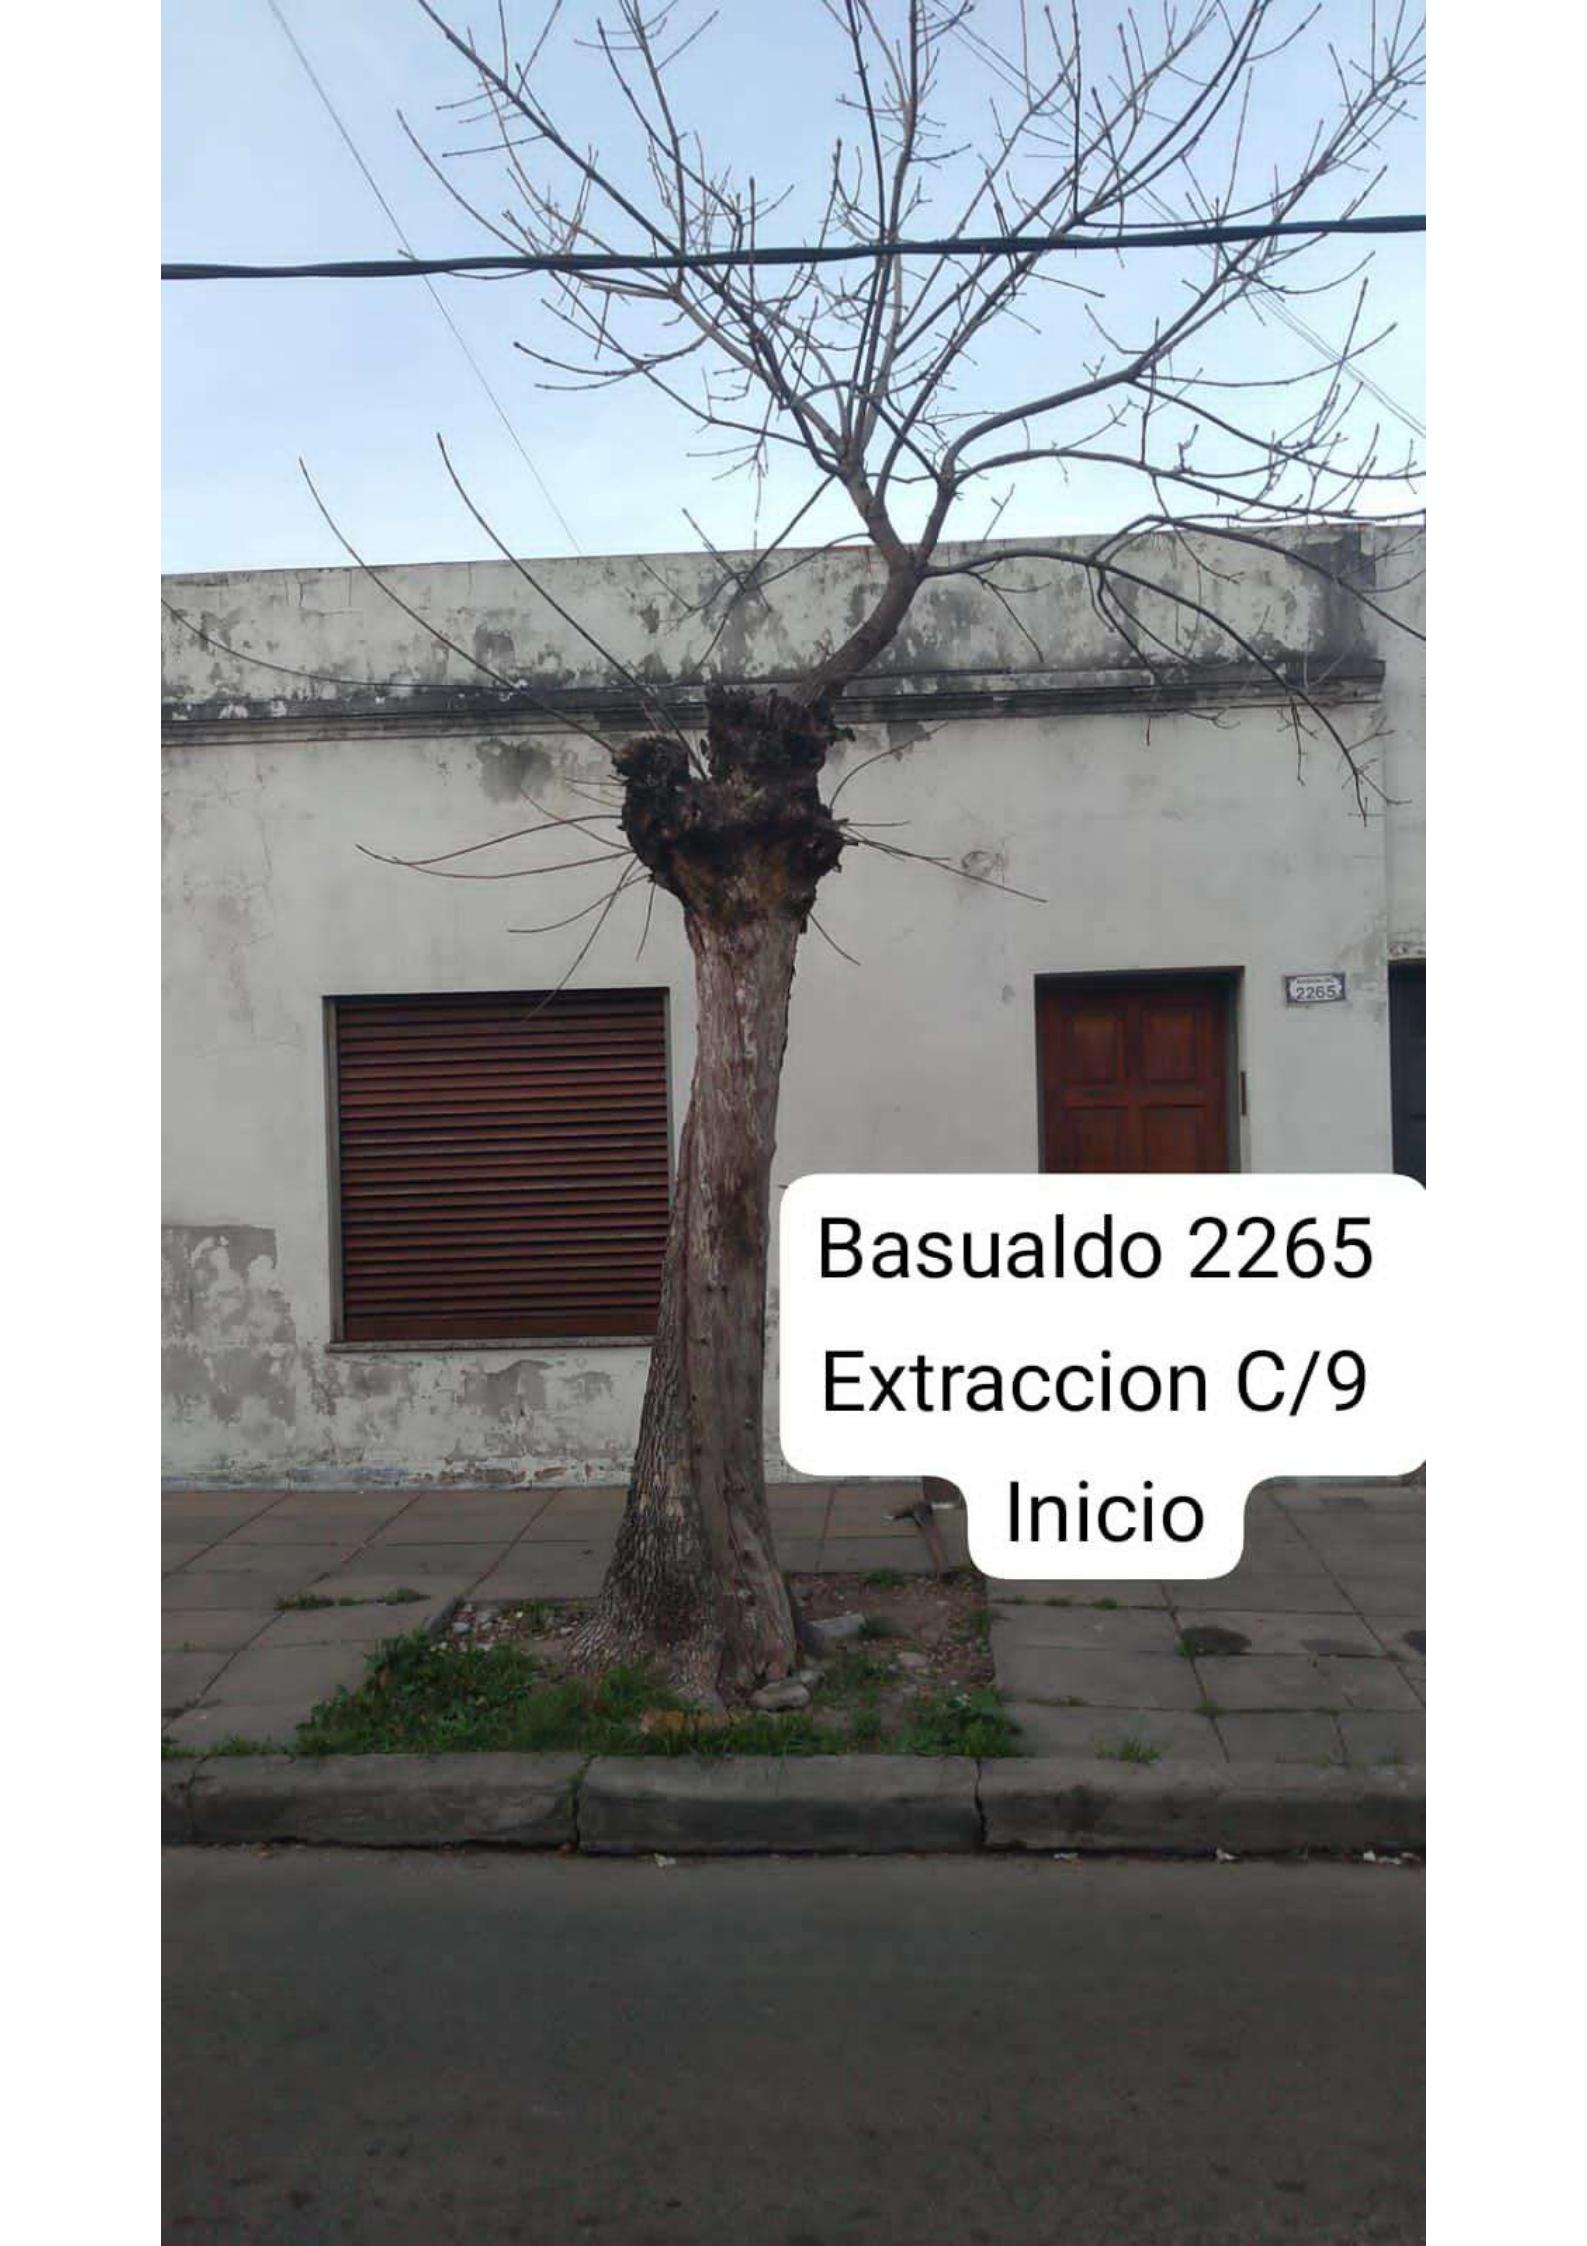
**Basualdo 2265  
Extraccion C/9**

Encuadre Normativo							
Por su estado sanitario, fisiológico o por sus condiciones físicas no sea posible su recuperación. Para garantizar la seguridad de las personas y/o bienes.							
Observaciones y conclusiones							
<p>El ejemplar presenta grietas longitudinales, cavidades basales y medios superiores al 70% del d.p., extracción urgente. Reparar la vereda 23m<sup>2</sup>. Tipo de solado I 64. Dejar plantera en 1.2m x 1.2m. Recondicionar cordón.</p>							
Datos del inspector							
Nombre completo				Firma		36293990 DNI

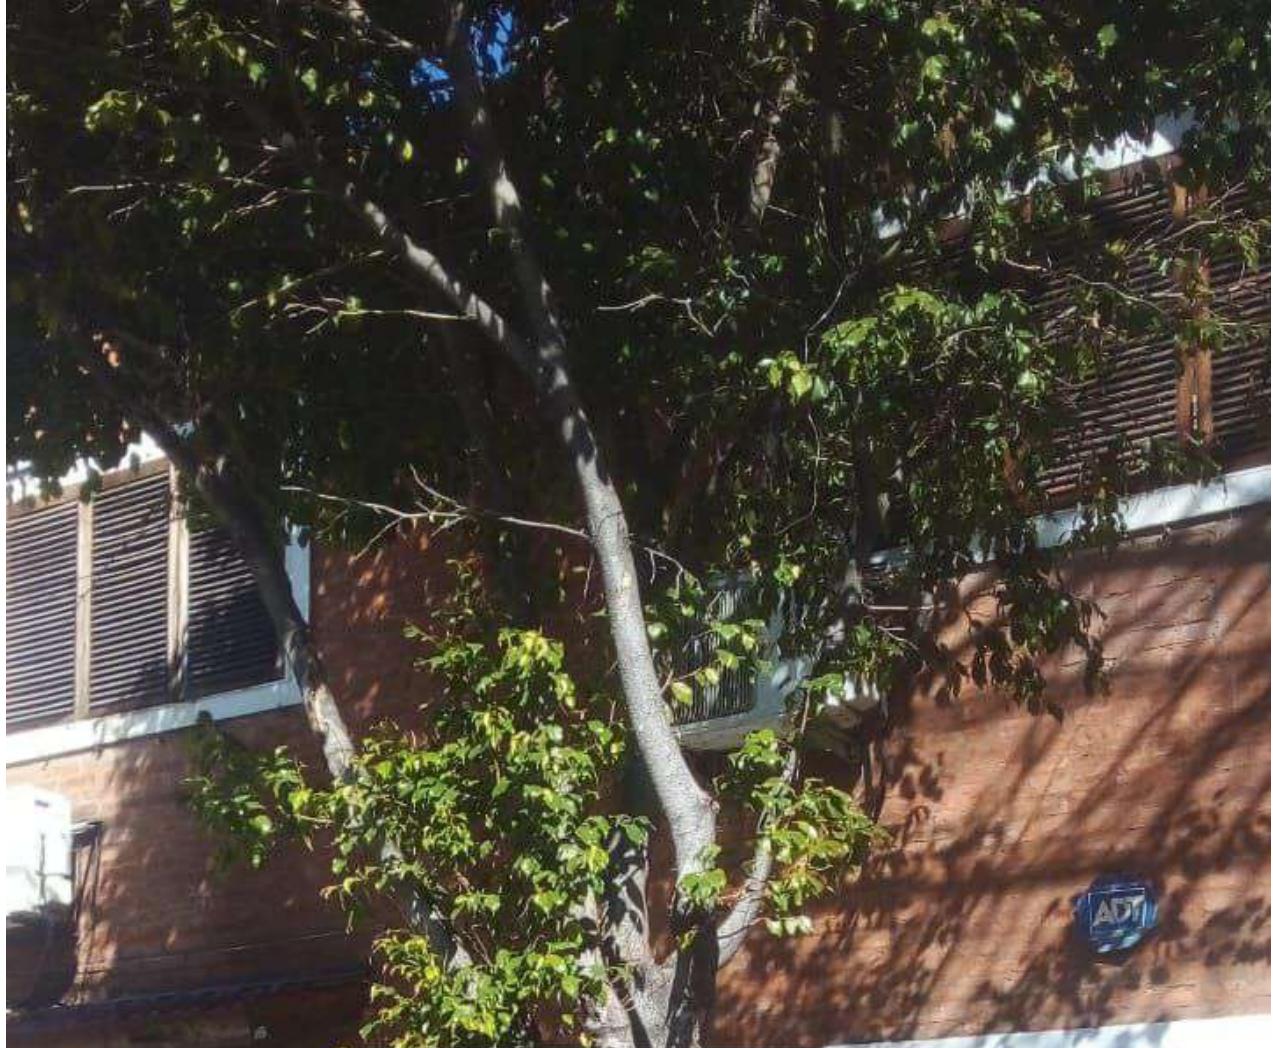
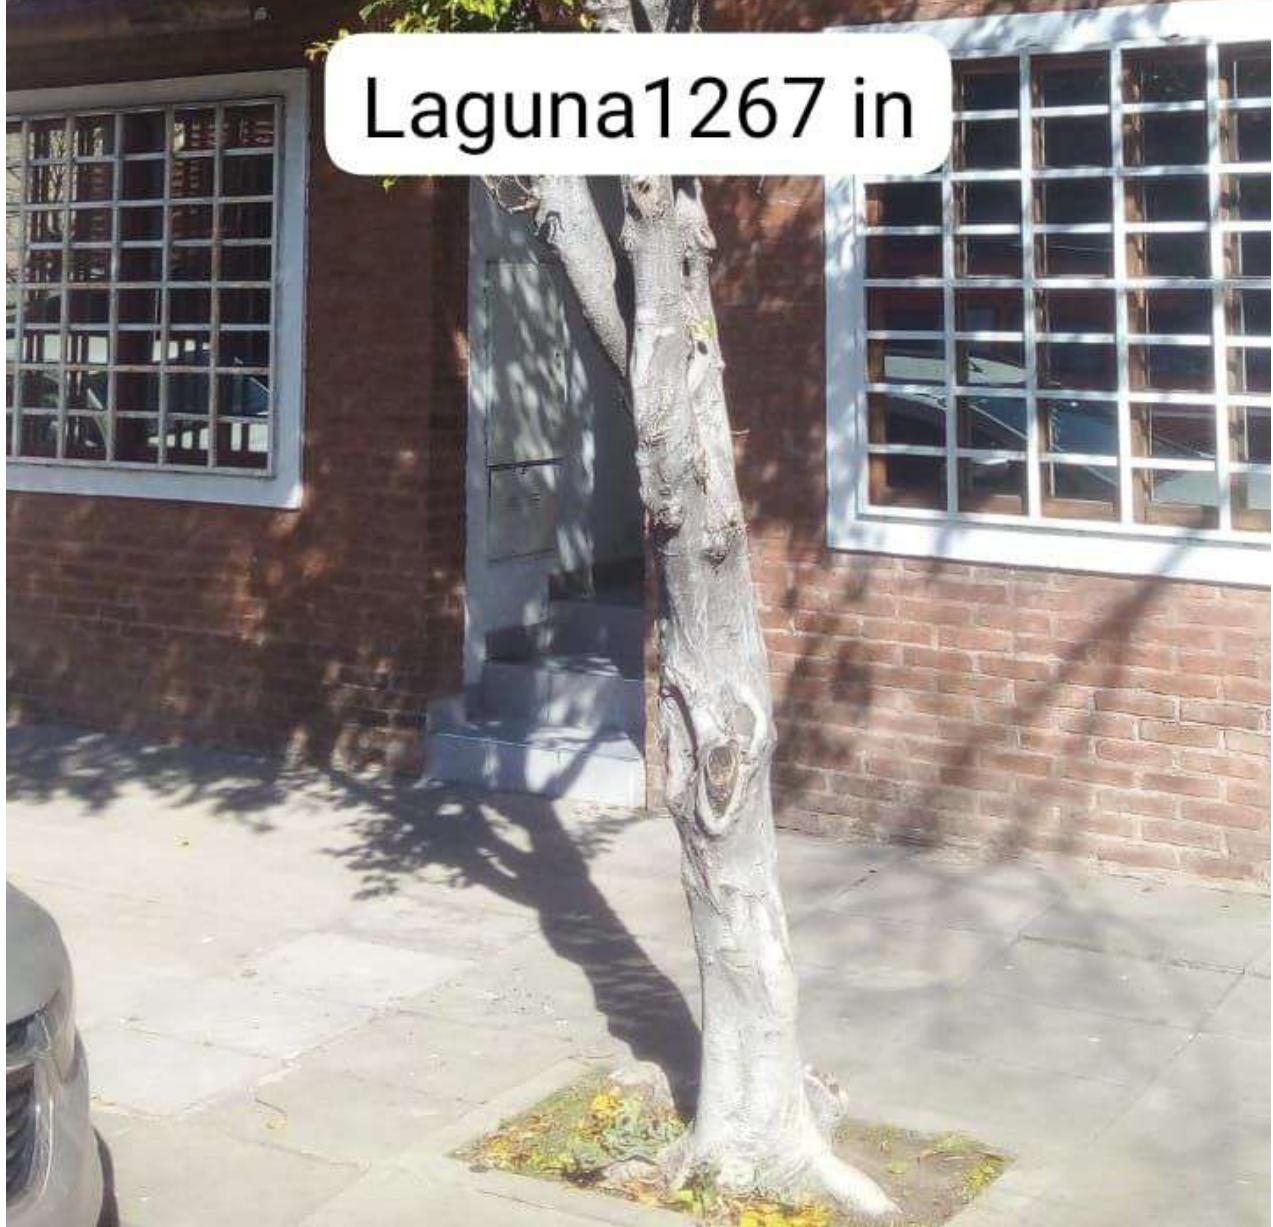
Laguna1267 in

SUACI S00569103/23. Ejemplar de especie no apta genera daño en vereda. Cerrar plantera por proximidad de arbol lindero. Ya hay otra plantera no apta para erbolado por cercanía a luminaria que posee Alcaslas. Extracción programada					
<b>Datos del inspector</b>					
Occhipinti, Romina G.				26116690	
Nombre completo				DNI

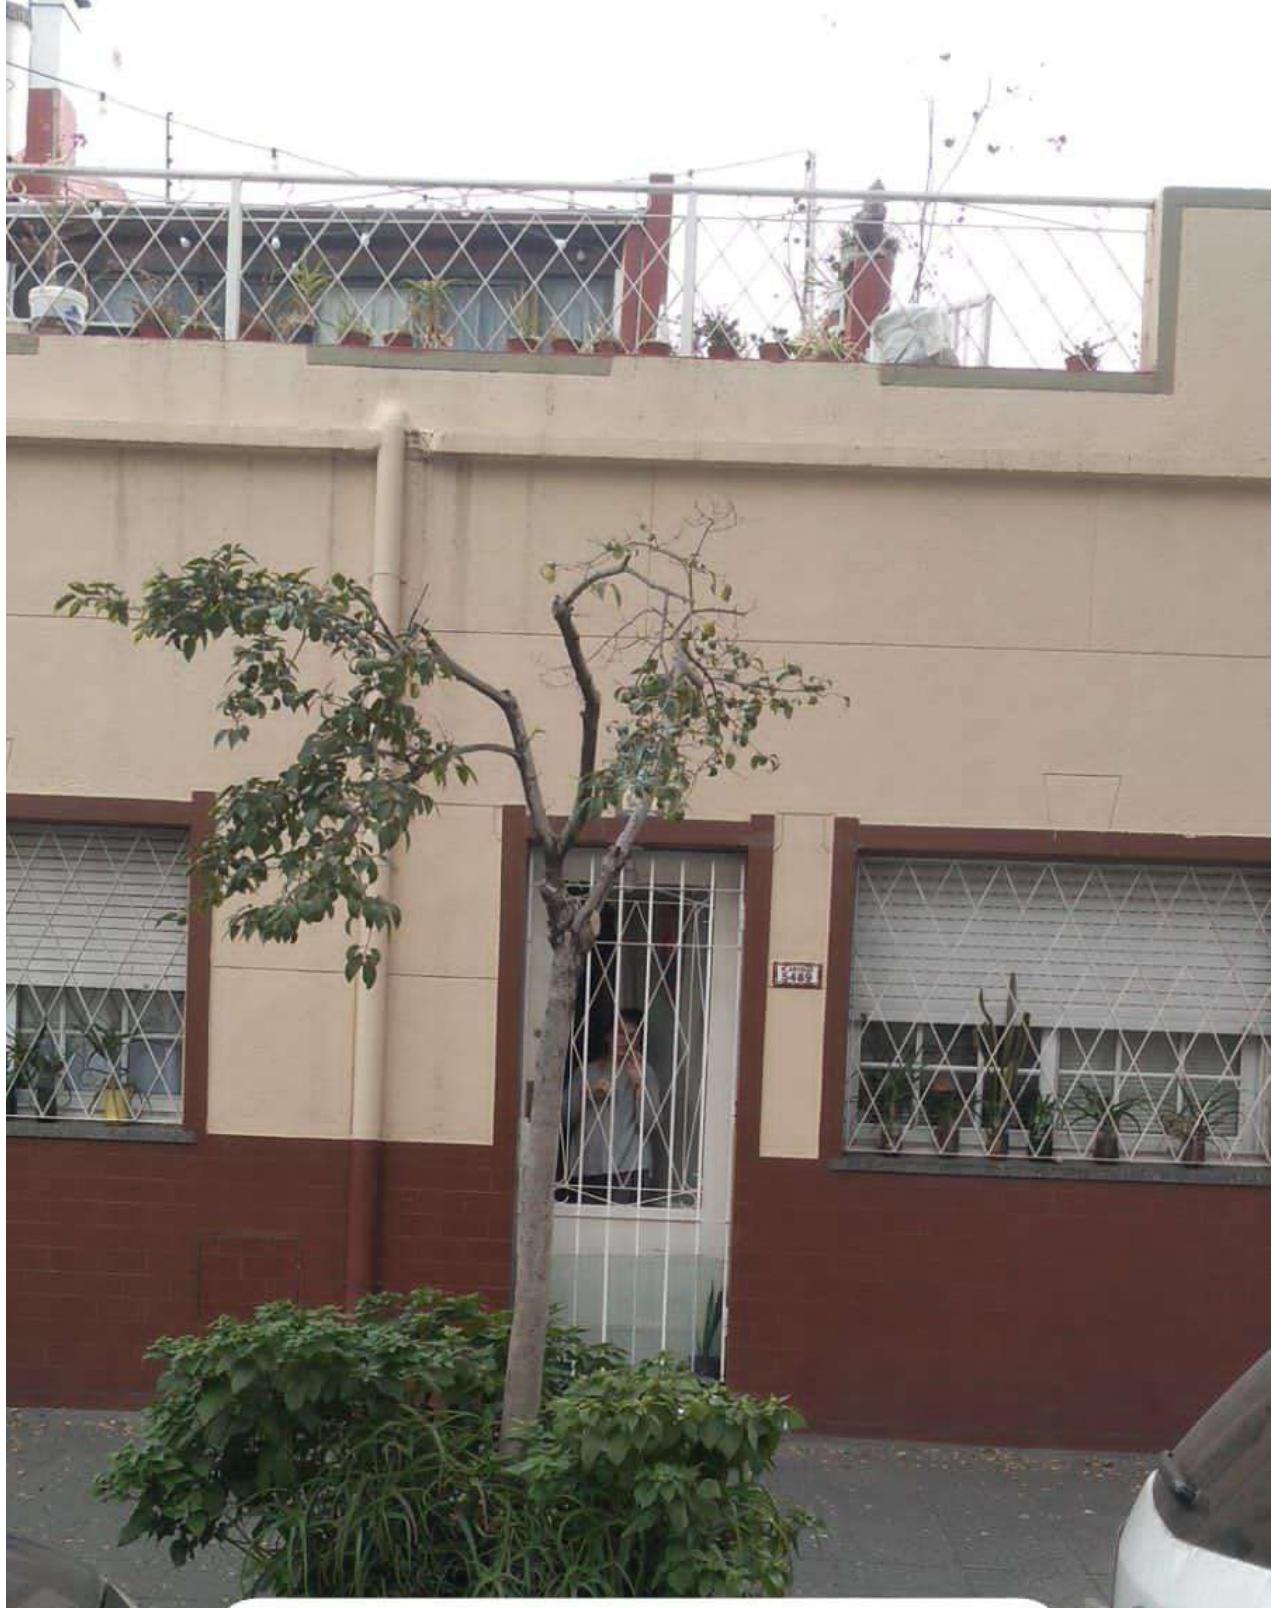
Manuel artigas 5489

GOBIERNO DE LA CIUDAD DE BUENOS AIRES PLANILLA DE INSPECCIÓN VISUAL BÁSICA		
G.C.B.A.	Fecha: 19/7/2023		
Calle	ARTIGAS MANUEL DE	Chapa	5489
Especie botánica	Ligustrum lucidum (Ligusto)		
Nº de inspección	C09-8186	D.A.P. (Cm):	10
Ubicación de la plantera	Regular	Enfermedades	Plagas
Inclinación	No tiene inclinación		
Orientación de la inclinación			
<b>Tarea recomendada: Extracción</b>			
Defectos del ejemplar			
Grietas, Decaimiento generalizado			
<b>Evaluación de Riesgo del Árbol a Extraer</b>			
Probabilidad de Fallo	Probabilidad de Impacto	Consecuencias	Riesgo
Probable	Bajo	Menor	Bajo
<b>Encuadre Normativo</b>			
Por su estado sanitario, fisiológico o por sus condiciones físicas no sea posible su recuperación.. Para garantizar la seguridad de las personas y/o bienes.			
<b>Observaciones y conclusiones</b>			
<p>Aviso S00589804/23. El ejemplar se encuentra enfermo y semi seco. Fue podado y no ha rebrotado. Existe registro fotográfico que está en mal estado desde el 2021 y no ha mejorado. Fuste y ramas primarias agrietadas, ramas secas y con una coloración anormal. Se está descordeando. Retirar desde la raíz, en la plantera se encuentran herbáceas la cual la vecina no tiene problema en que las retiren también.</p>

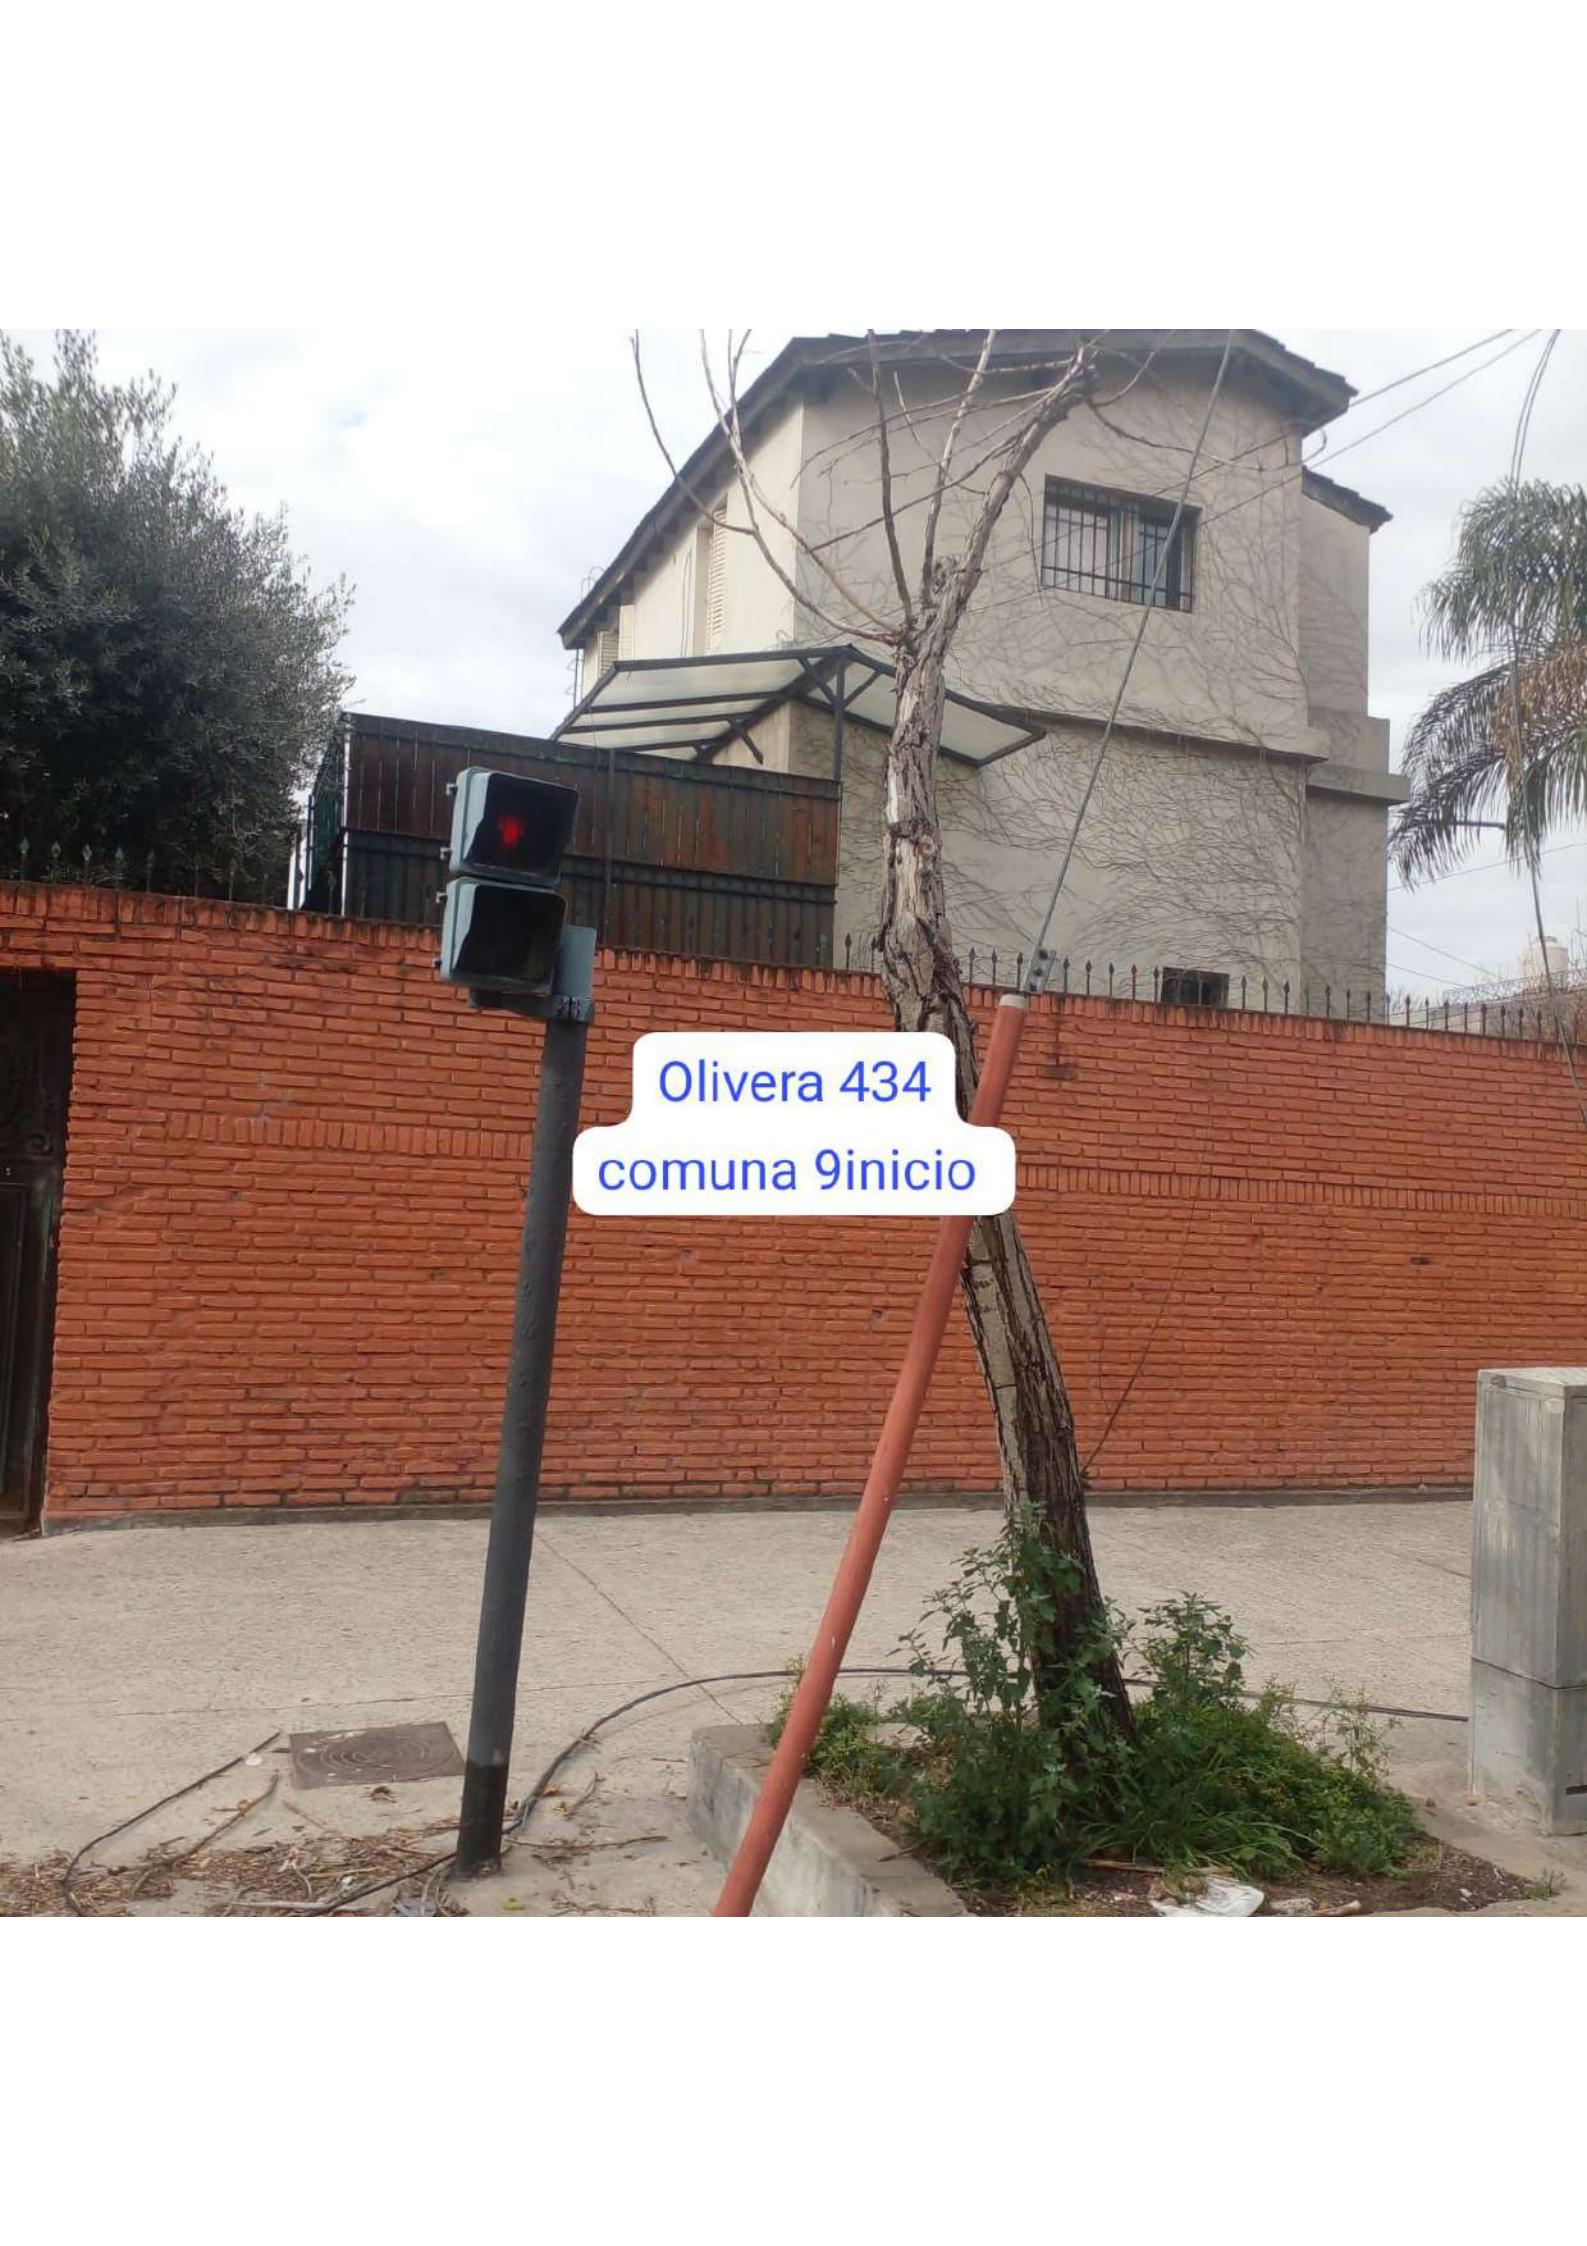
Olivera 434  
comuna 9 inicio

GOBIERNO DE LA CIUDAD DE BUENOS AIRES PLANILLA DE INSPECCIÓN VISUAL BÁSICA		
G.C.B.A.	Fecha: 16/2/2023		
Calle	OLIVERA AV.	Chapa	434
Especie botánica	Salix sp. (Sauce)		
Nº de inspección	C09-4652	D.A.P. (Cm):	20
Ubicación de la plantera	Regular	Enfermedades	Plagas
Inclinación	No tiene inclinación		
Orientación de la inclinación			
<b>Tarea recomendada: Extracción</b>			
<b>Defectos del ejemplar</b>			
Árbol muerto en pie, sin otros defectos importantes			
<b>Evaluación de Riesgo del Árbol a Extraer</b>			
Probabilidad de Fallo	Probabilidad de Impacto	Consecuencias	Riesgo
Possible	Alto	Significativa	Moderado
<b>Encuadre Normativo</b>			
El árbol esté seco., Para garantizar la seguridad de las personas y/o bienes.			
<b>Observaciones y conclusiones</b>			
ejemplar muerto en pie			
<b>Datos del inspector</b>			
Cabral, Ramiro David		36293990	
Nombre completo	Flima	DNI
