### RESOLUCIÓN COMUNAL N.º 22.094.939/COMUNA9/23

Buenos Aires, 7 de junio de 2023

**VISTO:** La Constitución de la Ciudad de Buenos Aires, las Leyes N° 3263 y N° 1777, el Decreto N° 166/2013, las actas de inspección N° 6614, 6615, 6616, 6617, 6618, 6619, 6620, 6621, 6622, 6623, 6624, el IF-2023-22093768-GCABA-COMUNA9 y

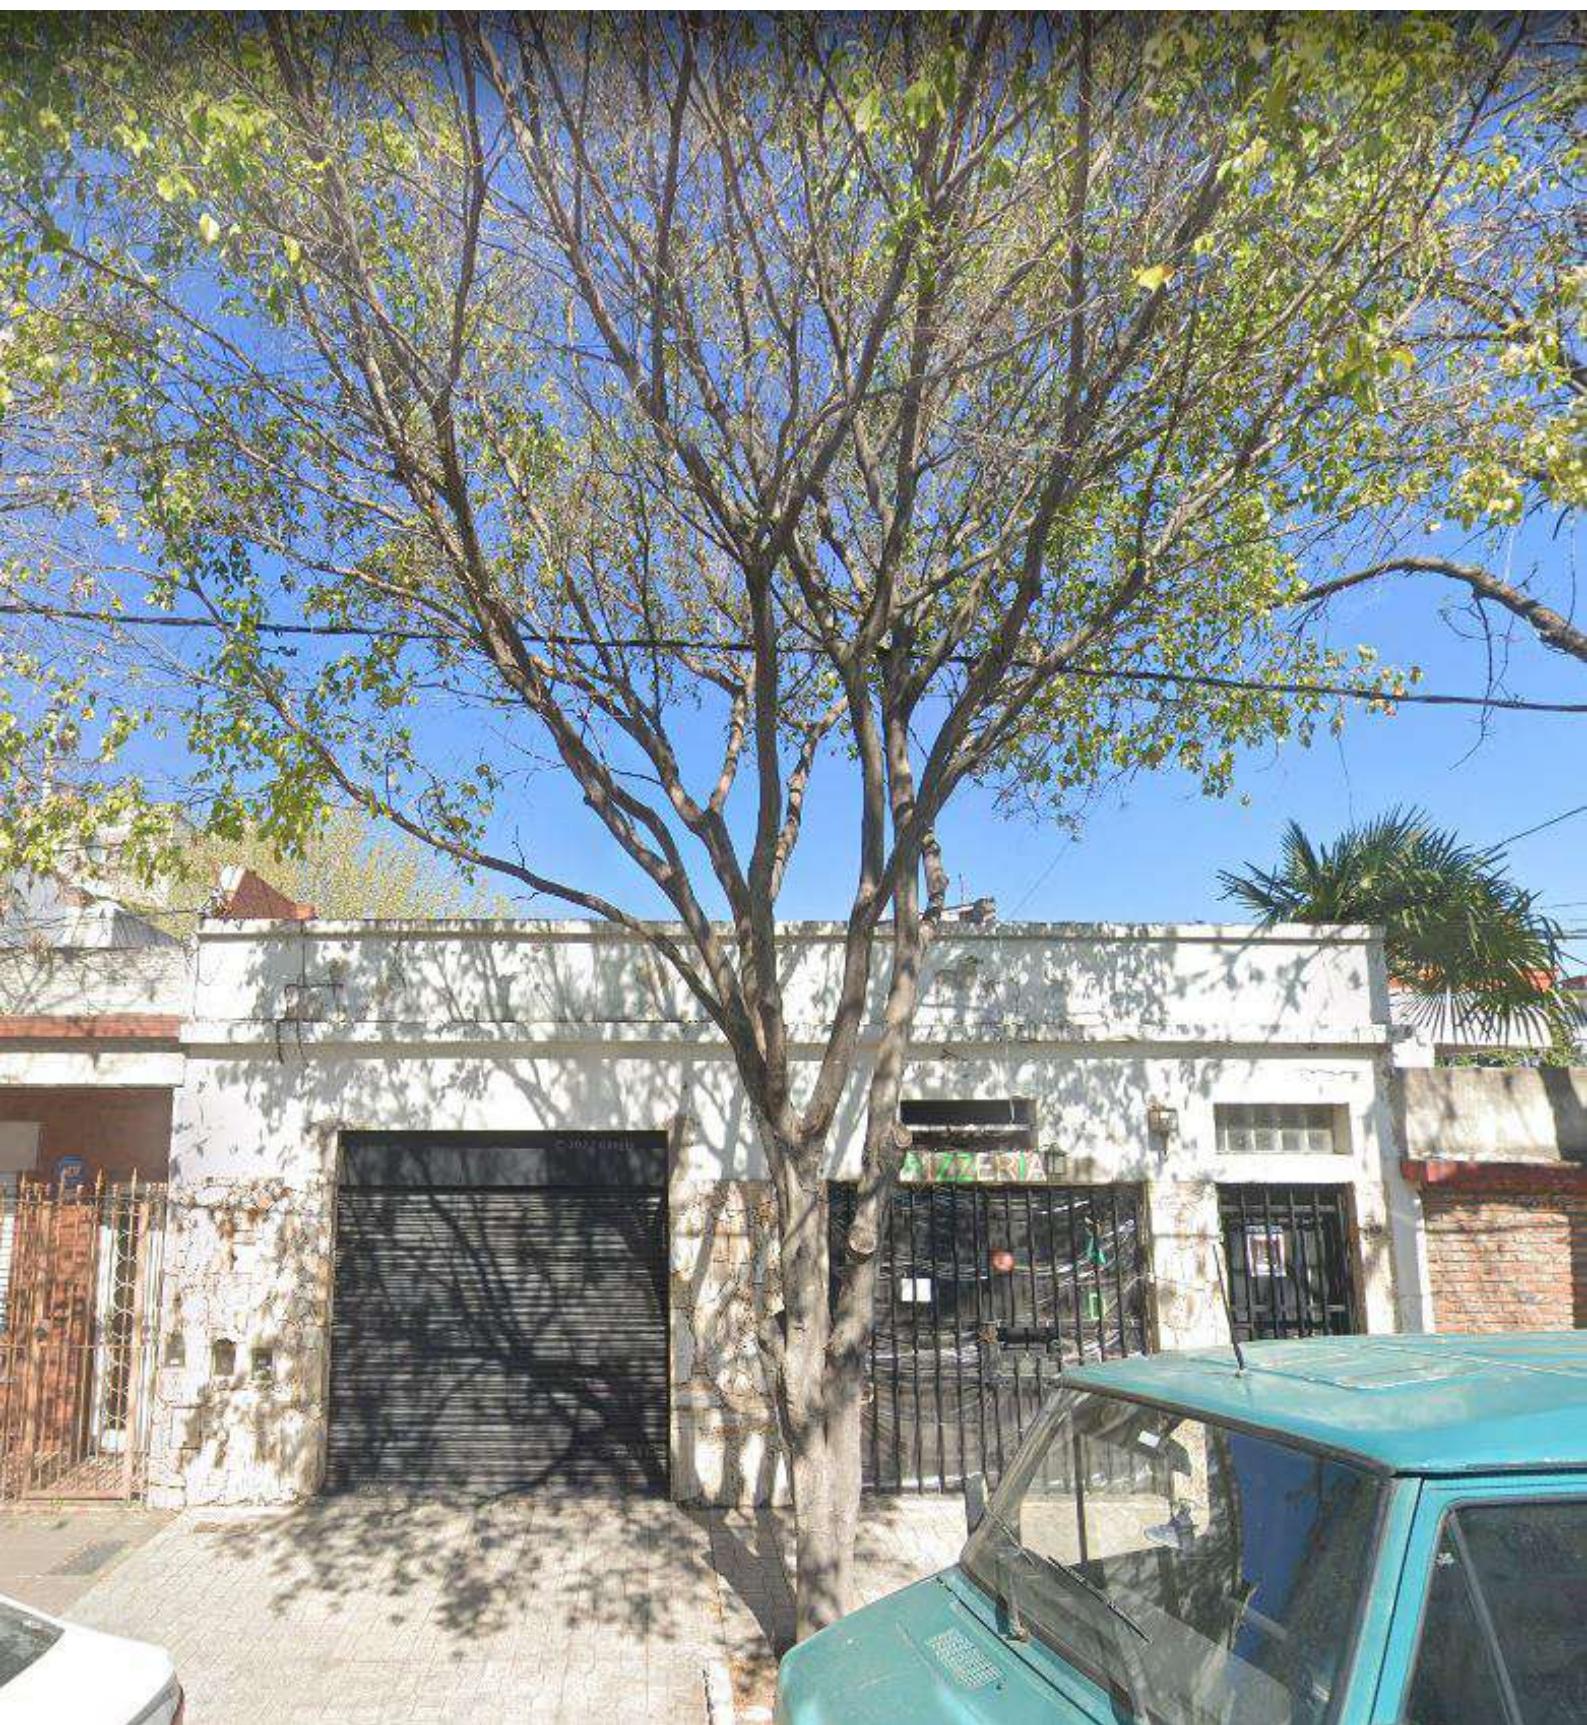
Defectos del ejemplar

Raíces estranguladoras: más del 40% de la circunferencia del tronco, Daños a las raíces: mayores al 40% dentro del RCR.. Fuste dividido en dos partes

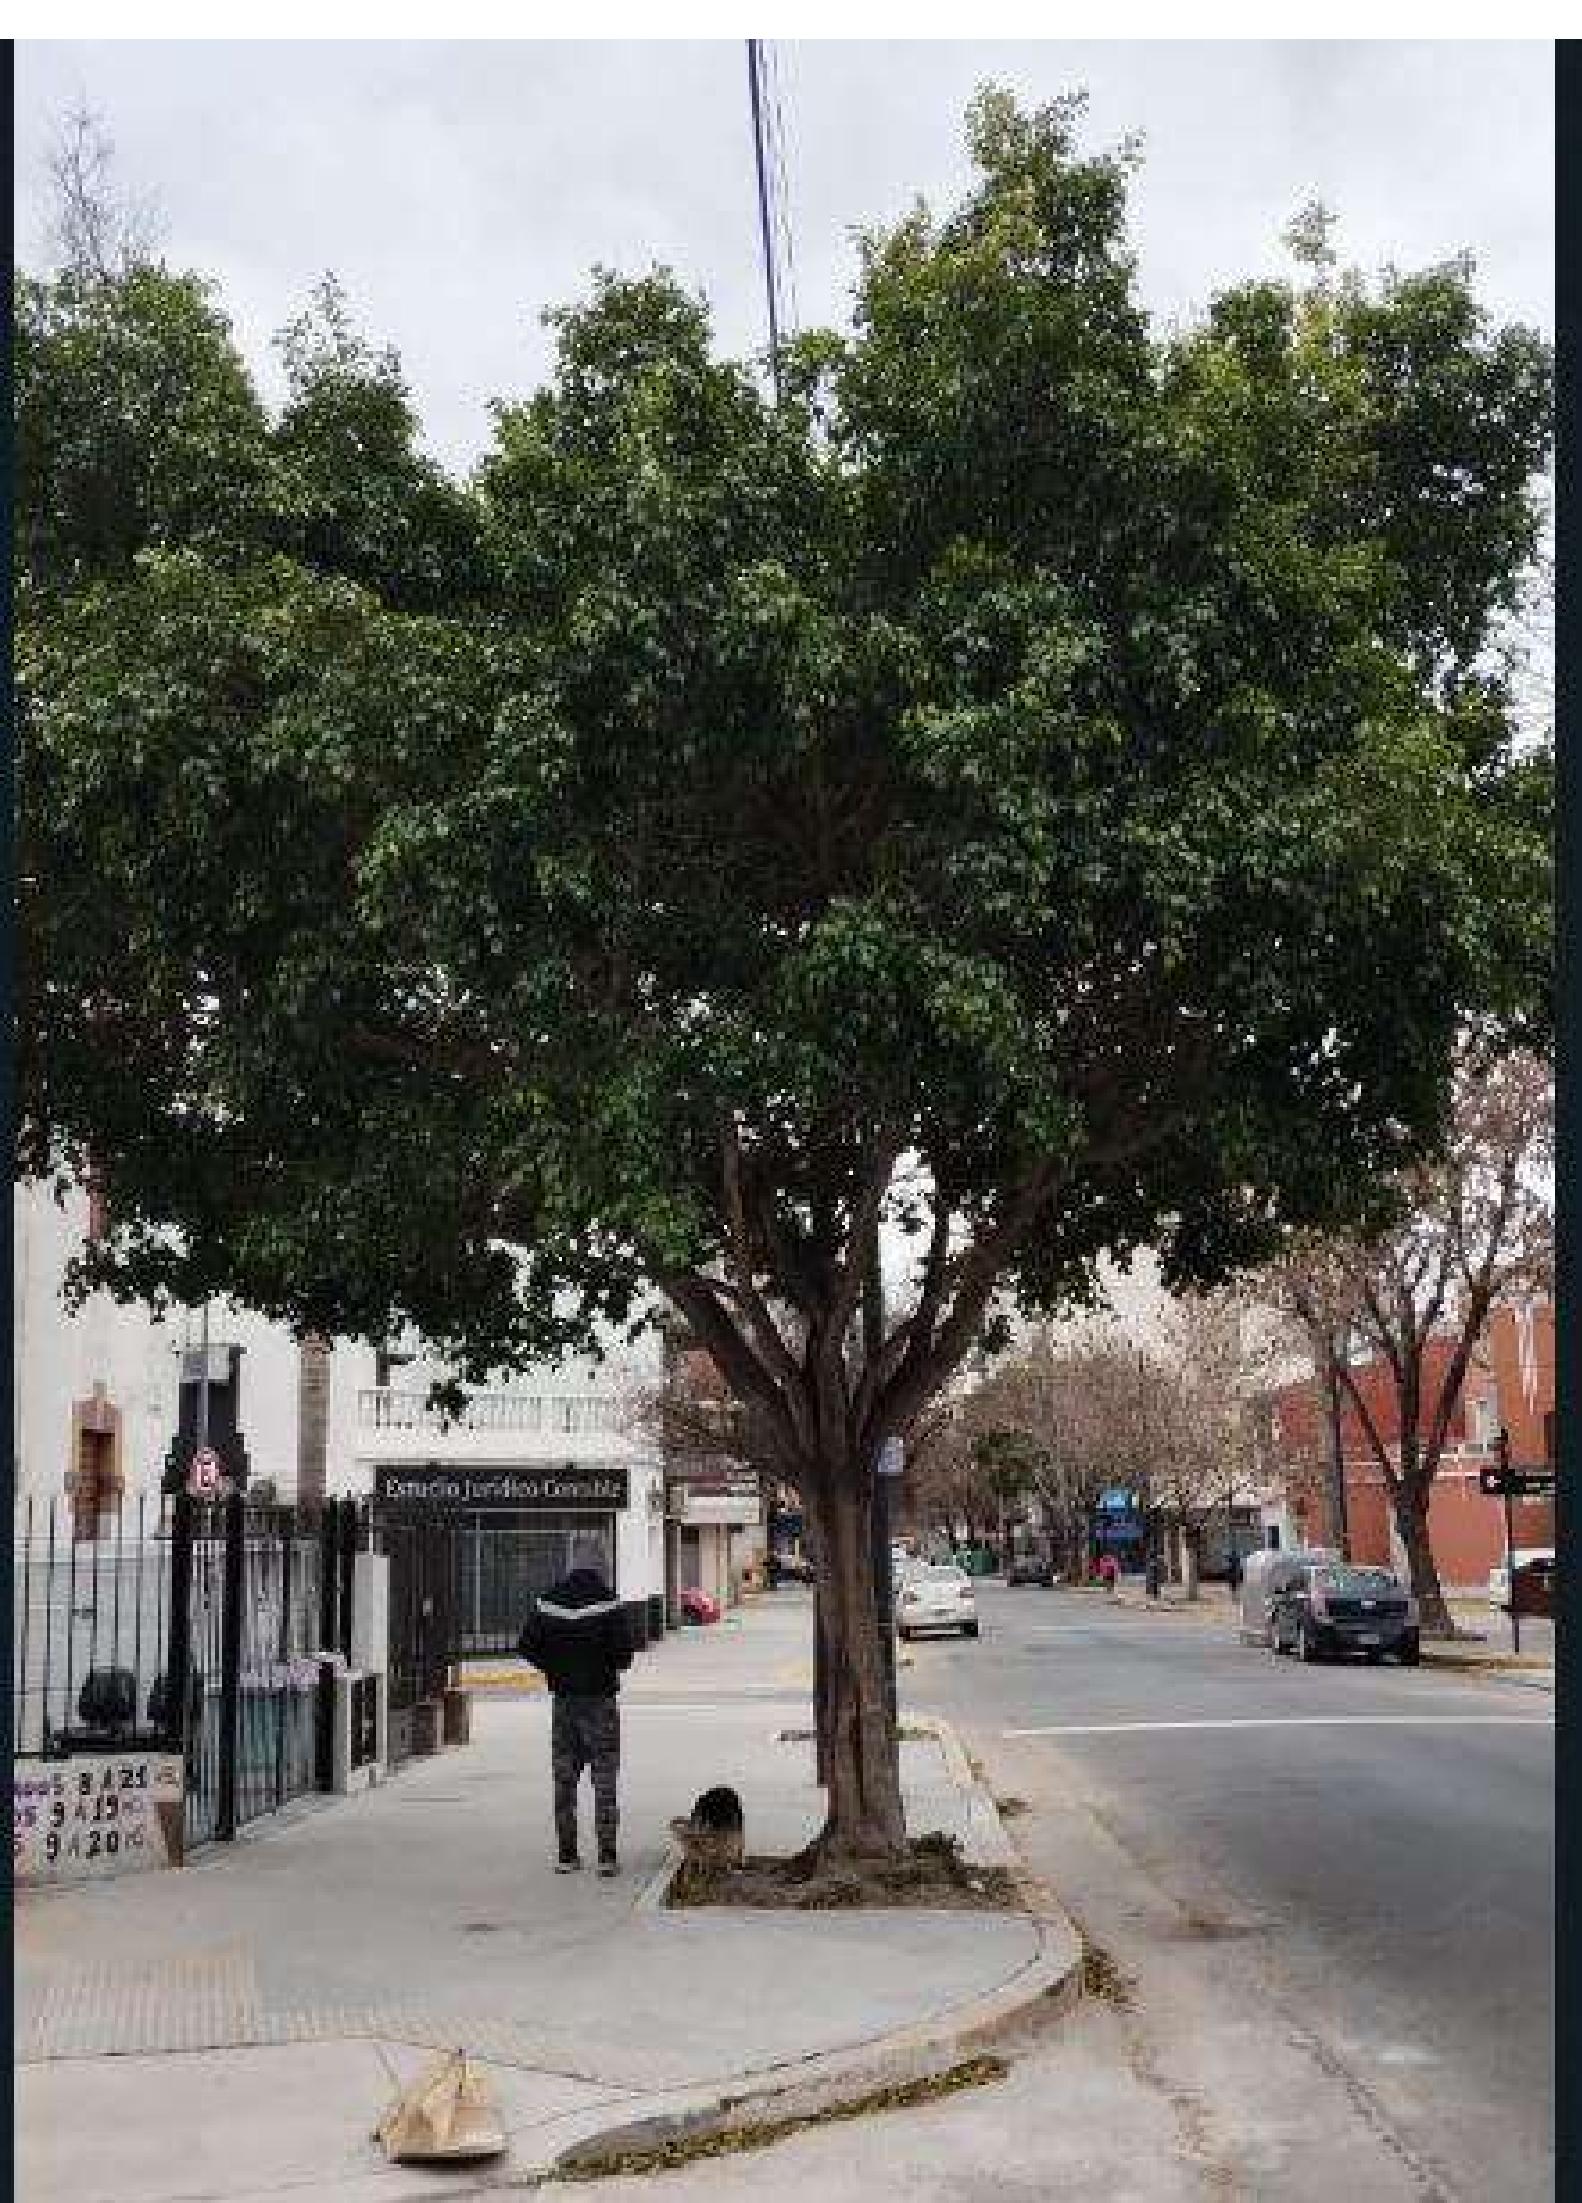
SUACI: S00425221/23. El reclamo entro por corte de raíces. La especie es no indicada para arbolado en alineación, provoca rotura de la vereda. Se recomienda la extracción y la reparación de la vereda de 42m2 y dejar una plantera de 1.2m x 1.2m

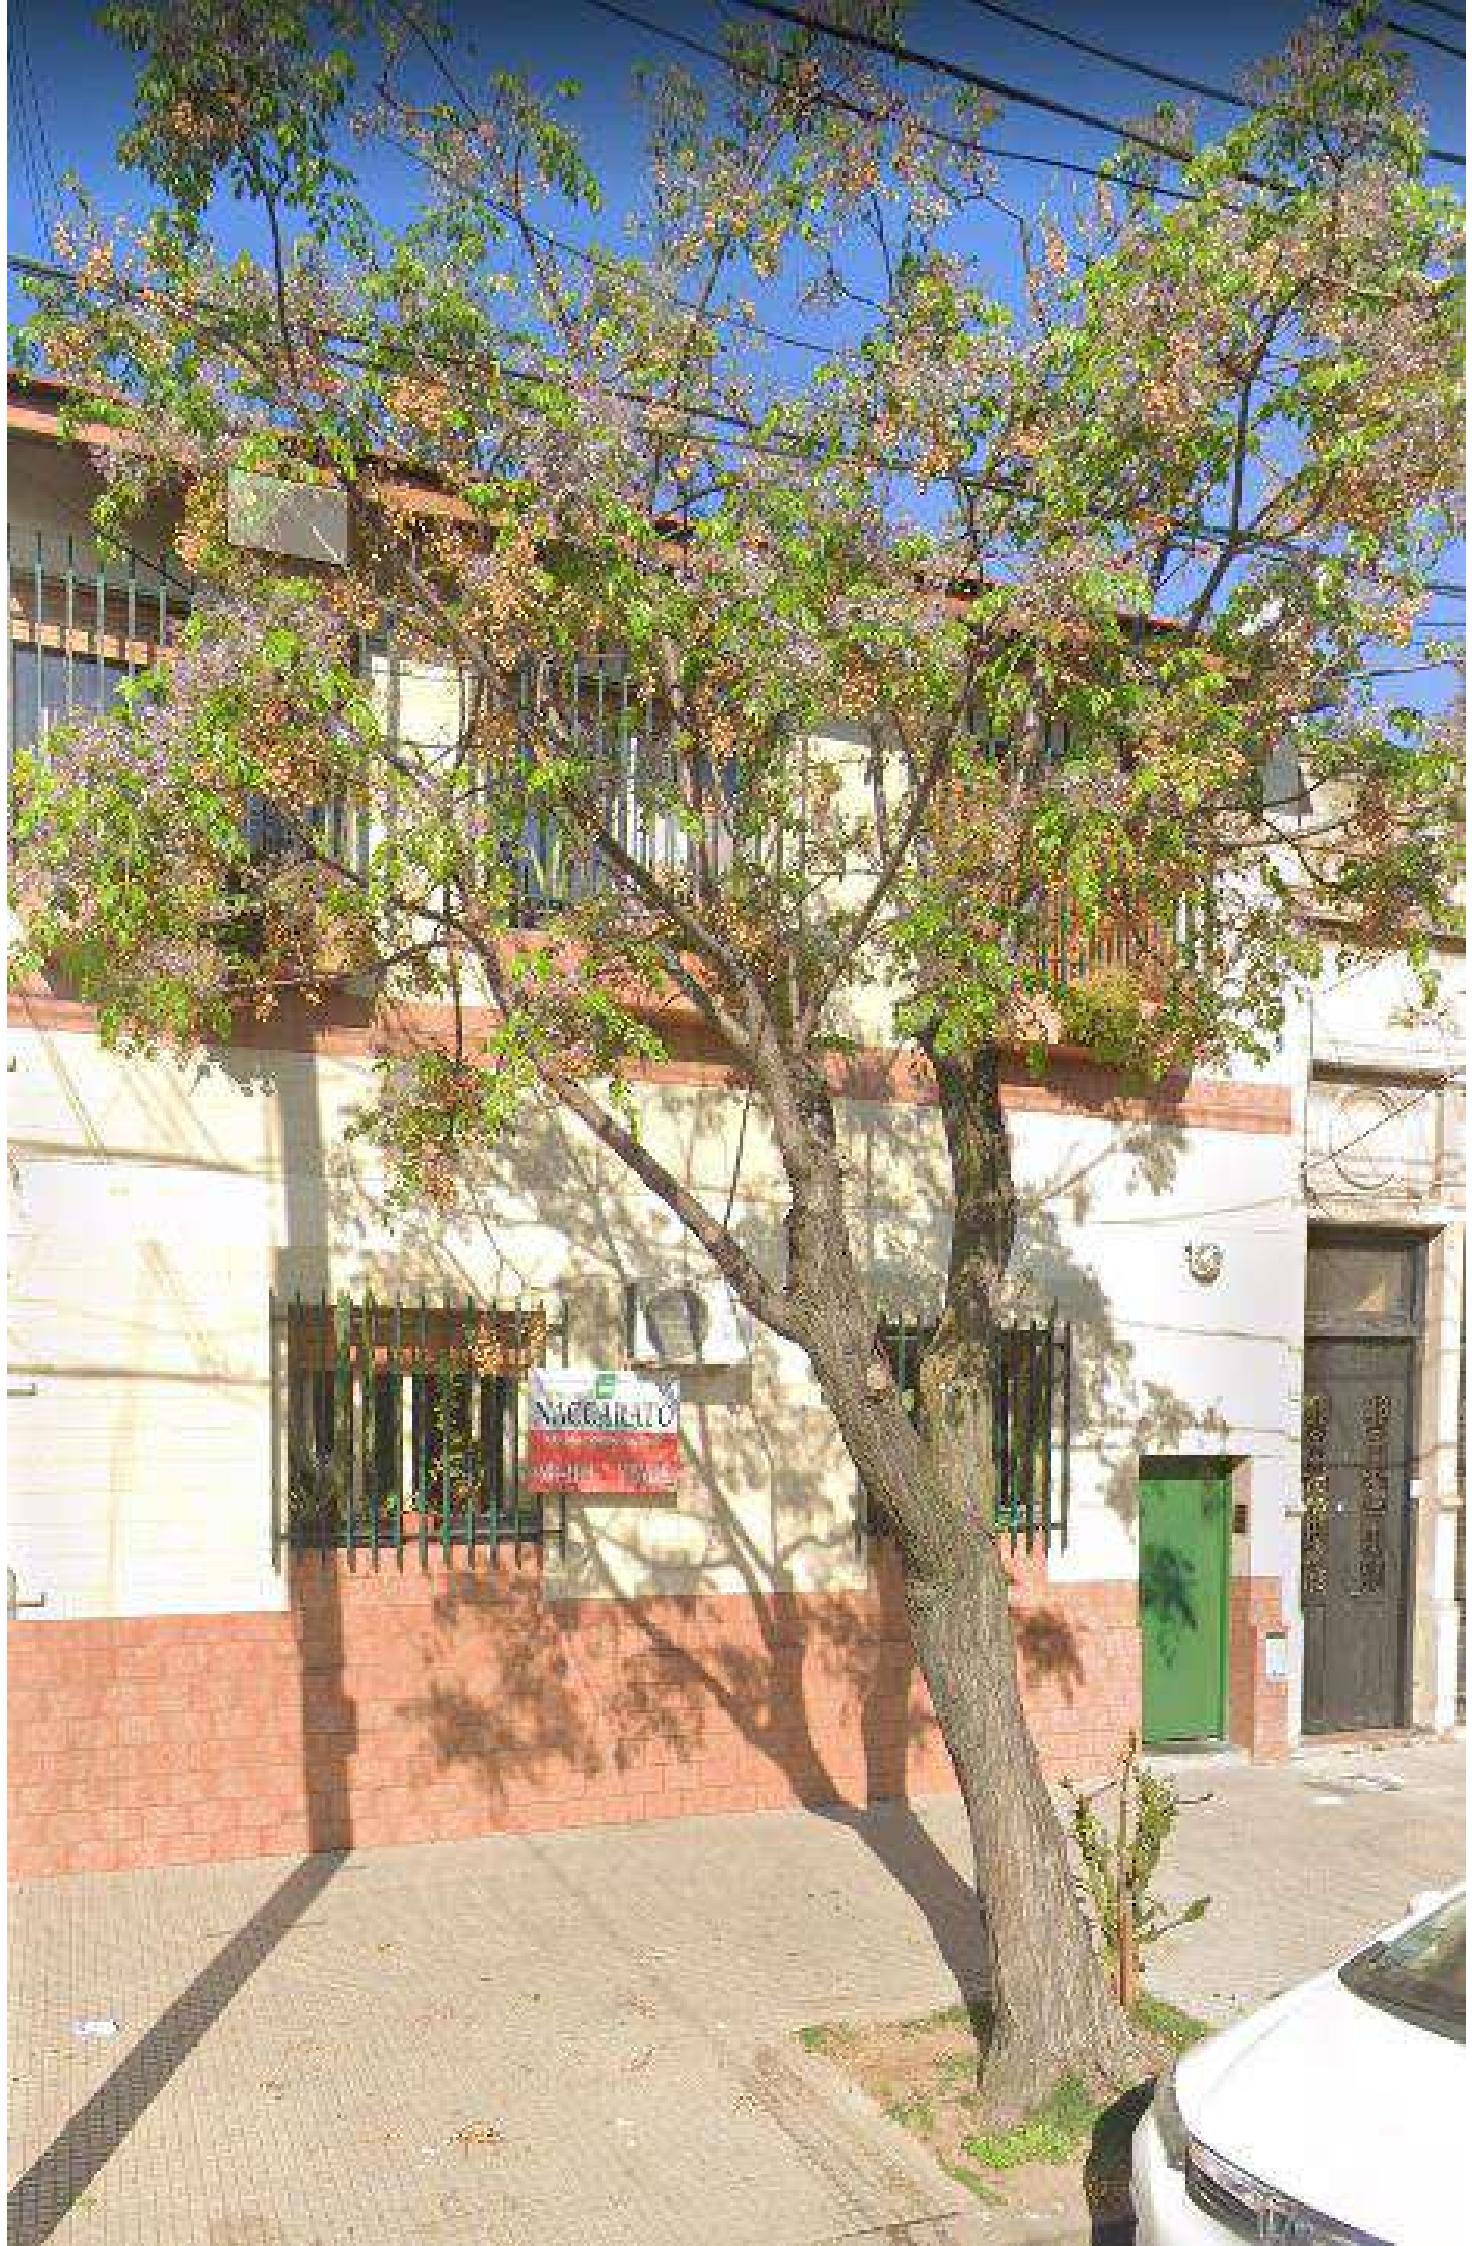
GOBIERNO DE LA CIUDAD DE BUENOS AIRES PLANILLA DE INSPECCIÓN. VISTO AL JUICIO		
G.C.B.A.	Fecha: 31/5/2023		
Calle	POLA	Chapa 1341	Referencia
Especie botánica	Melia azedarach (Paraíso)		
Nº de inspección C09-7732	D.A.P. (Cm) ,55	Altura Aprox. (m) 8	
Ubicación de la plantera Regular	Enfermedades	Plagas	
Inclinación Menor a 45°			
Orientación de la inclinación Hacia la propiedad			
<b>Tarea recomendada: Extracción</b>			
<b>Defectos del ejemplar</b>			
Grietas o cavidades especialmente aquellas en contacto con el suelo o asociadas con otros defectos. Grietas			
<b>Evaluación de Riesgo del Árbol a Extraer</b>			
Probabilidad de Fallo	Probabilidad de Impacto	Consecuencias	Riesgo
Possible	Medio	Significativa	Bajo
<b>Encuadre Normativo</b>			
Por su estado sanitario, fisiológico o por sus condiciones físicas no sea posible su recuperación. Para garantizar la seguridad de las personas y/o bienes.			
<b>Observaciones y conclusiones</b>

Aviso S00466419/23. Ejemplar tiene un pedido de extracción del 2021. Reitero el pedido. Ejemplar muy inclinado con descortezaamiento grande en la parte basal del fuste, muriendo y rebrotado. Rehacer plantera a 1,2 x 1,2 m para ubicar nuevo individuo. Solado 6APG			
<b>Datos del inspector</b>			
Sacilotto, Paola		37261193	
Nombre completo	Firma	DNI
