GOBIERNO DE LA CIUDAD DE BUENOS AIRES
PLANILLA DE INSPECCION DE ARBOLES

Referencia: Informe Agrónomo Galicia N° 1302

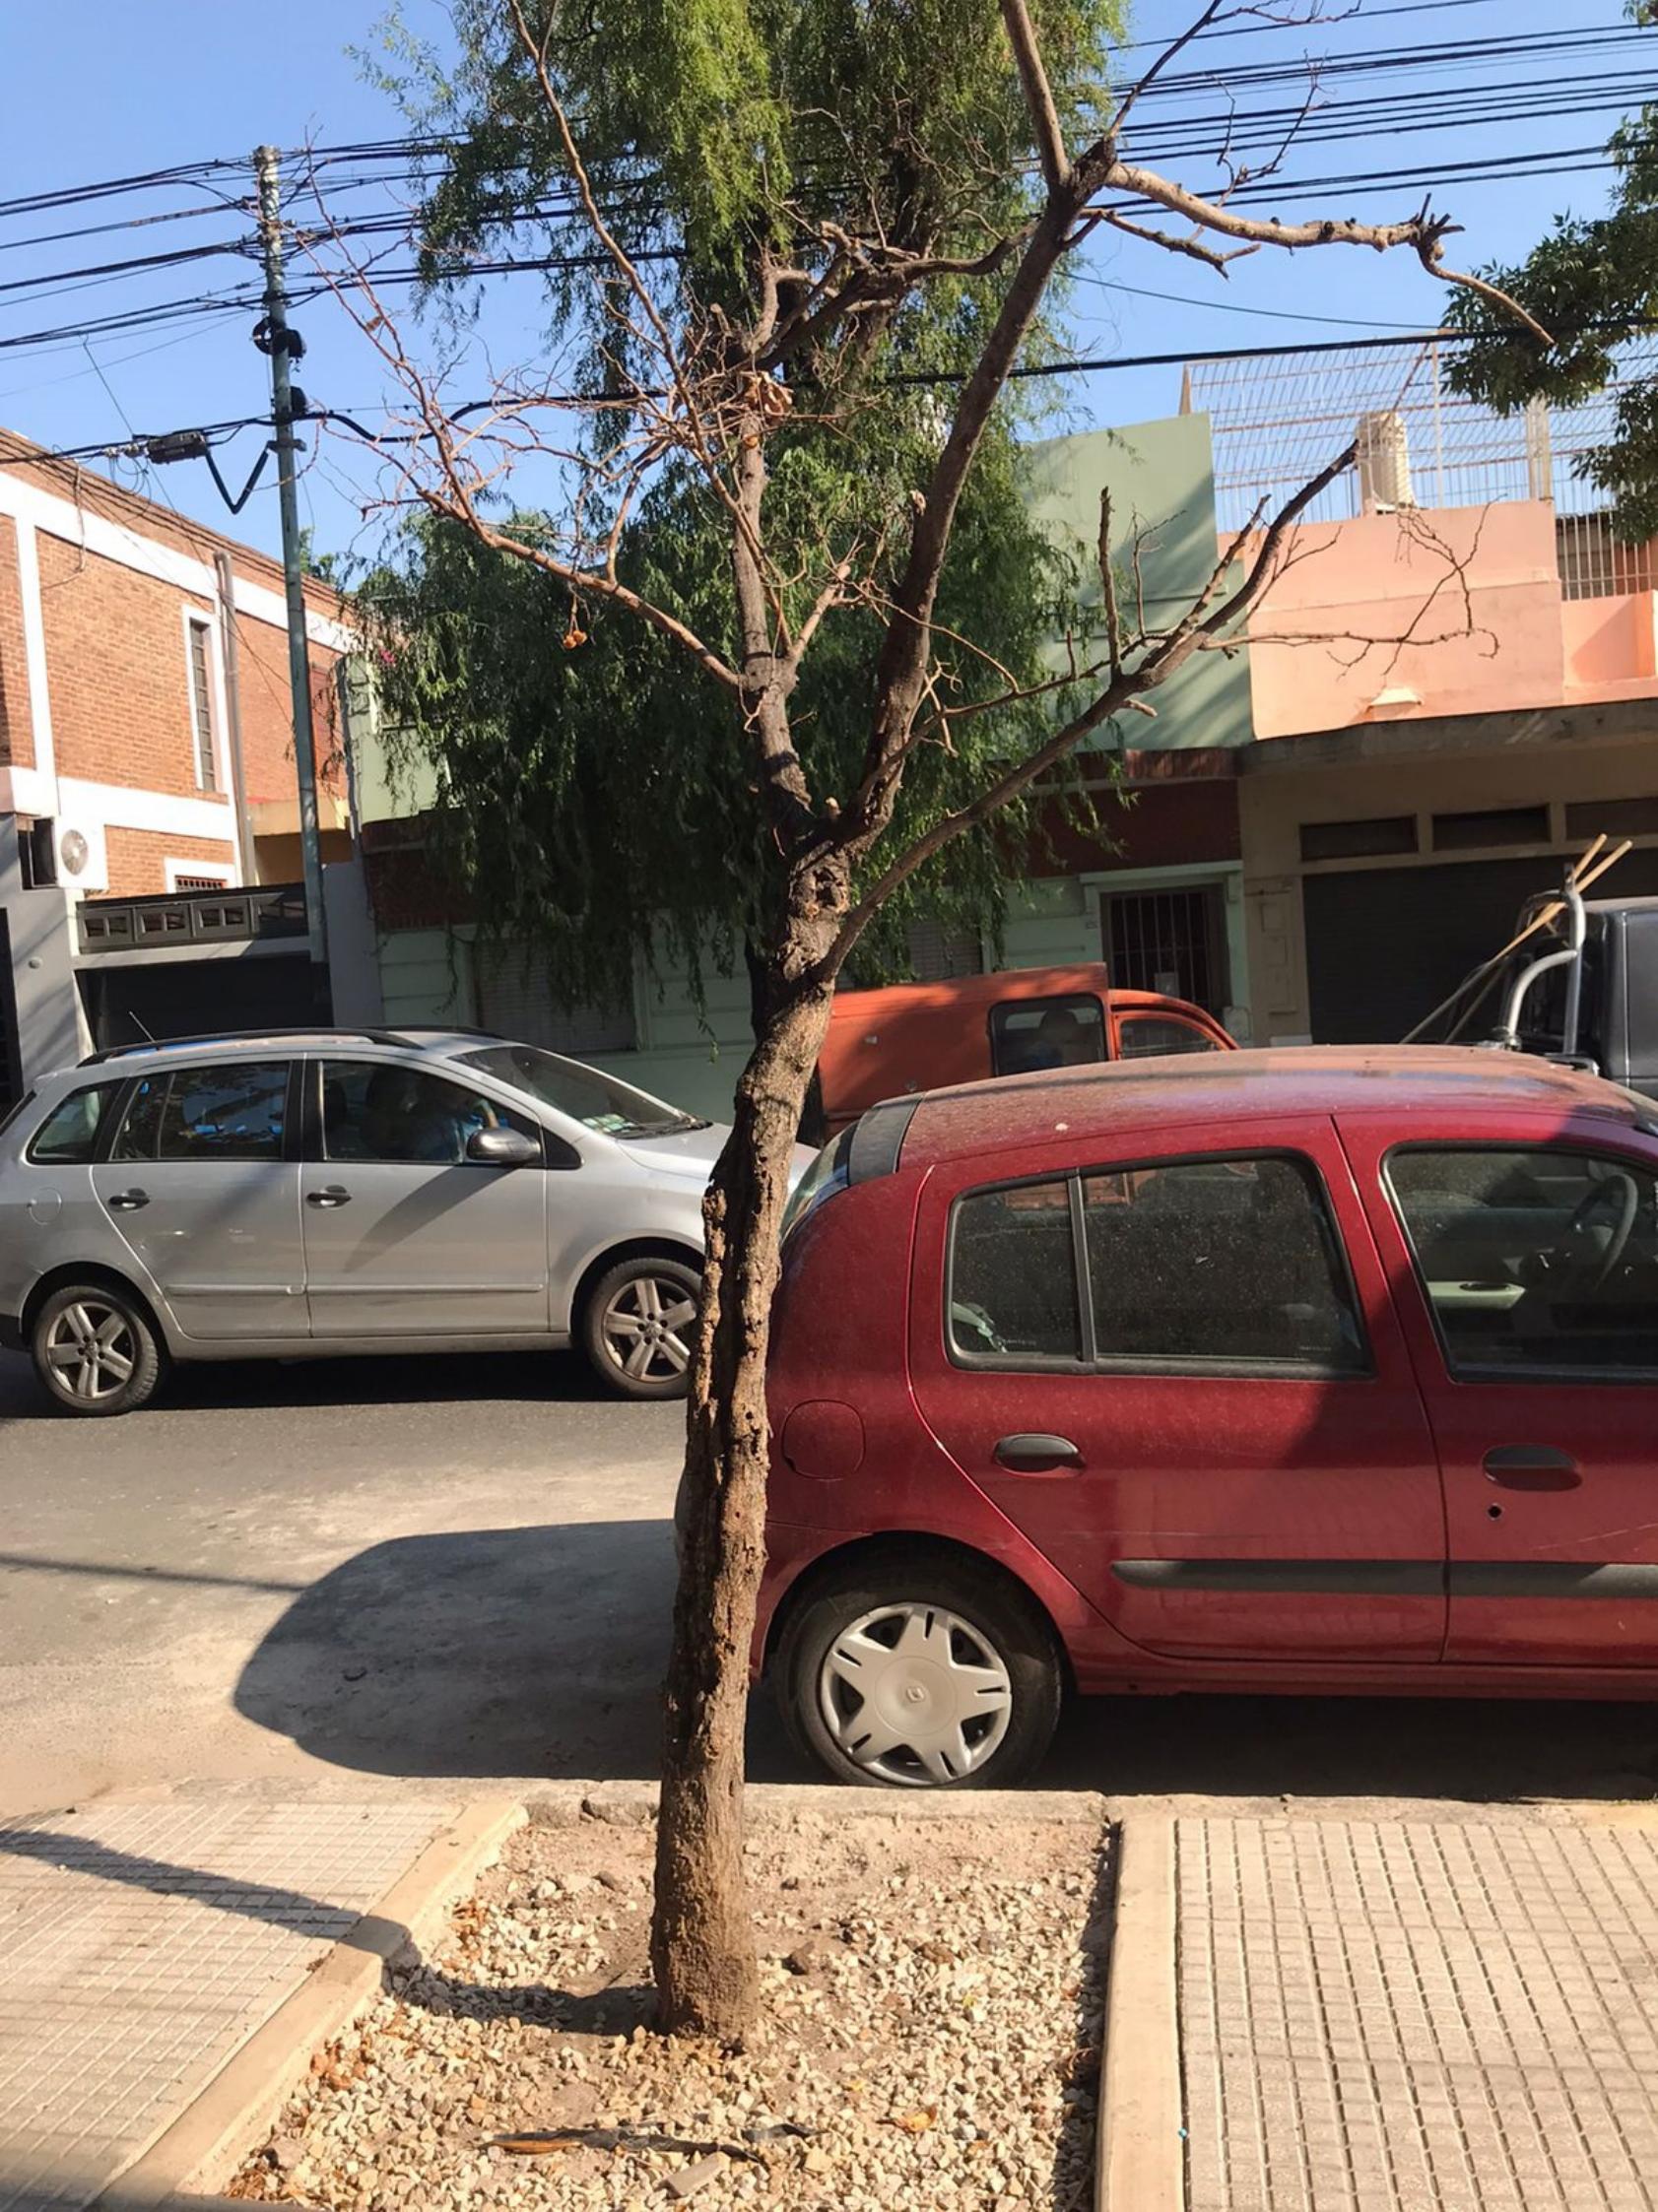
Referencia: Foto Ejemplar Galicia N° 1302

El ejemplar completamente seco y con
orujadas. se indica su extracción.

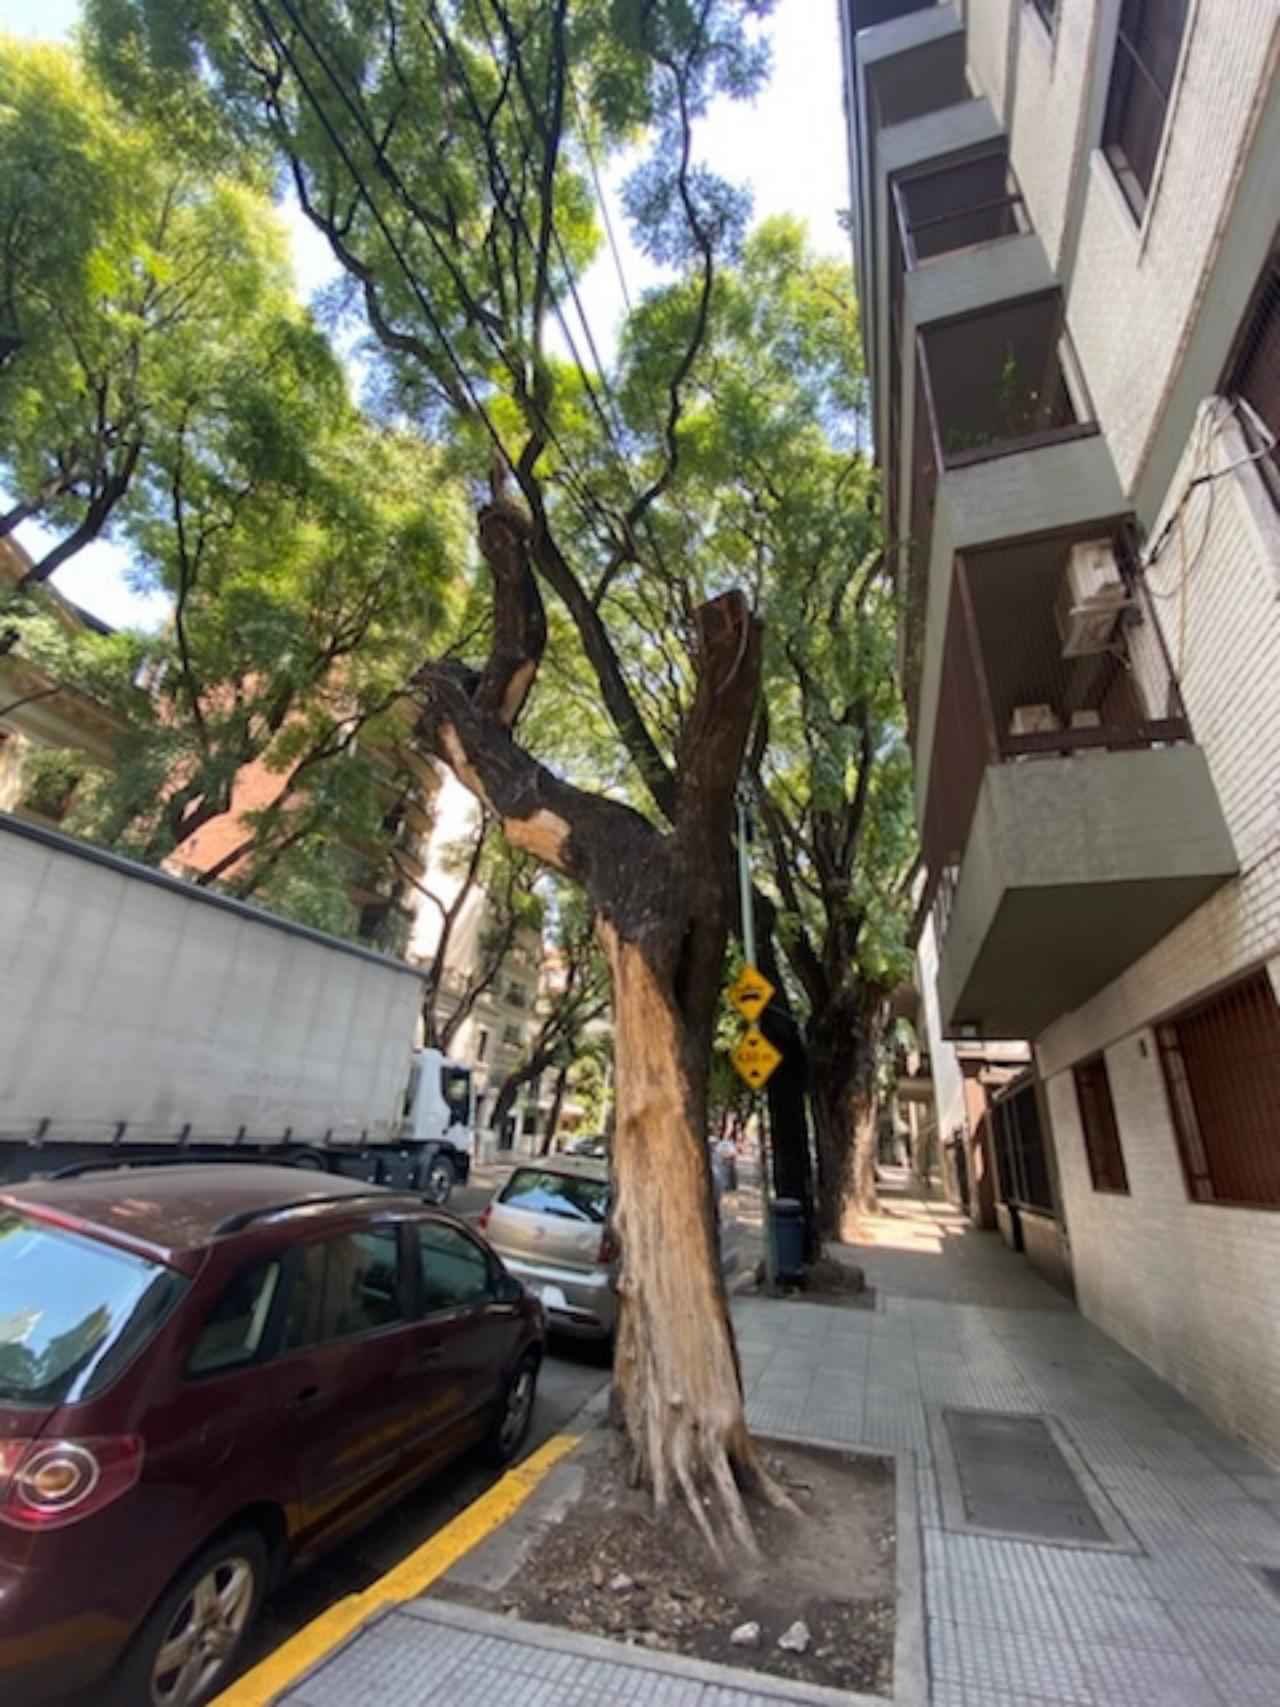
Referencia: Foto ejemplar - Av. Pedro Goyena 1053

EL EJEMPLAR SE ENCUENTRA

DESCORTEZADO

SECO, CON LA EXTRACCION Y REPOSICION

DEL MISMO.

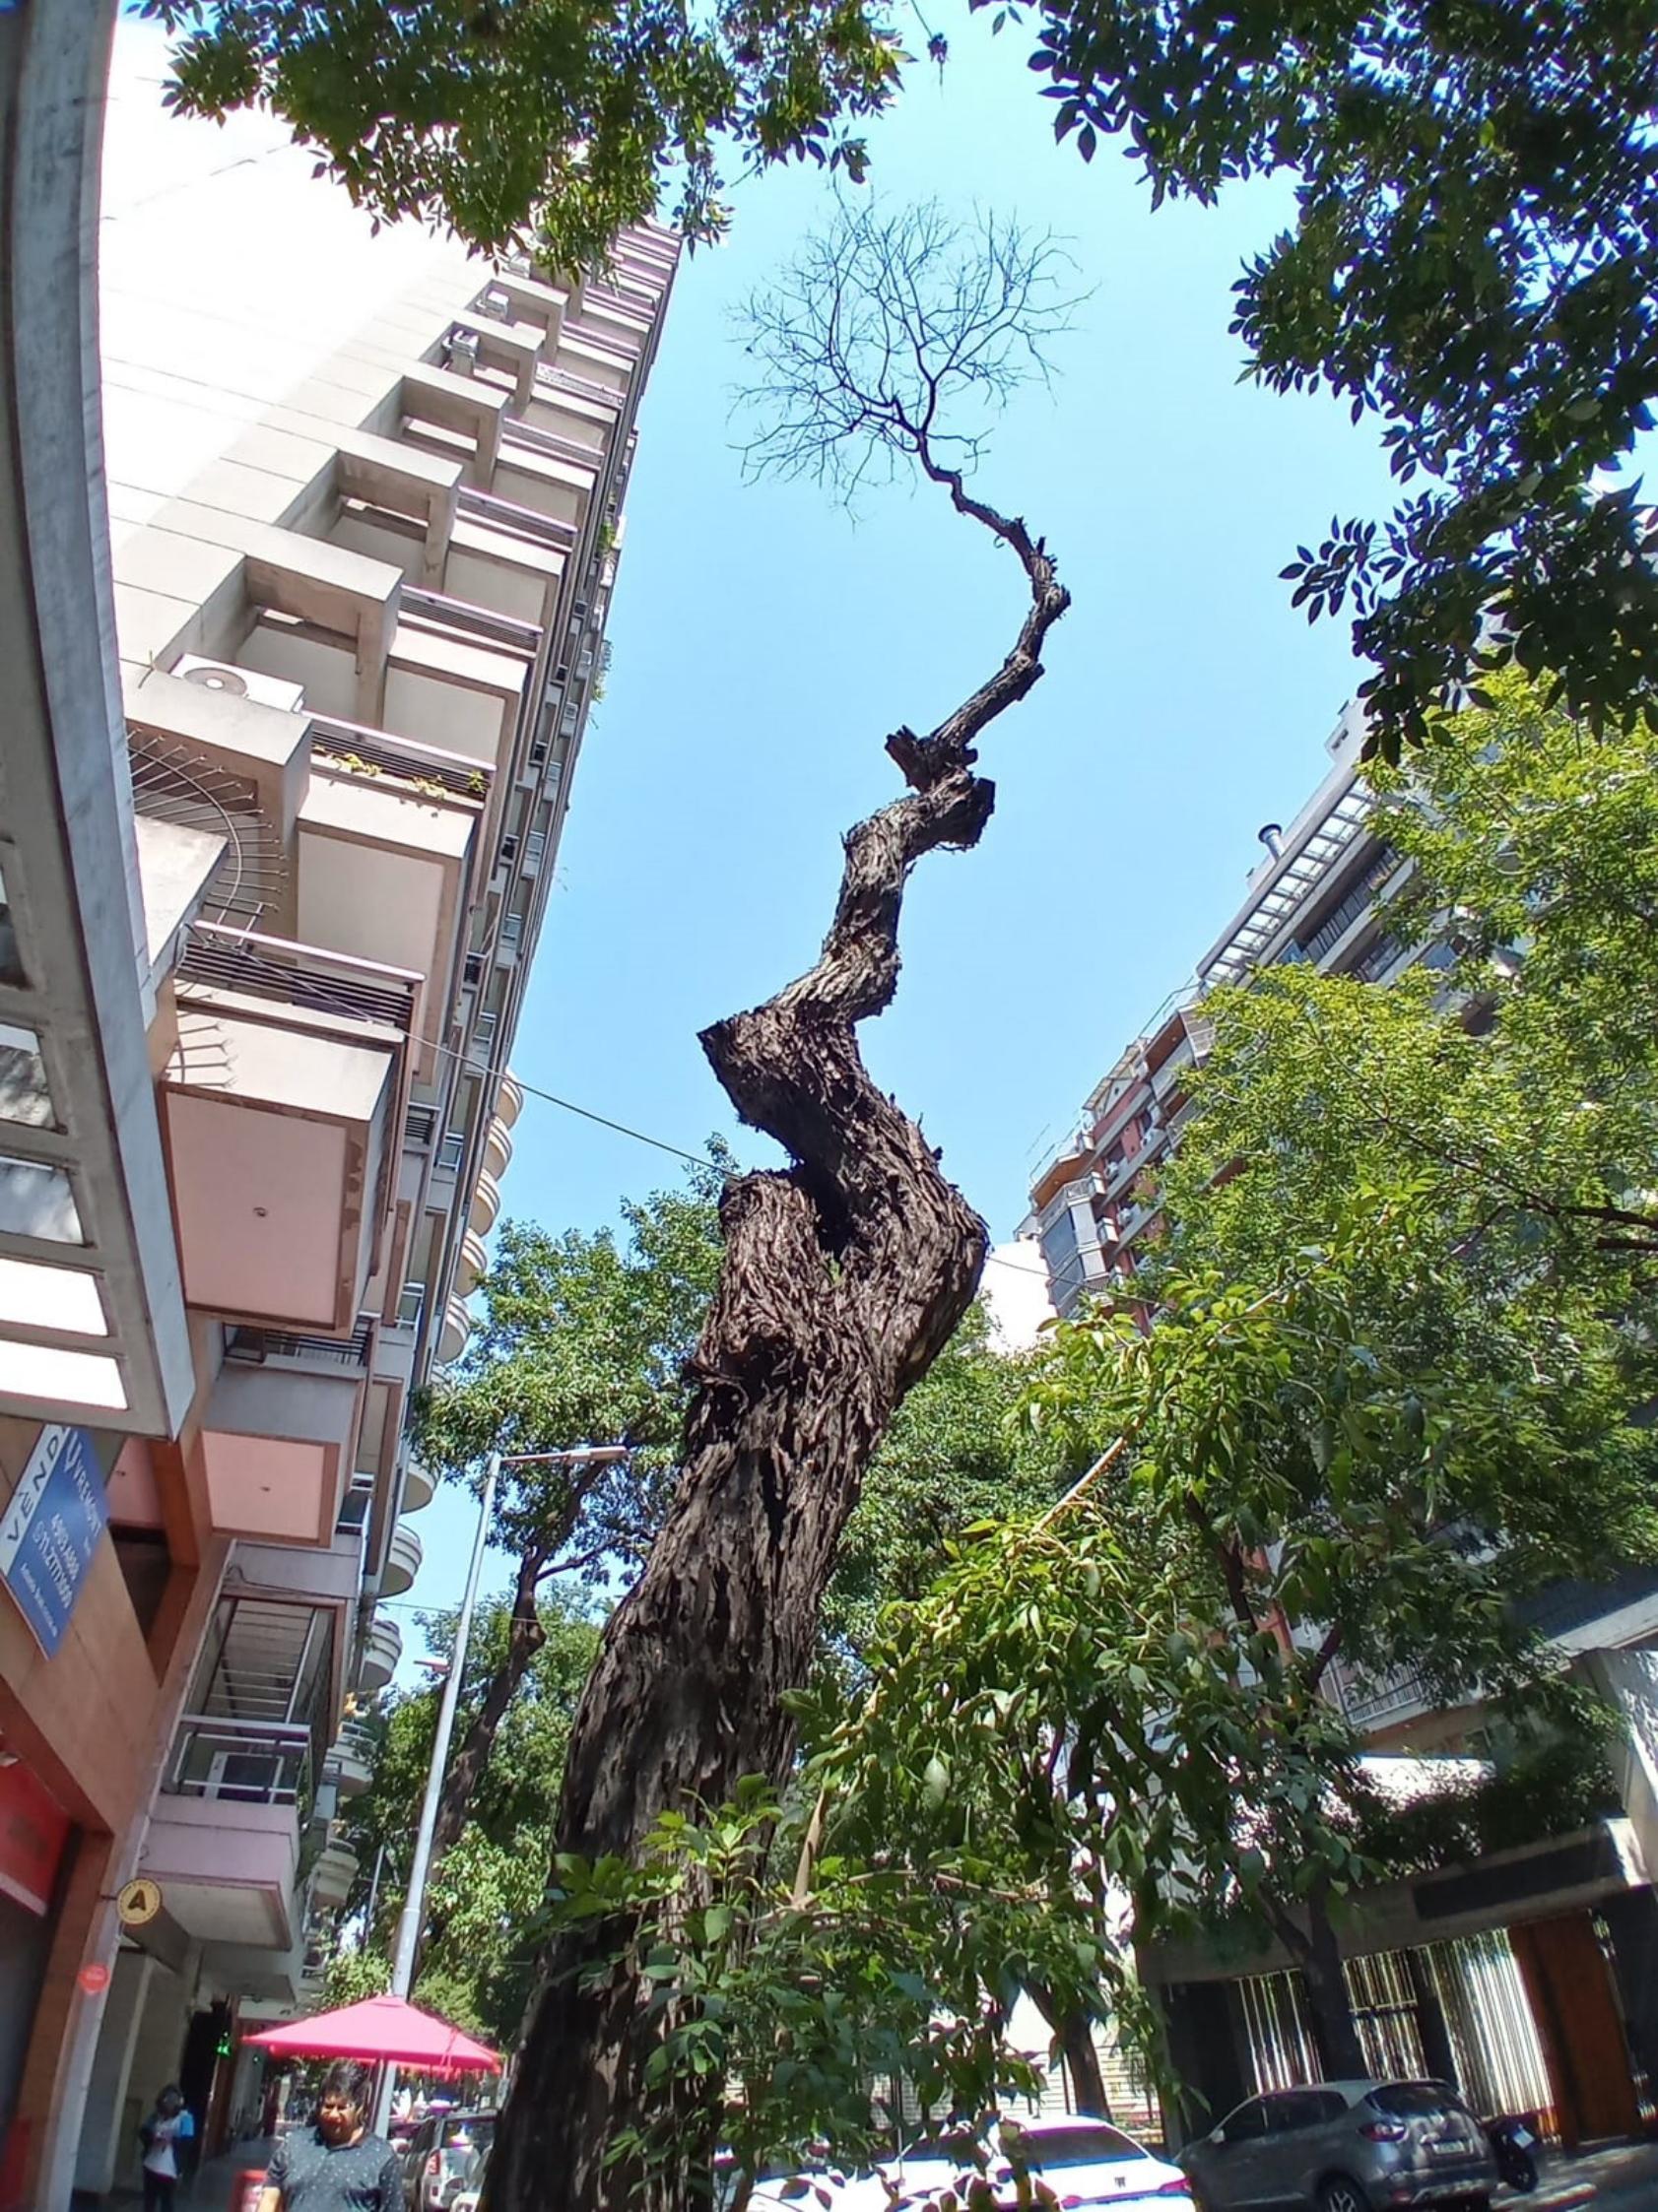
Referencia: Foto Ejemplar Centenera N° 418

Secas/ Secas en las puntas	<input checked="" type="checkbox"/>			Codominancias
	Con cavidades/ Tumores o Cáncros				Con mal ángulo de insercion
Bajos				Tocones	
Excesivas/ Cruzadas				Que invaden espacio aereo	
HOJAS	De coloración anormal				Síntomas de enfermedades
	Con manchas foliares				Defoliacion total / parcial
	Con signos de insectos				
Recomendaciones del Inspector:					
A: Objetivos de poda: Reducción Riesgo/ Eliminar interferencias/ Reducir sombra/resistencia al viento/mejorar la estética					
B: Tipos de poda: Formación/ Limpieza/ Aclarado/ Refaldado/Reducción de copa/ Terciado/ Balanceo					
C: Extracción	D: Tratamiento sanitario	E: Trasplante	F: Corte de raíces	SUPERFICIAL / PROFUNDA	
Observaciones:					
PED. DO POR 420 EL EXEMPLAR					
SE ENCUENTRA TOTALMENTE SECO SE					
RECOMIENDA SV EXTRACCION					
Datos del Inspector/Verificador					
ANGUSTINA S. NOCERIZ					
Nombre y Apellido					
Firma

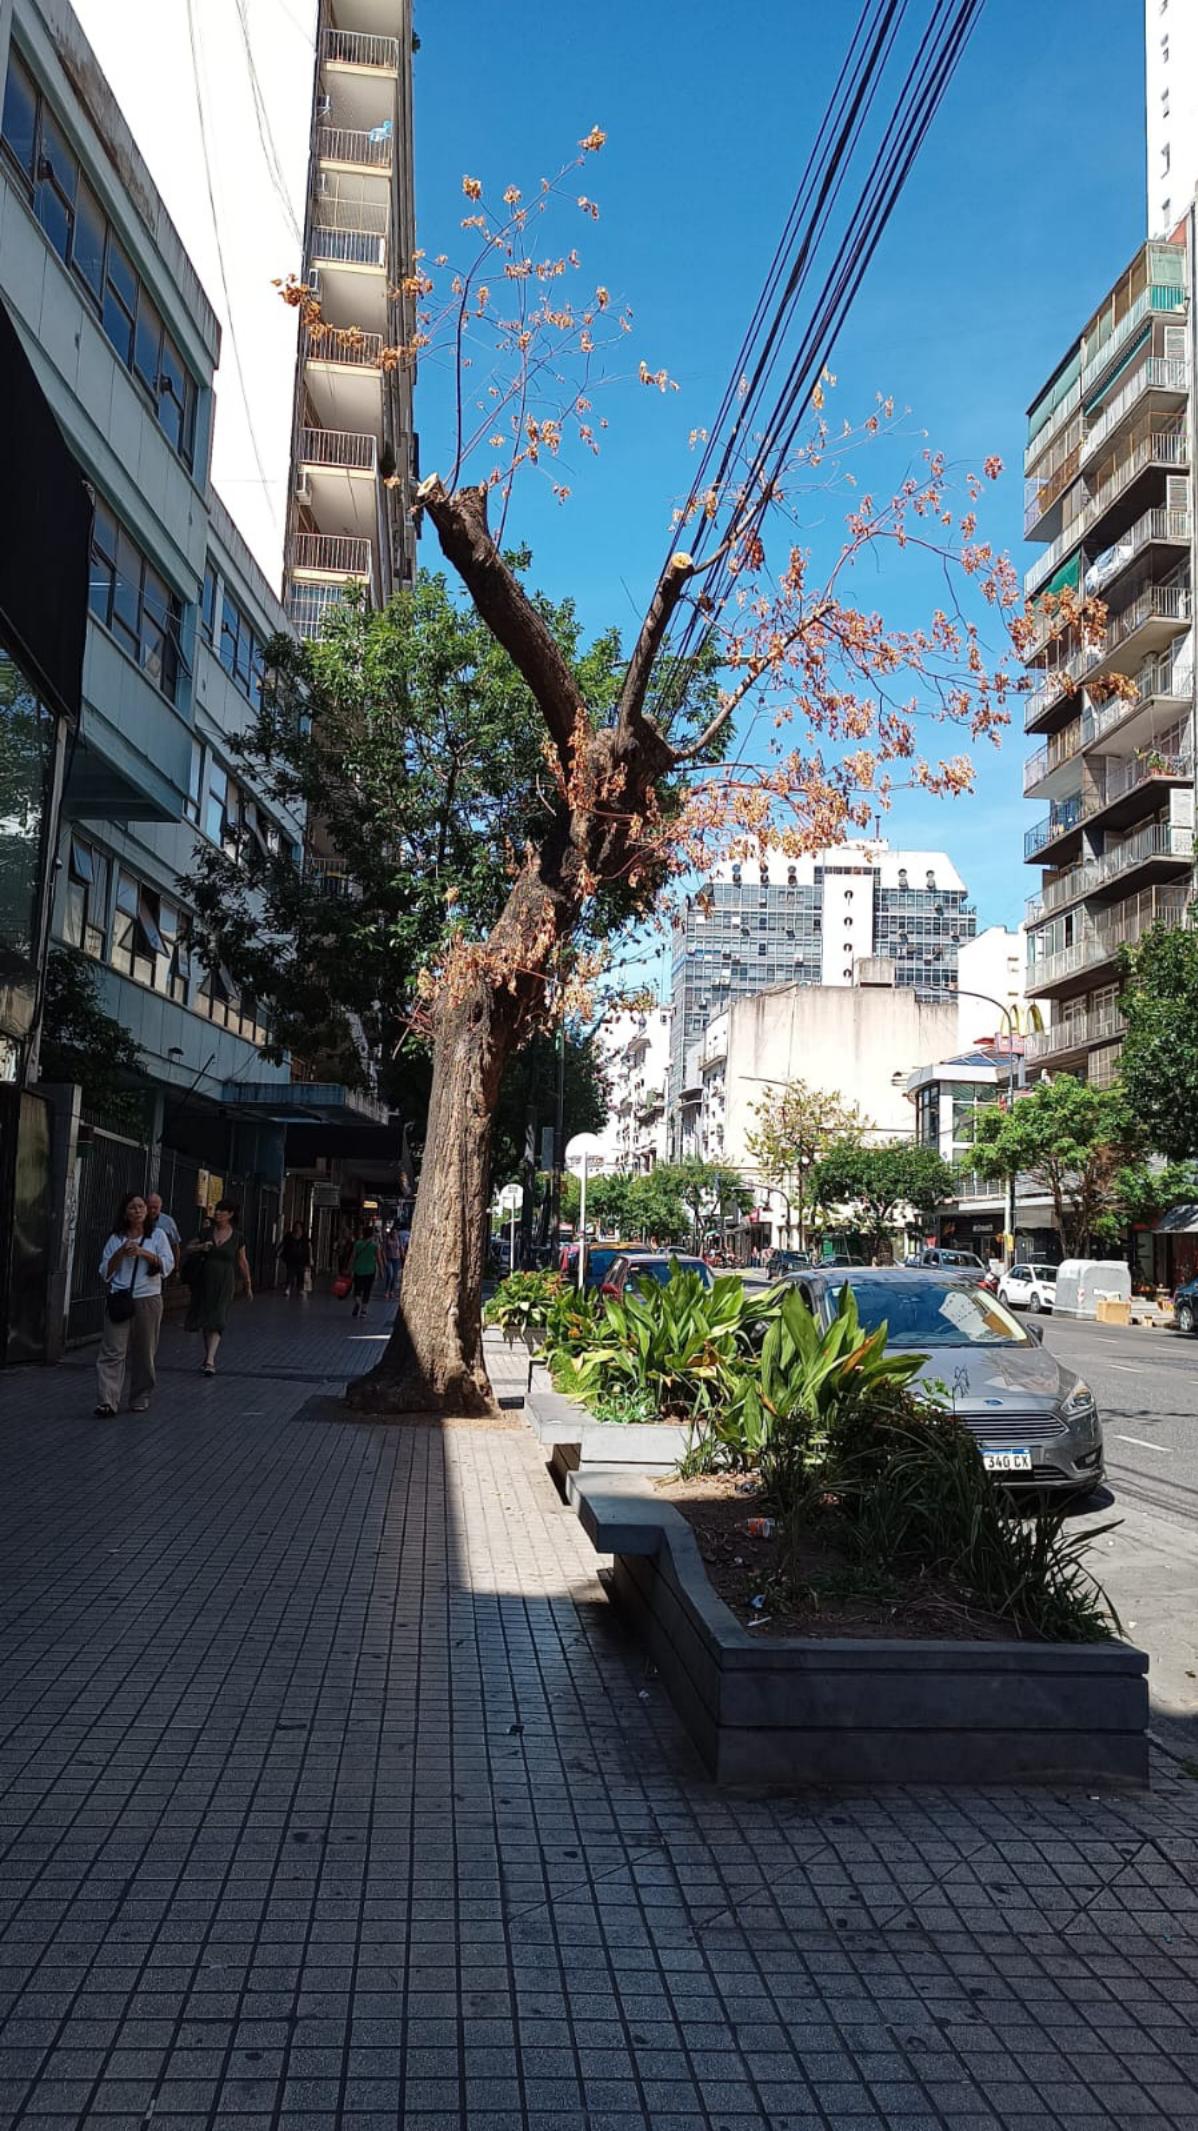
Referencia: FOTO AV. RIVADAVIA 5173

EL EJEMPLAR SE ENCUENTRA

TOTALMENTE SECO SE RECOMIENDA LA

EXTRACCION Y REEMPLAZO DEL MISMO

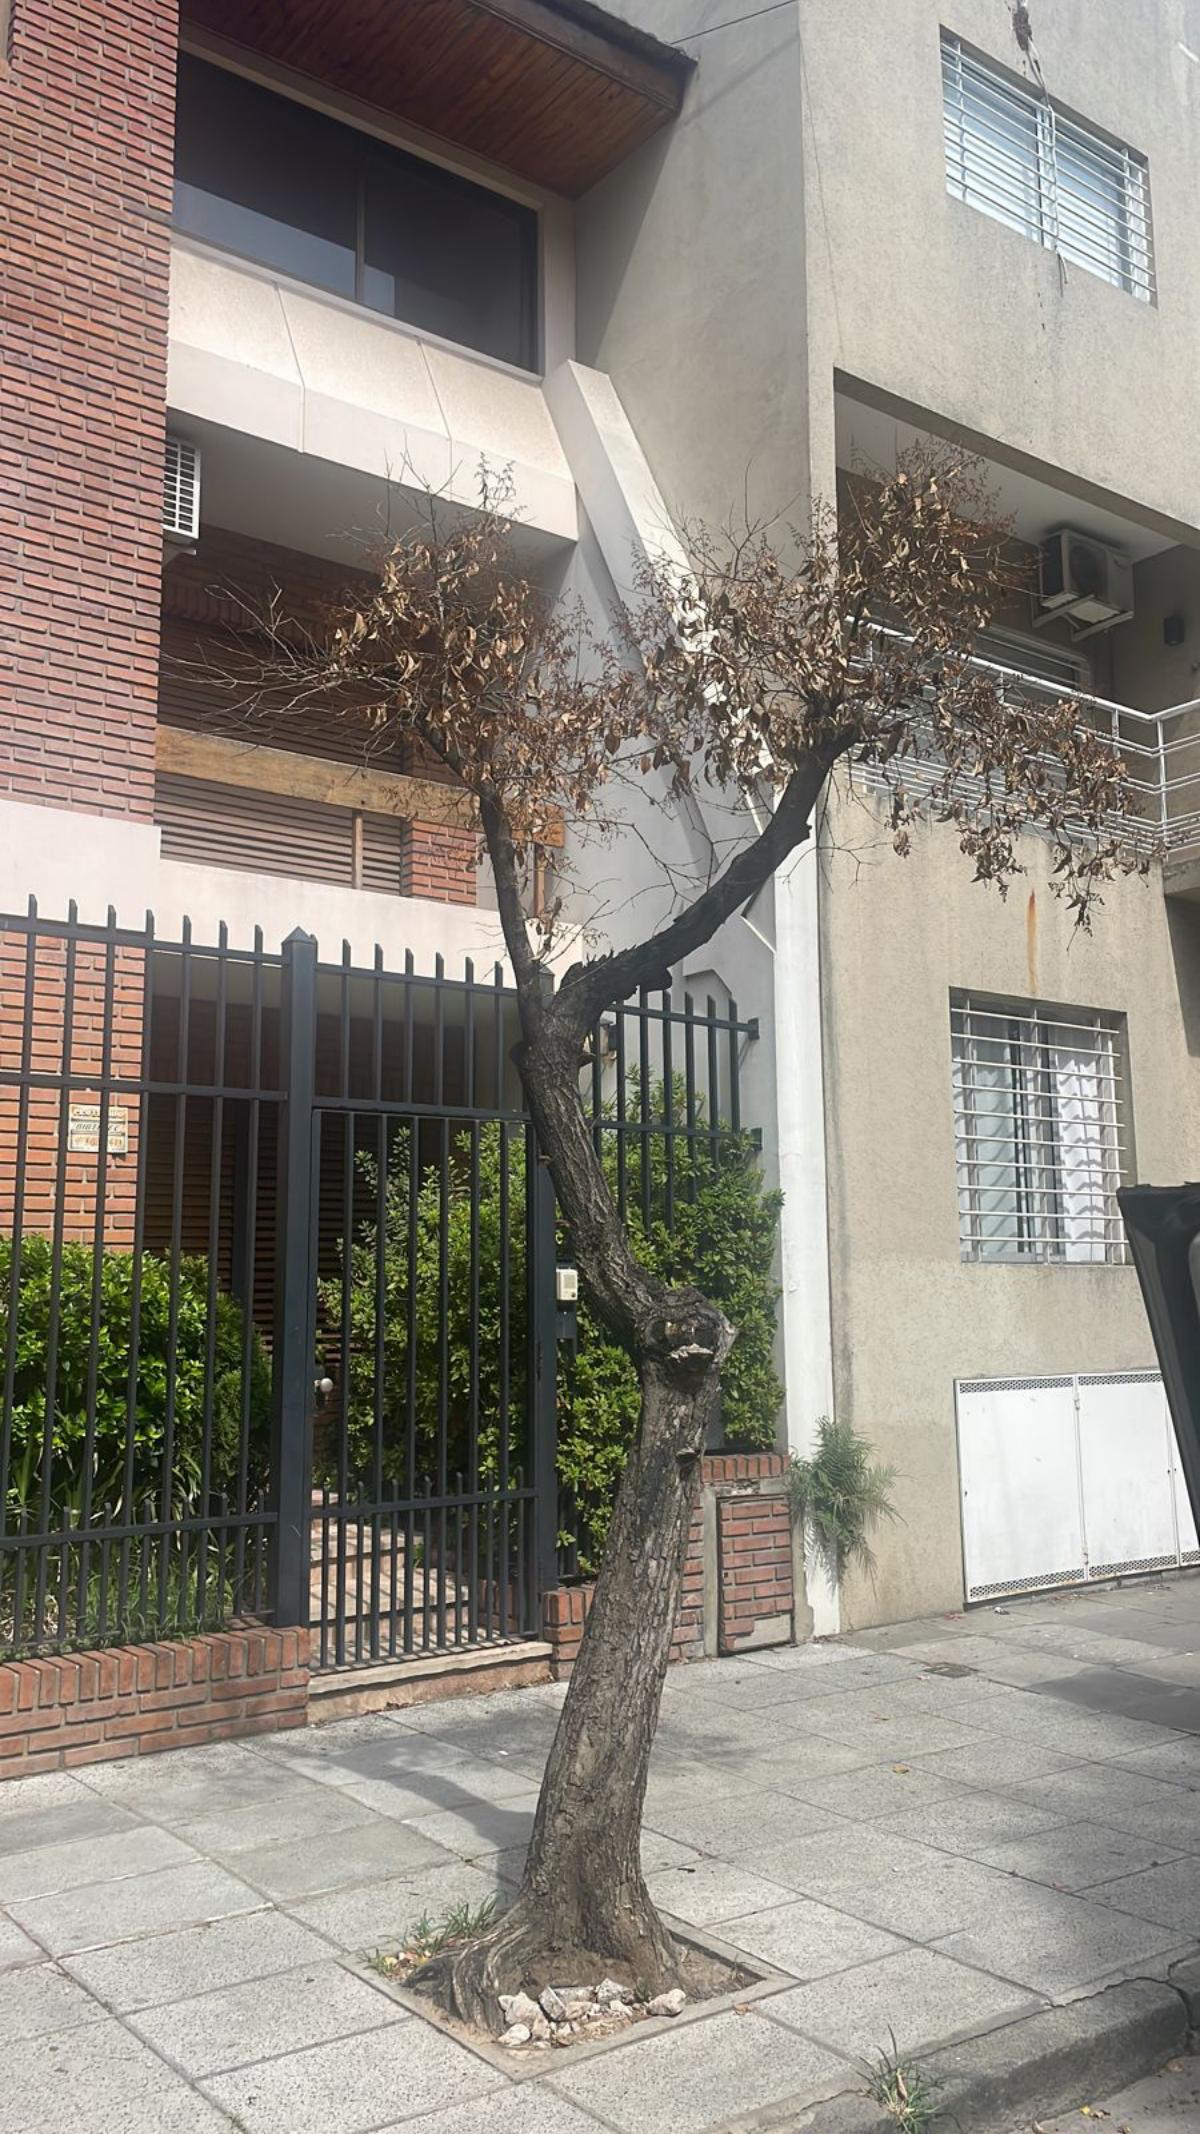
Referencia: FOTOS ESPINOSA 664

El ejemplar se encuentra seco, corresponde su extracción y reposición.
