Resolución Presidencia Junta Comuna

Referencia: Resolución Arbolado MAYO 2023

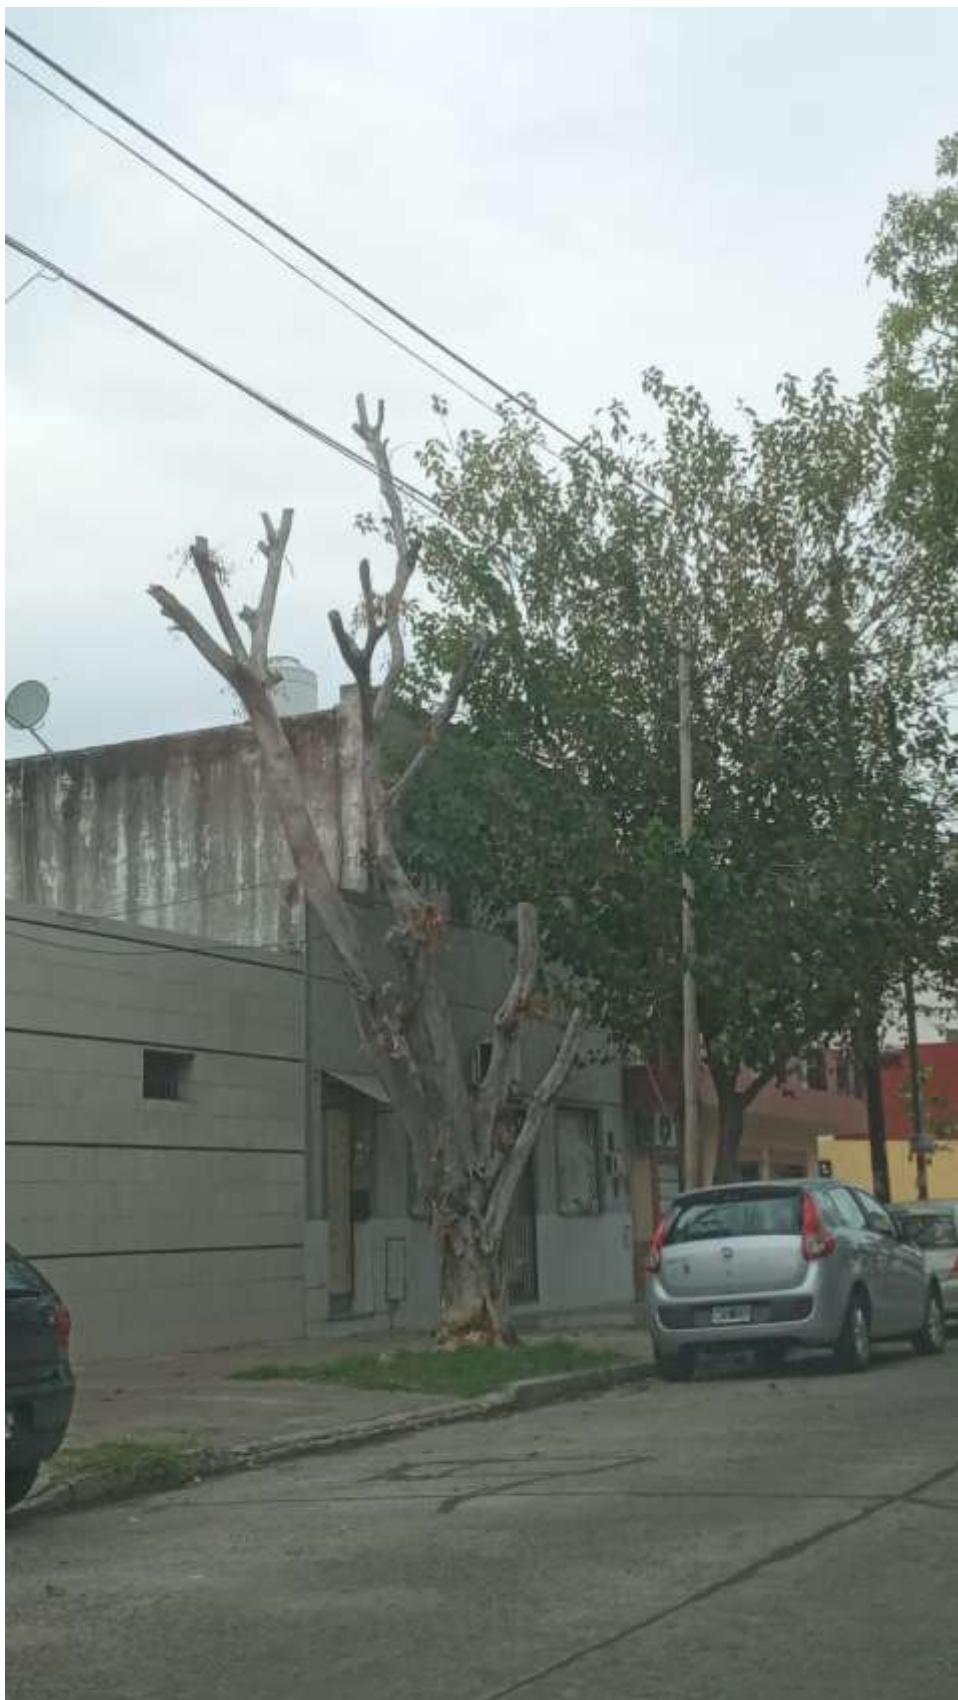
RAMAS	Quebradas/ Fisuradas		Codominancias			
	Secas/ Secas en las puntas		Con mal ángulo de inserción			
	Con cavidades/ Tumores o Cancros		Tocones			
	Bajas		Que invaden espacio aéreo			
	Excesivas/ Cruzadas					
HOJAS	De coloración anormal	Síntomas de enfermedades				
	Con manchas foliares	Defoliación total / parcial				
	Con signos de insectos					
Recomendaciones del inspector:						
A: Objetivos de poda: Reducción Riesgo/ Eliminar interferencias/ Reducir sombra/resistencia al viento/mejorar la estética						
B: Tipos de poda: Formación/ Limpieza/ Aclareo/ Refaldado/Reducción de copa/ Terciado/ Balanceo						
C: Extracción D: Tratamiento sanitario E: Trasplante F: Corte de raíces SUPERFICIAL PROFUNDA						
Observaciones:						
MÉTODO DE INSPECCIÓN: VISUAL						
PRIORIDAD: MUY ALTA / ALTA / MEDIA / BAJA / MUY BAJA						
<p>ejemplar seco, disco podo por tercero y antenored. Proceso irreversible. Veredas sana</p>

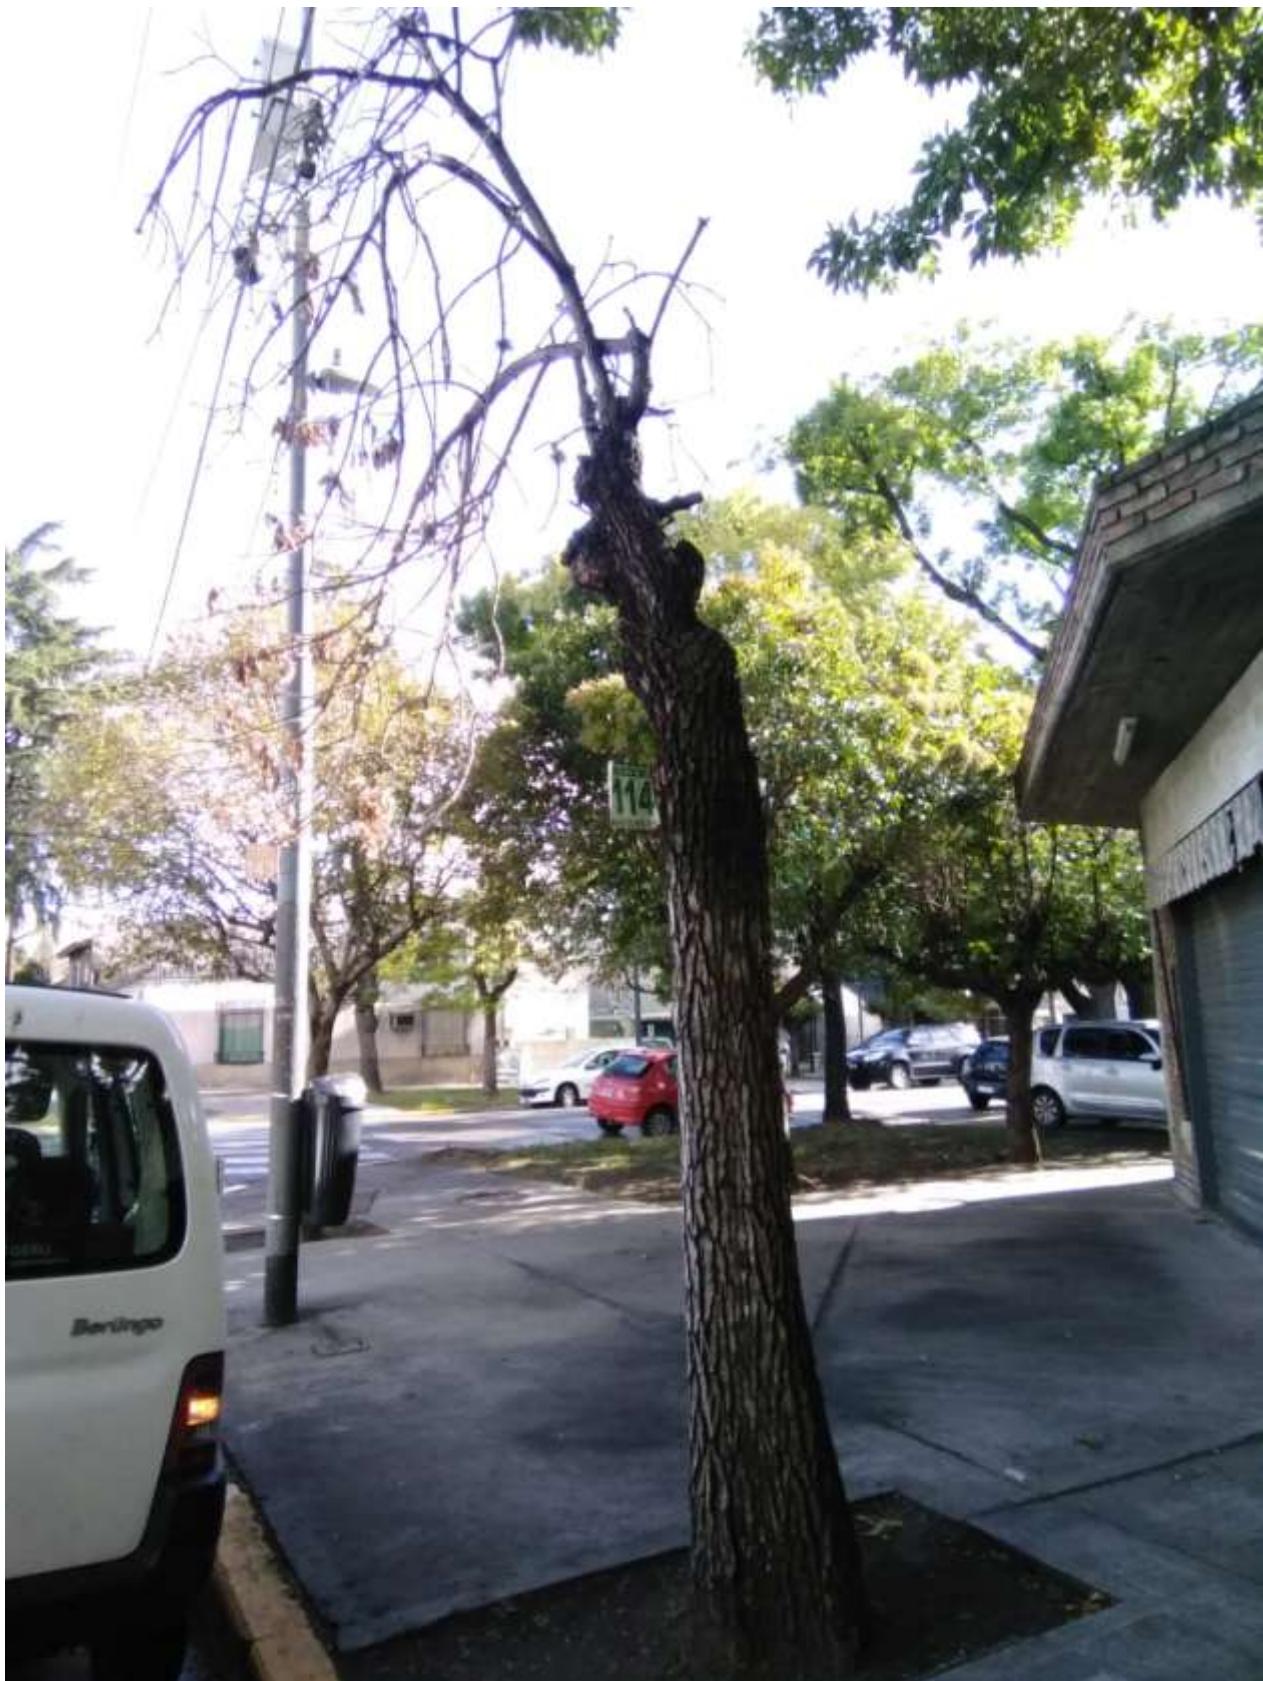
SUPERFICIAL	
		PROFUNDA	
Observaciones:			
MÉTODO DE INSPECCIÓN: VISUAL		PRIORIDAD: MUY ALTA / ALTA / MEDIA / BAJA / MUY BAJA	
<p>Árbol semiseco, con evidencias de rebordes mochados. Se observan cavidades en la zona alta del fuste y descortezamiento en la base.</p> <p><i>Prioridad baja</i></p>			
Datos del Inspector/Verificador			
<i>Eugenio Villafañe</i>		<i>Eugenio Villafañe</i>	<i>36905200</i>
Nombre y Apellido		Firma	
		FM 6 DNI

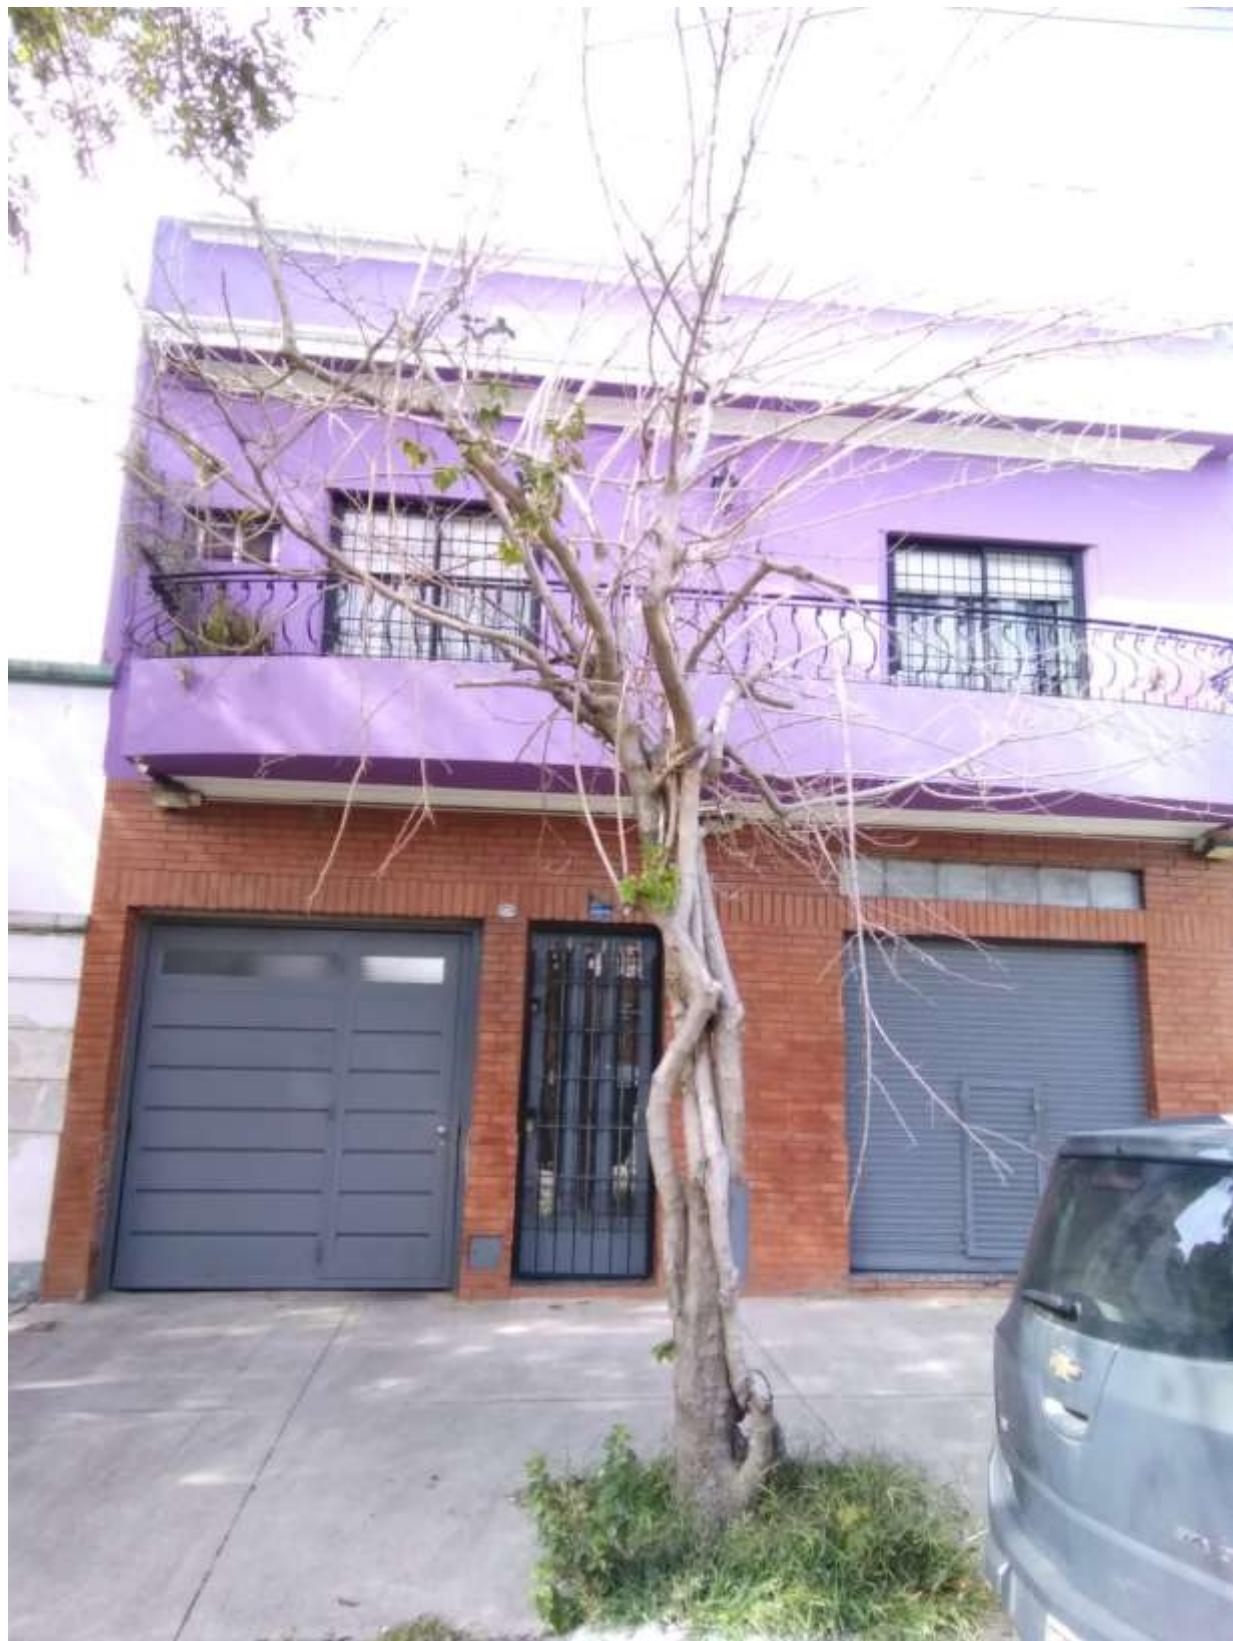
G.C.B.A.			INSPECCION N°						
AVISO:	500328205/23		FECHA DE RELEVAMIENTO: 21/4/23						
ARME									
UBICACION DEL ARBOL									
CALLE	Alvino		N° 6236-38						
ESPECIE BOTANICA	MORA								
ARBOL SECO	<input checked="" type="checkbox"/>		ARBOL SEMISECO <input type="checkbox"/>						
PARAMETROS MECANICOS Y SANITARIOS DEL ARBOL									
ALTURA APROX (m)	6		INCLINACION: SI / NO Mayor a 45° <input type="checkbox"/> Menor a 45° <input type="checkbox"/>						
DAP (cm)	25		ORIENTACION DE LA INCLINACION Hacia la calle <input type="checkbox"/> Hacia la propiedad <input type="checkbox"/> Hacia el largo de la vereda <input type="checkbox"/>						
COPA DESBALANCEADA		DESCOPADO	DESCOPADO Y BROTADO						
FUSTE	DESCORTEZAMIENTO		FRUCTIFICACIONES FUNGICAS						
	basal	media	alta	CODOMINANCIAS					
RAIZ	pequeñas	CHORREADOS							
	grandes	Cavidad longitudinal en el fuste (m)							
RAMAS	Expuesta	Espesor de pared remanente (cm)							
	Levanta vereda: m2	Provoca fisuras en el frente de la propiedad: SI / NO							
HOJAS	Quebradas/ Fisuradas	Ancho de vereda: 4,40 Código de vereda: 1A							
	Secas/ Secas en las puntas	Codominancias							
Con cavidades/ Tumores o Cancros		Con mal ángulo de inserción							
Bajas		Tocones							
Excesivas/ Cruzadas		Que invaden espacio aéreo							
De coloración anormal		Síntomas de enfermedades							
Con manchas foliares		Defoliación total / parcial							
<p><i>Recomendaciones del inspector:</i></p> <p>A: Objetivos de poda: Reducción Riesgo/ Eliminar interferencias/ Reducir sombra/resistencia al viento/mejorar la estética B: Tipos de poda: Formación/ Limpieza/ Aclaro/ Refaldado/Reducción de copa/ Terciado/ Balanceo C: Extracción D: Tratamiento sanitario E: Trasplante F: Corte de raíces</p> <table border="0"> <tr> <td>SUPERFICIAL</td> <td><input type="checkbox"/></td> </tr> <tr> <td>PROFUNDA</td> <td><input type="checkbox"/></td> </tr> </table> <p>Observaciones:</p> <p>MÉTODO DE INSPECCIÓN: VISUAL PRIORIDAD: MUY ALTA / ALTA / MEDIA / BAJA / MUY BAJA</p> <p>SIN VEREDA NI PLANTERA</p>						SUPERFICIAL	<input type="checkbox"/>	PROFUNDA	<input type="checkbox"/>
SUPERFICIAL	<input type="checkbox"/>								
PROFUNDA	<input type="checkbox"/>								
Datos del inspector/Verificador									
Luis González Hernández		Firma		35321 623					
Nombre y Apellido		Firma		FM 6 DNI

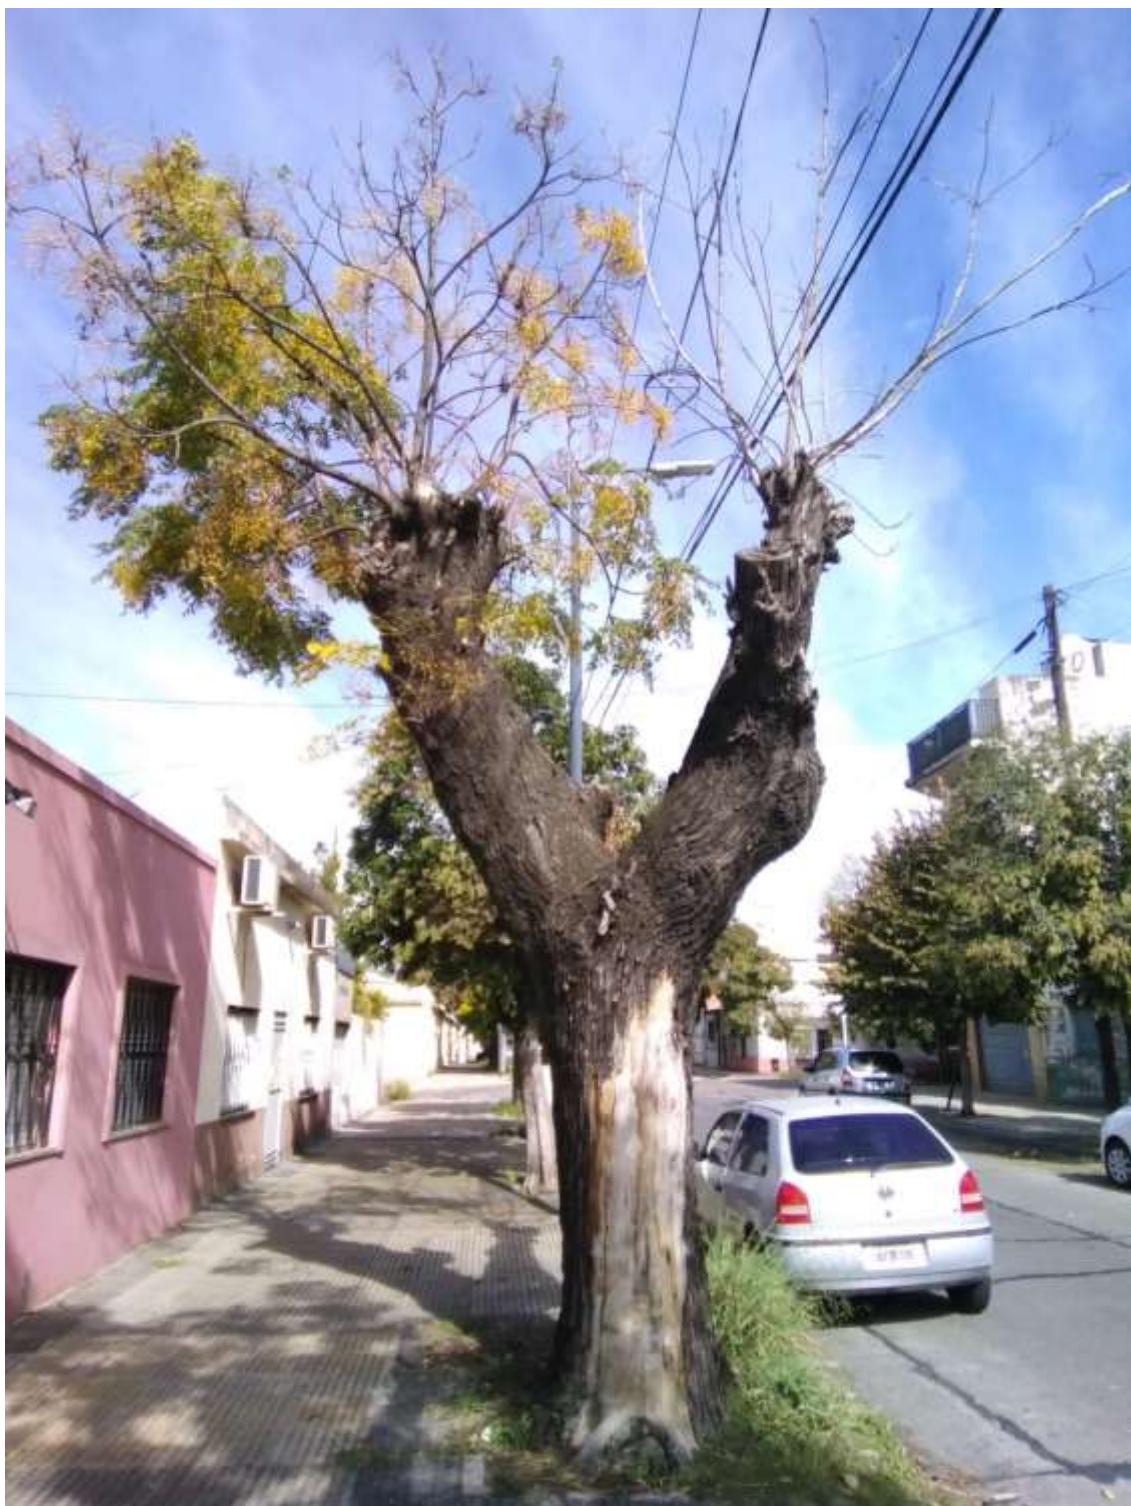
Observaciones: MÉTODO DE INSPECCIÓN: VISUAL PRIORIDAD: MUY ALTA / ALTA / <input checked="" type="checkbox"/> MEDIA / BAJA / MUY BAJA VEREDA 34 ~ 2 64PG			
PLANTERA CORRIERA 2 metros hacia LADO ASCENDENTE (CENTRAR 7 ABRIR OTRA). 7,6 x 2,6 → 6,40 mL			
Datos del Inspector/Verificador Nombre y Apellido: BARON HERRERA Firma:

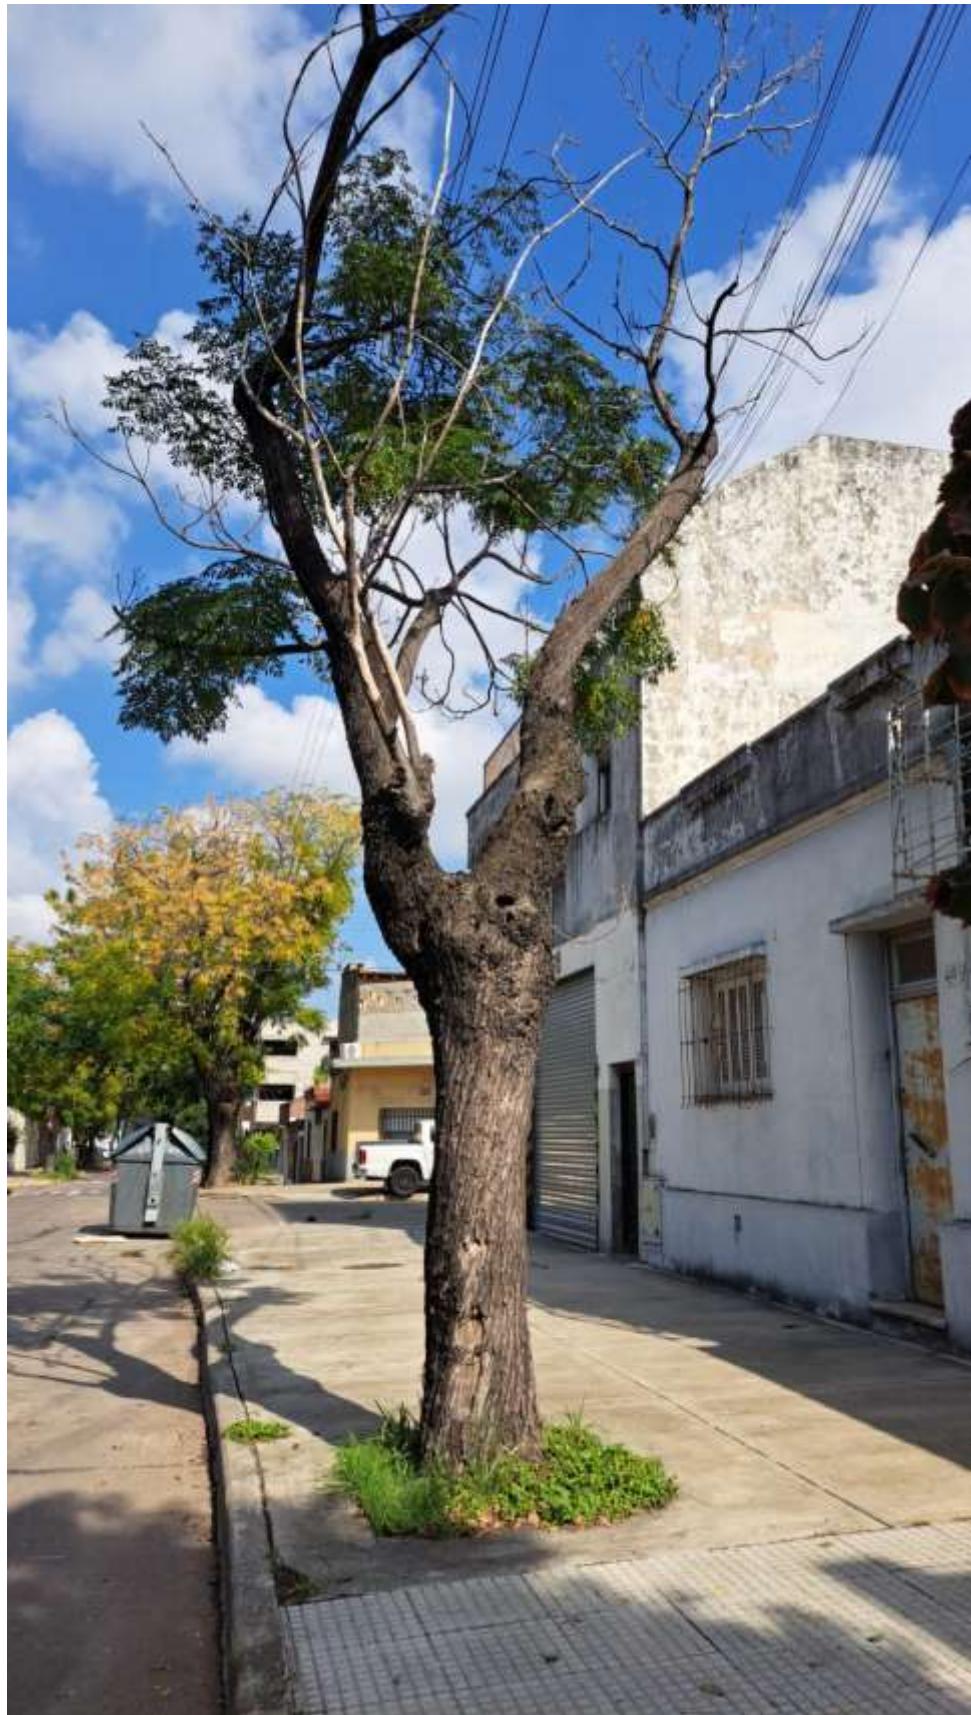
grandes <input checked="" type="checkbox"/>		
	Quebradas/ Fisuradas		
	Secas/ Secas en las puntas		
HOJAS	Con cavidades/ Tumores o Cancros		
	Bajas		
	Excesivas/ Cruzadas		
	De coloración anormal		Síntomas de enfermedades
Con manchas foliares			
Con signos de insectos		Defoliación total / parcial	
Recomendaciones del Inspector:			
A: Objetivos de poda: Reducción Riesgo/ Eliminar interferencias/ Reducir sombra/resistencia al viento/mejorar la estética			
B: Tipos de poda: Formación/ Limpieza/ Aclareo/ Refaldado/Reducción de copa/ Terciado/ Balanceo			
C: Extracción		D: Tratamiento sanitario E: Trasplante F: Corte de raíces	
		SUPERFICIAL	
		PROFUNDA	
Observaciones:			
MÉTODO DE INSPECCIÓN: VISUAL		PRIORIDAD: MUY ALTA <input checked="" type="checkbox"/> ALTA / MEDIA / BAJA / MUY BAJA	
<p>Se solictó extracción del ejemplar por presenta così todo su copa seco, con concreto y cavidad desu lo base Arbol. Sin recuperación y con brozón semi seco.</p> <p>Extracción Prioridad Alto.</p>

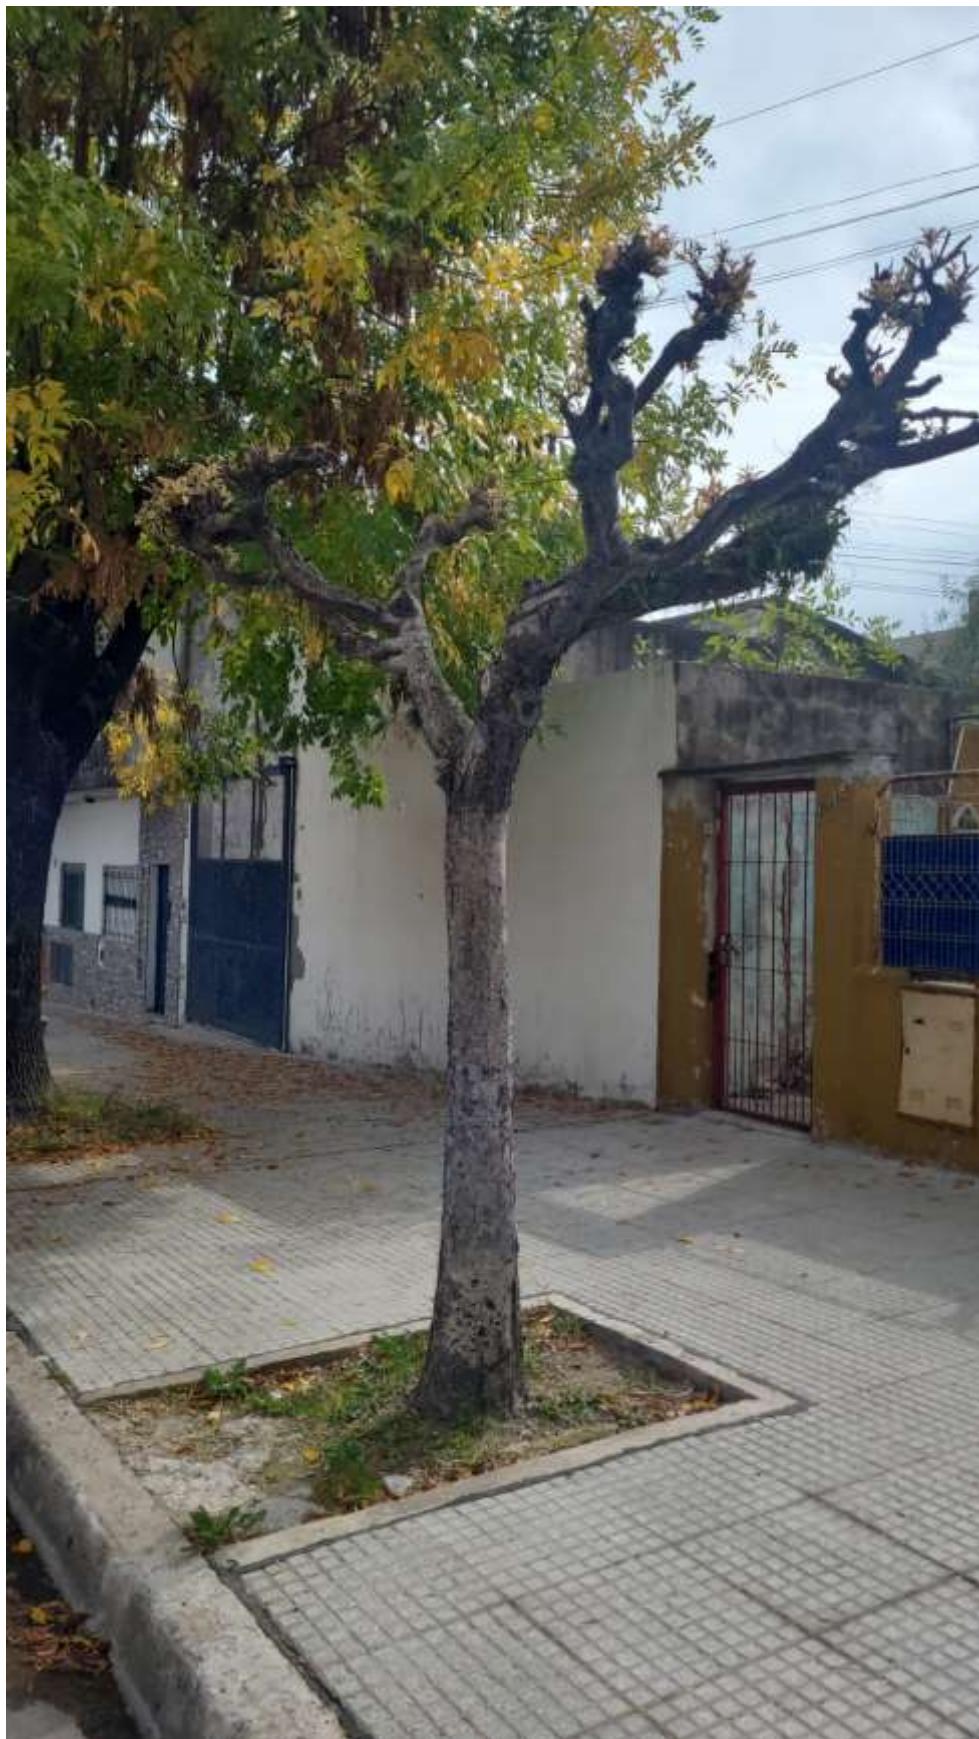
Observaciones: MÉTODO DE INSPECCIÓN: VISUAL PRIORIDAD: MUY ALTA / ALTA / MEDIA / BAJA / MUY BAJA					
<i>Ejemplar seco. Proceso irreversible - se solicita extracción Vereda neutra -</i>					
Datos del Inspector/Verificador Nombre y Apellido <i>Gallardo, Mariano</i> Firma <i>Gallardo, Mariano</i> FM ó DNI <i>33485827</i>

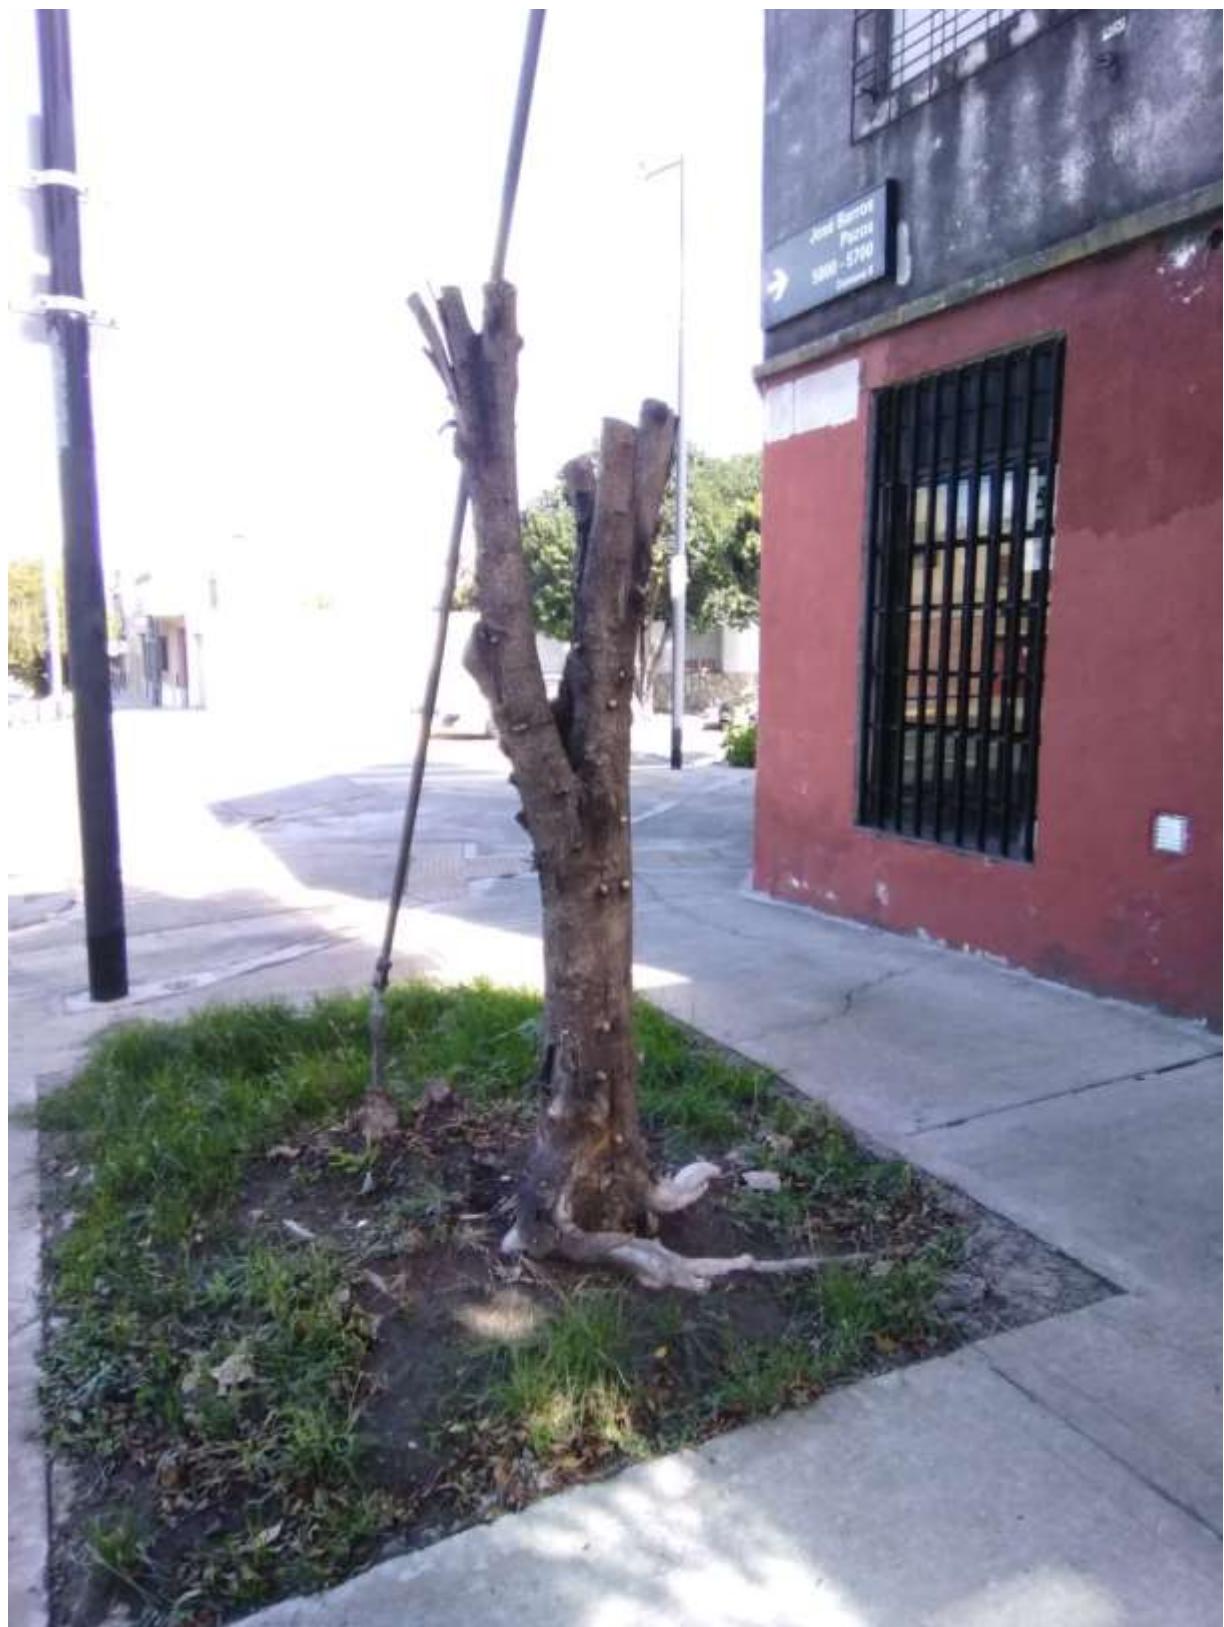
Método de Inspección: Visual Árbol seco, proceso irreversible			
Prioridad bajo.			
Datos del inspector/Verificador			
Excmo. Sr. Villafañe		Firma: <u>G. Villafañe</u>	
Nombre y Apellido		Nº O. DNI: 36905702

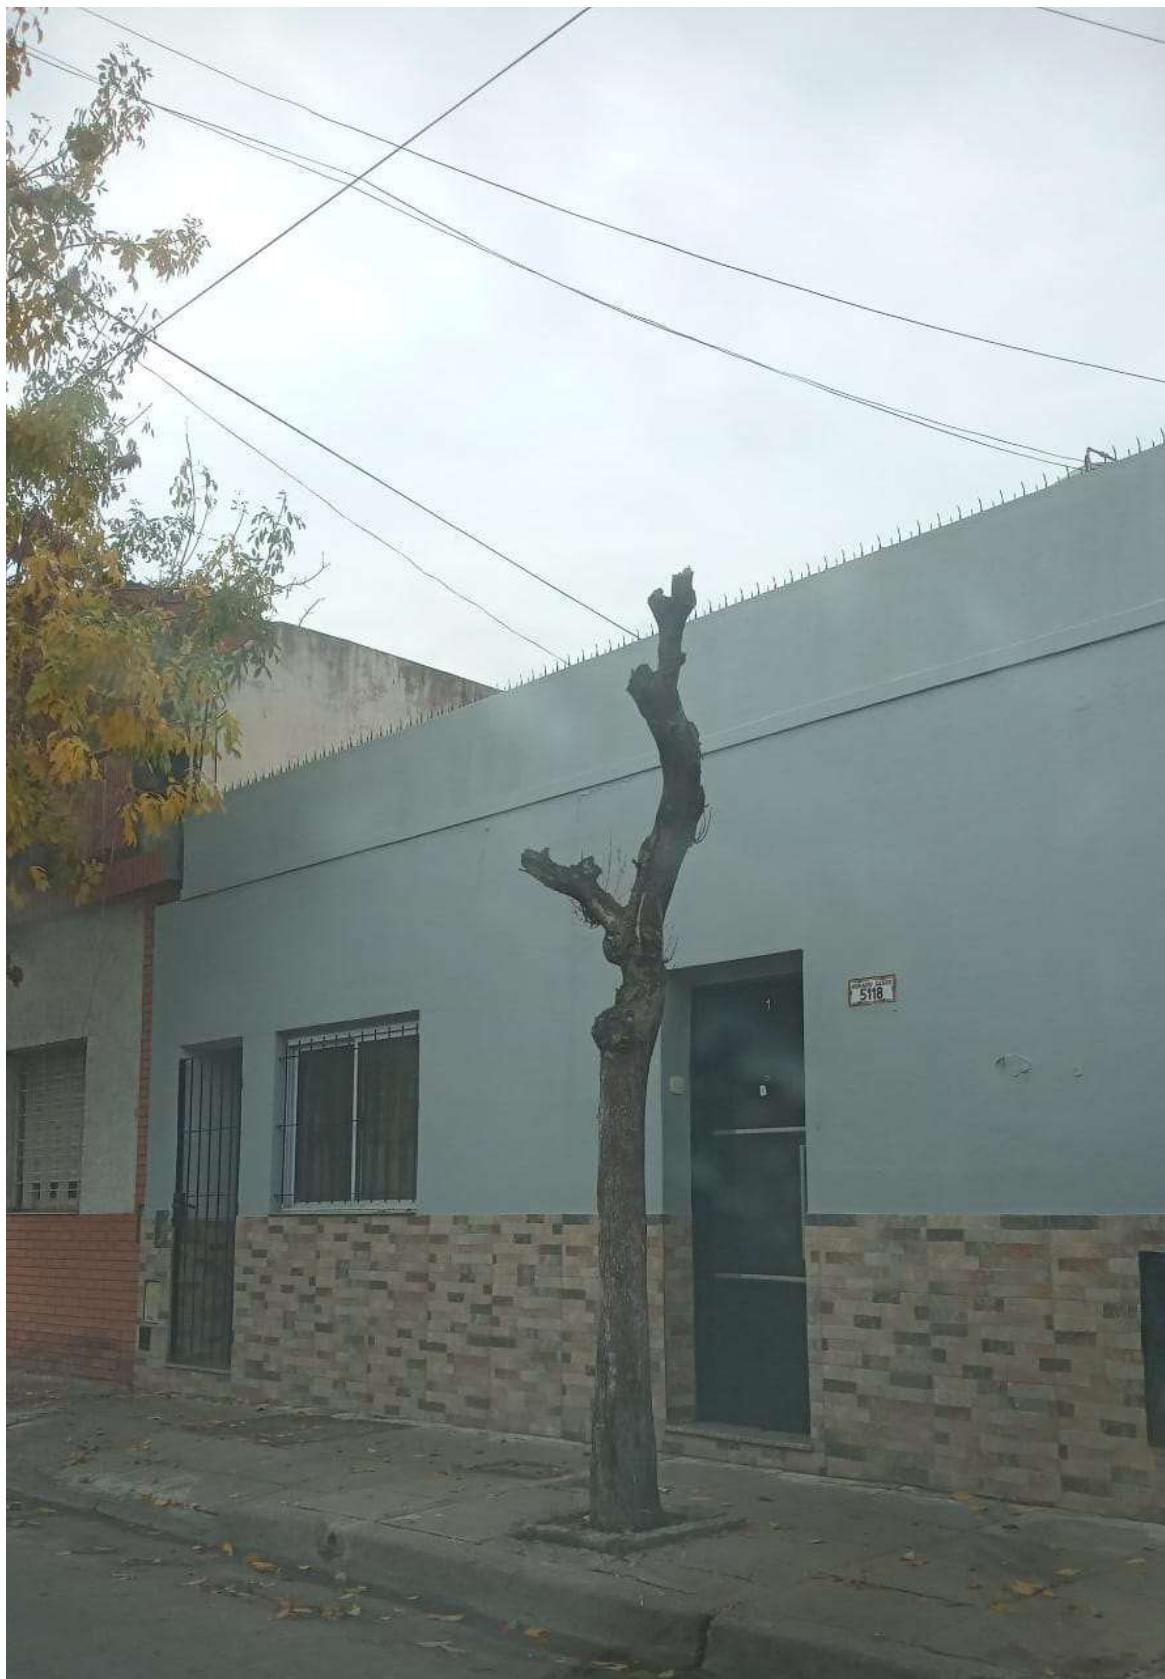
Levanta vereda: m ²	Ancho de vereda: 2,4m Código de vereda: 164			
	RAMAS	Quebradas/ Fisuradas	Codominancias		
		Secas/ Secas en las puntas	Con mal ángulo de inserción		
Con cavidades/ Tumores o Cancros		Tocones			
Bajas		Que invaden espacio aéreo			
HOJAS	De coloración anormal	Síntomas de enfermedades			
	Con manchas foliares	Defoliación total / parcial			
	Con signos de insectos				
Recomendaciones del Inspector:					
A: Objetivos de poda: Reducción Riesgo/ Eliminar interfencias/ Reducir sombra/resistencia al viento/mejorar la estética					
B: Tipos de poda: Formación/ Limpieza/ Aclareo/ Refaldado/Reducción de copa/ Terciado/ Balanceo					
C: Extracción		D: Tratamiento sanitario	E: Trasplante		
		F: Corte de raíces	SUPERFICIAL <input type="checkbox"/> PROFUNDA <input type="checkbox"/>		
Observaciones:					
MÉTODO DE INSPECCIÓN: VISUAL		PRIORIDAD: MUY ALTA / ALTA / MEDIA / BAJA / MUY BAJA			
<p>Ejemplar seco (descopado y estercolado por terceros). Proceso irreversible.</p> <p>Se solicita extracción</p> <p>Vereda sin incidencia de Arborícola</p>

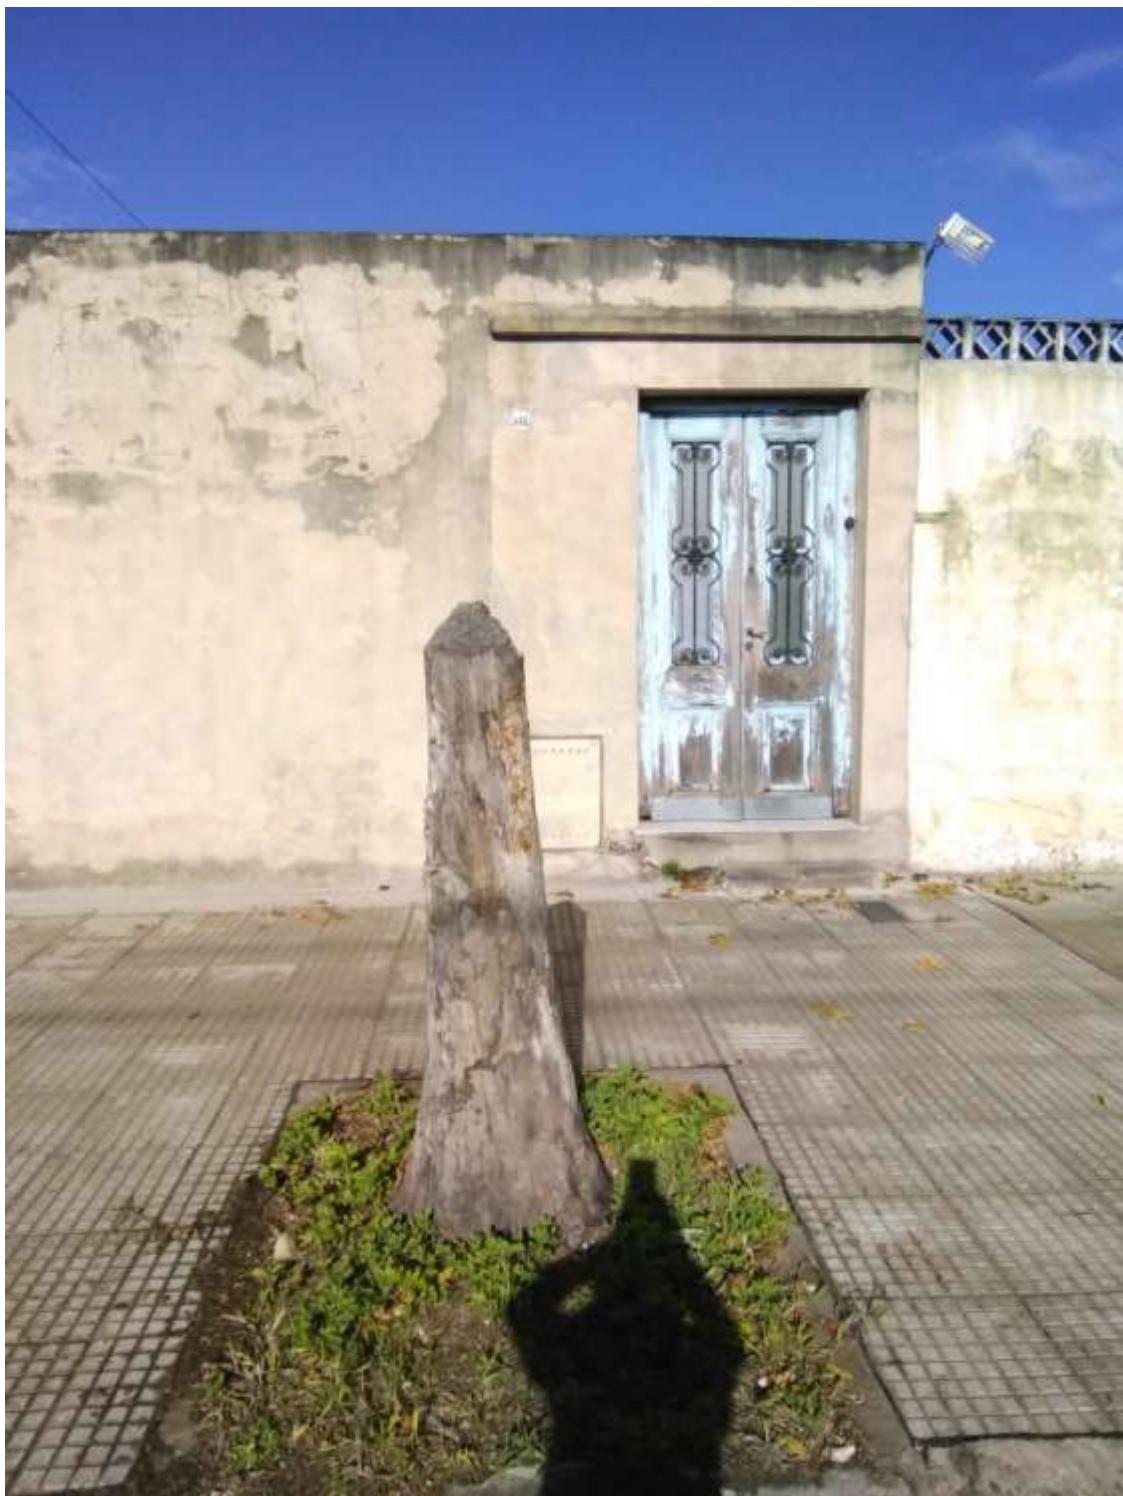
Observaciones:			
MÉTODO DE INSPECCIÓN: VISUAL		PRIORIDAD: MUY ALTA / ALTA / MEDIA / <input checked="" type="checkbox"/> BAJA / MUY BAJA	
<i>Tocón seco; proceso irreversible</i>			
<i>Prioridad baje.</i>			
Datos del Inspector/Verificador			
EXCELENTE VILLAFRÍNE Nombre y Apellido		<i>Eugenio Villafañe</i> Firma	
		36905200 FM 6 DNI

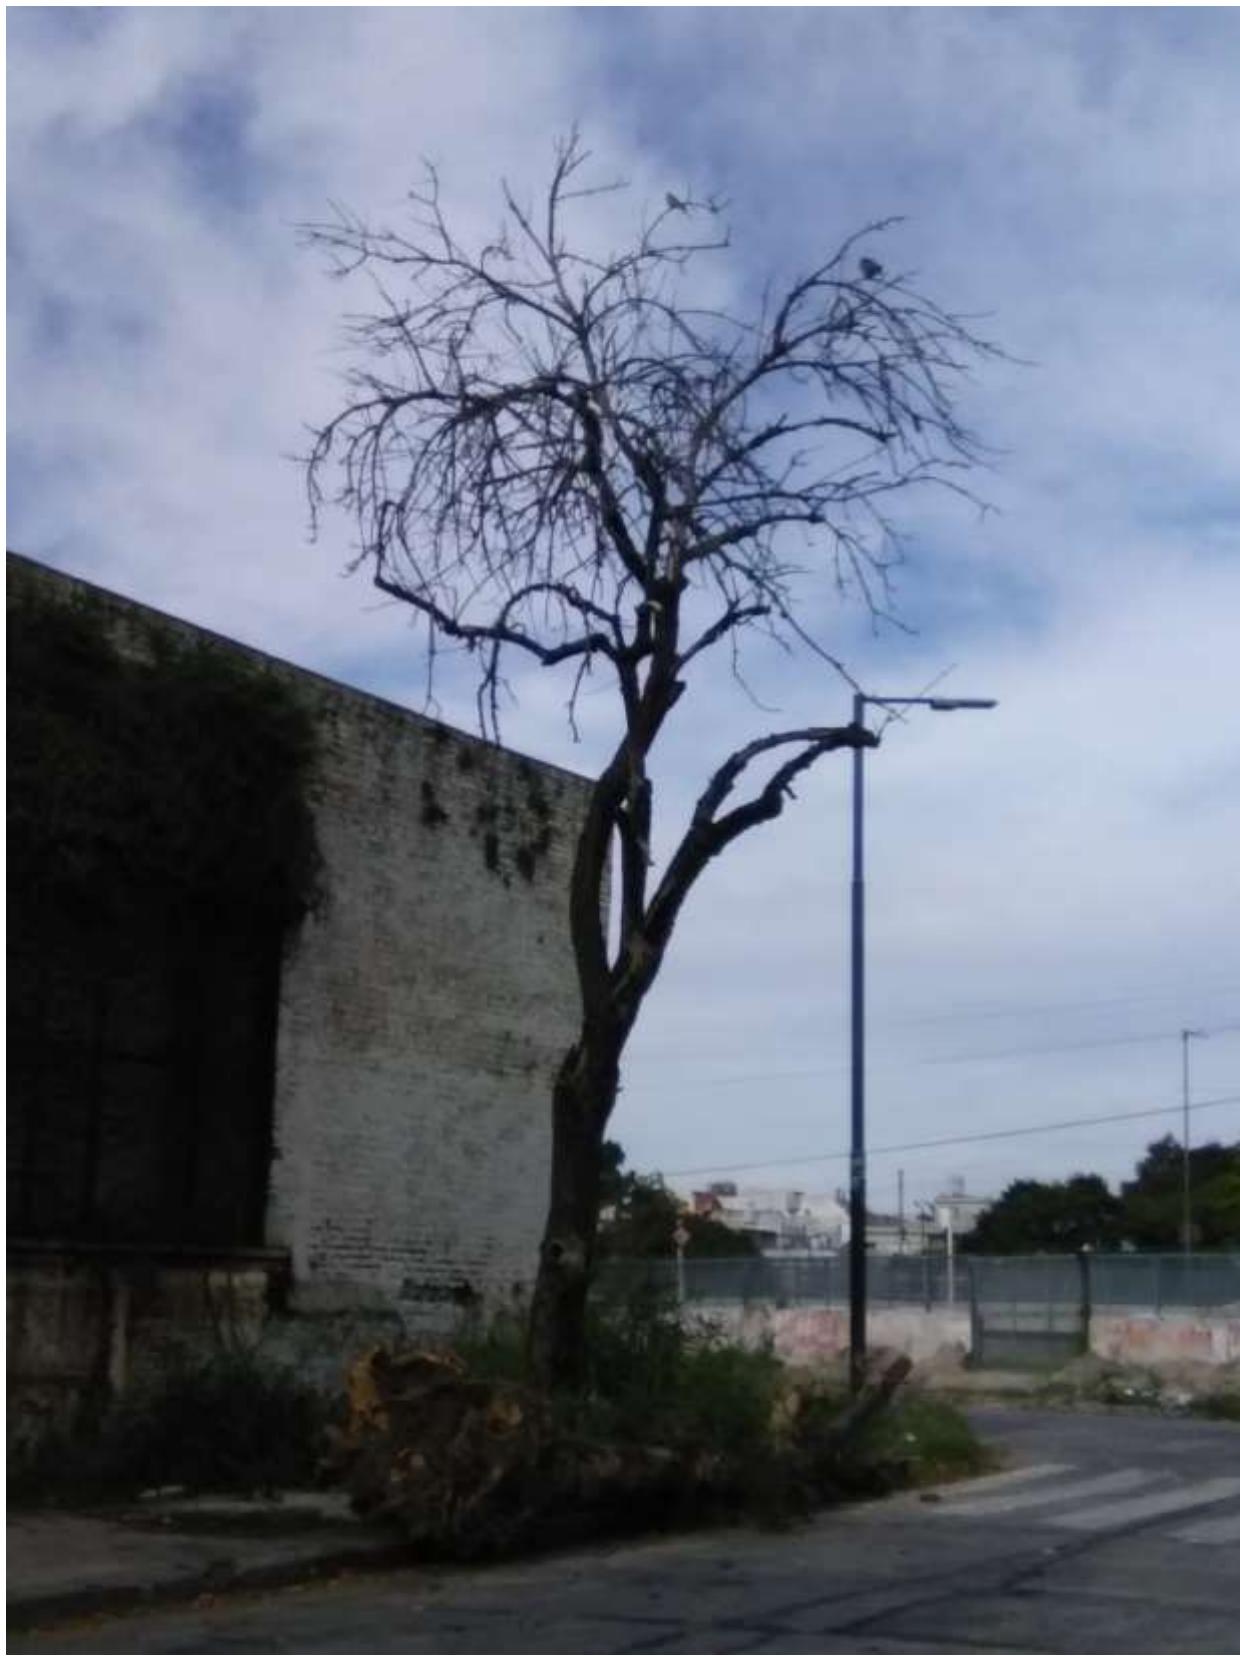
Observaciones:				
MÉTODO DE INSPECCIÓN: VISUAL		PRIORIDAD: MUY ALTA / ALTA / MEDIA / BAJA <input checked="" type="checkbox"/> MUY BAJA		
<p>Arbol seco, proceso irreversible.</p> <p>Prioridad bja.</p>				
Datos del Inspector/Verificador				
EUGENIO VILLAFRÁNEZ		Eugenio Villafañez	36905700	
Nombre y Apellido		Firma	FM ó DNI

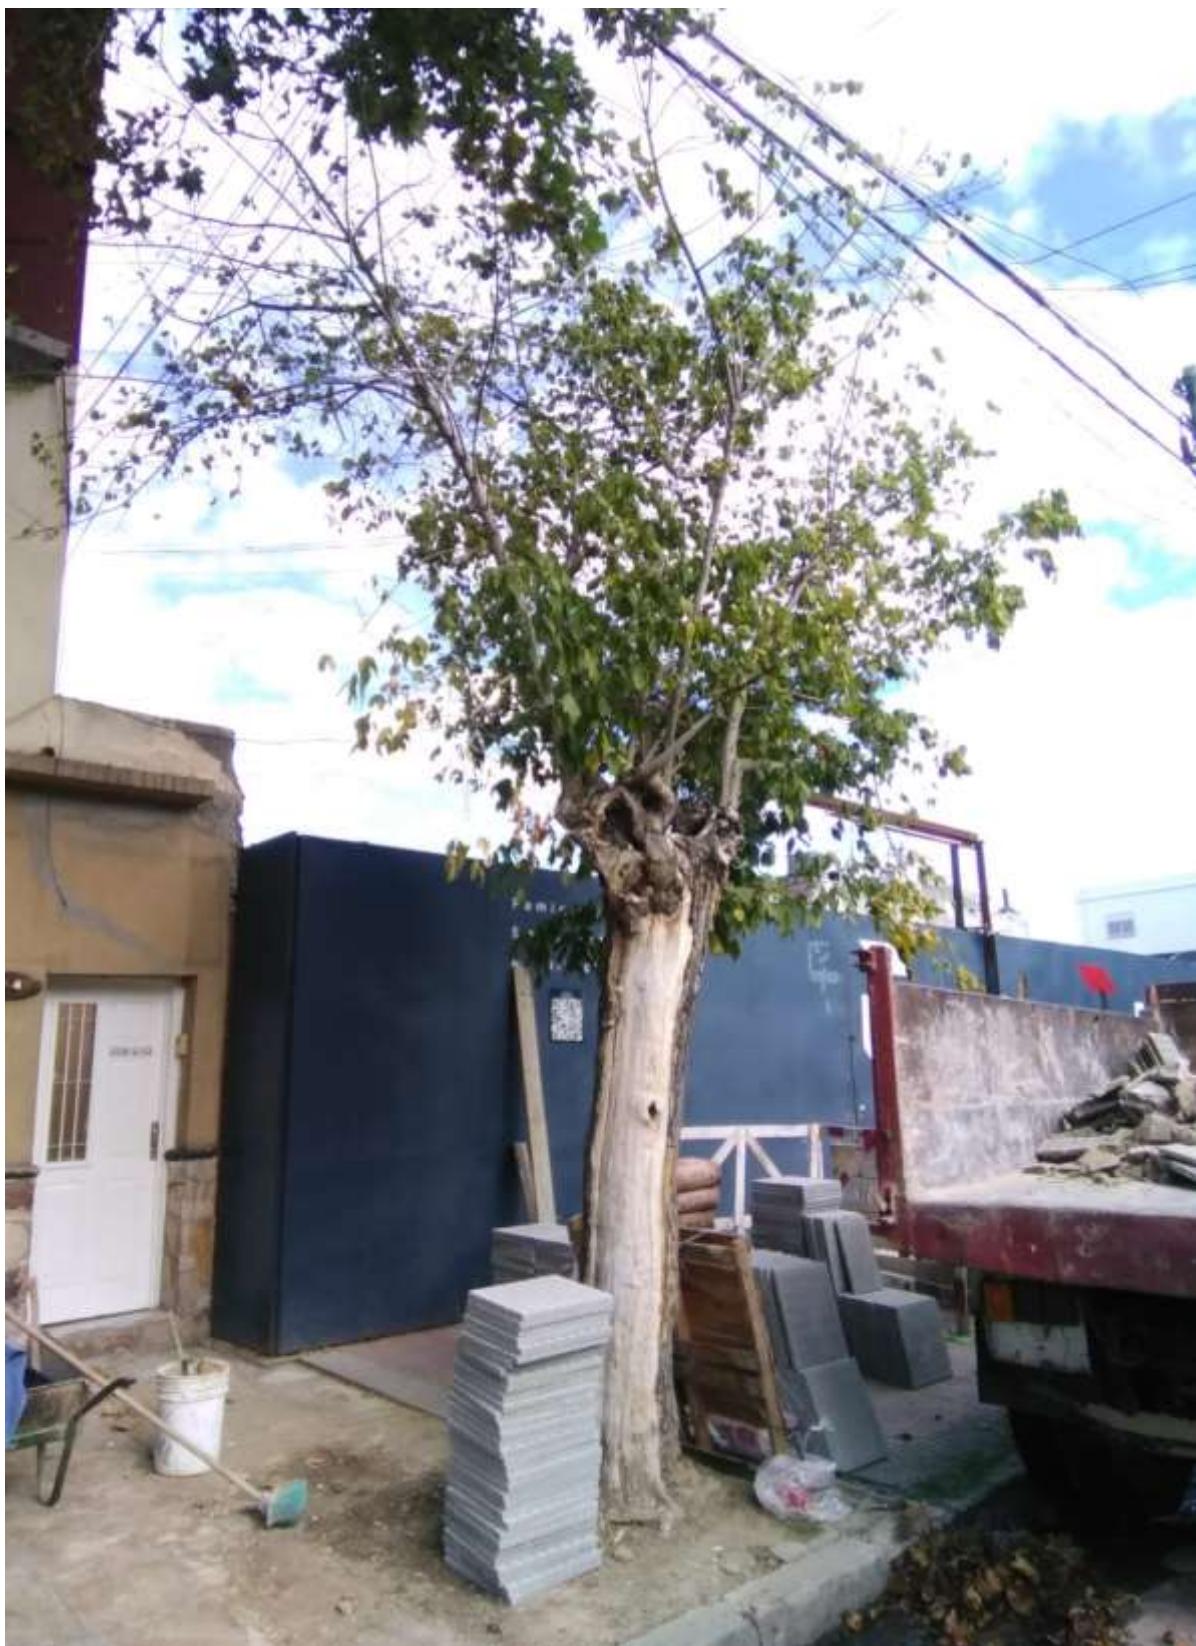
C: Extracción		D: Tratamiento sanitario		E: Trasplante	
				F: Corte de raíces	
				SUPERFICIAL	
				PROFUNDA	
Observaciones:					
Método de Inspección: Visual					
Descortezaamiento longitudinal a lo largo de todo el fuste					
Se observa madera interna con putrefacción					
Prioridad baja					
Datos del Inspector/Verificador					
Ernesto Villafañe		Firma		36905200	
Nombre y Apellido				FM ó DNI
