Resolución Presidencia Junta Comuna

Referencia: Resolución Arbolado MAYO 2023

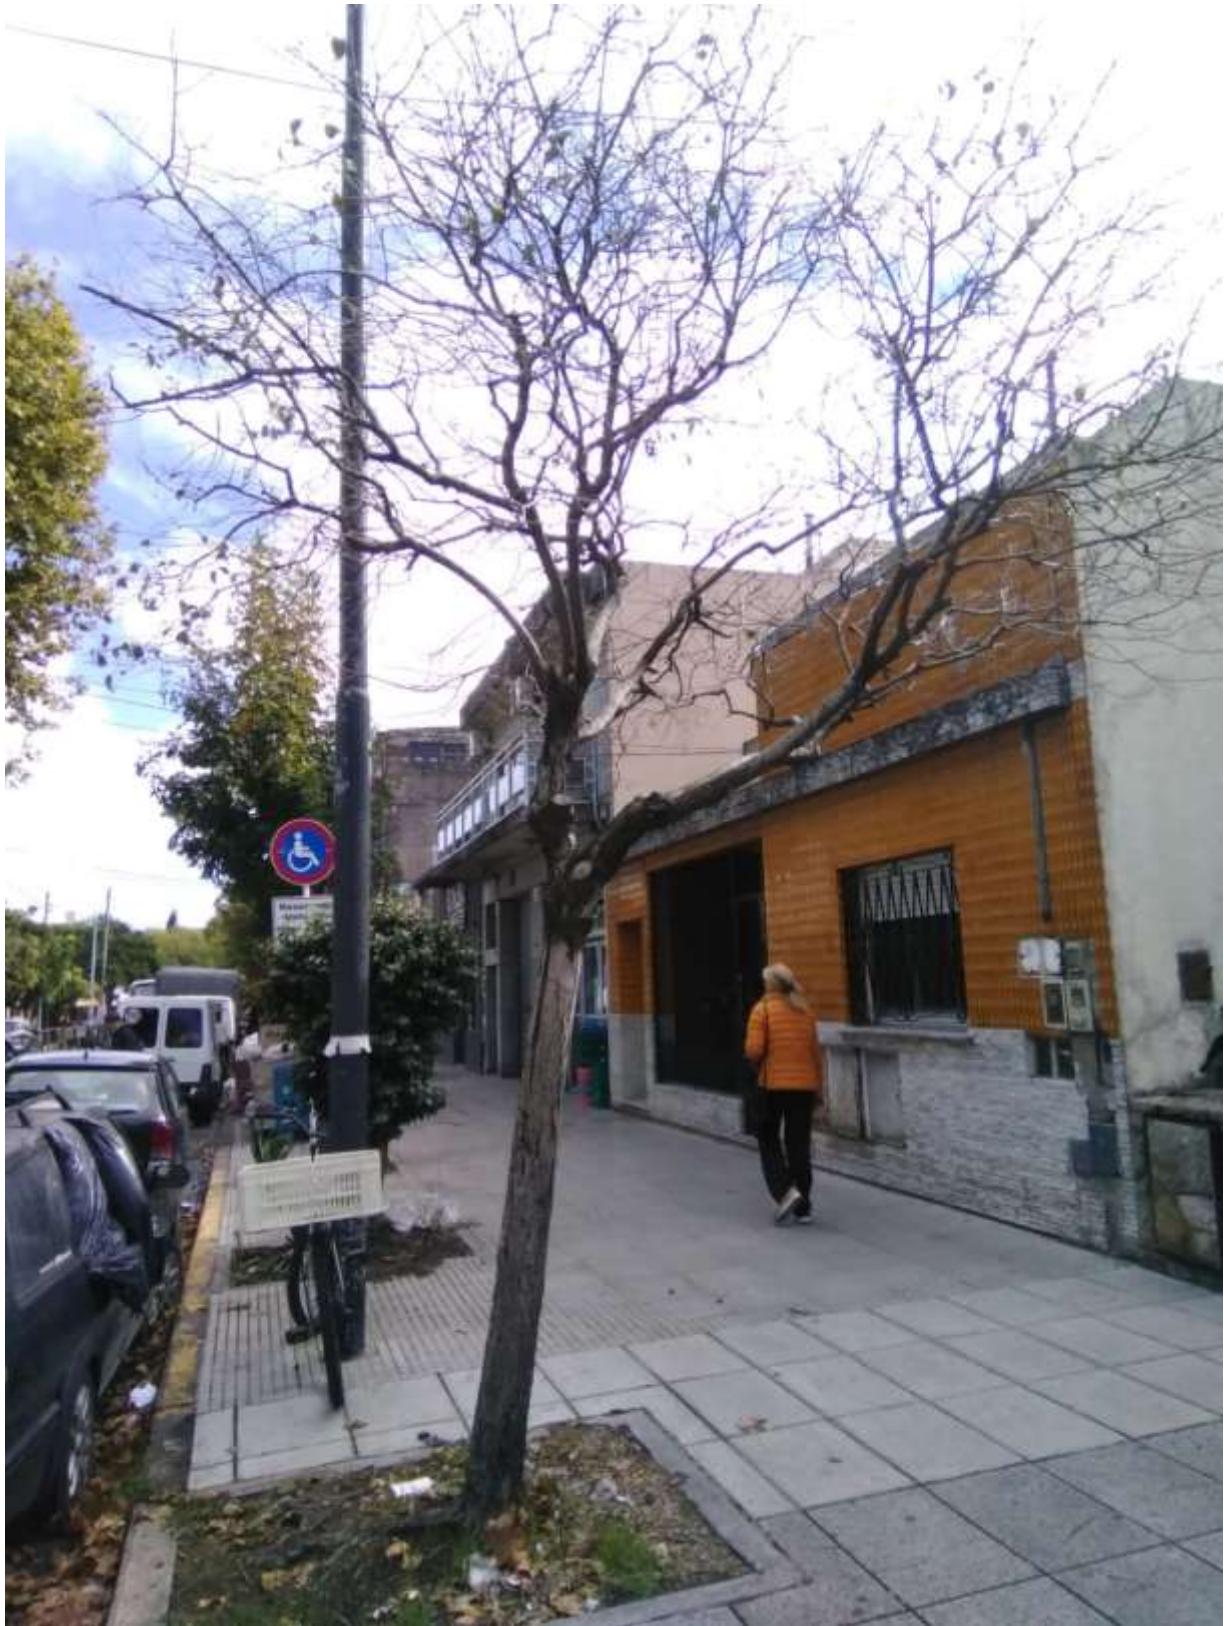
De coloración anormal <input type="checkbox"/>			Síntomas de enfermedades <input type="checkbox"/>		
	Con manchas foliares <input type="checkbox"/>			Defoliación total <input checked="" type="checkbox"/> parcial <input type="checkbox"/>		
Recomendaciones del Inspector:						
A: Objetivos de poda: Reducción Riesgo/ Eliminar interferencias/ Reducir sombra/resistencia al viento/mejorar la estética						
B: Tipos de poda: Formación/ Limpieza/ Aclareo/ Refaldado/ Reducción de copa/ Terciado/ Balanceo						
<input checked="" type="checkbox"/> Extracción		D: Tratamiento sanitario		E: Trasplante F: Corte de raíces		
				SUPERFICIAL <input type="checkbox"/> PROFUNDA <input type="checkbox"/>		
Observaciones:						
MÉTODO DE INSPECCIÓN: VISUAL			PRIORIDAD: MUY ALTA / ALTA / MEDIA <input checked="" type="checkbox"/> BAJA <input type="checkbox"/> MUY BAJA			
<i>Liquistro semi seco, presente descortezamiento en el fuste (longitudinal), ramas secas y defoliación casi total</i>

<i>Prioridad baj2.</i>						
Datos del Inspector/Verificador						
<i>Eugenio Blaface</i>			<i>Eugenio Blaface</i>			
Nombre y Apellido			Firma			
			36905700			
			FM ó DNI

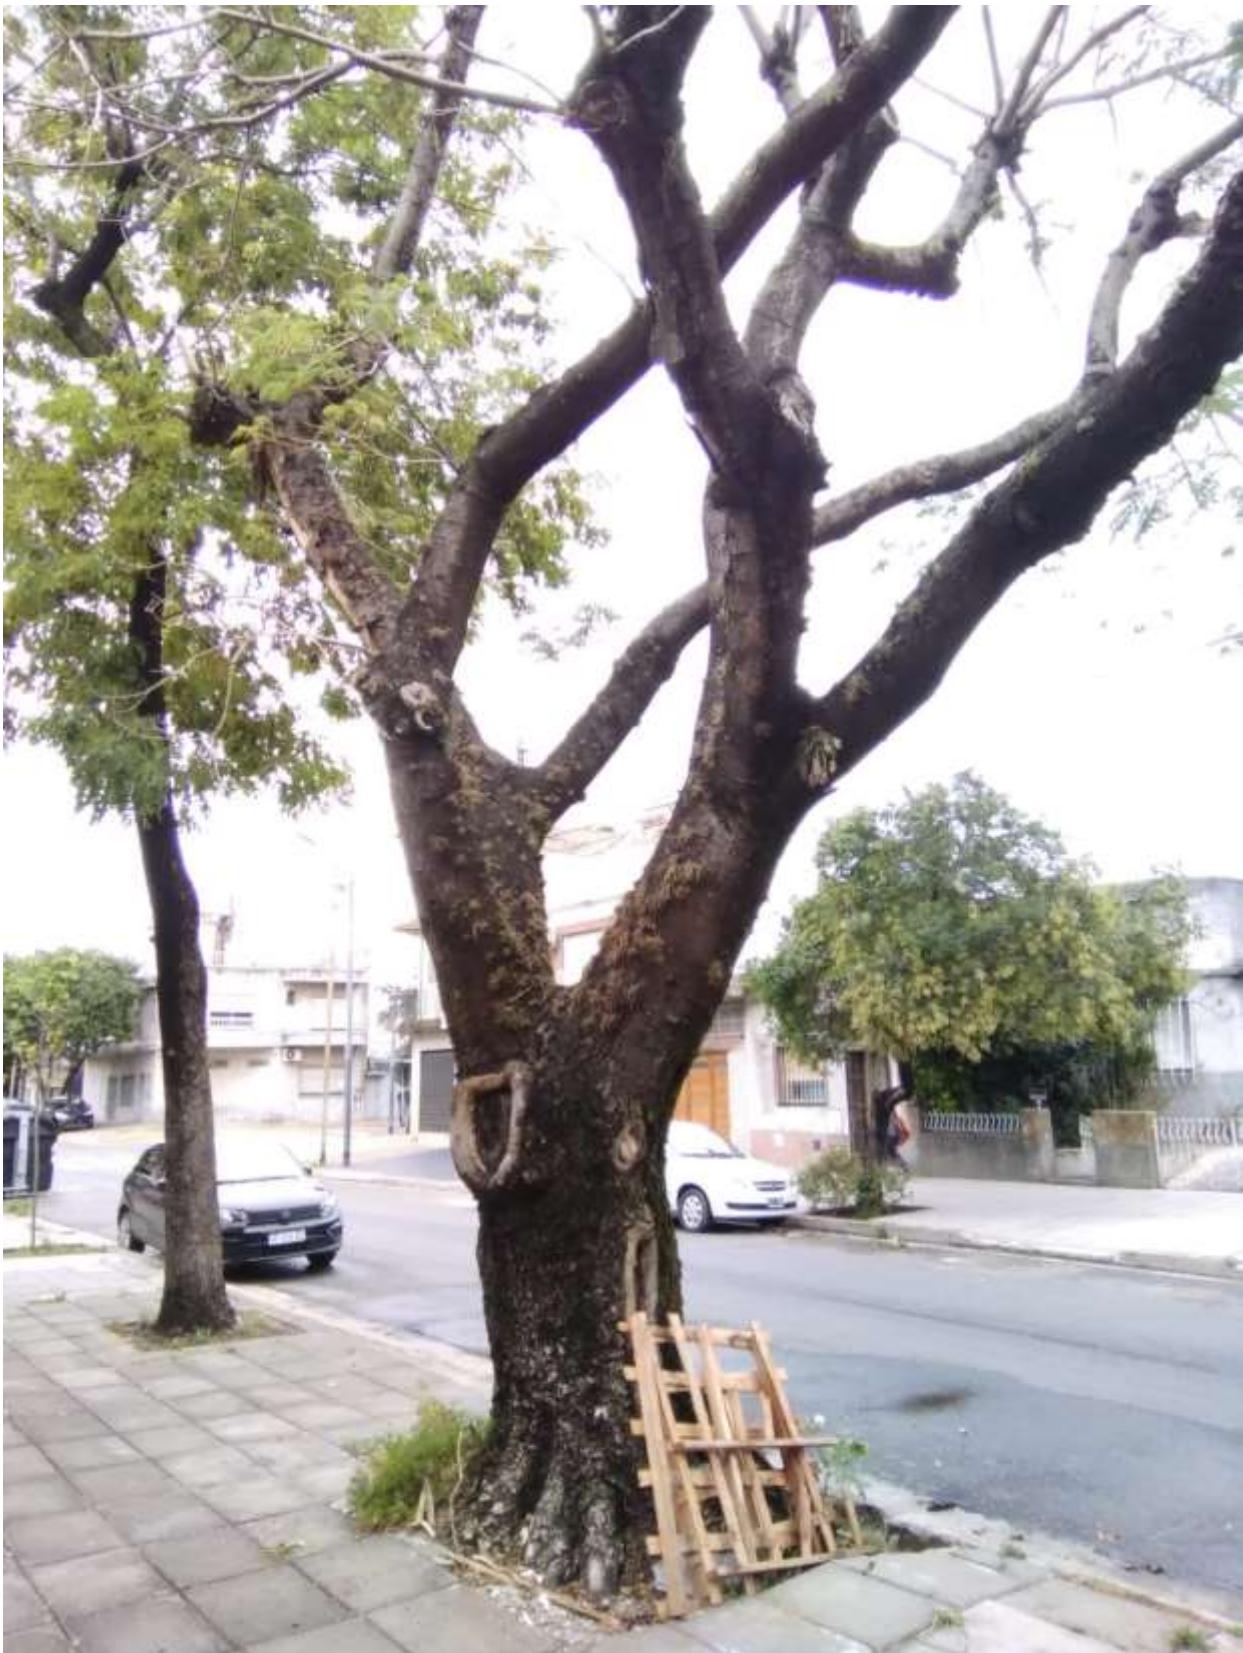
MÉTODO DE INSPECCIÓN: VISUAL			PRIORIDAD: MUY ALTA / ALTA / MEDIA / BAJA / MUY BAJA			
<p>Árbol semiesco, con descortezamiento a lo largo del fuste y en los troncos principales; y cancros de gran tamaño que expusen madera podrida.</p> <p>Con separación de vereda. (completa los frontes 5484/82/20): 34 m²</p> <p>En Cosquín 5484 hay un fresno (35/9), corresponde ampliación de plantación a 1,2 x 1,6 m (2,88 m², 6,18 m)</p>						
Datos del Inspector/Verificador						
Nombre y Apellido Eugenio Villanueva			Firma Eugenio Villanueva			
			36905200			
			FM ó DNI

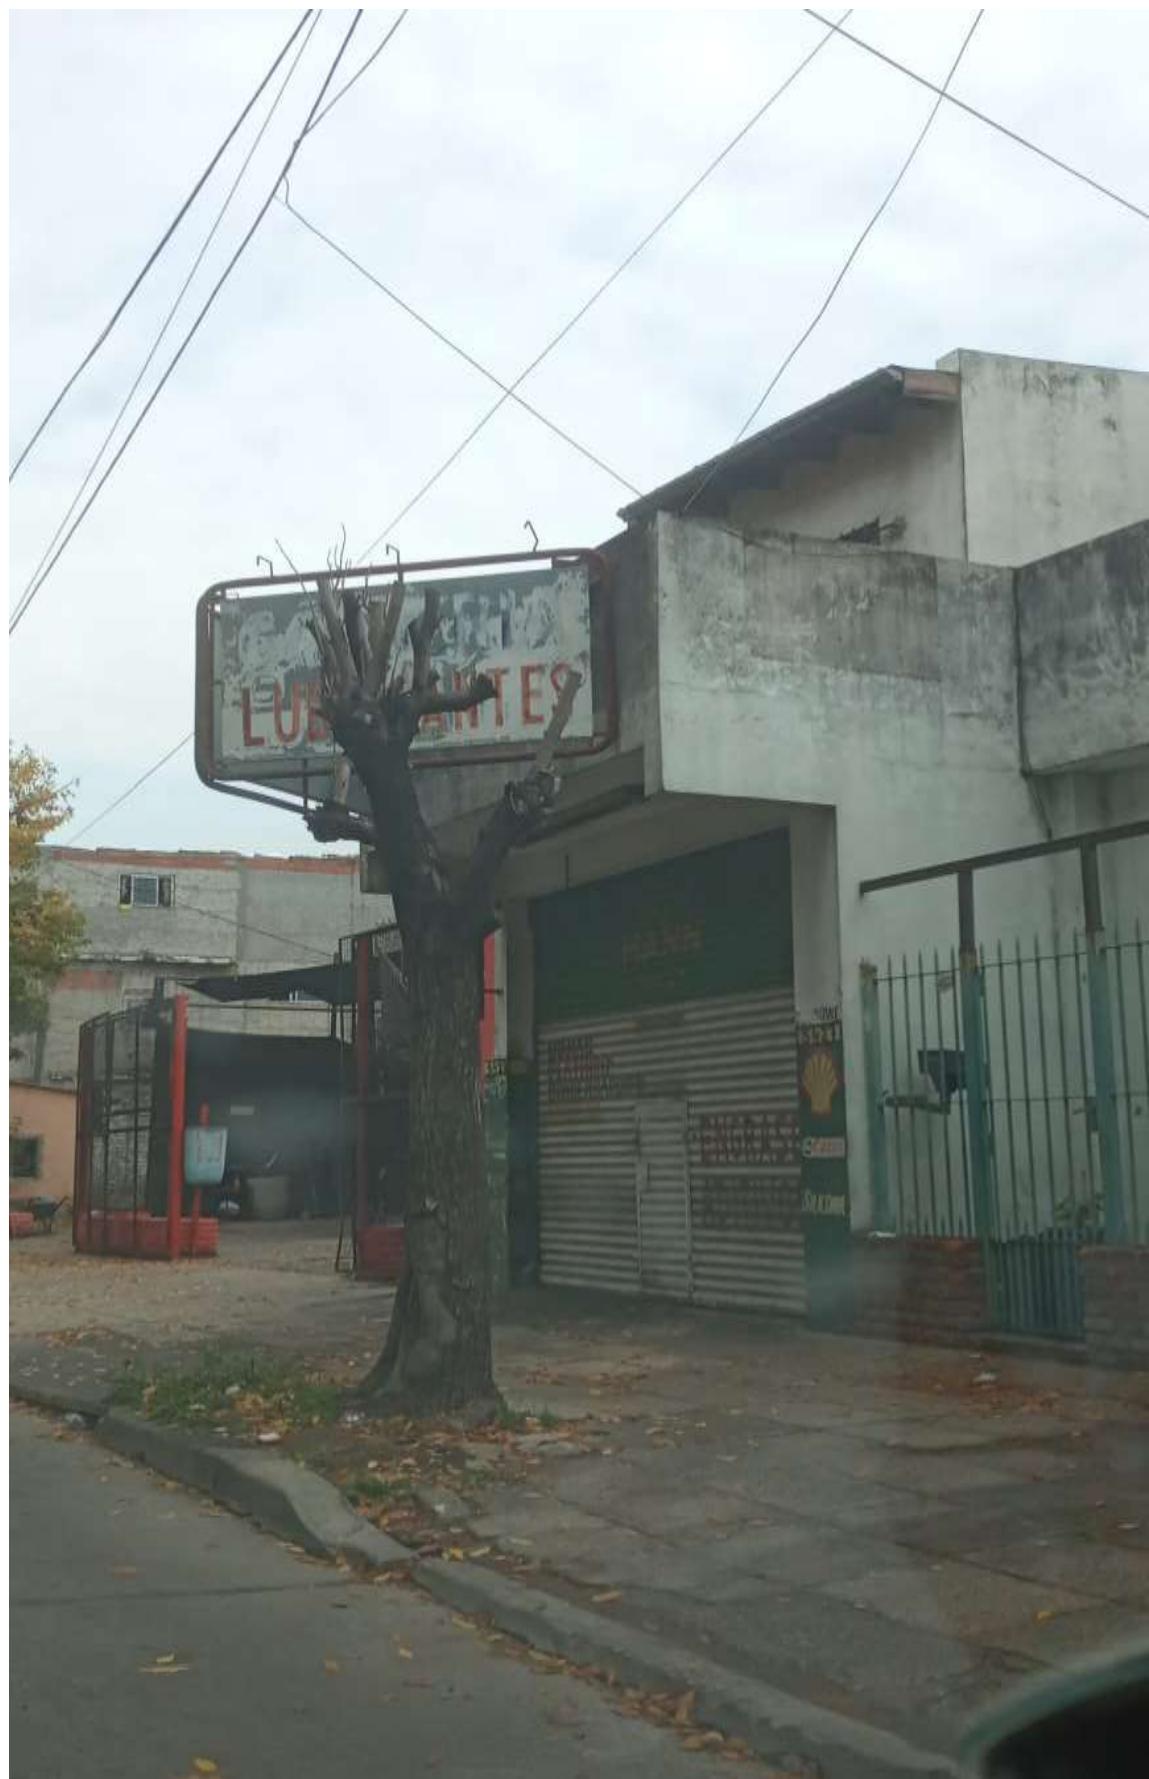
Levanta vereda: m2	Ancho de vereda: 32m Código de vereda: 64	
	Quebradas/ Fisuradas	Codominancias	
RAMAS	Secas/ Secas en las puntas	Con mal ángulo de inserción	
	Con cavidades/ Tumores o Cancros	Tocones	
	Bajas	Que invaden espacio aéreo	
HOJAS	Excesivas/ Cruzadas		
	De coloración anormal	Síntomas de enfermedades	
	Con manchas foliares	Defoliación total / parcial	
Recomendaciones del inspector:			
A: Objetivos de poda: Reducción Riesgo/ Eliminar interfencias/ Reducir sombra/resistencia al viento/mejorar la estética			
B: Tipos de poda: Formación/ Limpieza/ Aclareo/ Refaldado/Reducción de copa/ Terciado/ Balanceo			
C: Extracción		D: Tratamiento sanitario E: Trasplante F: Corte de raíces	
		SUPERFICIAL <input type="checkbox"/> PROFUNDA <input type="checkbox"/>	
Observaciones:			
MÉTODO DE INSPECCIÓN: VISUAL		PRIORIDAD: MUY ALTA / ALTA / MEDIA / BAJA / MUY BAJA	
<p>quequier seco, descopado por tercero y antropizado.</p> <p>se solicite extracción</p>
