Resolución Presidencia Junta Comuna

Referencia: Resolución Arbolado NOVIEMBRE 2023

Planilla de Inspección de Árboles

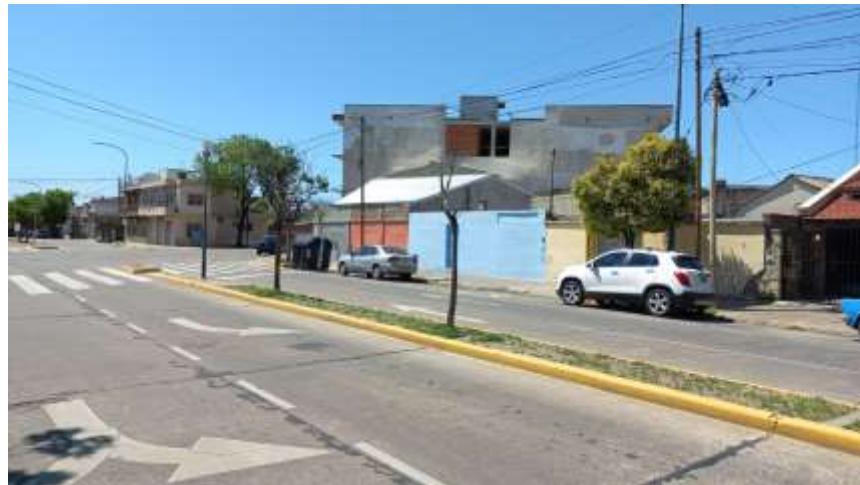
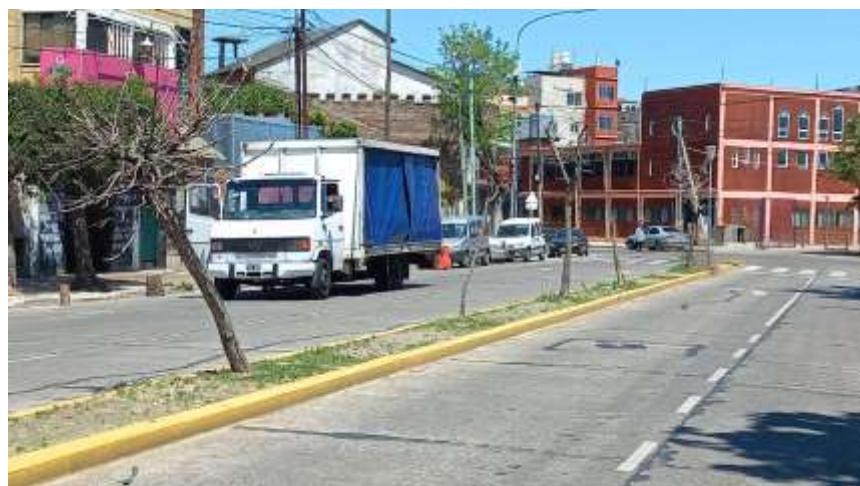
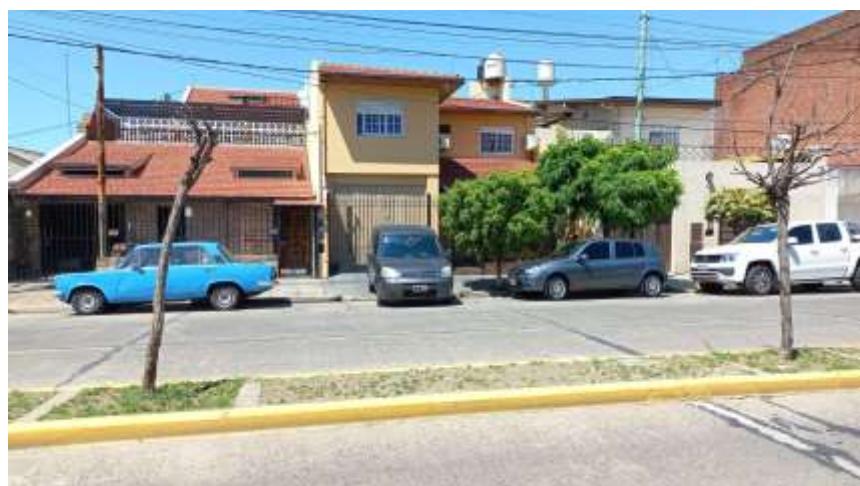
Informe N° 0274

OBSERVACIONES *Se solub extracción de q ejemplare
Av. Argentina 6010 FTE LA1, 6010 FTE LA2,
6010 FTE LA3, 6010 FTE LA4, 6010 FTE LA5, 6010 FTE LA6,
6010 FTE LA7, 6010 FTE LA8
Los mismos se encuentran en la parte oeste de Av. Argentina,
Son ejemplares secos y con movimientos -*

extracción profundidad alto.

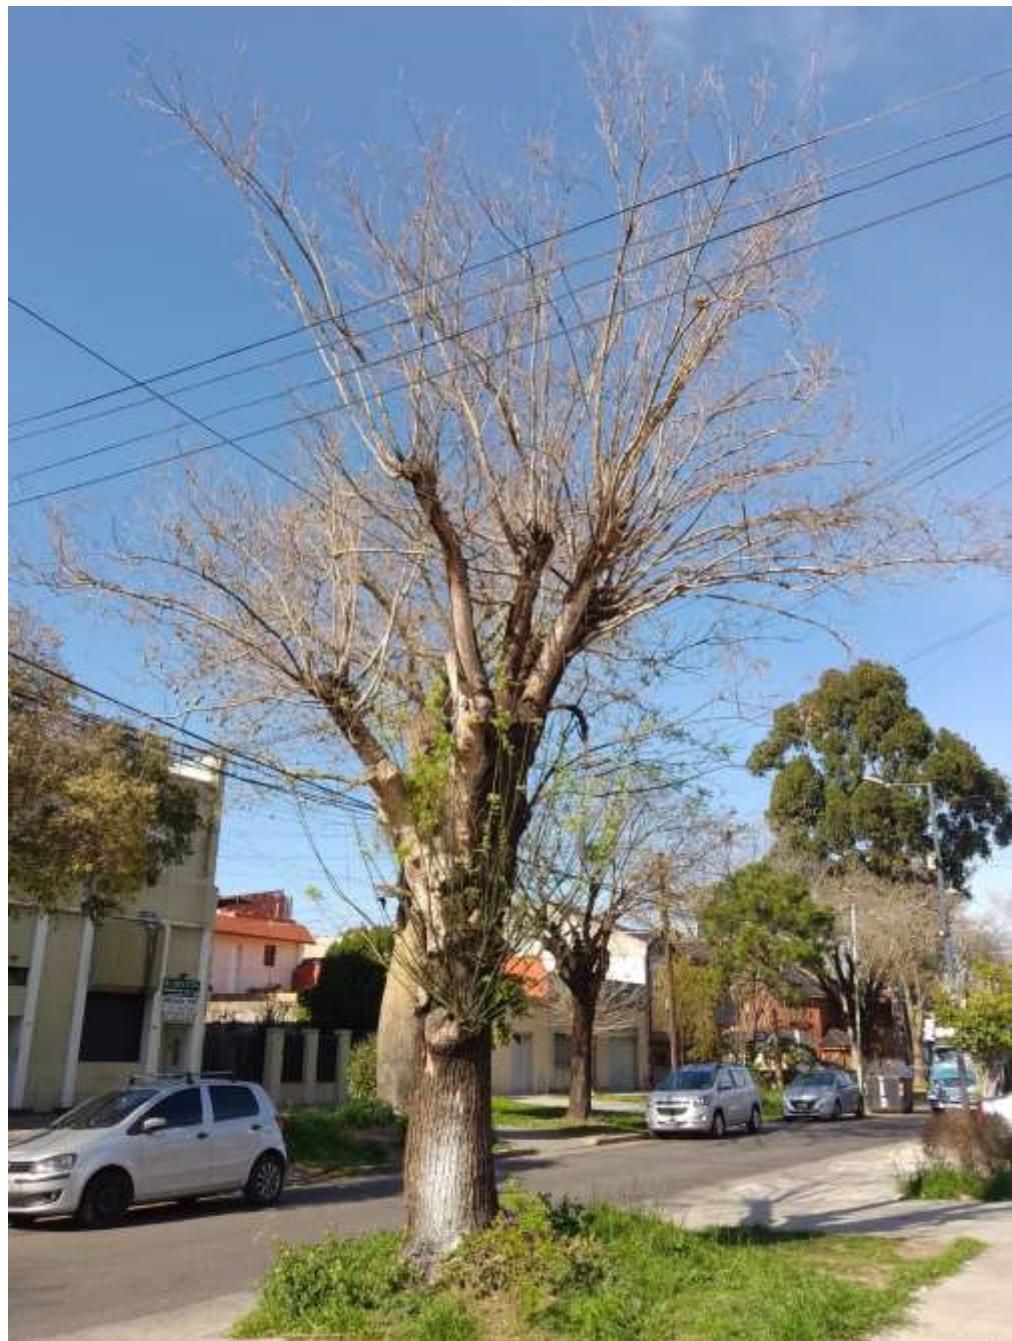
Informe N° 0275

OBSERVACIONES Extracción prioridad alta

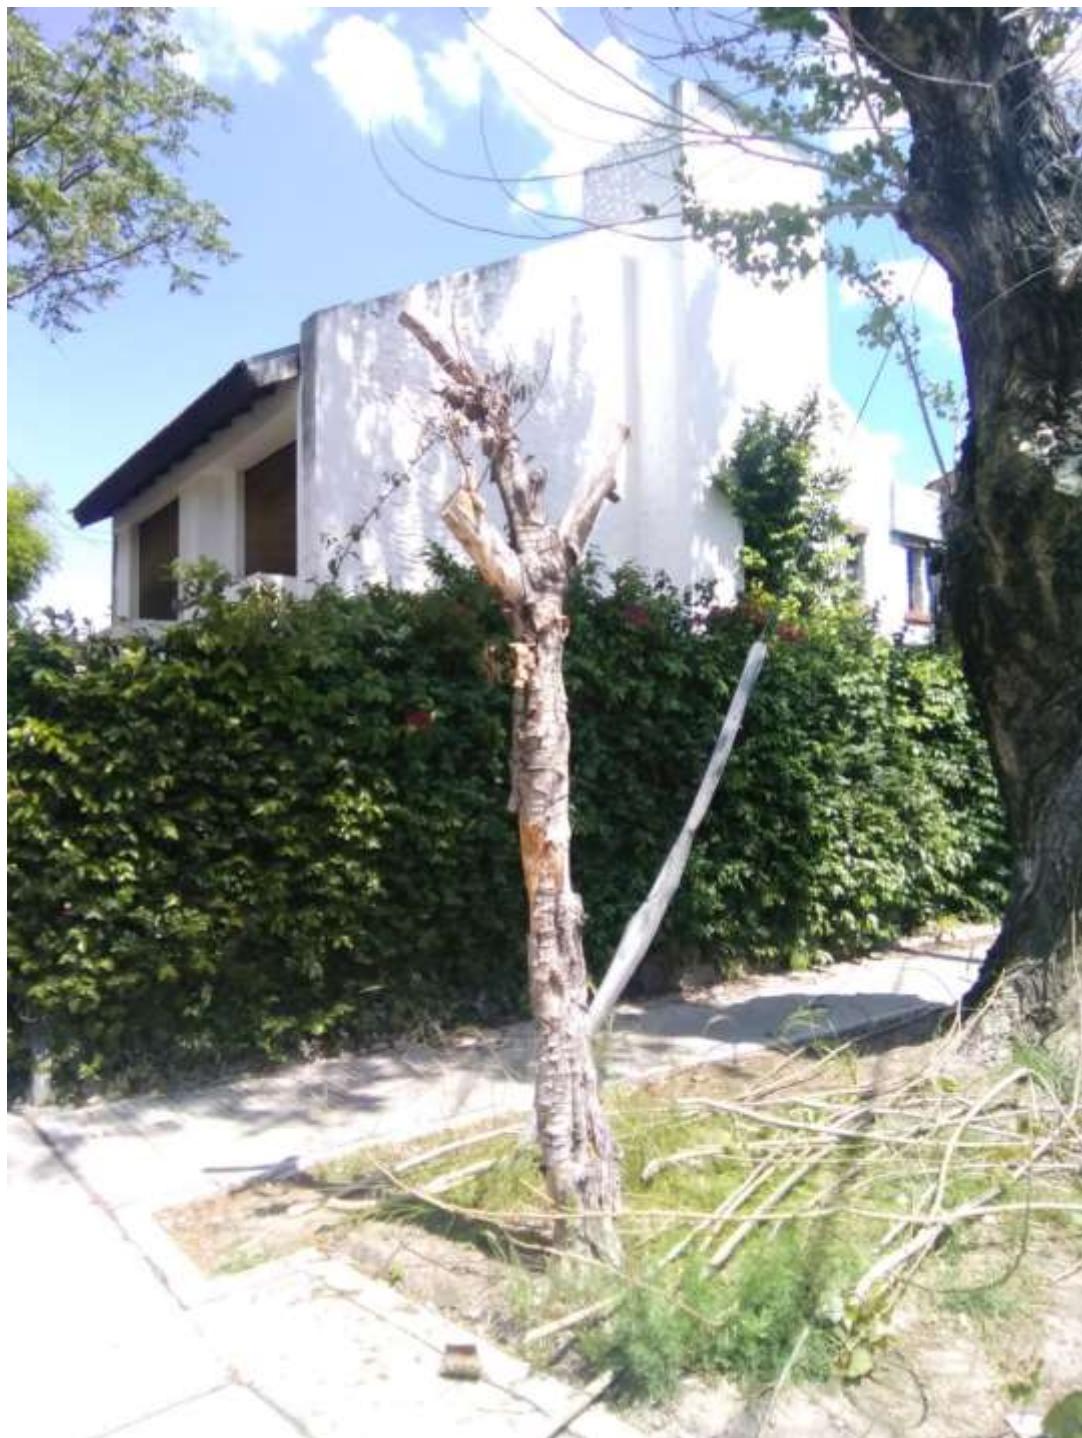
Informe N° 0276

OBSERVACIONES Prioridad: MUY ALTA ALTA MEDIA BAJA MUY BAJA
 Árbol seco.

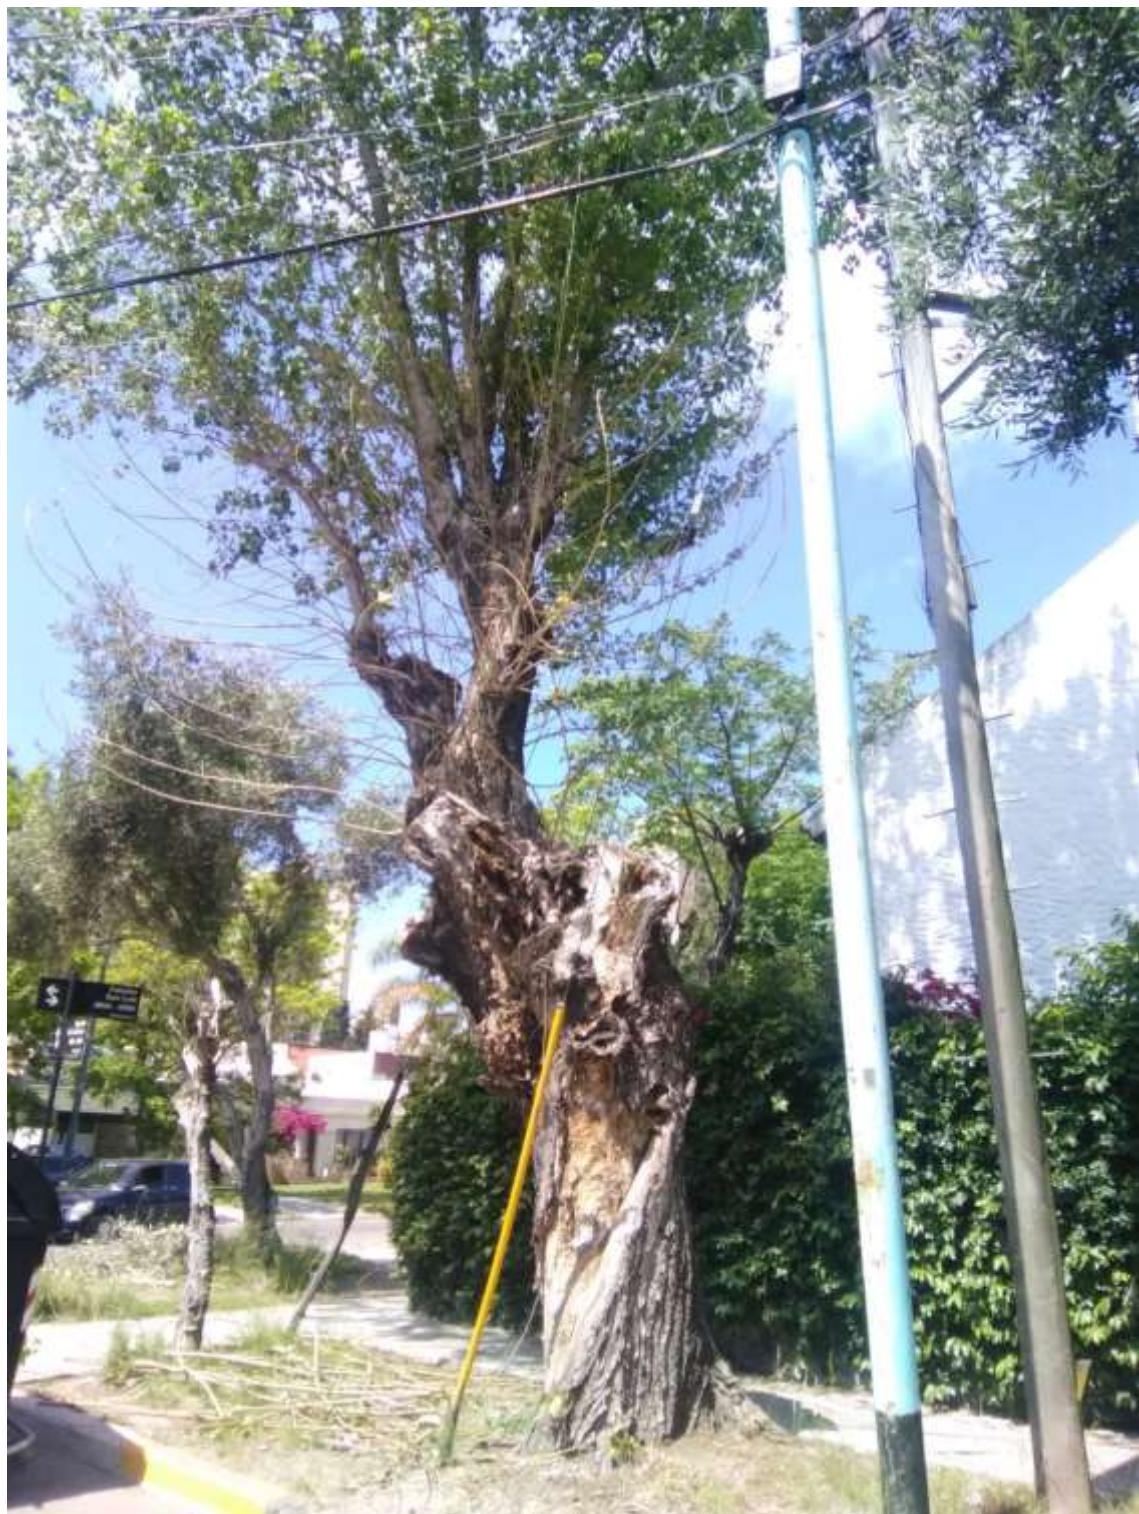
Calle: Bergantín Gral. Balcarce 5960 LA2

OBSERVACIONES Prioridad: MUY ALTA <input type="checkbox"/> ALTA <input type="checkbox"/> MEDIA <input checked="" type="checkbox"/> BAJA <input type="checkbox"/> MUY BAJA <input type="checkbox"/> <p><i>Quitar la raíz basal en 2/3 del fuste, copa desbalanceada y cuidados en la parte superior del fuste.</i></p>																																					
INSPECTOR/VERIFICADOR																																					
<u>E. VILLAFANE</u> Nombre y Apellido																																					
<u>Firma</u> Firma																																					
<u>36905700</u> DNI

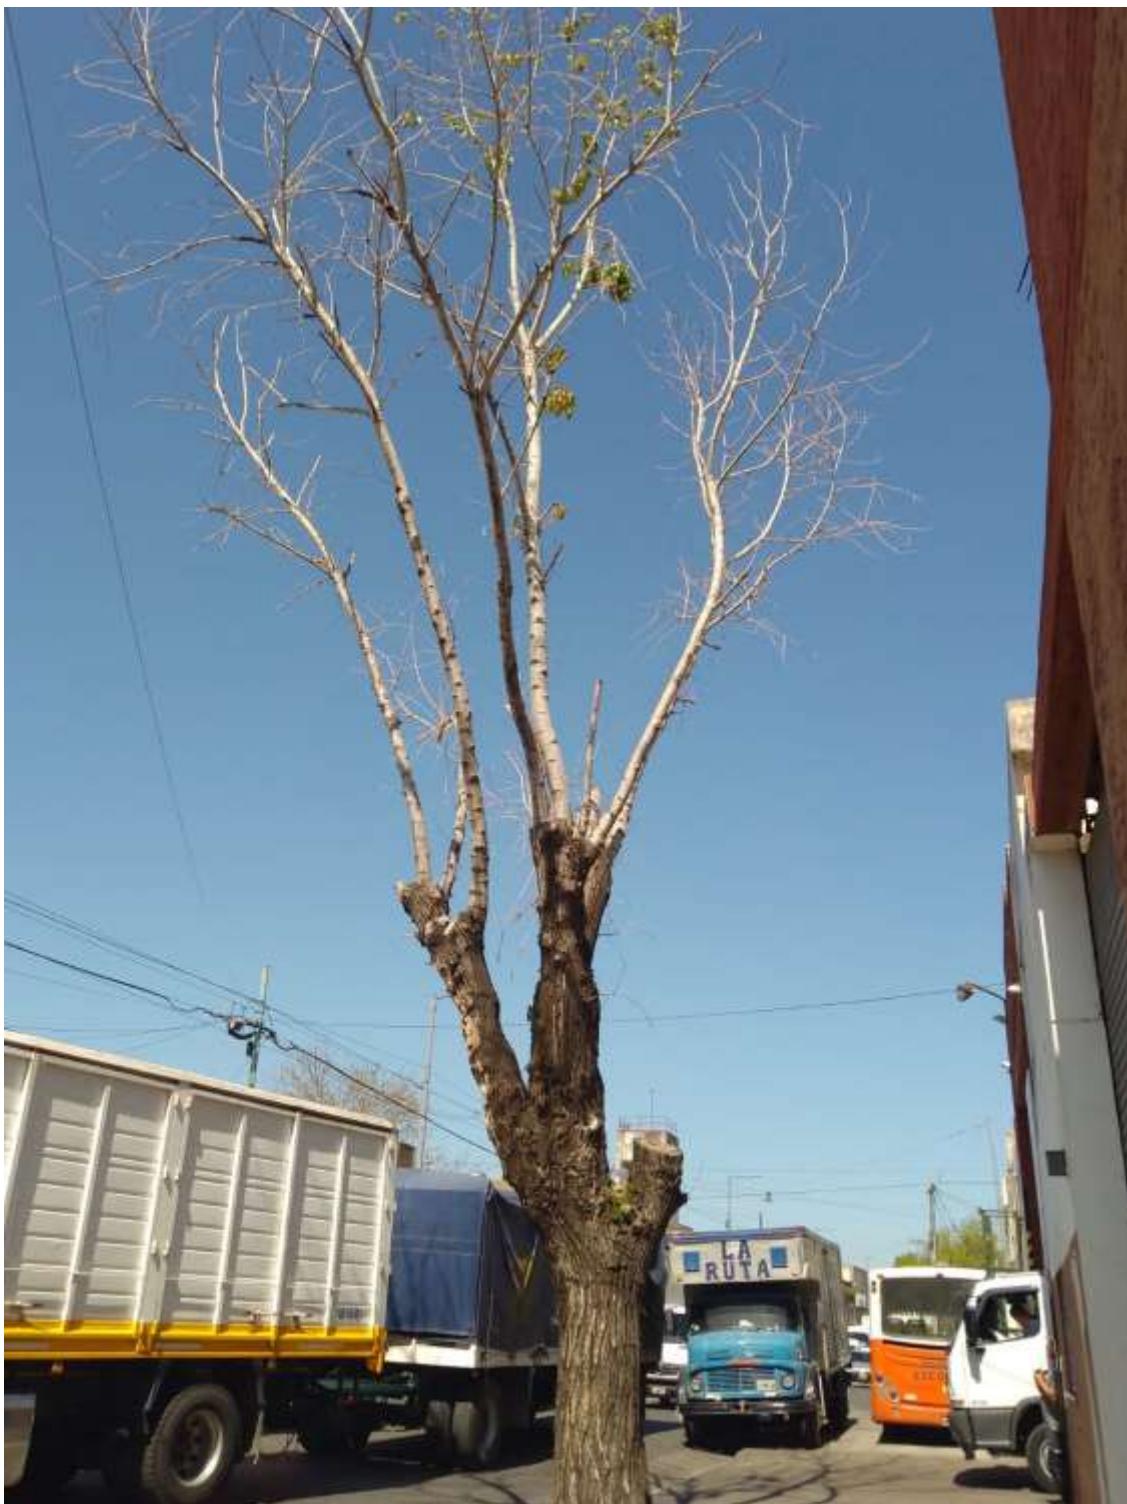
Informe N° 0278

Extracción profundidad alta
 Ejemplar semi seco
 Vereda: 10 mt² HA.
 Planta: 1,4 x 1,4

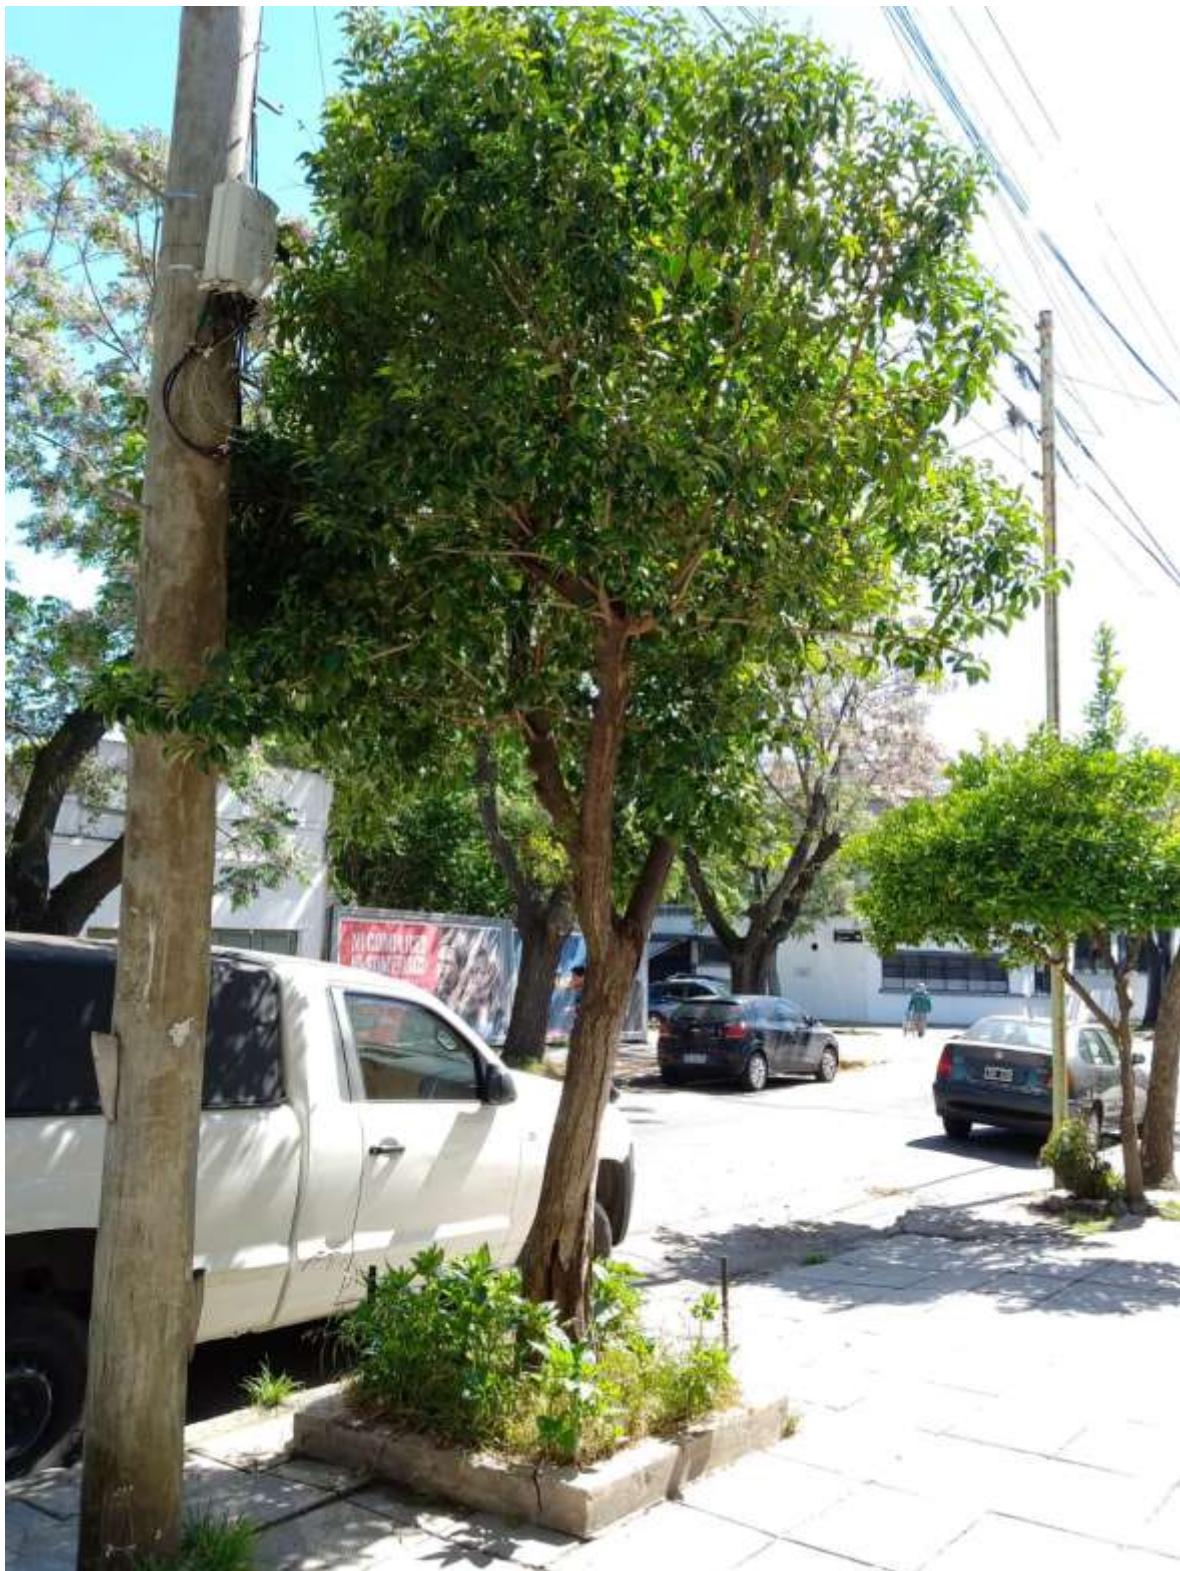
Informe N° 0279

OBSERVACIONES
Extracción prioridad baja

Plantura Fr. 1,2x5,2
 Plantura Lo 1,2x1,2 (área 10x12 sin intervención)

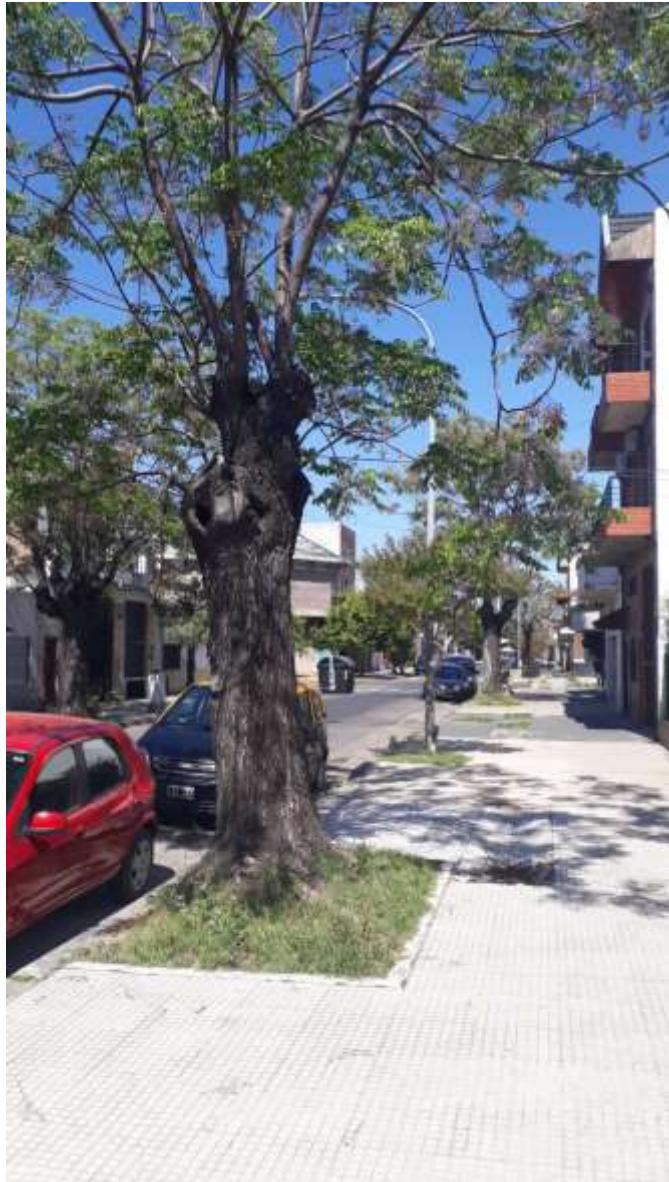
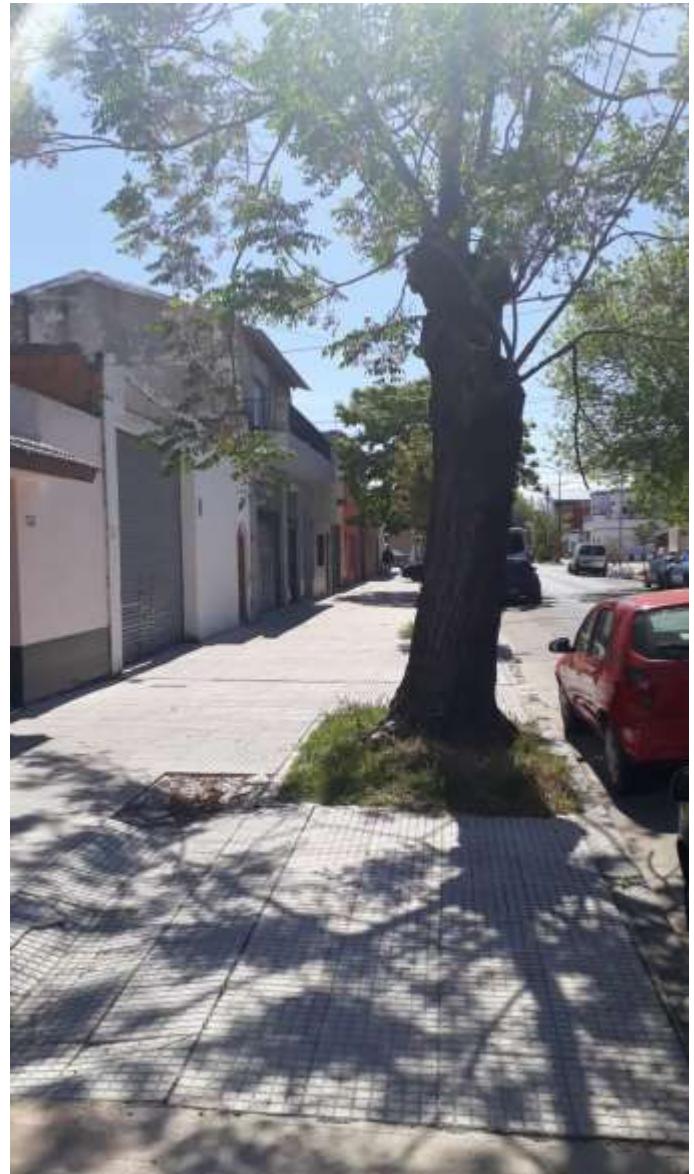
Informe N° 0283

OBSERVACIONES EXTRACCION PARAISO CON FUSTE MECO
 Rotura en vereda que puede indicar problemas
 en zona RADICAL
 SIN Vereda
 Prioridad ALTA

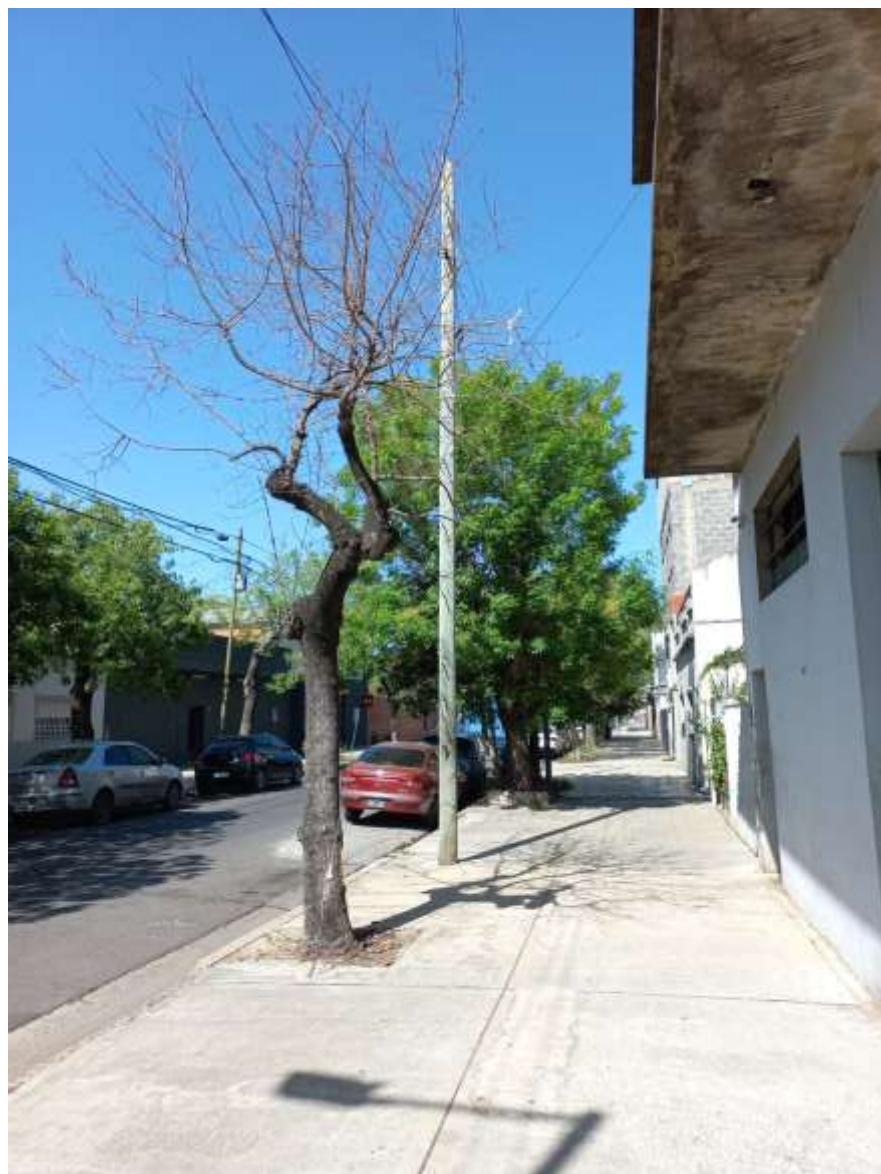
Informe N° 0287

OBSERVACIONES: *Planta Alta.*
Final tronco, con daños leves alimento.
Juventud de planta.

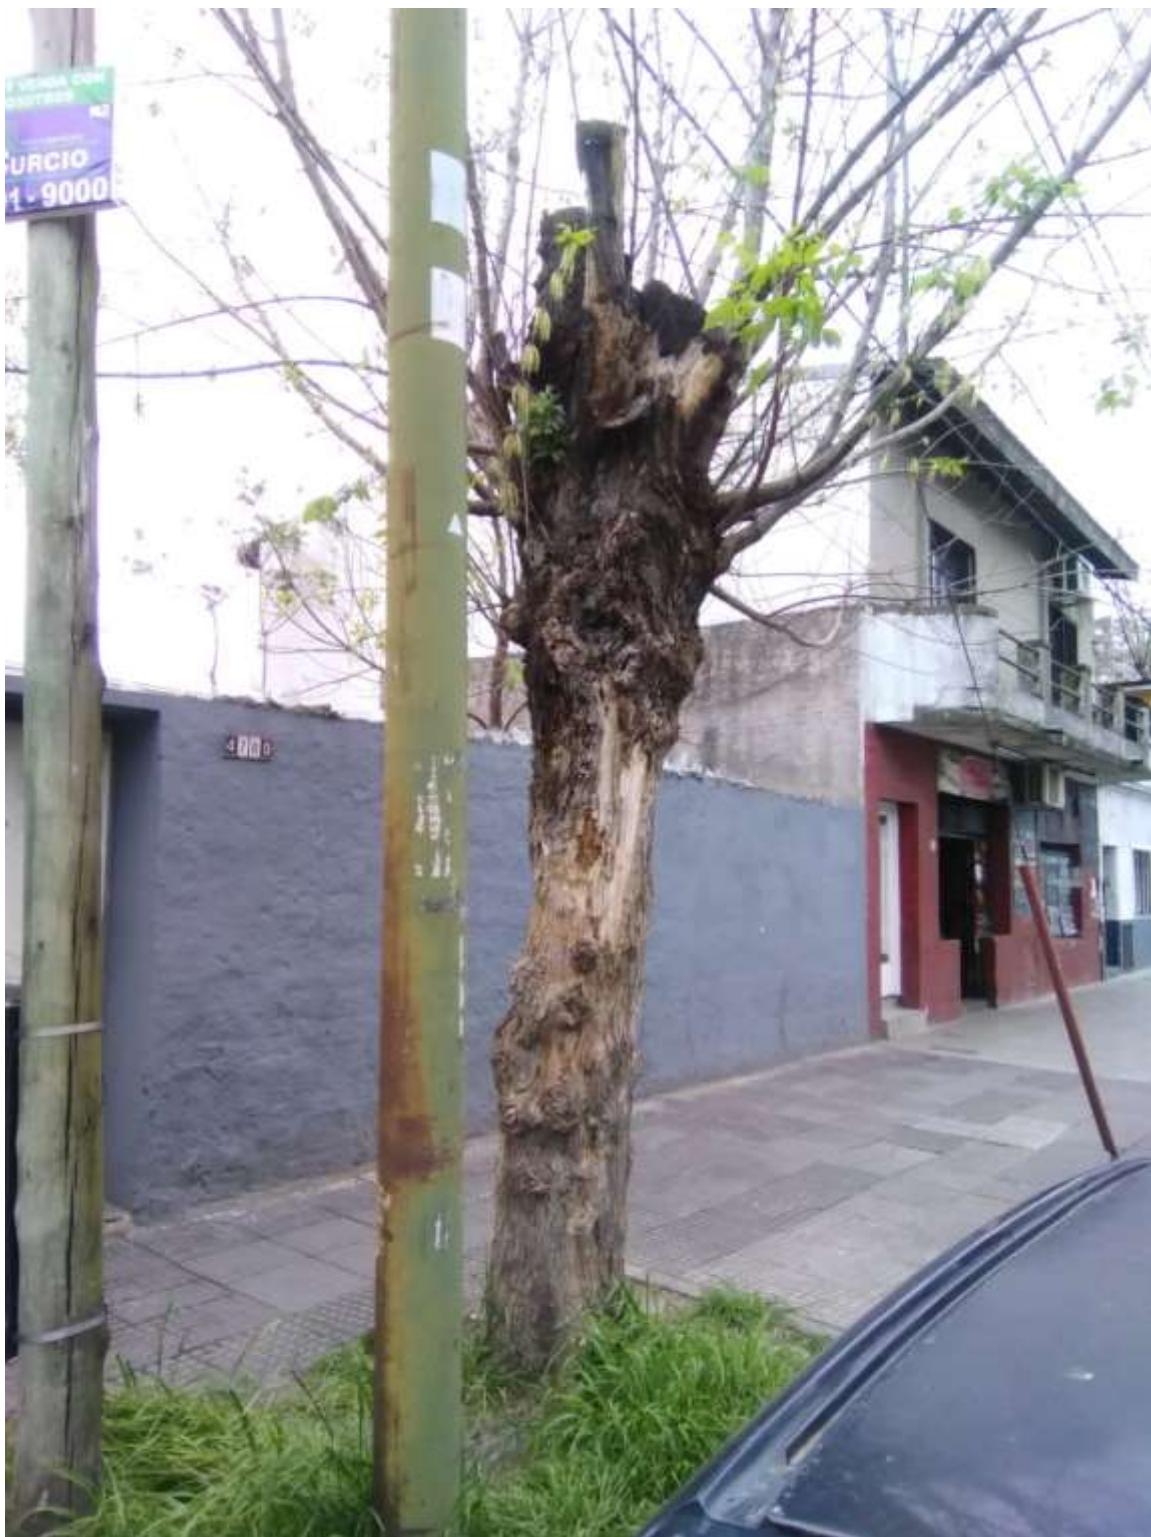
Informe N° 0292

HOJAS		De coloración anormal Con manchas foliares	Defoliación total Defoliación parcial	Con signos de insectos Síntomas de enfermedades	
RECOMENDACIONES DEL INSPECTOR					
A: OBJETIVOS DE LA PODA		B: TIPOS DE PODA		C: EXTRACCIÓN	
Reducción Riesgo	Eliminar Interferencias	Formación	Limpieza	g	E: TRASPLANTE
Adecuación al sitio	Regulación de estructura	Adarne	Refalido		D: TRATAMIENTO SANITARIO
		Terciado	Balanceo		F: CORTE DE RAÍCES
					Superficial
					Profundo
OBSERVACIONES: Árbol marchito y rebrotado. Tocones secos y cardados en zona alta, desbalanceamiento y maraña invertida en zona media del fuste. Encina seca de plagas (pequeños piojos blancos).					
PRIORITY HIGH					
INSPECTOR / VERIFICADOR
