GOBIERNO DE LA CIUDAD DE BUENOS AIRES

Resolución Presidencia Junta Comuna

Referencia: Resolución Extracción Arbórea. Actas 7051 a 7065. Comuna 9.

Planilla de Inspección de Árboles

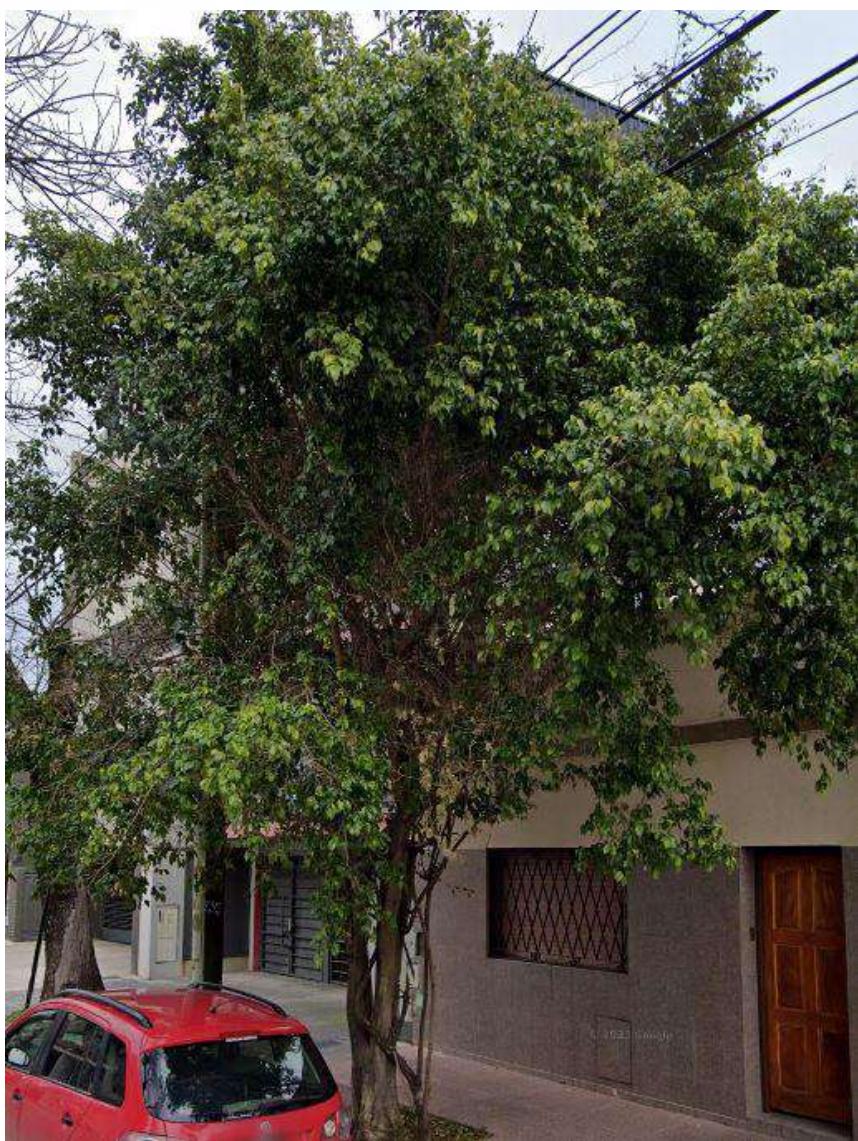
N° DE ACTA: 7051

*SE RECOMIENDA LA EXTRACCIÓN DE
NO RECOMENDADO PARA ARBOLADO*

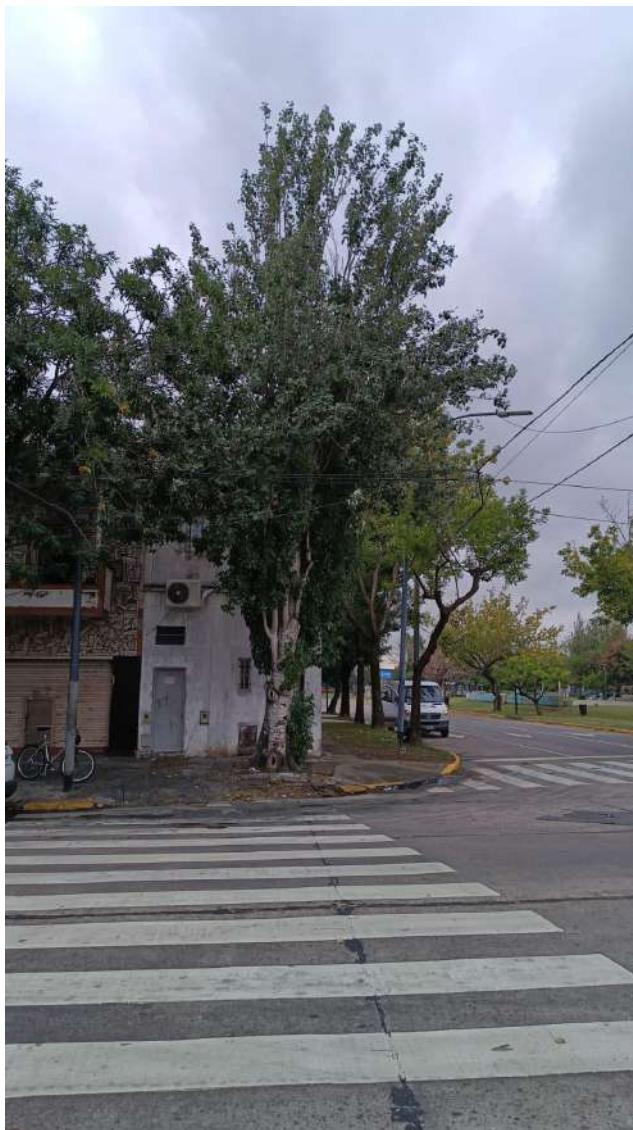
N° DE ACTA: 7052

Ejemplar en ochava, con plantera fuera de alineación
ROTURA permanente de vereda.
Interrumpe TRANSITABILIDAD Peatonal
Interrumpe POLIGONOS de SEGURIDAD

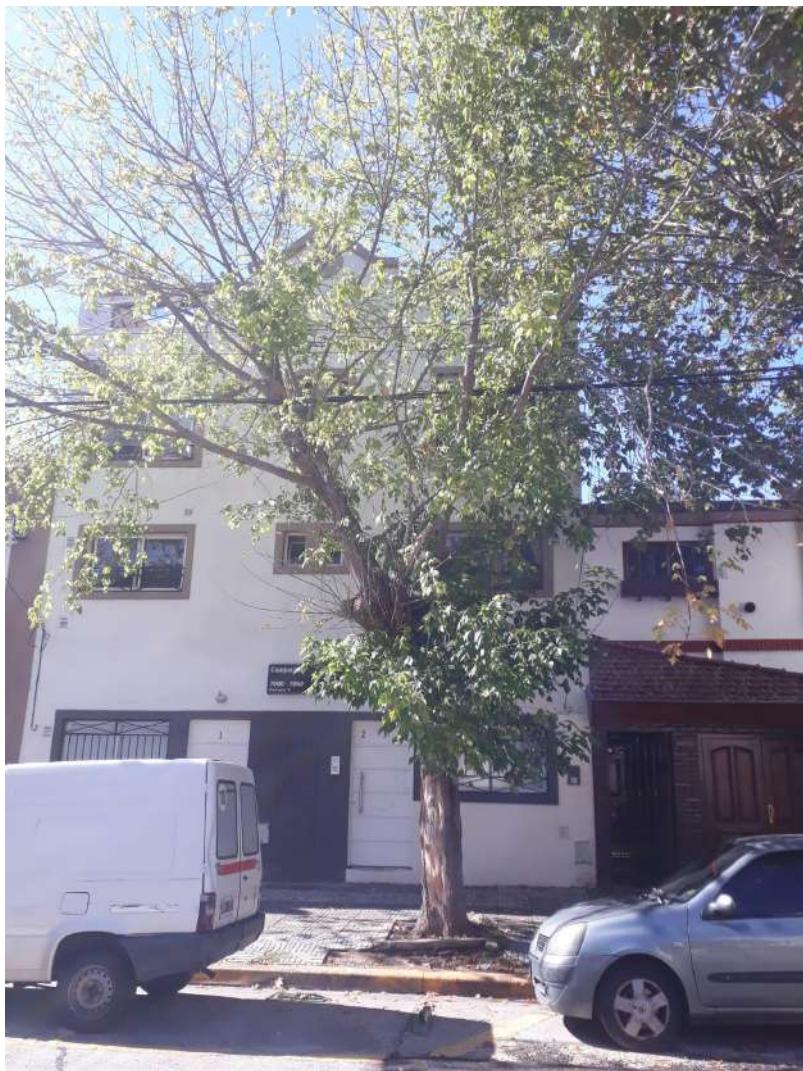
N° DE ACTA: 7053

■ OBSERVACIONES Extracción de ejemplar semi seco con presencia de insectos (bicho toladro) hormigas y hongos en la base del fuste.
Reparar vereda 16 m2, solado OA 44 (6ris)
Planta 1,20m x 1,20m (PL 4,80m)
Prioridad corto plazo

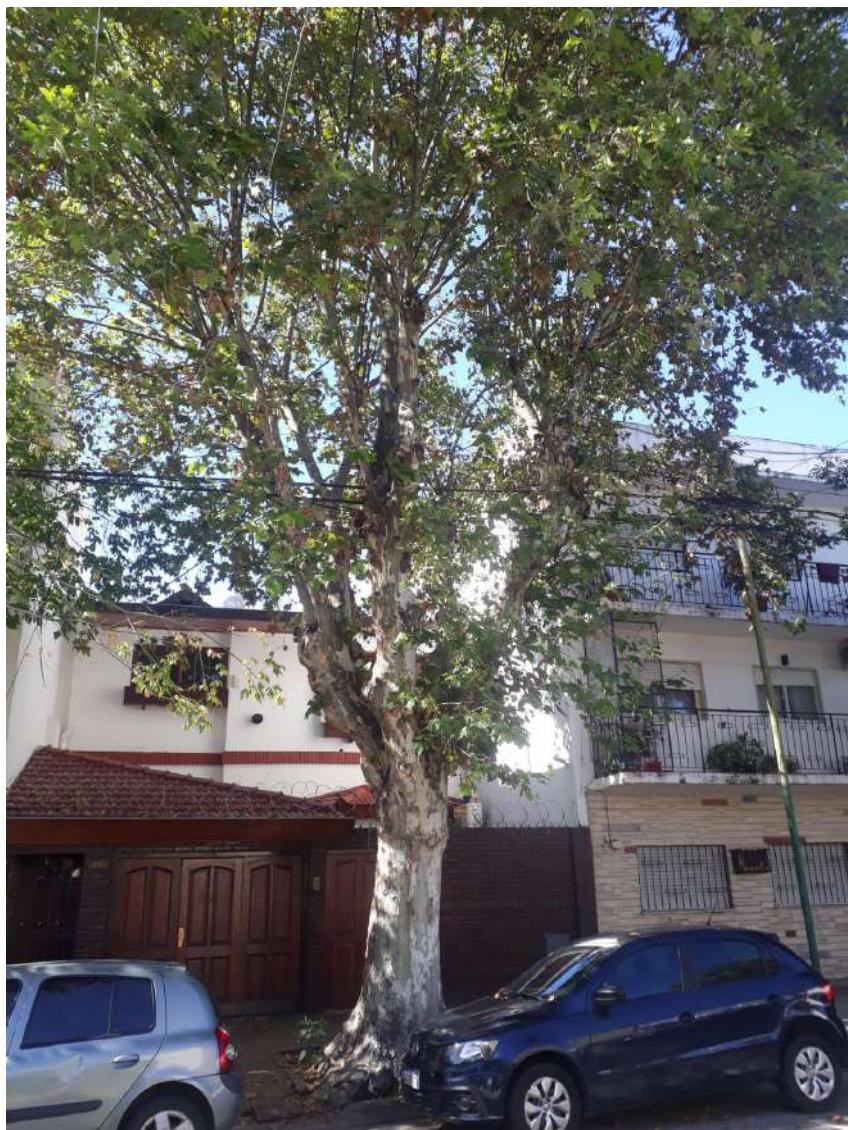
N° DE ACTA: 7054

OBSERVACIONES Extracción de raíces gen. expuesta, levanta vereda, impide el ingreso a la propiedad y obstruye el ingreso de grage por el gran fuste.

Post extracción Desplazar plantera 2m hacia Lado Ascendente, alrededor del grage. Plantera 1,20m x 1,20m (PL. 4,80m)

Reparar vereda completa 38 m² Suelo actual CR44, cubrir por Suelo 69 P6.

Prioridad corto plazo.

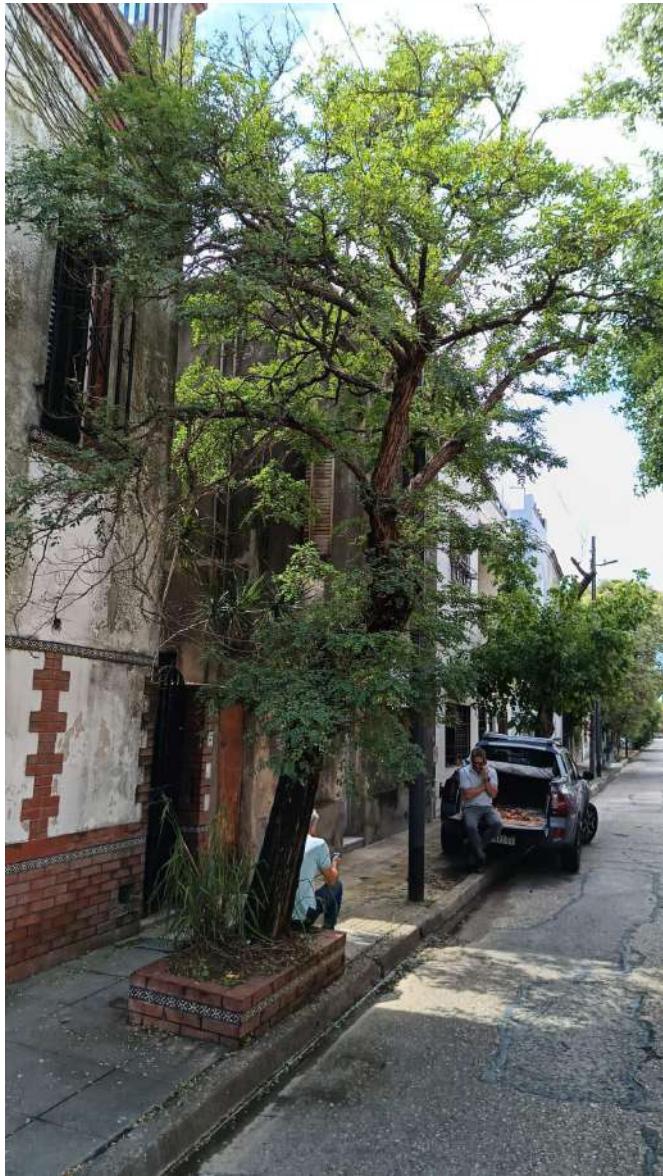
N° DE ACTA: 7055

GERENCIA. EXTRACCIÓN de emergencia.
Ejemplar con alto riesgo de caída.

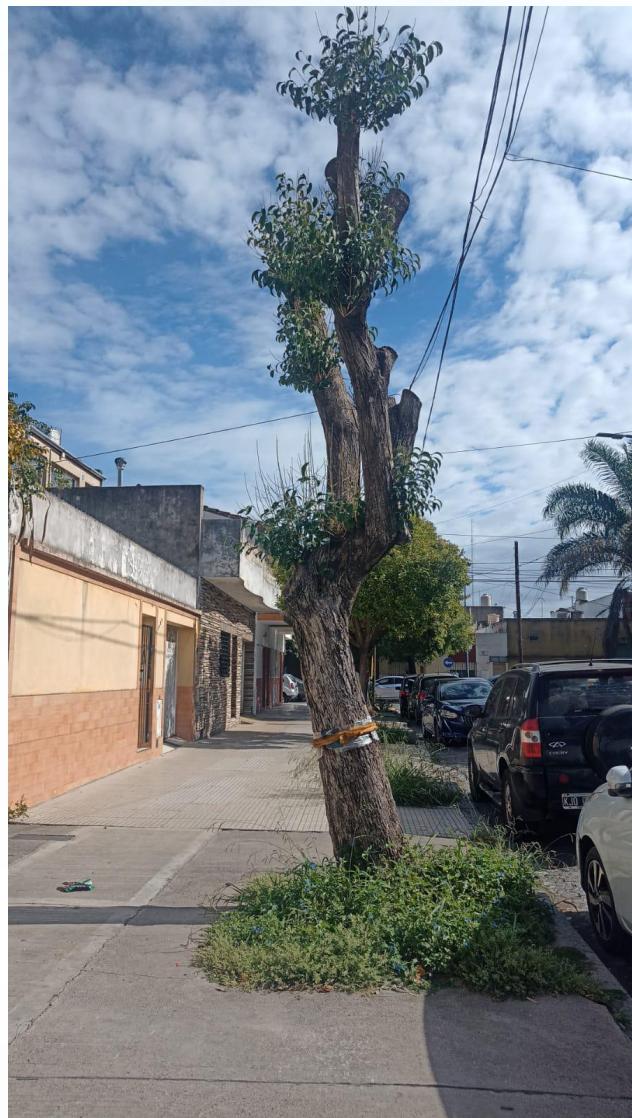
N° DE ACTA: 7081

Urgente.
 Ejemplar motivado, con algunos brotes esporádicos. Daños en elelo atacando raíces del lado opuesto a la inclinación. Descortezamiento severo en vereda por uso y servicio, reparar luego de extracciones cubriendo con ripio por baldosa, dejando plantera en mismo sitio, con dimensiones: 1,2m x 1,2m (4,8m lineales) - 38m².

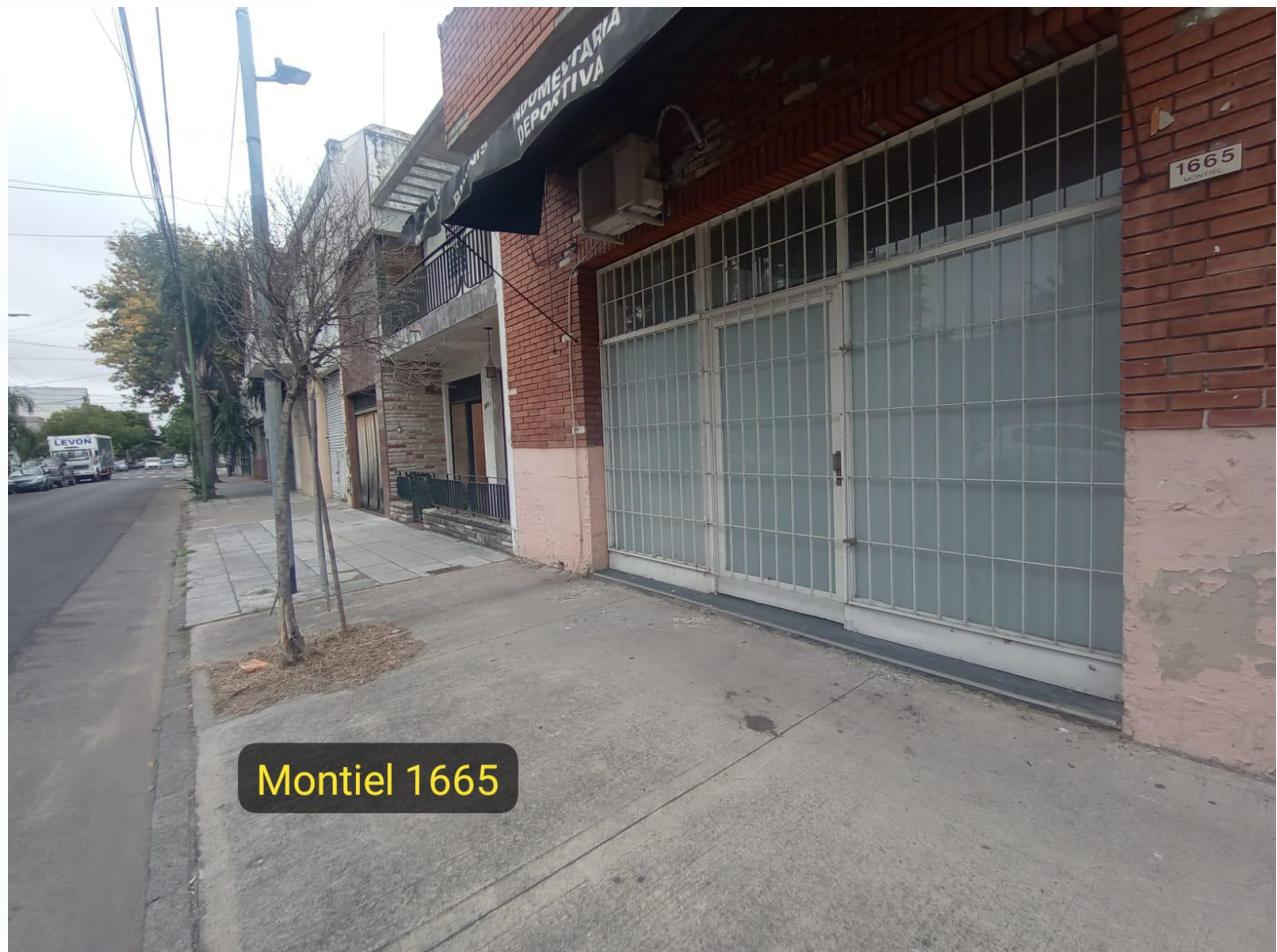
N° DE ACTA: 7082

Árbol completamente seco, con descortezamiento y grietas.

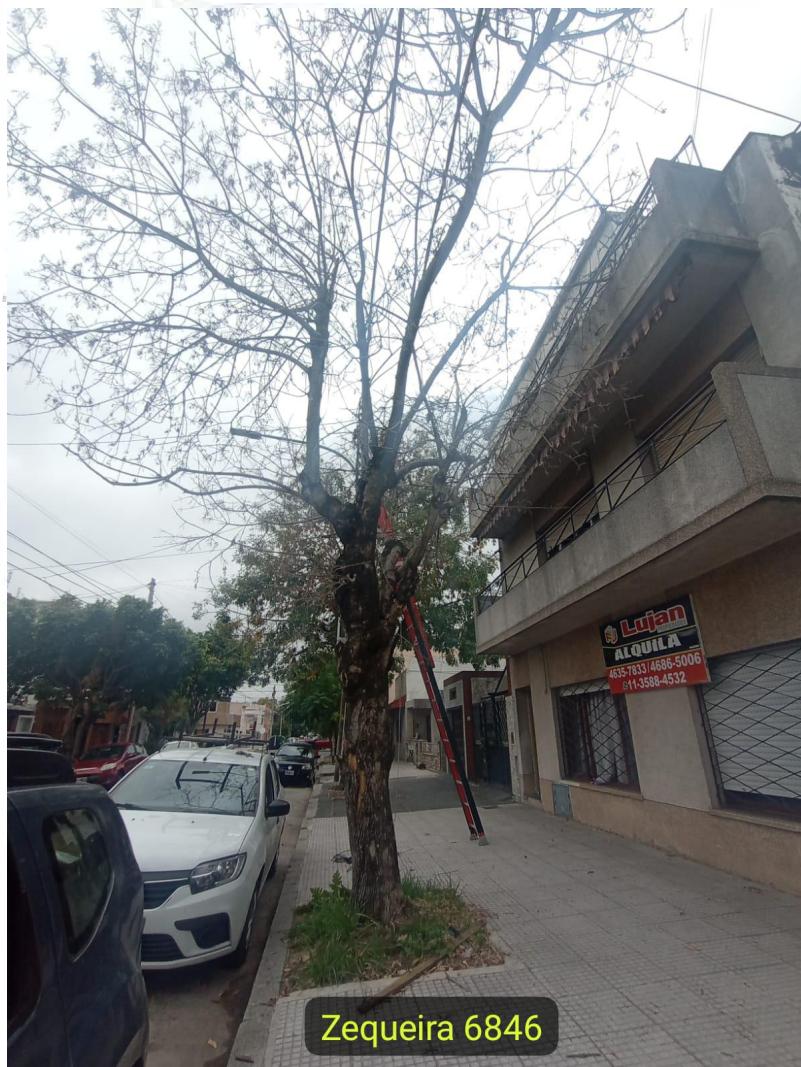
N° DE ACTA: 7087

OBSERVACIONES. Árbol completamente seco. Huecas en ramas primarias con pudrición avanzada en la base de las mismas, con riesgo alto de caída (especialmente una sobre vereda que se apoya contra el balcón de la propiedad). Descortezamiento y grietas.
