Resolución Presidencia Junta Comuna

Referencia: Resolucion Extraccion Arbórea. Acta 6950. Comuna 9

Referencia: RESOLUCION EXTRACCION ARBOREA. ACTAS 6949 , 6951,6952.6953.6954.6955, 6956, 6957. COMUNA 9

Planilla de Inspección de Árboles

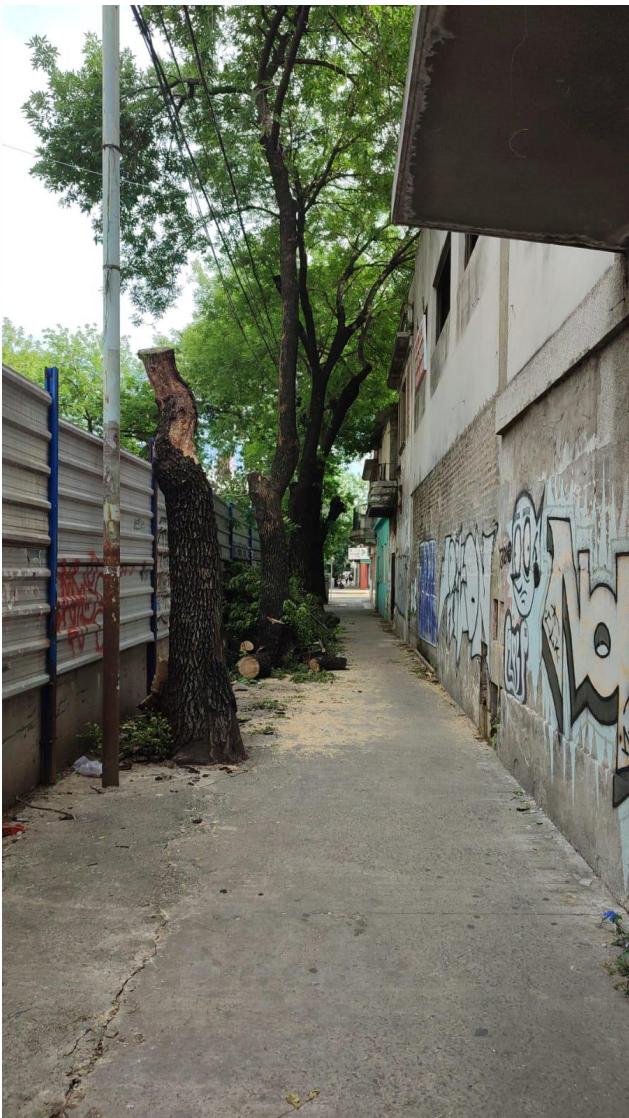
Calle CUZCO 277 L.D 4

eventuales daños por tormenta del 17/12/23.

- ramas descopadas -

se recomienda la eliminación

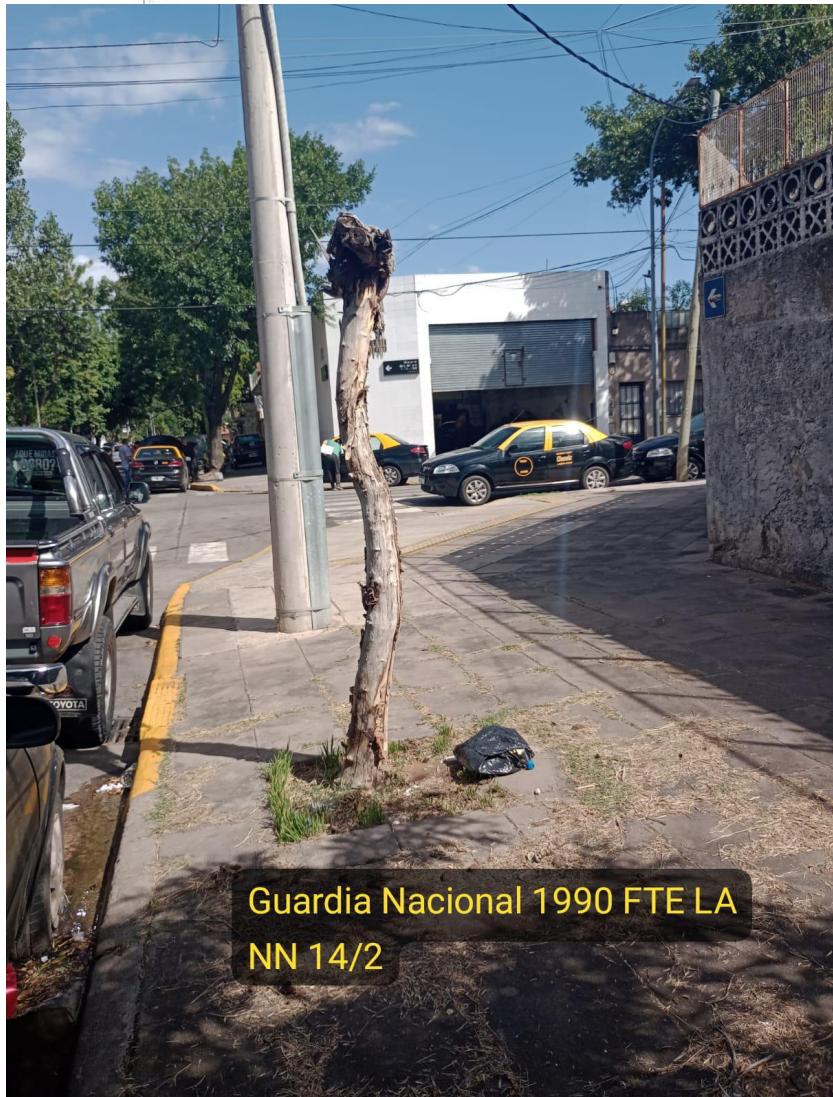
Guardia Nacional 1990 FTE LA
NN 14/2

OBSERVACIONES. Árbol seco, descopado, fuste con descortezado ancho y grietas

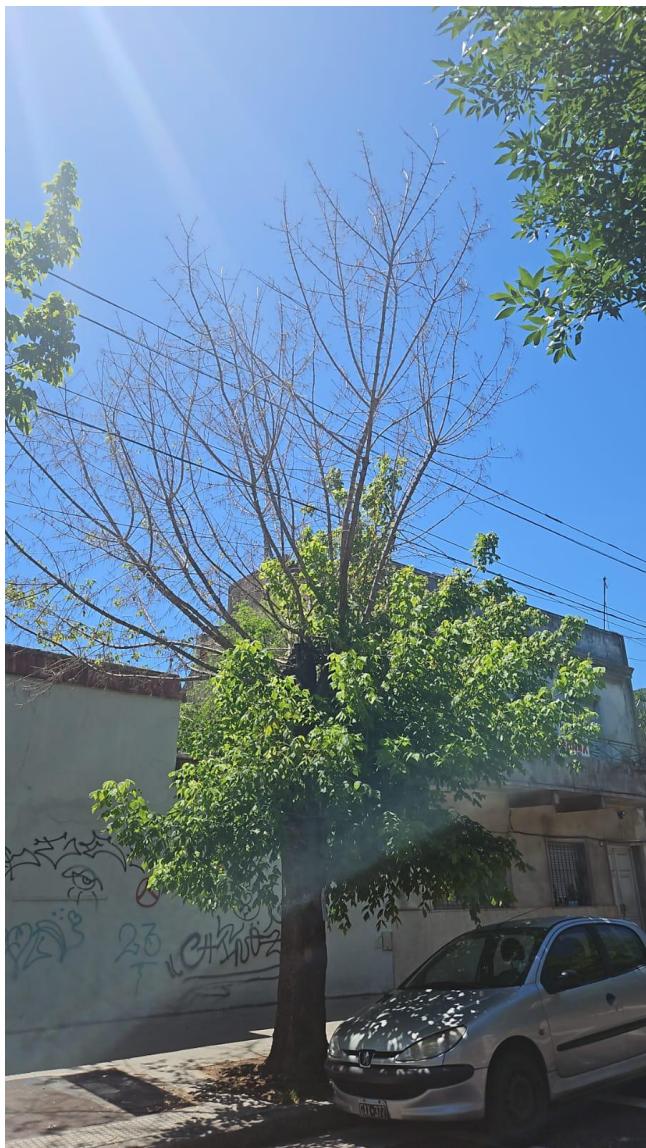
ZELADA 6673

EJEMPLAR SEMI SECO CON DECAYMIENTO GENERALIZADO
 SIN POSIBILIDAD DE RECUPERACIÓN

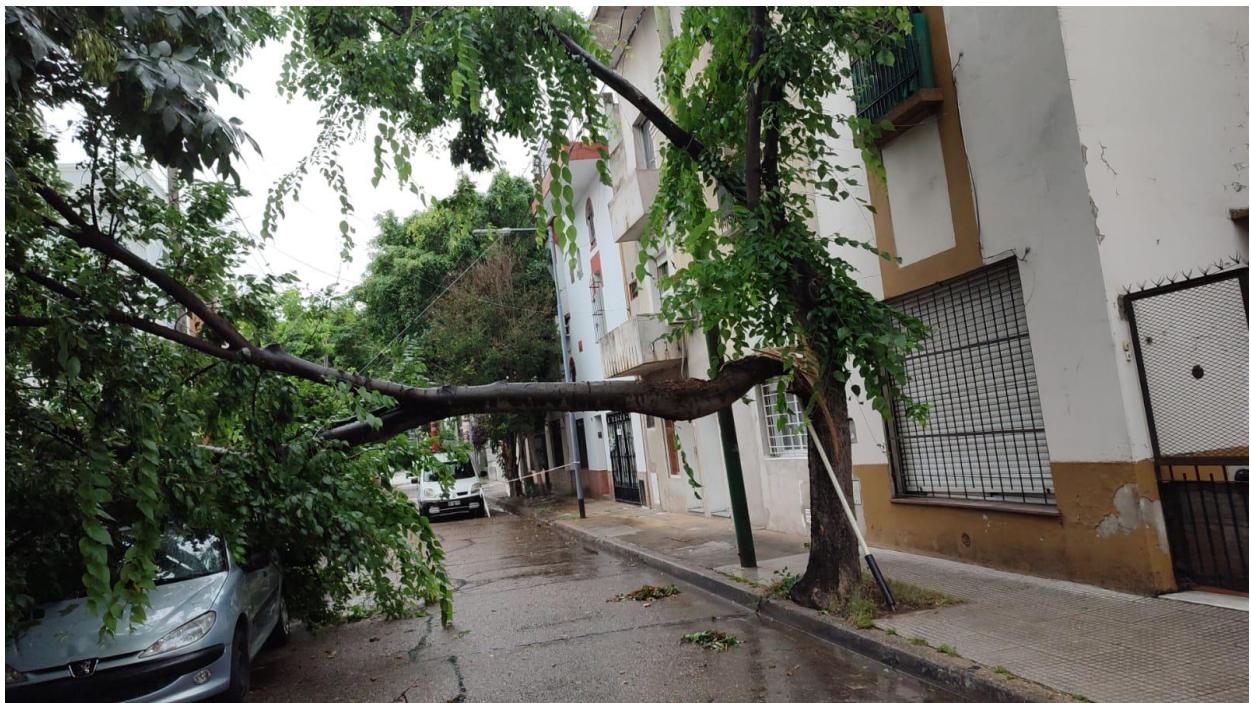
EL CARPINTERO 6986

Al momento de la inspección se observó un daño intencional por la persona que realizó la poda en el año 2020. Se observó una herida abierta de 10 cm de diámetro provocada por un desgarre profundo en la base de la estructura. Se recomienda la extracción.

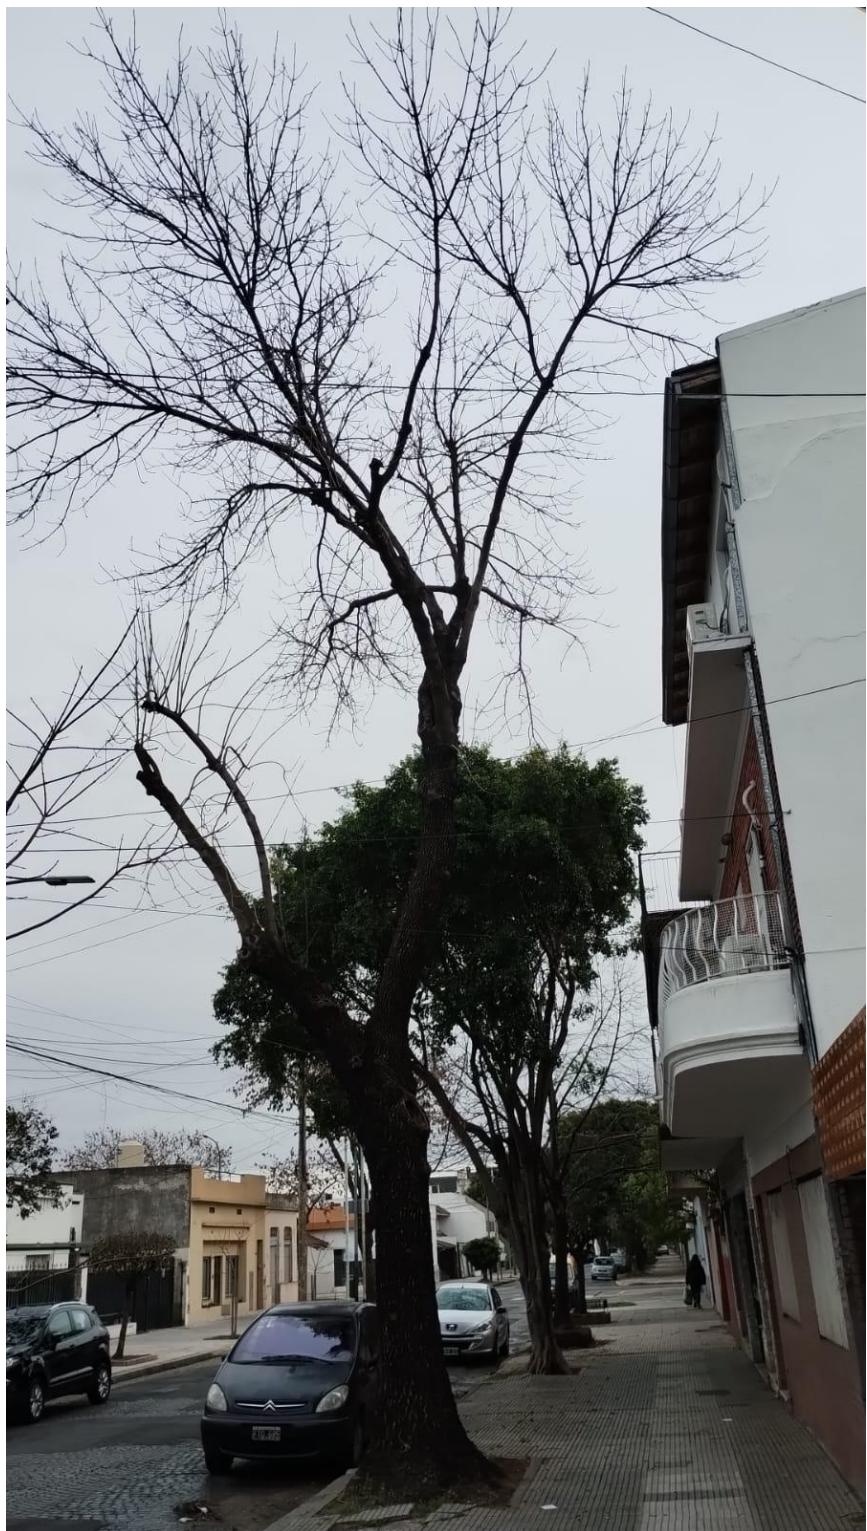
Observaciones y conclusiones			
<p>Oficio. Ejemplar de gran porte con leve inclinación hacia la calle, y copa desbalanceada. Interfiere con la propiedad y la poda que requiere aleja aun más el nivel de desbalanceo. El árbol fué descapotado años atrás y la copa actual está compuesta de brotes epicómicos con ángulo de inserción y sujeción al fuste deficientes. El fuste presenta cavidades de gran tamaño, con madera expuesta en descomposición. Extraer y reparar plantera (1,6 m x 1,6 m, perímetro lineal 6,4 m) y vereda, 8 m2. Solado 64GG.</p>			
Datos del inspector			
Szachlaj, Iván Leonel			35945874
Nombre completo			DNI

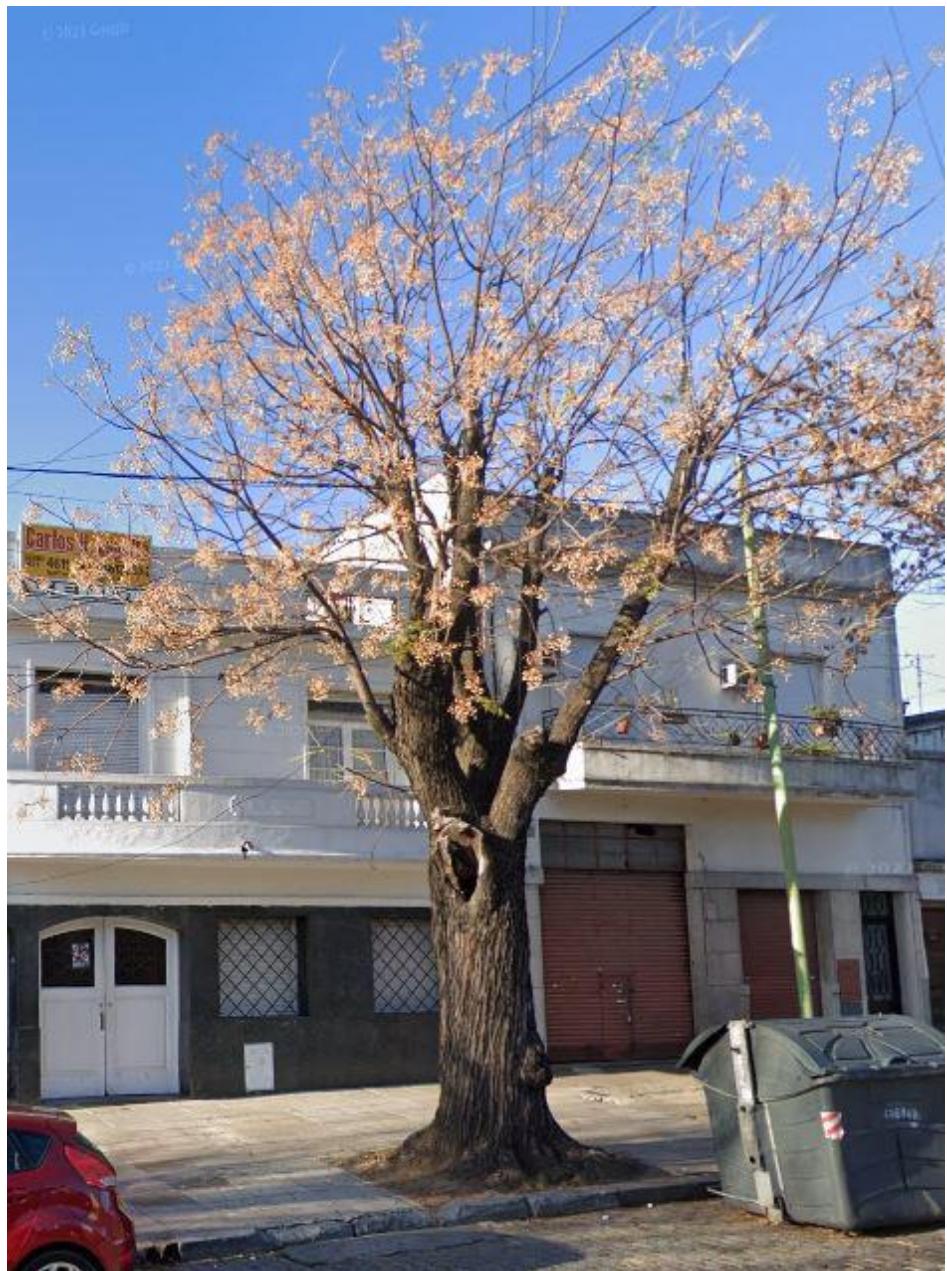
Observaciones y conclusiones			
<p style="text-align: center;">Extracción corto plazo. Dejar plantara 2,4x1,6m. Principal riesgo reside en cavidades con descortezamiento y pudrición en ramas primeras. Añoso. Reparar 45 m² de baldosa L64</p>			
Datos del Inspector			
Occhipinti, Romina G.		26116690	
Nombre completo		Firma	DNI

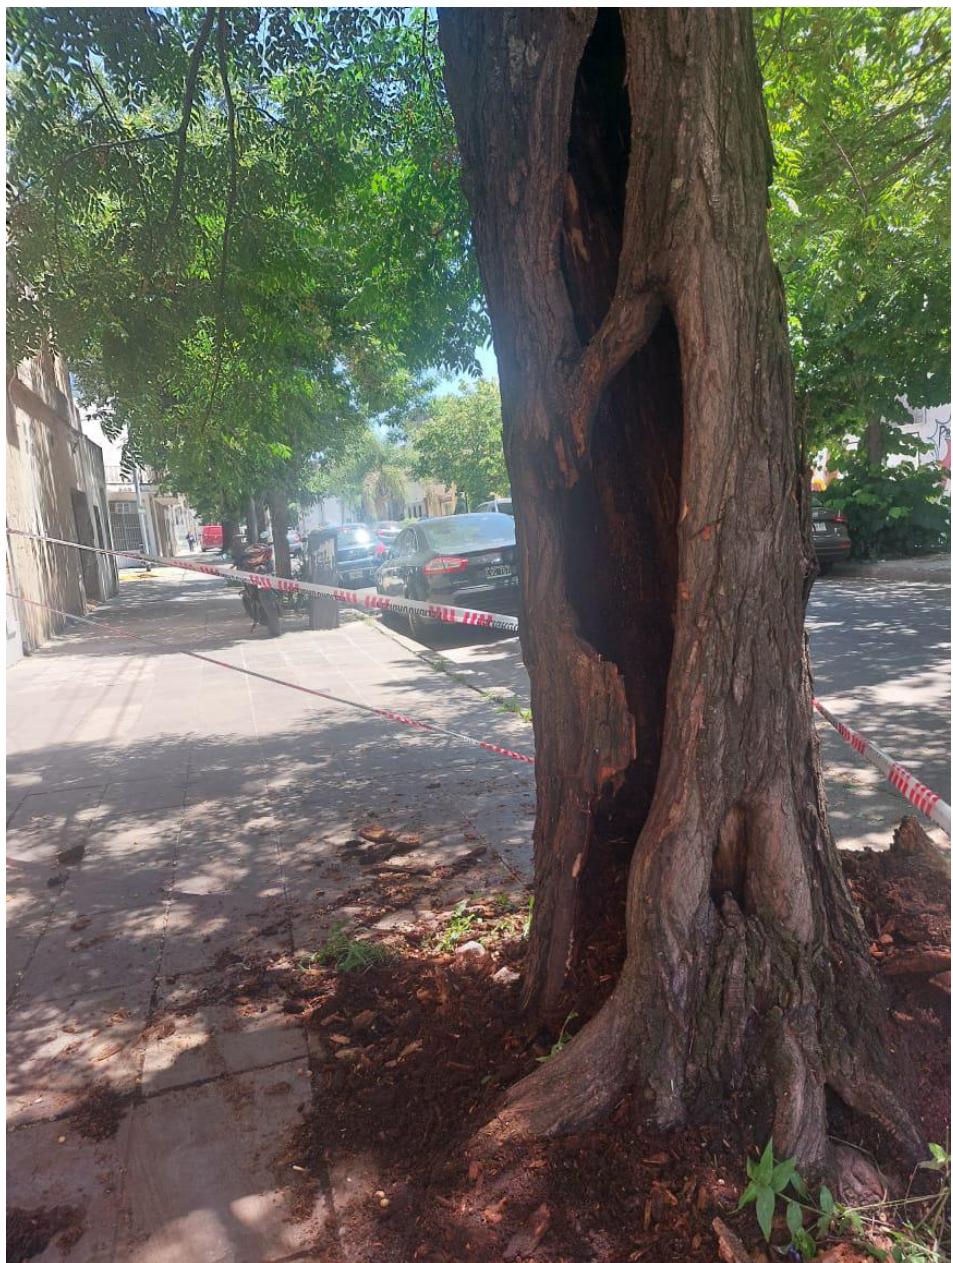
Observaciones y conclusiones			
<p style="text-align: center;">Reparacion de 3m2 de vereda cod de baldosa L64. Dejar plantera 1,6x1,8m</p>			
Datos del inspector			
Occhipinti, Romina G.		26116690	
Nombre completo		Firma	
		DNI

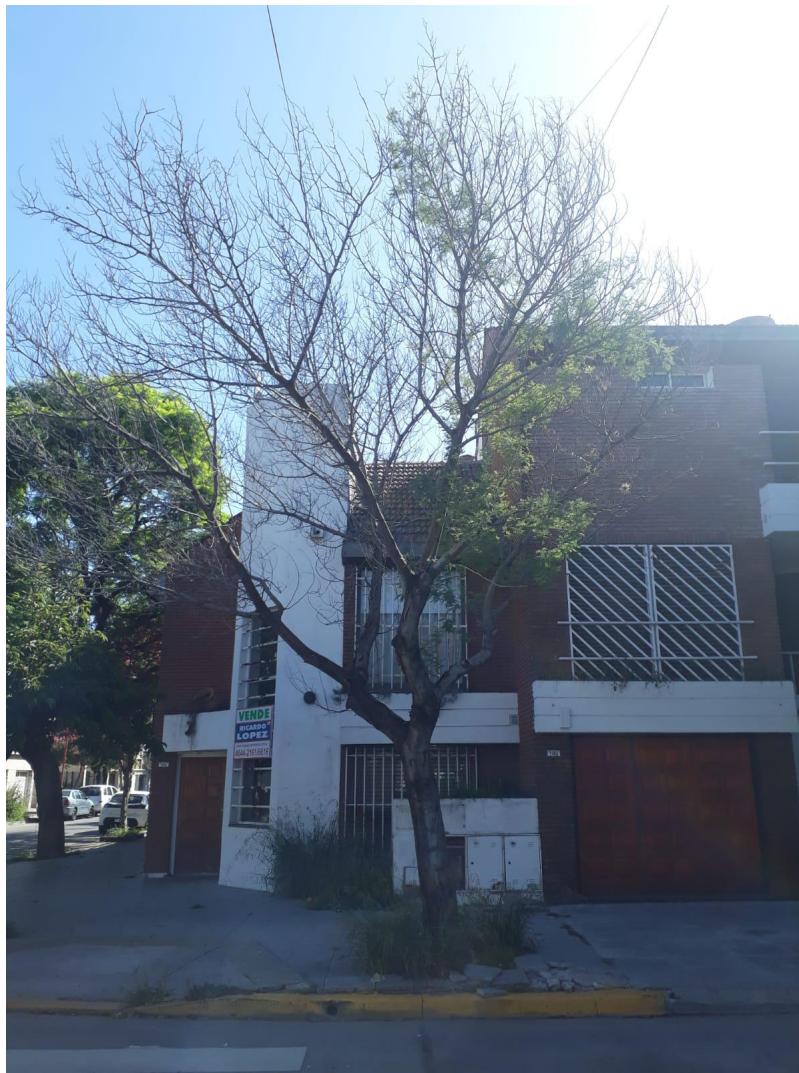
Calle SALADILLO 1104

Ejemplar semi seco. afectado al 80% descortezaado y con grietas longitudinales en fuste desde la base hacia los ramales primarios, los cuales se encuentran en condiciones similares de agrietamiento. Se solicita extracción a corto plazo.

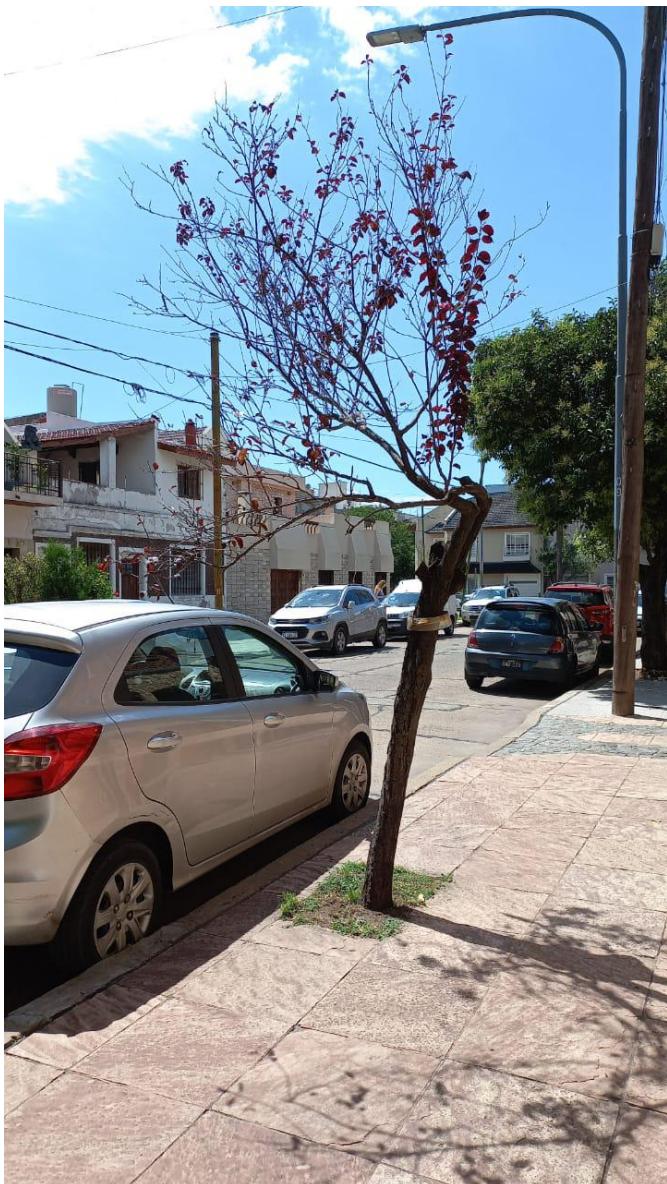
Calle FRAGATA CEFIRO 1973

Defolitio semi seco Inclinación 8° hacia
propiedad. bifoliada cost en su totalidad. grietas
longitudinales en juntas. Descortezamientos se observan
enjertos de Bombaris sp. Presenta movilidad.

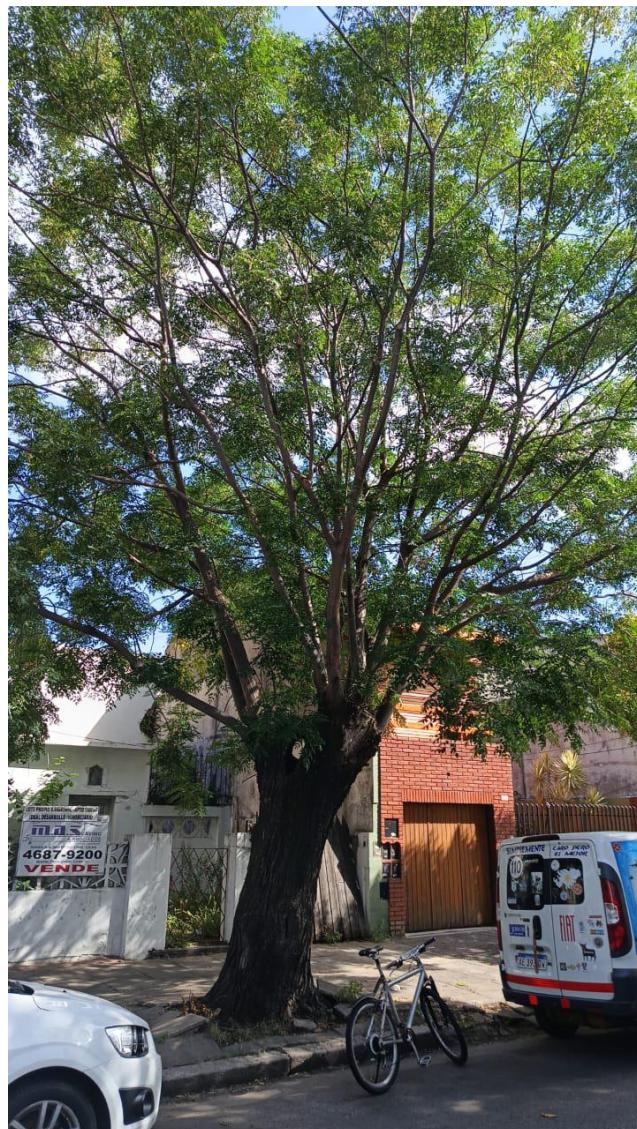
PIZARRO 6261

CAVIDAD en el sector de la corona. CAVIDADES de gran diámetro, lo que genera ALTA probabilidad de Falla estructural.

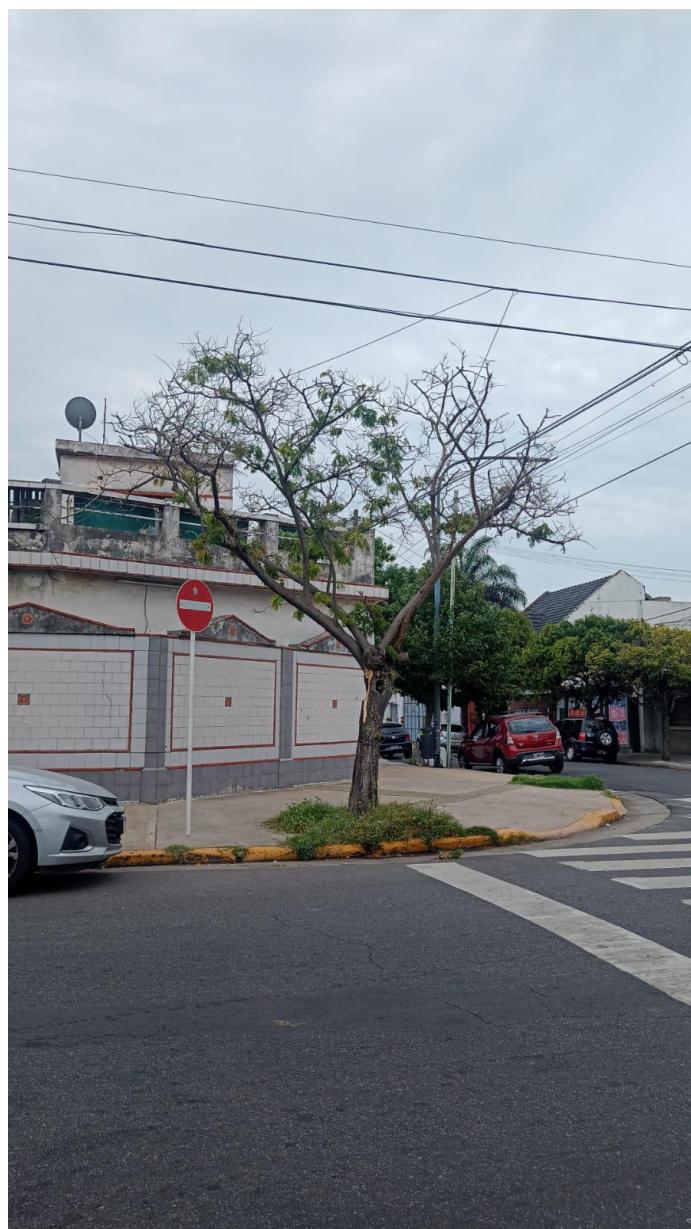
Calle **TANDIL 7411 L.D**

Decidua ingresa por zonas bajas en Tandil 7600.
 Ejemplar semi seco, con movimiento y presencia de *Polyphyllus argenteus* (adulto, menor y menor). Fuste con condensaciones altas, secas y bajas, arrimadas en ramas primarias. Almacenamientos, descortezaamientos y grietas, copa desbalanceada.
 Si bien se encuentra en calzada, no afecta circulación vehicular. Tiene un hueco LA por copa de descopacitador 1,2m x 1,2m (4,8m²) en 2m² Ha.

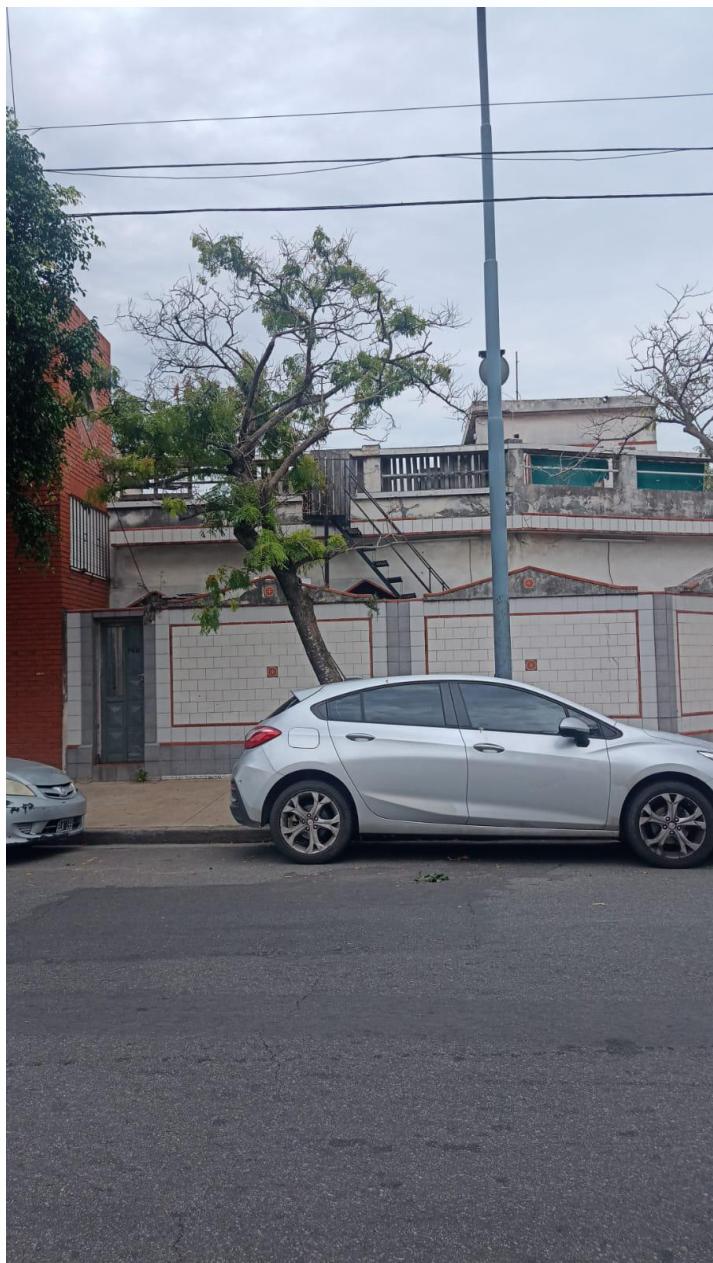
Calle TANDIL 7411

Ejemplar semi seco, con movimiento y presencia de Pachylis argentinus (A.N.B.)
 Fuste con grietas, descortezaamiento y abanico que aparecen intensamente copa desbalanceada.
