## G O B I E R N O D E L A C I U D A D D E B U E N O S A I R E S

### Resolución Presidencia Junta Comuna

**Referencia:** RESOLUCIÓN EXTRACCIÓN ARBÓREA. ACTAS 7010 A 7021. COMUNA9

## Planilla de Inspección de Árboles

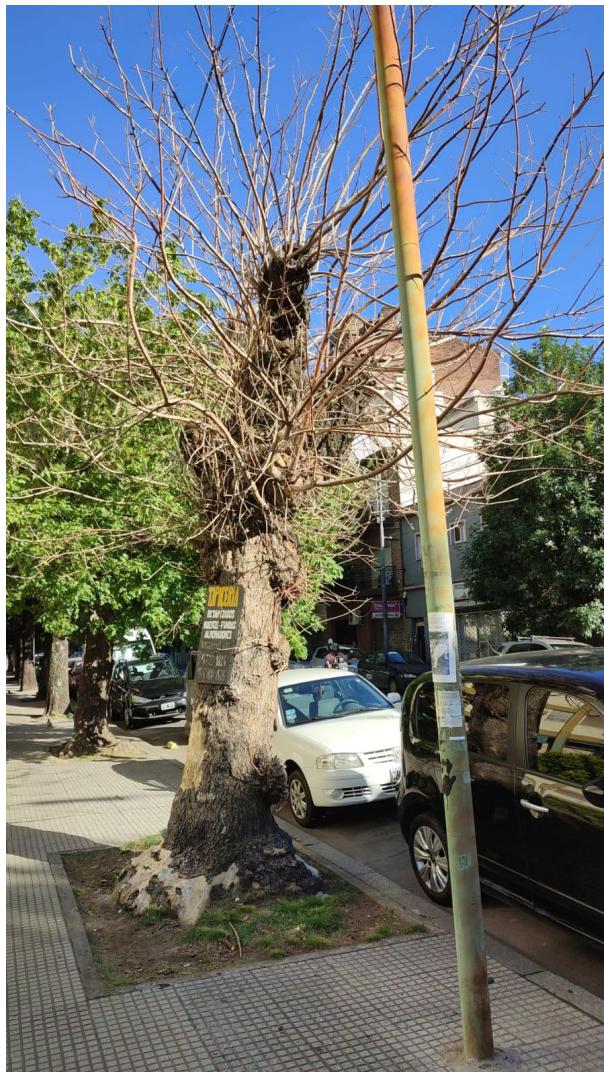
Calle LACARRA AV. 676 FTE.

**OBSERVACIONES** Árbol seco, con perdida de costra en tronco y ramas

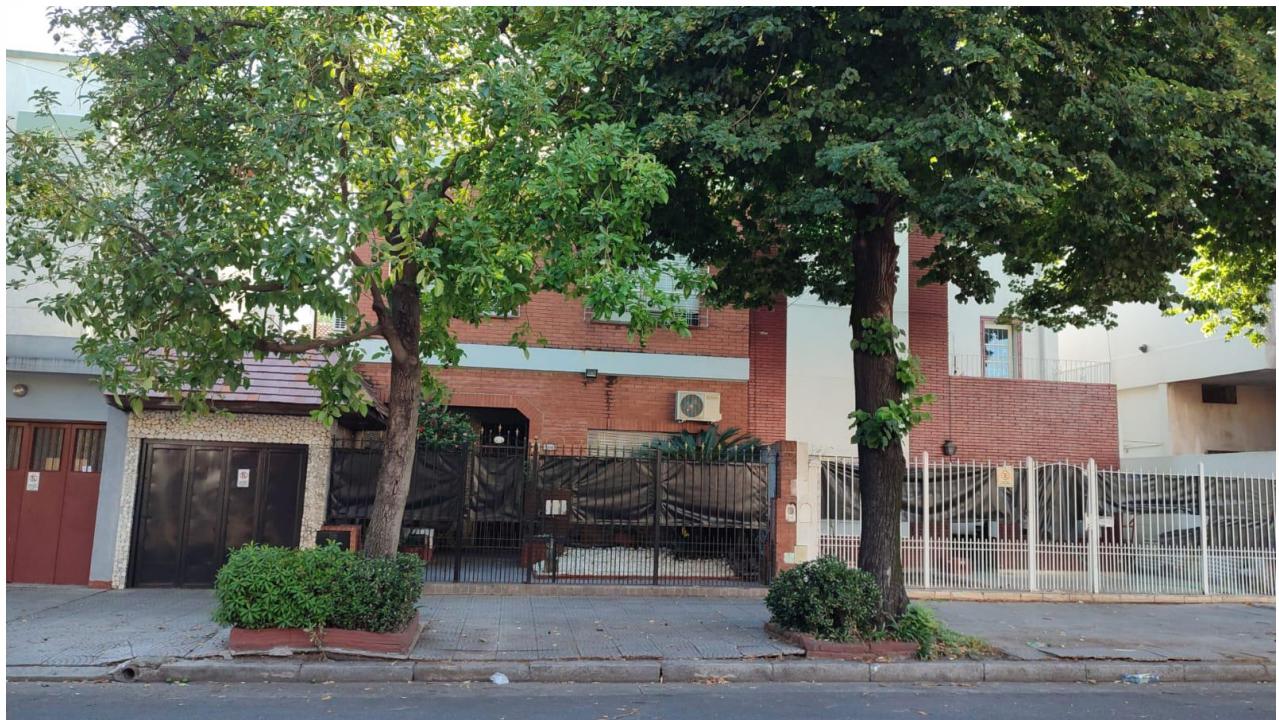
Calle MONTIEL 424

Este árbol no cumple con los requisitos de manejo de riesgos al respecto de sus raíces.  
 Se observa levantamiento de vereda con sus raíces.

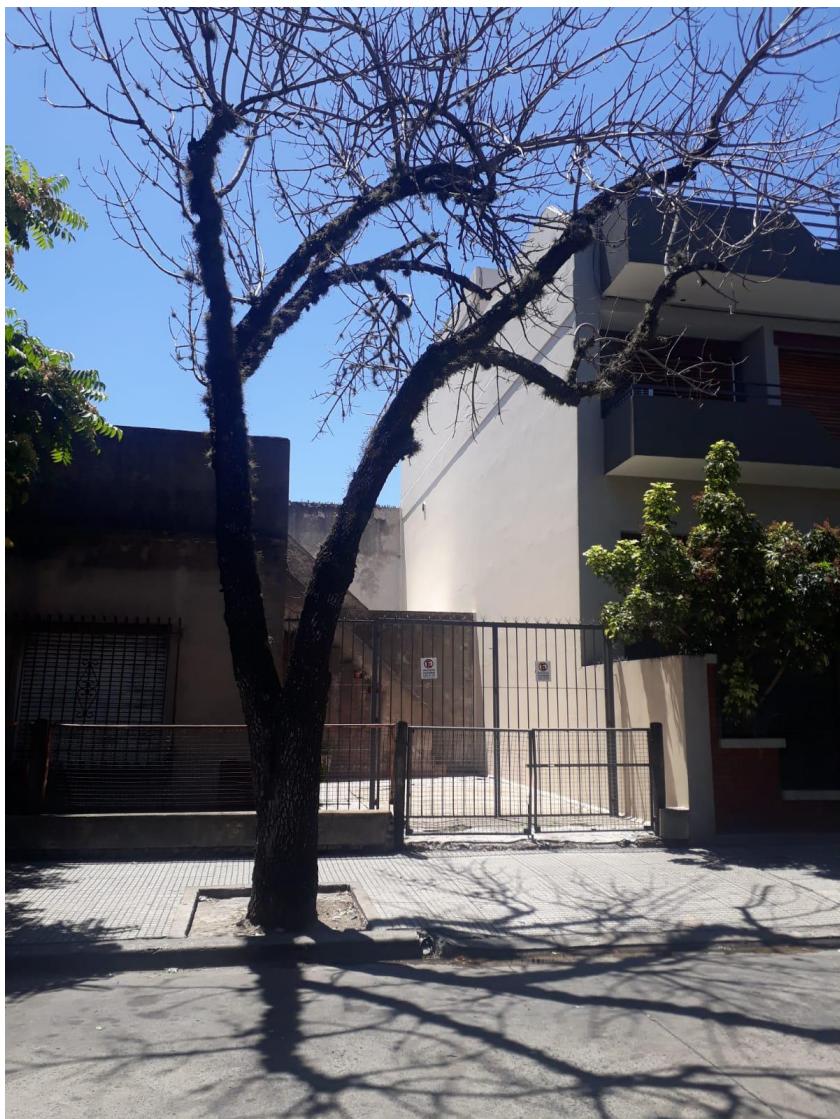
Calle SALADILLO 2006

*Muerto en pre, sin otros defectos importantes.*

*Prontad: Urgente.*

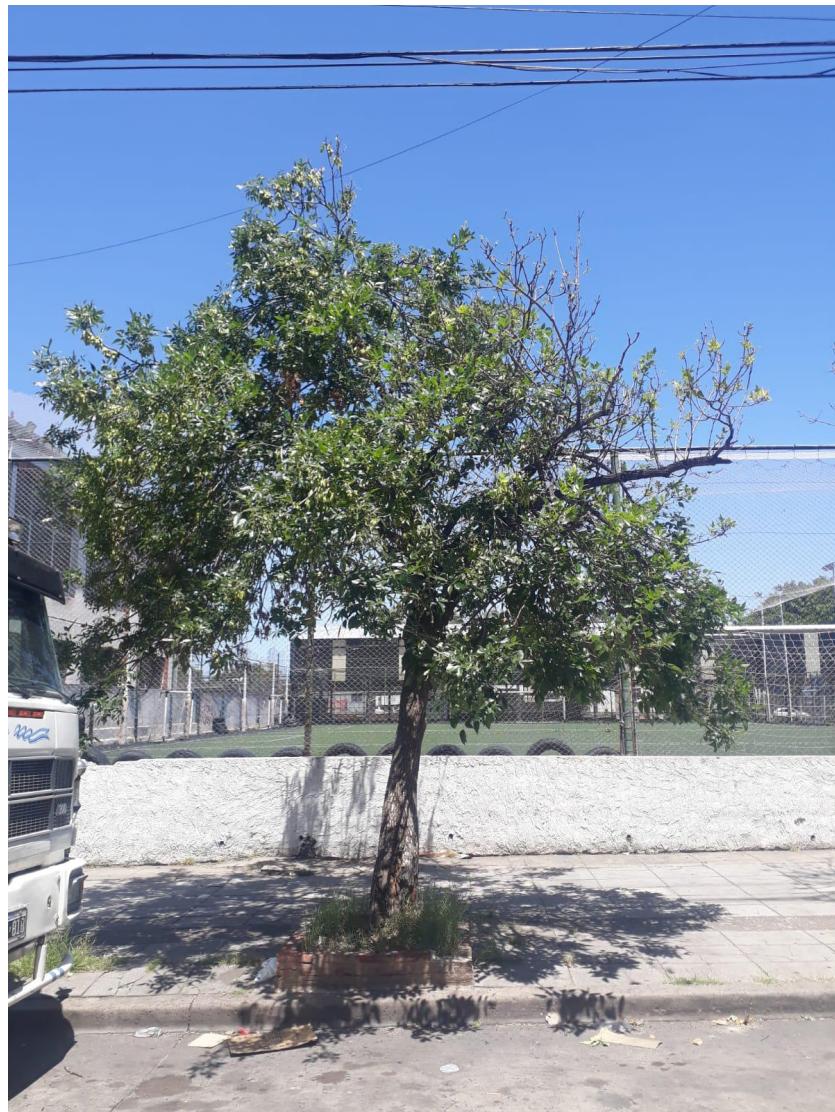
SALADILLO 2051 L.A 4

Ejemplar con inclinación hacia la propiedad y cuerdas basales que afecta 50% del perímetro del árbol.

Prioridad Urgente.

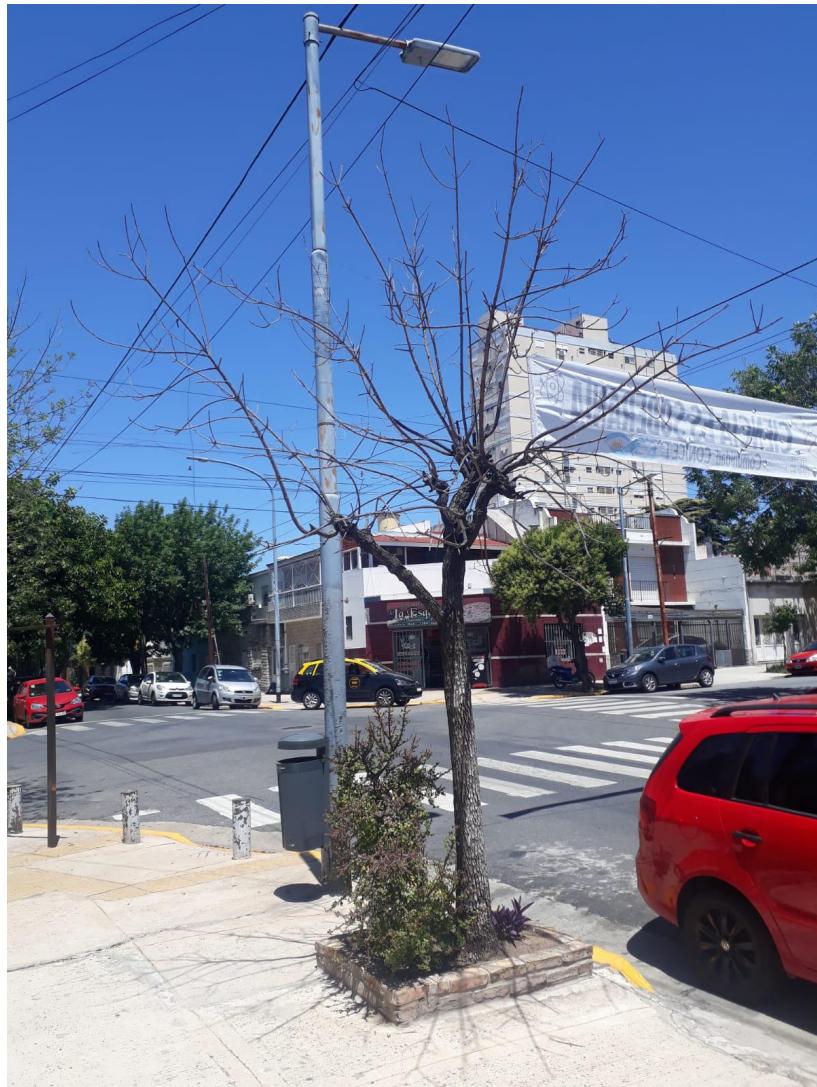
SALADILLO 2400

Ejemplar muerto en pie sin otros defectos importantes.

Prioridad Urgente.

Extrar y cerrar plantas, por cercanía a luminaria.

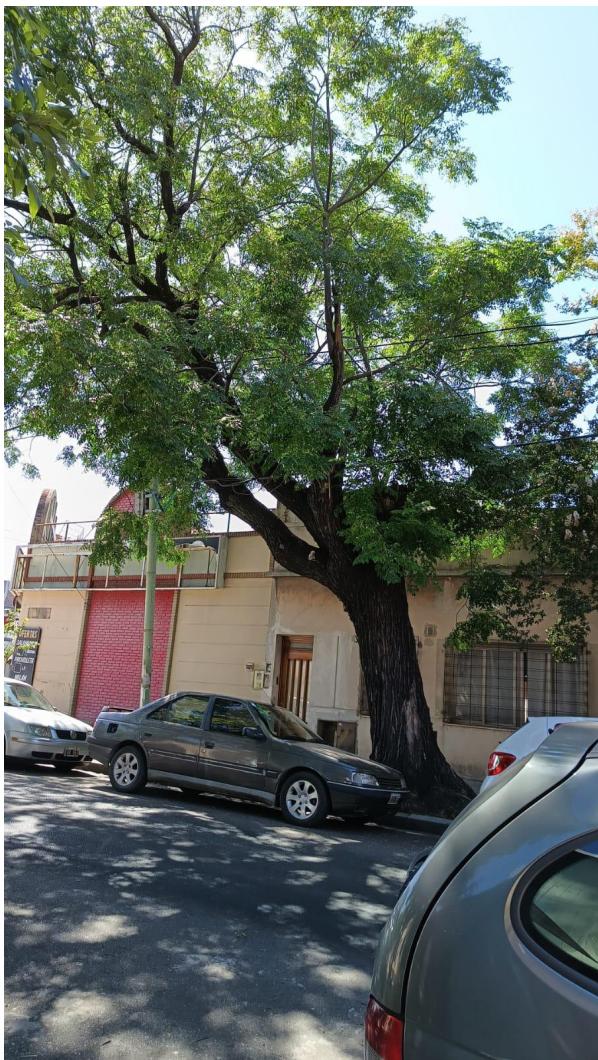
Calle TAPALQUE 6012

Descortezamiento en el Fuste. Ramos desgarrados / distorsionados. Cruz rotura.

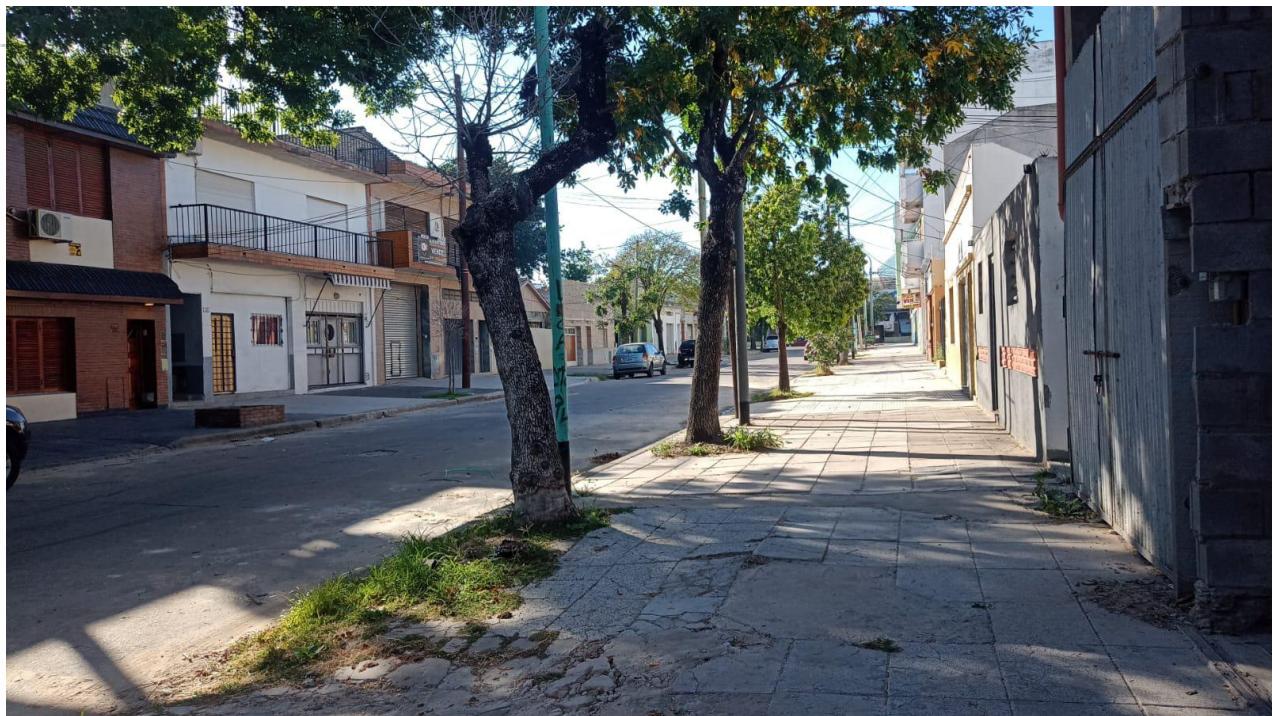
CARHUE 3145

*Precaución:  
Ejemplar seco con daños intensos, en ramas primarias y  
cuello.*

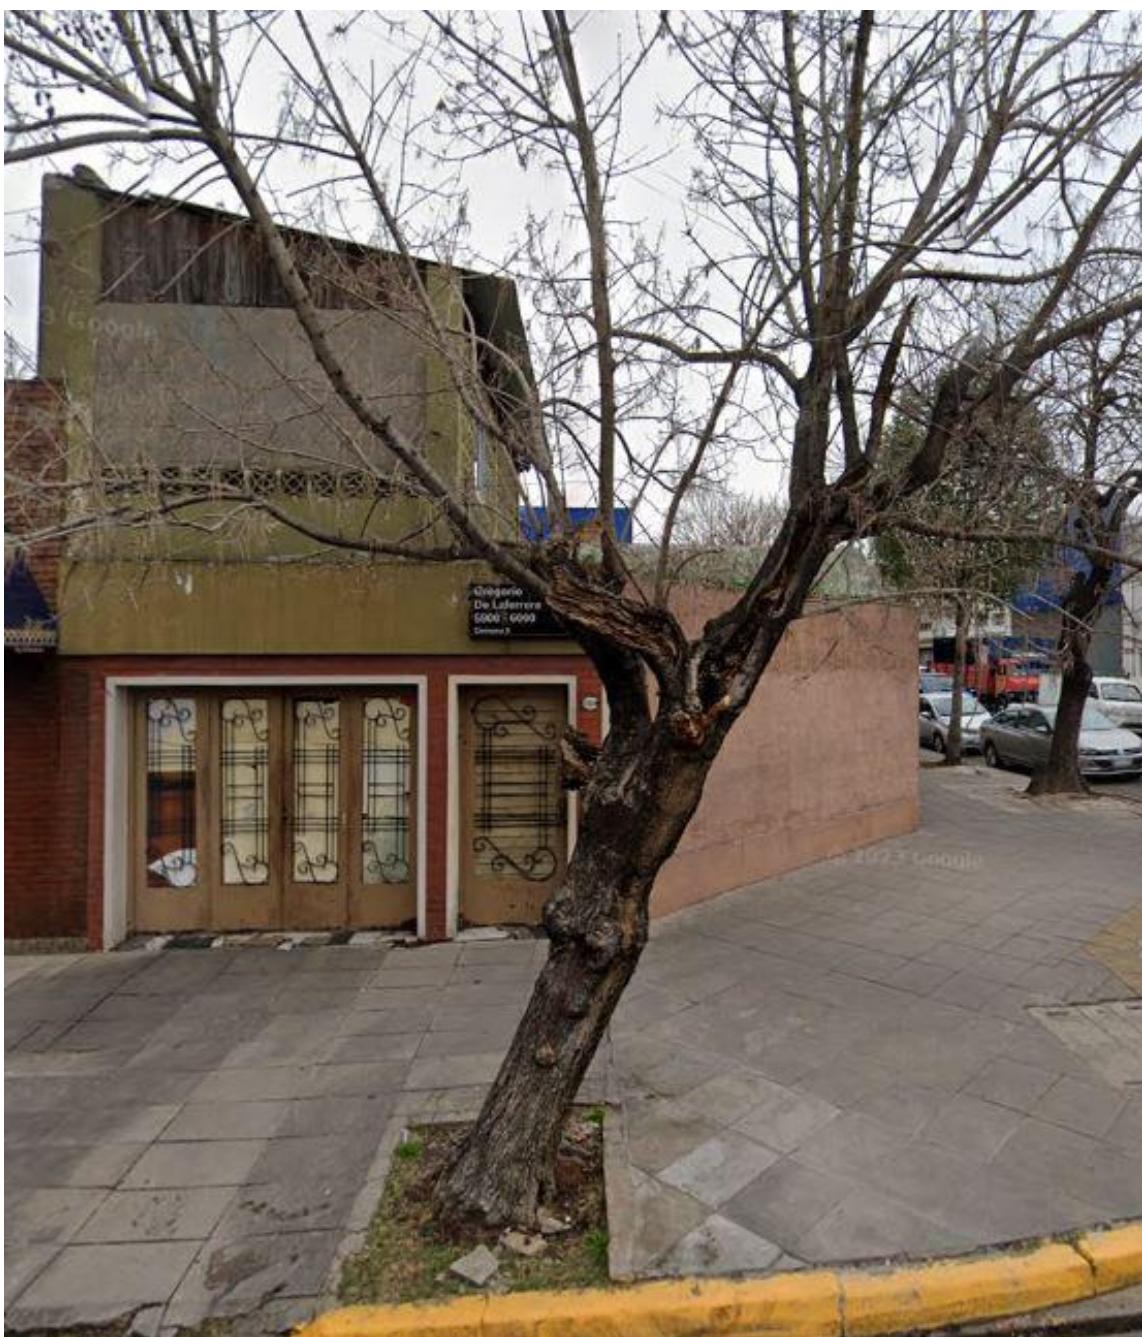
GOBIERNO DE LA CIUDAD DE BUENOS AIRES PLANILLA DE INSPECCIÓN VISUAL BÁSICA		
G.C.B.A.			
Calle	LAFERRERE, GREGORIO DE	Chapa	5986
Referencia			
Especie botánica	Acer negundo (Arce negundo)		
Nº de inspección	C09-4852	D.A.P. (Cm):	45
Ubicación de la plantera	Regulär	Enfermedades	Plagas
Inclinación	Meyor a 45°	Bicho taladro	
Orientación de la inclinación	Hacia la vereda		
<b>Tarea recomendada: Extracción</b>			
<b>Defectos del ejemplar</b>			
Descomposición avanzada del tronco o de la/s cavidad/es, Grietas o cavidades especialmente aquellas en contacto con el suelo o asociadas con otros defectos, Daño corona / rotura - unión débil de rama con galleta o pudrición, Inclinación del árbol con la raíz cortada reciente o amontonamiento de tierra - rajadura o caídas extensas ramas quebradas / rotas , tacones, Descomposición muy avanzada del tronco o cavidad/es superiores, Grietas, Defecto/s que afecten a más del 40% de la circunferencia del árbol, Inclinación del árbol mayor a 45 ° con rotura de raíz

<b>Evaluación de Riesgo del Árbol a Extraer</b>			
Probabilidad de Fallo	Probabilidad de Impacto	Consecuencias	Riesgo
Possible	Medio	Significativa	Bajo
<b>Encuadre Normativo</b>			
Por su estado sanitario, fisiológico o por sus condiciones físicas no se a posible su recuperación. Para garantizar la seguridad de las personas y/o bienes.			
<b>Observaciones y conclusiones</b>			
Extracción de oficio, ejemplar con inclinación hacia la vereda, cavidades basales que afectan las raíces, en fuste y hacia las ramas primarias. Dejar plantera 1,2m x 1,2m.			
<b>Datos del inspector</b>			
Rosso, Virginia		35364465	
Nombre completo	Firma	DNI

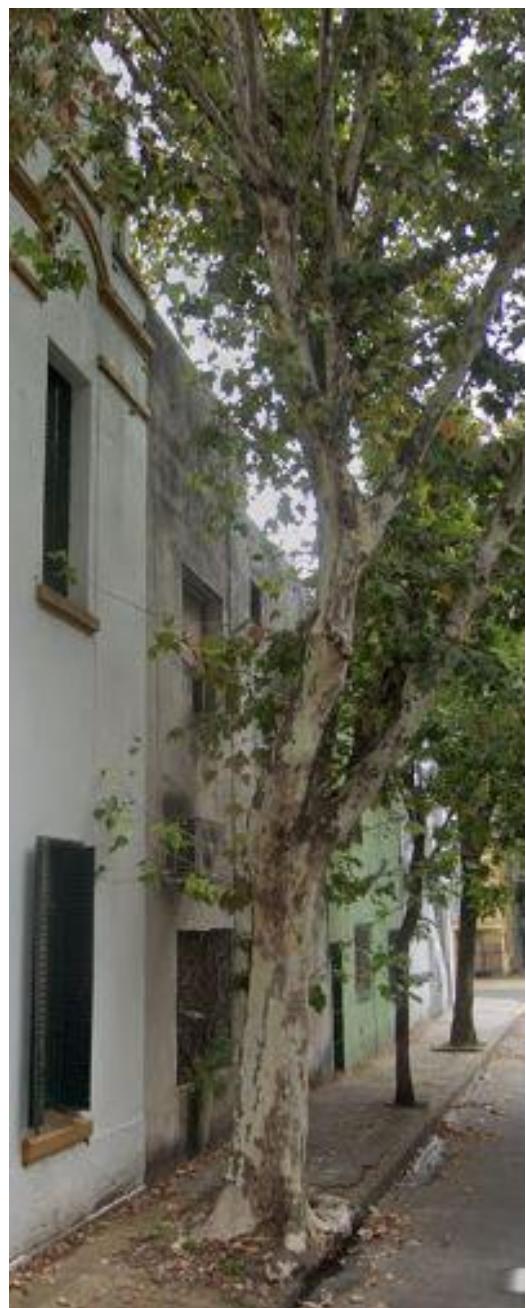
Nº DE ACTA: 7032

GOBIERNO DE LA CIUDAD DE BUENOS AIRES PLANILLA DE INSPECCIÓN VISUAL BÁSICA		
G.C.B.A.	Fecha 12/10/2023		
Calle	DUMAS, VITO	Chapa 415	Referencia la2
Especie botánica	Platanus x acerifolia (Platano)		
Nº de inspección C09-8871	D.A.P. (Cm): 45	Altura Aprox. (m): 14	
Ubicación de la plantera Regular	Enfermedades	Plagas	
Inclinación Menor a 45°			
Orientación de la inclinación Hacia la calle			
<b>Tarea recomendada: Extracción</b>			
<b>Defectos del ejemplar</b>			
Defecto/s que afecte a más del 40% de la circunferencia del árbol, Raíces estranguladoras   más del 40% de la circunferencia del tronco			
<b>Evaluación de Riesgo del Árbol a Extraer</b>			
Probabilidad de Fallo	Probabilidad de Impacto	Consecuencias	Riesgo
Probable	Medio	Significativa	Moderado
<b>Encuadre Normativo</b>			
Por su estado sanitario, fisiológico o por sus condiciones físicas no sea posible su recuperación.. Asimismo, en caso de ser técnicamente imposible practicar el trasplante, según lo dispuesto en el artículo 14, la Autoridad de Aplicación podrá talar o extraer ejemplares sólo en las siguientes circunstancias.. Para garantizar la seguridad de las personas y/o bienes.

<b>Observaciones y conclusiones</b>			
aviso 10882622 entro por chapa 425 la chapa exacta seria "415 la2" . Ejemplar de gran diámetro sobre pasaje de 1.8m. El mismo se encuentra con sus raíces levantando el suelo y montadas sobre el cordón . Debido a que no se puede realizar un cr debido a la pequeña dimensión de la vereda y teniendo en cuenta la futura estabilidad del mismo, se recomienda la extracción . Reparar 14 m2 y dejar plantera 80x80 .tambien sobre la chapa "415 la1" en cual se encuentra un fresno dap 15 h:6 .Reparar 14 m2 y agrandar plantera a 80x 80 .Como el aviso entro doble esta segunda tarea se cargar en aviso 10882762			
<b>Datos del inspector</b>			
Gutierrez, Martin		33442864	
Nombre completo	Firma	DNI

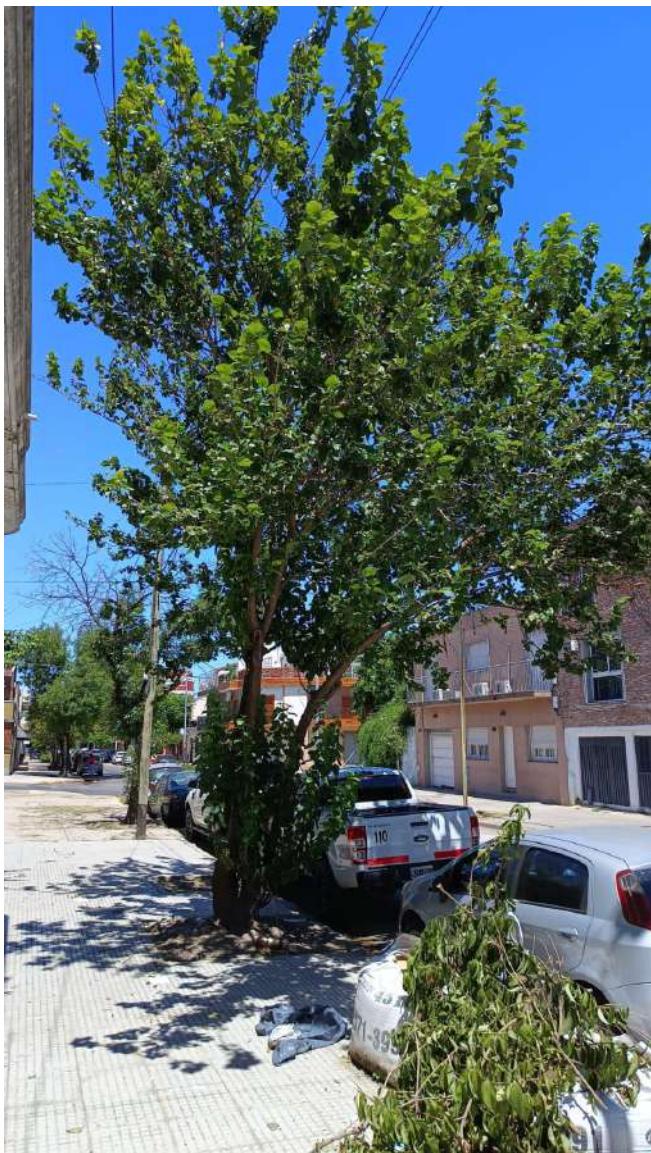
MORETO 1678

*PROGRAMA: PROGRAMA PARA INVIERNO.  
 ESPECIE NO APTA CAUSA ROTA DE VEREDA E  
 INCIDE EN DAÑO A CASO DE BROTAZ. ROTA DE  
 PLUVIAL POR RAÍCES. LOS FOSOS PUEDEN SER MEJORES?*
