BELGRANO 1958

G.I.B.A.		GOBIERNO DE LA CIUDAD DE BUENOS AIRES		PLANILLA DE INSPECCIÓN VISUAL BÁSICA	
				Fecha: 5/9/2023	
Calle	BELGRANO AV.		Chapa	1958	Referencia
Especie botánica	Ficus benjamina variegata (Ficus variegado)				
Nº de inspección	C03-5296	D.A.P. (Cm):	45	Altura Aprox. (m):	6
Ubicación de la plantera	Regular	Enfermedades	Plagas		
Inclinación	No tiene Inclinación				
Orientación de la Inclinación					
Tarea recomendada: Poda					
Defectos del ejemplar					
Ramas quebradas y/o fisuradas					
Objetivos de Intervención					
Reducir riesgo					
Encuadre Normativo					
Garantizar la seguridad de personas y/o bienes., Mantener y conservar el arbolado público.					
Observaciones y conclusiones					
<p>El día 04 de Septiembre de 2023 se realizo la poda por emergencia del ejemplar ubicado en dicha dirección. El mismo presentaba una rama de gran porte quebrada que generaba riesgo para peatones y vehículos. Se cumplió el desgarrado que generaba riesgo. Se recomienda mantener bajo control al ejemplar para ver como avanza su cicatrización.</p>

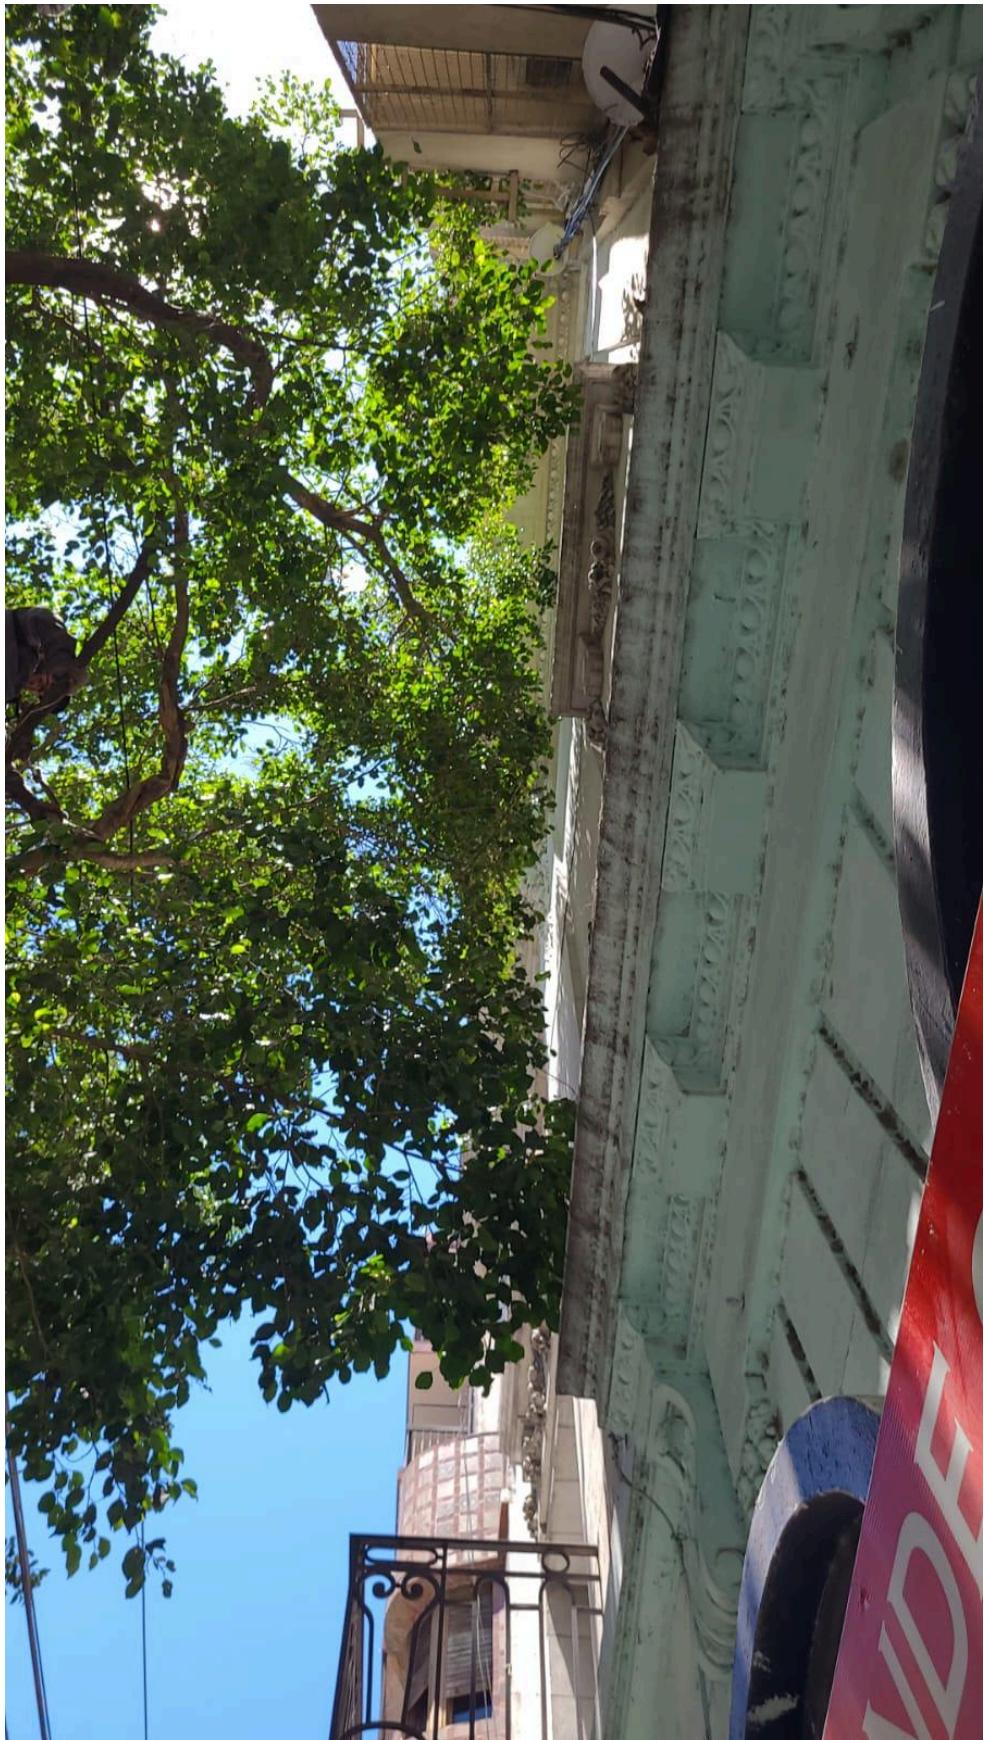
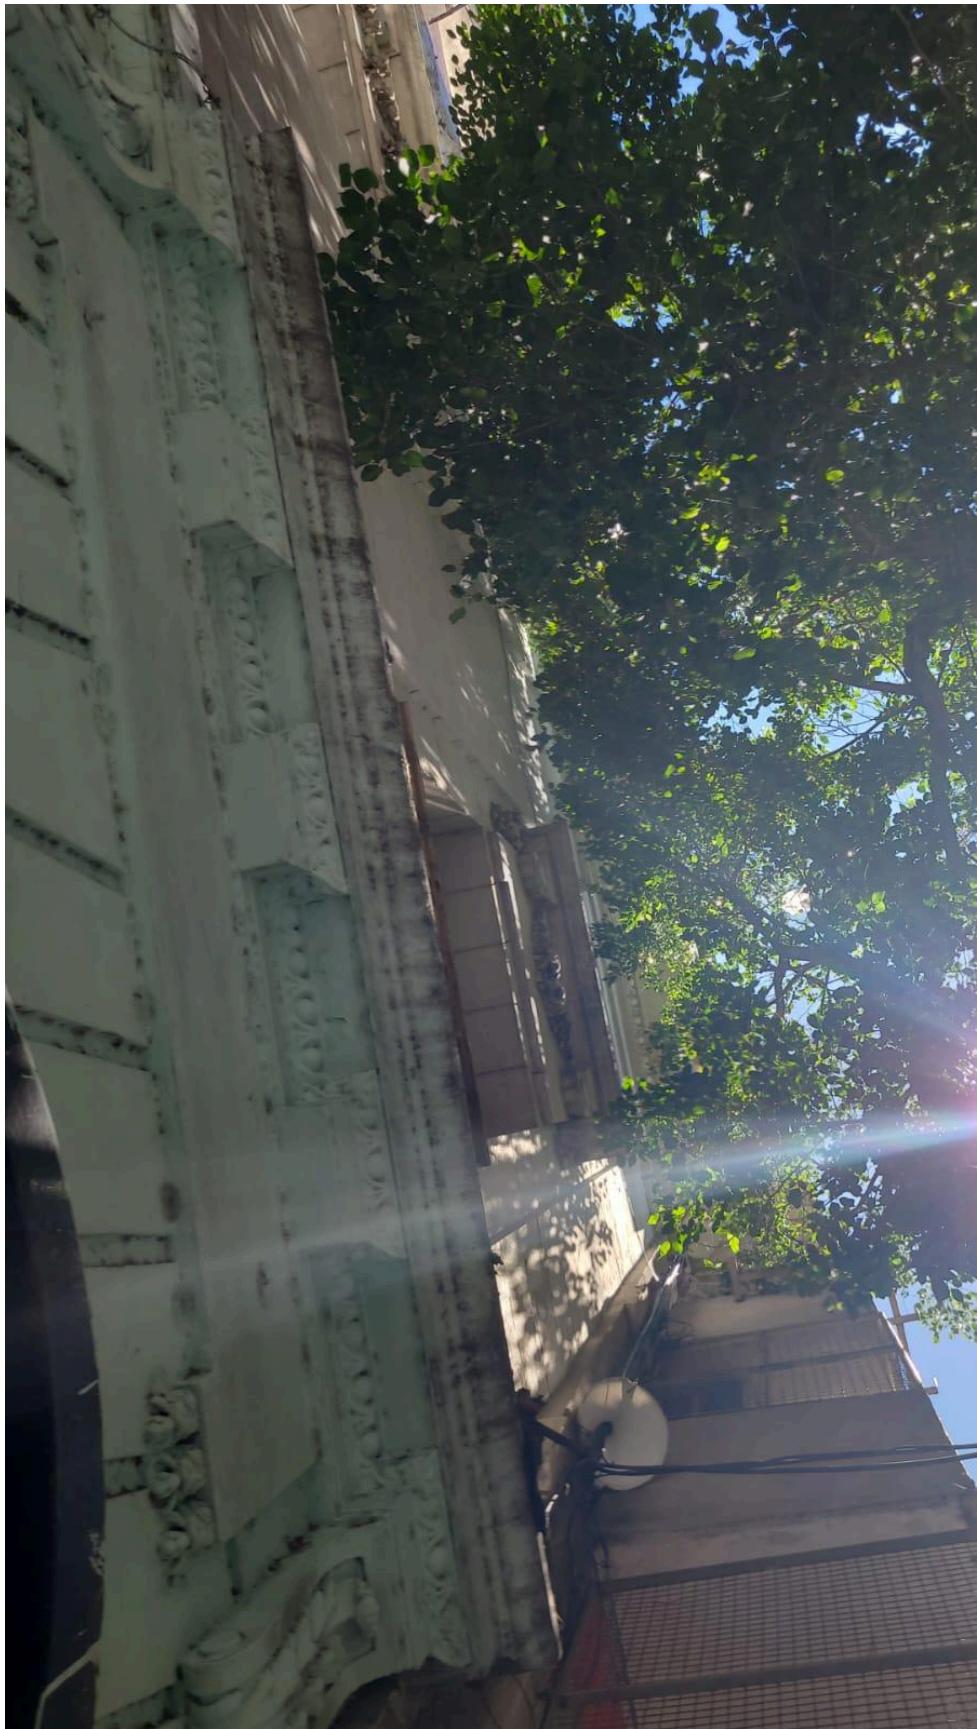
SARMIENTO 3207

GOBIERNO DE LA CIUDAD DE BUENOS AIRES PLANILLA DE INSPECCION VISUAL BASICA			
G.C.B.A.		Fecha: 6/9/2023			
Calle	SARMIENTO		Chapa	3207	Referencia
Espece botanica	Ligustrum lucidum f. aureovariegata (Ligusto variegado)				
Nº de Inspección	C03-5307	D.A.P. (Cm):	15	Altura Aprox. (m):	4
Ubicación de la plantera	Regular	Enfermedades	Plagas		
Inclinación	No tiene Inclinación				
Orientación de la inclinación		Tarea recomendada: Poda			
Defectos del ejemplar					
Ramas quebradas y/o fisuradas					
Objetivos de Intervención					
Reducir riesgo					
Encuadre Normativo					
Garantizar la seguridad de personas y/o bienes.					
Observaciones y conclusiones					
<p>Ejemplar quebrado en la parte alta del fuste. Se procedio al retiro de la rama y corrección del desgarro para luego efectuar una restauración de copa.</p>					
Datos del inspector					
Vazquez, Pablo				27266633	
Nombre completo		Firma		DNI

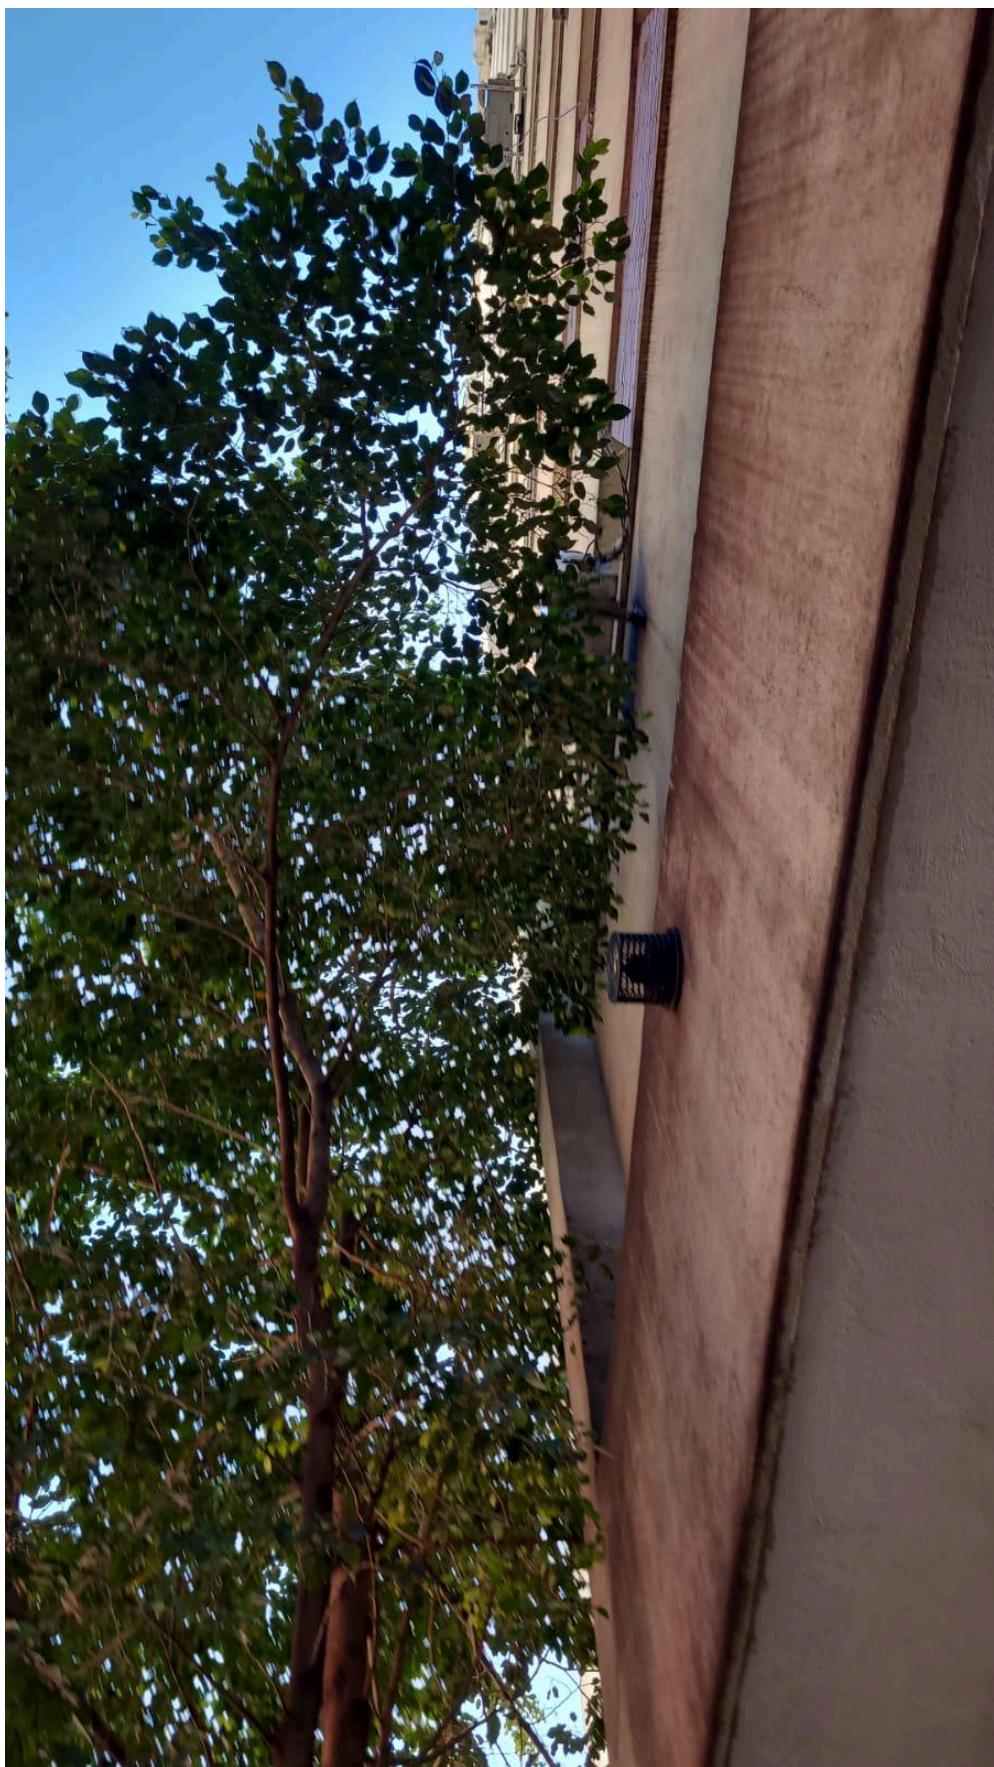
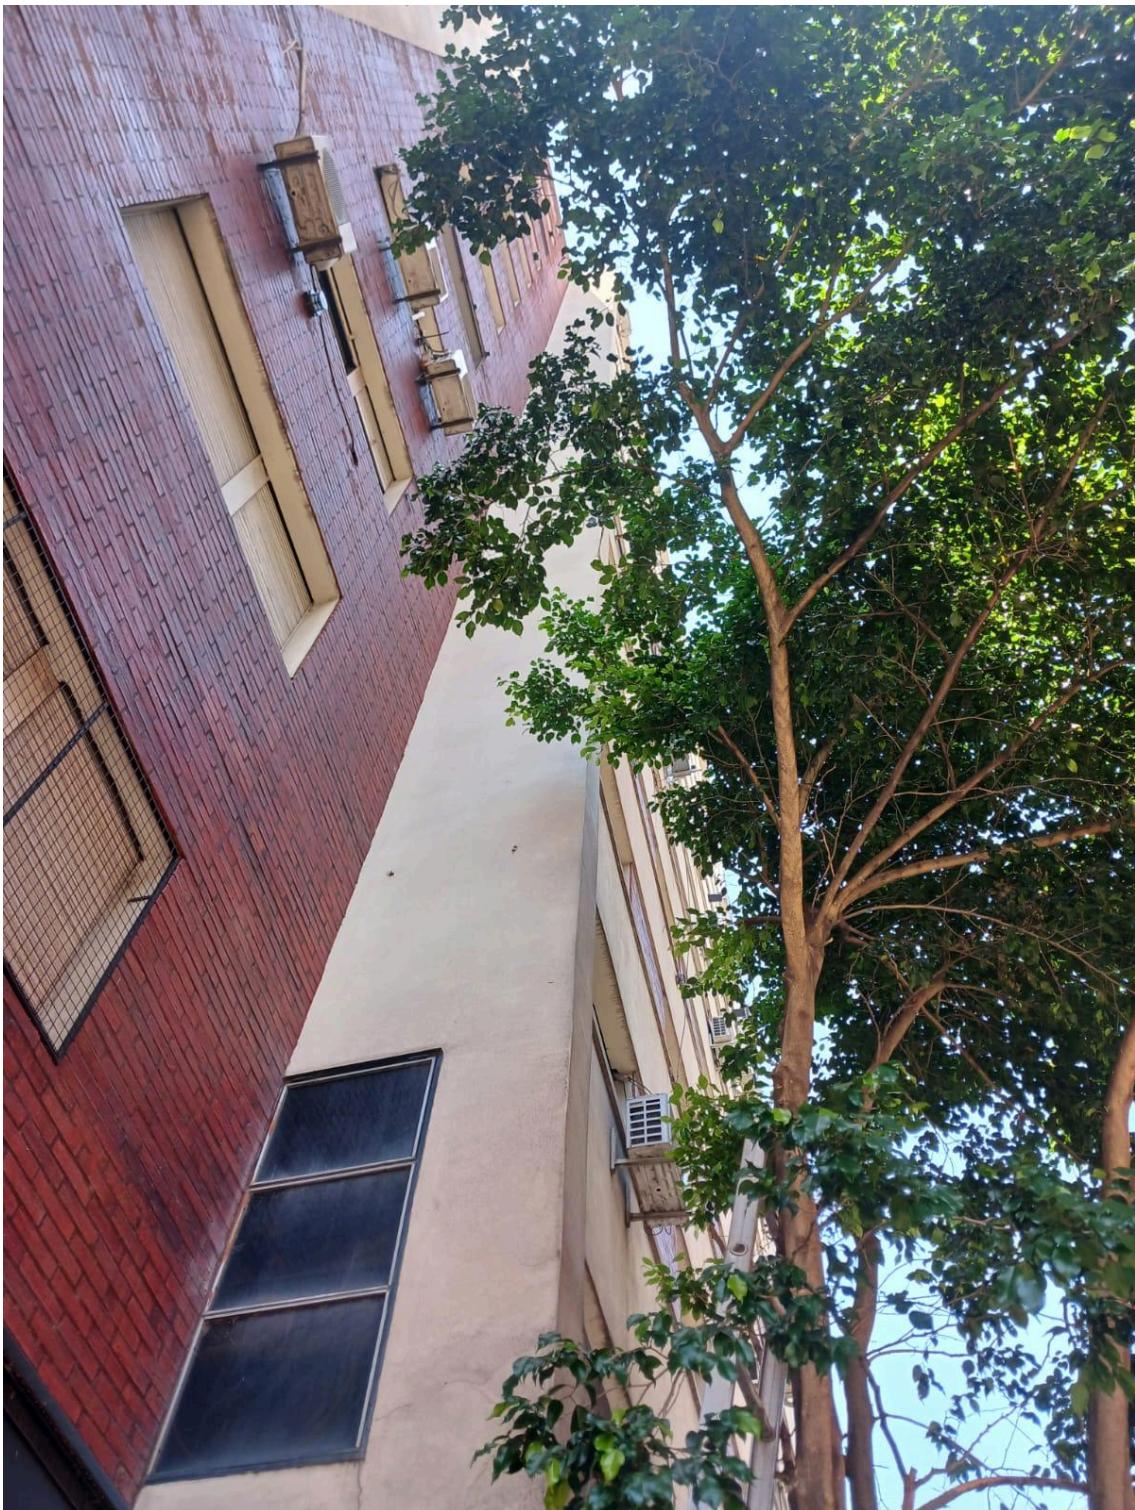
AZCUENAGA 797

G.C.B.A.		GOBIERNO DE LA CIUDAD DE BUENOS AIRES		PLANILLA DE INSPECCIÓN VISUAL BÁSICA	
				Fecha: 19/9/2023	
Calle	AZCUENAGA	Chapa	797	Referencia	
Especie botánica	Ficus benjamina (Ficus)				
Nº de Inspección	CIB8-5888	D.A.P. (Cm):	25	Altura Árbol. (m):	10
Ubicación de la plantera	Regular	Enfermedades	Plagas		
Inclinación	No tiene Inclinación				
Orientación de la inclinación					
Tarea recomendada: Poda Defectos del ejemplar: Ramas que invaden espacio aéreo					
Objetivos de Intervención: Eliminar invasión					
Encuadre Normativo: <u>Garantizar la seguridad de personas y/o bienes.</u>					
Observaciones y conclusiones: <div style="border: 1px solid black; padding: 10px; margin-top: 10px;"> Verificación: Realizar poda de despeje en propiedad privada. El reclamante solicita poda de otro ejemplar en chapa contigua (783) con el mismo problema en mismo edificio. </div>					
Datos del Inspector:					
IBA, Sabrina

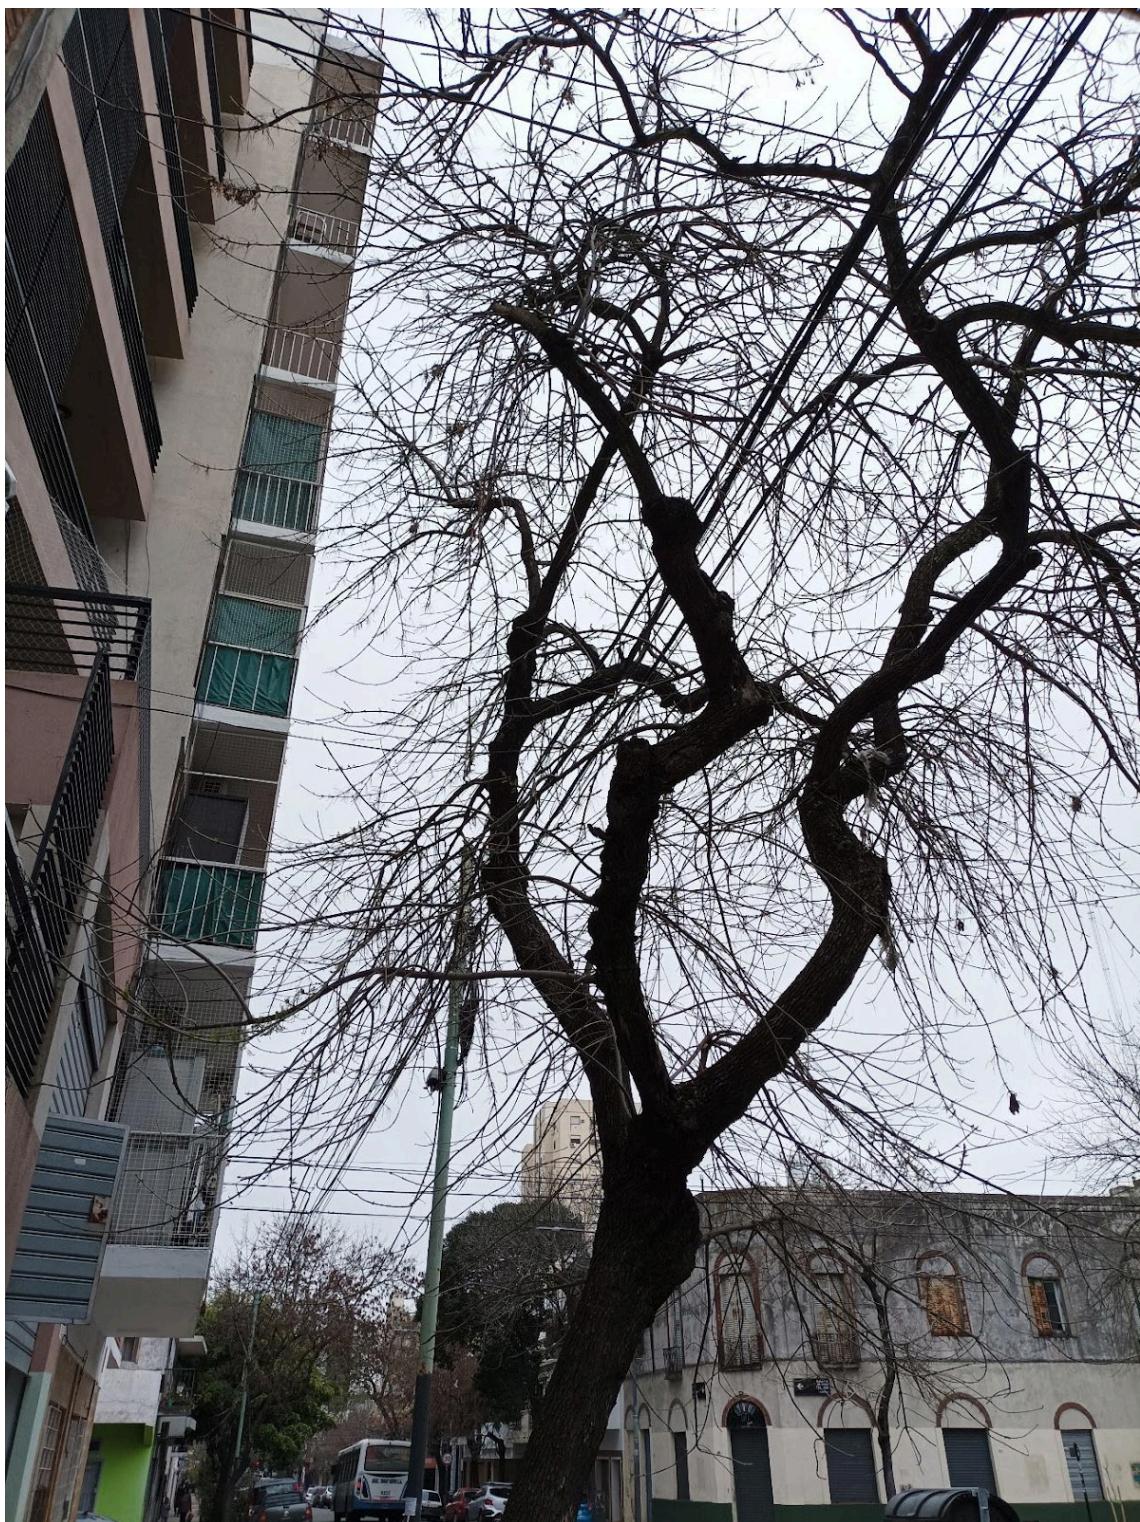
G.C.B.A.			
Fecha: 24/9/2023			
Calle	AGRELO	Chapa	3282
Referencia			
Especie botánica	Fraxinus pennsylvanica (Fresno americano)		
Nº de inspección	C03-5353	D.A.P. (Cm):	42
Ubicación de la plantilla	Regular	Enfermedades	Plagas
Inclinación	Menor a 45°		
Orientación de la Inclinación	Hacia la calle		
Tarea recomendada: Poda			
Defectos del ejemplar			
Ramas bajas, Ramas excesivas y/o cruzadas			
Objetivos de Intervención			
Reducir riesgo			
Encuadre Normativo			
Garantizar la seguridad de personas y/o bienes.			
Observaciones y conclusiones			
<div style="border: 1px solid black; padding: 10px; height: 80px;"> <p>Reclamo por poda puntual, inicial en Agrelo 3284. Se solicita llevar a cabo poda de refaldo.</p> </div>			
Datos del inspector			
Perroud, Agustín		39980643	
Nombre completo	Firma	DNI
