### Resolución Presidencia Junta Comuna

**Referencia:** Resolución Extracción Arbórea. Actas 7379 a 7398. Comuna 9.

## Planilla de Inspección de Árboles

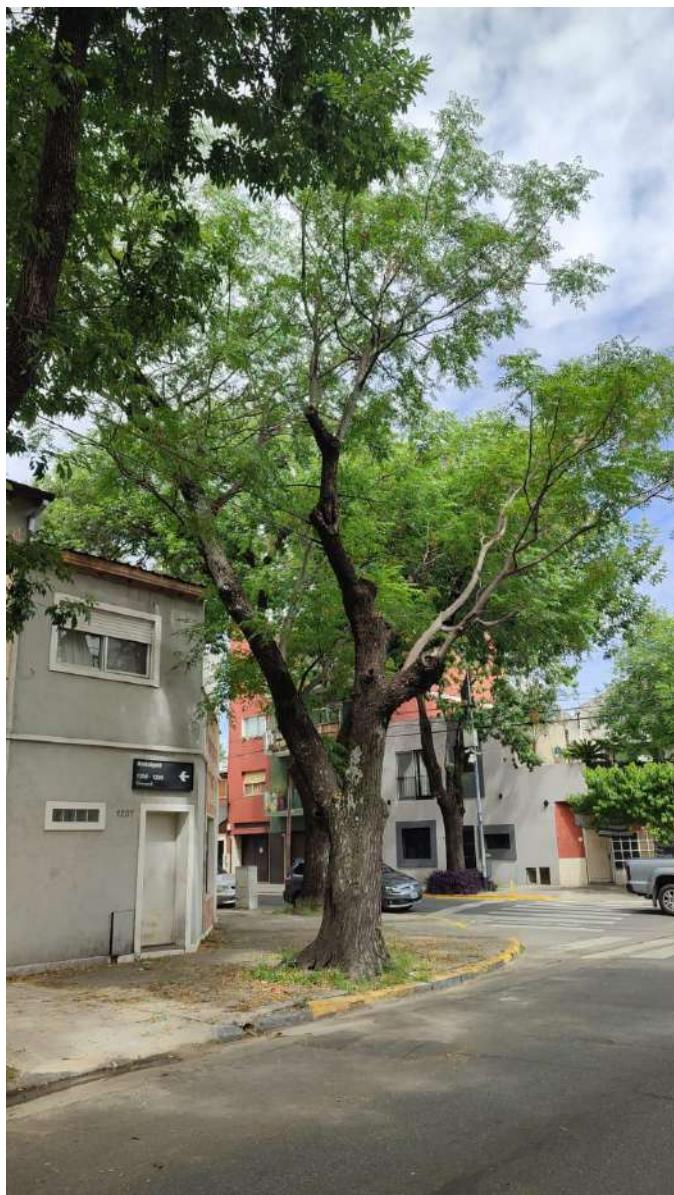
N° DE ACTA: 7379

*EXTRACCION PROBABLE. ESTRUCTURA PRESENTE DAÑOS Y  
 DEFOLIACION EN AVANCE EN LAS CANTIDADES MEDIAS Y EN LA  
 INSECCION DE RAMAS PRINCIPALES. TAN SOLO EN LA INSECCION  
 DEL FUSTE CON LOS DAÑOS PROPAGADOS ASOCIADOS EN RAMAS  
 PRINCIPALES. SE RECOMIENDA SU EXTRACCION EN PERIODO  
 INVERNAL Y CERRAR ANTES QUE SE ENCUENTREN  
 EN FOLIACION DE VERANO.*

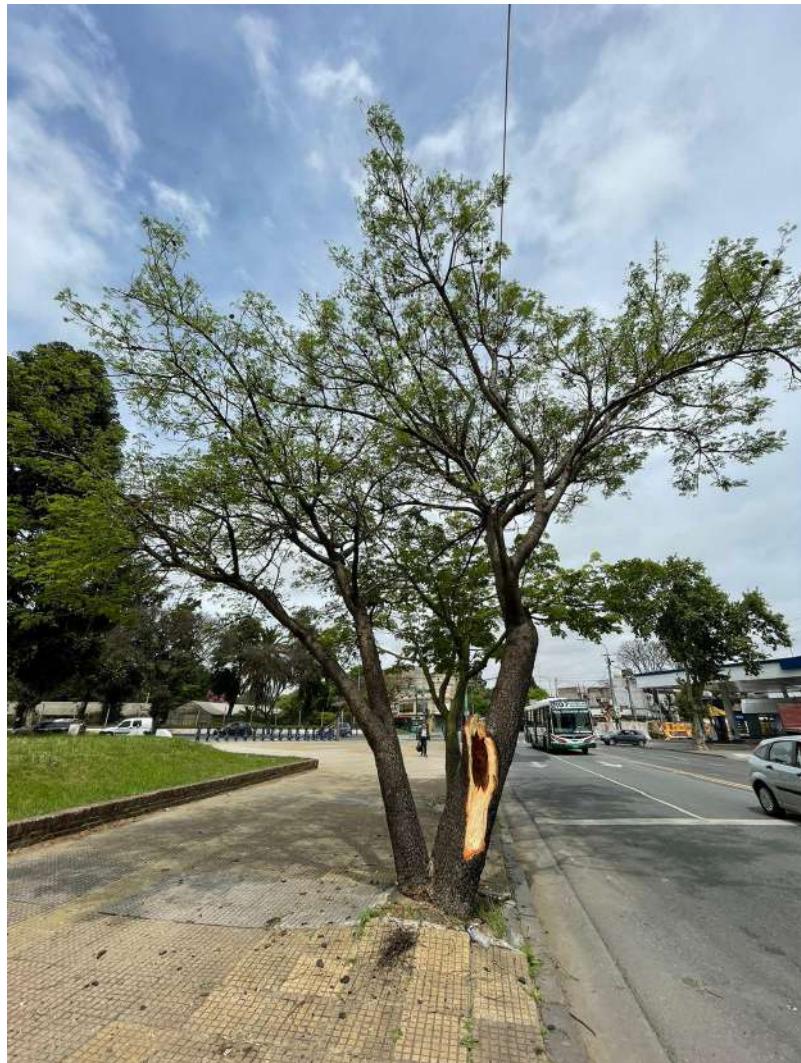
N° DE ACTA: 7380  
Informe N° \_\_\_\_\_

Se inspeccionó debido a que una rama de gran porte se partió. Efectivamente se desgarró una rama primaria, esta herida no cerró sin embargo no es un riesgo inminente. Podeo sobre para eliminar peso y exceso de madera programada. Reparar plantero (1.20 x 1.20) y vereda (5m²).

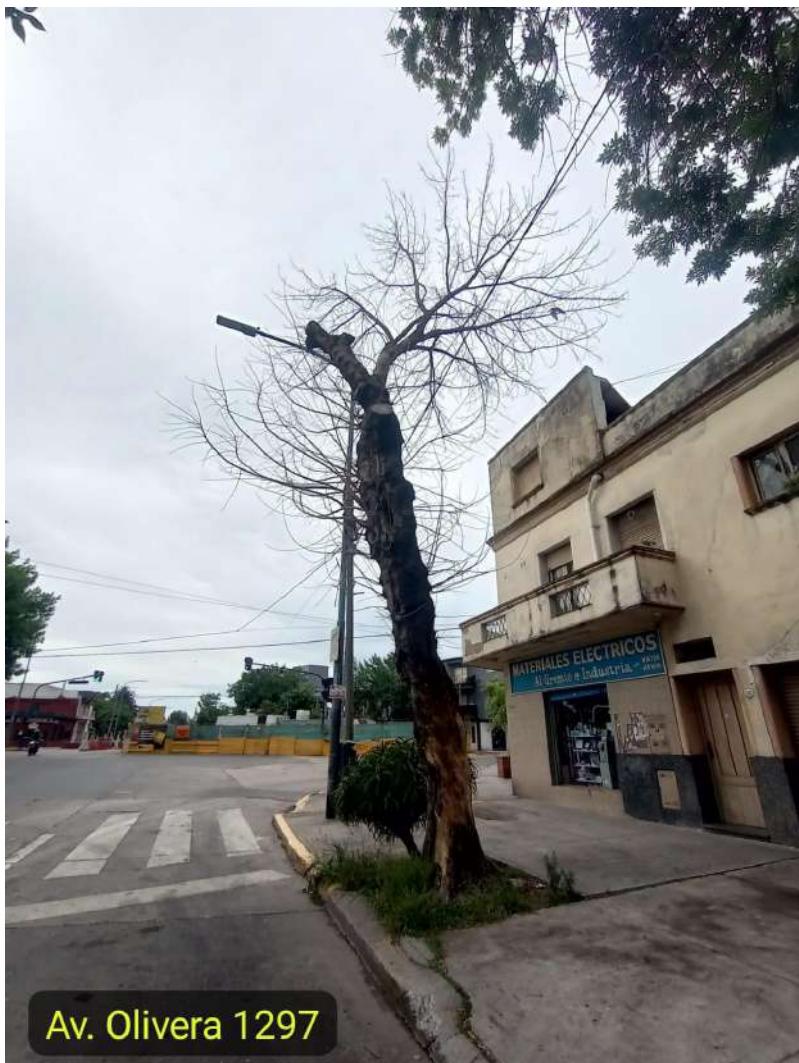
Nº DE ACTA: 7381

OBSERVACIONES. Árbol completamente seco, con descortezamiento y grietas en fuste. Copo desbalanceado, comenzando a inclinarse hacia la calzada vehicular.

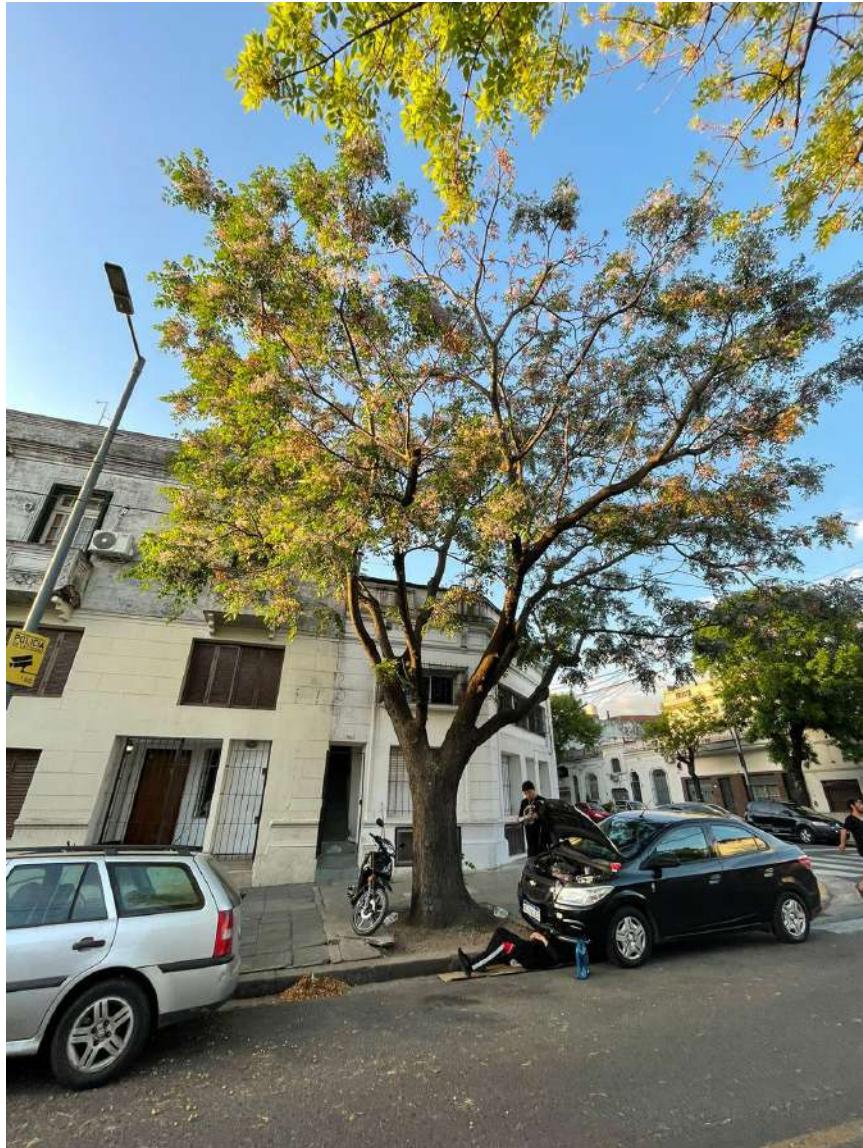
N° DE ACTA: 7382  
Informe N° \_\_\_\_\_

Extray. ejemplar. El fuste cumia con descorte-  
 zamiento en la base y anegamiento profundo en contacto con  
 el suelo, las raíces rompen y levantan agresivamente la vereda.  
 Reparar toda la vereda y se hacer plantero a 1.20 x 1.20 m  
 (32 m<sup>2</sup> vereda) Saldo H.A.

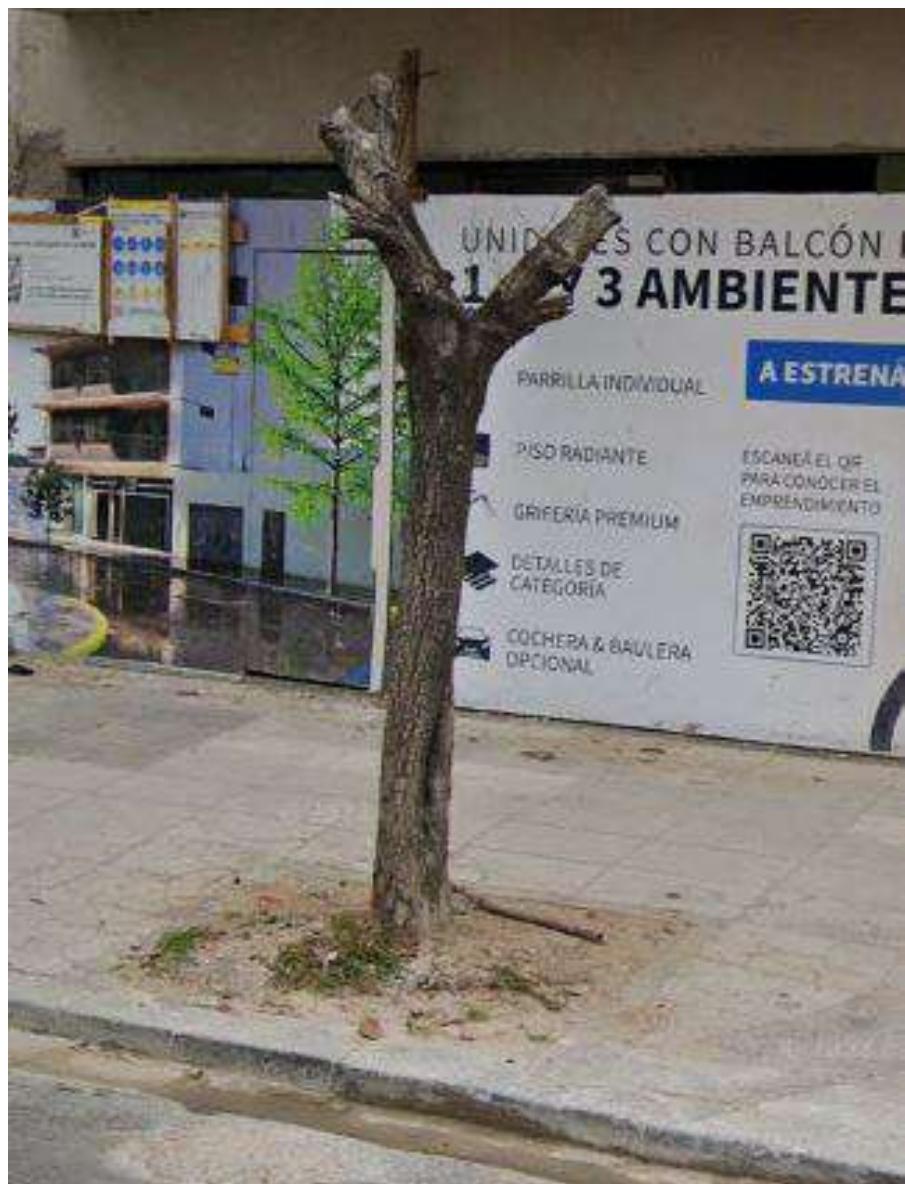
GOBIERNO DE LA CIUDAD DE BUENOS AIRES PLANILLA DE INSPECCIÓN VISUAL BÁSICA		
G.C.B.A.			
Calle	GUARDIA NACIONAL	Chapa	739
		Referencia	LA
Especie botánica		No identificada	
Nº de inspección C09-4856		D.A.P. (Cm): 20	Altura Aprox. (m): 4
Ubicación de la plantera Regular		Enfermedades	Plagas
Inclinación	No tiene inclinación		
Orientación de la inclinación			
Tarea recomendada: Extracción			
Defectos del ejemplar Árbol muerto en pie, sin otros defectos importantes			
Evaluación de Riesgo del Árbol a Extraer			
Probabilidad de Fallo	Probabilidad de Impacto	Consecuencias	Riesgo
Posible	Medio	Significativa	Bajo
Encuadre Normativo El árbol esté seco., Por su estado sanitario, fisiológico o por sus condiciones físicas no sea posible su recuperación., Para garantizar la seguridad de las personas y/o bienes.			
Observaciones y conclusiones  <div style="border: 1px solid black; padding: 10px; min-height: 50px; margin-top: 10px;">Ejemplar ubicado frente a una construcción, se encuentra mutilado, totalmente seco y con descortezamiento en el fuste.</div>

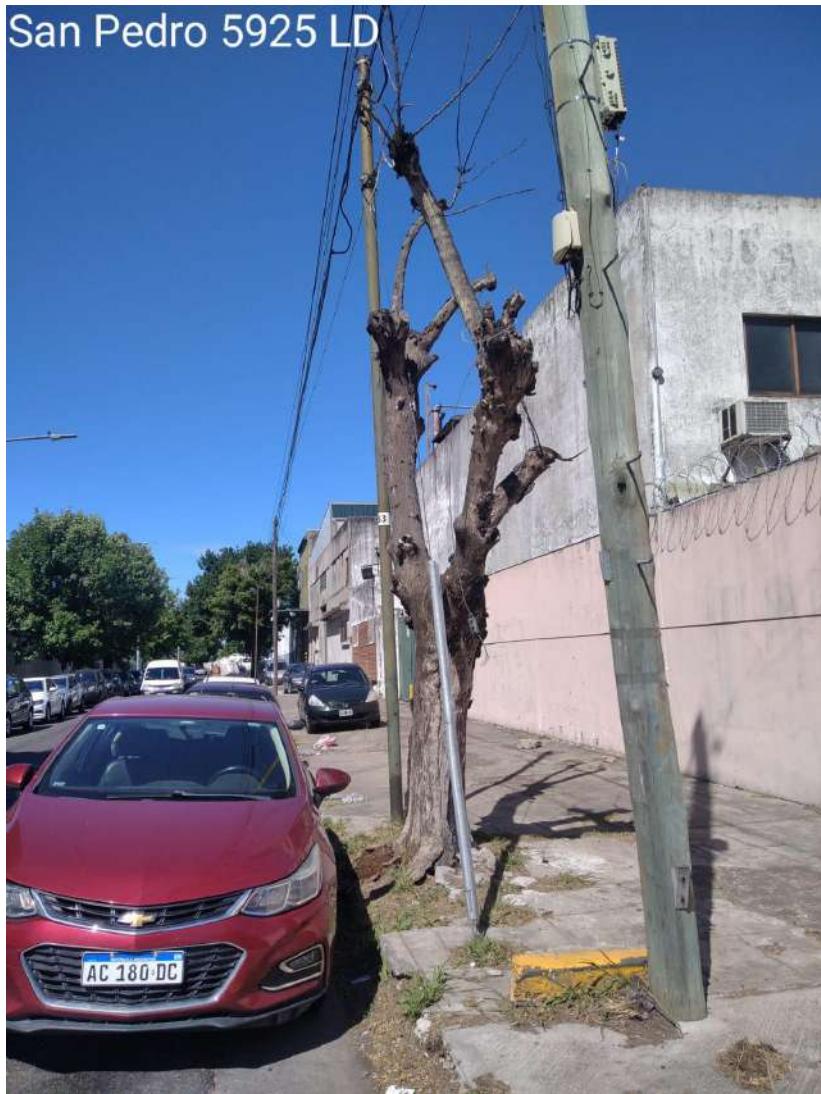
N° DE ACTA: 7391

Tiene gruesas raíces a un lado y presentes grietas. Por estos condicionados, nuestro riesgo de caída, representando un peligro inminente para personas y bienes.

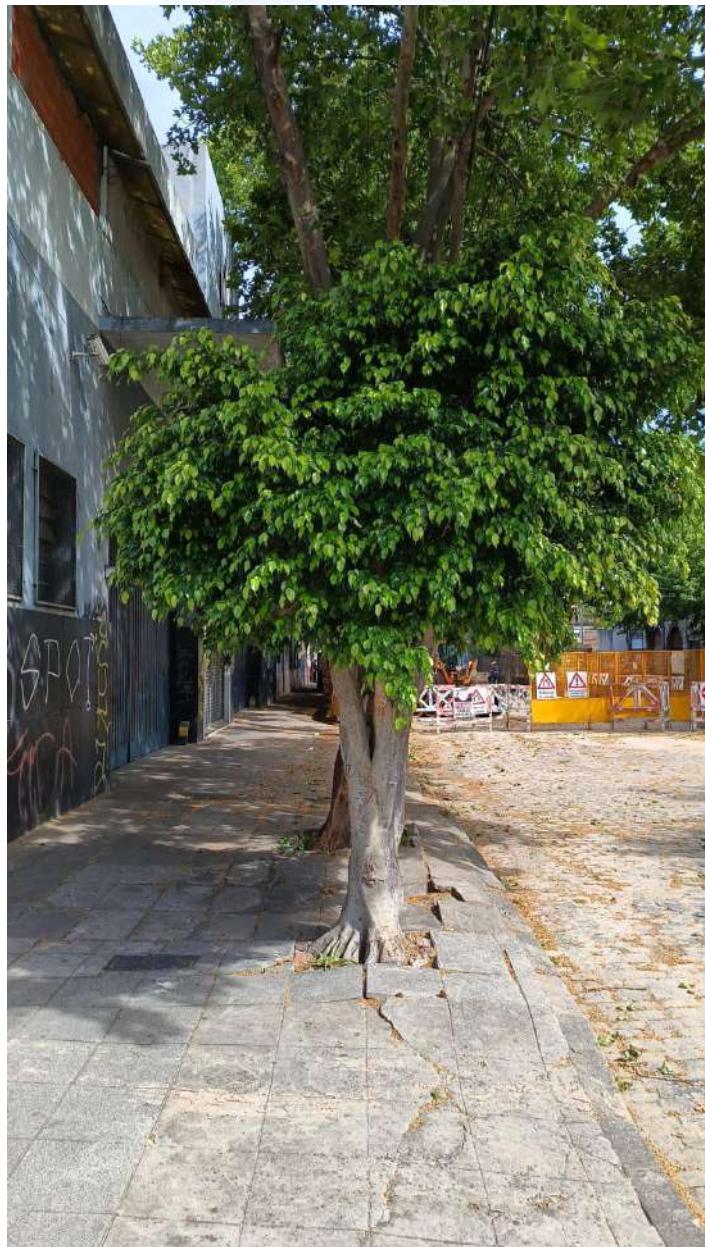
N° DE ACTA: 7410

ESPECIE NO APTA. CAUSA ROTURA. CONSEGUN A ENTREGA DE VEHICULO.  
REPARAR 3,5 m<sup>2</sup> DE VEREDA.  
REPARAR 12 m<sup>2</sup> DE VEREDA EN 873 LD (PÚBLICO) QUE AFECTA A 873.

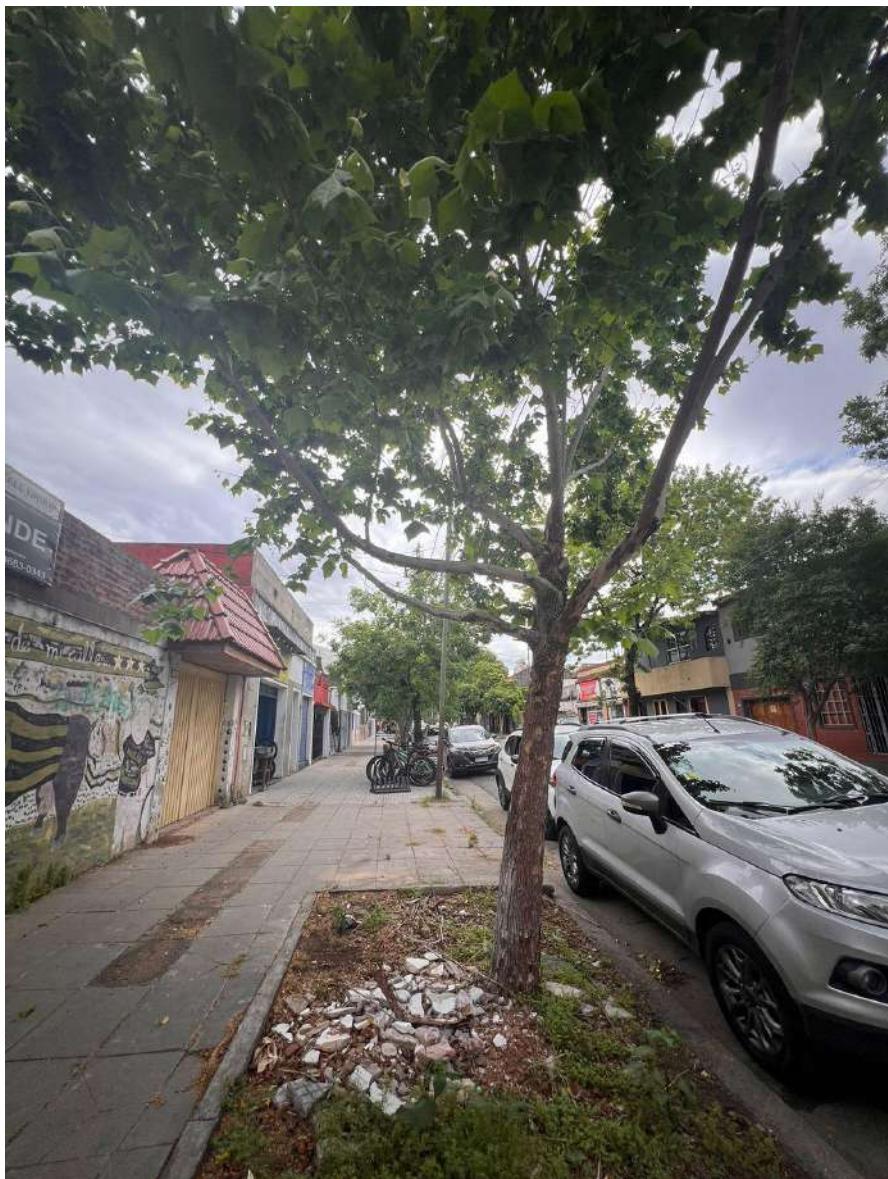
N° DE ACTA: 7411

*Presenta el fuste muy descortezado, y genera rotura en vereda. Se recomienda reparar sección de 15m² de 1,2m x 1,2m.*

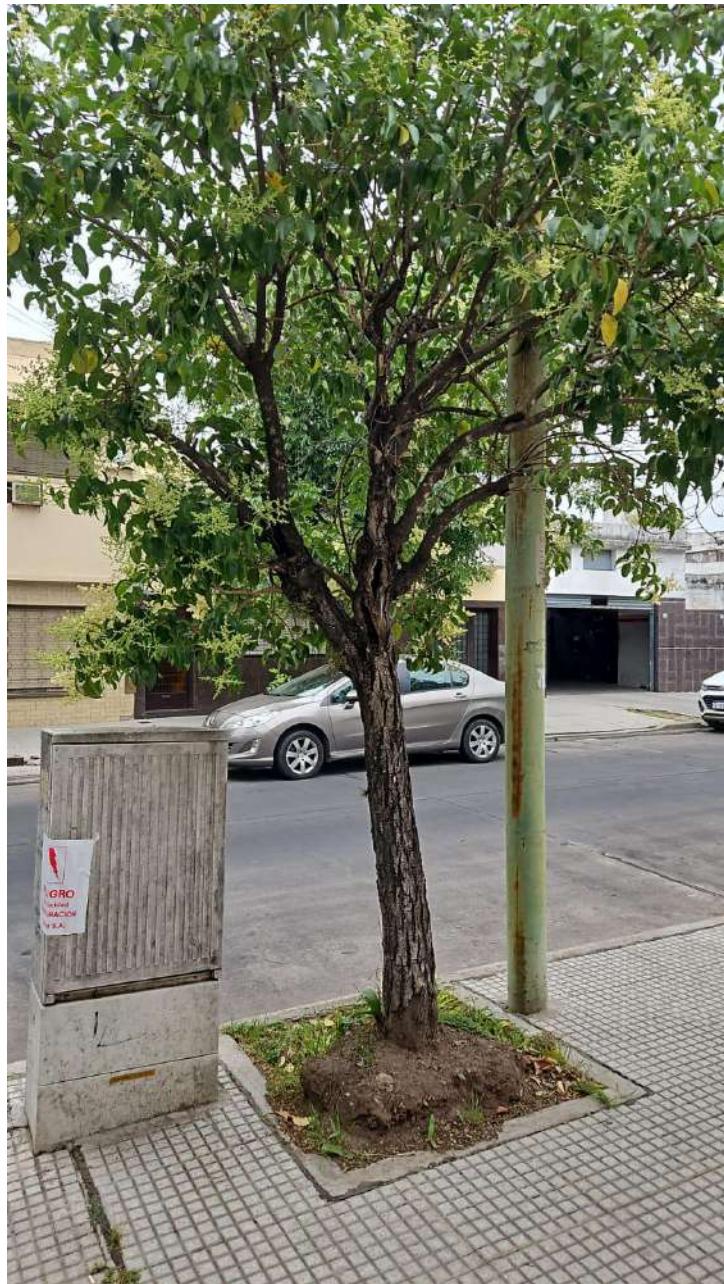
Nº DE ACTA: 7412

EL EJEMPLAR POSEE RAÍCES EXPUESTAS DEBIDO A QUE ESTABA EN UNA PLANTERA ELEVADA Y LA RAÍZ SE NIVELÓ A LA ALTURA DEL SUELDO. ADÉMAS PRESENTA DESCORTEZAMIENTO A LO LARGO DE TODO EL FUSTE Y RAMAS SECUNDARIAS. TAMBIÉN RADICIÓN A NIVEL DE LA CORONA Y RAMAS SECUNDARIAS CON GRIETAS.

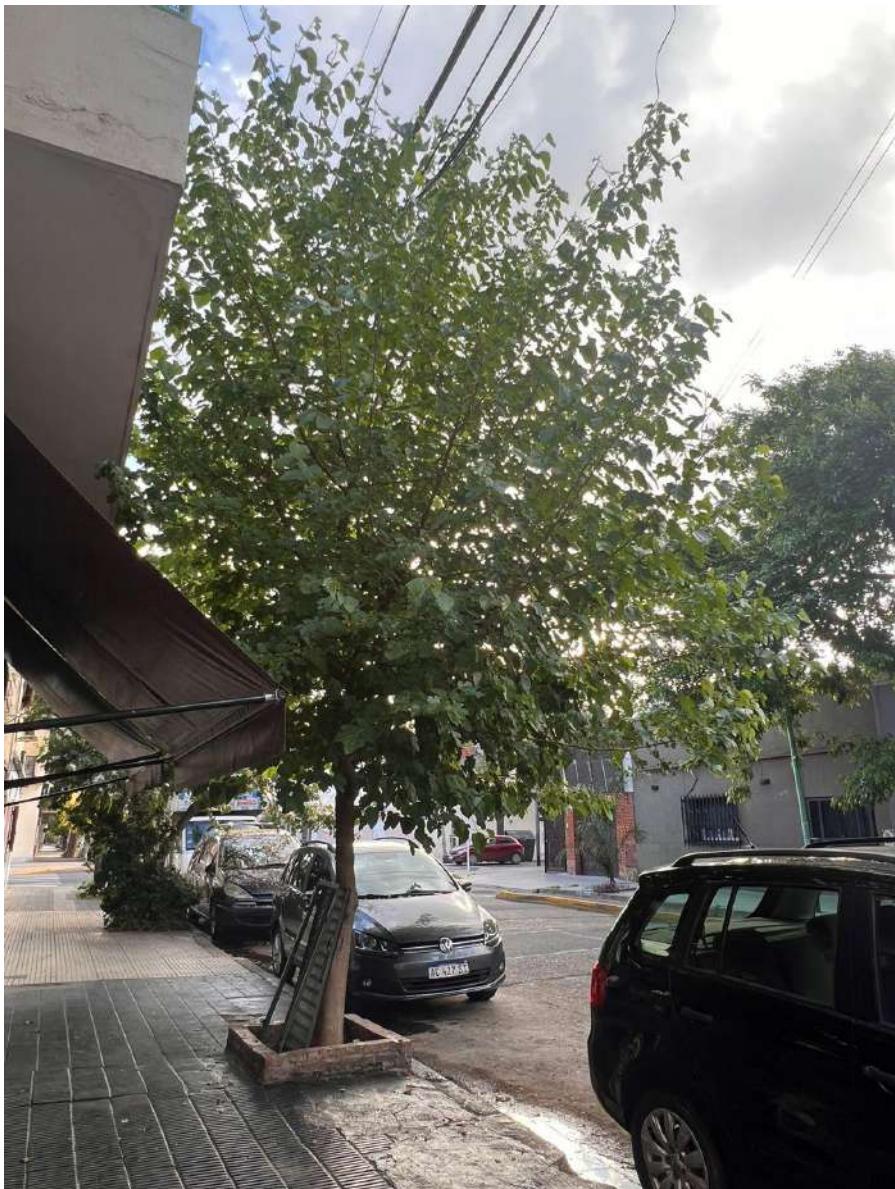
N° DE ACTA: 7414

SE RECOMIENDA EXTENDER PROBRANAS DE ESPECIE NO PERMISO, EL CUAL GENERA ROTURA EN VEREDA REPARE 10 m<sup>2</sup> DE BALOSAS

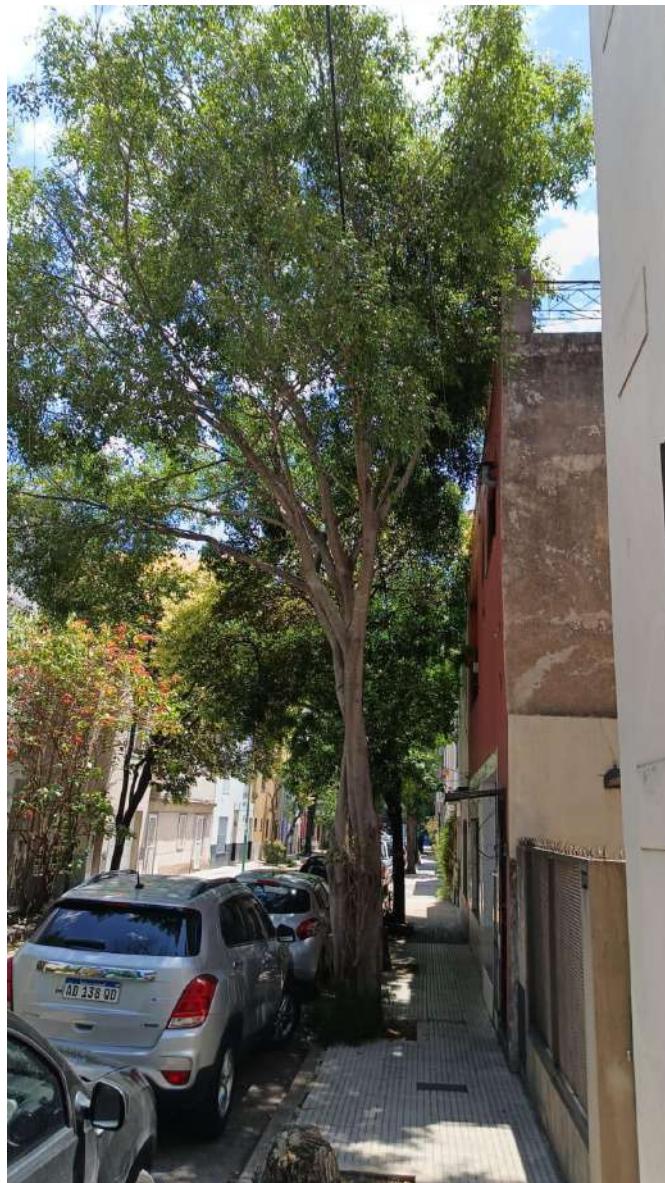
N° DE ACTA: 7423  
Informe N° \_\_\_\_\_

Espécie no apta para arbolado viario.  
 Causa rotura de jardín, impide paso peatonal  
 Ancho de vereda, 1,8 m.

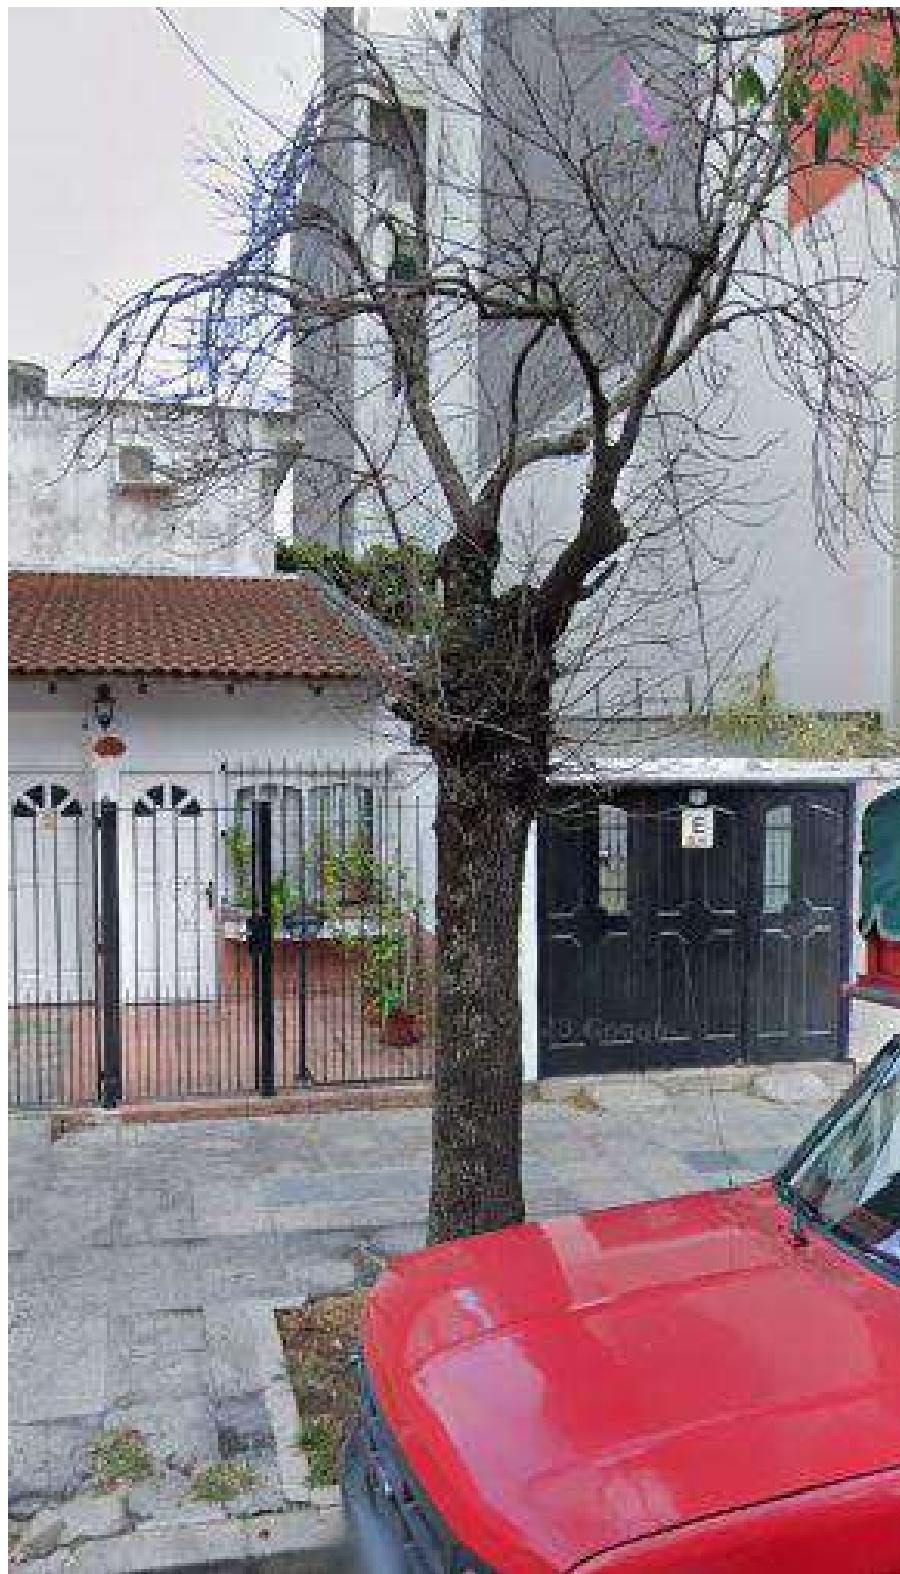
GOBIERNO DE LA CIUDAD DE BUENOS AIRES		
PLANILLA DE INSPECCIÓN VISUAL BÁSICA			
G.C.B.A.	Fecha: 9/3/2023		
Calle	PIERES	Chapa	267
Referencia			
Especie botánica	Fraxinus pennsylvanica (Fresno americano)		
Nº de inspección	C09-5158	D.A.P. (Cm):	35
Ubicación de la plantera	Regular	Enfermedades	Plagas
Inclinación	No tiene inclinación		
Orientación de la inclinación			
Tarea recomendada: Extracción			
Defectos del ejemplar			
Descomposición avanzada del tronco o de la/s cavidad/es, Árbol muerto en pie, sin otros defectos importantes, Grietas			
Evaluación de Riesgo del Árbol a Extraer			
Probabilidad de Fallo	Probabilidad de Impacto	Consecuencias	Riesgo
Possible	Alto	Severa	Moderado
Encuadre Normativo			
El árbol esté seco., Para garantizar la seguridad de las personas y/o bienes.			
Observaciones y conclusiones			
Ejemplar muerto en pie, presenta cavidades, signo de plagas y fructificaciones fungicas, descopado, defoliacion total. Extraccion urgente

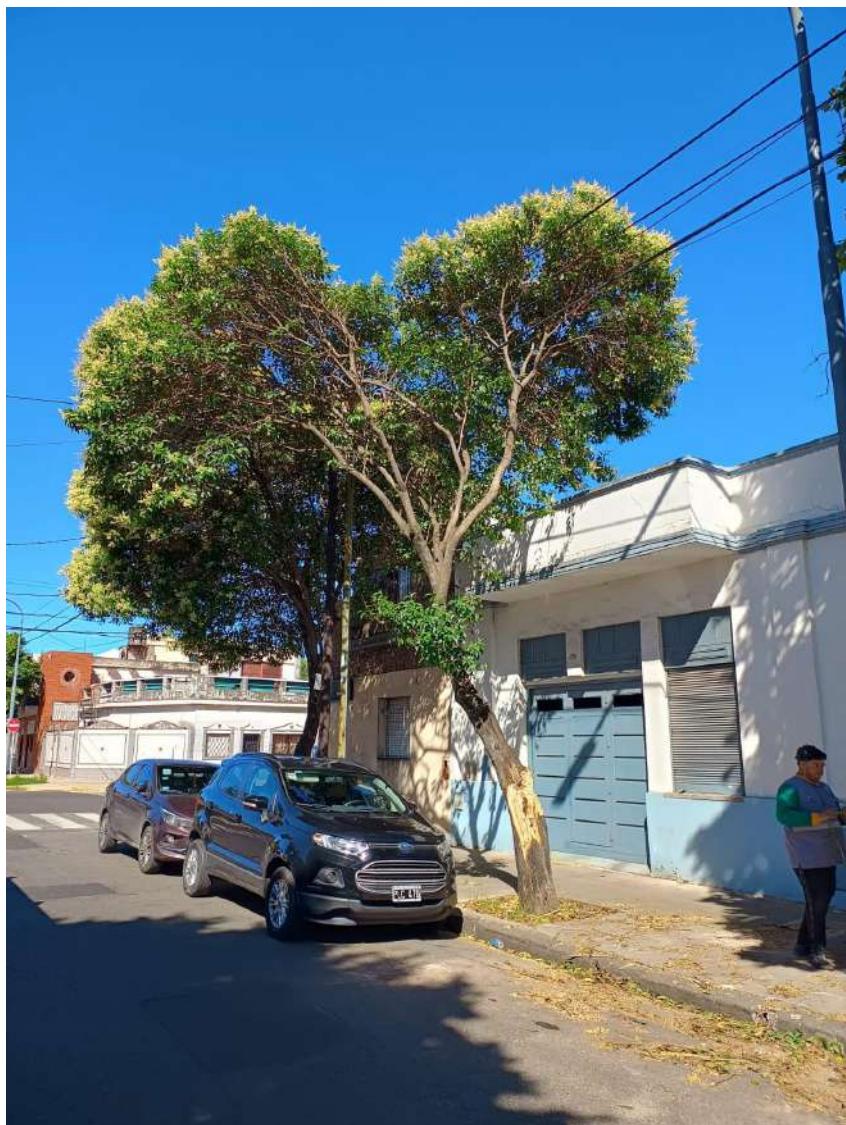
N° DE ACTA: 7431

Se observó que presentaba codominancia a 1m de la base del fuste, en "V". En la noche del 28/11/2024 sufrió desgajamiento de Raíz codominante, generando la rotura del fuste, que compromete la estabilidad del resto de la copa, que quedó inclinada hacia el lado ascendente de vereda conservar plantación.

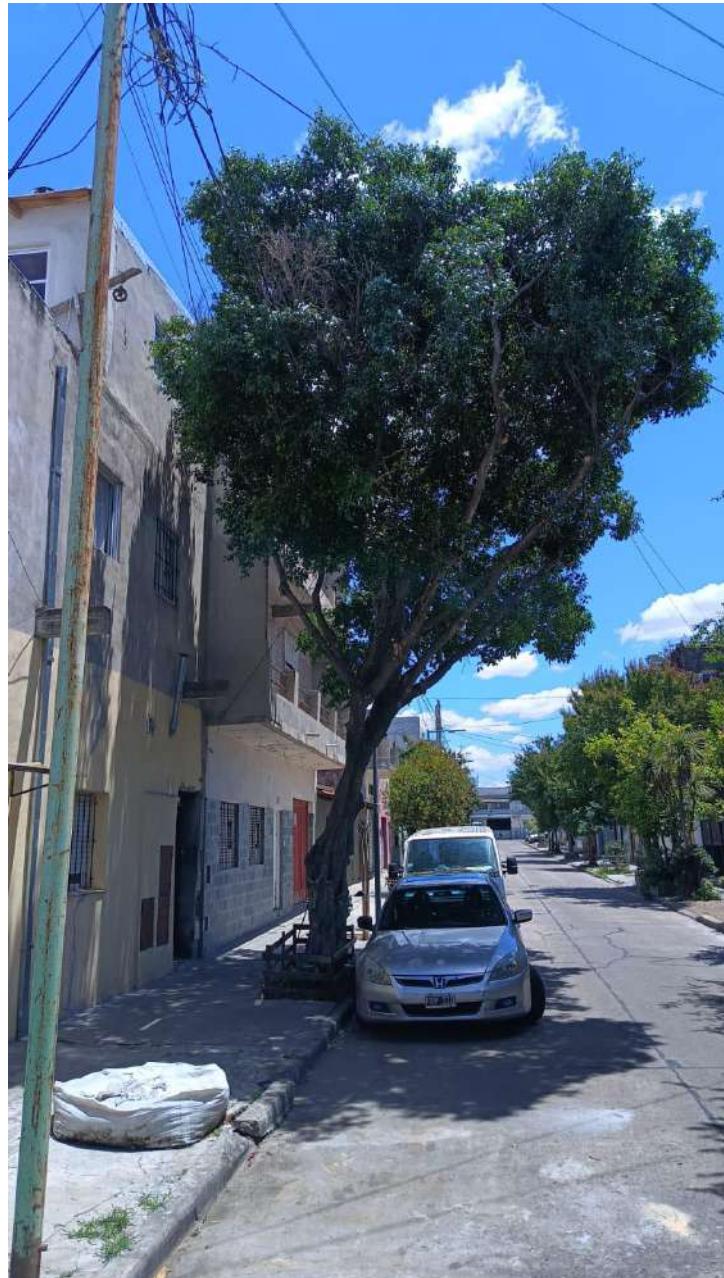
N° DE ACTA: 7432  
Informe N° \_\_\_\_\_

- ESPECIE NO apta - CAUSA ROTURA DE VEREDA. NO APTA PARA MCLB DE VERTADADE 2,6 M.
- EXTRACCION PROGAMA MAYA OJONAL.
- REPARACION COMPLETA DE VEREDA
- ACONDICIONAMIENTO DE PLATAERA: 1,2 m X 1,2 m
