Resolución Presidencia Junta Comuna

Referencia: Resolución Extracción Arbórea. Actas 7340 a 7355. Comuna 9

Planilla de Inspección de Árboles

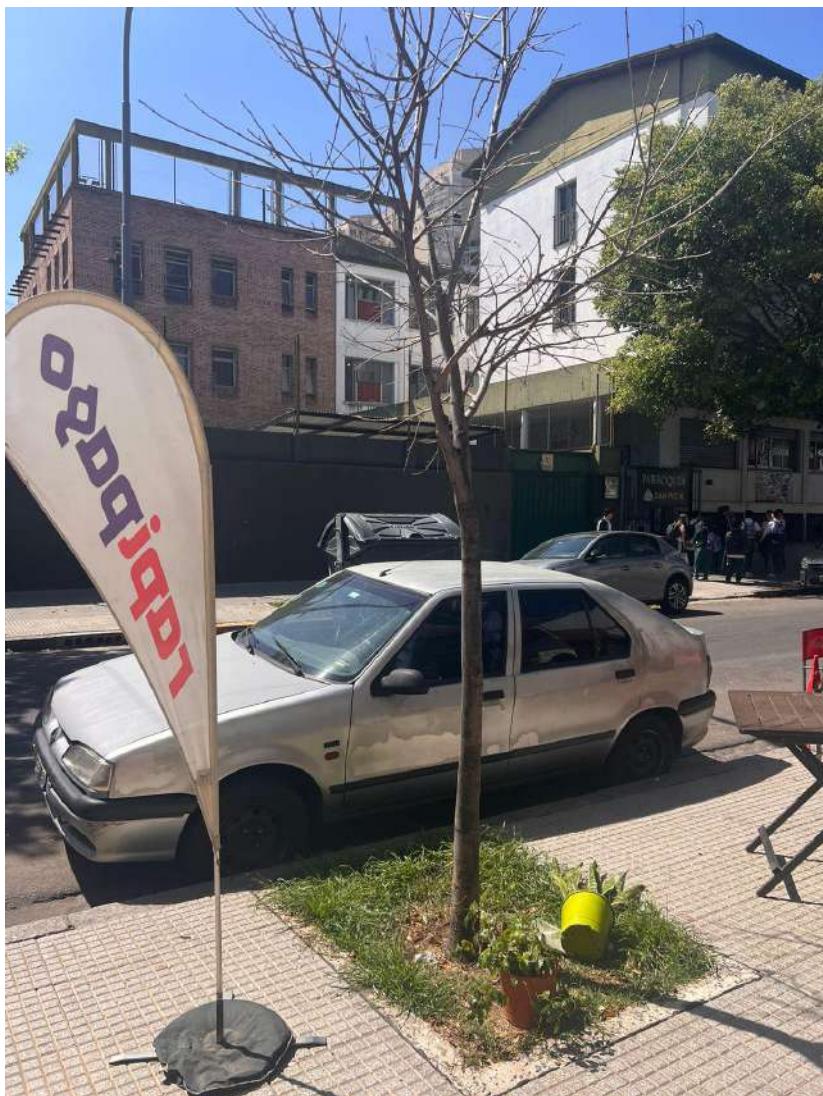
Nº DE ACTA: 7341
Informe Nº _____

El desarrollo de nuevo crecimiento es completamente seco y plástico

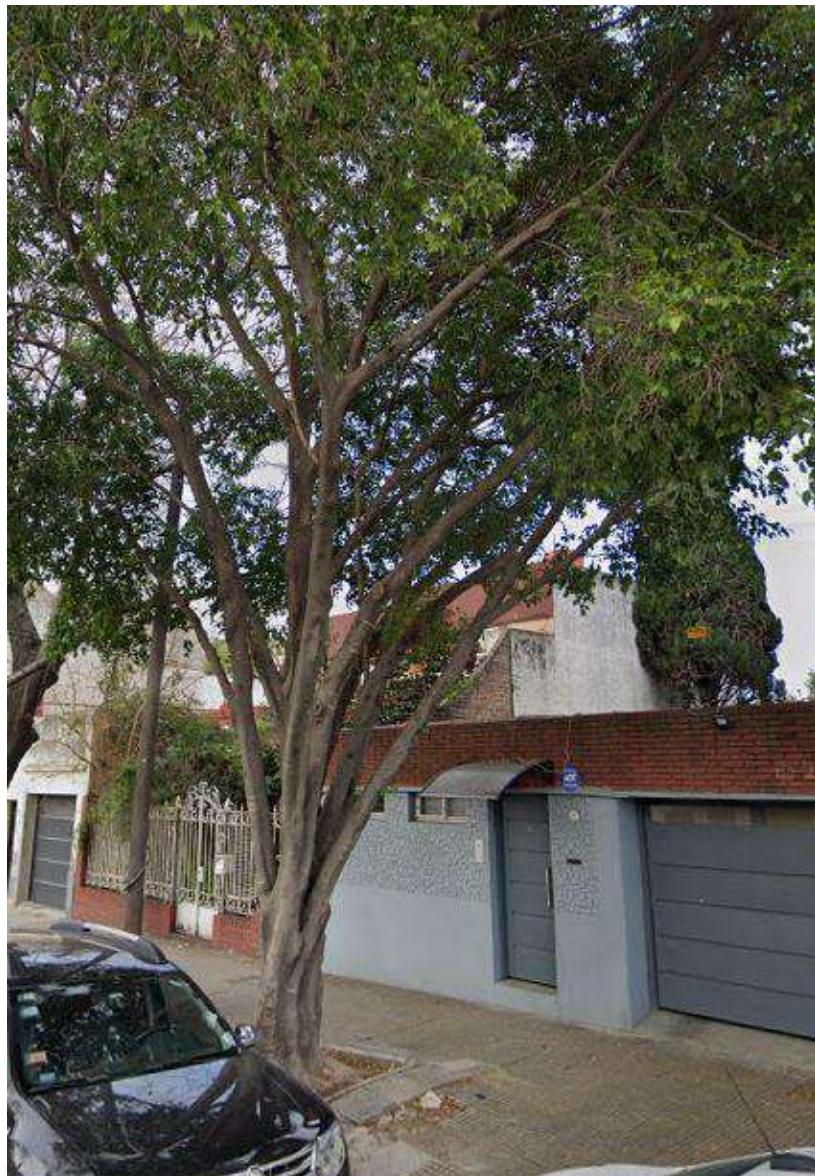
N° DE ACTA: 7342

GOBIERNO DE LA CIUDAD DE BUENOS AIRES PLANTILLA DE INSPECCIÓN VISUAL BÁSICA						
G.C.B.A.	Fecha: 22/8/2022						
Calle	BASUALDO	Chapa	1347				
Especie botánica	Ficus benjamina (Ficus)						
Nº de inspección	C09-2522	D.A.P. (Cm):	90				
Ubicación de la plantera	Regular	Enfermedades	Plagas				
Inclinación	Menor a 45°						
Orientación de la inclinación	Hacia la propiedad						
Tarea recomendada: Extracción							
Defectos del ejemplar							
Defecto/s que afecte a más del 40% de la circunferencia del árbol, Daños de más del 40% de raíces en su RCR							
Evaluación de Riesgo del Árbol a Extraer							
Probabilidad de Fallo	Probable	Probabilidad de Impacto	Alto	Consecuencias	Significativa	Riesgo	Alto
Encuadre Normativo							
Para garantizar la seguridad de las personas y/o bienes.							
Observaciones y conclusiones							
<p>Especie no permitida para arbolado lineal, el cuál genera rotura en vereda : reparar: 32 m2 de baldosas. Extraer y plantar especie permitida</p>

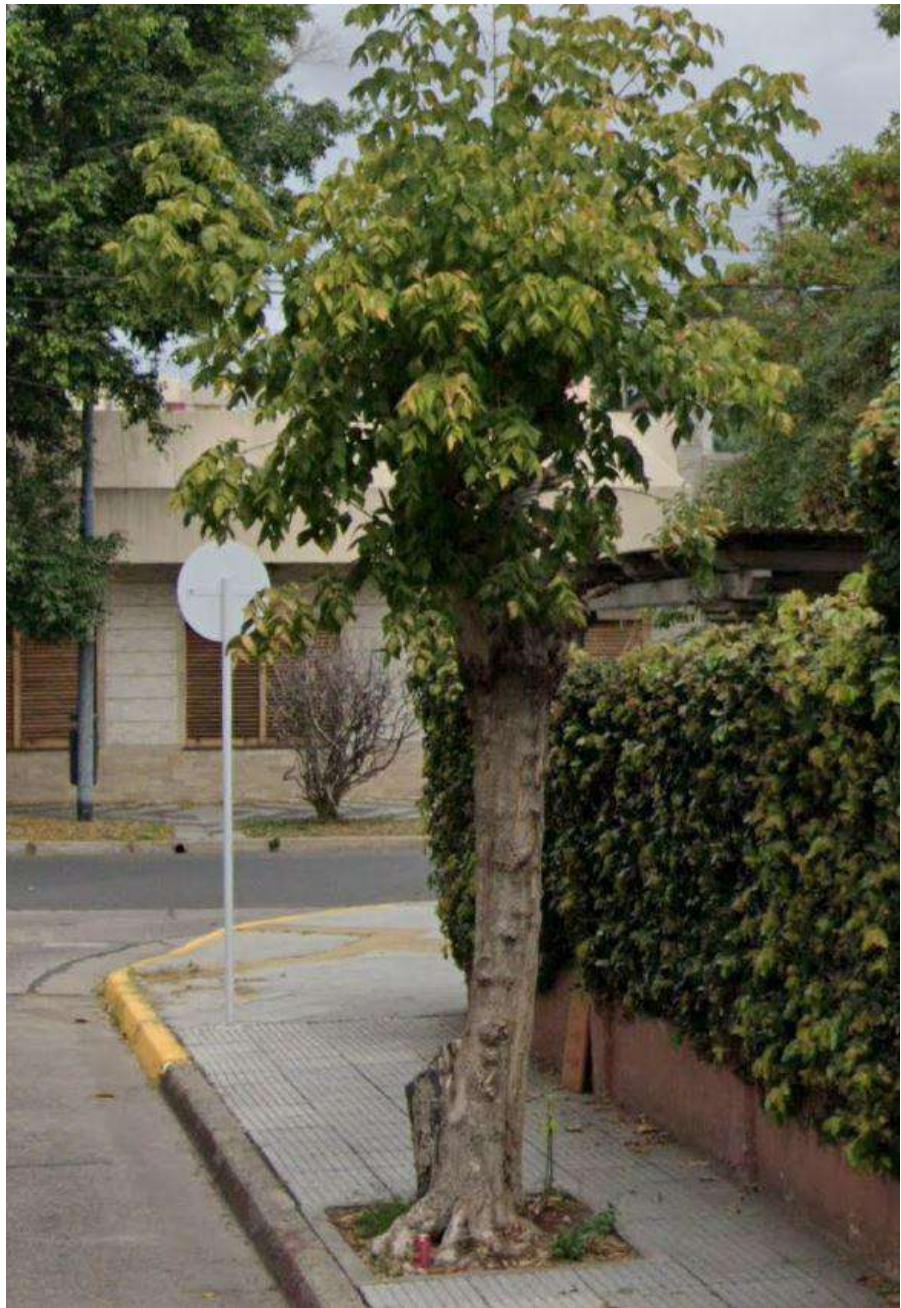
N° DE ACTA: 7345

Observaciones y conclusiones			
<p>Ejemplar semi seco con decaimiento generalizado, presenta termitas y pudrición avanzada. No deja el paso mínimo de 1.2m. Vereda en condiciones. Dejar plantera en 0.8m x 0.8m</p>			
Datos del inspector			
Cabral, Ramiro David		36293890	
Nombre completo	Firma	DNI

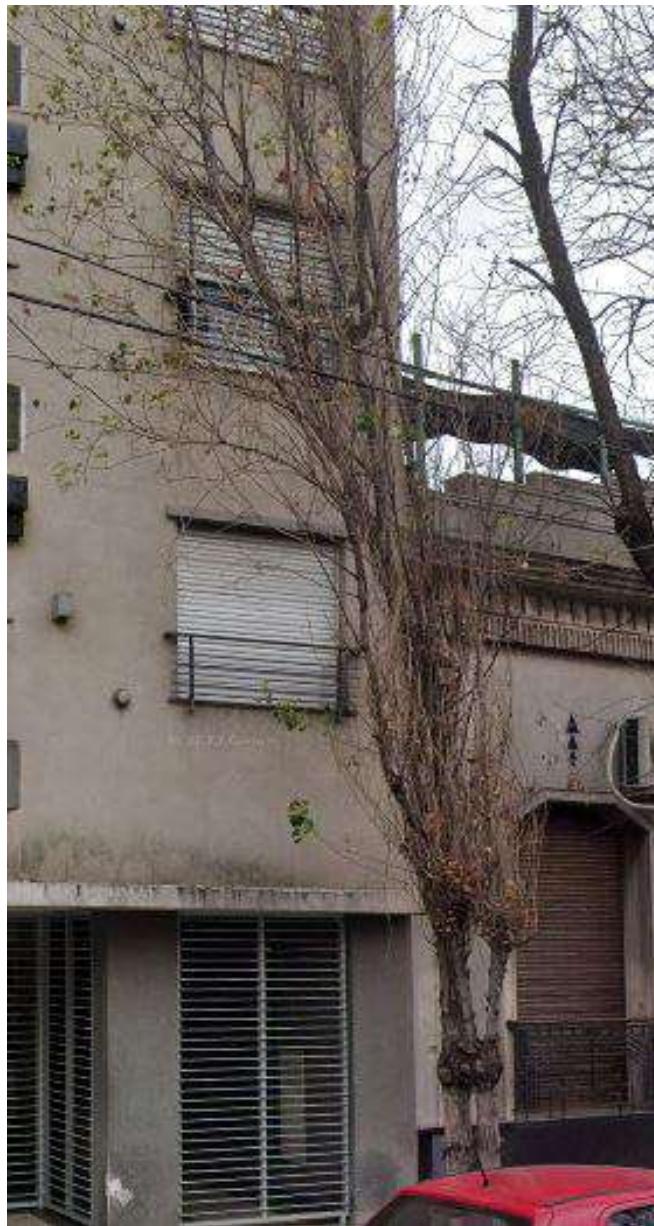
Nº DE ACTA: 7346

GOBIERNO DE LA CIUDAD DE BUENOS AIRES PLANILLA DE INSPECCIÓN VISUAL BÁSICA		
G.C.B.A.	Fecha: 14/12/2022		
Calle	FONROUGE	Chapa	169
Especie botánica	Populus sp. (Alamo)		
Nº de inspección	C09-387C	D.A.P. (Cm):	40
Ubicación de la plantera	Regular	Enfermedades	Plagas
Inclinación	No tiene inclinación		
Orientación de la inclinación			
Tarea recomendada: Extracción			
Defectos del ejemplar			
Árbol muerto en pie, sin otros defectos importantes			
Evaluación de Riesgo del Árbol a Extraer			
Probabilidad de Fallo	Probabilidad de Impacto	Consecuencias	Riesgo
Possible	Medio	Significativa	Bajo
Encuadre Normativo			
El árbol esté seco.. Para garantizar la seguridad de las personas y/o bienes.			
Observaciones y conclusiones			
<p>Ejemplar muerto en pie. Presenta codominancias. Extracción urgente. Cerrar plantera por demasiada proximidad con arbol lindero</p>			
Datos del inspector			
Cabral, Ramiro David			
Nombre completo		Firma	DNI

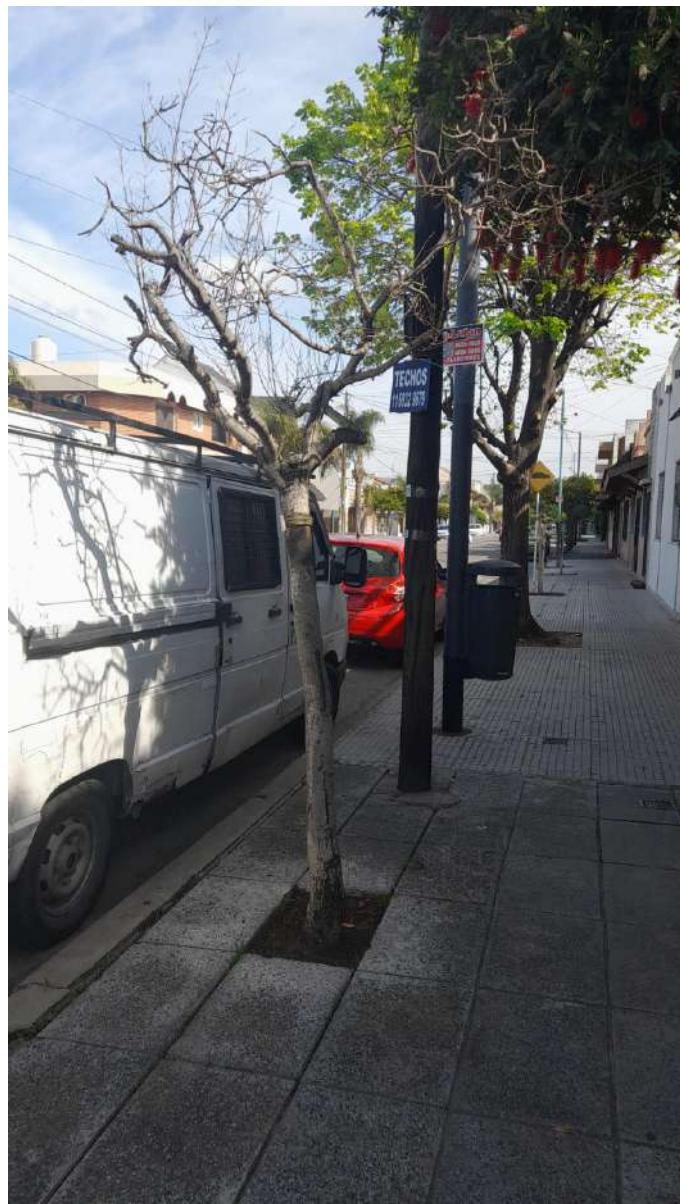
N° DE ACTA: 7347

Exceso ejemplar seco . excesos progresiva.

Cierr plantas Por su no alta, esq' cerca de la vereda
 y proximad con otra ejemplar en el punto frío.

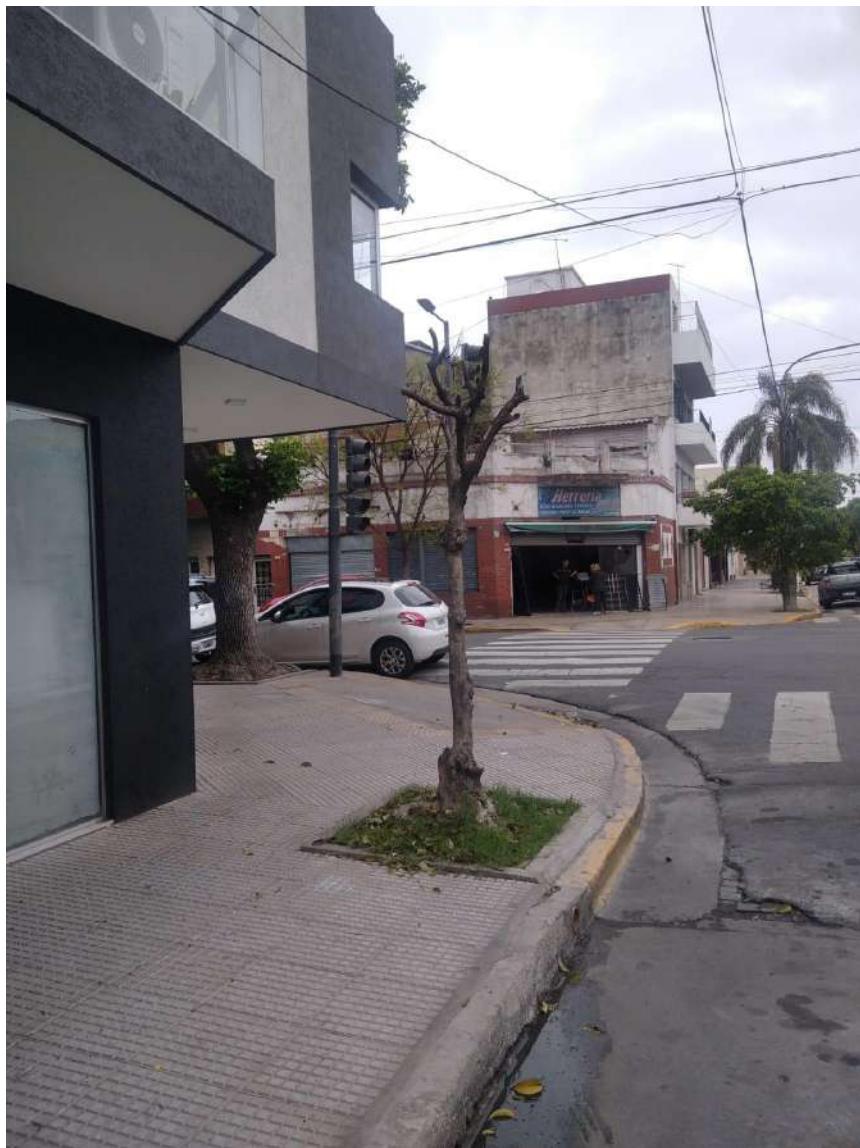
N° DE ACTA: 7348
Informe N° _____

*Se observan muchas fotos mal hechas (diámetros grande, descopado).
 Estás descopado y con fuertes brotes de rosetas cercanas al fuste (expuestos).
 Extraer y programar.*

*Llave plantera, para ubicarse en polígono de seguridad (1,2 x 1,2 m). Noblo
 GY PG.*

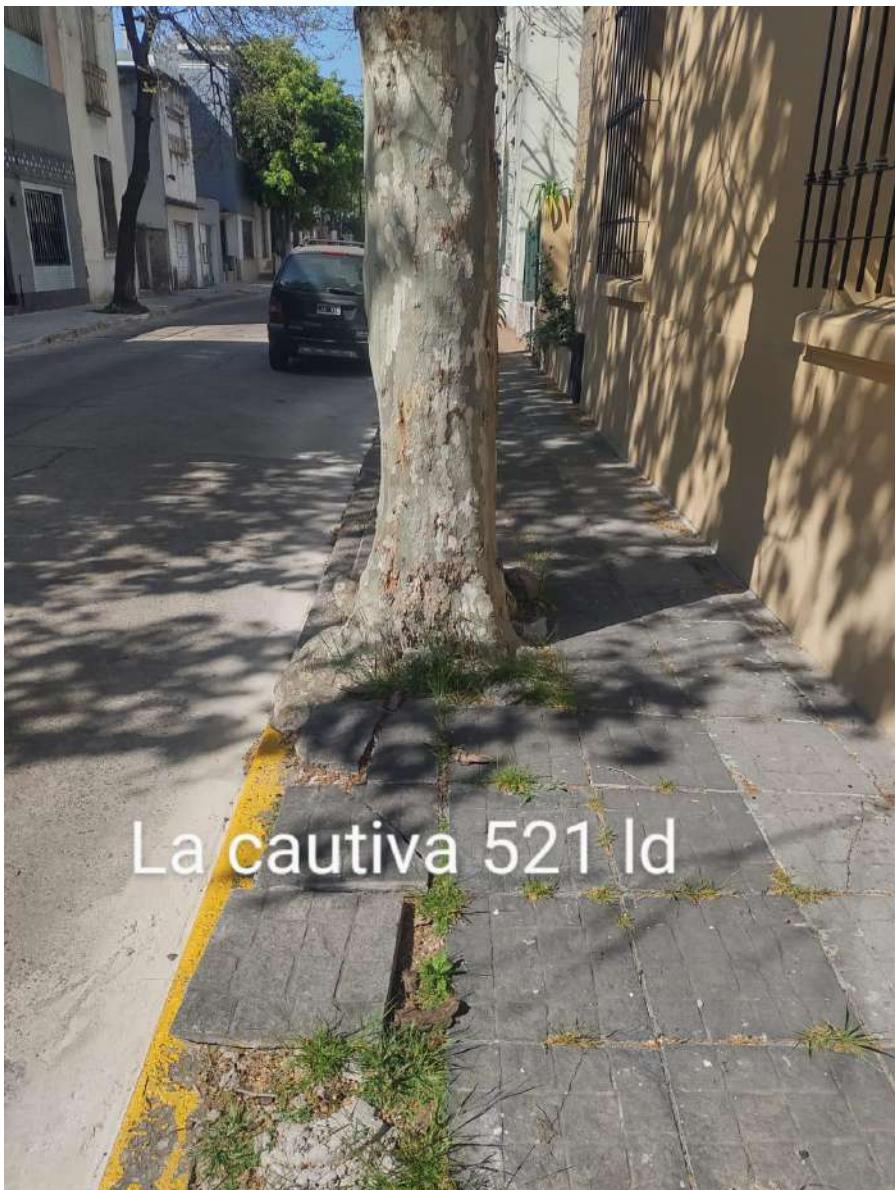
N° DE ACTA: 7349
Informe N° _____

SE RECOMIENDA LA EXTRACCIÓN DE LA ESTRUCTURA DEL ÁRBOL
 SUE QUITAR EL INTERCONECCIÓN A LAS RAÍCES PARA
 LA PREPARACIÓN DE LA VEREDA IMPACTAR BANDOS DENTRO
 DEL RADIO CRÍTICO DE RAÍZ. SE RECOMIENDA REPARAR
 12m² DE NEREDA Y DEjar PLANTADA EN 1,2m x 1,2m

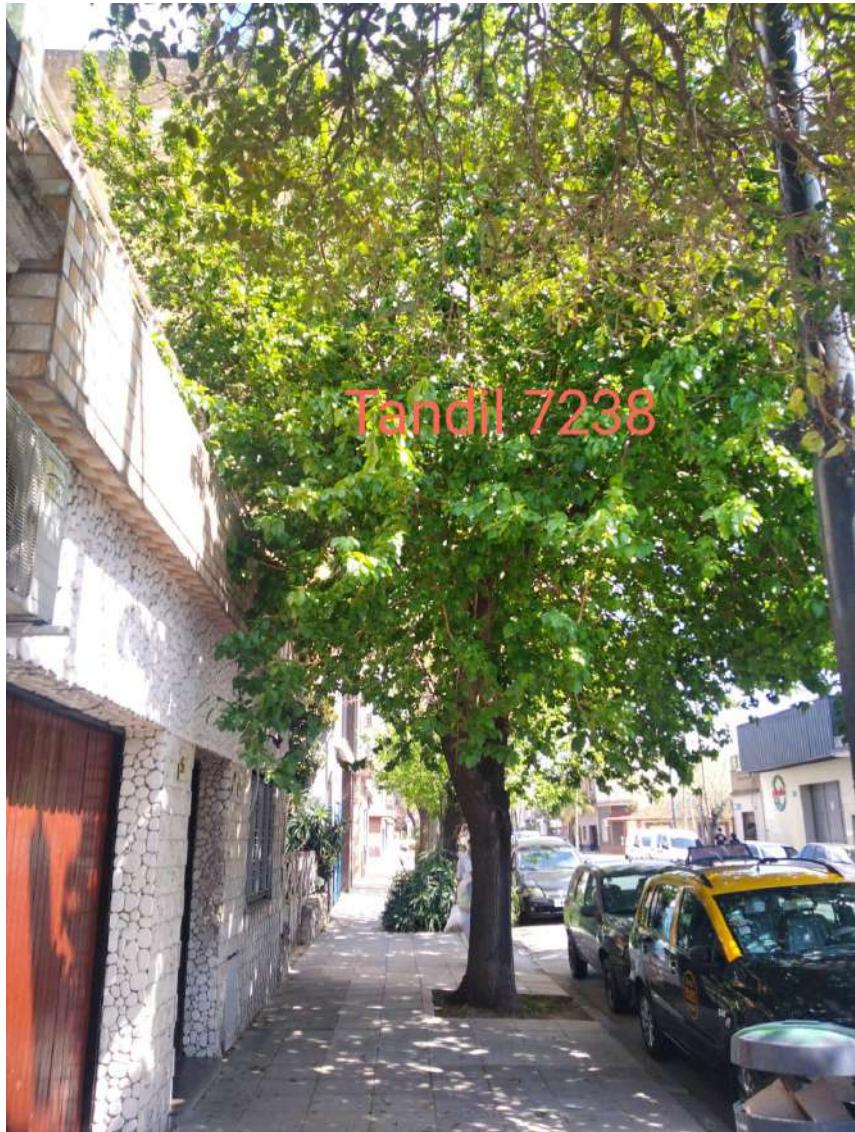
N° DE ACTA: 7353

OBSERVACIONES Se solicita extracción de especie no apta que levanta y compone veredas, lo que representa un riesgo para el viandante y un riesgo potencial de daño a la propiedad.

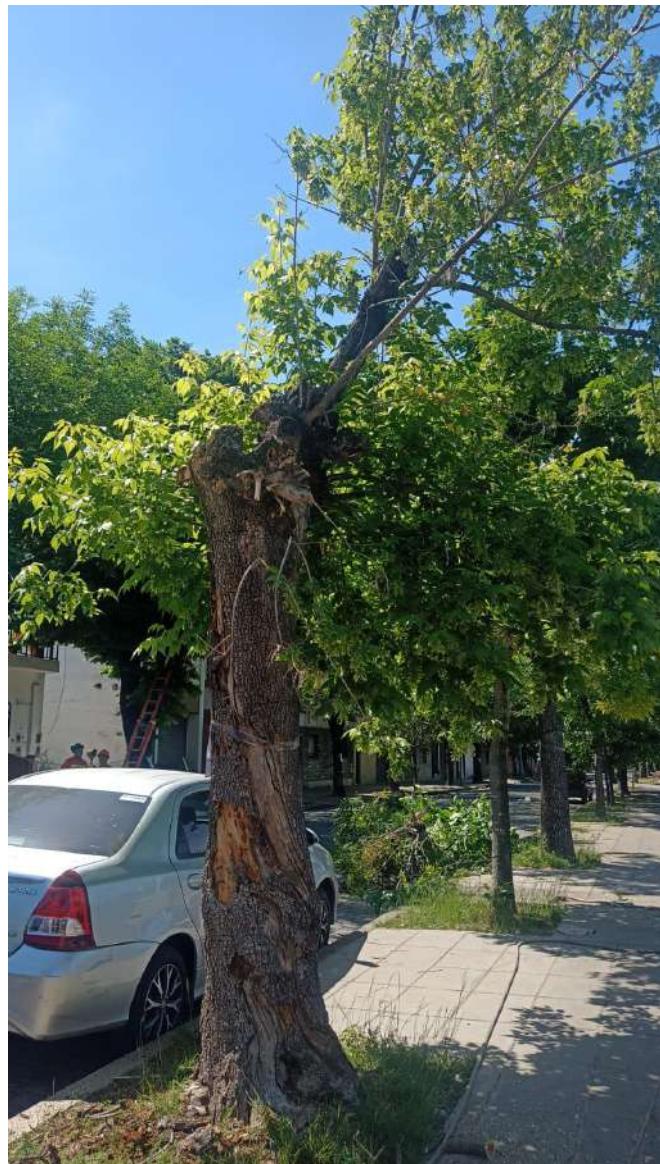
N° DE ACTA: 7357

Ejemplo con descortezamiento y grietas longitudinales en su Poda Lineal se quita miergo, inminente, de Roma seca prox. mta a quemarse.

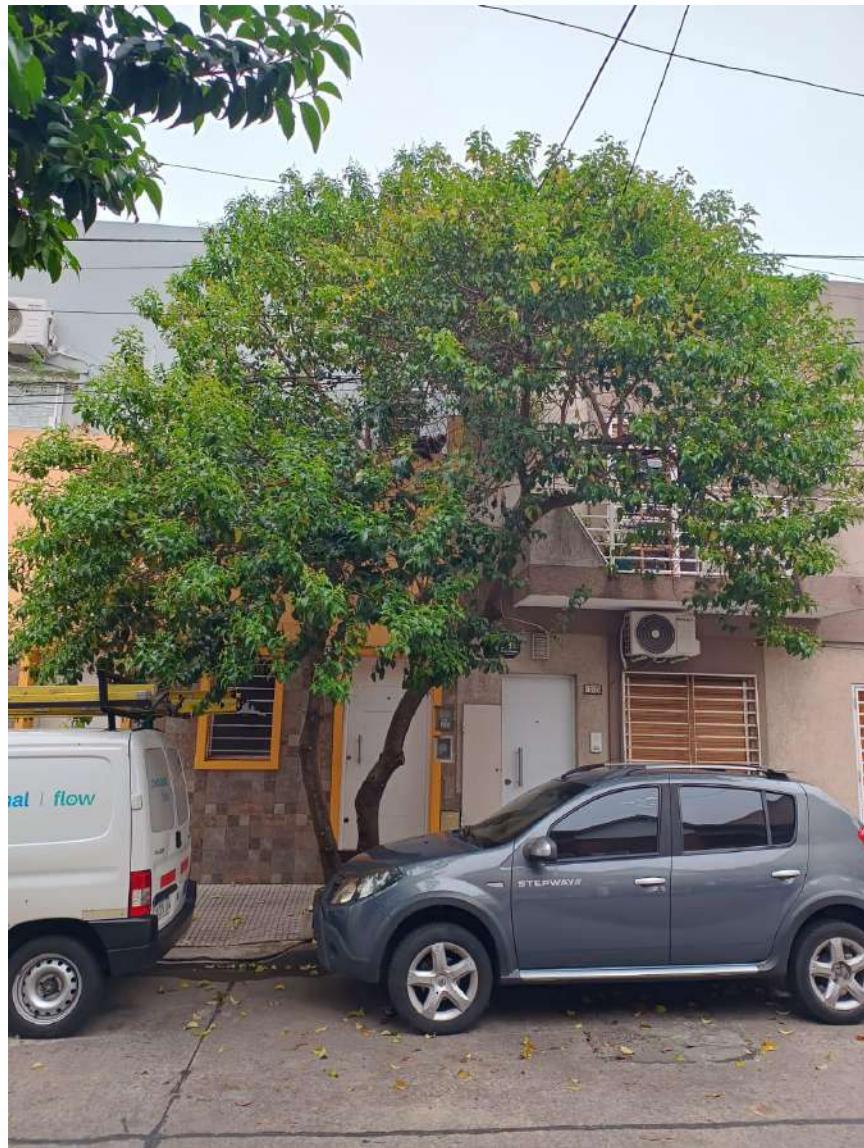
N° DE ACTA: 7371

Ejemplar con estructura deficiente, levanta Vereda y se encuentra cercano a desague pluvial y medidor de agua.

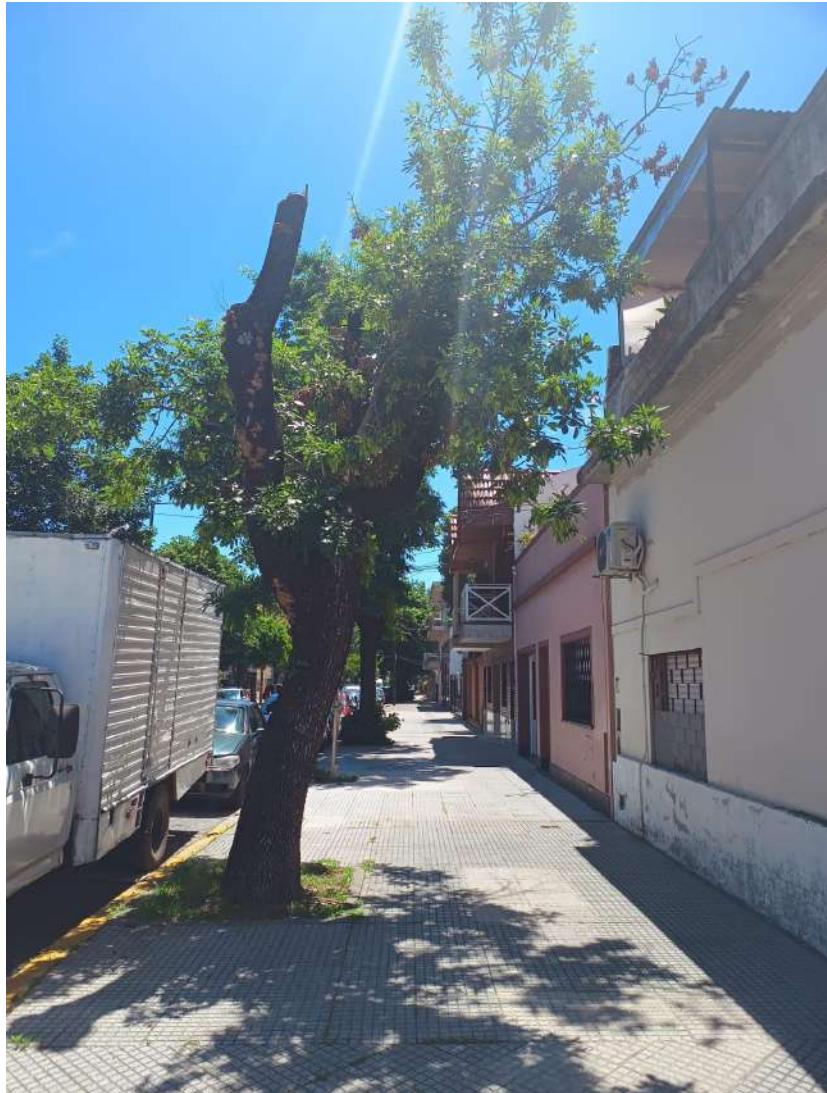
N° DE ACTA: 7372
Informe N° _____

Extracción de ejemplar con signos de pudrición avanzada y abusamientos en el fuste, presencia de coros y estructura deficiente por antiguos mutilaciones de la copa. Presenta un tronco quebrado colgando.

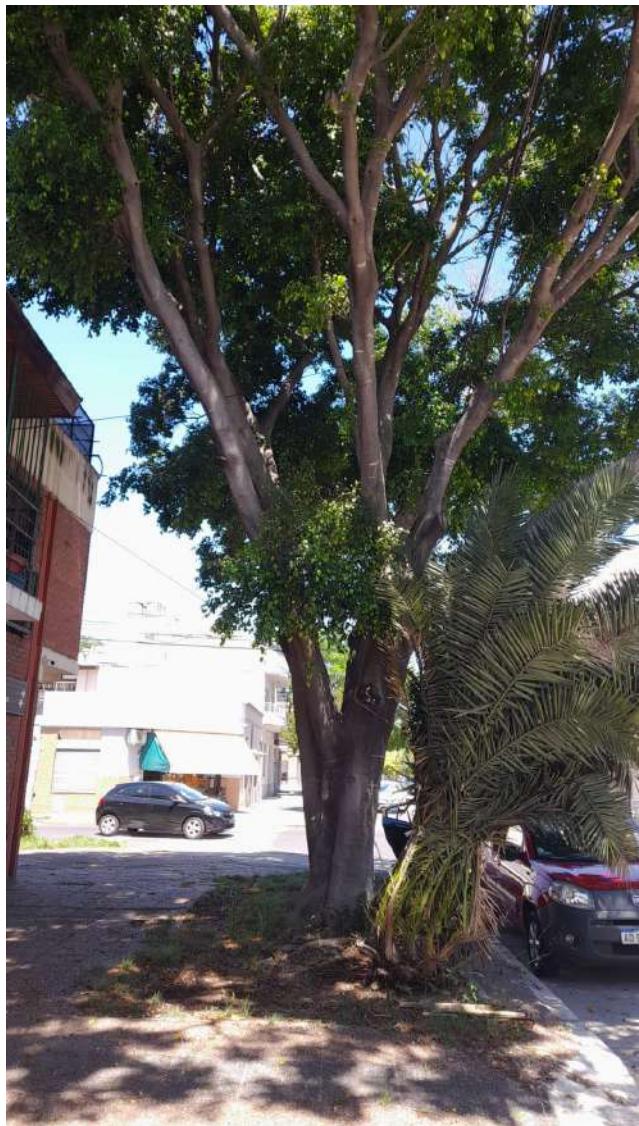
N° DE ACTA: 7373

Presenta raíz expuesta que ocasiona daño en el frente de la propiedad: veredas levantadas y rotas, infiltraciones severas, plantas arrancadas, Desparrar 30 m² de baldosa L64.
 Especie no apta para el arbolado público.

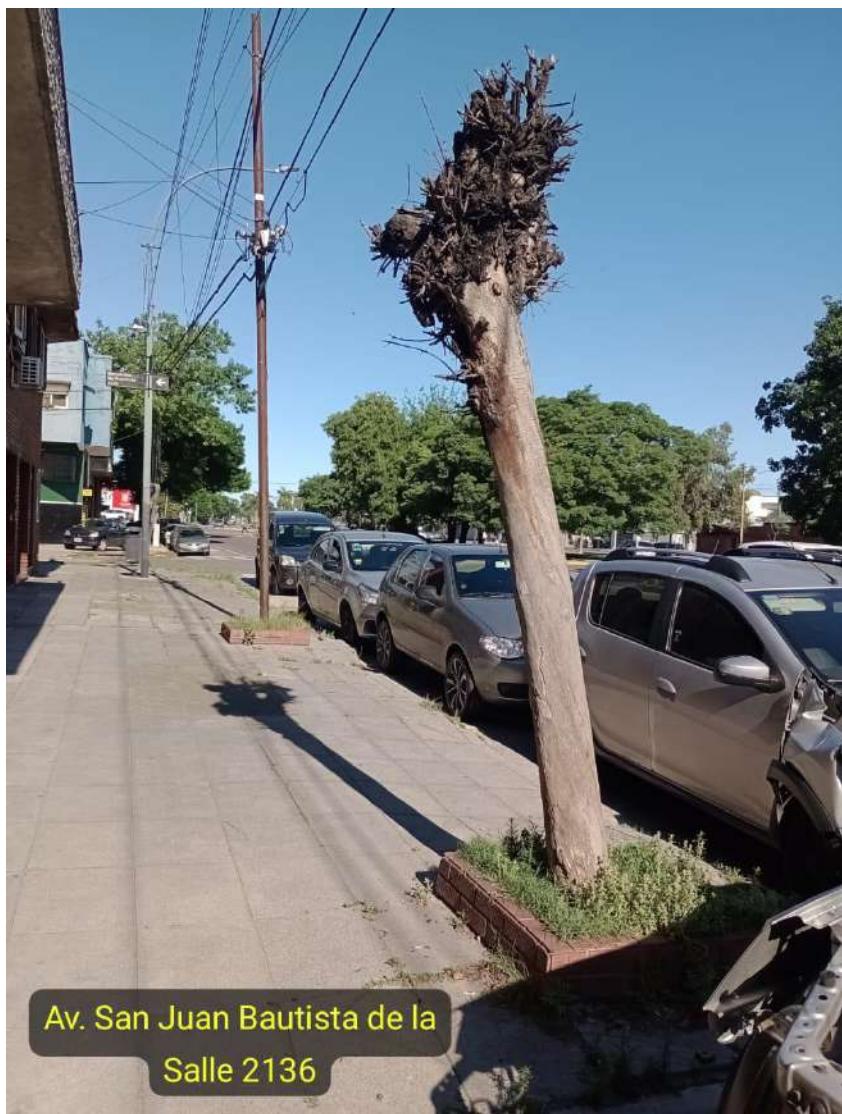
N° DE ACTA: 7376
Informe N° _____

OBSERVACIONES. Árbol completamente seco, descopado, con fruste completamente descortezado y grietas longitudinales. Actualmente se encuentra más inclinado que la última vez que se relevó (2023). PRIORIDAD ALTA.

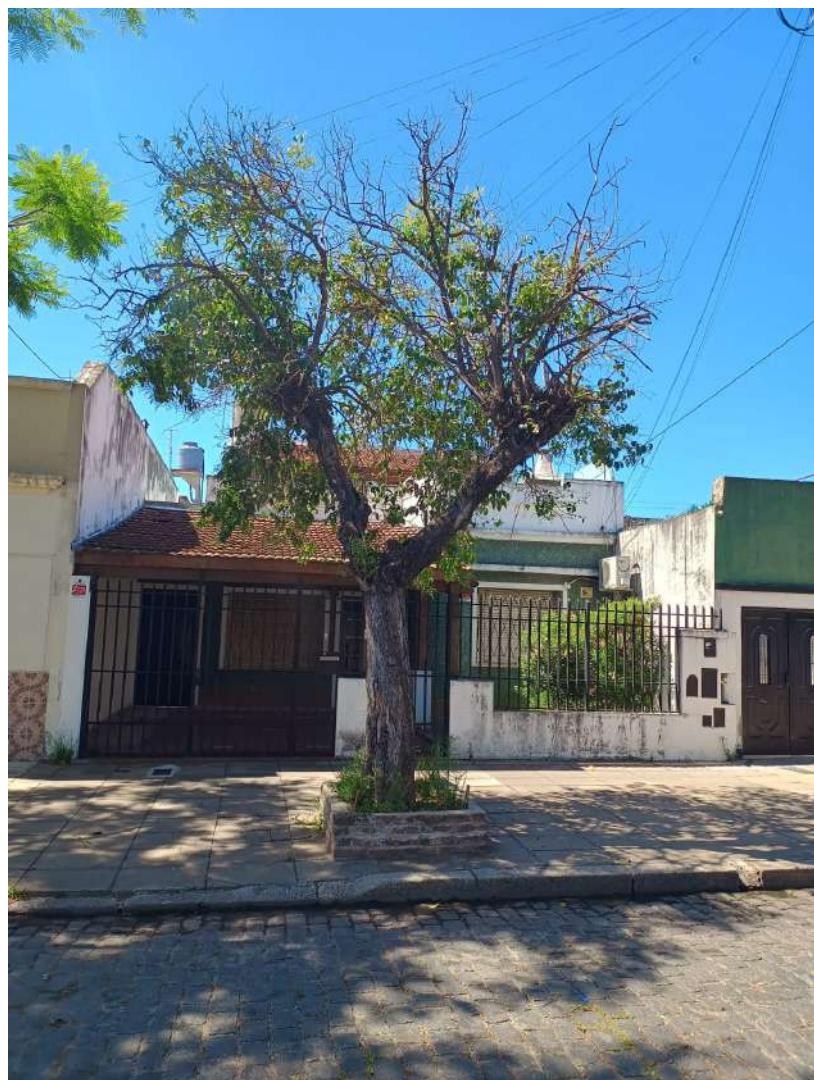
N° DE ACTA: 7377

Extracción de jardín semi seco con estructura deficiente.

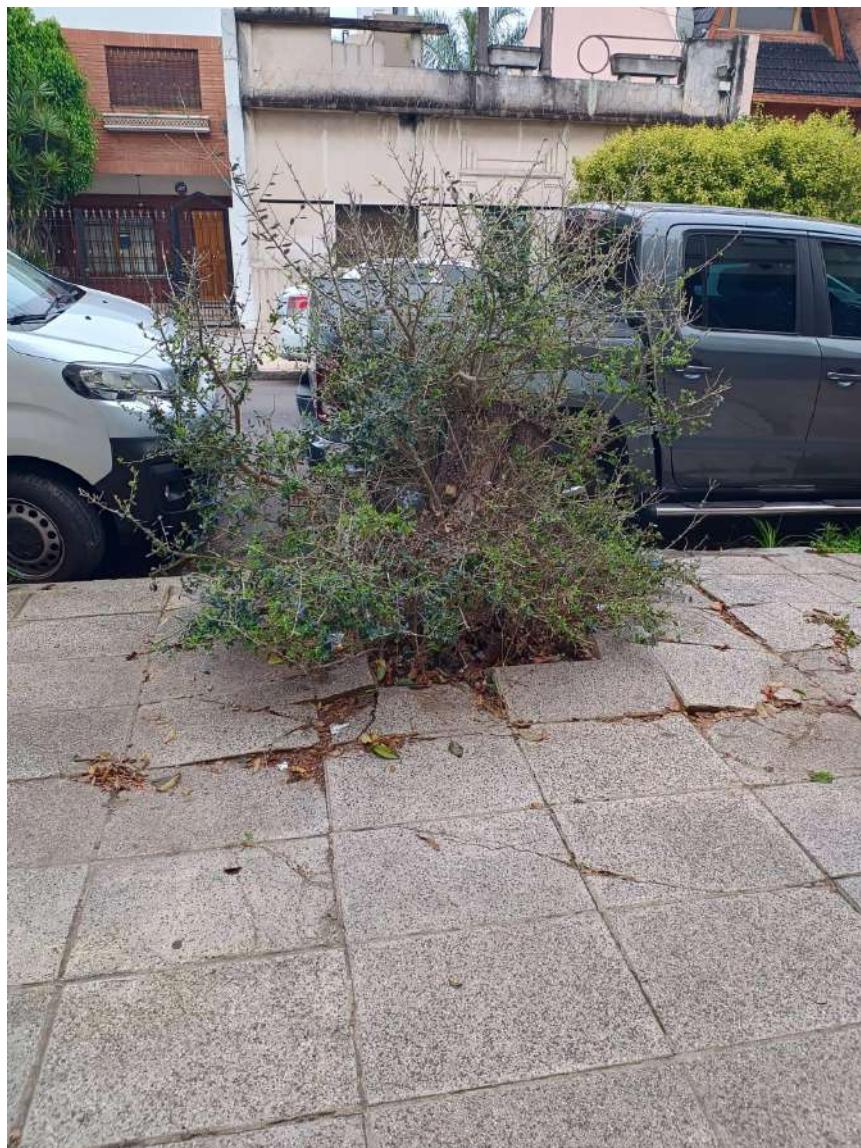
N° DE ACTA: 7378

Exemplar talado a 1m de altura del fuste, con broteón de múltiples brotes epicárpicos y estructura deficiente. Provoca levantamiento de vereda.
