Resolución Presidencia Junta Comuna

Número: RS-2024-34136092-GCABA-COMUNA7

Referencia: Extracciones

Planilla de Inspección de Árboles
Aviso. 500499762/24

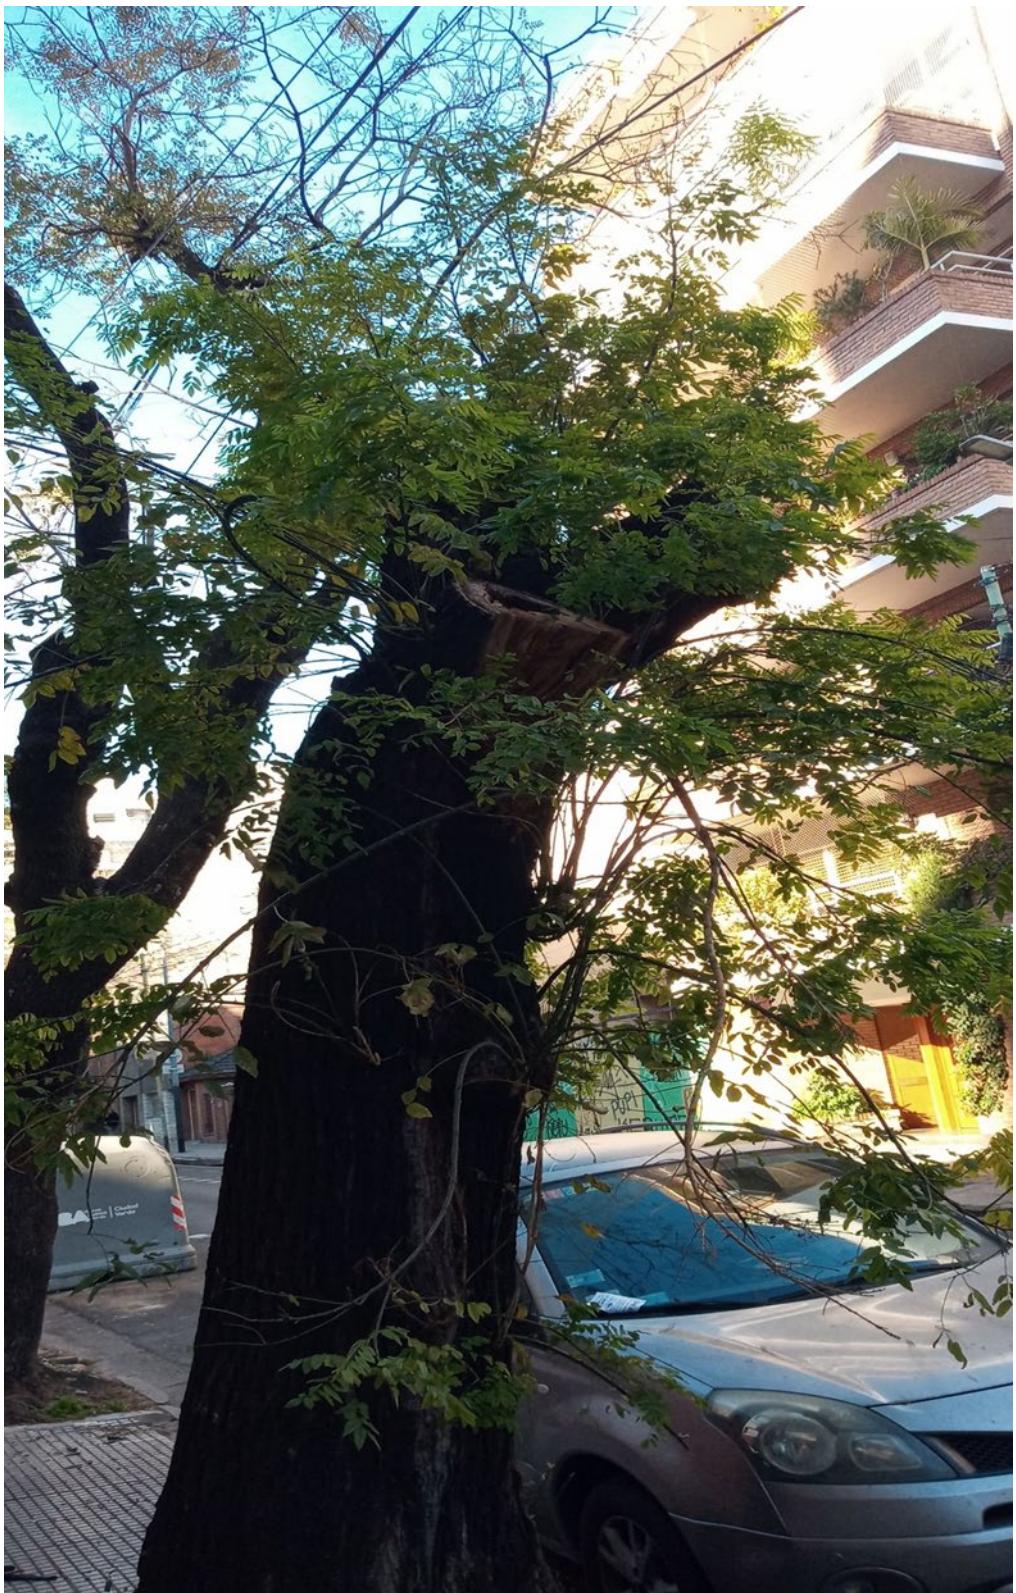
UBICACIÓN DEL ÁRBOL Especie botánica PAMISO
Calle CAMACUA N° 238 Árbol Seco Árbol Semi Seco

OBSERVACIONES. EL PEDIDO ES SOBRE CAMACUA 230. (NO EXISTE CHIMA), PERO EL ÁRBOL SE UBICA SOBRE 238. YA SE ENCONTRÓ DESPIADADO, CON SIGNOS DE DANZÓN. COMIENZA LA EXTRACCIÓN (PROXIMO MES). URNA 24M², SUR AF. 301 MURMA S.3. REDUCIR PONER A 1,2 x 1,2 M.

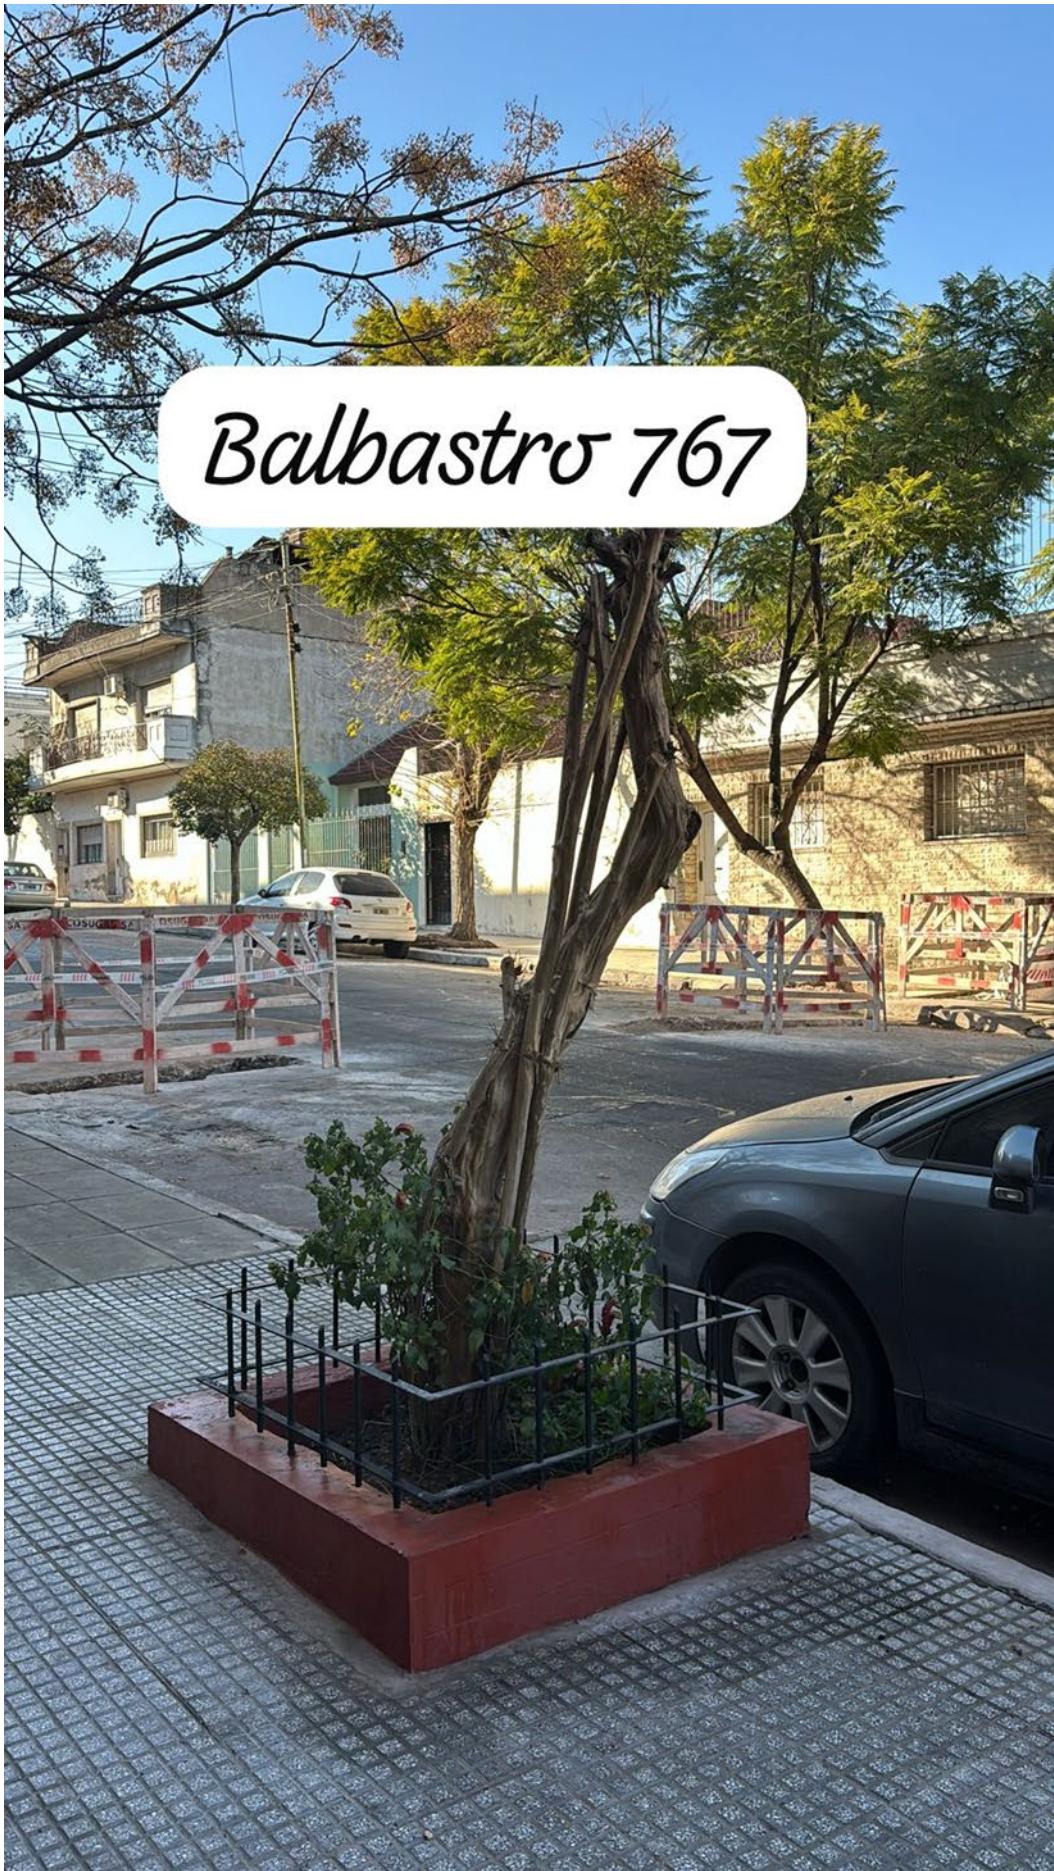
Balbastro 767

OBSERVACIONES ÁRBOL SECO DESCOPADO - NO REVISTE RIESGO
Se SOLICITA EXTRACCIÓN Y PLANTAR

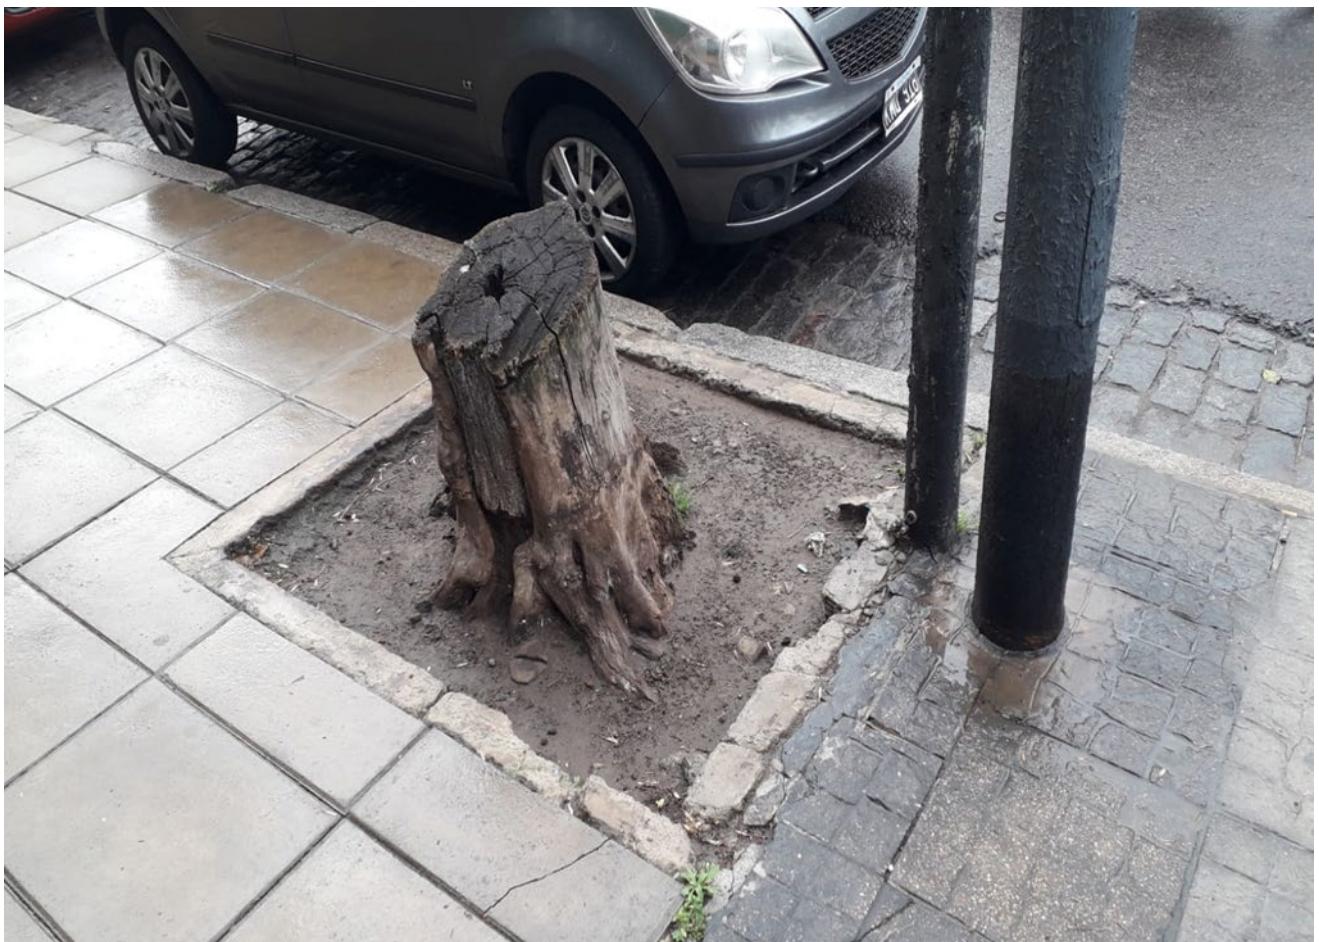
OBSERVACIONES. AVISO COTTO "830" y "850". EN 830 NO HAY PLANTERA.

EN "850 LD 2" HAY PLANTERA OCUPADA POR TOCON SECOS. SE SOLICITA SU EXTRACCIÓN
Y CERRAR PLANTERA POR ESTAR AL LADO DE LUMINARIA

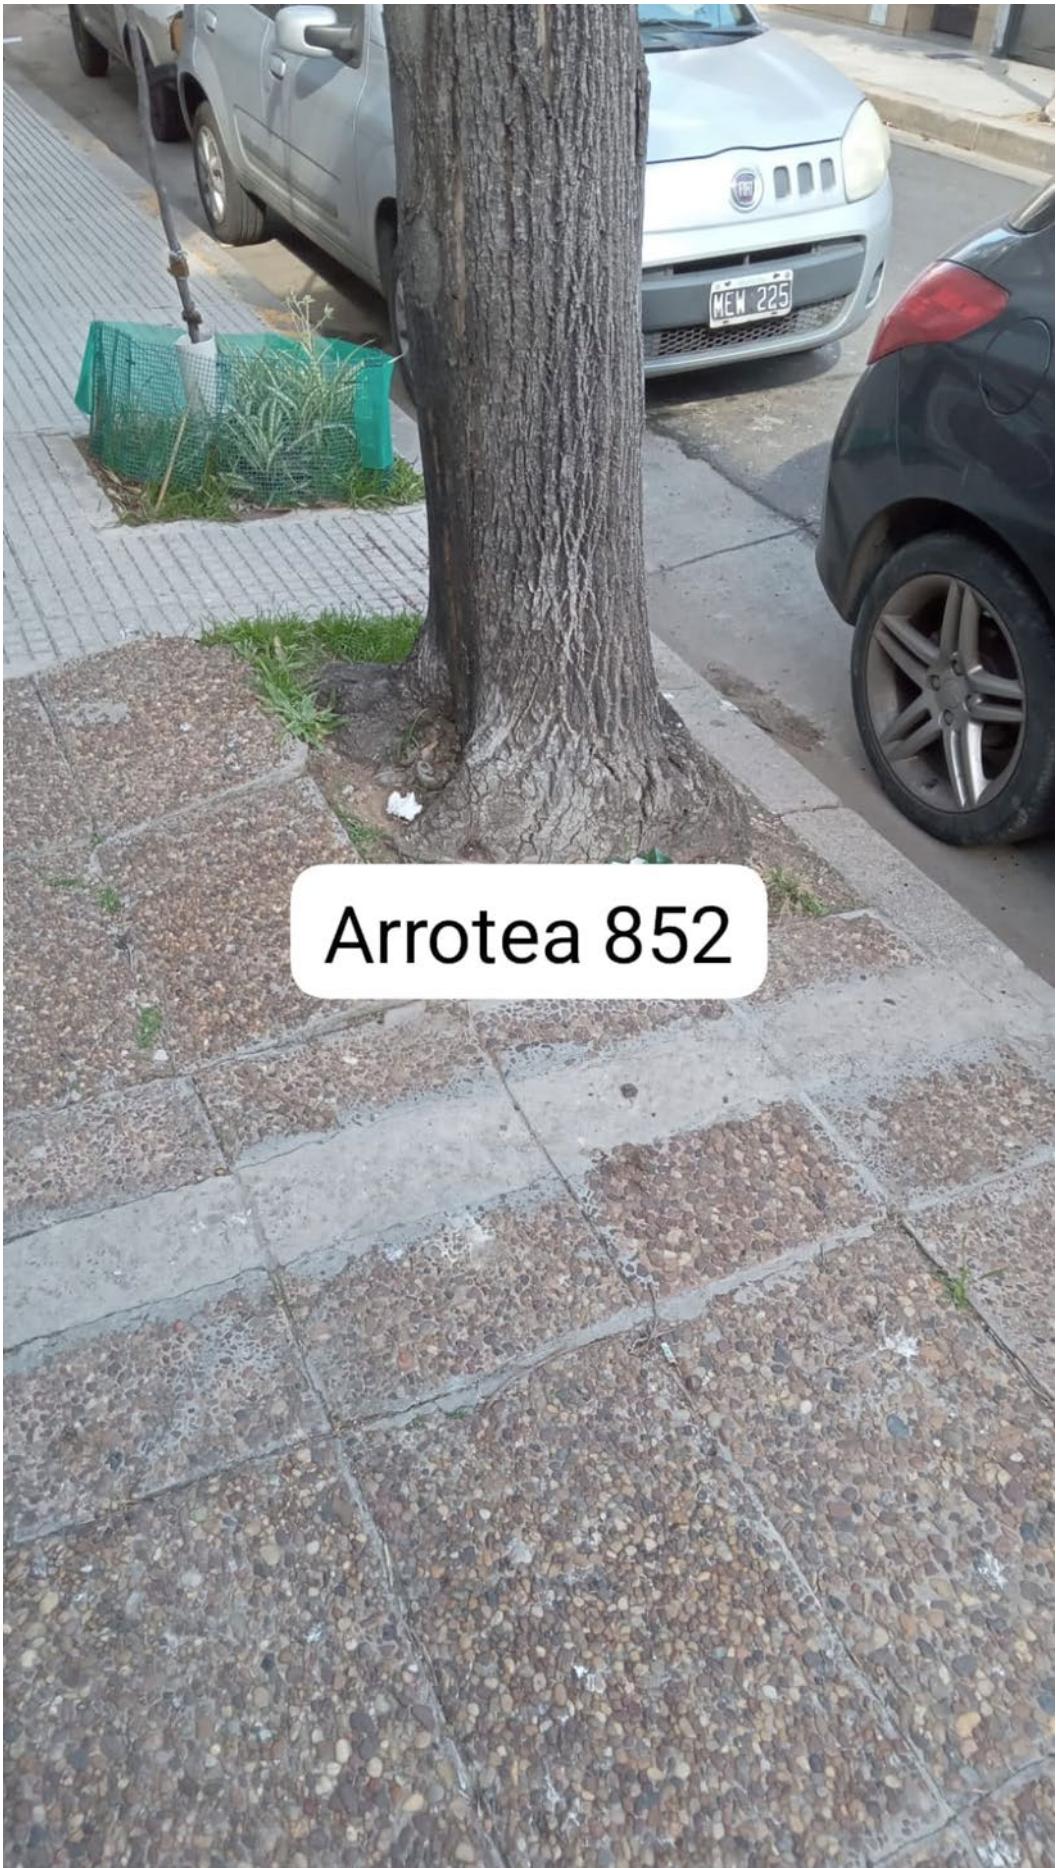
Arrotea 852

Observaciones:			
Al momento de la inspección se observa un ejemplar adulto sin signos aparentes de vitalidad. Plantera reducida. Raíz elevando acera sentido propiedad. Fuste con cavidad profunda longitudinal que se extiende desde su base hasta su bifurcación en los ejes de la copa: la misma se halla con madera en avanzado estado de descomposición. Tronco hueco al golpe. Descortezamiento y agrietamiento longitudinal. Descopado con anterioridad. Copas totalmente secas. Heridas de poda no compartmentalizadas. Se sugiere su extracción dado que se advierte necesario para proteger la integridad de bienes y personas (Ley 3263 art 13 inc a) Prioridad 2.			
Datos del Inspector/Verificador			
LUCAS PEREZ	 Firmado digitalmente por Lucas Alberto Perez		31026617
Nombre y Apellido	Firma		FM ó DNI

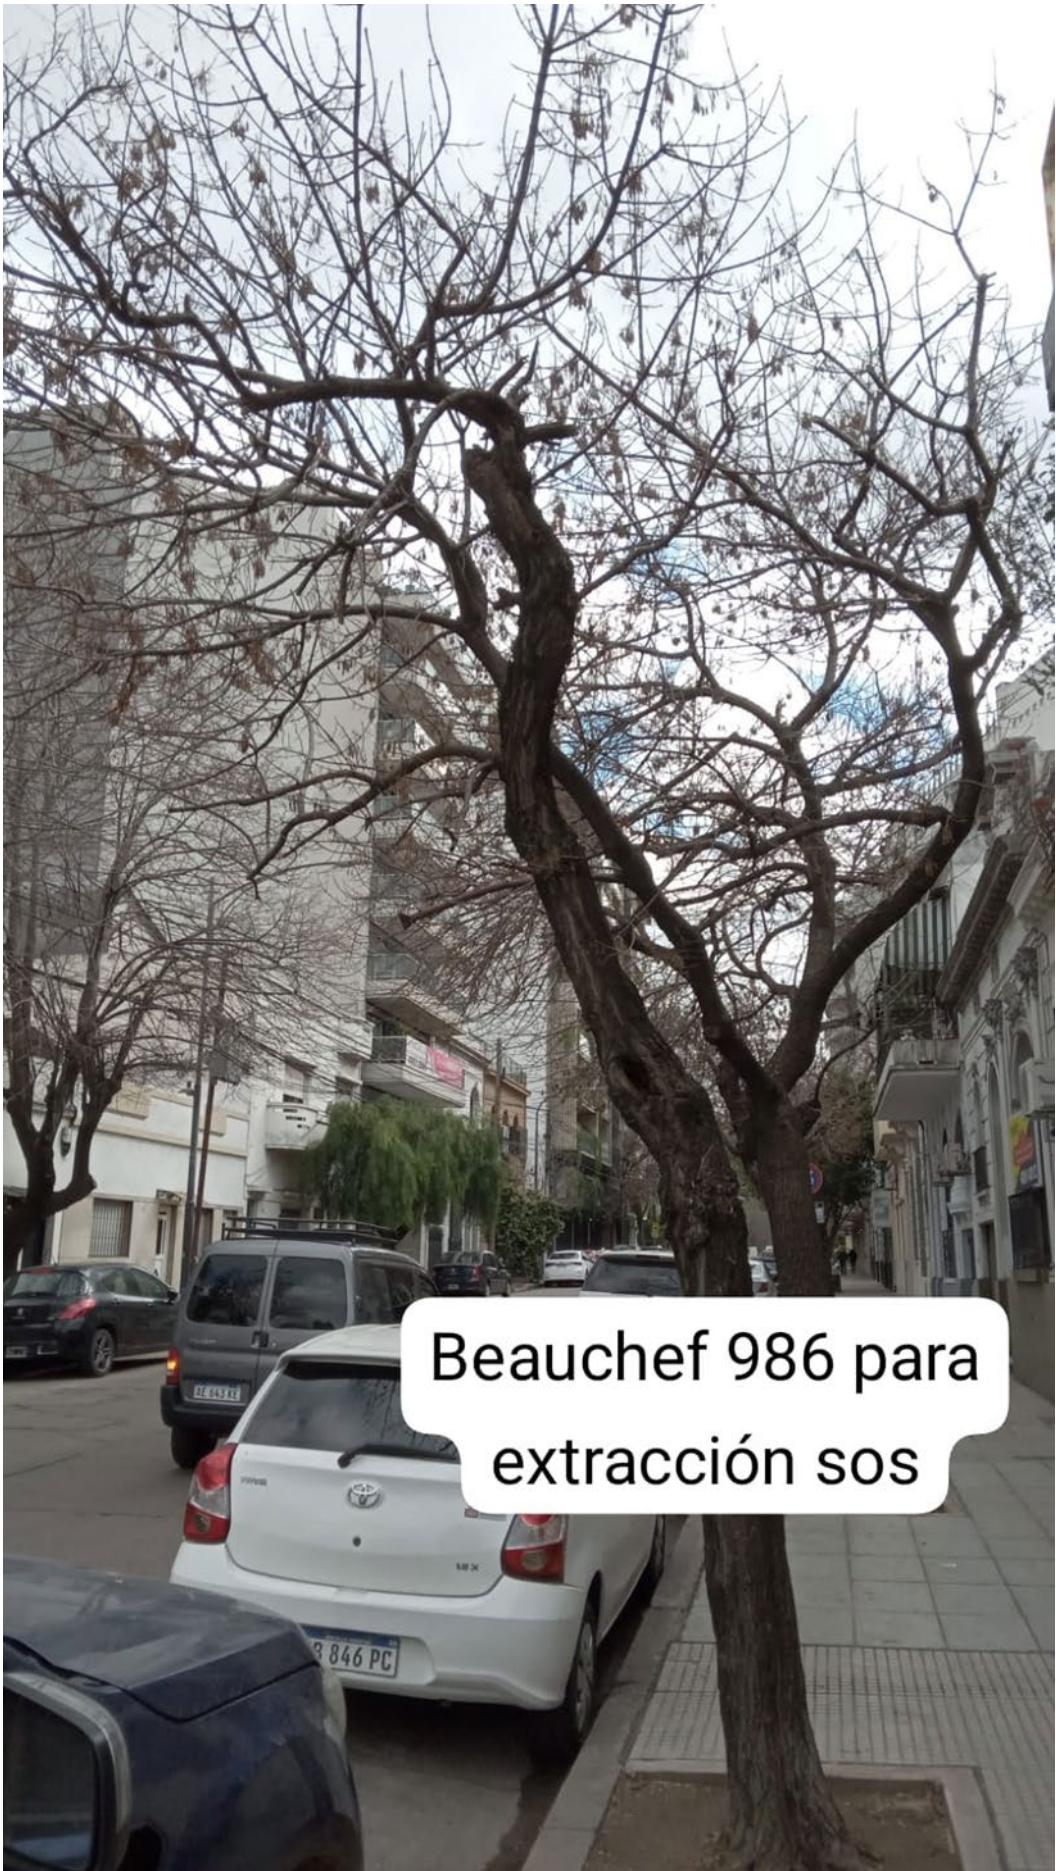
Beauchef 986 para
extracción sos

OBSERVACIONES AL MOMENTO DE LA INSPECCIÓN SE OBSERVÓ UN BONÉCK SIN SÍGNOS DE VIDA EN EL ARBOL. FIKES DE SOSTEN EL SUPERFICIE SECAS Y ALGUNAS DE ESTAS CORTADAS A MUY CORTA DISTANCIA DEL FUSTE. TRONCO HUECO AL GORE (UN MUL. PES CAV.DADES X DESCORTEZADO POR SECTORES, DONDE SE OBSERVÓ AVANCE DE PODRIDUMBRES MORENA. AL EJERCER UNA PRESIÓN SOBRE EL FUSTE ESTE SE MUVE CON FACILIDAD. LO QUE CONSTITUYE POR UN SUCO SÓLO PRIMARIO POLVO DESARRULLADO Y AL SECO, QUE CONTRIBUYE A PIERDENDO EL KILOGO. DE ECUISICO DEL BONÉCK SE SOLICITA SU INMEDIATA EXTRACCIÓN CON EL FIN DE PROTEGER LA INTTEGRIDAD DE BIENES Y LAS PERSONAS ((y 3267 ART 13))

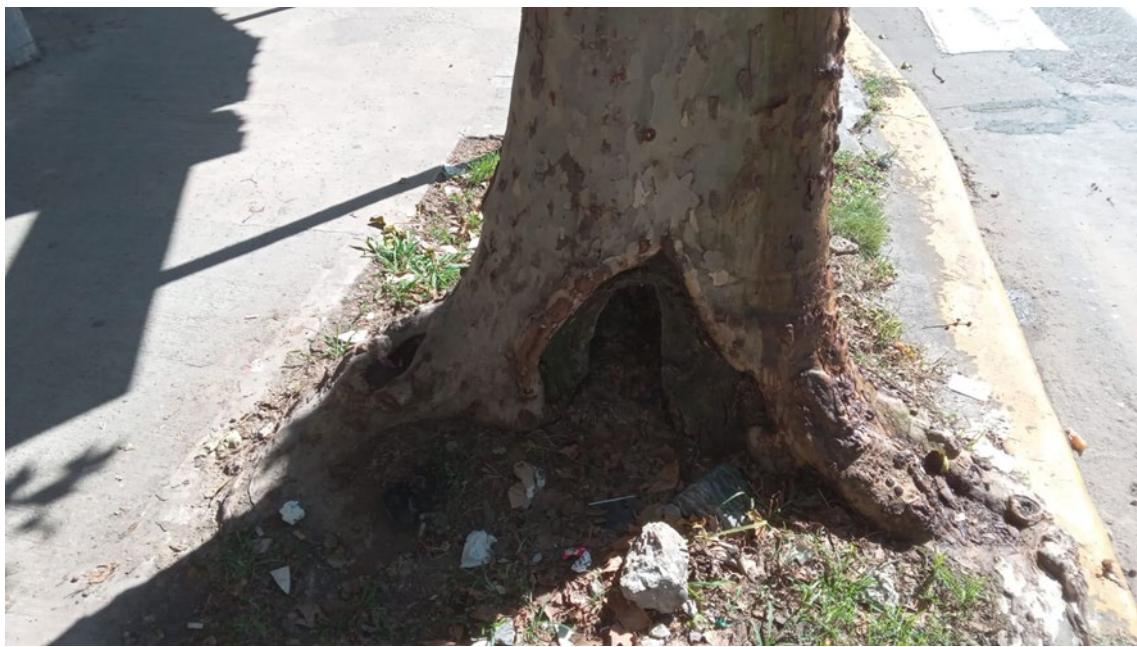
OBSERVACIONES. Ejemplar con riesgo de caída inminente por los abultamientos que persisten en todos sus brotes para ciclos de regeneración al eje principal, base de tallo y pudrición de raíces se comprobó retroacción del mismo con mucho florecimiento.

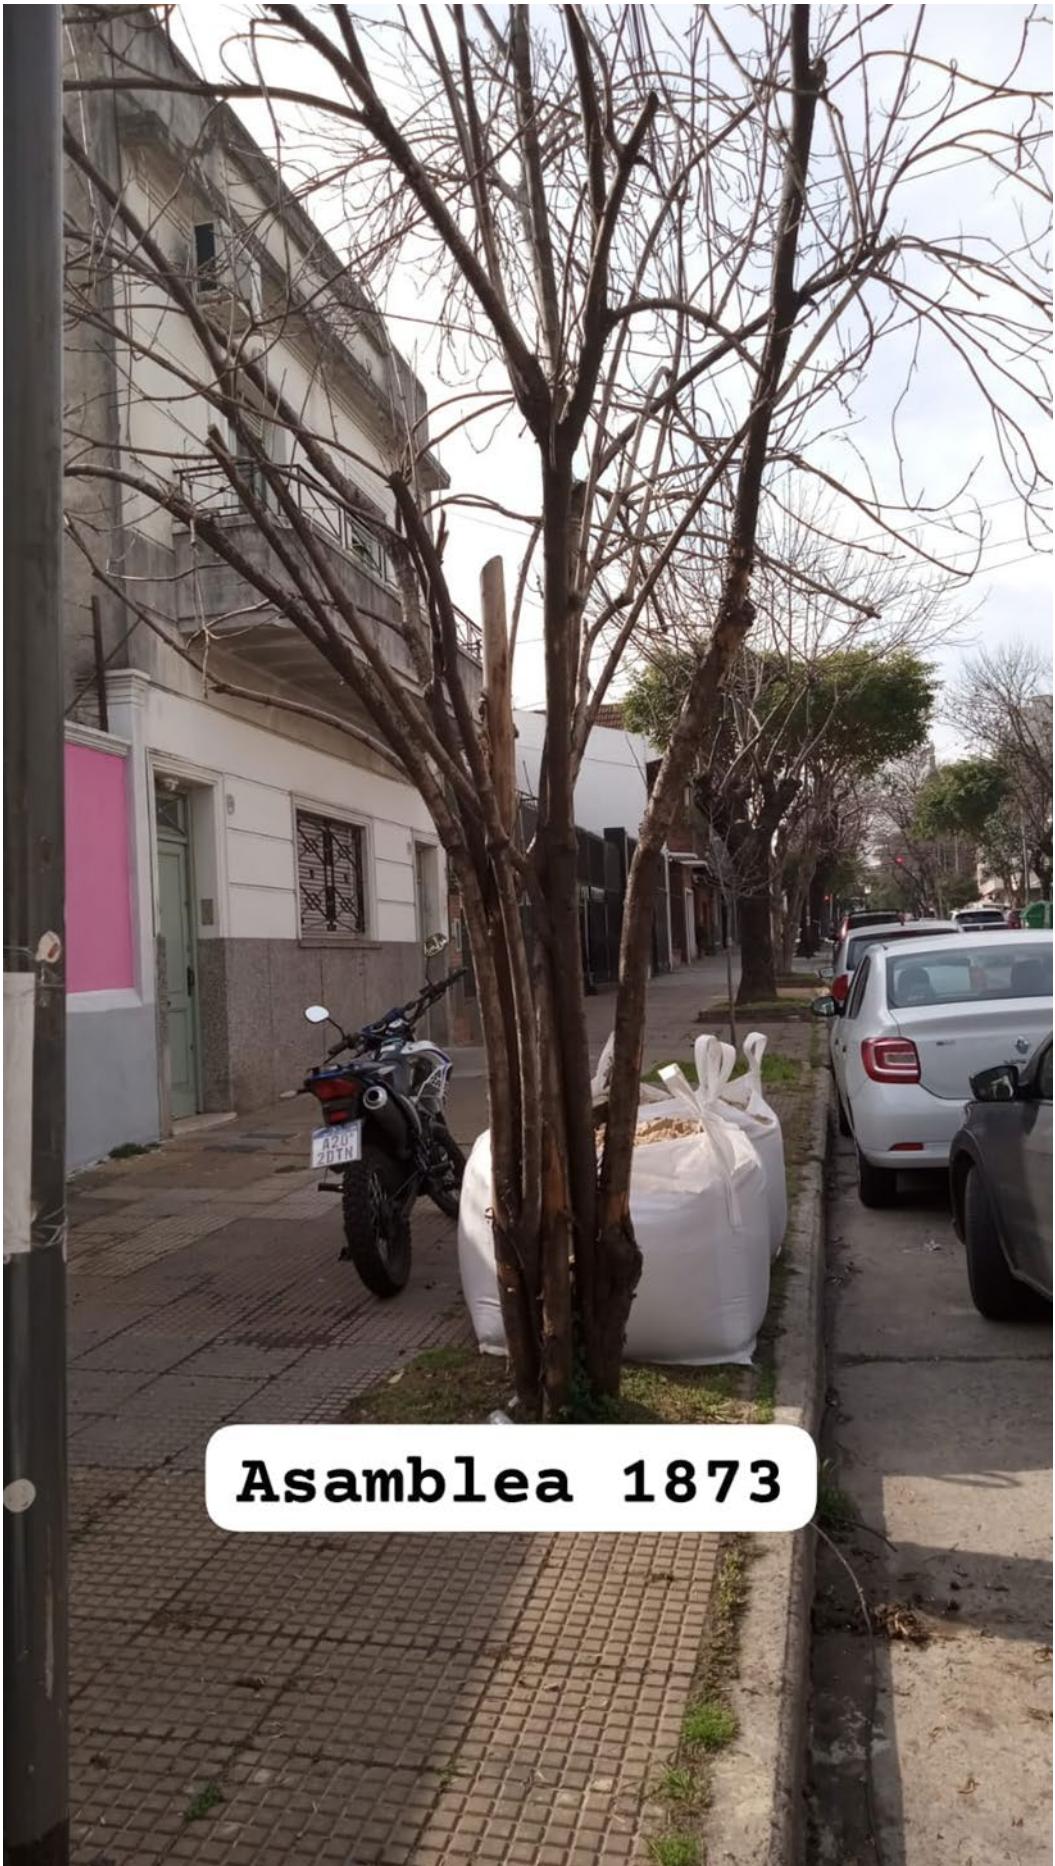
Asamblea 1873

OBSERVACIONES *Existe mucha muerte en pie con morfología mixta de extracción del mayor y realizar nueva plantación en los jardines.***INSPECTOR/VERIFICADOR***D. Mikel Muñoz 37607051*

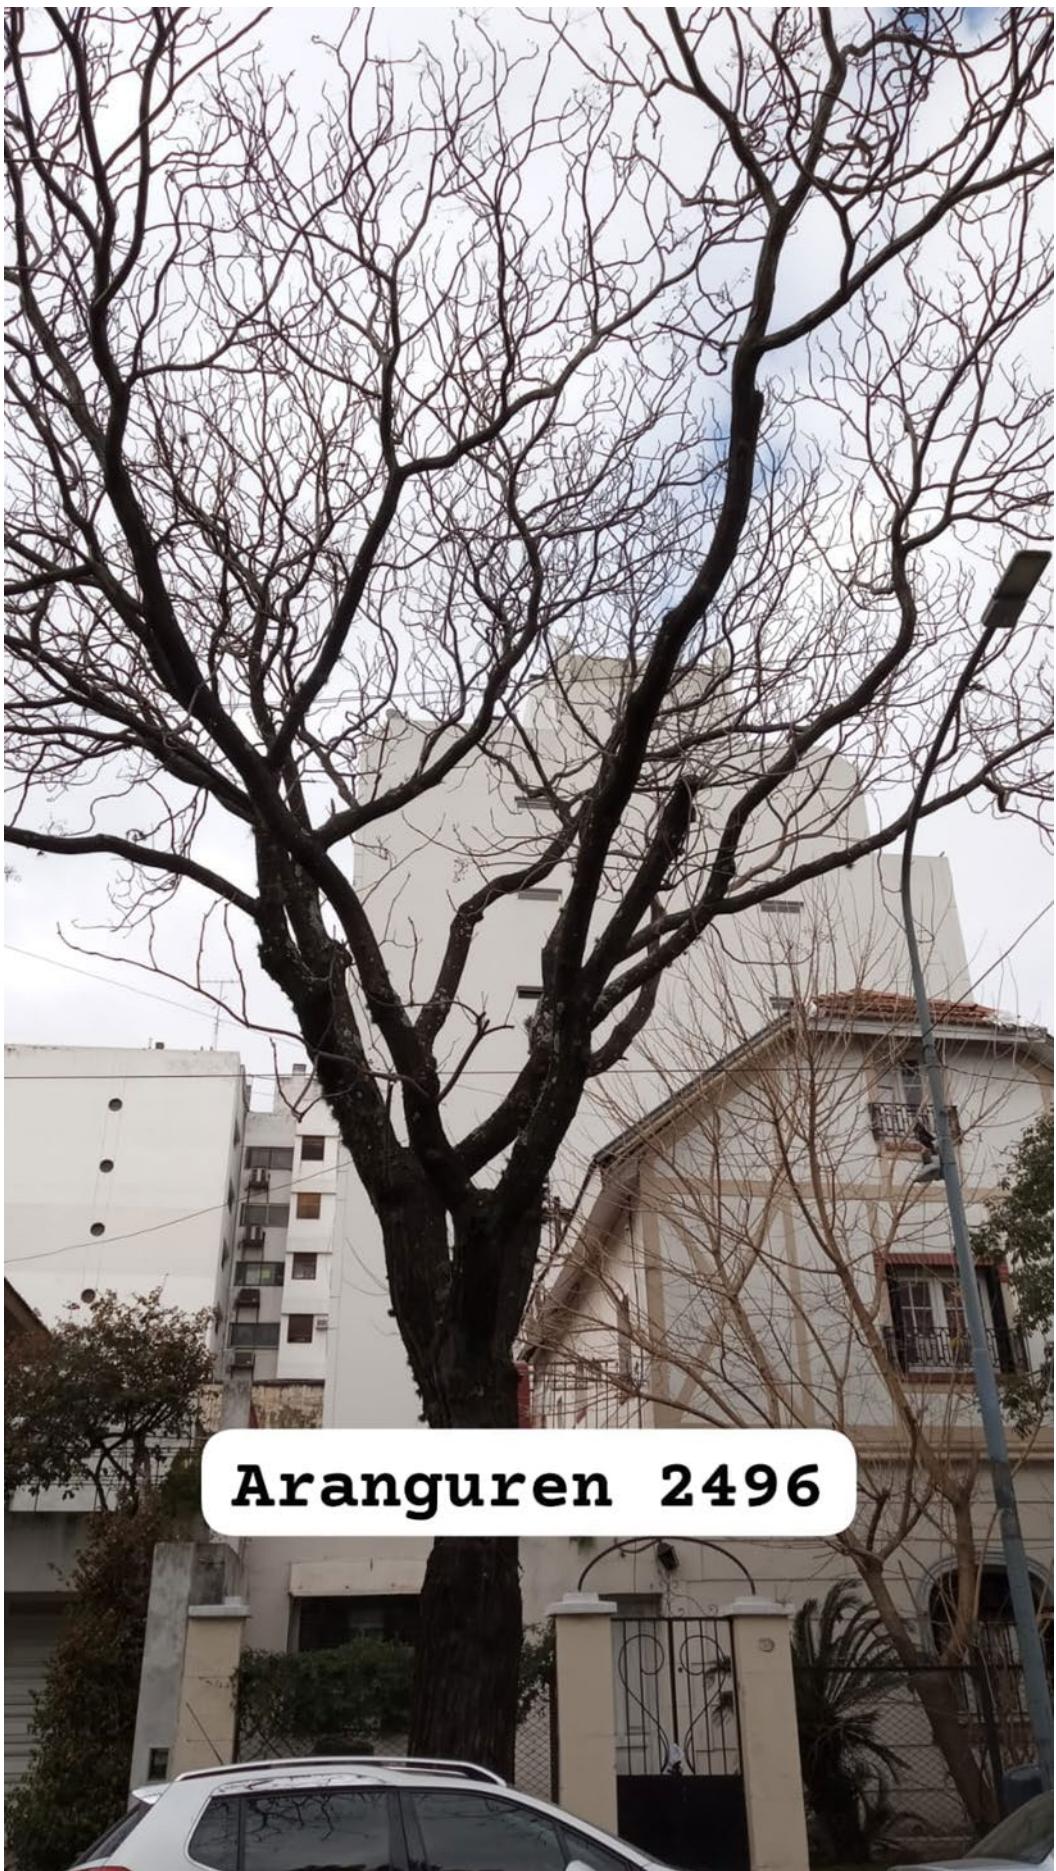
Aranguren 2496

OBSERVACIONES: Estoy en la corteza del tronco con agujeros en el eje principal desde los cuales parten 1M de troncos con podadura de bajo funcionalismo principal de la rama y pérdida de rizoma muertas. Descortezamiento seco, muy profundo al resquicio correspondiente a la rama y reemplazos por otros.

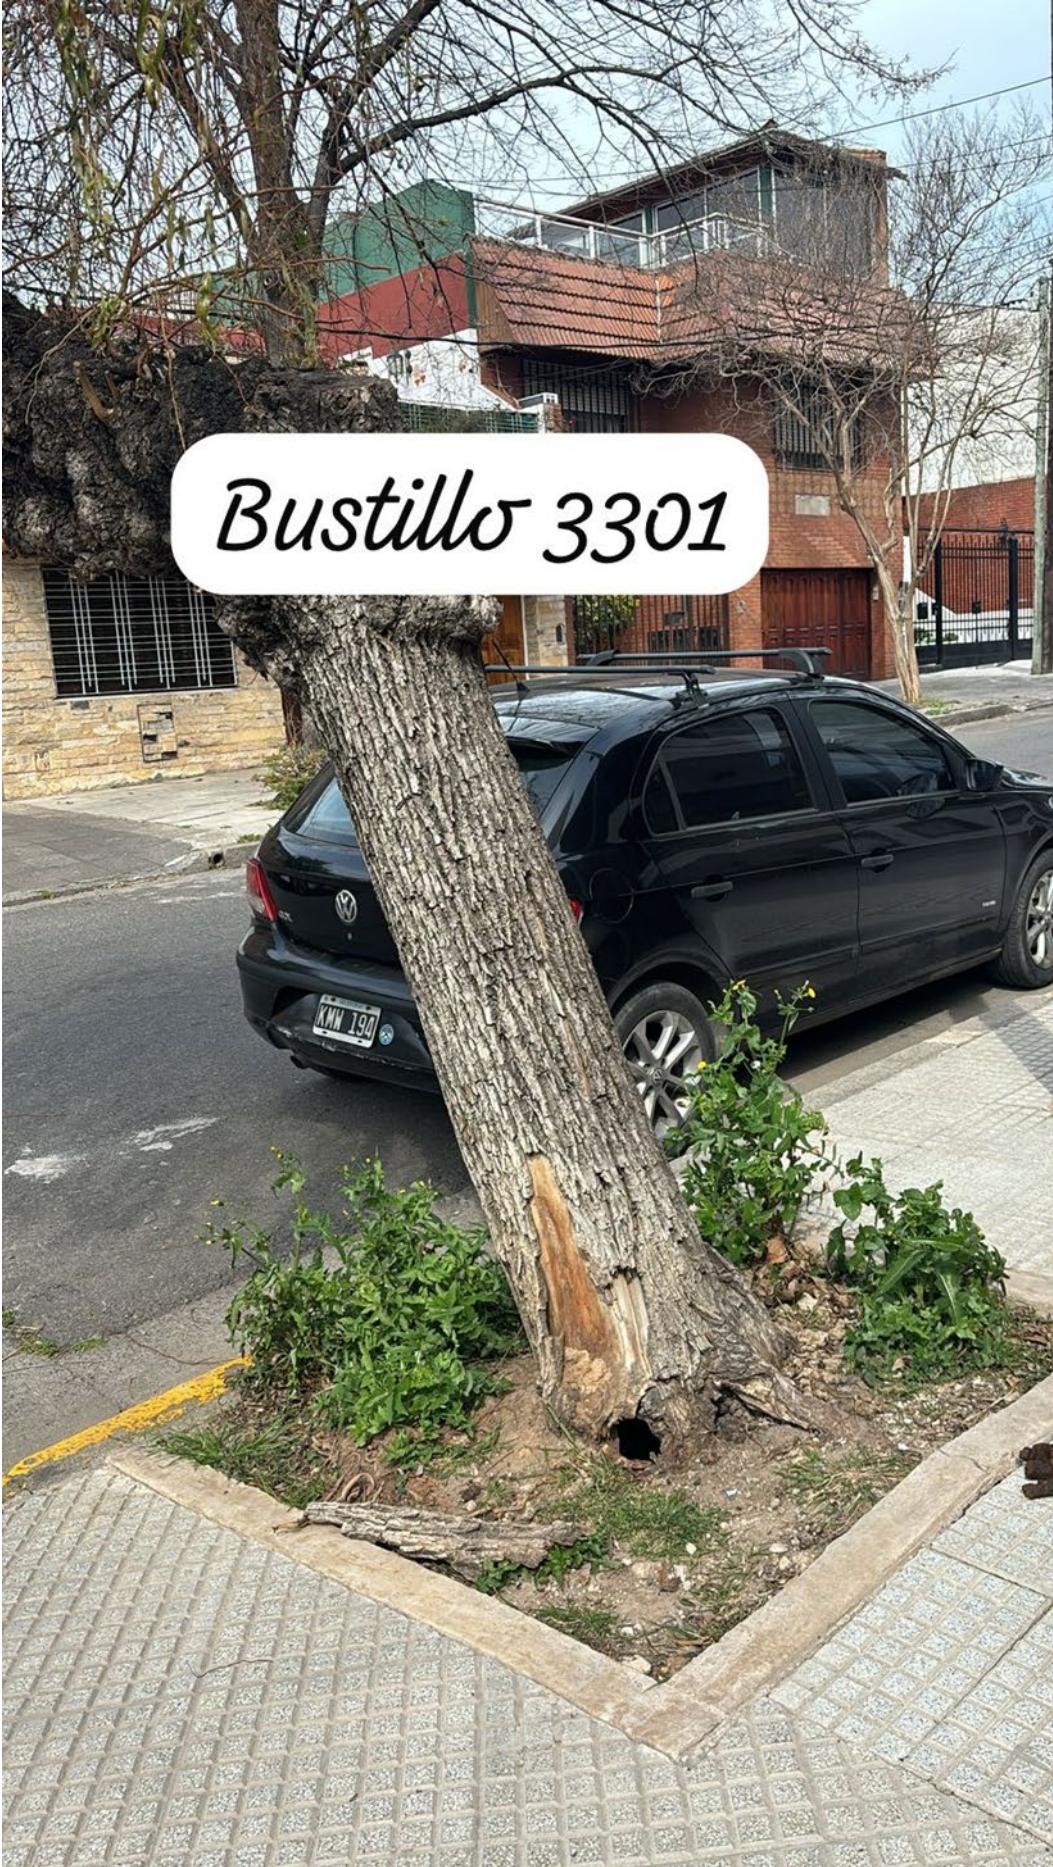
Bustillo 3301

SE SOLICITA EXTRACCIÓN HUECO DE 30X60CM DESCALIZADO - INCLINANDOSE PROGRESIVAMENTE HACIA LA CALLE -
Dared remanente insuficiente (-15%)
RIESGO DE CAÍDA AL NUVEZ Y AGREDER
HUECO EN LA BASE -
TRIURIDAD: RIESGO ELEVADO
