GOBIERNO DE LA CIUDAD DE BUENOS AIRES

Resolución Presidencia Junta Comuna

Referencia: Extracciones (Mant. Miica)

Planilla de Inspección de Árboles

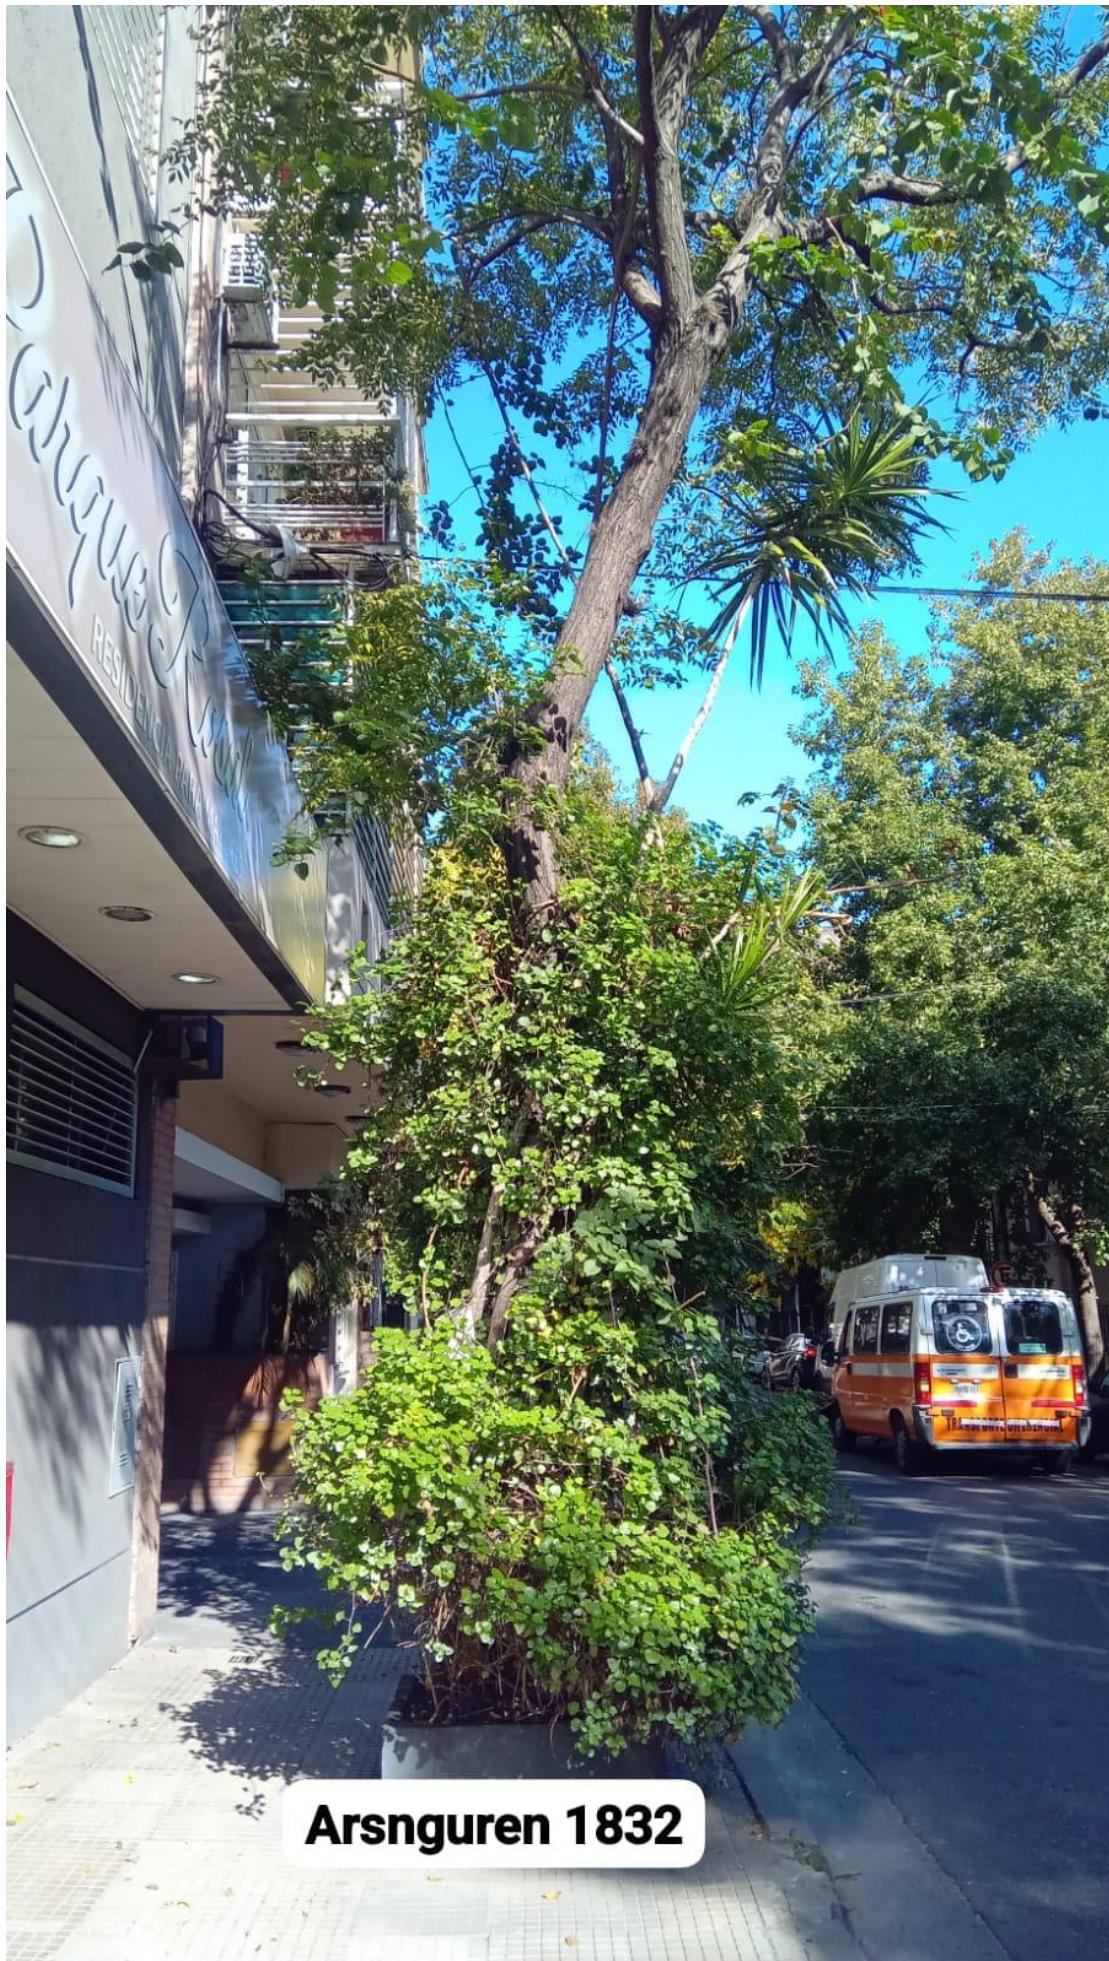
Arsnguren 1832

Al momento de la inspección se observó un ejemplar tipo que comparte planta con otros especies. Se solicitó extracción de las especies y sacar cantera.

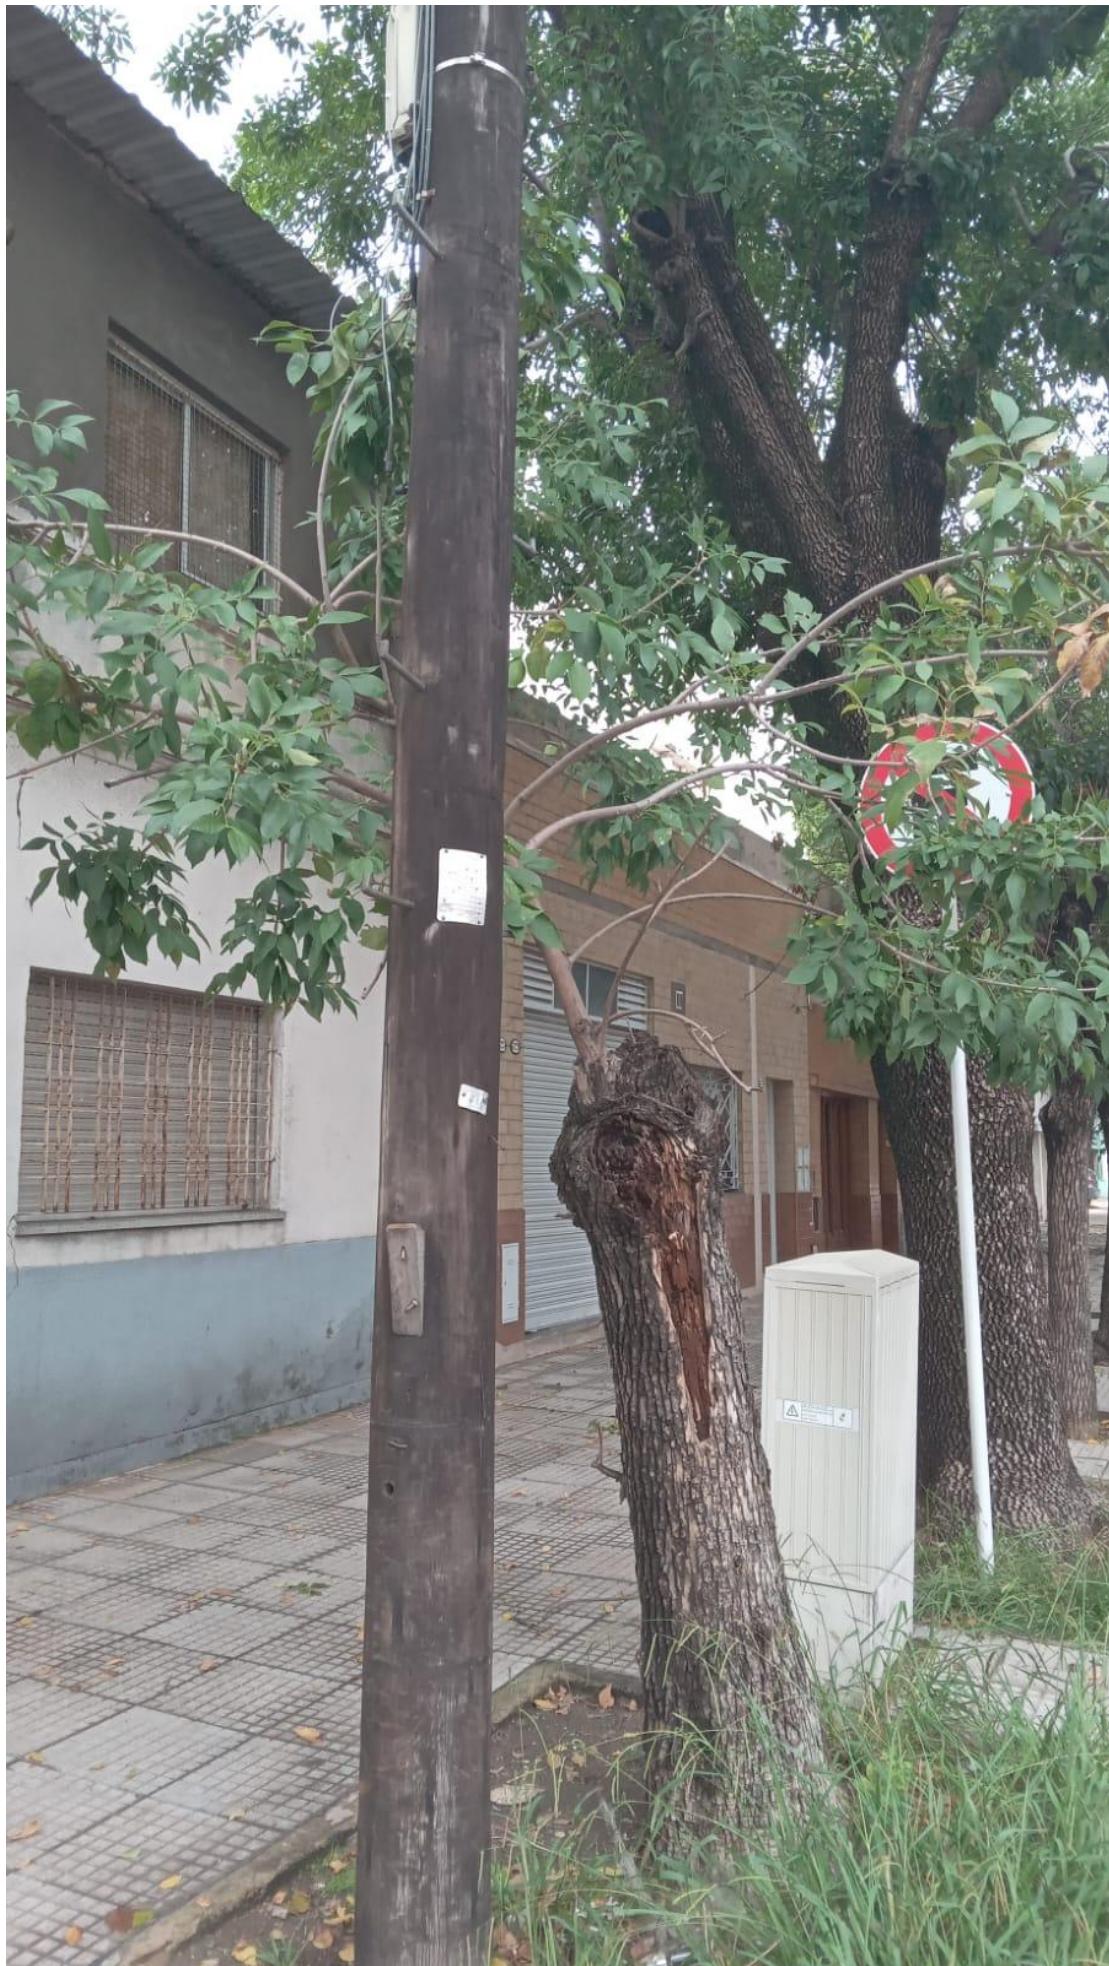
Al momento de la inspección se observa un ejemplar descopado con anterioridad, que presenta una copa constituida por una única rama generada de rebrote en un corte de poda, con orientación hacia la propiedad, el cual se une débilmente al fuste, con riesgo de colapso. Asimismo el fuste presenta descortezamiento y pudriciones castañas generadas a partir de cortes de poda excesivos, lo cual compromete su estabilidad. Se sugiere su extracción dado que se advierte necesario para proteger la integridad de los bienes y las personas (Ley 3263 art 13 inc a) y su reemplazo con otro ejemplar según plan maestro de arbolado. Prioridad 2.

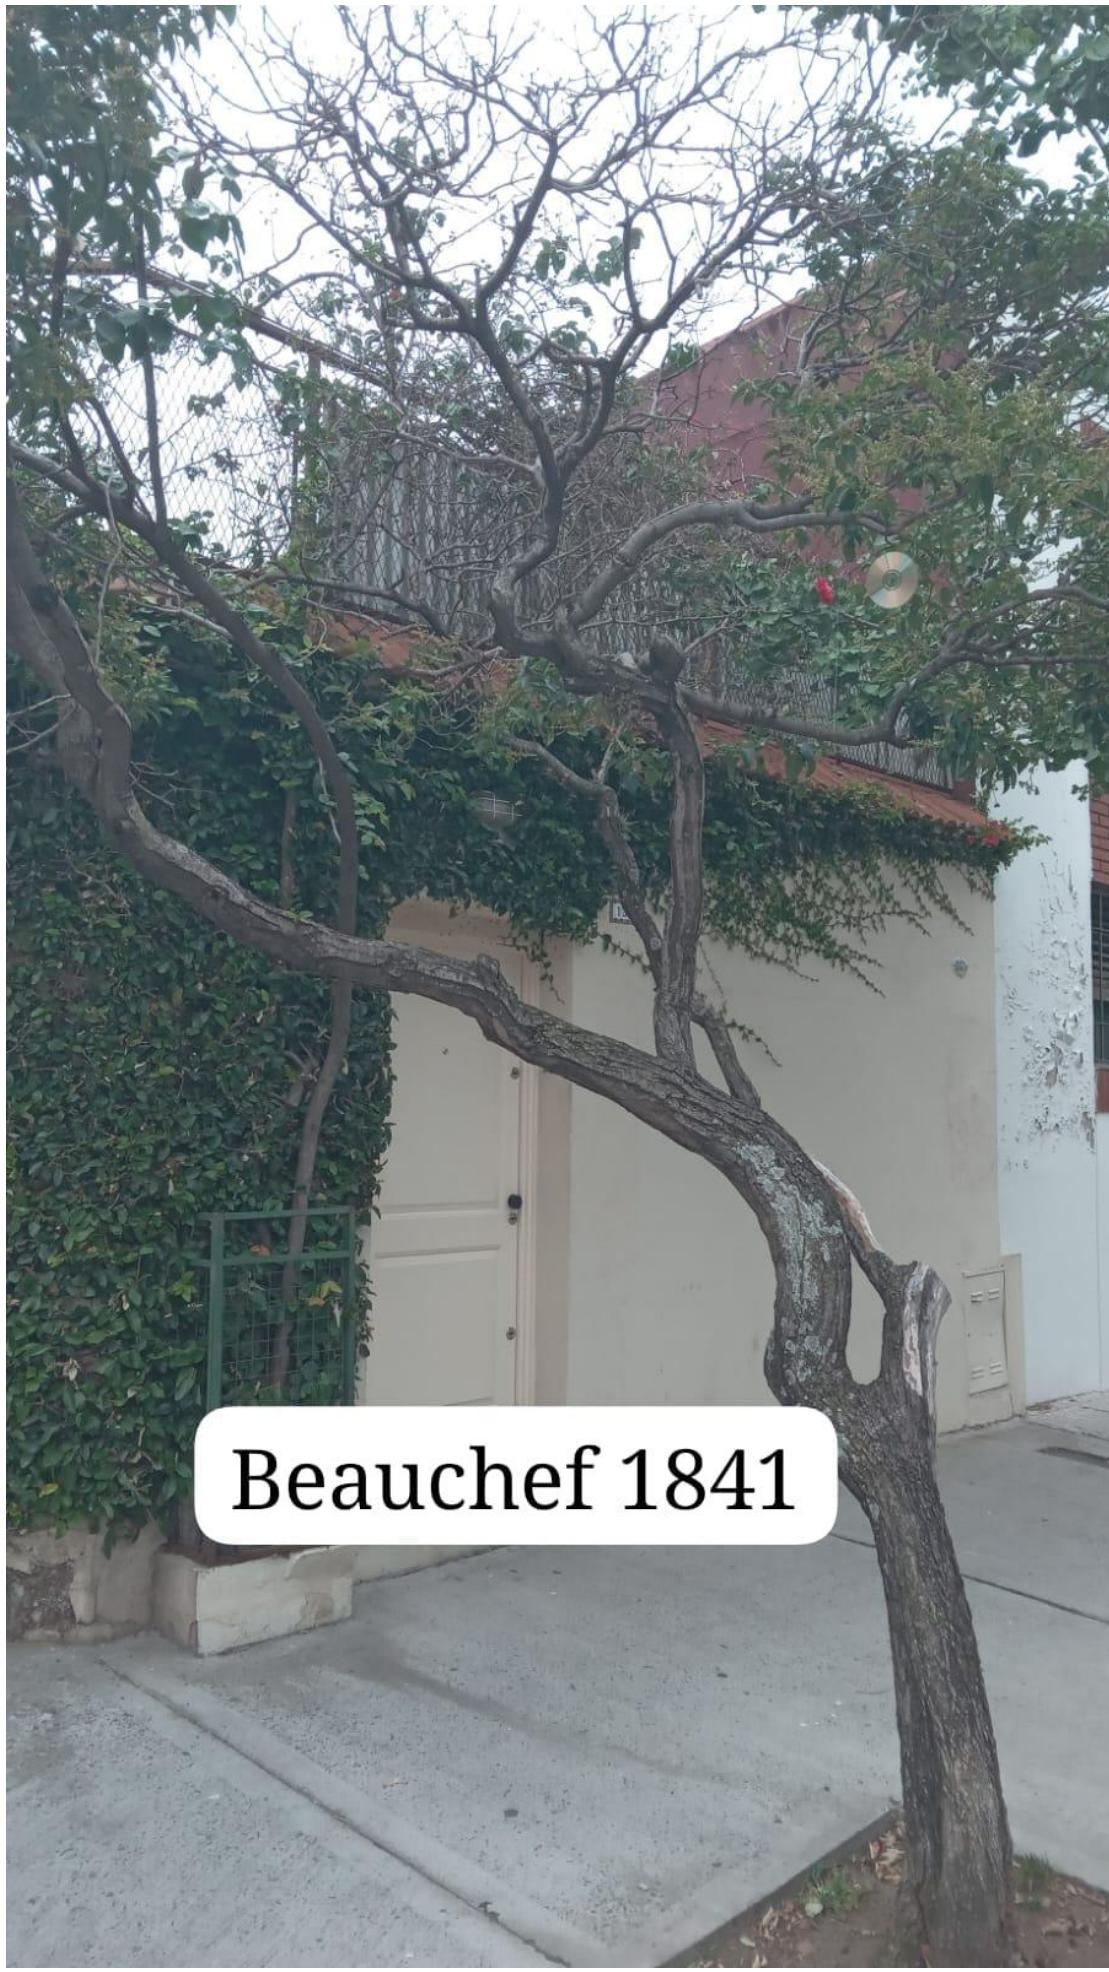
Beauchef 1841

AL MOMENTO DE LA INSPECCIÓN SE OBSERVO UN EJEMPLAR SEMISECO. SE RECOMIENDA SU EXTRACCIÓN PARA PREVENIR ACCIDENTES A BIENES Y TERCEROS. PARA LUEGO PLANTAR SEGUN PLAN MAESTRO.

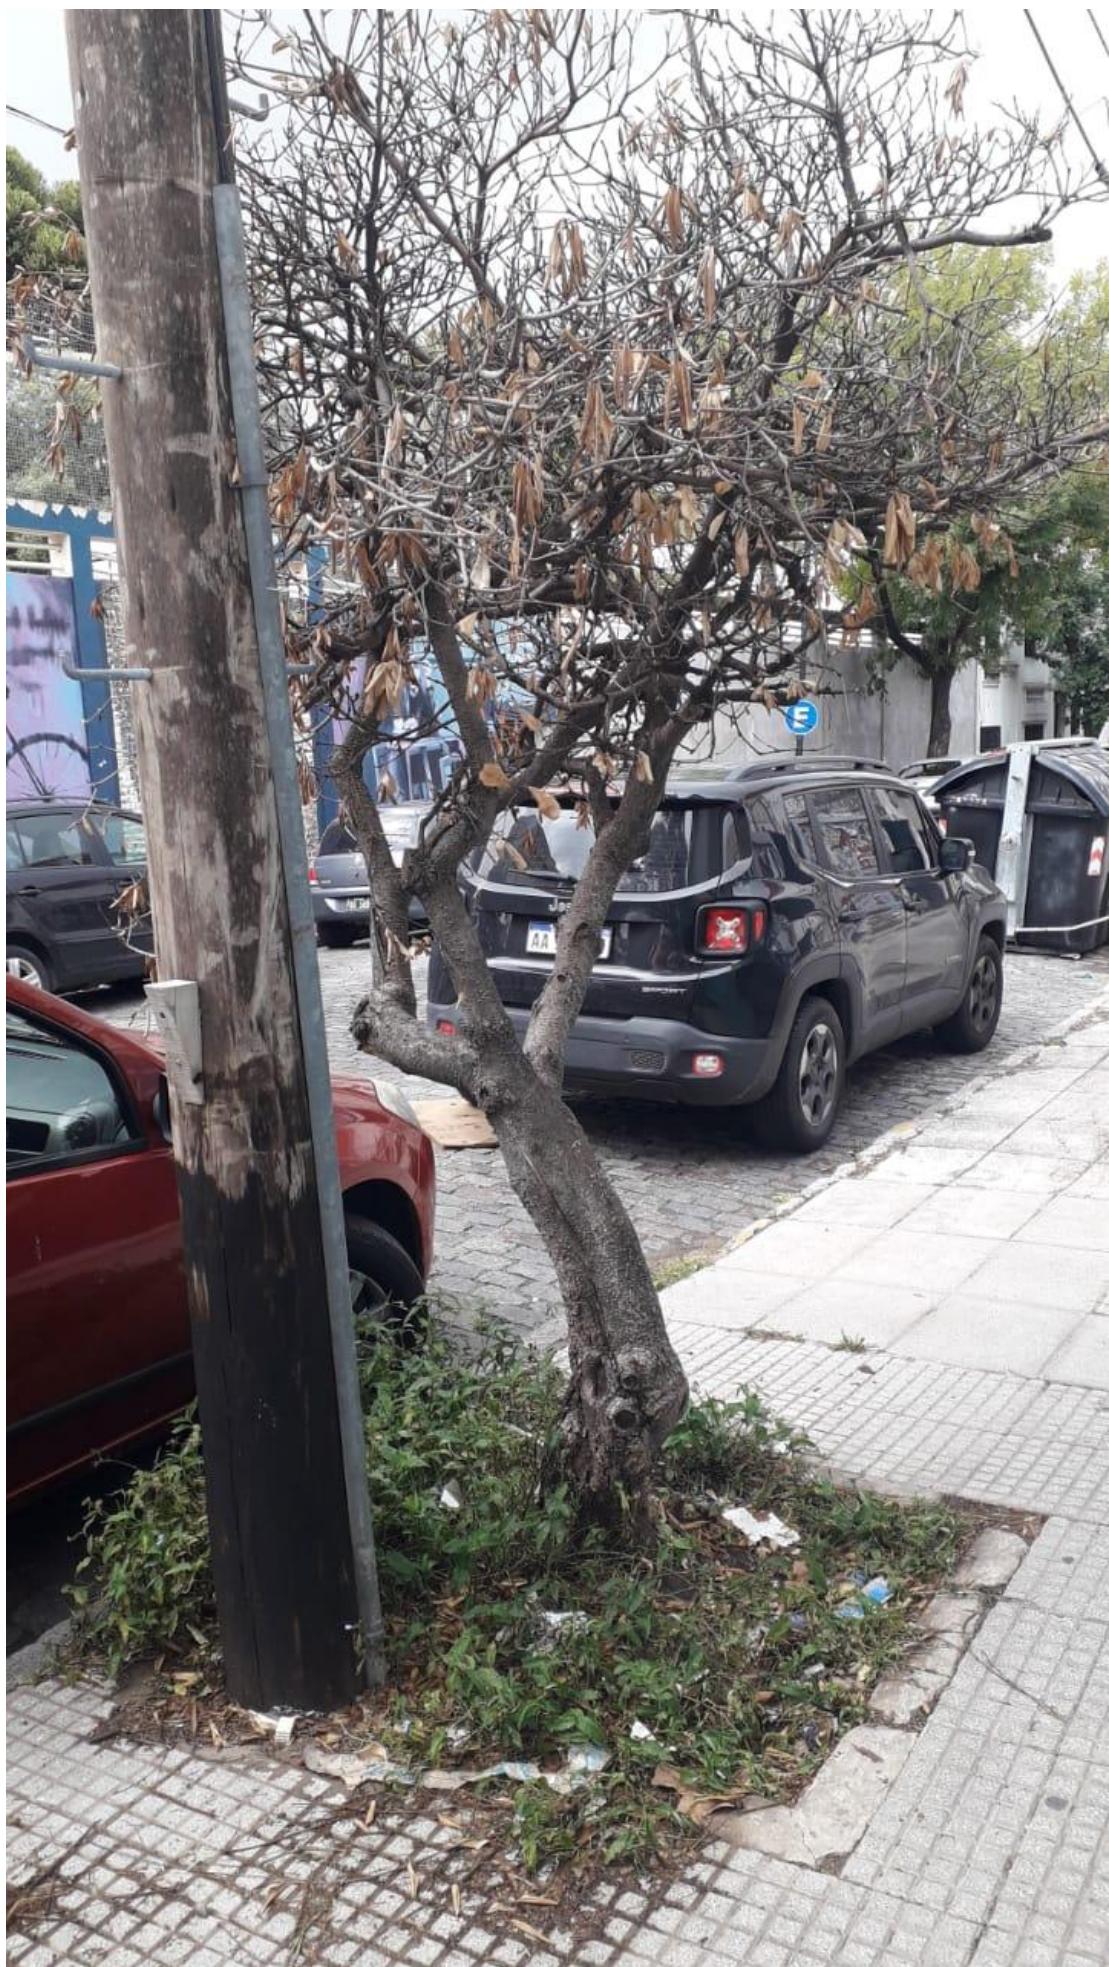
■ OBSERVACIONES Aviso como Bonorino 411. Referencia real: 425 LD1

Ejemplar completamente seco. Presenta pudrición en base del fuste.

Prioridad Media-Alta

Se solicita su extracción.

Al encontrarse la plantera pegada al porte no se recomienda plantar en la posición.

Cerrar y reubicar la plantera hacia lado ascendente.

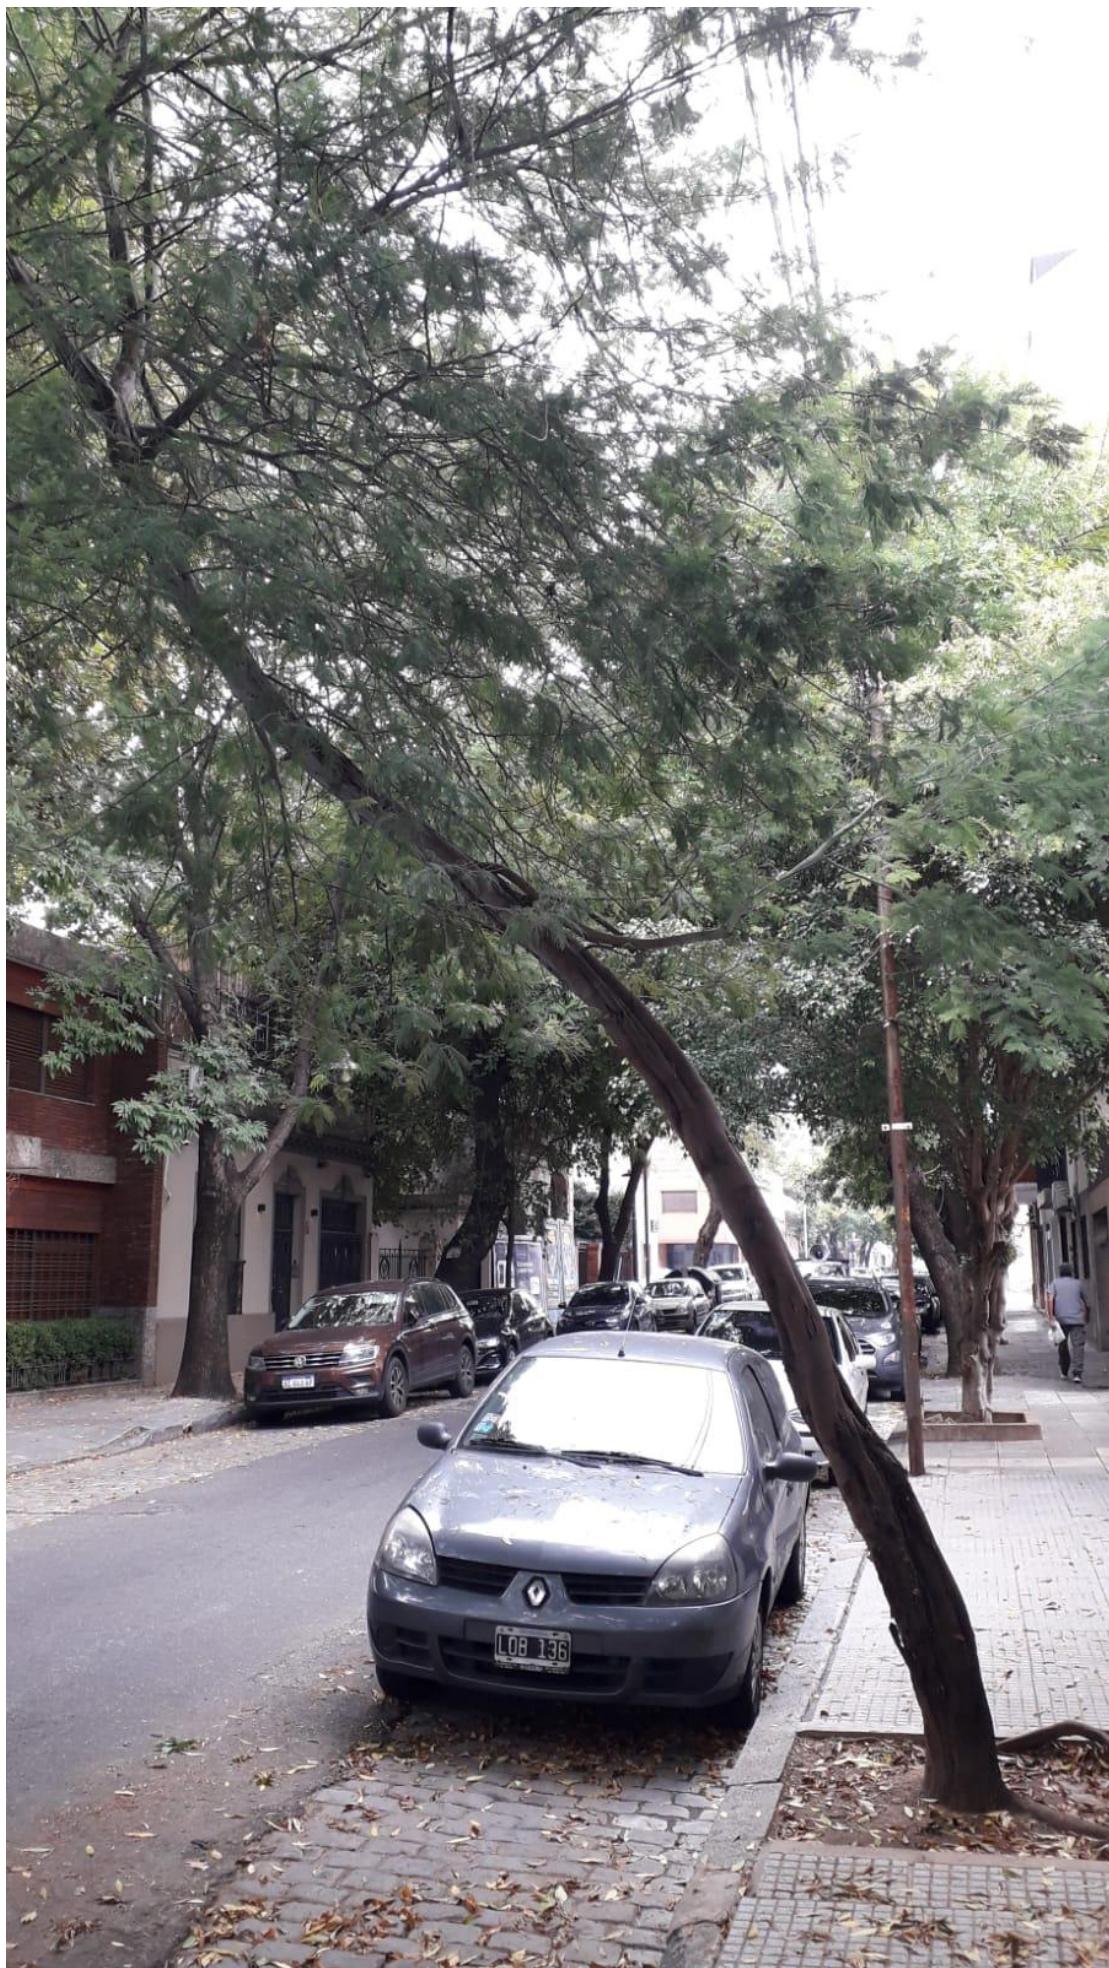
EJEMPLAR VITAL, CON MARCADA INCLINACIÓN HACIA LA CALLE (45° APROX.)
 PRESENTA CHORREADURAS DE SAVIA POR LAS GRIETAS EN TODO SU FUSTE.
 POR LA INCLINACIÓN QUE PRESENTA HACIA LA CALLE, ALGUNOS CAÑONES CRUCAN
 CONTRA EL EJEMPLAR AFECTANDO SU ESTABILIDAD.
 NO SE OBSERVAN BALDOSAS LEVANTADAS POR LAS RAÍCES. SI HAY HENDIMIENTOS
 (4 m² DE VEREDA AFECTADA).

SE SUGIERE LA EXTRACCIÓN DEL EJEMPLAR POR SU ALTO RIESGO DE VUELCO. (P. MODERADA)
 DEJAR LA PLANTERA EN CONDICIONES PARA PLANTAR UN NUEVO EJEMPLAR VITAL.
