## GOBIERNO DE LA CIUDAD DE BUENOS AIRES

### Resolución Presidencia Junta Comuna

**Referencia:** Resolución Extracción Arbórea. Actas 7555 a 7579. Comuna 9

## Planilla de Inspección de Árboles

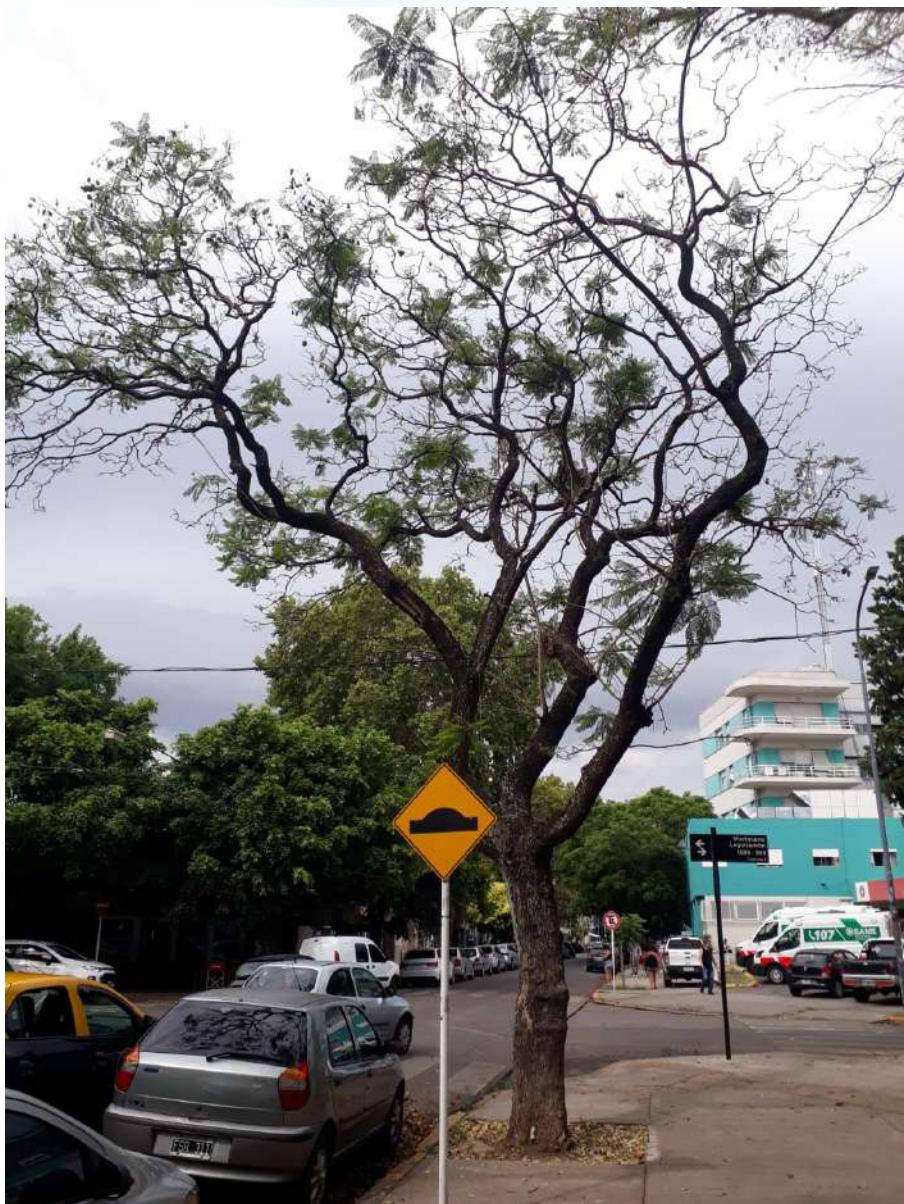
Calle ACASSUSO 6396 Fte.

*Ejemplar con descimiento generalizado y fructificaciones fúngicas en la zona basal.  
Ubicado sobre manzana de Acassuso (esquina con R. Leguizamón) sobre piso Santa Fe.  
Prioridad urgente.*

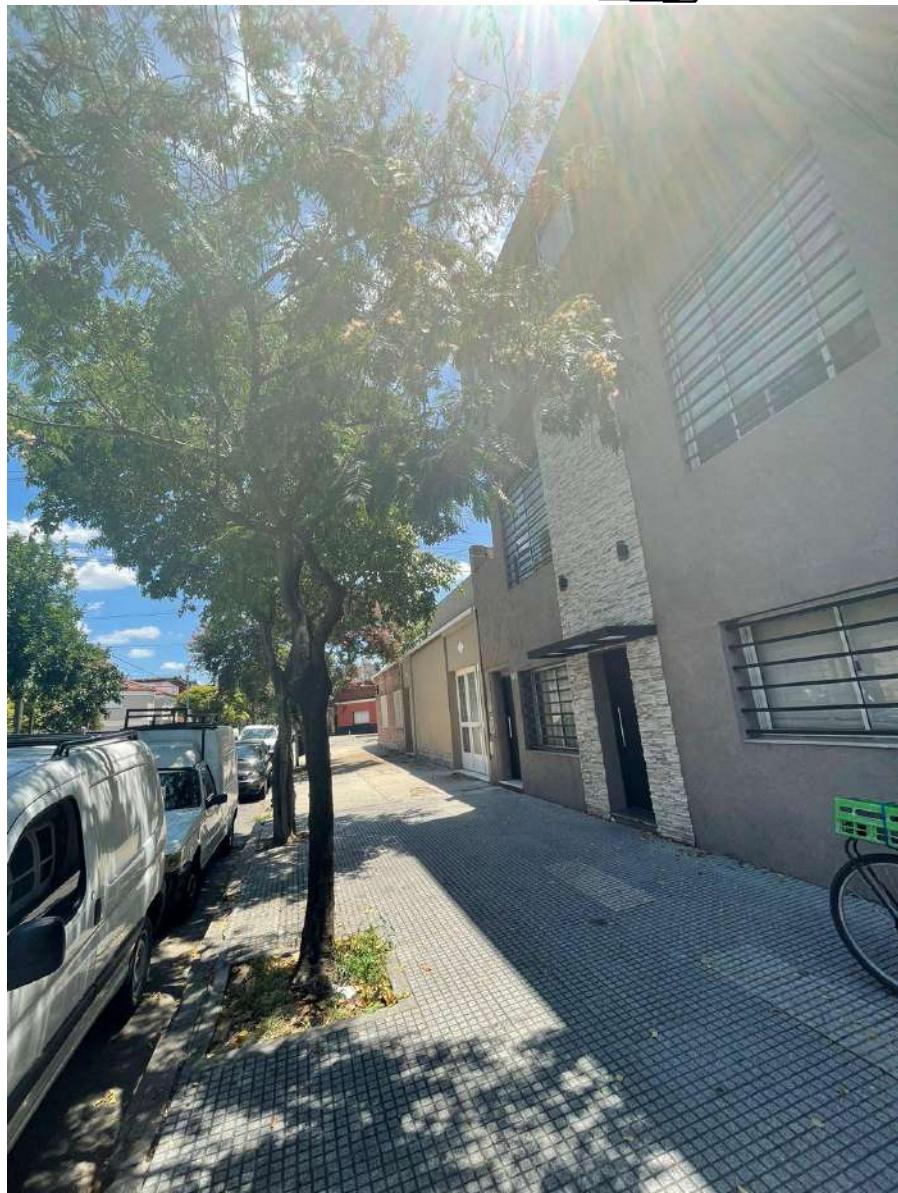
Calle ALBARIÑO 1418 L.A

El ejemplar se encuentra en mal estado, con ahuecamientos, grietas y chorreadas. Se recomienda la extracción y serras planas.

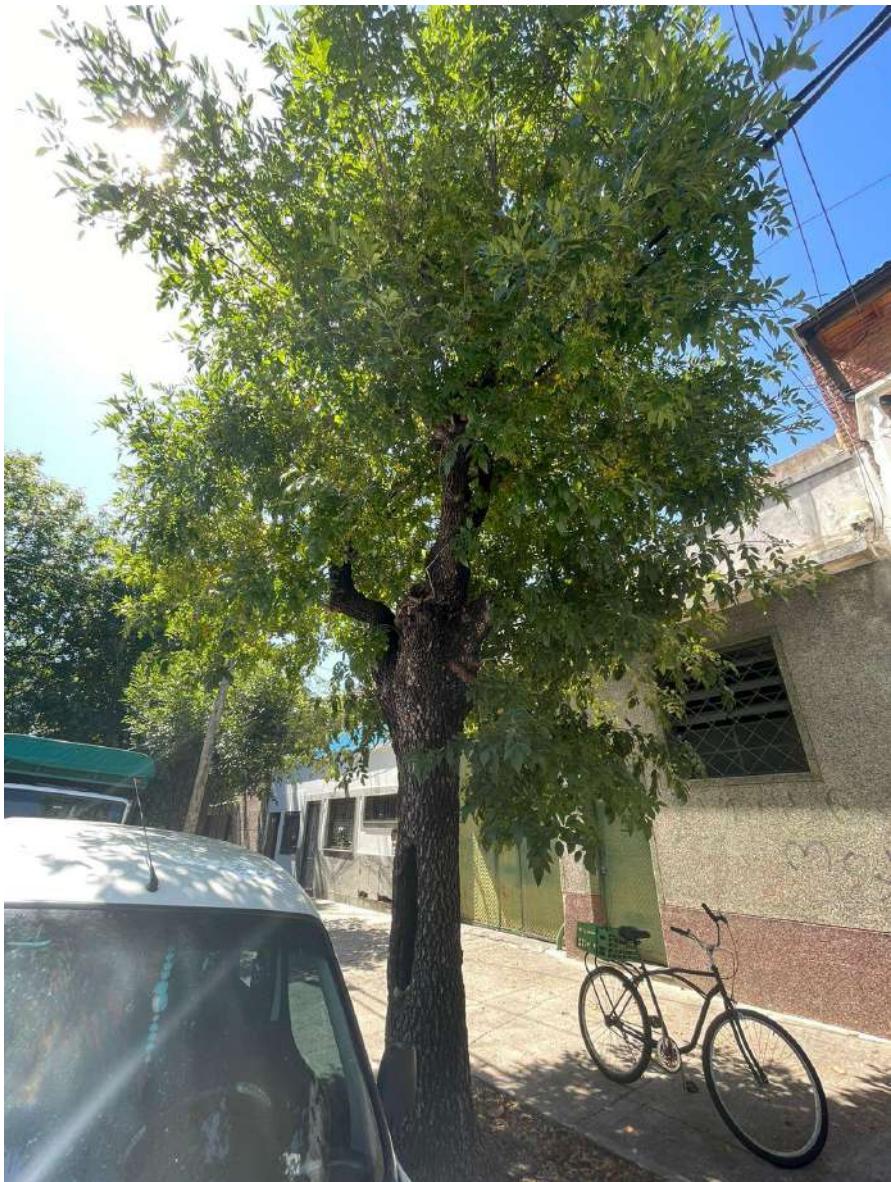
Calle BILBAO, FRANCISCO AV. 5670

Ejemplar se encuentra con un ahuecamiento en la parte media del fuste, este es profundo y de gran tamaño. Fue mutilado en repetidas ocasiones. Aún tiene brotes verdes. Se recomienda la extracción programada.

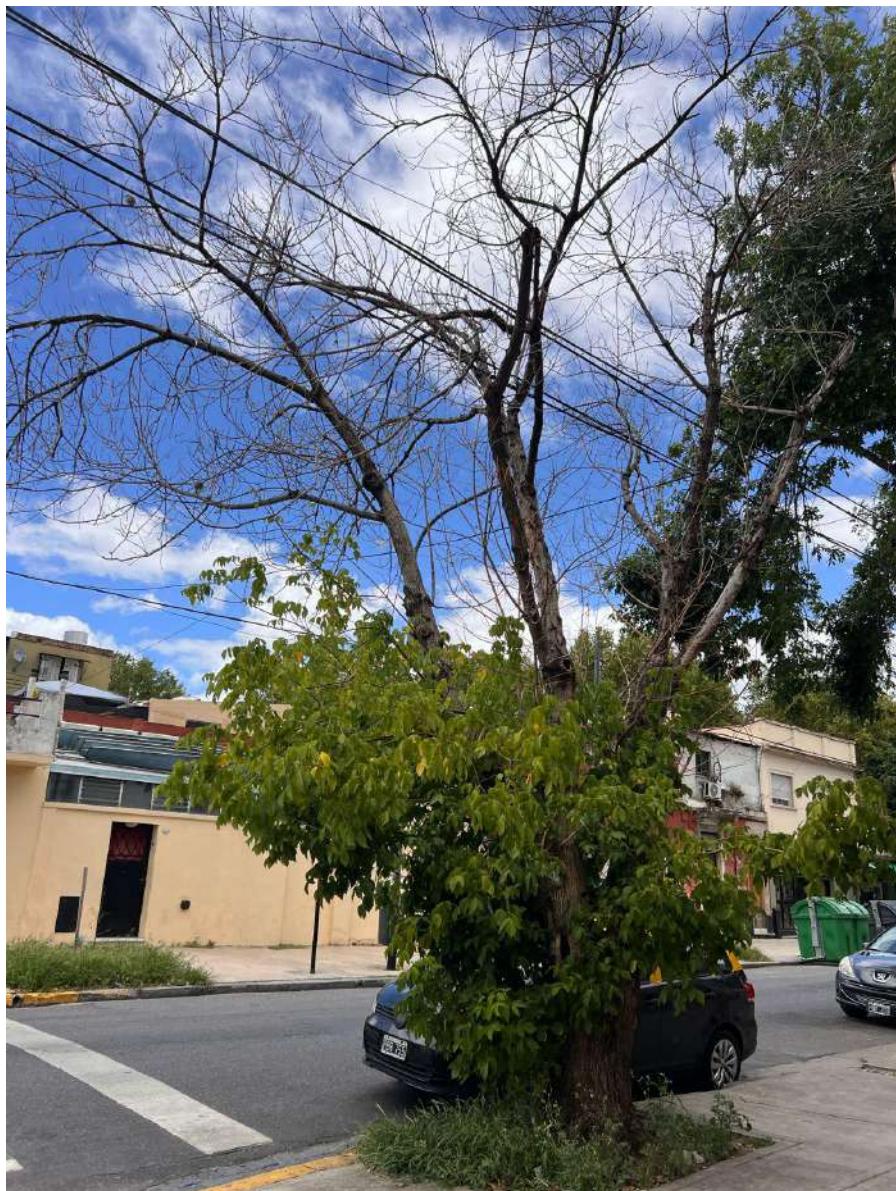
BRAGADO 4809

Es un árbol seco con ramas principales rotadas y secas, solo presenta algunas brotes epífitos. Ademas presenta agujeros en el tronco y ramas secas y rotas.

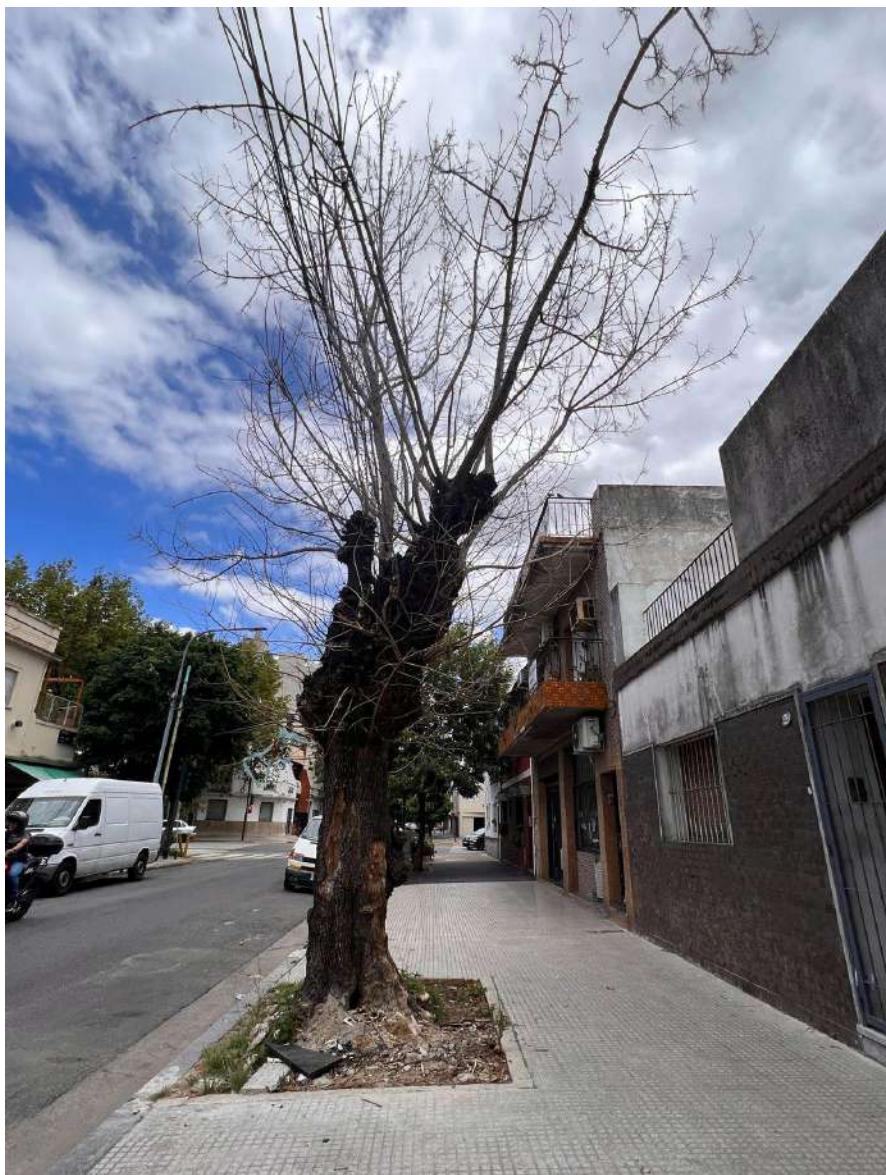
Calle BRAGADO 4831

*ESPECIE TOTALMENTE SECA, CON ALMOCANEROS. SE RECOMIENDA ESTAÑAR CON PRESAS, REBON Y PLANTAR NUEVO EJEMPLAR.*

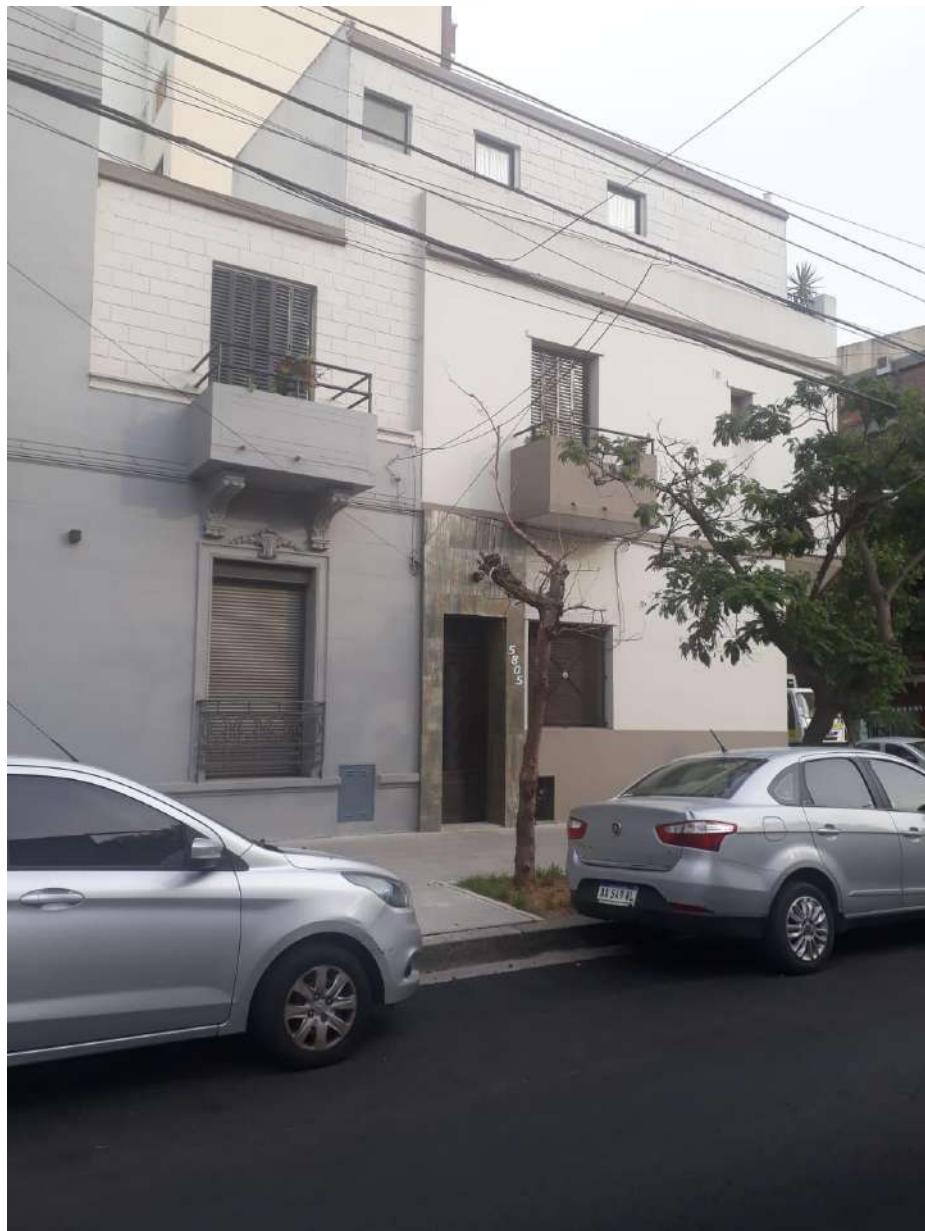
Calle CAAGUAZU 5805 (E)

*Exemplar muerto en pie, con descortezamiento.*

*Prioridad. Urgente*

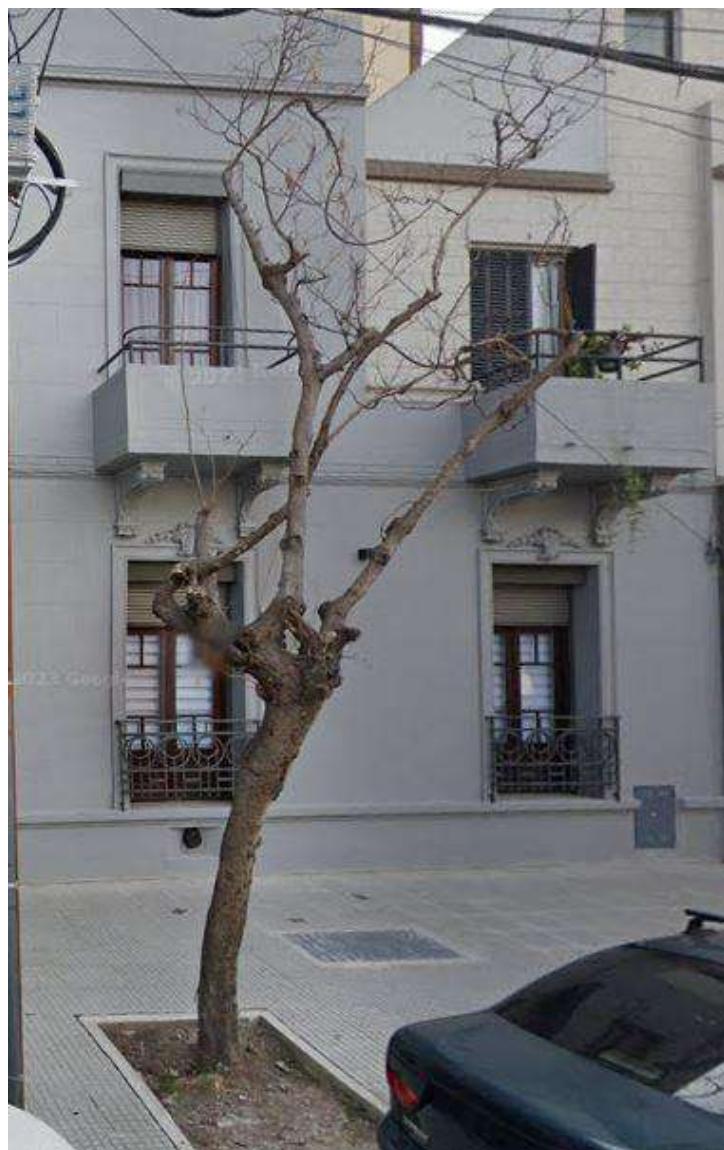
Calle CAAGUAZU 5805 L.A

Exemplar muerto en pie, con movimiento. c/descortezamiento

Prioridad Urgente

### OBSERVACIONES Extracción

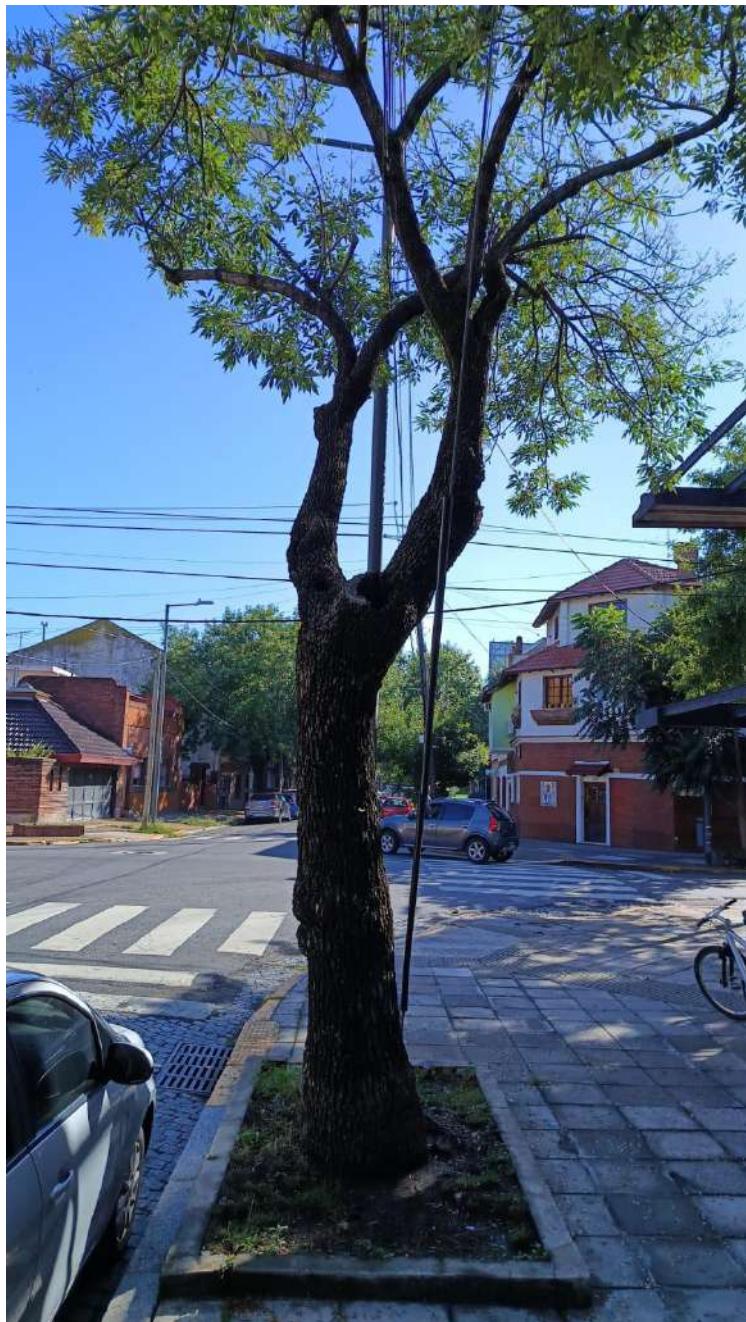
Calle RECUERO, CASIMIRO, TTE. CNEL. 3406

Cavidades en corona y ramas fuertes. Ramas secas. Grietas longitudinal en el tronco superior blanca. El mayor riesgo es el posible fallo de la inserción de la rama primaria. Sev la copa.

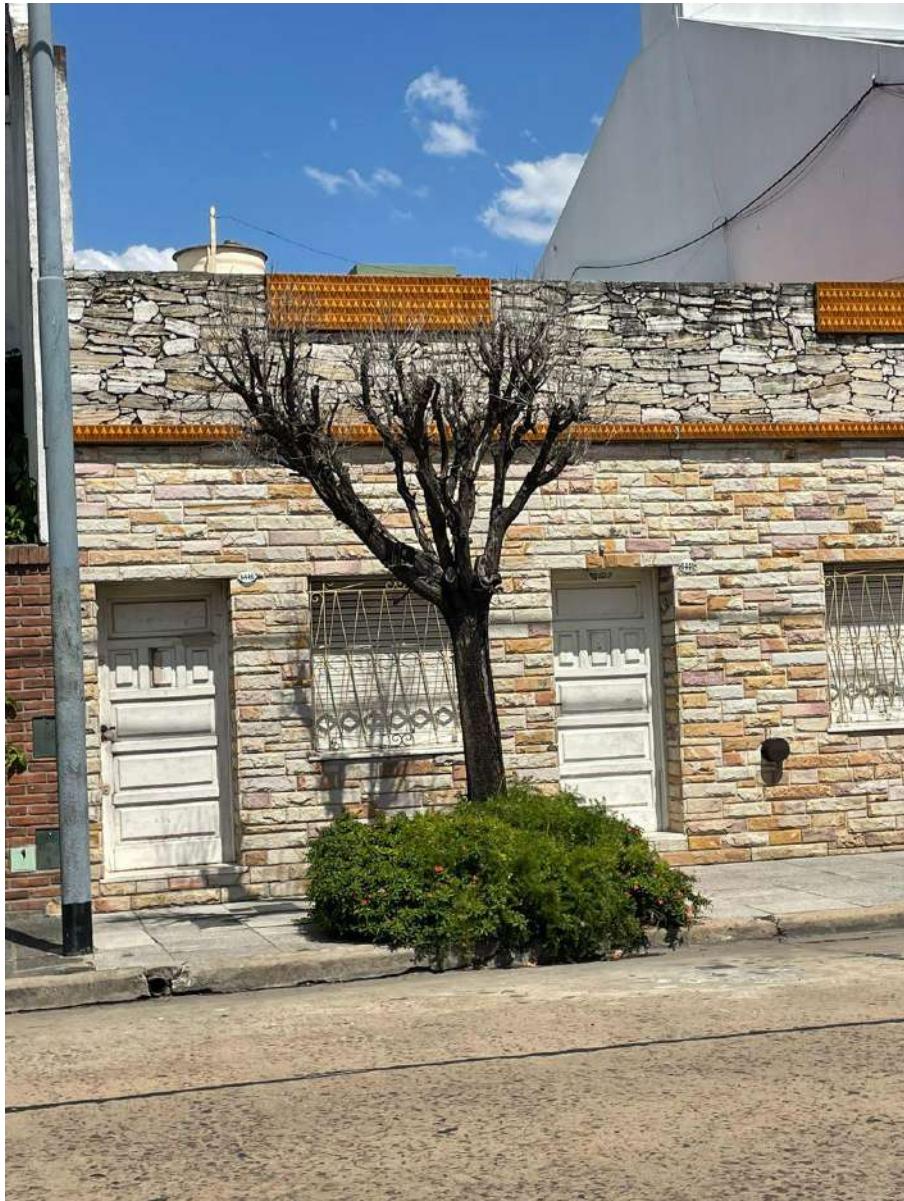
Calle GARCIA GRANDE DE ZEQUEIRA 6446

El ejemplar se encuentra seco, sin brotes, con el fuste dañado y agrietado. Presenta signos de muerte constante ilegalmente. Extraer ejemplar y desplazar plantera hacia la lejos de la luminaria. Medida 120 x 120 m

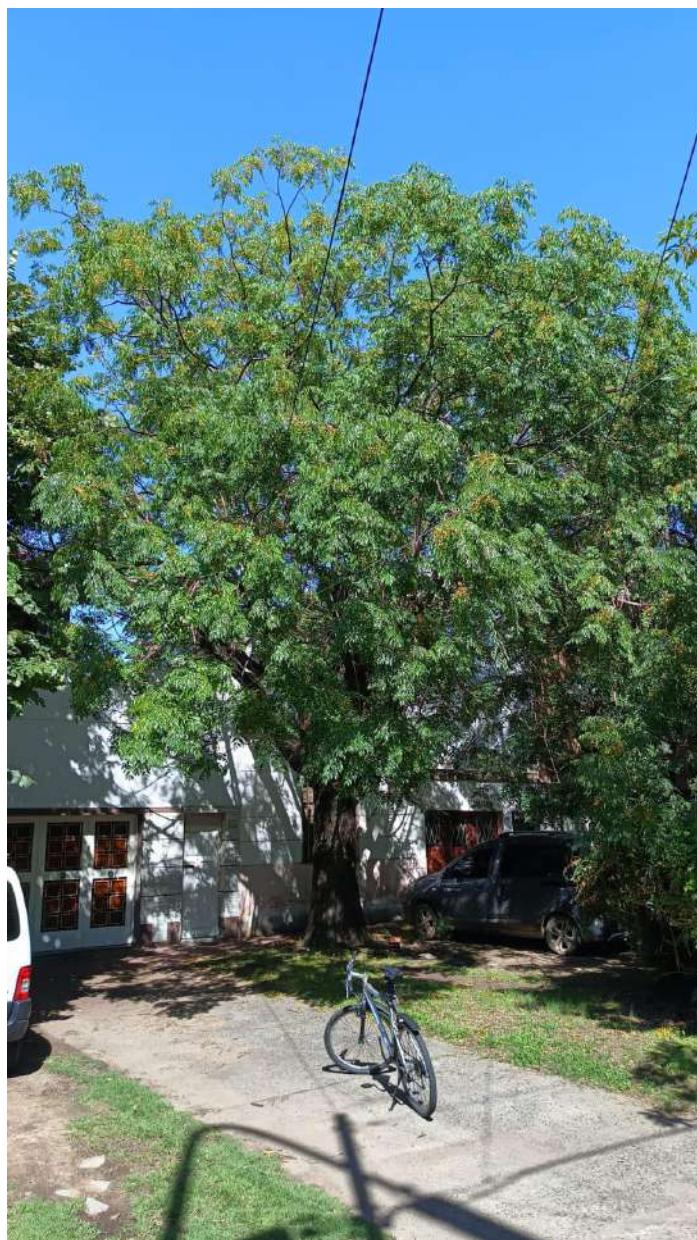
Calle LACARRA AV. 1461

CAVIDADES bien conectadas.  
 FISURA (grieta) longitudinal en el fuste  
 Riesgo probable por falta estructural de...  
 RAMAS primarias, por cavidad en fisura.  
 PROPIEDAD: Gris plomo.  
 Se realizó UNA poda de eliminación de riesgo  
 La extracción puede ser programada
