## GOBIERNO DE LA CIUDAD DE BUENOS AIRES

### Resolución Presidencia Junta Comuna

Número: RS-2025-10218333-GCABA-COMUNA7

Referencia: Extracciones (emergencias)

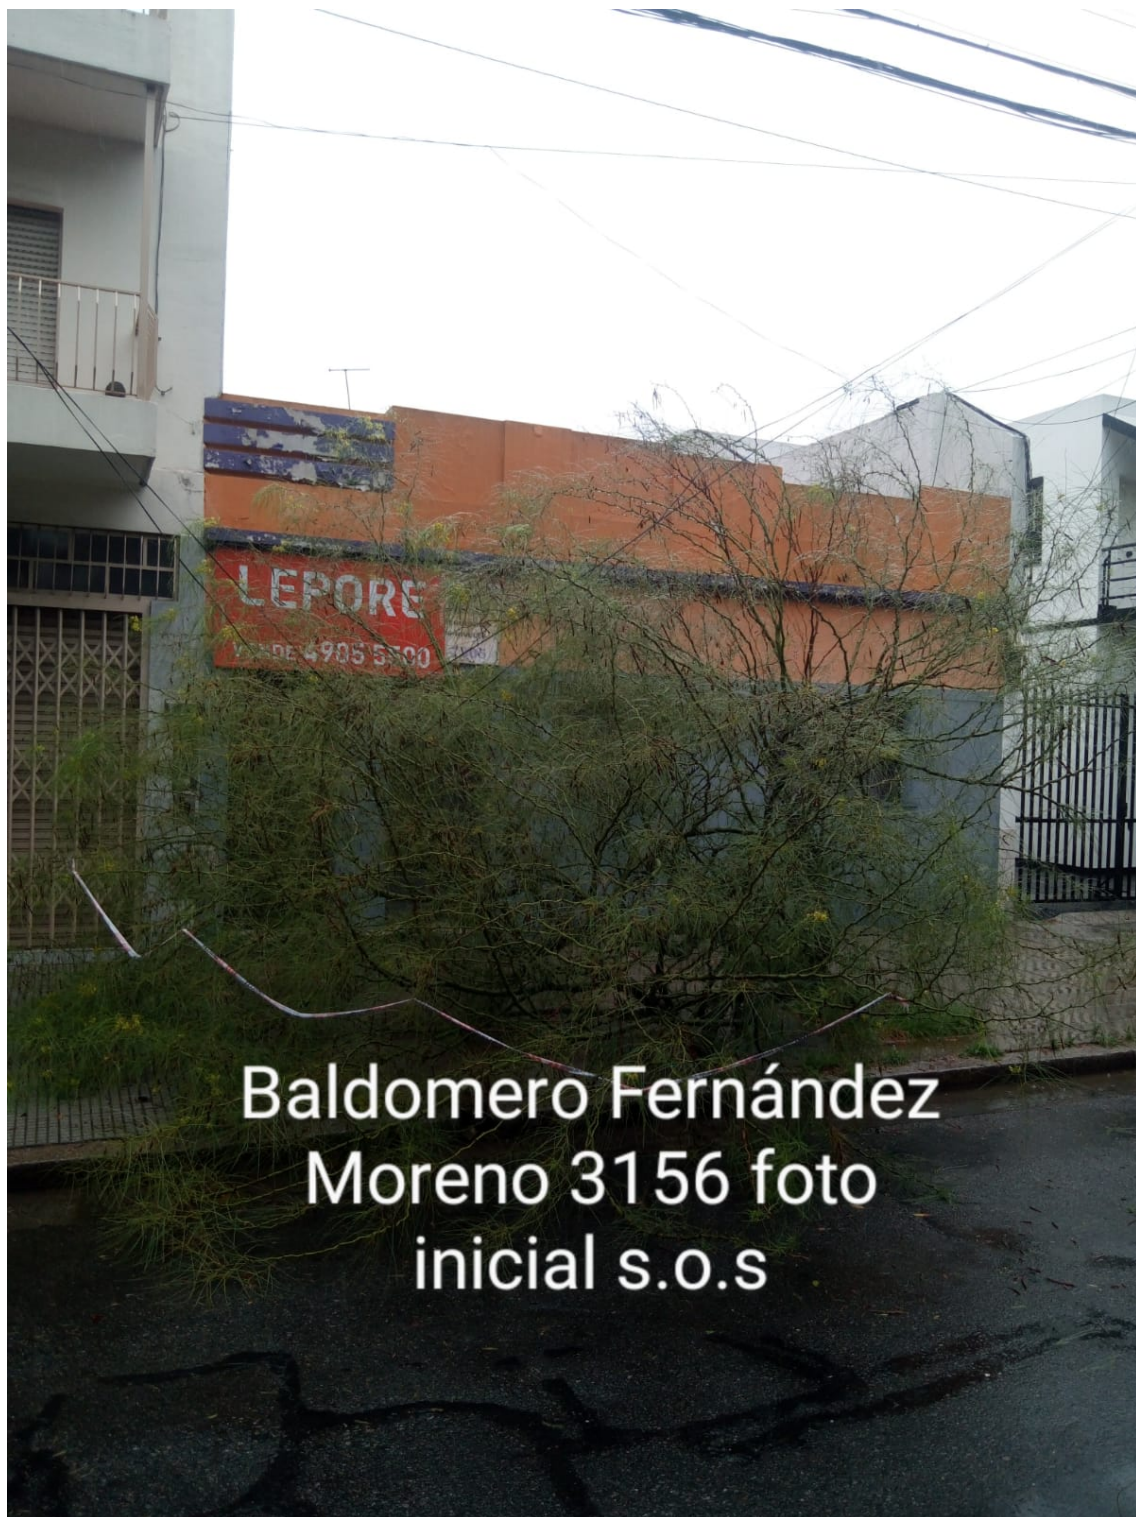
Baldomero Fernández  
Moreno 3156 foto  
inicial s.o.s

ÁRBOL VITAL DESCARZADO Y CAÍDO HACIA EL  
LARGO DE LA VEREDA  
SE SOLICITA EXTRACCIÓN Y RETIRO DE  
RESIDUOS  
PRIORIDAD: EMERGENCIA

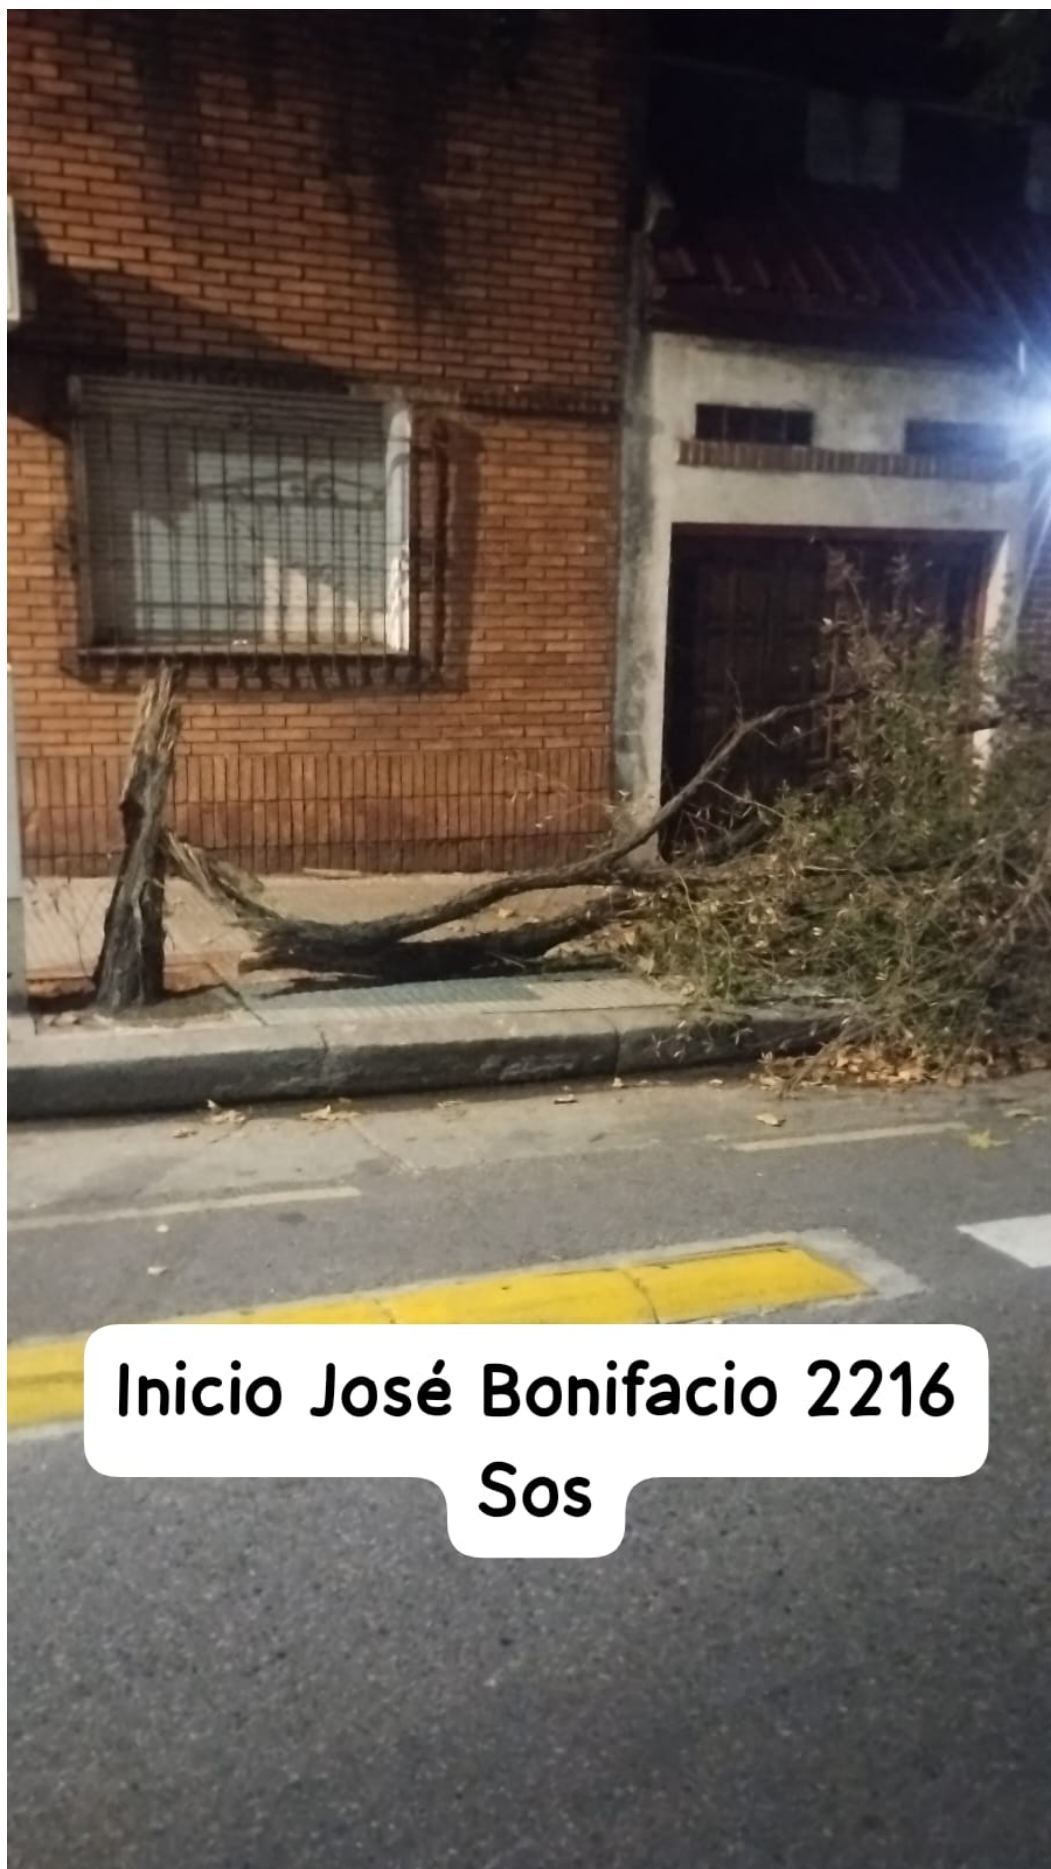
**Inicio José Bonifacio 2216  
Sos**

ARBOLITO QUE COLAPSO 7 CAYO ATENDIDO X

CUADRILLA - SE SOLICITA TERMINAR EXTRACCION DE CEP

PARA DEJAR PLANTERA DISPONIBLE.

RETIRAR RESAS EN BONIFACIO 2216

NO ES EMERGENCIA.

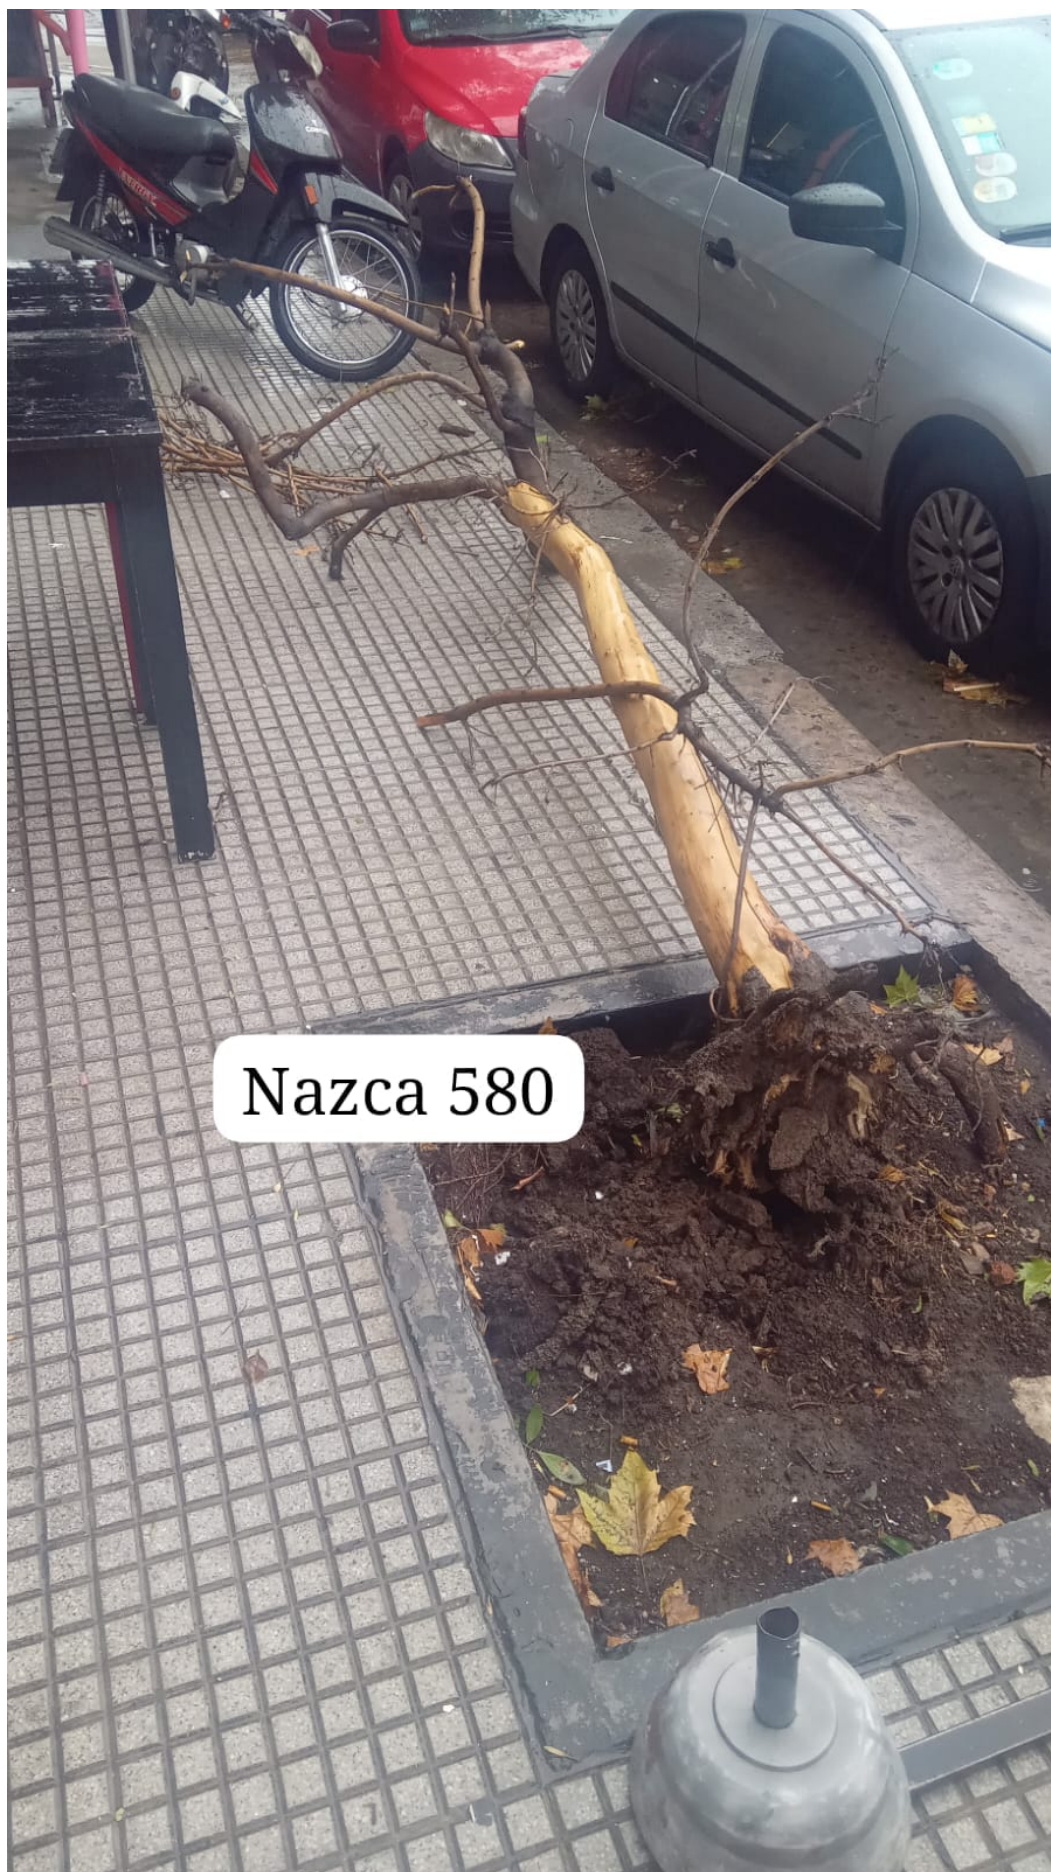
Nazca 580

Árbol seco caído en la vereda  
Se solicita su recolección prioritaria

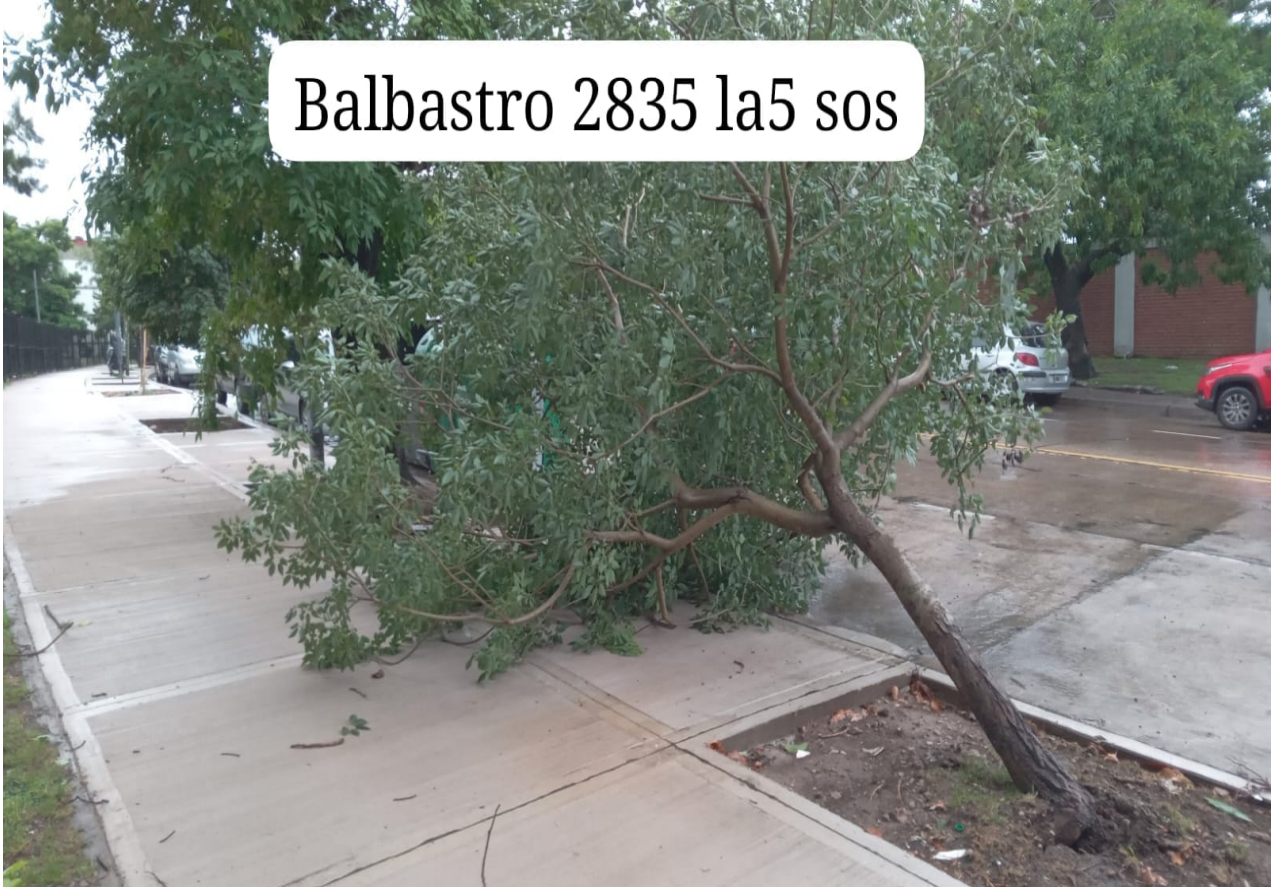
Balbastro 2835 la5 sos

AL MOMENTO DE LA INSPECCIÓN SE OBSERVÓ  
 EJEMPLO VULVAR SOBRE LA ACERA  
 PRODUCTO DE SU DESCALCE A NIVEL DEL  
 CILINDRO DEL FUSTE  
 SE AGREGA SU EXTRACCIÓN (EX 303 47  
 5 114 8 x 8)  
 PROVEDA SOB.

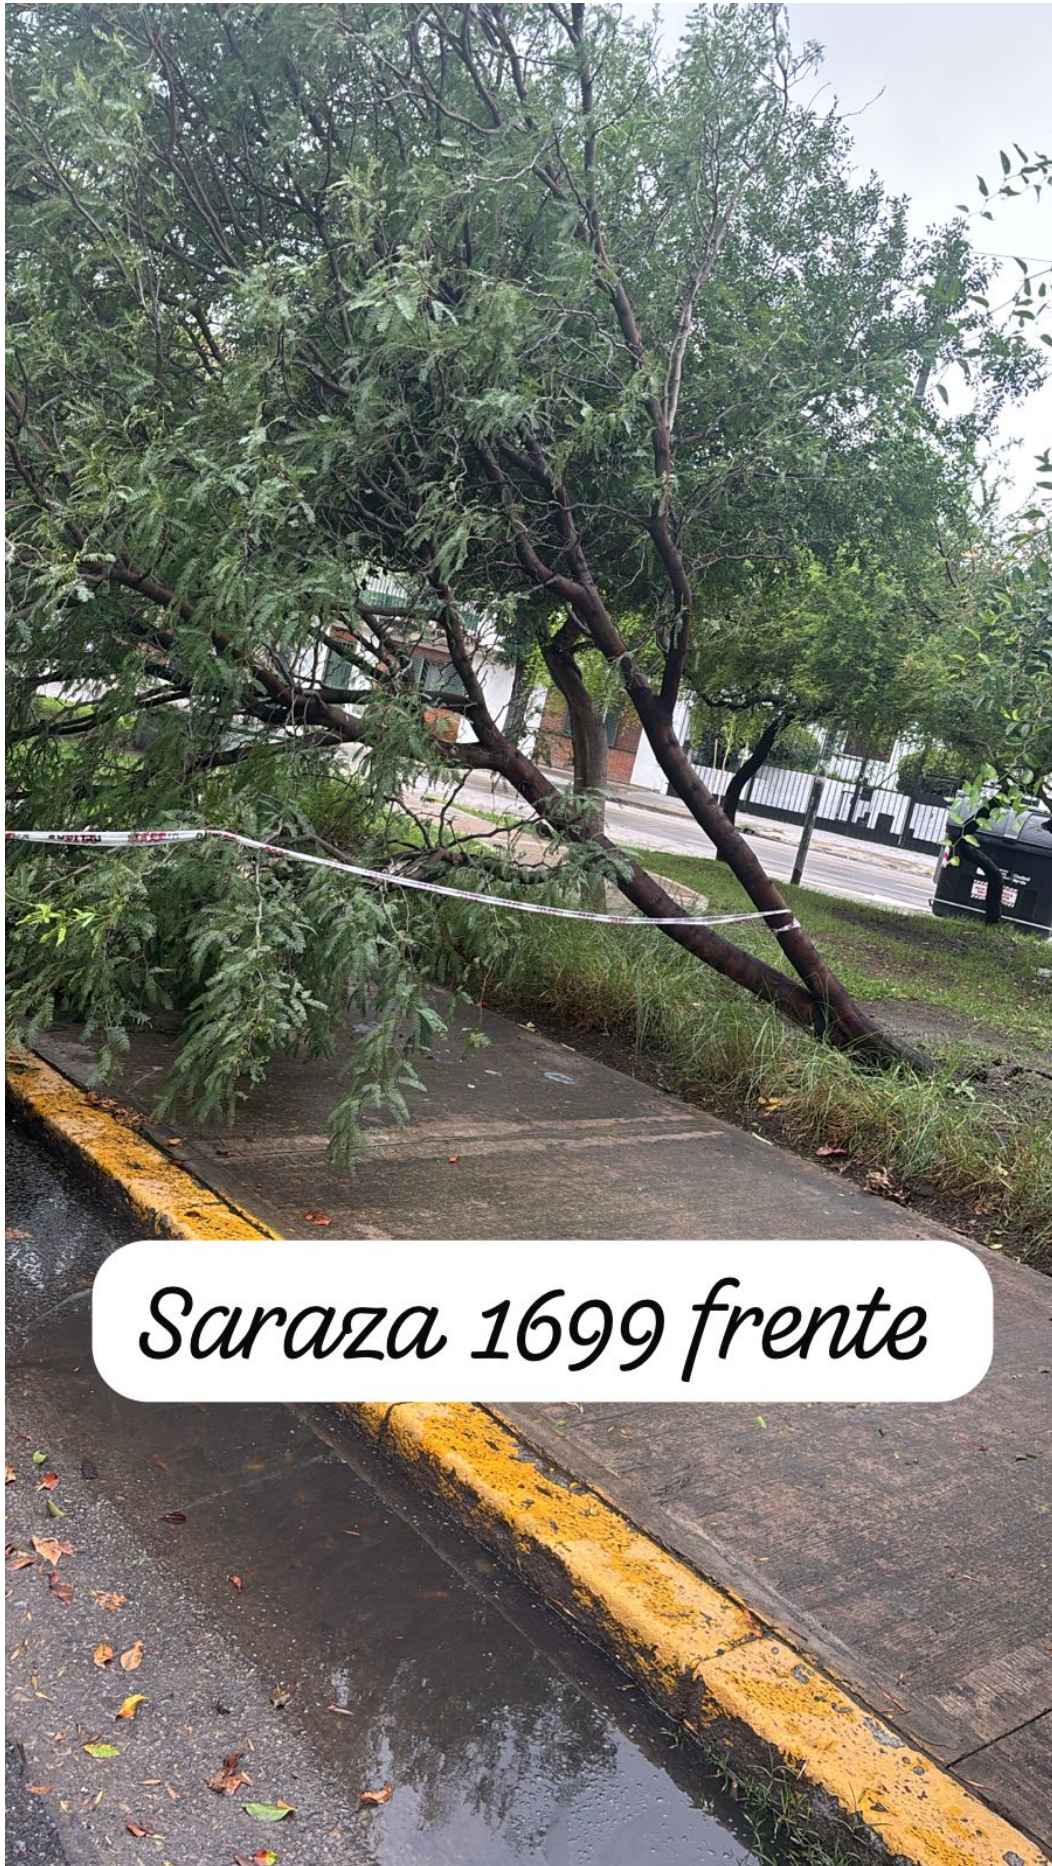
*Saraza 1699 frente*

ARBOLITO VOLCADO / DESCALZADO HACIA  
VEREDA Y CALLE - SE SOLICITA EXTRACCION  
PRIORIDAD EMERGENCIA

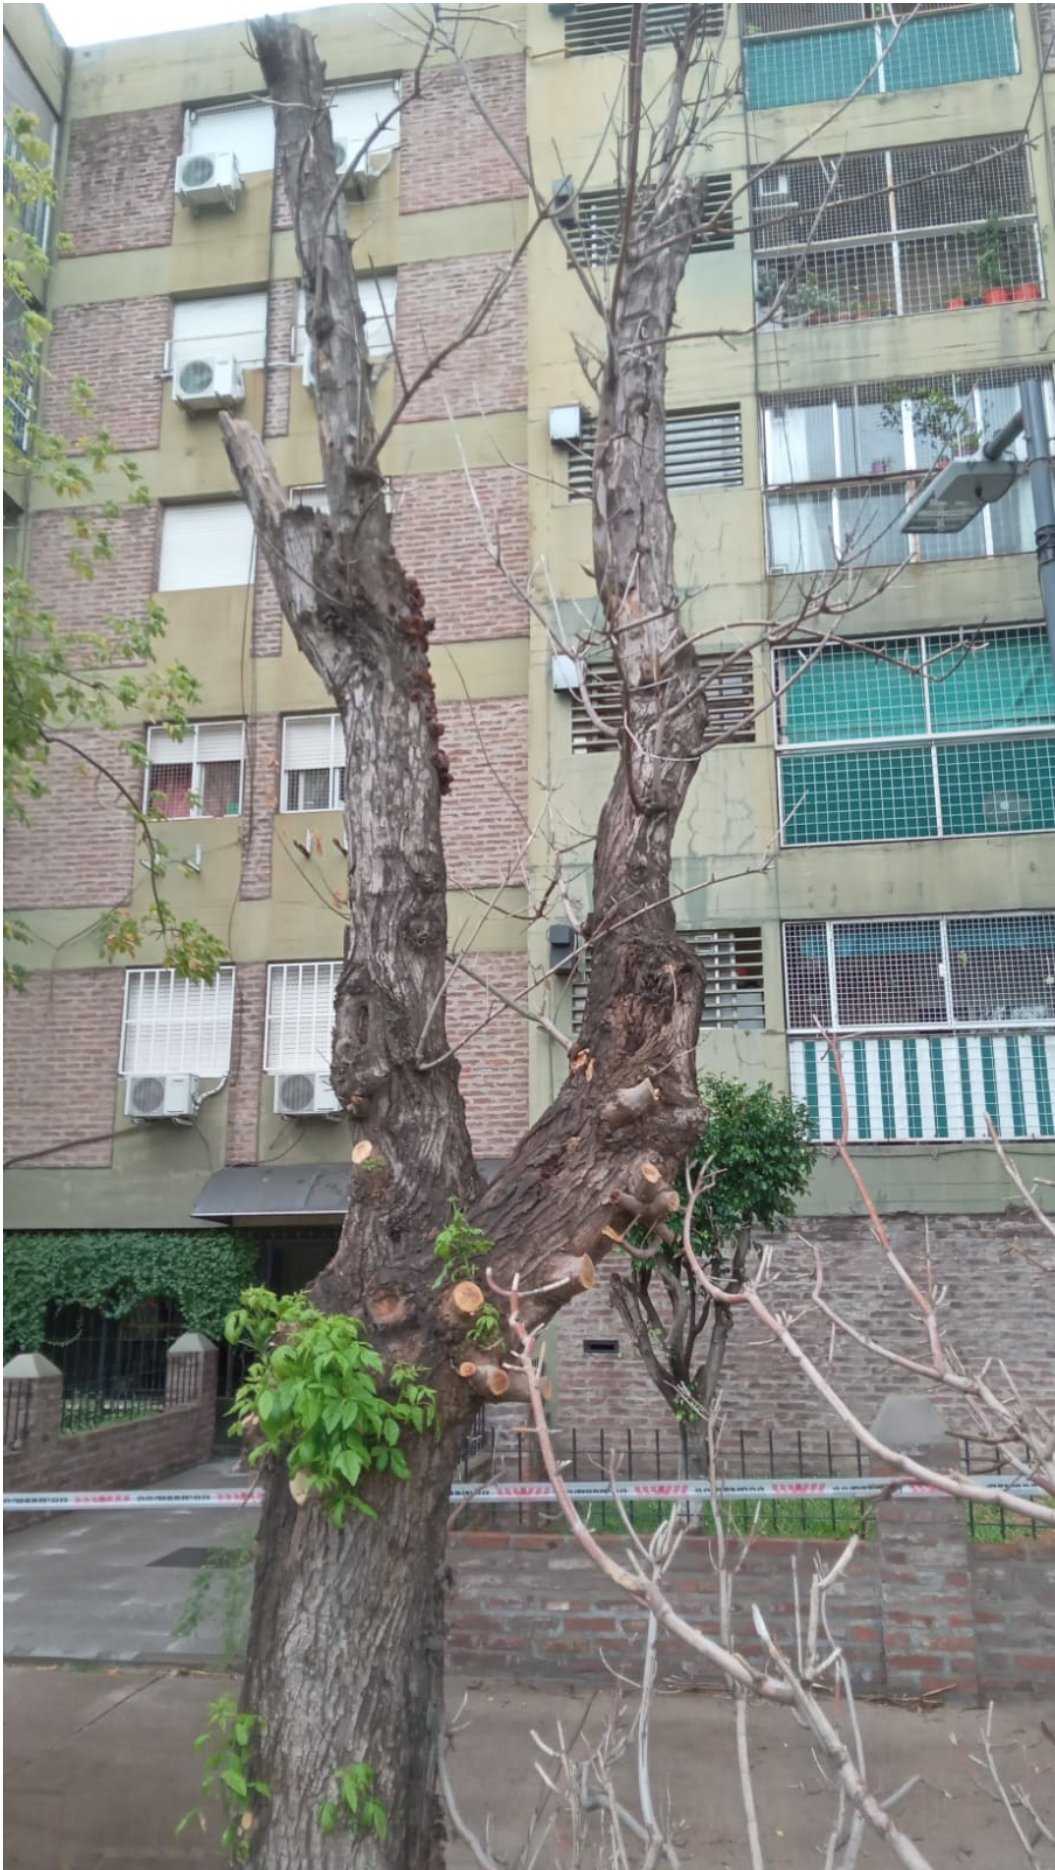
Ejemplar que fue arrojado como SOS  
El mismo poco fructificación / denso  
Soltero Extracción prioridad media  
Se la cuenta hacia "LA" de la puerta  
del 1ºº edificio entrado por Salvigny

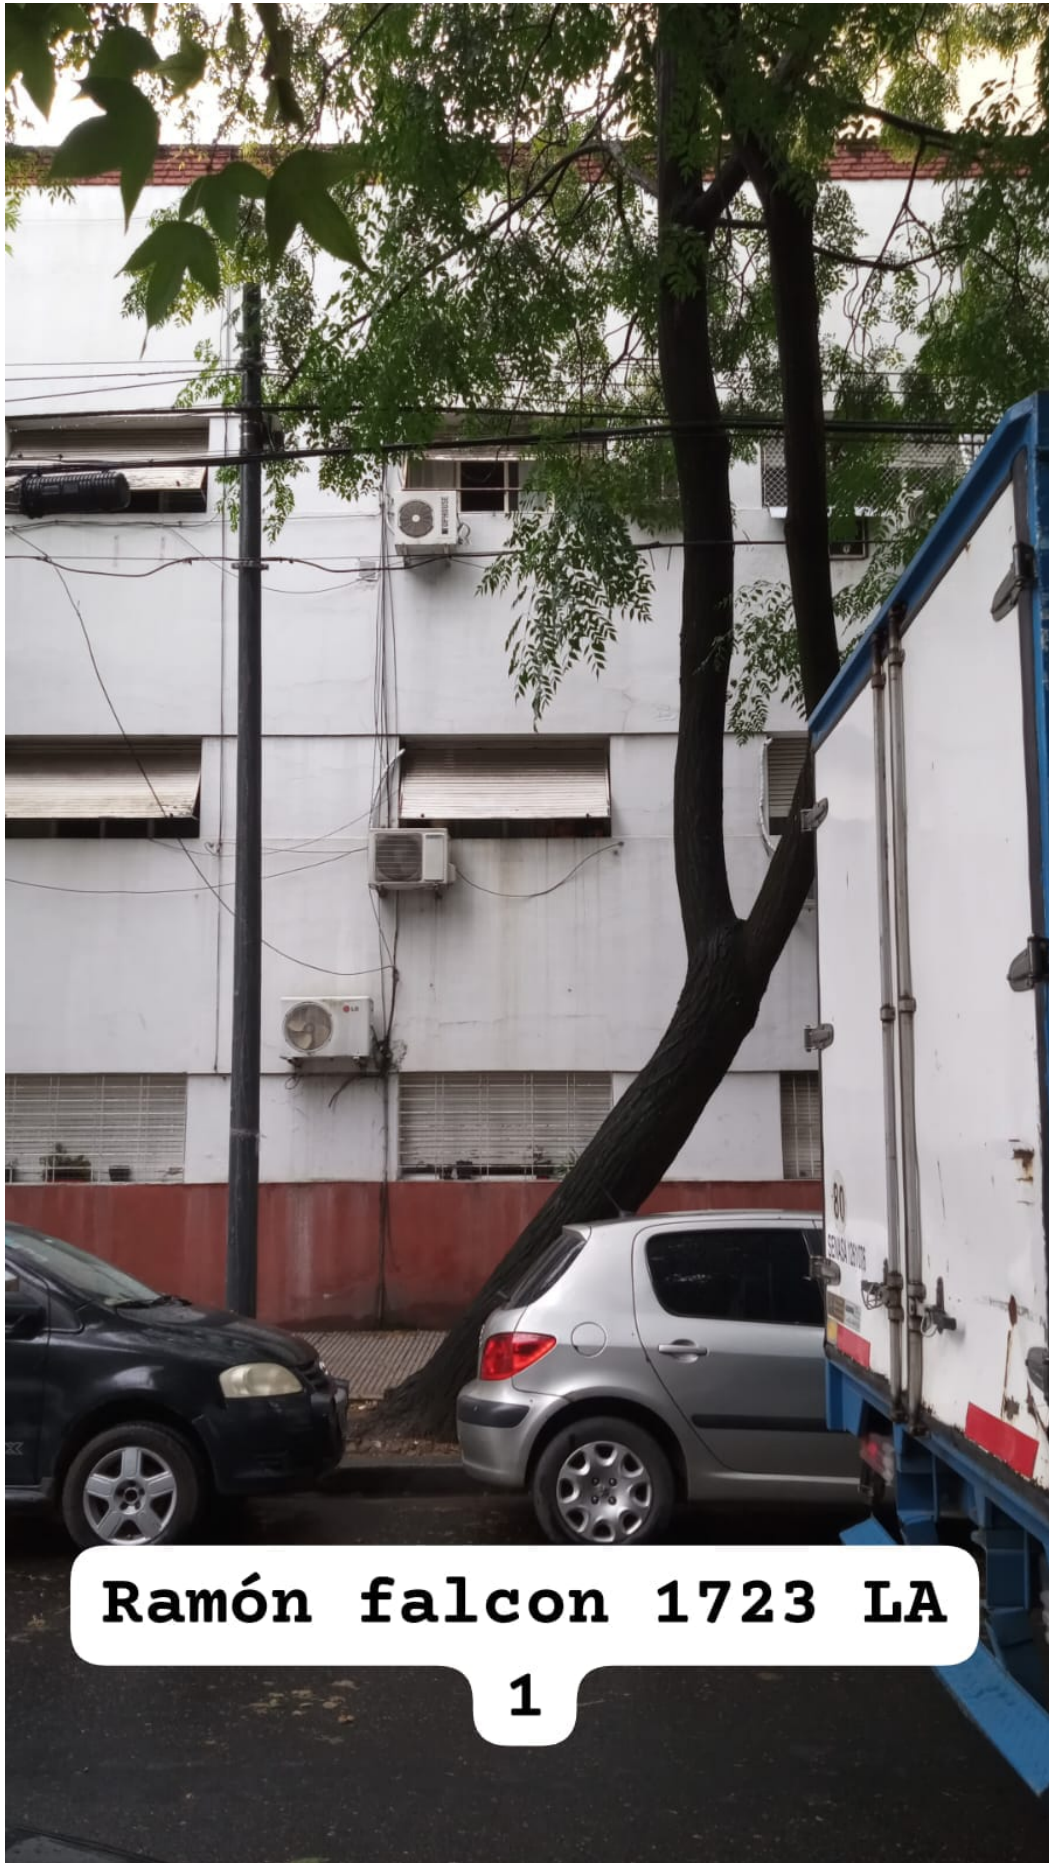
**Ramón falcon 1723 LA**

EJEMPLAR CON RAÍZ DEREGULADA LEVANTANDO VEREDA E INCLINADO HACIA EL LARGO DE LA VEREDA DESBALANCEADO RECOMENDADO EXTRACCIÓN Y REEMPLAZO POR OTRO EJEMPLAR EN LA POSICIÓN: ADECUAMIENTO Y REGULACIÓN EN BASE DEL TALLO

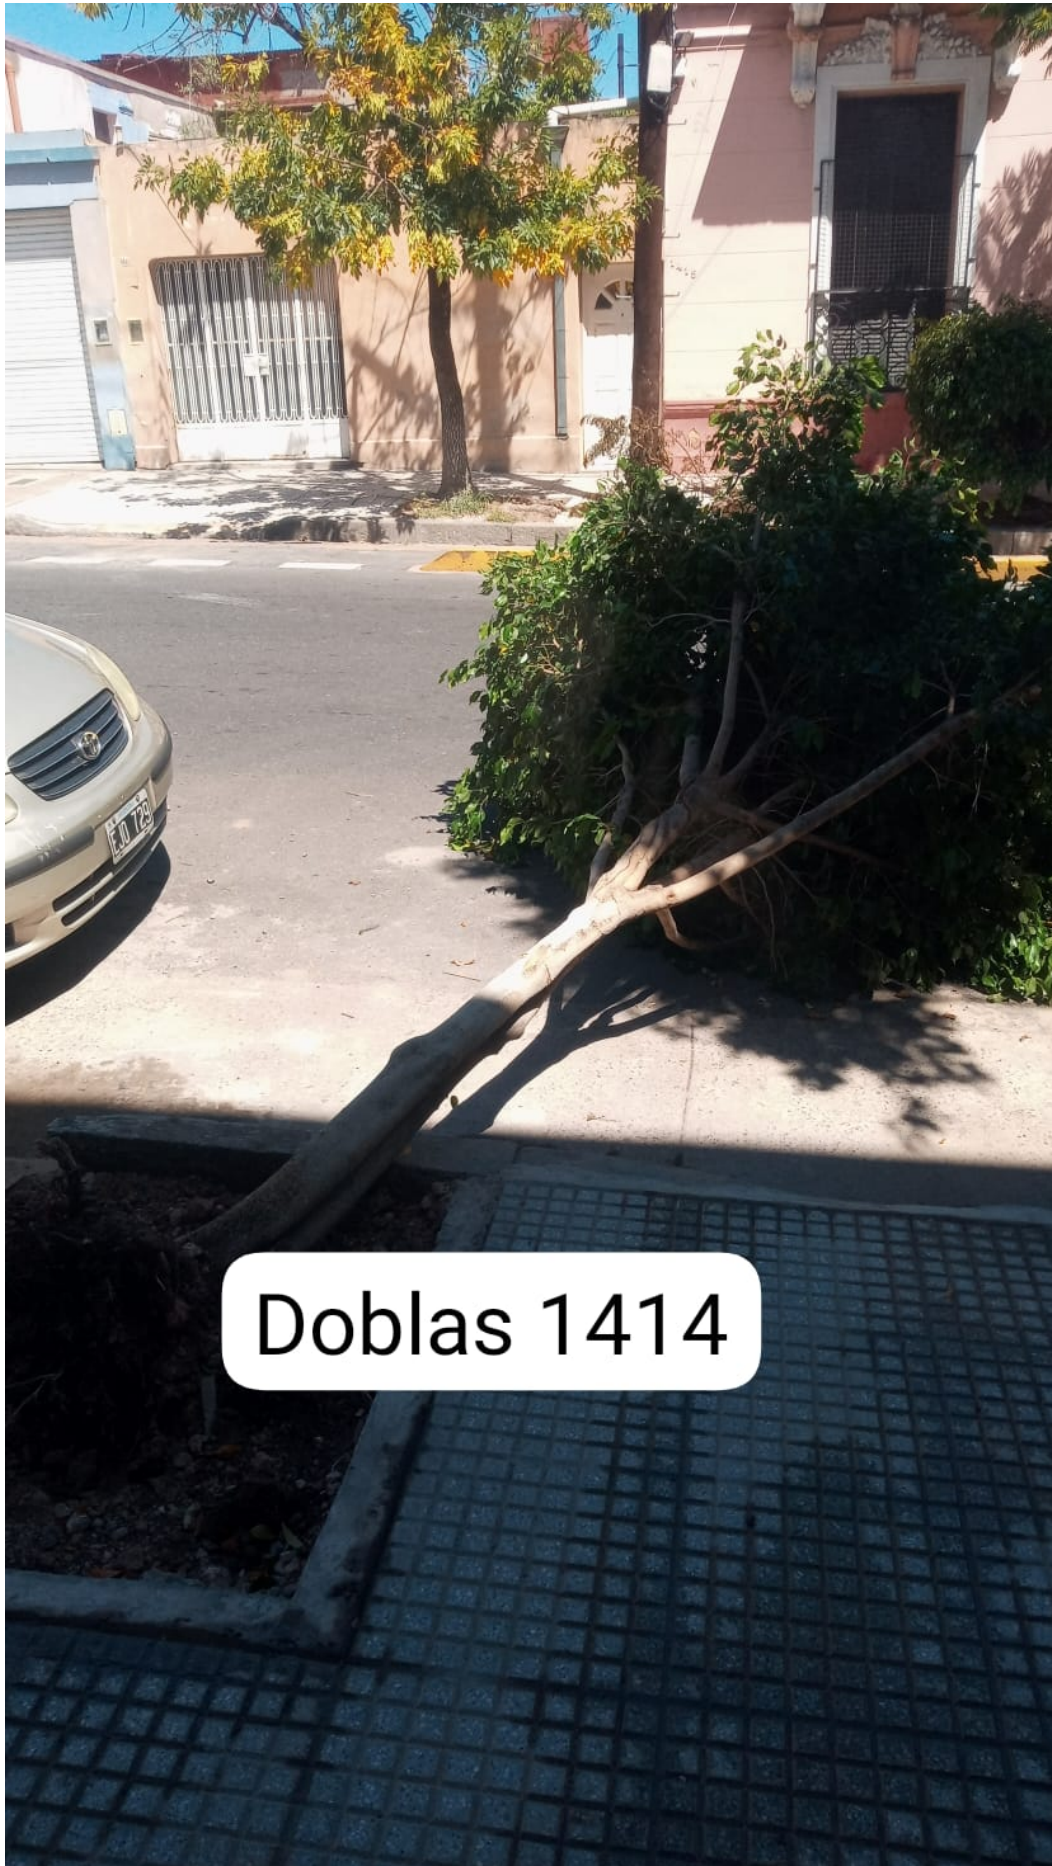
Doblas 1414

Se solicita realizar extracción como emergencia a fin de evitar daño a personas o bienes.

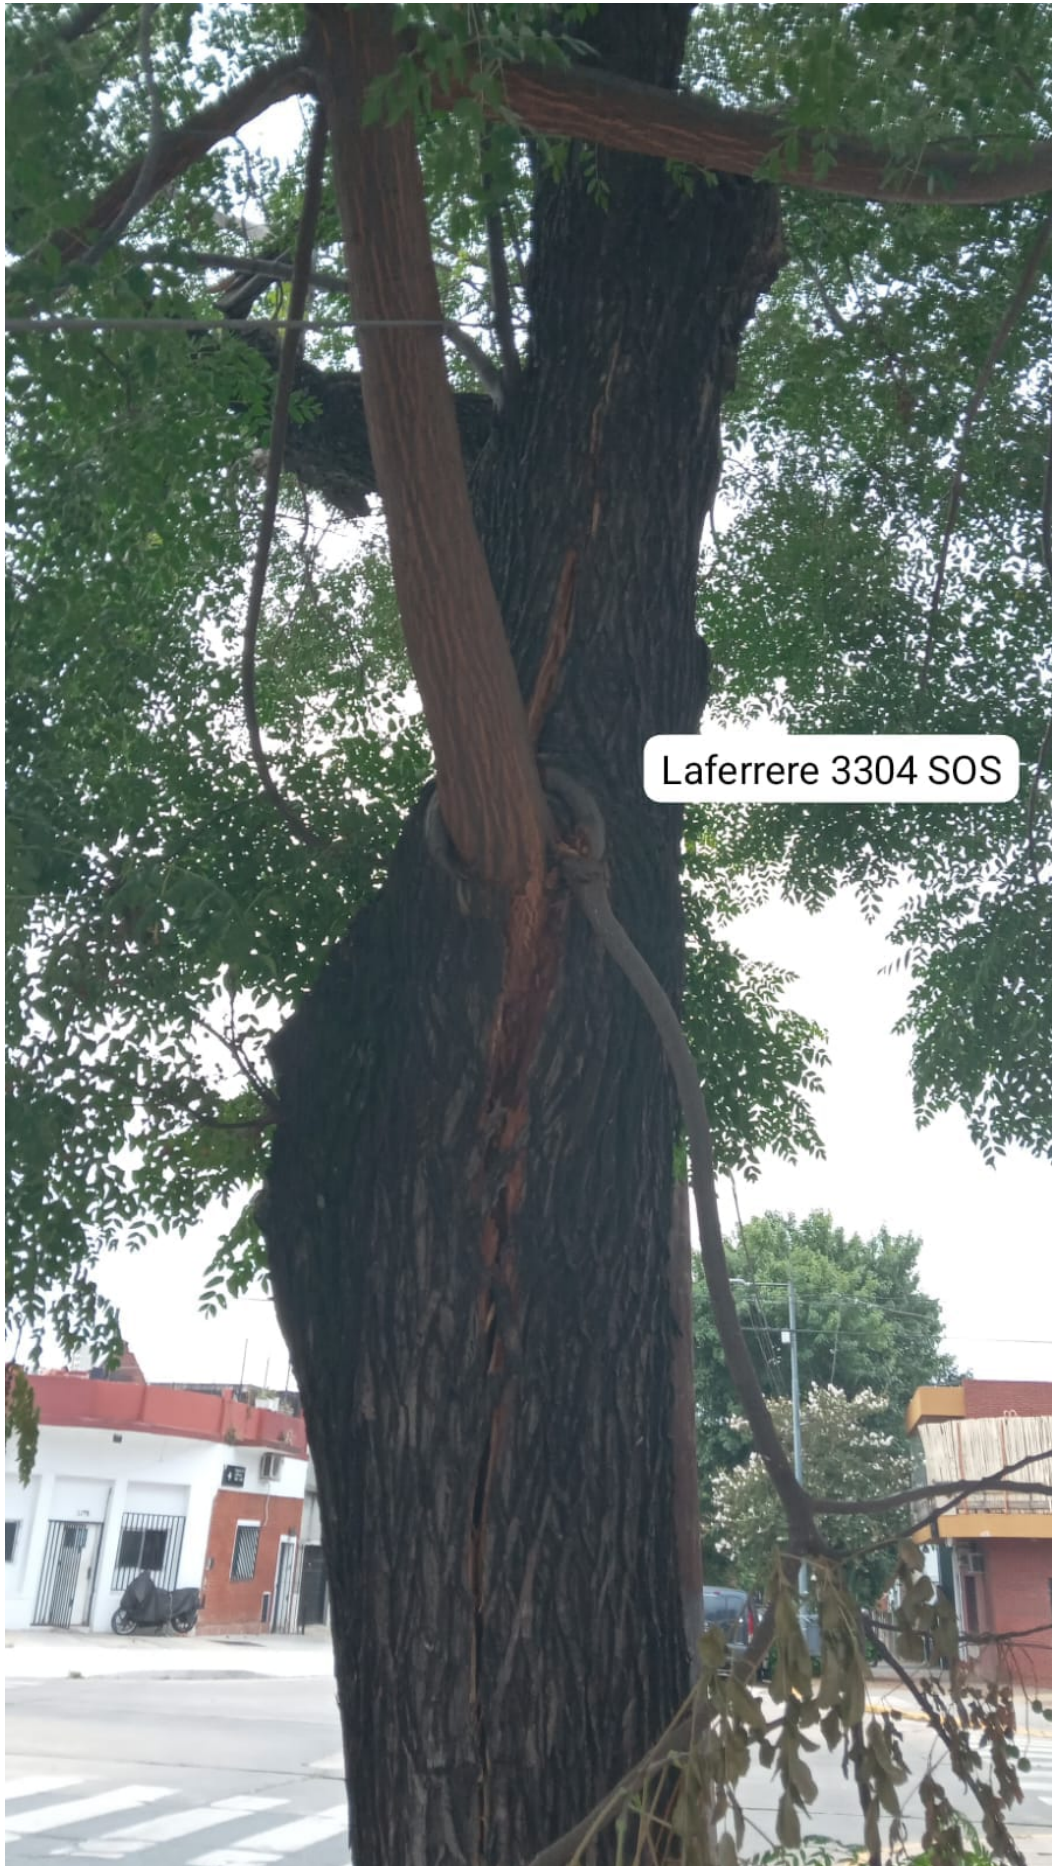
Laferrere 3304 SOS

**OBSERVACIONES**  
Ejemplar de copa viva, presenta ramas quebradas en altura, múltiples cavidades en la base de las ramas, una grieta en el fuste de 4 metros de largo por 12 de profundidad, del cual se observa una rama de gran porte, apoyada en un tensor. Se recomienda su extracción a fin de evitar daño a personas o bienes.  
Prioridad: emergencia.
