GOBIERNO DE LA CIUDAD DE BUENOS AIRES

Resolución Presidencia Junta Comuna

Número: RS-2025-29413611-GCABA-COMUNA7

Referencia: Extracciones (Emergencias - Miica)

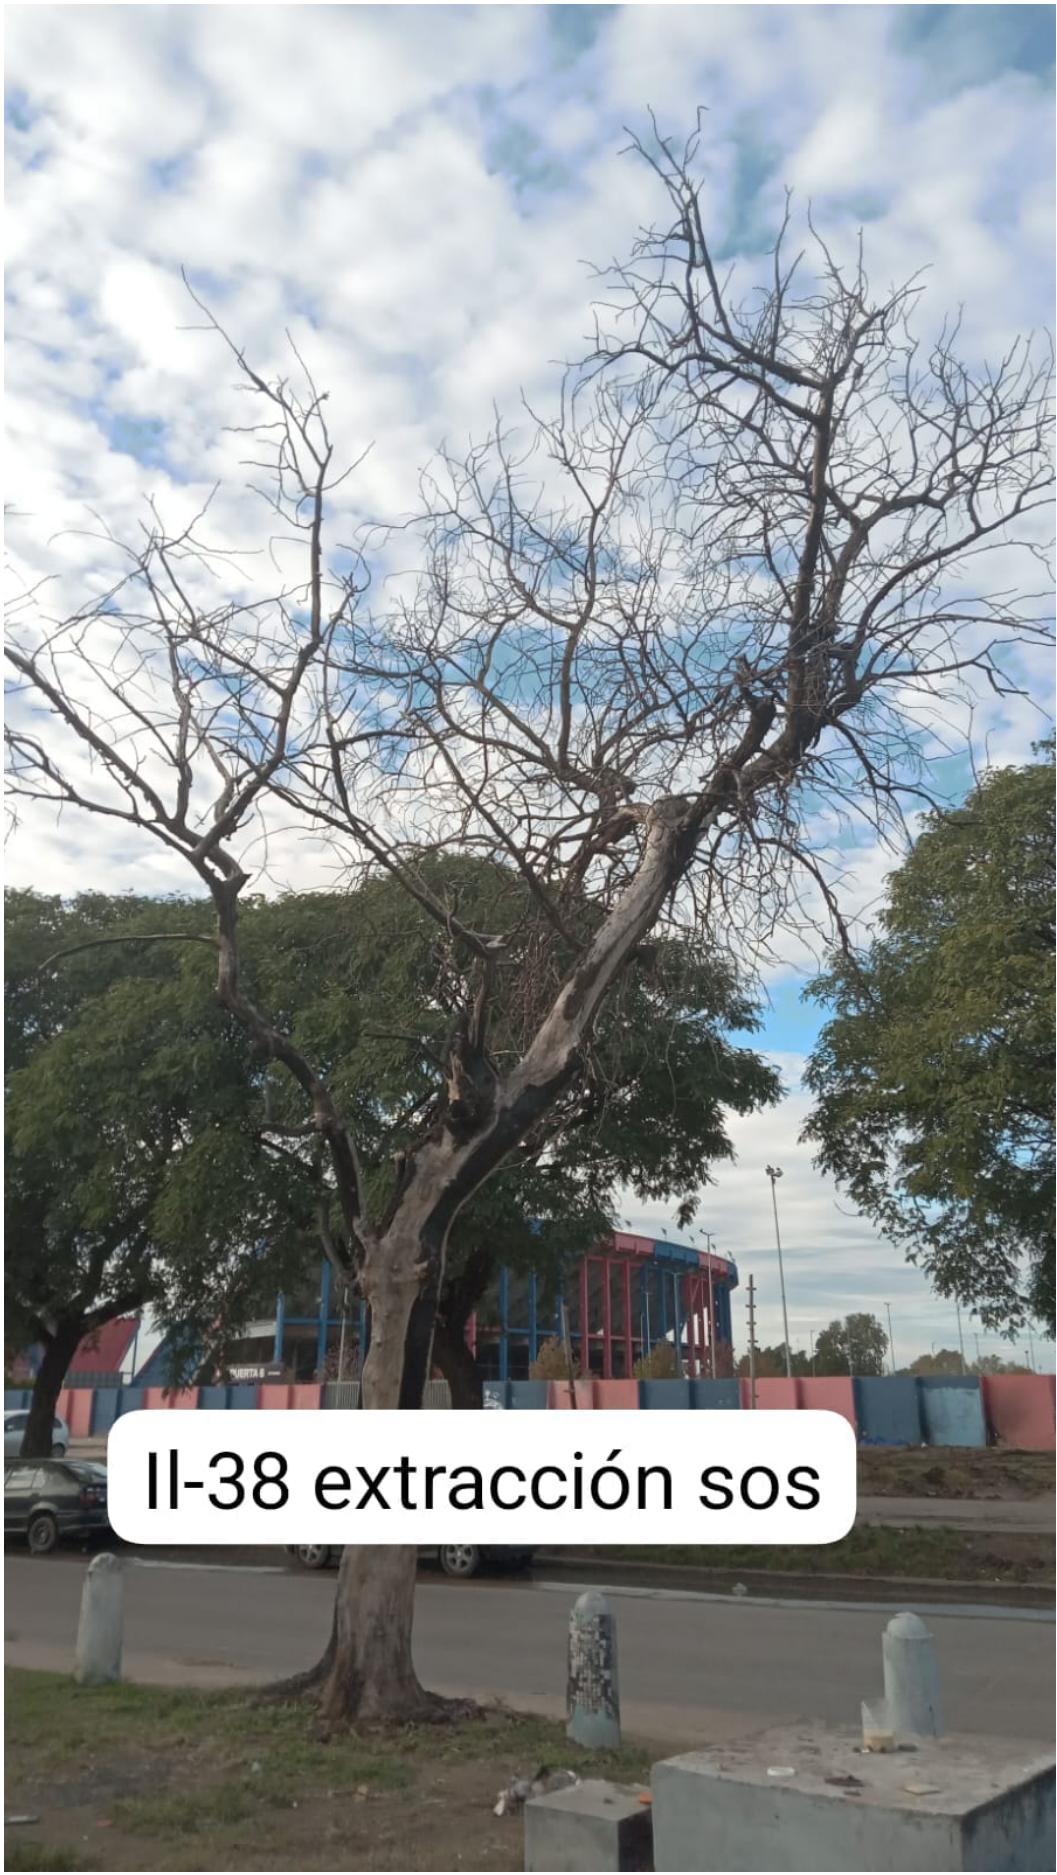
Ejemplar completamente Seco, con la copa desbalanceada
hacia la AV. Perito Moreno.

Sesión de Extracción como emergencia

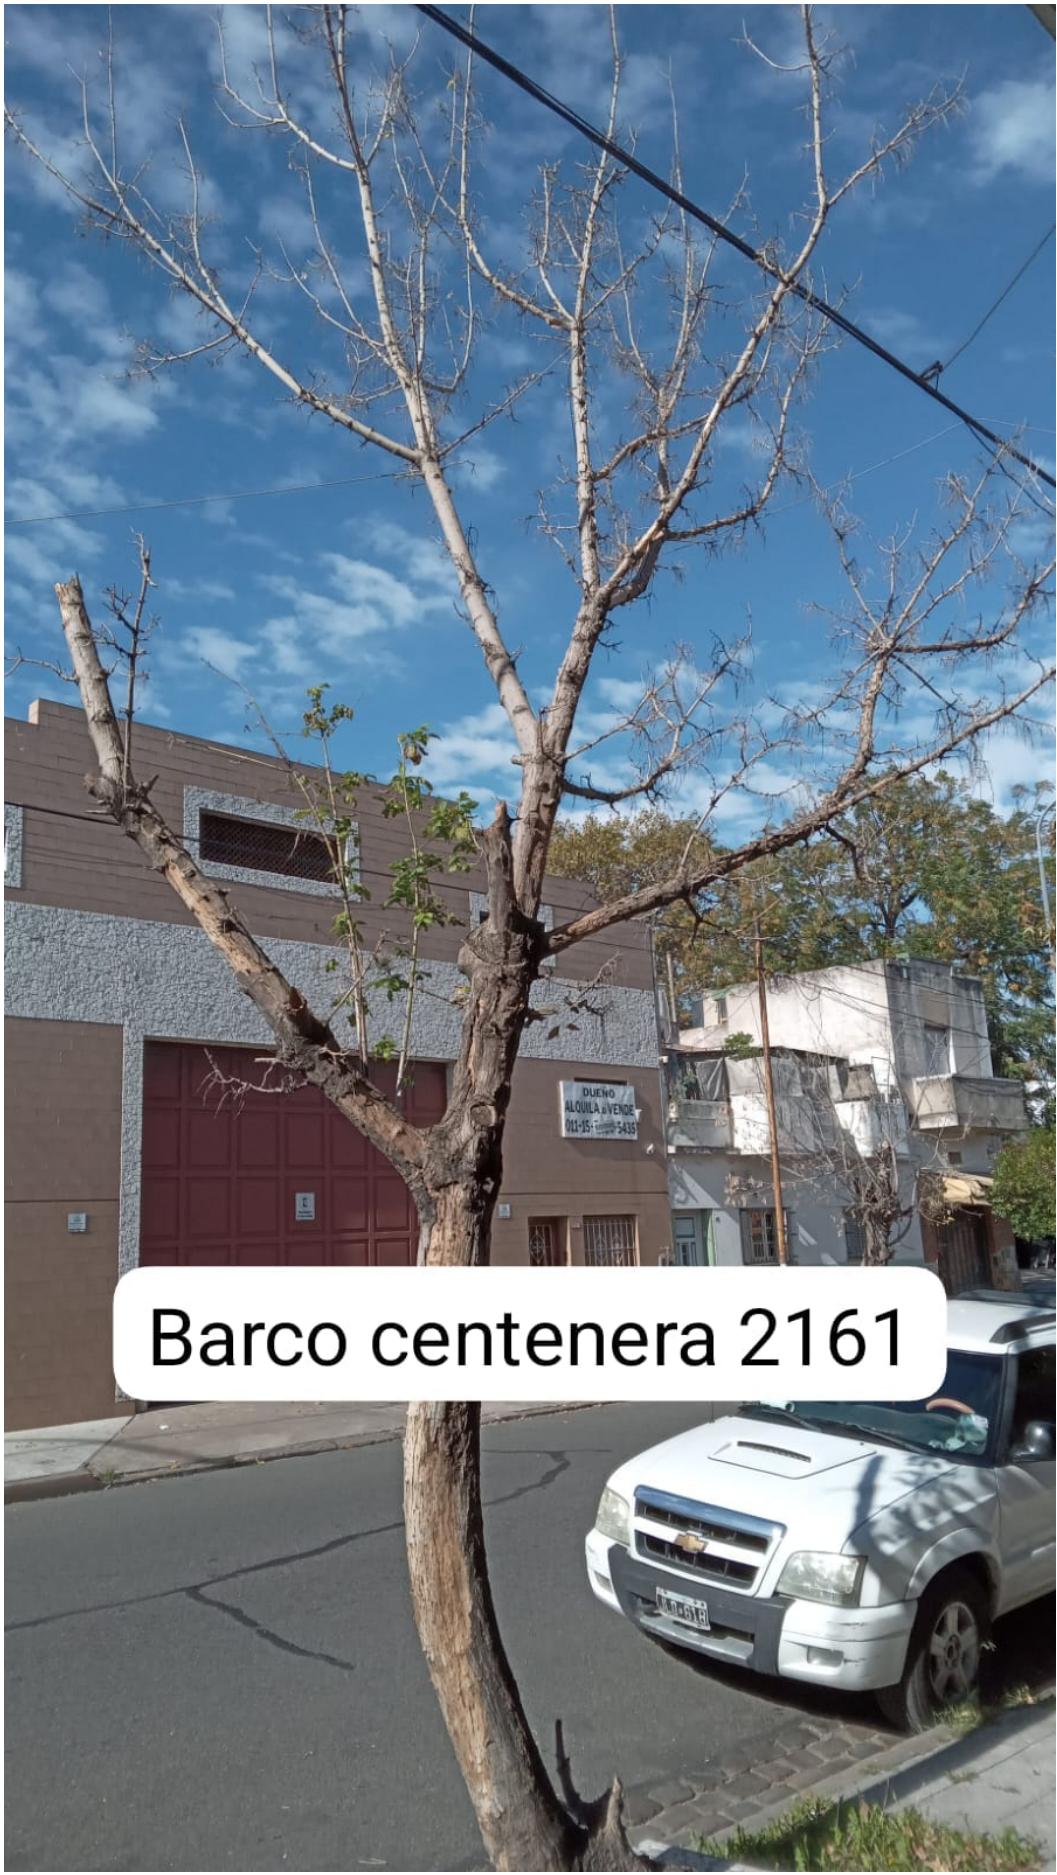
ESTRUCTURA DAÑADA EN MUY MÍNICO ESTADO GENERAL.

RAÍCES SECAS Y EXPOSTAS. FUSTE DESCORTEZADO.

SE SUSPENDE SU EXTRACCION. PRIMERAS 3 ENERGIAS.

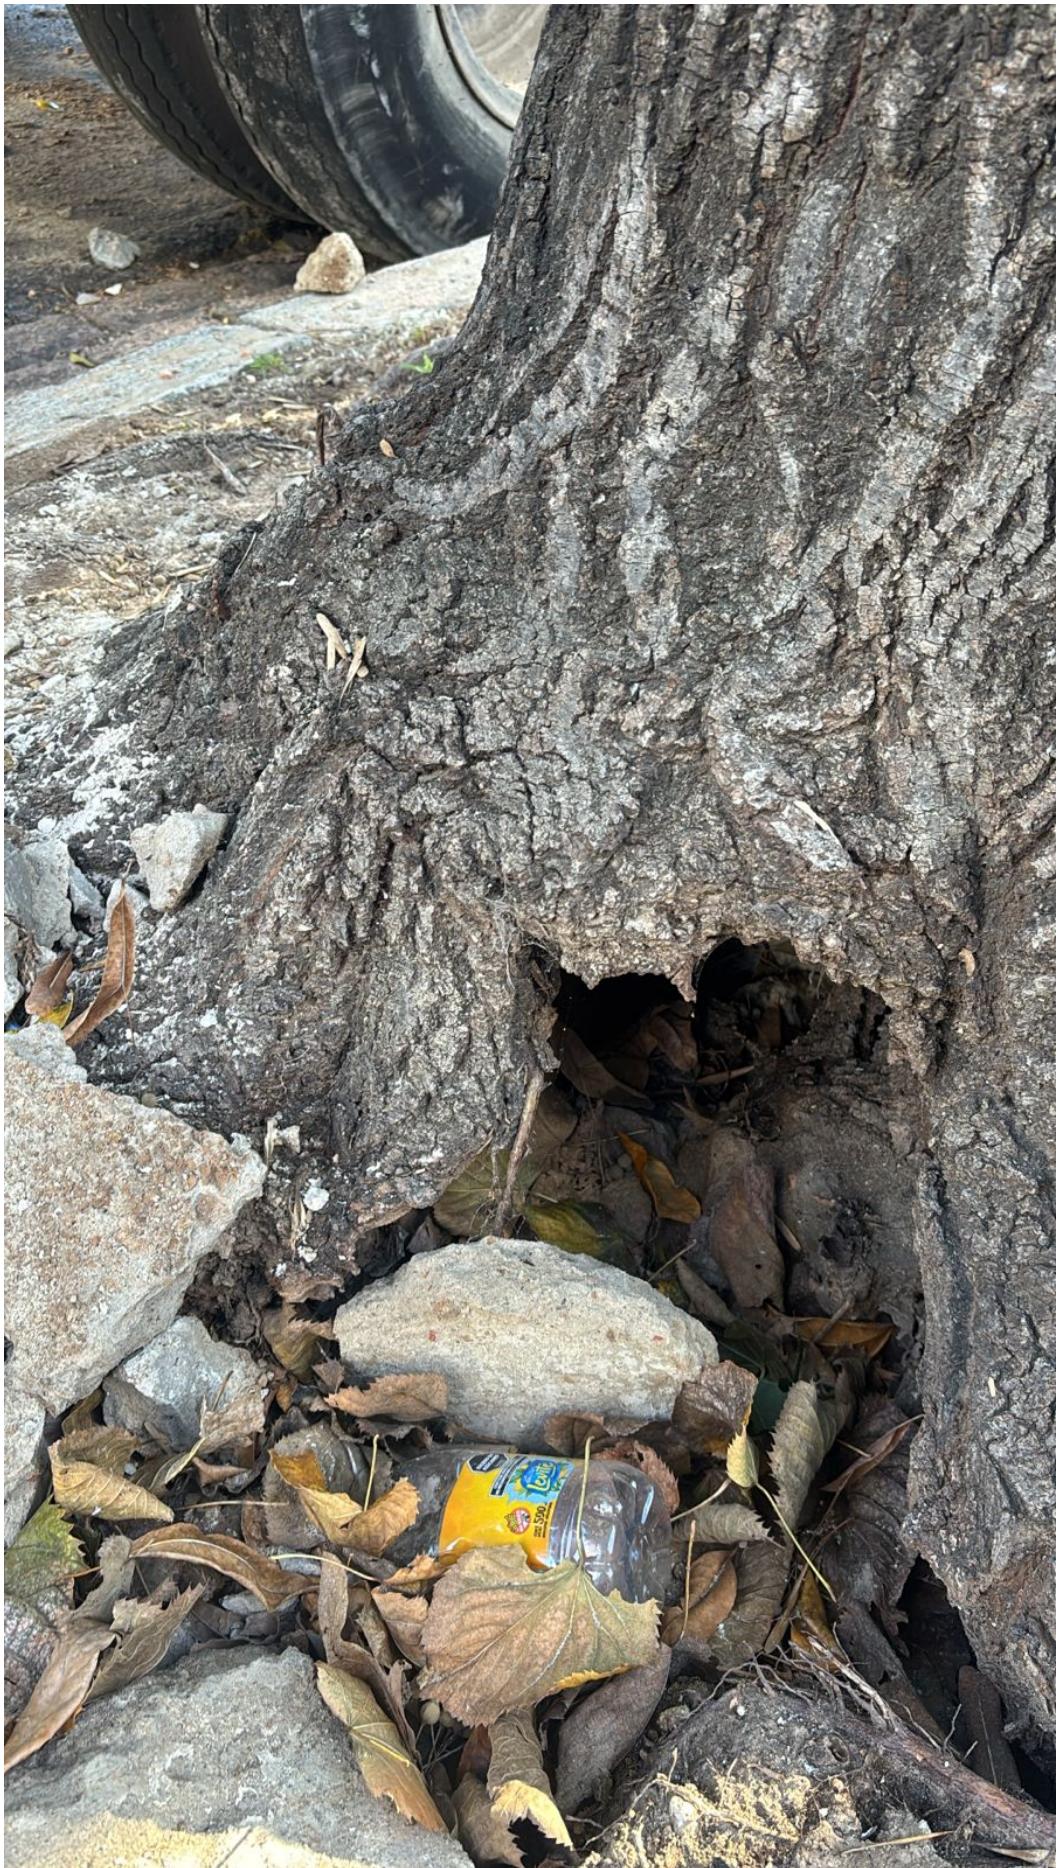
Barco centenera 2161

Observaciones: ARBOL CON GRAN HUECO EN EL CUELLO

de 25 cm diámetro y 5cm pared remanente.

Se SOLICITA EXTRACCION URGENTE

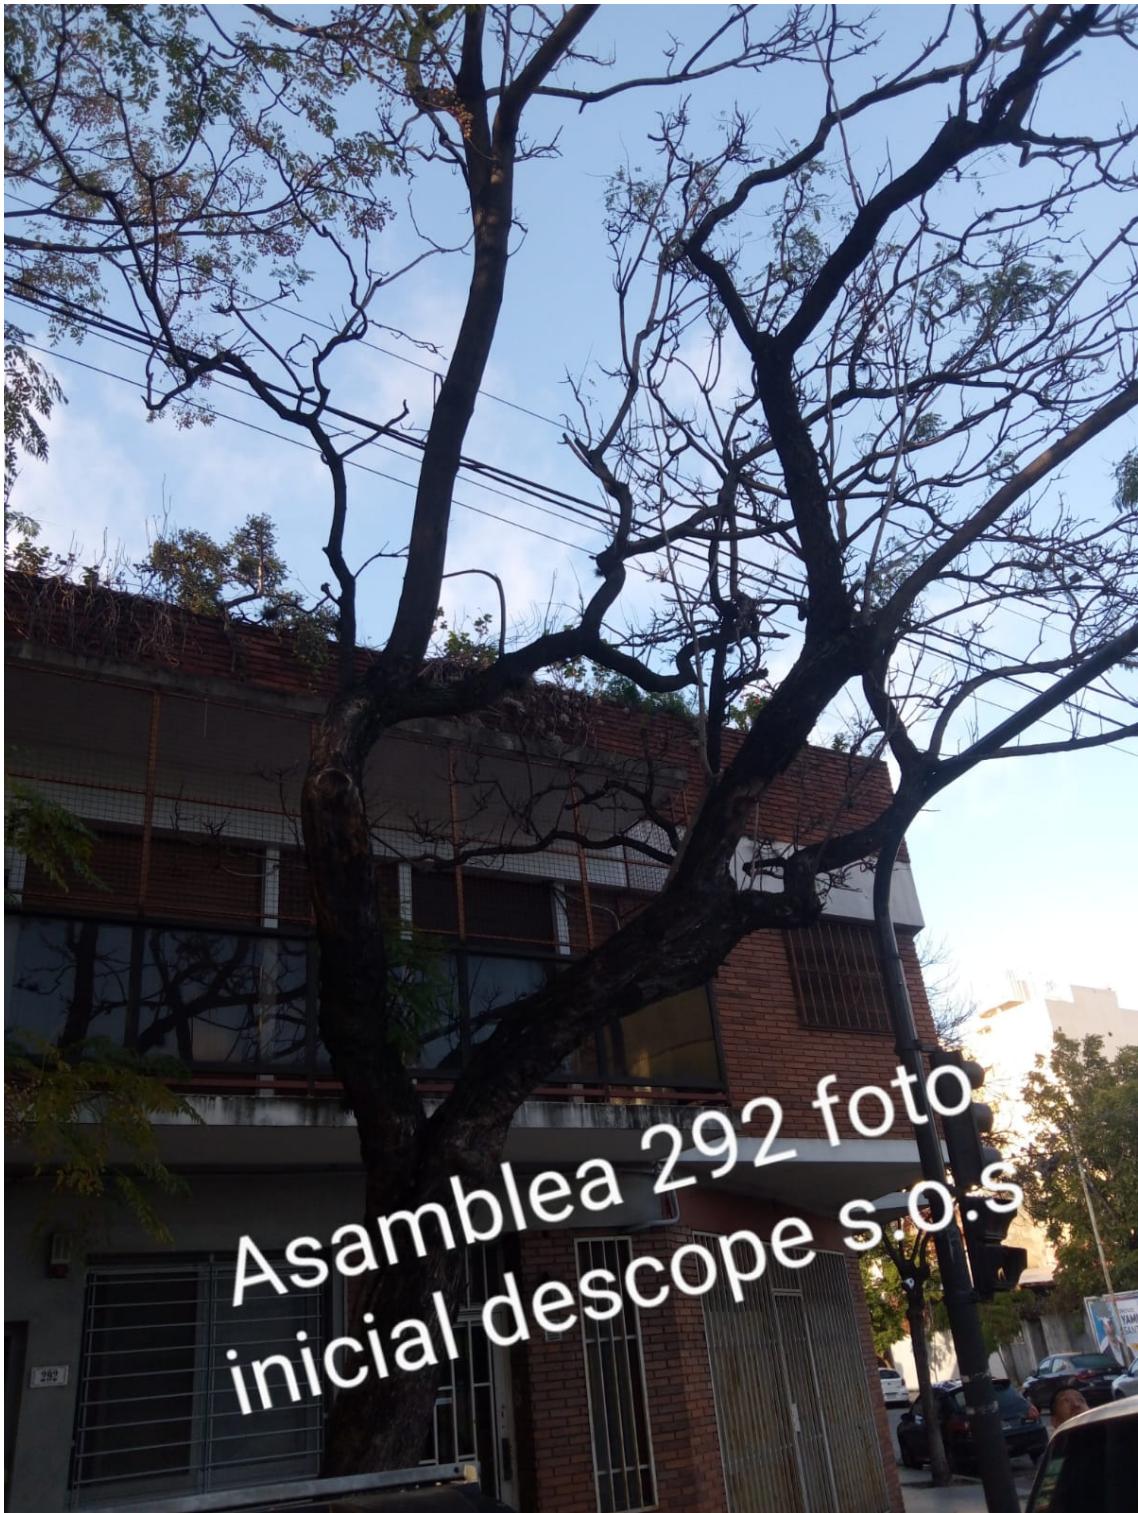
Asamblea 292 foto
inicial descope s.o.s

OBSERVACIONES ARBOL YA DESCOPADO (ATENDIDA LA EMERGENCIA)

INCLINADO HACIA LA CALLE Y CON GRAN RAYADURA

ABIERTA VERTICAL.

SE SOLVIO LA EXTRACCION CON RIESGO ELEVADO
YA NO ES EMERGENCIA / PERO REALIZAR PRIORITARIAMENTE

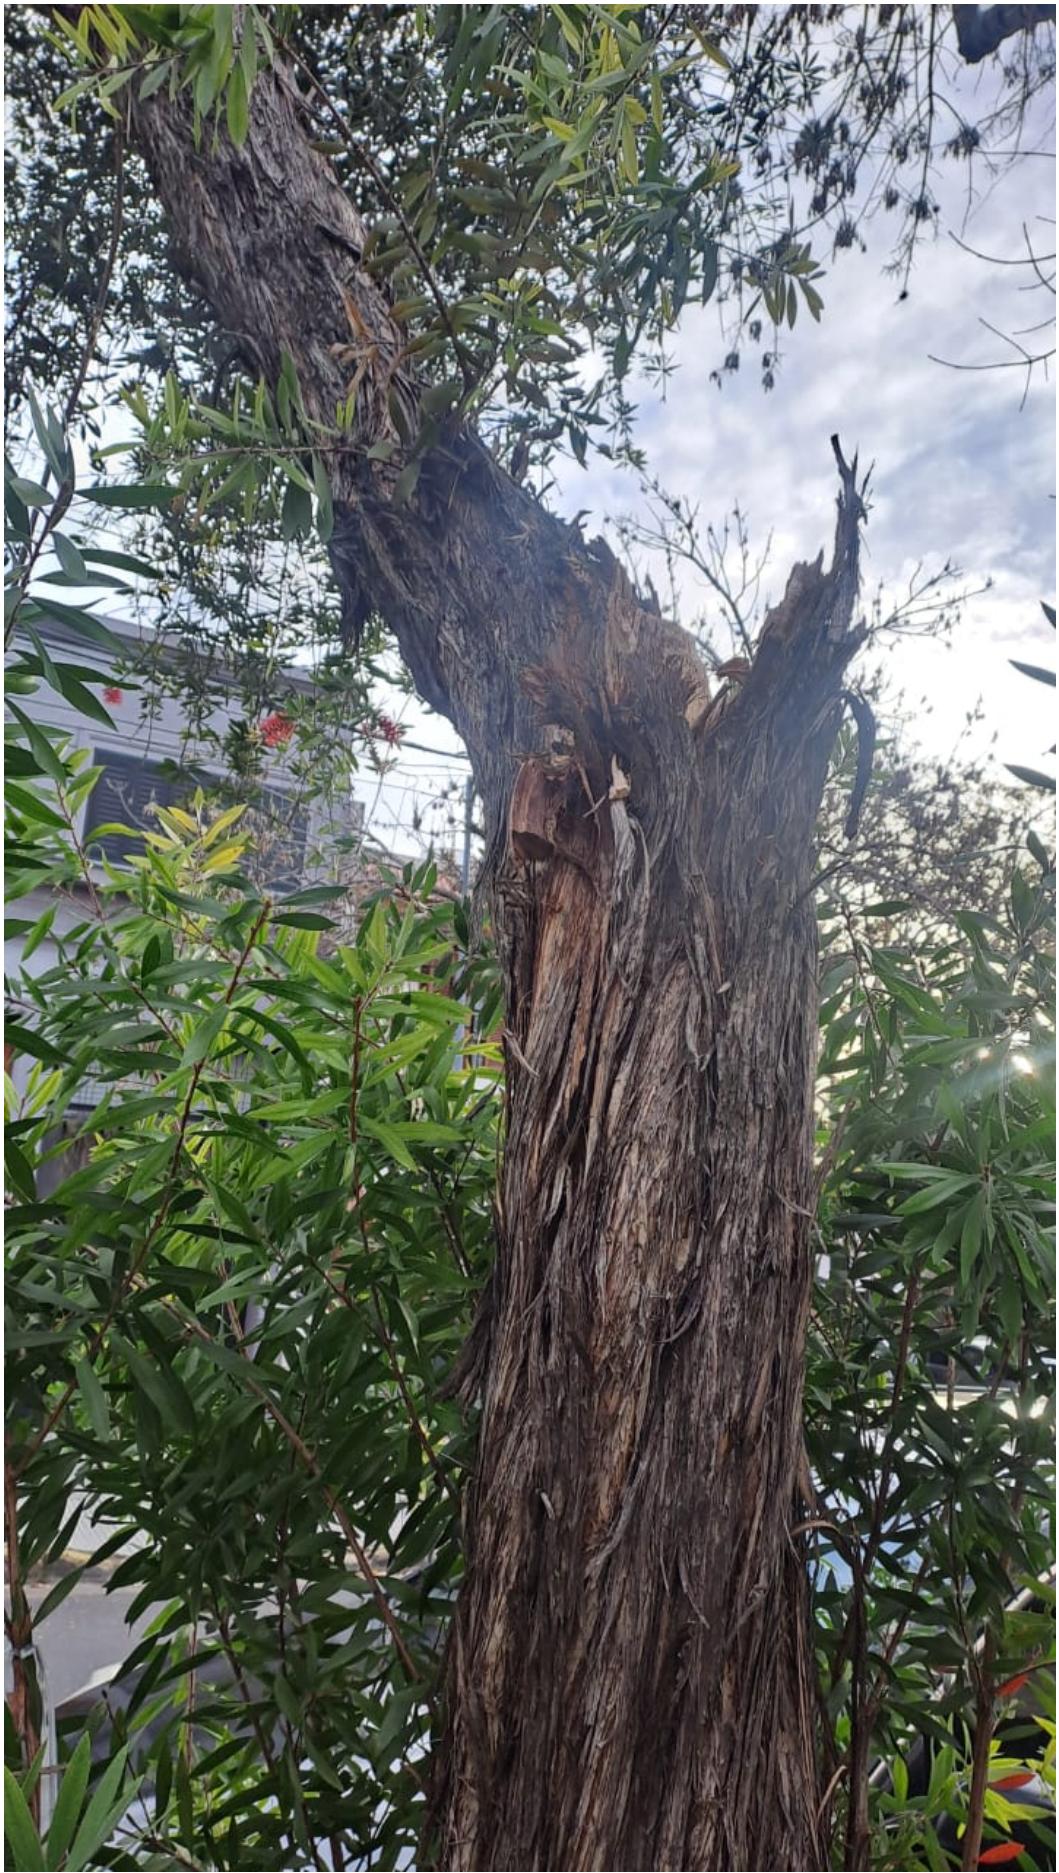
Extracción atendida como emergencia el día 30/05. Al momento de la inspección no se encuentran restos.

Cerrar plantera ya que no hay espacio disponible.

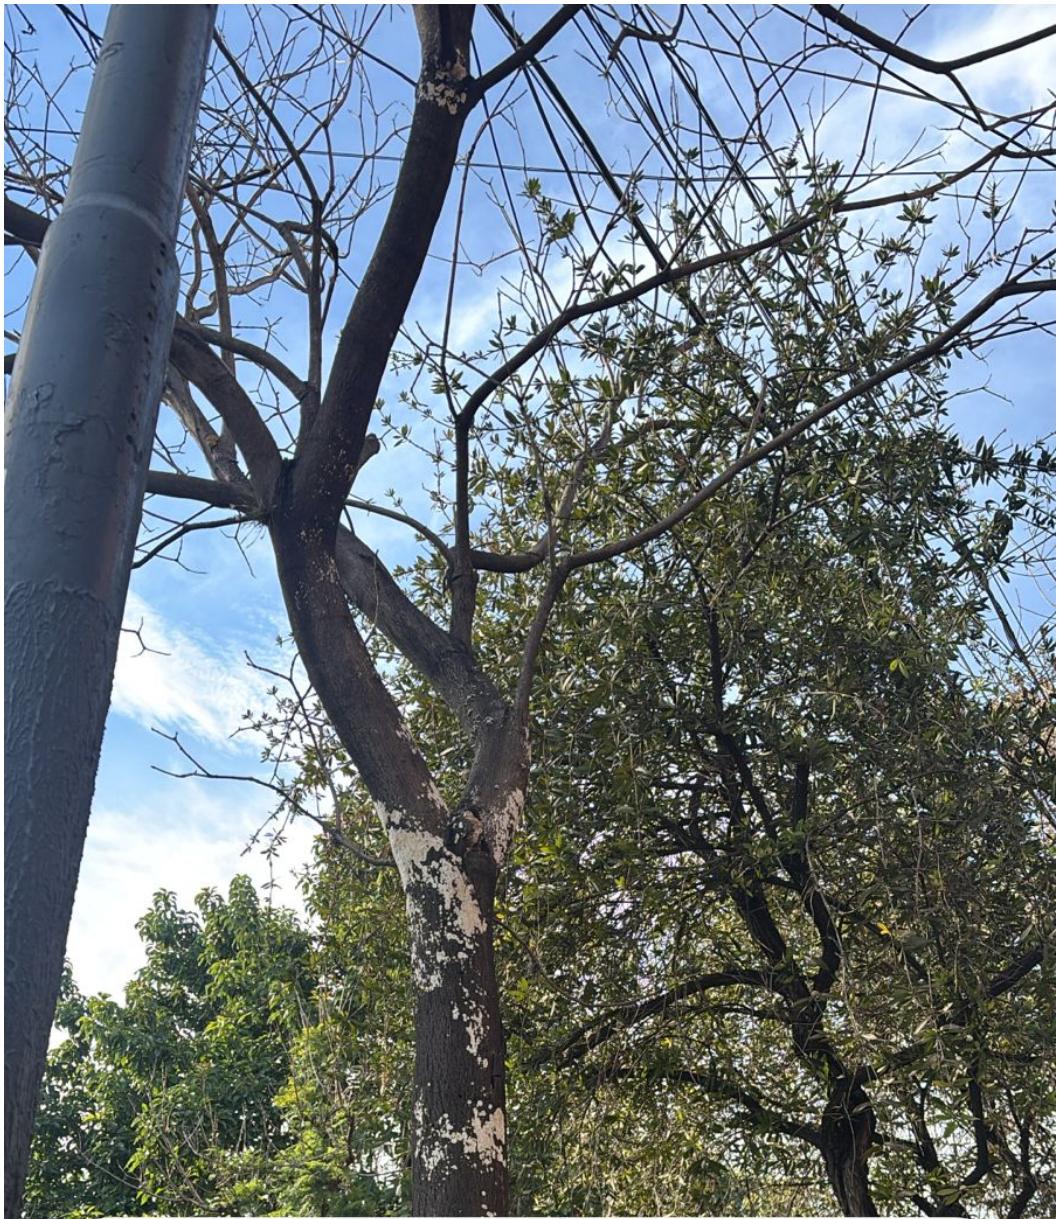
Carabobo 1031 antes

ÁRBOL SECO. Se solicita descopal (extracción) para reducir riesgo
PRIORITY: emergencia.

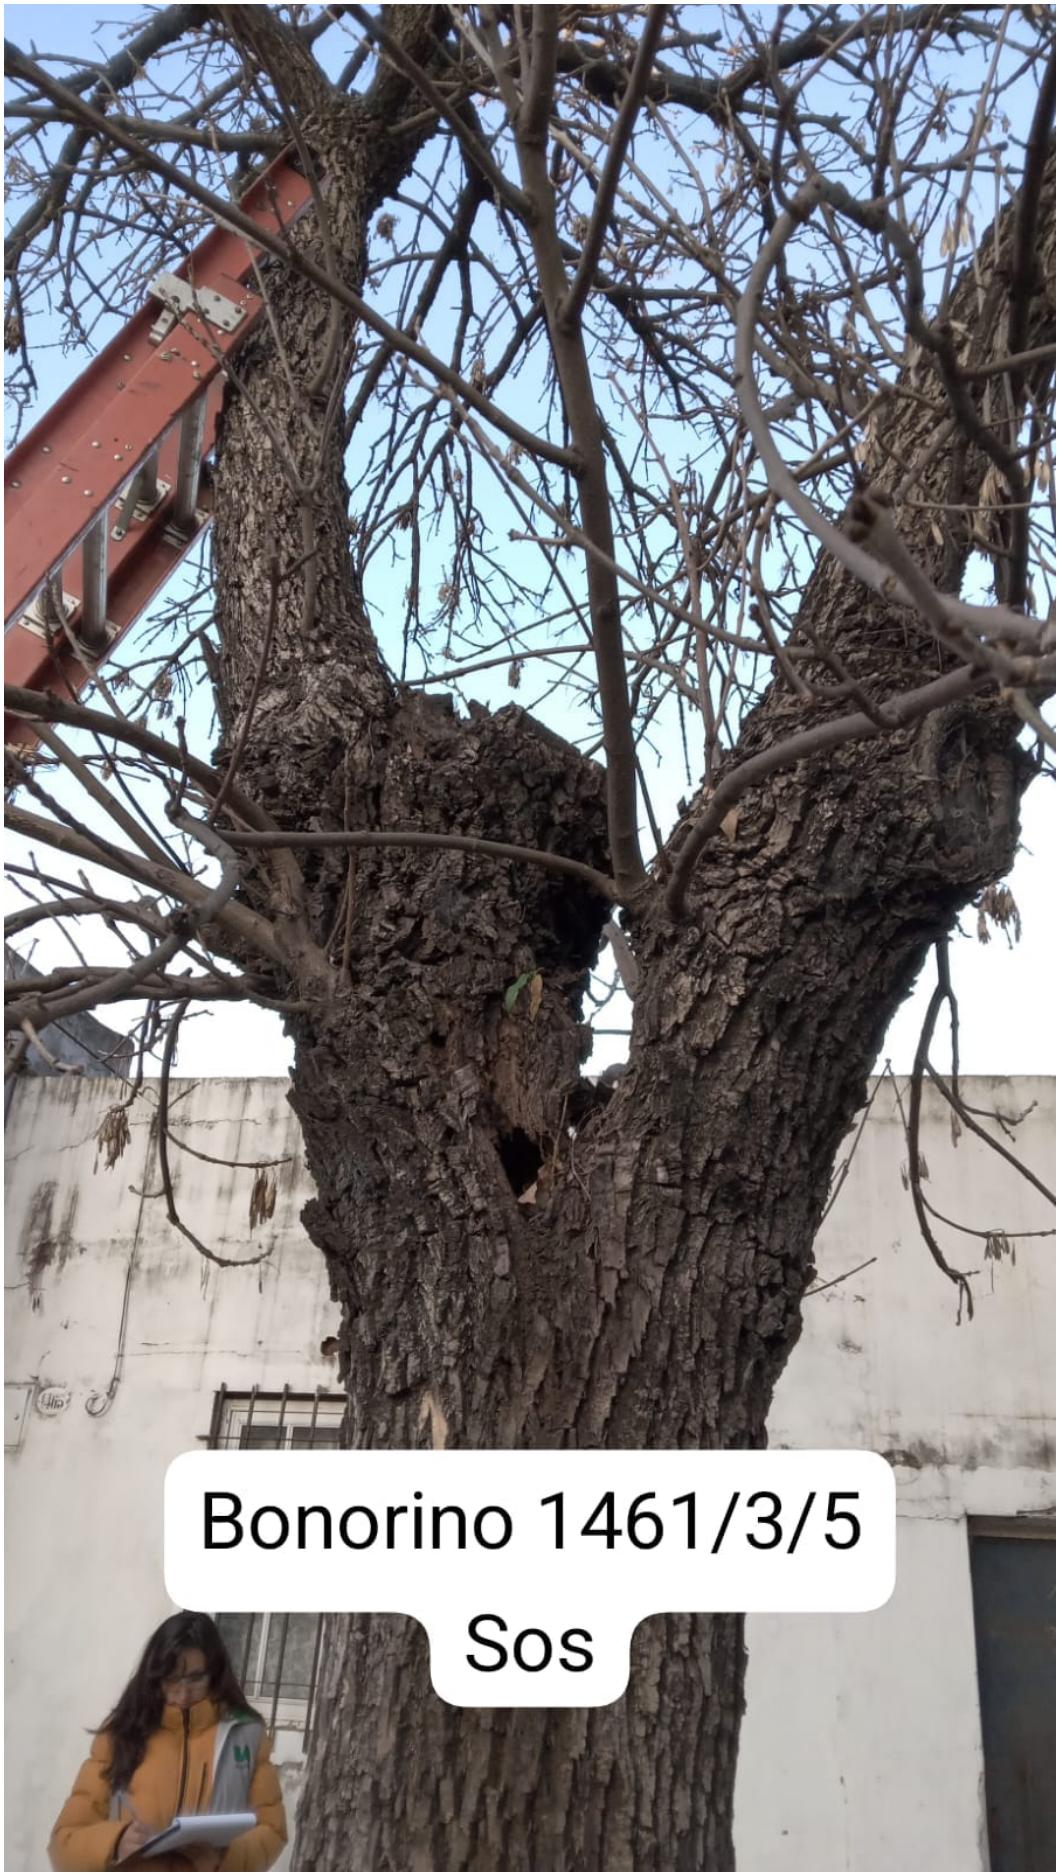
Bonorino 1461/3/5

Ejemplar seca VIVA con podredumbre en la base de la copa en la inserción del V de la codominancia.

Se recomienda su extracción de emergencia a fin de evitar daños a personas o bienes.

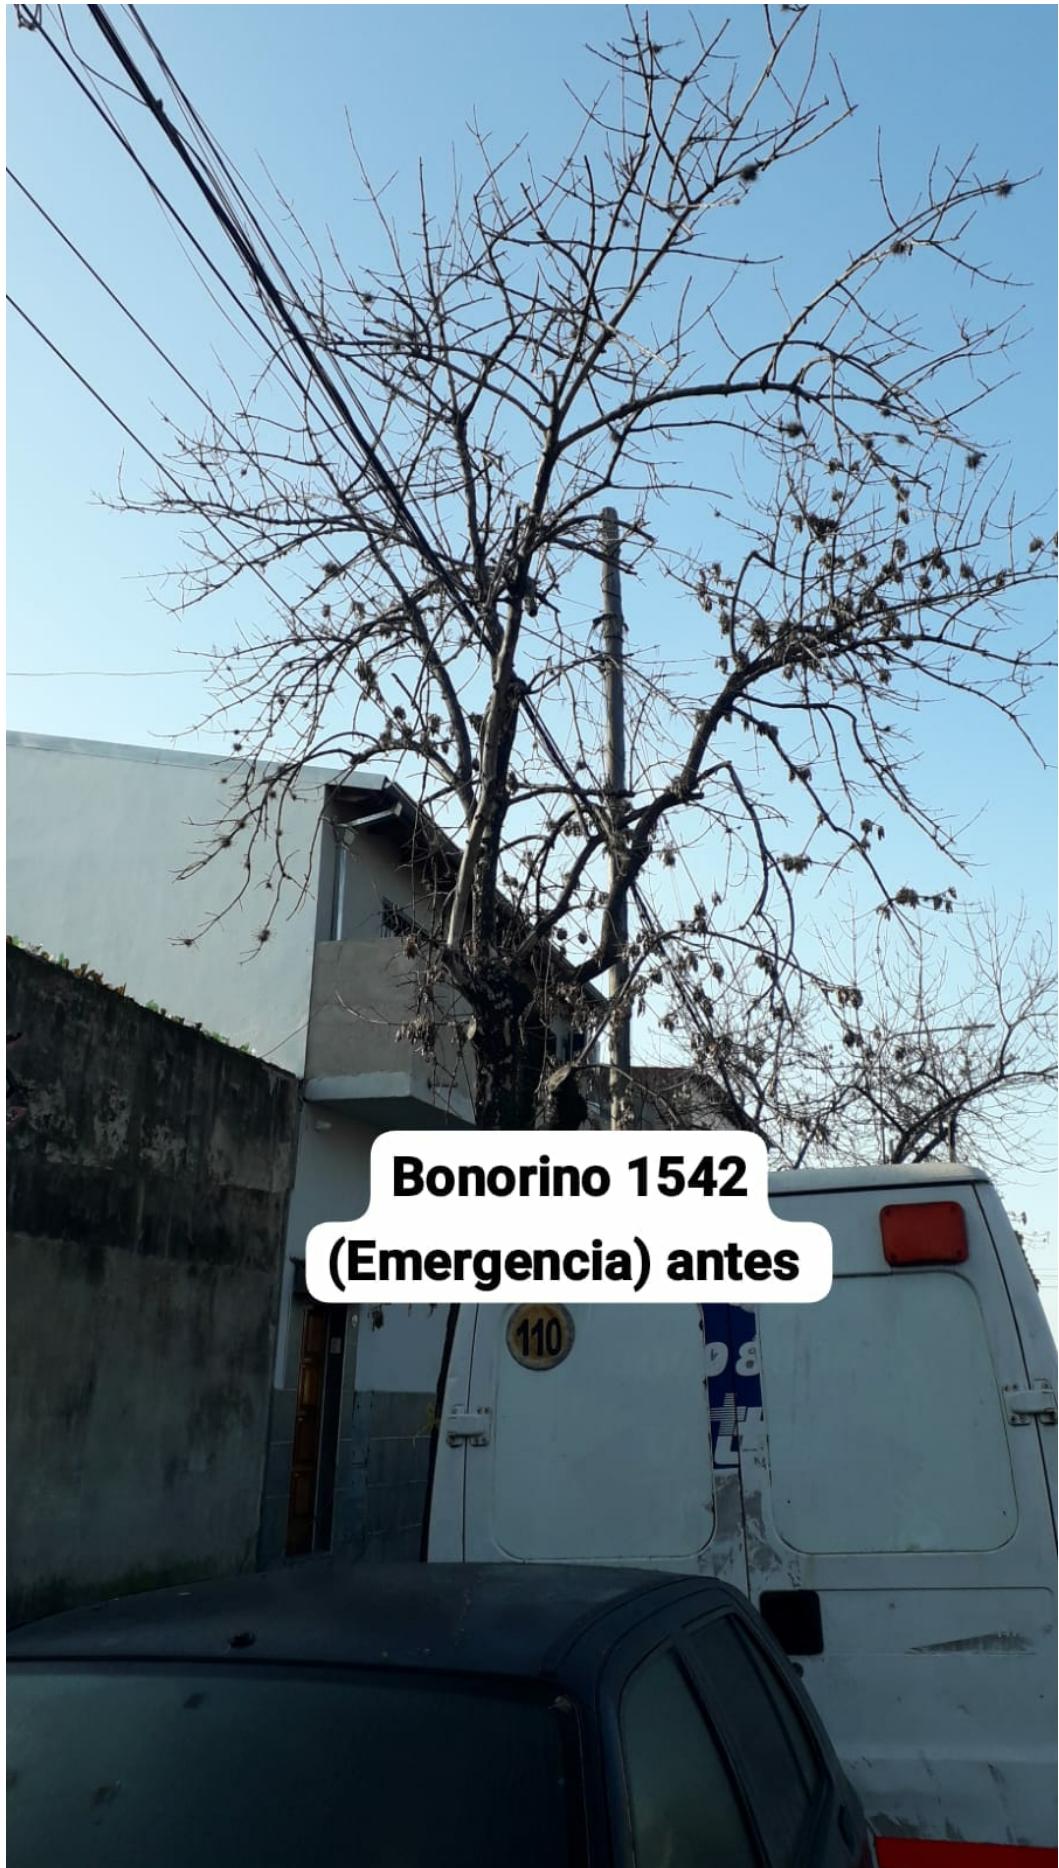
Bonorino 1542

Ejemplo con más del 50% de la copa seca, con descortezamiento del fuste, lo cual indica un avanzado estado de deterioro.

Se solicita su extracción para evitar daño a personas o bienes.

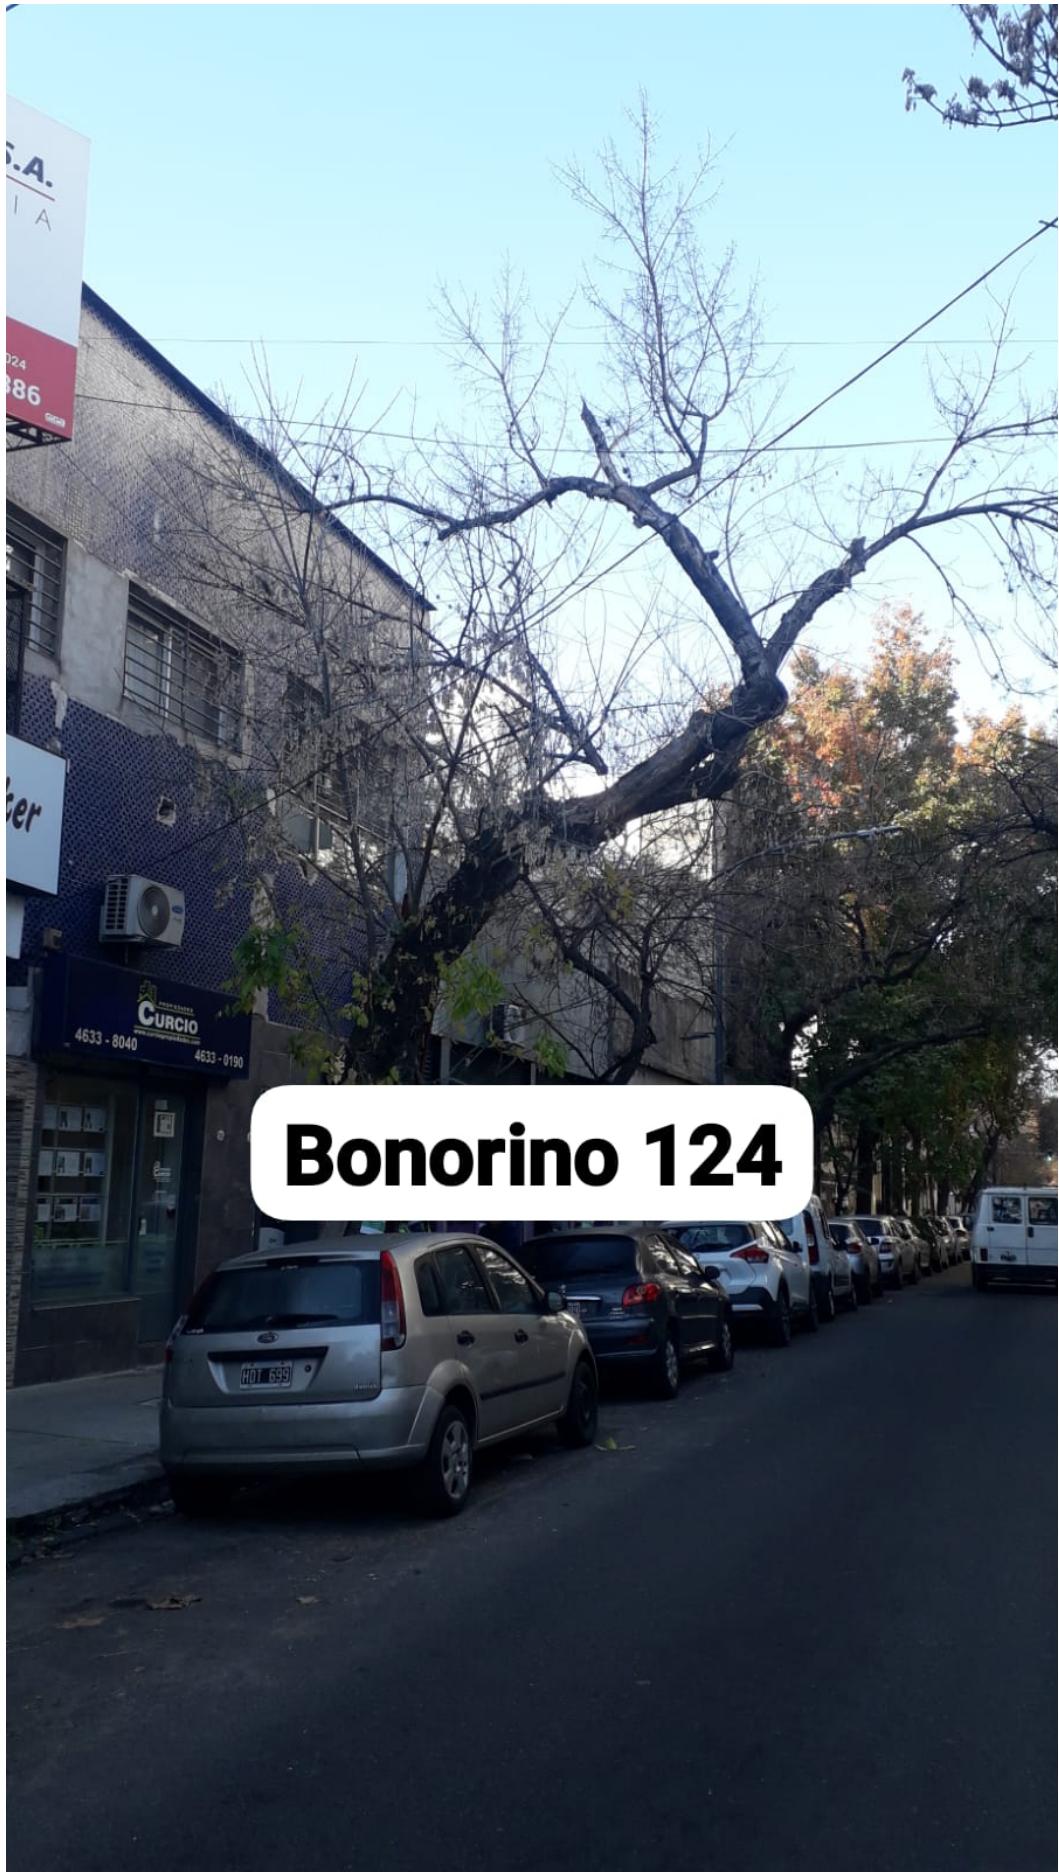
Bonorino 124

Ejemplar con más del 50% de la copa seca. Fructificaciones fúngicas a lo largo de las ramas principales de la copa. A fin de evitar daño a personas o bienes se solicita su extracción como emergencia.

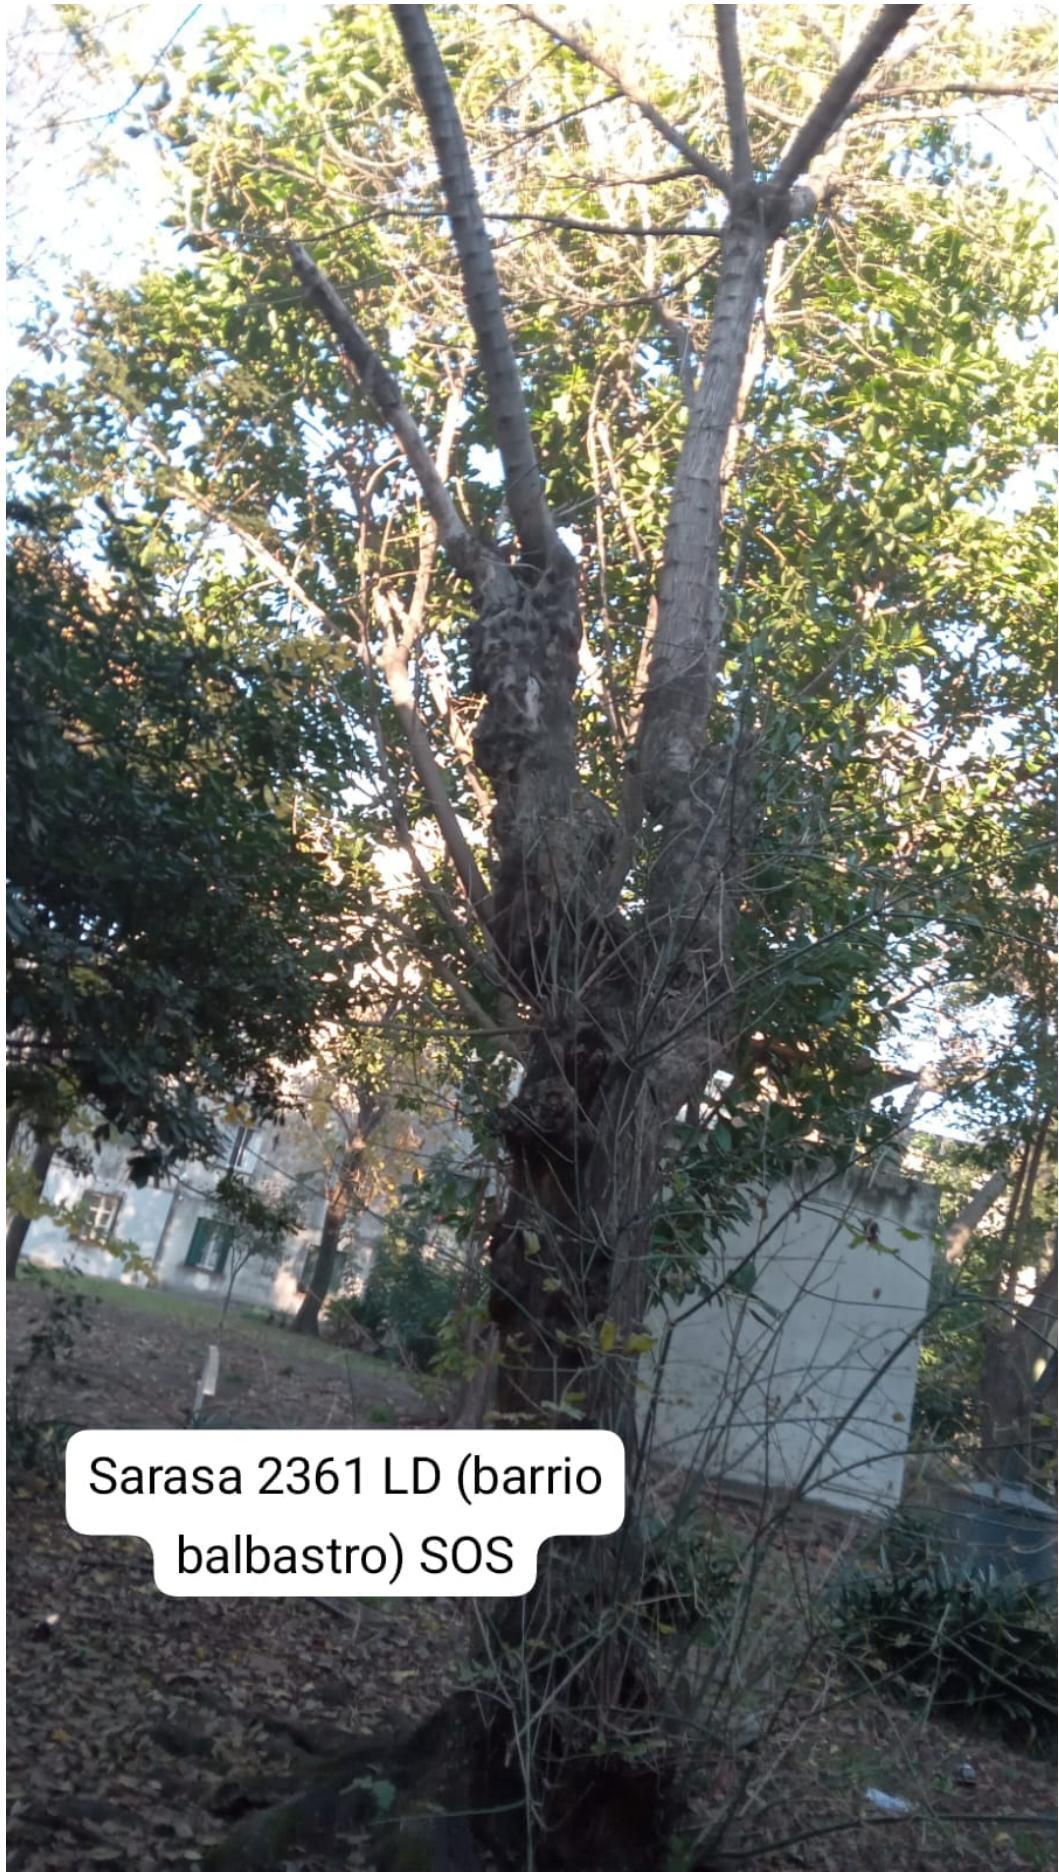
Sarasa 2361 LD (barrio
balbastro) SOS

Ejemplar ubicado en el espacio verde del barrio balbastro. Al momento de la inspección se encuentra en aparente estado vital, fuste levemente inclinado con cavidades grandes en la base y también en la base de la codominancia de la copa, ramas secas distribuidas por la copa. Realizar extracción a fin de evitar daño a personas o bienes.
