## Planilla de Inspección de Árboles

Aviso . S00358641/25

Arme . 408162390

Descripción: SANTA FE AV. 1884-PODA-25		Status: EJEC-En Ejecución	Prioridad:	Fecha Inicio: 01.04.2025
				Fecha Fin: 30.04.2025
Comuna: Comuna 2	CGPC: CGP 02 (NORTE)	Barrio: Recoleta		Zona:
Ubicación Técnica Cab: B-VP-20057-01801-PAR-SANTA FE AV. 1802-1900 Acera Par		Equipo Cab:		
Calle y Número:		Campo de Clasificación: 04/2025		
Puesto de Trabajo Responsable: AR-SA-02 - SALVATORI C02		Grupo Planificador: ARC - Contratistas DGARB		Nro de Aviso:

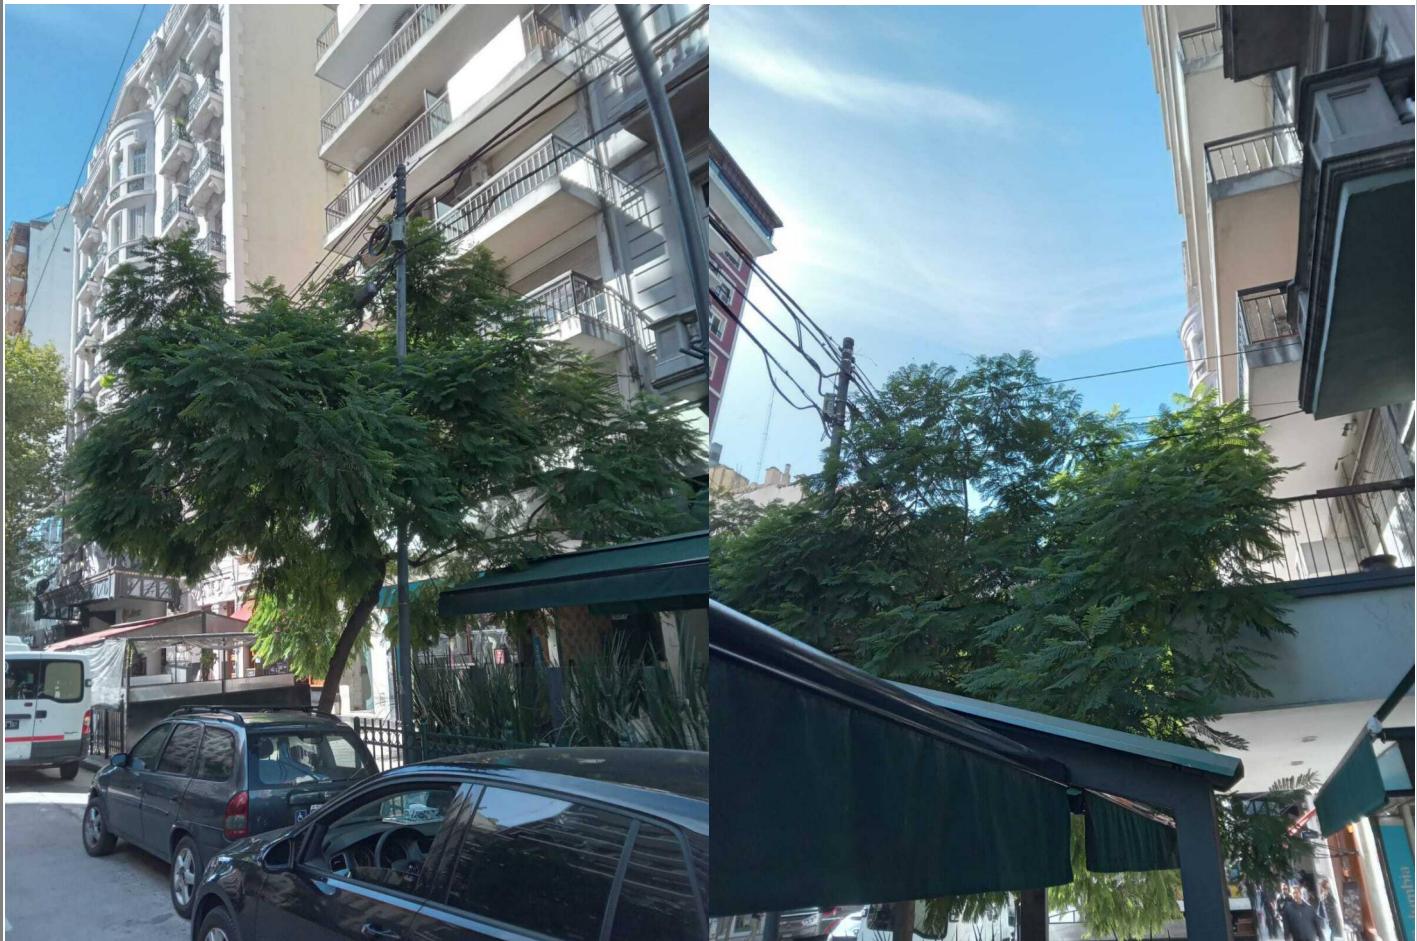
Calle Av. Santa Fé 1884

■ OBSERVACIONES Jacaranda posee ramas bajas que interfieren con el paso peatonal y ramas que invaden balcón. Se recomienda realizar poda de refaldado y de despeje de propiedad con el fin de eliminar interferencias.

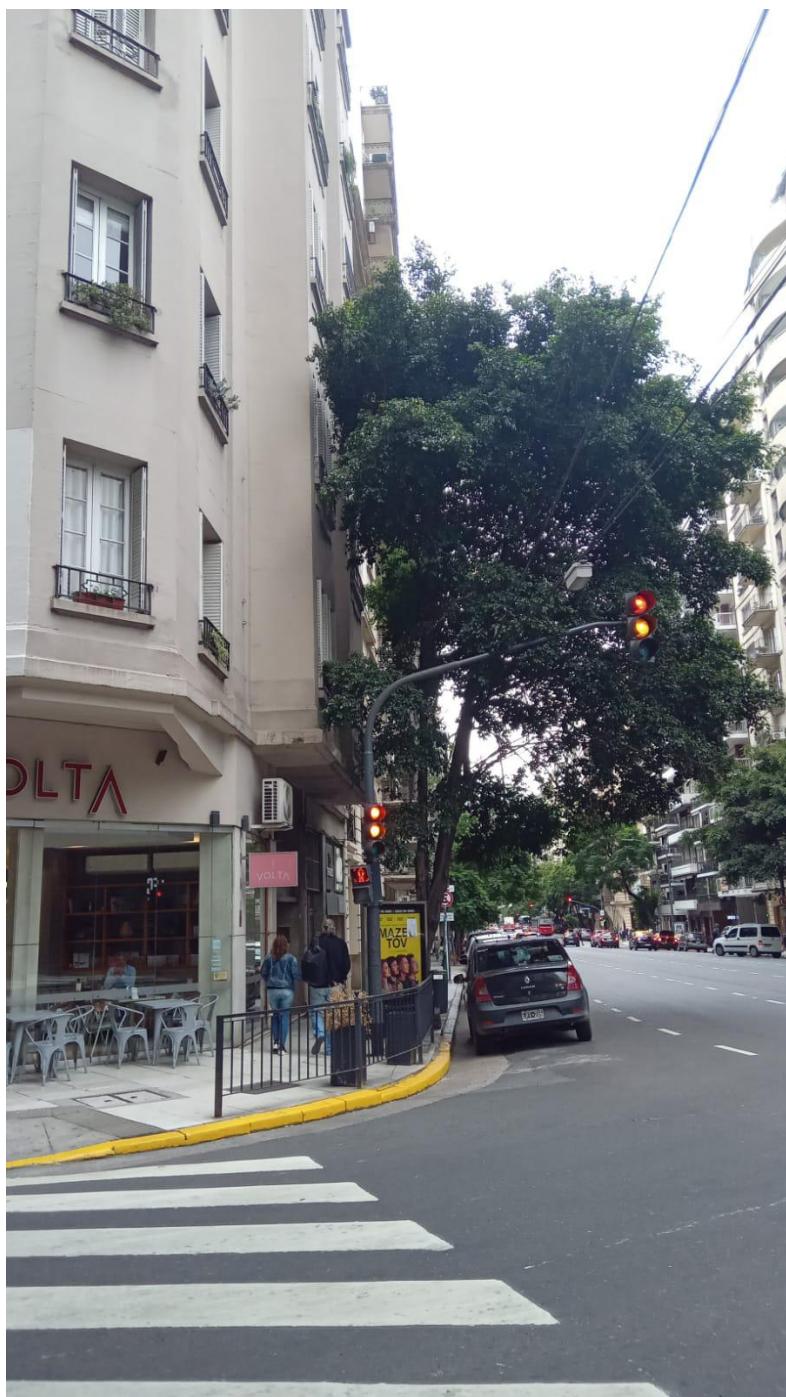
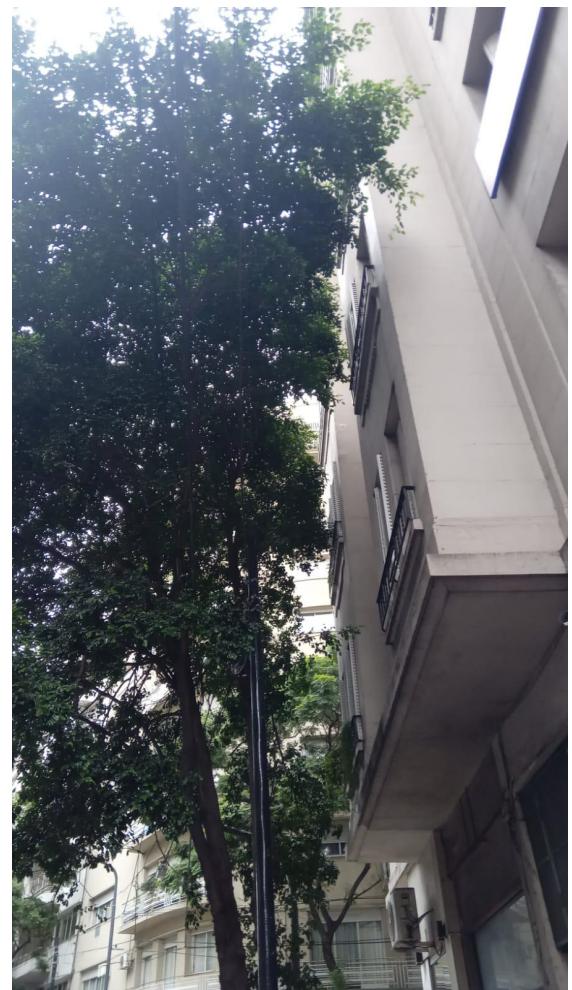
Calle Av.Callao 1410 EX

■ OBSERVACIONES Corresponde poda de ramas debido a invasión área de propiedad.

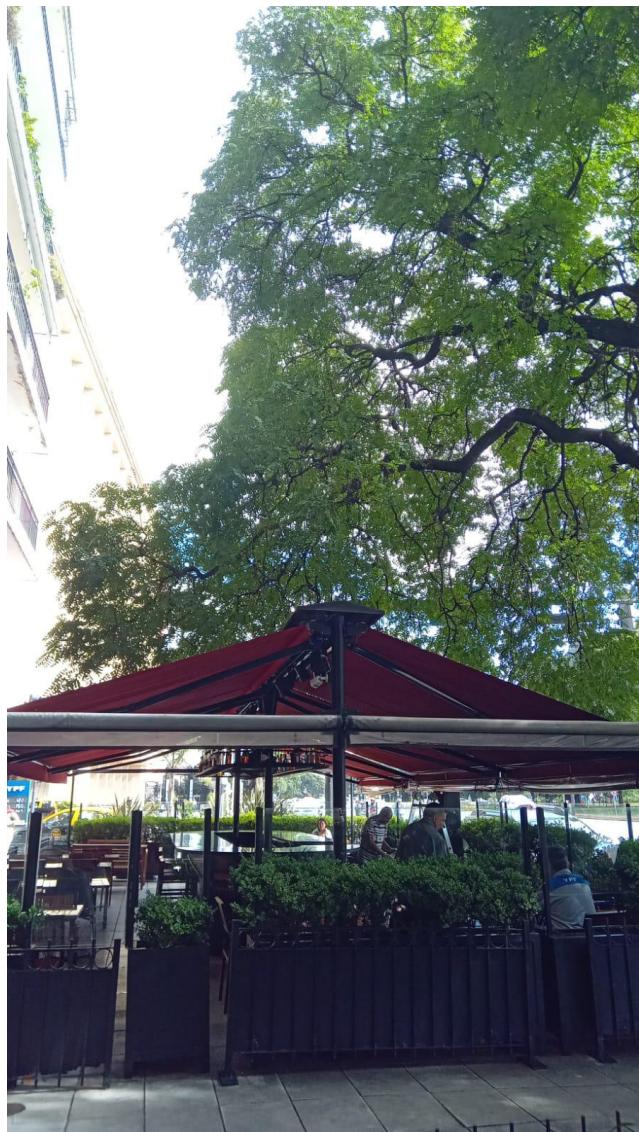
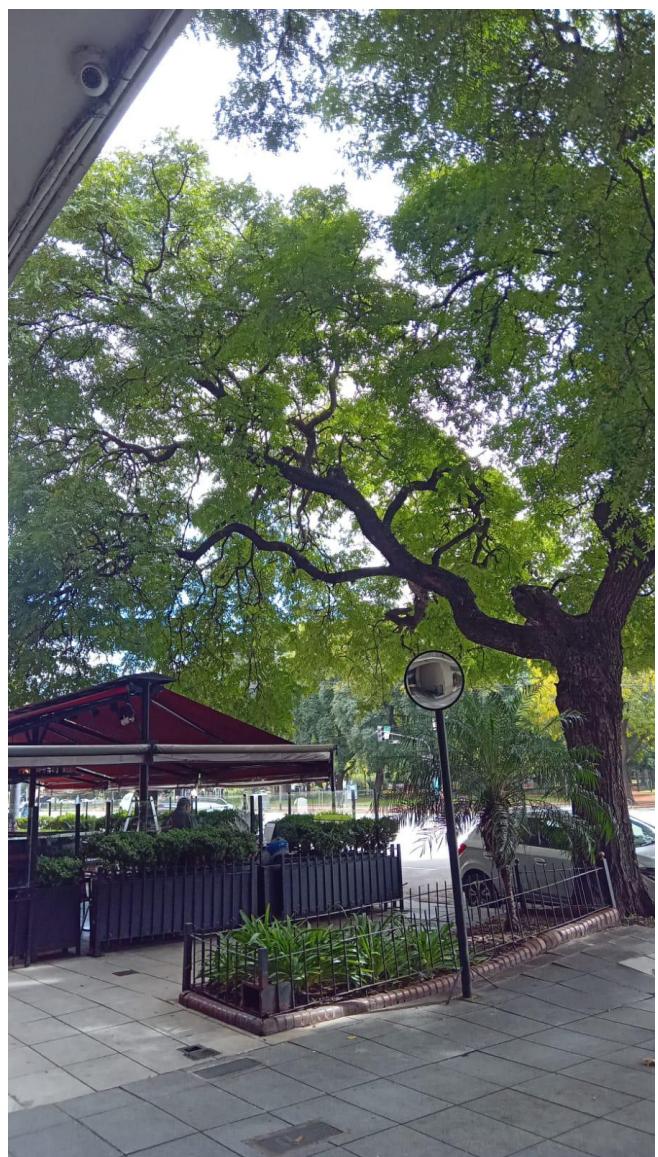
Calle ..... Av.del Libertador 1784 EX

Corresponde de ramas bajas debido a invasión área sobre toldo de la pizzería.

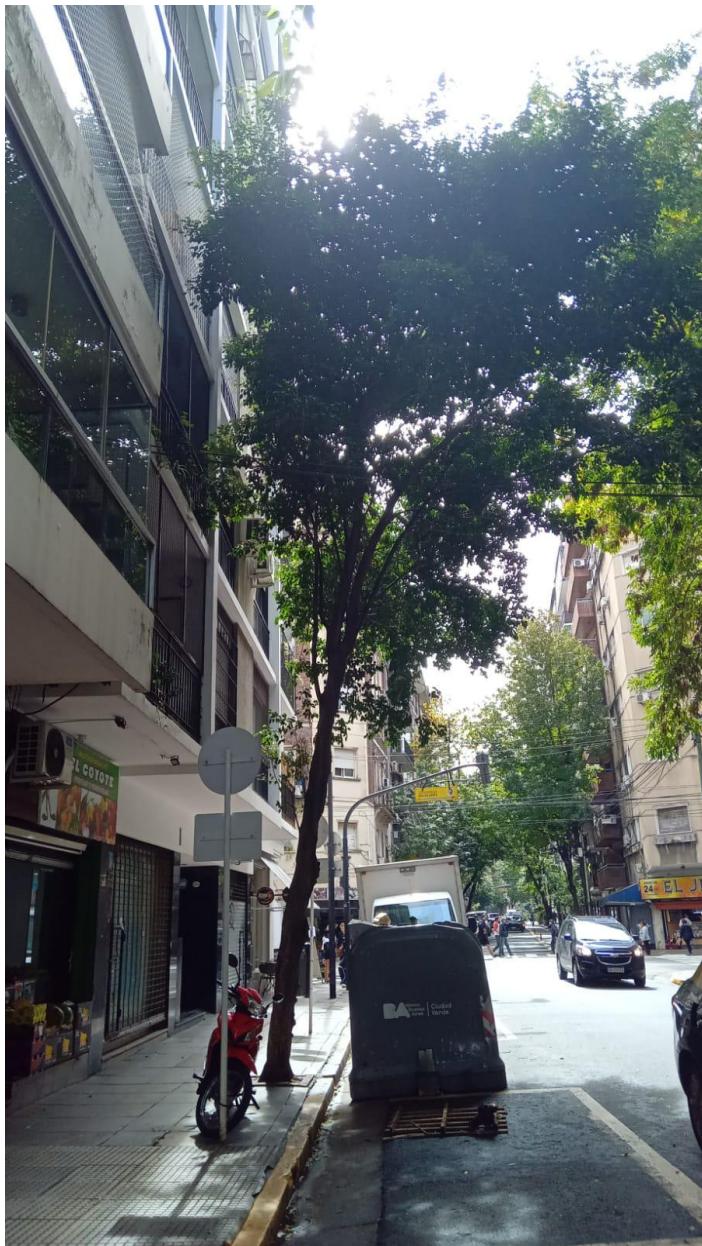
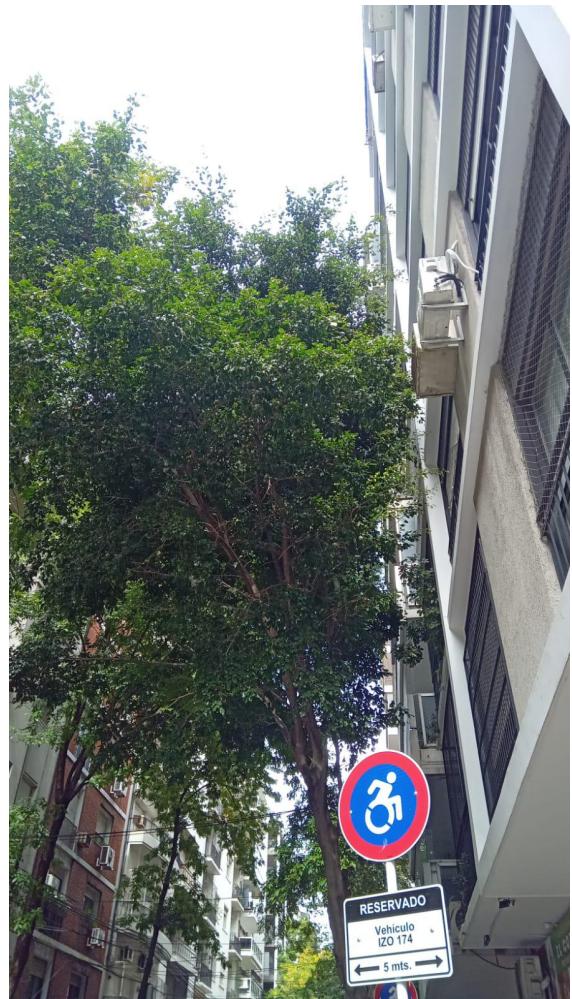
Calle Azcuénaga 1380 EX

Corresponde poda de ramas debido a invasión área y balanceo . . . . .

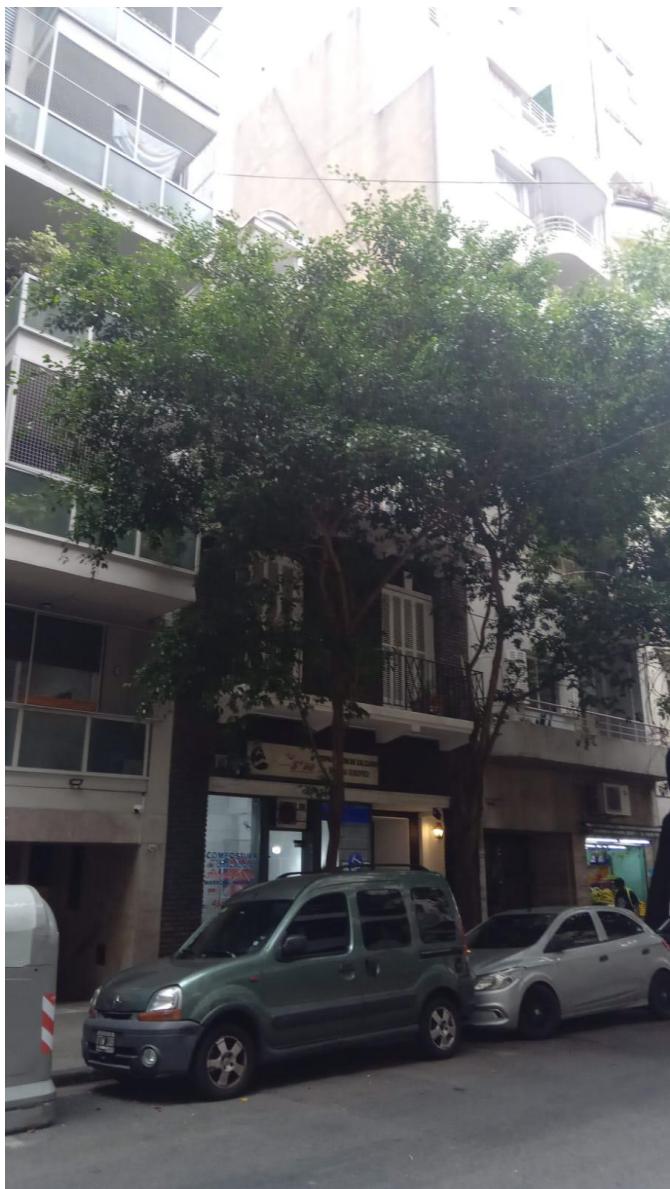
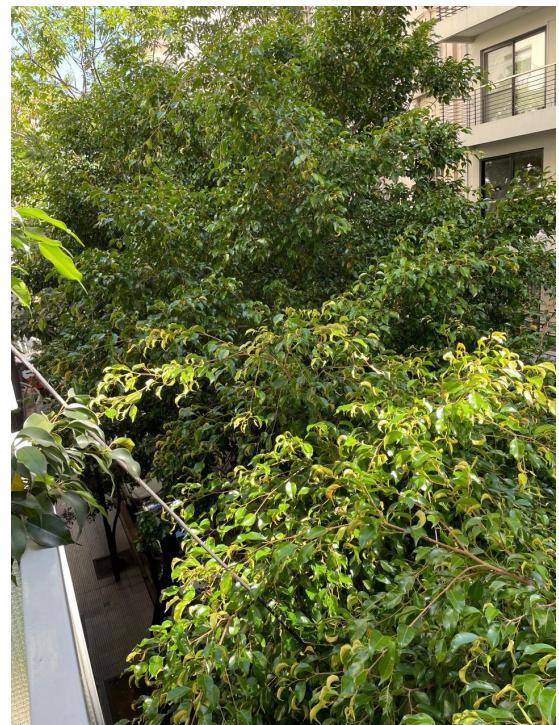
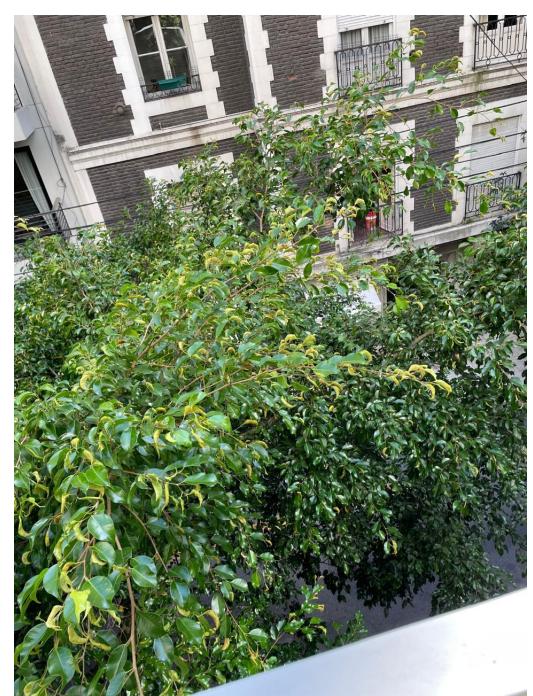
Calle Juncal 1978 EX/LD

Corresponde poda de ramas de los ejemplares de ficus debido a invasión área.

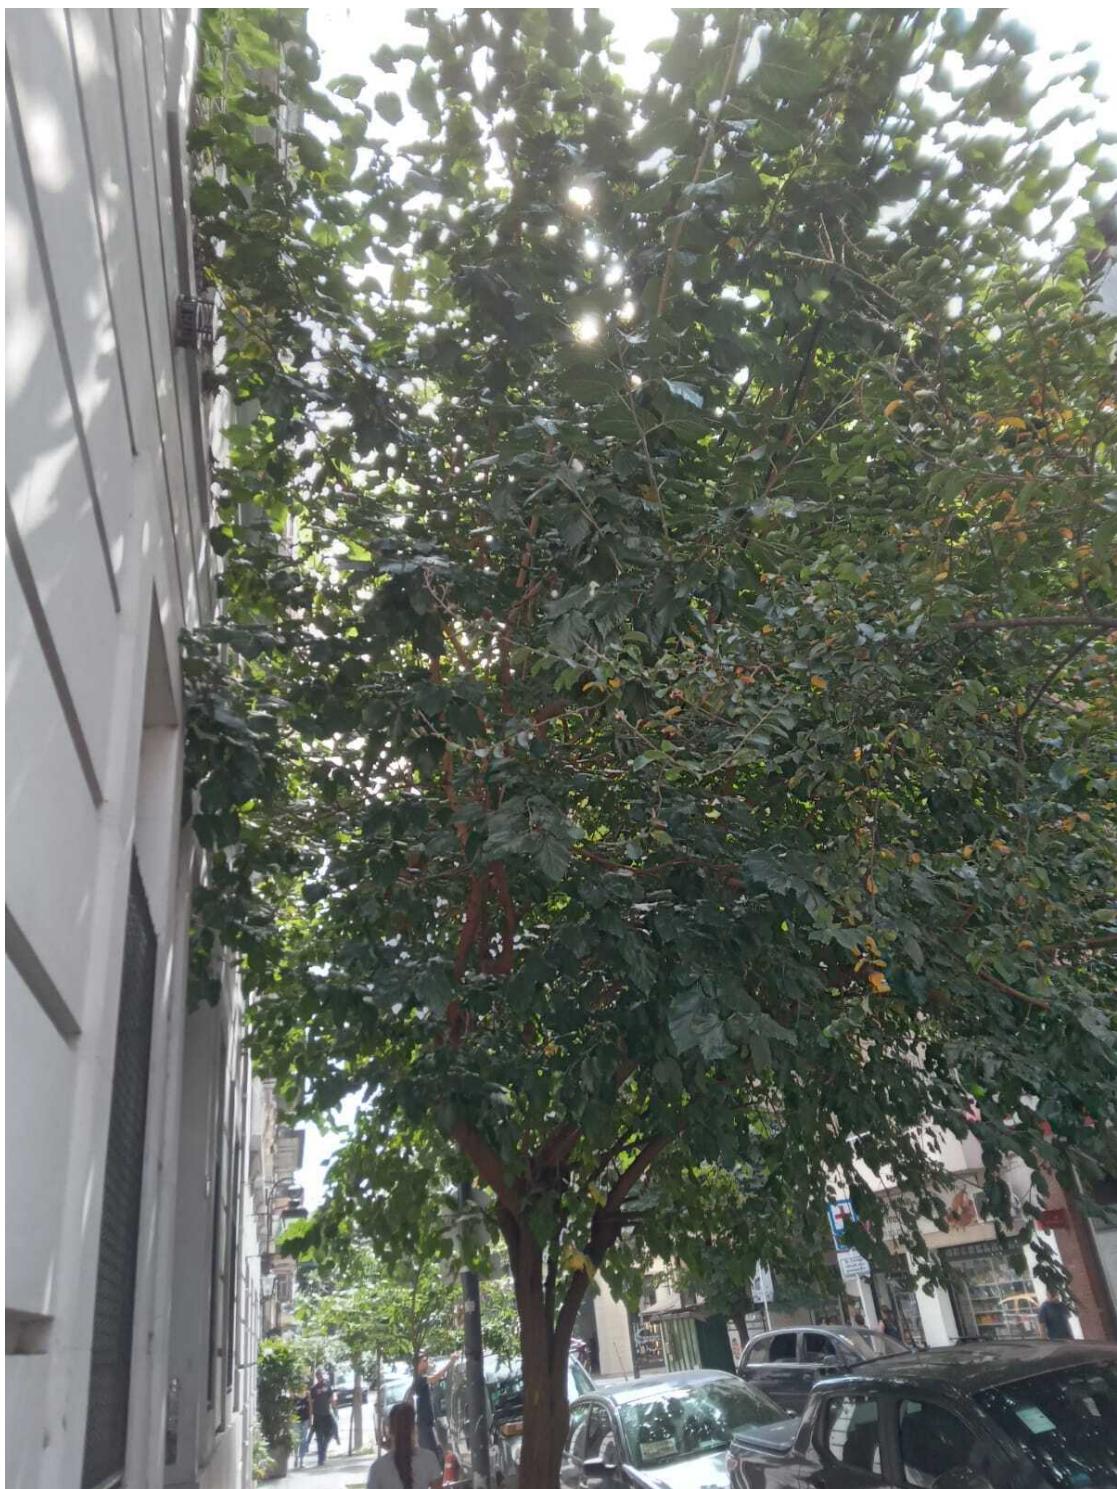
Calle Montevideo 858 LA

Mora de copa frondosa posee ramas de poco diámetro invadiendo ventanas.

Se recomienda realizar poda de despeje de propiedad para eliminar interferencias.

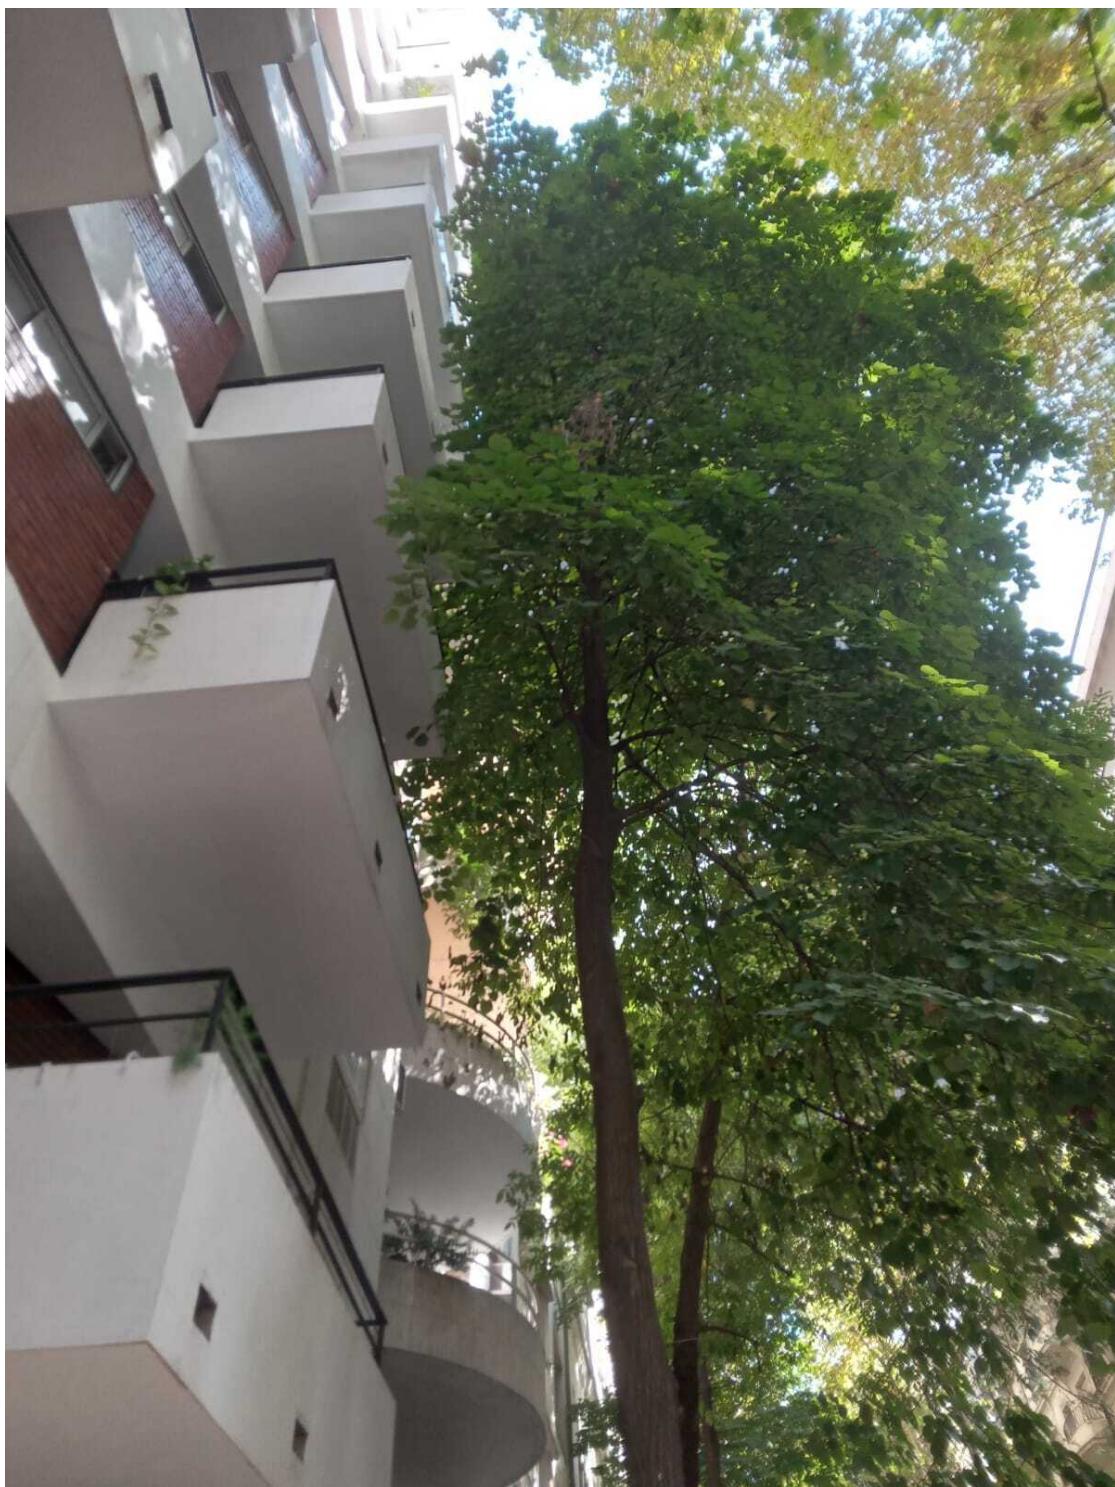
Calle Posadas 1528 LA

Tilo de copa frondosa posee ramas de poco diámetro invadiendo balcones y ventanas.

Se recomienda realizar poda de despeje de propiedad para eliminar interferencias.
