**Planilla de Inspección de Árboles**

ORDEN NRO: 408183937		CLASE DE ORDEN: ARME -		FECHA DE ENTRADA: 03.06.2025

Buenos Aires Ciudad								
Descripción: AGUERO 1829EX-PODA-25				Status: EJE-En Ejecución		Prioridad:								
Comuna: Comuna 2				CGPC: CGP 02 (NORTE)		Fecha Inicio: 01.06.2025								
Ubicación Técnica Cab: B-VP-01022-01801-PAR-AGUERO 1802-1900 Acera Par				Barrio: Recoleta		Fecha Fin: 30.06.2025								
Calle y Número:				Equipo Cab:		Zona:								
Puesto de Trabajo Responsable: AR-SA-02 - SALVATORI C02				Campo de Clasificación: 06/2025										
Grupo Planificador: ARC - Contratistas DGARB				Nro de Aviso:										
N° Pos.	Denominación Ubicación Técnica	Equipo	Denom. Equipo	Ref.	Clave de Modelo	Operación	Tipo de Poda	Dur.	Un.	Especie	DAP (cm)	ALT. (m)	Estado de Plantera	Ancho Vereda
0010				1829	AR-PP01	Poda primer árbol	EX	1,0		FRESNO	35,000	14,000		0
0020				1829	AR-RP02	Poda árbol desde 12 hasta 20 m. de h.	EX	1,0

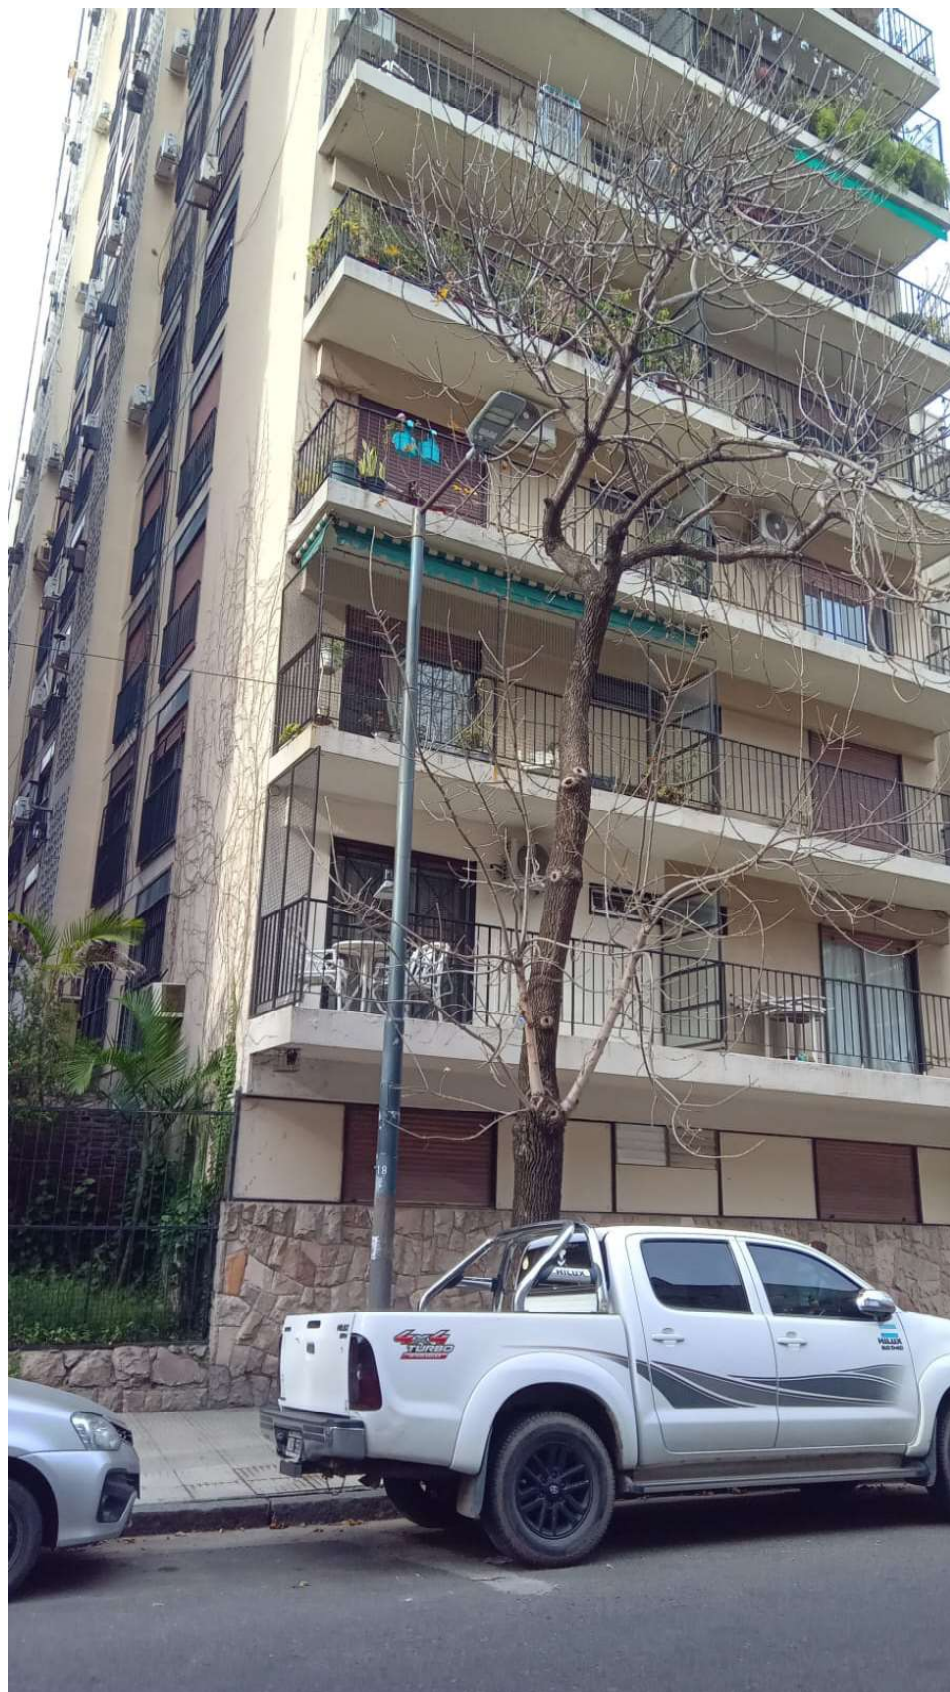
Calle Aguero 1829 EX

☐ Quebradas / Fisuradas ☐ Secas / Secas en las puntas ☒ Bajas

☐ Codominancias ☐ Con cavidades / Tumores / Cancros ☒ Que invaden espacio aéreo

Corresponde poda de despeje de luminaria, retirar chupones del fuste medio.

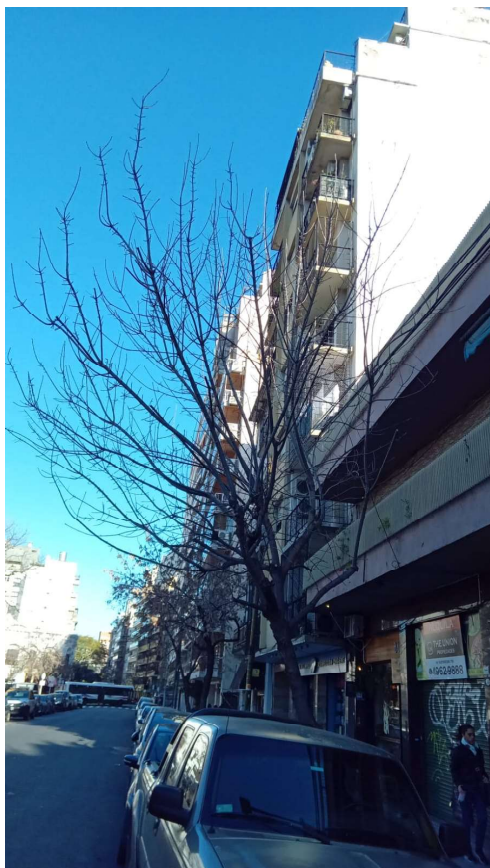
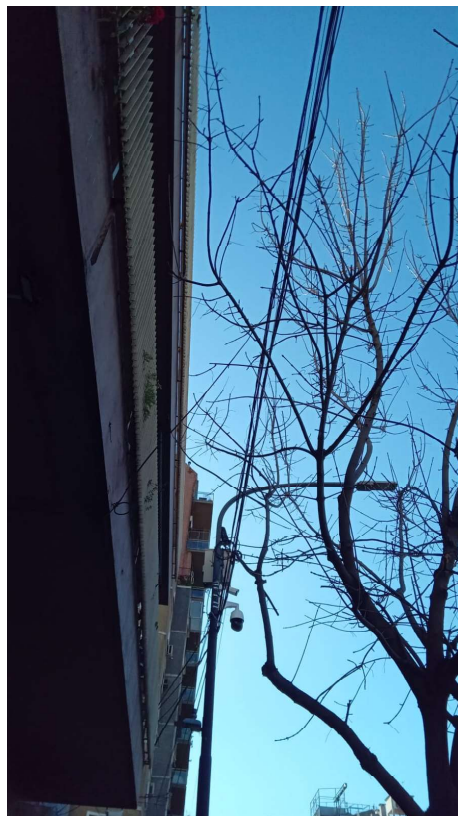
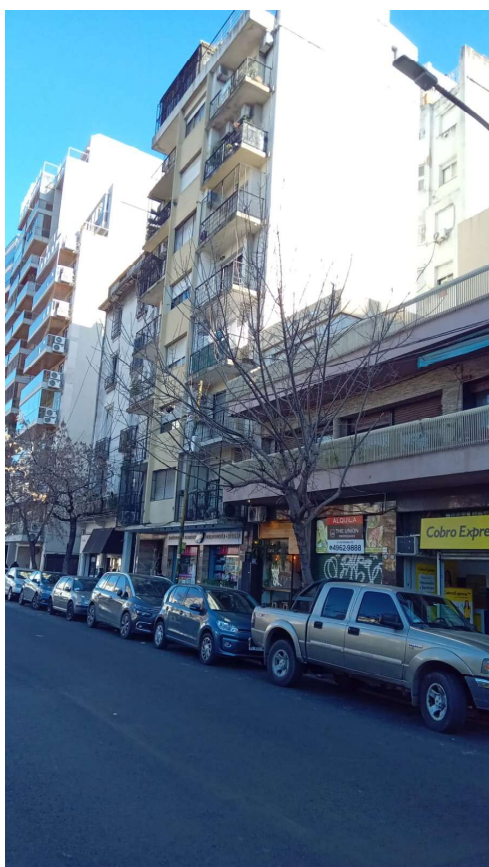
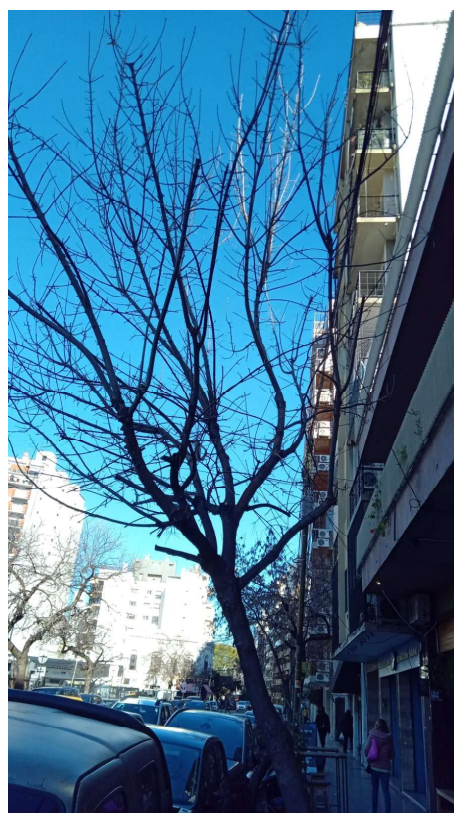
Calle Anchorena, Tomas Manuel De, Dr. 986 EX

Al momento de la inspección se observa un ejemplar en buen estado, sin síntomas de plagas o enfermedades.

El ejemplar se encuentra próximo a una luminaria, y con ramas creciendo hacia la propiedad.

Se recomienda realizar una poda de limpieza y aclareo, para evitar interferencias.

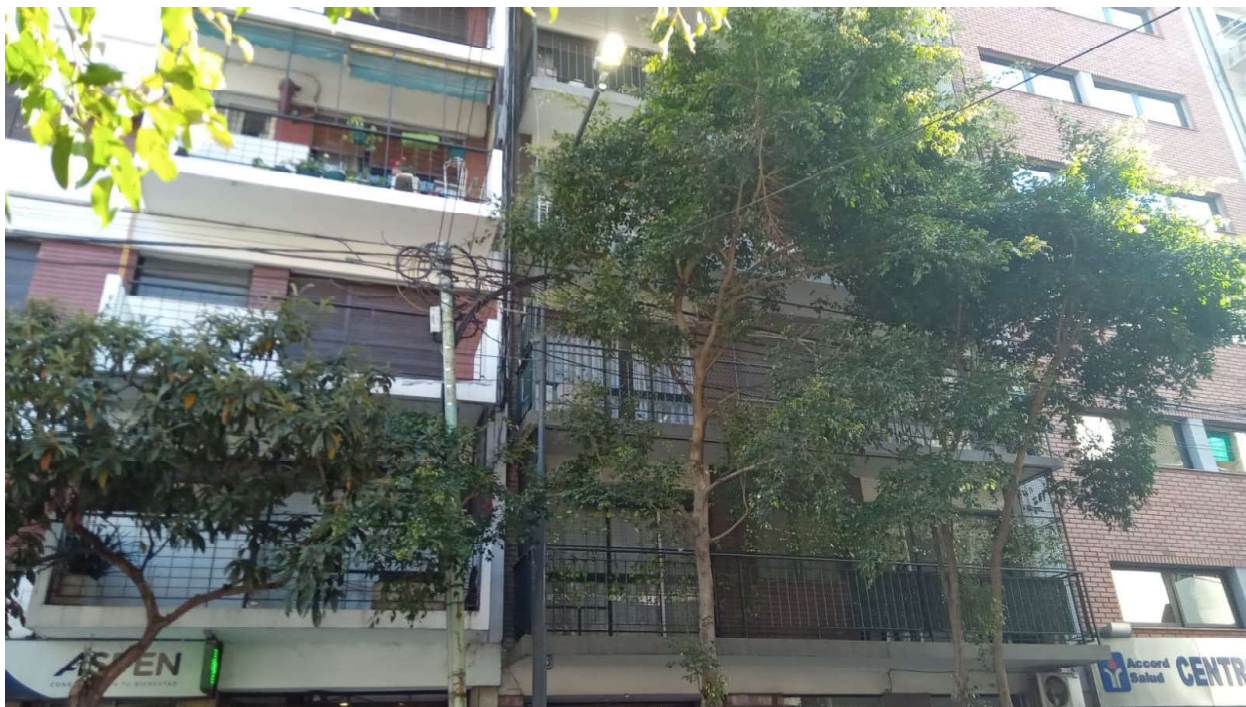
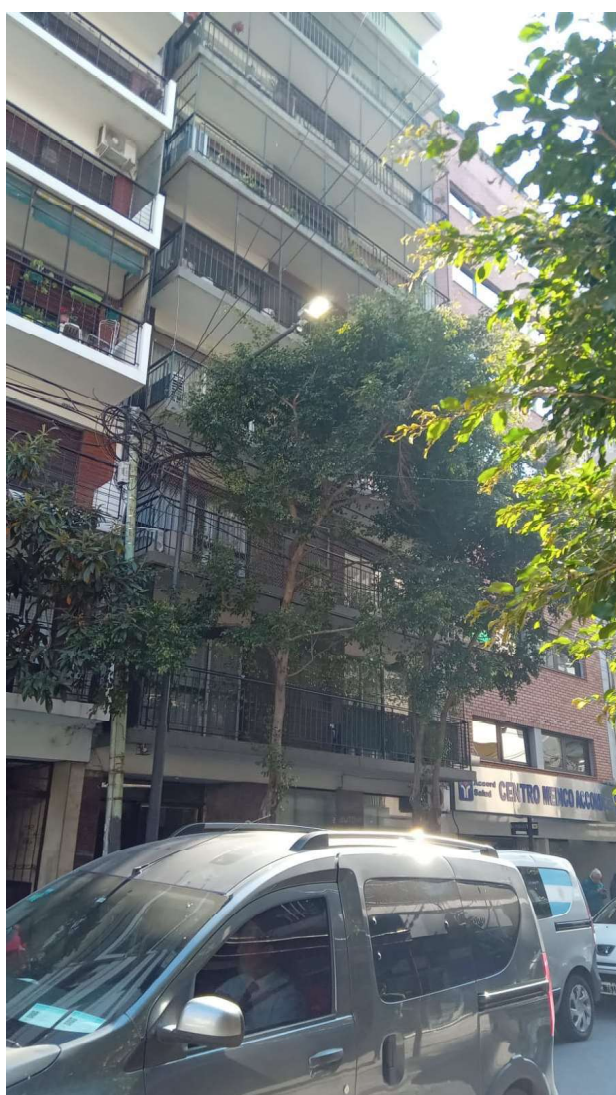
Calle Azcuenaga 1012 EX y 1006 LD

Al momento de la inspección se observan ejemplares sanos, con buena forma general.

Ambos ejemplares generan interferencias con la luminaria ubicada entre ellos.

Por ello que se recomienda una poda de despeje.

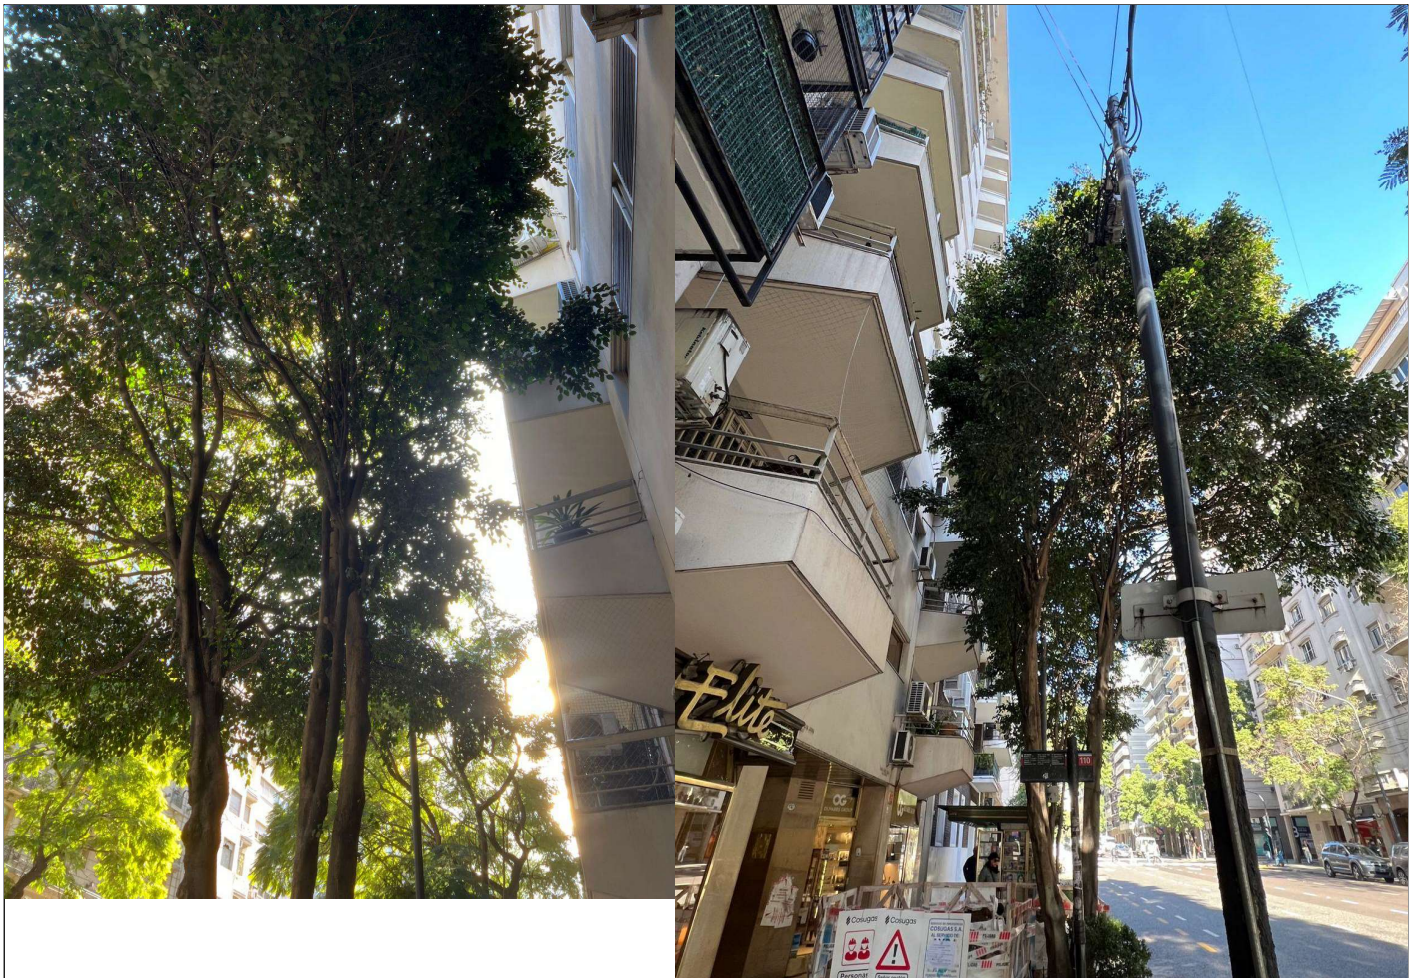
RAMAS	QUEBRADIZAS / FISURADAS		EXCESIVAS	X	BAJAS	
	SECAS / SECAS EN LOS ÁPICES		INVASIÓN DE ESPACIO AÉREO	X	TOCONES	
	CAVIDADES, TUMORES O CANCROS		CON MAL ÁNGULO DE INSERCIÓN		CODOMINANTES

OBSERVACIONES	Se requiere poda por despeje de propiedad
---------------	---

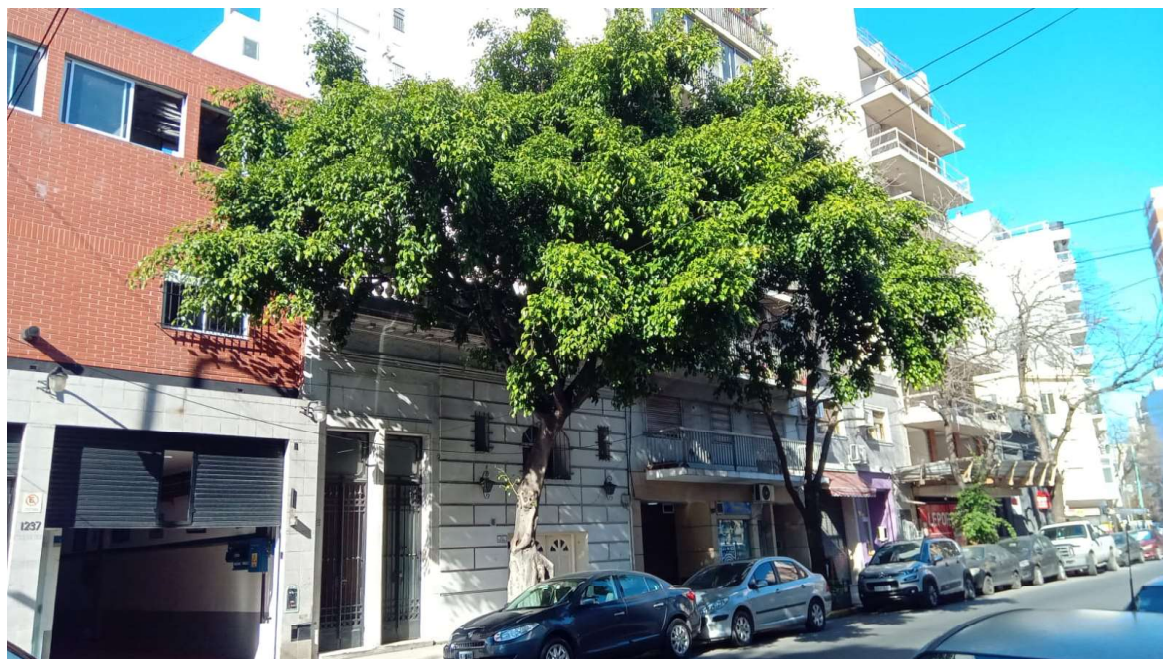
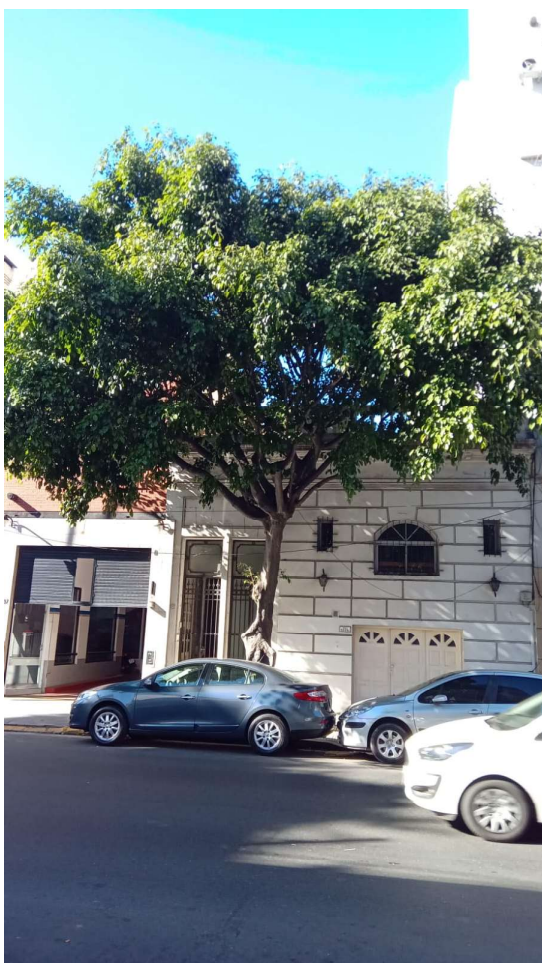
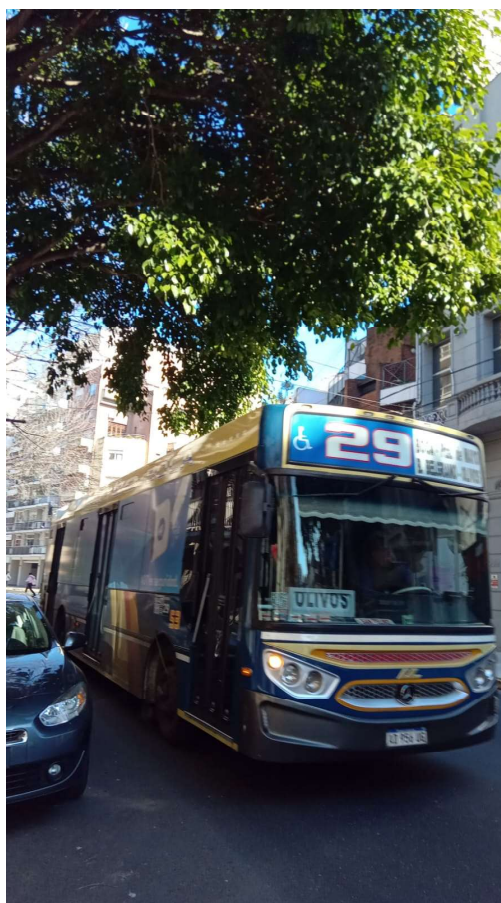
Calle Gallo 1235 EX

Al momento de la inspección se observa un ejemplar sin síntomas aparentes de plagas o enfermedades.

El ejemplar presenta ramas bajas hacia la calle, que podrían interferir con la circulación de vehículos.

Se recomienda realizar una poda de limpieza y refaldado.
