## G O B I E R N O D E L A C I U D A D D E B U E N O S A I R E S

### Resolución Presidencia Junta Comuna

Referencia: Resolución Arbolado Emergencias MARZO 2025

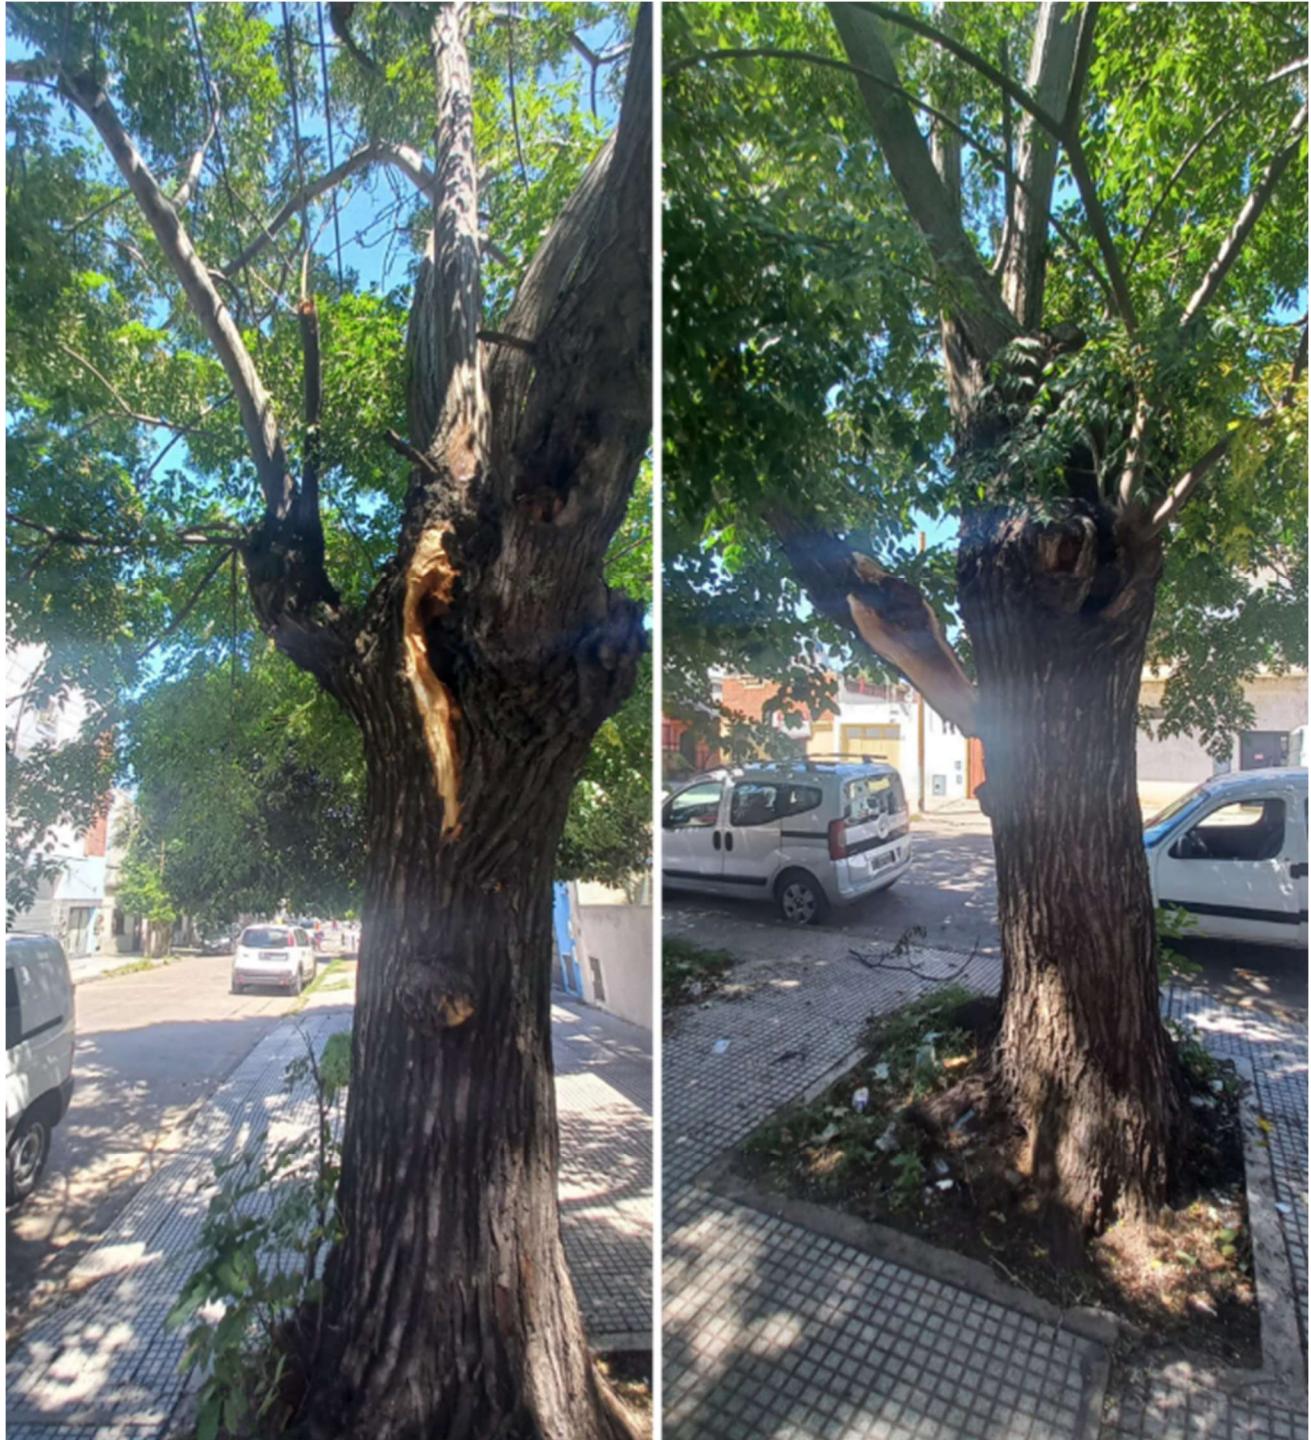
Informe N° 026 – FOTO INICIAL

OBSERVACIONES					
<p><i>Exemplar de madera broncada.</i>  <i>Presenta bases principales desgarrado, peligro</i>  <i>de colapso inminente.</i></p>					
EXTRACCIÓN DE 2 mtrs. de altura.					
INSPECTOR DE ARBOLADO					
<u>Maria Gallicchio</u>		<u>33491827</u>		<u>J. Gallardo</u>	
Nombre y apellido		D.N.I.		Firma

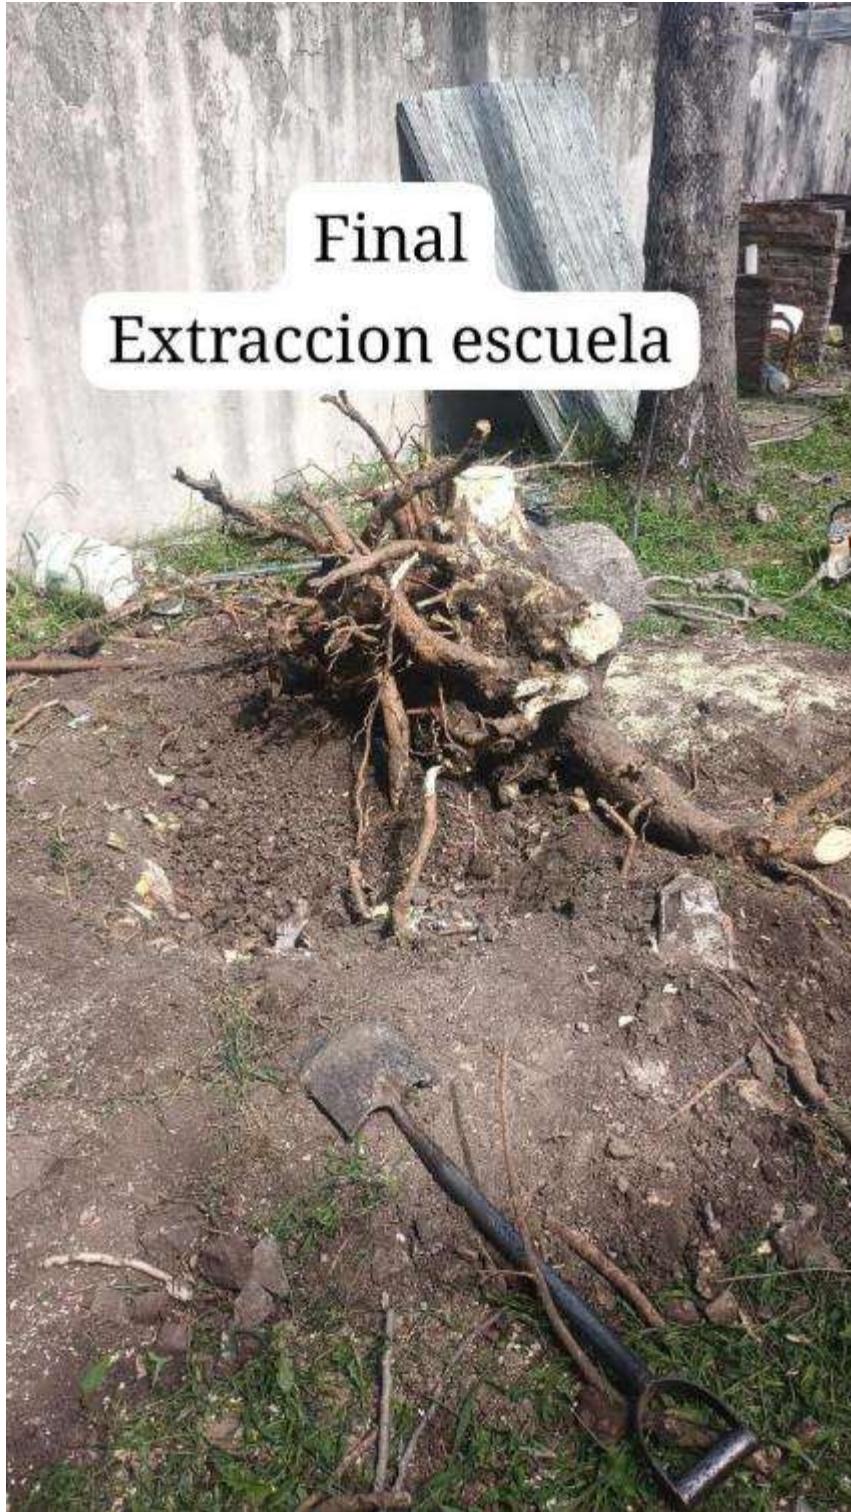
Informe N° 028 – FOTO FINAL

Final  
Extraccion escuela

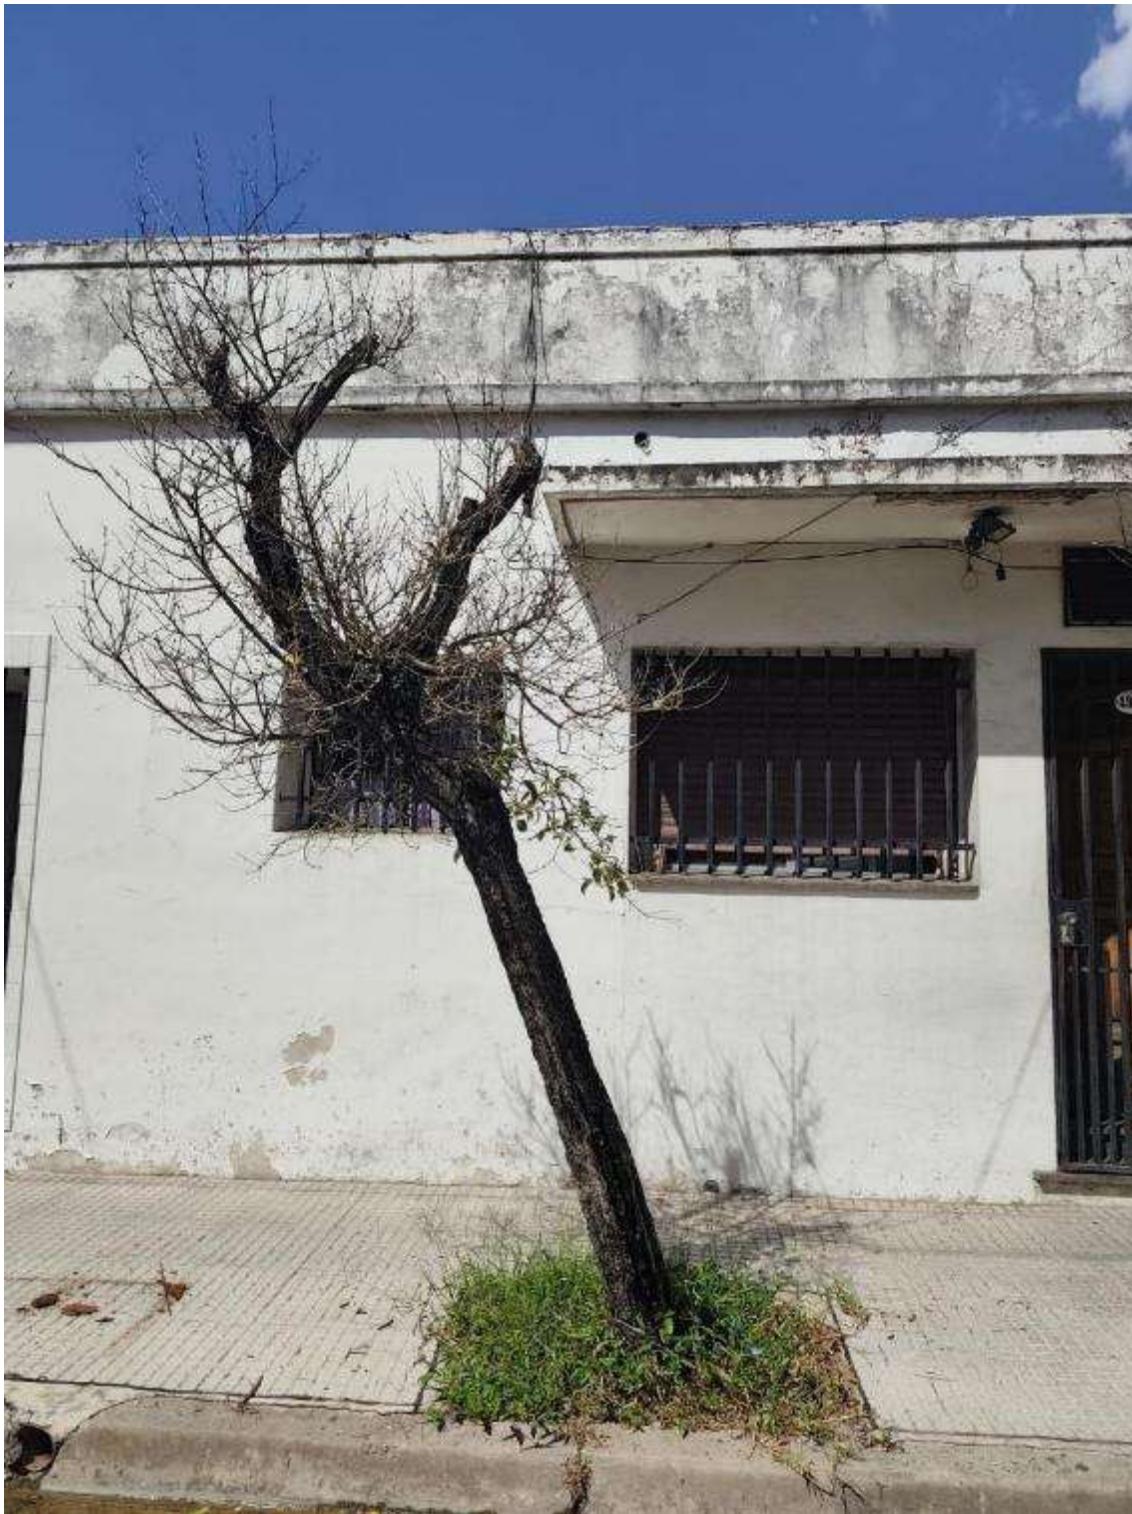
Informe N° 029 – FOTO INICIAL

<b>OBSERVACIONES</b>					
<u>EJEMPLAR INCLINADO DESCALZADO SE SOLICITA EXTRACCIÓN DE EMERGENCIA.</u>					
<u> </u>					
<u> </u>					
<u> </u>					
<u> </u>					
<b>INSPECTOR DE ARBOLADO</b>					
<u>ADELA MERINO</u> Nombre y apellido		<u>33992811</u> D.N.I.		<u>NELSON M.</u> Firma

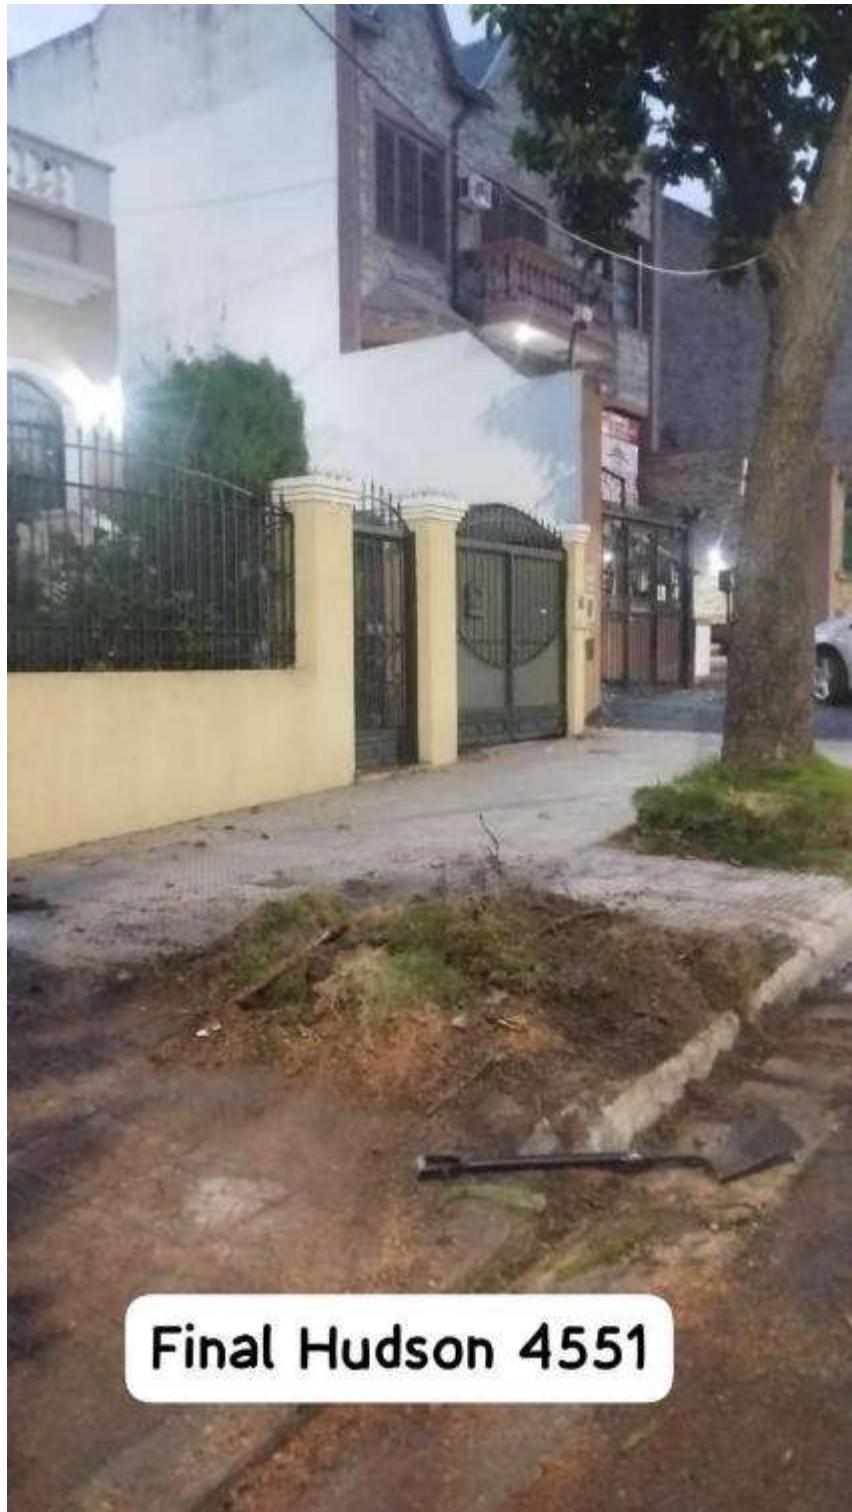
Informe N° 037 – FOTO FINAL

**Final Hudson 4551**
