Planilla de Inspección de Árboles

Fecha de relevamiento 31/5/2024

Aviso: S00391854/24

Arme. 4 0 8 0 5 4 7 5 1

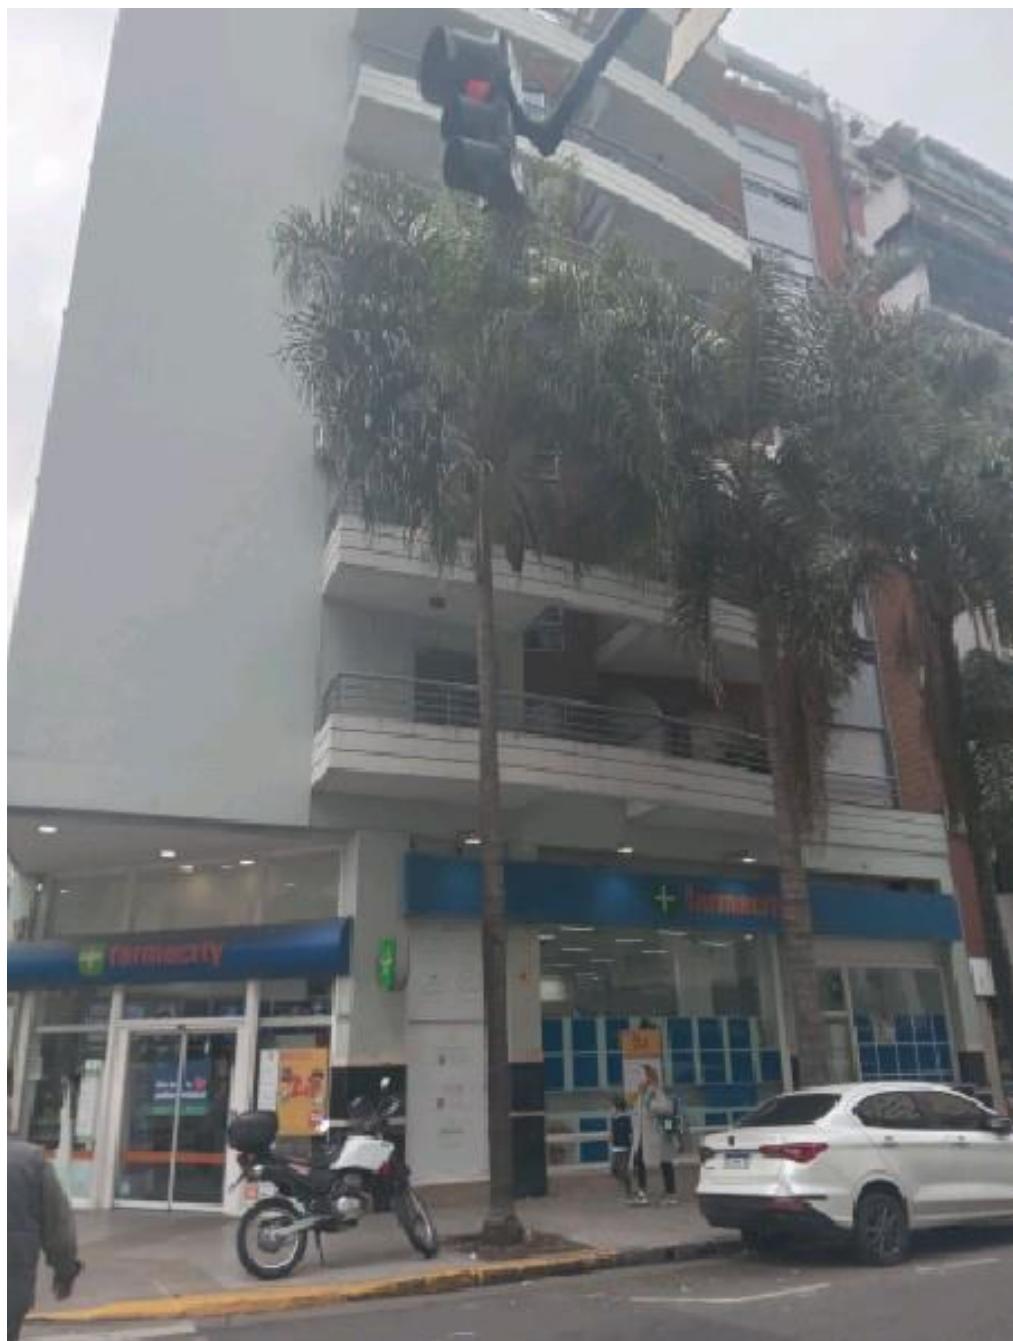
Calle JUNCAL 2799 EX

Palmeras con hojas secas de años pasados ingresan a balcón de vecino, se desea hacer retiro de las mismas para evitar daños materiales y posible caída de las misma que ponga en peligro a los transeúntes.

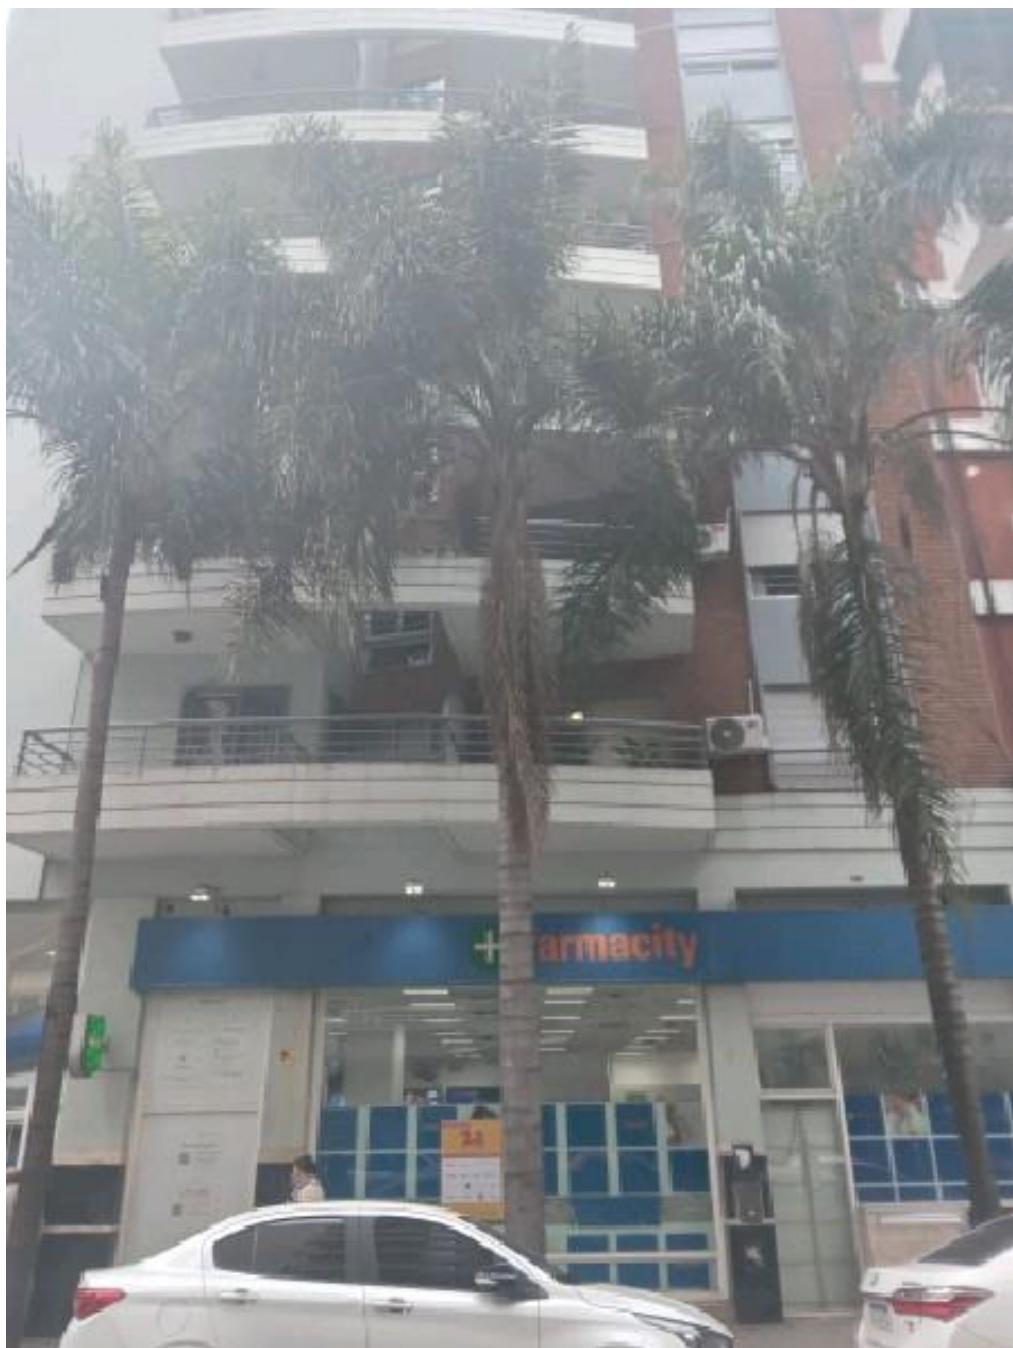
Calle JUNCAL 2799 LD1.....

Palmeras con hojas secas de años pasados ingresan a balcón de vecino, se desea hacer retiro de las mismas para evitar daños materiales y posible caída de las misma que ponga en peligro a los transeúntes.

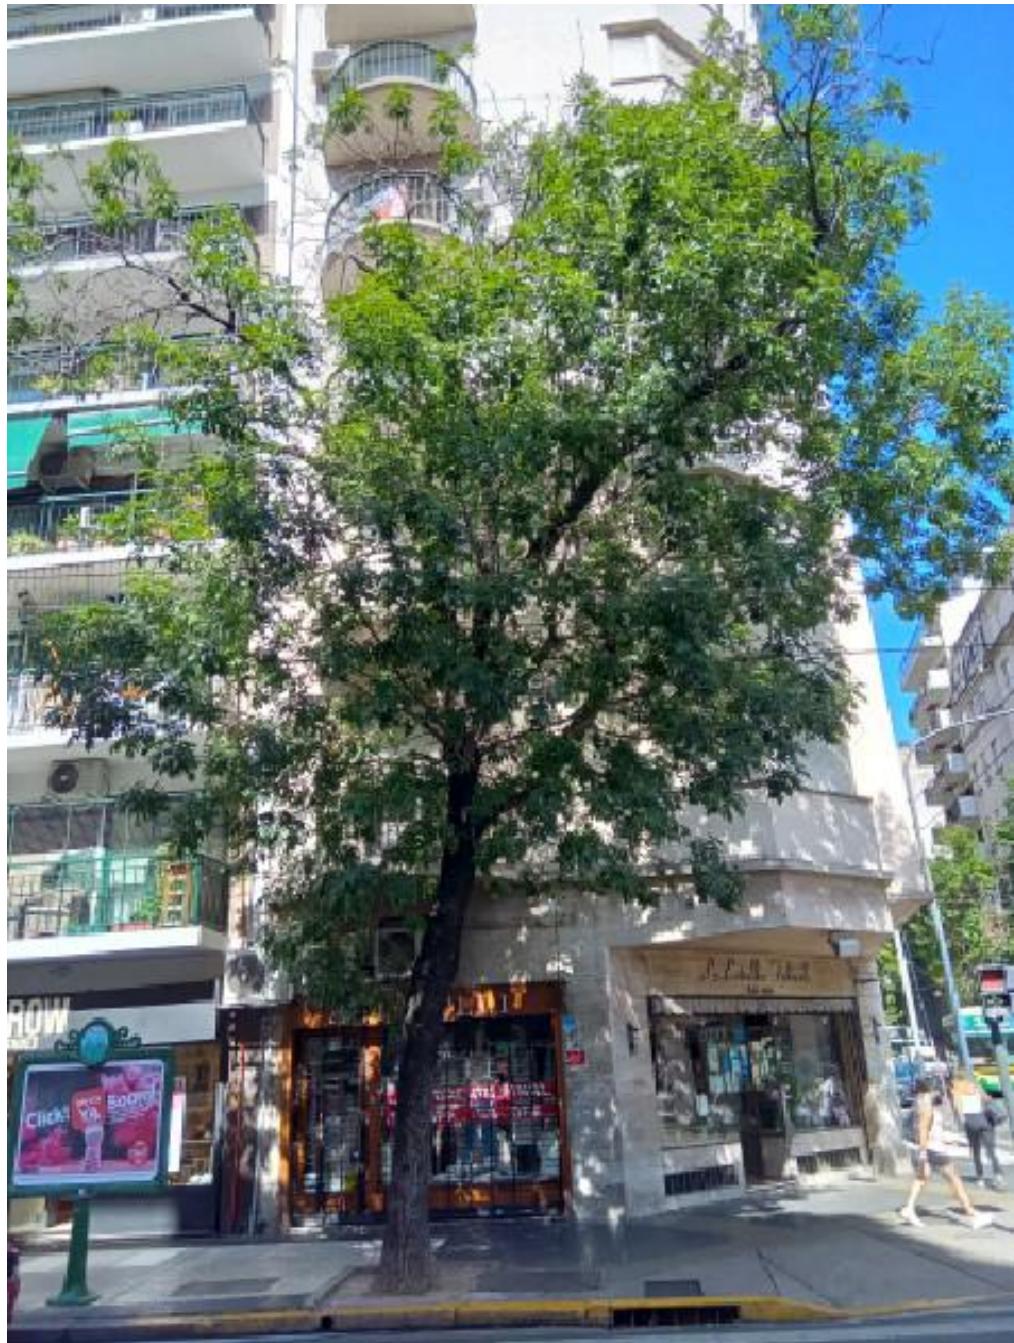
Callao Av. 894 LA

■ OBSERVACIONES **El ejemplar se encuentra vigoroso, corresponde una poda para eliminar la interferencia a la propiedad.**

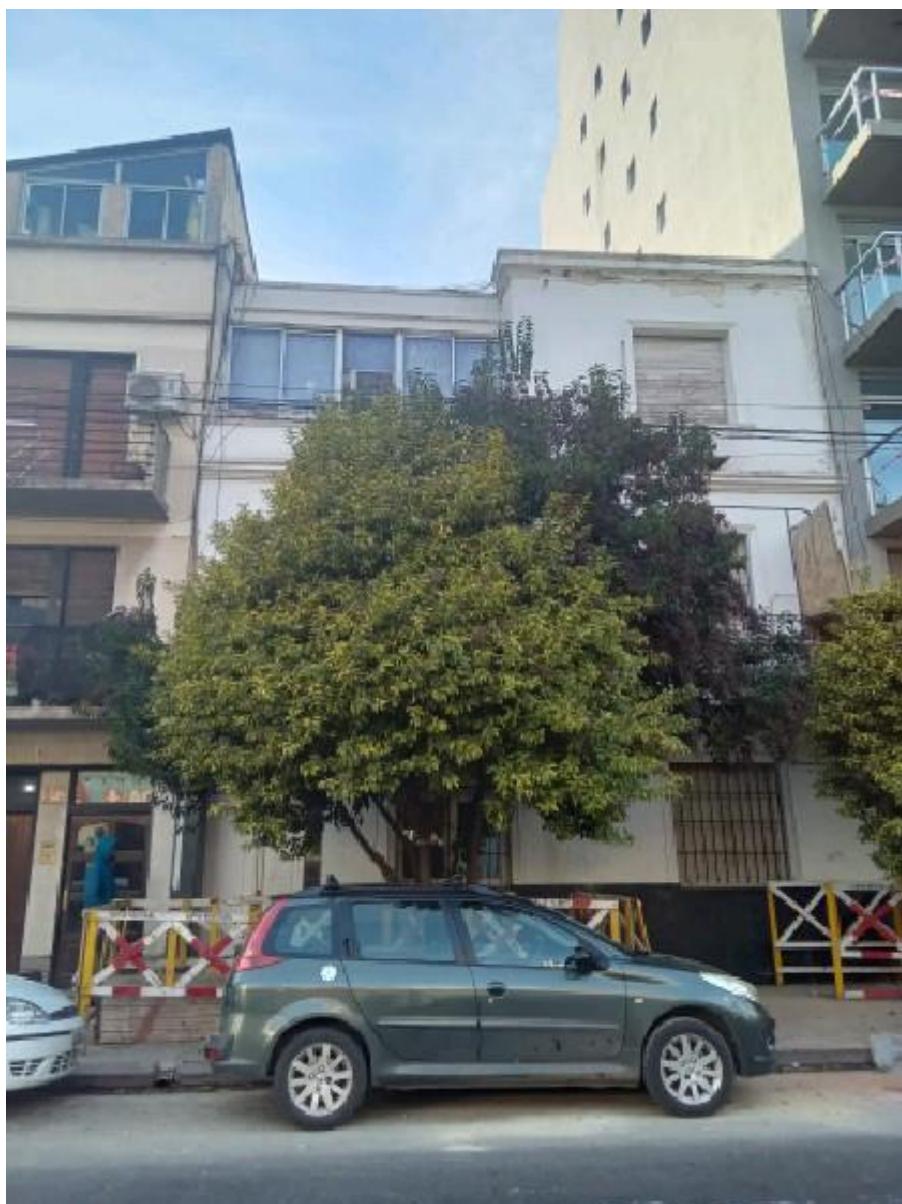
Calle Sanchez Bustamante 1333

Despeje de propiedad para evitar riesgo de daño al frentista. Y refaldar las ramas bajas para permitir el paso peatonal.

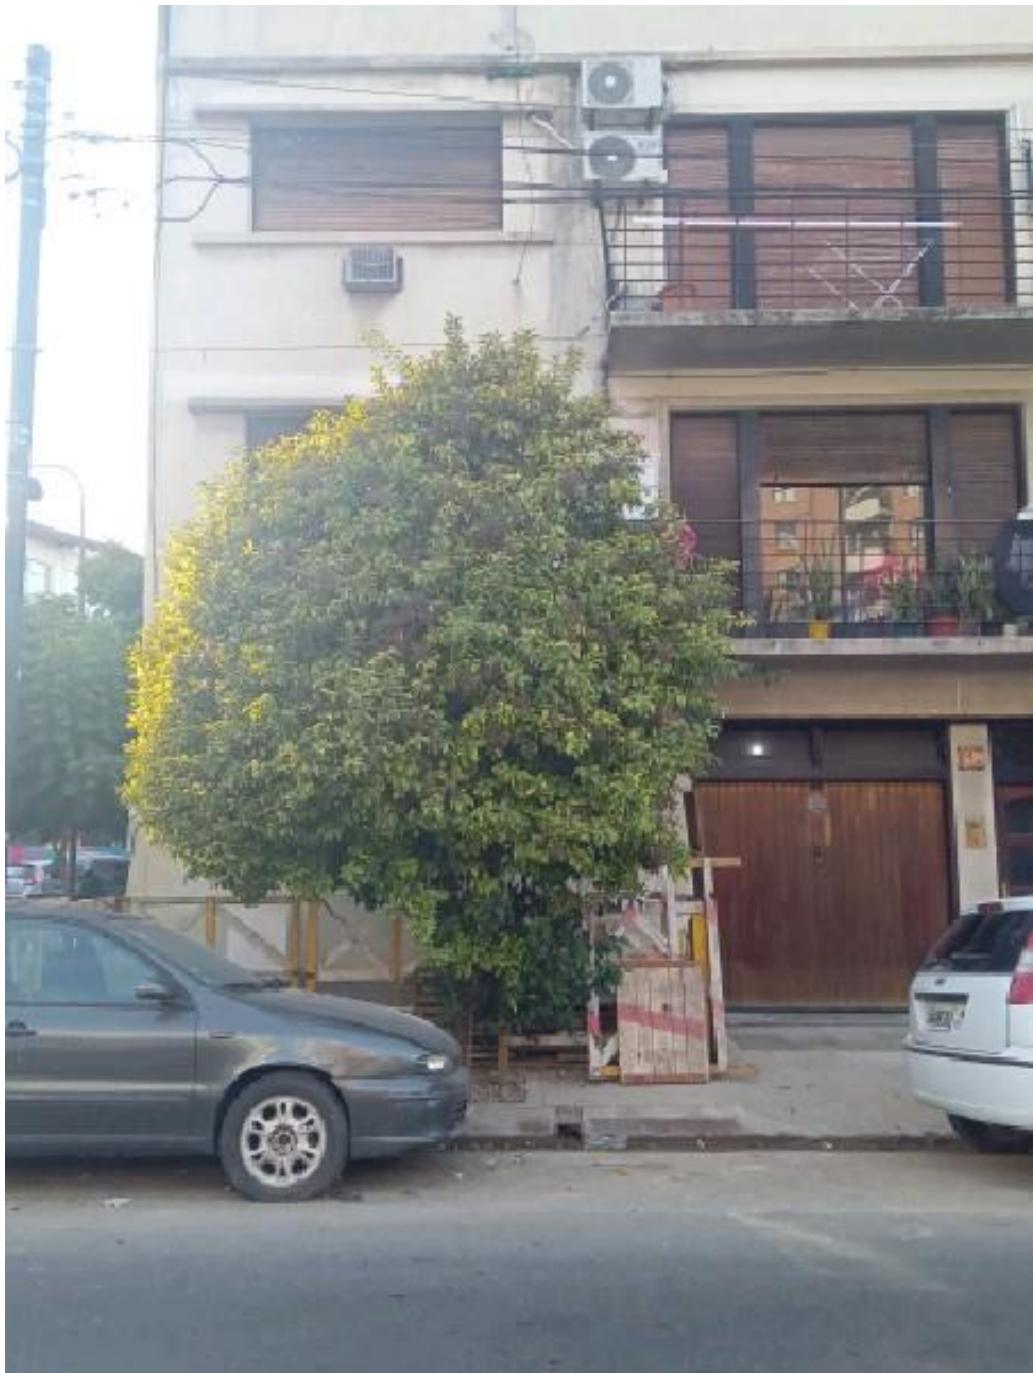
Calle Sanchez Bustamante 1337

Despeje de propiedad para evitar riesgo de daño al frentista. Y refaldar las ramas bajas para permitir el paso peatonal.

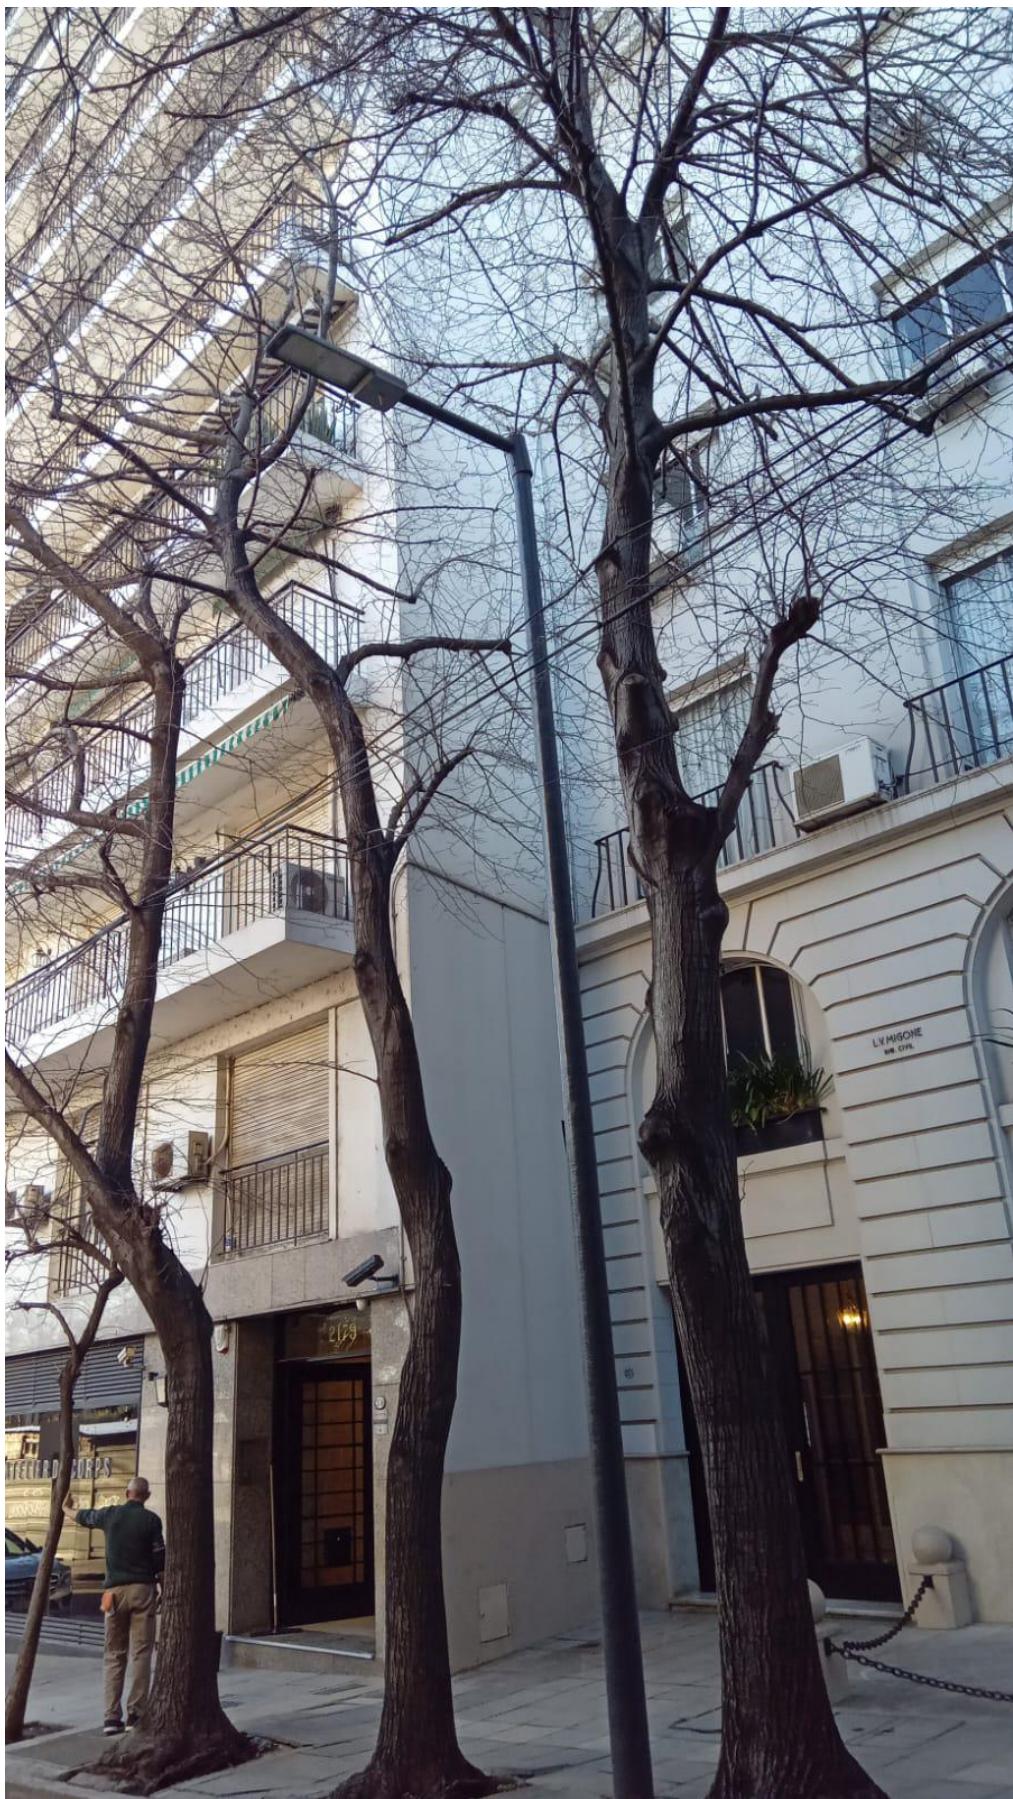
Calle Schiaffino, Eduardo 2175 EX y LD

Corresponde poda de ambos ejemplares, por despeje de luminaria.

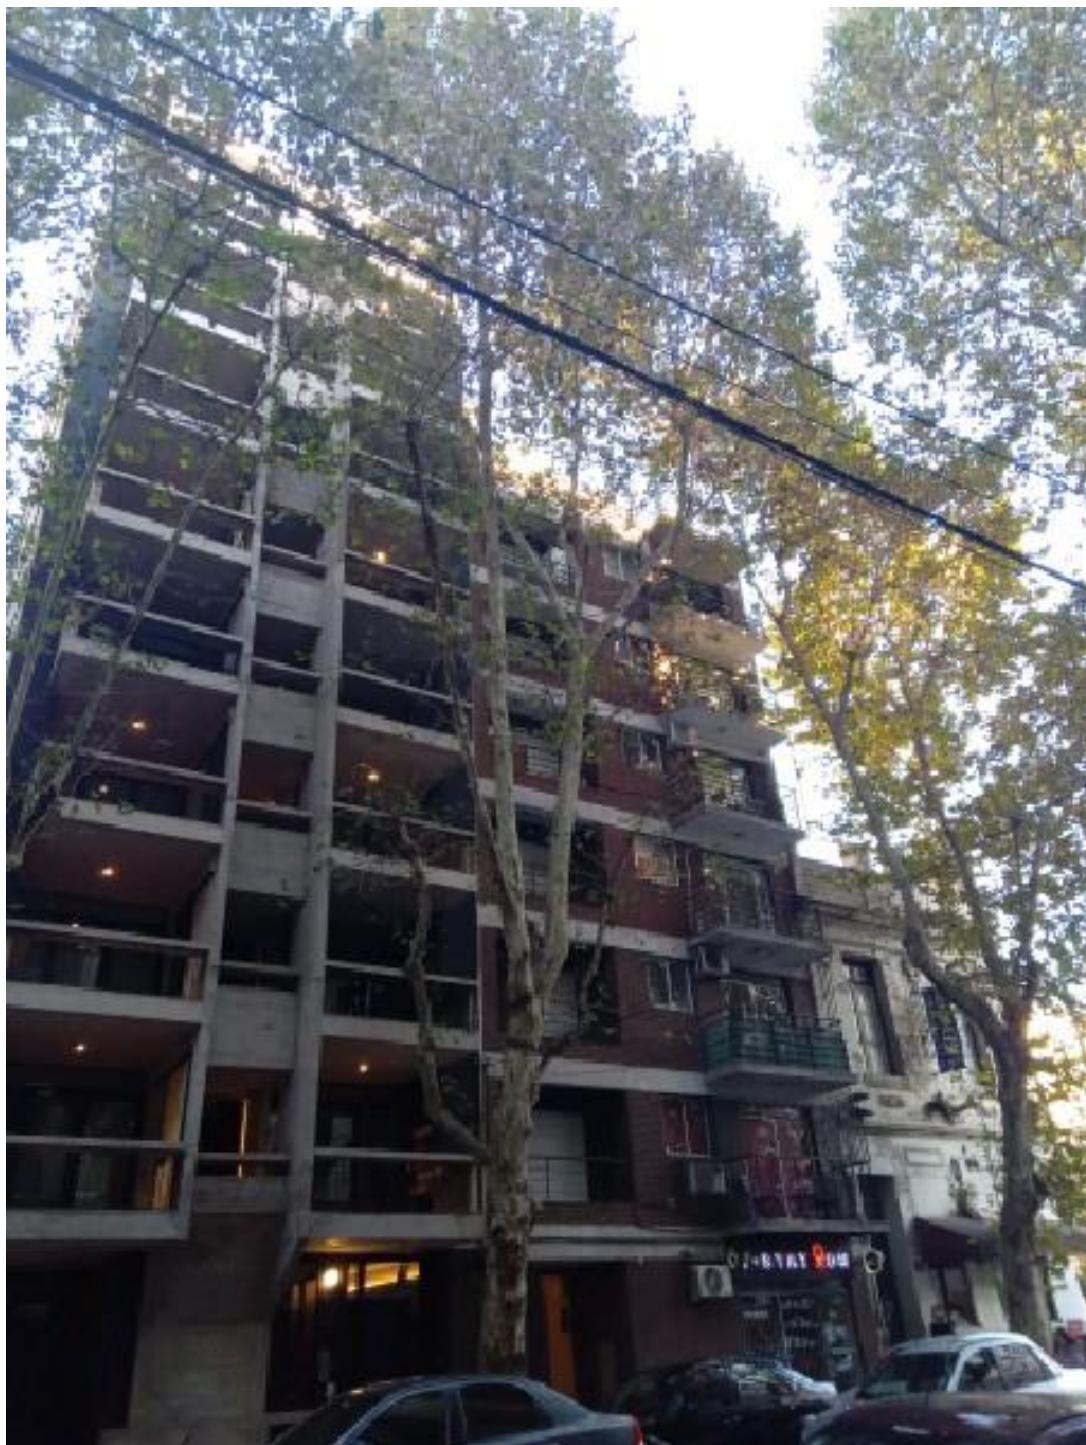
Calle AGÜERO 1088

PODA DE DESPEE DE PROPIEDAD

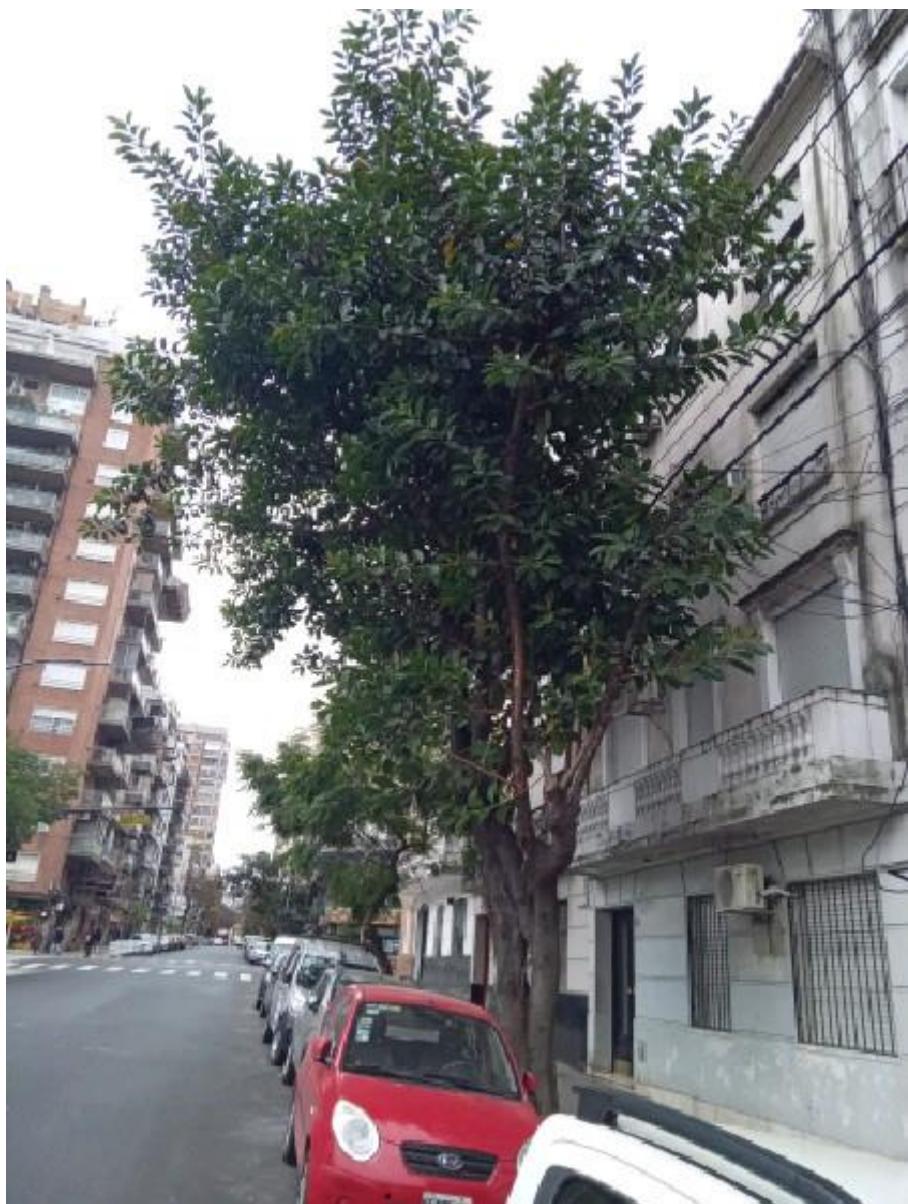
Calle PARAGUAY 2769

DESPEJE DE PROPIEDAD Y LUMINARIA

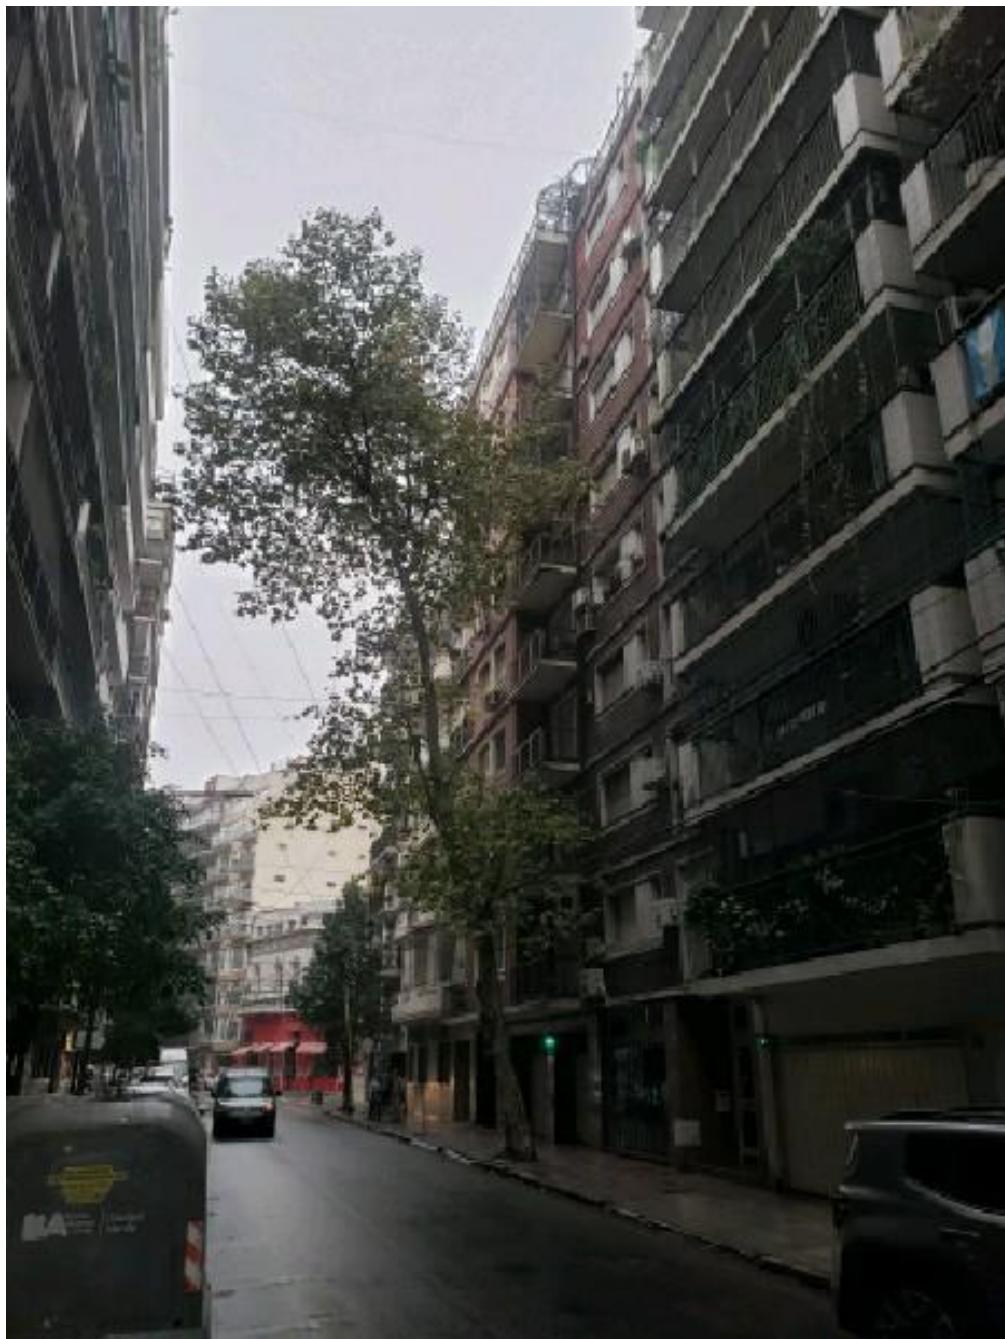
Calle ANCHORENA 1348

PODA DE DESPEE DE PROPIEDAD Y LUMINARIA

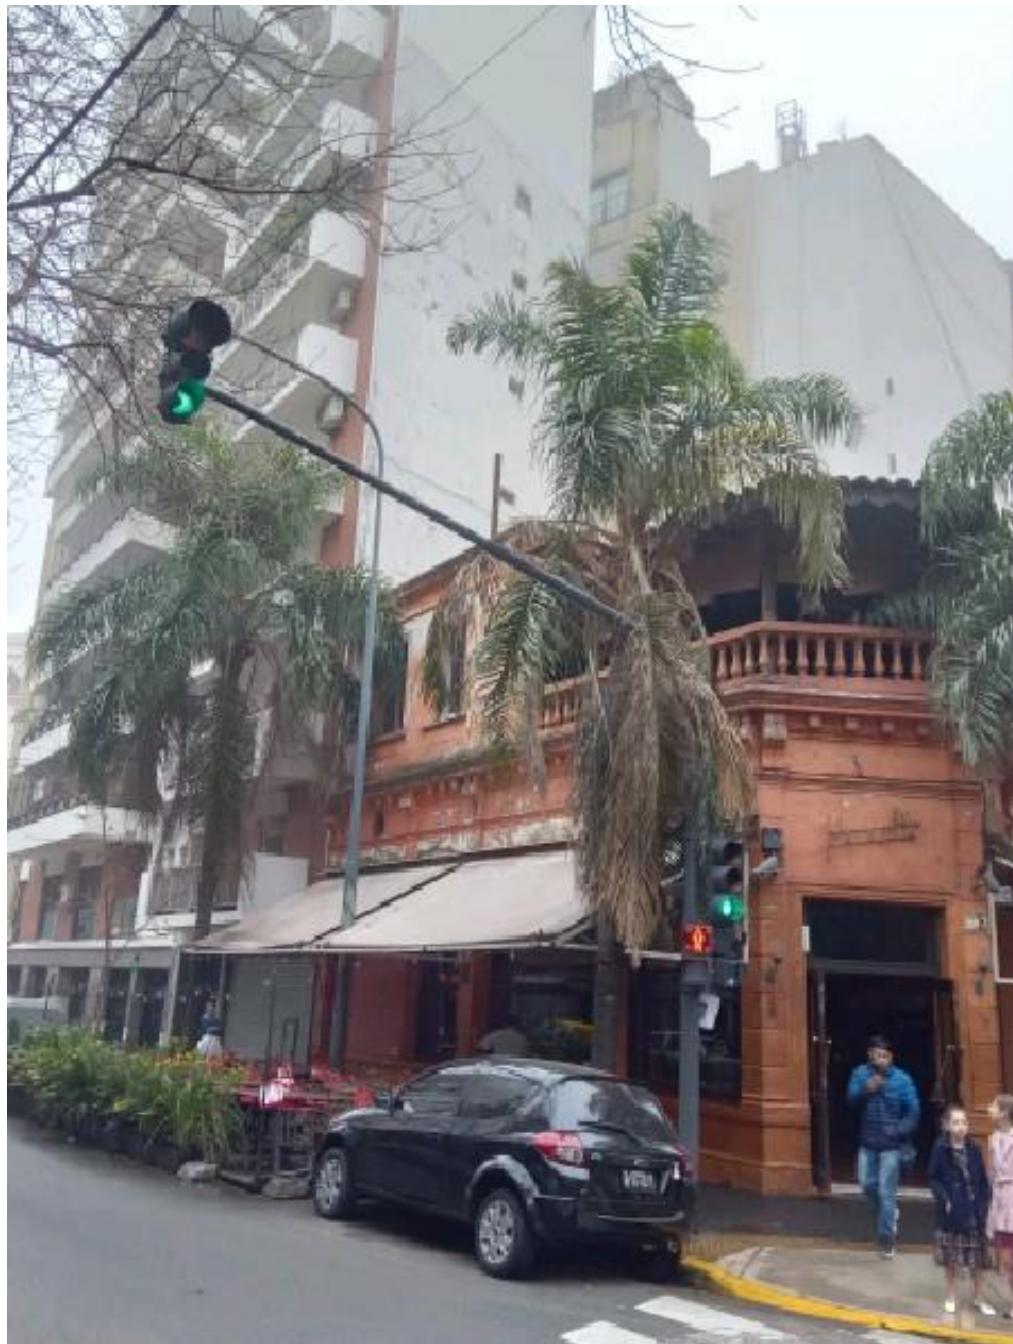
Calle B E R U T I 2611 LD

Palmeras con hojas secas de años pasados ingresan a balcón de vecino, se desea hacer retiro de las mismas para evitar daños materiales y posible caída de las misma que ponga en peligro a los transeúntes.

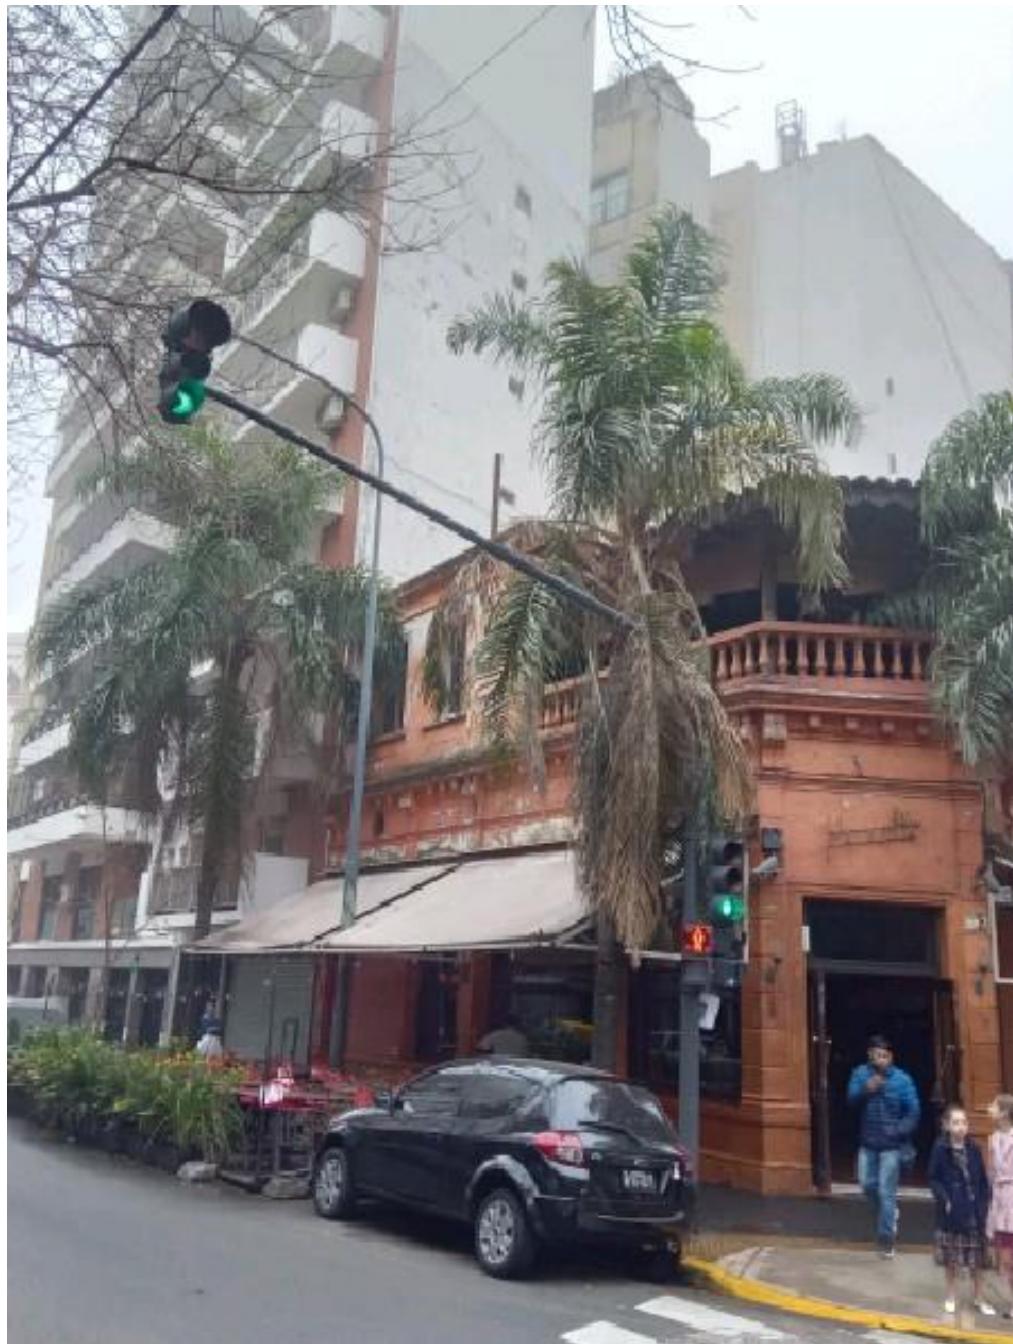
Calle B E R U T I 2611 EX

Palmeras con hojas secas de años pasados ingresan a balcón de vecino, se desea hacer retiro de las mismas para evitar daños materiales y posible caída de las misma que ponga en peligro a los transeúntes.
