Planilla de Inspección de Árboles

Fecha de relevamiento 29/10/2024

Aviso S00786288/24

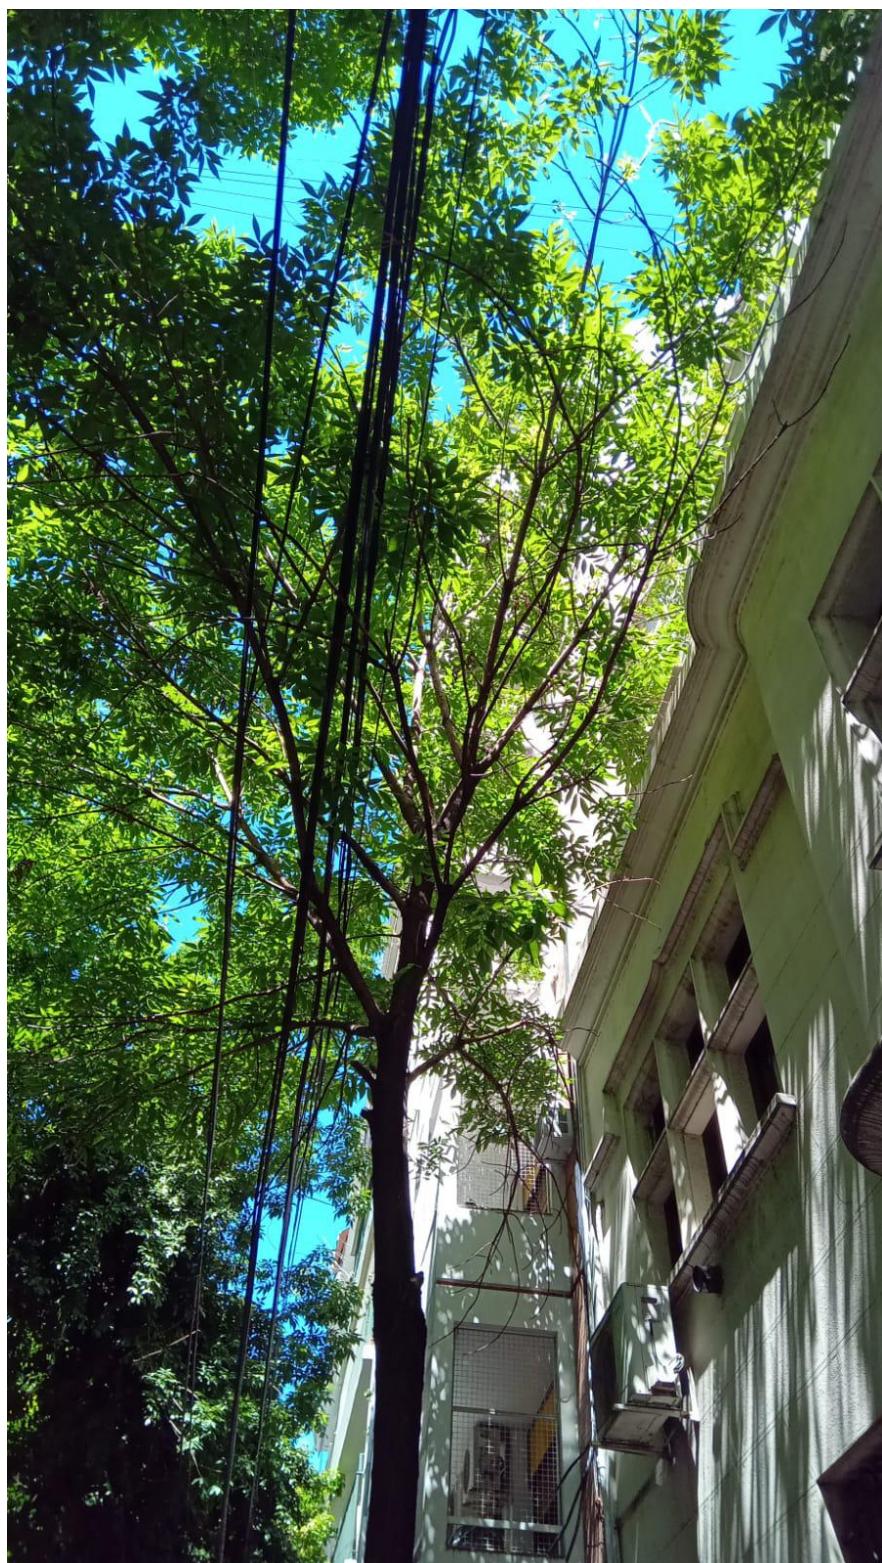
Beruti 2474

| ■ RAMAS | <input type="checkbox"/> Tocones | <input type="checkbox"/> Excesivas / Cruzadas | <input type="checkbox"/> Con mal ángulo de inserción |
|--|---|---|--|
| <input type="checkbox"/> Quebradas / Fisuradas | <input checked="" type="checkbox"/> Secas / Secas en las puntas | <input type="checkbox"/> Bajas | |
| <input type="checkbox"/> Codominancias | <input type="checkbox"/> Con cavidades / Tumores / Cancros | <input checked="" type="checkbox"/> Que invaden espacio aéreo | |

Corresponde despeje de propiedad por invasion de ramas

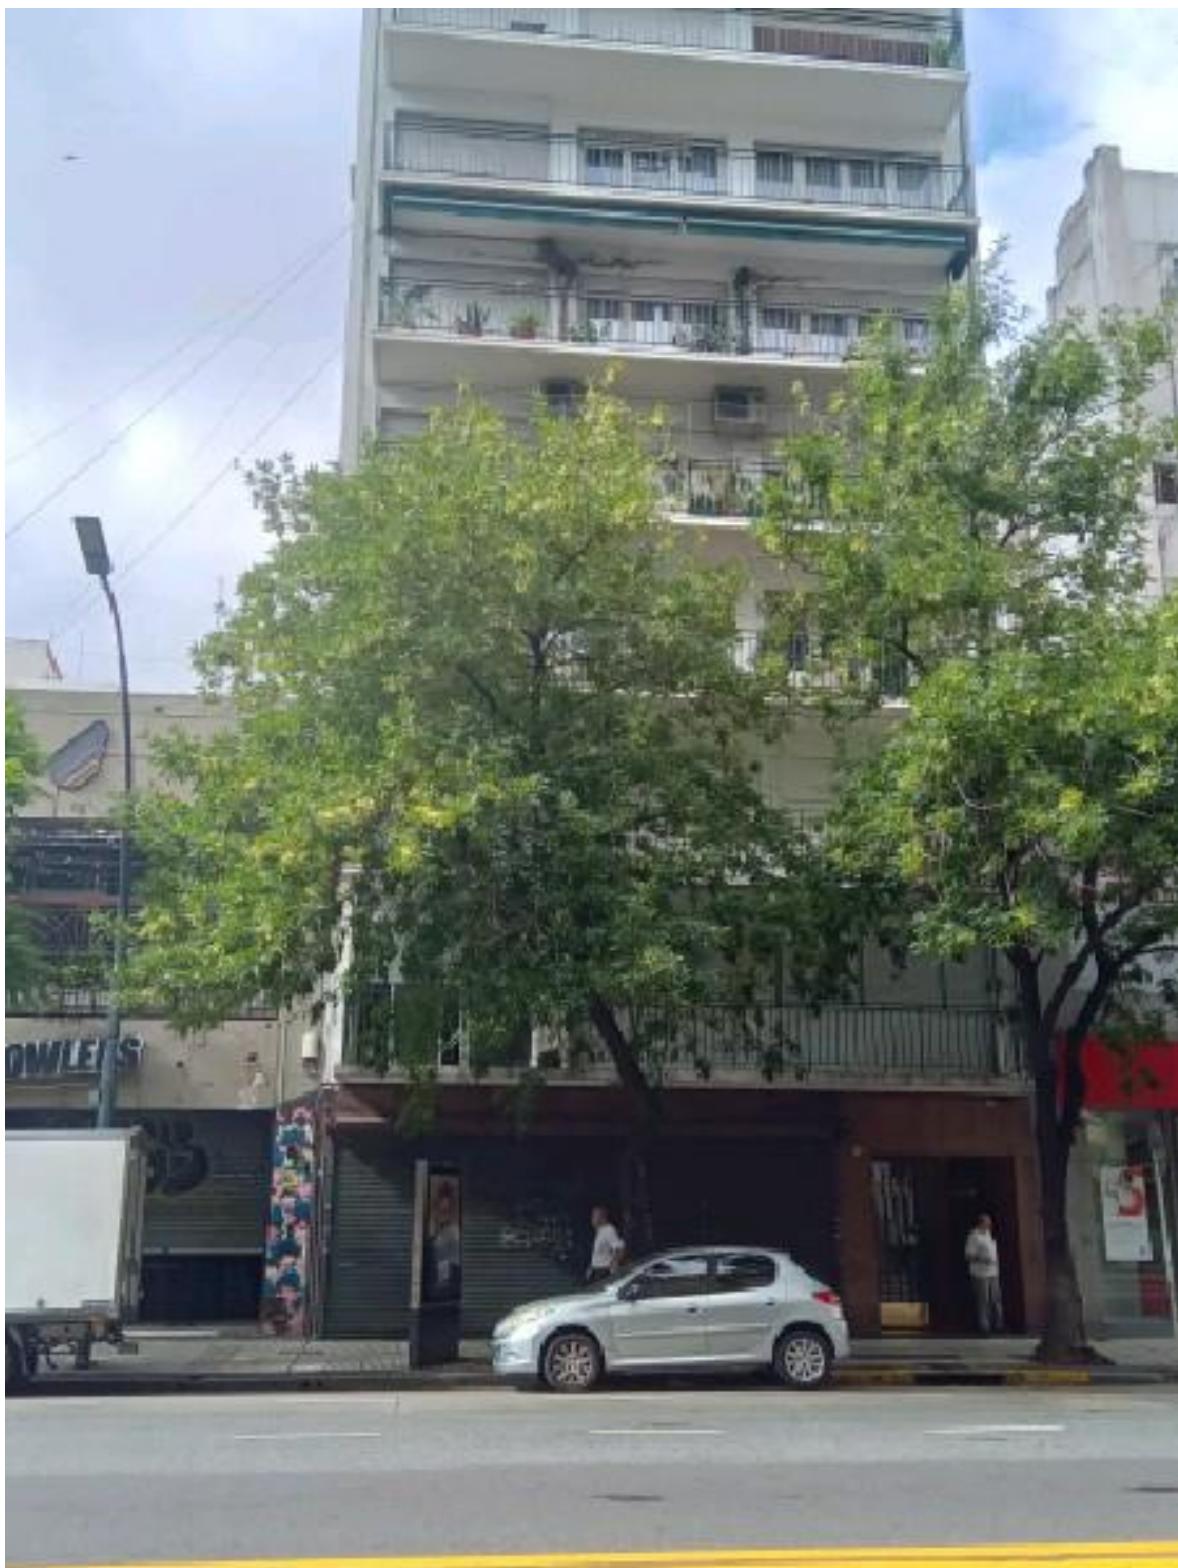
Calle S A N T A F E 1442 EX

PODA DE DESPEJE DE PROPIEDAD Y LUMINARIA, Las ramas invaden el primer y segundo piso del inmueble.

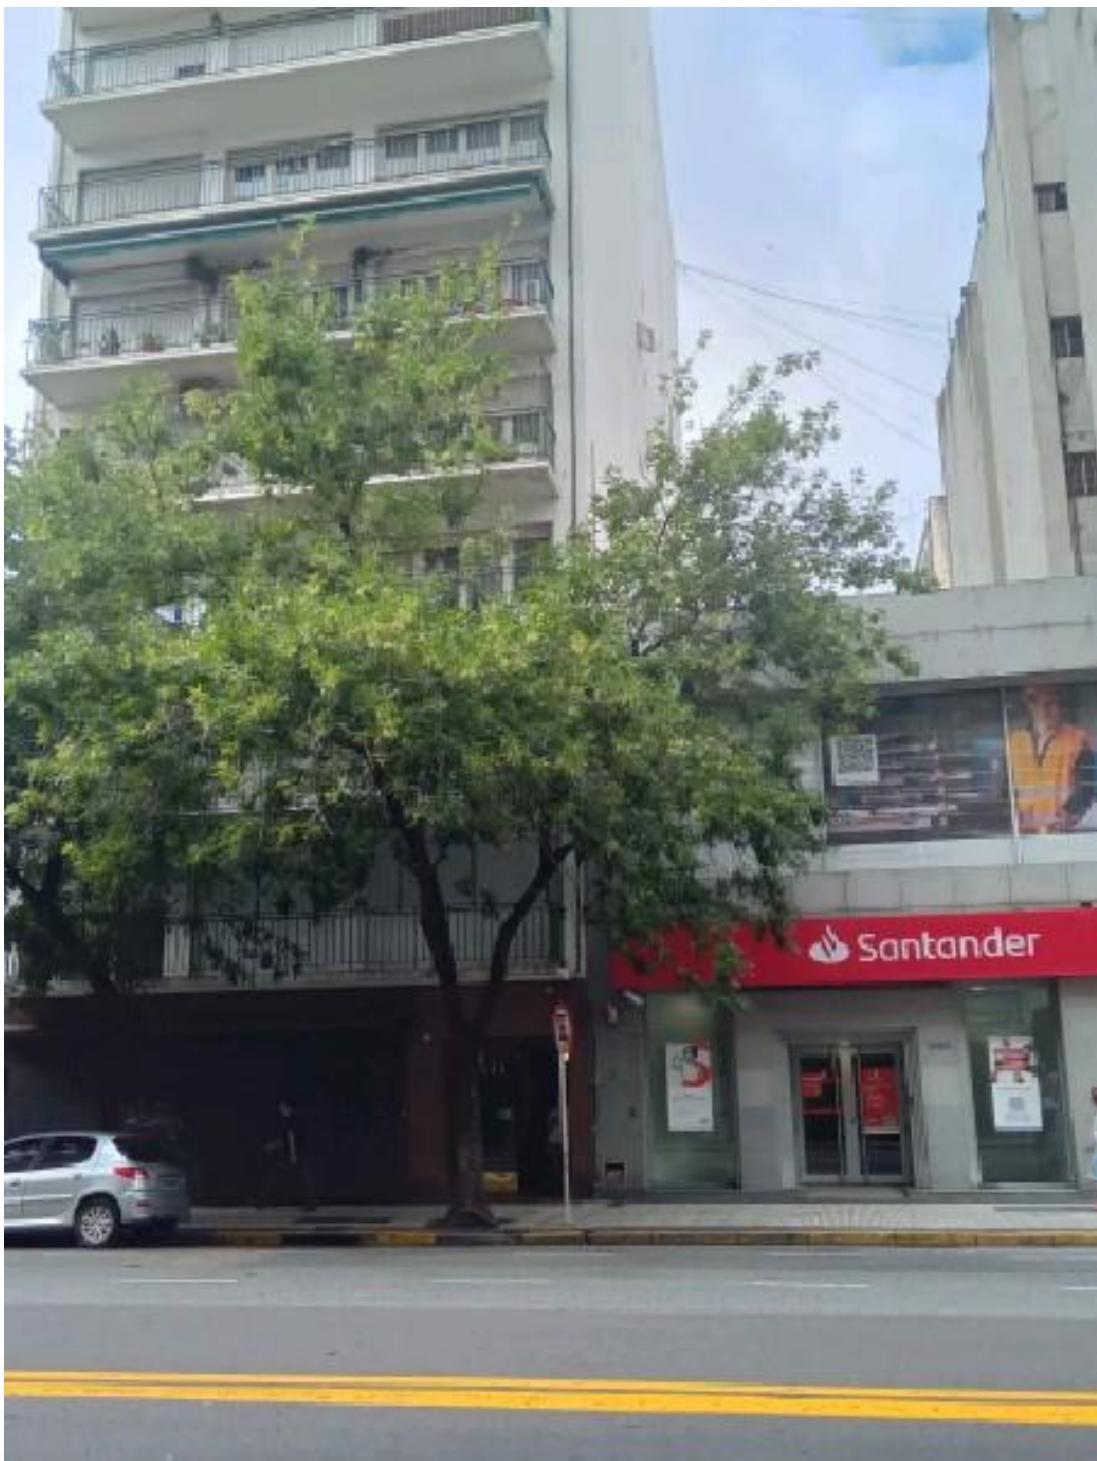
Calle S A N T A F E 1442 EX

PODA DE DESPEJE DE PROPIEDAD, Las ramas invaden el primer y segundo piso del inmueble.

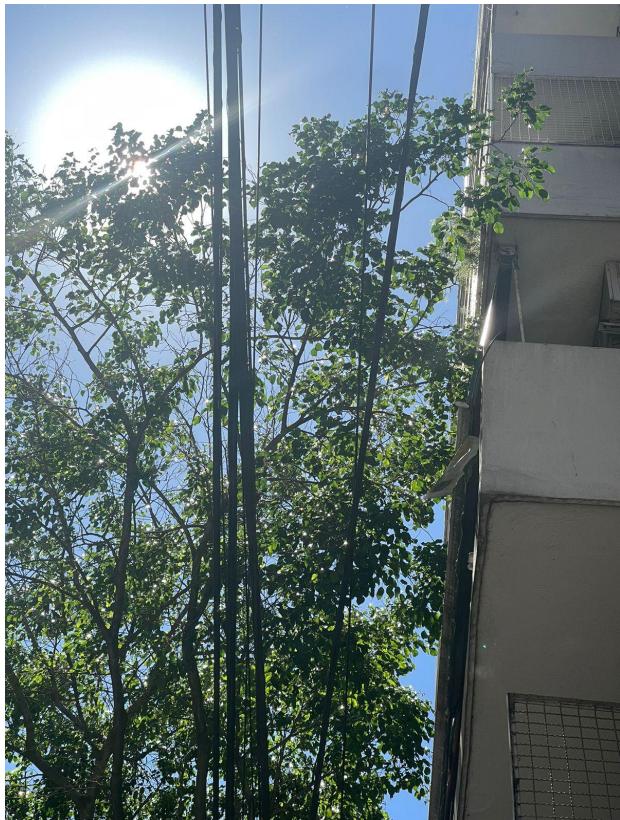
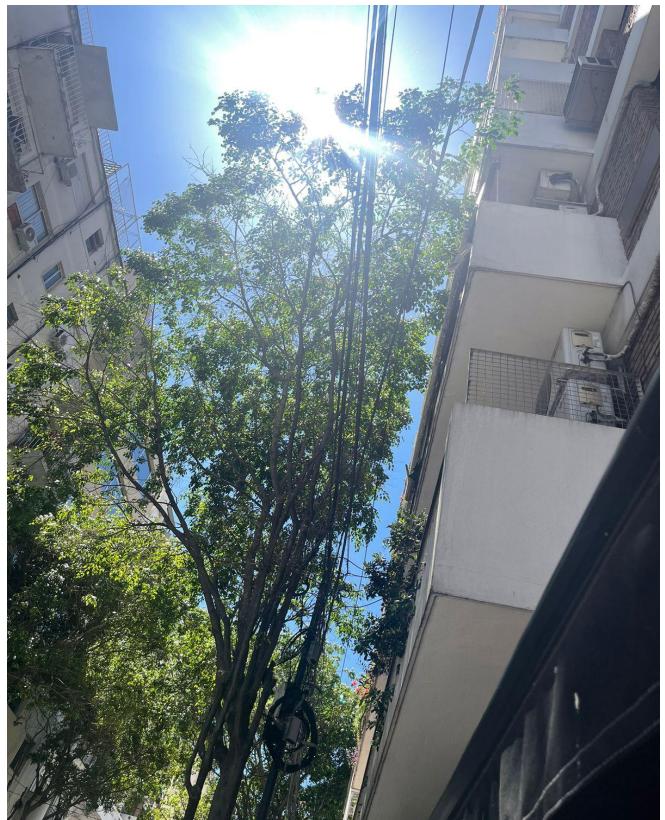
Calle Billinghurst 2215

A partir del relevamiento del ejemplar, se recomienda poda de limpieza del mismo por estar invadiendo propiedad.

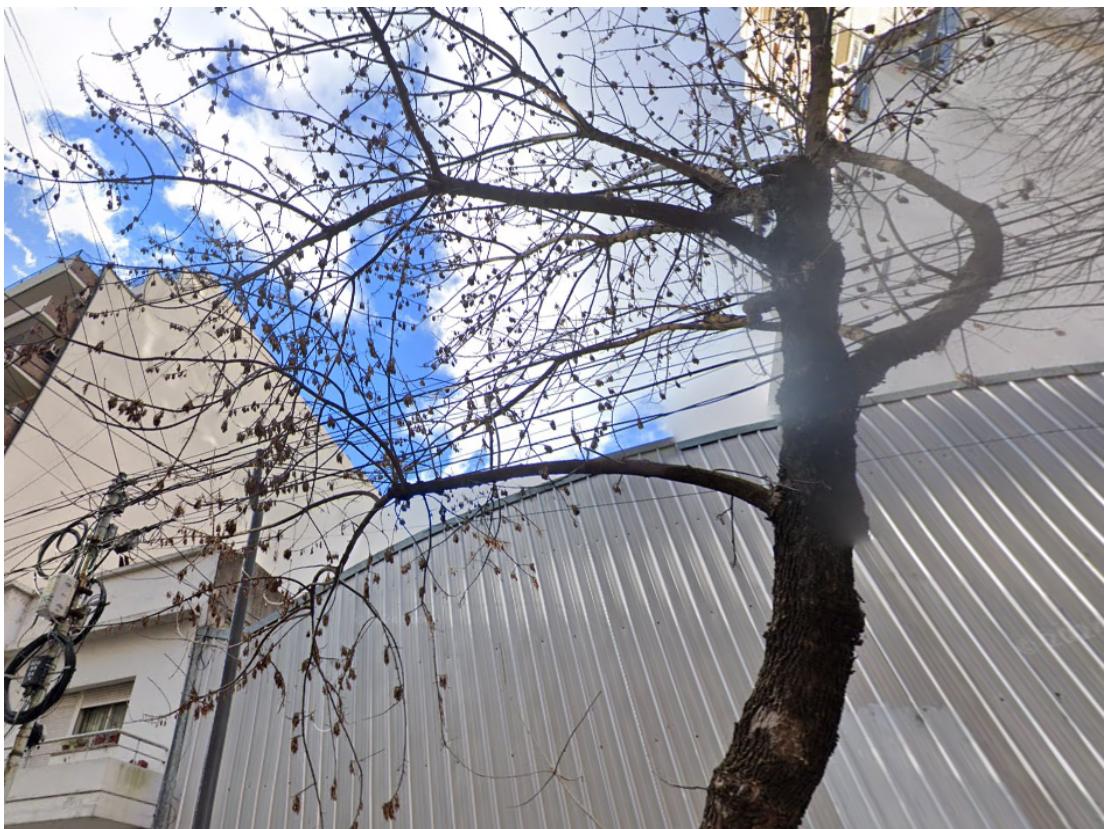
Calle Paraguay 3043

A partir del relevamiento del ejemplar, se recomienda poda de limpieza del mismo por estar invadiendo espacio aéreo.

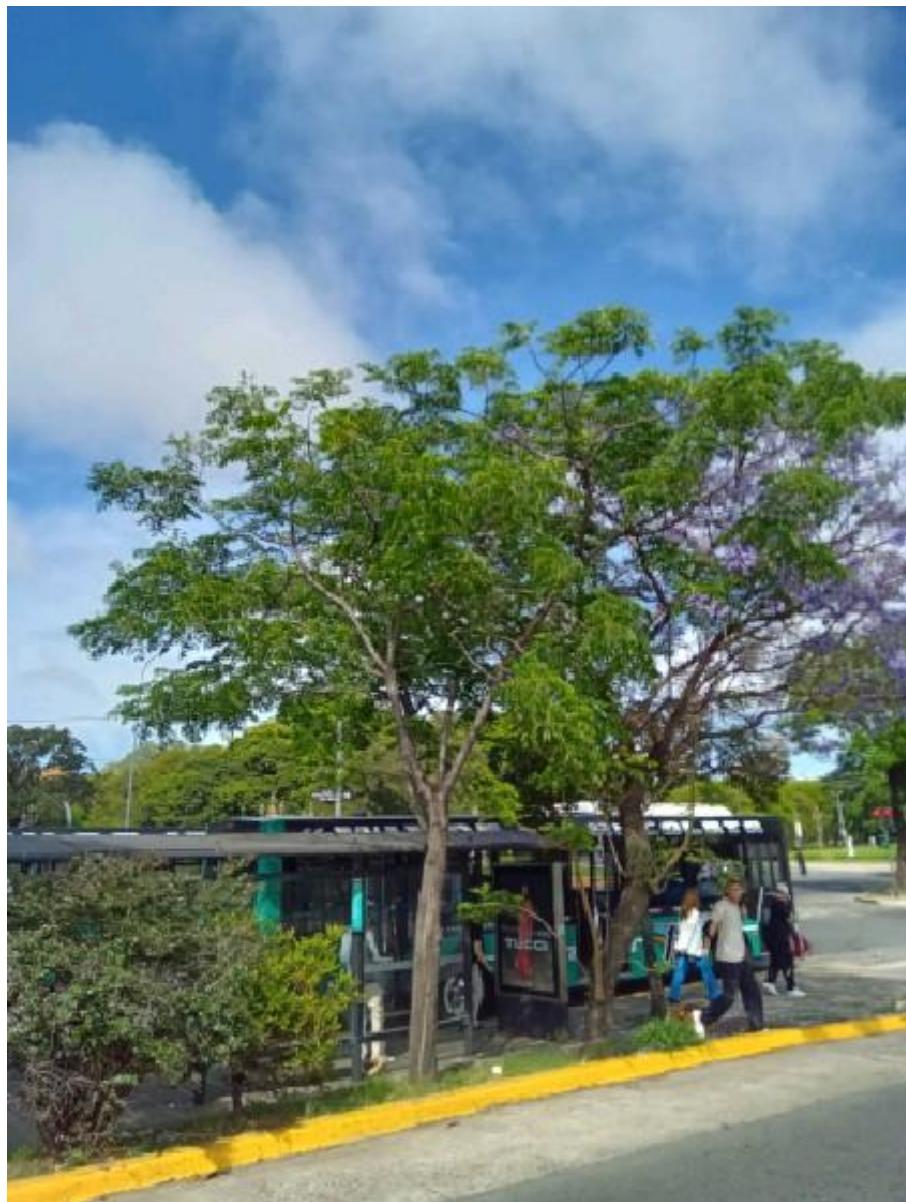
Calle; Figueroa Alcorta, Pres. Av., 2091 LD2

SACAR RAMAS BAJAS QUE GOLPEAN CON LOS COLECTIVOS, PRESENTA RAMAS QUE SON RIESGOSAS PARA EL TRANSITO DEL TRANSPORTE PUBLICO.

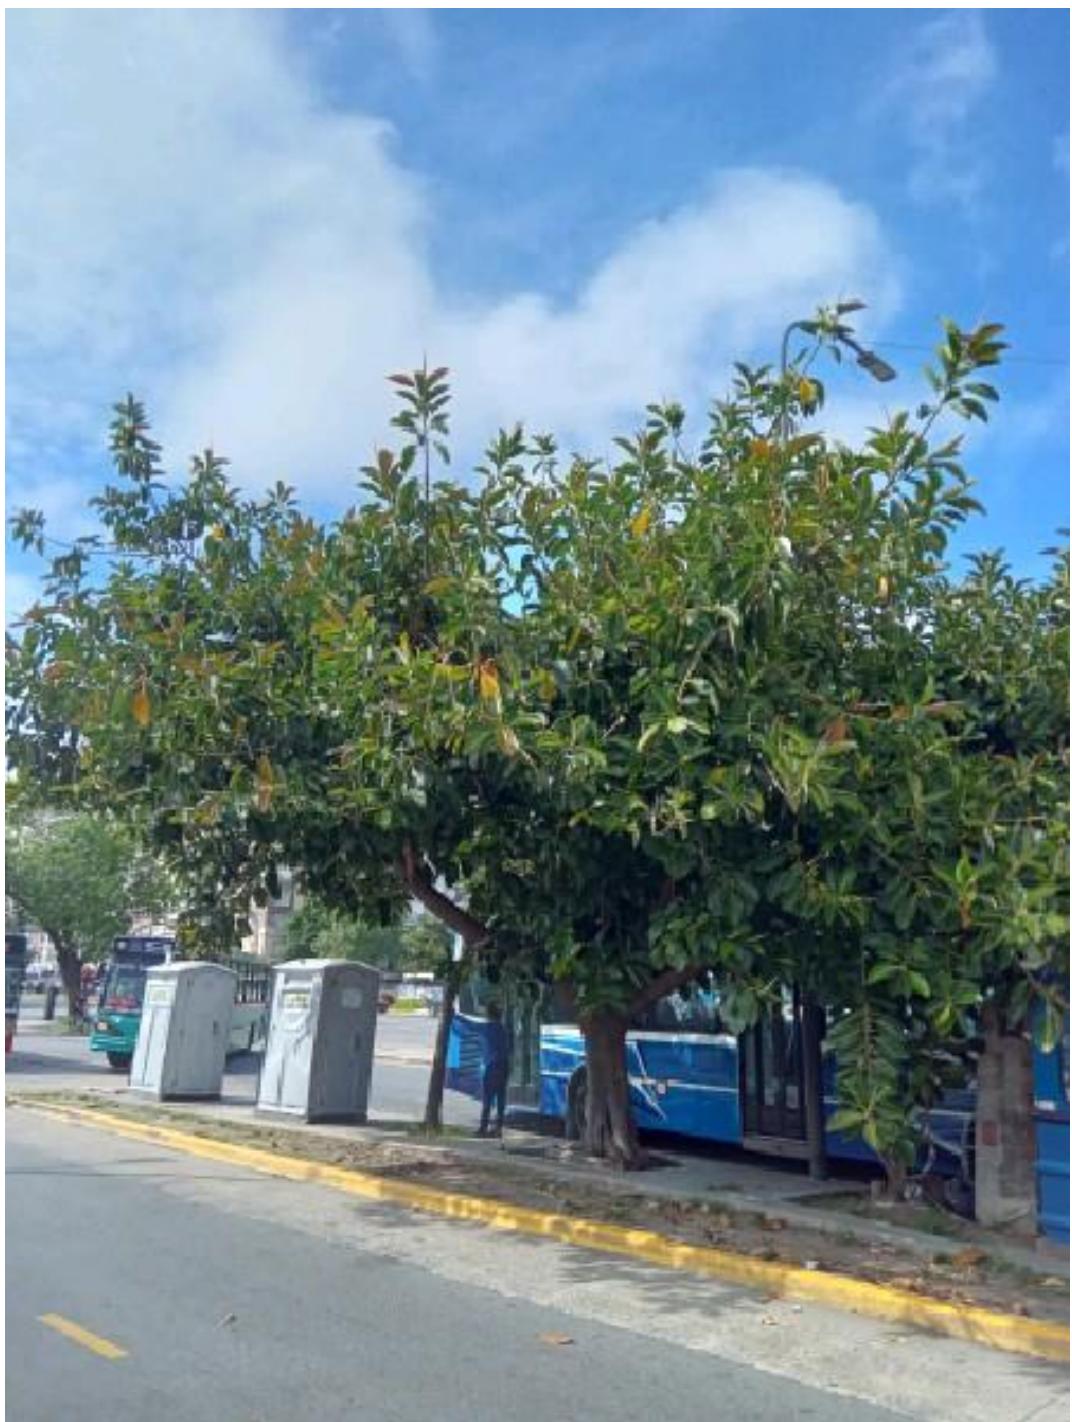
Calle; Figueroa Alcorta, Pres. Av., 2091 LD7

SACAR RAMAS BAJAS QUE GOLPEAN CON LOS COLECTIVOS, PRESENTA RAMA QUE SON RIESGOSAS PARA EL TRANSITO DEL TRANSPORTE PUBLICO.

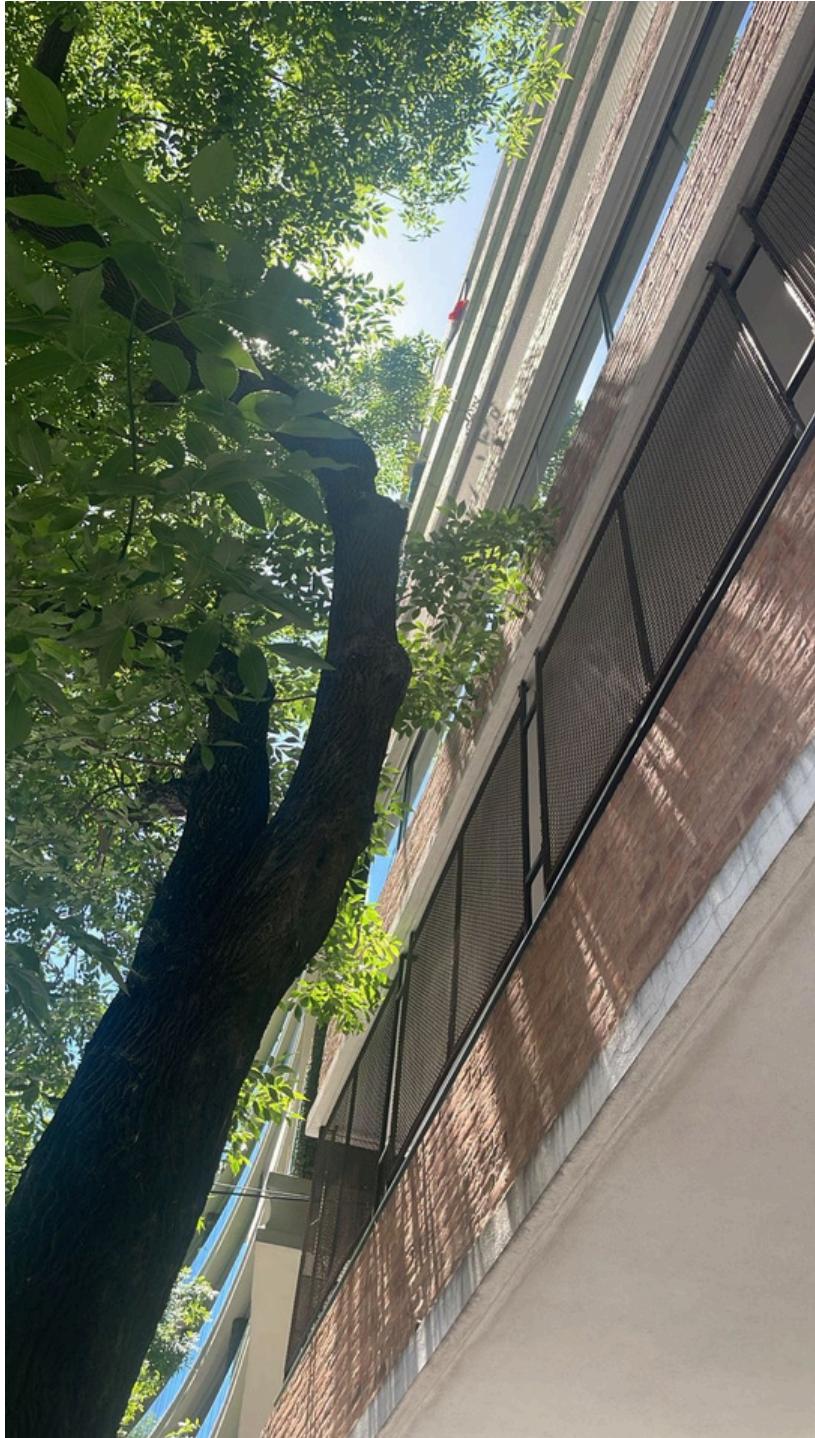
Calle sanchez de Bustamante 2335

Se recomienda poda del ejemplar con el objetivo de reducir invasión de propiedad

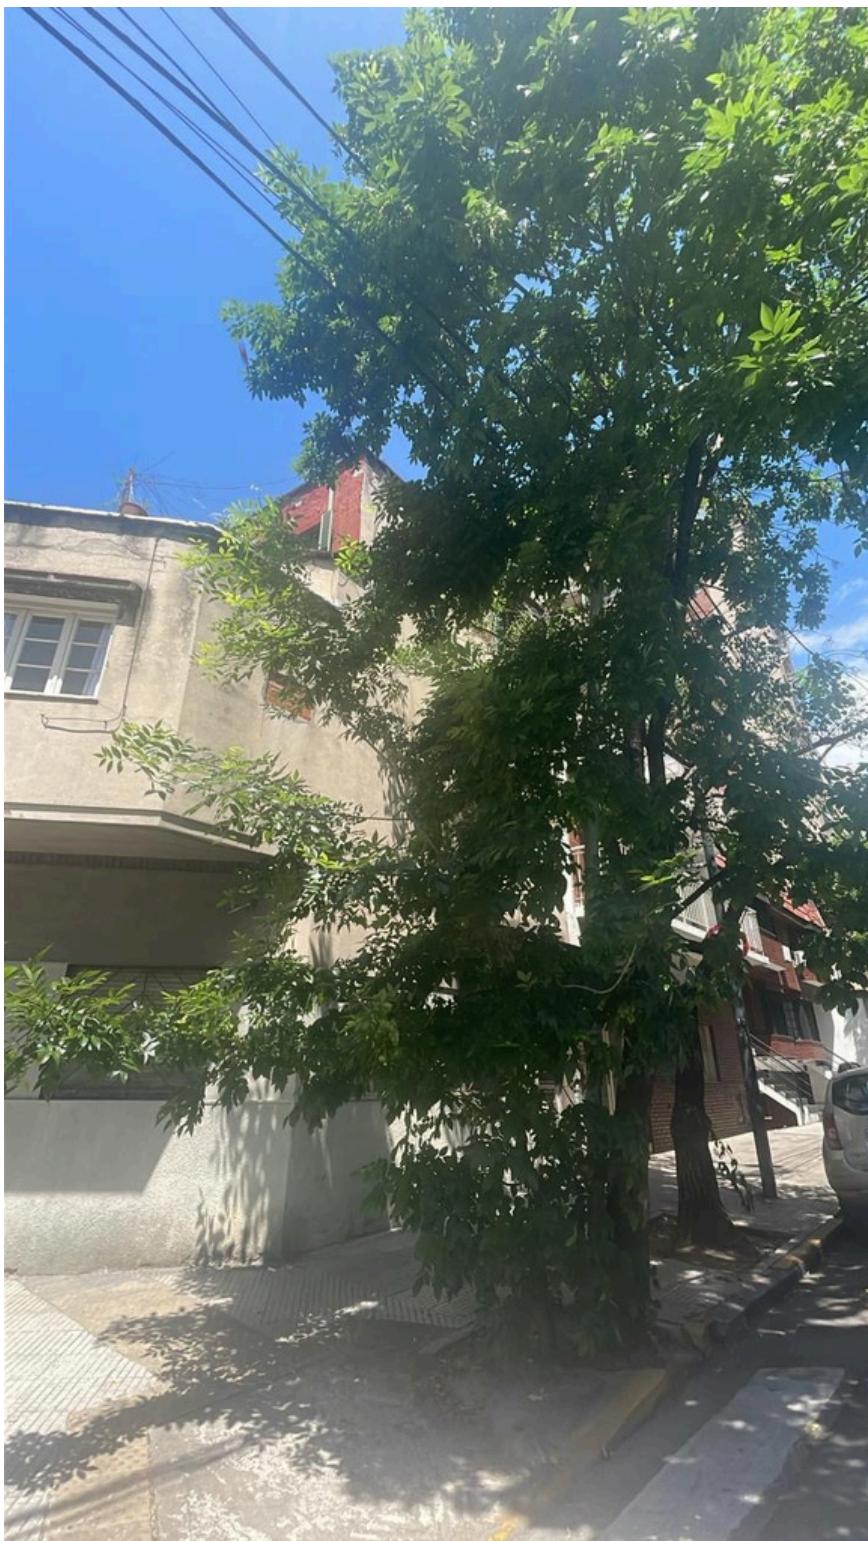
Calle sánchez de Bustamante 1291

Se recomienda poda del ejemplar con el objetivo de reducir la invasión de espacio aéreo del mismo

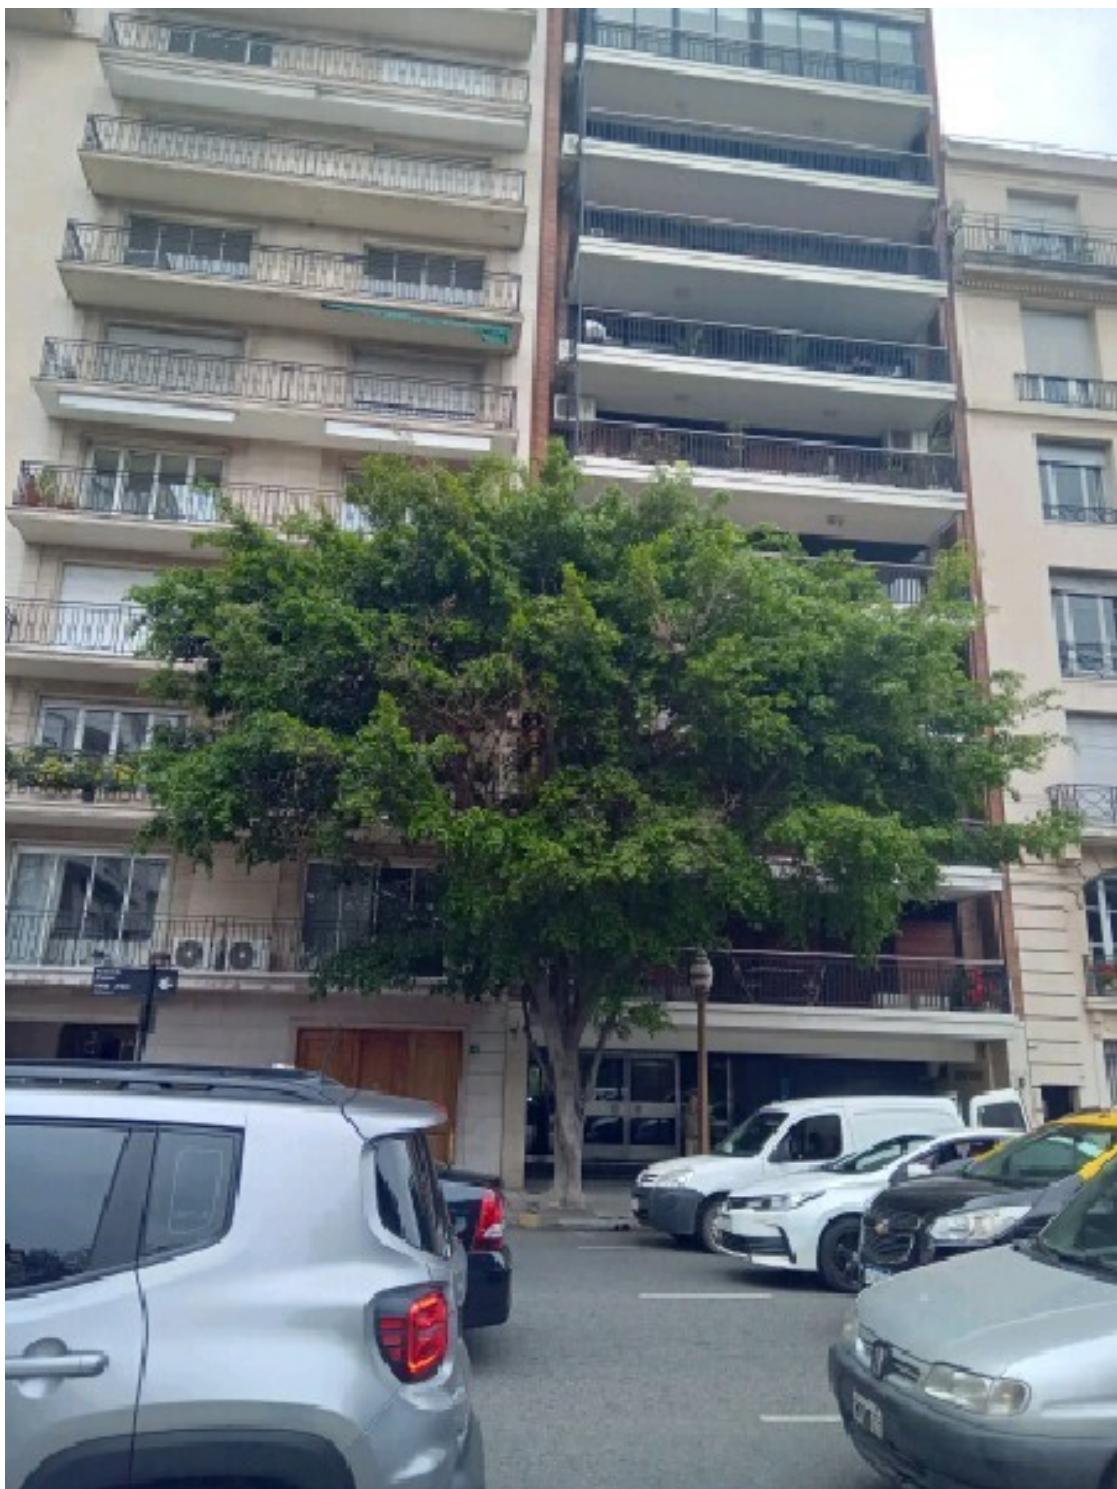
Calle Av. Alvear 1976

■ OBSERVACIONES Ficus requiere poda de despeje de propiedad para eliminar interferencias.
