Planilla de Inspección de Árboles

CLASE DE ORDEN: ARME - Arbolado - Orden de Medición

Buenos Aires Ciudad

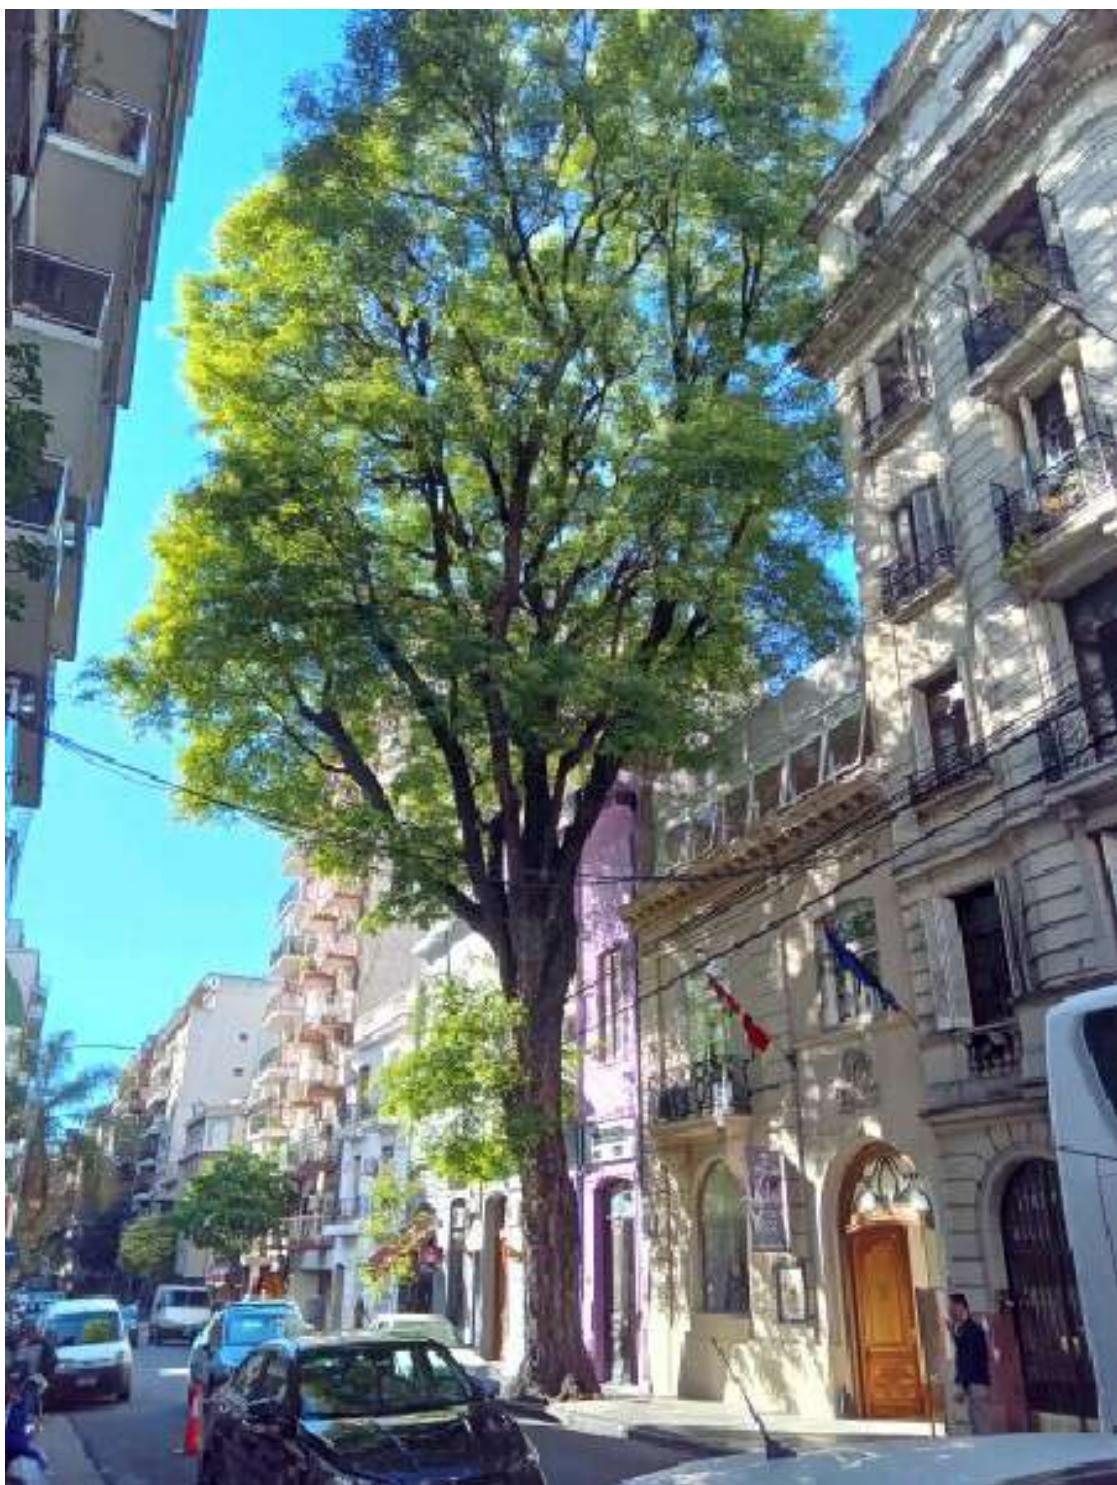
Calle Charcas 2852

OBSERVACIONES . *Tipa* presenta invasión aérea de terraza en gran medida.

Se recomienda realizar poda de despeje de propiedad en época de poda para la especie, a partir de Octubre y una vez producido el volteo de hojas para eliminar la interferencia en la propiedad.

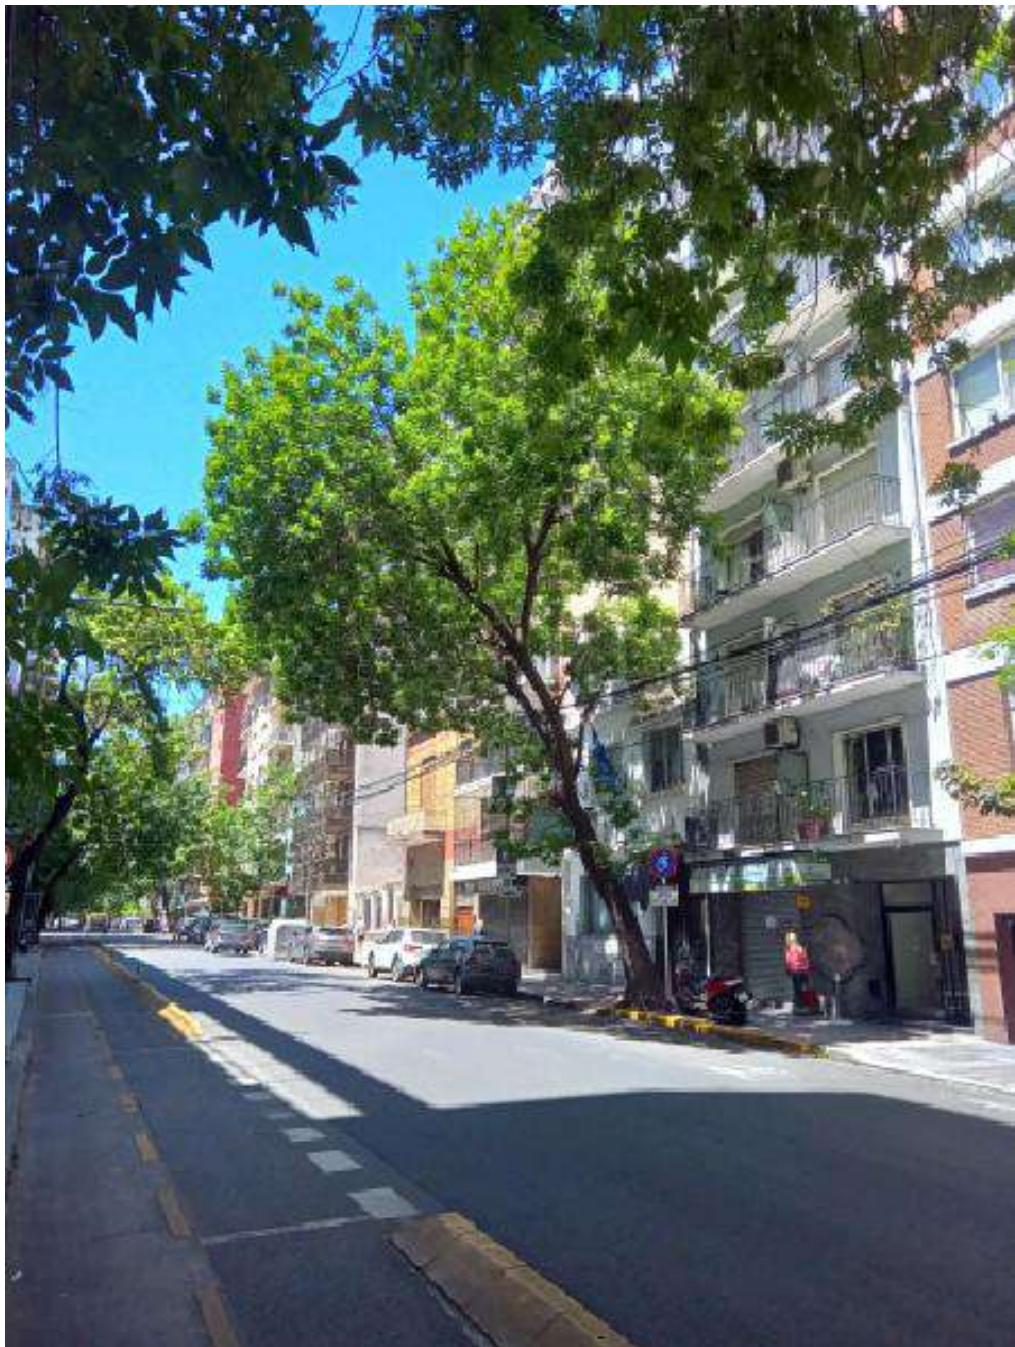
French•2478•EX

Corresponde poda del ejemplar por ramas interfiriendo en la propiedad.

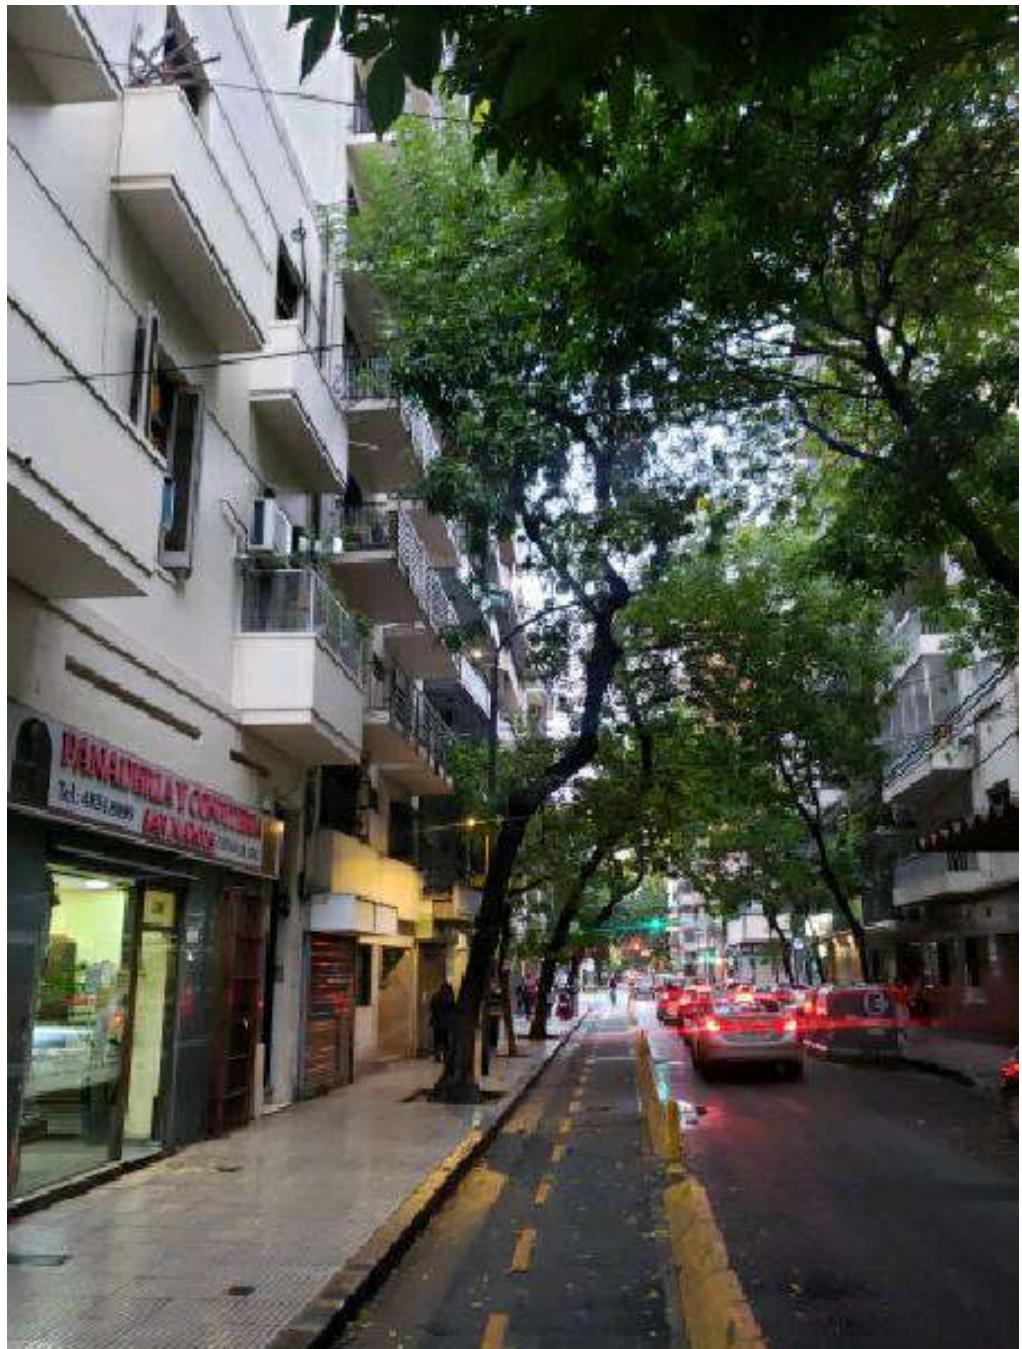
Ecuador•1341•EX

Corresponde poda del ejemplar por ramas interfiriendo en la propiedad.

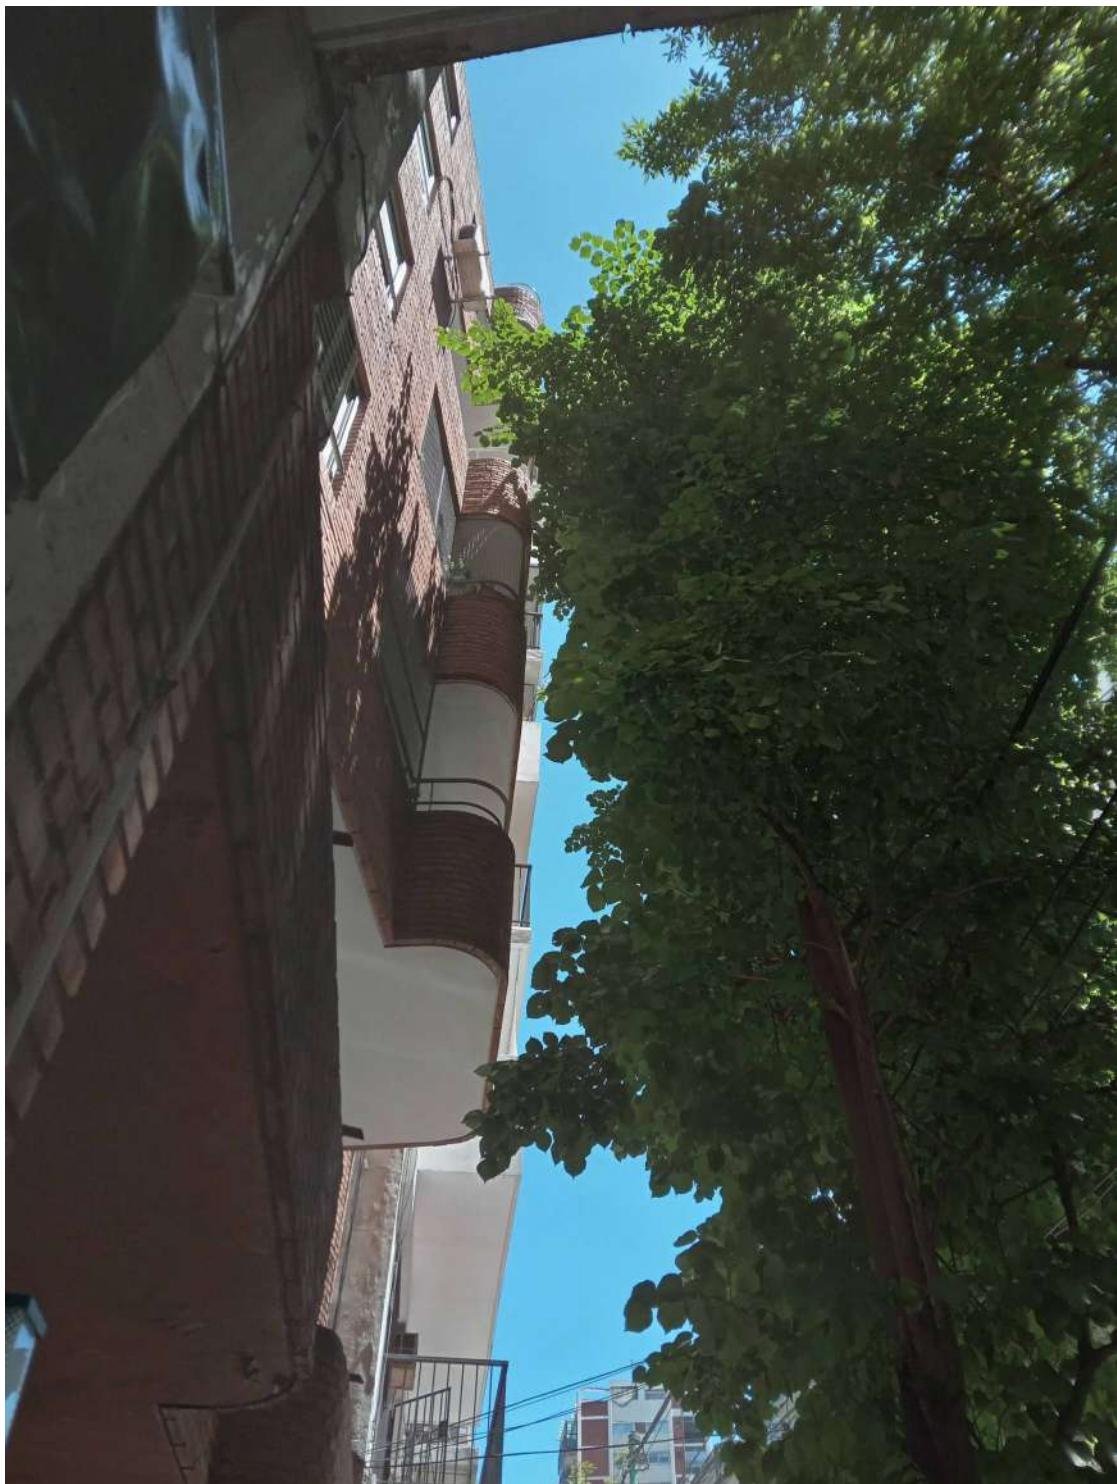
Calle French 2774

OBSERVACIONES . Tilo posee ramas que invaden balcones dificultando su uso.
 Se recomienda realizar poda de despeje de propiedad para eliminar interferencias.

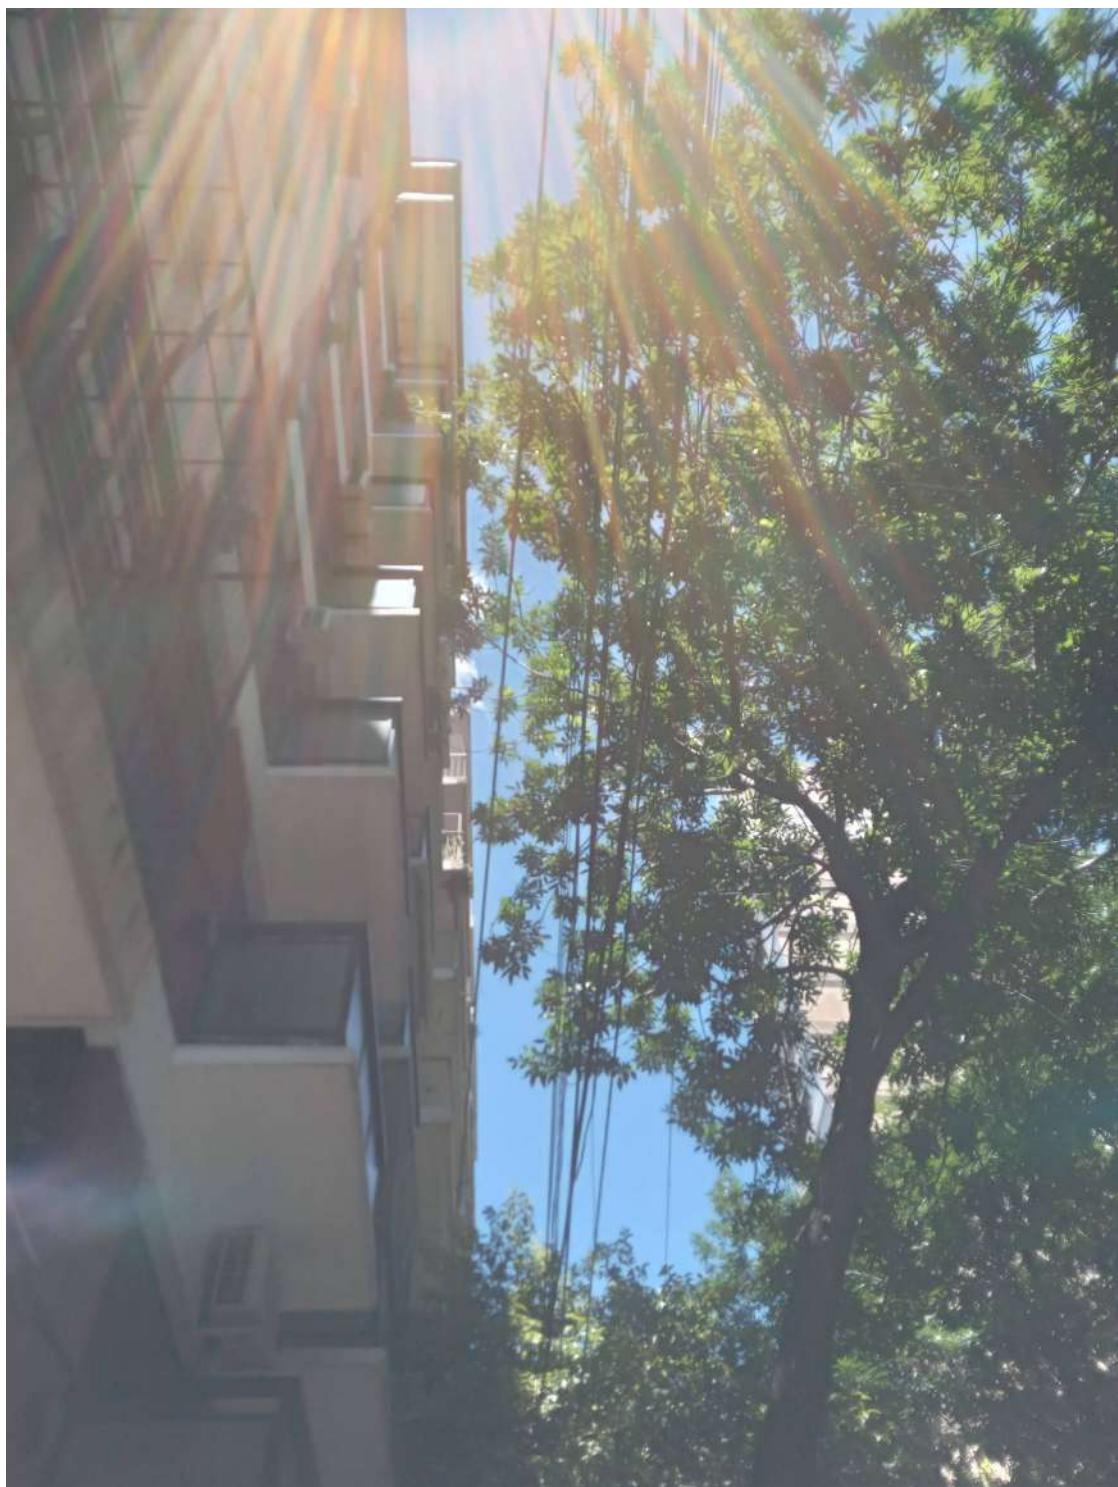
Calle Ecuador 1135

■ OBSERVACIONES Fresno posee ramas que invaden balcones dificultando su uso.
Se recomienda realizar poda de despeje de propiedad para eliminar interferencias.**■ INSPECTOR/VERIFICADOR**Nicolas M. Frol
Nombre y Apellido

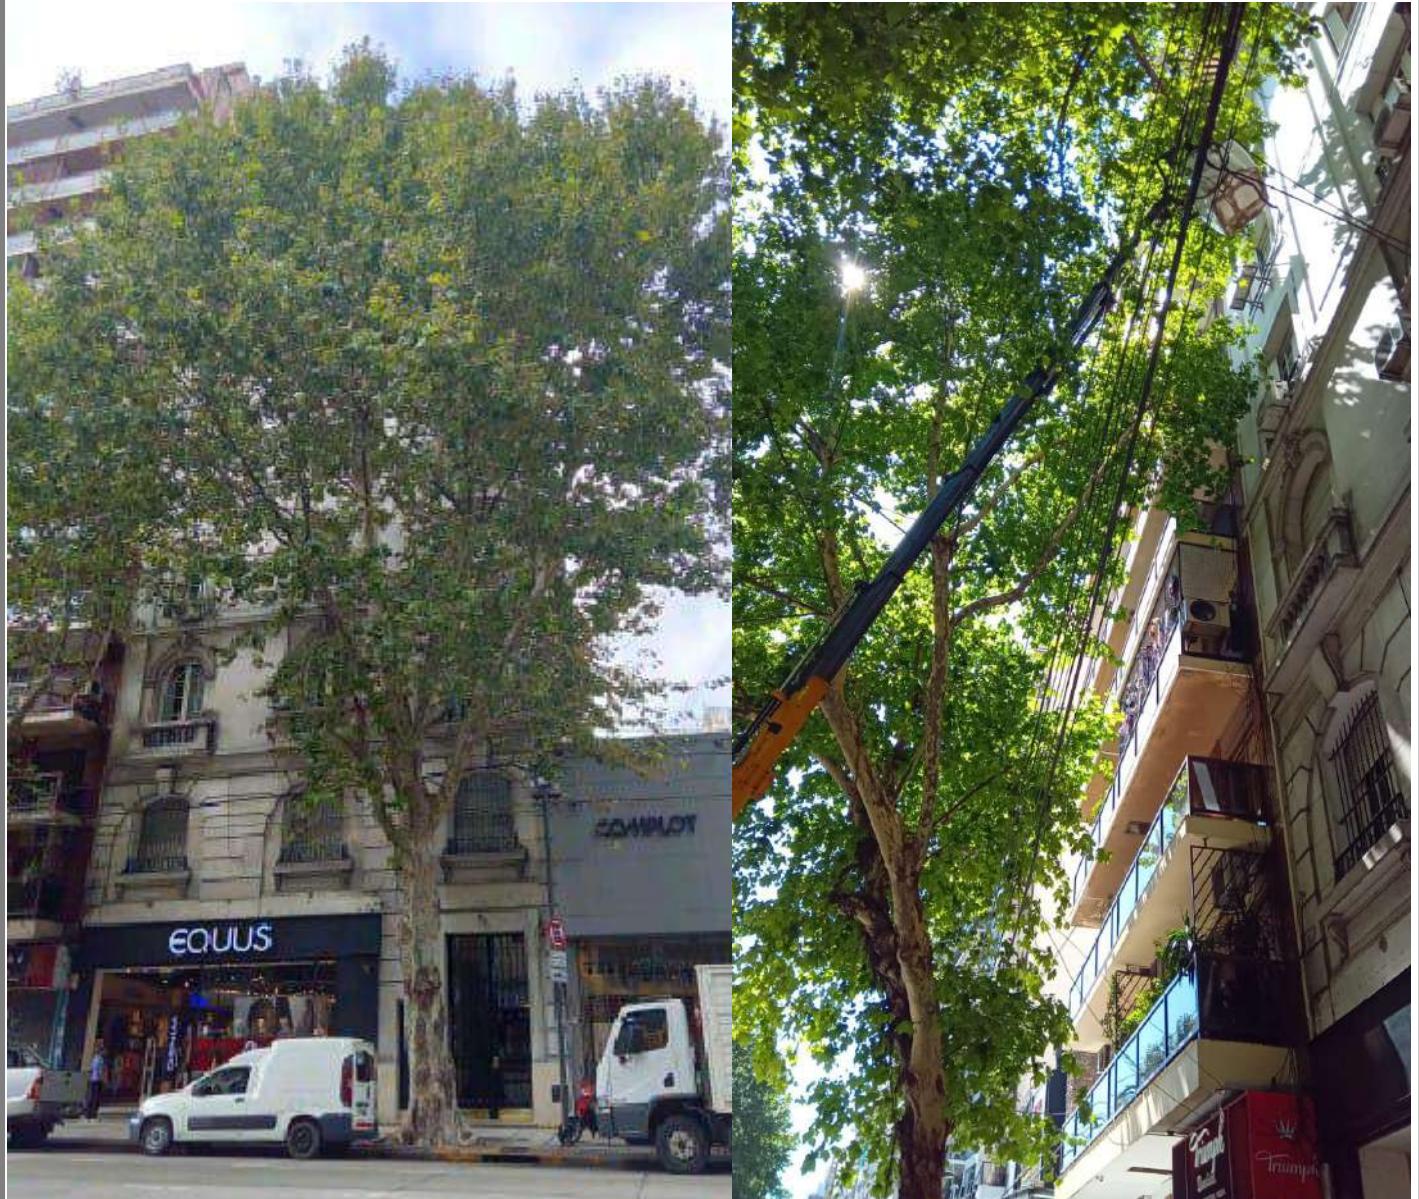
Calle Av. Santa Fe 2046 / 50

■ OBSERVACIONES . Platano de copa frondosa presenta ramas secundarias que invaden espacio aéreo dificultando el uso de ventanas.

Se recomienda realizar poda de limpieza y despeje de propiedad con el fin de despejar interferencias.

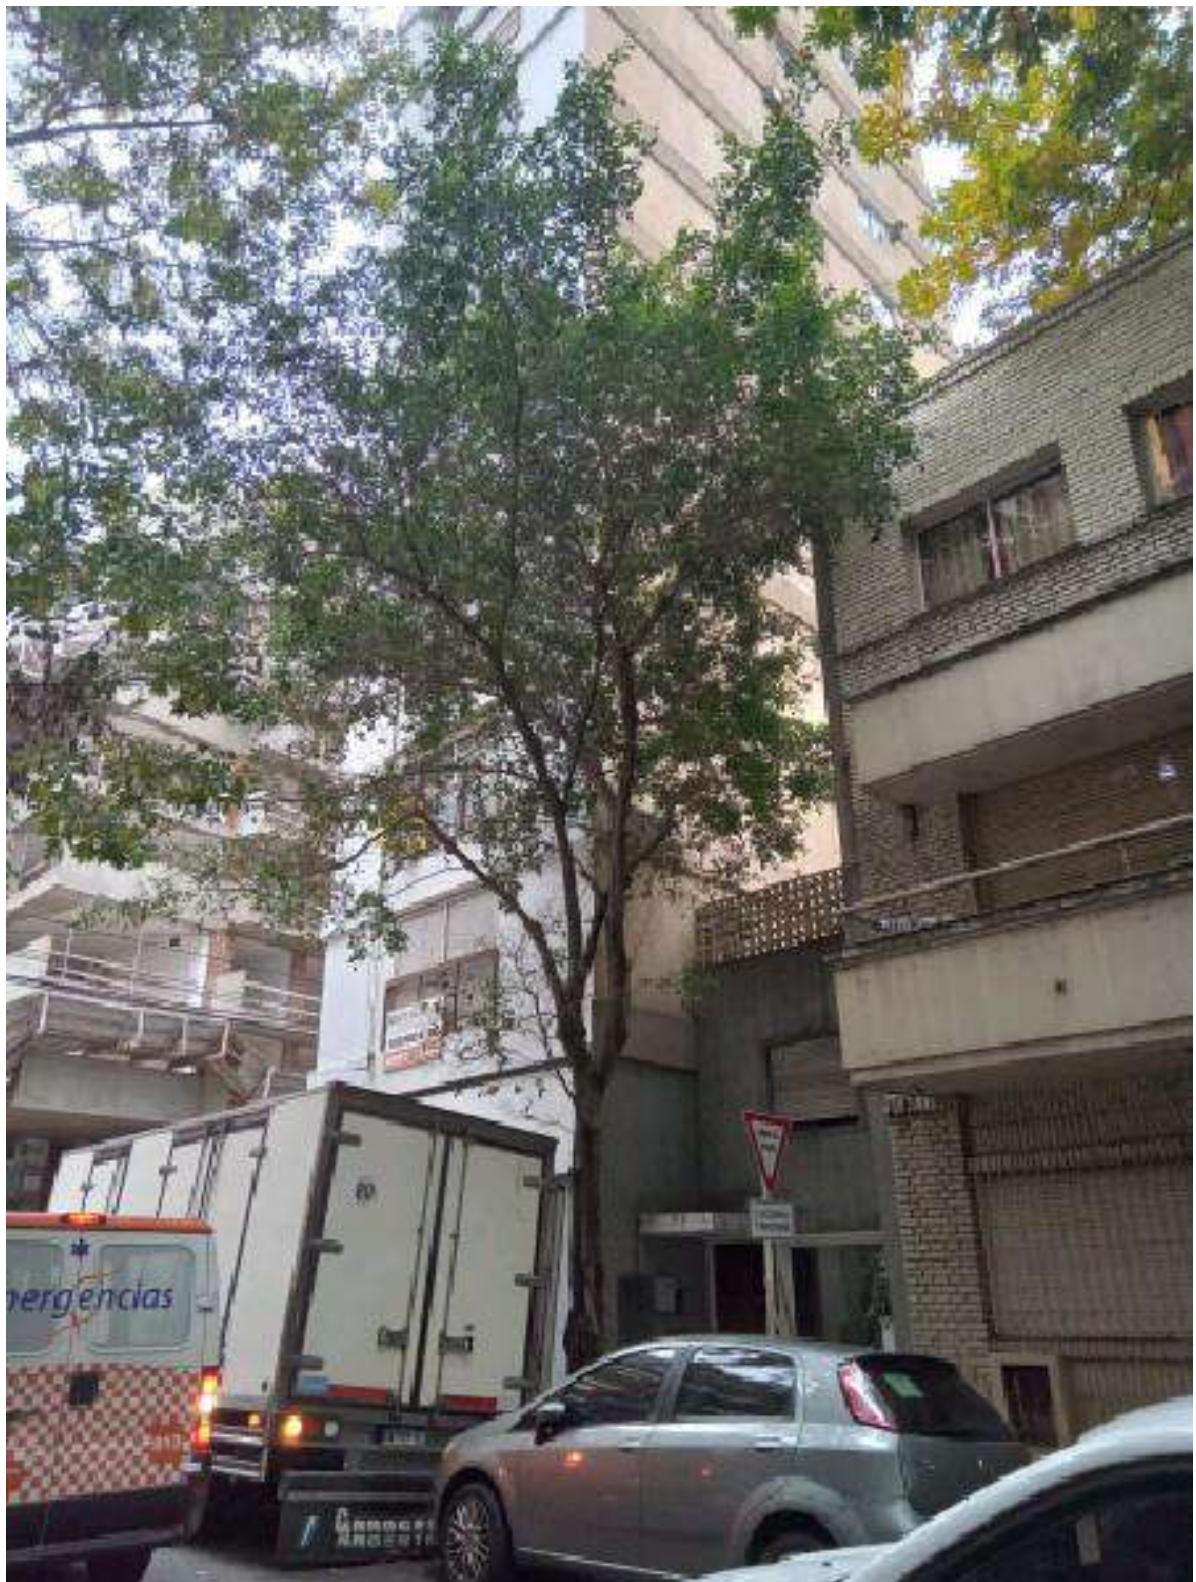
Calle Ecuador 1104

Despeje de propiedad para evitar riesgo de daño al frentista.

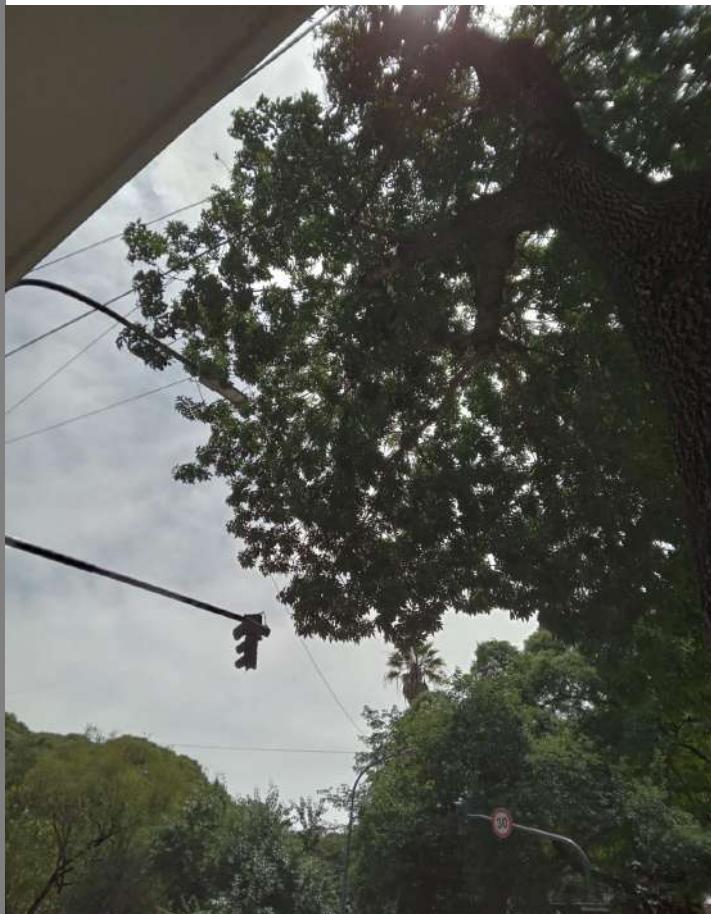
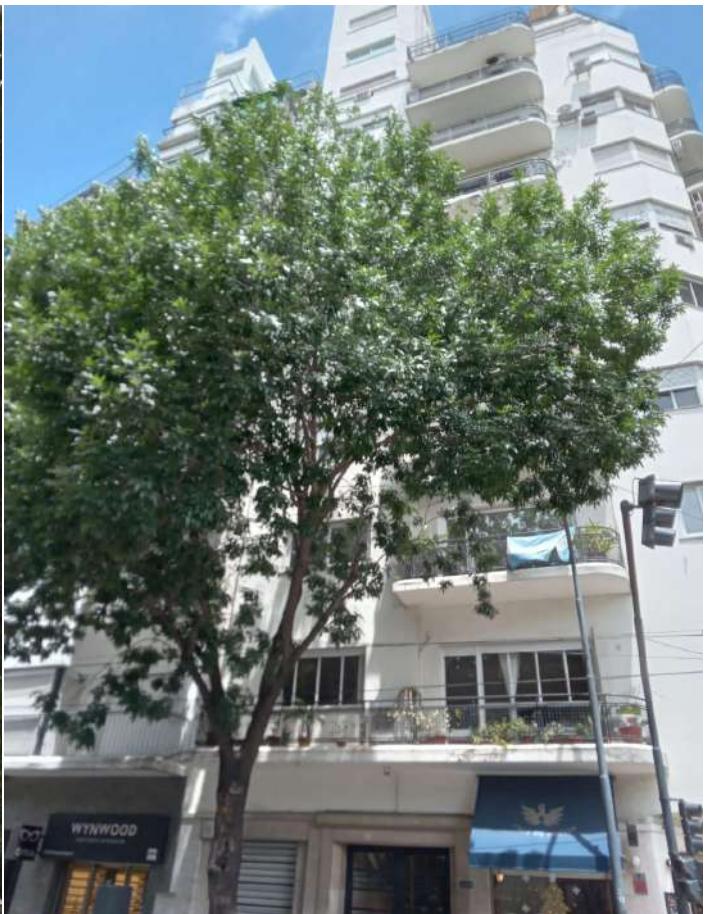
Calle Montevideo 1296

OBSERVACIONES Fresno de copa frondosa interfiere luminaria completamente.

Se recomienda realizar poda de refaldado de ramas pequeñas para eliminar la interferencia.
