Planilla de Inspección de Árboles

Fecha de relevamiento 05/03/2025

Aviso S00149293/25

Arme 408151953

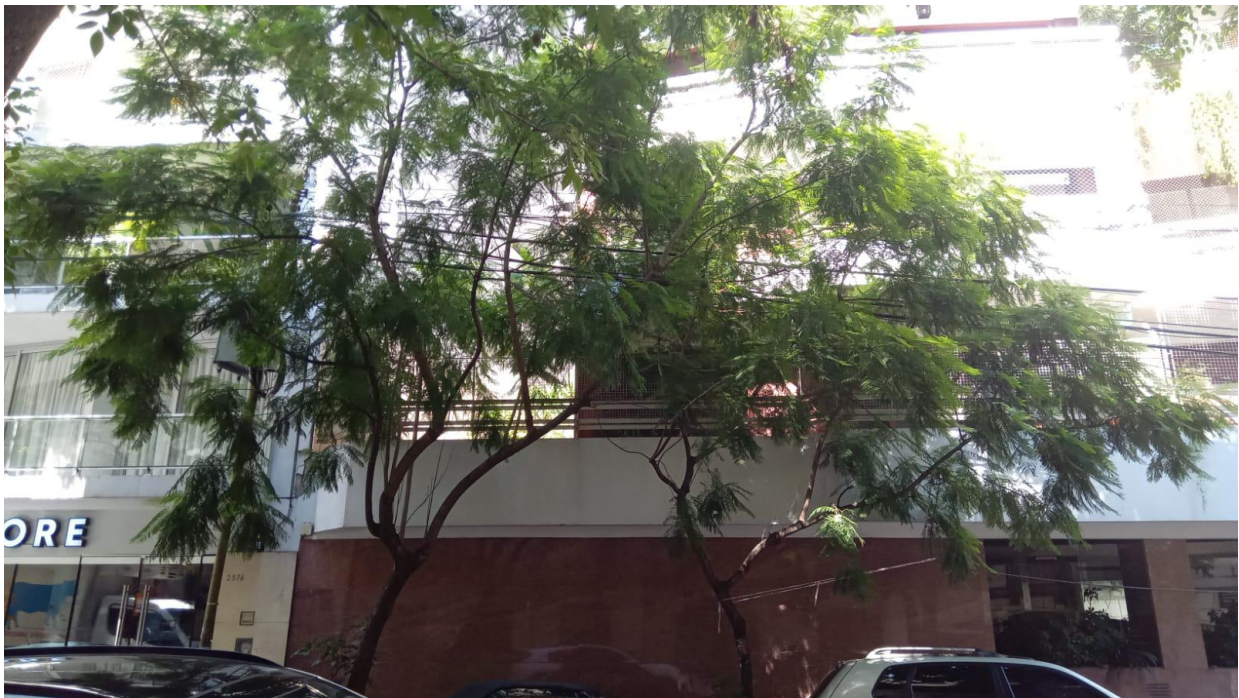
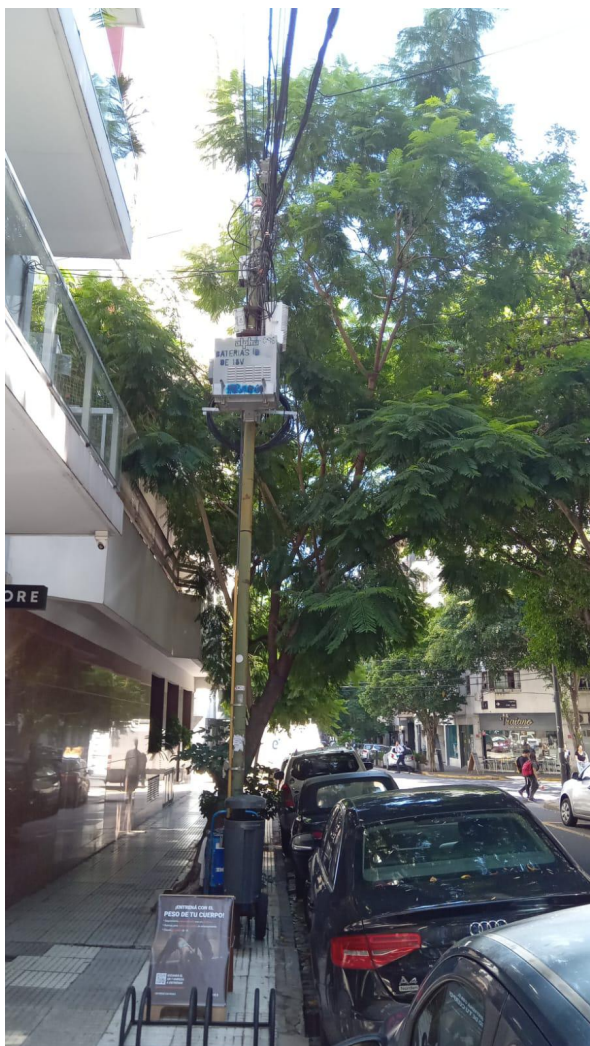
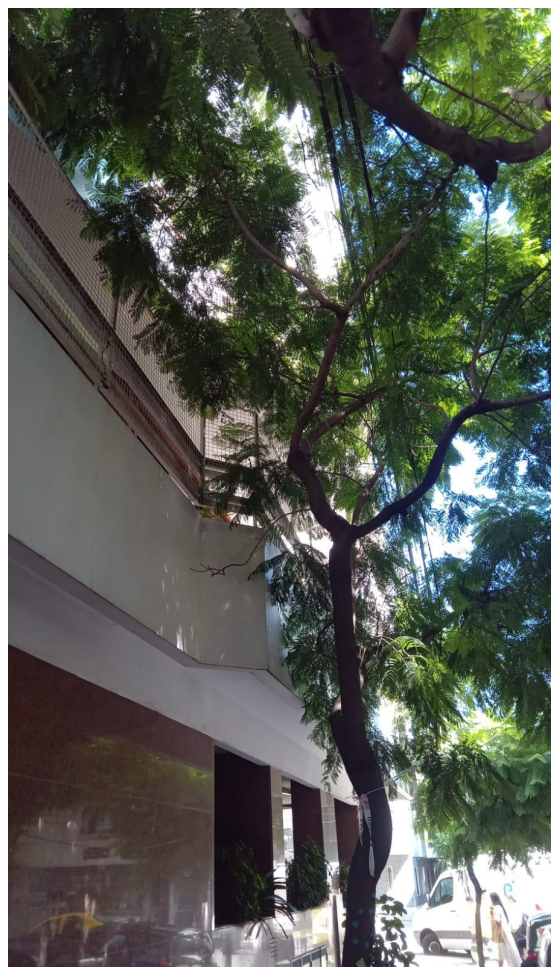
CalleGutierrez, Juan María 2600 LD1/ LD2

☐ Tocones ☐ Excesivas / Cruzadas ☐ Con mal ángulo de inserción
☐ Quebradas / Fisuradas ☒ Secas / Secas en las puntas ☐ Bajas
☐ Codominancias ☐ Con cavidades / Tumores / Cancros ☒ Que invaden espacio aéreo

OBSERVACIONES Corresponde poda debido a invasión área de ramas sobre el balcón.

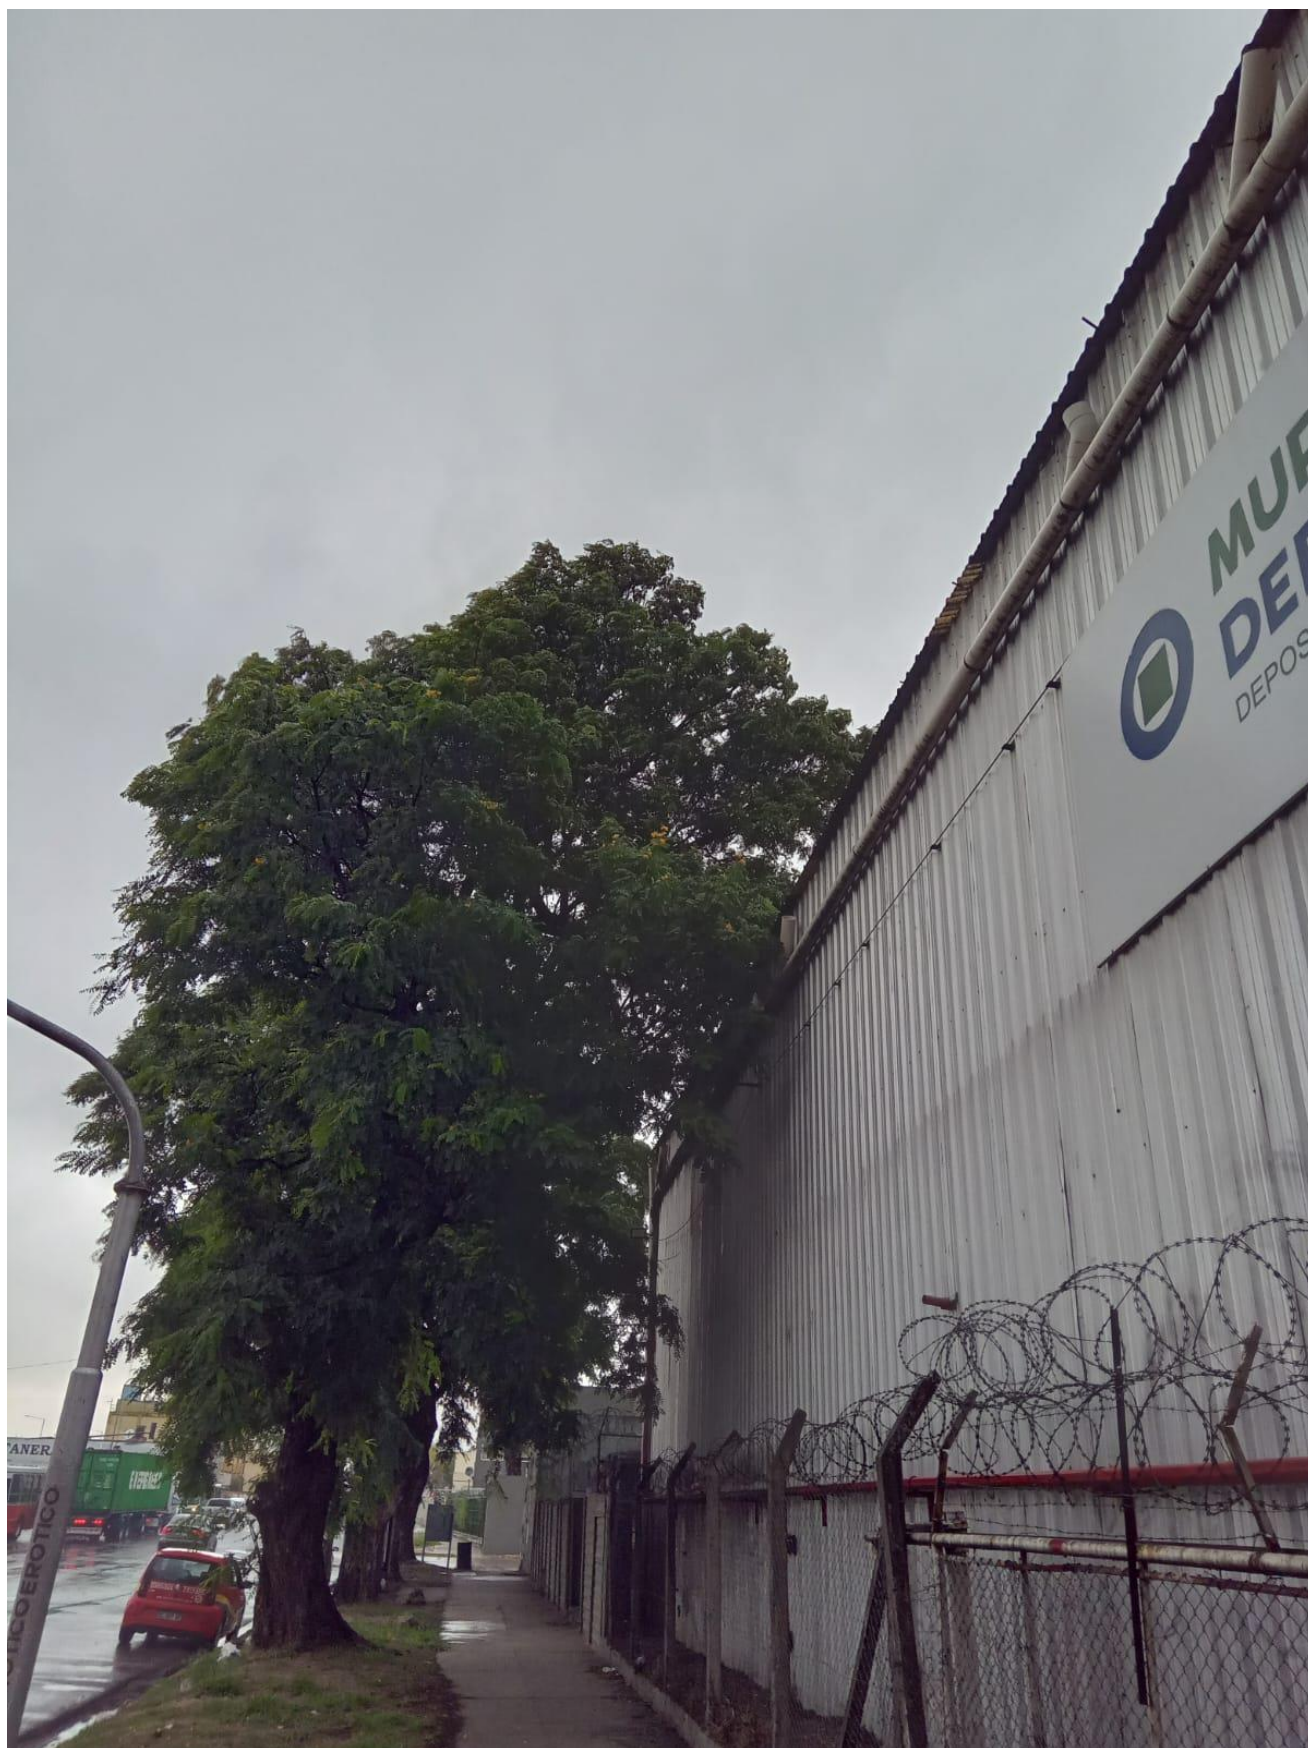
RAMAS ☒ Tocones ☐ Excesivas / Cruzadas ☐ Con mal ángulo de inserción
☒ Quebradas / Fisuradas ☐ Secas / Secas en las puntas ☐ Bajas
☐ Codominancias ☐ Con cavidades / Tumores / Cancros ☒ Que invaden espacio aéreo

Despeje de propiedad para evitar riesgo de daño al frentista. Principalmente a el techo del galpón donde apoyan las ramas del ejemplar.

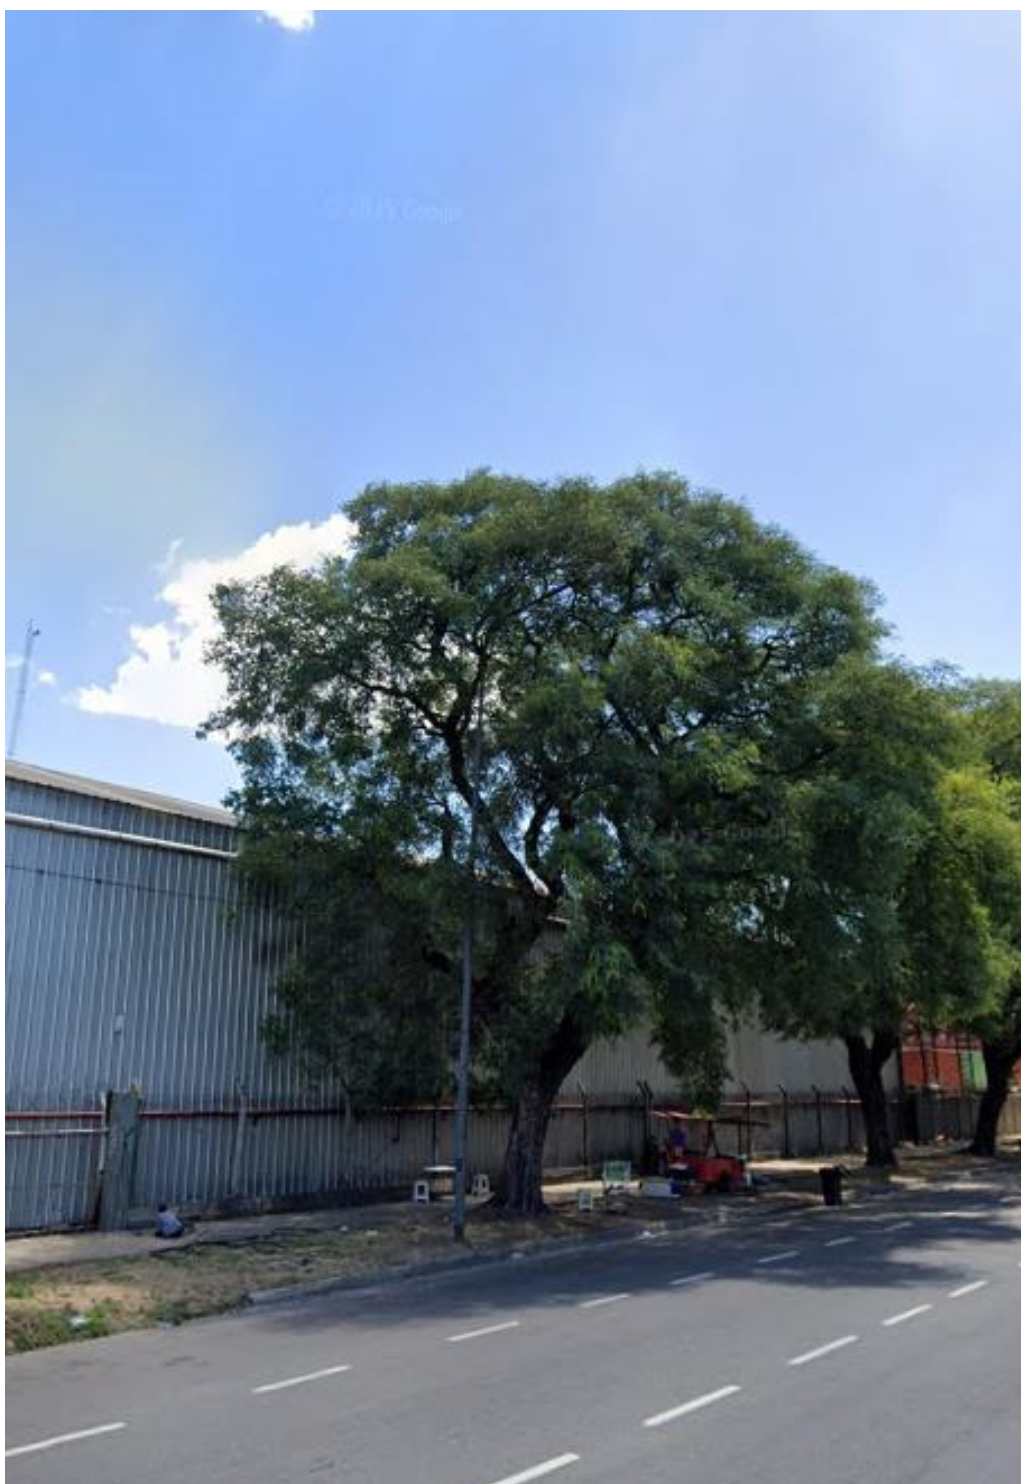
Calle CASTILLO PRES. AV. 2597 LA 5

RAMAS ☒ Tocones ☐ Excesivas / Cruzadas ☐ Con mal ángulo de inserción
☒ Quebradas / Fisuradas ☐ Secas / Secas en las puntas ☐ Bajas
☐ Codominancias ☐ Con cavidades / Tumores / Cancros ☒ Que invaden espacio aéreo

Despeje de propiedad para evitar riesgo de daño al frentista. Principalmente a el techo del galpón donde apoyan las ramas del ejemplar.

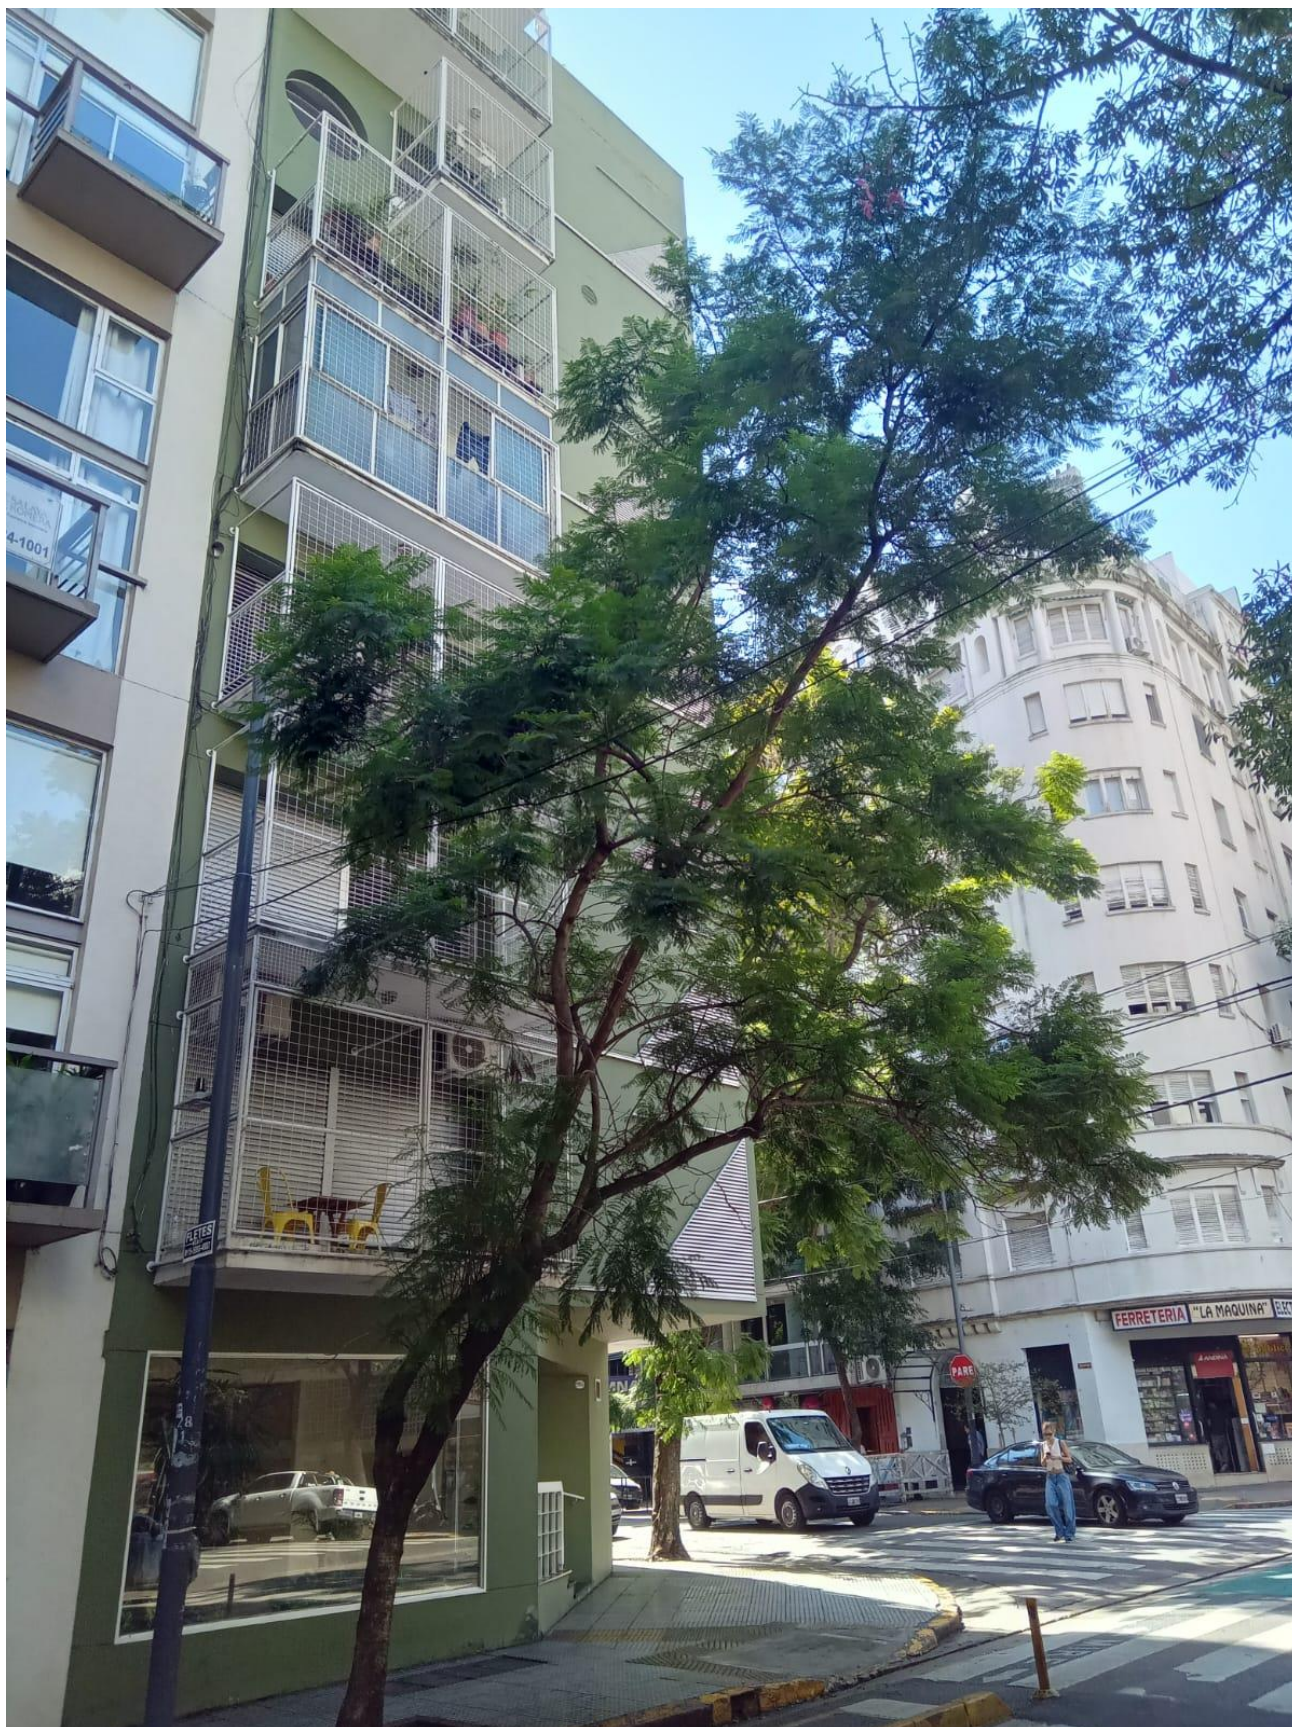
Calle French 2805 EX

Despeje de luminaria

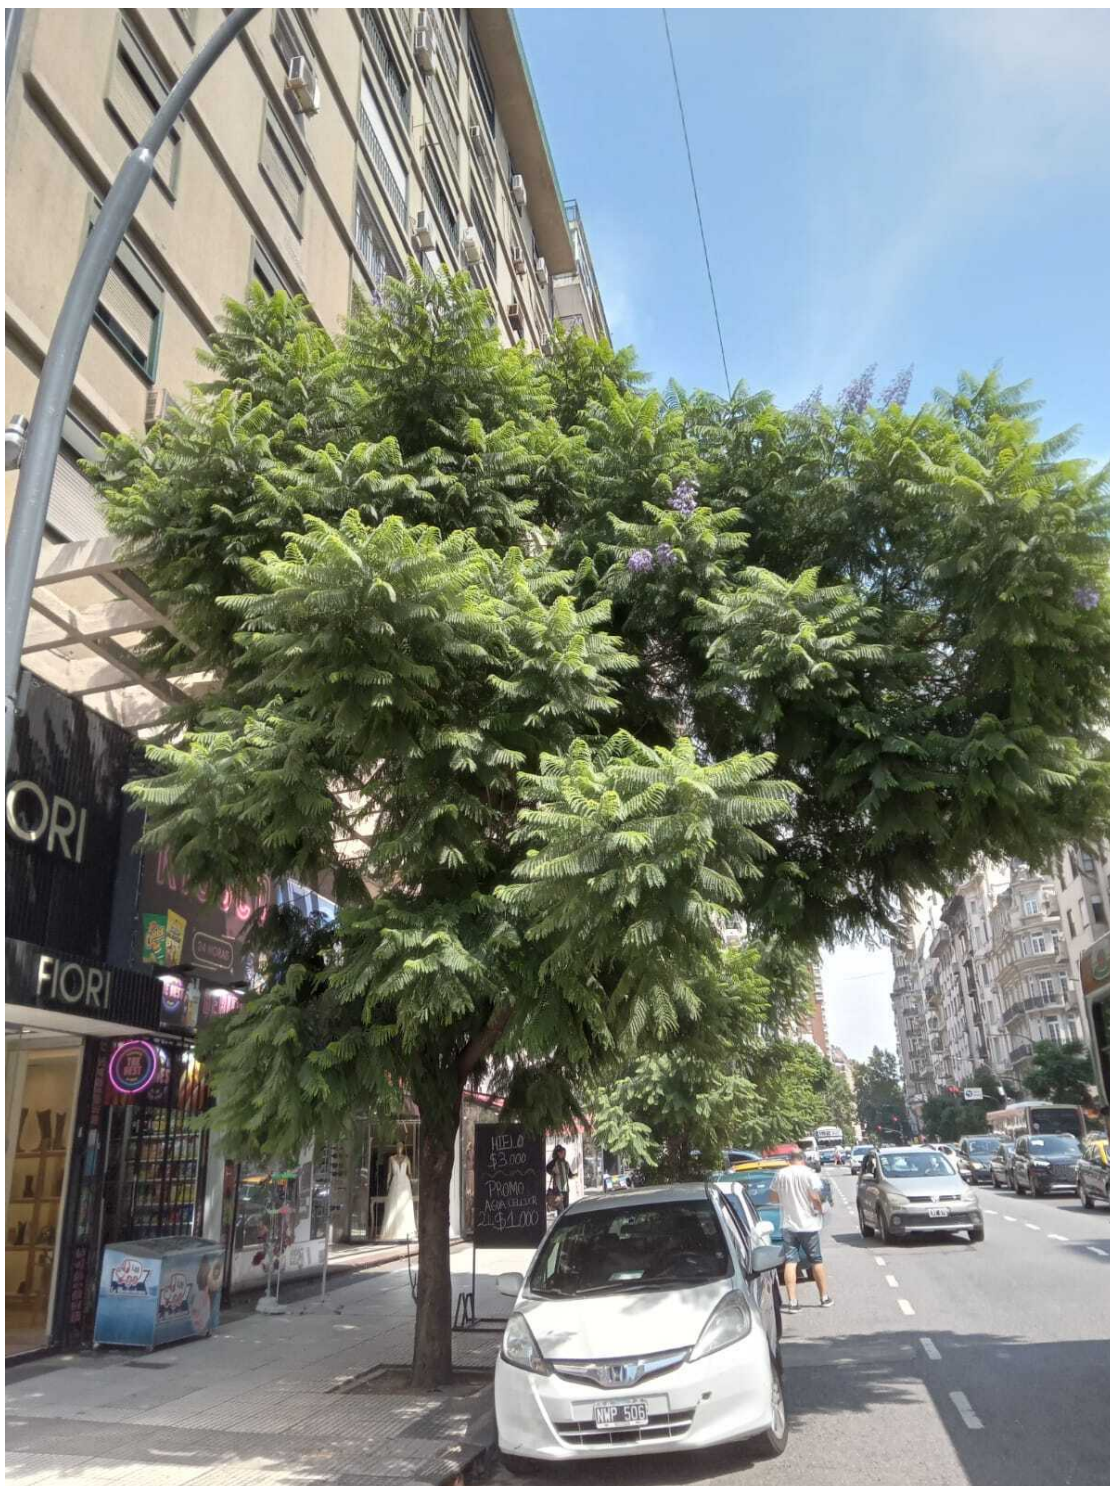
Calle Av. Santa Fe 1656 LD.....

OBSERVACIONES Jacaranda presenta ramas bajas que interfieren con el paso peatonal y ramas que interfieren con la propiedad.

Se recomienda realizar poda de refaldado y despeje de propiedad para eliminar la interferencia.

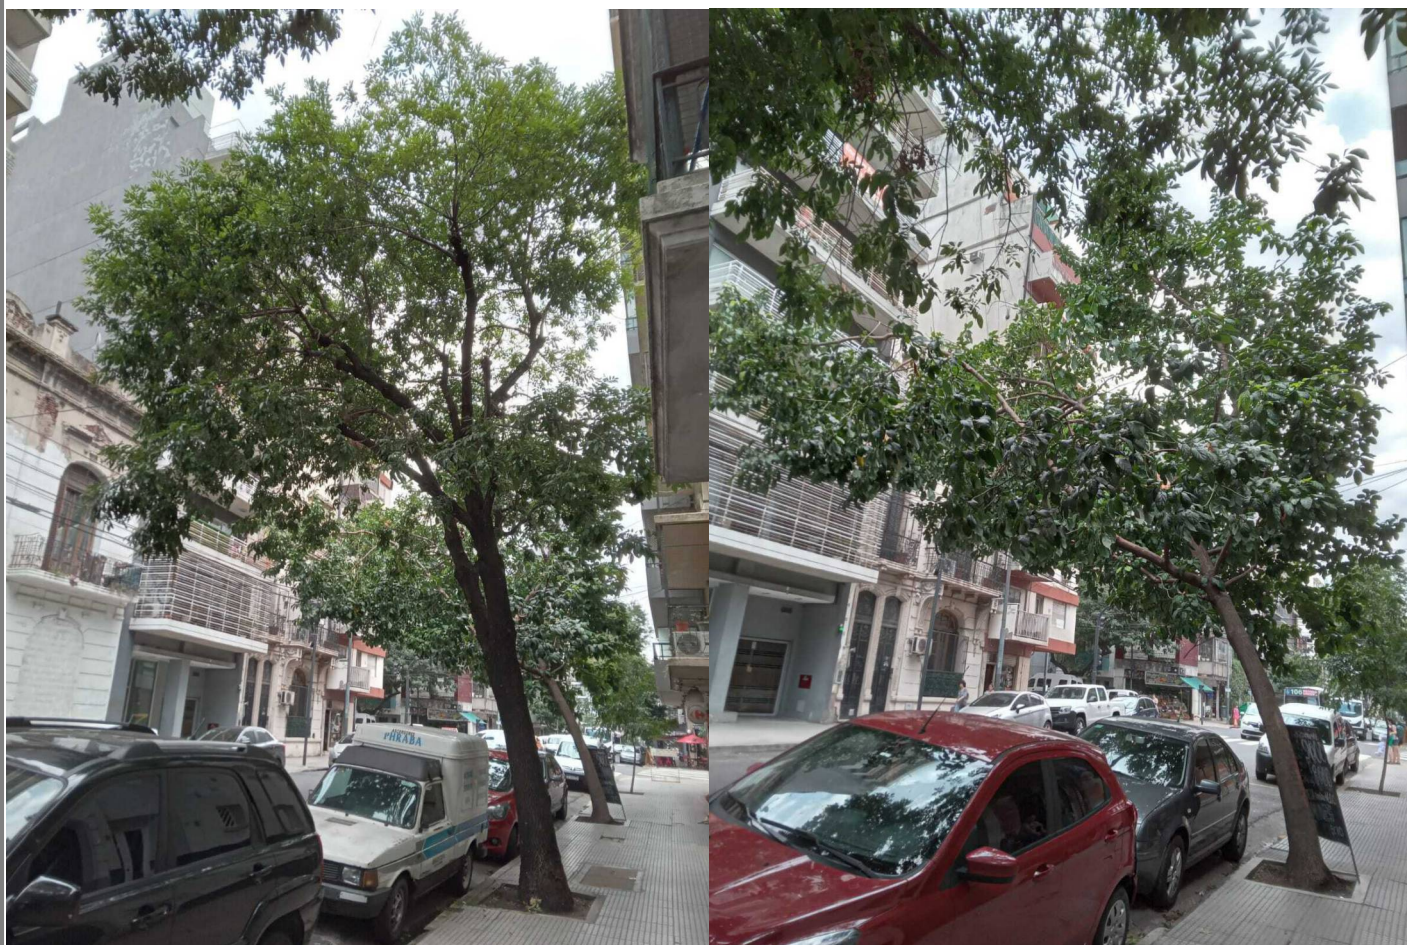
Calle Jose A. Cabrera 3267 / 3275

OBSERVACIONES Fresno y palto presentan ramas bajas que contactan con vehículos hacia la calzada.

Se recomienda realizar poda de refaldado de ambos ejemplares con el fin de evitar rotura y desgarró de ramas por choques con el fin de preservar el estado fitosanitario.

En el caso del fresno se recomienda realizar poda de rama que ejerce presión sobre cables.

En el caso del palto se recomienda realizar balanceo de copa debido a la inclinación que posee.

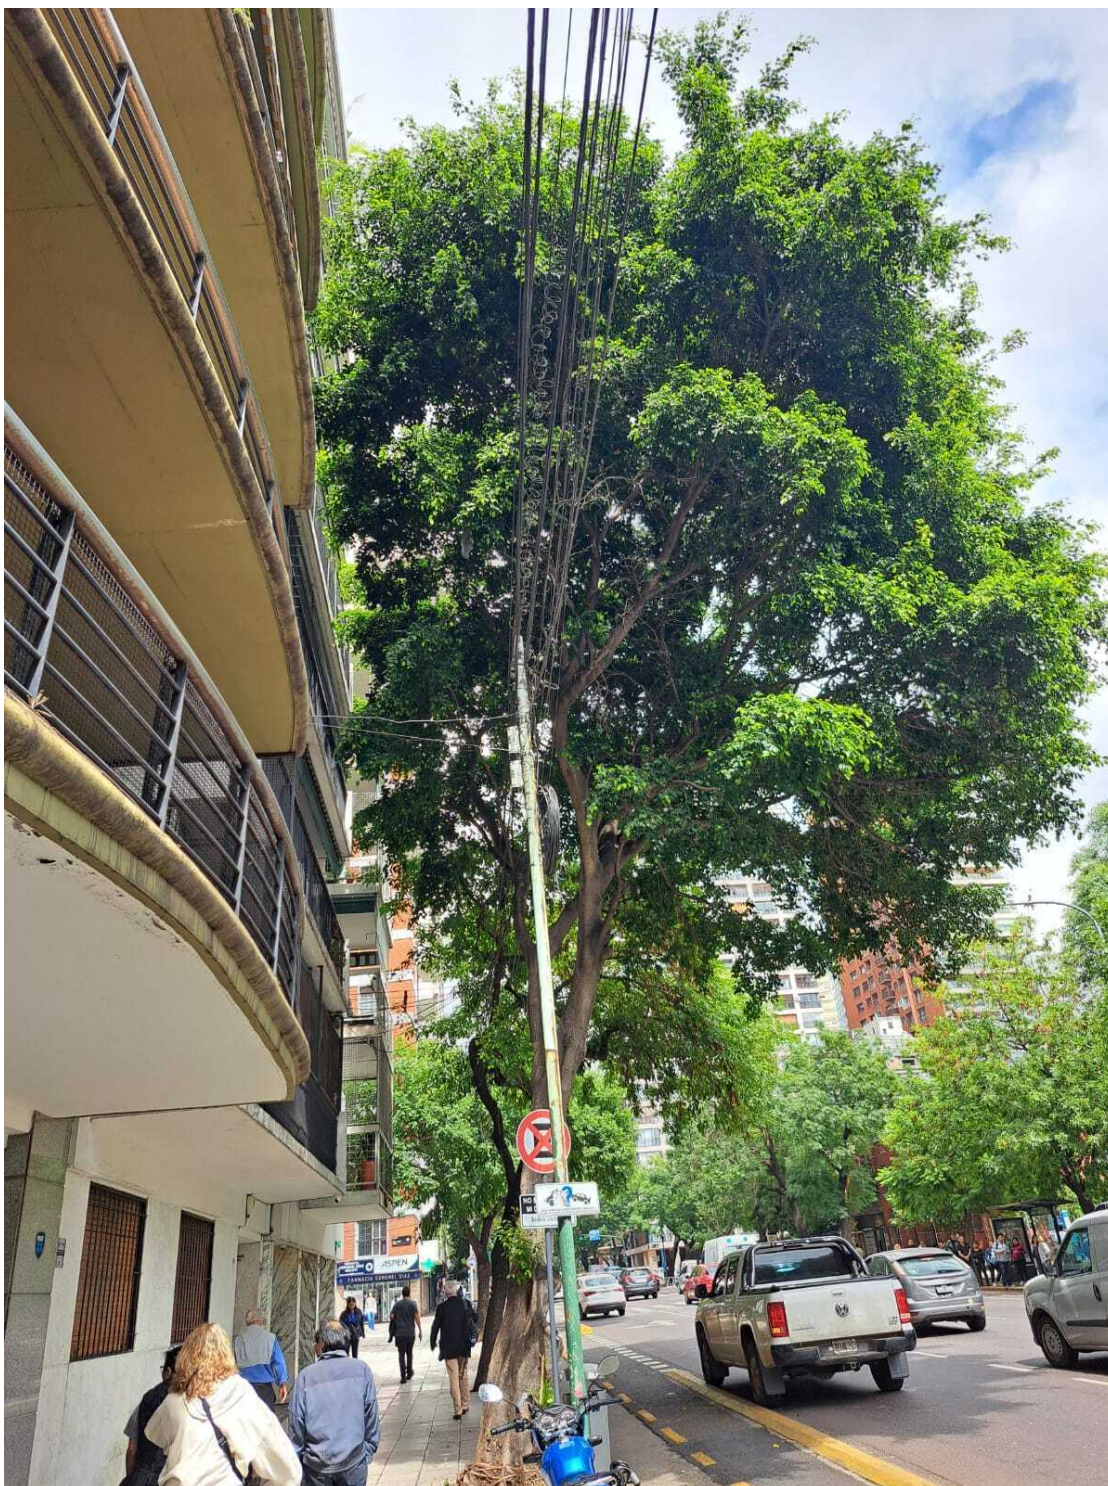
Calle Av. Coronel Díaz 2351.....

OBSERVACIONES Ficus con copa de gran tamaño posee ramas que ingresan en balcones.

Se recomienda realizar poda de despeje de propiedad con el fin de eliminar las interferencias.

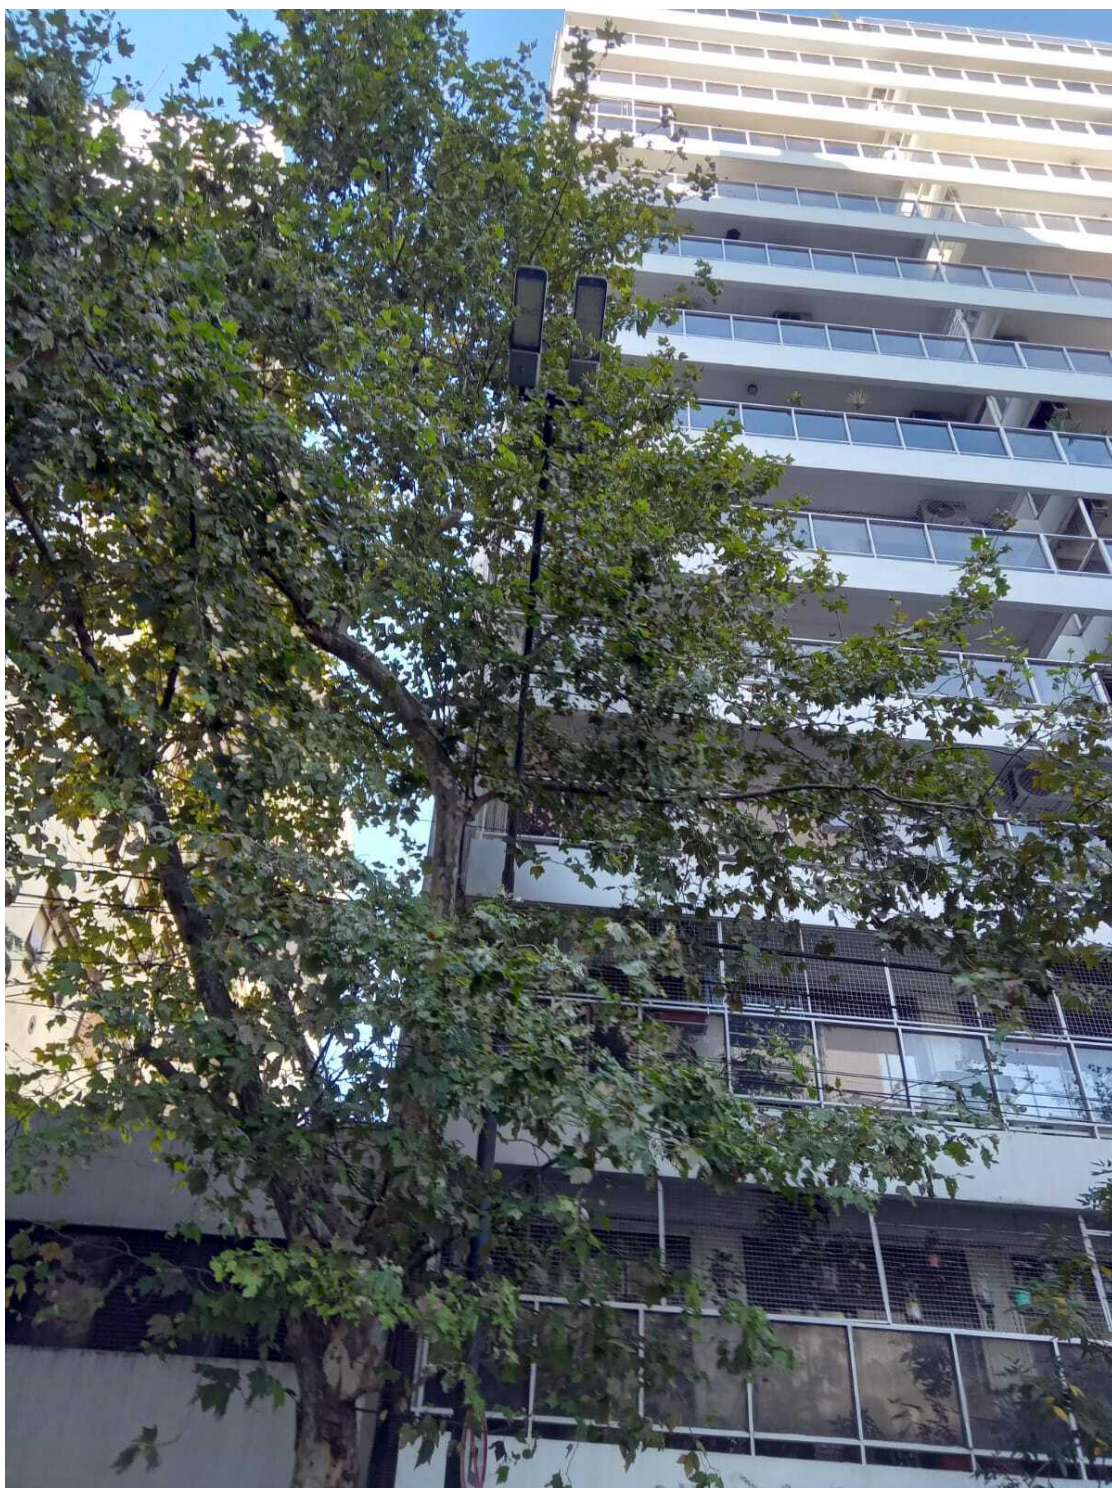
Calle Av. Gral. Las Heras 2464

OBSERVACIONES Platano con copa de gran tamaño posee ramas que ingresan en balcones y ventanas.

Se recomienda realizar poda de despeje de propiedad con el fin de eliminar las interferencias.

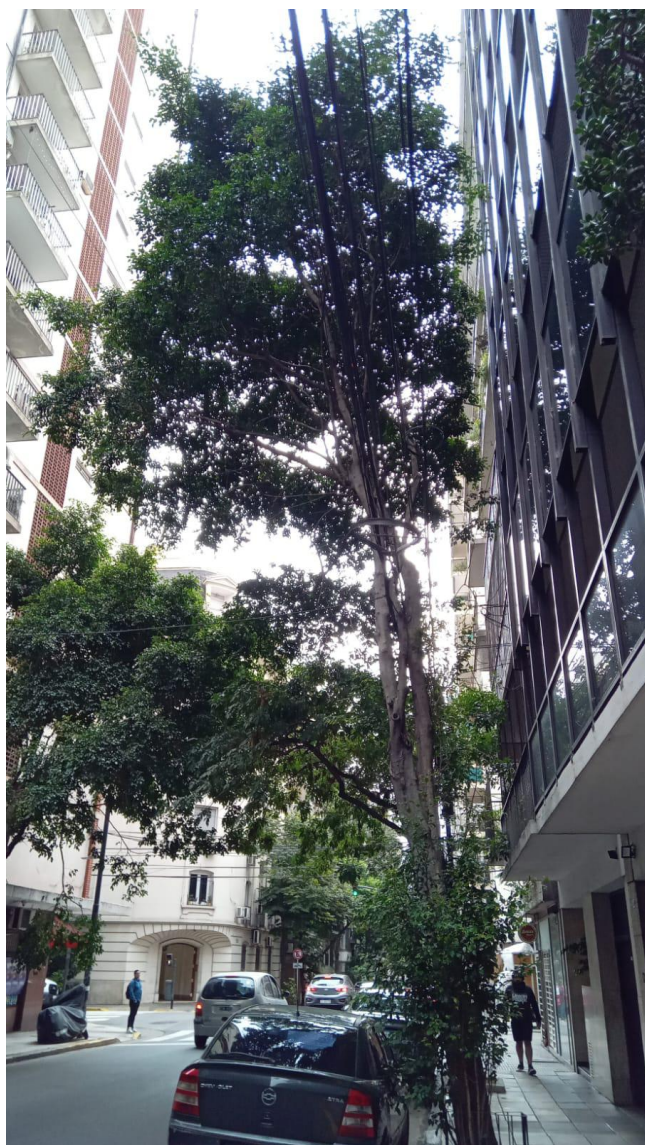
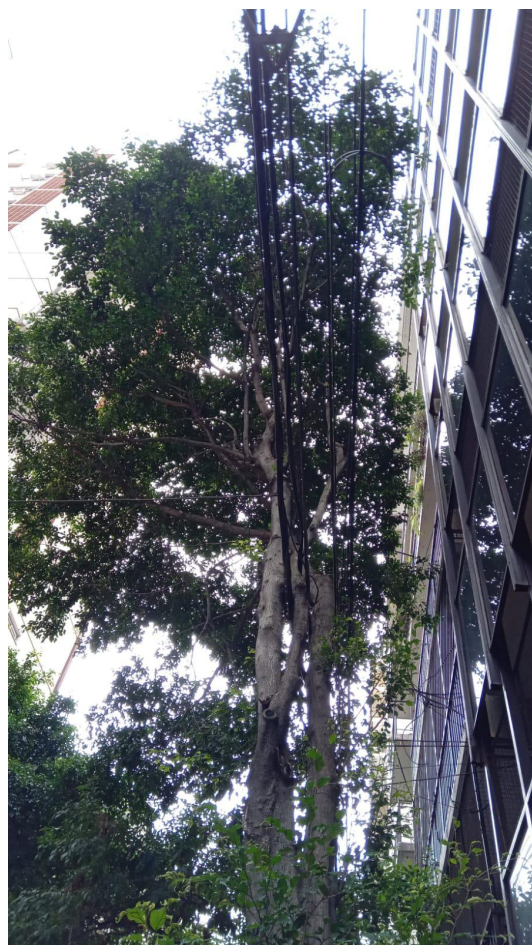
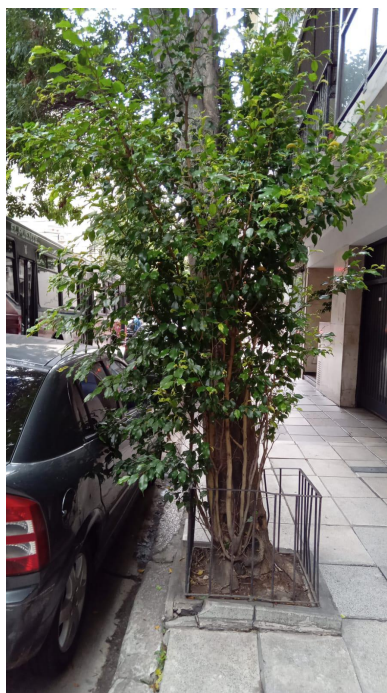
Calle Billingshurst 2385

☒ Bajas
