### Resolución Presidencia Junta Comuna

**Referencia:** Extracciones - Rectificatoria (Mt Miica)

Que, mediante resolución RS-2026-05062472-GCABA-COMUNA7, se autorizó la extracción de ejemplares arbóreos según IF-2026-04826957-GCABA-COMUNA7.

Artículo 1°.- Rectifíquese el Art. 1° de la RS-2026-05062472-GCABA-COMUNA7 quedando redactado "Autorízase a la realización de las extracciones de los ejemplares inspeccionados según Anexo I IF-2026-05898786-GCABA-COMUNA7 del expediente citado en el visto, ubicados en las siguientes direcciones:

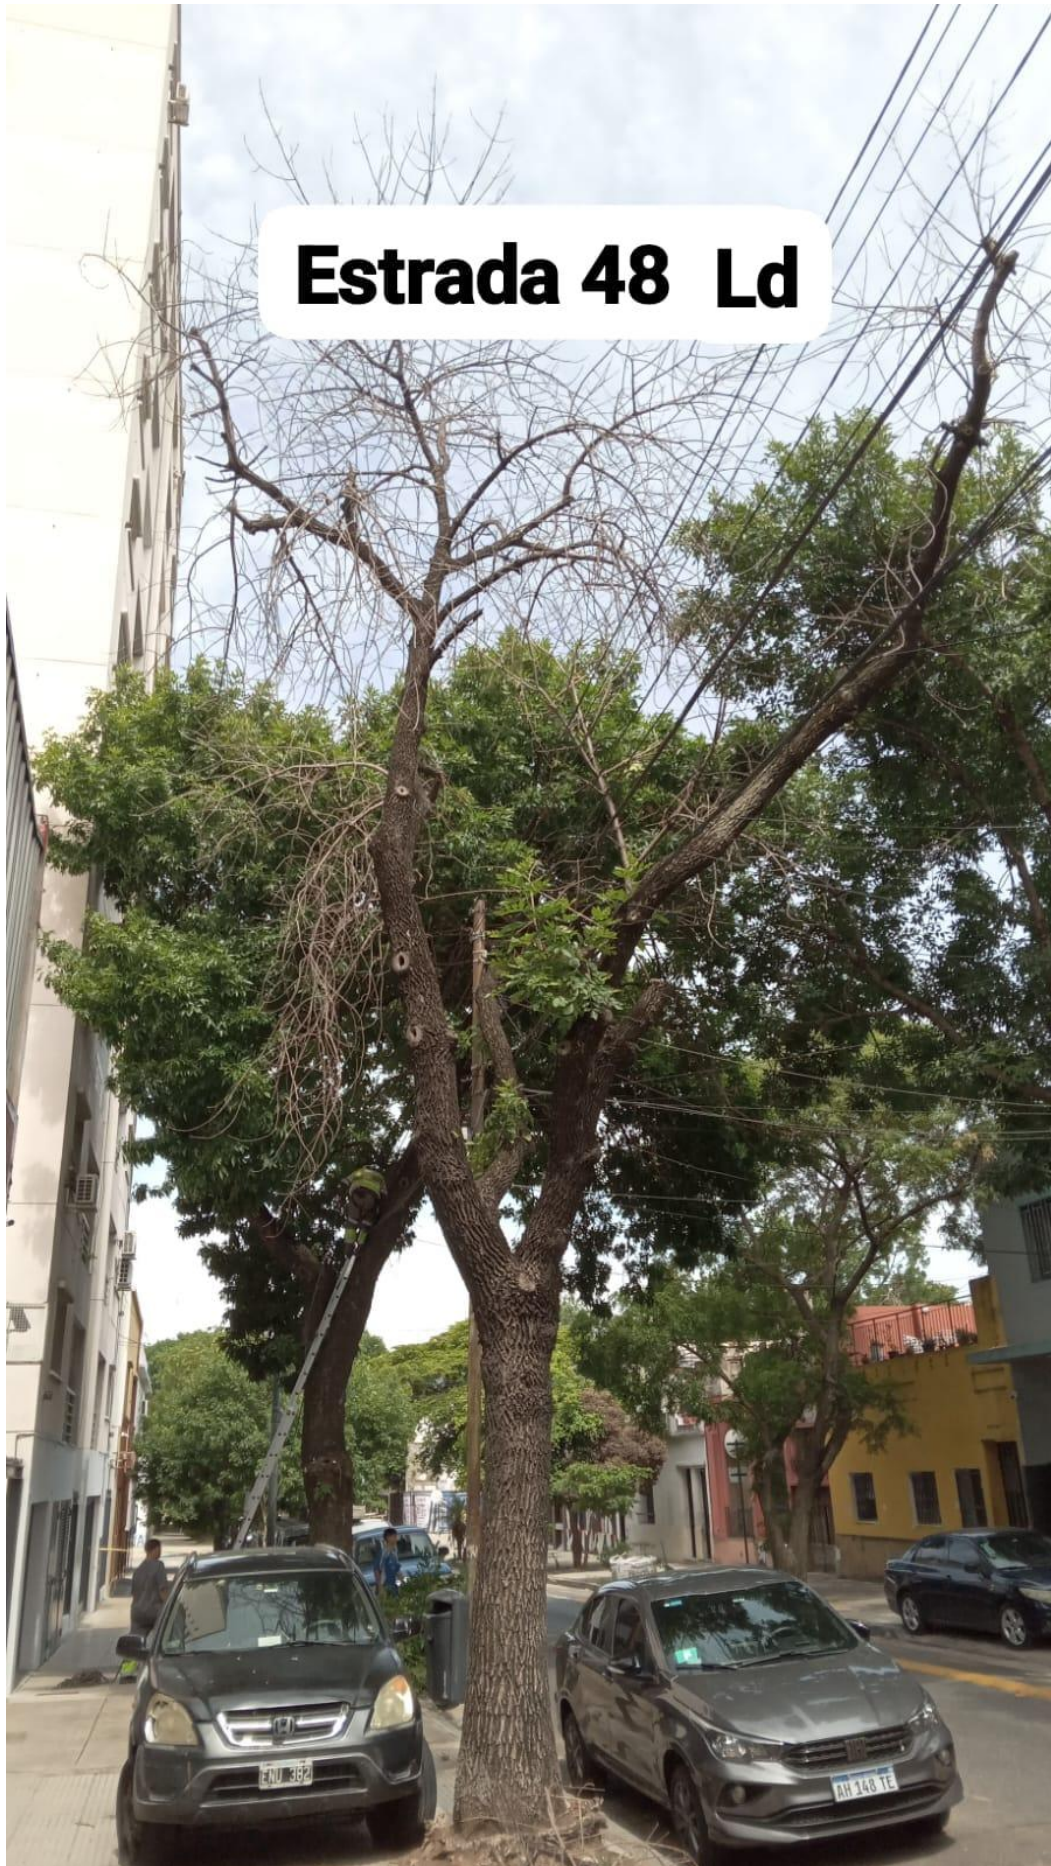
## Estrada 48 Ld

B: Tipos de poda: Formación <input type="checkbox"/> Limpieza <input type="checkbox"/> Aclareo <input type="checkbox"/> Refaldado <input type="checkbox"/> Reducción de copa <input type="checkbox"/> Terciado <input type="checkbox"/> Balanceo <input type="checkbox"/>			
C: Extracción <input checked="" type="checkbox"/> D: Tratamiento sanitario <input type="checkbox"/> E: Trasplante <input type="checkbox"/> F: Corte de raíces <input type="checkbox"/> SUPERFICIAL <span style="border: 1px solid black; display: inline-block; width: 30px; height: 1.2em; vertical-align: middle;"></span>			
PROFUNDA <span style="border: 1px solid black; display: inline-block; width: 30px; height: 1.2em; vertical-align: middle;"></span>			
Observaciones:			
Al momento de la inspeccion se observa un ejemplar adulto con la totalidad de su copa seca, con ramas			
de aspecto quebradizo, algunas de estas ya sobre el suelo. En plantera raices estrangulantes sobre el nivel

del suelo. Fuste con algunos brotes por debajo de su bifurcacion. Considerando que la rapida descomposicion			
de la madera puede provocar colapso de ramas generando una estructura de arbol inestable e inseguro			
para el ambito urbano y con el fin de asegurar la integridad de los bienes y las personas se solicita su			
extraccion prioridad alta (Ley 3263 art 15 inc a y d) y su reemplazo con otro ejemplar de acuerdo a planificacion.			
Datos del Inspector/Verificador			
LUCAS PEREZ		31026617	
Nombre y Apellido		FM ó DNI

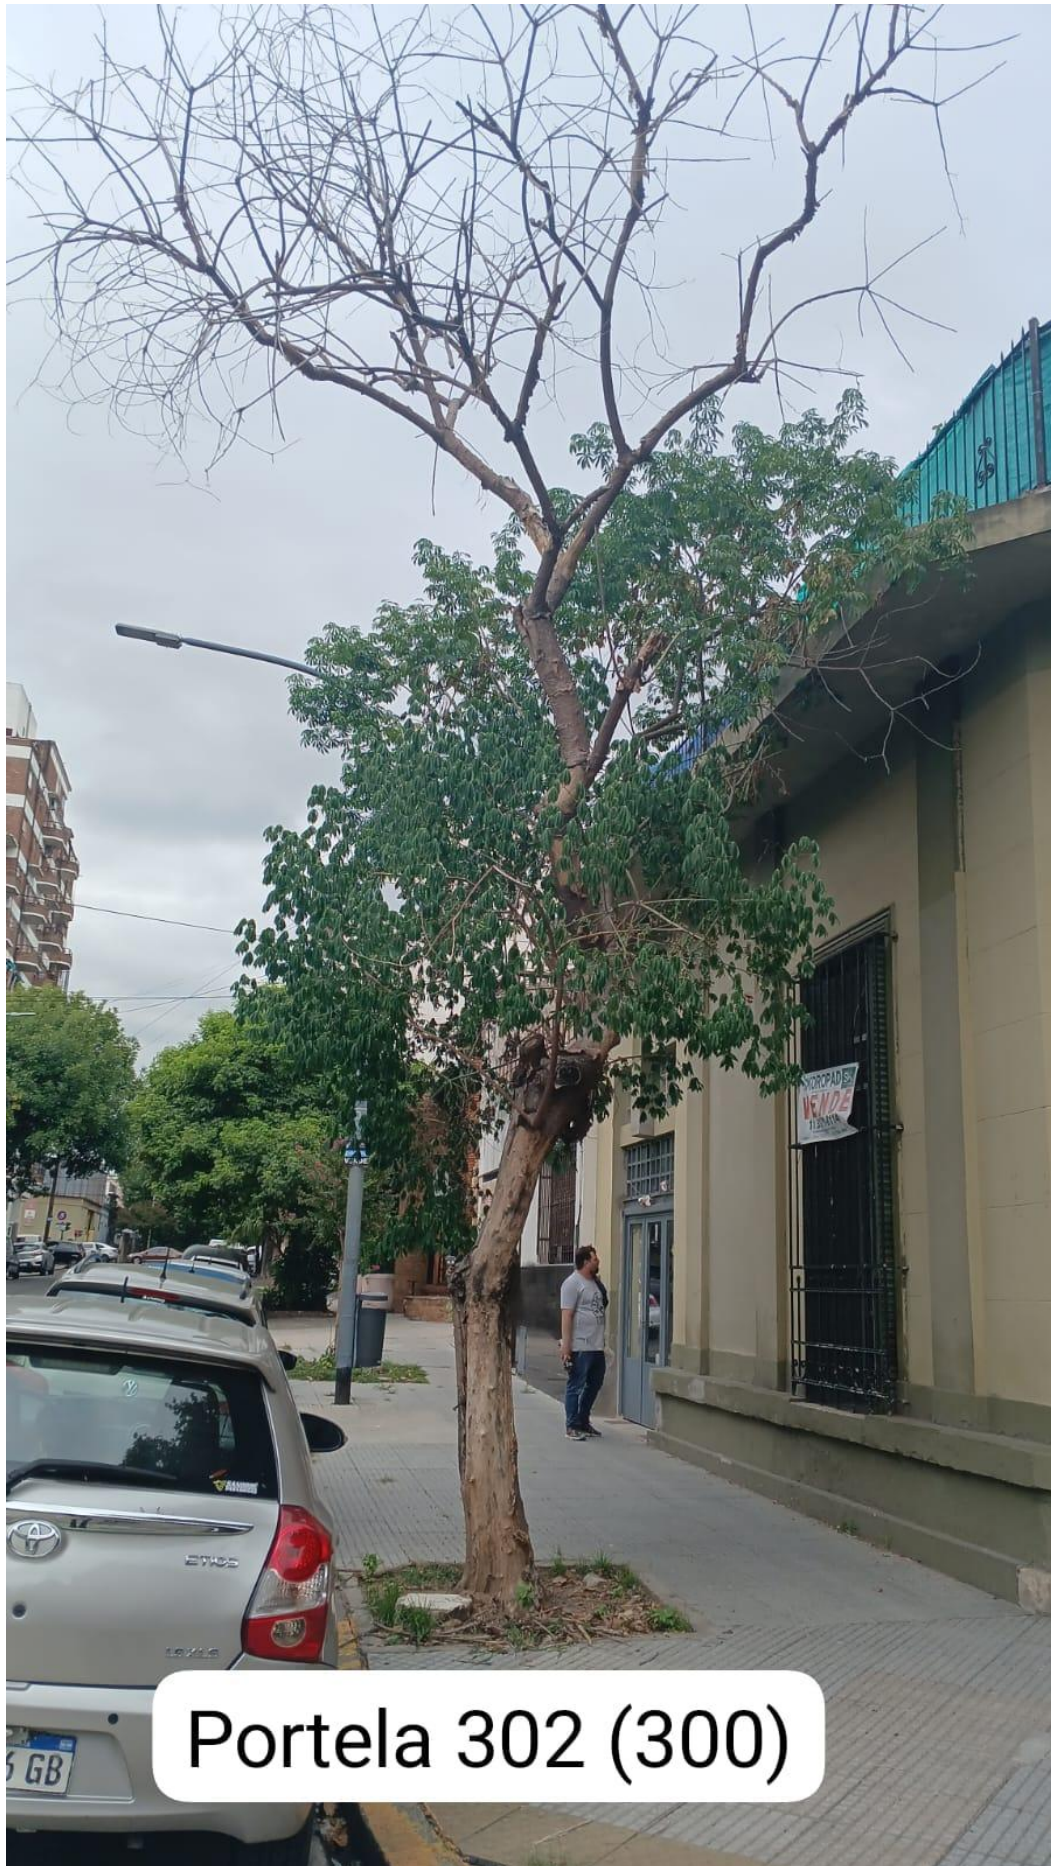
Portela 302 (300)

AL MOMENTO DE LA INSPECCION SE OBSERVO UN EJEMPLAR SEMISECO  
SE LE COMIENZO SU EXTRACCION Y PLANTAR SEGUN PLAN MAESTRO

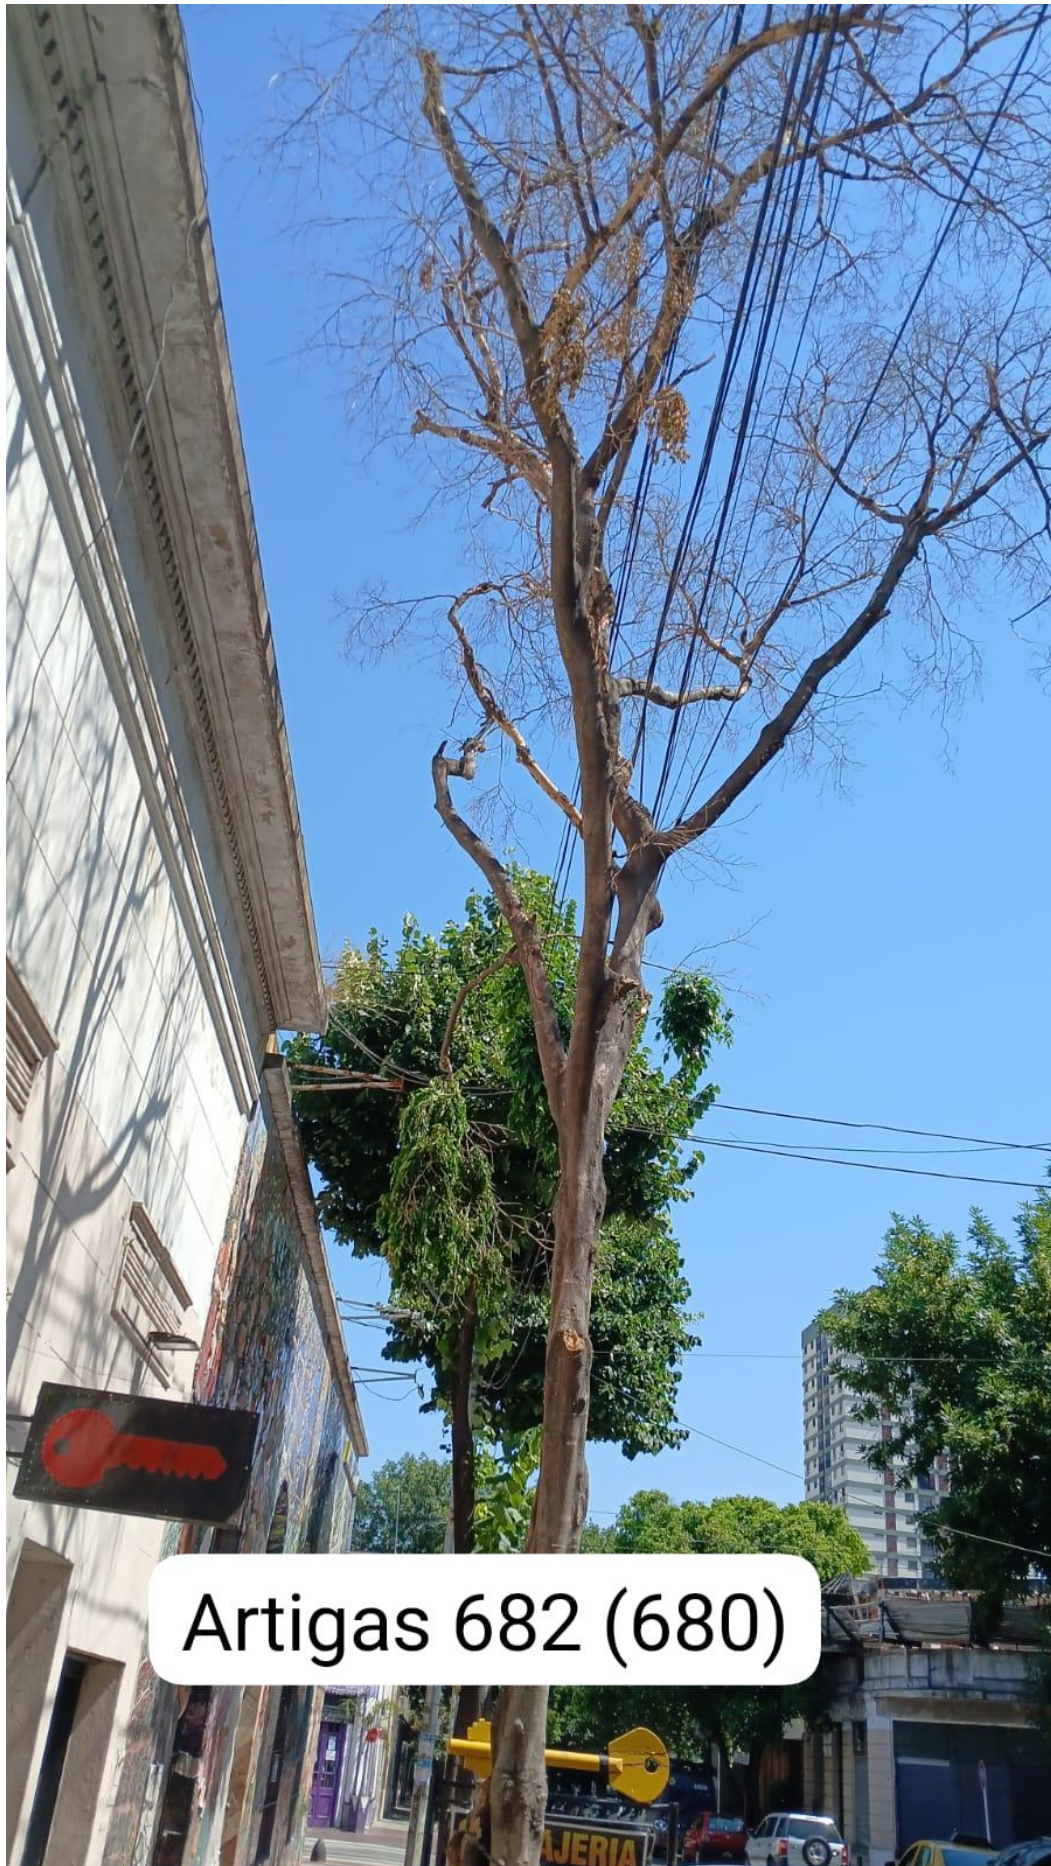
Artigas 682 (680)

En la inspección visual se observó un ejemplar semiseco, se recomienda la extracción del mismo a fin de evitar daños en bienes y terceros, prioridad media/baja

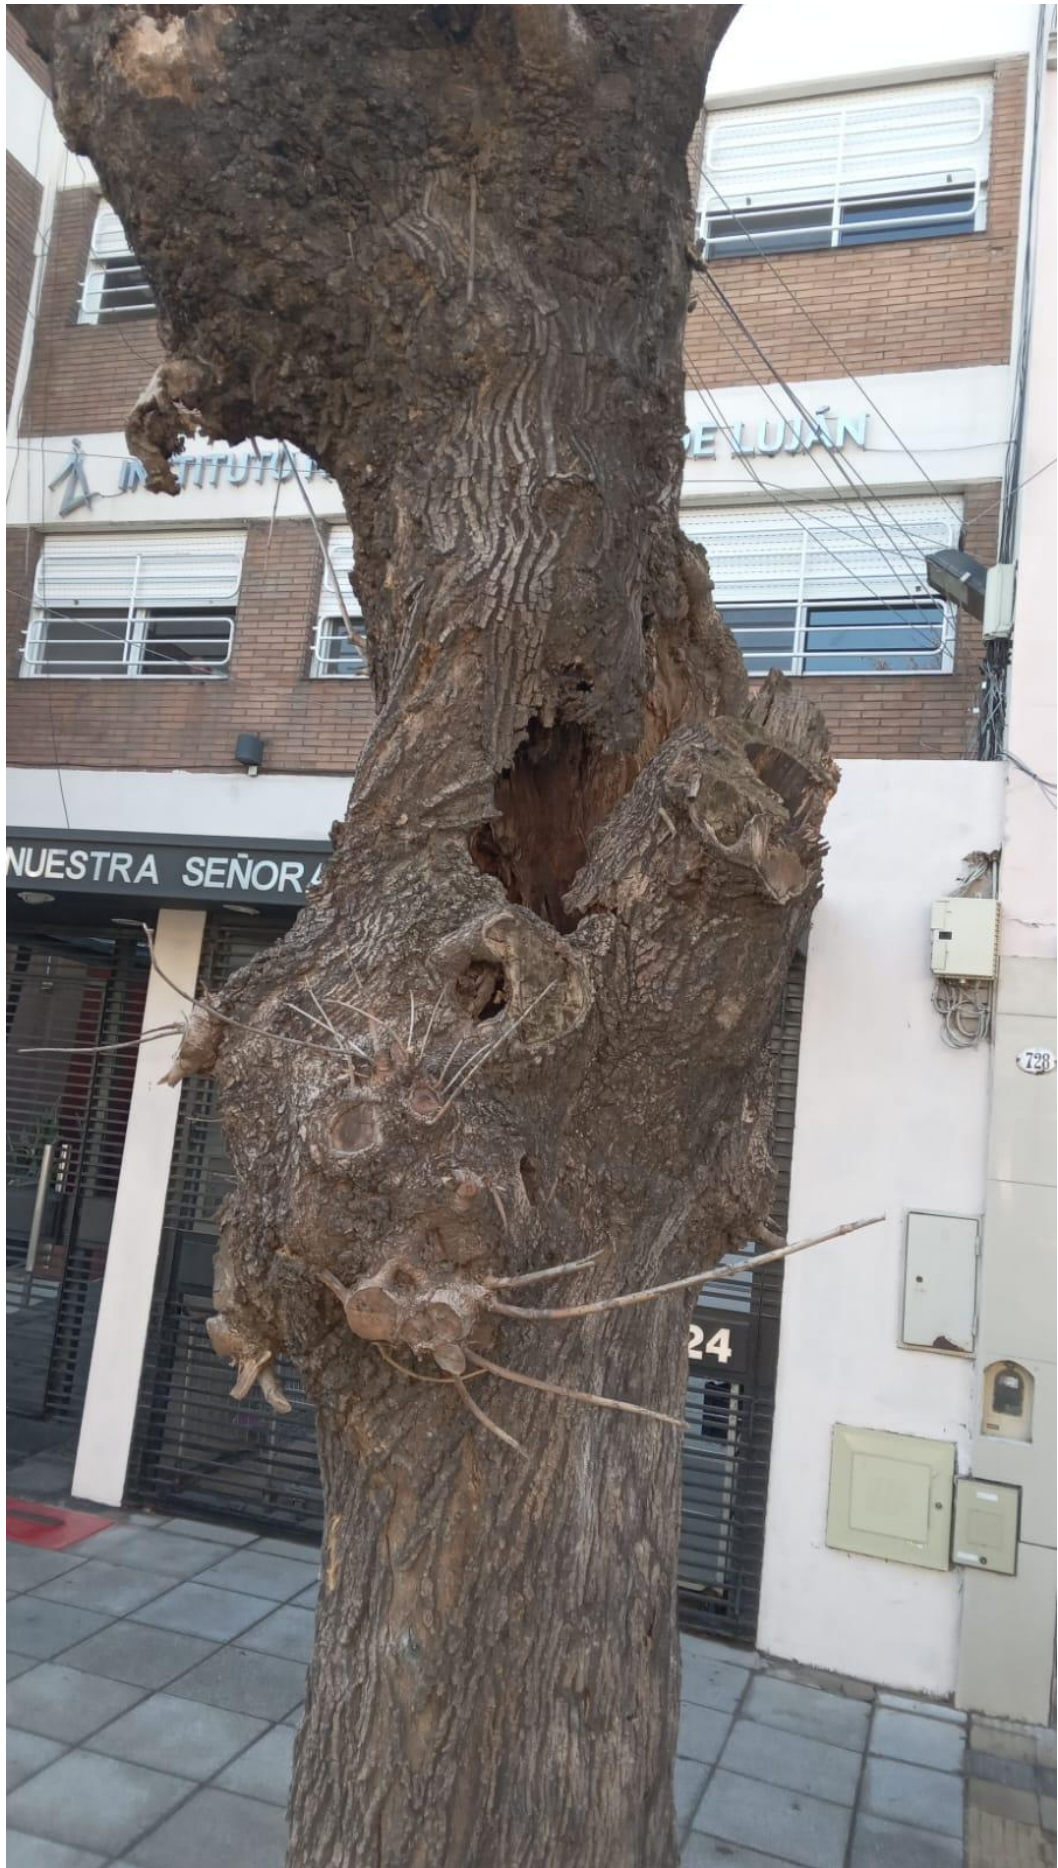
Ejemplar completamente seco, descopado.

Realizar extracción

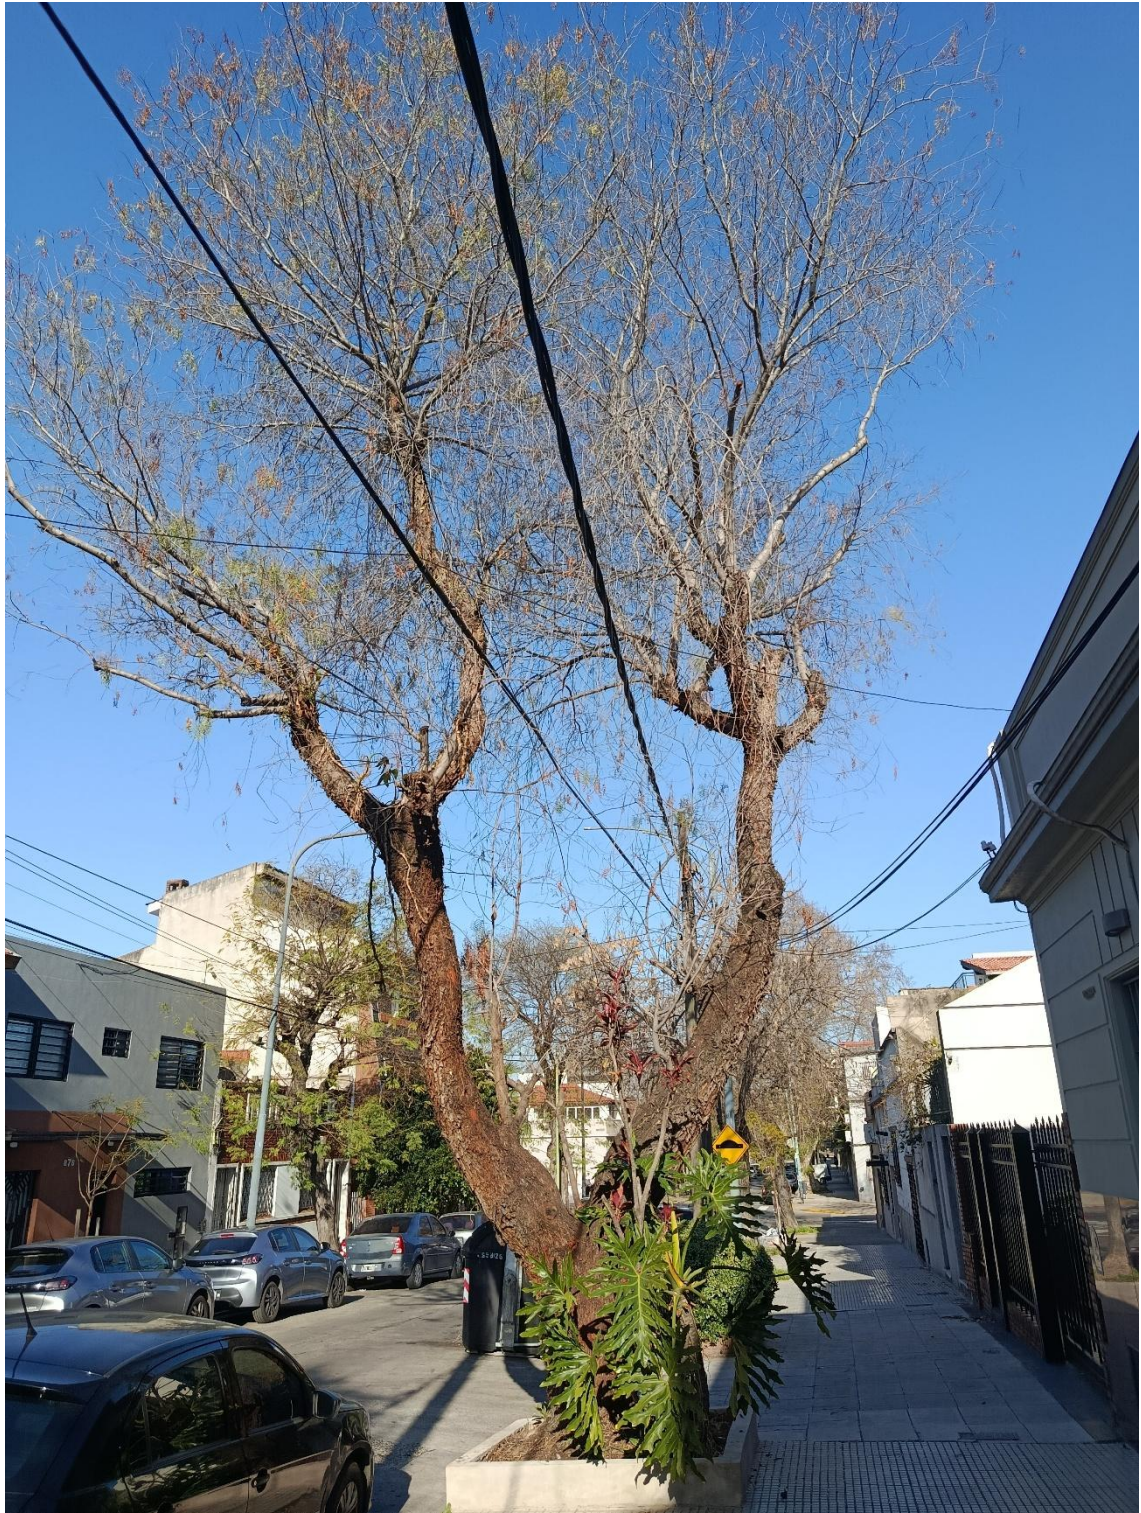
Al momento de la inspección se observa un ejemplar maduro en estado seco en su mayoría, solo se observan unos brotes pequeños en la parte basal de los ejes primarios. Copa totalmente seca, con ramas de aspecto quebradizo a simple vista. Habiendo transcurrido un tiempo prudencial bajo el plan de monitoreo del arbolado y considerando que la descomposición de la madera puede provocar colapso de ramas generando una estructura de árbol insegura para el ámbito urbano se sugiere su extracción prioridad media (Ley 3263 art 15 inc a y d) y su reemplazo con otro ejemplar de acuerdo a planificación.

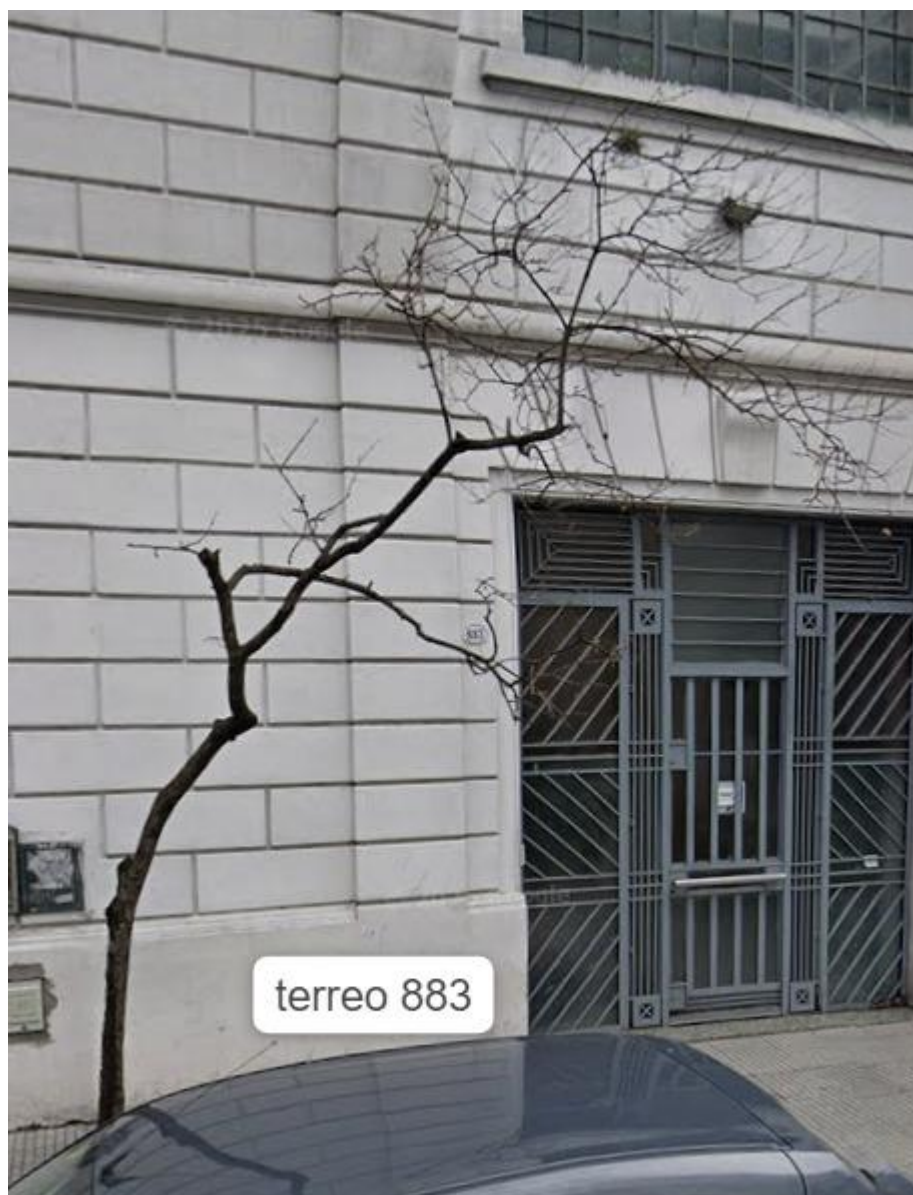
En la inspección visual se observó un ejemplar seco, se recomienda la extracción del mismo y la posterior plantación de un ejemplar según el plan maestro

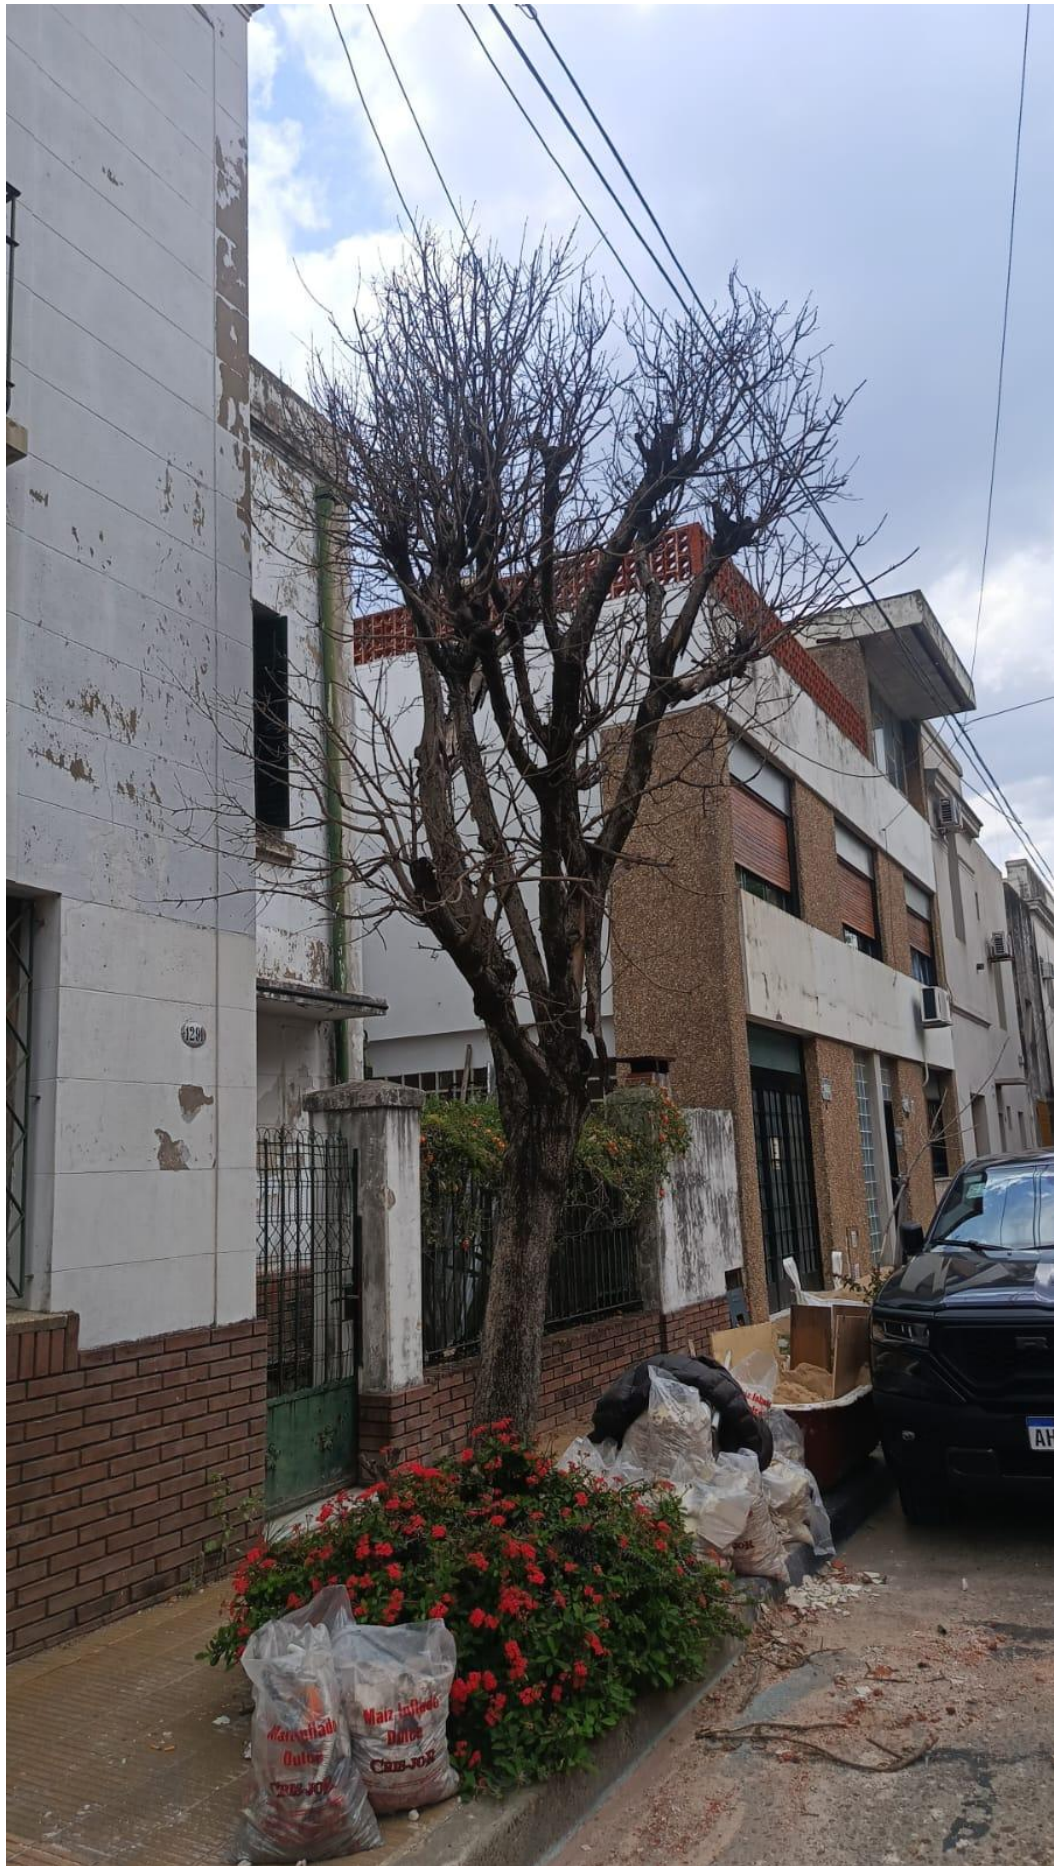
**OBSERVACIONES**  
El ejemplar de la chapa exacta se encuentra completamente seco, con descortezamiento del fuste. Se recomienda su extracción a fin de evitar daño a personas o bienes.  
El ejemplar hacia el lado descendente presenta puntas secas y un rebrote desde la base del fuste se recomienda monitoreo en 6 meses para evaluar su evolución.

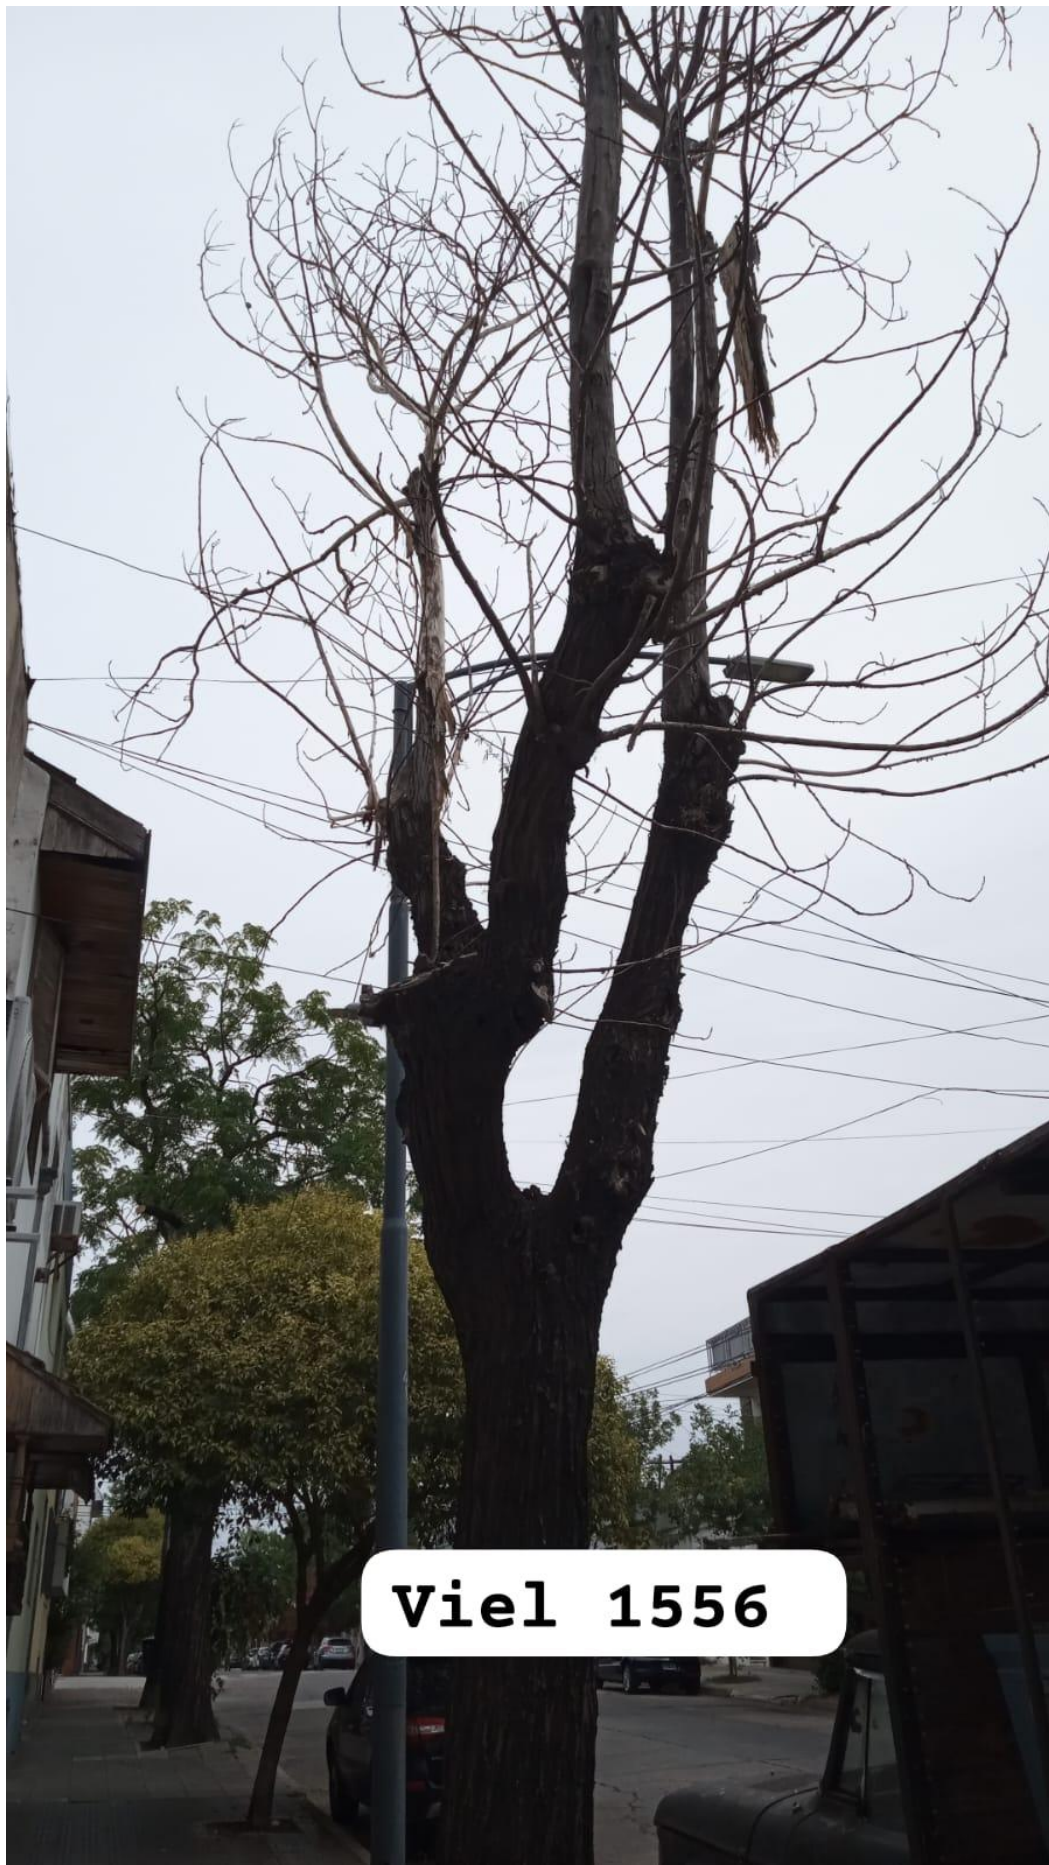
**Viel 1556**

**OBSERVACIONES** ejemplar de paraiso muerto en pie con brazos en altura por resquebrajar secos agrietado

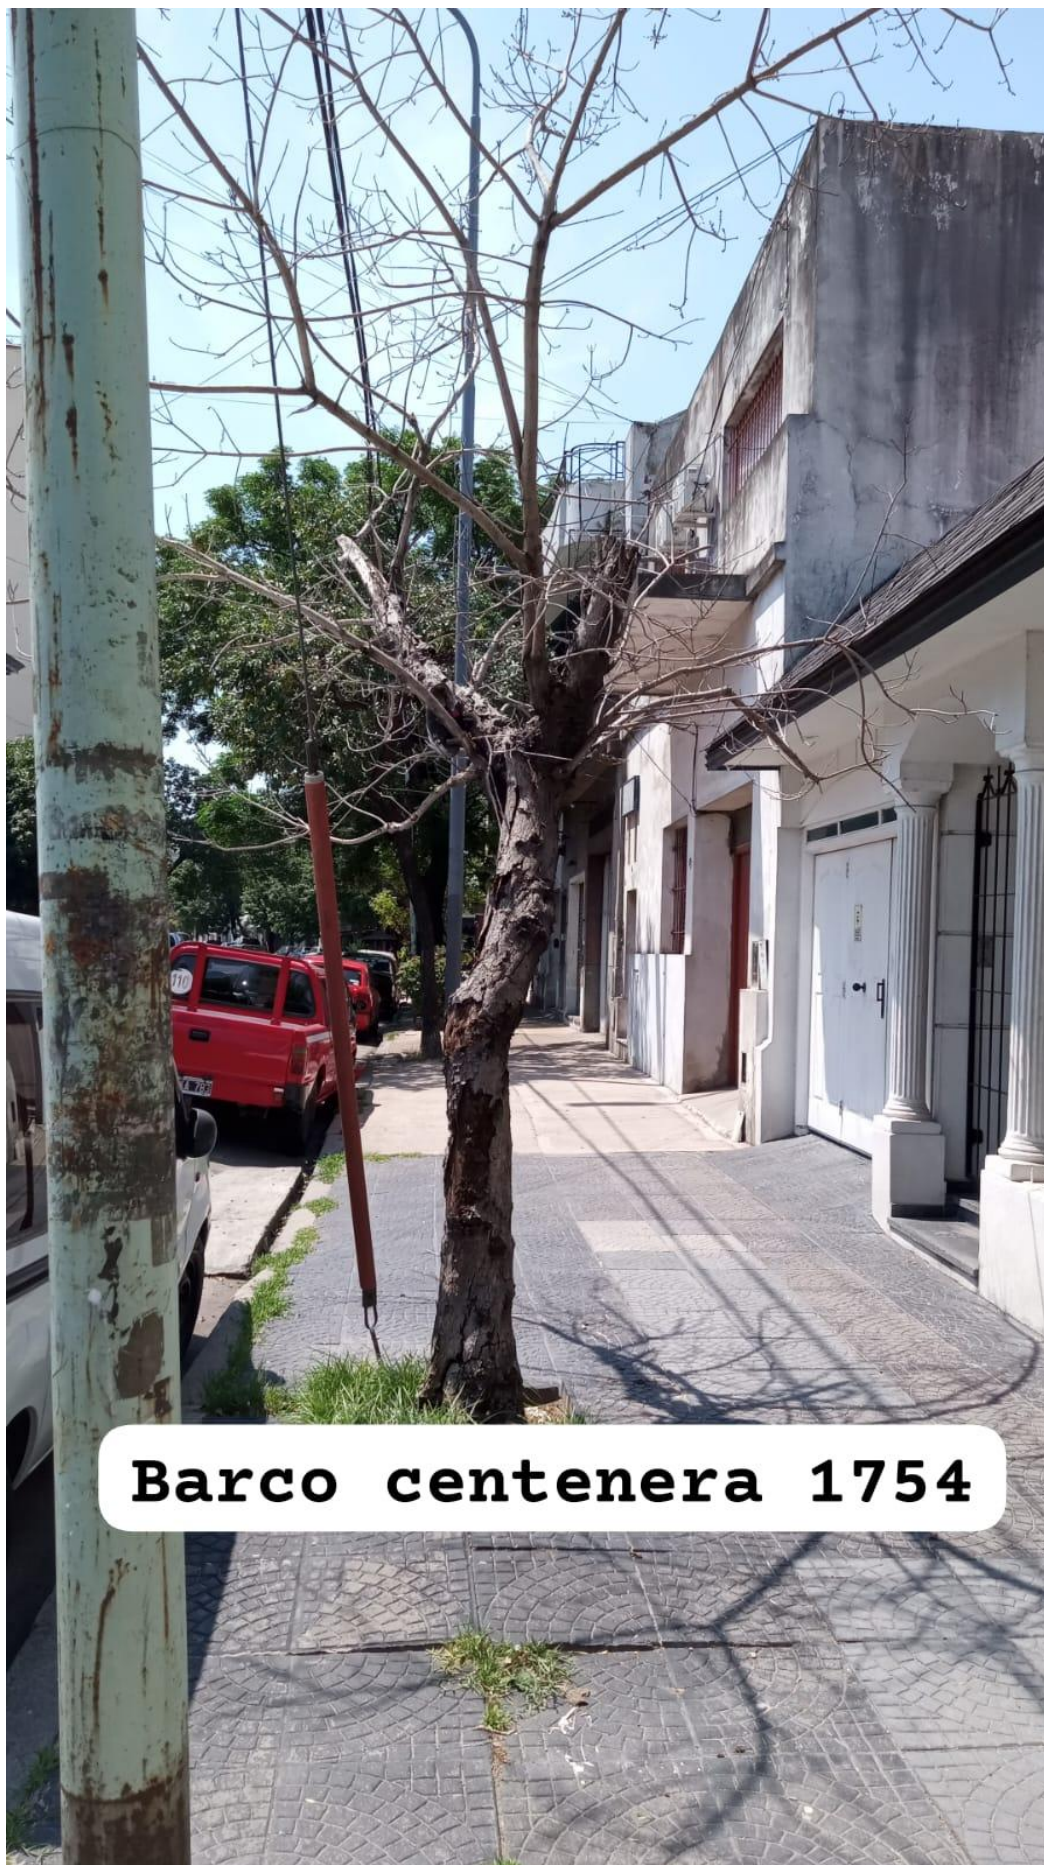
**Barco centenera 1754**

Se recomienda su extracción por su alto riesgo de falla.

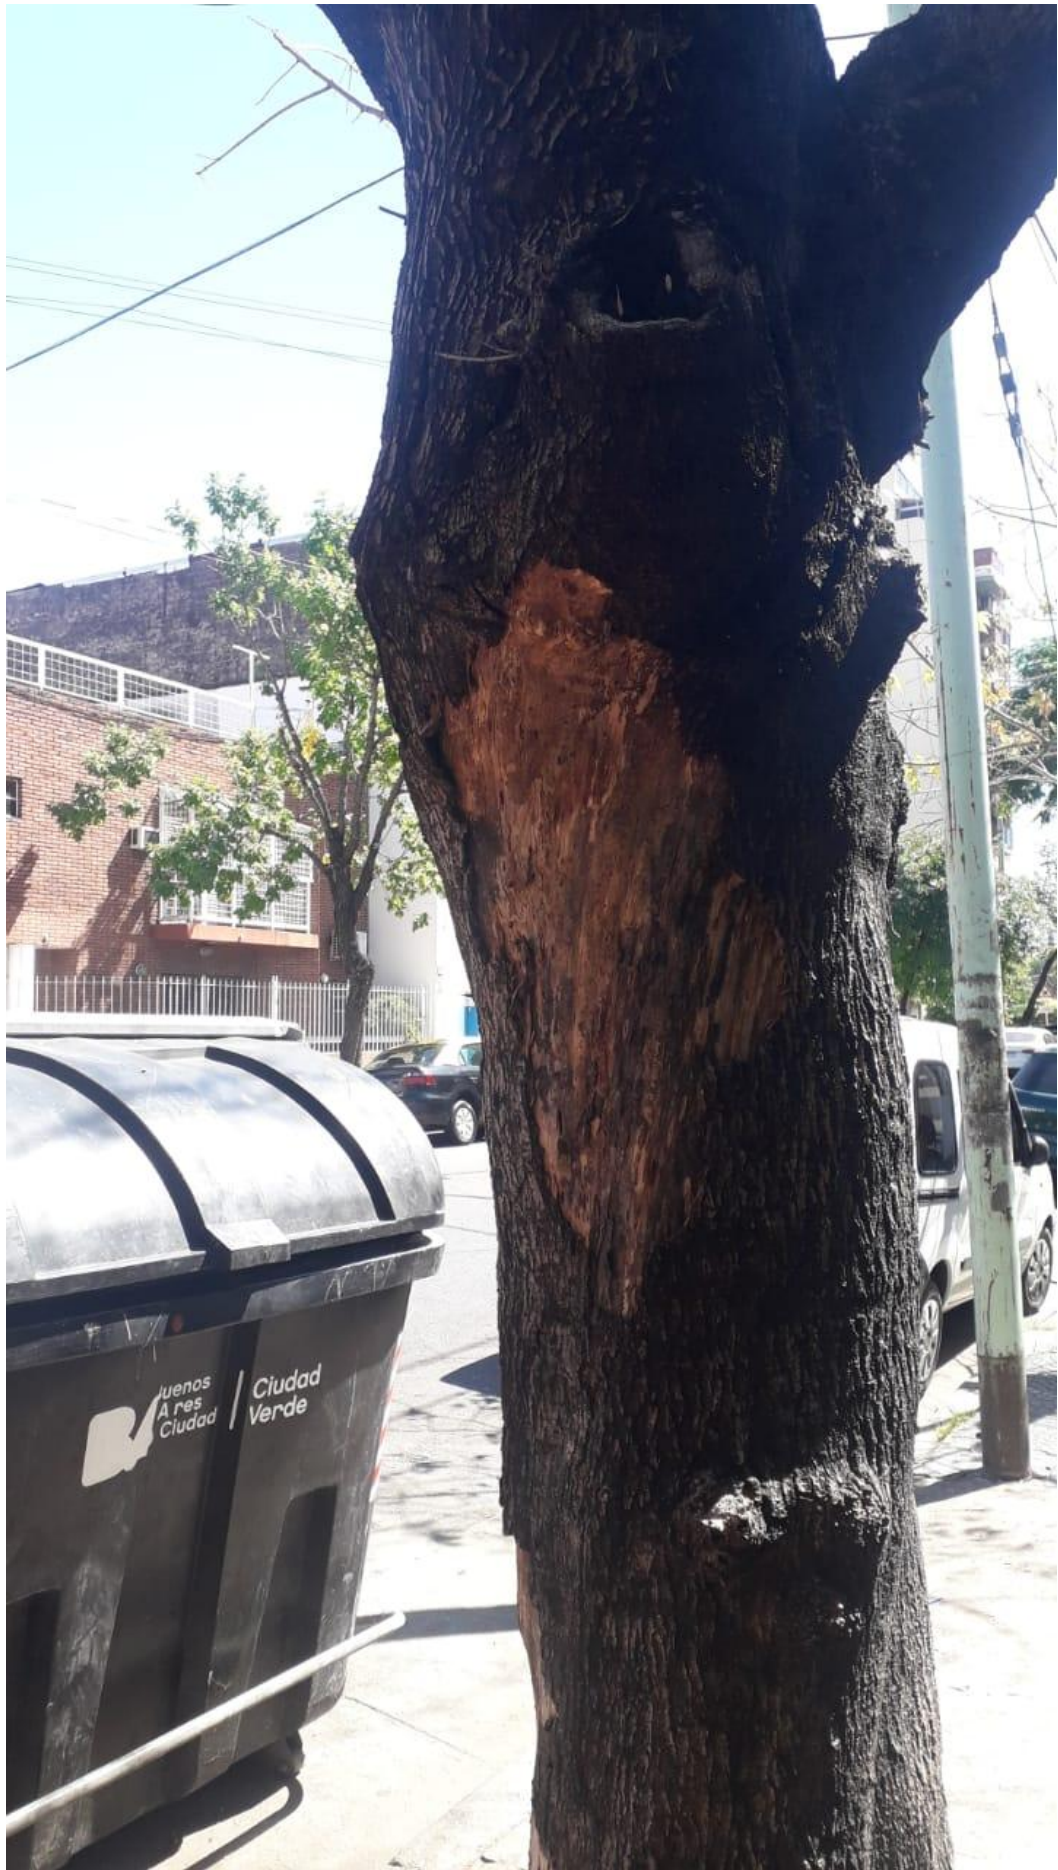
Ejemplar completamente seco. Presenta descortezamiento y grietas en su fuste.

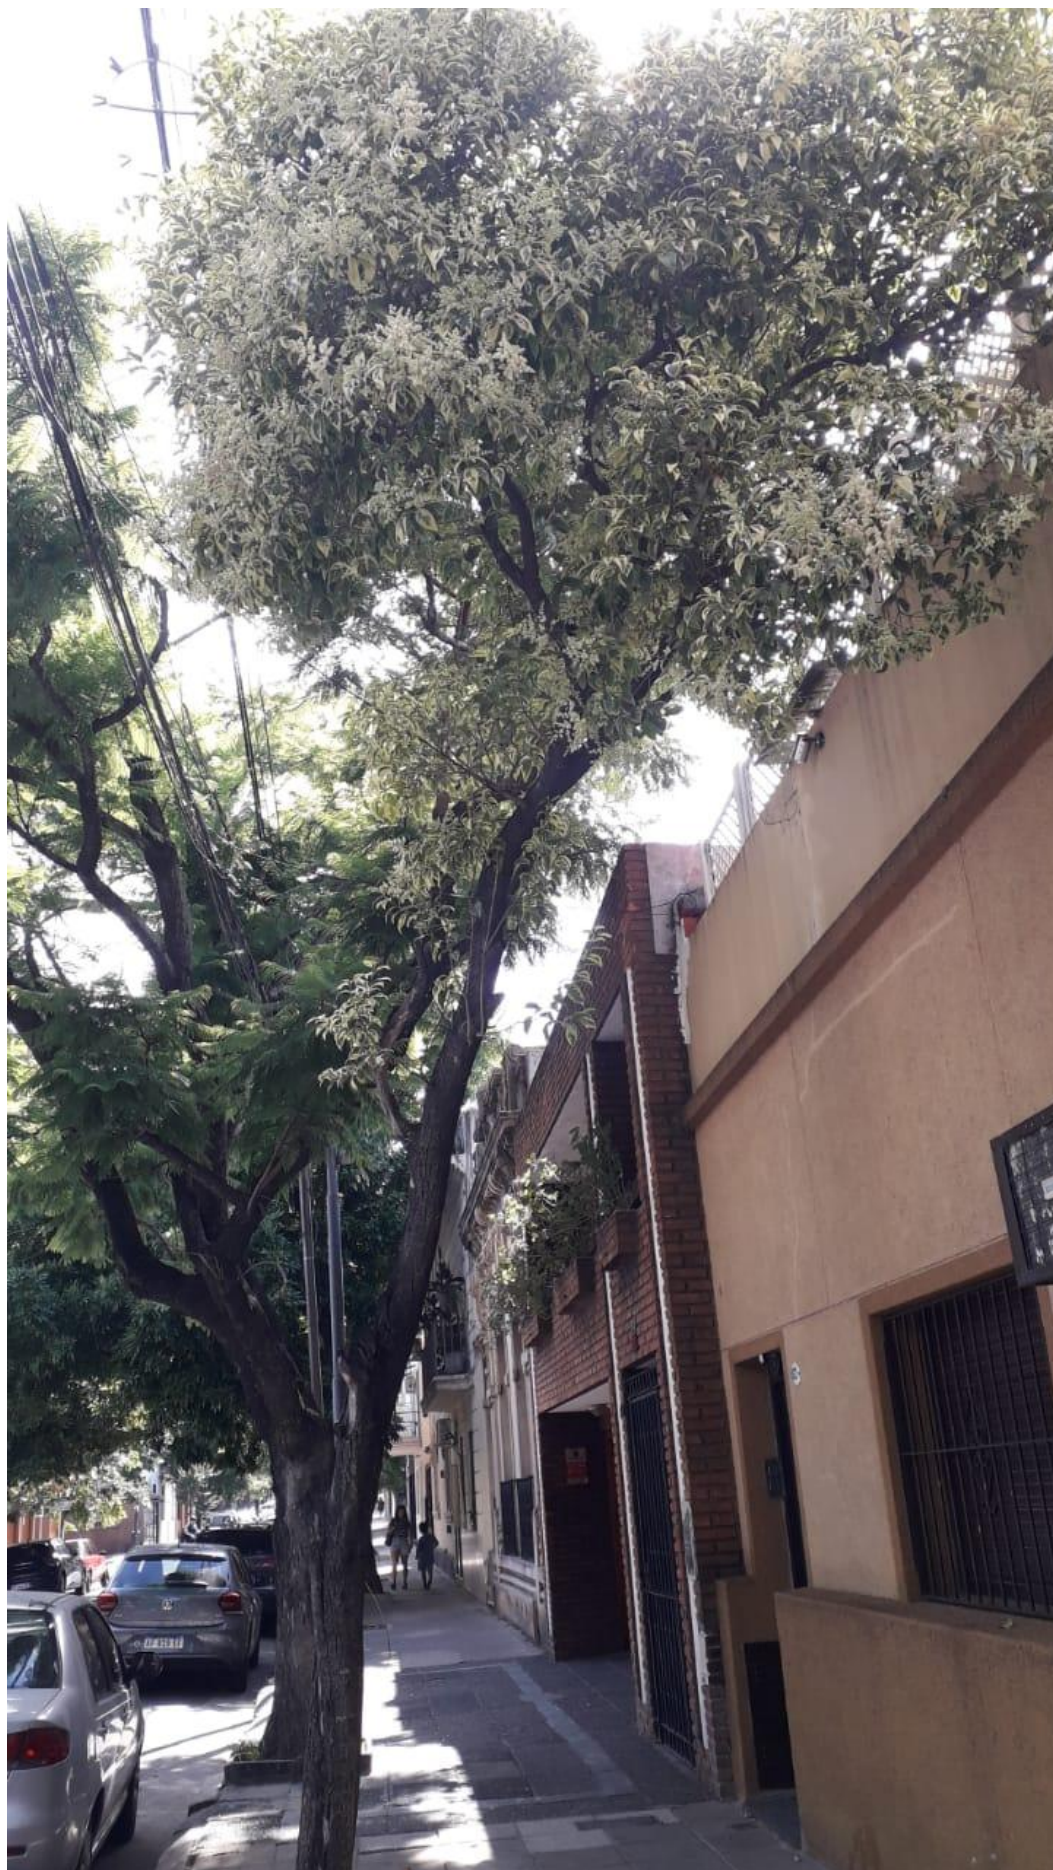
EJEMPLAR HACIA LA PROPIEDAD, APOYO DE COPA EN REJAS.  
PRESENTA DESCORTEZAMIENTO EN TODO SU FUSTE, SON GRIETAS.  
SE OBSERVAN FRUCTIFICACIONES FUNGICAS, SIGNO DE PUTRESCION AVANZADA.  
SE SOLICITA SU EXTRACCIÓN PARA REDUCCIÓN DE RIESGOS.  
DEJAR PLANTERA EN CONDICIONES PARA LA PLANTACIÓN.
