### Resolución Presidencia Junta Comuna

**Referencia:** Extracciones - Rectificatoria (Mt Miica)

Que, mediante resolución RS-2026-05062472-GCABA-COMUNA7, se autorizó la extracción de ejemplares arbóreos según IF-2026-04826957-GCABA-COMUNA7.

Artículo 1°.- Rectifíquese el Art. 1° de la RS-2026-05062472-GCABA-COMUNA7 quedando redactado "Autorízase a la realización de las extracciones de los ejemplares inspeccionados según Anexo I IF-2026-05898786-GCABA-COMUNA7 del expediente citado en el visto, ubicados en las siguientes direcciones:

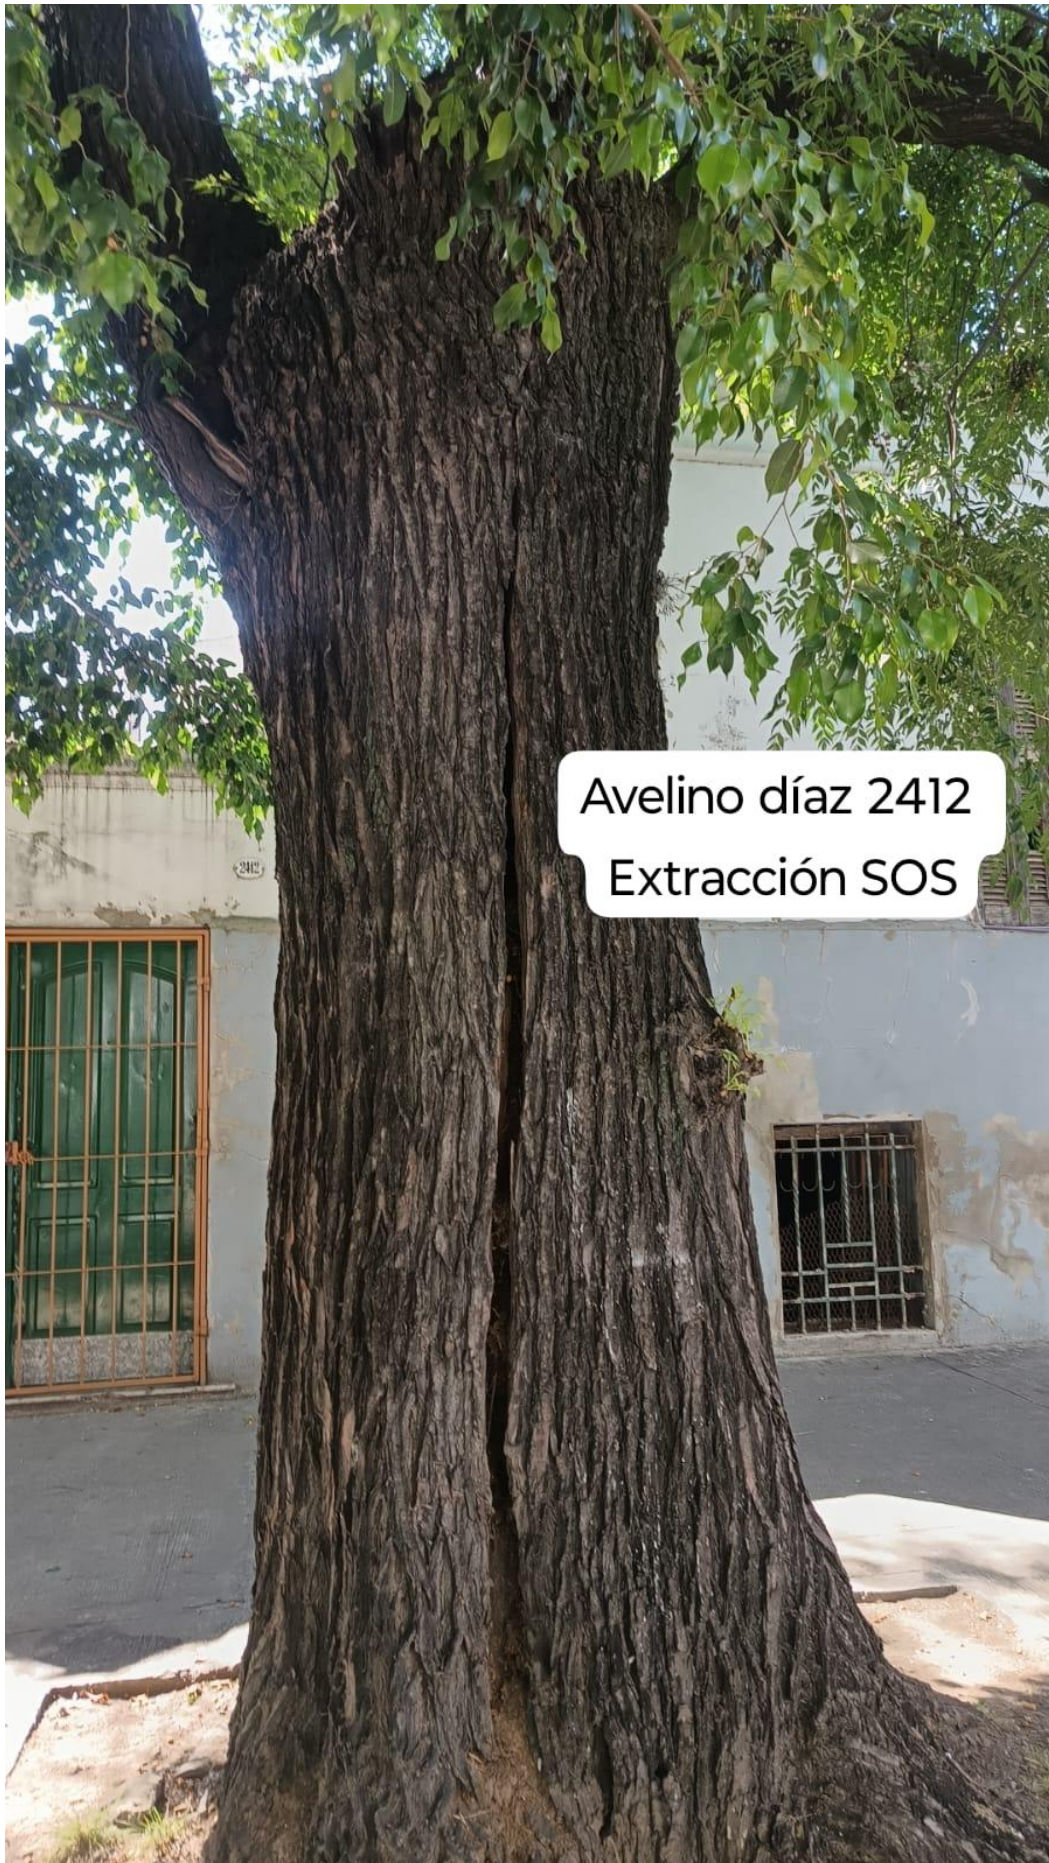
Avelino díaz 2412

Ejemplar en aparente estado vital cuenta con fisuras longitudinales en el fuste de más de 3 metros. Se observa escasa pared remanente y fisuras en ramas principales. La copa se encuentra viva, lo que implica gran peso en las ramas principales aumentando el riesgo de quiebre. Se solicita la extracción del ejemplar a fin de evitar daño a personas o bienes según la Ley 3263, art.15, inc c.

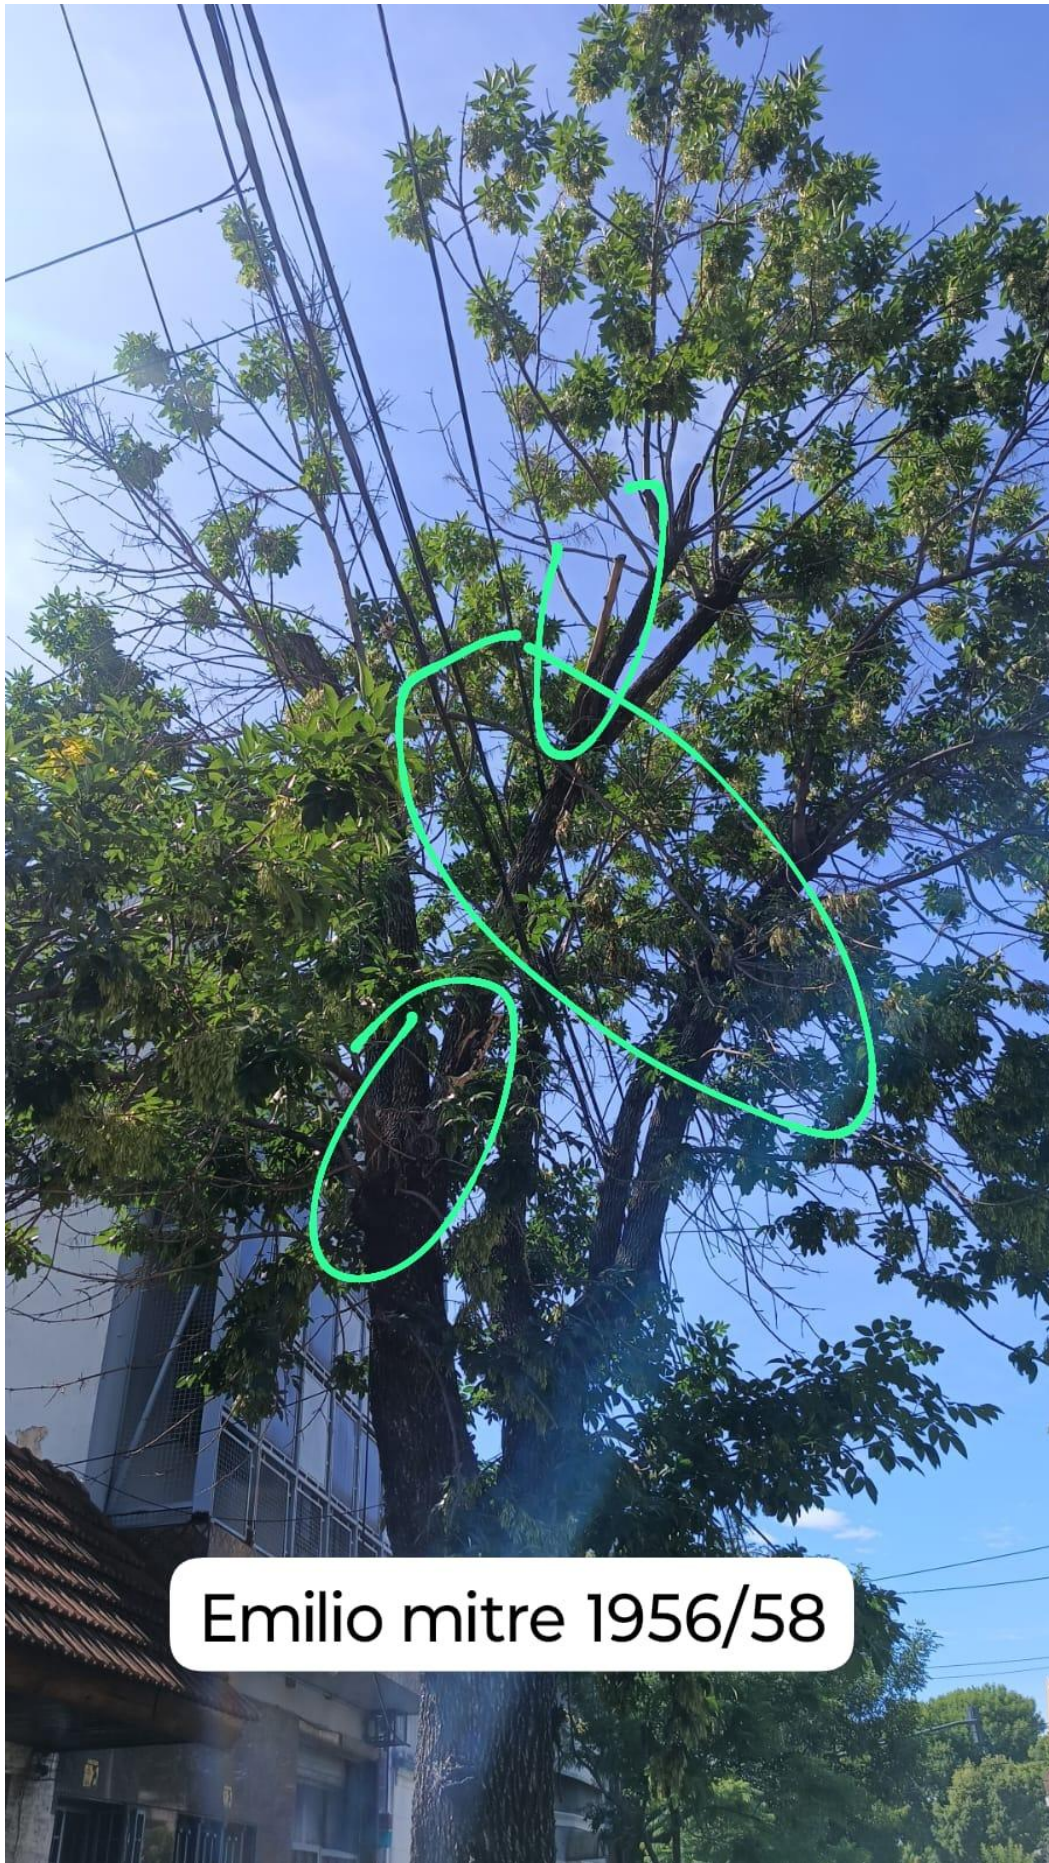
Emilio mitre 1956/58

Ejemplar en aparente estado vital, se quebró rama de gran porte por podredumbre interna. Se observan tocones secos y una rama pequeña enganchada en la copa. En el fuste se observan podredumbres longitudinal con hongos, las cuales indican un avanzado estado de podredumbre. Realizar extracción a fin de evitar daño a personas o bienes.
