GOBIERNO DE LA CIUDAD DE BUENOS AIRES
PLANTILLA DE INSPECCION DE ARBOS

Referencia: Intervenciones de emergencia de arbolado

INFORME FITOSANITARIO - Arbolado Urbano Comuna 1

INFORME DE INSPECCION

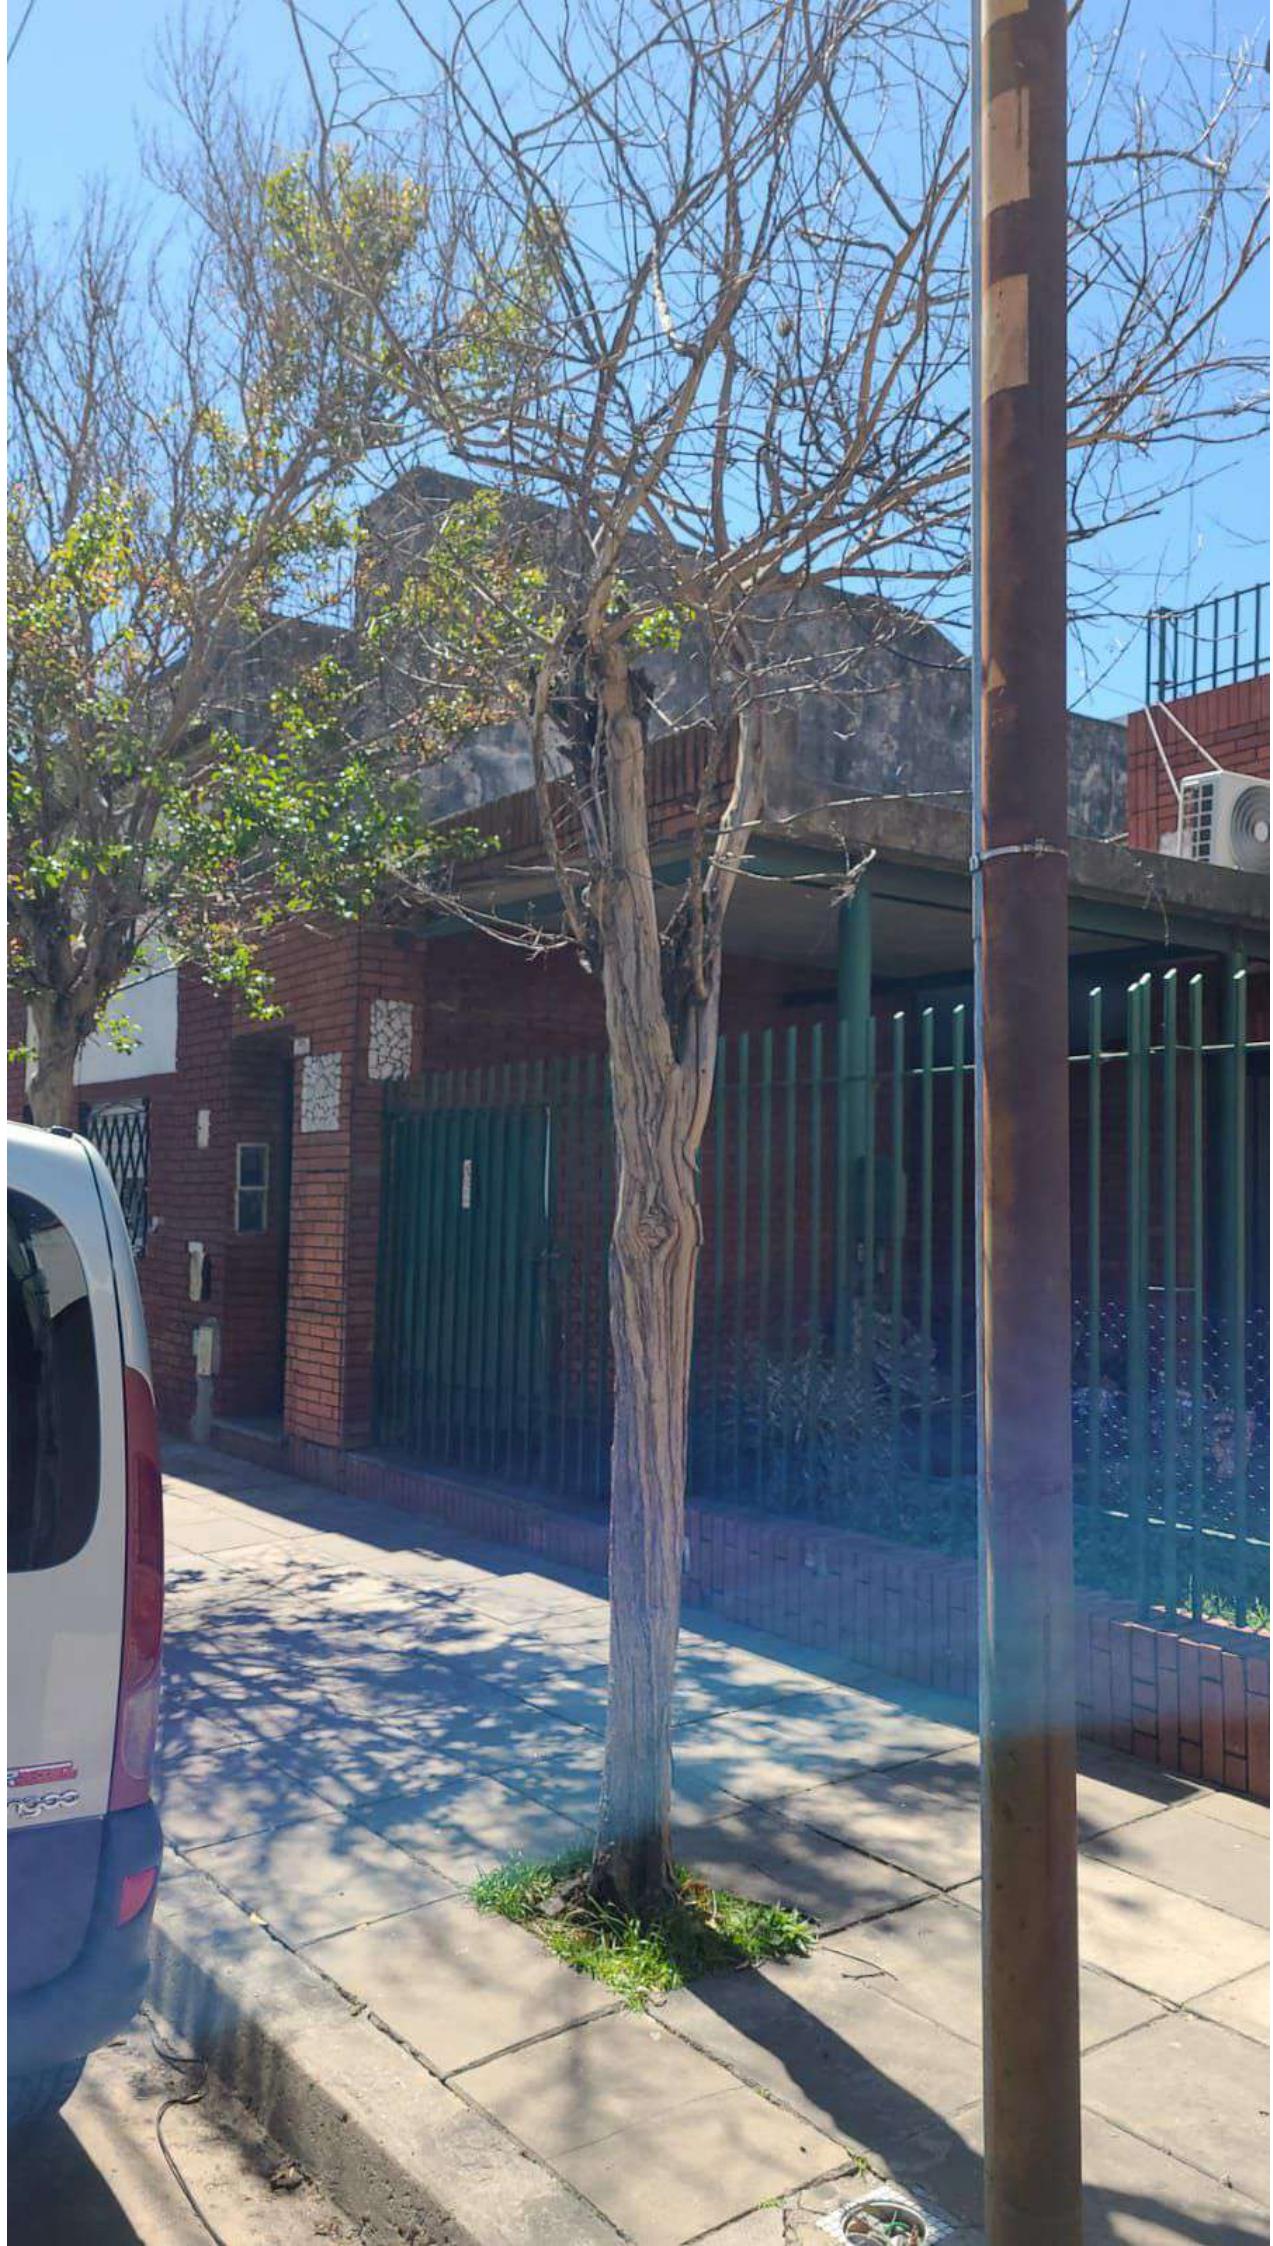
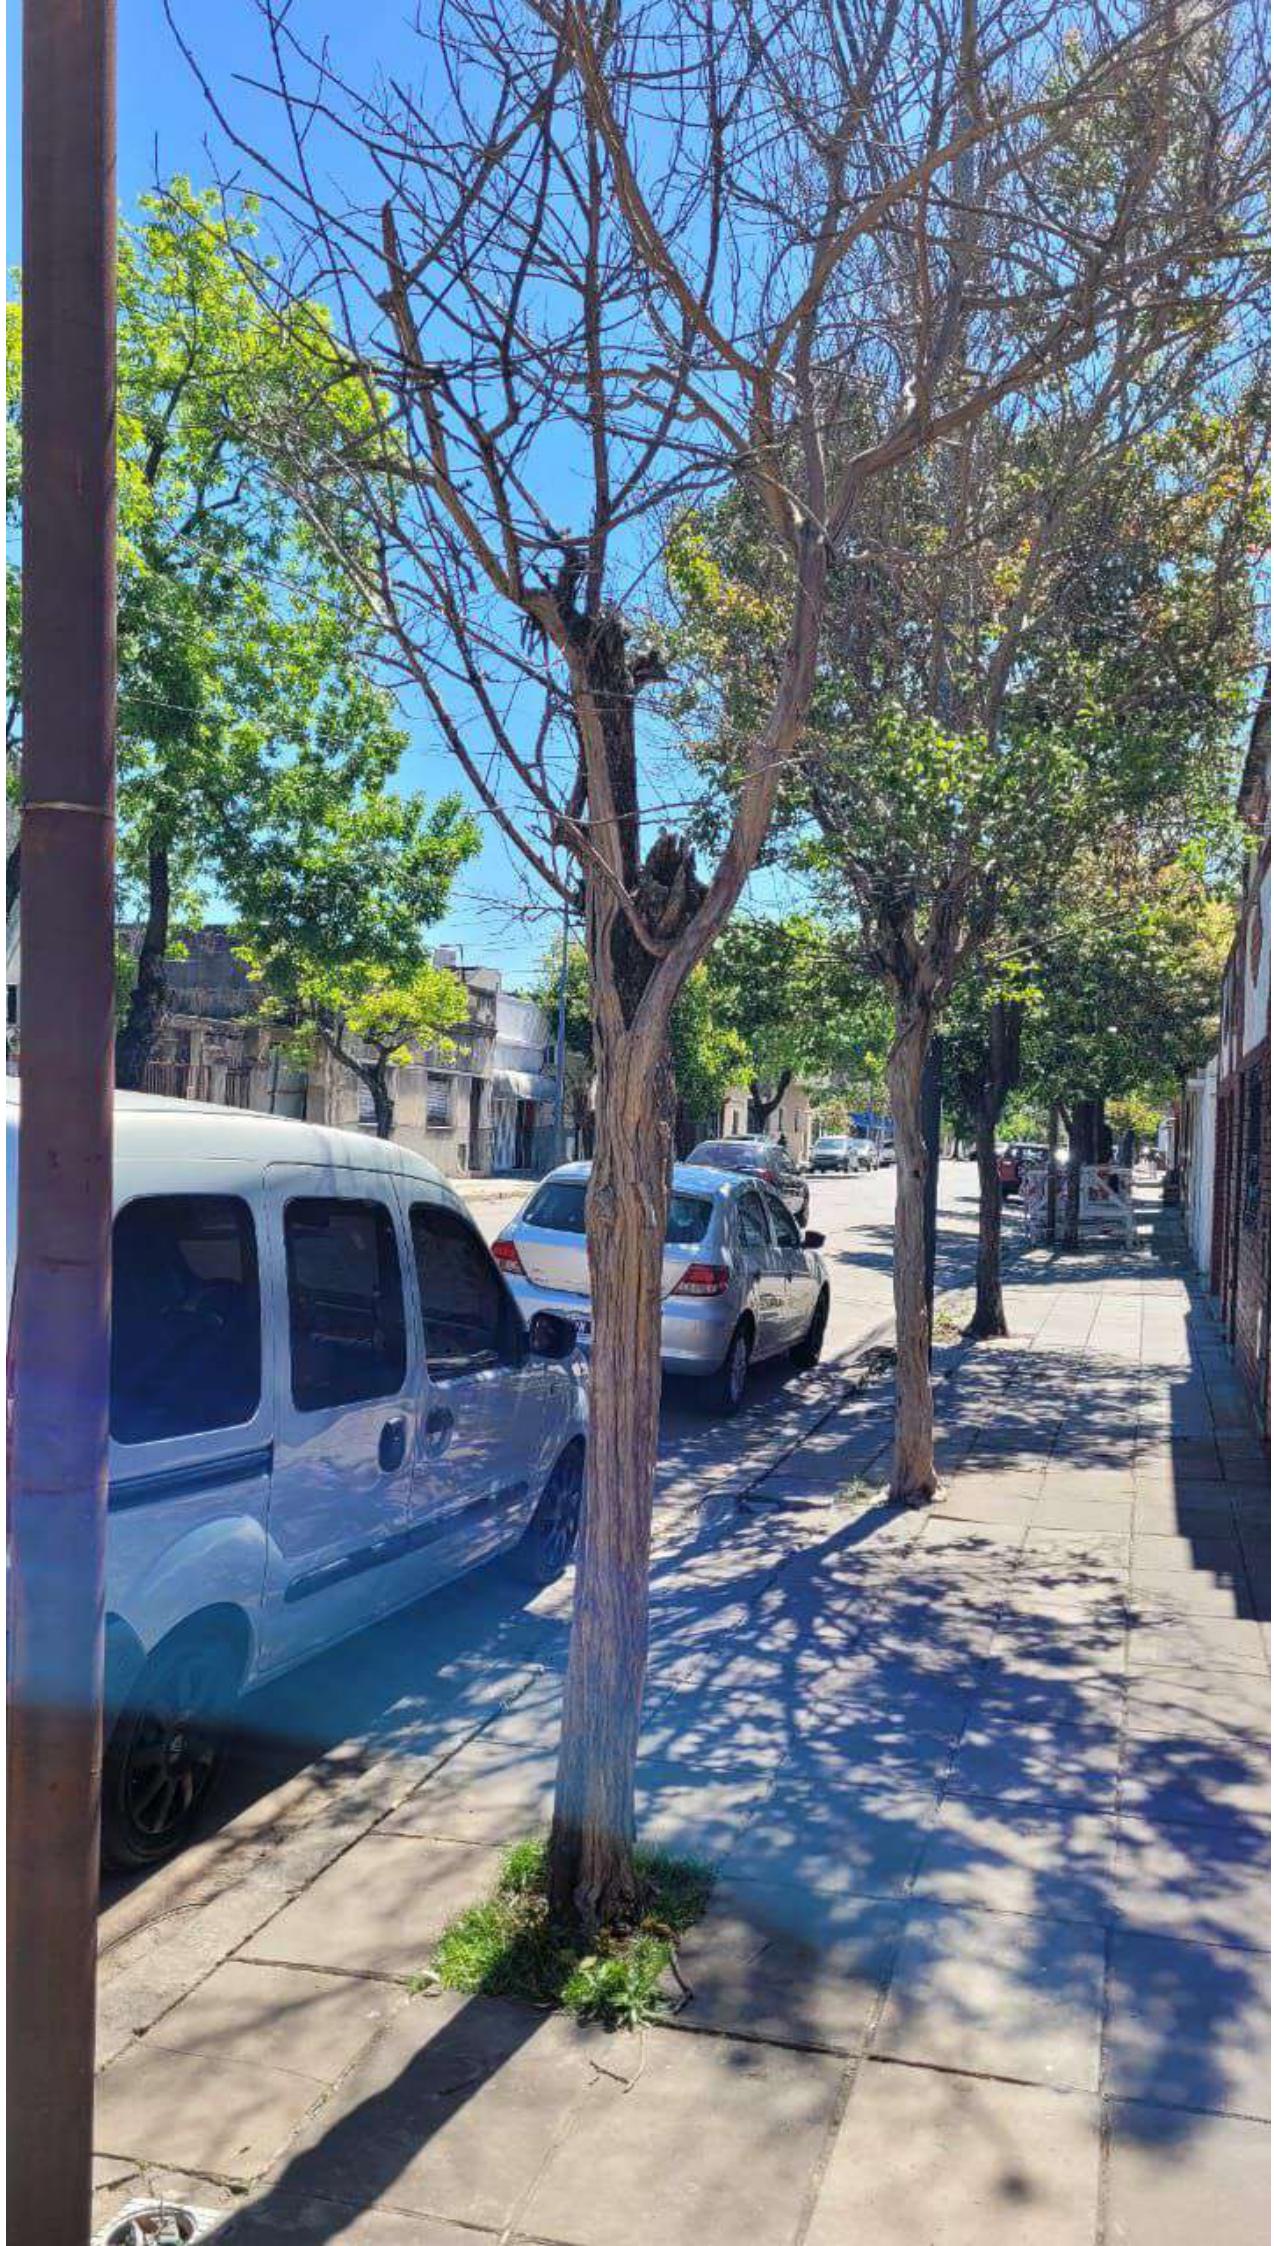
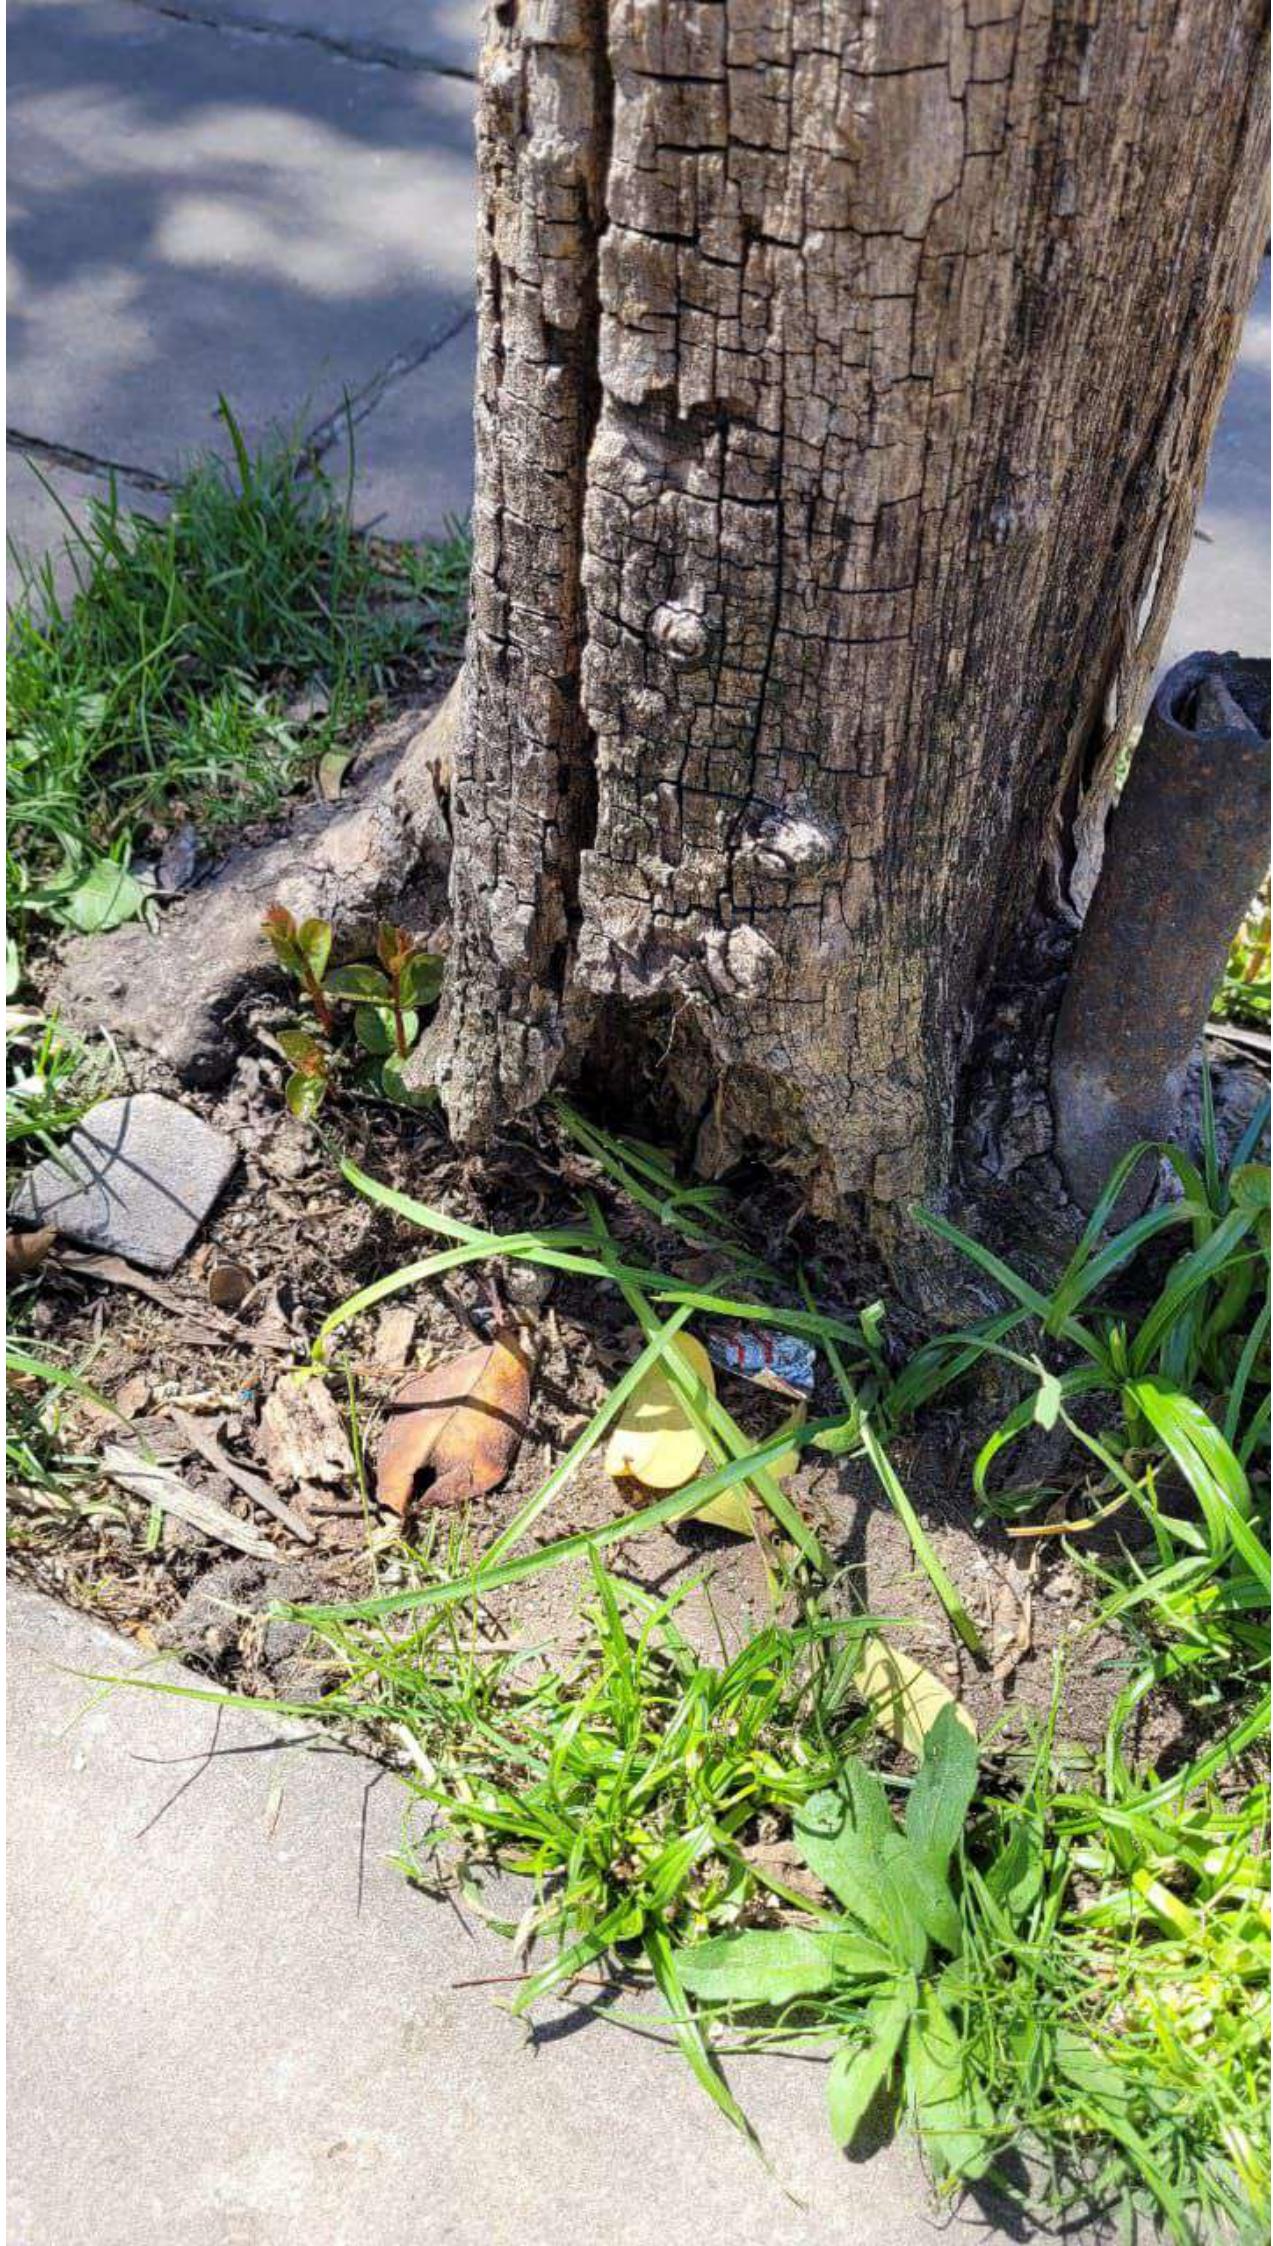
Se solicita la extracción del ejemplar ya que se encuentra seco, con movimiento y grandes cavidades troncales. Sin reparación de vereda, EMERGENCIA

EXTRACCION

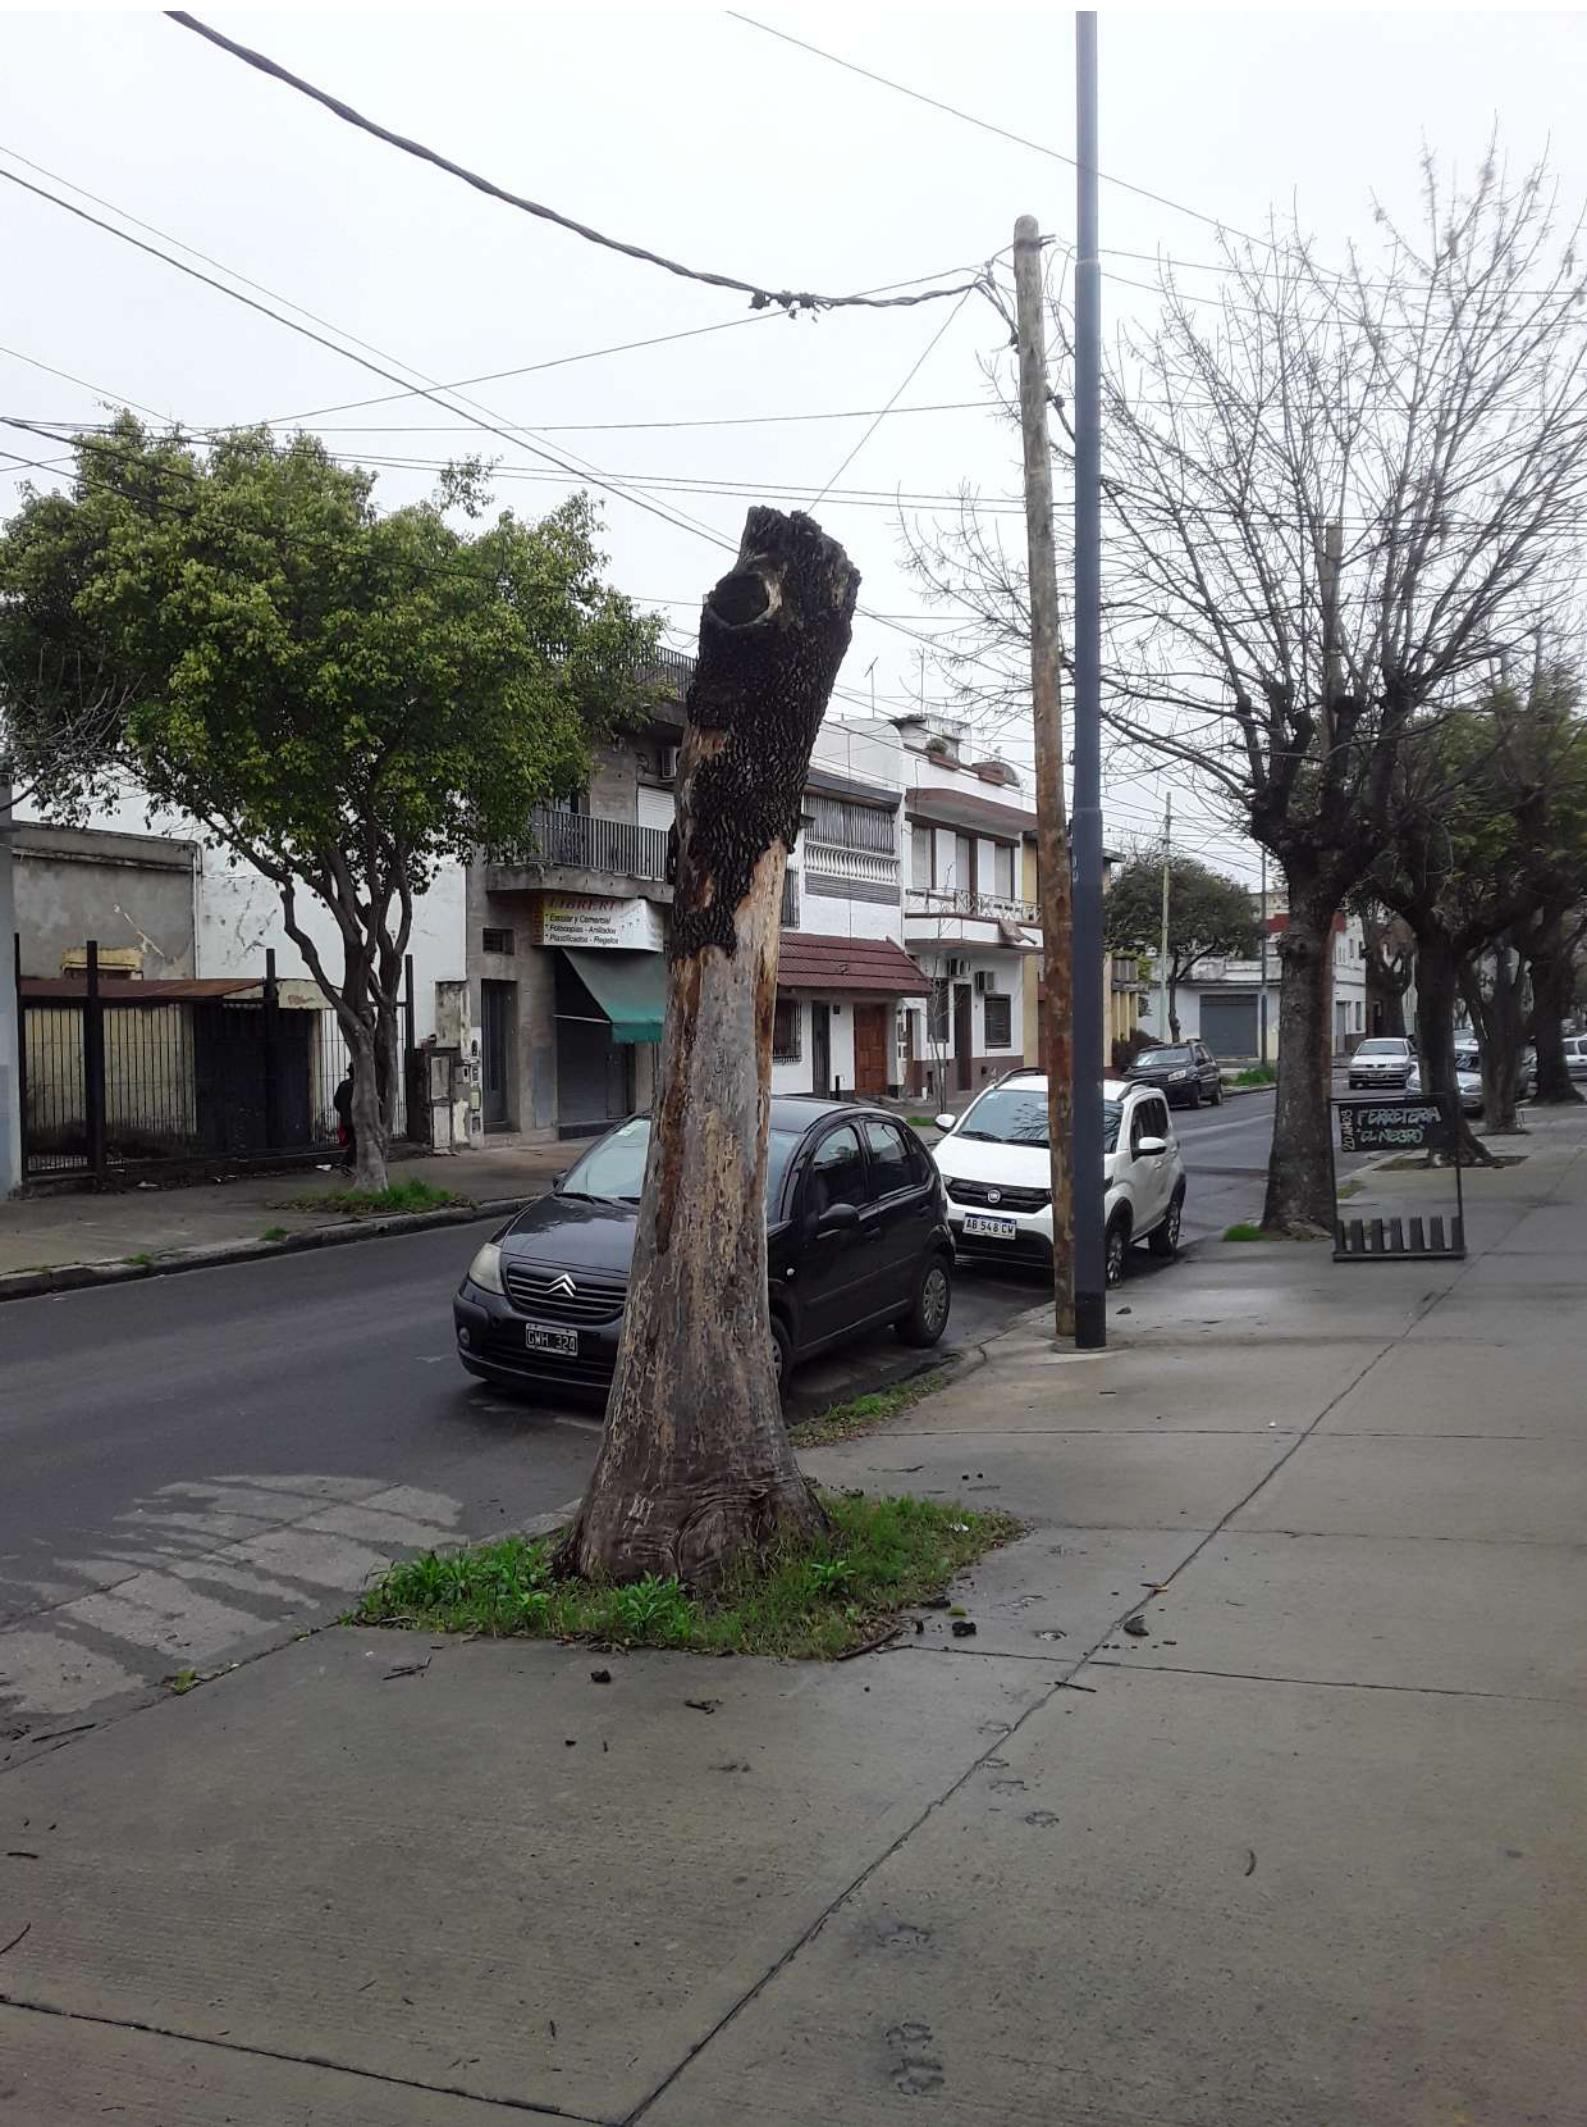
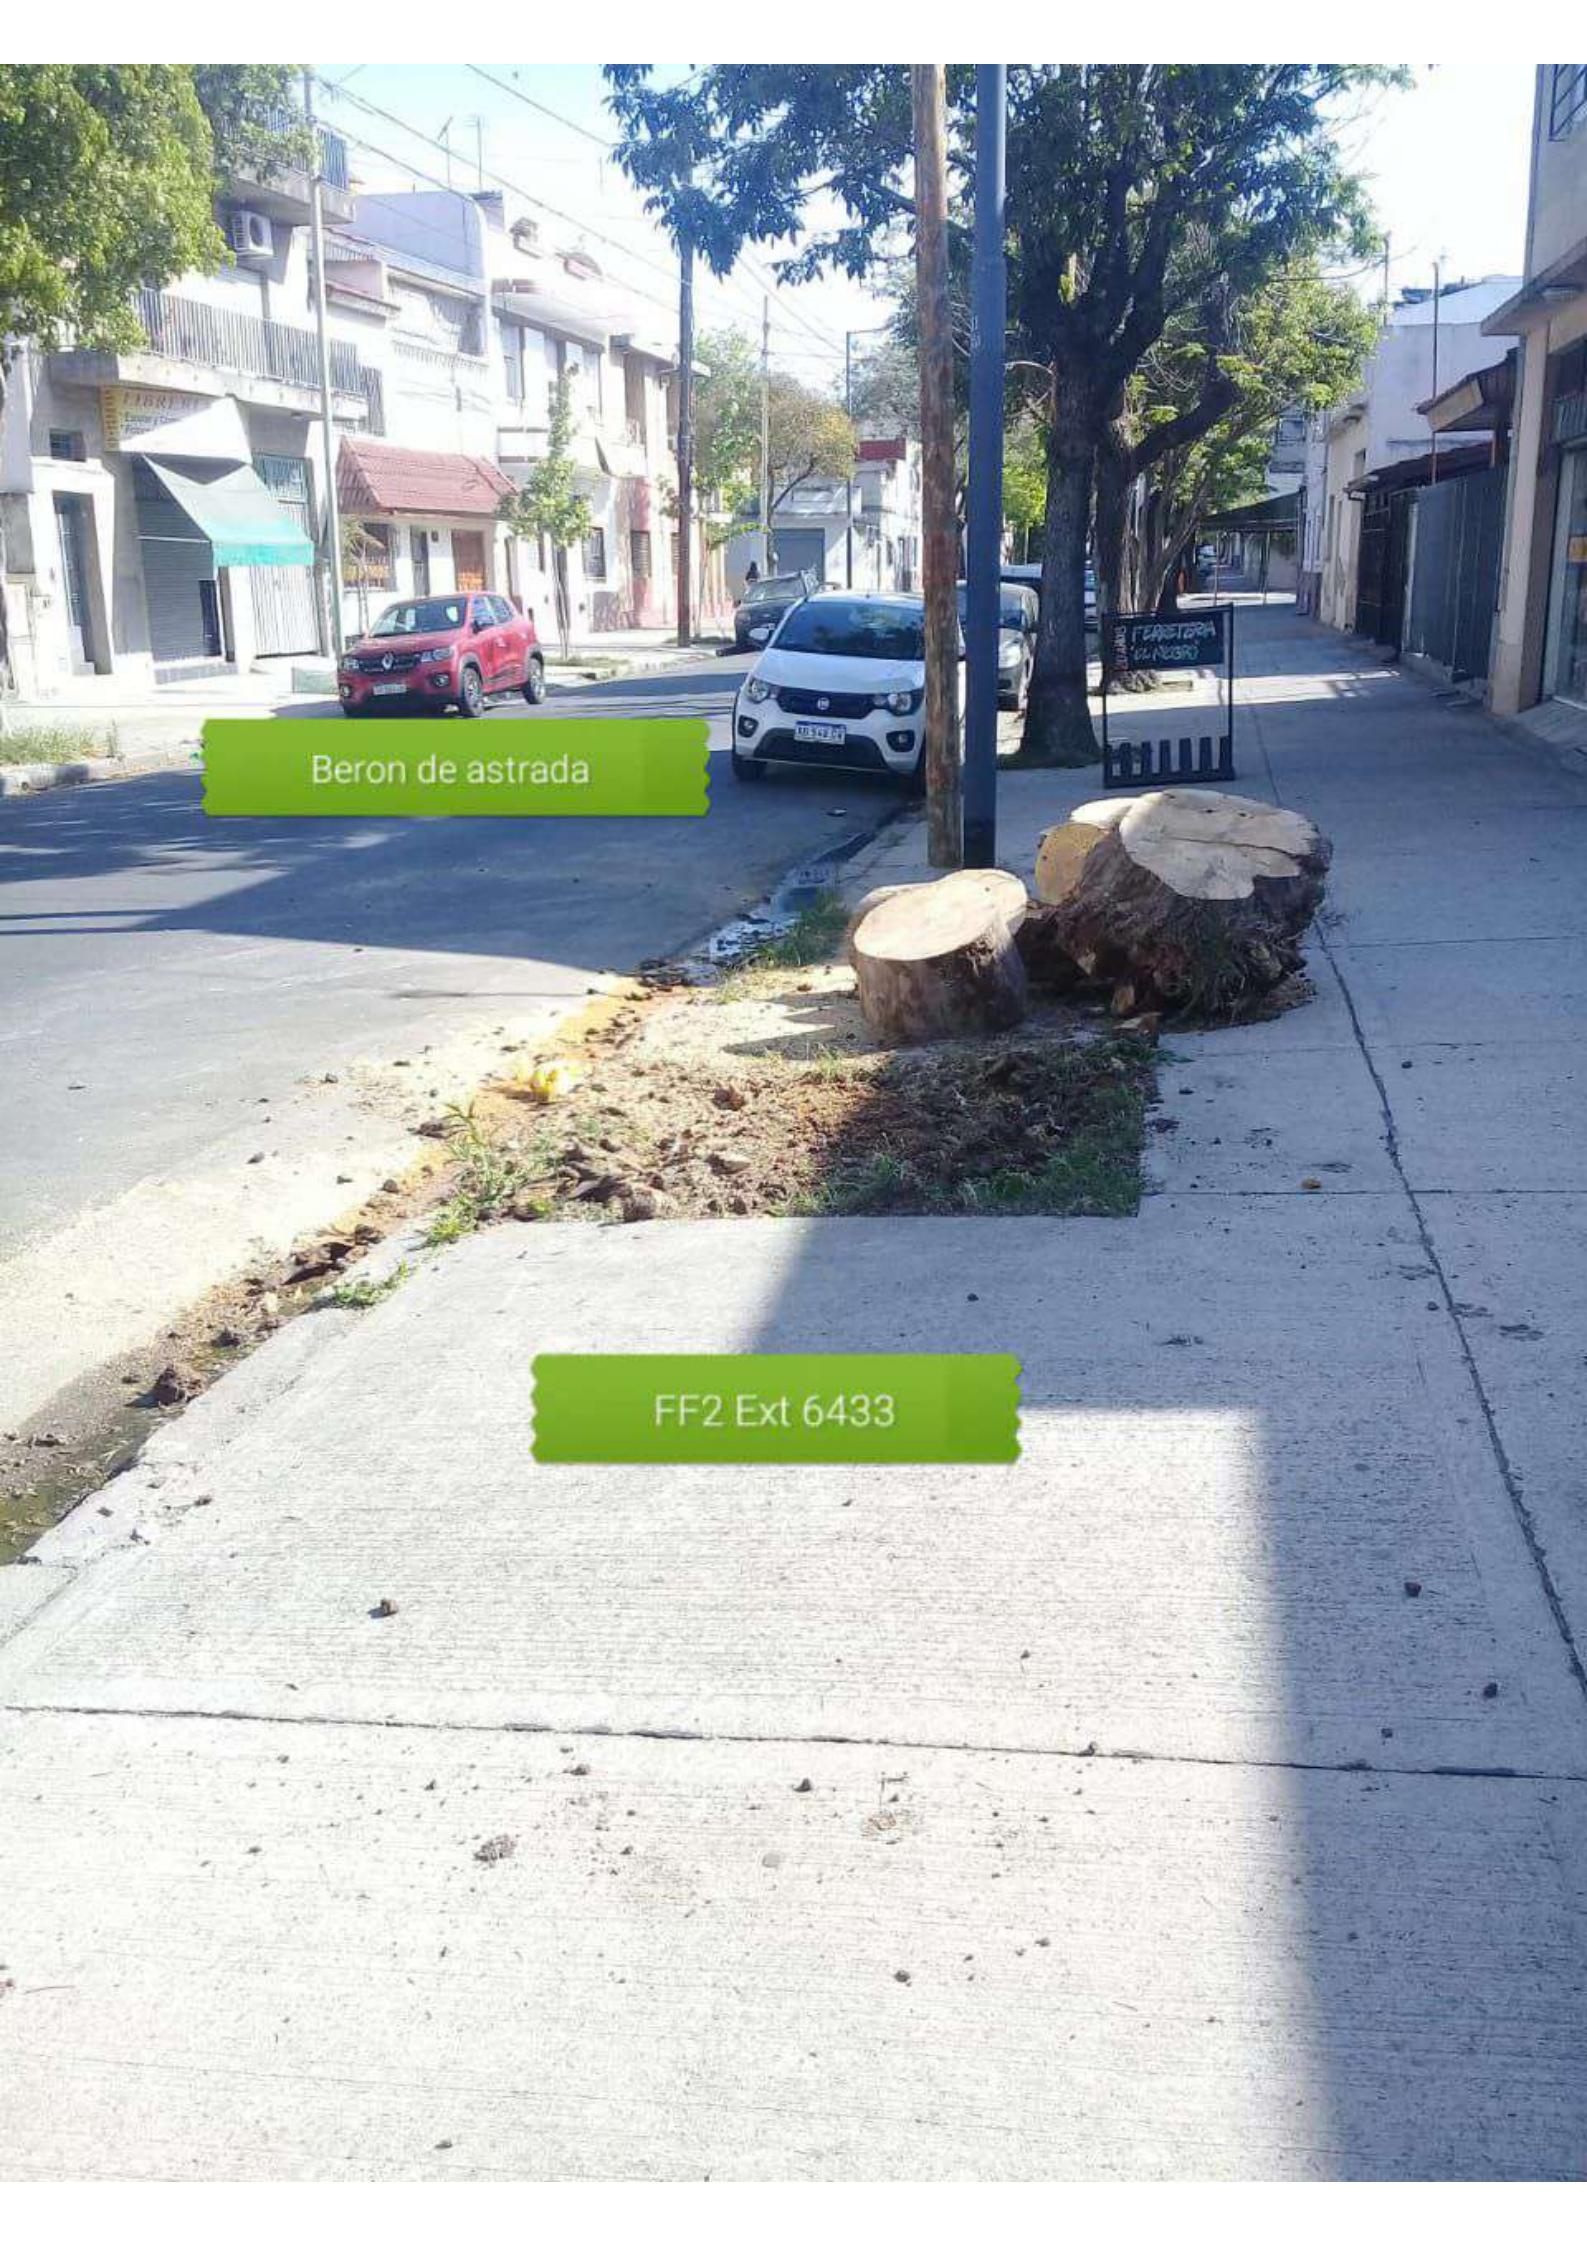
FF2 Ext 6433

RAMAS	Quebradas/ Fisuradas	Codominiencias		
	Secas/ Secas en las puntas	Con mal ángulo de insercion		
Con cavidades/ Tumores o Cancros		Tocones		
Bajas			Que invaden espacio aéreo	
Excesivas/ Cruzadas				
HOJAS	De coloración anormal	Síntomas de enfermedades		
	Con manchas foliares	Defoliación total / parcial		
	Con signos de insectos			
Recomendaciones del Inspector:				
A: Objetivos de poda: Reducción Riesgo/ Eliminar interferencias/ Reducir sombra/resistencia al viento/mejorar la estética				
B: Tipos de poda: Formación/ Limpieza/ Aclareo/ Refaldado/Reducción de copa/ Terciado/ Balanceo				
C: Extracción	D: Tratamiento sanitario	E: Trasplante	F: Corte de raíces	
SUPERFICIAL PROFUNDA				
Observaciones:				
<i>Promonido aln. Árbol seco sin copa</i> <i>DESCONTRIBUO.</i> <i>sin vereda ni plantina</i>				
<i>SE SUBIERE EXTRACCION DE EMERGENCIA</i>				
Datos del inspector/Verificador				
<i>GASTÓN HERMOSO</i>	<i>MJ</i>	<i>3334613</i>
