GOBIERNO DE LA CIUDAD DE BUENOS AIRES
PLANTILLA DE INSPECCION DE ARBOS

Referencia: Intervenciones de emergencia de arbolado

INFORME FITOSANITARIO - Arbolado Urbano Comuna 1

INFORME DE INSPECCION

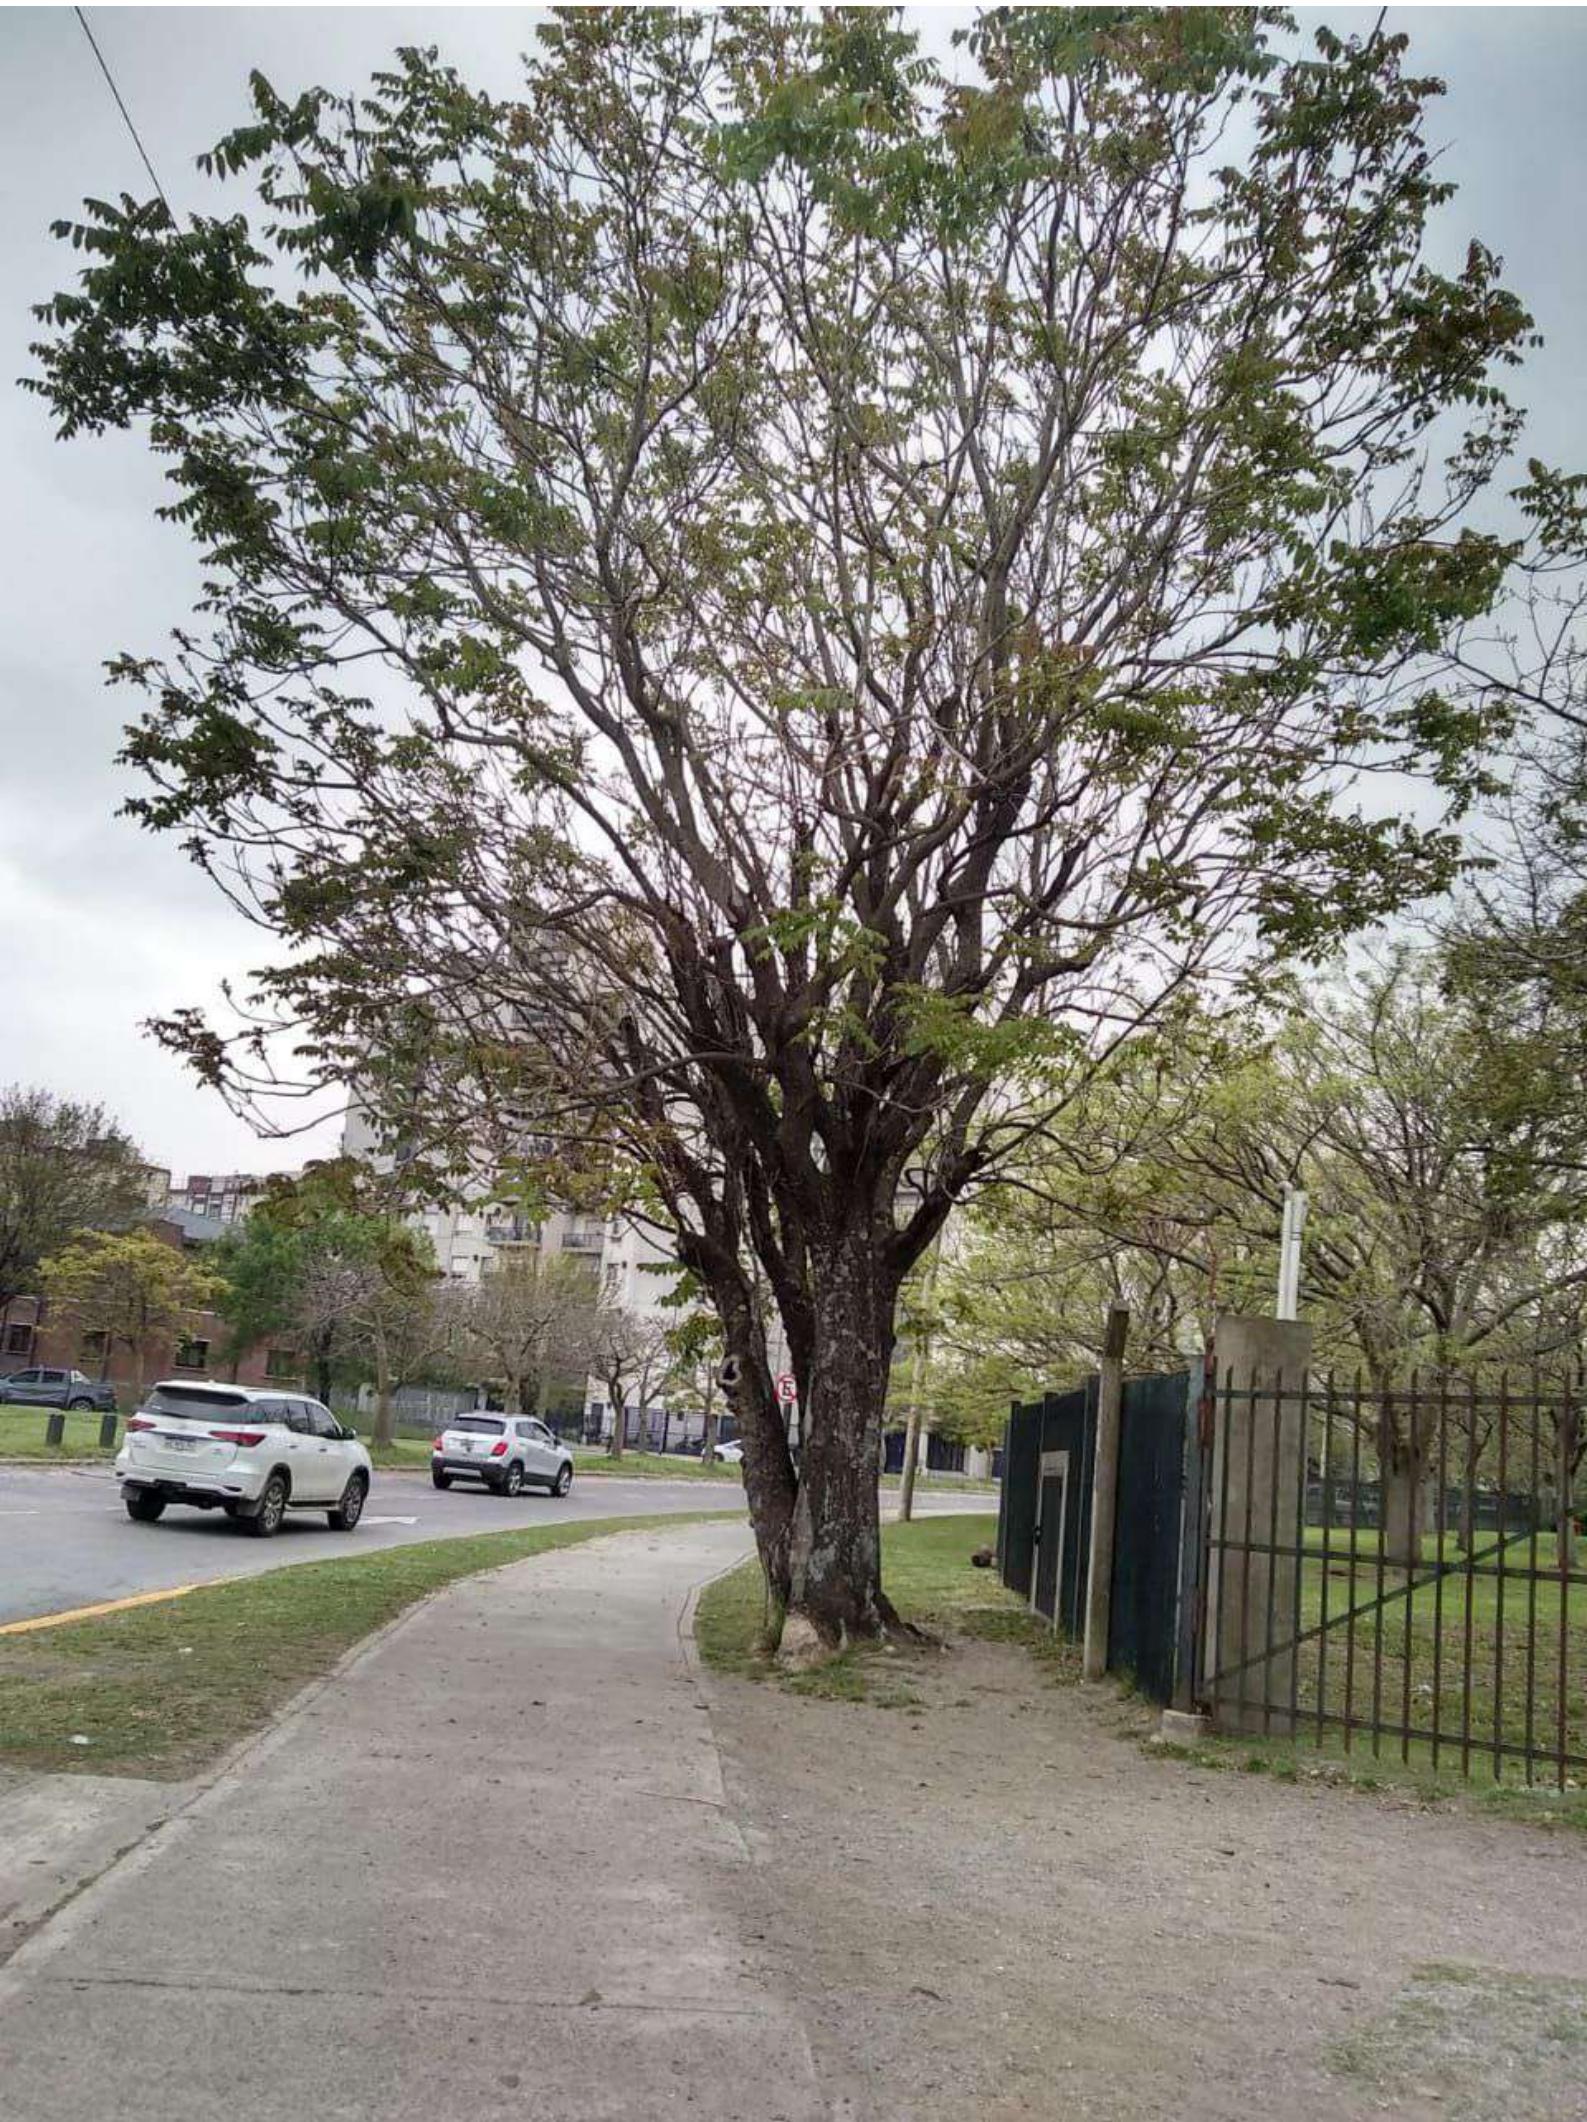
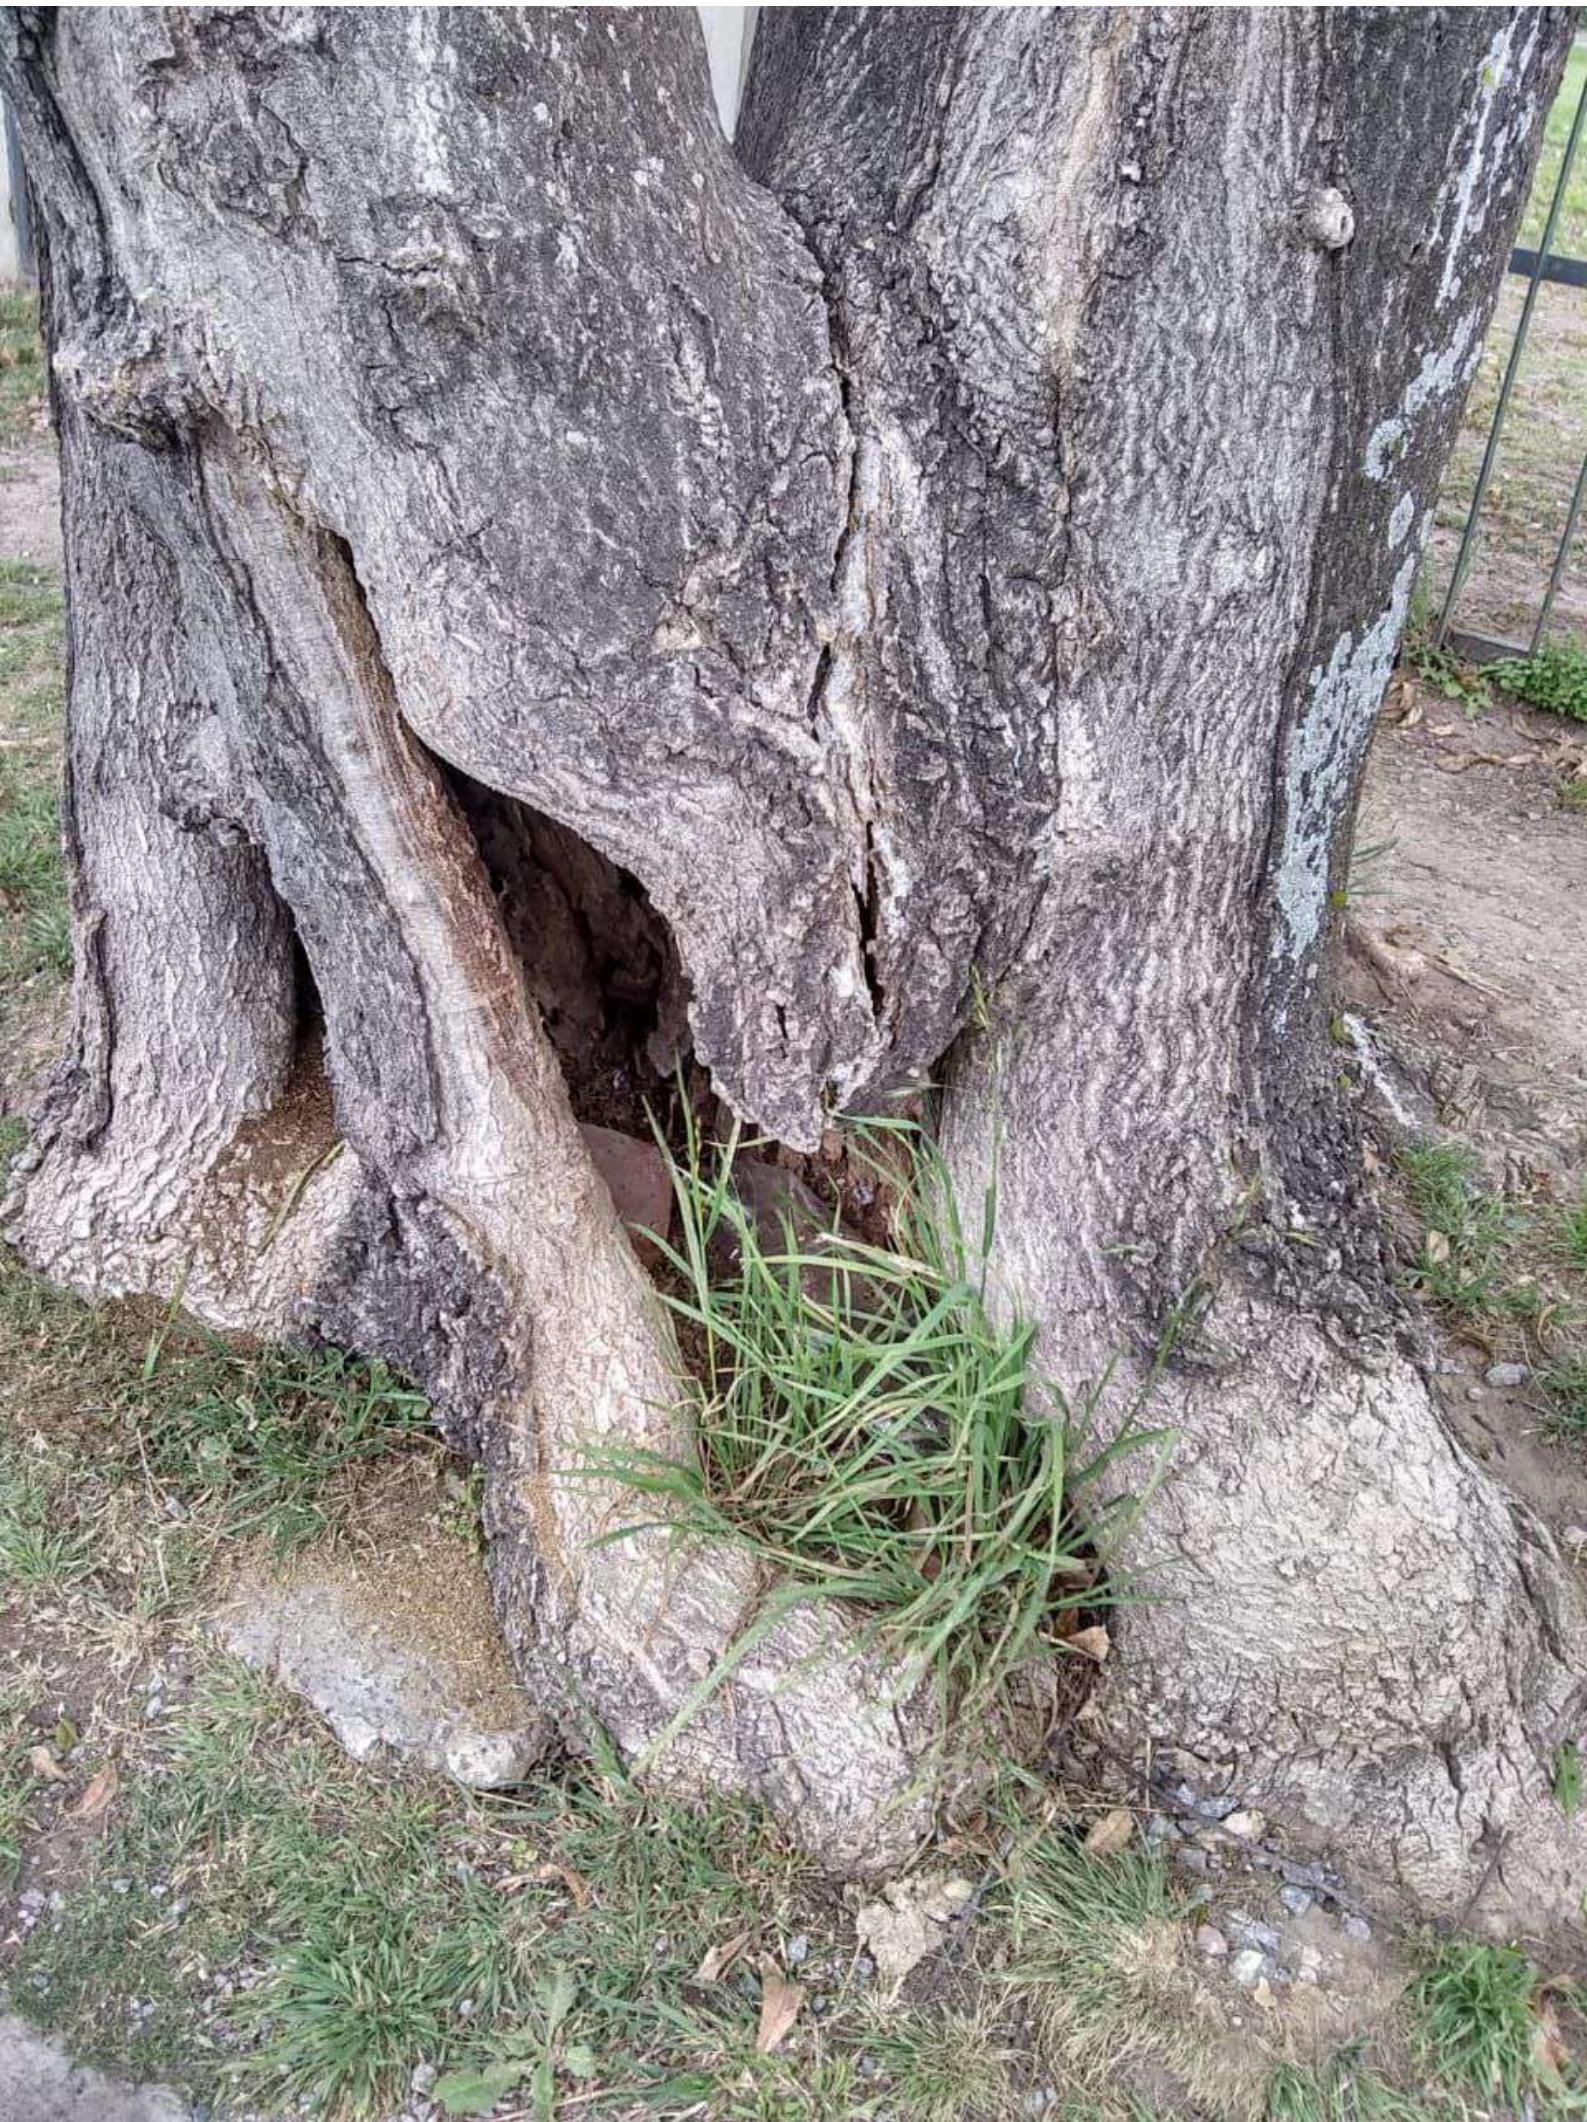
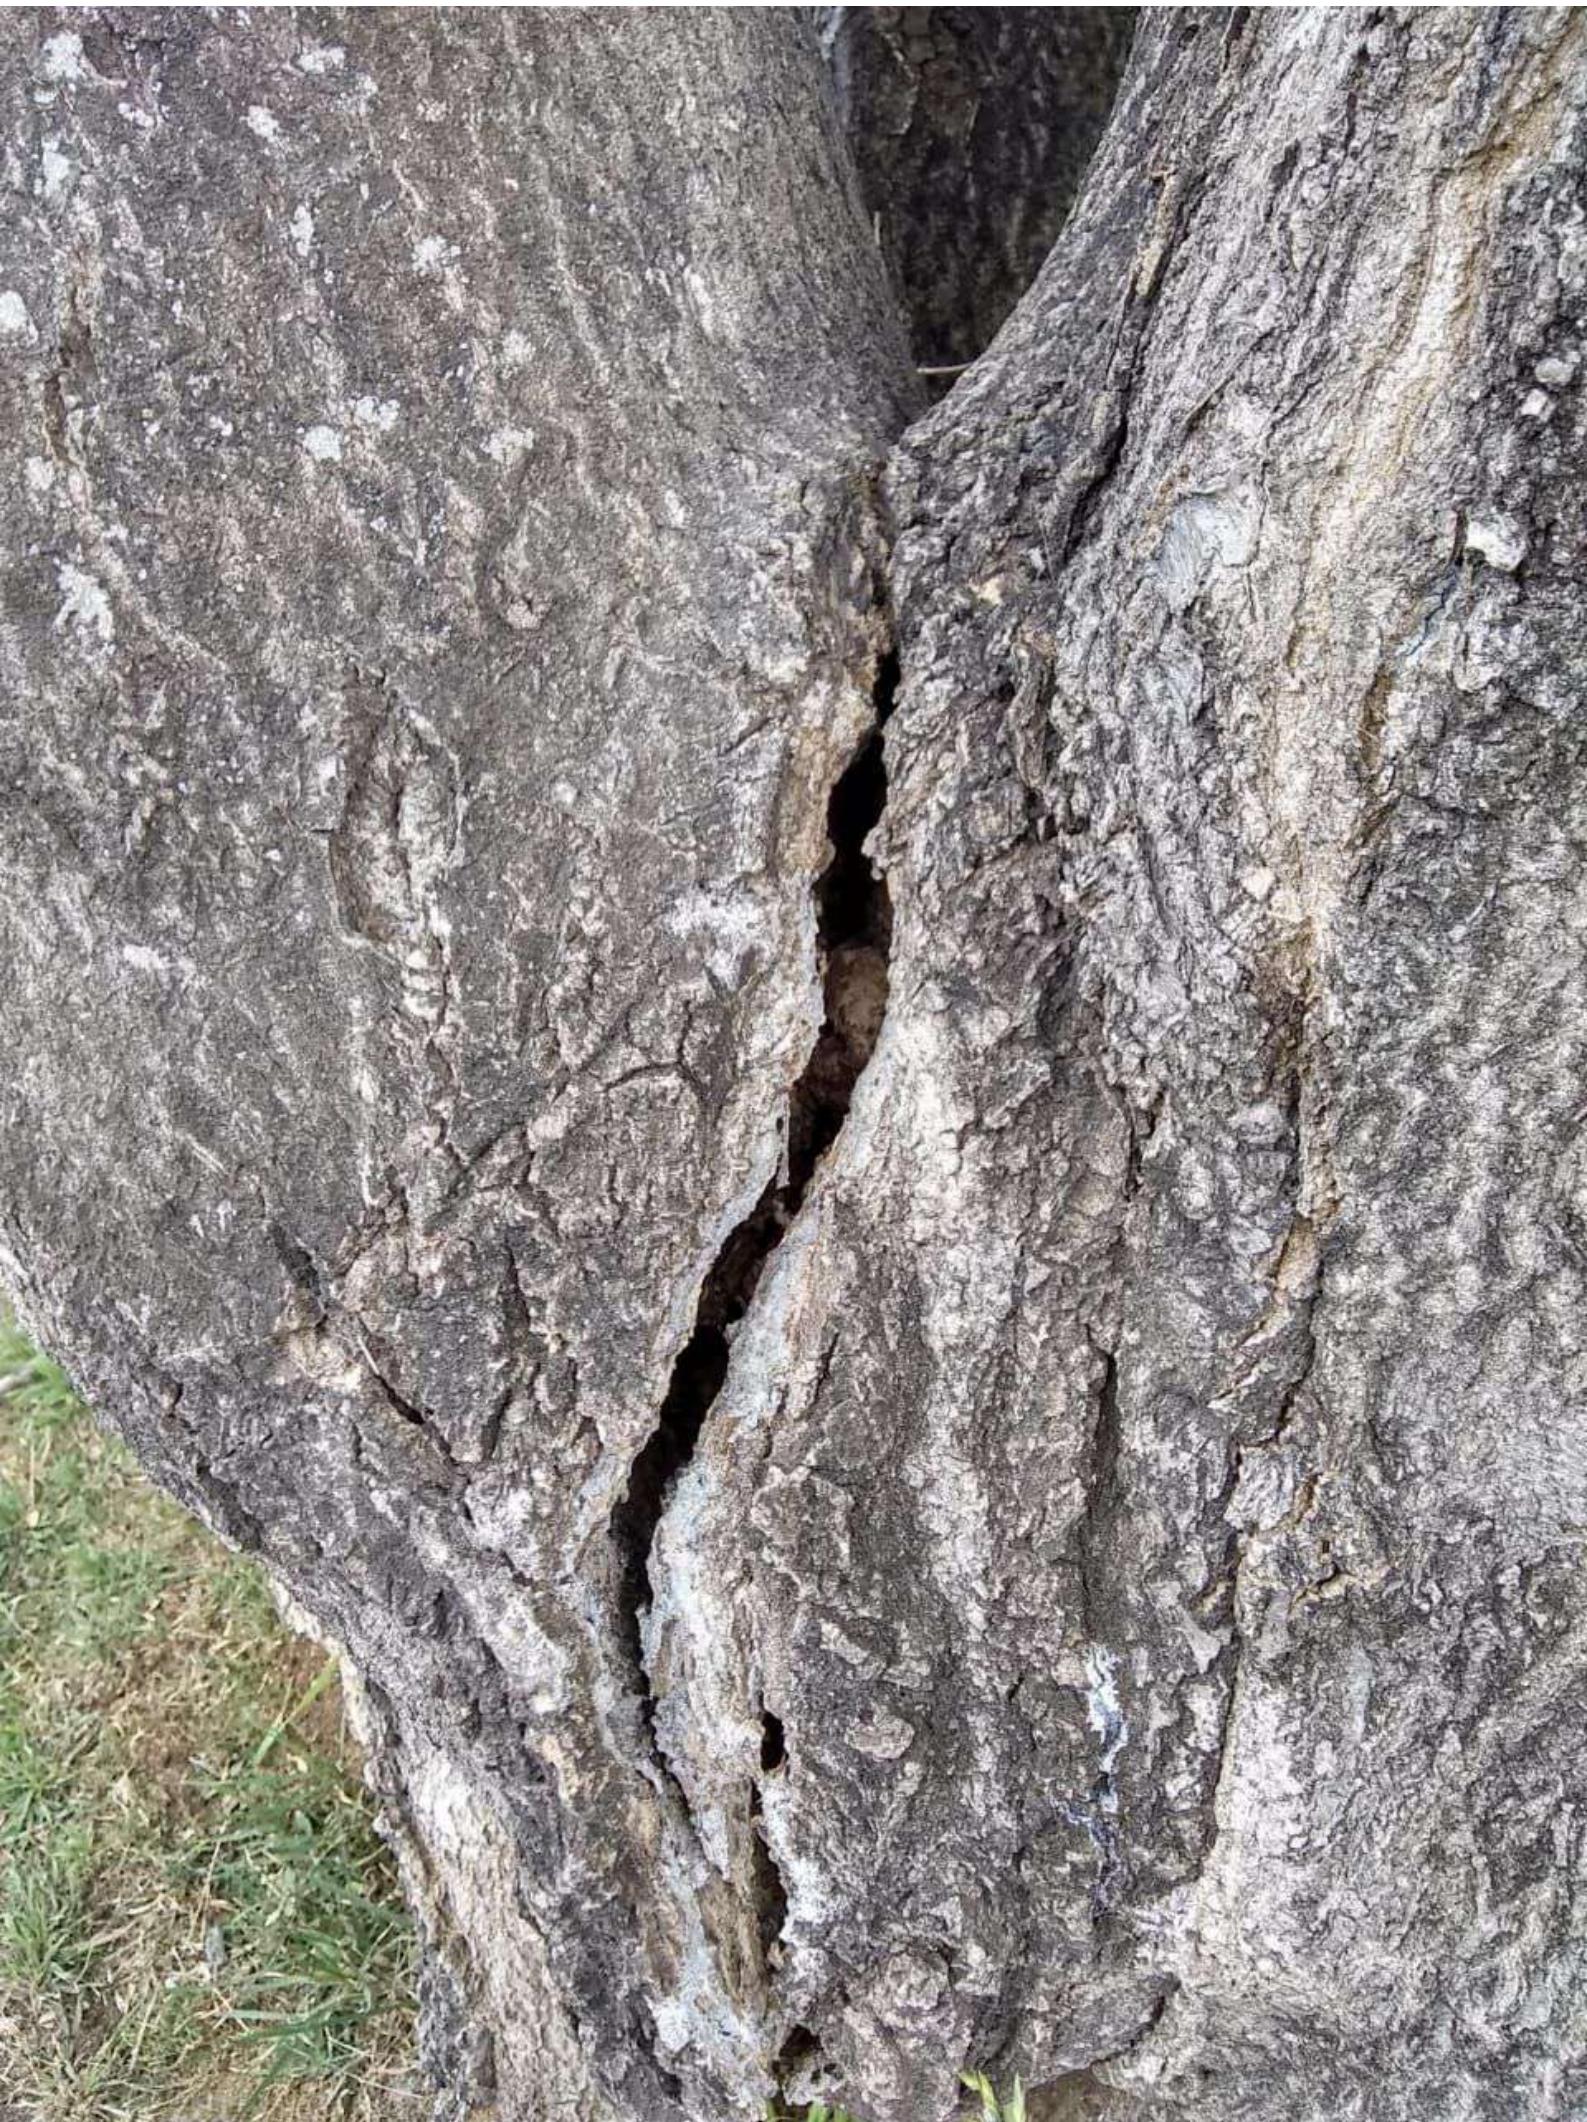
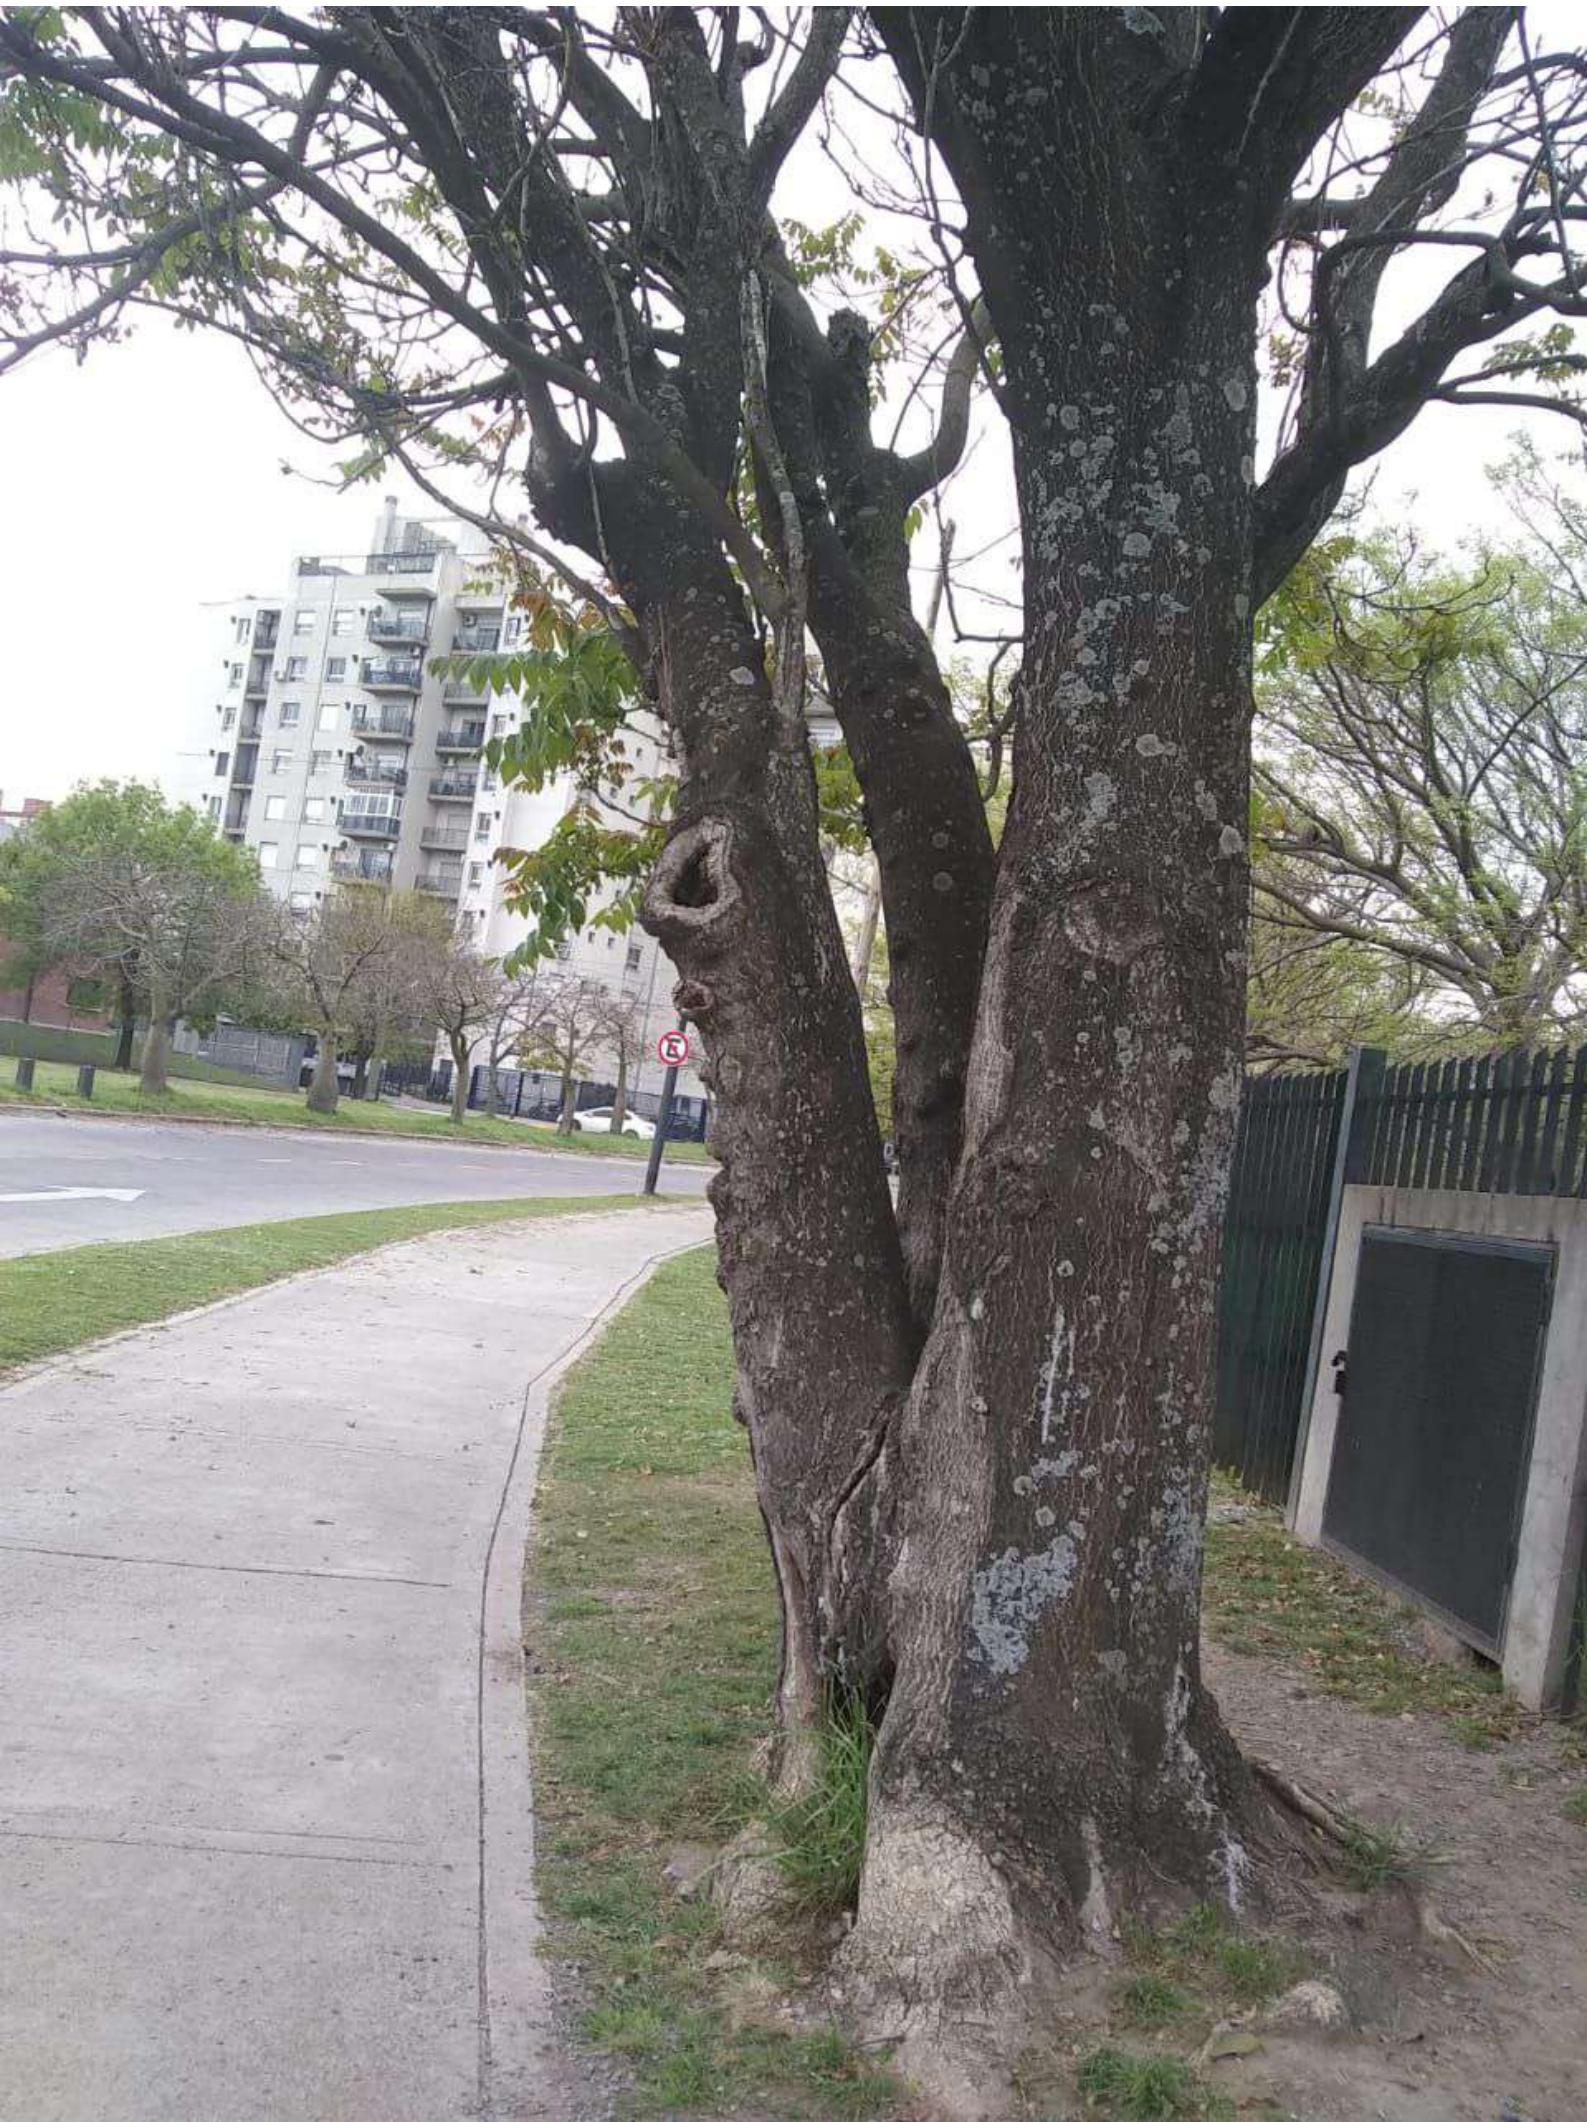
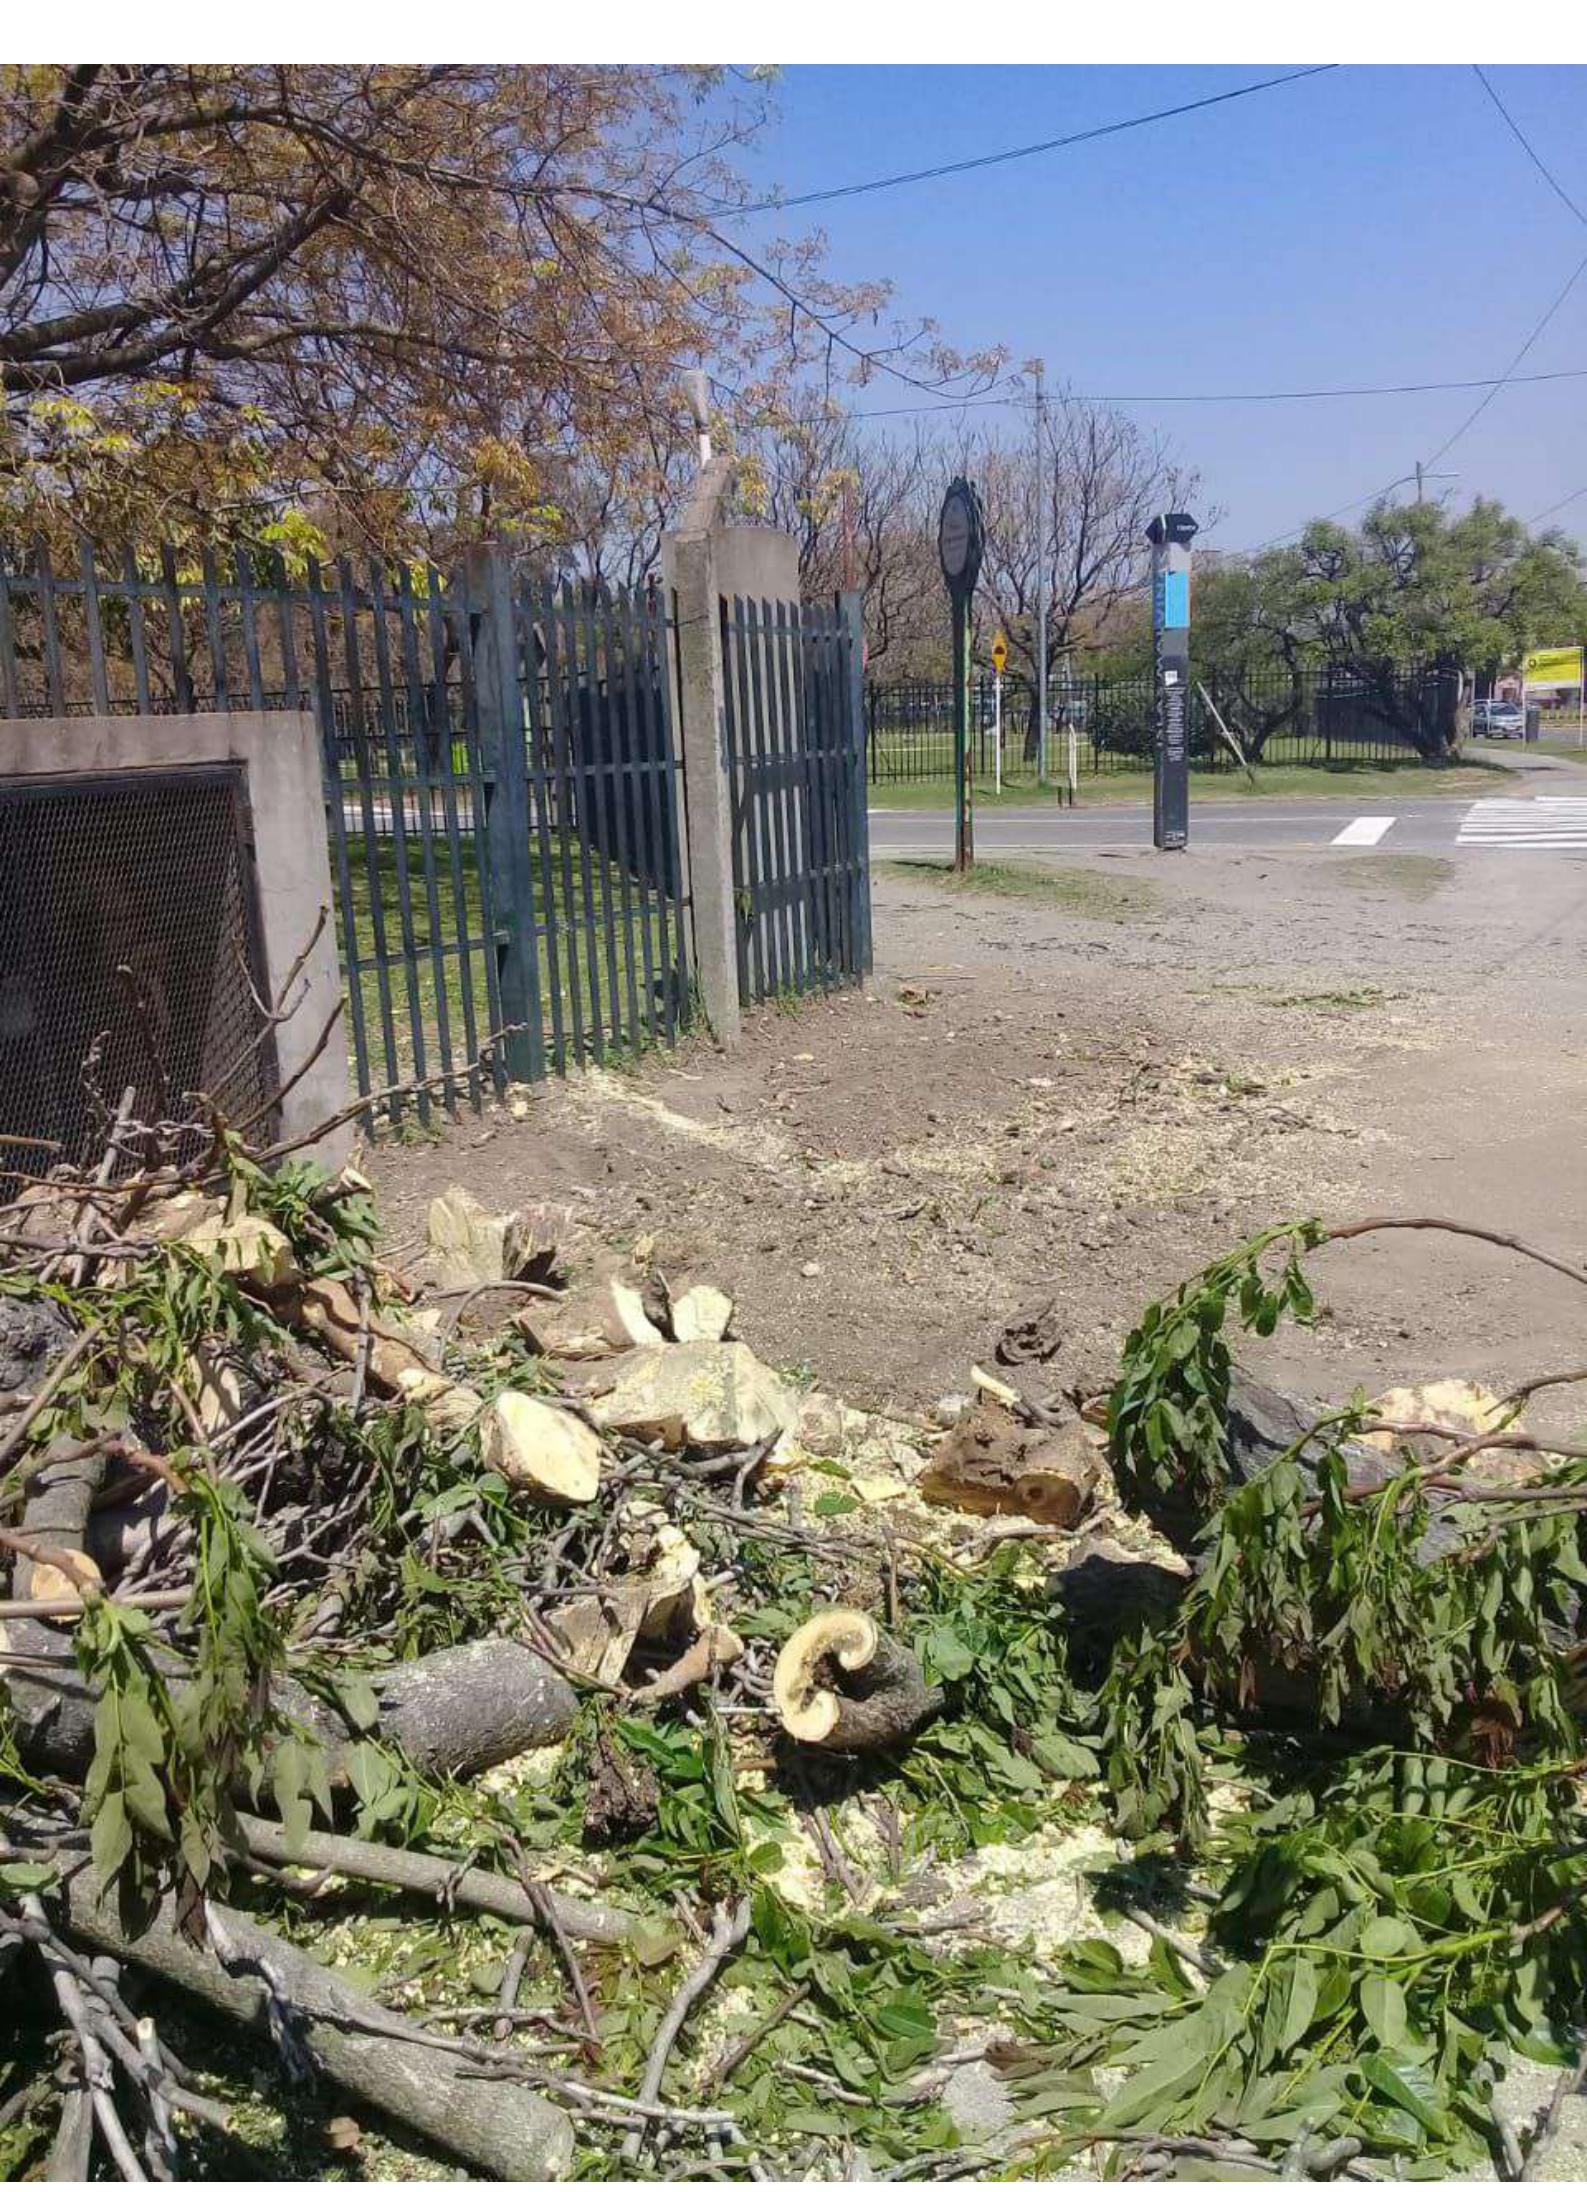
Arbol muy deteriorado con huecos en la base, fisura en el tronco medio. Elemento peligroso no merece plantarse por estar ubicado en zona verde. presencia de un hormiguero en una de sus cavidades.

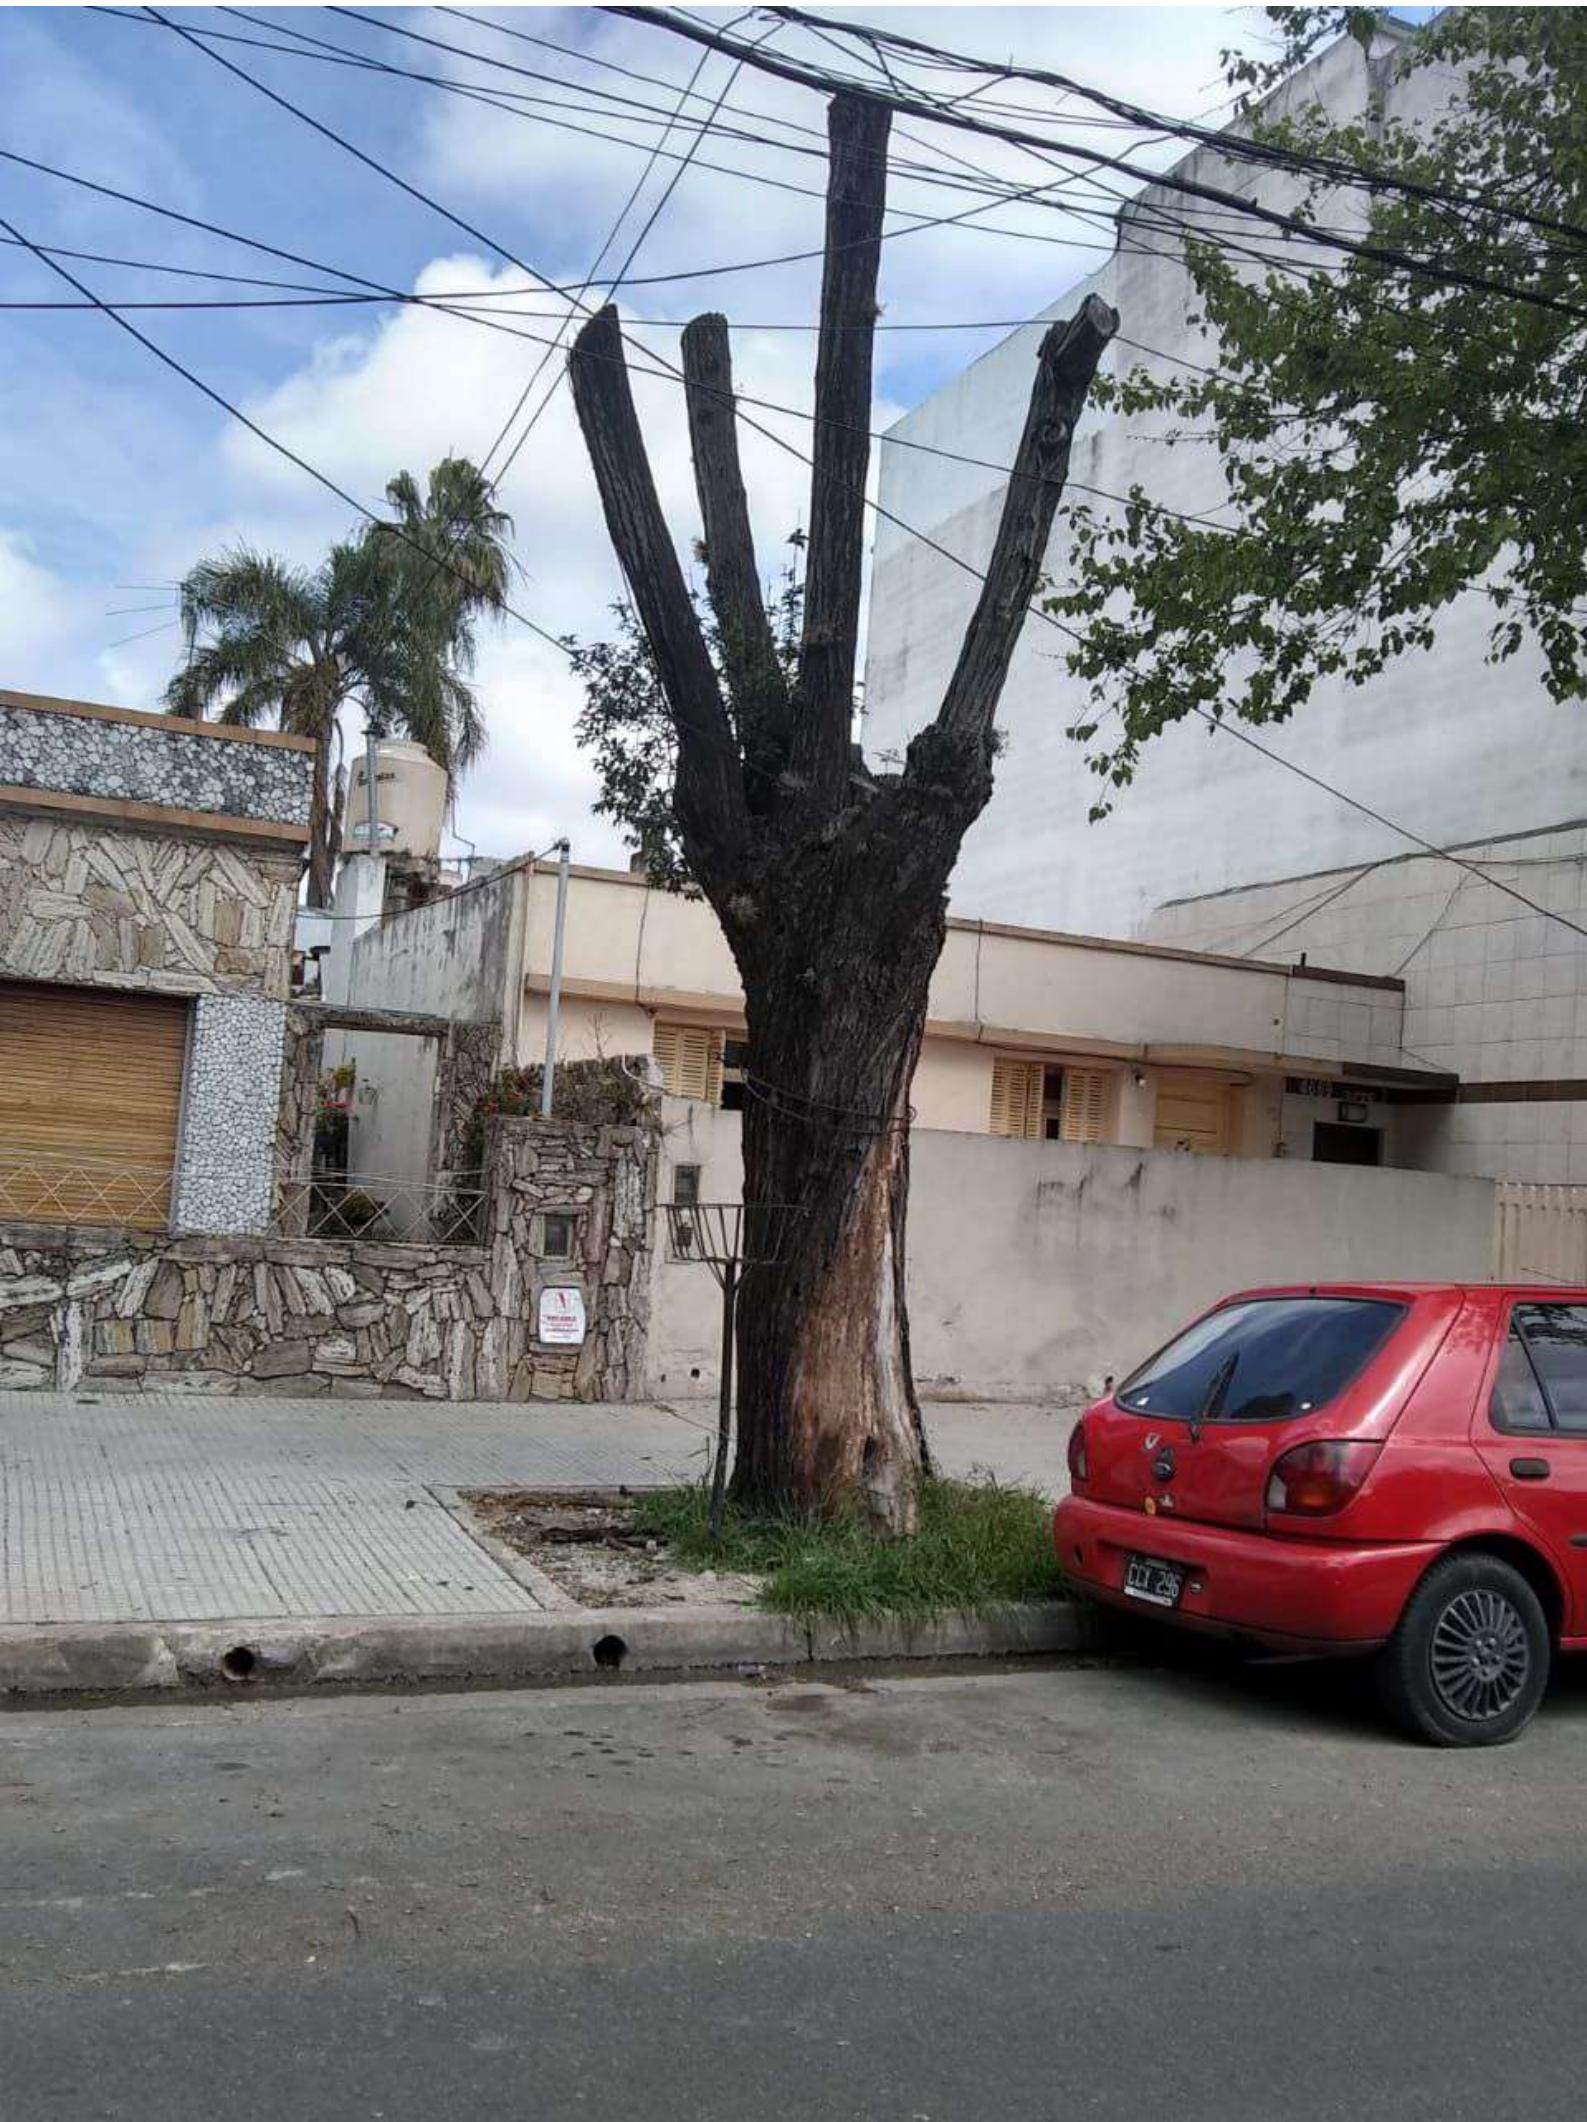
Hudson 4677FF2

Tronco seco, peligroso, verde y blanca en un buen estado. 4,40 de HA.

EXT
