GOBIERNO DE LA CIUDAD DE BUENOS AIRES
PLANTILLA DE INSPECCION DE ARBOS

Referencia: Intervenciones de emergencia de arbolado

INFORME FITOSANITARIO - Arbolado Urbano Comuna 1

INFORME DE INSPECCION

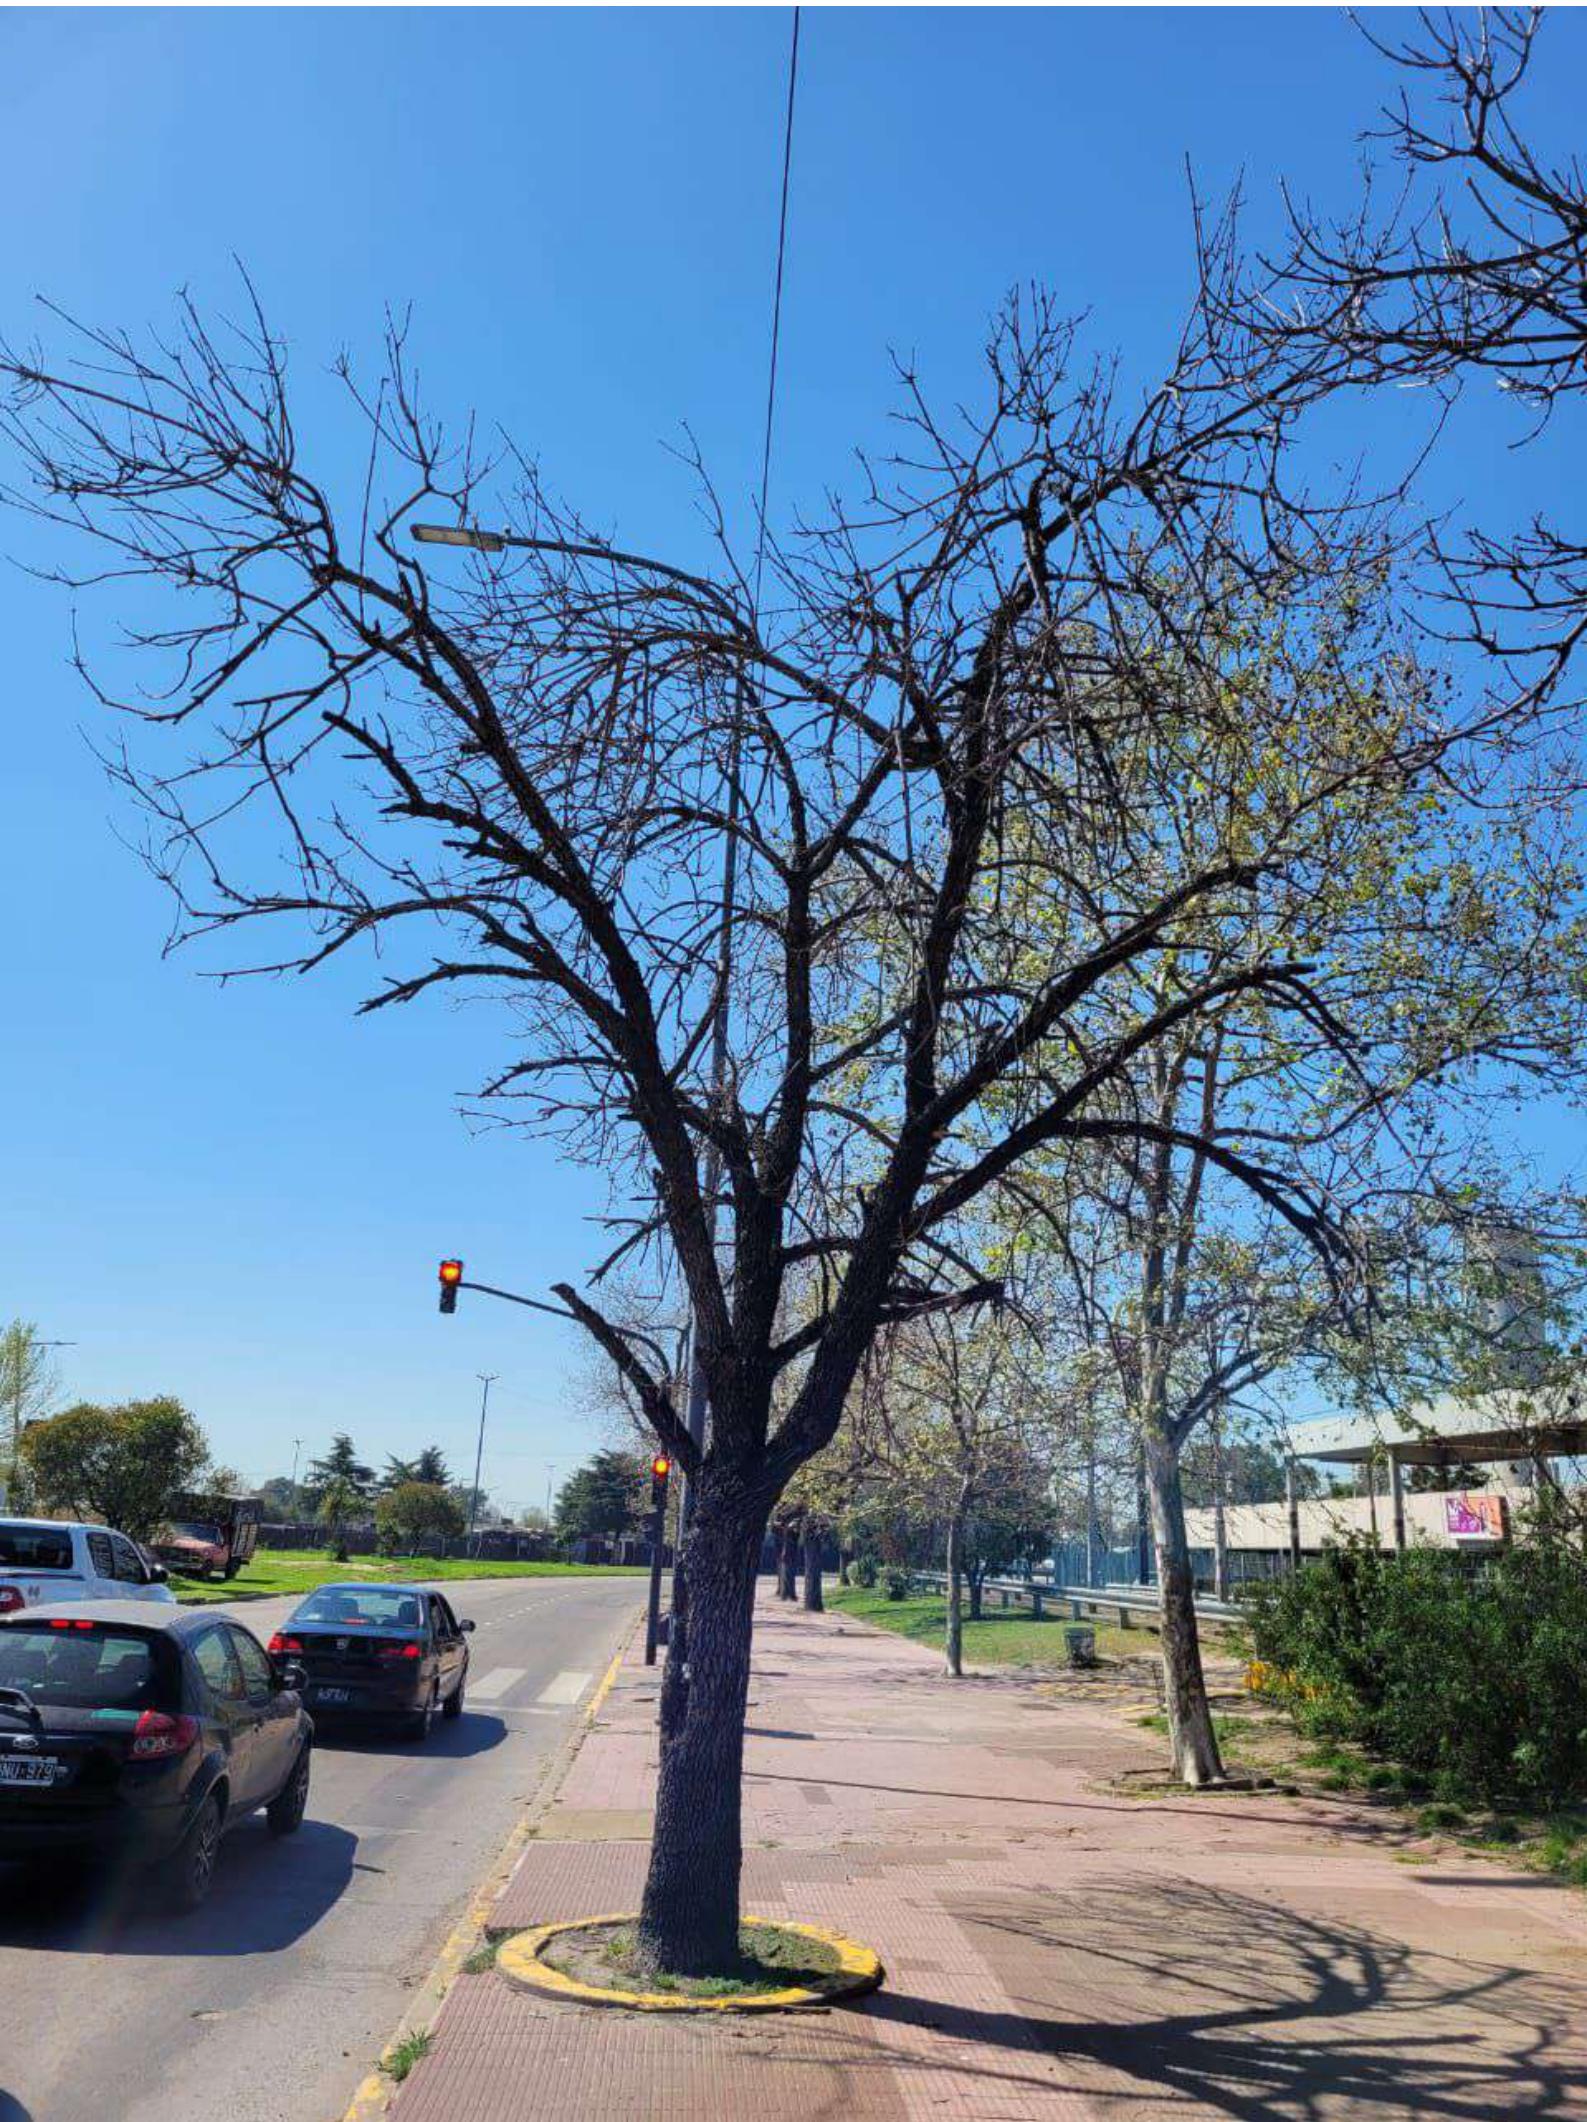
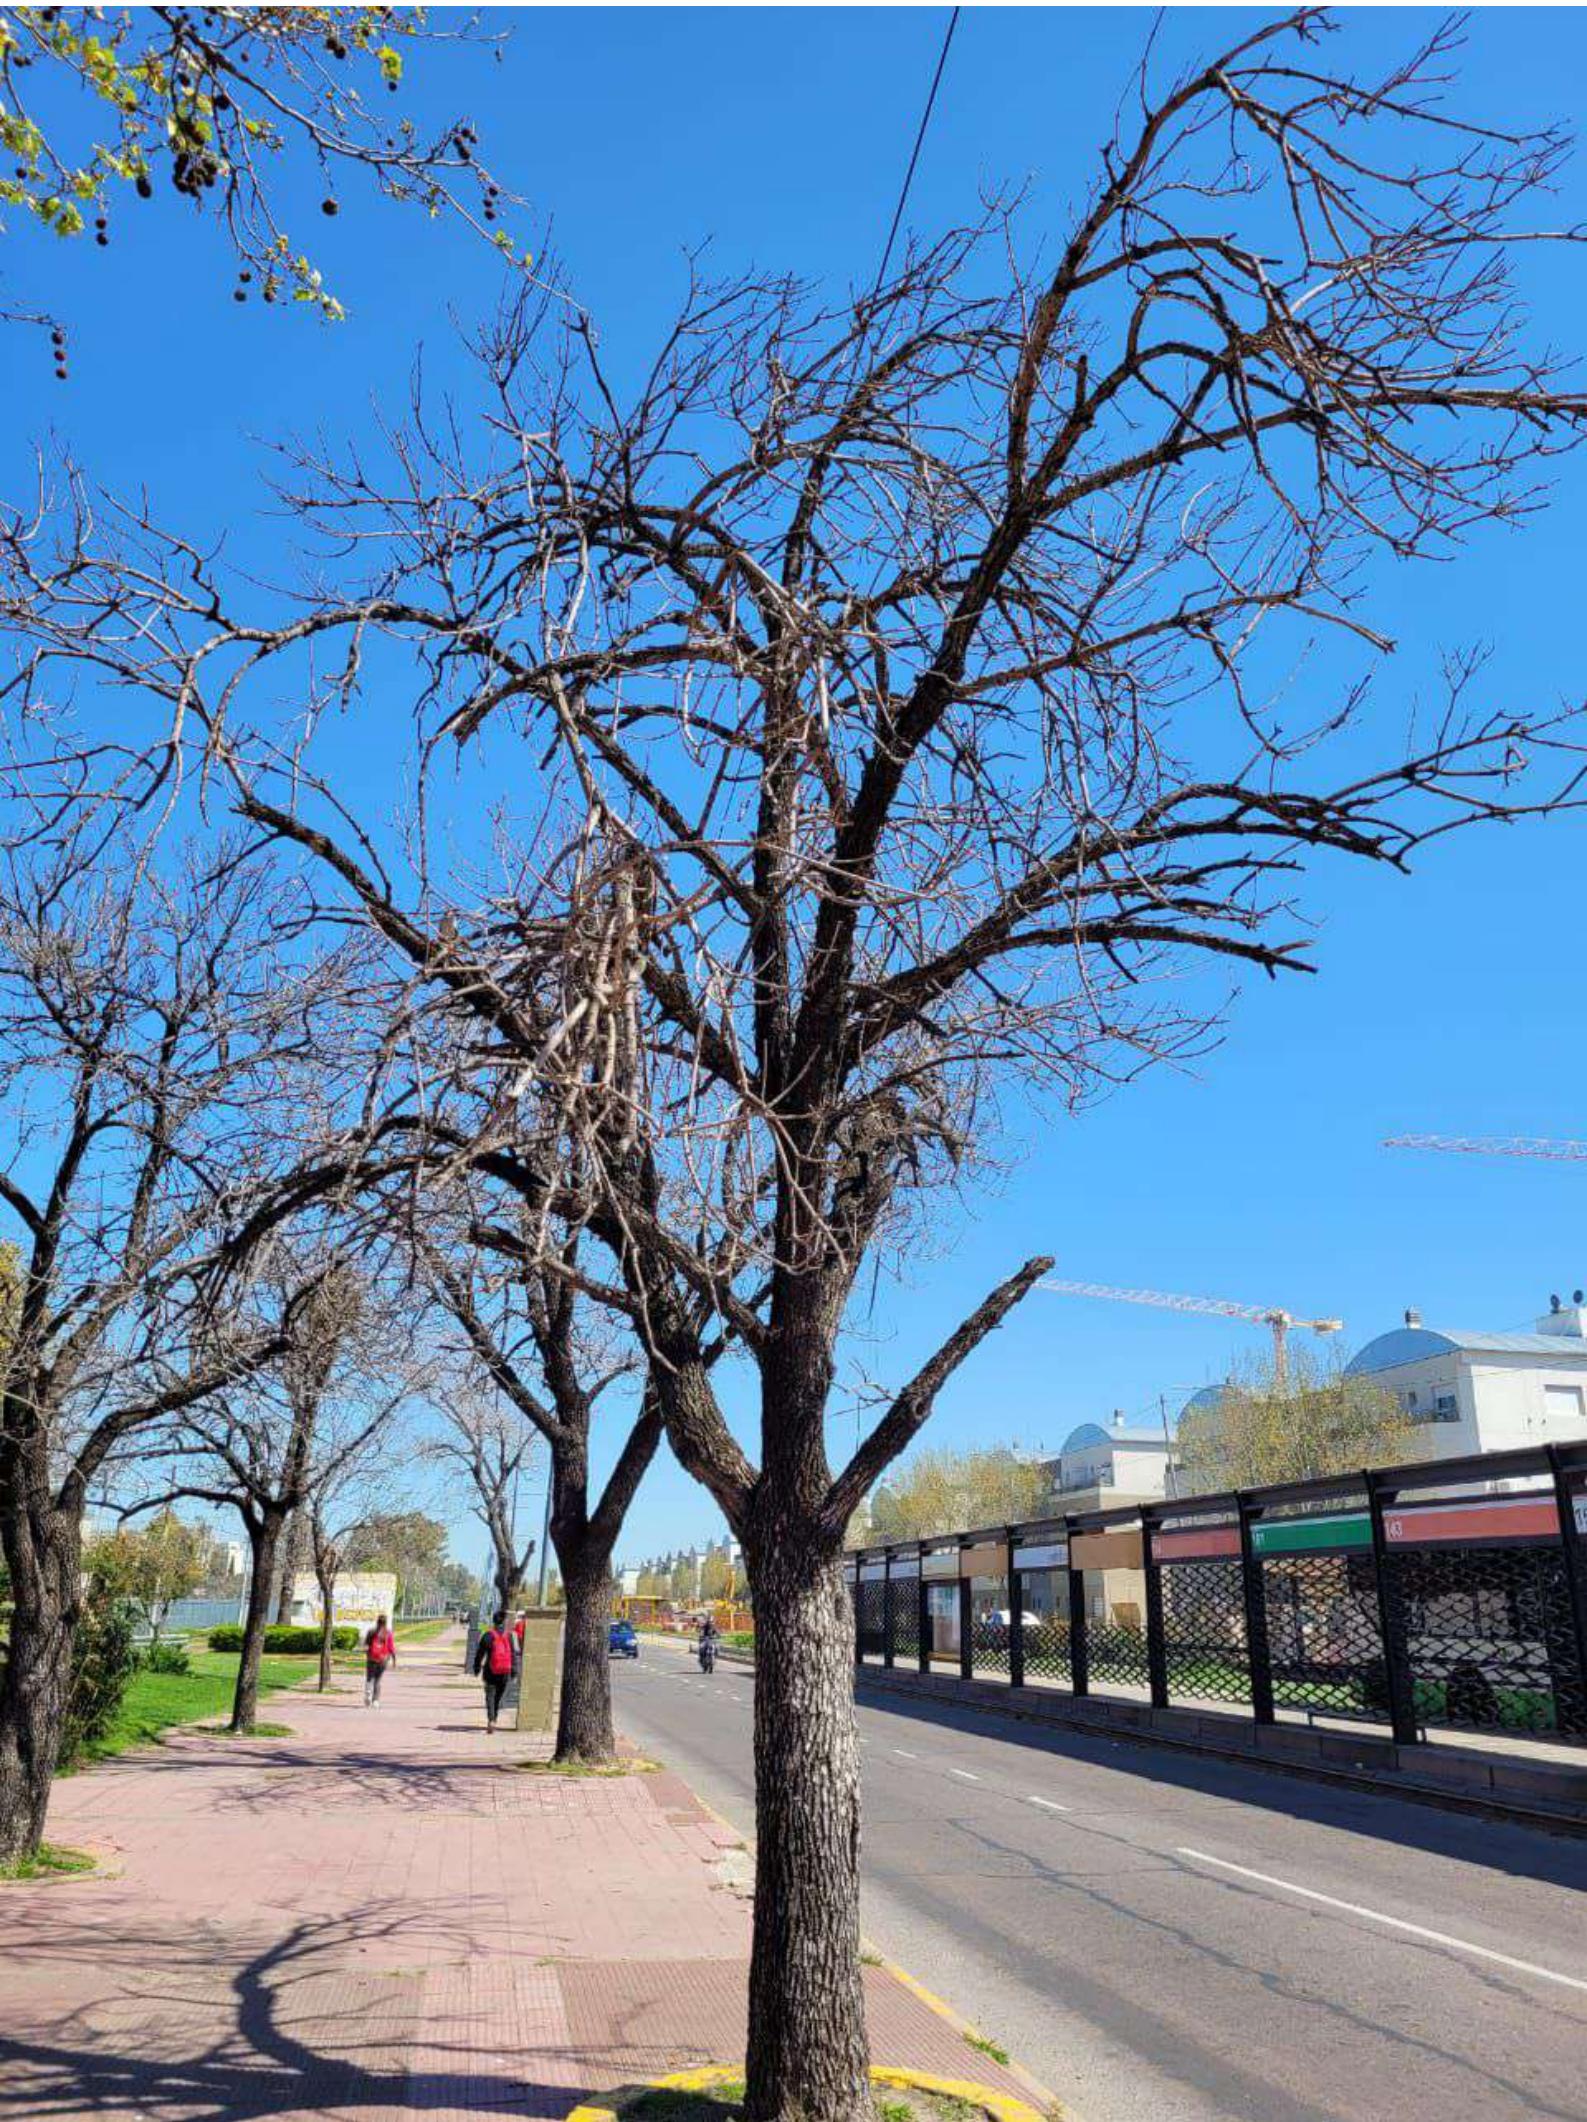
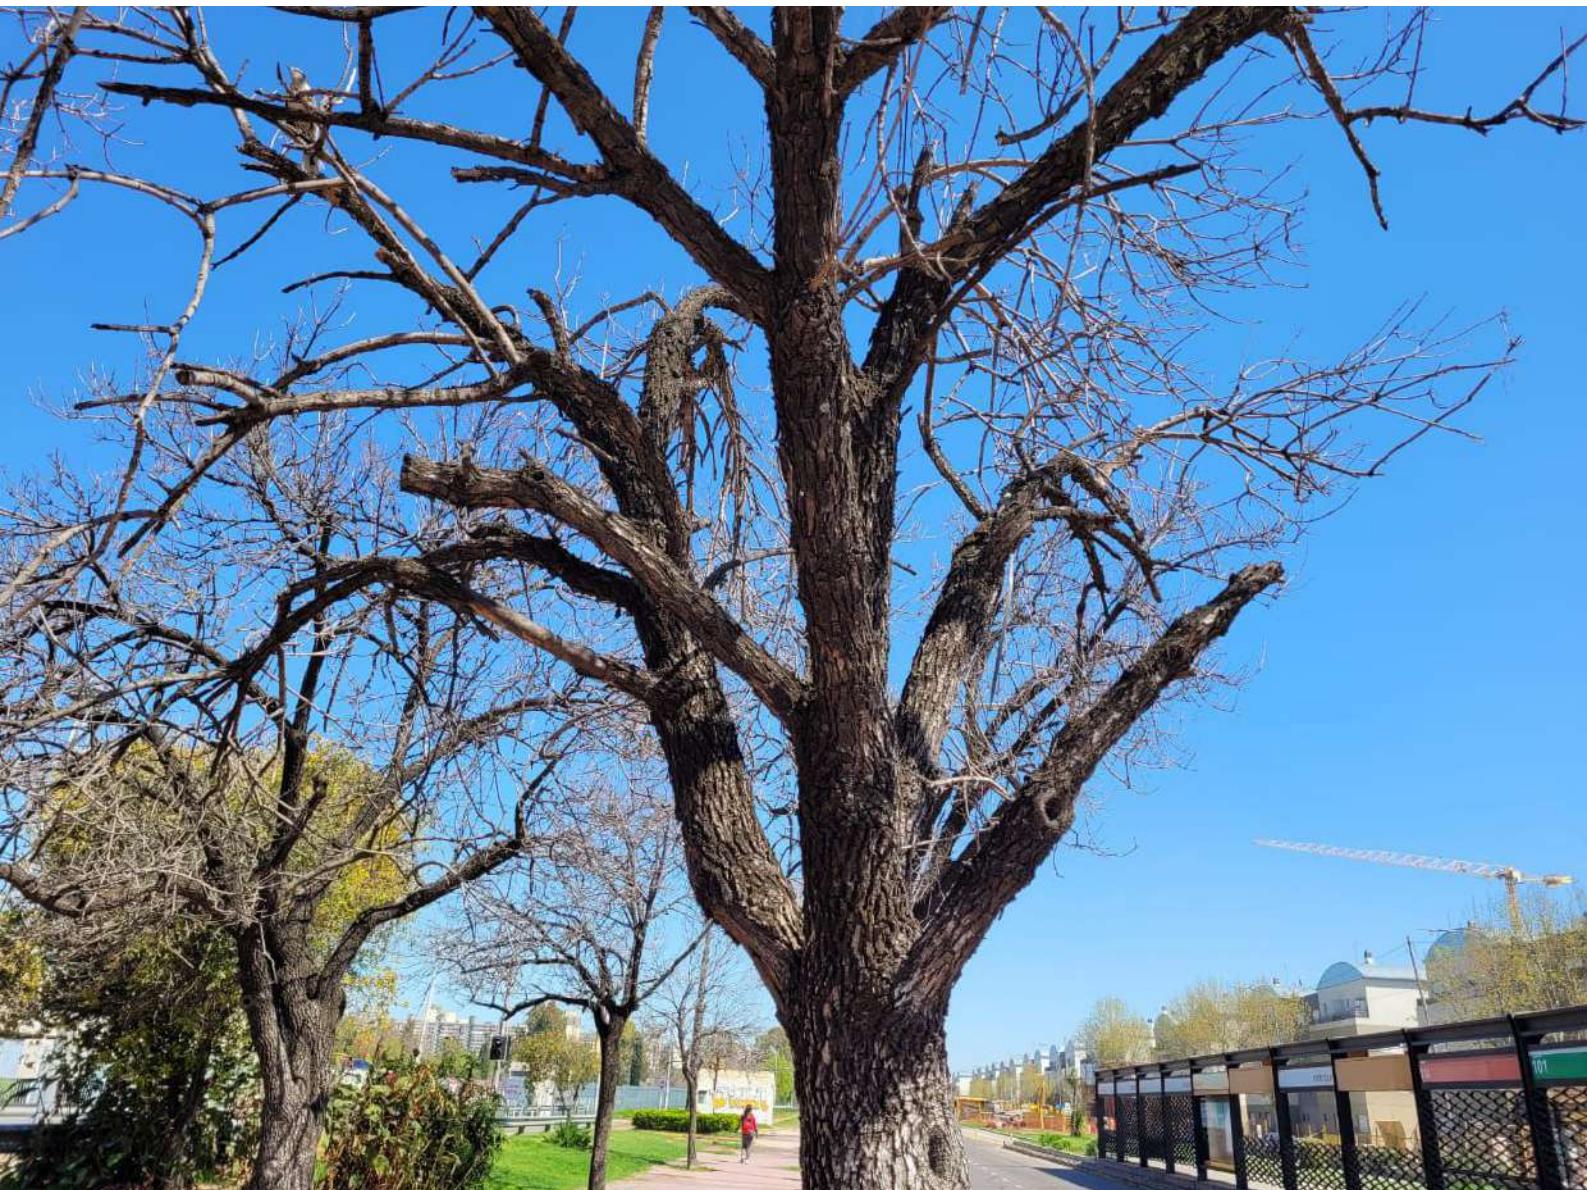
Av.F delacruz 4602la

Observaciones: Se solicita la extracción del ejemplar por encontrarse seco. PRIORIDAD ALTA. Ramas con peligro de quebraduras. Zona de alta Transitabilidad. EMERGENCIA.

FF2 Ext

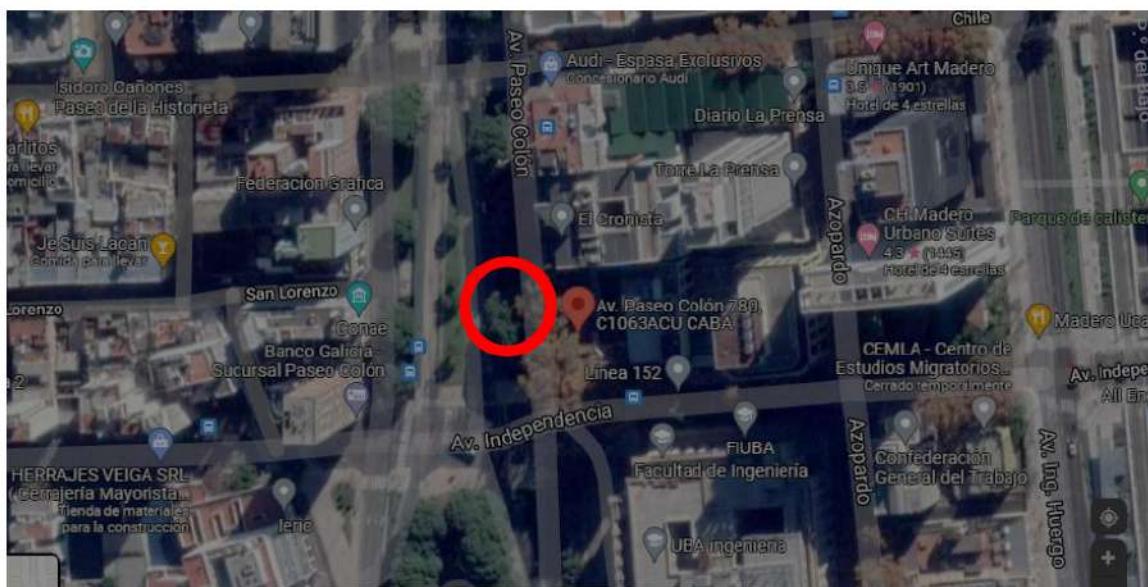
El círculo de rojo de la imagen corresponde a la ubicación del ejemplar, se puede observar la frondosidad de la copa de la tipa.

La fotografía anterior fue tomada el día de la fecha al momento de la inspección del mismo donde se evidencian los restos de madera en descomposición, retirados de la oquedad que el árbol presenta.

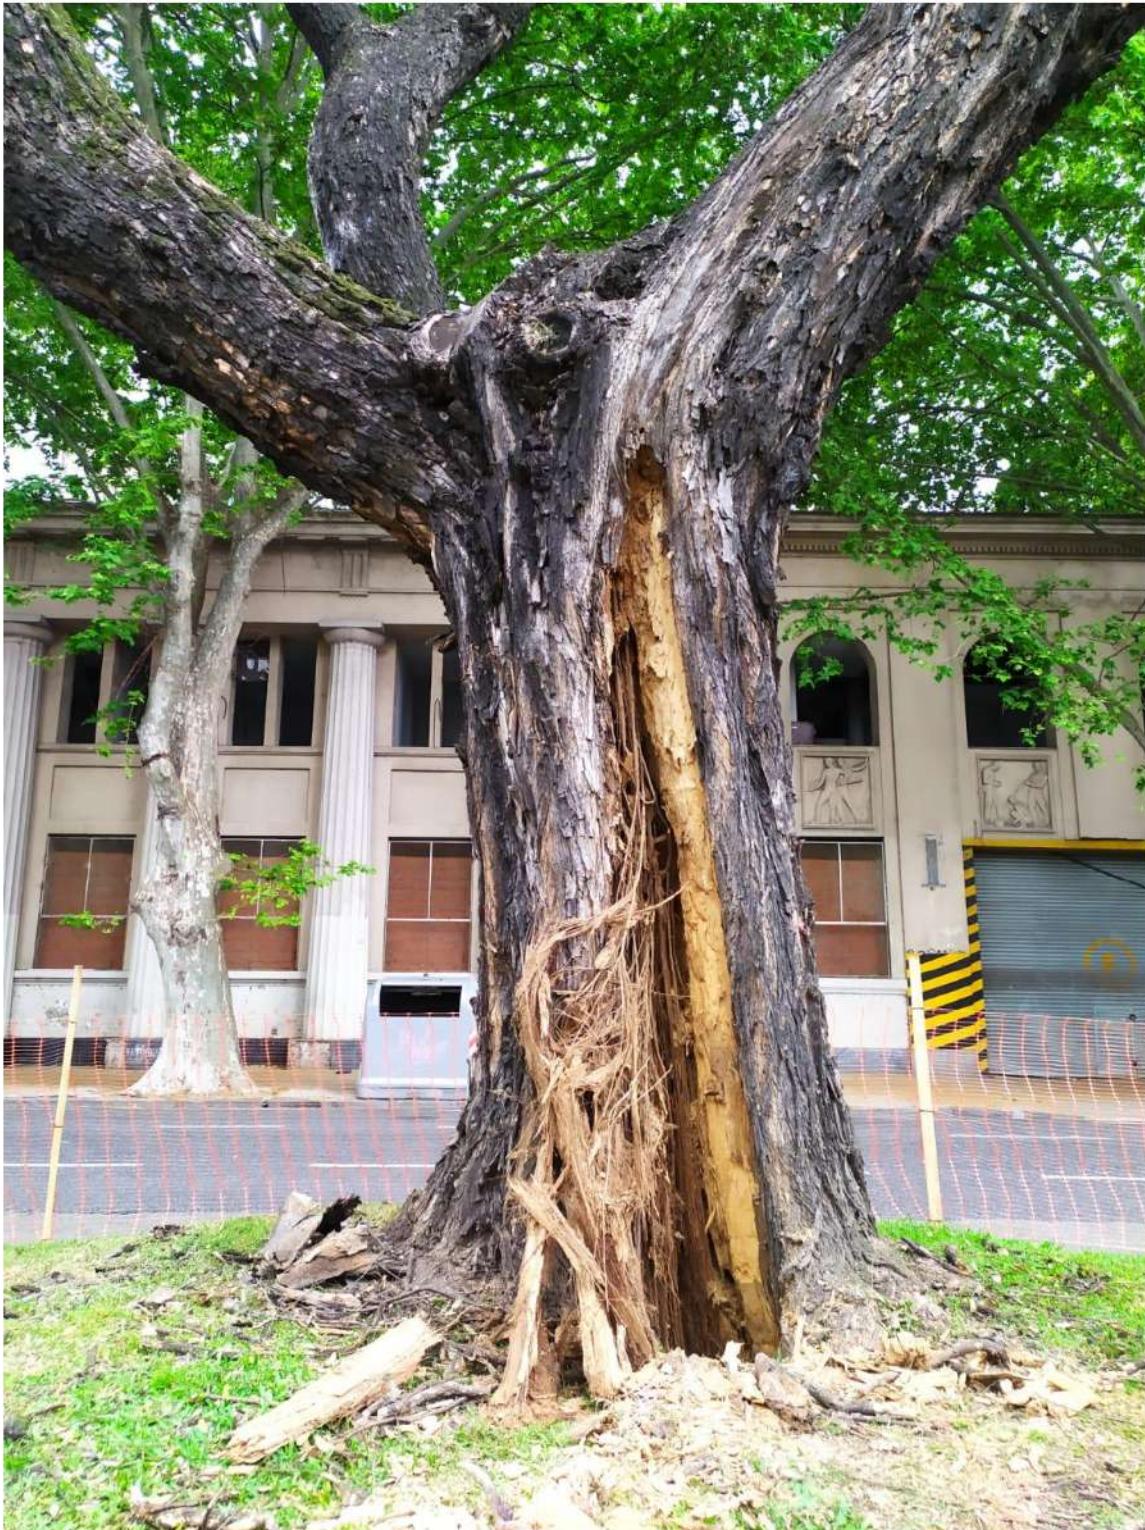
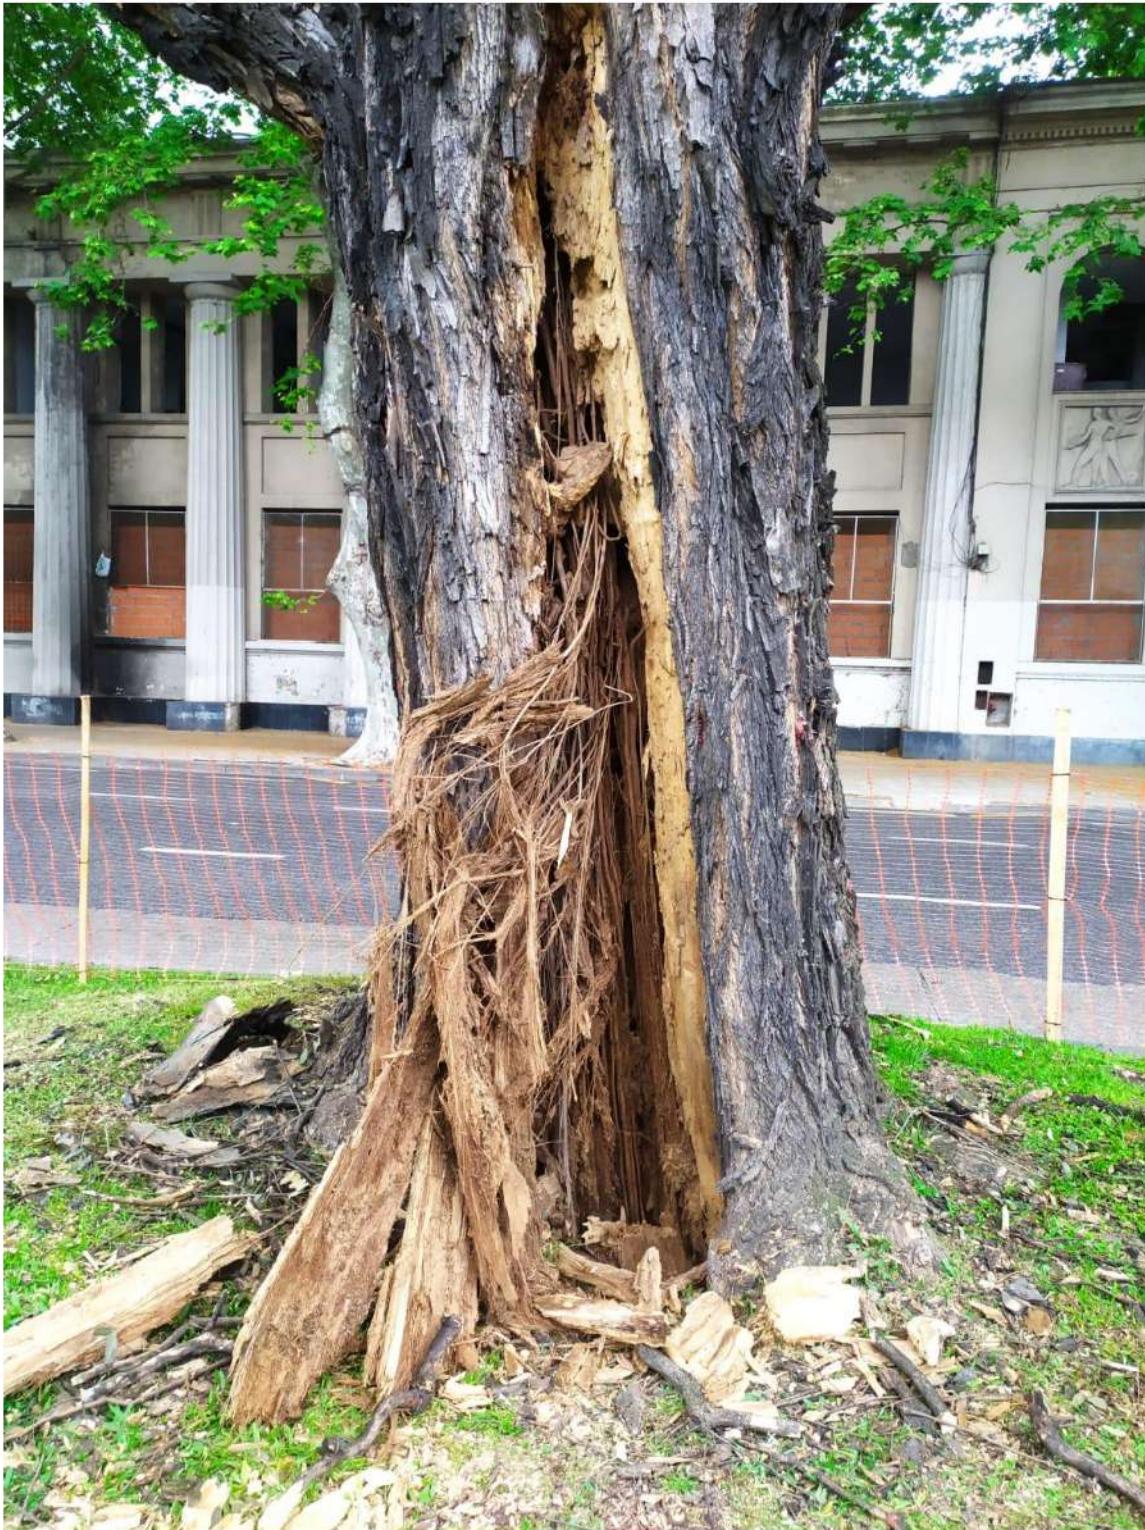
El árbol presenta una importante cavidad longitudinal que afecta todo el fuste y que se prolonga hacia la parte radical del mismo, pudiendo apreciarse madera en descomposición debido a la facilidad con que pudieron desprenderse importantes segmentos del leño sin ninguna dificultad hasta llegar a madera sana.

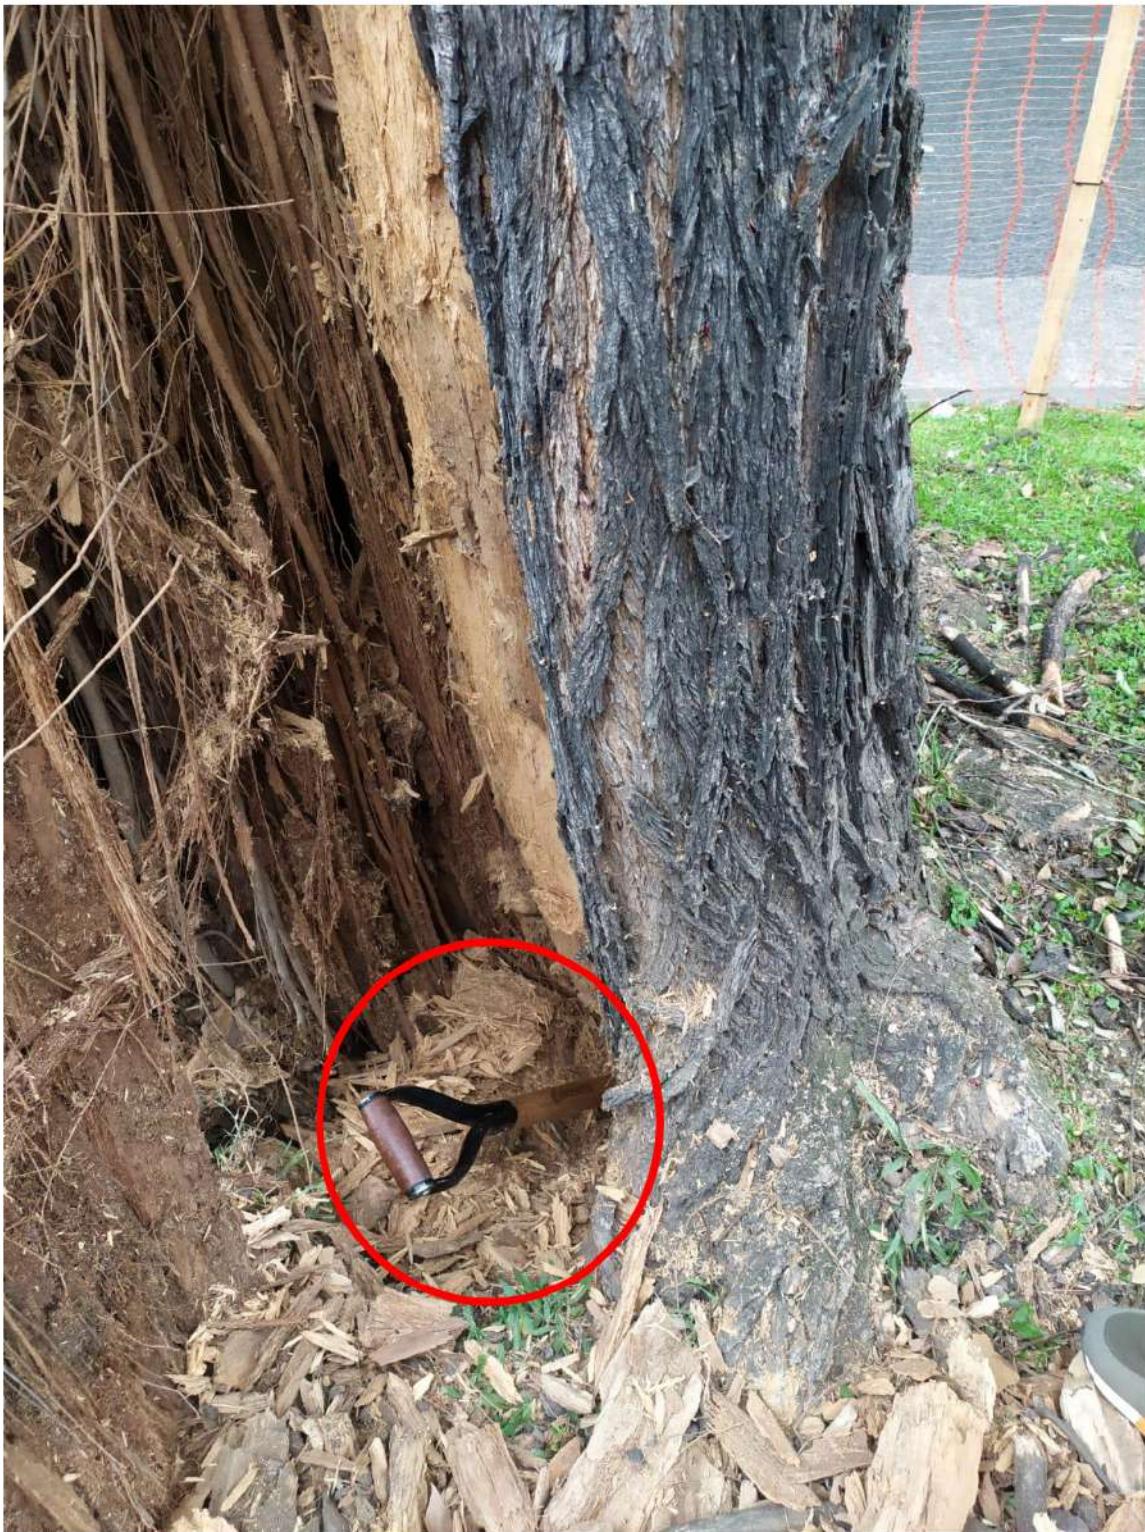
La importante afectación del duramen y la grieta longitudinal que presenta este ejemplar lo hacen de por si un árbol de riesgo, agravado por el hecho de que la descomposición del tronco se extiende al sistema radical, donde, en el sector que es posible inspeccionar, el mismo presenta el mismo grado de deterioro que el tronco, no pudiéndose evaluar la extensión del daño en los sectores inaccesibles.

En la imagen que se acompaña a continuación puede visualizarse la importancia del daño en raíces representado en la proporción que ingresa la pala dentro de la madera descompuesta de la raíz.

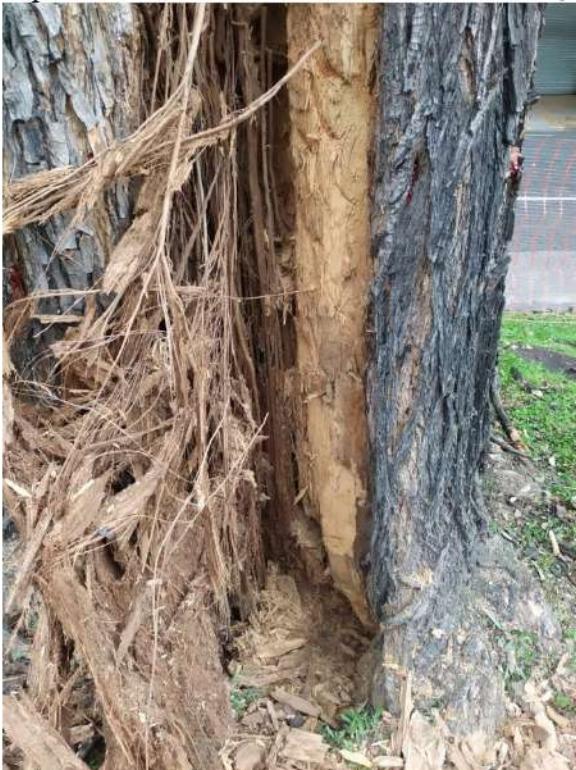
1) *Grieta, cavidad y madera en descomposición (podredumbre marrón)*

El árbol presenta una grieta longitudinal que se transforma en cavidad, afectando una parte importante de la circunferencia del tronco, con presencia de madera en descomposición .

Resumiendo, de acuerdo con los lineamientos arriba indicados y los datos surgidos de la evaluación visual del ejemplar de tipa (Tipuana tipu), producto de los defectos evidentes y visibles que configuran una situación de riesgo público, se recomienda el retiro del árbol inspeccionado bajo la modalidad de emergencia, de acuerdo con lo indicado en la ley 3263/09 en su artículo 15, incisos b) Por su estado sanitario, fisiológico o por sus condiciones físicas no sea posible su recuperación y c) Para garantizar la seguridad de las personas y/o bienes.

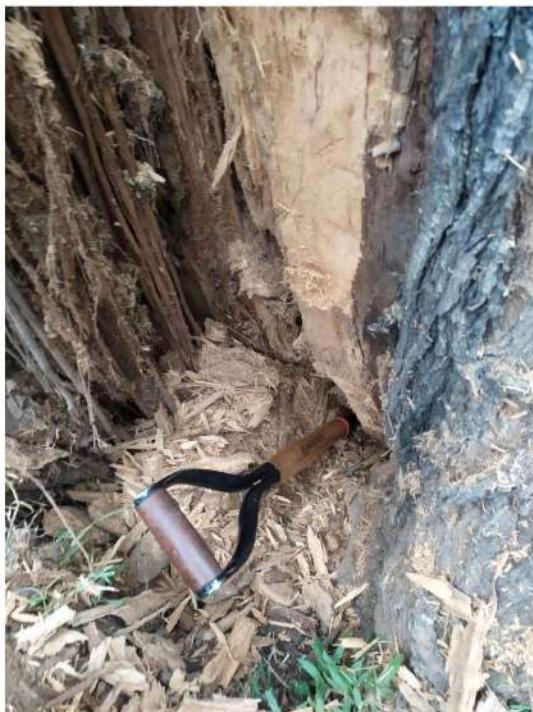
2) *Problemas de raíz.*

La grieta continua por debajo del cuello del árbol, evidenciando la presencia de raíces en descomposición hasta donde es posible visualizar.
