Referencia: Resolución Arbolado ABRIL 2023

Referencia: Anexo Planillas de Inspección y Fotos Resol. Arbolado ABRIL 2023

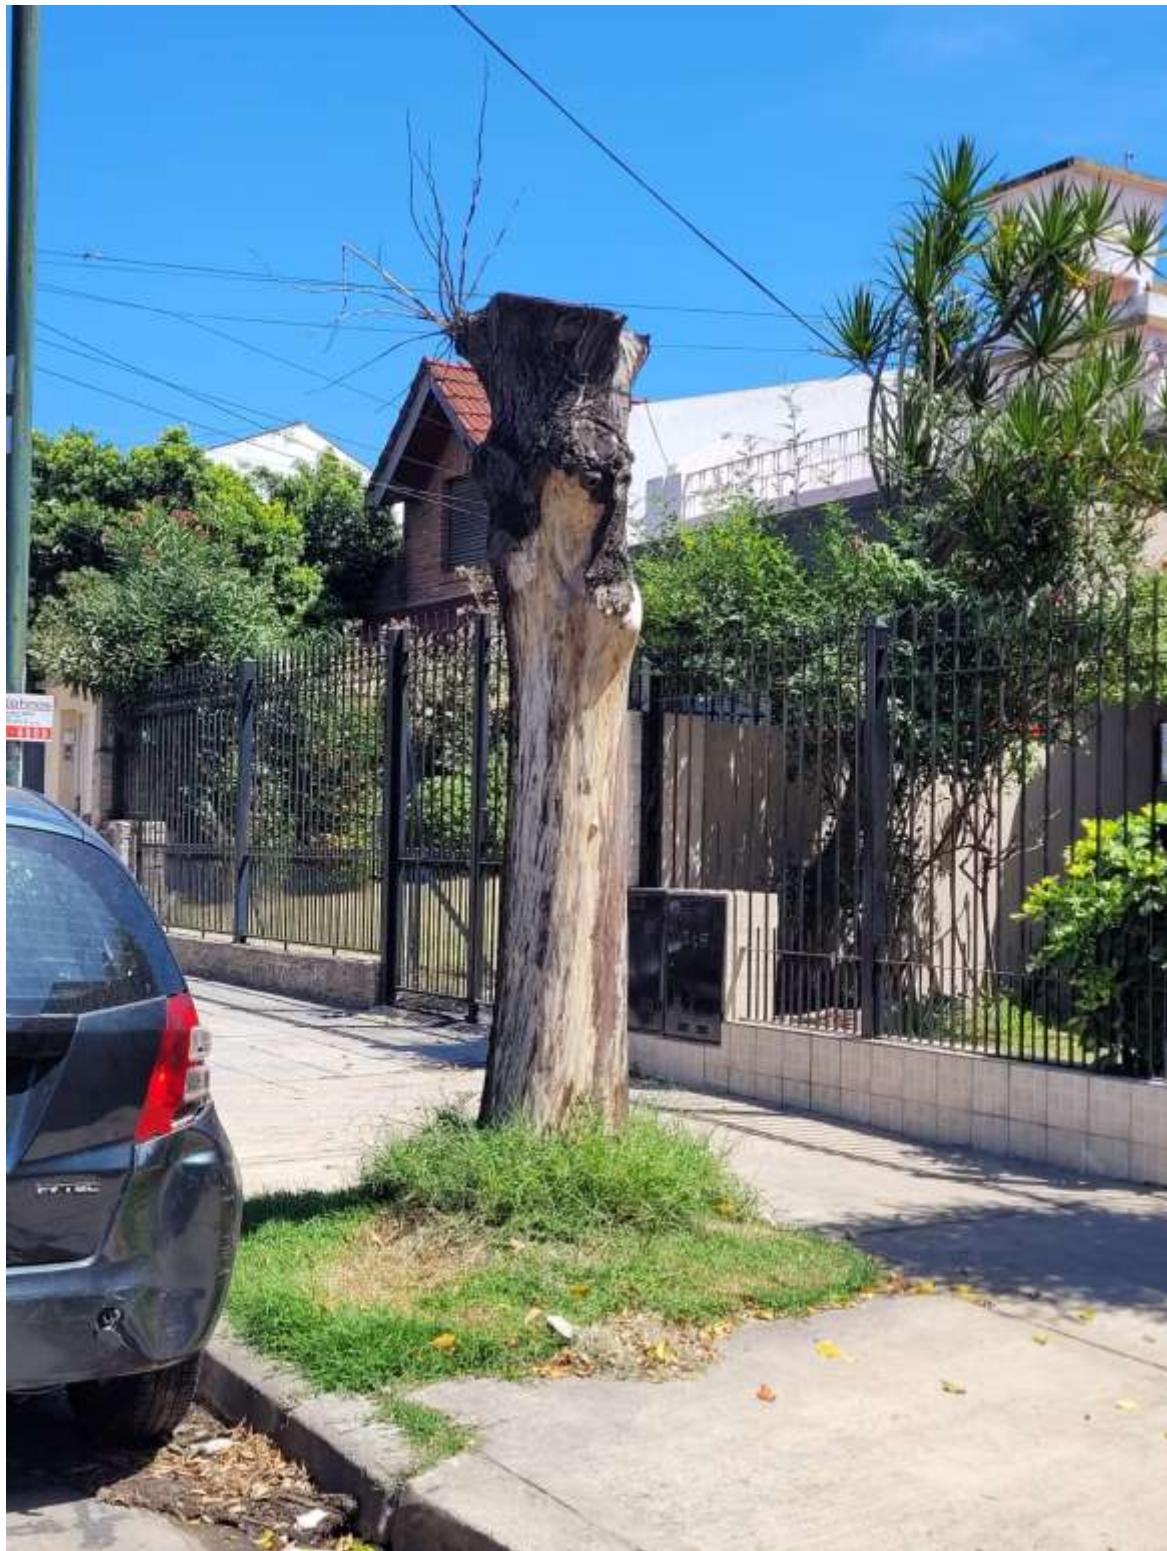
AV. CASTAÑARES 5541

GOBIERNO DE LA CIUDAD DE BUENOS AIRES					
PLANILLA DE INSPECCIÓN DE ARBOLES					
INSPECCIÓN N° _____					
AVISO:	500047099/23		FECHA DE RELEVAMIENTO:	22/2/2023	
ARME					
UBICACIÓN DEL ARBOL					
CALLE	Av. Castañares			N°	5541
ESPECIE BOTANICA	NN				
ARBOL SECO	<input checked="" type="checkbox"/>		ARBOL SEMISECO		
PARAMETROS MECANICOS Y SANITARIOS DEL ARBOL					
ALTURA APROX (m)	3	INCLINACION:	SI / NO	Mayor a 45°	
DAP (cm)	34	Menor a 45°			
ORIENTACION DE LA INCLINACION Hacia la calle					
<input type="checkbox"/> Hacia la propiedad <input type="checkbox"/> Hacia el largo de la vereda					
COPA DESBALANCEADA	<input type="checkbox"/>		DESCOPADO	<input checked="" type="checkbox"/>	
DESCORTEZAMIENTO			DESCOPADO Y BROTADO		
FUSTE	Cavidades			FRUCTIFICACIONES FUNGICAS	
	basal	media	alta	CODOMINANCIAS	
pequeñas				CHORREADOS	
grandes				Cavidad longitudinal en el fuste (m)	
RAIZ	Expuesta		Provoca fisuras en el frente de la propiedad: SI / NO

Levanta vereda: m ²		Ancho de vereda: —			Código de vereda: —
RAMAS	Quebradas/ Fisuradas			Codominancias	
	Secas/ Secas en las puntas			Con mal ángulo de inserción	
Con cavidades/ Tumores o Cancros			Tocones		
Bajas				Que invaden espacio aéreo	
HOJAS	De coloración anormal		Síntomas de enfermedades		
	Con manchas foliares		Defoliación: total / parcial		
Con signos de insectos					
Recomendaciones del inspector:					
A: Objetivos de poda: Reducción Riesgo/ Eliminar interferencias/ Reducir sombra/resistencia al viento/mejorar la estética					
B: Tipos de poda: Formación/ Limpieza/ Adareo/ Refaldado/Reducción de copa/ Terciado/ Balanceo					
C: Extracción	D: Tratamiento sanitario		E: Trasplante	F: Corte de raíces	SUPERFICIAL PROFUNDA
Observaciones:					
MÉTODO DE INSPECCIÓN: VISUAL					
PRIORIDAD: MUY ALTA / ALTA / MEDIA / BAJA / MUY BAJA					
<i>Se solicita la extracción por ser un árbol solo.</i> <i>S. a reparación de vereda.</i>

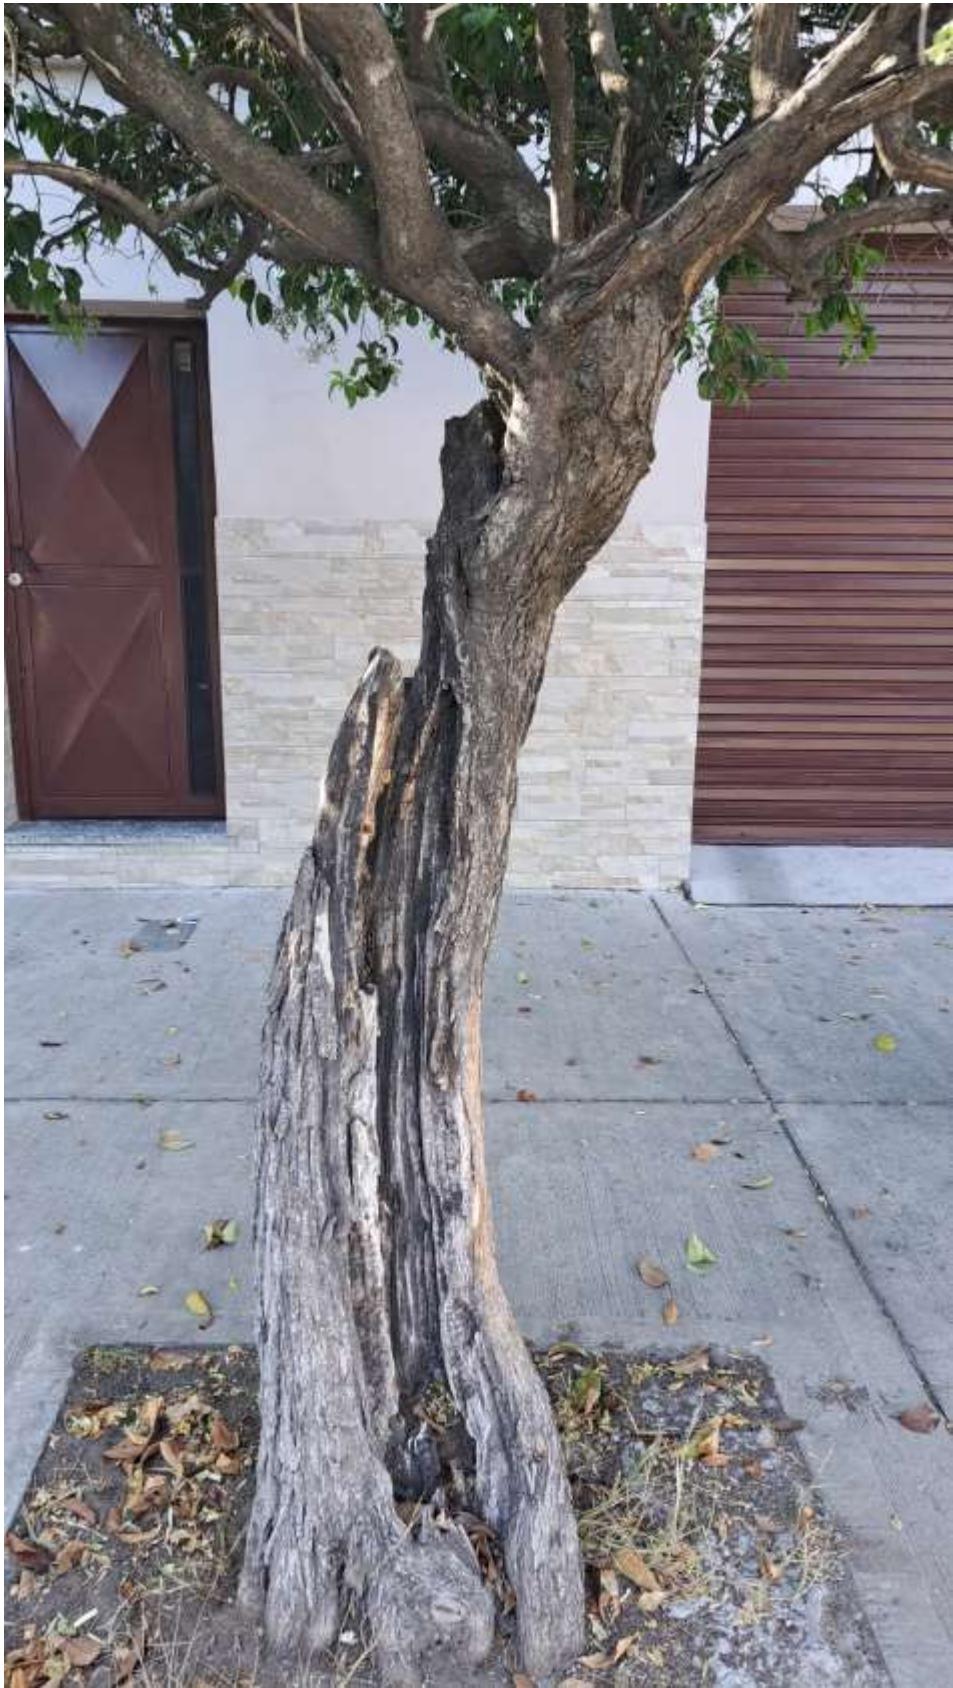
GOBIERNO DE LA CIUDAD DE BUENOS AIRES					
PLANILLA DE INSPECCION DE ARBOLES					
INSPECCION N°					
AVISO:	Oficio				
ARME:					
UBICACION DEL ARBOL:					
CALLE:	Coronel 2720 LD				
ESPECIE BOTANICA:	Liquido				
ARBOL SECO	<input type="checkbox"/>				
ARBOL SEMISECO	<input type="checkbox"/>				
PARAMETROS MECANICOS Y SANITARIOS DEL ARBOL					
INCLINACION: <input checked="" type="checkbox"/> SI / <input type="checkbox"/> NO	Mayor a 45° <input type="checkbox"/>				
ALTURA APROX (m)	5				Menor a 45° <input checked="" type="checkbox"/>
DAP (cm)	30				ORIENTACION DE LA INCLINACION
				Hacia la calle <input type="checkbox"/>	
				Hacia la propiedad <input type="checkbox"/>	
				Hacia el largo de la vereda <input checked="" type="checkbox"/>	
COPA DESBALANCEADA		DESCOPADO		DESCOPADO Y BROTADO	
DESCORTEZAMIENTO		Cavidades		FRUCTIFICACIONES FUNGICAS	
FUSTE	pequeñas	basal	media	alta	CODOMINANCIAS
		grandes	K	L	CHORREADOS

RAIZ	Expuesta	Cavidad longitudinal en el fuste (m)			
		Espesor de pared remanente (cm)			
RAMAS	Quebradas/ Fisuradas	Provoca fisuras en el frente de la propiedad: SI / NO			
		Ancho de vereda: Código de vereda:			
RAMAS	Secas/ Secas en las puntas	Codominancias			
		Con mal ángulo de inserción			
RAMAS	Con cavidades/ Tumores o Cancros	Tocones			
		Que invaden espacio aéreo			
HOJAS	Bajas				
HOJAS	Excesivas/ Cruzadas				
HOJAS	De coloración anormal	Síntomas de enfermedades			
		Defoliación total / parcial			
<p><i>Recomendaciones del inspector:</i></p> <p>A: Objetivos de poda: Reducción Riesgo/ Eliminar interferencias/ Reducir sombra/resistencia al viento/mejorar la estética</p> <p>B: Tipos de poda: Formación/ Limpieza/ Aclaro/ Refaldeo/ Reducción de copa/ Terciado/ Balanceo</p> <p>C: Extracción</p> <p>D: Tratamiento sanitario E: Trasplante F: Corte de raíces</p>					
<p>Prioridad: MUY ALTA / ALTA / MEDIA / BAJA / MUY BAJA</p> <p><i>Extracción de Liquido con cavidad posol hasta lo topo</i></p> <p><i>Presente decortezamiento, sin podad removida. Con inclinación a la propiedad.</i></p> <p><i>Extracción brotado alto.</i></p>

<p>Observaciones:</p> <p>MÉTODO DE INSPECCIÓN VISUAL</p> <p><i>Extracción de Liquido con cavidad posol hasta lo topo</i></p> <p><i>Presente decortezamiento, sin podad removida. Con inclinación a la propiedad.</i></p> <p><i>Extracción brotado alto.</i></p>					
<p>Datos del Inspector/Verificador</p> <p>Nombre y Apellido: <i>Laura Cobos</i></p> <p>Firma: <i>Laura Cobos</i></p> <p>FM ó DNI: <i>20004195</i></p>

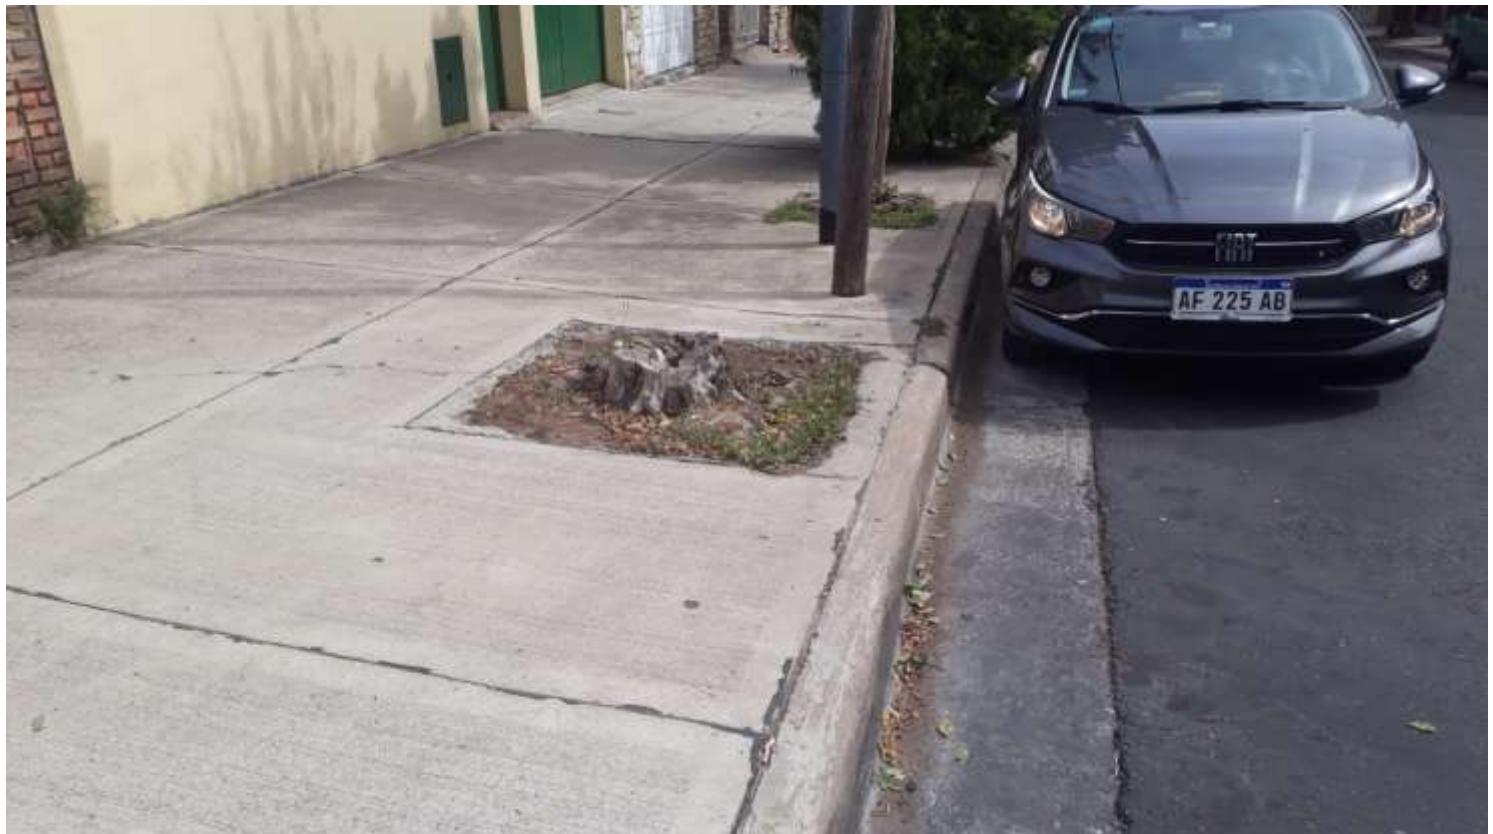
CORVALÁN 3383

GOBIERNO DE LA CIUDAD DE BUENOS AIRES				
PLANILLA DE INSPECCION DE ARBOLES				
AVISO:	INSPeCCION N°			
ARME	FECHA DE RELEVAMIENTO 22/3/2023			
UBICACIÓN DEL ARBOL				
CALLE	CORVOLAN N° 3383			
ESPECIE BOTANICA	NN CERA			
ARBO SECO	ARBO SEMISECO			
PARAMETROS MECANICOS Y SANITARIOS DEL ARBOL				
ALTURA APROX (m)	0,2	INCLINACION: SI / NO	Mayor a 45° <input type="checkbox"/>	
DAP (cm)	35		Menor a 45° <input type="checkbox"/>	
ORIENTACION DE LA INCLINACION				
COPA DESBALANCEADA		DESCOPADO		
FUSTE	DESCORTEZAMIENTO	DESCOPADO Y BROTADO		
	pequeñas	basal	media	FRUCTIFICACIONES FUNGICAS
		alta		CODOMINANCIAS
RAIZ	Expuesta	CHORREADOS		
	Levanta vereda: m ²	Cavidad longitudinal en el fuste (m)		
RAMAS	Quebradas/ Fisuradas	Espesor de pared remanente (cm)		
	Secas/ Secas en las puntas	Provoca fisuras en el frente de la propiedad: SI / NO		
	Con cavidades/ Tumores o Cancros	Ancho de vereda:		
	Bajas	Código de vereda:		
HOJAS	Excesivas/ Cruzadas	Codomiancias

De coloración anormal	Con mal ángulo de inserción		
	Con manchas foliares	Tocones		
Con signos de insectos	Que invaden espacio aéreo			
Recomendaciones del Inspector:				
A: Objetivos de poda: Reducción Riesgo/ Eliminar interferencias/ Reducir sombra/resistencia al viento/mejorar la estética				
B: Tipos de poda: Formación/ Limpieza/ Aclareo/ Refaldado/Reducción de copa/ Terciado/ Balanceo				
C: Extracción		D: Tratamiento sanitario		
E: Trasplante		F: Corte de raíces		
SUPERFICIAL				
PROFUNDA				
Observaciones:				
EXTRACCION DE CERA SIN VEREDA				
Prioridad bajo				
Datos del Inspector/Verificador				
Nombre y Apellido		Firma		
Spivazzoli		Firma		
		17605640		
		FM 6 DNI

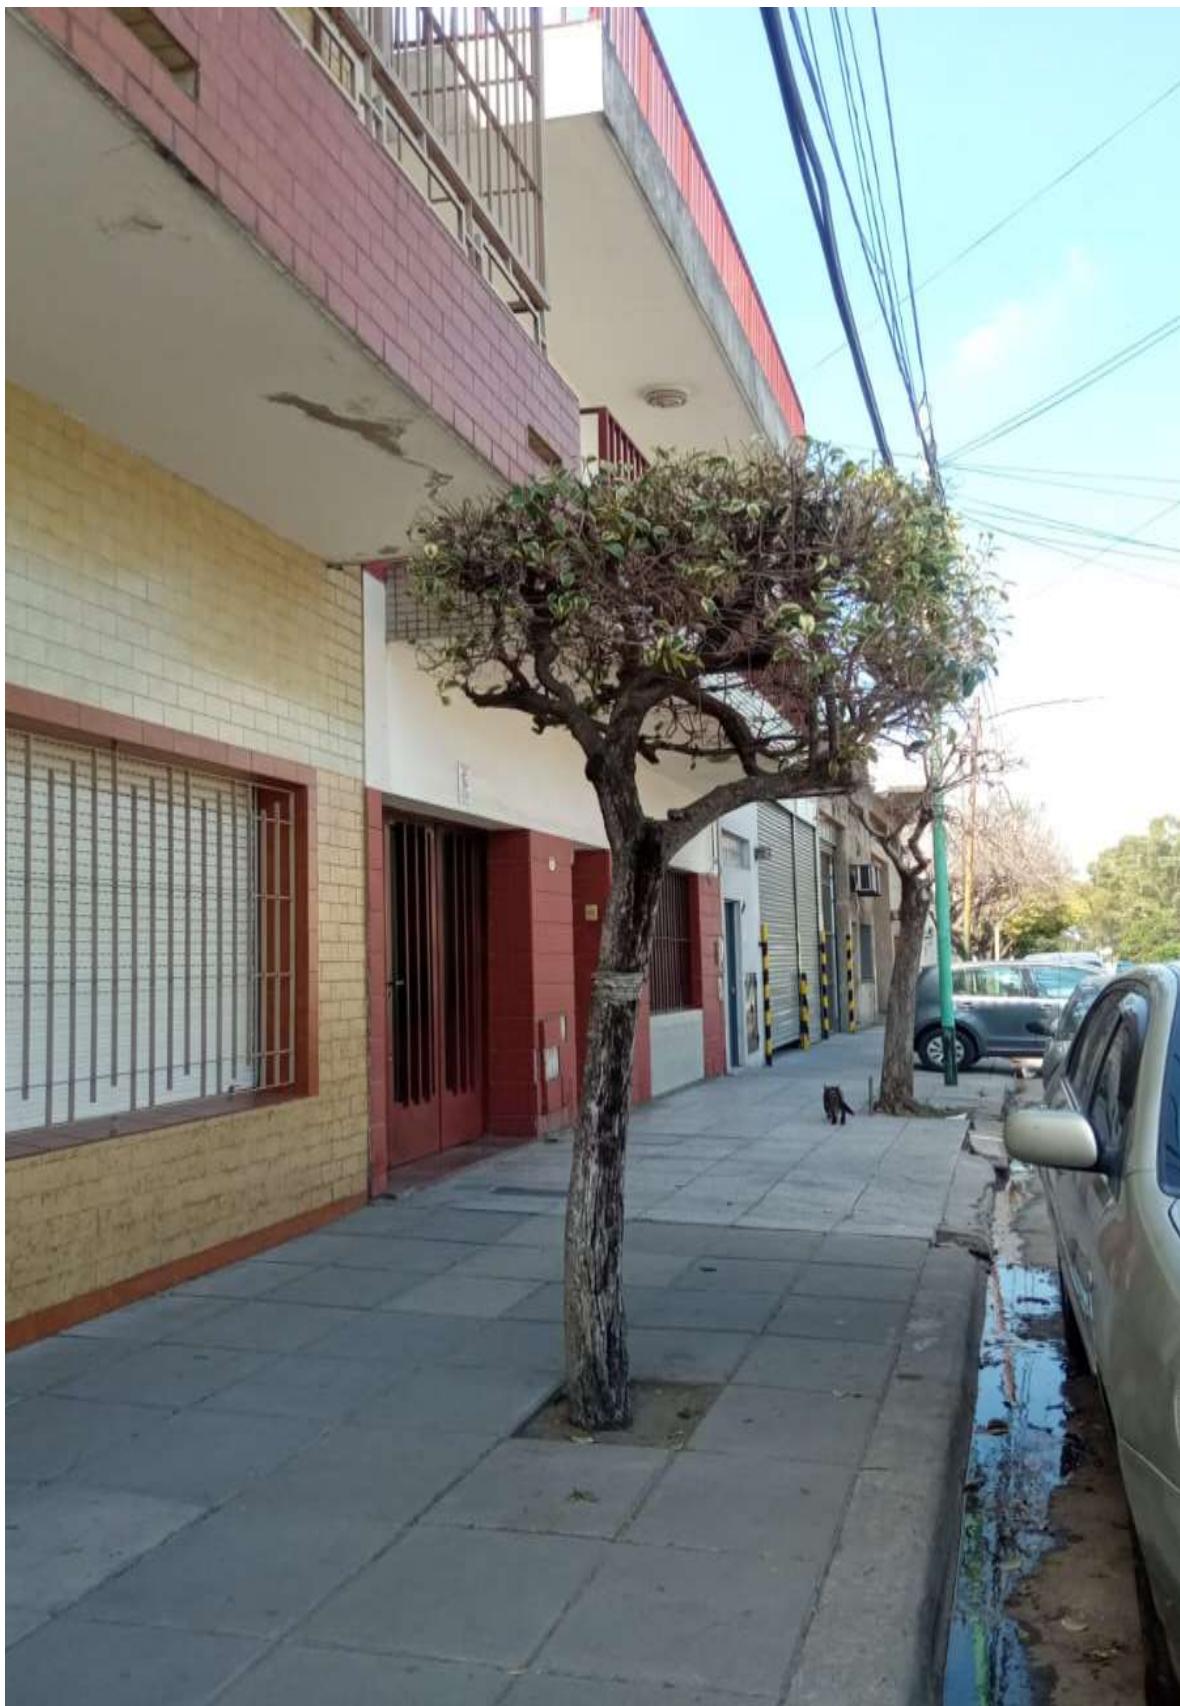
GOBIERNO DE LA CIUDAD DE BUENOS AIRES					
PLANILLA DE INSPECCIÓN DE ÁRBOLES					
INSPECCIÓN N° _____					
AVISO:	500169317123		FECHA DE RELEVAMIENTO:	17/3/23	
ARME					
UBICACIÓN DEL ARBOL					
CALLE	Timoteo Gorosillo		N°	3716118	
ESPECIE BOTANICA	Ligustrino				
ARBOL SECO			ARBOL SEMISECO	<input checked="" type="checkbox"/>	
PARAMETROS MECANICOS Y SANITARIOS DEL ARBOL					
ALTURA APROX (m)	6	INCLINACION:	SI <input checked="" type="radio"/>	NO	Mayor a 45° <input type="checkbox"/>
DAP (cm)	17	Menor a 45° <input type="checkbox"/>			
ORIENTACION DE LA INCLINACION Hacia la calle					
Hacia la propiedad <input type="checkbox"/> Hacia el largo de la vereda <input type="checkbox"/>					
COPA DESBALANCEADA					
FUSTE	DESCORTEZAMIENTO		DESCOPADO		DESCOPADO Y BROTADO
			Cavidades		FRUCTIFICACIONES FUNGICAS
	basal	media	alta	CODOMINANCIAS	
	pequeñas			CHORREADOS	
RAIZ	Expuesta		Provoca fisuras en el frente de la propiedad: SI / NO

Levanta vereda: m ³		Ancho de vereda:		Código de vereda:
	Quebradas/ Fisuradas		<input checked="" type="checkbox"/>		Codominancias
	Secas/ Secas en las puntas		<input checked="" type="checkbox"/>		Con mal ángulo de inserción
RAMAS	Con cavidades/ Tumores o Cancros				Tocones
	Bajas				Que invaden espacio aéreo
	Excesivas/ Cruzadas				
	De coloración anormal		Síntomas de enfermedades		
HOJAS	Con manchas foliares		Defoliación total / parcial <input checked="" type="radio"/>		
	Con signos de insectos				
Recomendaciones del Inspector:					
A: Objetivos de poda: Reducción Riesgo/ Eliminar interferencias/ Reducir sombra/resistencia al viento/mejorar la estética					
B: Tipos de poda: Formación/ Limpieza/ Aclareo/ Refaldado/Reducción de copa/ Terciado/ Balanceo					
C: Extracción		D: Tratamiento sanitario		E: Trasplante	F: Corte de raíces
					SUPERFICIAL <input type="checkbox"/> PROFUNDA <input type="checkbox"/>

Observaciones:					
MÉTODO DE INSPECCIÓN: VISUAL					
PRIORIDAD: MUY ALTA / ALTA / MEDIA / BAJA / MUY BAJA					
Ejemplar desvitalizado con anclaje comprometido (máximo). Se solicita extracción.					
Datos del Inspector/Verificador					
Nombre y Apellido		Firma		FM ó DNI	
Coronel Matto, M. Min		Gallardo M. Min		334081827

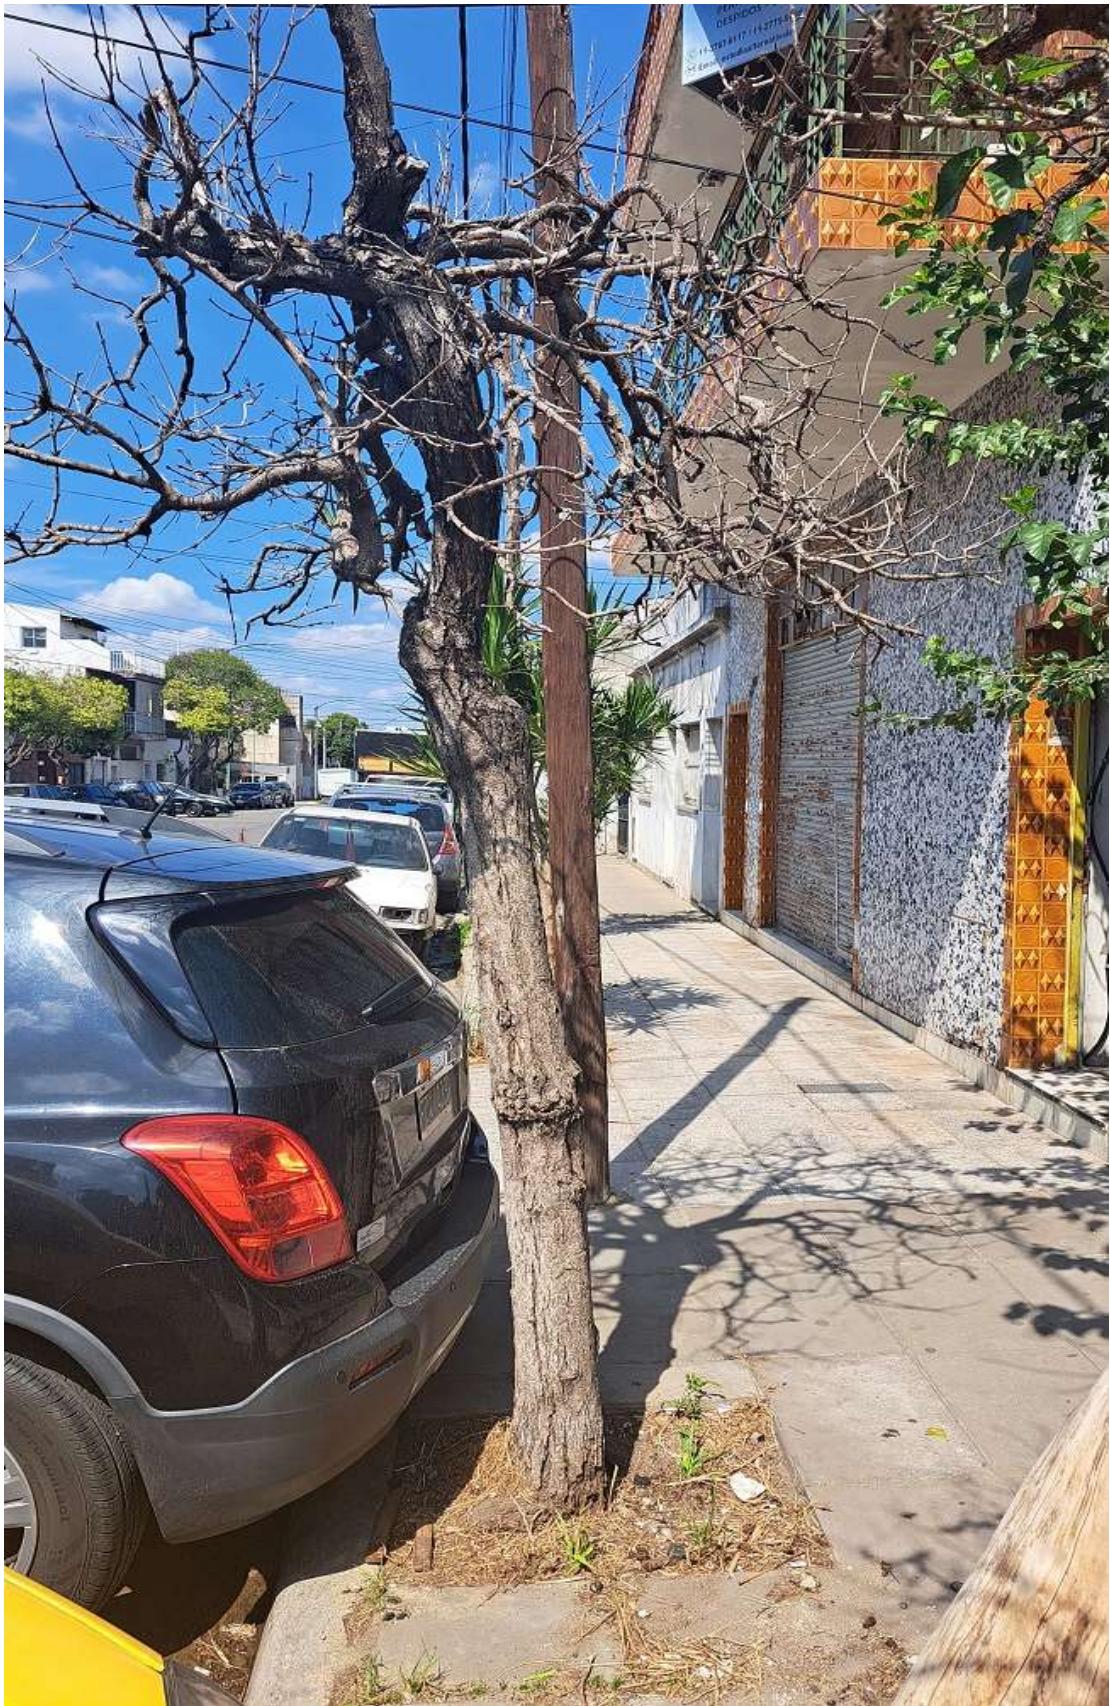
GOBIERNO DE LA CIUDAD DE BUENOS AIRES						
PLANILLA DE INSPECCION DE ARBOLES						
AVISO: DF.CIO			INSPECCION N°			
ARME			FECHA DE RELEVAMIENTO: 17/03/23			
UBICACION DEL ARBOL						
CALLE: Timoteo Zadillo			Nº 3725 (A)			
ESPECIE BOTANICA: Ceibo						
ARBOL SECO <input checked="" type="checkbox"/>			ARBOL SEMISECO <input type="checkbox"/>			
PARAMETROS MECANICOS Y SANITARIOS DEL ARBOL						
ALTURA APROX (m)		6	INCLINACION: SI <input checked="" type="checkbox"/> NO <input type="checkbox"/>		Mayor a 45° <input type="checkbox"/>	
DAP (cm)		18	Menor a 45° <input type="checkbox"/>			
ORIENTACION DE LA INCLINACION						
COPA DESBALANCEADA		DESCOPADO		DESCOPADO Y BROTADO		
FUSTE	DESCORTEZAMIENTO	Cavidades			FRUCTIFICACIONES FUNGICAS	
		basal	media	alta	CODOMINANCIAS	
		pequeñas			CHORREADOS	
grandes		Cavidad longitudinal en el fuste (m)				
RAIZ		Espesor de pared remanente (cm)				
Expuesta		Provoca fisuras en el frente de la propiedad: SI / NO

Levanta vereda: m ²		Ancho de vereda: Código de vereda:				
RAMAS	Quebradas/ Fisuradas	X Codominancias				
		Secas/ Secas en las puntas				Con mal ángulo de inserción
		Con cavidades/ Tumores o Cancros				Tocones
		Bajas				Que invaden espacio aéreo
Excesivas/ Cruzadas						
HOJAS		Síntomas de enfermedades				
De coloración anormal		Defoliación total / parcial				
Con manchas foliares						
Con signos de insectos						
Recomendaciones del Inspector:						
A: Objetivos de poda: Reducción Riesgo/ Eliminar interferencias/ Reducir sombra/resistencia al viento/mejorar la estética						
B: Tipos de poda: Formación/ Limpieza/ Aclareo/ Refaldado/Reducción de copa/ Terciado/ Balanceo						
C: Extracción D: Tratamiento sanitario E: Trasplante F: Corte de raíces						
SUPERFICIAL PROFUNDA						
Observaciones:						
MÉTODO DE INSPECCIÓN VISUAL						
PRIORIDAD: MUY ALTA <input checked="" type="checkbox"/> ALTA <input type="checkbox"/> MEDIA <input type="checkbox"/> BAJA <input type="checkbox"/> MUY BAJA

Se solvió extracción de árbol vivo, con rama quebrada, descortezado						
extracción descortezado						
Datos del Inspector/Verificador						
Centro Cobres 2011						
Nombre y Apellido		Firma				
FM & DNI						
26004195

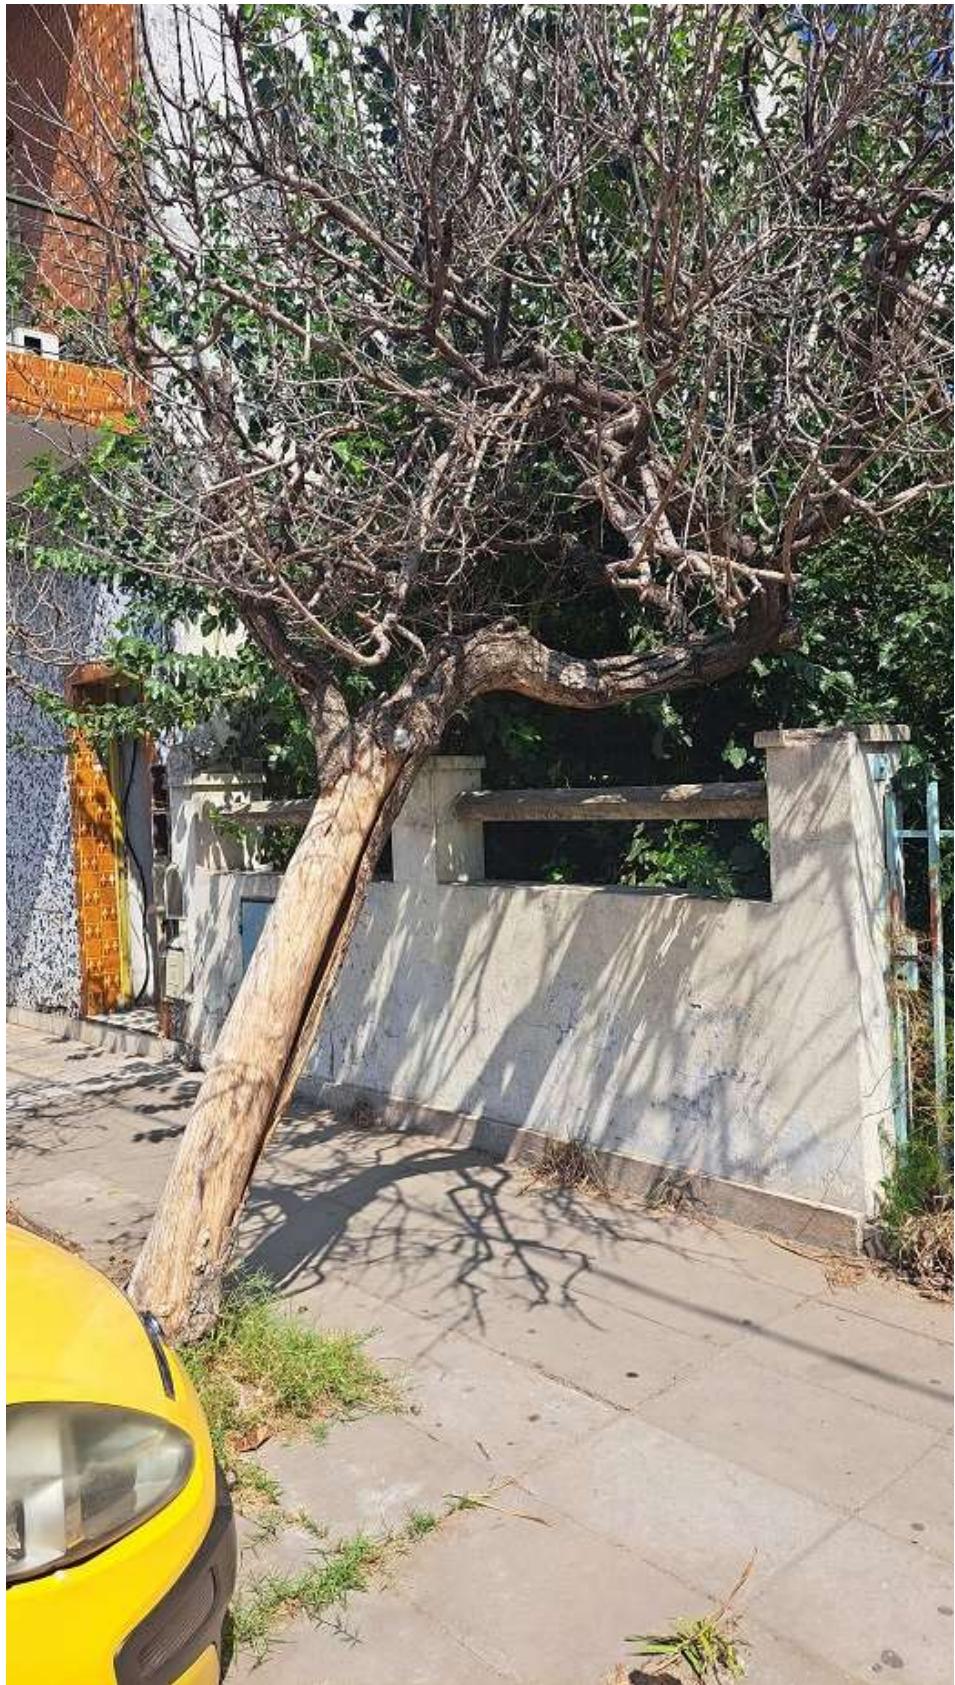
Se solictó extracción de árbol seco, presente inclinación hacia la propiedad. Presenta daños en madera y rama seca quebrada.

Extracción. Prioridad alta

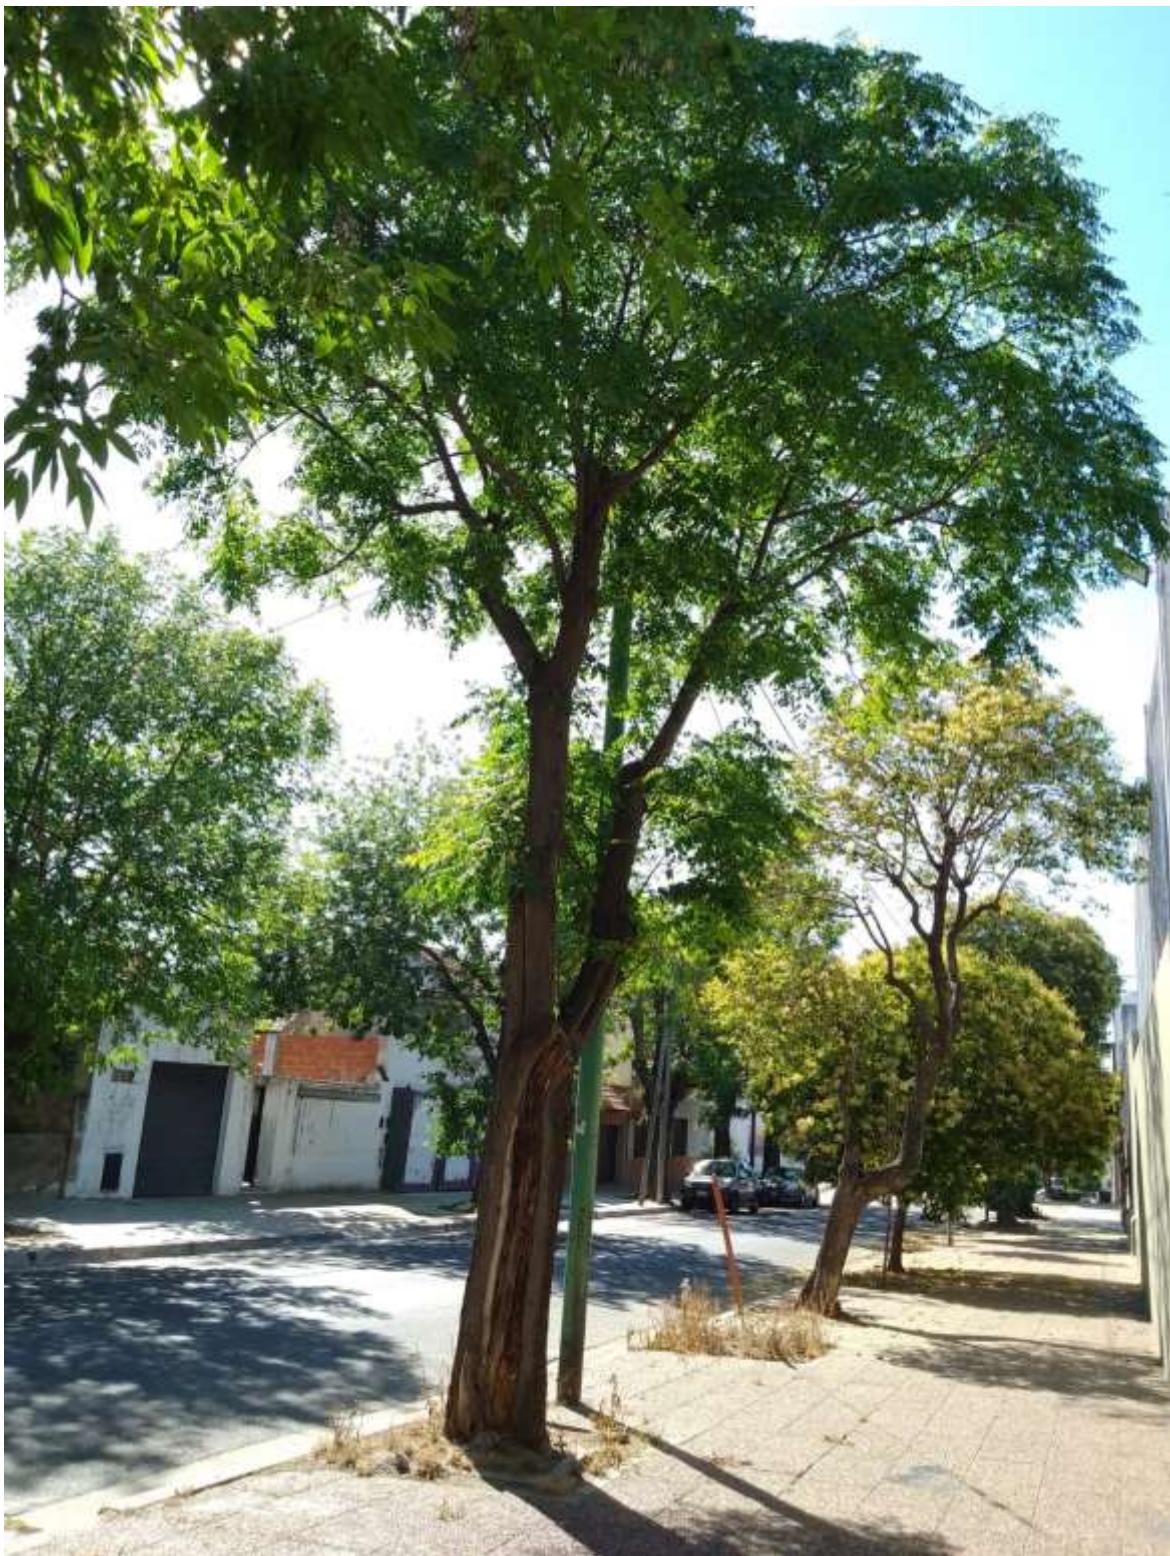
HUDSON 4445 LA2

GOBIERNO DE LA CIUDAD DE BUENOS AIRES					
PLANILLA DE INSPECCIÓN DE ARBOLES					
INSPECCIÓN N°					
AVISO:	OFICIO		FECHA DE RELEVAMIENTO:	5/12/72	
ARME			N°	4445 LA2	
UBICACIÓN DEL ARBOL					
CALLE	Hudson				
ESPECIE BOTANICA	Paraiso				
ARBOL SECO			ARBOL SEMISECO		
PARAMETROS MECANICOS Y SANITARIOS DEL ARBOL					
ALTURA APROX (m)	8	INCLINACION:	SI <input checked="" type="checkbox"/> NO <input type="checkbox"/>	Mayor a 45° <input type="checkbox"/>	Menor a 45° <input type="checkbox"/>
DAP (cm)	45	ORIENTACION DE LA INCLINACION	Hacia la calle <input type="checkbox"/> Hacia la propiedad <input type="checkbox"/> Hacia el largo de la vereda <input type="checkbox"/>		
COPA DESBALANCEADA					
FUSTE	DESCORTEZAMIENTO	DESCOPADO		DESCOPADO Y BROTADO	
		Cavidades		FRUCTIFICACIONES FUNGICAS	
		basal	media	alta	CODOMINANCIAS
pequeñas			CHORREADOS		
grandes			Cavidad longitudinal en el fuste (m)		
RAIZ	Expuesta	Provoca fisuras en el frente de la propiedad: SI / NO

Levanta vereda: m ²	-	CR264	44
RAMAS	Quebradas/ Fisuradas Secas/ Secas en las puntas Con cavidades/ Tumores o Cáncros Bajas Excesivas/ Cruzadas	X Codominancias			
		Con mal ángulo de inserción			
		Tocones			
		Que invaden espacio aéreo			
HOJAS	De coloración anormal Con manchas foliares Con signos de insectos	Síntomas de enfermedades			
		Defoliación total / parcial			
Recomendaciones del Inspector:					
A: Objetivos de poda: Reducción Riesgo/ Eliminar interferencias/ Reducir sombra/resistencia al viento/mejorar la estética					
B: Tipos de poda: Formación/ Limpieza/ Aclareo/ Refaldado/Reducción de copa/ Terciado/ Balanceo					
C: Extracción <input checked="" type="checkbox"/> D: Tratamiento sanitario E: Trasplante F: Corte de raíces					
SUPEFRICIAL <input type="checkbox"/> PROFUNDA <input type="checkbox"/>					
Observaciones:					
<p>Prioridad baja</p> <p>Cáncro basal y en cáncro longitudinal.</p>

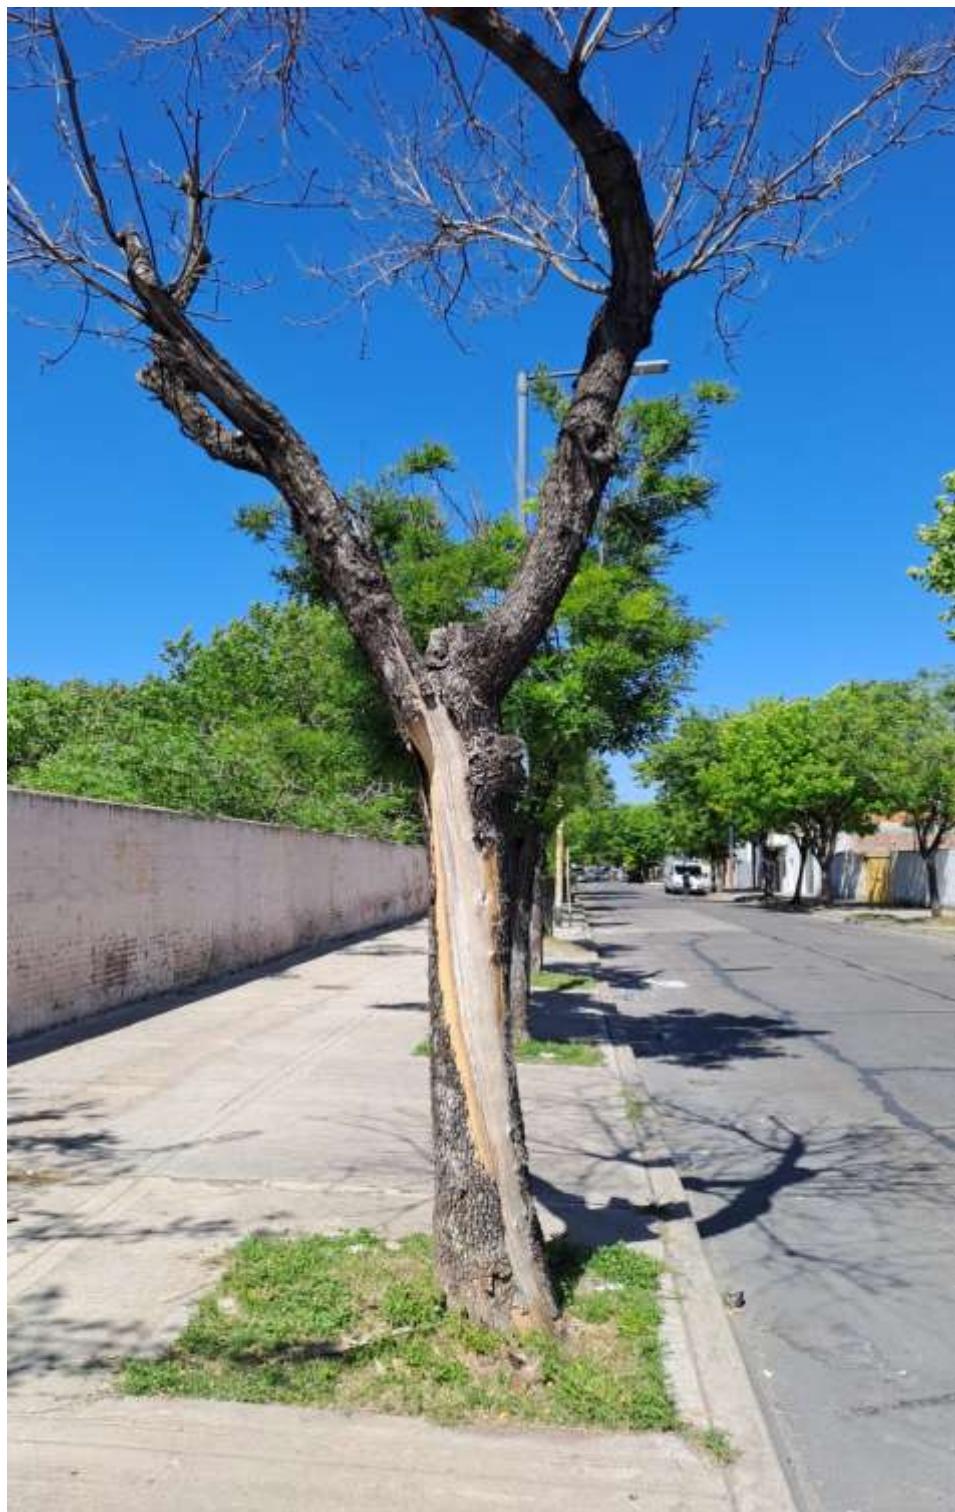
GOBIERNO DE LA CIUDAD DE BUENOS AIRES						
PLANILLA DE INSPECCION DE ARBOLES						
INSPECCION N°						
AVISO:	OFICIO		FECHA DE RELEVAMIENTO: 14/11/22			
ARIME						
UBICACION DEL ARBOL						
CALLE	Itagui		N° 2750 UDB			
ESPECIE BOTANICA	Soforo					
ARBOL SECO	<input checked="" type="checkbox"/>		ARBOL SEMISECO	<input type="checkbox"/>		
PARAMETROS MECANICOS Y SANITARIOS DEL ARBOL						
ALTURA APROX (m)	7		INCLINACION: SI / NO	Mayor a 45° <input type="checkbox"/>		
DAP (cm)	25		Menor a 45°	<input type="checkbox"/>		
ORIENTACION DE LA INCLINACION		<input type="checkbox"/> Hacia la calle <input type="checkbox"/> Hacia la propiedad <input type="checkbox"/> Hacia el largo de la vereda				
COPA DESBALANCEADA		DESCOPADO		DESCOPADO Y BROTADO		
FUSTE	DESCORTEZAMIENTO	Cavidades				
		basal	media	alta	FRUCTIFICACIONES FUNGICAS	
pequeñas			CODOMINANCIAS			
grandes			CHORREADOS			
RAIZ	Expuesta Levanta vereda: m ²	Provoca fisuras en el frente de la propiedad: SI / NO

Ancho de vereda: Código de vereda:				
RAMAS	Quebradas/ Fisuradas Secas/ Secas en las puntas Con cavidades/ Tumores o Cancros Bajas Excesivas/ Cruzadas	Cavidad longitudinal en el fuste (m)				
		Espesor de pared remanente (cm)				
HOJAS	De coloración anormal	Síntomas de enfermedades				
	Con manchas foliares Con signos de insectos	Defoliación total / parcial				
Recomendaciones del inspector:						
A: Objetivos de poda: Reducción Riesgo/ Eliminar interferencias/ Reducir sombra/resistencia al viento/mejorar la estética						
B: Tipos de poda: Formación/ Limpieza/ Adareo/ Refaldado/Reducción de copa/ Terciado/ Balanceo						
C: Extracción		D: Tratamiento sanitario		E: Trasplante F: Corte de raíces		
				SUPERFICIAL <input type="checkbox"/> PROFUNDA <input type="checkbox"/>		
Observaciones:						
Se solicita extracción de ejemplar seco						
Sin Vereda						
Extracción / Próximod. Baja						
Datos del Inspector/Verificador

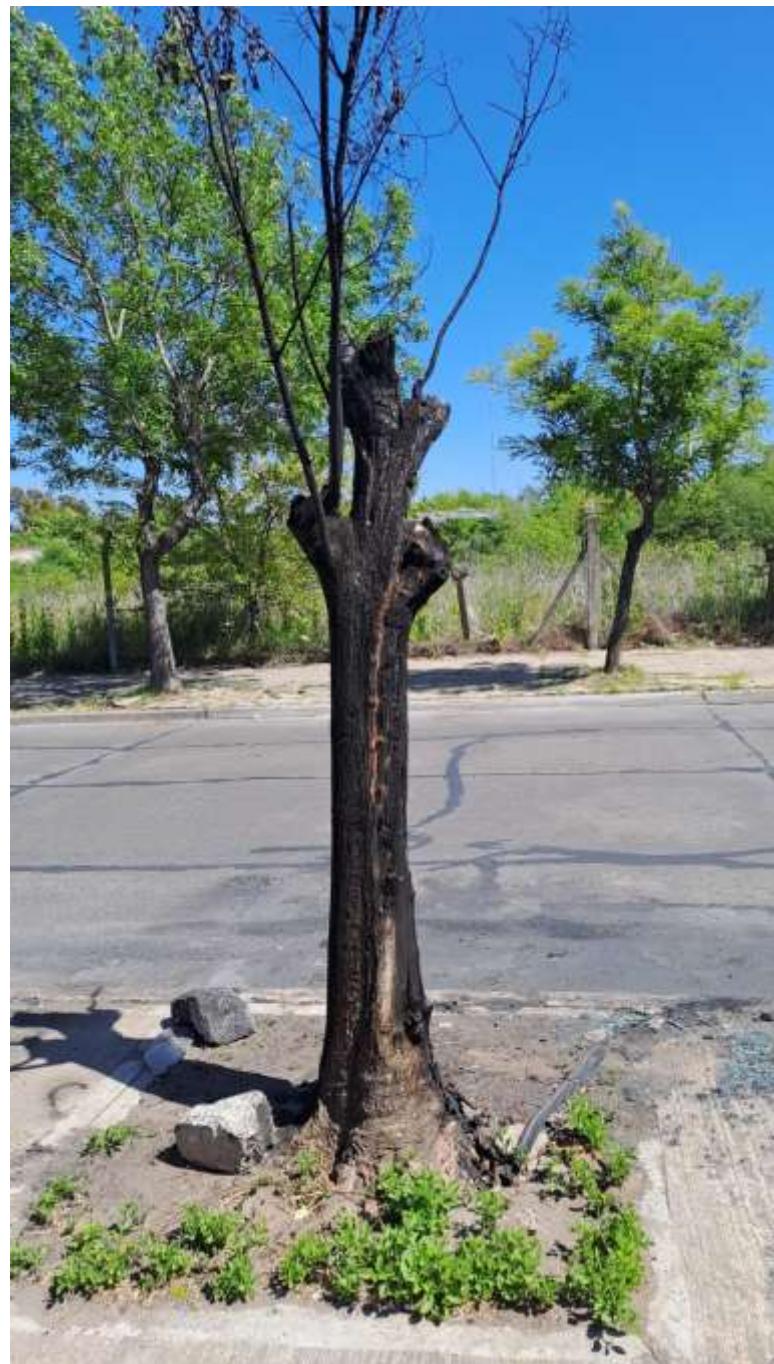
GOBIERNO DE LA CIUDAD DE BUENOS AIRES					
PLANILLA DE INSPECCION DE ARBOLES					
INSPECCION N°					
AVISO:	Oficio				
ARME:					
UBICACIÓN DEL ARBOL:					
CALLE:	Itaqui N° 2750 LD 9				
ESPECIE BOTANICA:	Soforo				
ARBOL SECO	<input checked="" type="checkbox"/>	ARBOL SEMISECO	<input type="checkbox"/>		
PARAMETROS MECANICOS Y SANITARIOS DEL ARBOL					
ALTURA APROX (m)	3	INCLINACION: SI / NO	Mayor a 45° <input type="checkbox"/> Menor a 45° <input type="checkbox"/>		
DAP (cm)	21	ORIENTACION DE LA INCLINACION	Hacia la calle <input type="checkbox"/> Hacia la propiedad <input type="checkbox"/> Hacia el largo de la vereda <input type="checkbox"/>		
COPA DESBALANCEADA	<input type="checkbox"/>	DESCOPADO	DESCOPADO Y BROTADO		
FUSTE	DESCORTEZAMIENTO	Cavidades		FRUCTIFICACIONES FUNGICAS	
		basal	media	alta	CODOMINIAS CHORREADOS
		pequeñas			Cavidad longitudinal en el fuste (m)
grandes			Espesor de pared remanente (cm)

RAIZ	Expuesta Levanta vereda: m ²	Provoca fisuras en el frente de la propiedad: SI / NO			
		Ancho de vereda: Código de vereda:			
RAMAS	Quebradas/ Fisuradas Secas/ Secas en las puntas Con cavidades/ Tumores o Cancros Bajas Excesivas/ Cruzadas	Codomiancias Con mal ángulo de inserción Tocones Que invaden espacio aéreo			
HOJAS	De coloración anormal Con manchas foliares Con signos de insectos	Síntomas de enfermedades			
		Defoliación total / parcial			
<i>Recomendaciones del Inspector:</i> A: Objetivos de poda: Reducción Riesgo/ Eliminar interferencias/ Reducir sombra/resistencia al viento/mejorar la estética B: Tipos de poda: Formación/ Limpieza/ Aclarado/ Refaldado/Reducción de copa/ Terciado/ Balanceo C: Extracción D: Tratamiento sanitario E: Trasplante F: Corte de raíces SUPERFICIAL PROFUNDA					
<i>Observaciones:</i> Arbol: Seco. El mismo fue quemado.					
Prioridad: Baja Síveredo					
Extracción

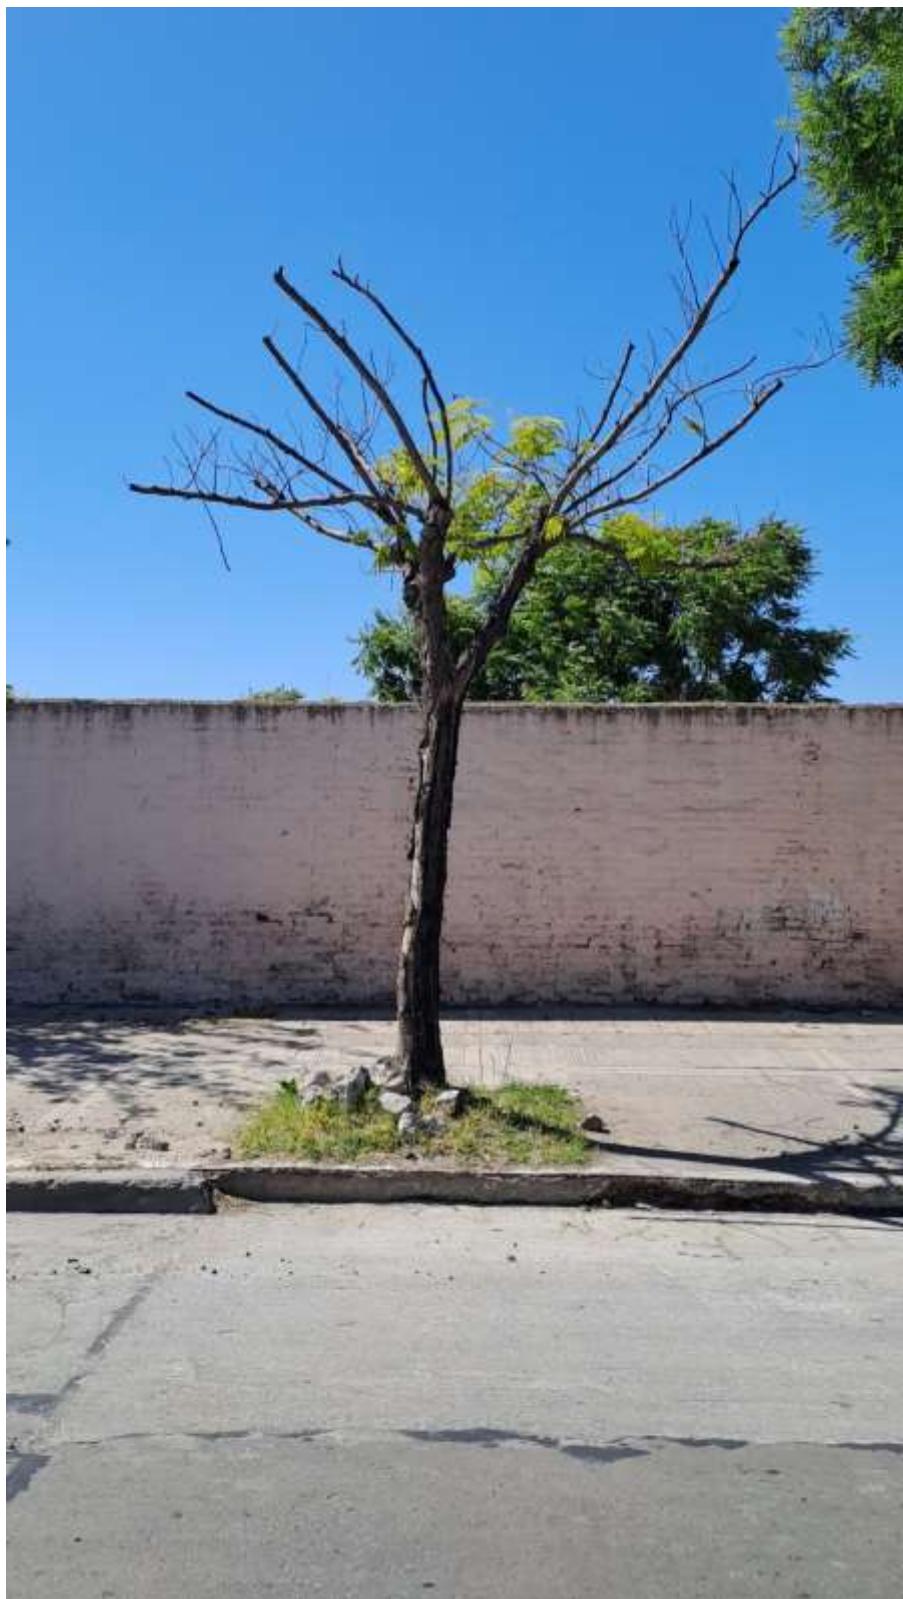
GOBIERNO DE LA CIUDAD DE BUENOS AIRES			
PLANILLA DE INSPECCION DE ARBOLES			
INSPECCION N°			
AVISO:	Oficio		
ARME:			
UBICACION DEL ARBOL			
CALLE	Itagui		N° 2750 LT 12
ESPECIE BOTANICA	Acacia		
ARBOL SECO	<input type="checkbox"/>		
ARBOL SEMISECO	<input checked="" type="checkbox"/>		
PARAMETROS MECANICOS Y SANITARIOS DEL ARBOL			
ALTURA APROX (m)	4	INCLINACION: SI / NO	Mayor a 45° <input type="checkbox"/> Menor a 45° <input type="checkbox"/>
DAP (cm)	18	ORIENTACION DE LA INCLINACION	Hacia la calle <input type="checkbox"/> Hacia la propiedad <input type="checkbox"/> Hacia el largo de la vereda <input type="checkbox"/>
COPA DESBALANCEADA	<input type="checkbox"/>	DESCOPADO	DESCOPADO Y BROTADO
FUSTE	DESCORTEZAMIENTO	Cavidades	
	pequeñas	basal	media
	grandes		alta
RAIZ	Expuesta	Provoca fisuras en el frente de la propiedad: SI / NO	
	Levanta vereda: m ²	Ancho de vereda: Código de vereda:	
RAMAS	Quebradas/ Fisuradas	Codominacias

Secas/ Secas en las puntas	Con mal ángulo de inserción	
	Con cavidades/ Tumores o Cancros	Tocones	
	Bajas	Que invaden espacio aéreo	
HOJAS	Excesivas/ Cruzadas		
	De coloración anormal	Síntomas de enfermedades	
	Con manchas foliares	Defoliación total / parcial	
Recomendaciones del Inspector:			
A: Objetivos de poda: Reducción Riesgo/ Eliminar interferencias/ Reducir sombra/resistencia al viento/mejorar la estética			
B: Tipos de poda: Formación/ Limpieza/ Aclarado/ Refaldado/Reducción de copa/ Terciado/ Balanceo			
C: Extracción		D: Tratamiento sanitario	E: Trasplante
		F: Corte de raíces	SUPERFICIAL <input type="checkbox"/> PROFUNDA <input type="checkbox"/>
Observaciones:			
Se solicita extracción de rama semiseco con descorteza roto y cavidad longitudinal en fuste.			
Sin Vereda			
Extracción - Prioridad Baja			
Datos del Inspector/Verificador			
Cintia Cobos		10/11/2023	
Nombre y Apellido		Firma	
		FM ó DNI
